**DIRETRIZES PARA O REORDENAMENTO DO MOBILIÁRIO URBANO DA**  
**ROTA TURÍSTICA DO ALTO DO MOURA: UMA ANÁLISE A PARTIR DE UM**  
**ESTUDO DE CASO**

Trabalho de Conclusão de Curso apresentado  
como requisito parcial para obtenção do título  
de bacharel em Design.

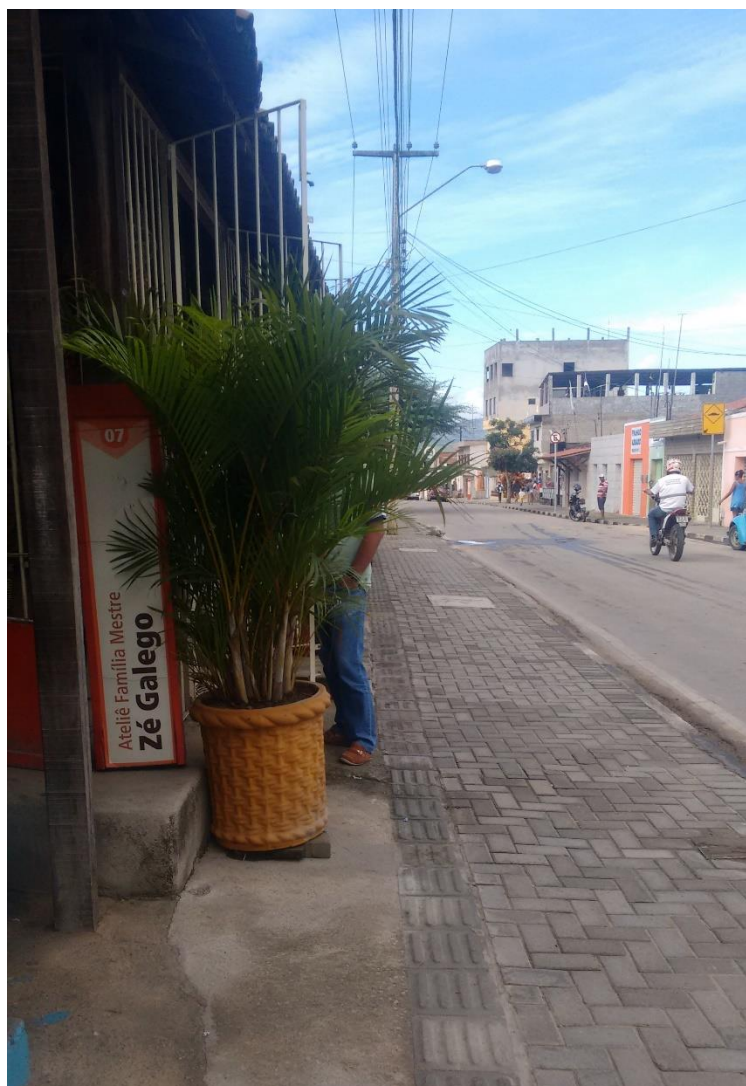
Figura 42: Ponto 1, Setor 4

No ponto 1 (um), assim que viramos à esquerda e, já na rua Mestre Vitalino, avistamos o primeiro ateliê. O *totem*, que é um Objeto Significativo está fixado em um local mais escondido e, um vaso com plantas bem próximo a ele, impede que se destaque no local onde está inserido e realize sua função de forma adequada. Vemos também a continuação da sinalização tátil no piso.

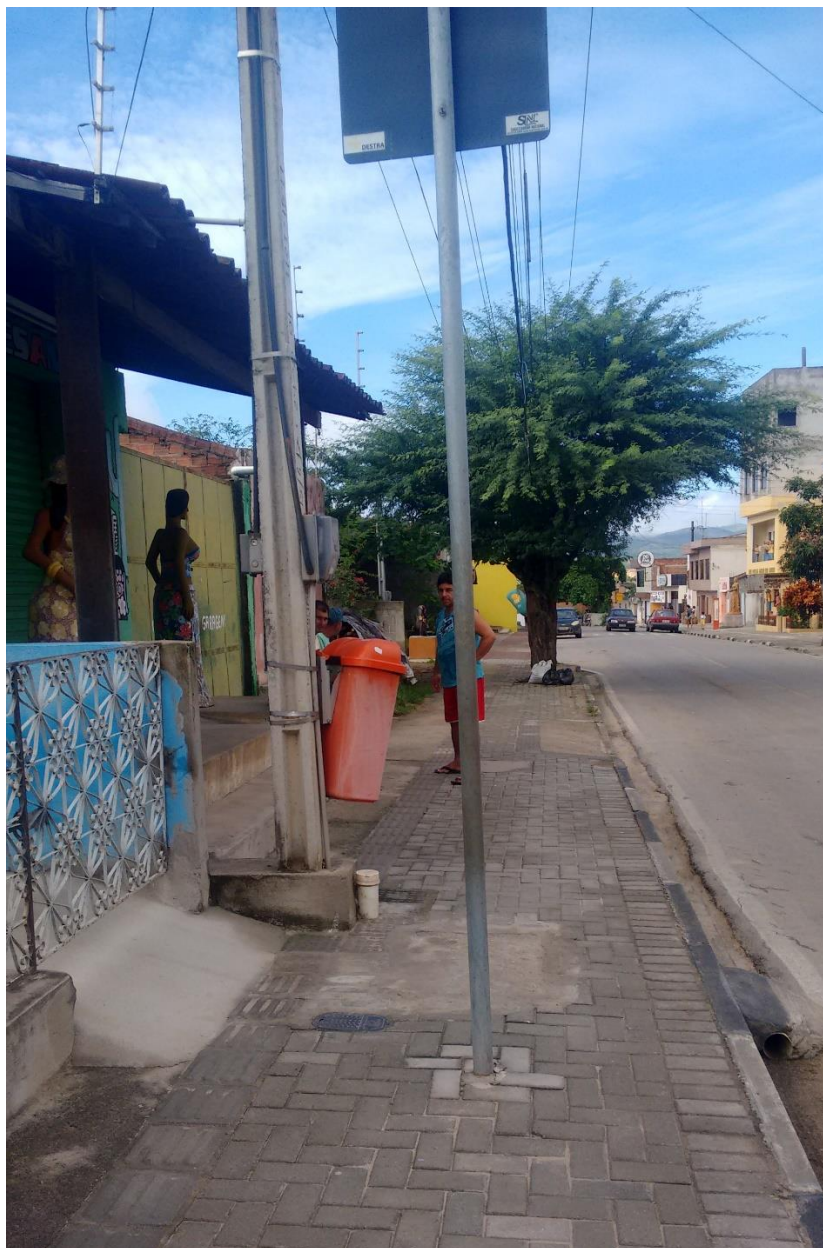
Figura 44: Ponto 3, Setor 4

No ponto 3 (três), vemos uma lixeira que difere das demais já vistas. Esta é de material polimérico e na cor laranja, fixada em um outro poste que, desta vez, está posicionado mais à esquerda. Neste trecho, visualiza-se que a sinalização tátil no piso passa próximo as edificações e, em momentos, impedida por obstáculos. Mais à frente vemos uma árvore robusta que nos impede de ver a continuação desta calçada, dando uma sensação de Perspectiva Velada.

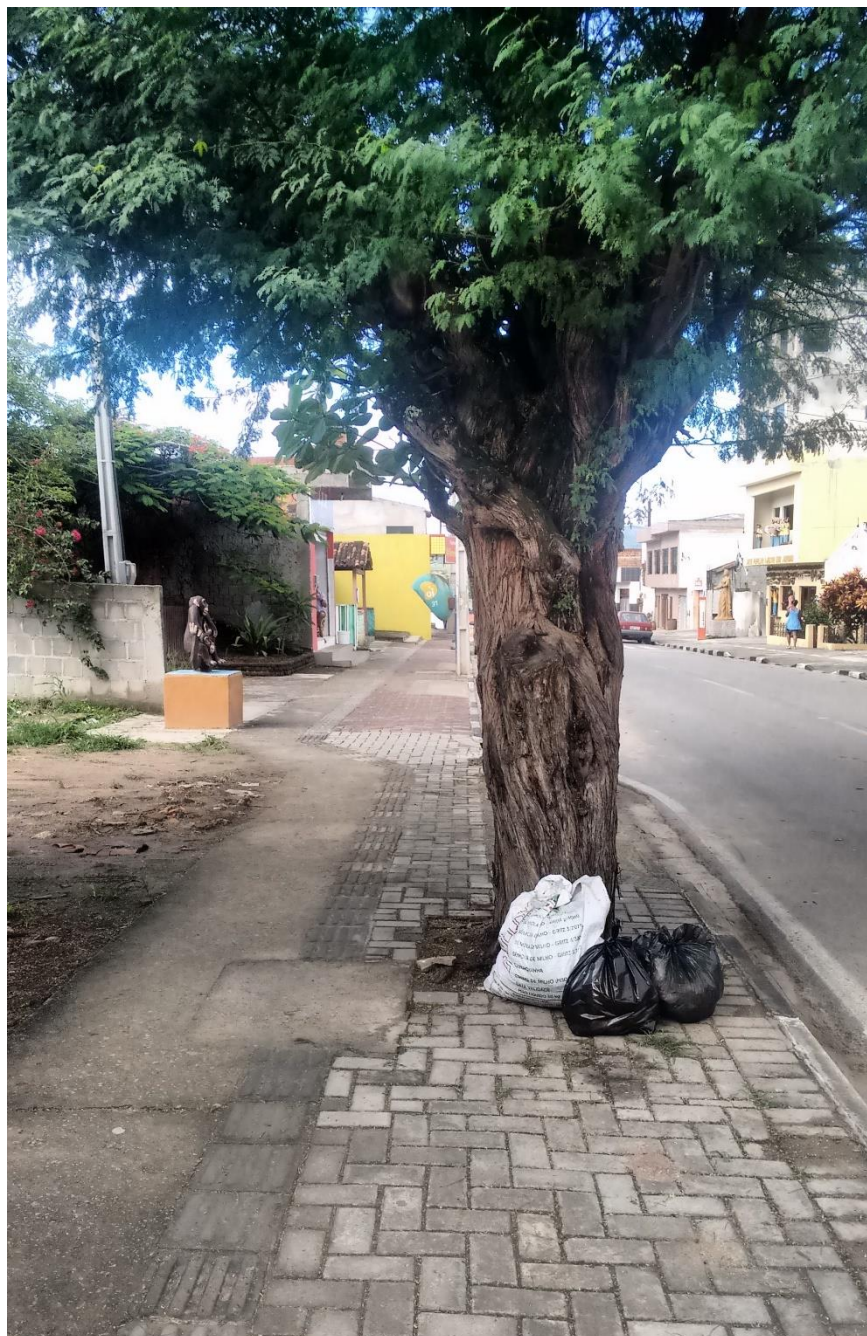
Figura 45: Ponto 4, Setor 4

No ponto 4 (quatro) é possível perceber o quanto a árvore ocupa espaço na faixa destinada ao passeio. E que mais à frente a calçada faz uma leve curva à esquerda. Identificamos também rampas de acesso para deficientes físicos, todavia, nesta rua elas se encontram paralelas nos dois lados da via.

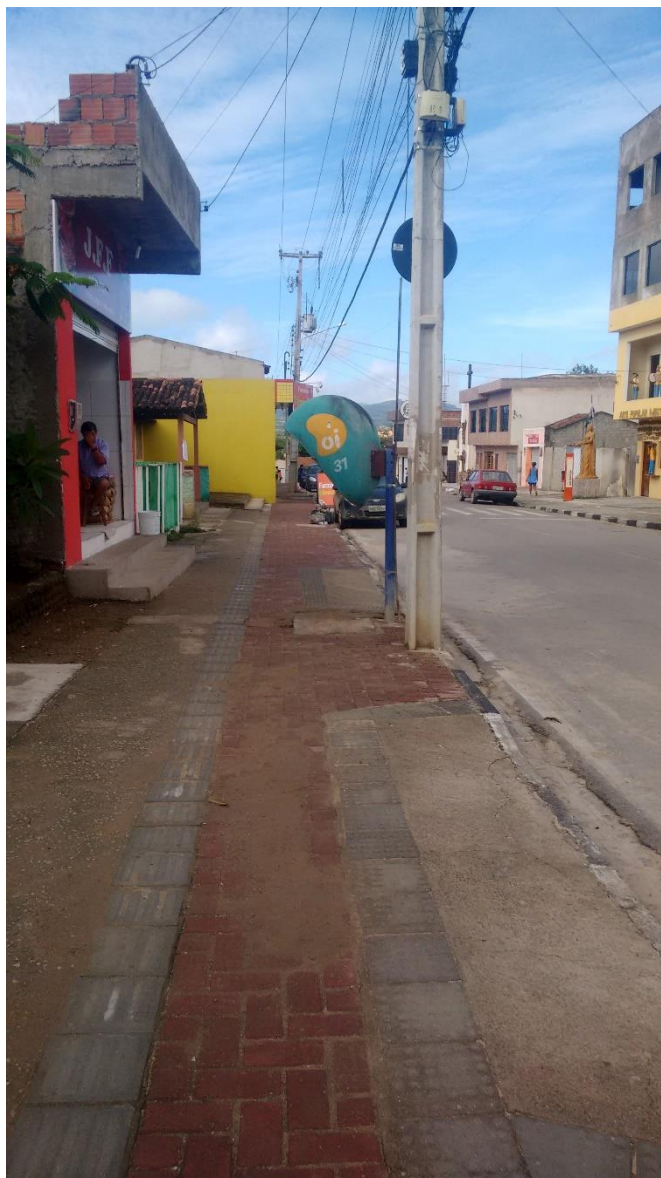
Figura 46: Ponto 5, Setor 4

No ponto 5 (cinco), a calçada em uma parte tem a coloração vermelha, é possível ver um poste de iluminação posicionado bem próximo à guia, este também possui uma placa de sinalização fixada. Mais a frente um pouco, vemos uma cabine telefônica, nas cores e identidade gráfica da companhia telefônica. Vemos também, que a sinalização tátil no piso, é interrompida pela construção de cor amarela.

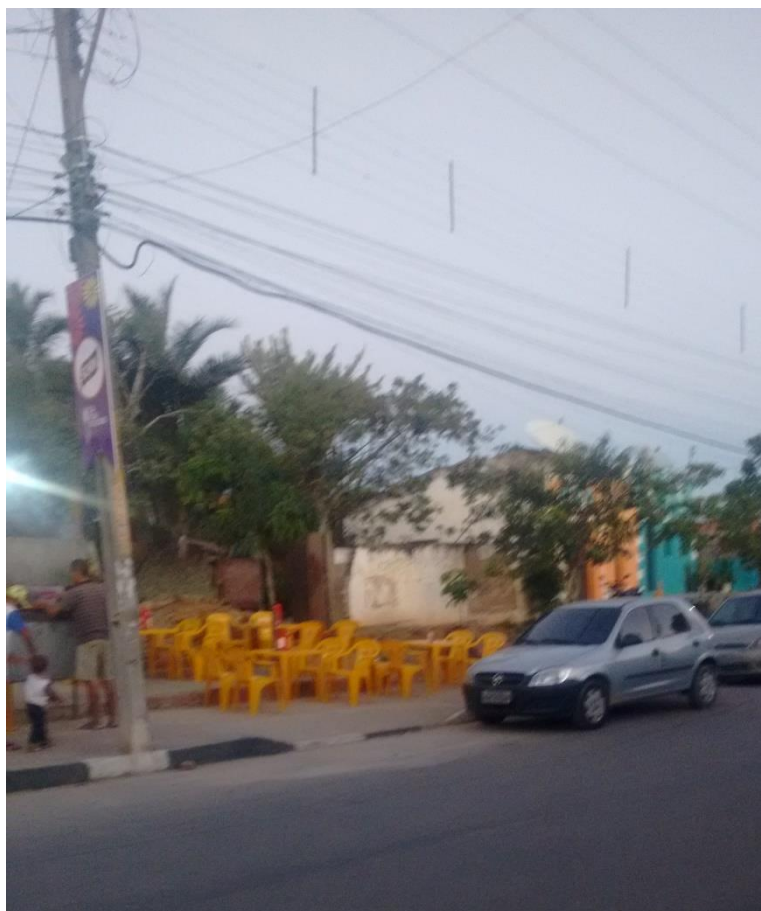
Figura 47: Ponto 6, Setor 4

Ponto 6 (seis), na calçada do lado direito e direcionando o olhar para o lado esquerdo, é possível ver várias mesas e cadeiras de um bar, dispostas na calçada, algo que ocorre apenas aos finais de semana, ou períodos de festas.

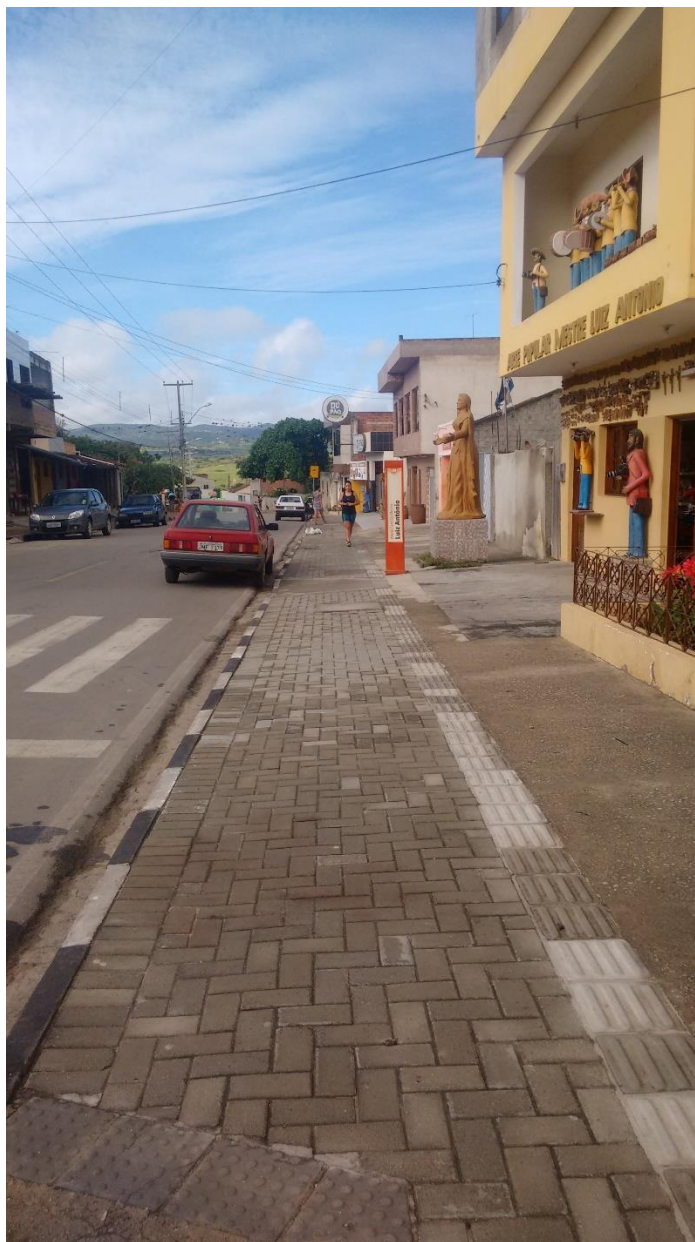
Figura 48: Ponto 7, Setor 4

No ponto 7 (sete), ainda na calçada do lado direito, vemos uma ampla calçada, em frente à um ateliê. Também um totem informativo e próximo a ele uma escultura, Objetos Significativos que são bem percebidos em meio a paisagem ampla e sem muitos elementos complexos.

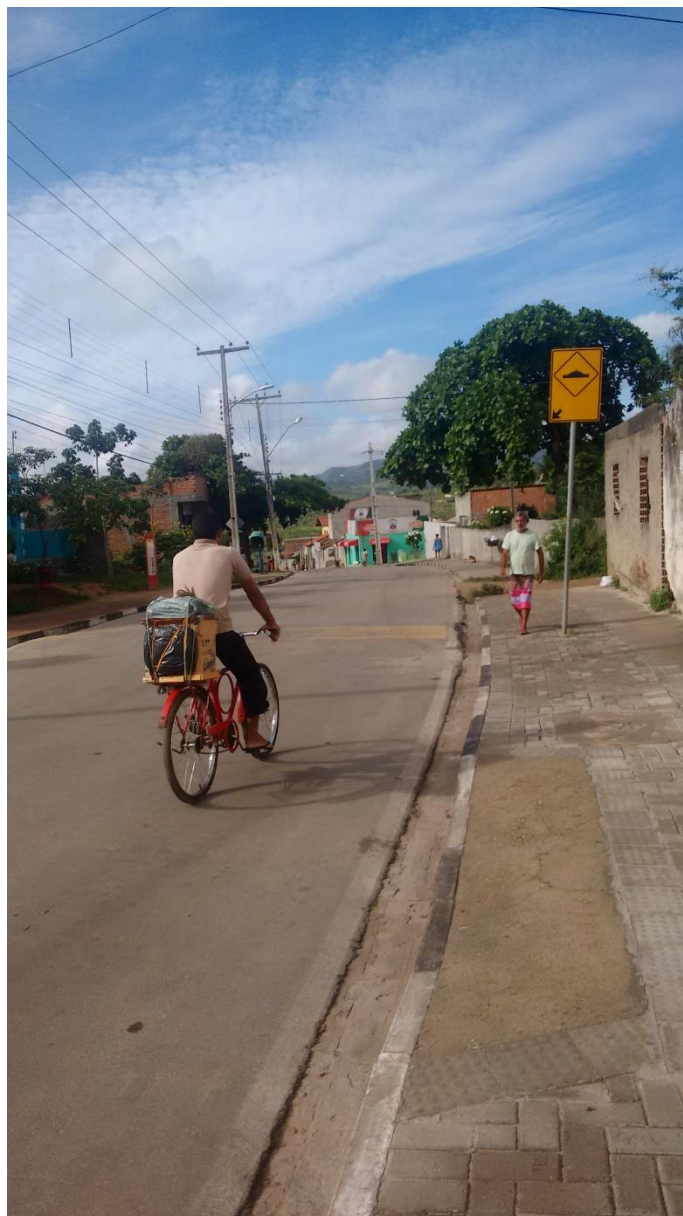
Figura 49: Ponto 8, Setor 4

No ponto 8 (oito), é possível ver que a calçada continua com bastante espaço e livre de obstáculos. A não ser por uma placa de sinalização no centro da área de passeio. Também há presença de sinalização tátil no piso. Nesse trecho a paisagem muda um pouco, vemos um muro com acabamento apenas em cimento e, do lado esquerdo, vegetação. Tem-se essa sensação de mudança.

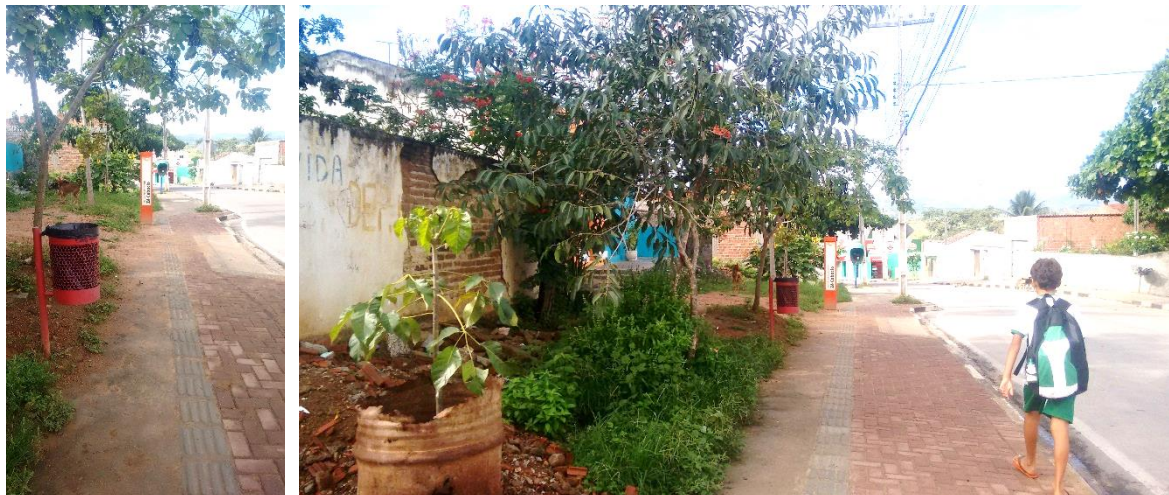
Figura 50: Ponto 9, Setor 4

A área verde vista do ponto 8 (oito), é melhor vista no ponto 9 (nove), e é possível ver que se trata das áreas laterais a entrada de um ateliê, a falta de manutenção fez com que a vegetação crescesse e tomasse conta de parte da calçada que ainda é em terra. Percebe-se algo parecido com um terreno abandonado ao lado desse Ateliê, e tem-se uma sensação de insegurança. Neste local há uma lixeira vermelha, feita em material metálico, como a que temos visto desde o início da rota. Vemos um totem instalado próximo à essa área com capim. Também dois postes de iluminação, posicionados mais à direita, próximo à via. E outra cabine de telefone pública fixada no meio da área destinada ao passeio.

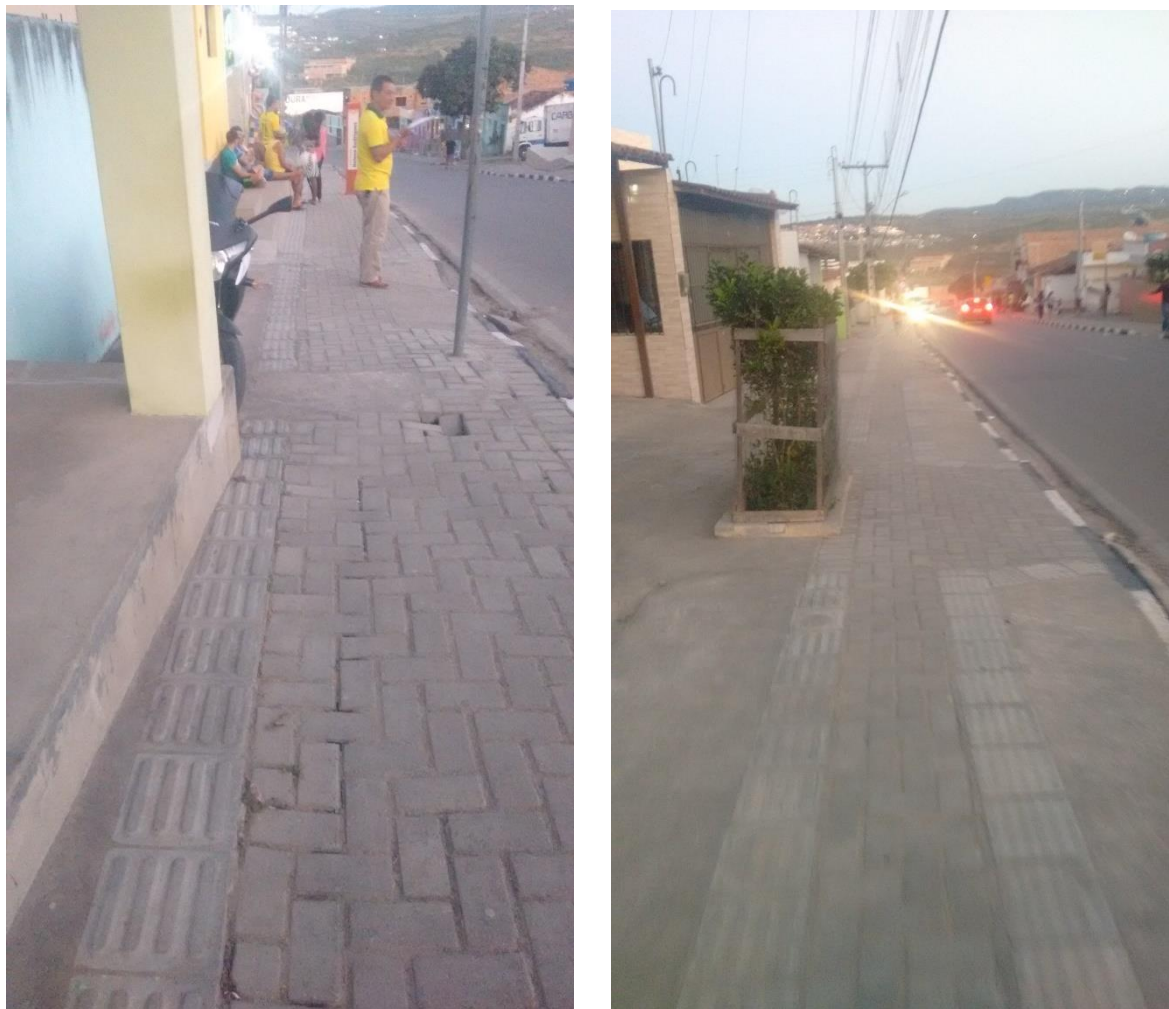
Figura 52: Ponto 11, Setor 4

O ponto 11 (onze) é mais um exemplo em que a sinalização tátil no piso sofre interferências de obstáculos, e das edificações. Nesses trechos as calçadas já não são tão largas como inicialmente. Também a atmosfera já é de residências, onde pode-se perceber famílias, crianças brincando, pessoas conversando.

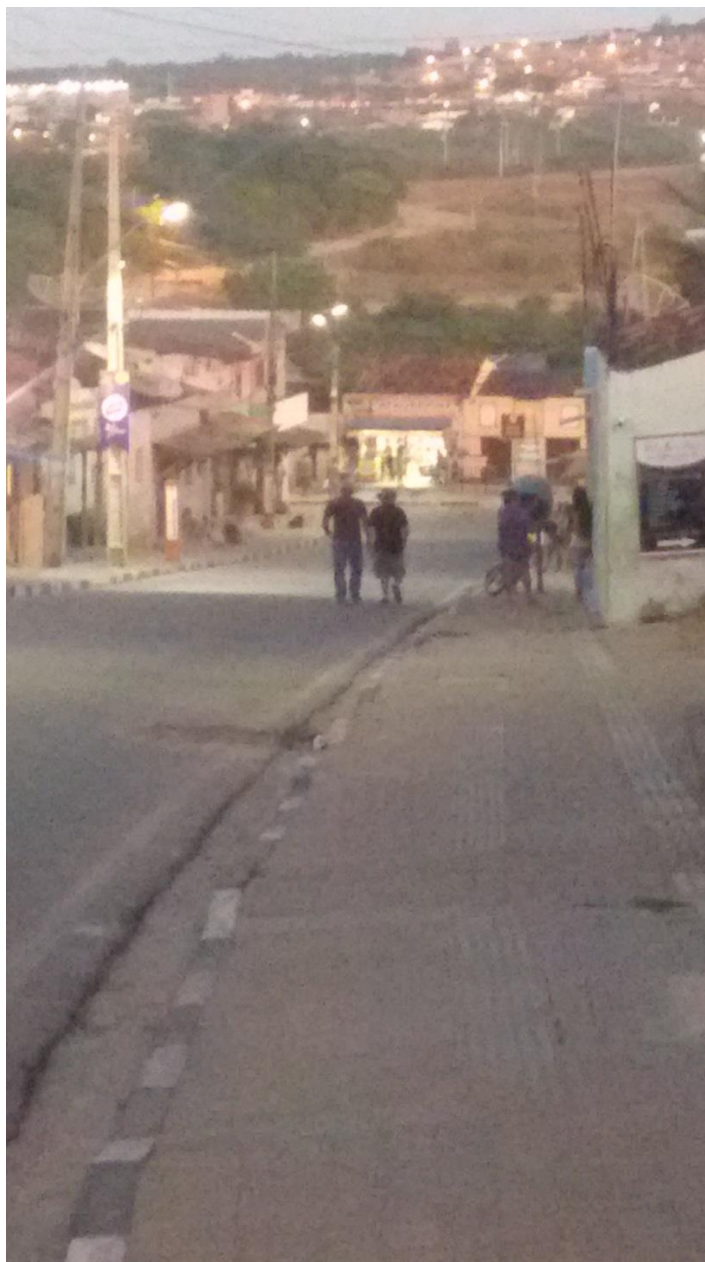
Figura 54: Ponto 13, Setor 4

No ponto 13 (treze), vemos o final da rua, com mais dois ateliês na calçada do lado direito. E em frente nos deparamos com o Memorial Mestre Luiz Galdino. Porém, diferente do Museu de Vitalino, este não possui artifícios que o destaquem e chamem atenção para a sua importância na rota. Vemos claramente a Truncagem, onde o relevo mais alto por trás das casas ao final da rua, é percebido de forma brusca. Na figura nº 55, vemos melhor a fachada do Memorial Mestre Galdino.

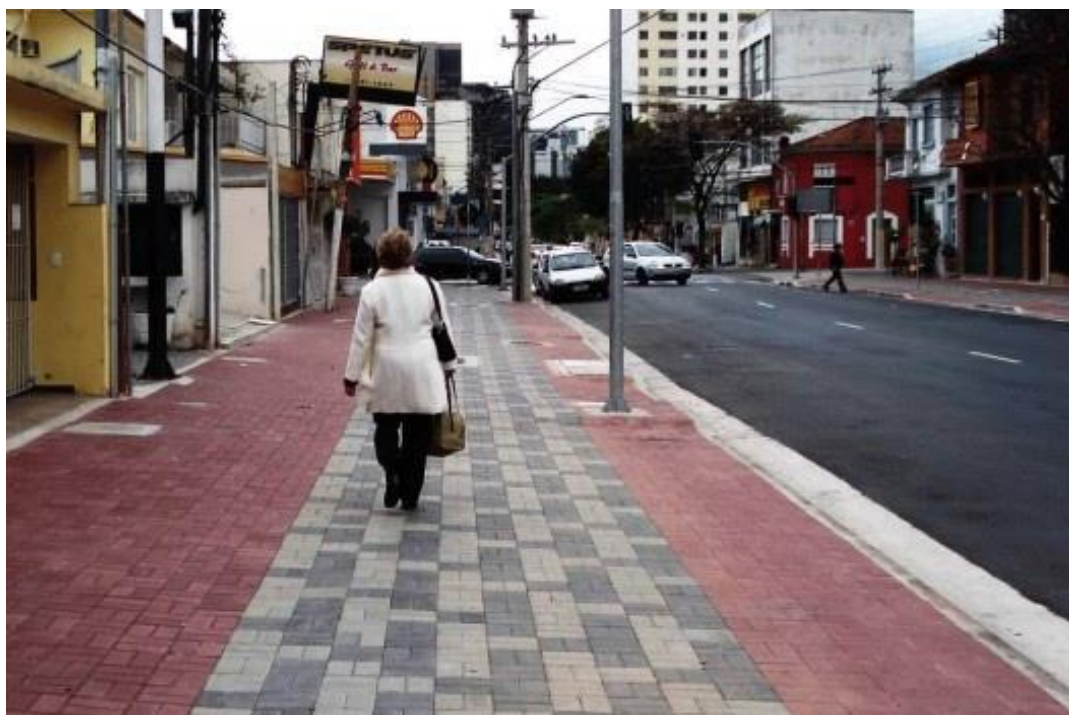
Figura 57: Exemplo de configuração de piso que determina a separação de faixas

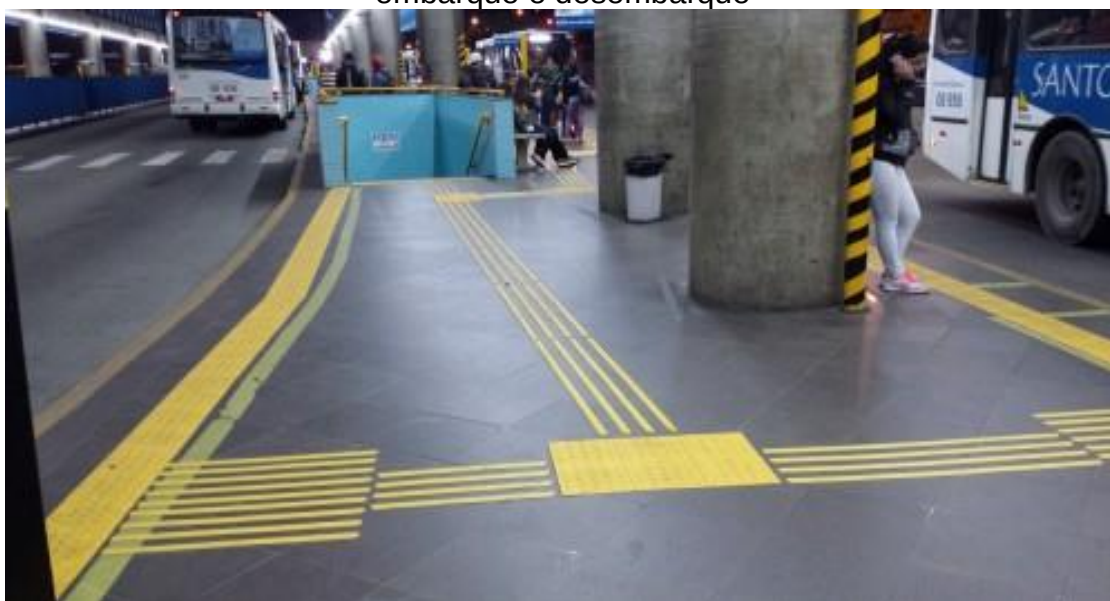
Figura 58: Exemplo de sinalização tátil de alerta e direcional em áreas de embarque e desembarque

o local de embarque e desembarque em pontos de ônibus. No caso da rota observada, próximo ao meio fio está o canteiro e é necessário que o usuário passe por cima do canteiro para embarcar no ônibus. O canteiro, por sua vez, possui obstáculos e um usuário deficiente visual não possui nenhuma sinalização lhe indicando onde embarcar.

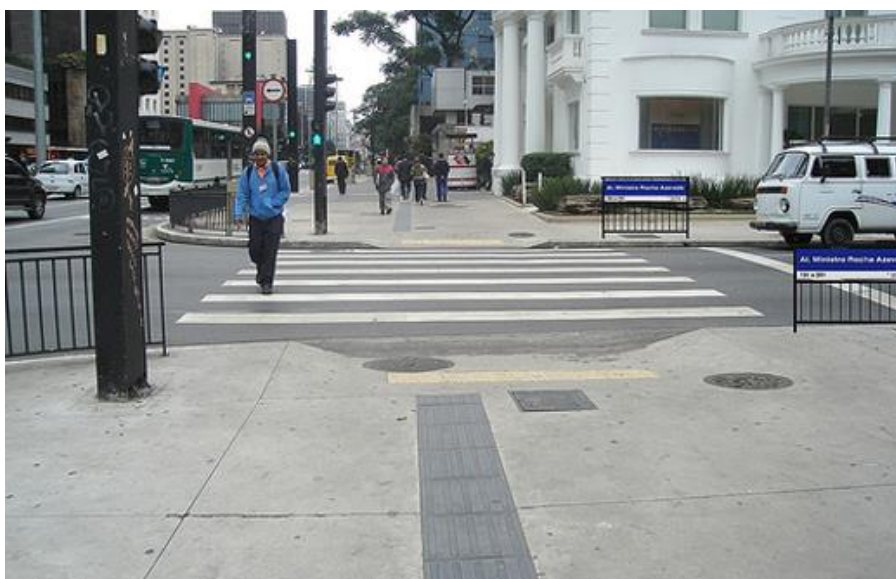
Figura 59: Exemplo de faixa para travessia de pedestres com rampas de acesso

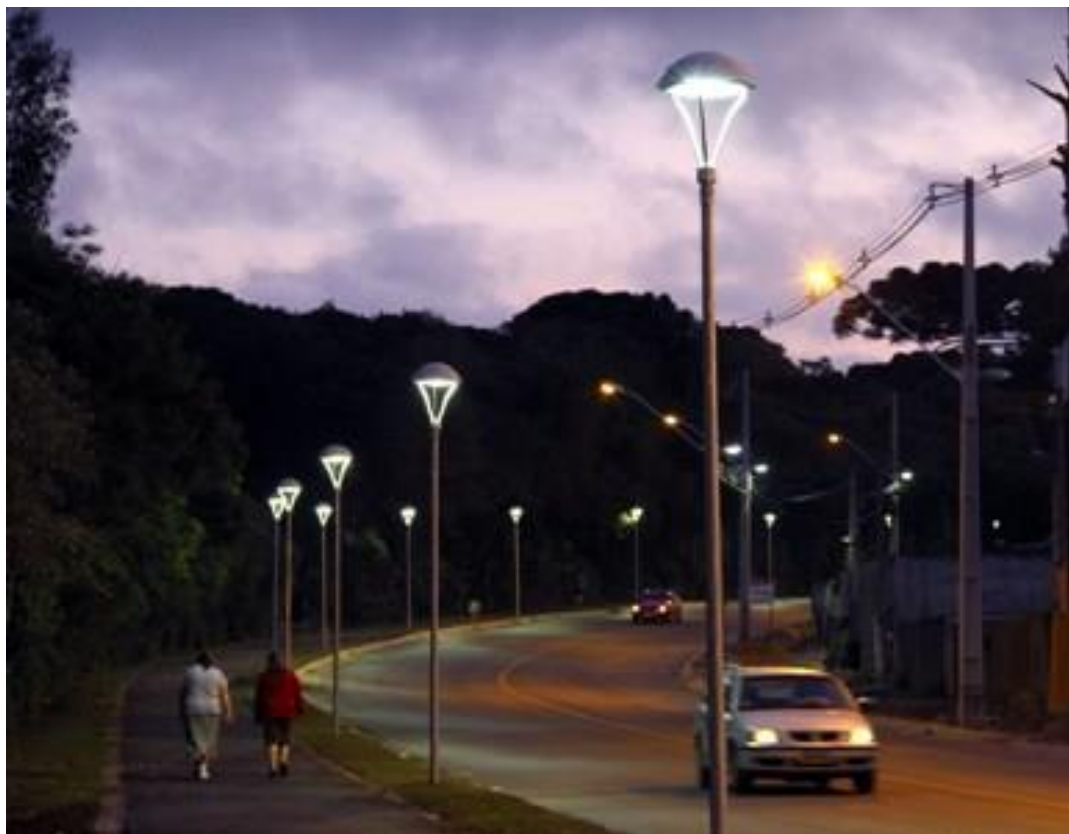
Figura 60: Exemplo de poste de iluminação pública em Curitiba

Além disso, os postes de iluminação pública estão posicionados de forma aleatória durante o passeio. Algumas vezes estão mais próximo às construções, outras estão mais próximo à via. E em alguns casos estão exatamente no centro da faixa destinada a passeio, tornando-se um obstáculo para o pedestre. O emaranhado de fios percorre toda a rota, assim como passam de um lado para o outro da via, criam uma complexidade quando unidos as demais informações.

Sugere-se a colocação de postes que sejam devidamente projetados para o local. Com uma configuração que possua uma linguagem representativa do bairro. Assim como, possua interação com a paisagem. E acima de tudo, sejam dispostos de modo que realize sua função prática de iluminar. Também que sejam instalados fora da faixa livre. Evidencia-se que a imagem é apenas um exemplo, não sugestão para implantação na rota em questão.

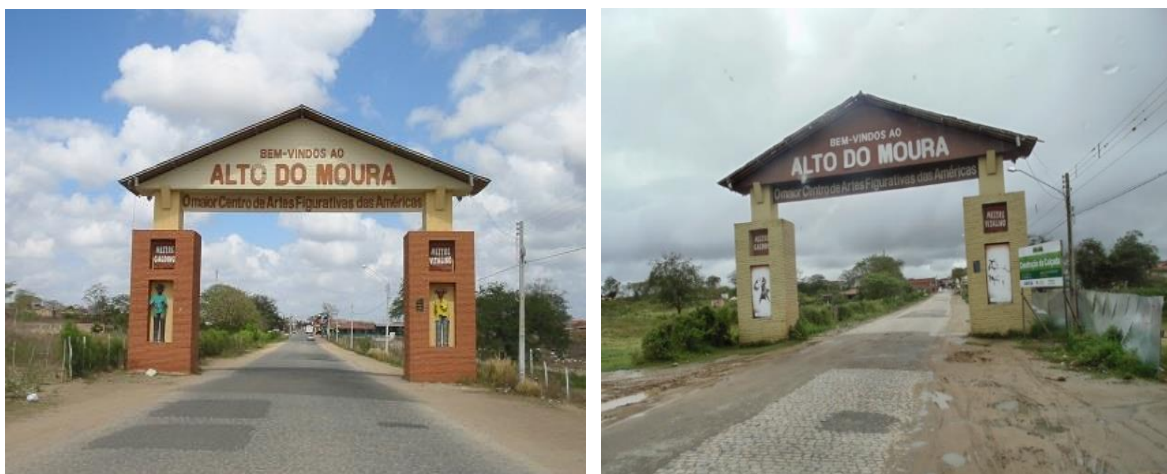
Figura 61: Antes e depois do pórtico de entrada do Alto do Moura

diferente de como é atualmente (Figura 61), percebe-se na imagem que ele possuía maior imponência, cores que o destacava melhor da paisagem, além de duas esculturas de barro, bem mais representativas.

O projeto do novo pórtico, traz de volta as esculturas em barro nas laterais, mantém o formato do telhado da Casa Museu Mestre Vitalino, e insere mais leveza as duas colunas laterais com materiais mais tecnológicos. Porém, algo a ser repensado, seria o banner com informações de boas-vindas, pois, assim como os banners do atual pórtico, estes necessitam de manutenção já que com o tempo, são apagados em decorrência da luz solar. As letras em um banner, não parecem fazer parte do projeto do pórtico, e sim apenas inseridos por obrigação após o projeto já está concluído. É importante pensar cada mobiliário como parte de uma família e inserir nos mesmos uma só identidade imagética, e elementos da cultura local.

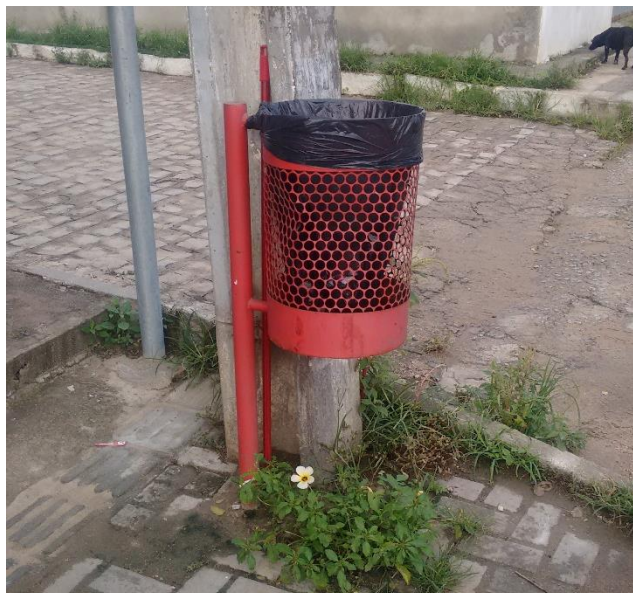
Figura 62: Lixeira modelo Único Tela Moeda

Na rota, as lixeiras são do modelo Único Tela Moeda (Figura 62), feita em metal. Não são pensadas especificamente para a rota. A cor vermelha se deve à antiga gestão da cidade, e provavelmente será em breve, alterada para a cor da atual gestão. São lixeiras pequenas que, em dias normais atendem à demanda de lixo produzido. Porém, no período junino, a movimentação é mais intensa e em

decorrência disso, aumenta a quantidade de lixo, sendo insuficiente as lixeiras já existentes, e por esta razão, a prefeitura disponibiliza grandes lixeiras, e as distribui por toda a rua Leão Dourado.

Além disso, são instaladas geralmente junto a postes de iluminação, passando uma sensação de improviso, assim como, por diversas vezes, estão localizados em meio a faixa livre, tornando-se obstáculos para o transeunte.

Recomenda-se que as lixeiras sejam projetadas de acordo com a linguagem do local, demonstrando a cultura e integrando-o a paisagem. Assim como, atenda às necessidades em dias comuns e dias de festas Juninas, de modo a evitar transtornos com alocações desses mobiliários. Também que os mesmos sejam instalados devidamente na faixa de serviço da rota.

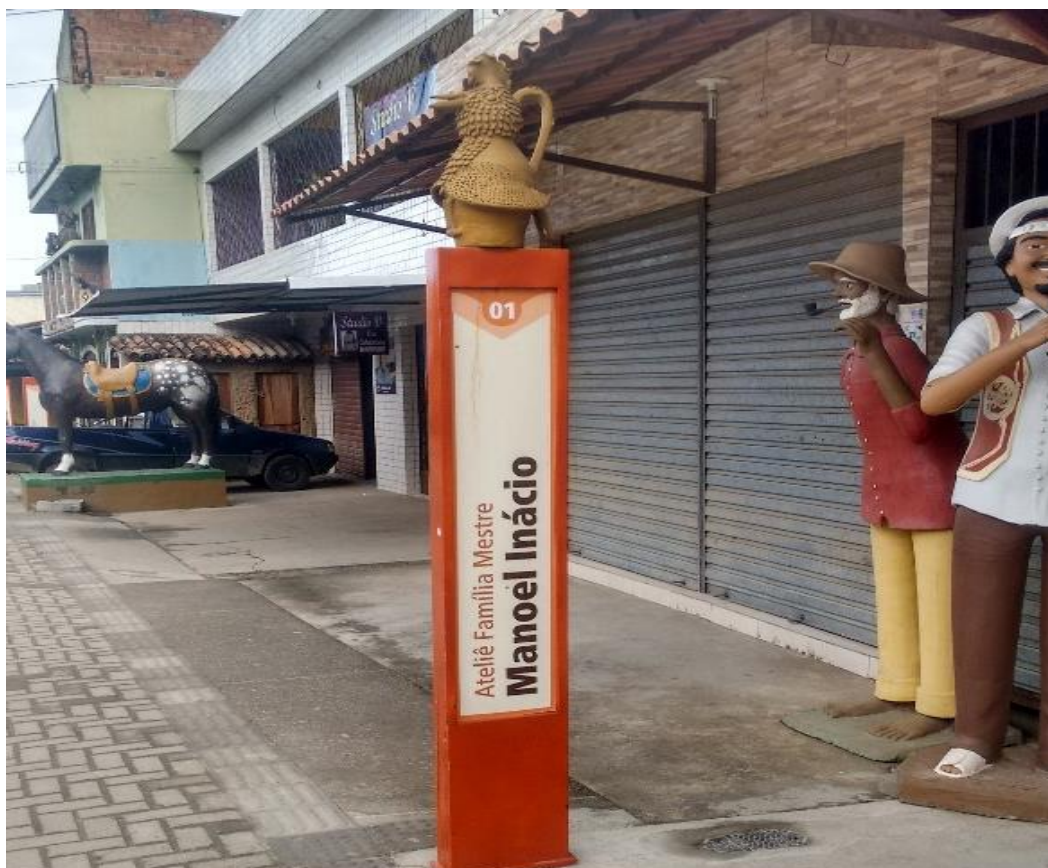
Figura 68: Toltem de sinalização do Alto do Moura

Em alguns totens, na parte superior foram fixadas artes daquele ateliê indicado outros permanecem apenas o totem. Eles possuem uma boa forma, se integram na paisagem ao mesmo tempo que chamam atenção. Recomenda-se que estes, sejam alocados para a faixa de serviço, e todos tenham peças acima do totem, demonstrando a arte ali produzida. Além disso, é importante que ele possua a mesma linguagem dos demais mobiliários, isso deve ser pensado em conjunto.

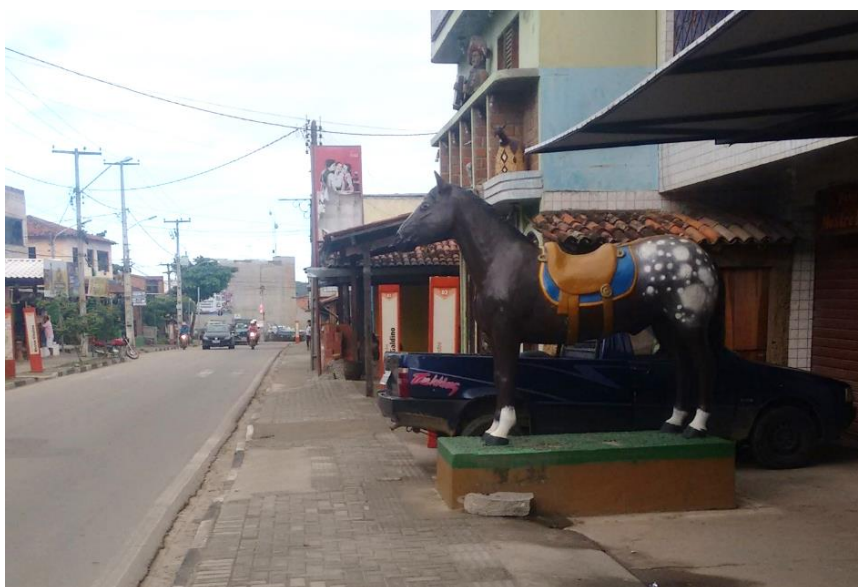
Figura 72: Escultura de cavalo no Alto do Moura

A escultura de um cavalo existente na rota, é algo bem interessante. Por apenas R\$ 2,00 (dois reais), o visitante pode subir na mesma, para registrar o momentos com fotografias. E proporciona interação e diversão ao percurso da rota. É um ponto bastante positivo, e deve ser melhor valorizado. Na análise foi observado que este, não se destaca em meio as edificações. É um elemento que necessita de maior destaque, por ser um Objeto Significativo.
