DA QUALIDADE À DEGRADAÇÃO
DO AMBIENTE CONSTRUÍDO – AS DUAS FACES NO
DESAFIO DA GESTÃO CONDOMINIAL EM CONJUNTO
HABITACIONAL

O Estudo de Caso do Conjunto Residencial Ignêz Andreazza

Recife/PE

DISSERTAÇÃO

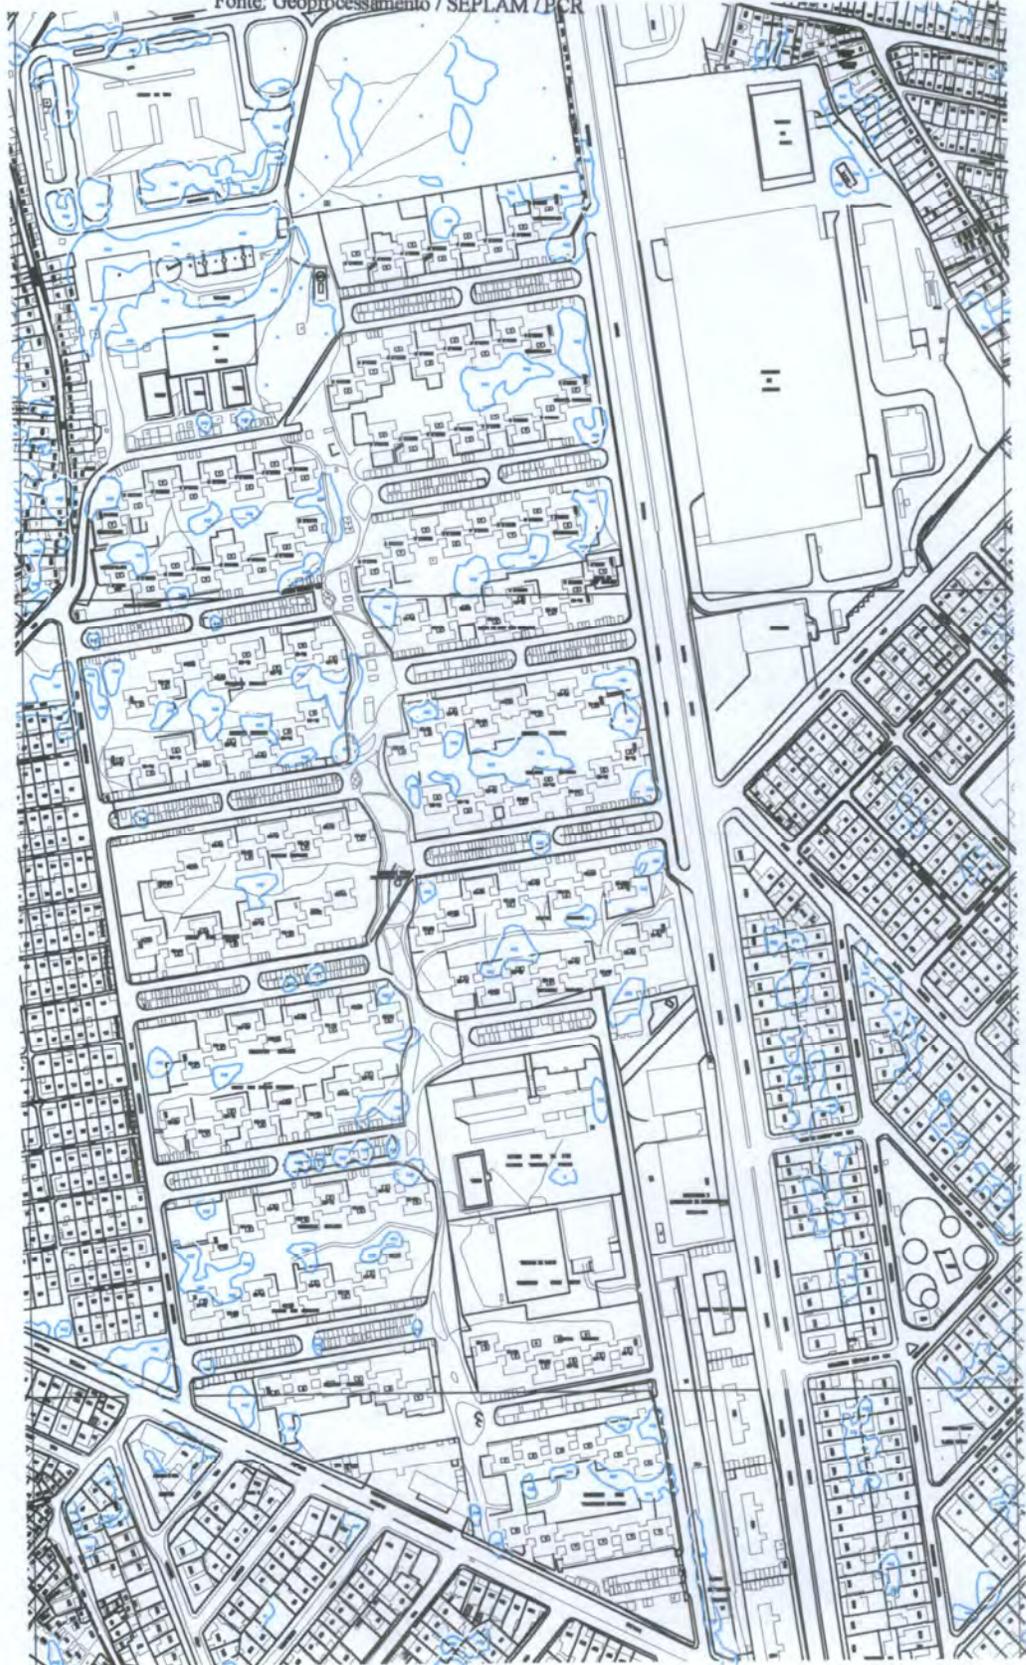
PLANTA 3 - Planta com exemplos dos 02 (dois) modelos de edificios no Conjunto Residencial Ignêz Andrezza

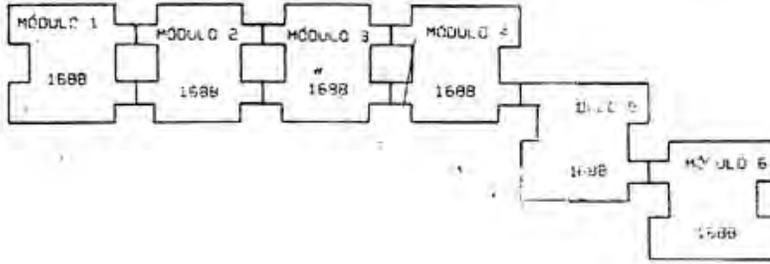
MODELO DE EDIFÍCIO COM 06 BLOCOS

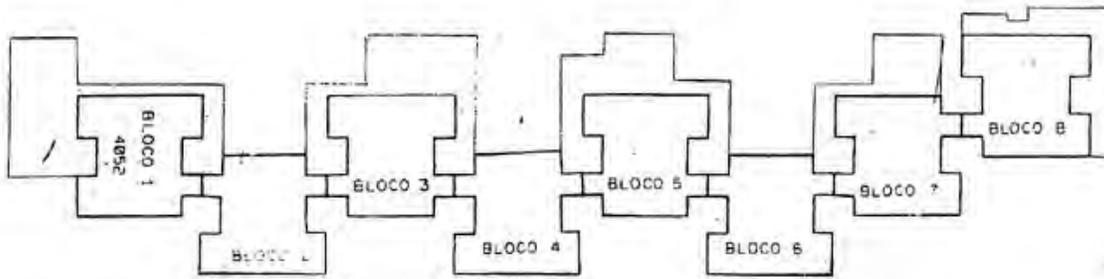
MODELO DE EDIFÍCIO COM 08 BLOCOS

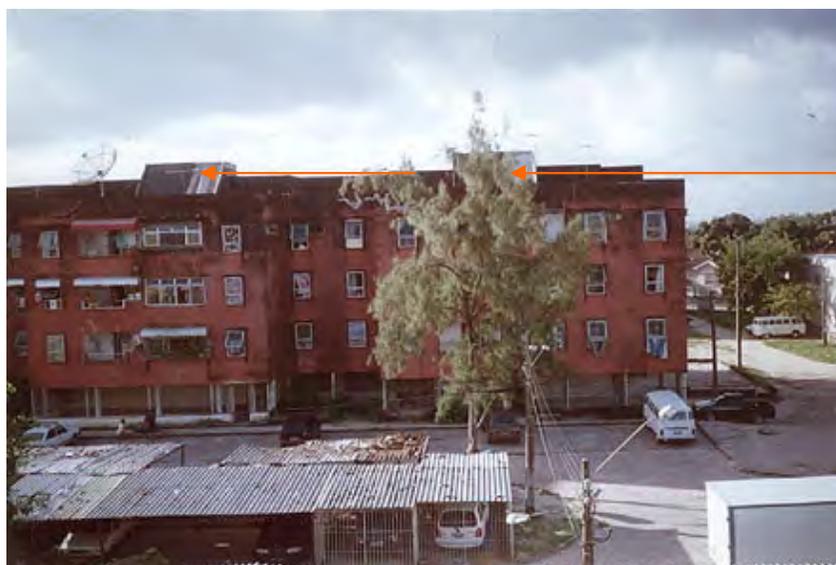
Apesar do posicionamento central das escadas, sua iluminação não é prejudicada. Um sistema de iluminação natural, possibilitado por um vão aberto na laje da cobertura, permite a penetração da luz natural, tornando, assim, iluminadas as escadas. Esta abertura é coberta com telhas - de material em vibra-cimento – translúcidas, que funciona à semelhança de um sistema de clarabóia – sistema este, que dá claridade ao ambiente interior a uma edificação.

Elemento translúcido que permite a iluminação natural para a escadaria.

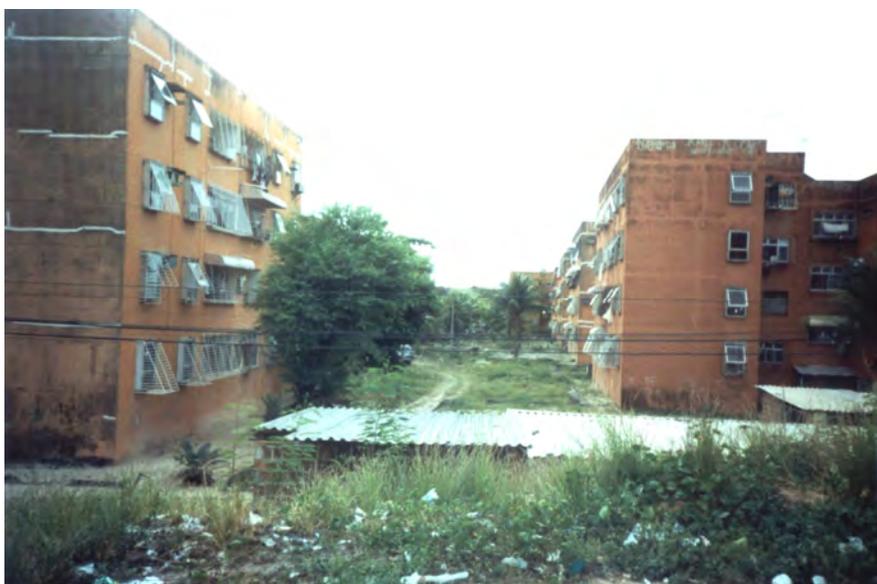
FOTOGRAFIA 3 – Vista parcial de área livre entre edifícios no Conjunto Residencial Ignez Andrezza.

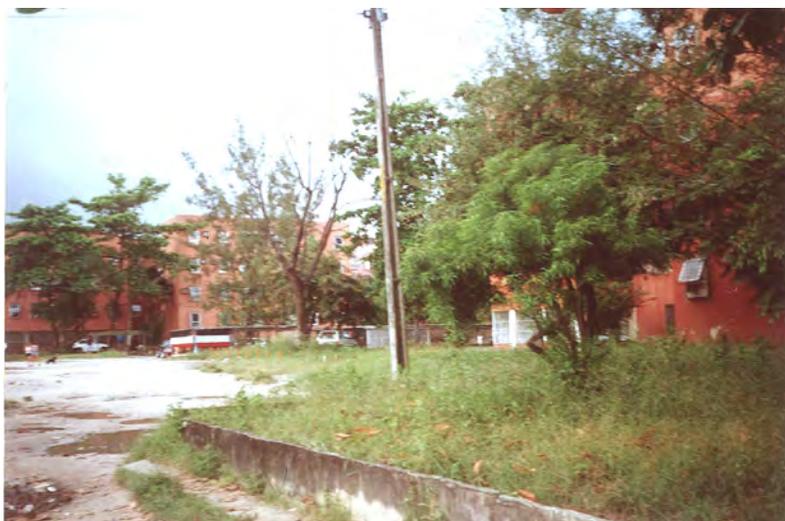
Apesar de toda disponibilidade de solo livre, percebe-se, rapidamente, que, em grande parte, predomina o crescimento livre do mato e ervas daninhas, comprovando, portanto, o abandono, descuido e esquecimento dos espaços verdes por toda parte, evidenciando a falta de um tratamento mais específico e a ausência de qualquer serviço de manutenção e limpeza (fotografia 4). A vista geral do conjunto chama a atenção do observador, o que retrata uma possível falta de qualquer cuidado nesse sentido. O aspecto de abandono é evidente. Com isso, a população do conjunto deixa de se beneficiar de um importante recurso da natureza e de rica potencialidade, que é a vegetação, capaz de humanizar e propiciar a integração com todas as construções¹⁵.

FOTOGRAFIA 4 – Aspecto da cobertura vegetal no Conjunto Residencial Ignêz Andreazza

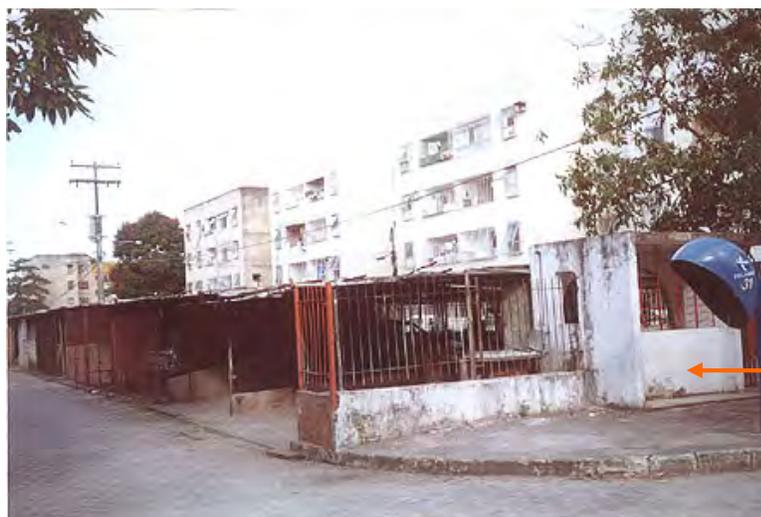
Guarita desativada

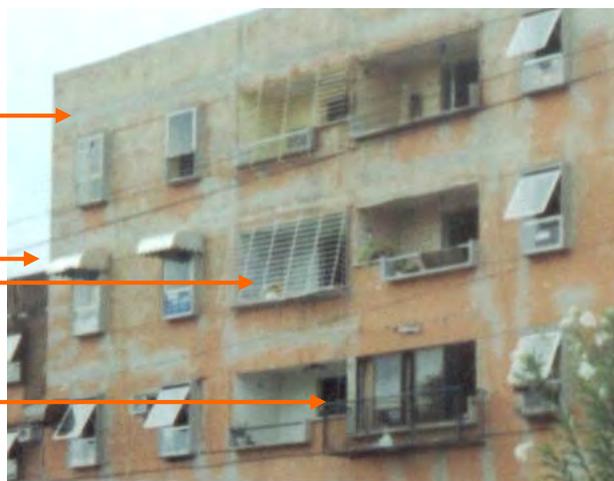
- Falta de conservação da fachada
- Uso elementos que alteram a estética e tiram a unidade do conjunto

FOTOGRAFIA 6 – Detalhe de fachada de módulo no Conjunto Residencial Ignêz Andreazza

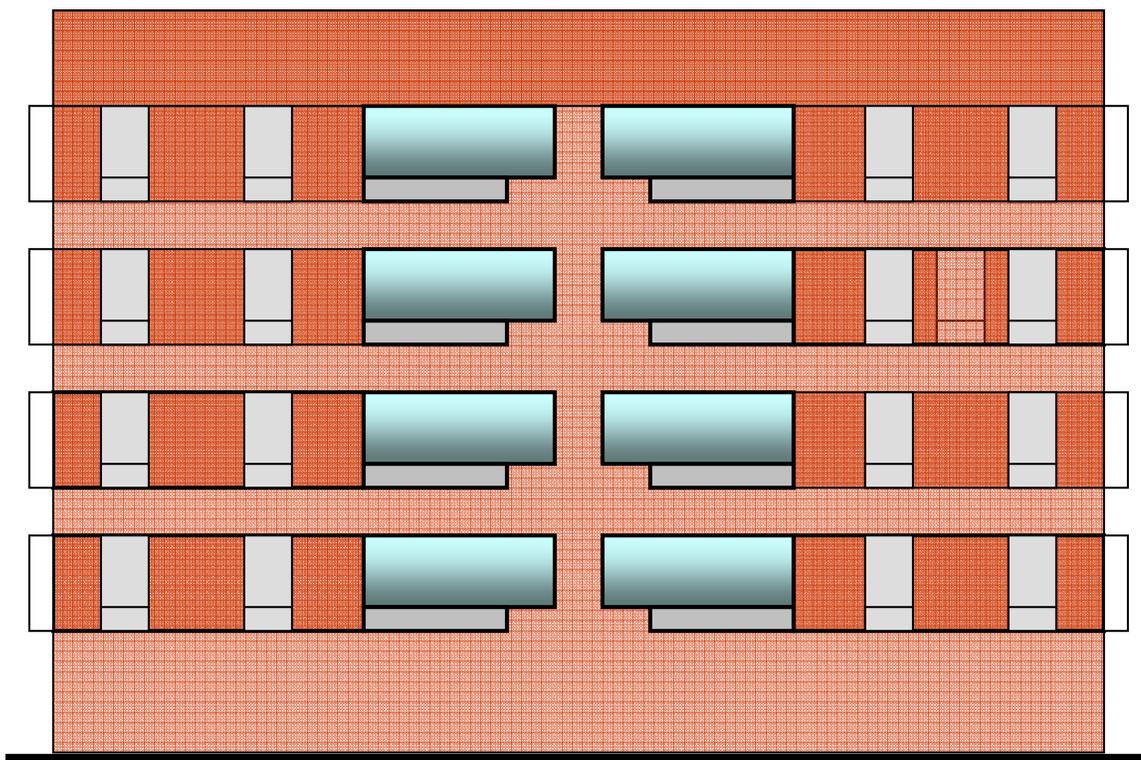
observada, praticamente, na maioria das fachadas dos módulos do conjunto habitacional, confirmando, por outro lado, o grau de insegurança e o estado de medo por que passam os seus moradores.

DESENHO 1 – Modelo Esquemático da Fachada Principal de Módulo com 4 Pavimentos

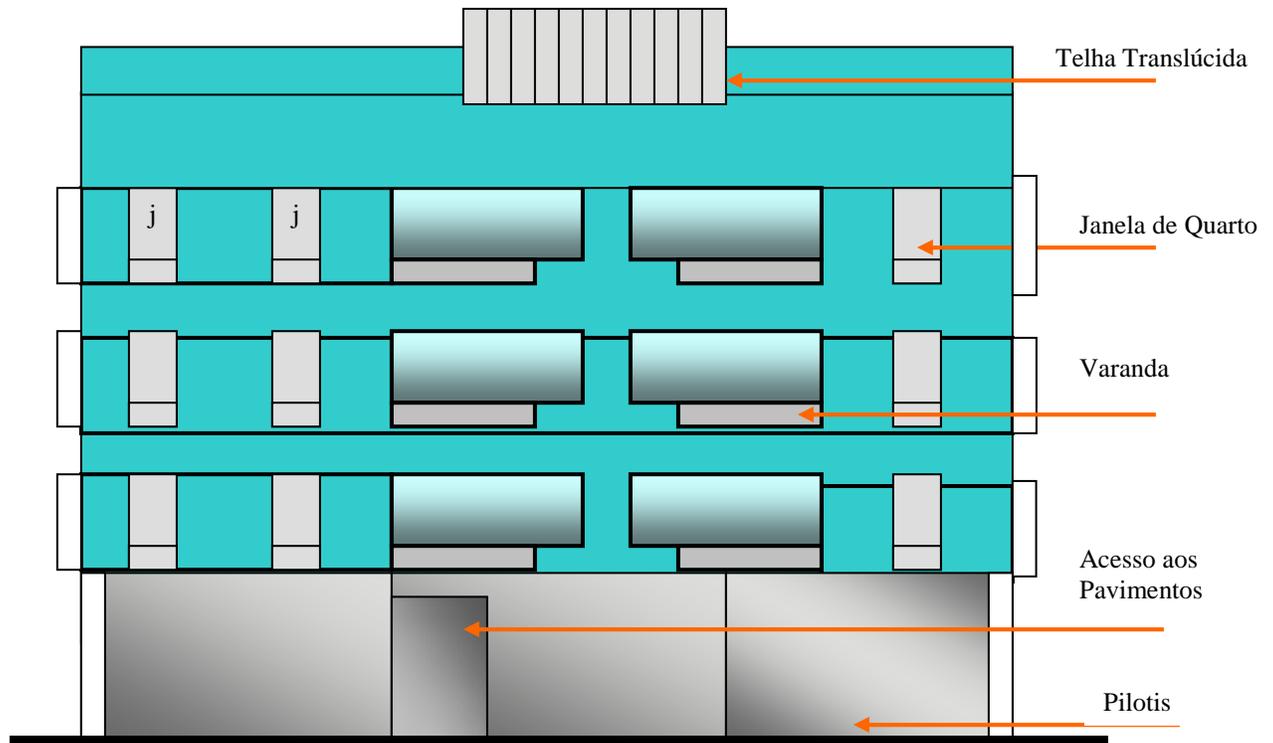
DESENHO 2 – Modelo Esquemático da Fachada Principal de módulo que Apresenta pilotis e 3 pavimentos superiores.

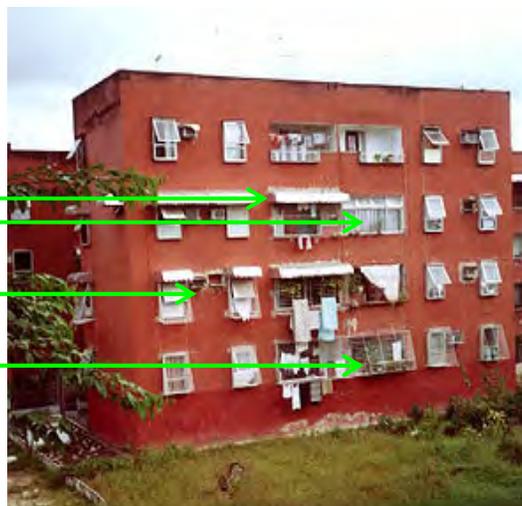
FOTOGRAFIA 7 – Utilização de elementos variados e alternados sobre a fachada de um módulo no Conjunto Residencial Ignêz Andreazza

Toldo
Fechamento de Varanda
Caixa de Ar-Condicionado
Grades

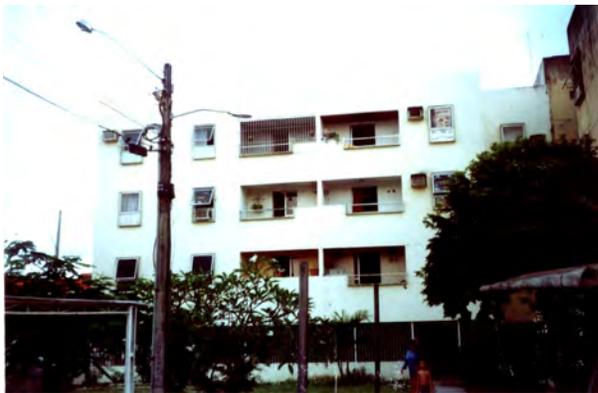
Quanto à avaliação qualitativa, a conservação da pintura das fachadas se apresenta bastante comprometida. São observadas manchas escuras nas áreas mais altas dos módulos.

FOTOGRAFIA 8 – Exemplo de uma fachada de módulo no Conjunto Residencial Ignêz Andreazza com os elementos preservados.

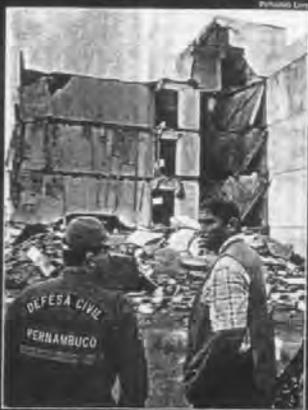
O Edifício Aquarela, em Piedade, começou a afundar no dia 22 de maio de 1997, obrigando os 60 moradores a saírem às pressas. Não houve vítimas, mas até agora 11 das 16 famílias permanecem sem ter onde morar. Apenas cinco foram indenizadas porque eram segundas da Caixa Econômica.

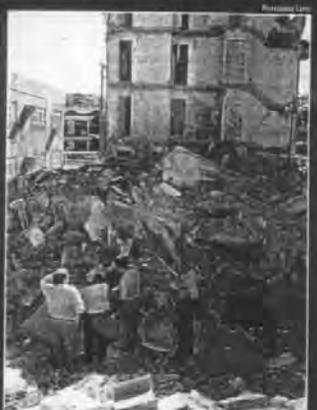
A tragédia no Edifício Éricka, em Olinda, provocou a morte de quatro pessoas - um adulto e três crianças - e deixou sete feridos. O processo civil se encontra na 3ª Vara Cível de Olinda e o penal, na 1ª Vara Criminal. O desabamento ocorreu no dia 12 de novembro de 1999.

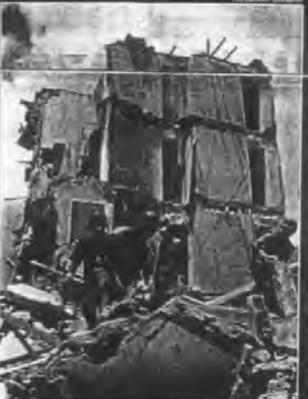
Mais grave dos últimos quatro desabamentos, o caso do Escadote de Serrambi, ocorrido em 27 de dezembro de 99, em Jarafim Fragoso, Olinda, resultou na morte de sete pessoas e em ferimentos em dez. O processo cível está sendo conduzido pelo juiz da 1ª Vara Cível de Olinda, Clécio Bezerra e Silva.

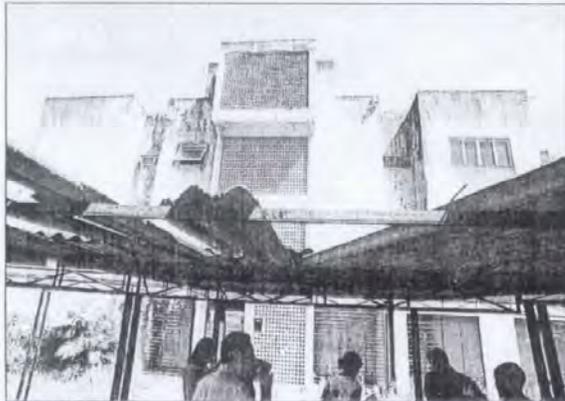
RACHADURAS Bloco A do Conjunto Ana Paula pode desabar

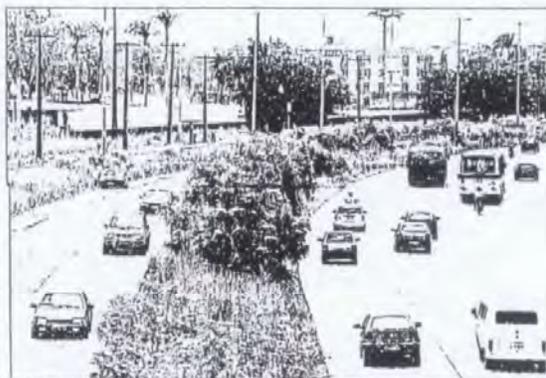
FALTA DE MANUTENÇÃO Vegetação alta nos canteiros atrapalha os pedestres, aumentando risco de acidentes

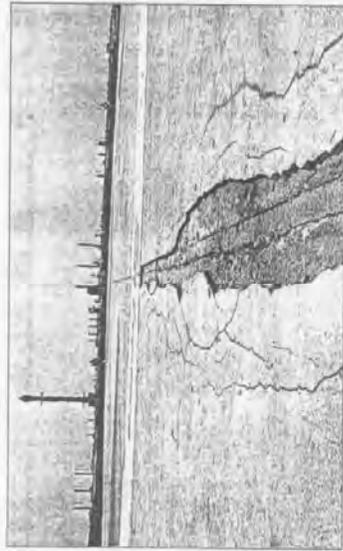
DESCASO O piso do Anexo 19 do Marco Zero, que representa uma obra de arte, está em estado de abandono. A falta de manutenção adequada está causando danos irreversíveis ao patrimônio histórico.
