**ALVENARIAS DE VEDAÇÃO EM BLOCOS CERÂMICOS REVESTIDAS DE
GESSO SUBMETIDAS A ELEVADAS TEMPERATURAS CARACTERÍSTICAS DE
PROCESSOS DE INCÊNDIO**

Dissertação apresentada ao Programa de Pós-Graduação em Engenharia Civil e Ambiental da Universidade Federal de Pernambuco, como requisito parcial para a obtenção do título de Mestre em Engenharia Civil.

Área de concentração: Estruturas

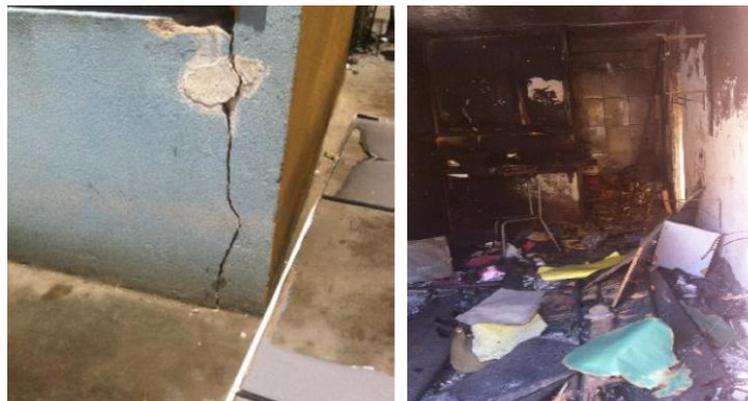
Figura 1 – Parede externa (esquerda) e cômodo de apartamento incendiado (direita)

Silva (2016), visando à coleta de dados para sua dissertação, visita diversos edifícios em alvenaria resistente que foram acometidos por incêndio e analisa os danos causados às respectivas estruturas, porém com foco nos elementos de alvenaria. Dos edifícios visitados, destaca-se um localizado em Jaboatão dos Guararapes, cuja figura 1 apresenta os danos causados à alvenaria em virtude de uma explosão ocorrida no apartamento térreo utilizado para armazenar fogos de artifício; e o segundo acometido por um incêndio no terceiro pavimento, resultando em fissuras na alvenaria de vedação e deslocamento do reboco, conforme pode ser observado na figura 2. Vale salientar que, para ambas as edificações, foram empregados blocos cerâmicos vazados de oito furos e argamassa de cimento e areia para assentamento, ou seja, padrão construtivo similar ao utilizado na confecção das paredes, no caso deste trabalho. O autor ainda reforçou o fato de este incêndio não ter ocorrido no pavimento térreo como um dos fatores que evitou o desabamento do mesmo.

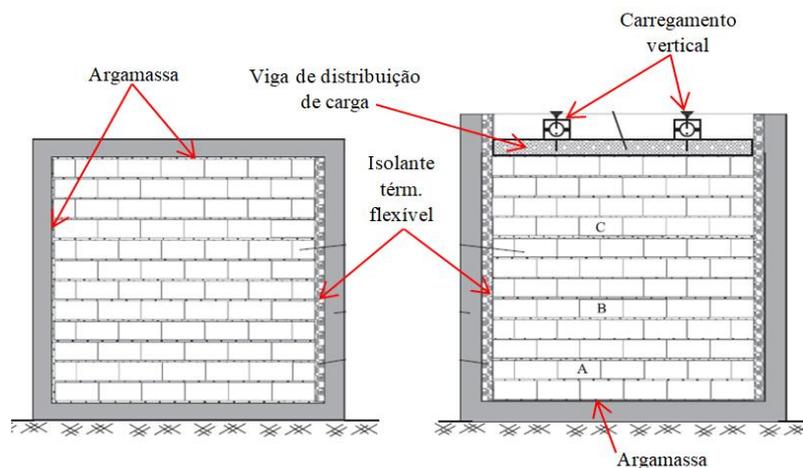
Figura 6 – Sistema montado por Nguyen e Meftah para ensaios de paredes com (dir.) e sem carregamento (esq.)

Todas as paredes ensaiadas possuem as dimensões: 3m de largura por 3m de altura. As duas amostras representadas na figura 6 (com e sem carregamento) possuem bordas, sendo

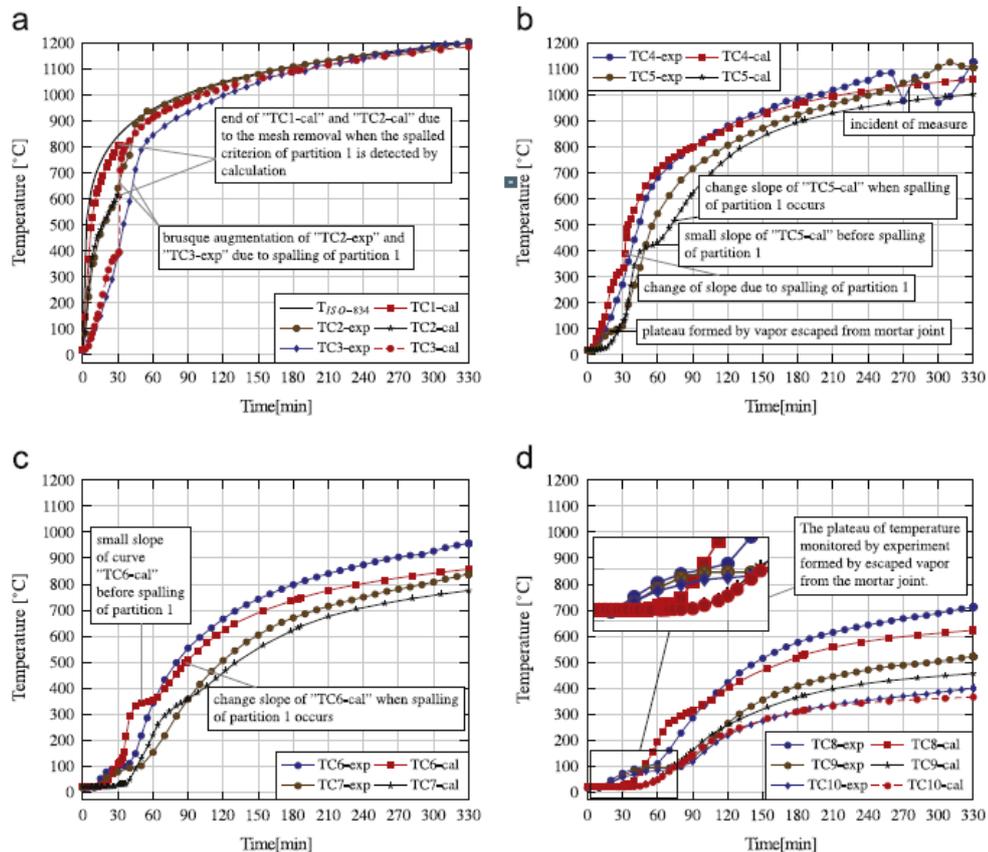
Figura 8 – Curvas tempo x temperatura das paredes experimentadas

Os gráficos apresentados na figura 8 correspondem ao comparativo de temperaturas obtidas por simulação e as correspondentes medidas dos termopares durante os experimentos realizados.

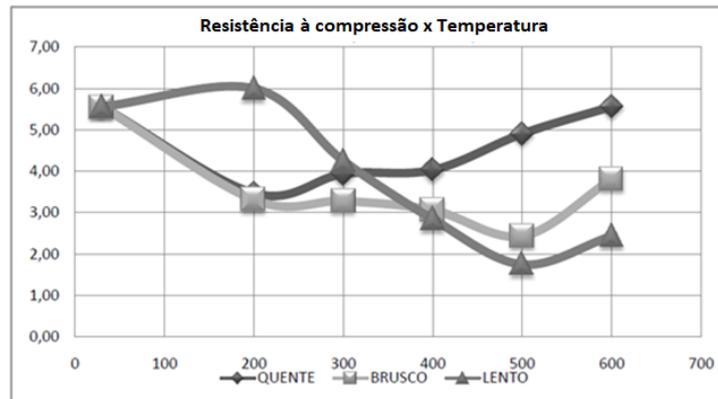
Figura 12 – Resistência à compressão dos prismas de argamassa sujeitos a diferentes formas de aquecimento e resfriamento

A figura 12 apresenta o comportamento dos prismas de argamassa nas diferentes condições de aquecimento e resfriamento utilizadas no ensaio.

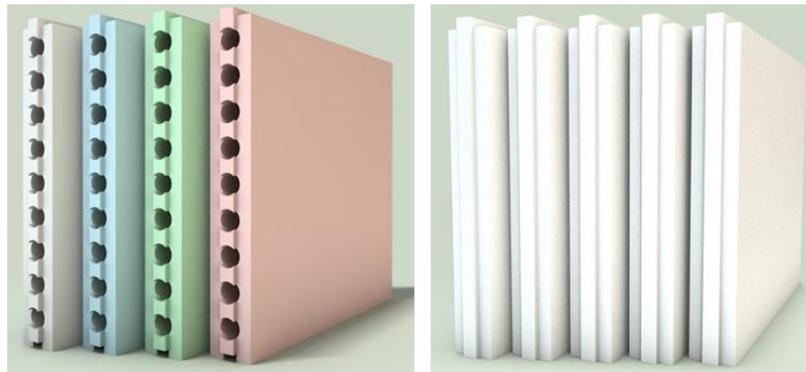
Figura 16 – Blocos de gesso vazados (esq.) e compactos (dir.)

comprimento e a altura normativas são de 666 mm e 500 mm respectivamente. Uma das propriedades mais importantes dos blocos é referente a sua propensão à absorção d'água, podendo ser classificados como simples (indicados para áreas secas) ou hidrofugados (indicados para áreas molhadas, molháveis e secas). A fim de facilitar a identificação, de acordo com sua densidade e capacidade de absorção, os blocos são fabricados nas seguintes cores: a) verde: densidade alta; b) branco: densidade média; c) amarelo: densidade baixa; d) rosa: densidade alta para hidrofugados; e) lilás ou rosa: densidade baixa para hidrofugados; f) azul: densidade média para hidrofugados (figura 16).

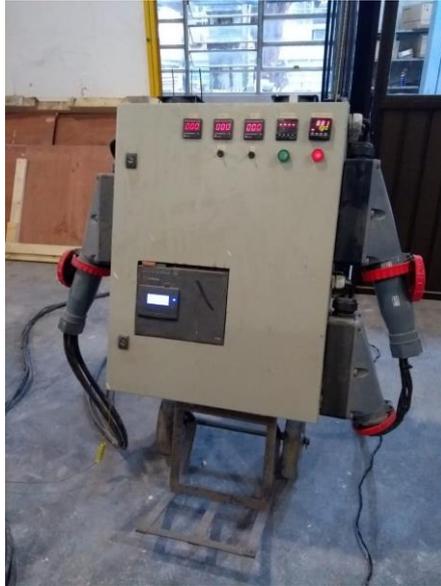
Figura 18 – Controlador do forno

O forno empregado para realizar o ensaio de resistência ao fogo das paredes é alimentado por rede elétrica trifásica e tem capacidade de fornecer até 1400°C. O calor é gerado pelo aquecimento das várias resistências elétricas de fio Kanthal que circundam as paredes internas do forno e são conectadas a três barramentos localizados na parte externa do forno. Para garantir a eficiência térmica do forno durante sua utilização, conforme pode ser visto na figura 17, ele é envolto por uma carcaça metálica e lã de vidro. A área da abertura frontal usada para aquecimento das estruturas possui 1 m². O funcionamento é totalmente programado pelo controlador N1100 (figura 18), que bloqueia ou libera corrente elétrica ao conjunto de resistências, conforme a curva de aquecimento previamente programada. Durante os ensaios, foram utilizadas peças de lã de vidro entre a amostra e o forno, fazendo com que os gases aquecidos permanecessem no interior e garantissem a eficiência térmica do conjunto.

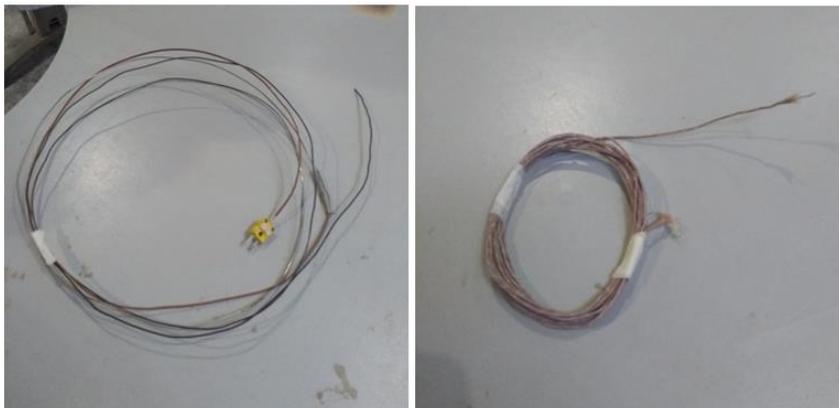
Figura 19 – Termosonda (esq.) e fio termopar (dir.)

Termopares tipo K foram empregados para medição das temperaturas nas superfícies das paredes. No interior do forno foram usados os do tipo sonda (também chamado de termosonda), conforme pode ser visto na figura 19 (esq.), enquanto que na superfície da parede não exposta ao aquecimento foram utilizados termopares do tipo fio, ver figura 19 (dir.). Os fabricantes recomendam para a termosonda uma temperatura máxima de utilização de 1.200 °C. Já para os do tipo fio é de 400 °C. Os dois materiais estão representados na figura 19.

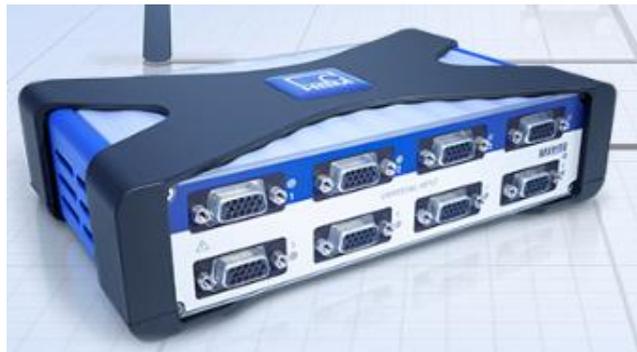
Figura 20 – Data logger Quantum X

Para processamento dos dados captados pelos termopares, foram usados dois sistemas data loggers de diferentes modelos: Quantum X (figura 20), fabricante HBM, com oito entradas para conectores e o Spider 8 (figura 21), fabricante HBM, com dez entradas para conectores. Ambos utilizam o software Catman para programação e configuração das medições.

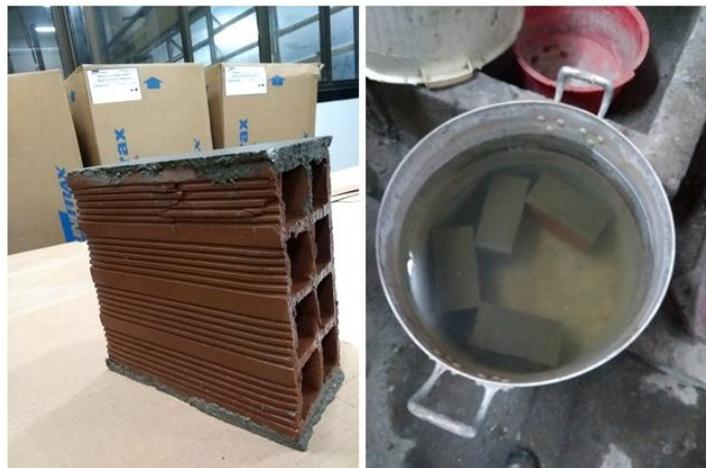
Figura 22 – Preparo de bloco antes do ensaio de compressão axial

Para realização do ensaio foram selecionados treze blocos cerâmicos, conforme previsto na ABNT NBR 15270-1:2017. Os blocos foram previamente capeados na base e no topo, com argamassa industrializada do mesmo lote das argamassas empregadas na construção das paredes e passaram por um período de cura de 7 dias, sob condições ambientes de temperatura e umidade, visando garantir que a resistência à compressão da argamassa fosse superior a 70% da resistência à compressão dos blocos. Encerrada a cura, os blocos ficaram imersos em água por 24h para atingir máxima saturação e, conseqüentemente, serem ensaiados na condição mais desfavorável. A figura 22 apresenta o tratamento dado aos blocos antes do ensaio à compressão.

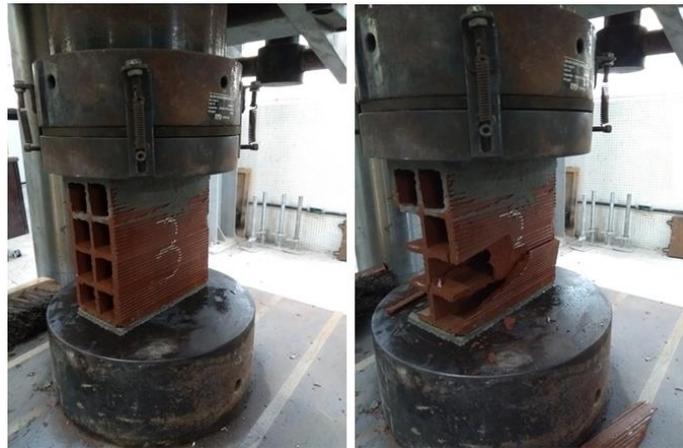
Figura 23 – Bloco ensaiado à compressão, antes (esq.) e após a ruptura (dir.)

Terminado o período de imersão em água, os blocos foram retirados, enxugados com tecido, para retirar o excesso d'água, e colocados na prensa hidráulica para o início do ensaio de compressão axial, conforme figura 23. Para cada bloco ensaiado, foi anotada a carga de ruptura expressa em Newtons (N), obtendo-se a resistência à compressão de cada bloco em megapascals (MPa) através da divisão da carga de ruptura pela área média da seção transversal expressa em milímetros quadrados (mm²). Feito o procedimento para todos os blocos, calculou-se então a resistência média dos blocos em megapascals (MPa).

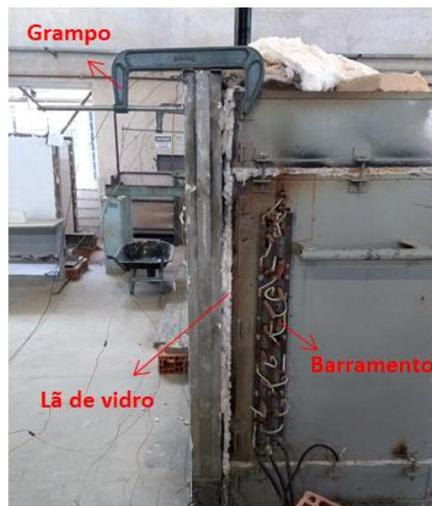
Figura 27 – Instrumentos para fixação da parede ao forno

Antes de iniciar cada ensaio, devido à falta de prumo, os dois pórticos foram unidos por grampos sargento em metal. Os espaços entre as paredes e o forno foram totalmente preenchidos por lã de vidro (figura 27), a fim de manter a pressão interna do forno em níveis normativos.

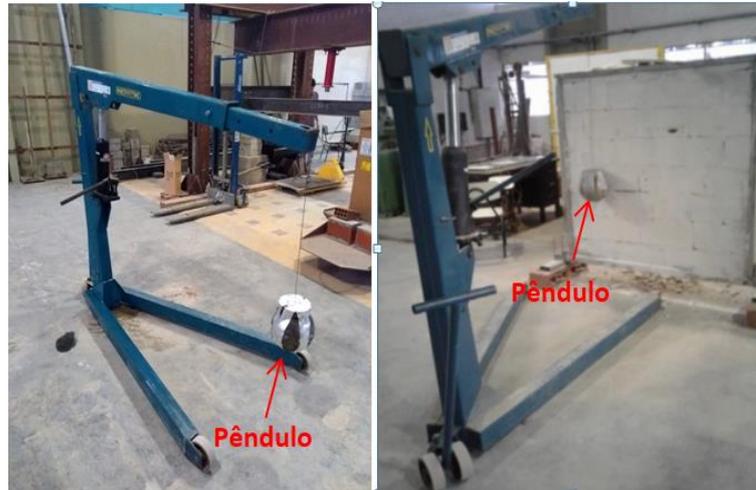
Figura 28 – Sistema utilizado como pêndulo no teste de estabilidade das paredes

O teste de estabilidade consiste em submeter o corpo de prova a uma energia de impacto de 20J, proporcionado pelo choque mecânico de uma esfera de aço com massa entre 15kg e 25kg, movimentando-se numa trajetória pendular. O desnível entre o ponto de impacto e a altura na qual a esfera é solta deve ser tal que proporcione uma energia de impacto de 20J ao conjunto. O impacto deve ser realizado em três pontos afastados horizontalmente e a 1,40m em relação à base do corpo de prova. Caso surjam trincas, fissuras, deformações ou sinais de instabilidade estrutural, devem ser anotados e, se possível, medidos. A ABNT NBR 10636 estabelece ainda que o teste de impacto deve ser realizado três minutos após o término do ensaio de resistência ao fogo.

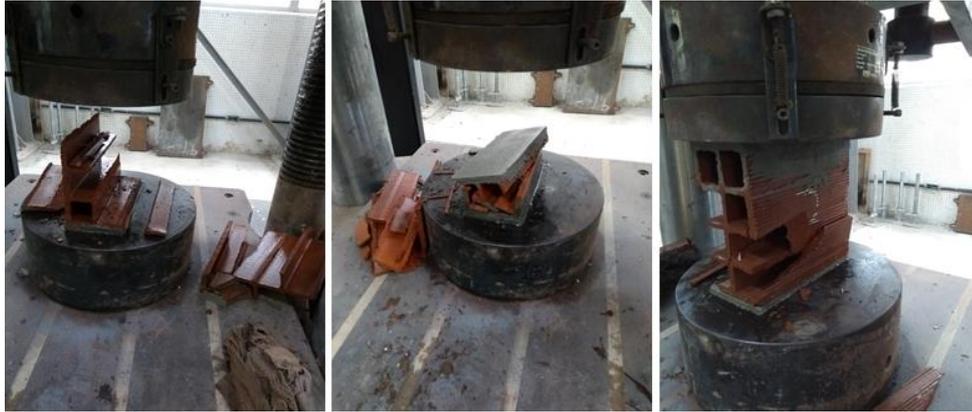
Figura 29 – Blocos cerâmicos após ensaio de compressão axial

A ABNT NBR 15270-1 exige para blocos de vedação classe VED(15), assentados com os furos na horizontal, uma resistência à compressão mínima de 1,5 MPa. Todos os blocos obtiveram resistência à compressão superior à mínima. Logo, o lote foi aprovado. Em nenhum dos blocos ensaiados foi constatada a ruptura dos capeamentos realizados. A figura 29 mostra o mecanismo de ruptura de alguns dos blocos ensaiados.

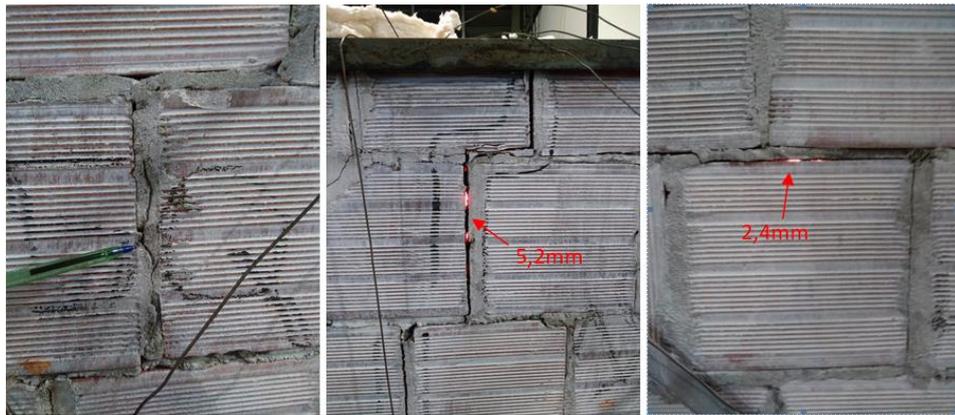
Figura 30 – Fissuras da parede 10C1 após o término do ensaio de resistência ao fogo

A figura 30 apresenta as principais fissuras decorrentes do ensaio de resistência ao fogo. Pode-se observar que as fissuras, em sua maioria, desenvolvem-se na interface bloco/argamassa por mais de uma fiada. Ao término do ensaio, a fissura vertical apresentou espessura de 5,2mm, enquanto que a horizontal, 2,4mm.

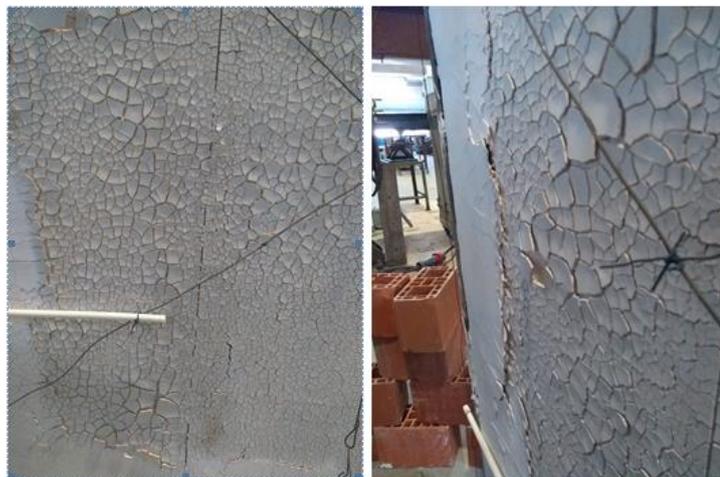
Figura 31 – Face exposta ao aquecimento da parede 10C1 após o ensaio de resistência ao fogo

O revestimento da face interna da parede apresentou estado generalizado de fissuração, devido à perda d'água. Na figura 31, é possível visualizar o estado final do revestimento, mais precisamente na zona de aquecimento.

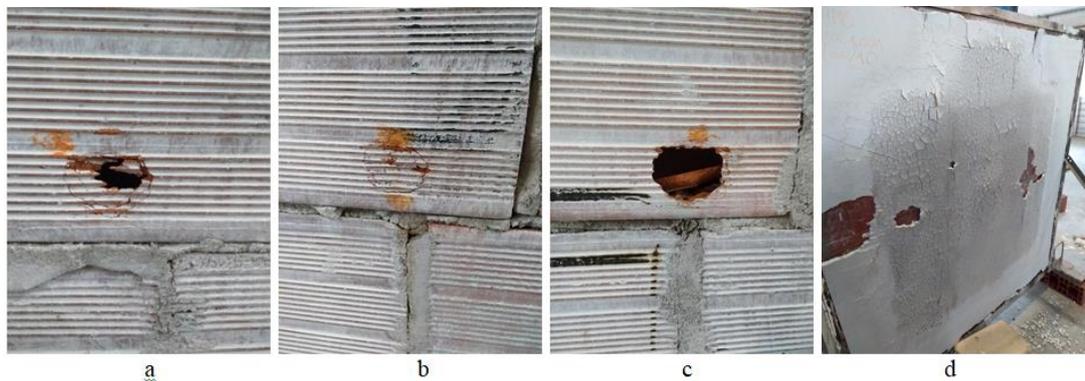
Figura 32 – Parede 10C1 após teste de estabilidade

As figuras 32a, 32b e 32c mostram a face da parede não exposta ao aquecimento após o ensaio de estabilidade. É possível visualizar os danos causados pelos três impactos do pêndulo com a parede. Já na face exposta ao aquecimento (figura 32d), houve apenas descolamento de revestimento nas áreas onde os impactos ocorreram, porém não foram suficientes para reprovar a parede quanto à estabilidade.

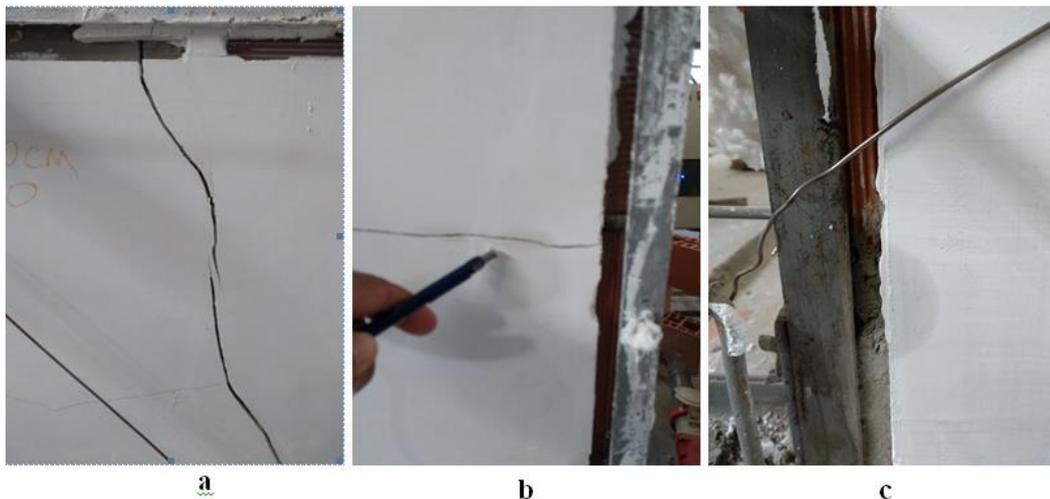
Figura 33 – Fissuras surgidas na superfície não exposta ao aquecimento da parede 10C2

Os vapores d'água provenientes do interior do forno começaram a sair do topo da parede por volta dos 5 minutos de ensaio, apresentando maior volume aos 11 minutos e reduzindo, consideravelmente, aos 21 minutos. Além de ruídos contínuos, característicos do processo de desidratação do revestimento interno, os primeiros minutos de ensaio também foram marcados por alguns ruídos curtos e elevados, coincidindo com o surgimento das primeiras fissuras, no revestimento externo, que ocorreram no vértice superior esquerdo e na margem direita da parede. Aos 30 minutos do ensaio, as fissuras apresentaram espessura média de 0,5mm. Aos 40 minutos, surgiu uma fissura no vértice inferior esquerdo. Ao término do ensaio, as duas primeiras fissuras evoluíram para 3mm de espessura e surgiram manchas nas bordas, provenientes do vapor d'água. As fissuras podem ser observadas nas figuras 33a, 33b e 33c.

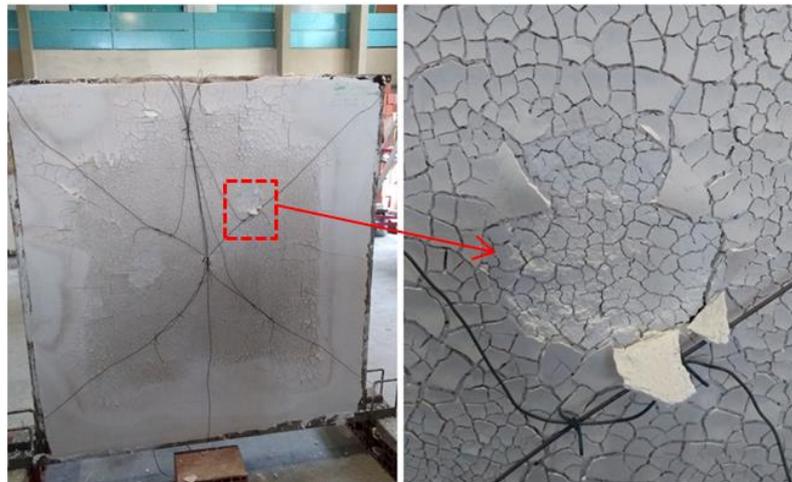
Figura 37 – Superfície interna da parede 15C1 um dia após o ensaio

média as temperaturas da região superior direita e do centro da face externa. Nos primeiros 25 minutos e no intervalo entre 40 e 80 minutos de ensaio, os termopares apresentaram um período de latência, ou seja, a taxa de aquecimento foi quase nula. No mesmo intervalo, notou-se ainda a saída de vapor d'água do interior do forno, acompanhado de ruídos contínuos provenientes da face interna. Analisando o revestimento da face interna da parede, no dia seguinte ao ensaio, observou-se a existência de fissuras características de retração por perda de umidade, bem como deslocamentos em toda a superfície da camada de gesso, sobretudo na zona de aquecimento (figura 37). Ainda é possível observar, na figura, que o deslocamento ocorreu em camadas sucessivas, à medida que o calor avançava em direção ao interior da parede.

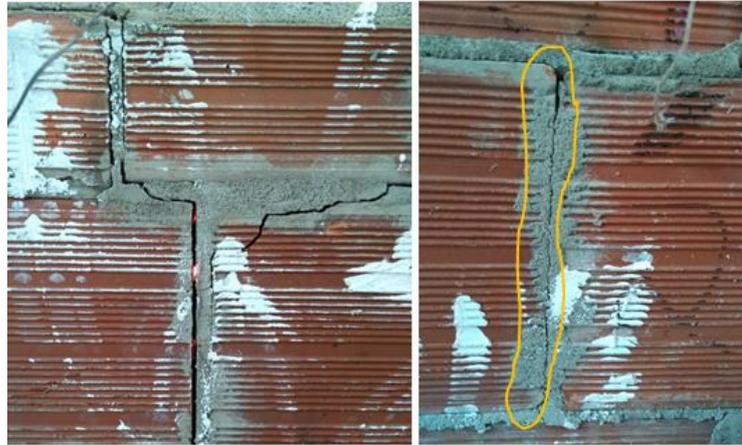
Figura 38 – Fissuras surgidas na superfície externa da Parede 15C1

Após 60 minutos de ensaio, foram observadas as primeiras fissuras, mais especificamente na superfície de contato entre a argamassa de assentamento e os blocos cerâmicos no topo da parede. No decorrer do ensaio, surgiram outras na superfície dos blocos, porém em menor proporção. Ao término, duas fissuras obtiveram maior destaque, por apresentarem cerca de 3 mm de espessura, sendo possível observar, na figura 38, uma das resistências do forno, no momento em que os termopares internos mediam em torno de 1.000 °C, como também fissuras secundárias, caracterizadas novamente por ocorrer na interface entre a argamassa de assentamento e o bloco cerâmico. Oliveira (2001) atribui esse tipo de fissura, normalmente, à baixa aderência entre bloco e argamassa que não resiste às tensões tangenciais provenientes da deformação da alvenaria.

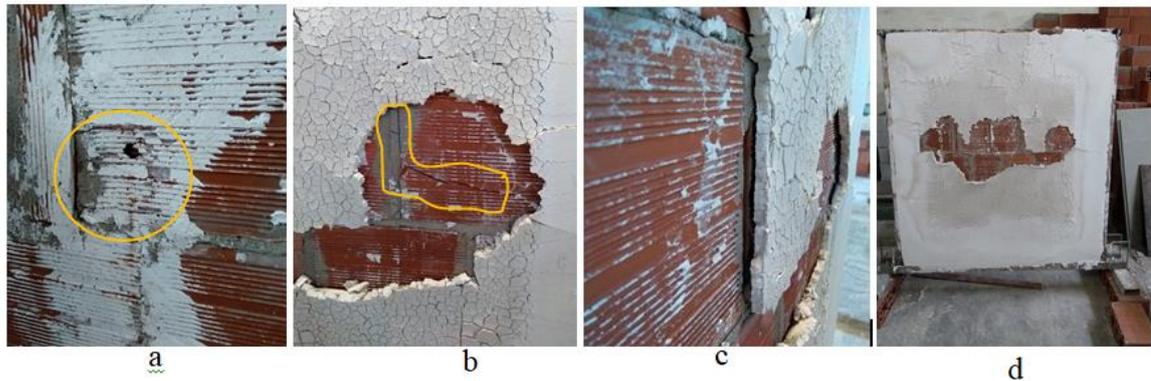
Figura 39 – Parede 15C1 após ensaio de estabilidade

A figura 39a mostra o local exato onde ocorreu a primeira colisão com abertura de orifício. A figura 39b mostra algumas fissuras na argamassa e no bloco, causadas pela segunda colisão da esfera. Na figura 39c, é possível observar um descolamento entre o revestimento e a alvenaria, após a realização das três colisões. Vale salientar que esse descolamento é favorecido pelo estado fragmentado em que se encontra o revestimento. A figura 39d apresenta o aspecto geral da face interna da parede, ao término do ensaio, podendo-se observar que a maior queda de revestimento ocorreu justamente na região onde aconteceu o impacto da bola.

Concluiu-se que a parede 15C1 resistiu bem aos impactos e os danos decorrentes não foram suficientes para afetar sua estabilidade.

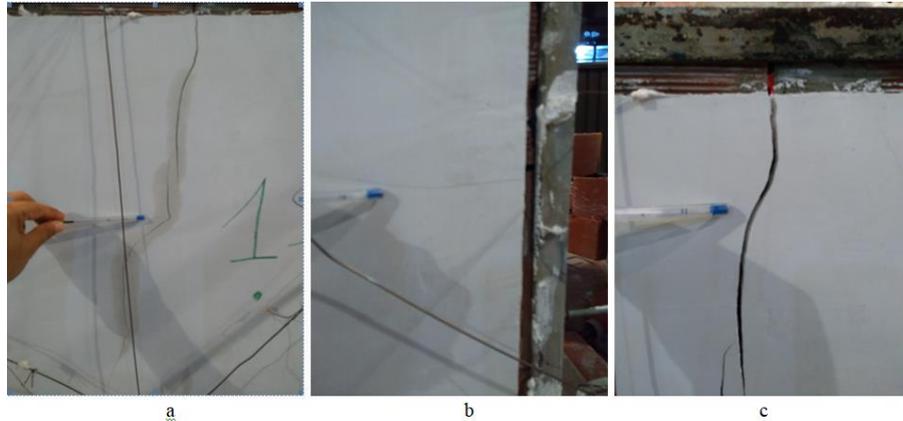
Figura 40 – Fissuras da parede 15C2 após o término do ensaio de resistência ao fogo

Os primeiros ruídos advindos do interior do forno ocorreram no primeiro minuto do ensaio, de forma intermitente, coincidindo com o desenvolvimento de fissuras no topo da superfície da parede. Aos 5 minutos, iniciaram os ruídos contínuos, acompanhados da saída de vapor d'água no topo da parede, aumentando de intensidade aos 8 minutos e praticamente cessando aos 27 minutos.

As figuras 40a e 40c mostram a primeira fissura, no começo e no fim do ensaio, respectivamente. A figura 40b mostra o surgimento de uma fissura horizontal que manteve a espessura até o final do ensaio.

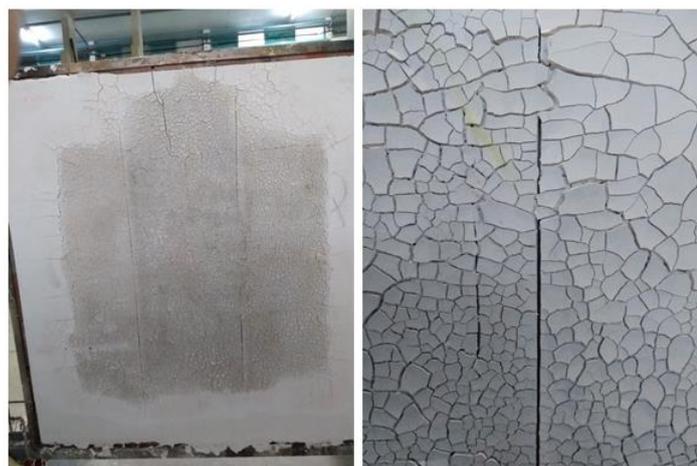
Figura 41 – Face exposta ao aquecimento da parede 15C2 após o ensaio de resistência ao fogo

O revestimento da face interna da parede 15C2, assim como nas demais, ficou completamente fissurado na zona de aquecimento, em decorrência da desidratação do material (figura 41).

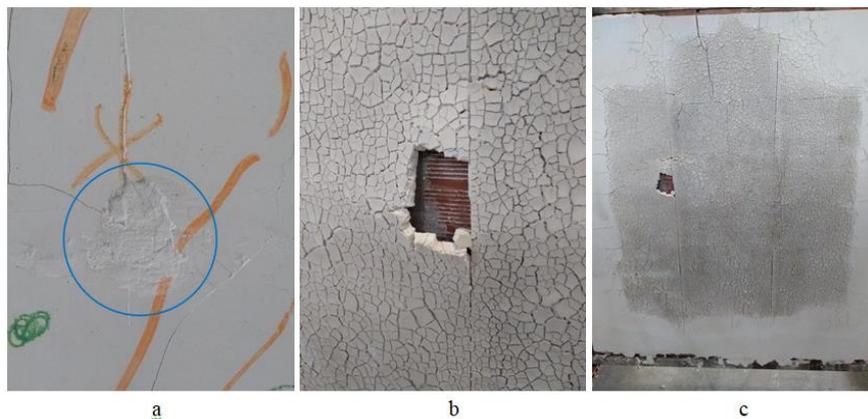
Figura 42 – Face interna (a) e externa (b,c) da parede 15C2 após realização do teste de estabilidade

As figuras 42a, 42b e 42c apresentam a face da parede não exposta ao aquecimento após o ensaio de estabilidade. Na face externa, o pêndulo não ocasionou danos, além de afundamento no revestimento externo (figura 42a). As figuras 42b e 42c mostram os danos causados ao revestimento interno após os três impactos da esfera de concreto que se limitaram à remoção de pequena parcela do revestimento. Nenhum dos danos relatados afetou a estabilidade da parede 15C2.

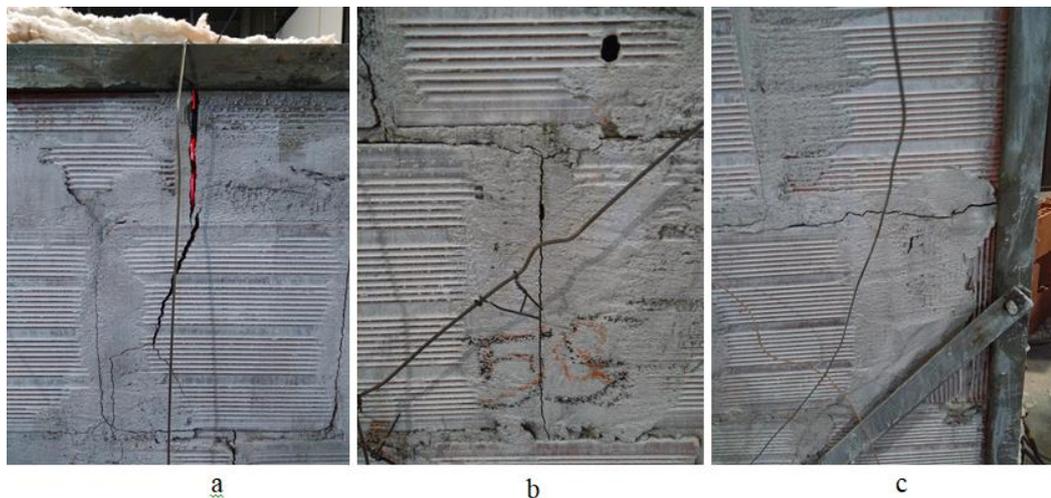
Figura 43 – Fissuras vistas da face não exposta ao aquecimento da parede 20C1

Os ruídos contínuos, característicos do processo de desidratação do revestimento interno, ocorreram concomitantemente com o início da saída de vapor d'água aos 8 minutos. A primeira fissura surgiu no topo da parede, mais precisamente na argamassa de assentamento, e irradiou para o bloco logo abaixo, conforme a figura 43a. Ocorreram várias fissuras na interface bloco/argamassa, conforme as figuras 43b e 43c. Aos 80 minutos de ensaio, a fissura visível na figura 43a apresentou espessura 1,6mm. De 120 minutos para 135 minutos, as fissuras evoluíram de 3 mm para 5 mm

O teste do chumaço de algodão foi realizado na fissura localizada no topo da parede e o algodão não inflamou.

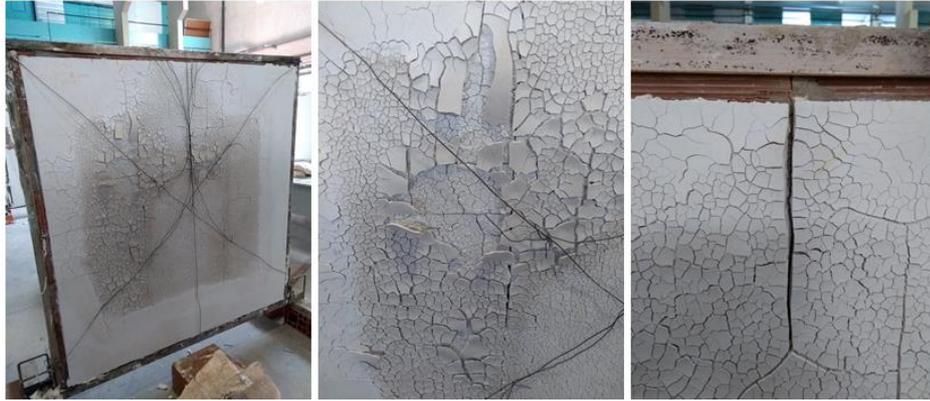
Figura 44 – Face exposta ao aquecimento da parede 20C1 após o ensaio

A figura 44 apresenta nível de degradação da superfície exposta ao aquecimento. O grau de fissuração por ação da desidratação foi bem intenso. No entanto, nenhuma parte da superfície da alvenaria ficou exposta.

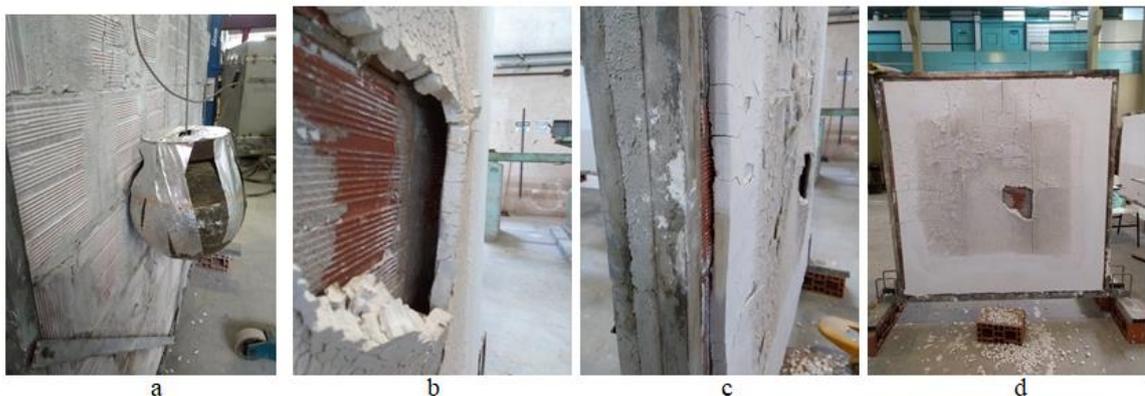
Figura 45 – Parede 20C1 durante e após o teste de estabilidade

A figura 45 mostra a parede após a realização do teste de estabilidade. Os três impactos realizados provocaram queda do revestimento externo na região mais central da parede, como pode ser visto na figura 45d. É possível observar na figura 45c que parte do revestimento periférico se encontra descolado da alvenaria. Os três impactos do pêndulo com a parede não causaram danos capazes de prejudicar a sua estabilidade.

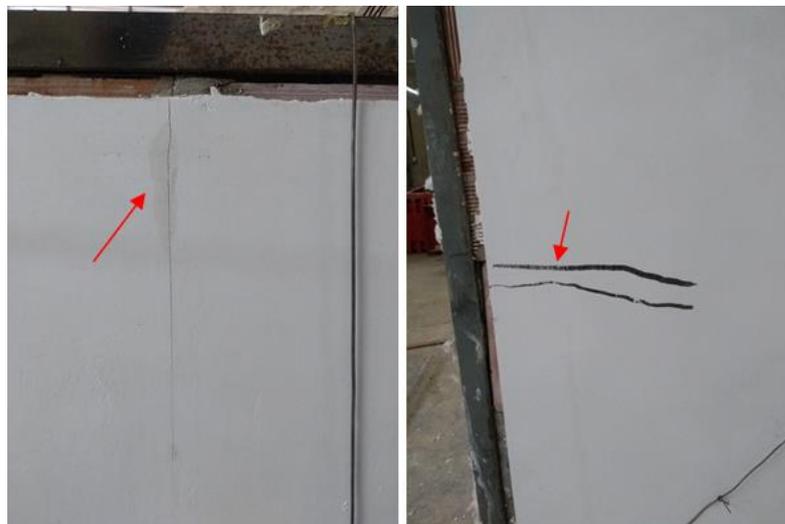
Figura 46 – Fissuras na face não exposta ao aquecimento da parede 20C2

Os ruídos contínuos, decorrentes do processo de desidratação do revestimento interno, tiveram início no segundo minuto do ensaio e cessaram 2 minutos após. A saída de vapor d'água no topo da parede começou aos 5 minutos de ensaio, momento em que a temperatura interna alcançou cerca de 520 °C, tendo o volume se intensificado aos 21 minutos, após a temperatura alcançar cerca de 750 °C. Aos 45 minutos, a saída de vapor d'água praticamente não ocorreu mais. As primeiras fissuras surgiram no topo e na lateral esquerda da parede, aos 39 e 64 minutos, respectivamente. As fissuras podem ser visualizadas na figura 46.
