**CONTRIBUIÇÃO À CARTOGRAFIA GEOTÉCNICA NO MUNICÍPIO DE TERESINA-PI: cartas
de suscetibilidade à ocorrência de solos problemáticos e prática de fundação com uso
de geoprocessamento**

Dissertação apresentada ao Programa de Pós-Graduação em Engenharia Civil da Universidade Federal de Pernambuco, como requisito parcial para a obtenção do título de Mestre em Engenharia Civil

Área de concentração: Geotecnia

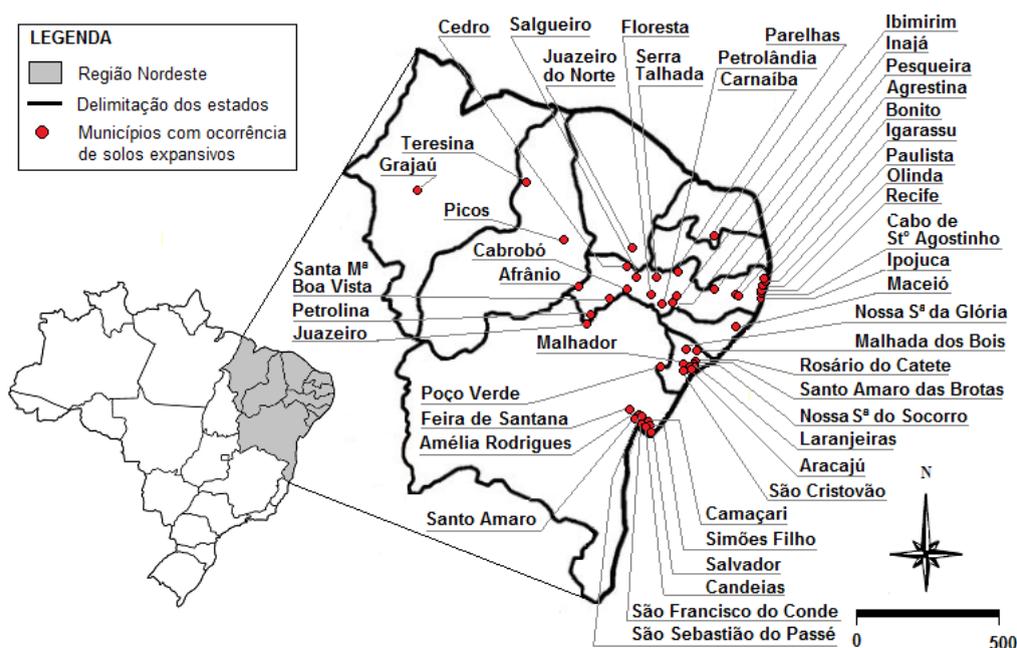
Figura 1 - Ocorrência de solos expansivos no Nordeste Brasileiro.

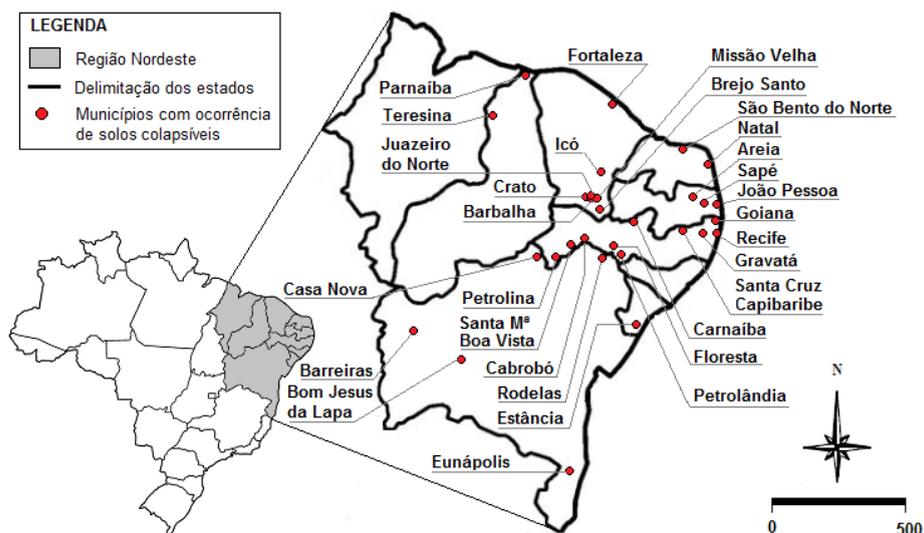
Figura 2 - Ocorrência de solos colapsíveis no Nordeste Brasileiro.

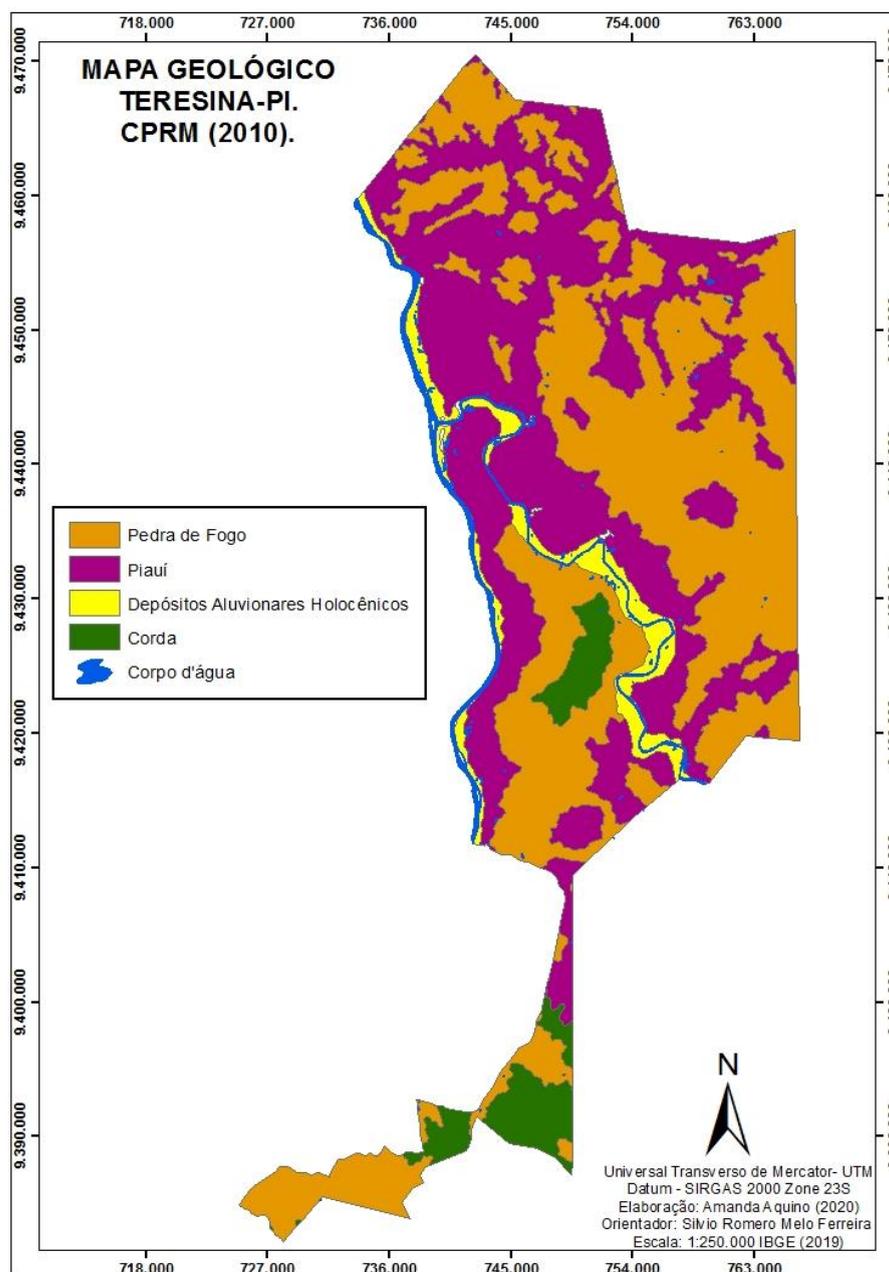
Figura 3 - Mapa Geológico do Município de Teresina-PI.

Dessa forma, pode-se notar através das Cartas Geológicas, que aflora em Teresina duas principais unidades, a Formação Pedra de Fogo e Formação Piauí - ambas pertencentes ao Grupo Balsas – e que juntas somam 90 % de área total do município. Em menores proporções estão presentes as formações Corda, pertencente ao Grupo Mearim e os Depósitos aluvionares (camada superficial) e aparecem no relatório do projeto RADAM Brasil (1973). Na Tabela 3 encontra-se uma síntese das respectivas áreas de abrangência e porcentagem de cada unidade geológica no município de Teresina. Na Tabela 4 estão

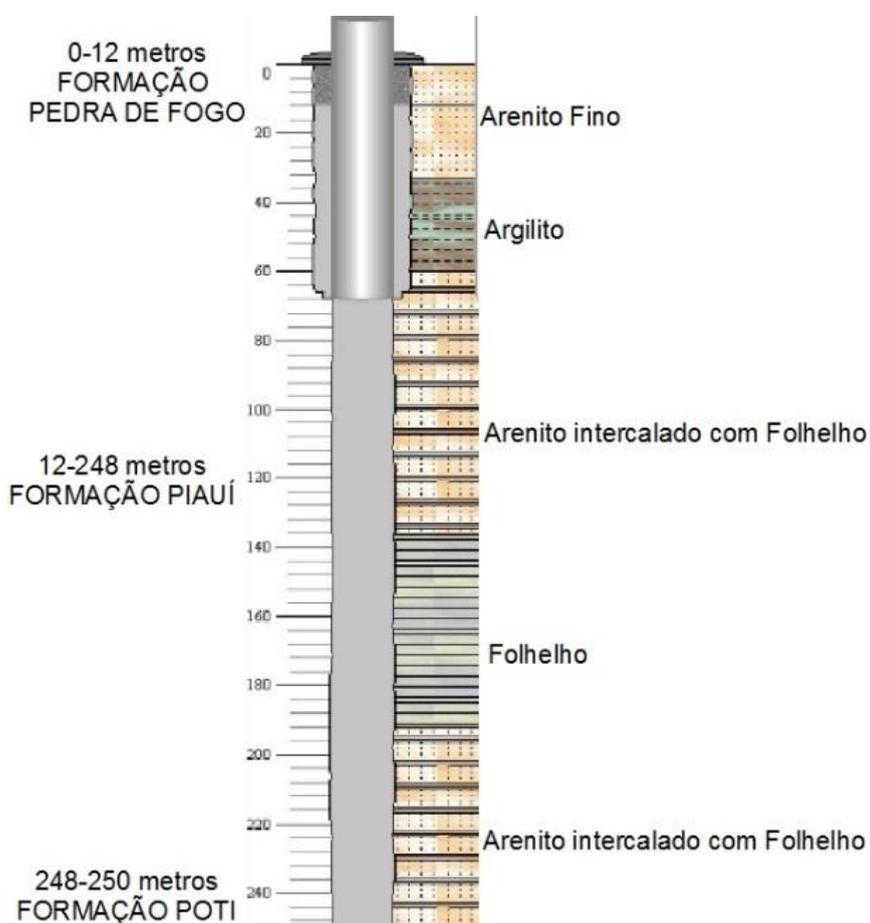
Figura 12 - Perfil identificando a sobreposição das formações Pedra de Fogo e Piauí com a formação Poti.

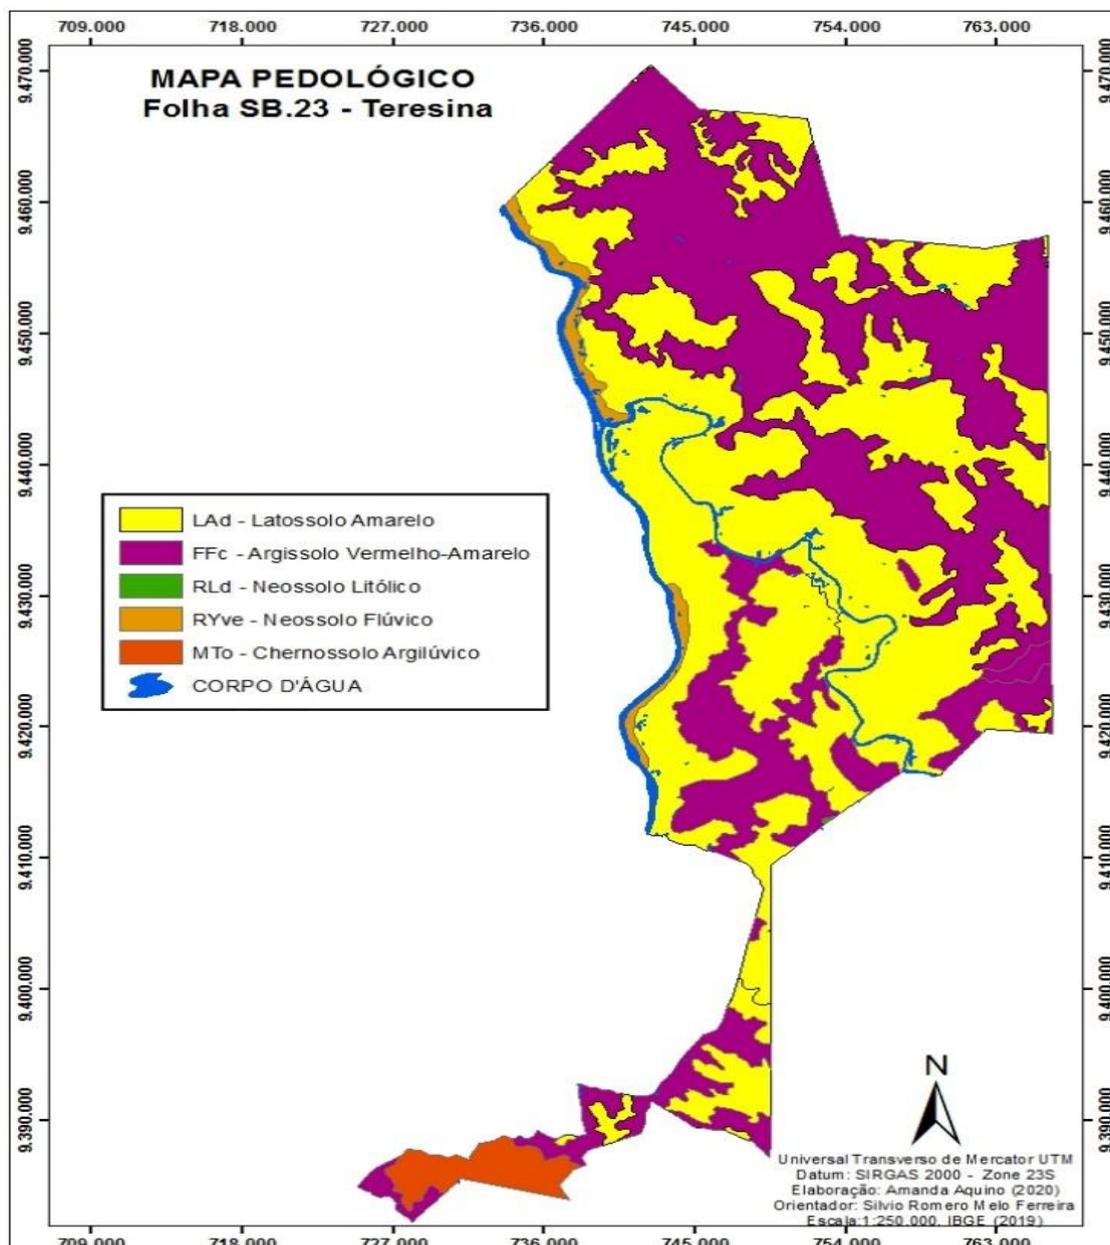
Figura 13 - Levantamento Pedológico - Recorte Folha SB.23 Teresina.

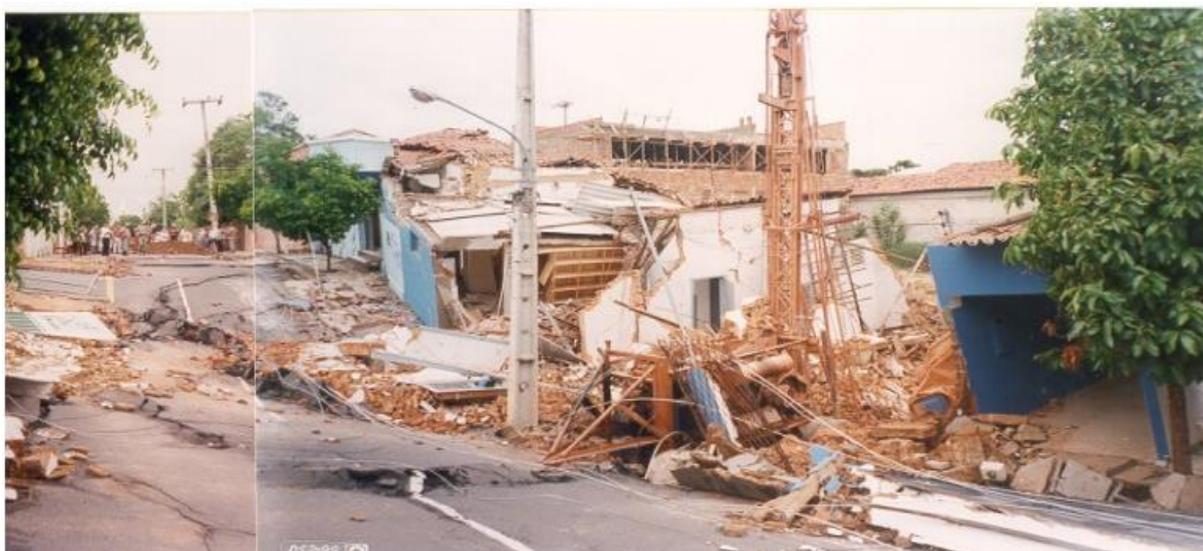
Figura 21 - Rua Simplício Mendes após acidente em 1999.

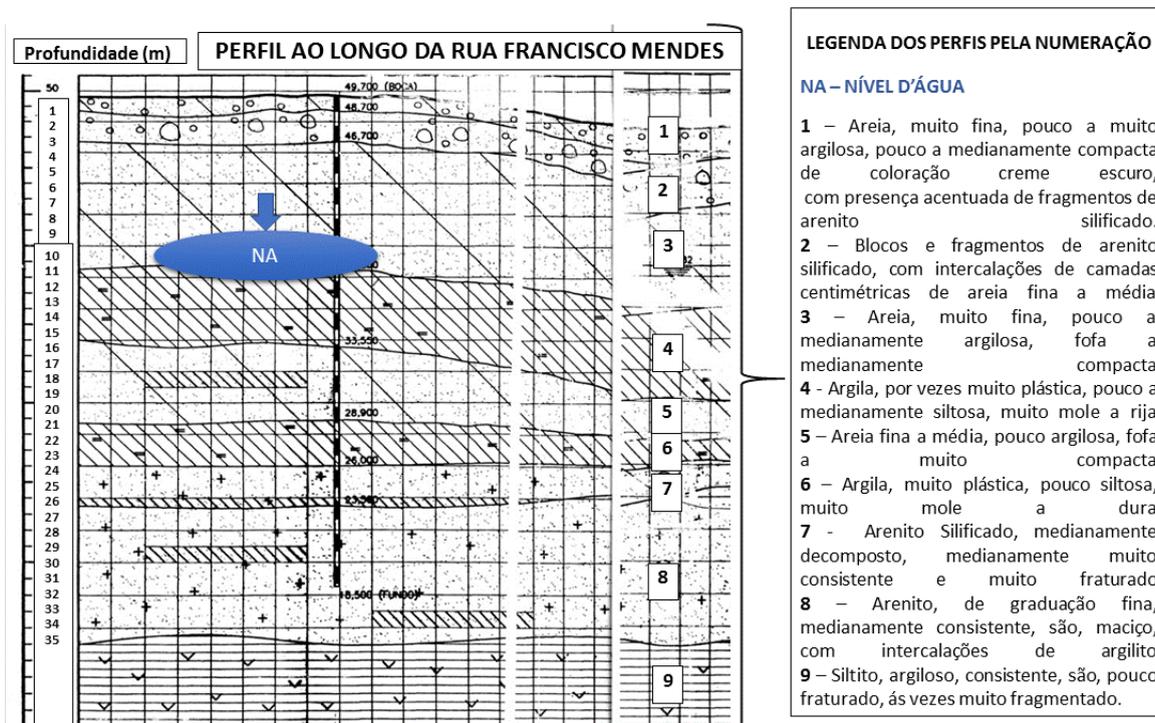
Figura 22 - Relatório dos Furos de Sondagens realizados na Rua Simplício Mendes.

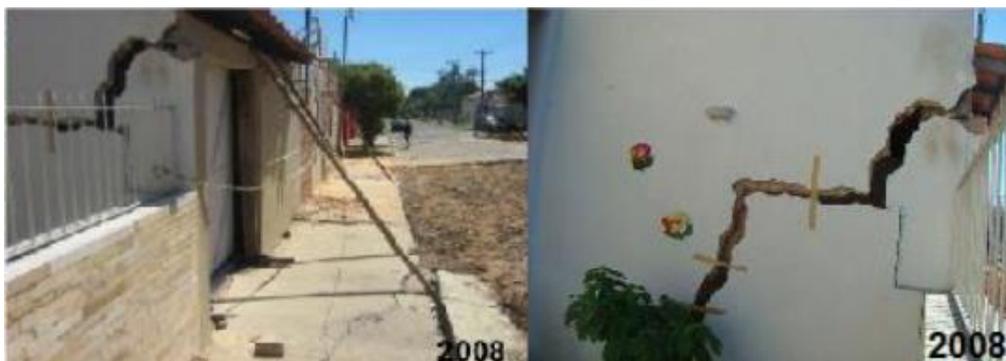
Figura 7 - Colapso em residências na rua Francisco Mendes em 2008

Em 31 de julho de 2008, na rua Francisco Mendes, por conta de uma infiltração na rede de esgoto, muros de várias casas e do prédio que funciona a Associação de Pais e Amigos dos Excepcionais (APAE) sofreram danos, ocasionando fissuras e rachaduras nas estruturas (Figura 23). Barradas (2010) relata que o acidente ocorreu no período noturno, e por isso causou apenas danos materiais, tendo em vista a queda do muro da APAE.

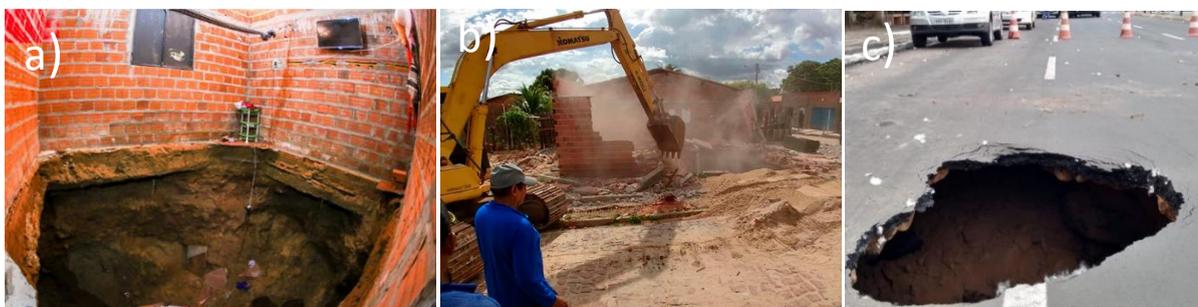
Figura 8 - Ocorrência recentes de Afundamentos do Solo: a) Cratera de 5 metros. Fonte: Aline (2018); b) Demolição da casa que apresentou uma Cratera

Fonte: Fabrício (2018) c) Buraco na Av. Raul Lopes. Fonte: José Marcelo e Costa (2018).

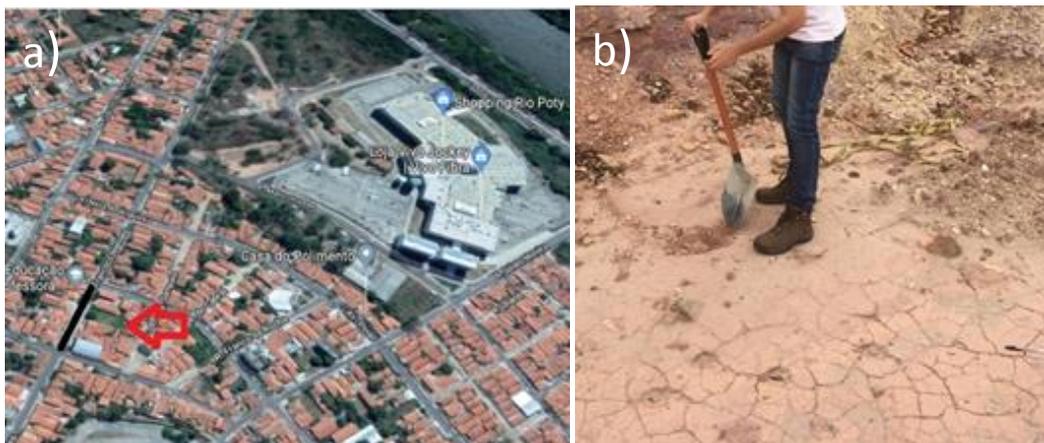
Figura 27 - Identificação dos locais para coleta das amostras. a) Terreno no trecho do acidente na Rua Francisco Mendes; b) Solo com sinais de fissura e contração em período seco.

A investigação da Amostra 01 teve como motivação o histórico de problemas relacionados à afundamentos de terrenos no centro de Teresina, que são associados a dissolução química de rochas calcárias presente na formação geológica Piauí, exploração de água subterrânea, infiltração de águas superficiais e/ou vazamentos de rede de abastecimento de água e da urbanização. Para atingir esse objetivo foi realizada a coleta de amostra em um terreno localizado no trecho da rua Francisco Mendes (Figura 27.a).

geológicos e pedológicos, como também através de observações, foi realizada uma busca na cidade de localidades que pudessem apresentar solo expansivo. Por meio da indicação de Paiva (2016) e através de visitas de campo, foi identificado no perímetro urbano de Teresina, um solo com sinais de contração e fissuras em superfície, conforme pode-se observar na Figura 27.

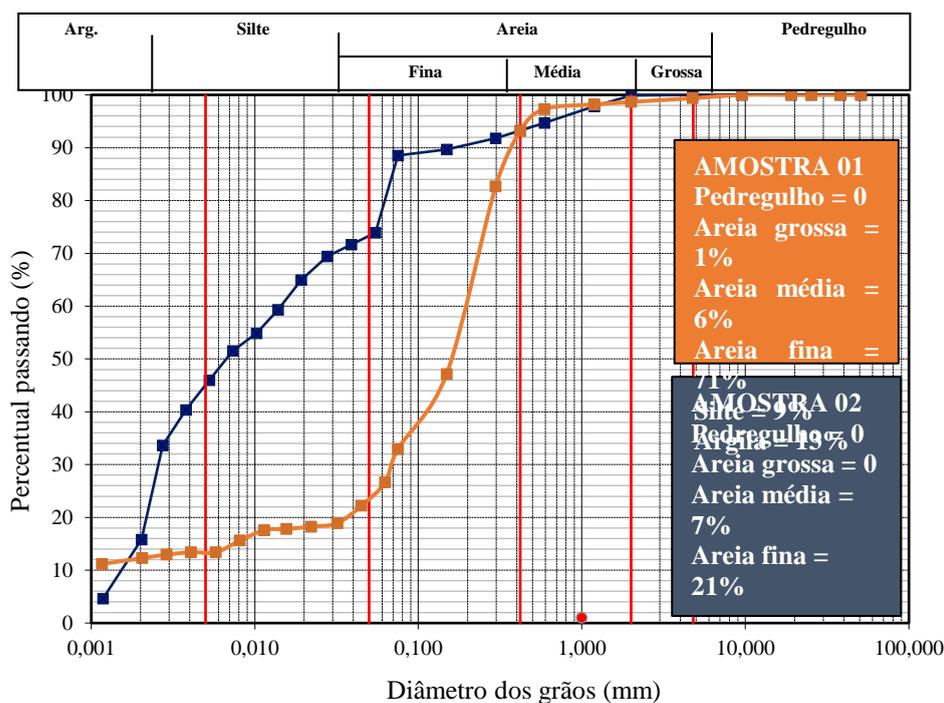
Figura 33 - Curva granulométrica das Amostras 01 e 02.

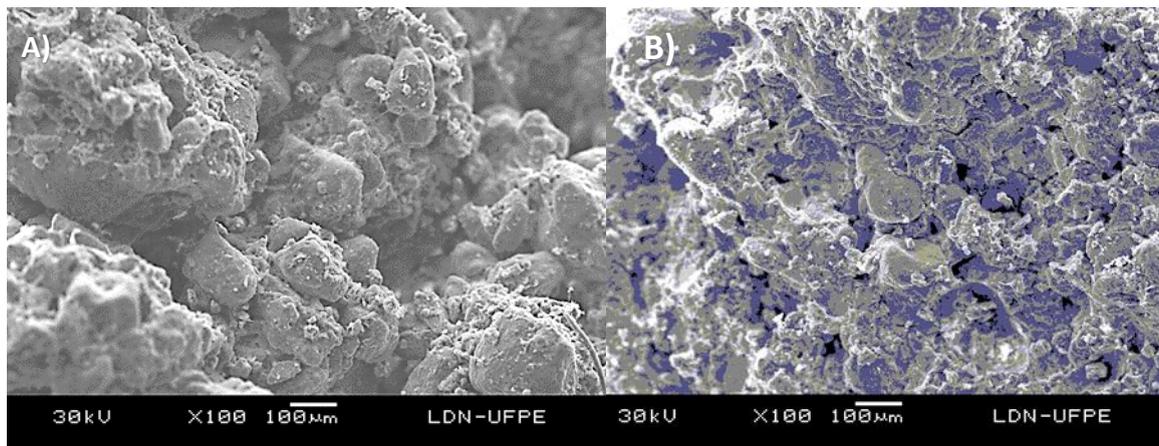
Figura 34 - Imagens obtidas com a MEV: a) Solo colapsível da amostra indeformada, com ampliação de 100x. b) Solo colapsível, após colapso, submetido a uma tensão de inundação de 160 kPa, com ampliação de 100x.

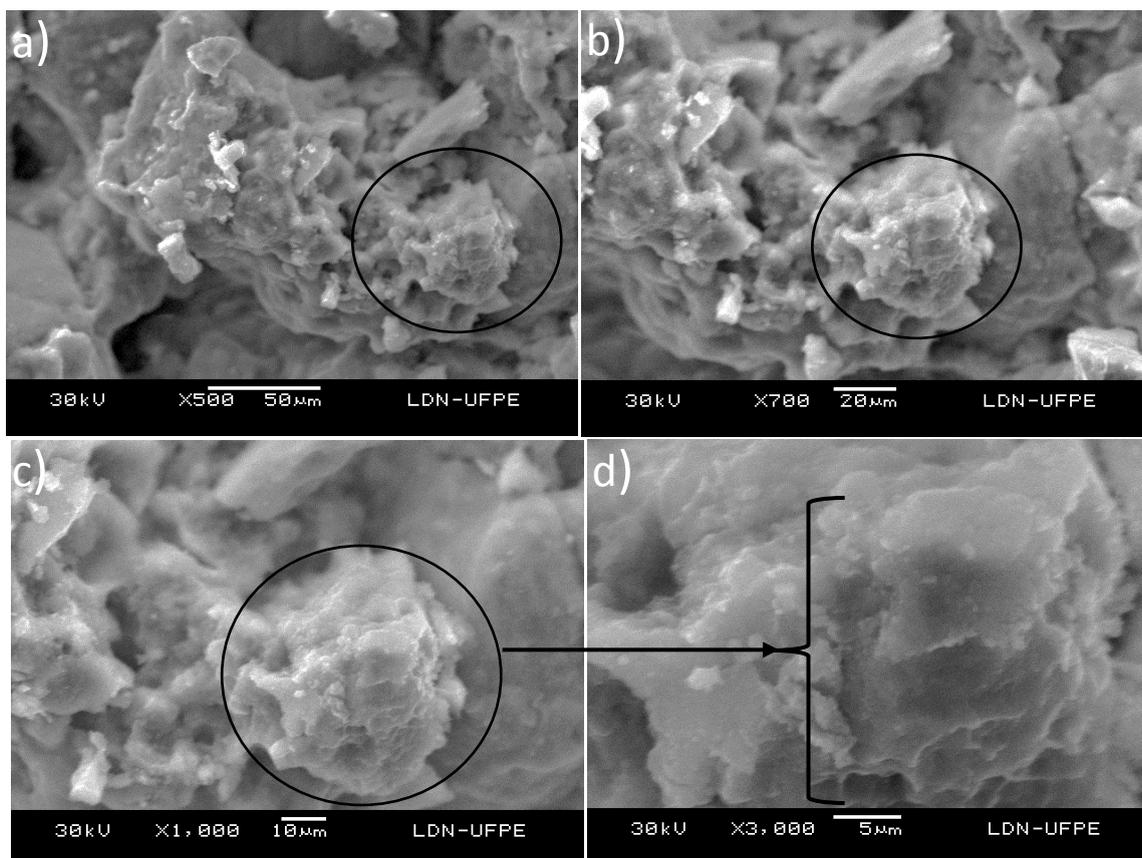
Figura 35 - Identificação de Argilomineral no Solo Colapsível da amostra indeformada obtidas com a MEV: a) Presença de massa cimentante argilosa impregnada nas partículas do solo colapsível (aumentada 500x). b) Identificação do argilomineral do tipo caulinita (aumentado 700x); c) Caulinita (aumentada 1.000x); d) Caulinita (aumentada 3.000x).

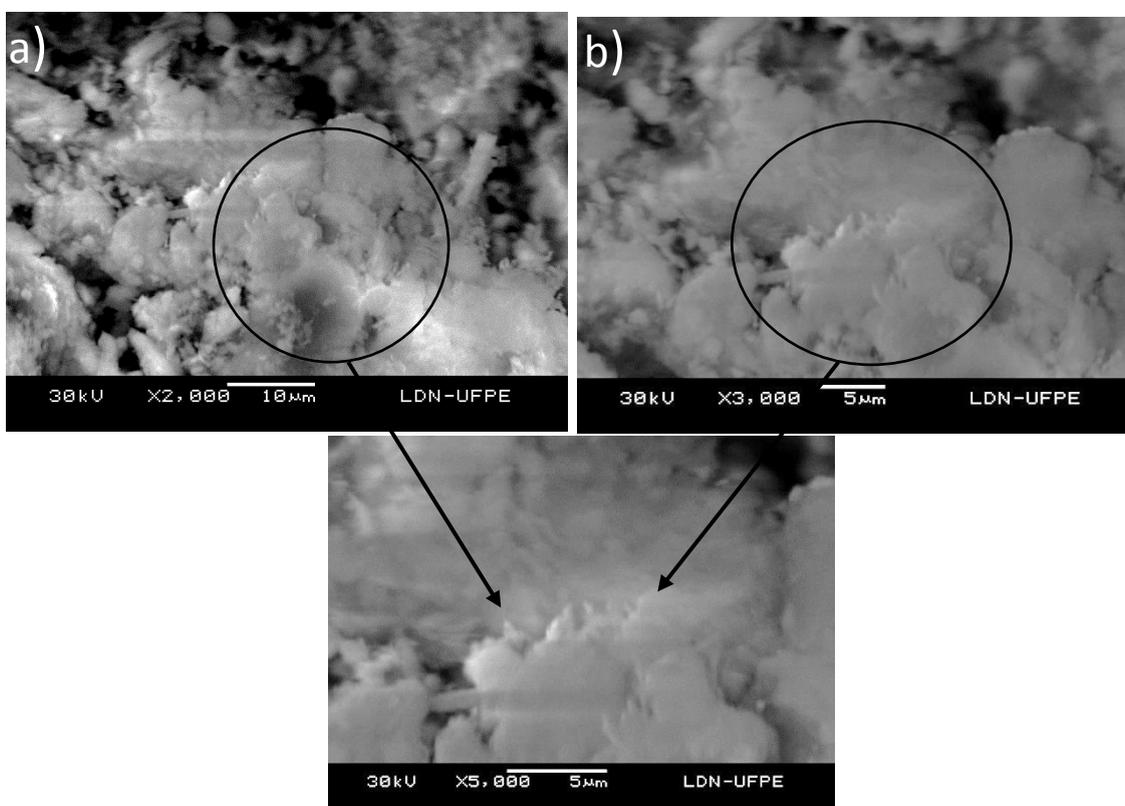
Figura 37 - Identificação de Argilomineral no Solo Expansivo da amostra indeformada obtidas com a MEV: a) Argilomineral do tipo illita (aumentado 2.000x); b) aumentado 3.000X c) illita (aumentada 5.000x).

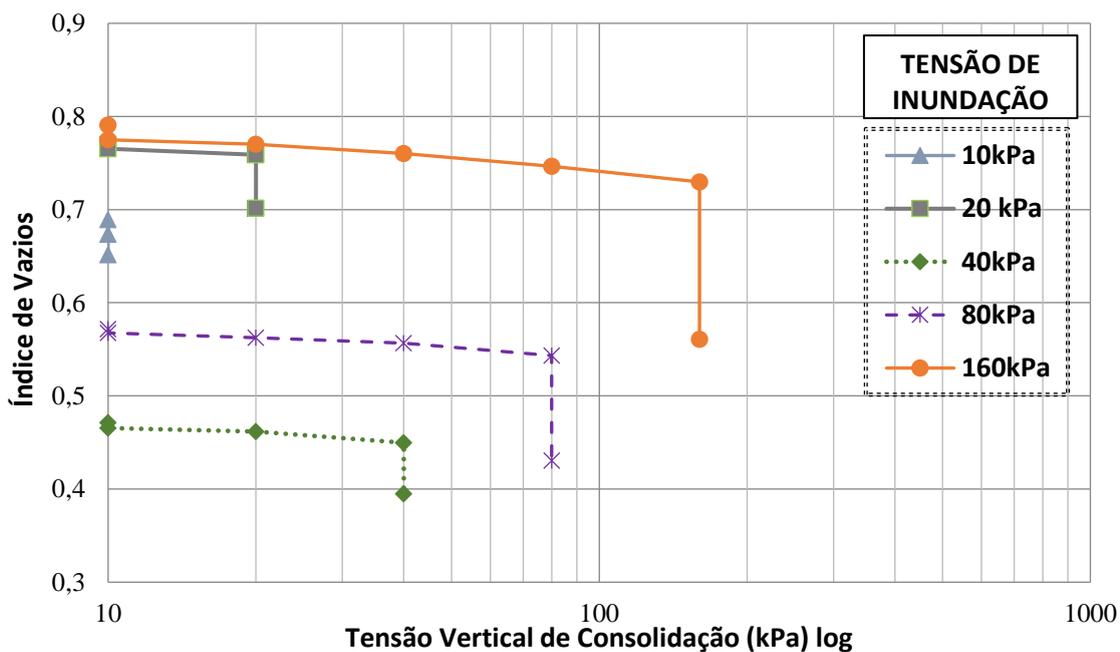
Figura 39 - Curvas de variação do índice de vazios versus tensão aplicada.

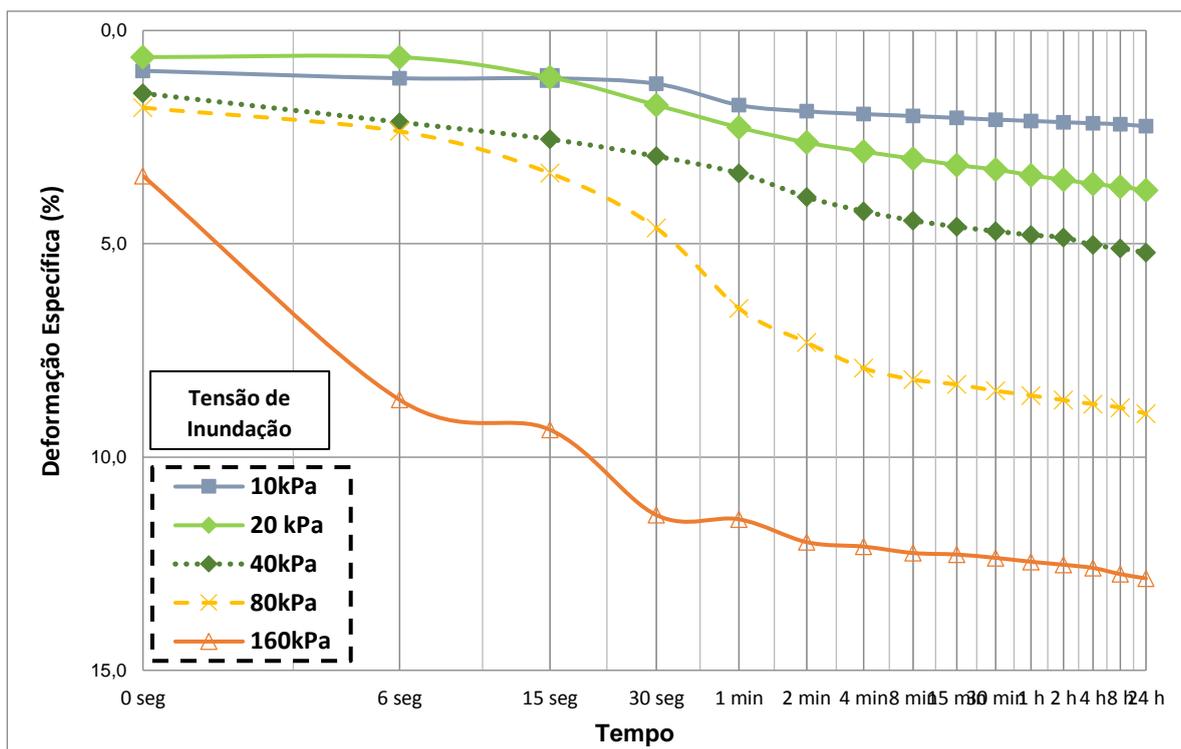
Figura 40 - Variação das deformações específicas com o tempo.

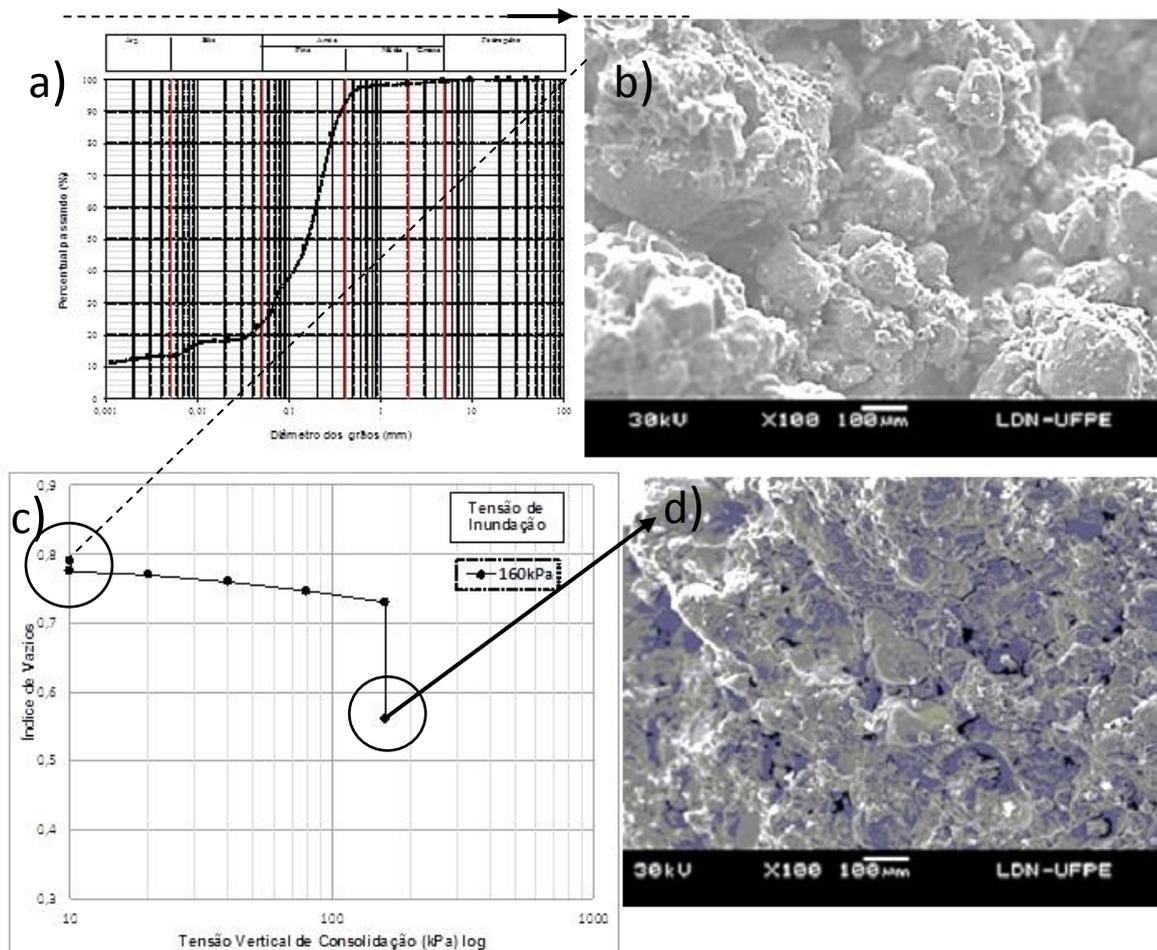
Figura 41 - Compilação dos resultados do solo colapsível. a) Curva Granulométrica; b) MEV antes colapso; c) variação dos índices de vazios com tensão de inundação de 160 kPa; d) MEV após colapso com tensão de inundação de 160 kPa.

- O solo coletado na região central do município (Rua Francisco Mendes) apresentou comportamento mecânico e microestrutural típico de colapsível. Com isso, percebe-se que não há apenas uma causa para o afundamento da rua Francisco Mendes, mas uma conjunção de fatores que contribuiu para o desencadeamento do acidente, tanto a natureza Pedológica e Geológica da região, como a deflagração do processo por meio do vazamento da tubulação - que até então era o causador isolado do acidente. Há muito ainda a se avançar nas pesquisas sobre esse tema, que deve ser por meio de uma ampla e

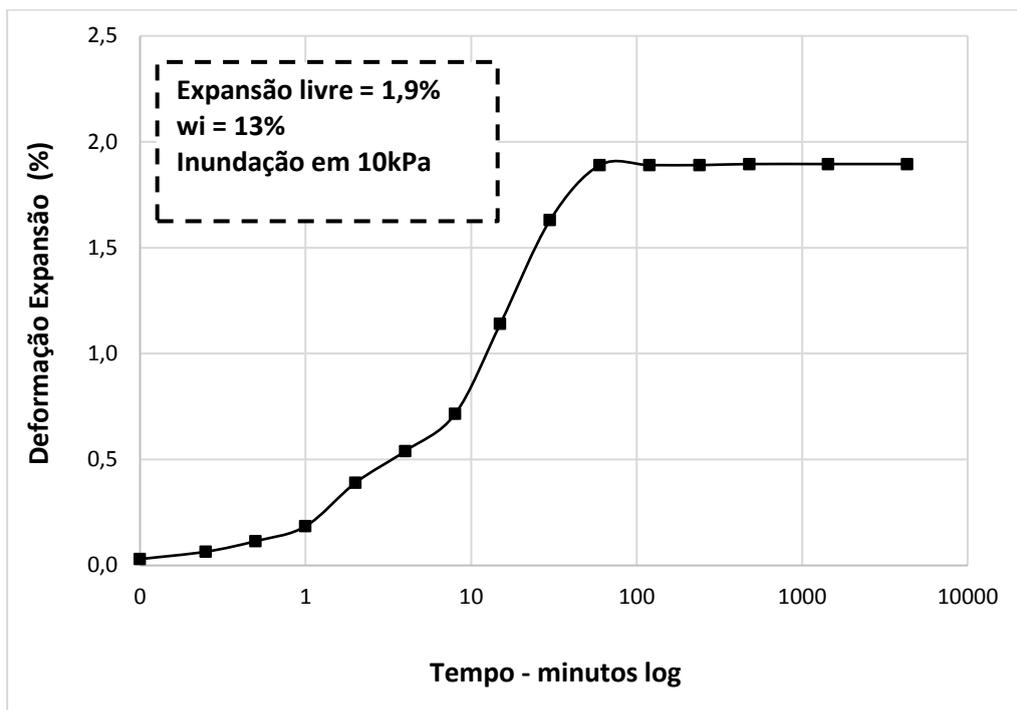
Figura 42 - Expansão 'livre' com tensão de consolidação inundada a 10 kPa

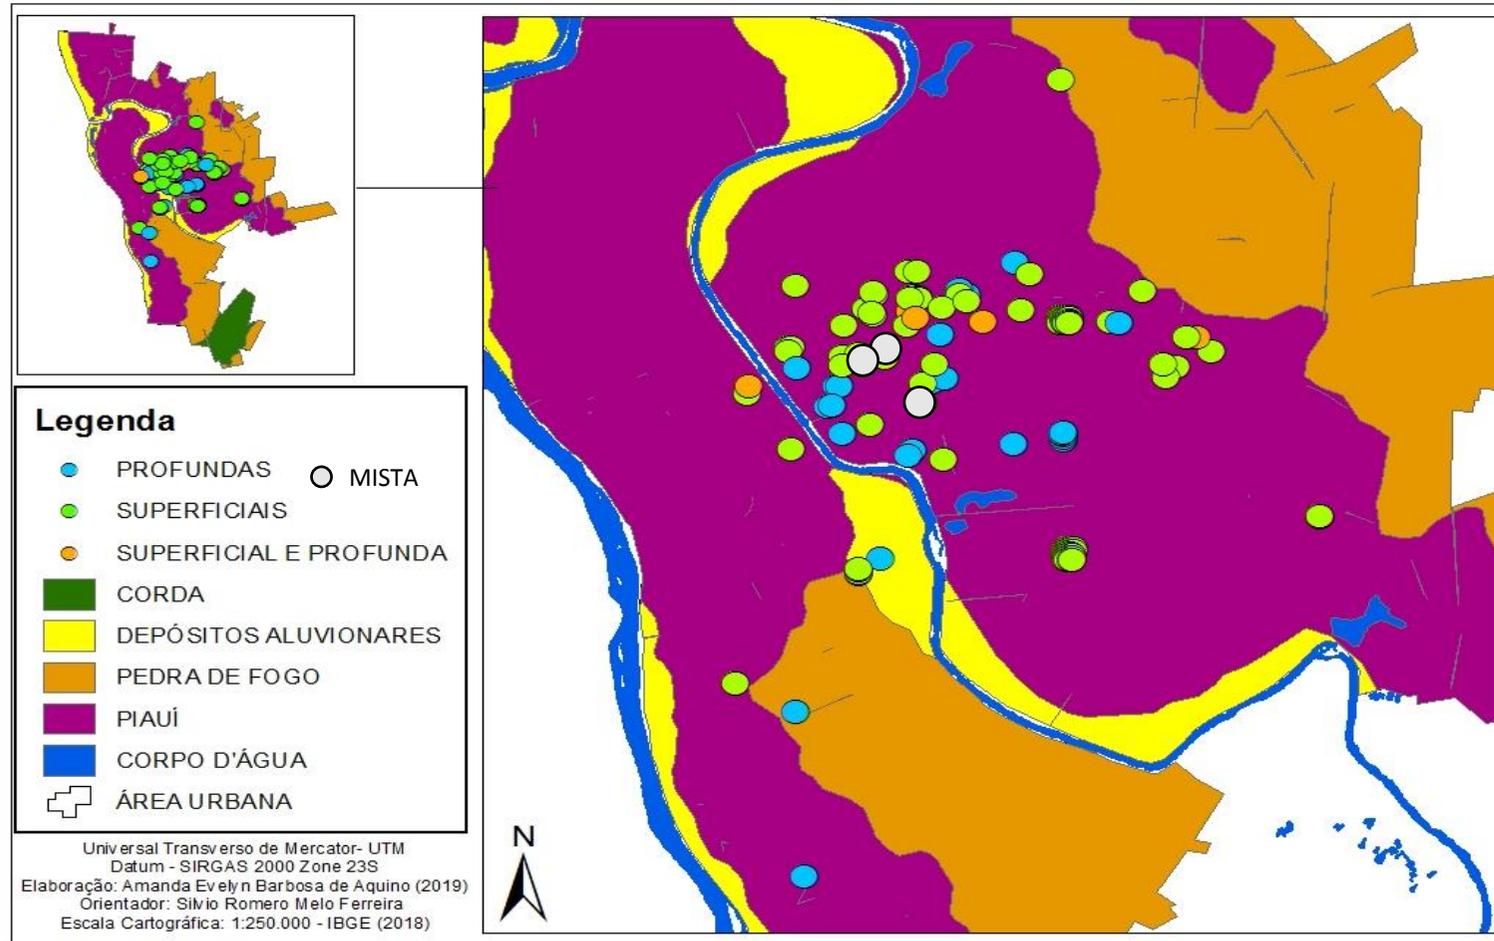
Figura 48 - Classificação das Fundações x Unidades Geológicas.

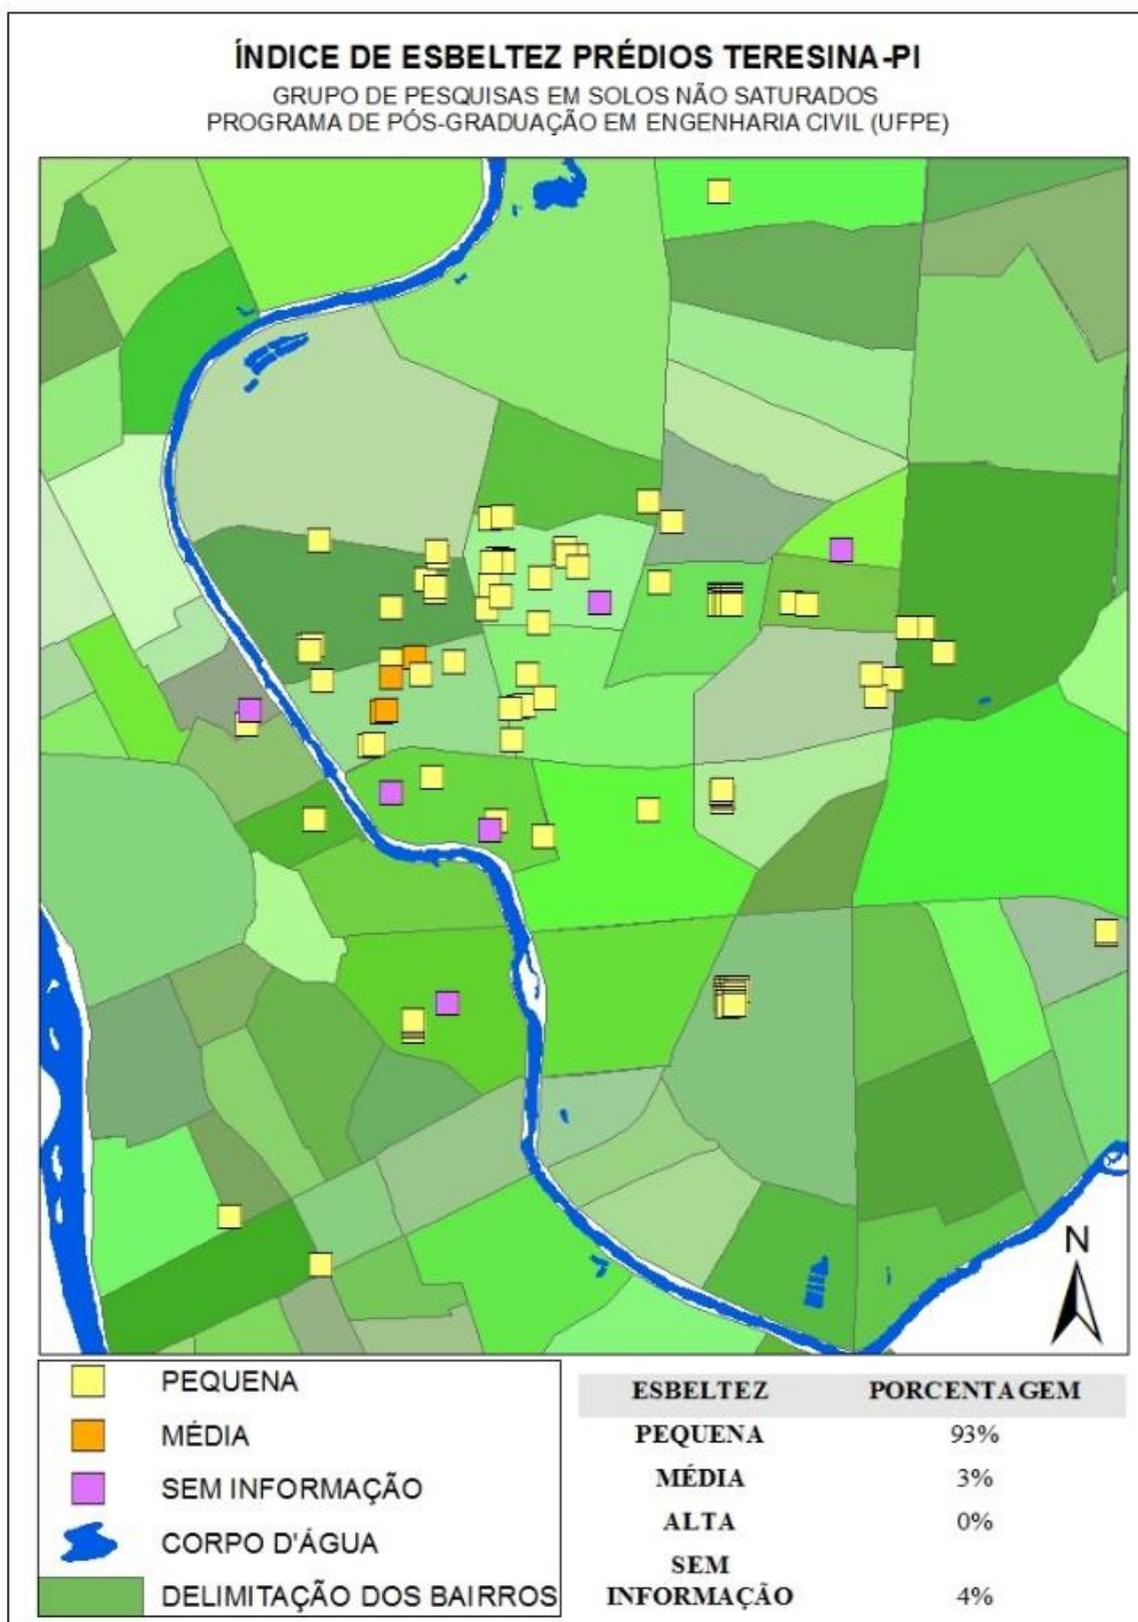
Figura 53 - Mapa índice de esbeltez das edificações da pesquisa

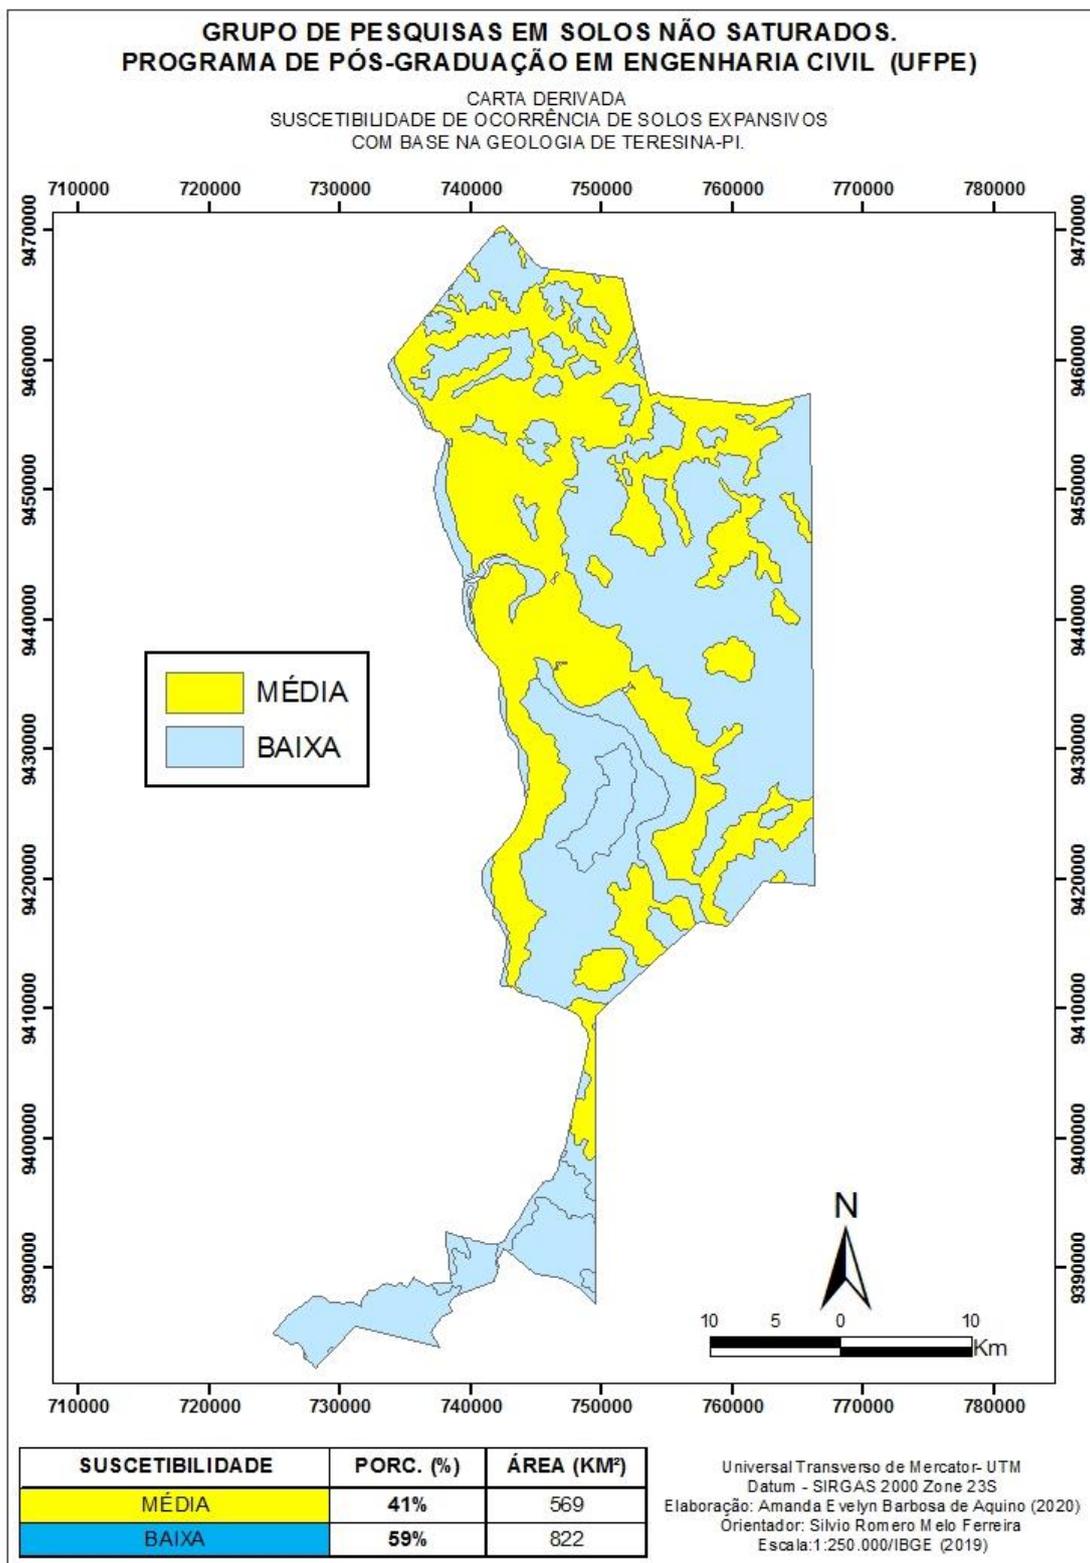
Figura 63 - Carta derivada: Suscetibilidade de ocorrência de solos Expansivos com base na Geologia de Teresina-PI

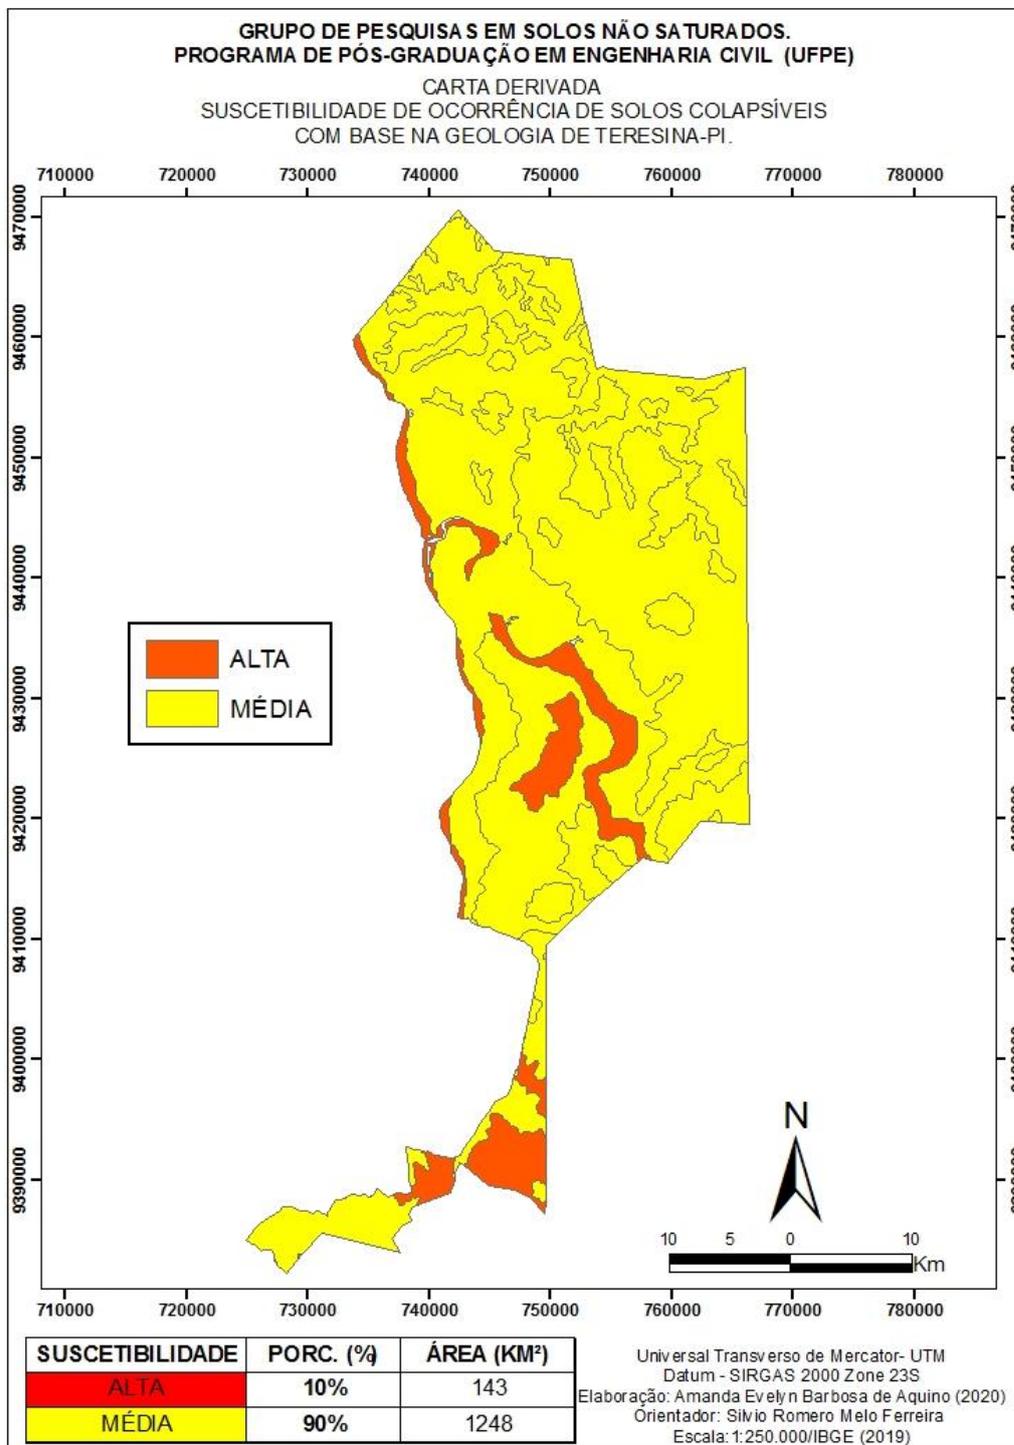
Figura 64 - Carta derivada: Suscetibilidade de ocorrência de solos colapsíveis com base na Geologia de Teresina-PI.

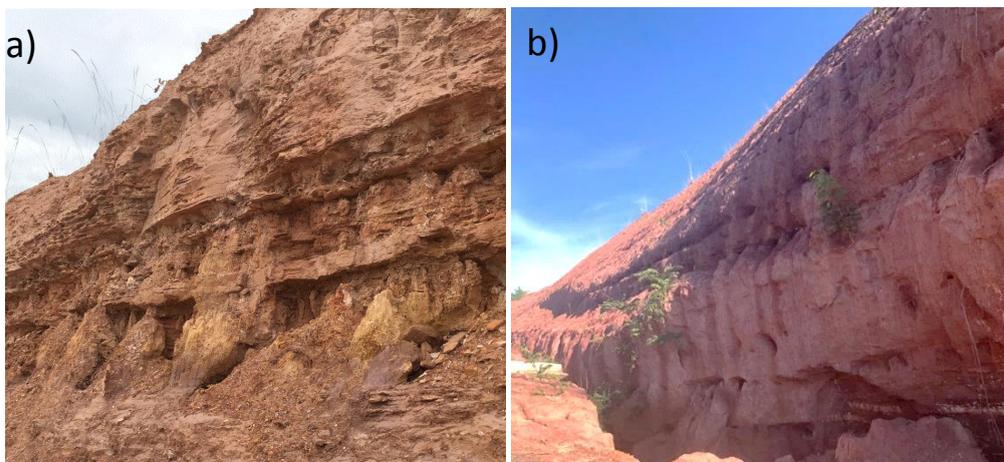
Figura 65 - Pontos de Erosão encontrados em levantamento de campo em Teresina-PI. a) Erosão no talude de um Argissolo Vermelho-Amarelo no Residencial Parque Sul b) Feição erosiva na base do talude no Bairro Morros

Foram fotografados dois taludes com feições erosivas de média intensidade e georreferenciados na carta de Suscetibilidade de ocorrência de solos Erodíveis com base na Pedologia de Teresina-PI (Apêndice C). Esta verificação corrobora com a metodologia da pesquisa, pois ficam localizados em áreas de média suscetibilidade. Lima (2011) considera a erosão hídrica o principal agente desencadeador da dinâmica natural dos solos e também do relevo do município de Teresina.

- Teresina apresenta 47% da área total com média suscetibilidade a erosão com base na Pedologia. Foi constatado por visitas de campo duas feições erosivas de médias intensidade. Esta verificação corrobora com a metodologia da pesquisa, pois ficam localizados em áreas de média suscetibilidade.
