**CONTRIBUIÇÃO À CARTOGRAFIA GEOTÉCNICA NO MUNICÍPIO DE TERESINA-PI: cartas
de suscetibilidade à ocorrência de solos problemáticos e prática de fundação com uso
de geoprocessamento**

Dissertação apresentada ao Programa de Pós-Graduação em Engenharia Civil da Universidade Federal de Pernambuco, como requisito parcial para a obtenção do título de Mestre em Engenharia Civil

Área de concentração: Geotecnia

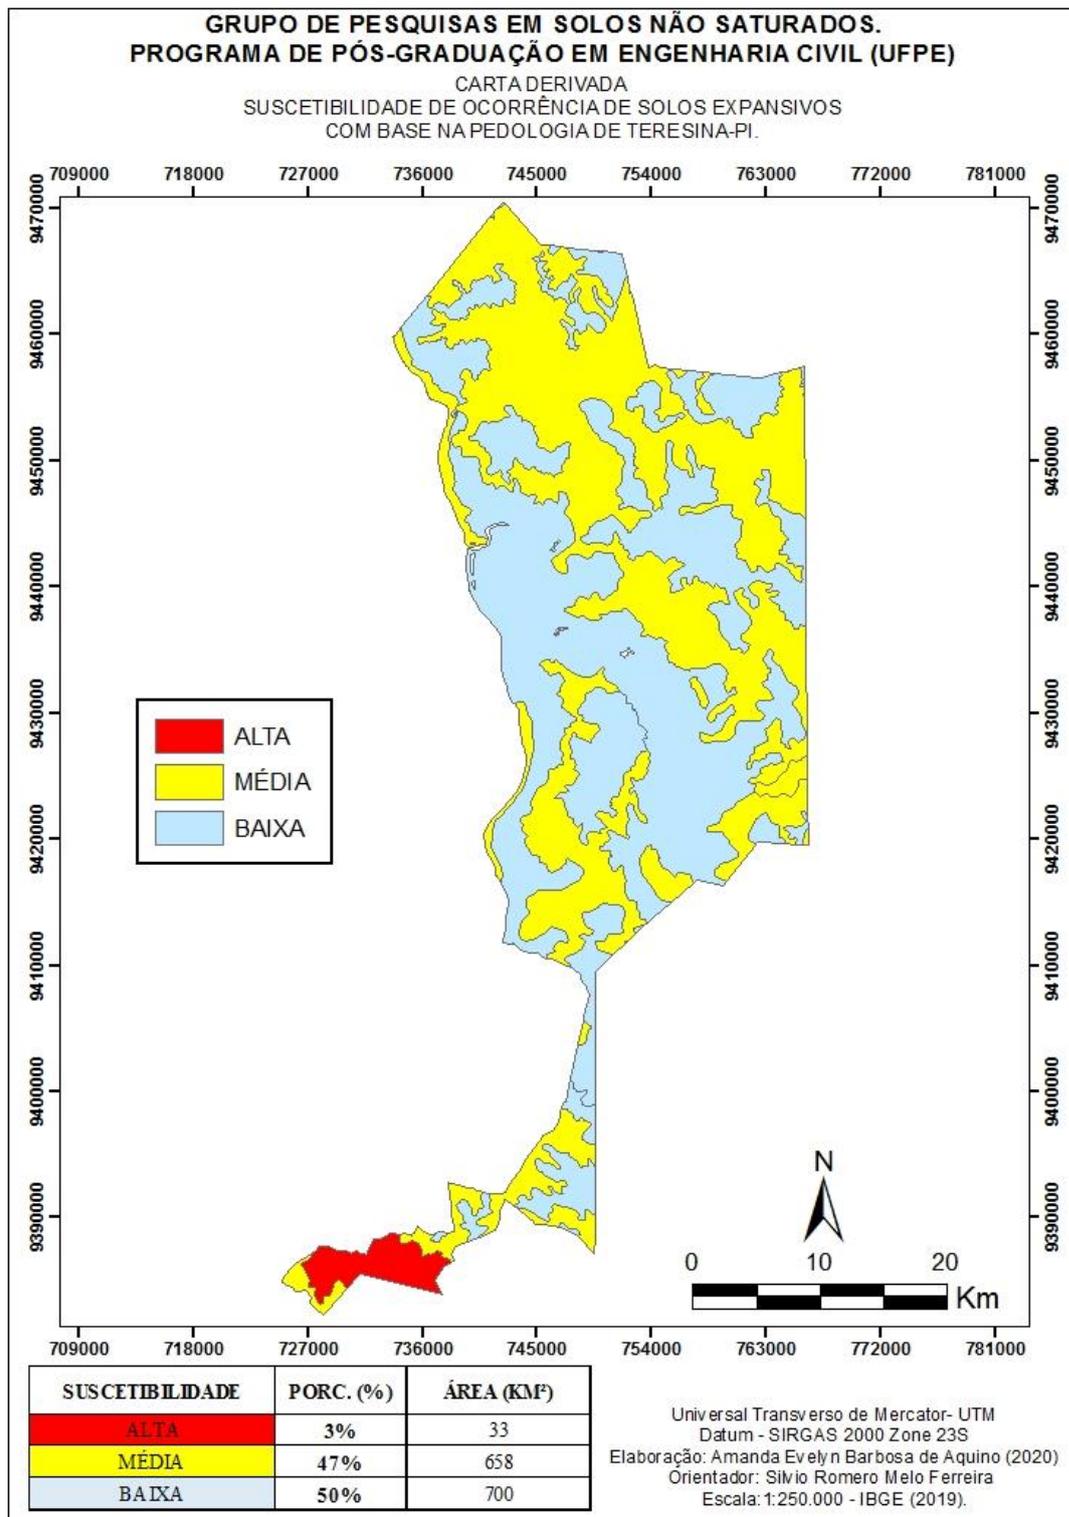
Figura 66 - Carta derivada: Suscetibilidade de ocorrência de solos Expansivos com base na Pedologia de Teresina-PI.

- Quanto a solos expansivos, as classes de solos em Teresina apresentam 16 % da área total do município com média expansividade e 84 % baixa. Corroborando com os dados

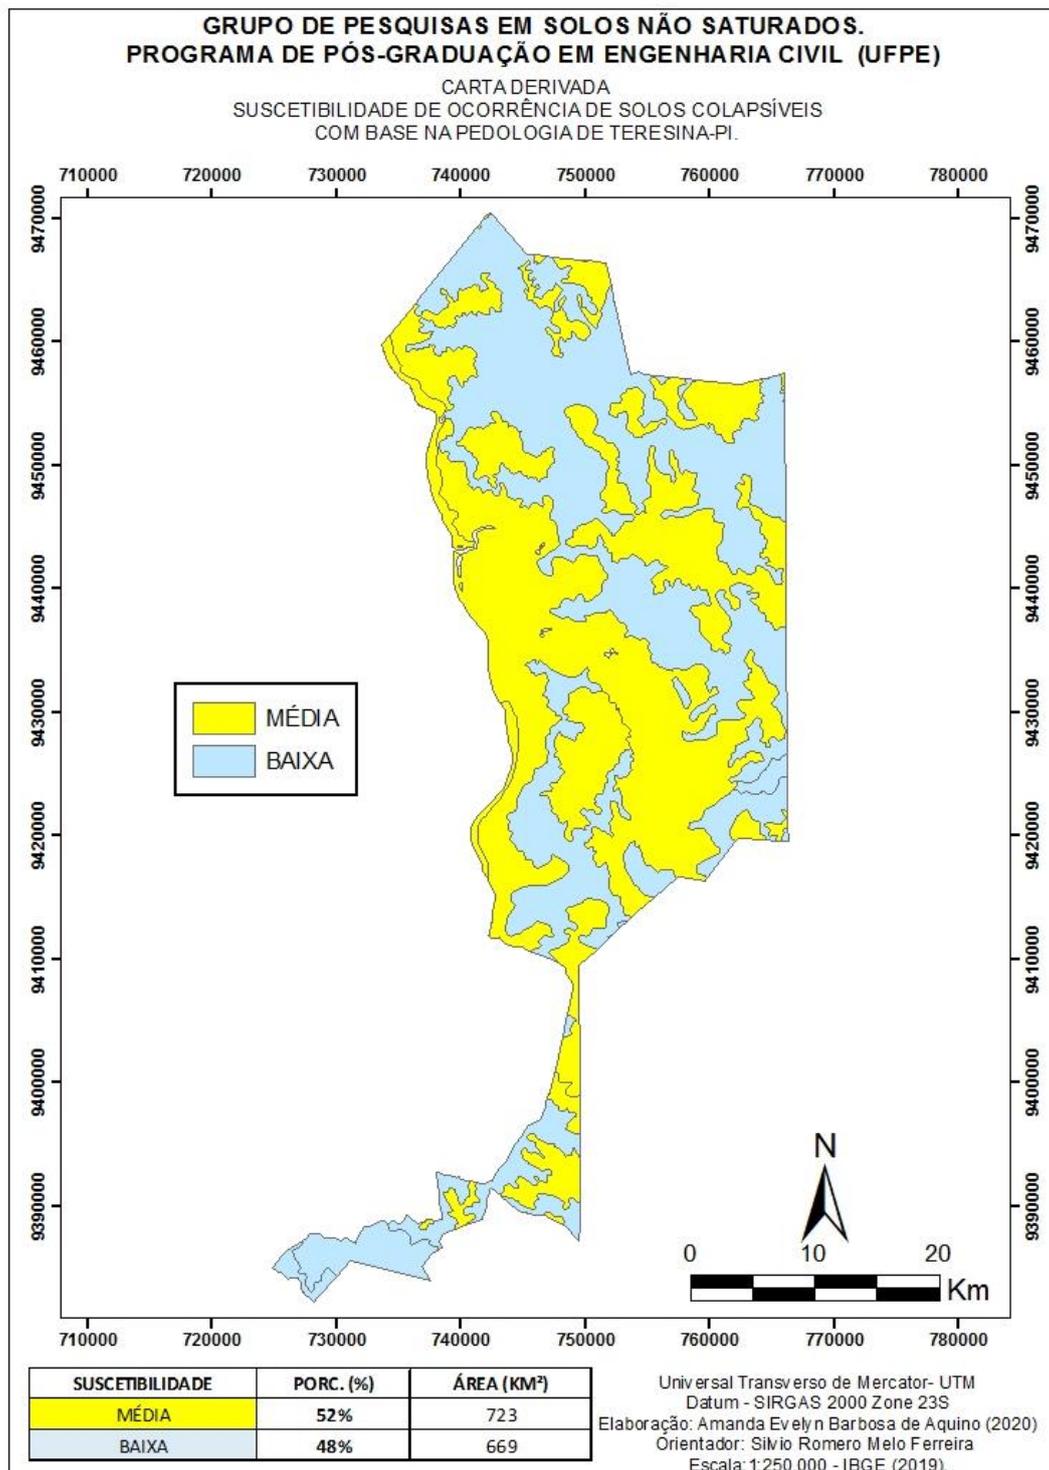
Figura 67 - Carta derivada: Suscetibilidade de ocorrência de solos Colapsíveis com base na Pedologia de Teresina-PI.

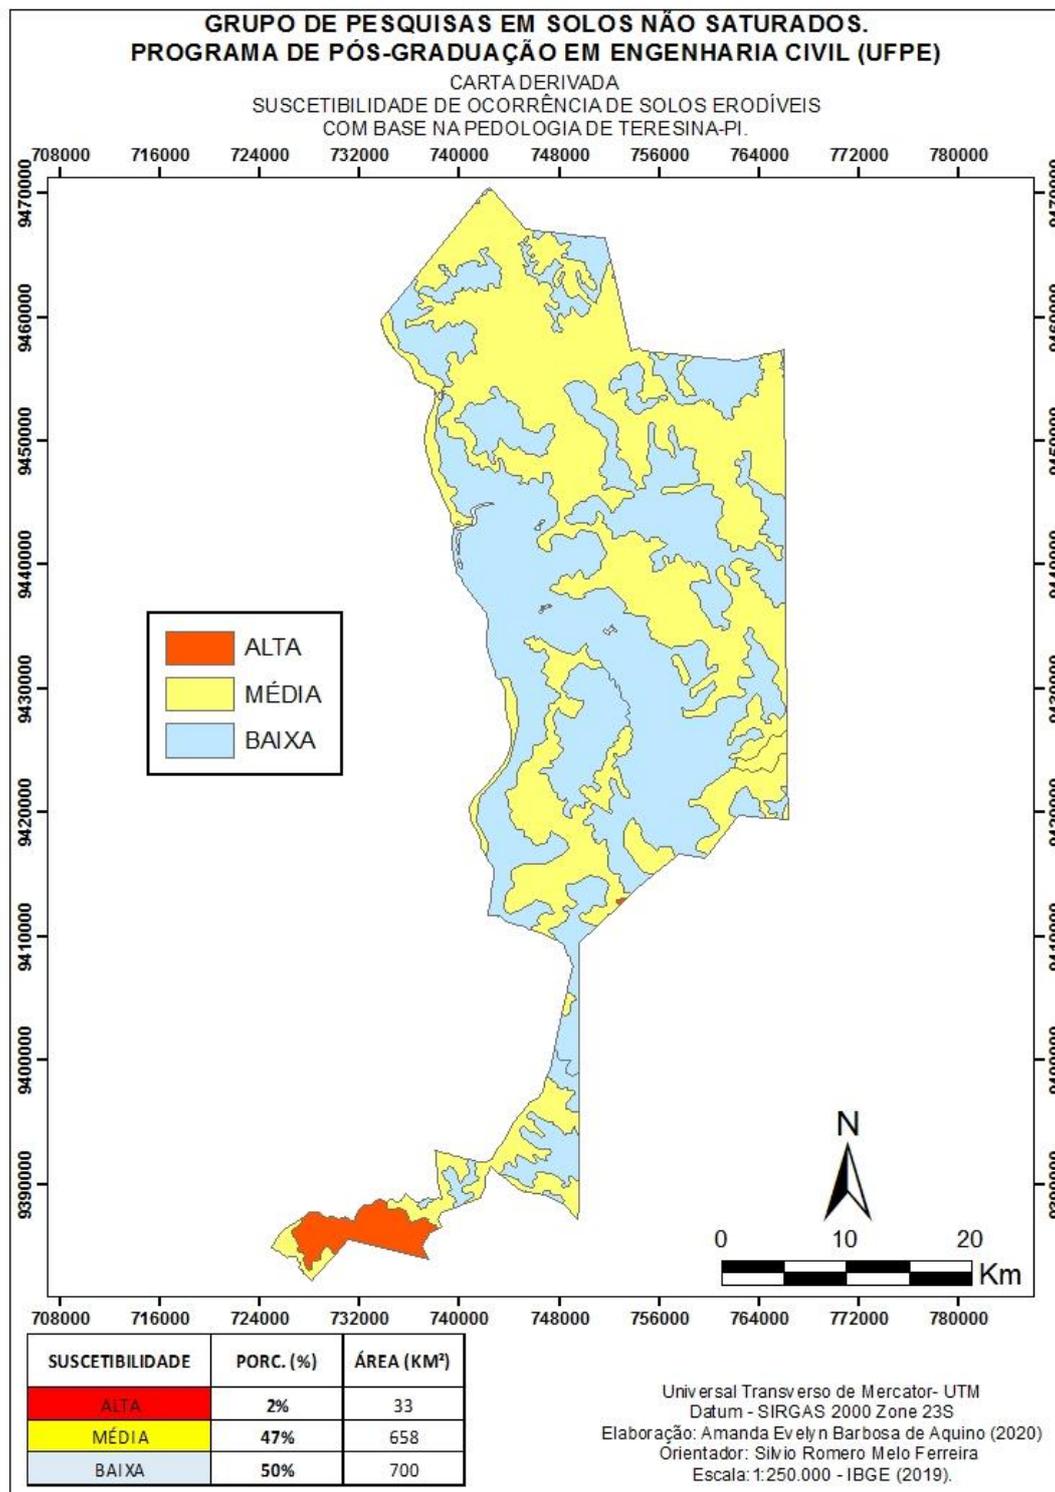
Figura 68 - Carta derivada: Suscetibilidade de ocorrência de solos Erodíveis com base na Pedologia de Teresina-PI.

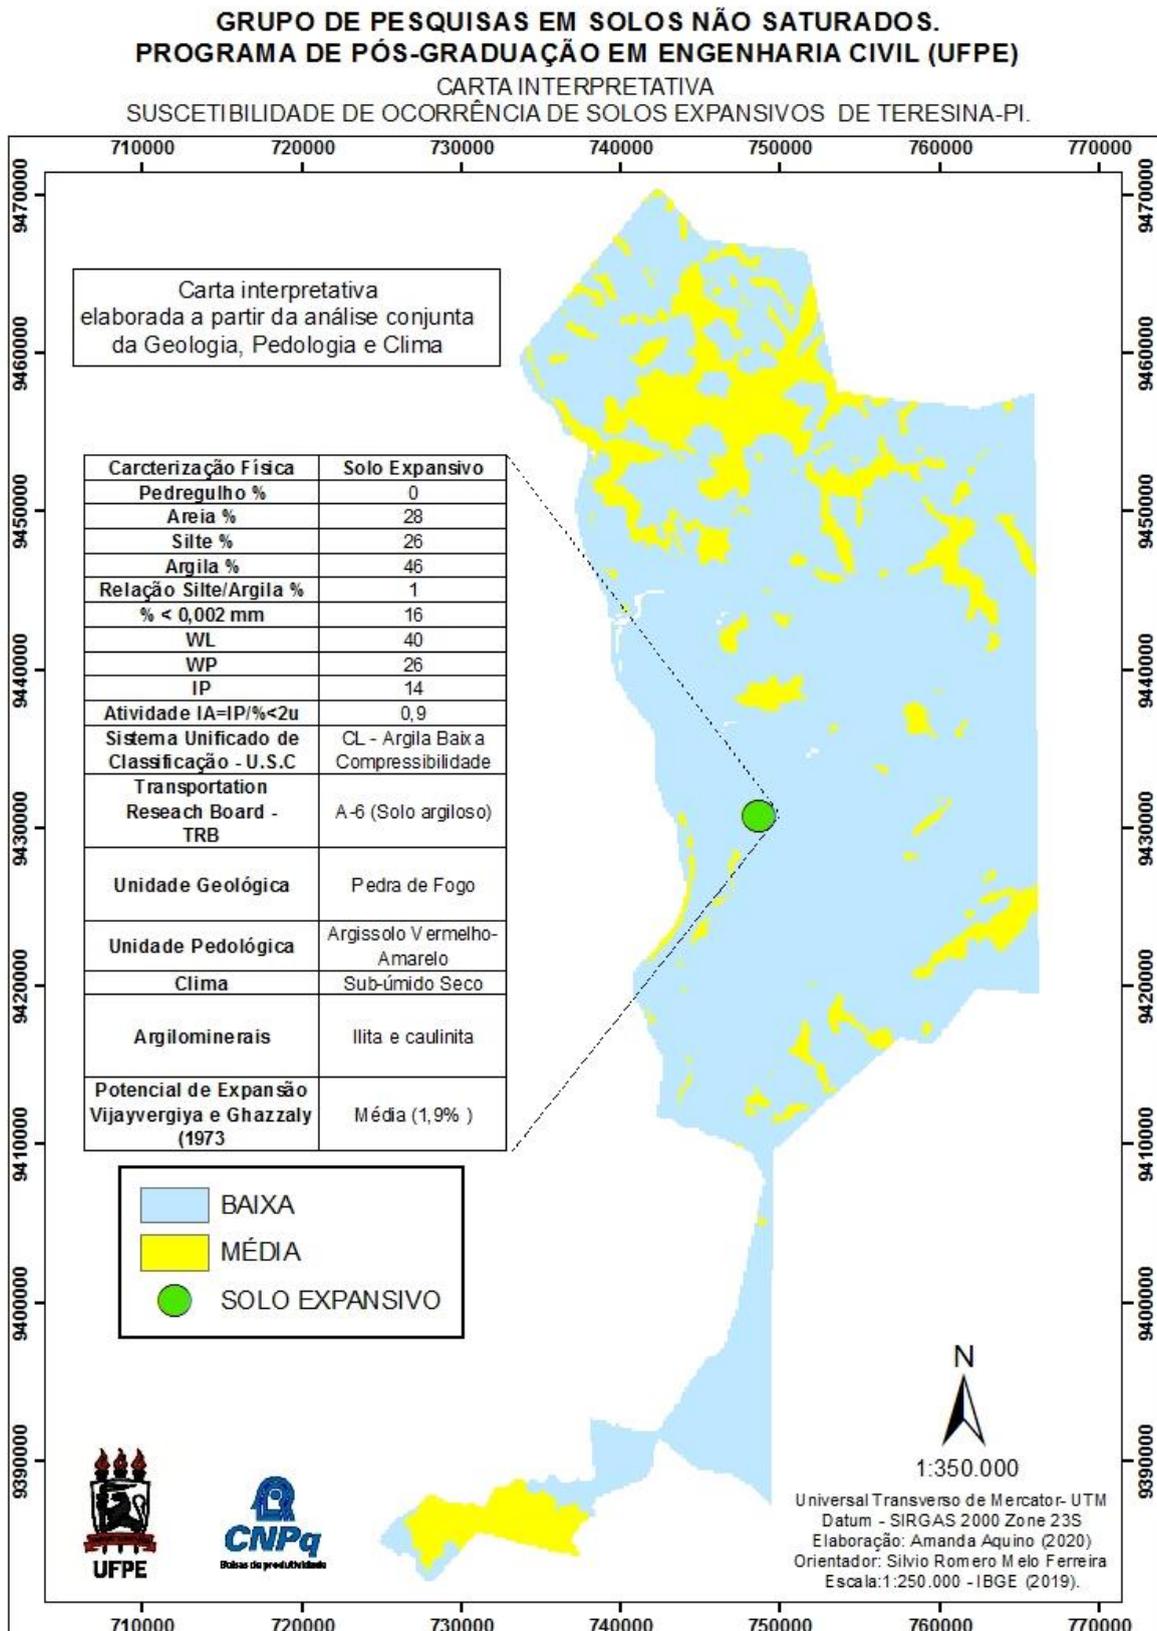
Figura 70 - Suscetibilidade de ocorrência de Solos Expansivos de Teresina-PI.

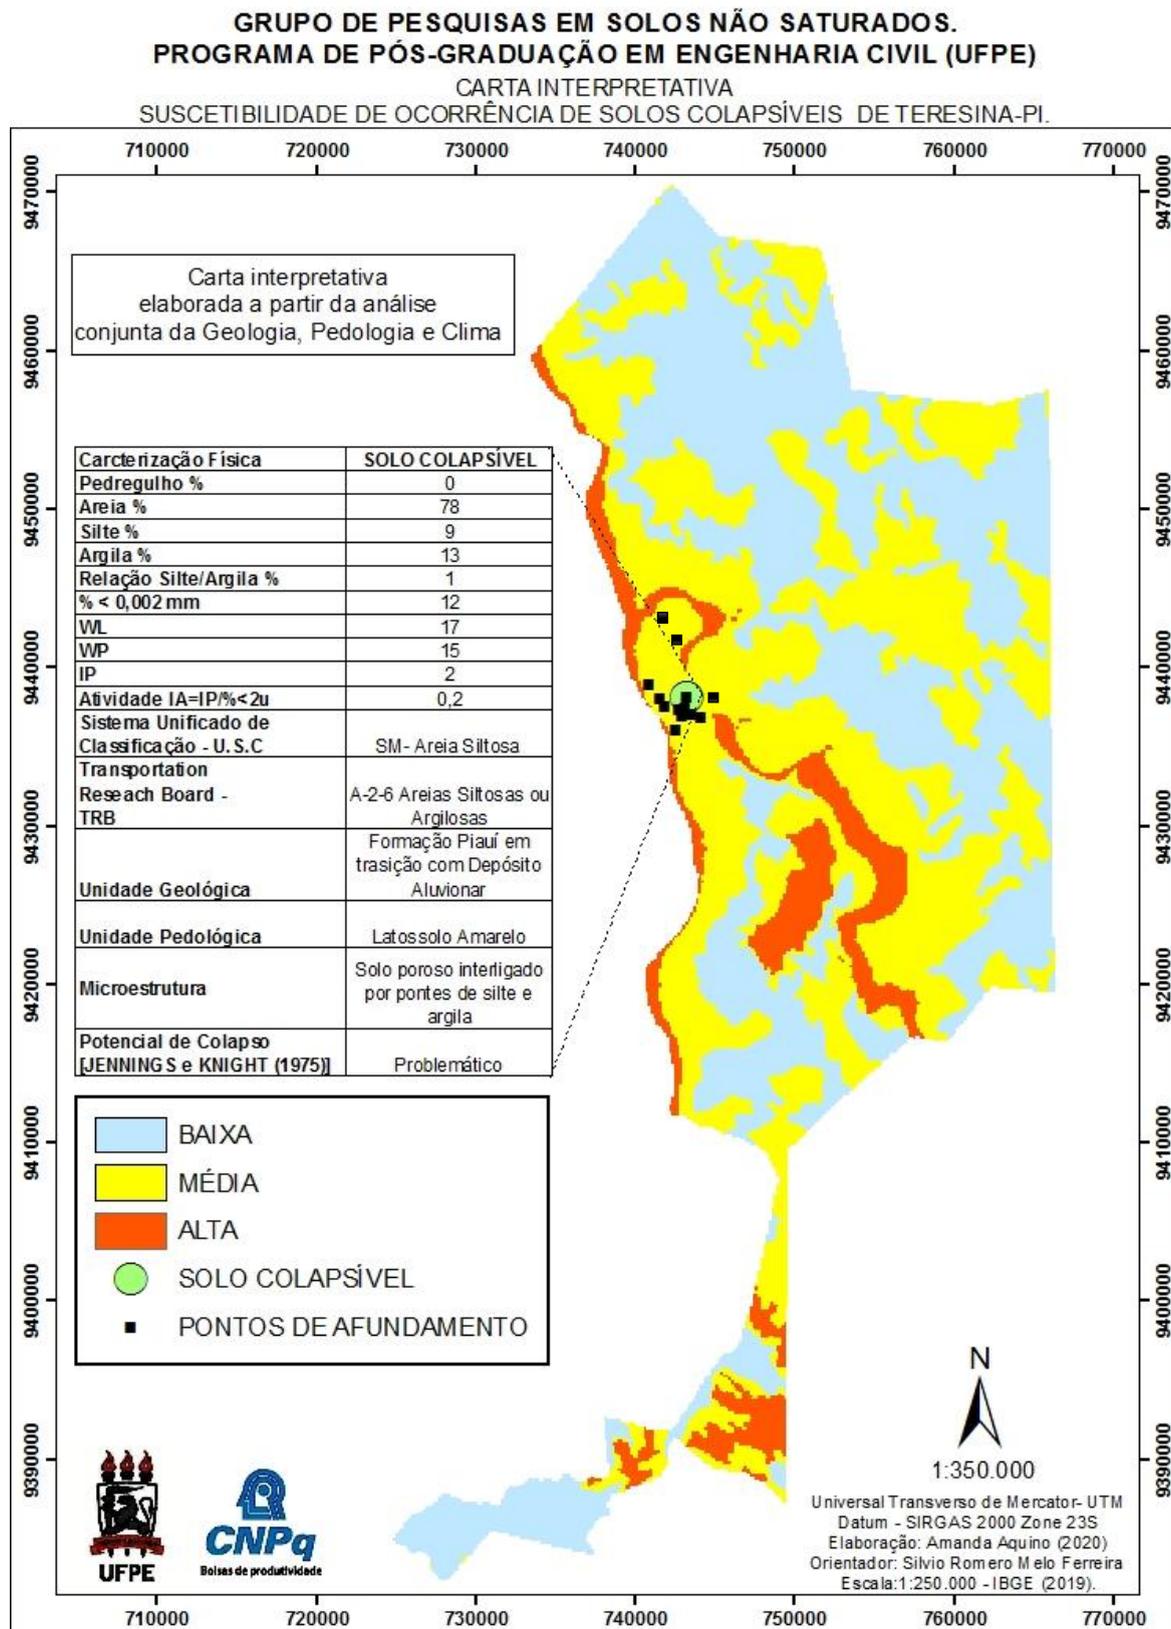
Figura 71 - Suscetibilidade de ocorrência de Solos Colapsíveis de Teresina-PI

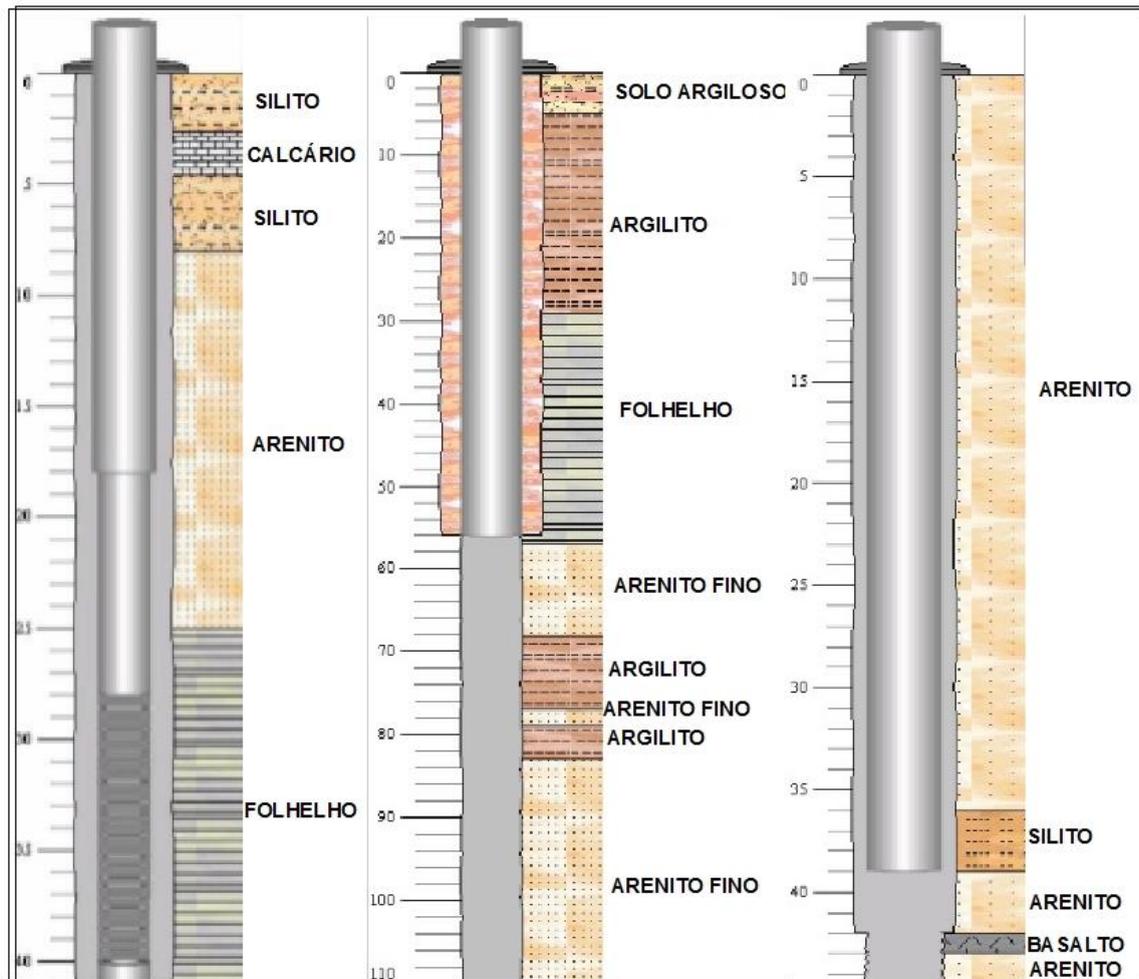
Perfis Típicos da Formação Piauí. Adaptado SIAGAS CPRM (1983-2006)

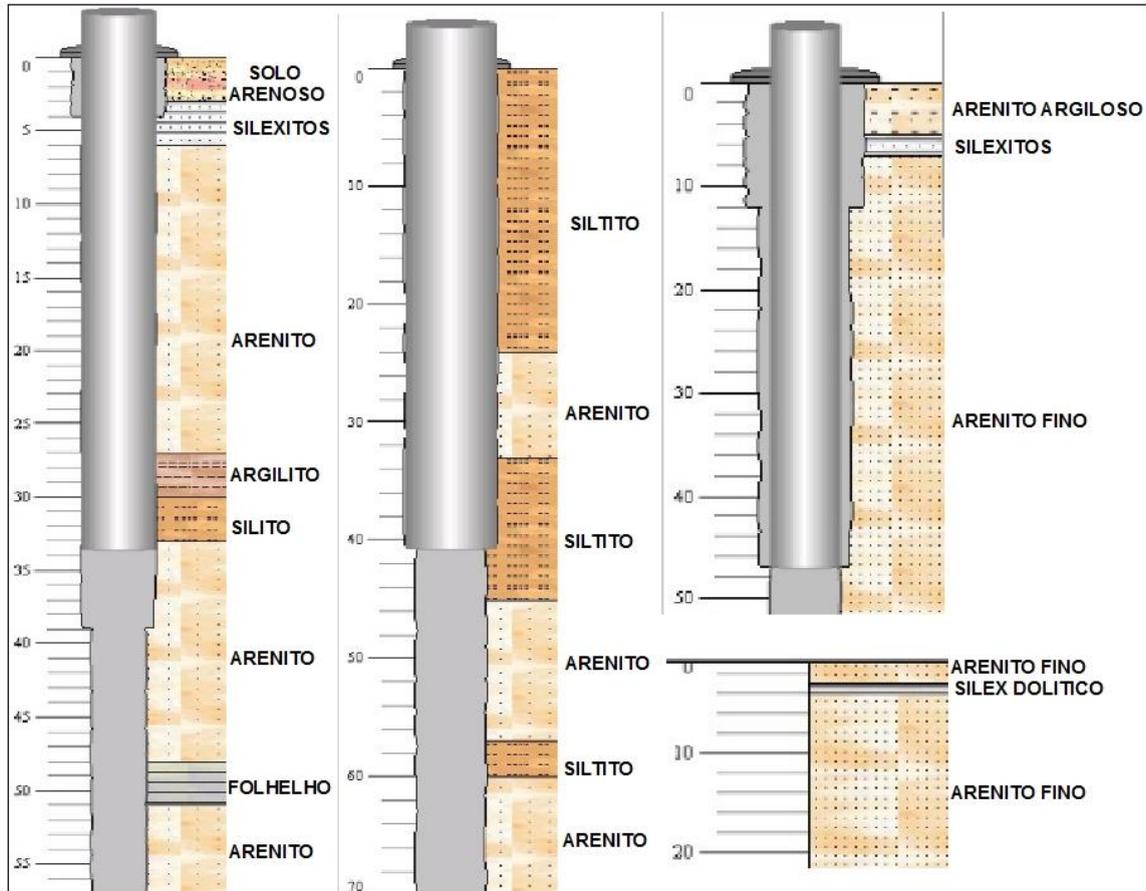
F Perfis Típicos da Formação Pedra de Fogo. Adaptado SIAGAS CPRM (1983-2006).

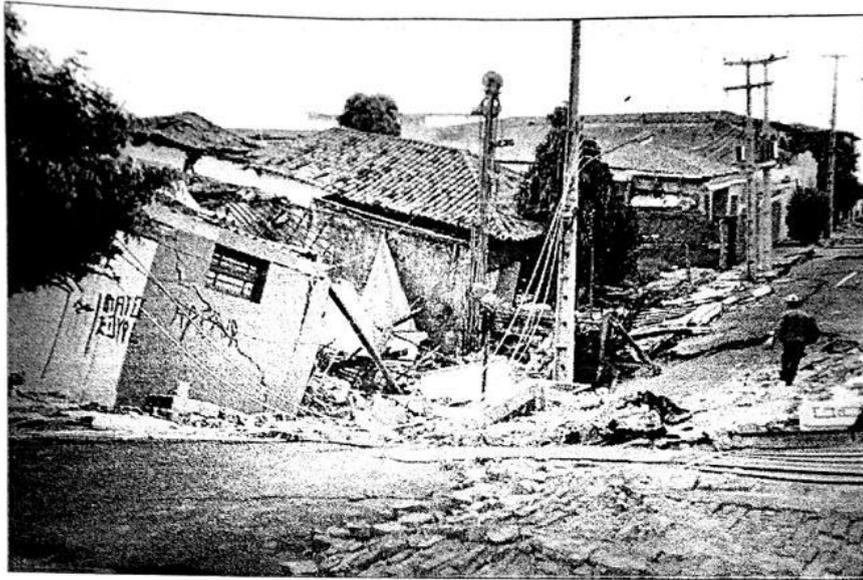
Perfuratriz que construía o poço na Rua Simpício Mendes.

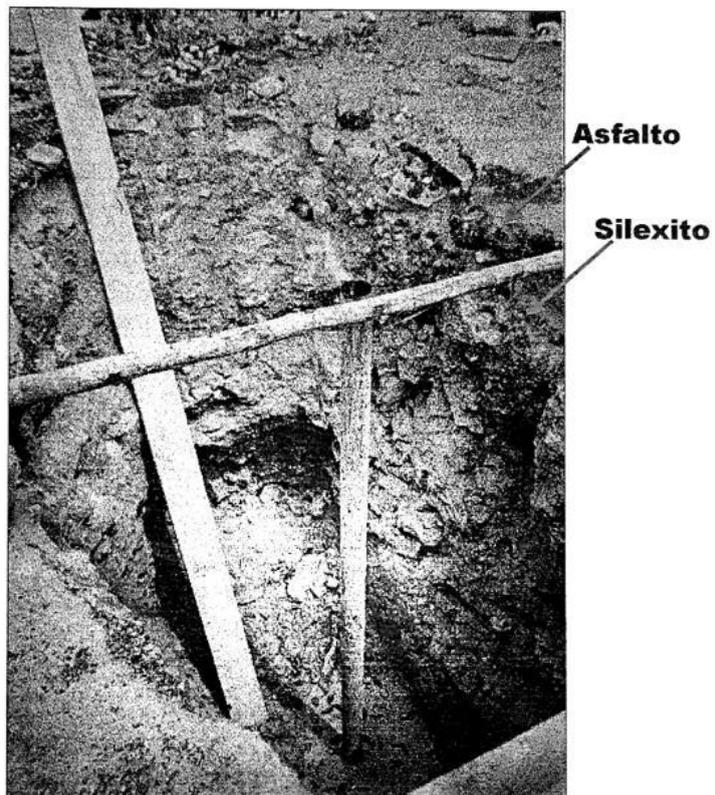
Silexito que serviu de base para o asfaltamento da Rua Simpício Mendes.

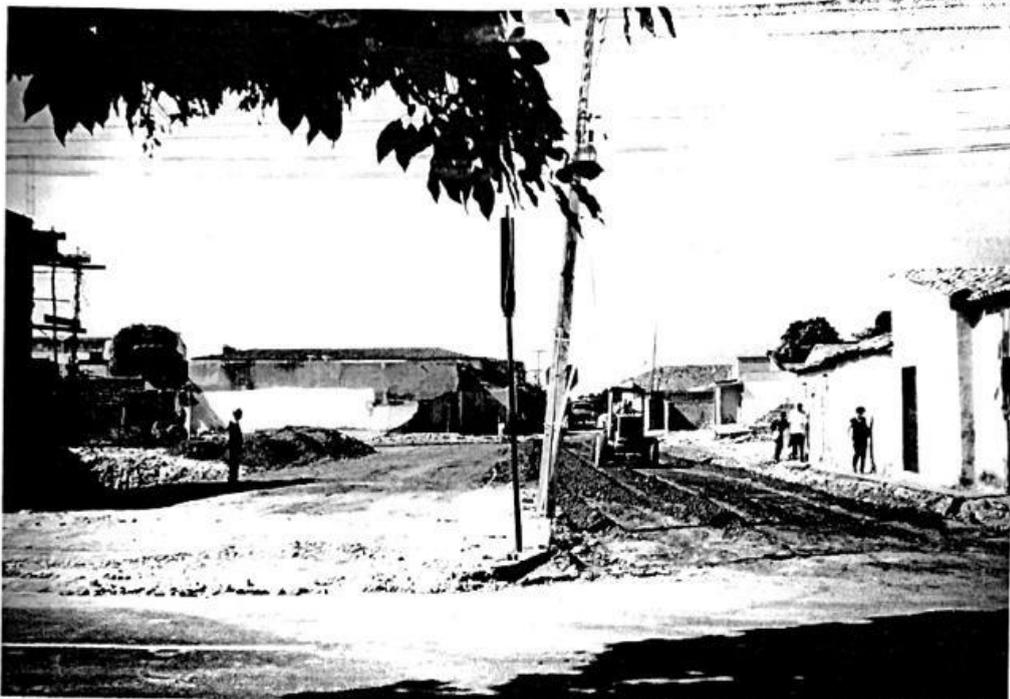
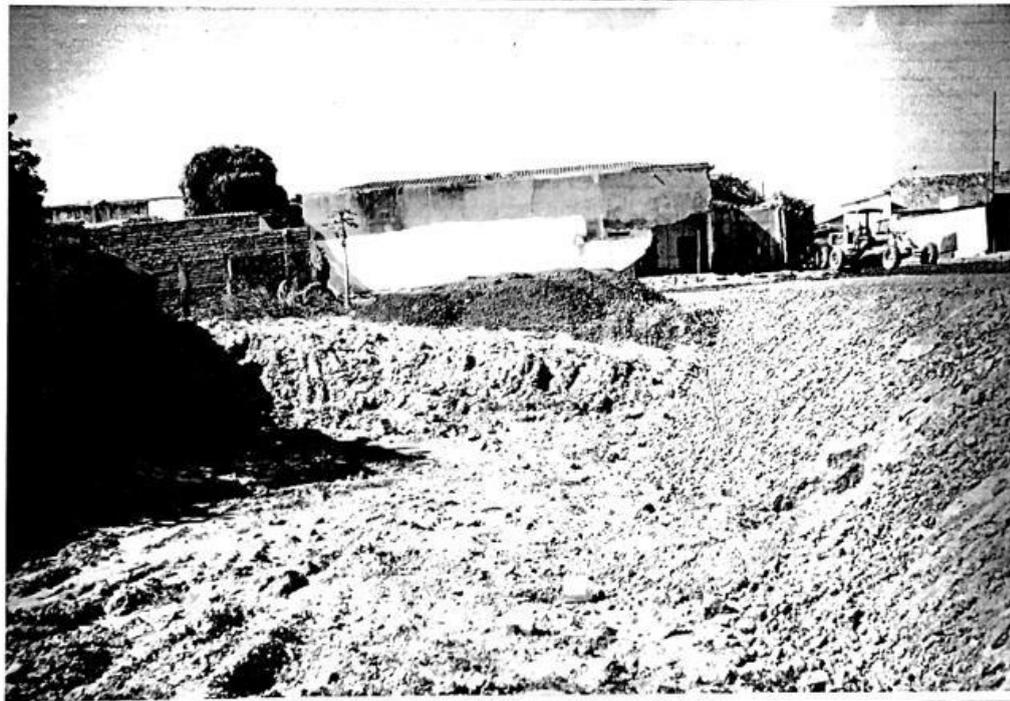
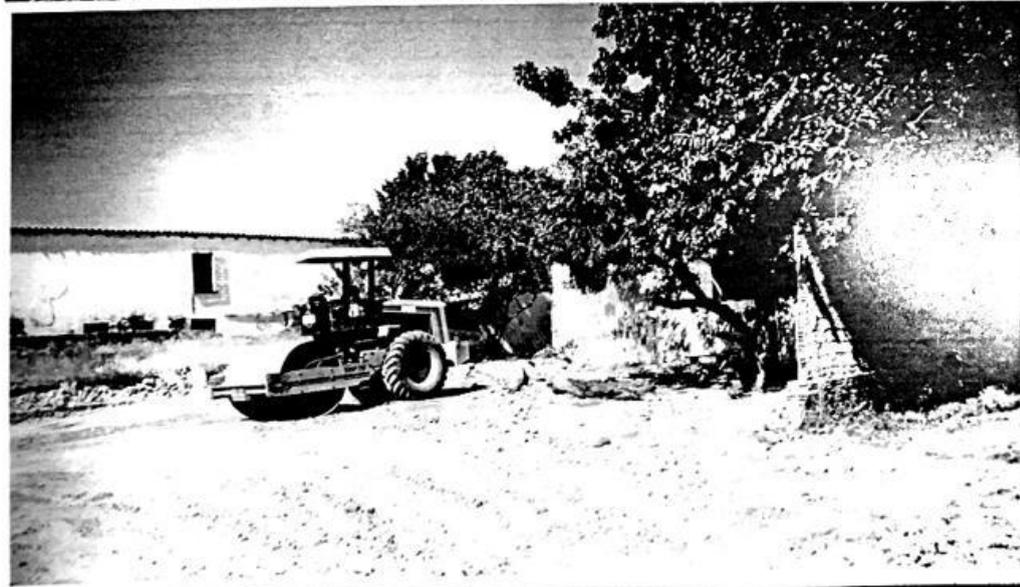
Aspectos dos imóveis da Rua Simpício Mendes com os abatimentos verificados.
