**AVALIAÇÃO DE PERDAS EM ADUTORA DE ÁGUA  
BRUTA EM SANTA CRUZ DO CAPIBARIBE - PE**

Dissertação apresentada ao Mestrado Profissional em Rede Nacional em Gestão e Regulação de Recursos Hídricos da Universidade Federal de Pernambuco, como requisito parcial para a obtenção do título de Mestre em Gestão e Regulação de Recursos Hídricos.

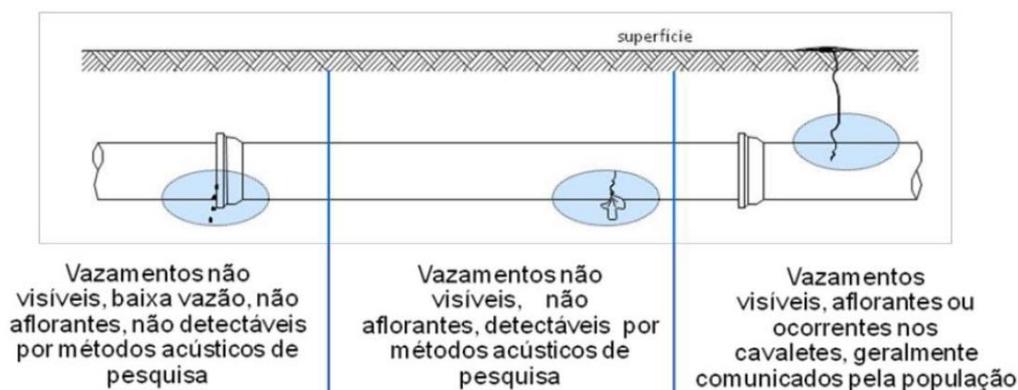
Figura 1 – Tipos de vazamentos em tubulações

As perdas reais quantificam o volume de água correspondente às perdas físicas até ao contador (hidrômetro) do cliente, quando o sistema está pressurizado. Essas perdas são inerentes a todos os sistemas de abastecimento de água e na maioria dos sistemas do Brasil é mais elevada que o justificável (BEZERRA; CHEUNG, 2013). O volume anual de perdas através de todos os tipos de fissuras, roturas e extravasamentos depende da frequência, da vazão e da duração média de cada fugas. O esquema apresentado a na Figura 1 exemplifica cada tipo de vazamento existente.

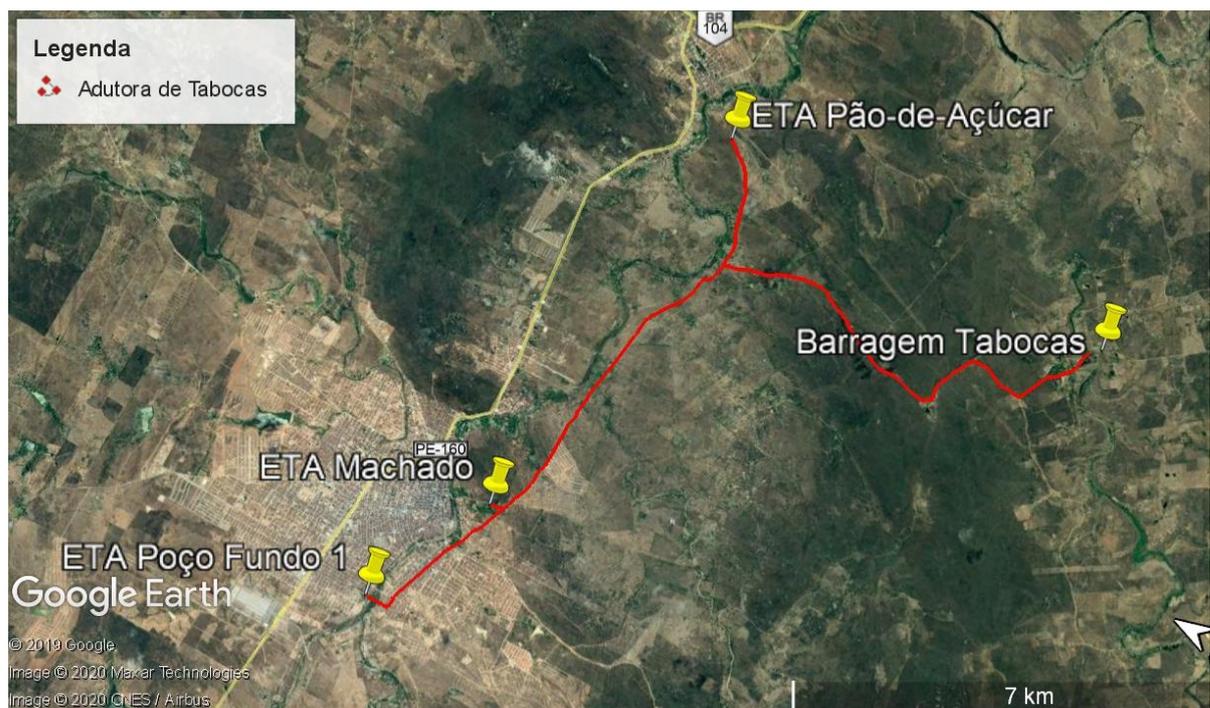
Figura 5 – Caminhamento da adutora de Tabocas

velha em simetria às elevatórias em que estão interligadas. O material utilizado para sua fabricação é misto, existindo trechos em ferro fundido, trechos em PVC DEFOFO e trechos em PRFV. Como dispositivos de segurança existe um standpipe, no ponto mais elevado da trajetória de cada rede, responsável por fazer a transição do transporte de recalque para o transporte por gravidade, além de ventosas para extração de ar do sistema. As figuras 5 e 6 apresentam o caminhamento, perfil de elevação e a tubulação. A figura 7 apresenta um trecho da tubulação em PVC DEFOFO.

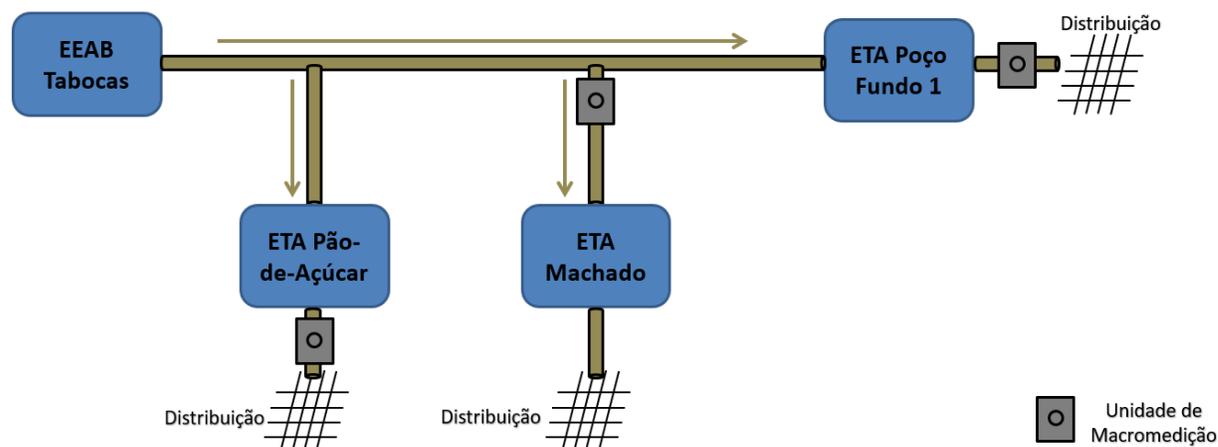
Figura 11 – Unidades terminais e macromedidores

As ETA Poço Fundo 1, ETA Machado e ETA Pão-de-Açúcar são as unidades terminais para referência das perdas na adutora de Tabocas. Essas unidades são dotadas de macromedição, sendo na ETA Machado na entrada da unidade e nas ETAs Poço Fundo 1 e Pão-de-Açúcar na saída da unidade. A Figura 11 apresenta o croqui das unidades e os locais de macromedição.

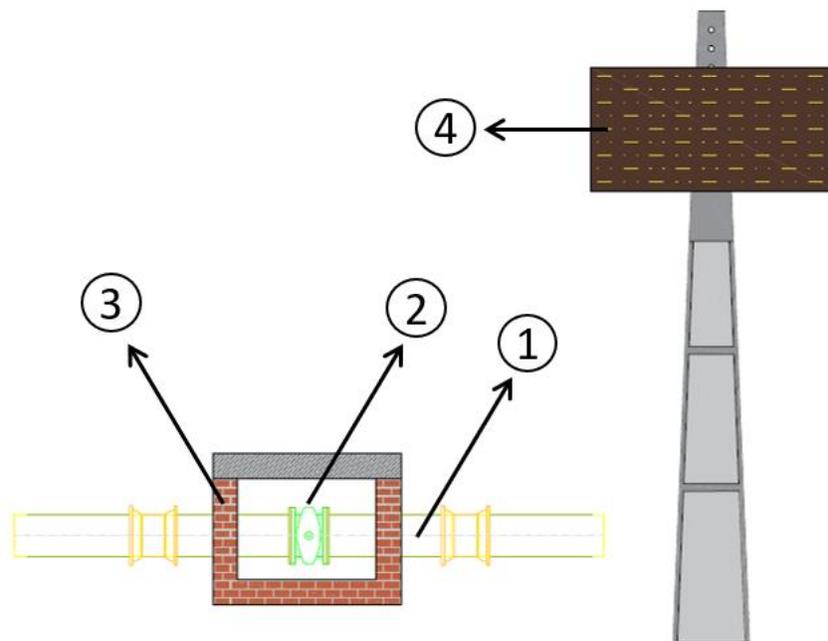
Figura 12 – Estação de Medição

Com o objetivo de se verificar o quanto poderia ser melhorada a macromedição com o valor da perda de faturamento, orçou-se a construção de uma unidade. Concebeu-se a unidade de acordo com o croqui apresentado na Figura 12 e o orçamento foi feito de acordo com os itens do Quadro 4.

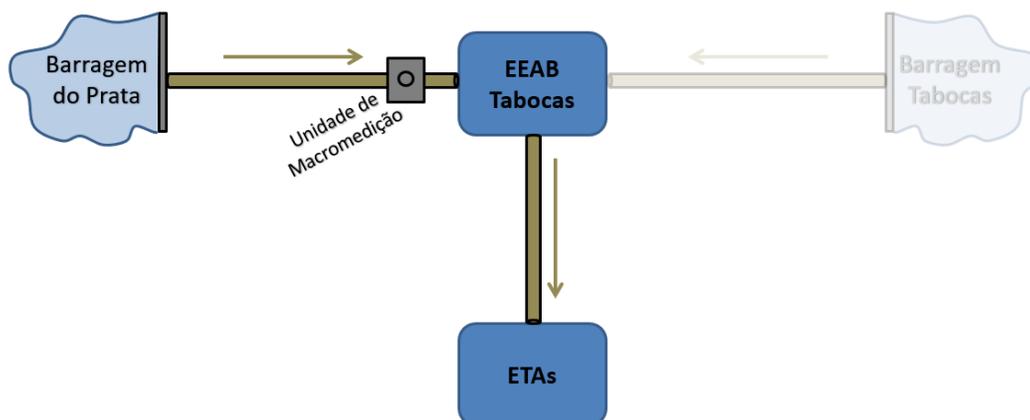
Figura 14 – Croqui operação exclusiva Prata-Pirangi

No primeiro período, de abastecimento exclusivo a partir do sistema Prata-Pirangi, como apresentado pelo croqui da Figura 14, apenas as ETAs Poço Fundo 1 e Machado estavam em operação. A ETA Pão-de-Açúcar estava paralisada em decorrência da baixa disponibilidade hídrica, logo, o distrito de mesmo nome estava com o abastecimento suspenso.

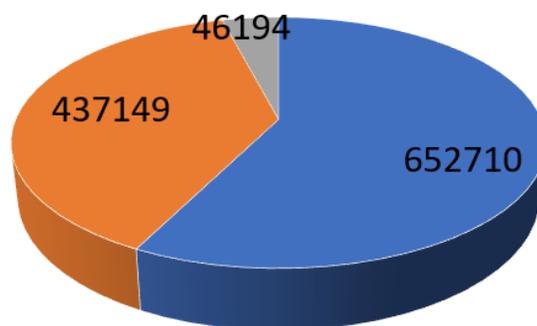
Figura 15 – Volumes Acumulados do Abastecimento Exclusivo Prata-Pirangi

A avaliação volumétrica das unidades EEAB Tabocas, ETA Poço Fundo 1 e ETA Machado evidenciou a perda de 169.367 m<sup>3</sup> de água nesse período. O Figura 15, apresentado a seguir, mostra que dos 652.710 m<sup>3</sup> que foram recalcados da unidade de origem, apenas 483.343 m<sup>3</sup> chegaram as estações de tratamento, indicando uma perda percentual de aproximadamente 26%.

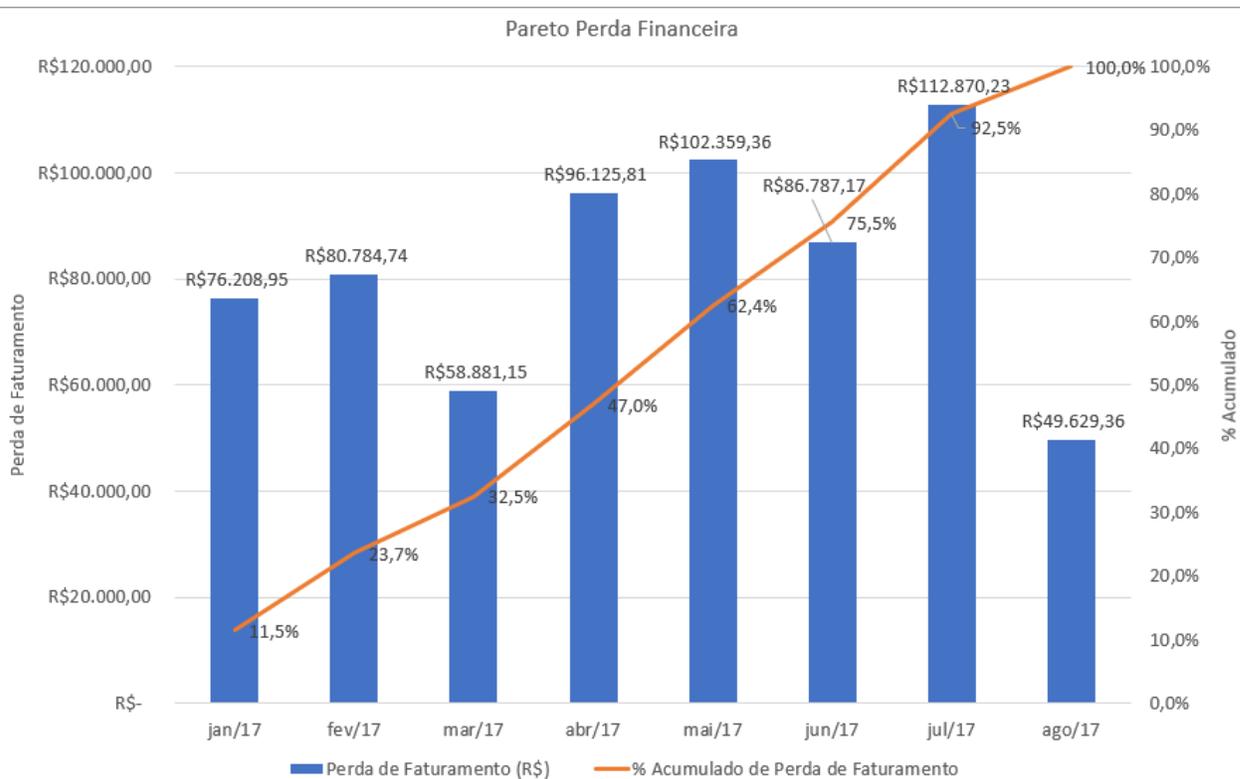
Figura 16 – Pareto da Perda Financeira do abastecimento exclusivo Prata-Pirangi

A avaliação financeira do primeiro período foi desenvolvida utilizando-se as tarifas de R\$37,25 e R\$ 40,19. O menor valor foi aplicado entre 01/01/2017 - 19/05/2017 e o maior valor entre 20/05/2017 e 08/08/2017. A perda financeira obtida para a empresa durante o período de estudo foi de R\$ 663.646,78. O gráfico de Pareto da figura 16 indica a perda estratificada por meses.

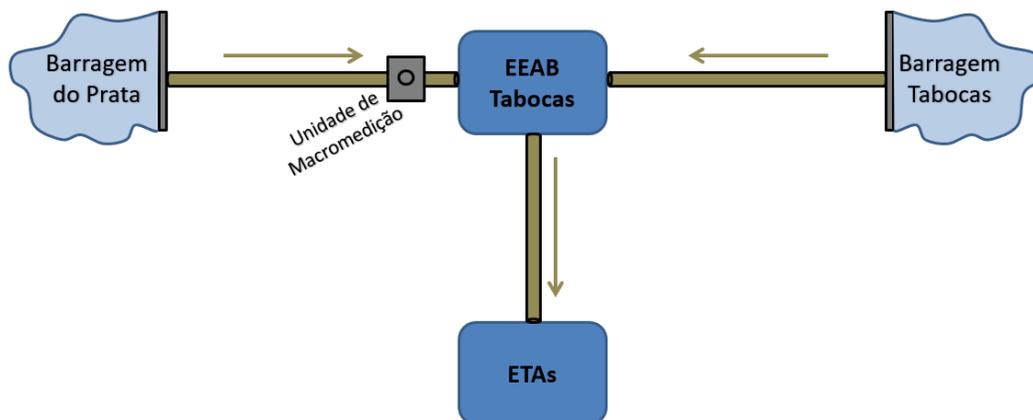
Figura 17 – Croqui operação simultânea Prata-Pirangi e barragem de Tabocas

No segundo período de estudo, compreendido entre 09/08/2017 e 30/04/2018, ocorreu abastecimento utilizando simultaneamente os mananciais Prata-Pirangi e a Barragem Gercino Pontes como apresentado no croqui da Figura 17. Essa forma de operação se deu em função do acúmulo de um pouco de água na barragem, aproximadamente 3 % ou 400.000 m<sup>3</sup>, insuficiente para manter de maneira exclusiva Santa Cruz do Capibaribe, mas suficiente para incrementar a vazão proveniente no sistema Prata Pirangi e permitir que a EEAB Tabocas tivesse a operação com vazão de 132 L/s, valor próximo ao nominal da unidade. Com maior vazão sendo disponibilizada na unidade de origem, também aumentaram as perdas e, conseqüentemente, os impactos financeiros e sociais.

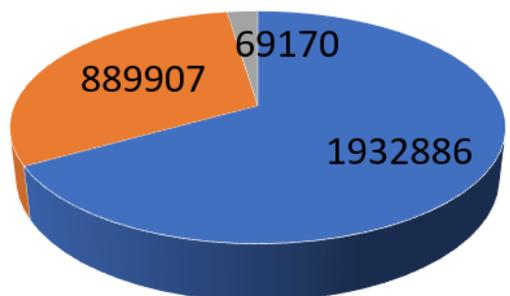
Figura 18 – Volumes Acumulados do Abastecimento Misto Prata-Pirangi e Tabocas

A avaliação volumétrica nesse segundo intervalo de tempo indicou uma perda média de 50% do volume recalado a partir da EEAB Tabocas. Essa perda foi referente a 973.808 (novecentos e setenta e três oitocentos e oito) metros cúbicos, valor 5,7 vezes maior que o avaliado

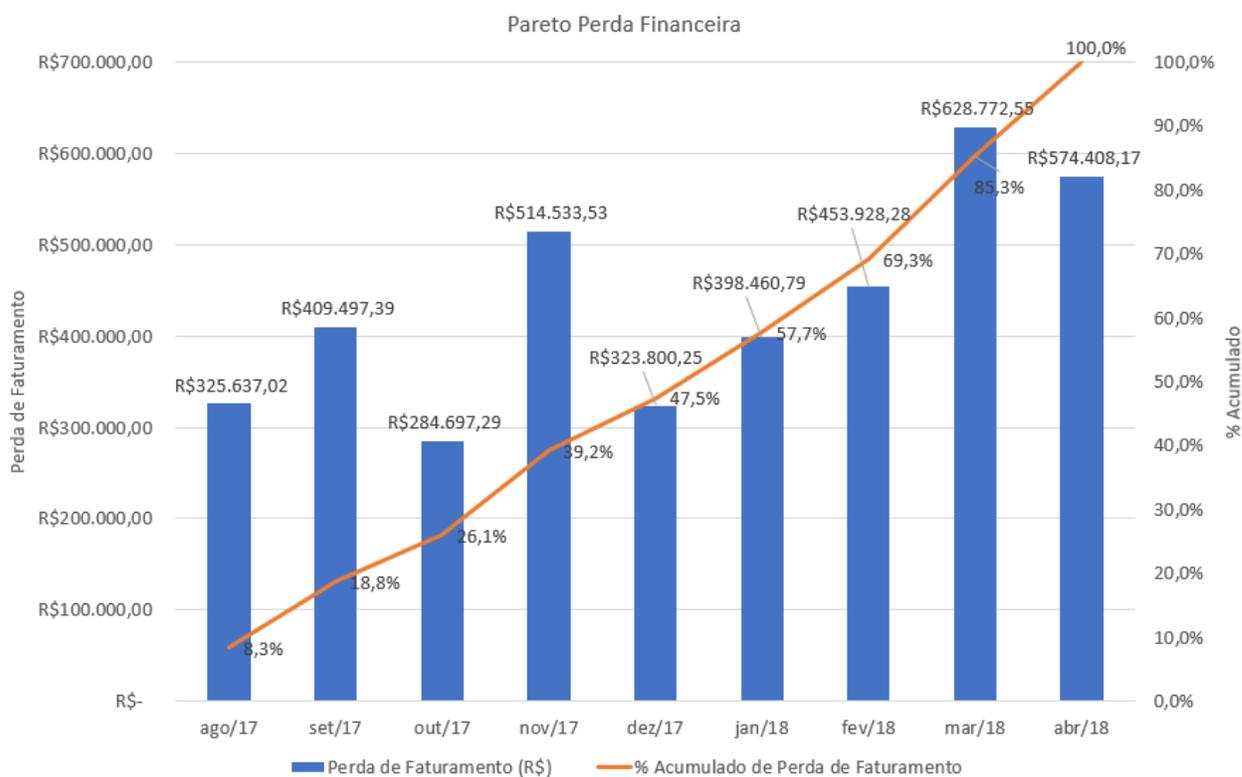
Figura 19 – Pareto da Perda Financeira do abastecimento Prata-Pirangi e Tabocas

A avaliação financeira indicou a perda de R\$ 3.913.735,28 (três milhões novecentos e treze mil setecentos e trinta e cinco reais e vinte e oito centavos). Para todo o período foi utilizada a tarifa mínima de R\$ 40,19 (quarenta reais e dezenove centavos) vigente na época. A Figura 19 apresenta a avaliação mensal das perdas de faturamento.

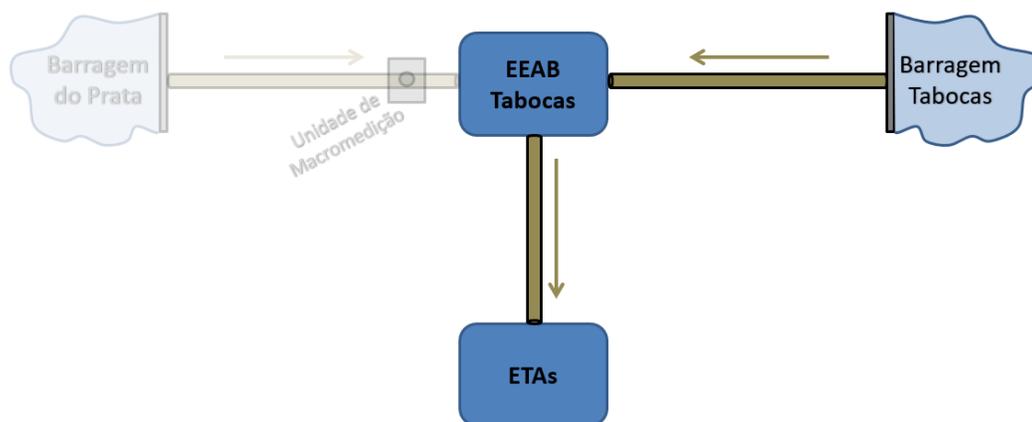
Figura 20 – Croqui operação exclusiva barragem Tabocas

O intervalo entre 01/05/2018 e 30/04/2019, terceiro período avaliado, utilizou apenas como manancial a Barragem Gercino Pontes como apresentado pelo croqui da Figura 20. Isso foi possível a partir do acúmulo de aproximadamente 30% de sua capacidade máxima em função de fortes chuvas que ocorreram na região no mês de abril de 2018. Com aproximadamente 4.080.000 (quatro milhões e oitenta mil) metros cúbicos foi possível trabalhar simultaneamente com as duas adutoras e manter a vazão de 132 L/s aplicada no período anterior de estudo.

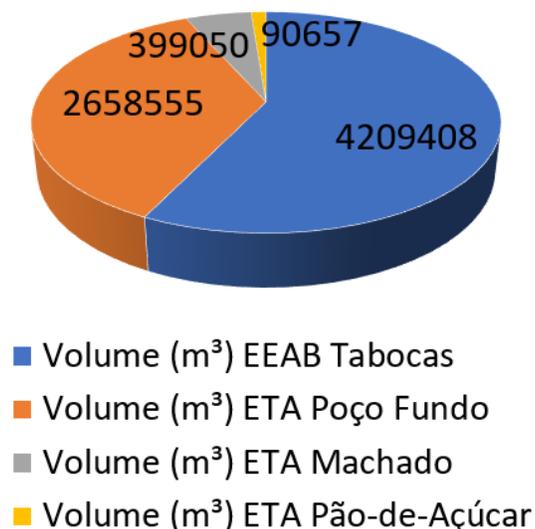
Figura 21 – Volumes acumulados do abastecimento exclusivo Tabocas  
Período 3 - Abastecimento Exclusivo Gercino Pontes

A segurança hídrica proporcionada pelo acúmulo de água na barragem Gercino Pontes permitiu a ativação do sistema de abastecimento de água Pão-de-Açúcar que também foi considerado na avaliação de perda volumétrica apresentada na Figura 21. A avaliação dos volumes indicou uma perda de 25%, o que representa 50% do valor do período anterior. A elevada diminuição da perda pode ser justificada pela menor demanda dos usuários que desviavam água da adutora, em decorrência do melhor abastecimento do SAA Santa Cruz do Capibaribe que durante o período em estudo teve abastecimento contínuo, ao invés do rodízio de 10 dias com água e 10 dias sem água dos períodos 2 e 3.

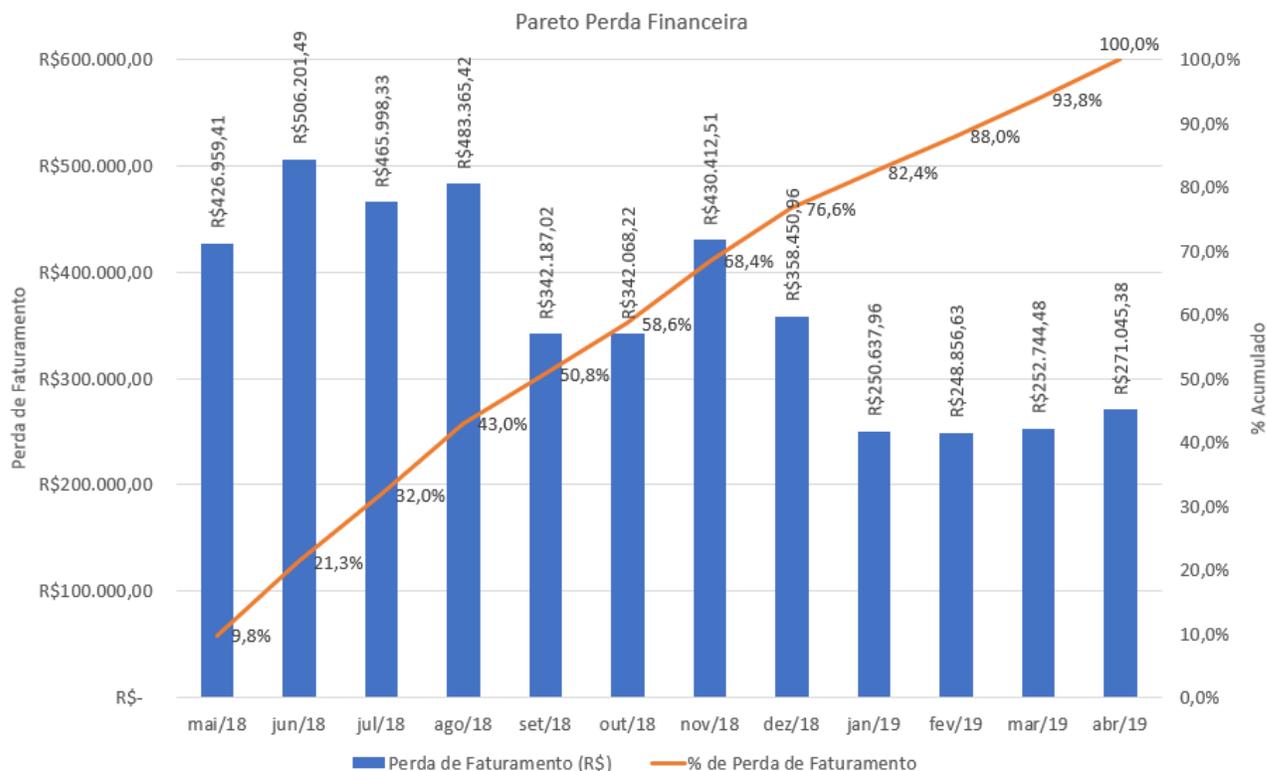
Figura 22 – Pareto da Perda Financeira do abastecimento barragem Gercino Pontes

Financeiramente, a perda entre maio de 2018 e abril de 2019 foi de R\$ 4.378.927,81 (quatro milhões trezentos e setenta e oito mil novecentos e vinte e sete reais e oitenta e um centavos). Mesmo com o percentual acumulado de perda menor, o valor foi superior ao do período 2 pelos seguintes motivos: três meses a mais de abastecimento e mais dias de funcionamento do sistema dentro do mesmo mês operação. A Figura 22 detalha as perdas mês a mês.

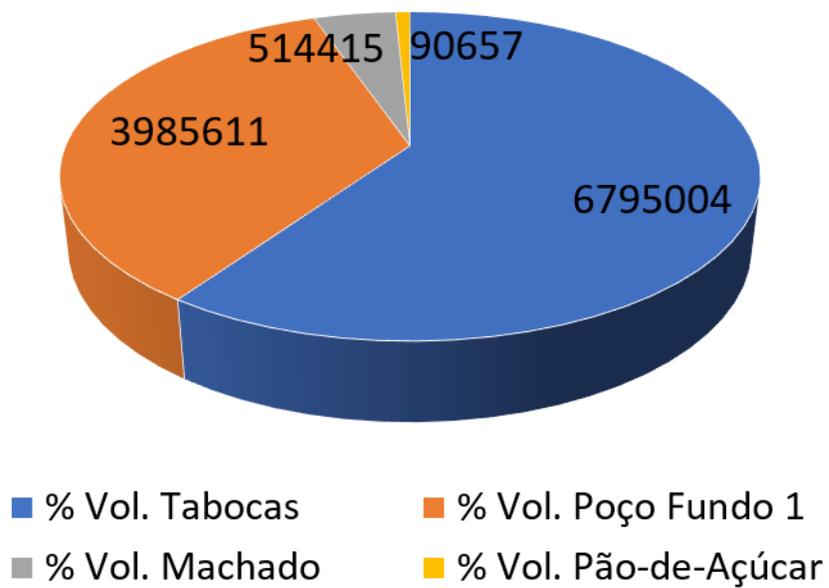
Figura 23 – Volumes acumulados durante os 28 meses

De maneira acumulada, levando em consideração os 28 meses avaliados, foram obtidos os seguintes resultados:

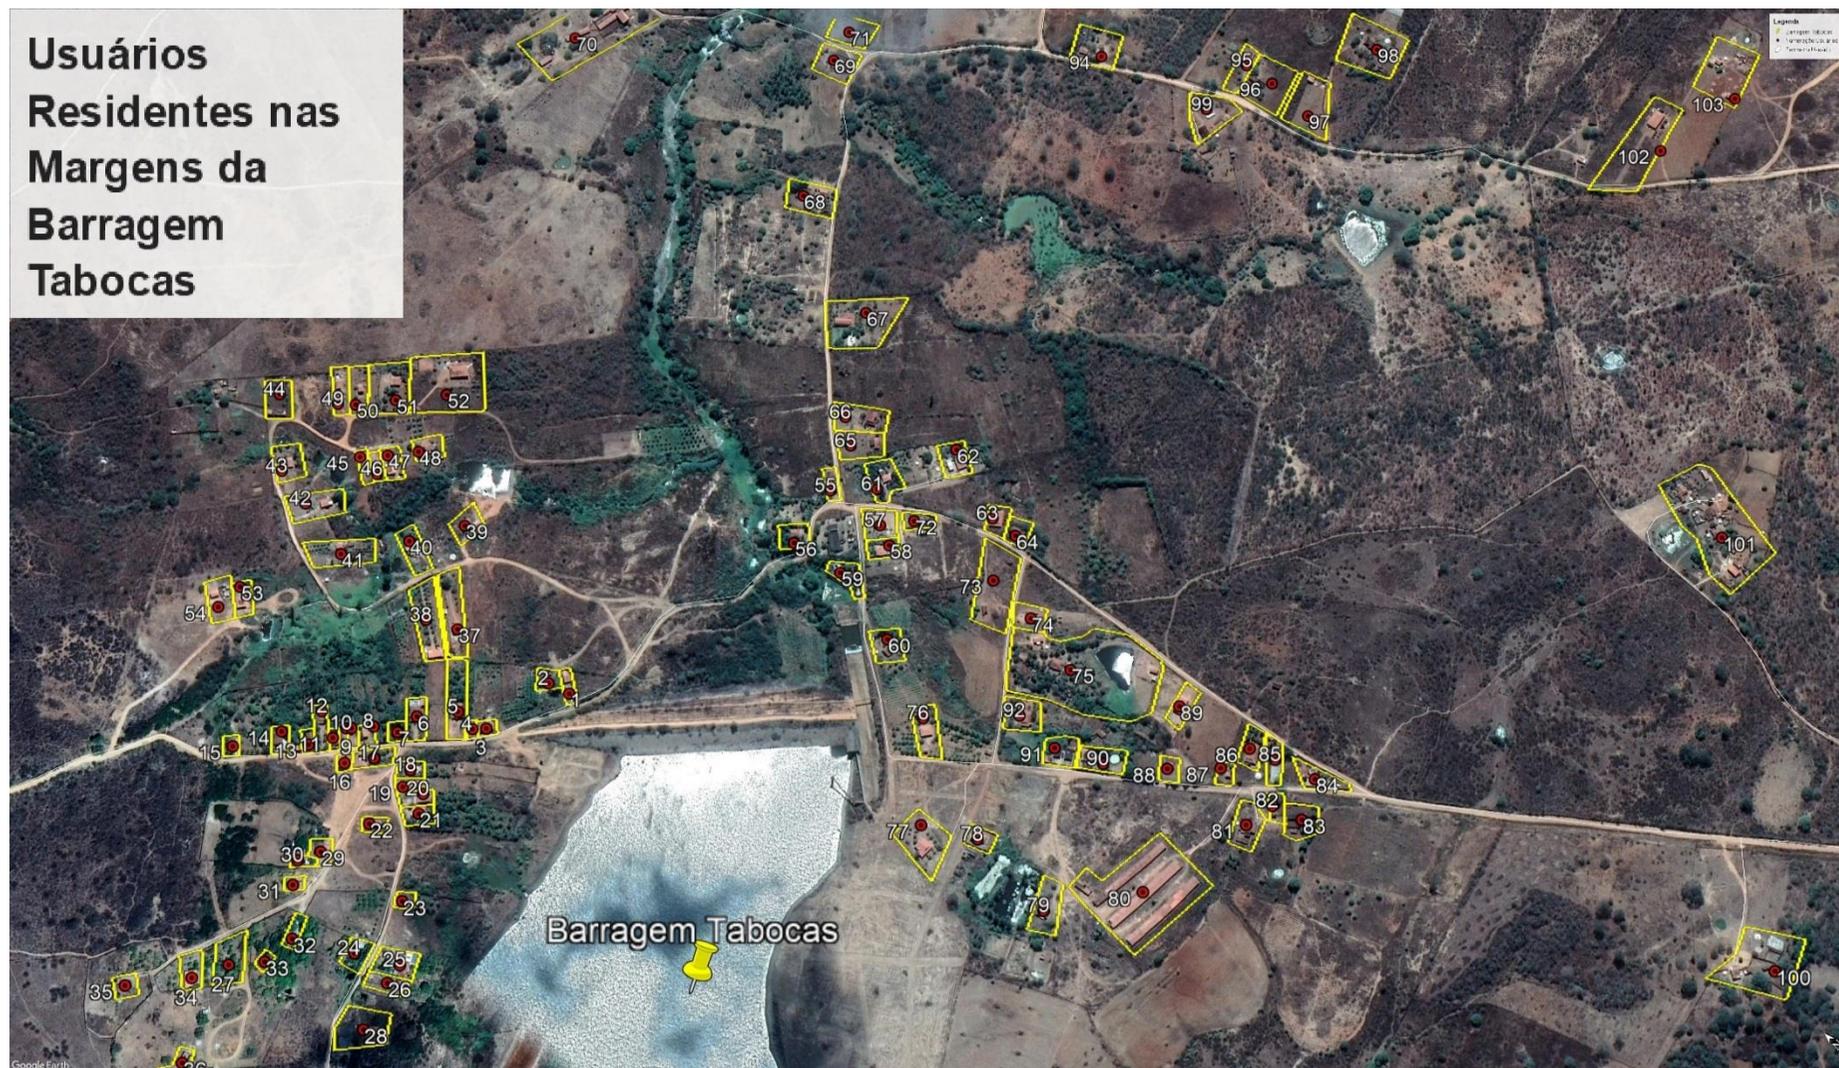
Figura 25 – Espaço amostral da pesquisa com usuários

No entorno da barragem Gercino Pontes foram identificados 103 possíveis usuários, como apresentado na Figura 25. Todos os usuários foram visitados e informações foram obtidas a respeito do tipo de uso da água e estimativa de quantidade necessária. A Figura 25 apresenta o espaço amostral da pesquisa.
