**CLASSIFICAÇÃO GEOMECÂNICA E ANÁLISE DA ESTABILIDADE DE
TALUDES EM MACIÇO ROCHOSO EM TRECHOS DAS RODOVIAS PE-160 E
BR-104**

Trabalho de Conclusão de Curso apresentado à Coordenação do Curso de Engenharia Civil do Campus Agreste da Universidade Federal de Pernambuco – UFPE, na modalidade de artigo científico, como requisito parcial para obtenção do grau de Bacharel em Engenharia Civil. Defesa realizada por videoconferência.

Classificação geomecânica e análise da estabilidade de taludes em maciço rochoso em trechos das rodovias PE-160 e BR-104

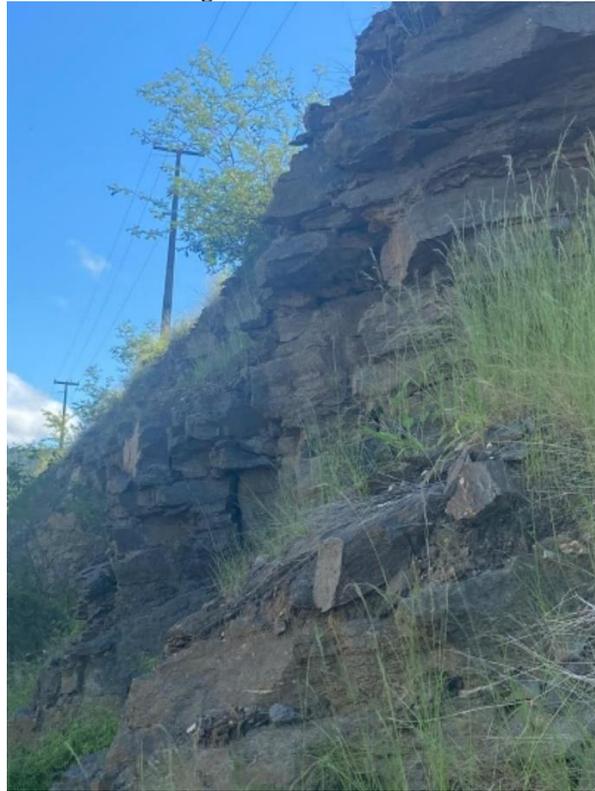
Figura 2 – Talude 1

Os taludes em sua maioria são semelhantes tendo alturas por volta dos 5 metros e extensões de 100 à 200 metros, sendo somente o talude 6 distinto com altura de aproximadamente 20 metros. Pode-se observar nas Figuras de 2 à 9 os taludes ou regiões deles, respectivamente.

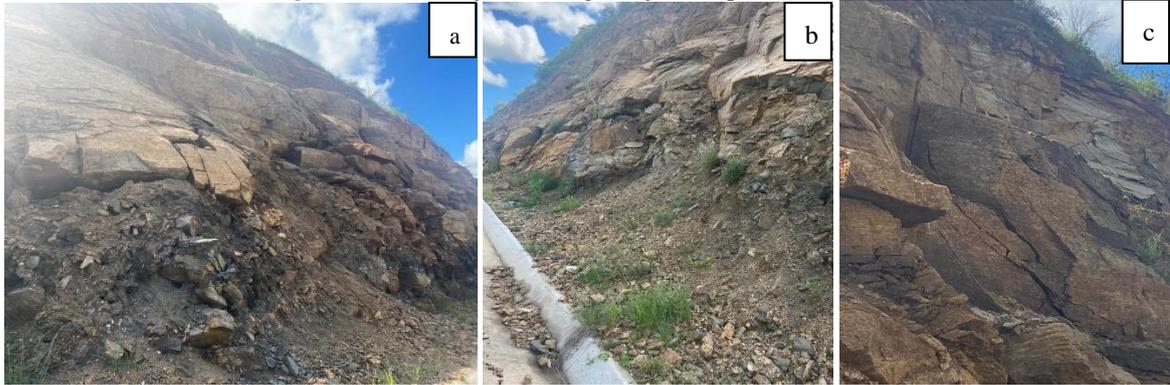
ocupação da valeta da rodovia, podendo futuramente com o intemperismo causar mal funcionamento do elemento projetado, e no item (c) pode-se observar um bloco já se desprendendo do maciço do talude.

Figura 10 – Condições de degradação e ruptura do talude 4

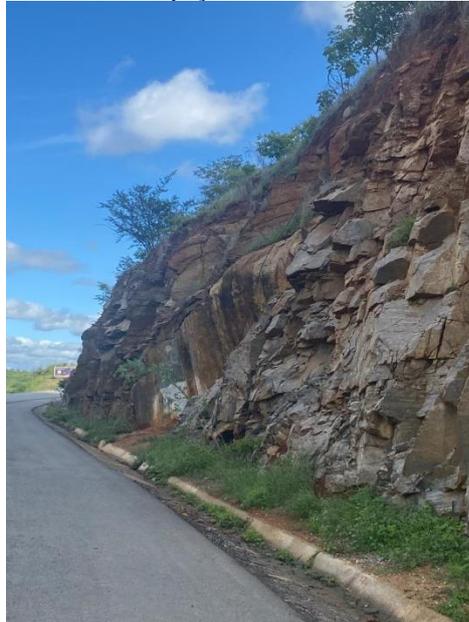
O talude 5 apresenta espaçamento muito pequeno relativo a valeta da rodovia, em casos de ruptura por tombamento isto, por ventura, pode ser um fator inapropriado. Pode-se observar isto na Figura 11.

Figura 11 – Vista do espaçamento do talude 5 com a rodovia

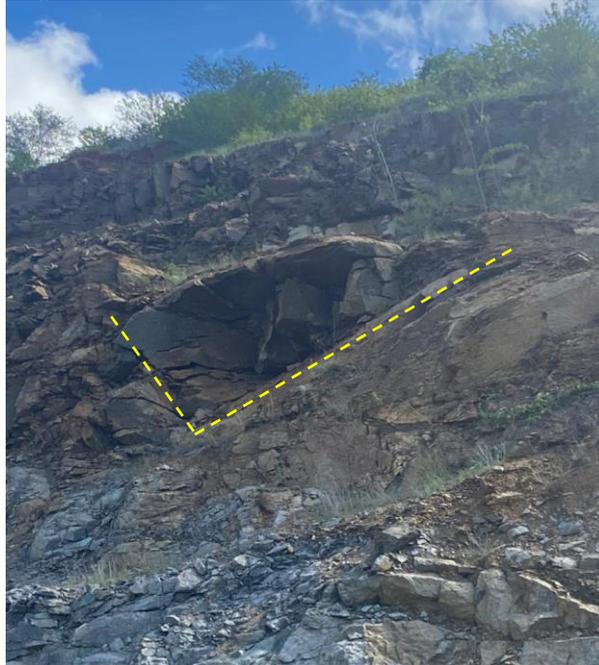
Notoriamente, por sua vez, o talude 6 apresenta marcas das suas anteriores rupturas por cunhas, as quais podem ser observadas na Figura 12.

Figura 12 – Indícios de rupturas em cunha do talude 6

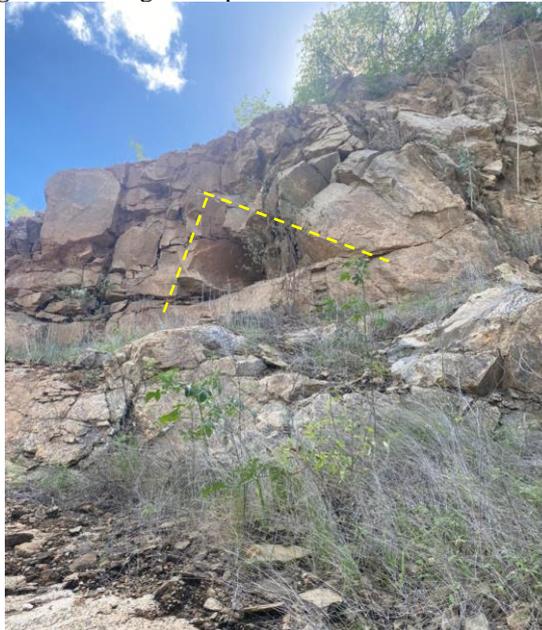
Por fim, o talude 7 visivelmente demonstra possibilidade de ocorrências de rupturas por tombamento localizadas, e com blocos consideráveis como pode ser observado na Figura 13. Além de se observar as marcas de rupturas em cunha.

Figura 13 – Região de provável tombamento no talude 7
