**ALVENARIA COM BLOCOS CERÂMICOS DE VEDAÇÃO EM ESTRUTURAS
METÁLICAS NO MUNICÍPIO DE CARUARU – PE –UM ESTUDO DE CASO**

Trabalho de Conclusão de Curso
apresentado ao Curso de Engenharia Civil
do Centro Acadêmico do Agreste - CAA,
da Universidade Federal de Pernambuco -
UFPE, como requisito para a disciplina
Trabalho de Conclusão de Curso II.

- Avaliação de manifestações patológicas (fissuras) na região de interseção dos materiais;
- Identificação de suas possíveis causas e origens, bem como ações preventivas;
- Verificação da presença de fissuras na interseção alvenaria – pilar e alvenaria – viga em edificação localizada na Avenida Agamenon Magalhães, em Caruaru – PE, a qual utilizou o modelo construtivo em questão.

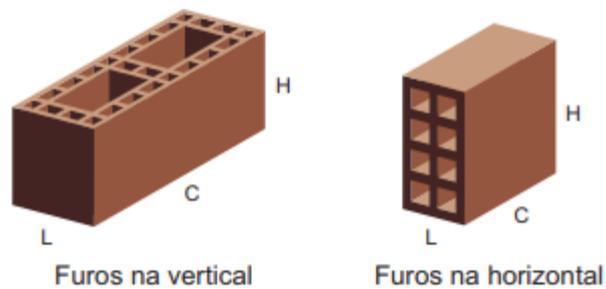
Os blocos cerâmicos utilizados na execução das alvenarias de vedação, com ou sem revestimentos, devem atender à norma NBR 15270-1: Blocos cerâmicos para alvenaria de vedação — Terminologia e requisitos, a qual, além de definir termos, fixa os requisitos dimensionais, físicos e mecânicos exigíveis no recebimento (THOMAS et.al, 2009). Consideram-se dois tipos de blocos quanto ao direcionamento de seus furos prismáticos, conforme ilustrado na figura a seguir:

Figura 1- Representação dos blocos cerâmicos de vedação.

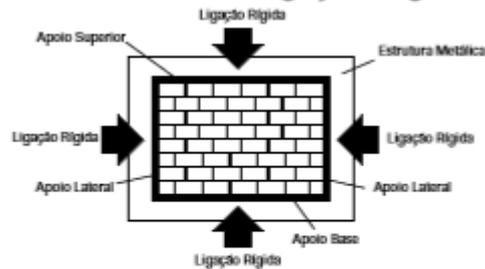
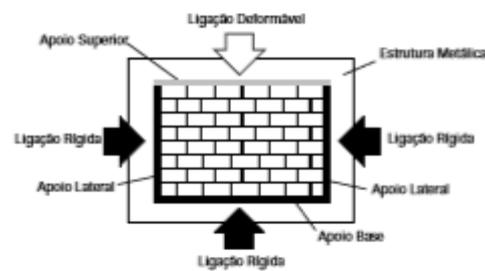
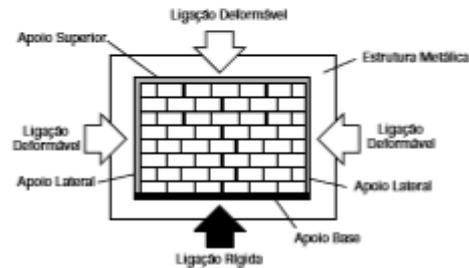
Figura 2 - Classificação da alvenaria quanto ao número de ligações.

- Alvenaria com 4 ligações rígidas:

- Alvenaria com 3 ligações rígidas:

- Alvenaria com 1 ligação rígida:

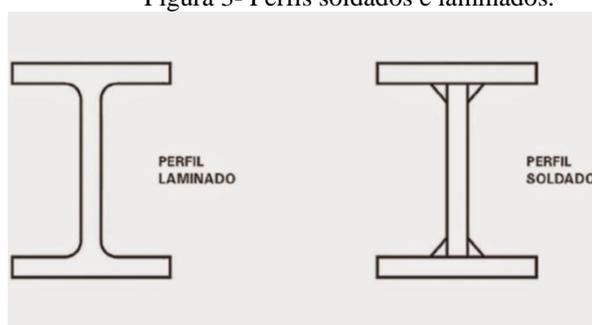
Na construção civil é muito comum encontrar perfis laminados, soldados e dobrados. A seguir, nas Figuras 3 e 4, são mostrados alguns destes tipos de perfis.

Figura 3- Perfis soldados e laminados.

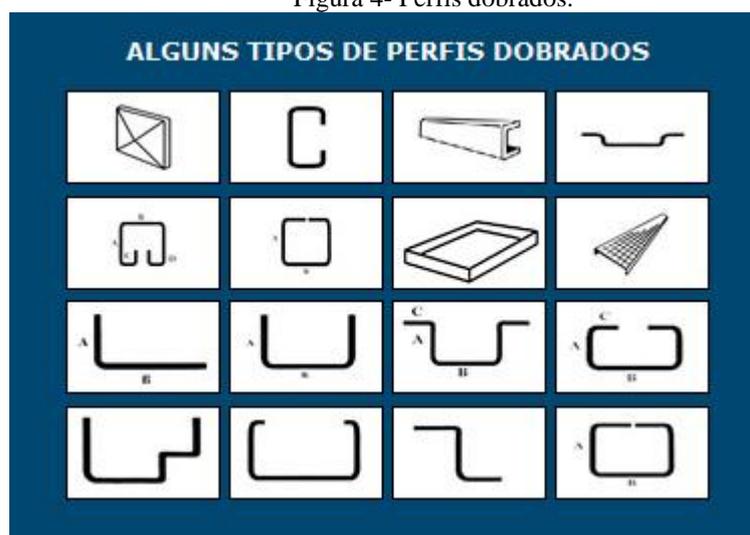
Figura 4- Perfis dobrados.

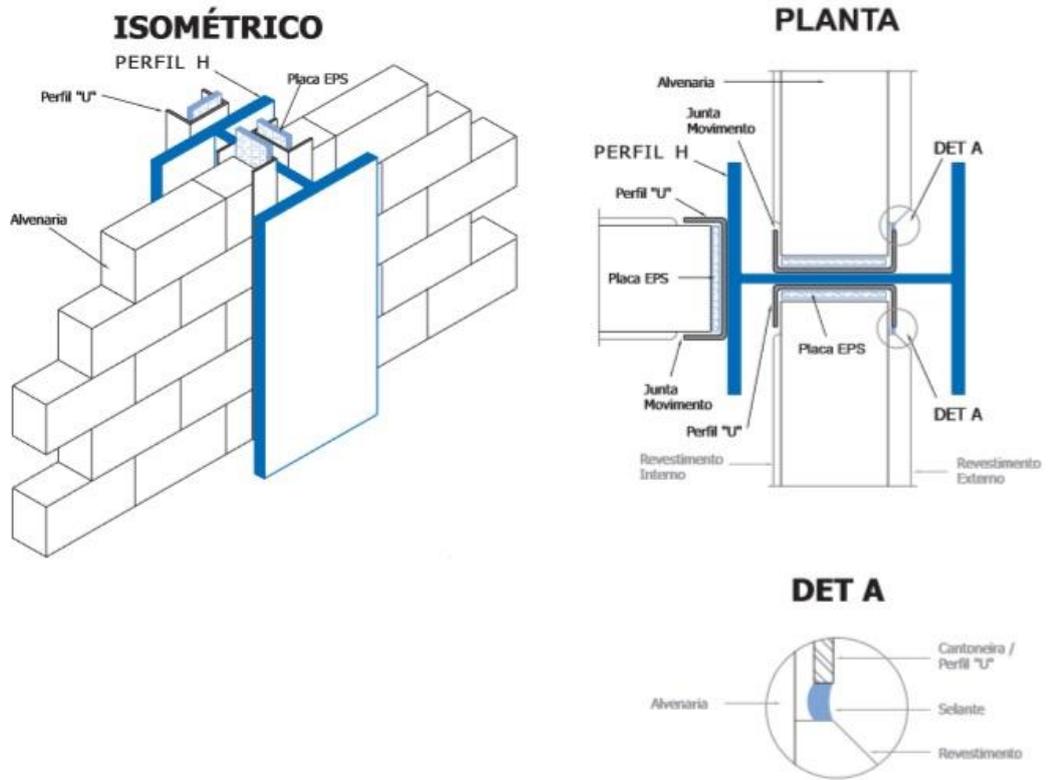
Figura 6 - Alvenaria desvinculada com uso de placa de EPS e perfil U.

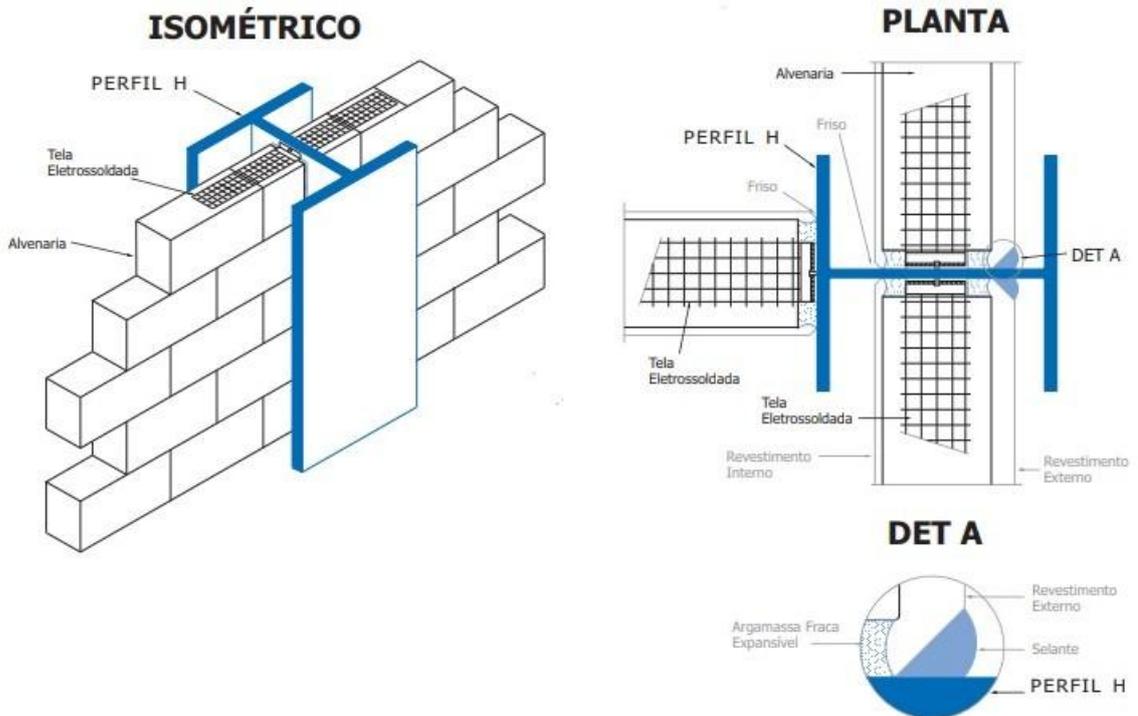
Figura 7 - Alvenaria vinculada com tela eletrossoldada.

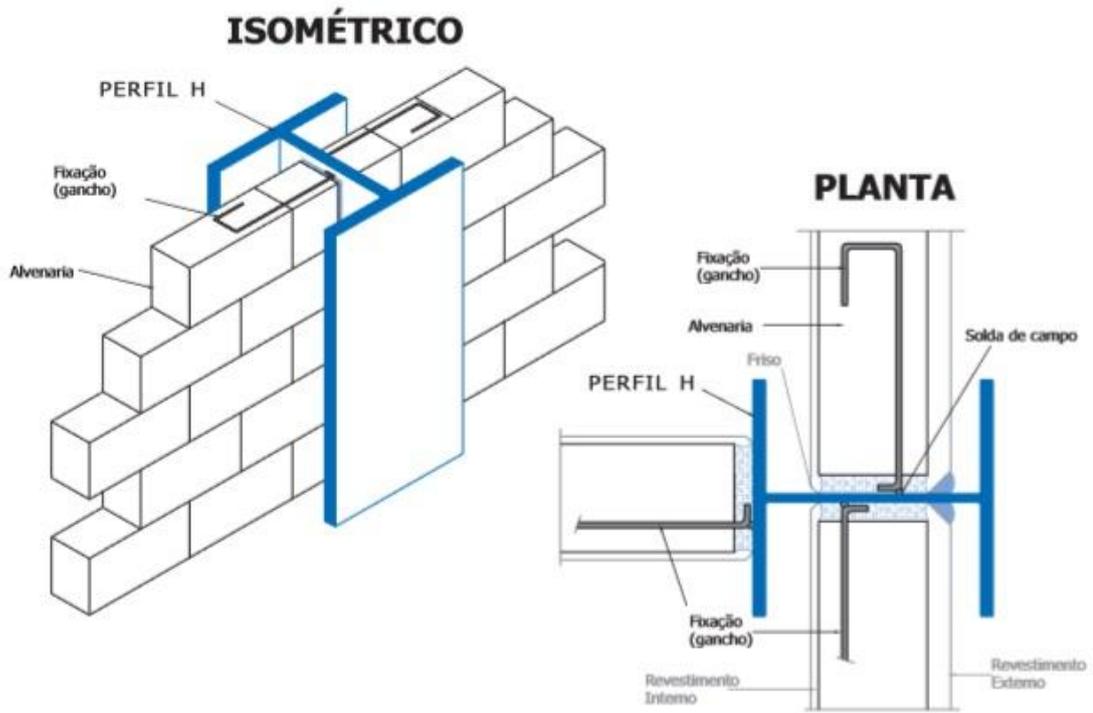
Figura 8 - Alvenaria vinculada com gancho de fixação.

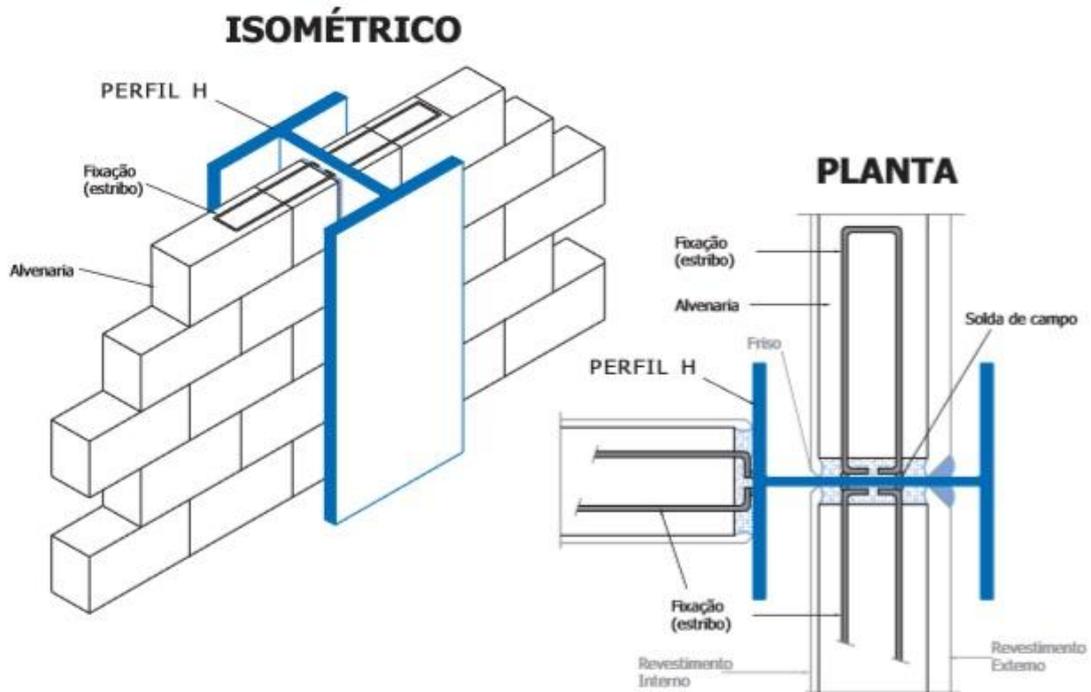
Figura 9 - Alvenaria vinculada com estribo de fixação.

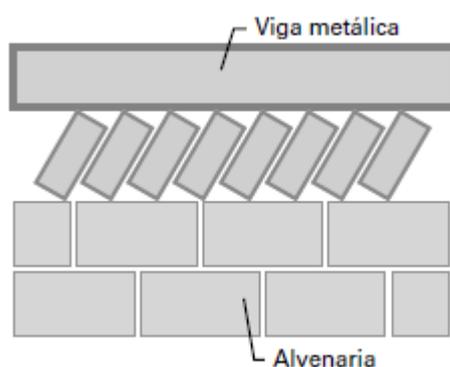
Para o sistema rígido, o autor indica o processo de encunhamento, através do confinamento rígido da alvenaria sob a estrutura, o qual não deverá ser realizado antes de 7 dias do término da alvenaria, usando argamassa de assentamento e adição de aditivo com alumina ou similar tipo expansor, para evitar retração excessiva da argamassa.

Figura 10 - Sistema de encunhamento para ligação rígida

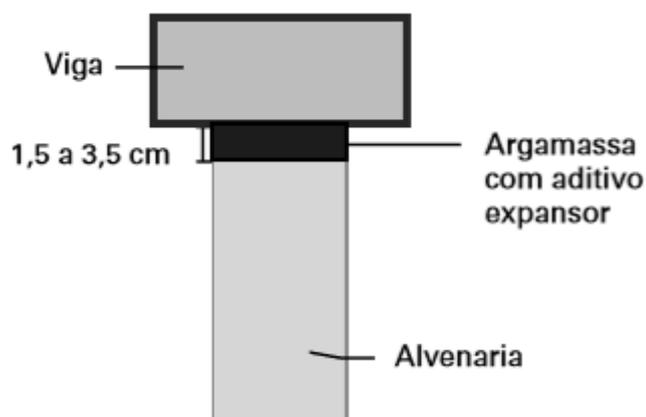
Para o sistema semi-rígido, Nascimento (2004) indica a utilização de folga preenchida com argamassa adicionada de aditivo tipo alumina ou outro expansor, para evitar a retração excessiva da argamassa, garantindo a fixação e estabilidade à alvenaria. Este sistema, quando adotado, considera pequenas deformações térmicas e estruturais sobre o painel de alvenaria, por isso o uso de argamassa com aditivo. A rugosidade das vigas não é levada em consideração, sendo necessária apenas a limpeza eficiente e a remoção de todo material solto, graxas e poeiras.

Figura 11 - Ligação alvenaria-viga para sistema semi-rígido.

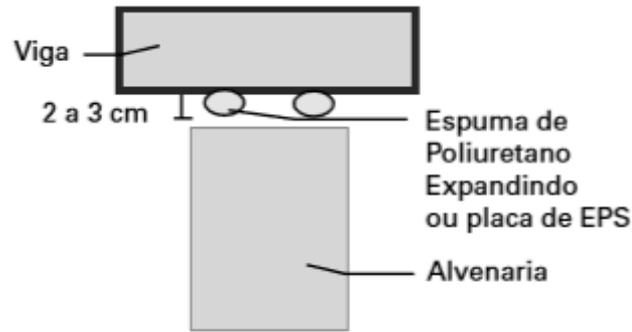
Para o sistema deformável adota-se o uso de espuma de poliuretano expandido ou placa de EPS com processo de confinamento lateral através do uso de cantoneiras, em função da necessidade de absorver todos os efeitos de movimentação da estrutura.

Figura 12 - Ligação alvenaria-viga para sistemas deformáveis.

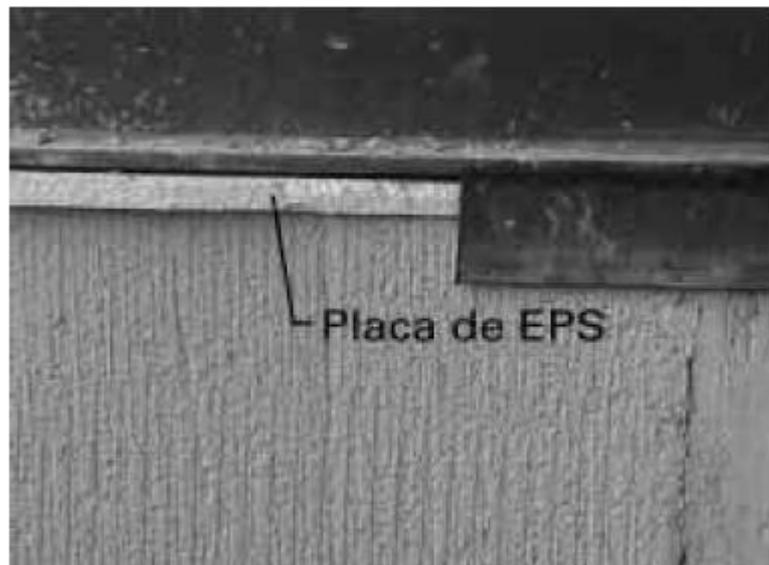
Figura 13 - Uso de placa de EPS e Cantoneira na ligação Alvenaria-Viga

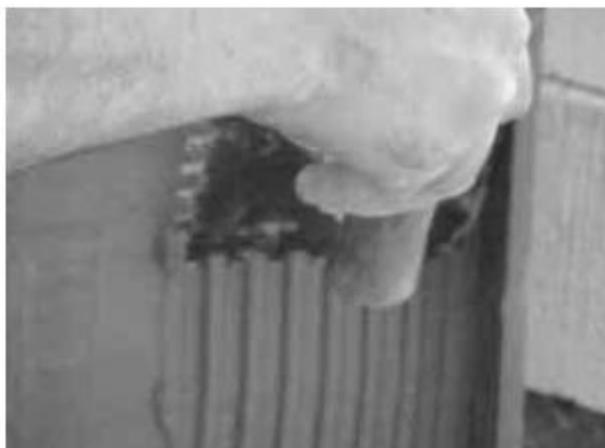
deve-se promover sua rugosidade com argamassa polimérica colante com adição de fixador, aplicados com desempenadeira dentada, como mostrada na figura 14. Após essa etapa deve-se aguardar 72 horas para o início do serviço de assentamento propriamente dito (NASCIMENTO, 2004).

Figura 14 - Aplicação de argamassa polimérica colante, com desempenadeira

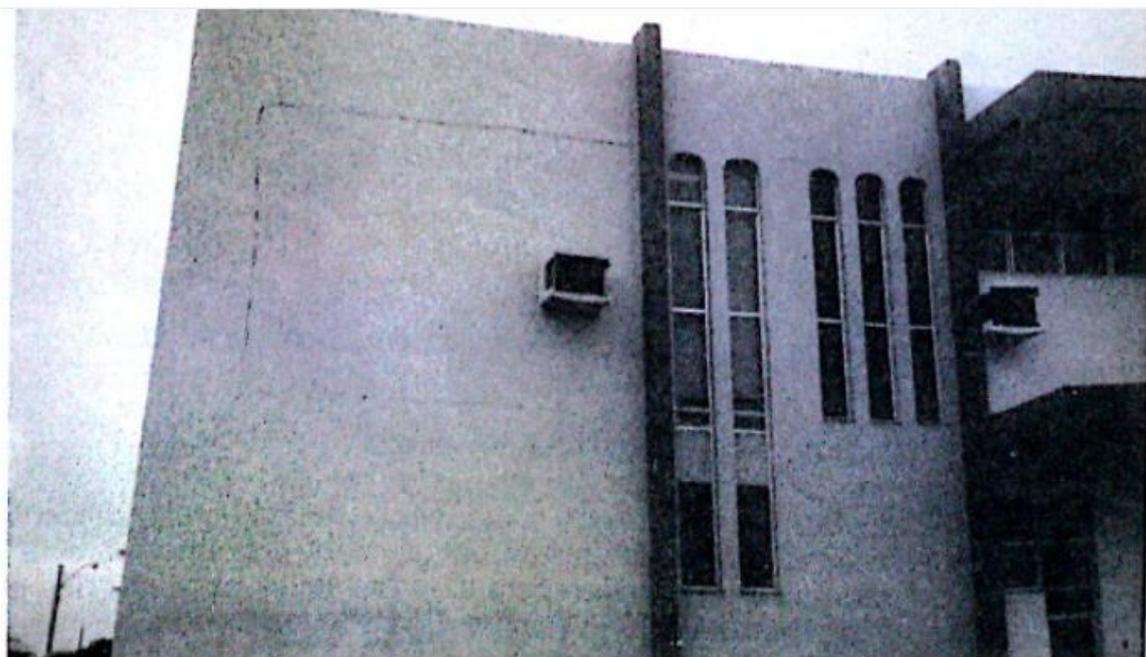
A movimentação térmica da estrutura pode causar destacamentos entre as alvenarias e o reticulado estrutural, como mostra a figura seguinte, e mesmo a incidência de trincas de cisalhamento nas extremidades das alvenarias.

Figura 15- Destacamento entre alvenaria e estrutura, provocado por movimentações térmicas diferenciadas

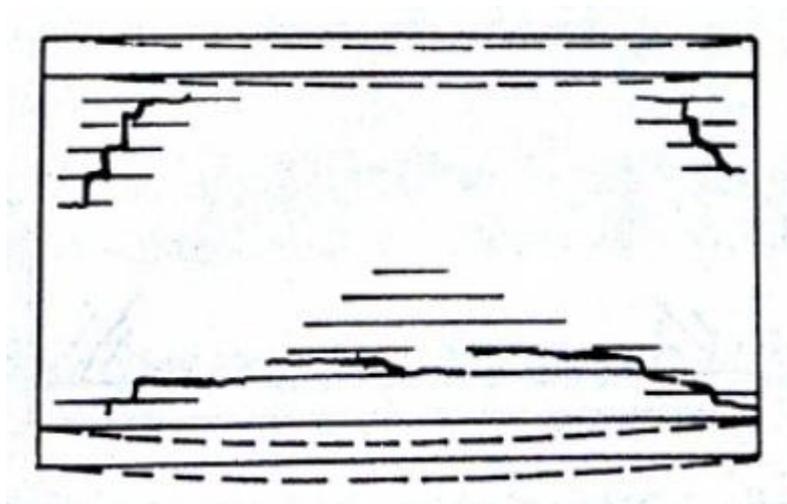
- a) O componente de apoio deforma-se mais que o componente superior, como ilustrado a seguir.

Figura 16- Fissuras em parede de vedação onde a viga suporte se deforma mais que a viga superior

Na parte inferior do painel surge uma trinca horizontal; e segundo Thomaz (1989), para alvenarias com boa resistência à tração e ao cisalhamento, o painel pode permanecer apoiado nas extremidades da viga, resultando numa fresta entre a base da alvenaria e a viga suporte.

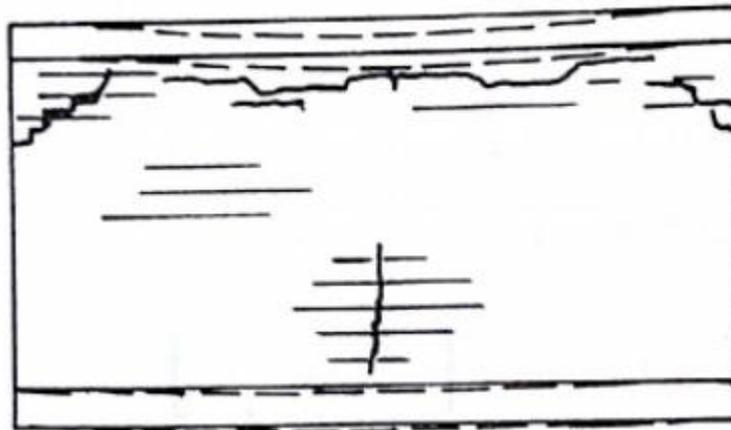
- b) O componente de apoio deforma-se menos que o componente superior, como ilustrado a seguir.

Figura 17- Fissuras em parede de vedação quando a deformação da viga suporte é menor que a deformação da viga superior

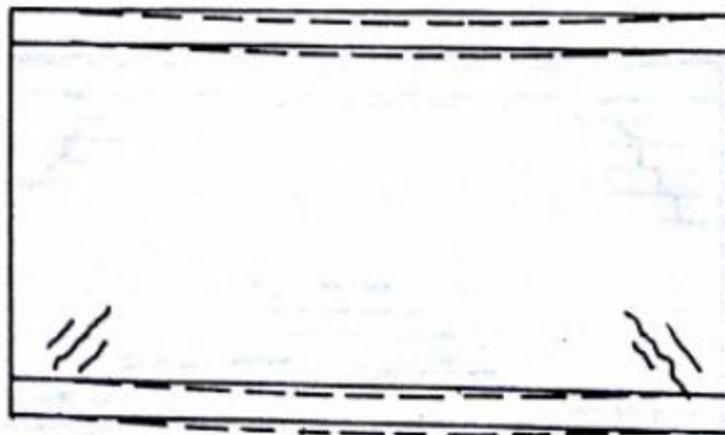
- c) O componente de apoio e o componente superior apresentam deformações aproximadamente iguais.

Figura 18- Fissuras em parede de vedação onde a deformação da viga suporte é semelhante à deformação da viga superior

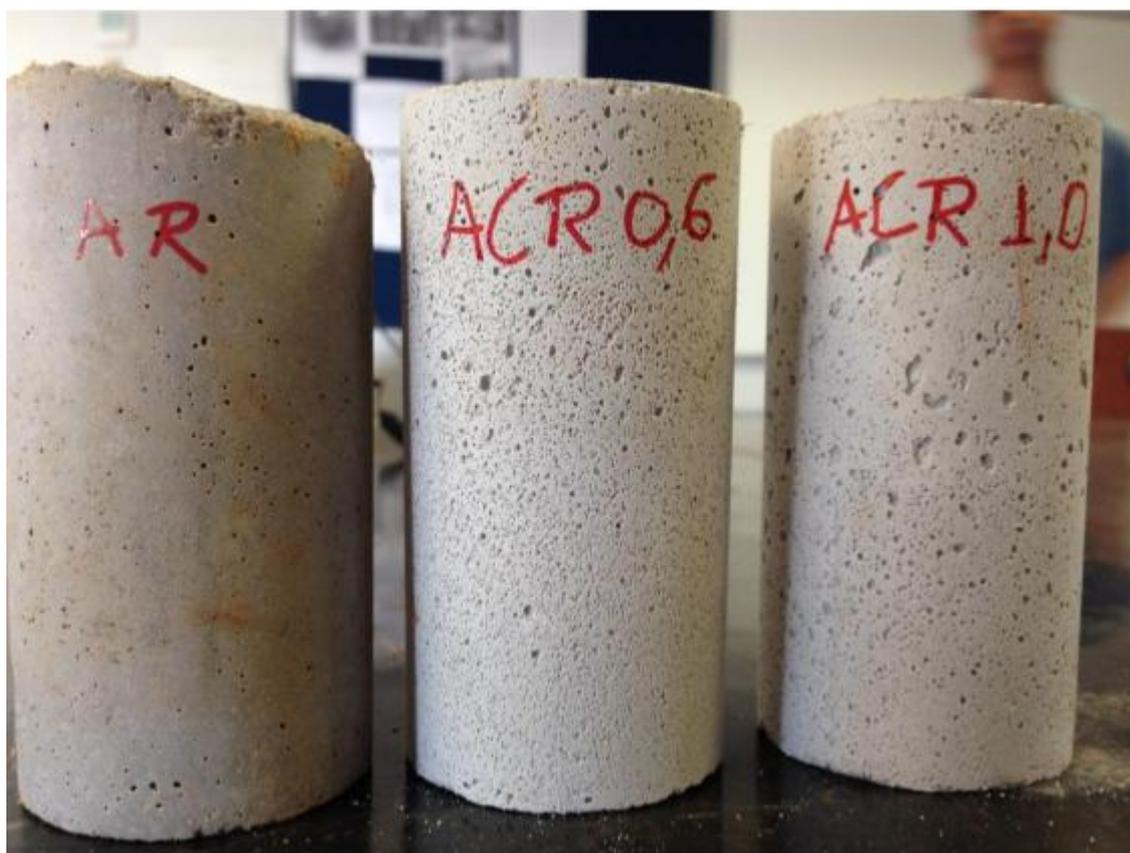
O uso do polímero acrílico na argamassa, segundo Blanco (2014), aumenta a trabalhabilidade da argamassa e aumenta também a porosidade do material, aumentando sua capacidade de aderência ao substrato, como mostra a figura a seguir.

Figura 19- Mudança da argamassa com a adição de polímero acrílico

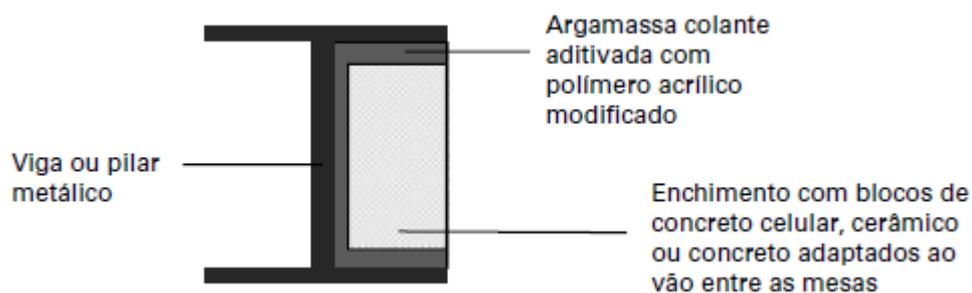
A argamassa de fixação, ainda segundo Nascimento (2004), deve ser preparada misturando-se, inicialmente, o polímero com água em uma proporção não inferior a 1:4 (polímero:água), em volume. Esta mistura será adicionada à argamassa colante em pó, na quantidade necessária para fornecer trabalhabilidade à massa. A configuração final deve ser a seguinte:

Figura 20 - Detalhe de preenchimento de perfil metálico

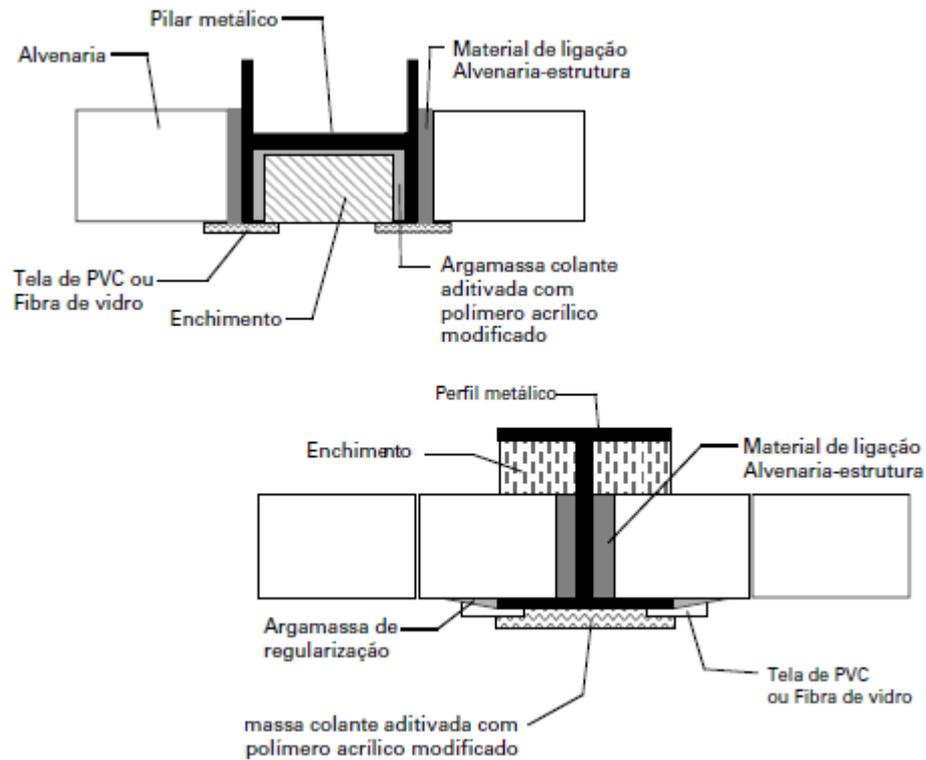
Essa transição corresponde a uma interface entre materiais de características diferentes, onde é recomendado o uso de telas específicas, como as telas de PVC ou de fibra de vidro, as quais devem ser posicionadas nos pontos de contato entre alvenaria e estrutura, fixadas com argamassa colante aditivada com polímero modificado. A representação esquemática é mostrada a seguir.

Figura 21- Detalhe de utilização de tela de pvc e argamassa colante

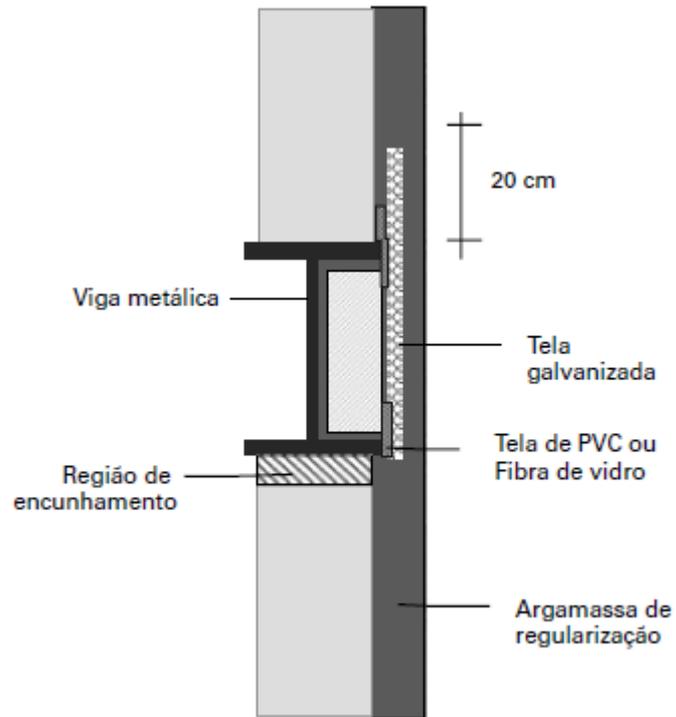
Figura 22- Reforço em vigas revestidas

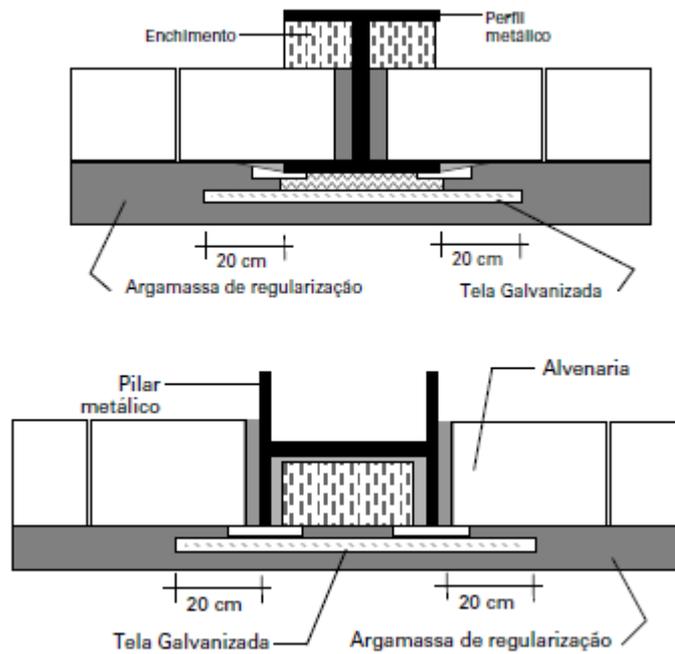
Figura 23- Reforço em pilares revestidos

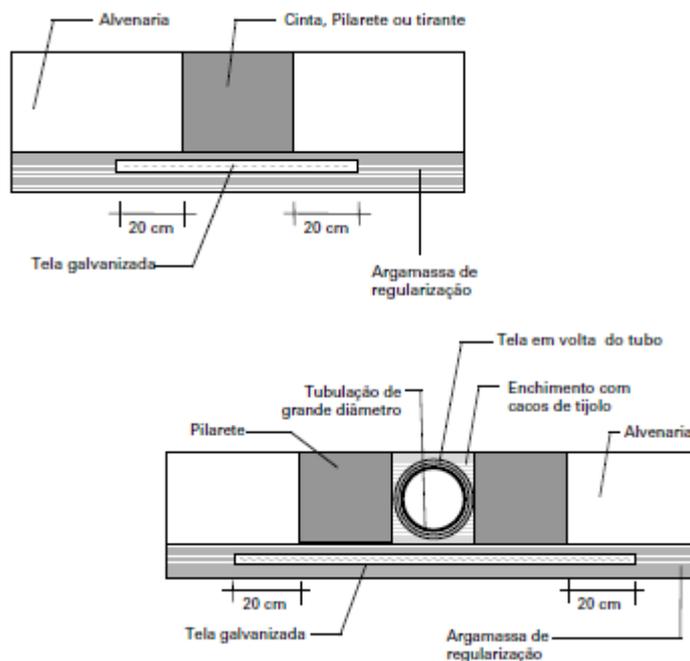
Figura 24- Reforço de revestimento em regiões de cintas, pilaretes e/ou onde haja embutimento de tubulações

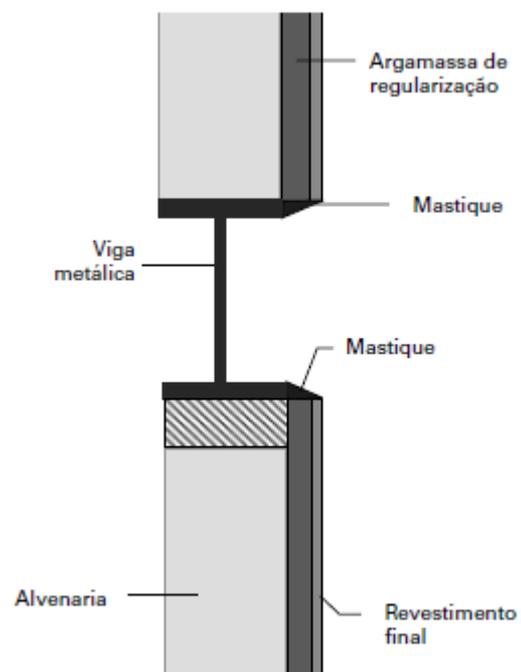
Figura 25- Viga metálica aparente com mastique

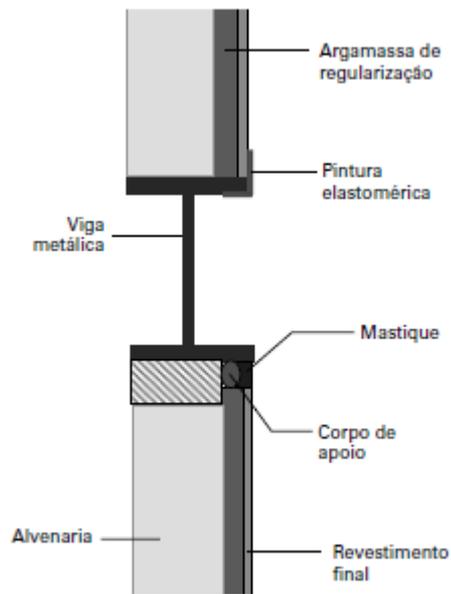
Figura 26- Viga metálica com pintura elastomérica e mastique

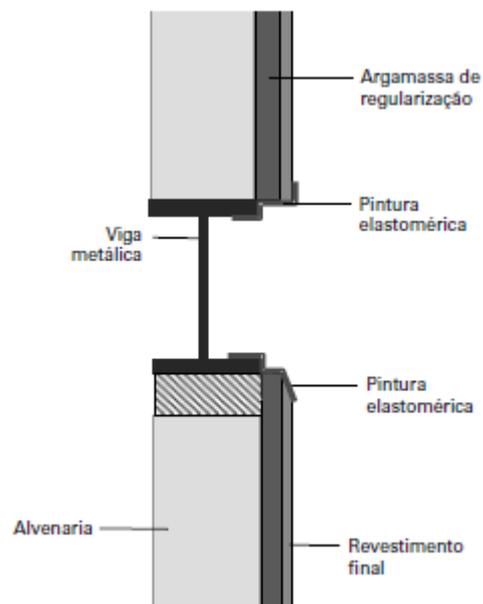
Figura 27- Viga metálica com pintura elastomérica

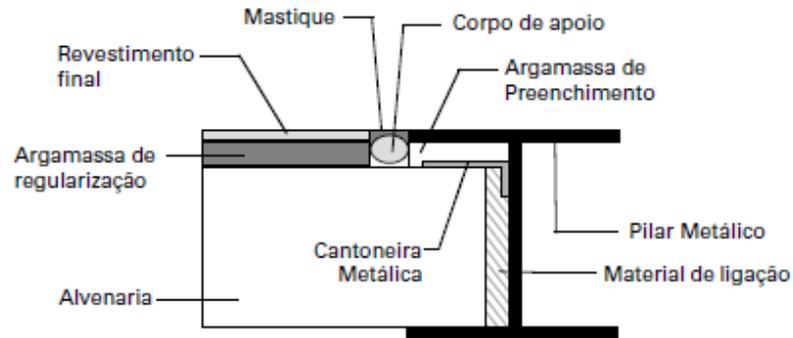
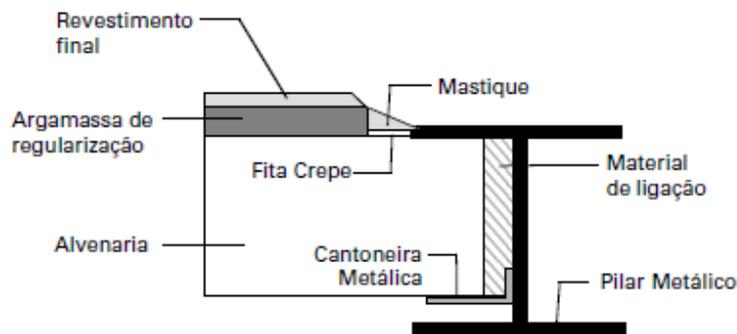
Figura 28- Pilar metálico com alvenaria ligada à alma do perfil

A determinação da posição da alvenaria em relação ao perfil metálico dependerá de detalhes arquitetônicos estabelecidos anteriormente à execução, mas sempre deverá apresentar os cuidados necessários ao bom desempenho da interface, seja a alvenaria ligada à alma ou à mesa do perfil.

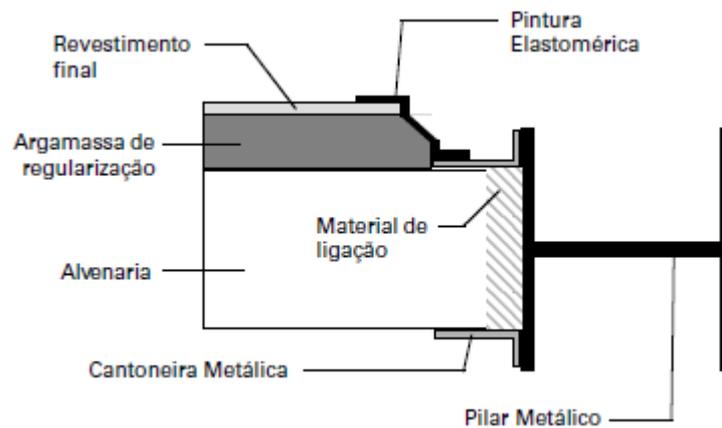
Figura 29- Pilar metálico com alvenaria ligada à mesa do perfil

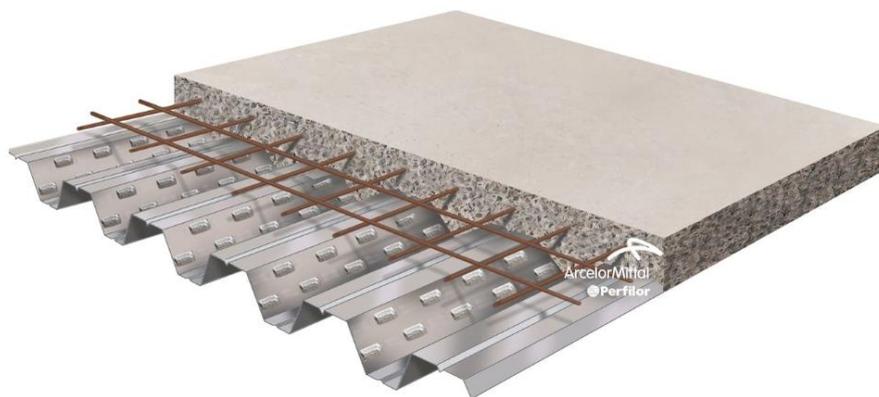
A figura 30 mostra a representação de uma laje mista Steel Deck.

Figura 30 - Laje mista Steel Deck.

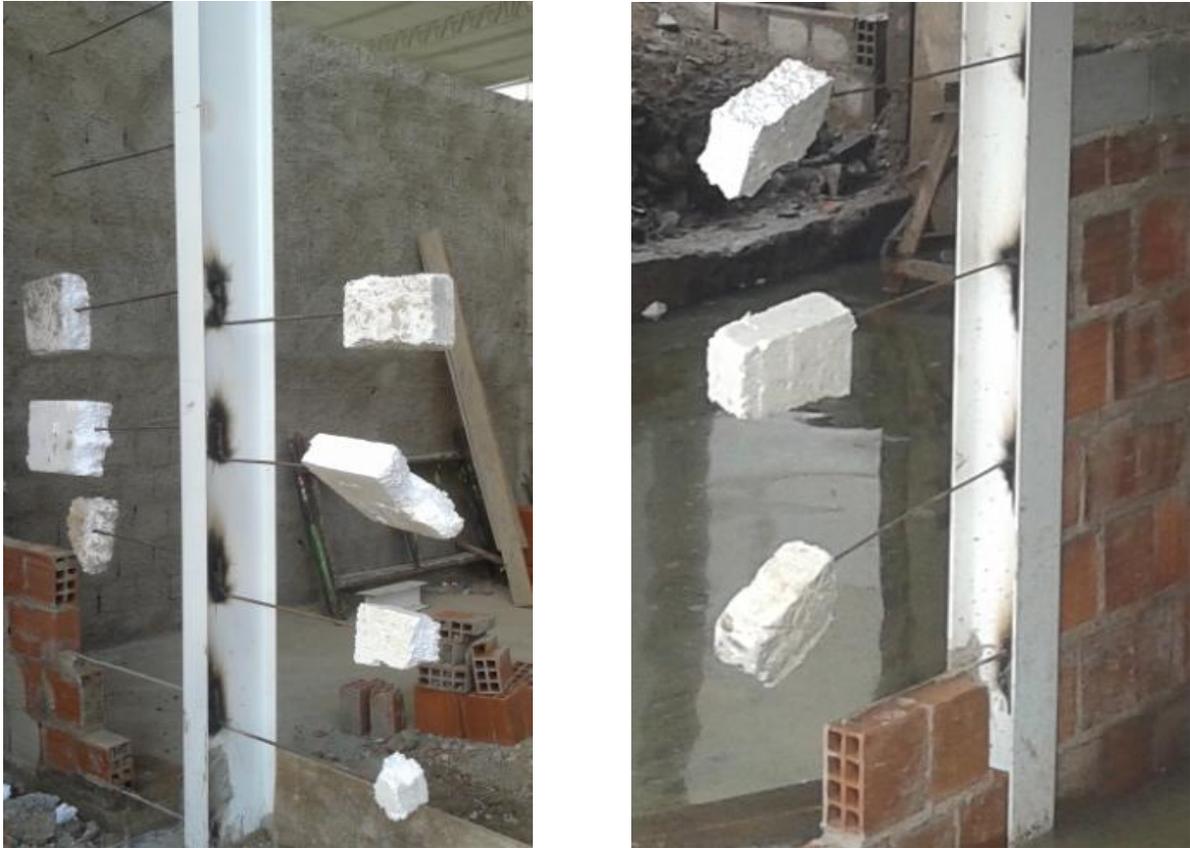
Figura 33- Ligação entre alvenaria-pilar na edificação.

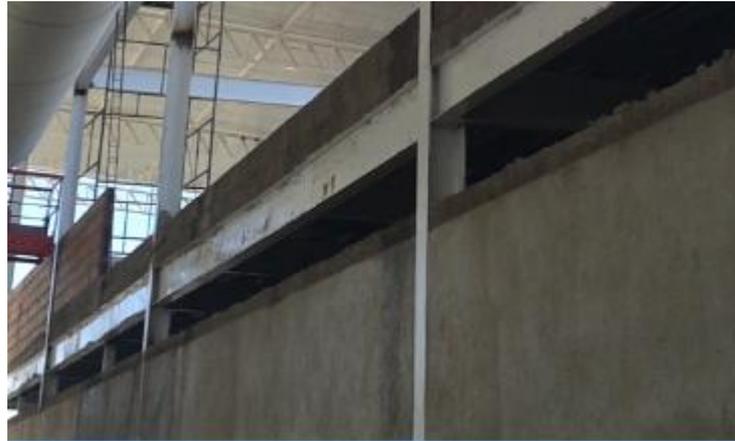
Figura 34-Alvenaria superior executada antes da ligação da viga com a alvenaria inferior

Apesar da ligação entre o pano de alvenaria com a viga superior ter sido feita por último, como recomendado no referencial bibliográfico pesquisado, observou-se durante a fase de execução da obra que não foi utilizado nenhum dispositivo de vinculação nesse ponto. Apenas completou-se a alvenaria até a viga, em todas as ocorrências deste tipo de vinculação.

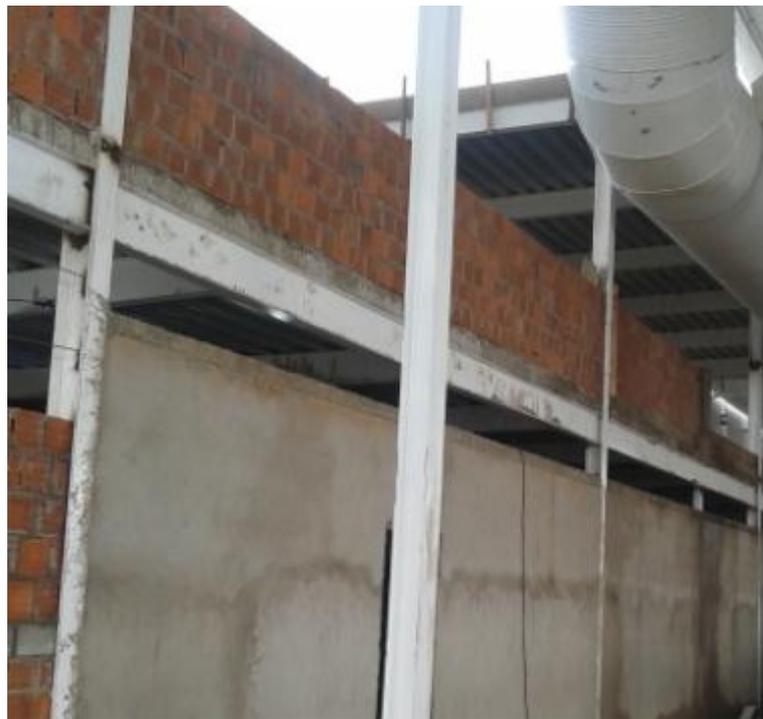
Figura 35- Alvenaria superior construída antes da execução da ligação da viga com a alvenaria inferior - outra vista

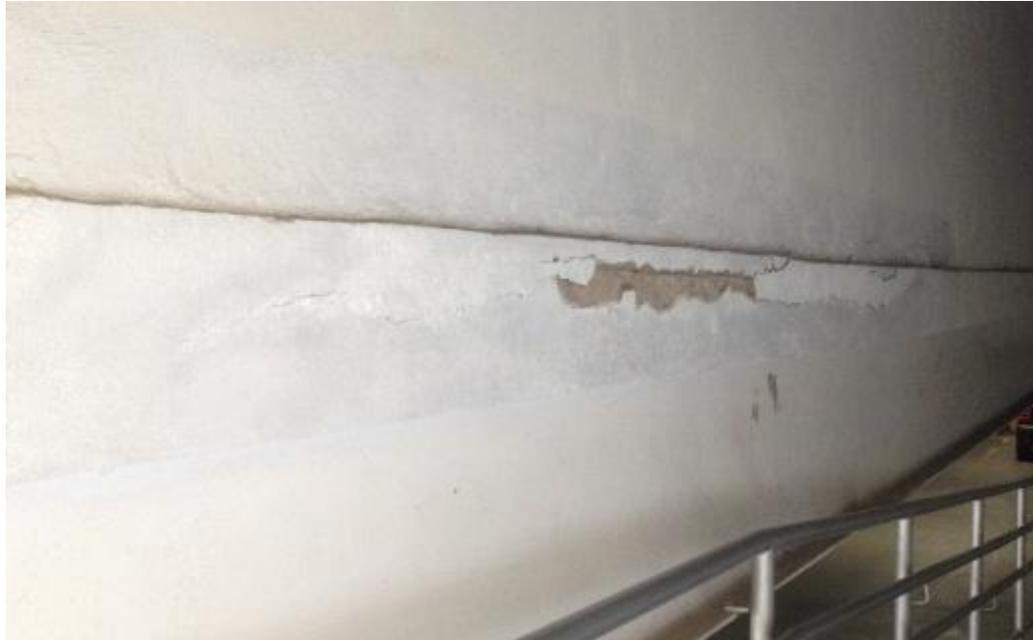
A fissura da figura 37 está presente na alvenaria sobre uma viga biapoiada, onde observa-se que a fissura na região central inferior indica que a alvenaria apresenta elevada

Figura 37- Fissura presente na região de encontro da viga com a alvenaria

A ocorrência do problema nessa região do pano de alvenaria está relacionada somente à grande flecha da viga, o que não é comumente previsto e esperado que se ocorra, ficando a cargo do projetista limitar a flecha para que não gere esse tipo de inconveniente.

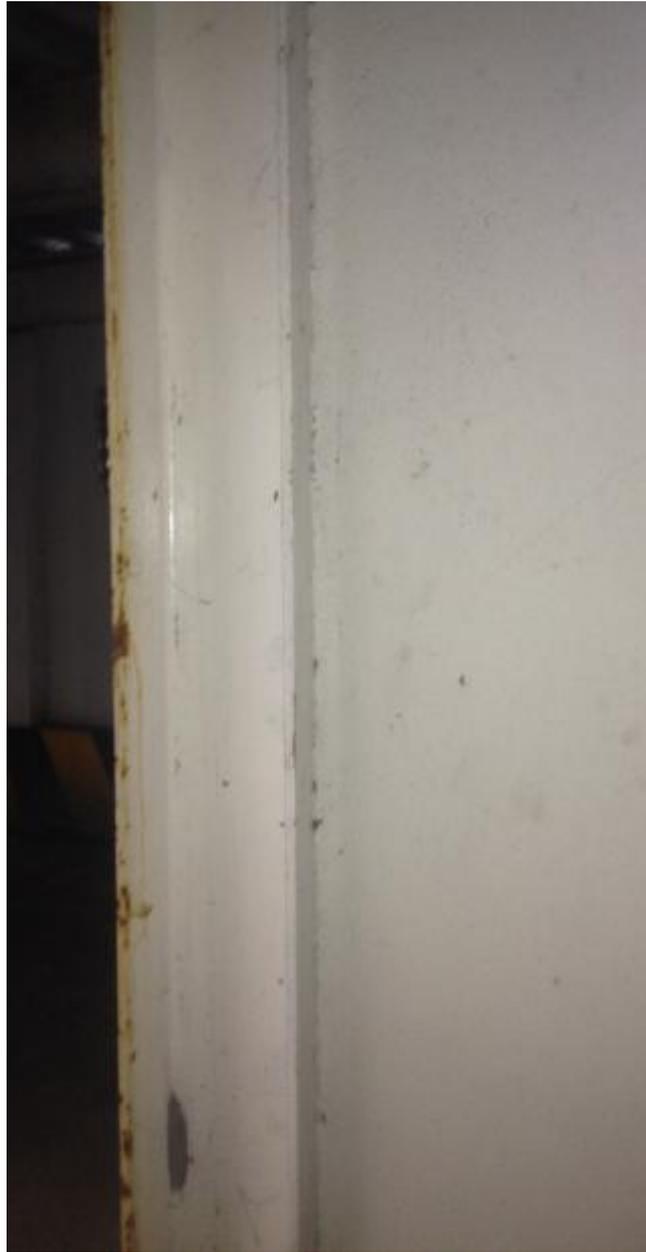
Figura 38- Intersecção de alvenaria na mesa do pilar

Na imagem 38, verifica-se que não houve fissuração na região de encontro da alvenaria com a mesa do pilar, verifica-se, porém, a patologia da corrosão no pilar, mas que não está no escopo deste trabalho sua análise.

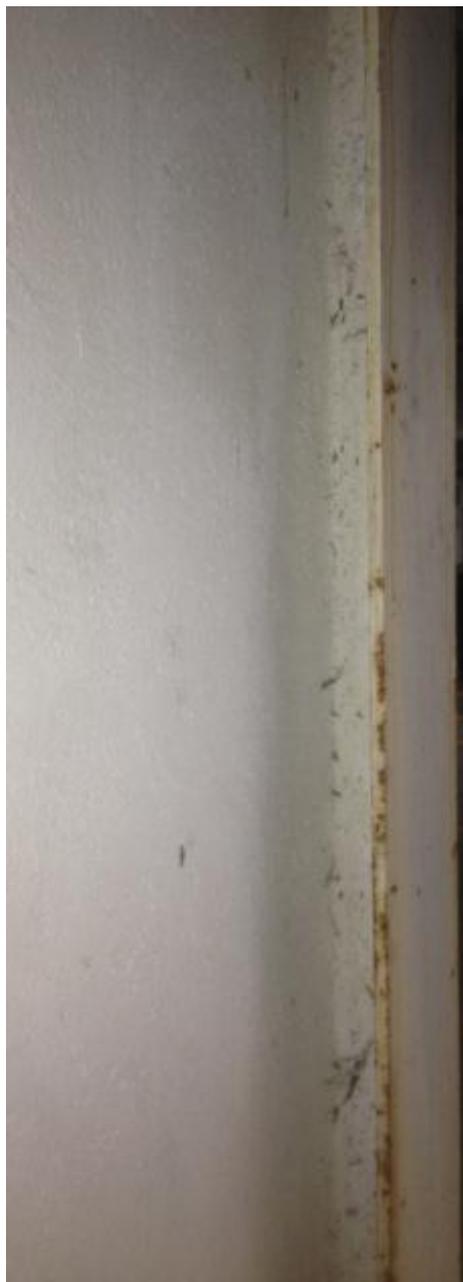
Figura 39- Intersecção de alvenaria na alma do pilar

Idem ao comentário da Figura 38, verifica-se a ausência de fissuras nesta interface, porém presença de corrosão no perfil.

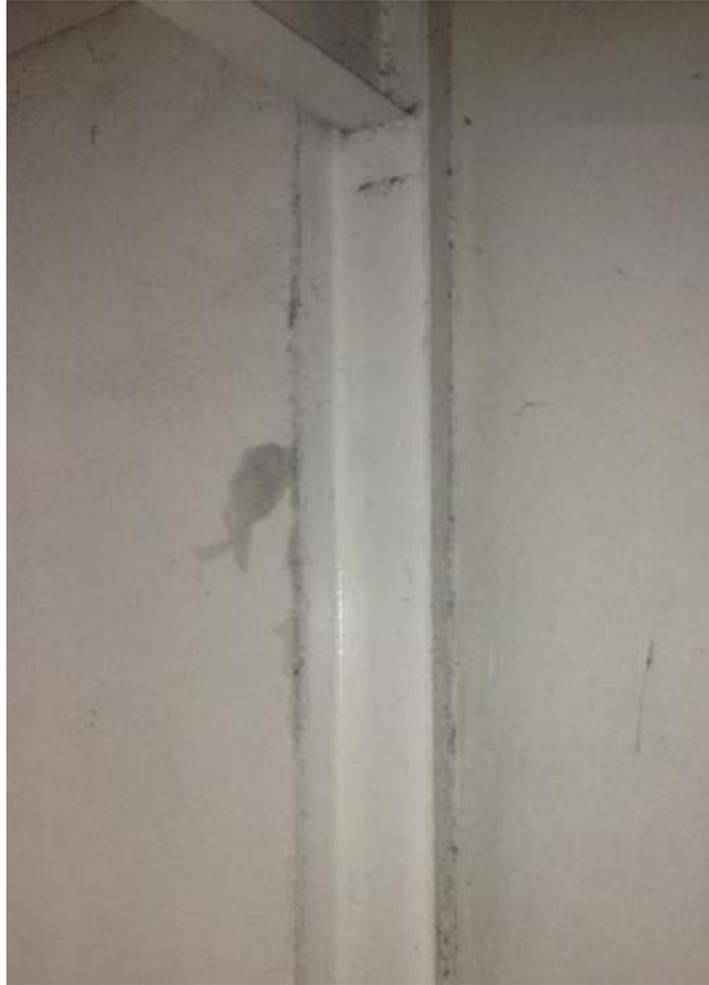
Figura 40- Intersecção de alvenaria na mesa do pilar, com presença de pequena fissura

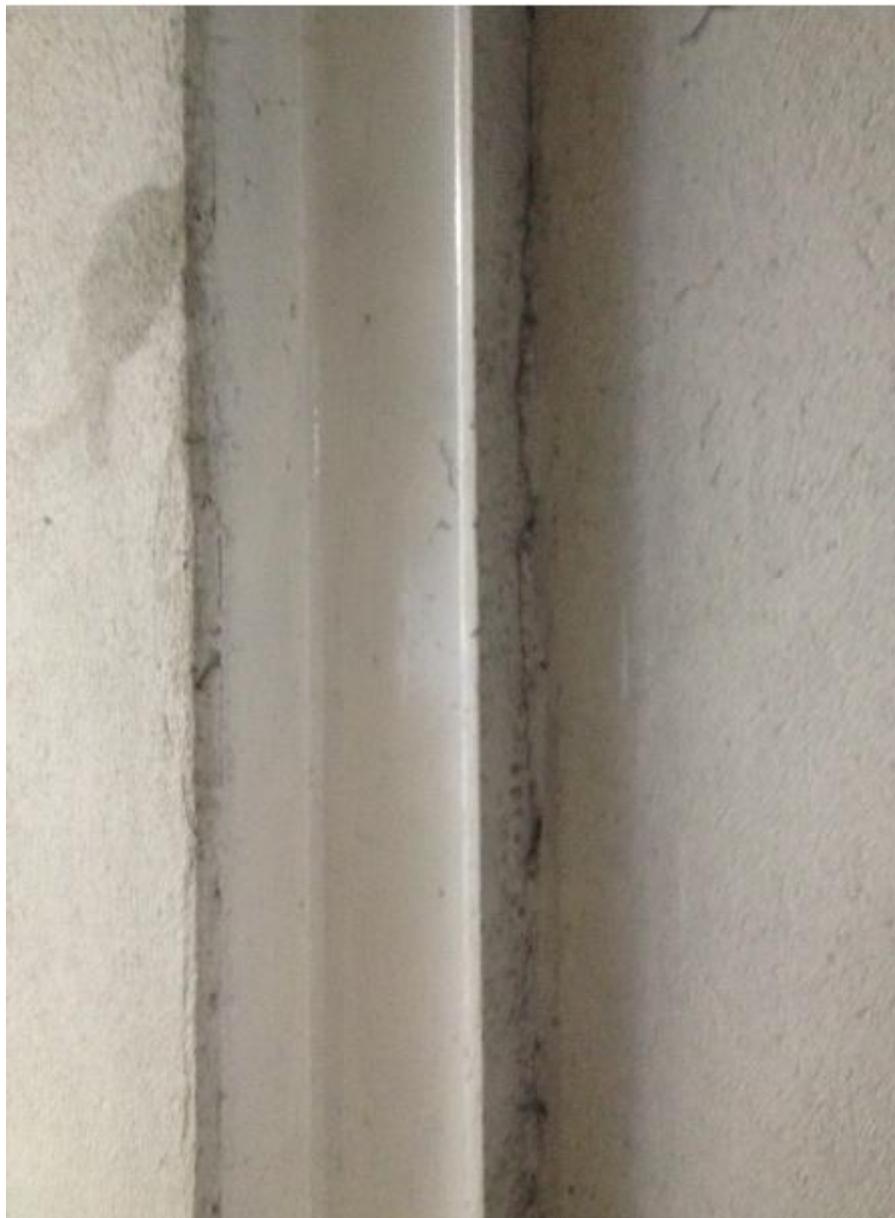
Figura 41- Situação do pilar anterior, visto mais de perto

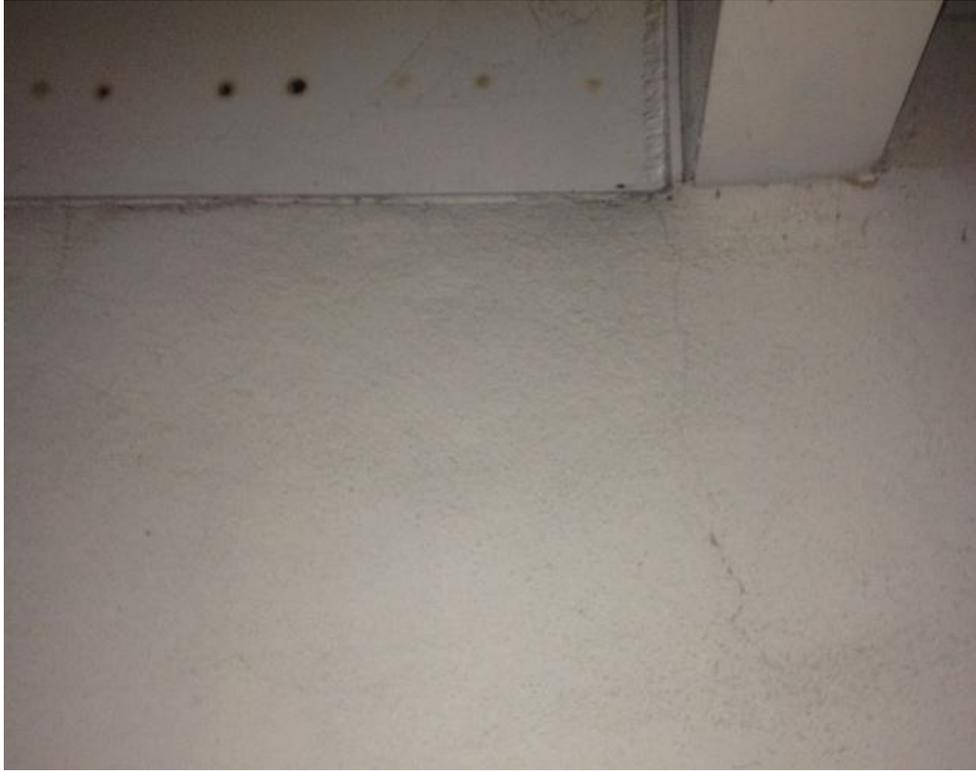
Em outra região, analisada na figura 42, percebe-se a presença de fissura logo abaixo da intersecção entre duas vigas e um pilar não aparente. Nessa região não foram utilizadas as telas recomendadas pelos métodos de revestimento de estruturas não aparentes vistos anteriormente, na revisão bibliográfica – item 5.7.1, o que justifica o surgimento de fissura nessa região. O detalhe dessa patologia é visto a seguir.

Figura 42- Fissura percebida na região de pilar não aparente

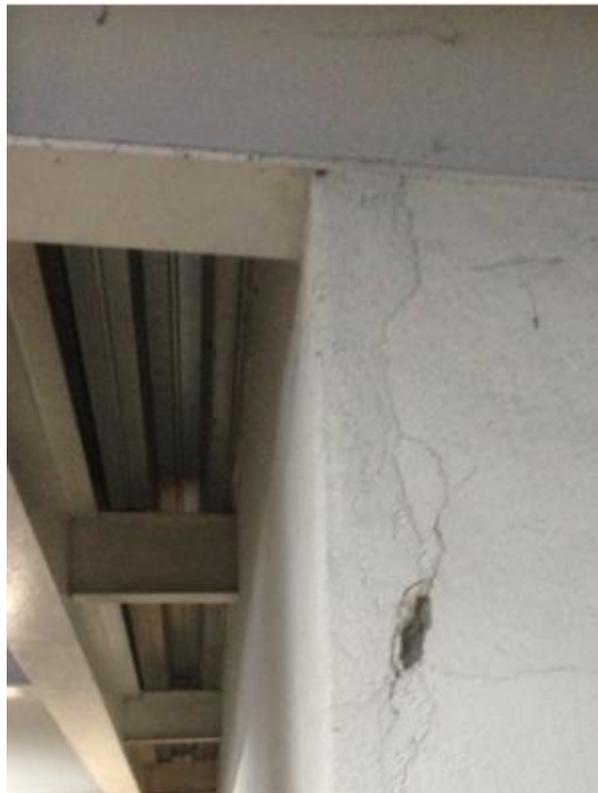
Figura 43- Destacamento de reboco em encontro de alvenarias de duas direções

Na Figura 43 observa-se destacamento do reboco e fissuras na região de encontro de dois panos de alvenarias provenientes de direções diferentes do plano que as contém. Além de ser uma região de fragilidade, esse encontro dos panos de alvenaria se deu a uma certa distância do apoio da viga superior a que estão fixadas, ou seja, qualquer deflexão da viga seria “sentida” primeiramente nessa região de fragilidade, e foi o que aconteceu. Uma possível solução seria o uso de vinculação deformável na interface com a viga superior, permitindo a movimentação da mesma. Ressaltando que não existiu vinculação adequada para nenhuma das interfaces entre as alvenarias e vigas superiores.
