**REESTRUTURAÇÃO DO CRONOGRAMA FÍSICO DE UM EDIFÍCIO COMERCIAL
LOCALIZADO NO MUNICÍPIO DE CARUARU/PE: um estudo de caso**

Trabalho de Conclusão de Curso apresentado à Coordenação do Curso de Engenharia Civil do Campus Agreste da Universidade Federal de Pernambuco – UFPE, na modalidade de artigo científico, como requisito parcial para obtenção do grau de Bacharel em Engenharia Civil.

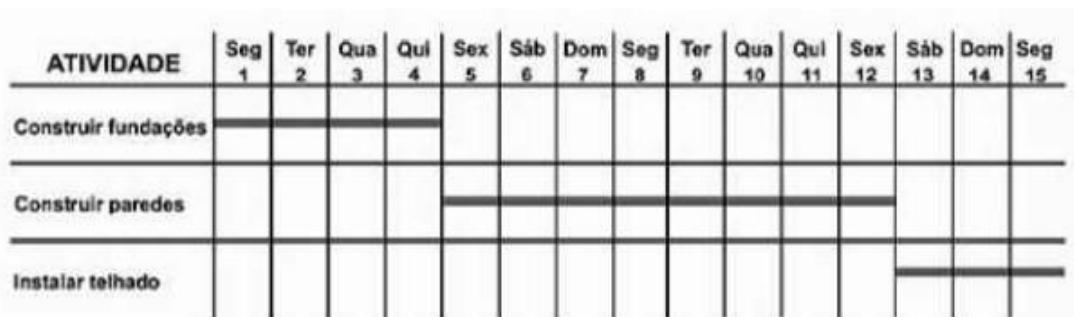
Figura 1 – Cronograma de barras

Segundo Mattos (2010), a visualização das atividades com suas datas de início e término pode ser alcançada através do cronograma de Gantt, um recurso gráfico que utiliza o cronograma de barras como um mecanismo de controle de produção das atividades. Um simples exemplo é apresentado na Figura 1, onde à esquerda são indicadas as atividades e à direita suas respectivas barras desenhadas em uma escala de tempo.

Mattos (2010) afirma ainda que o cronograma de Gantt constitui uma ferramenta fundamental para o controle, pois é um recurso fácil de ser compreendido e apresenta de forma simples e imediata a posição das atividades ao longo do tempo.

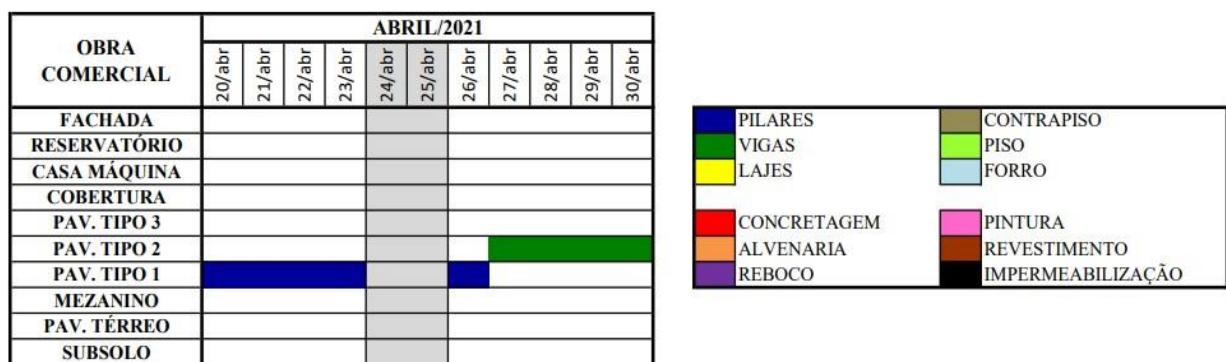
Figura 2 – Cronograma Mensal: Abril/2021

A Figura 2 representa o cronograma para o mês de Abril, que teve apenas dez dias para uma nova configuração, visto que o levantamento dos serviços não executados foram realizados a partir da concretagem da laje do pavimento tipo 1, realizada no dia 19 de Abril. Como pode ser observado, os pilares do pavimento tipo 1, pilares de lance pavimento tipo 1 ao pavimento tipo 2, foram executados com duração de cinco dias, considerando a armação, fôrmas e concretagem em obra. Em sequência, as vigas do pavimento tipo 2 começaram a ser executadas, finalizando os últimos quatro dias do mês de Abril.

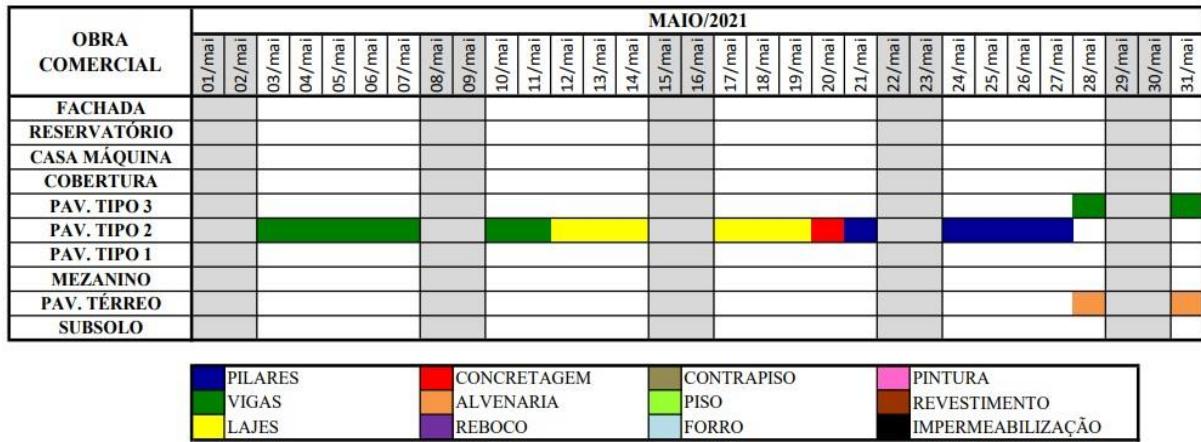
Figura 3 – Cronograma Mensal: Maio/2021

No mês de Maio (Figura 3), as vigas do pavimento tipo 2 continuaram a ser executadas, com onze dias previstos para seu término, e em seguida a laje. O lançamento do concreto usinado, por não ultrapassar um dia de serviço, foi demarcado sempre em uma data, e consequentemente seus índices de produtividade não foram calculados. As possíveis horas restantes dos dias das concretagens servem como uma folga nos cronogramas, visto que a obra está sujeita a imprevistos que podem comprometer seu prazo.

Após a concretagem da laje do pavimento tipo 2, teve início seus pilares, de lance pavimento tipo 2 ao pavimento tipo 3, com duração de cinco dias seguindo o mesmo processo

de execução dos pilares anteriores. Por ser um serviço que demanda pouco concreto, a concretagem dos pilares foi realizada à medida que suas armações e fôrmas eram finalizadas, e o concreto fabricado em betoneira. Para os últimos dois dias do mês de Maio, tiveram início as vigas do pavimento tipo 3 e a alvenaria de fechamento externo do térreo, realizada em bloco de concreto estrutural.

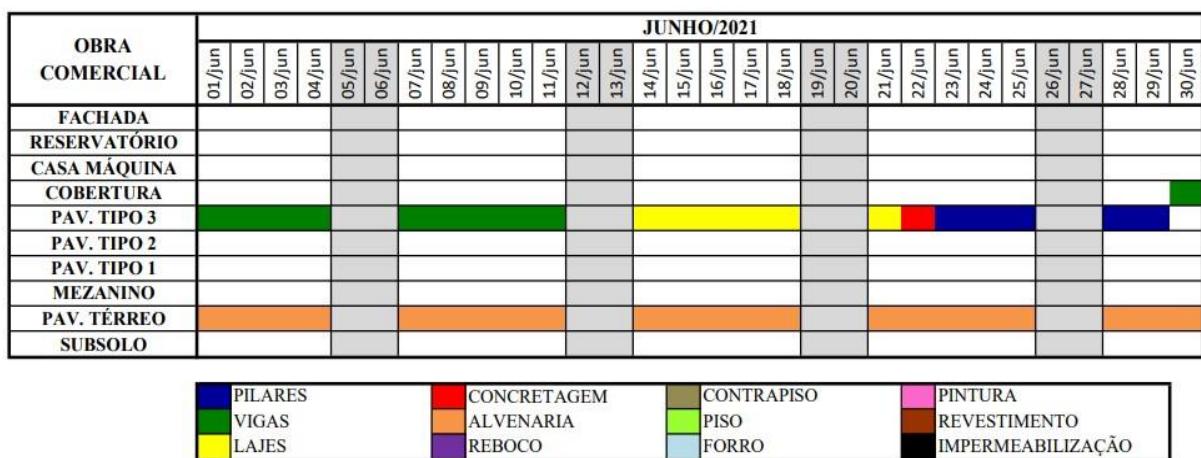
Figura 4 – Cronograma Mensal: Junho/2021

No mês de Junho (Figura 4), as vigas do pavimento tipo 3 foram finalizadas no dia 11, dando início à execução da laje, com duração de seis dias, para posterior concretagem. Em seguida, os pilares do pavimento tipo 3 foram executados, de lance pavimento tipo 3 à laje de coberta. Simultaneamente à execução da estrutura do pavimento tipo 3, a alvenaria de fechamento externo do térreo continuou sendo realizada com previsão para término em 17 de Junho, vindo em seguida a alvenaria interna, realizada com blocos cerâmicos, para pequenas divisões como banheiros, lacunas para ventilação e paredes limitantes das escadas. Ao todo, a alvenaria do térreo foi prevista para ser realizada em 26 dias, sendo finalizada no início do mês de Julho.

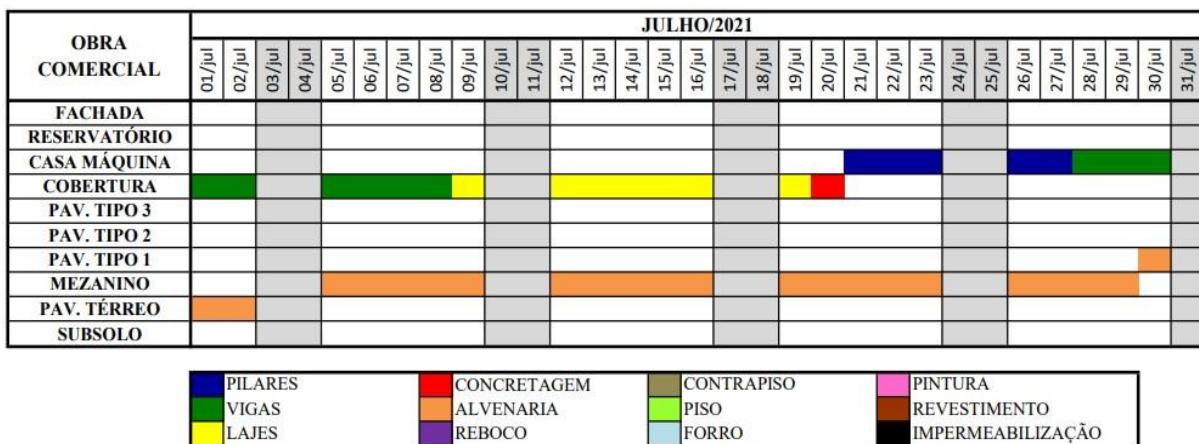
Figura 5 – Cronograma Mensal: Julho/2021

A Figura 5 retrata o andamento da obra no mês de Julho, no qual foi realizada a estrutura da coberta. Visto que a edificação não teve telhado, a cobertura foi feita em laje impermeabilizada. Suas vigas tiveram início no último dia de Junho, estendendo-se até 08 de Julho, vindo em seguida o procedimento de execução da laje, com concretagem realizada em um único dia. Após a finalização da estrutura da coberta, teve início a construção de uma casa de máquinas, estrutura necessária devido à presença do elevador na obra. Seus pilares foram executados com duração de cinco dias e em seguida, as vigas, que alcançaram uma previsão de três dias visto que por ser uma estrutura relativamente pequena, não demandou muitos dias de serviço. A duração da execução dos pilares e das vigas da casa de máquinas já considera a concretagem por ter sido realizada em obra, com o concreto fabricado em betoneira. Ainda no mês de Julho, ao passo que a estrutura era executada, a alvenaria teve continuidade com o início da alvenaria do mezanino, com previsão de oito dias para a execução da mesma em bloco de concreto estrutural e onze dias para sua execução em bloco cerâmico.

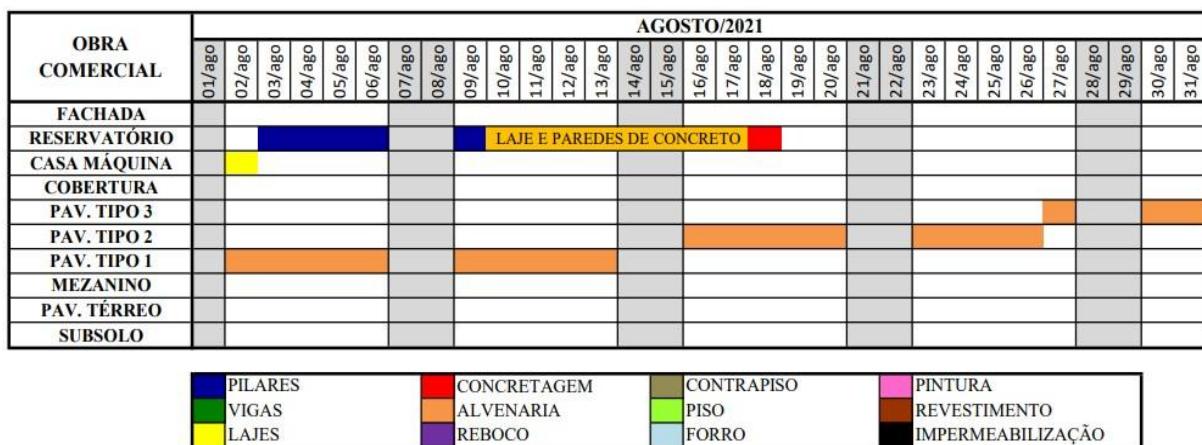
Figura 6 – Cronograma Mensal: Agosto/2021

Para o mês de Agosto (Figura 6), a obra finaliza a parte estrutural, com a laje da casa de máquinas montada e concretada no primeiro dia útil do mês, em seguida a execução dos pilares do reservatório, que está localizado exatamente acima da casa de máquinas, e por fim sua laje e paredes de concreto realizadas em seis dias. Por se tratar de um reservatório com uma altura considerável, foi necessária a realização de sua vedação em concreto, nos quais já serviam como vigas, permitindo assim o fim da etapa estrutural com a concretagem usinada no dia 18 de Agosto. Como é possível perceber no cronograma, a alvenaria continuou sendo executada. Nos três pavimentos tipo, houve uma redução de dias previstos para o levantamento da alvenaria, visto que com o fim das concretagens, mais colaboradores ficaram encarregados por essa etapa. Assim como nos outros pavimentos, os pavimentos tipo também possuem alvenaria em bloco de concreto estrutural e bloco cerâmico, sendo prevista a data de ocorrência dessa fase de acordo com o índice de produtividade de cada serviço específico.

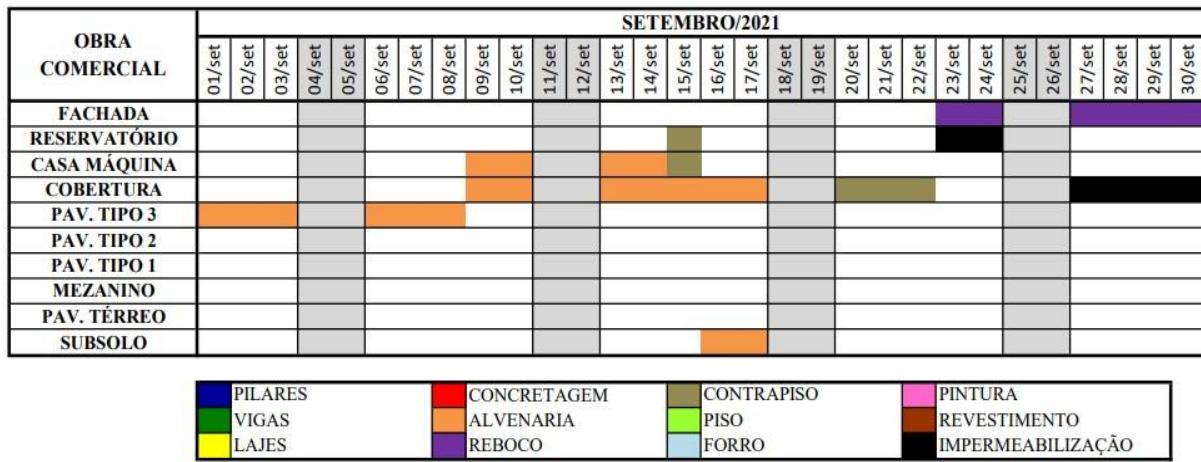
Figura 7 – Cronograma Mensal: Setembro/2021

Após a finalização da alvenaria do pavimento tipo 3, foi iniciada a alvenaria, em bloco de concreto estrutural, da platibanda e das lacunas existentes para ventilação na cobertura, como mostrado na Figura 7. Simultaneamente, a casa de máquinas também teve sua vedação realizada, e em seguida foram executados os contrapisos da casa de máquinas e do reservatório superior. Dois dias foram utilizados para a realização de alvenaria em bloco cerâmico existente no subsolo, como as paredes de limitação da escada. Este serviço foi executado posteriormente, pois ao se tratar de um subsolo, sua vedação foi realizada em estruturas de concreto armado, na etapa da fundação. Ainda em Setembro teve início a fase do reboco, sendo primeiramente executado na fachada, e o processo de impermeabilização do reservatório e da laje de cobertura.

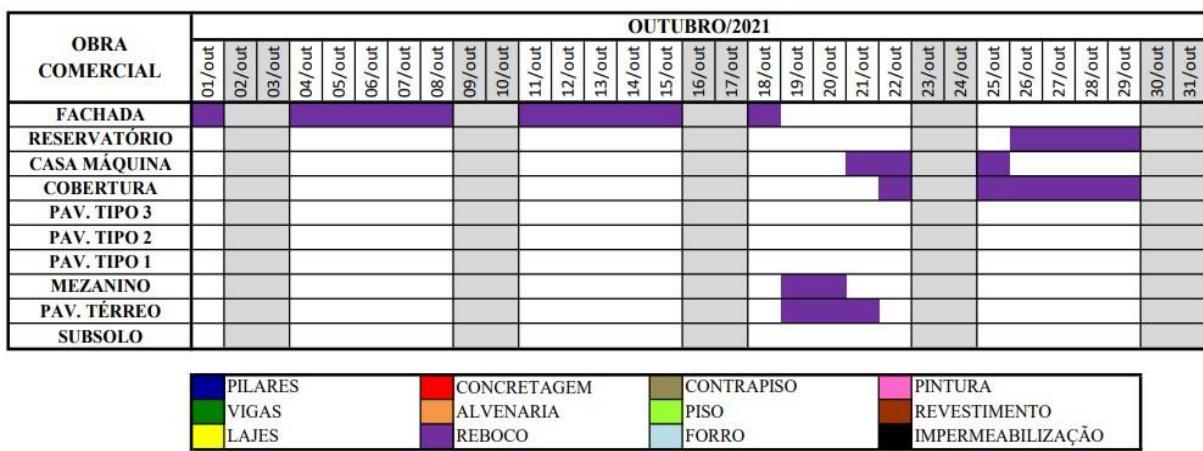
Figura 8 – Cronograma Mensal: Outubro/2021

A recuperação do cronograma físico da obra alvo deste estudo visou prever novas datas de acordo com os colaboradores presentes, respeitando o quantitativo disponível, visto que não haveria novas contratações de mão de obra. Sendo assim, serviços distintos não foram possíveis de serem feitos simultaneamente no mês de outubro, como indica a Figura 8. Portanto, para este mês, foi preferível realizar a aplicação de todo o reboco da obra, de modo que o tempo de cura fosse respeitado para que diferentes serviços pudessem ser realizados posteriormente. Após a aplicação do reboco externo da fachada, foi realizada a aplicação de reboco externo na casa de máquinas e no reservatório, na platibanda e nas lacunas para ventilação existentes na cobertura, e nos pavimentos térreo e mezanino para regiões onde haveria revestimento cerâmico.

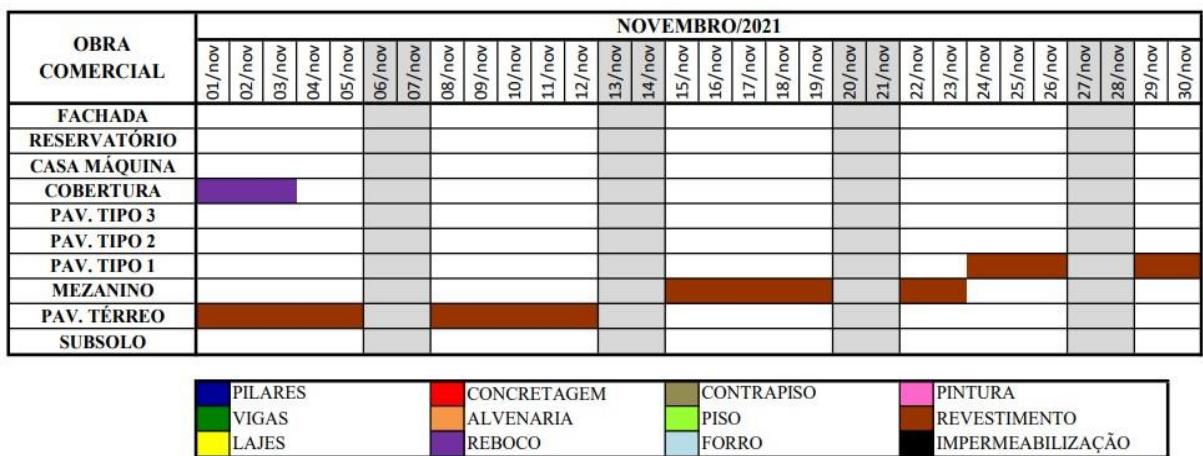
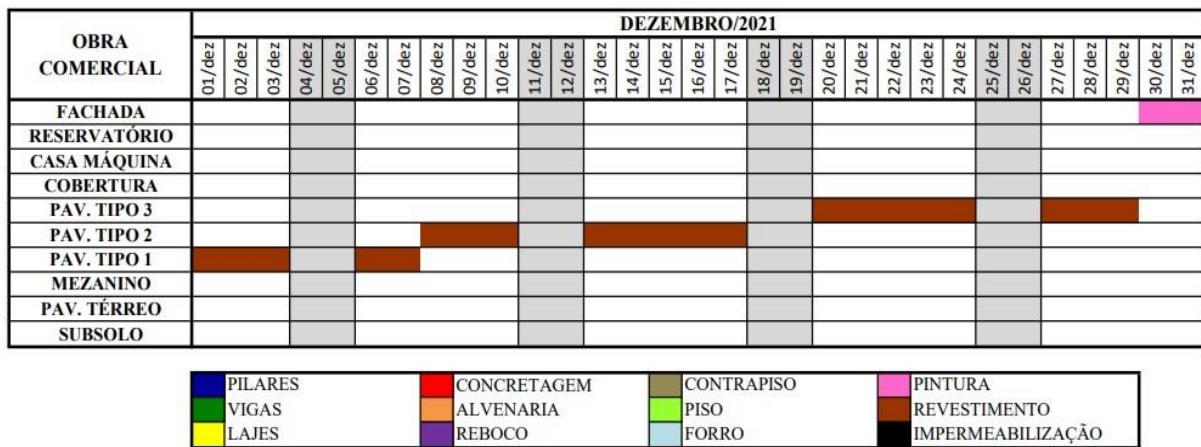
Os meses de Novembro (Figura 9) e Dezembro (Figura 10) foram marcados pelo revestimento interno das paredes do térreo, mezanino e dos três pavimentos tipo. O material utilizado foi o gesso, e exceto os banheiros, toda a alvenaria interna da edificação recebeu este tipo de revestimento. A execução dessa forma permitiu o tempo necessário para que as regiões rebocadas anteriormente pudessem receber a pintura no tempo adequado. Como mencionado anteriormente, a obra não passou por novas contratações de mão de obra e os colaboradores presentes trabalharam no mesmo serviço. Com a finalização do revestimento de gesso para as paredes, os últimos dois dias de Dezembro ficaram destinados ao início do serviço de pintura da edificação, a começar pela fachada.

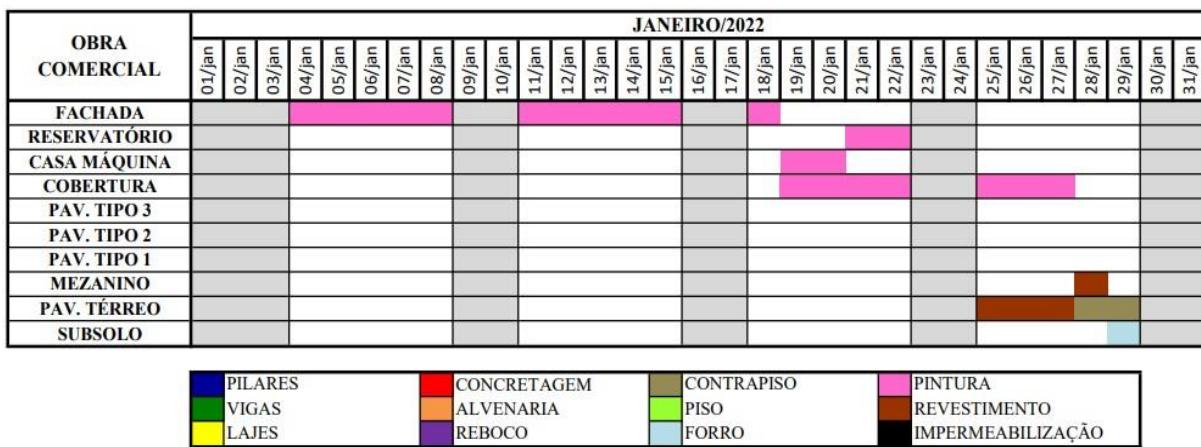
Figura 11 – Cronograma Mensal: Janeiro/2022

A Figura 11 corresponde ao cronograma do mês de Janeiro de 2022, ao qual boa parte dele corresponde a pinturas. Com a finalização da pintura da fachada, foram executadas as pinturas da cobertura, que seriam referentes à platibanda e às lacunas existentes para ventilação, da casa de máquinas e no reservatório. Por serem regiões que demandaram pouco quantitativo de serviço, as pinturas foram realizadas simultaneamente. Na última semana de Janeiro houve o assentamento de peças cerâmicas nas paredes dos banheiros do térreo e mezanino, demarcadas no cronograma por revestimento. Por fim, ainda teve início o contrapiso do mezanino, bem como início do serviço de forro de gesso, realizado por empresa terceirizada, a começar pelo subsolo.

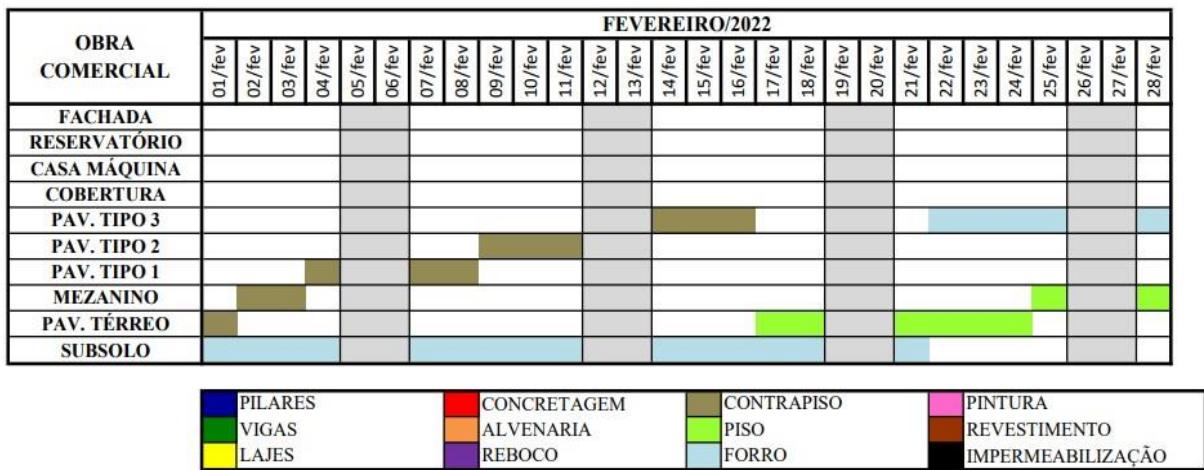
Figura 12 – Cronograma Mensal: Fevereiro/2022

Para o mês de Fevereiro, como mostrado na Figura 12, a execução dos contrapisos do térreo, mezanino e pavimentos tipo 1, 2 e 3 foram finalizados. Em seguida, foi possível iniciar a execução do piso cerâmico, a começar pelo térreo e logo após, o mezanino, que finalizou no

início de Março. Ao passo que estes eram realizados, o serviço de forro de gesso continuou em andamento, com a finalização do forro do subsolo, e dando início ao forro do pavimento tipo 3. Visto que os pisos cerâmicos estavam sendo assentados a partir do térreo, optou-se por continuar o forro de gesso, após o subsolo, partindo do pavimento tipo 3, para que a execução de um serviço não interferisse no outro.

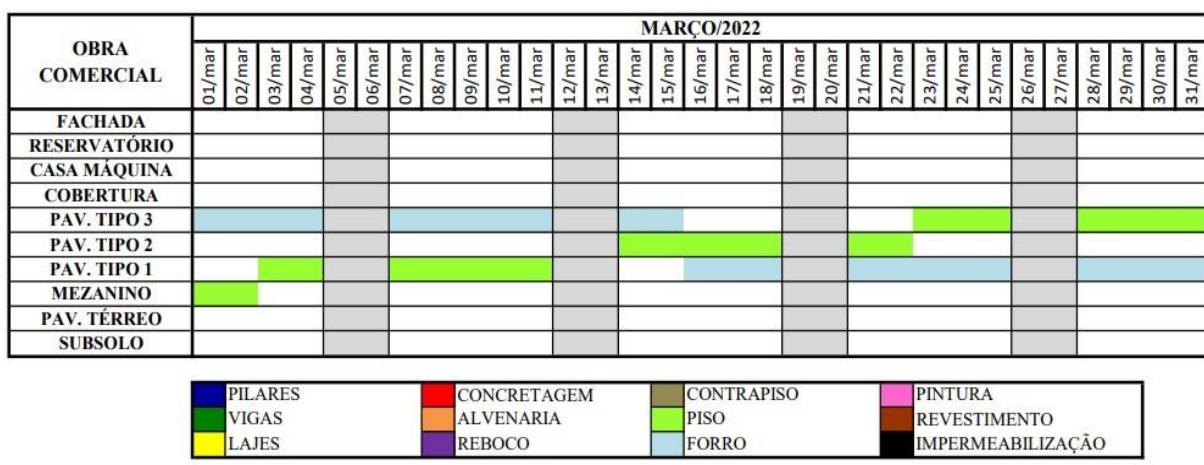
Figura 13 – Cronograma Mensal: Março/2022

A Figura 13 exemplifica os serviços para o mês de Março, onde o revestimento cerâmico para o piso seguiu em andamento, sendo finalizado no mesmo mês, e simultaneamente, o forro de gesso continuou em execução. Visando o mesmo objetivo descrito no cronograma anterior, após a finalização do forro de gesso do pavimento tipo 3, o serviço de forro foi executado no pavimento tipo 1, de modo a permitir o assentamento do piso no pavimento tipo 2 sem interferências que pudessem comprometer o serviço e consequentemente sua qualidade.

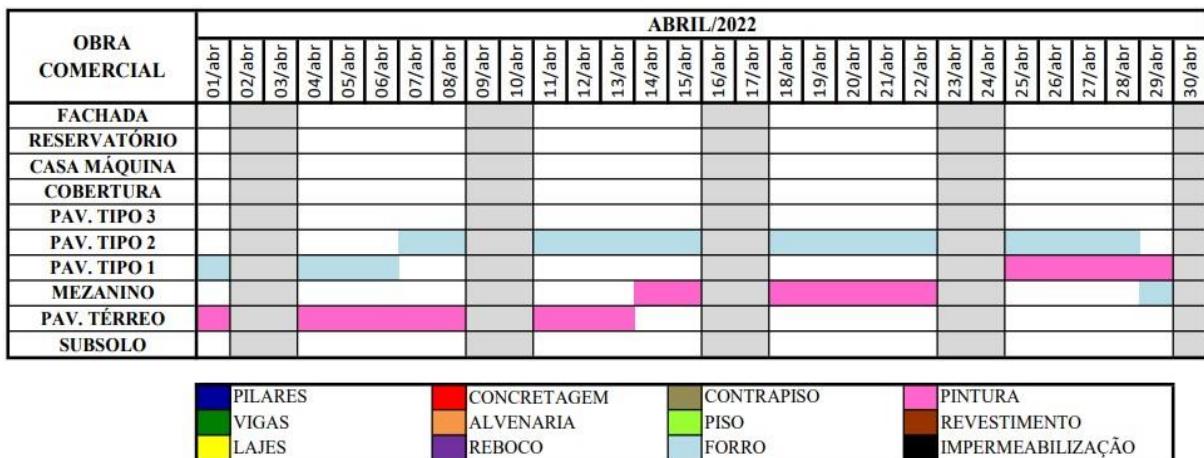
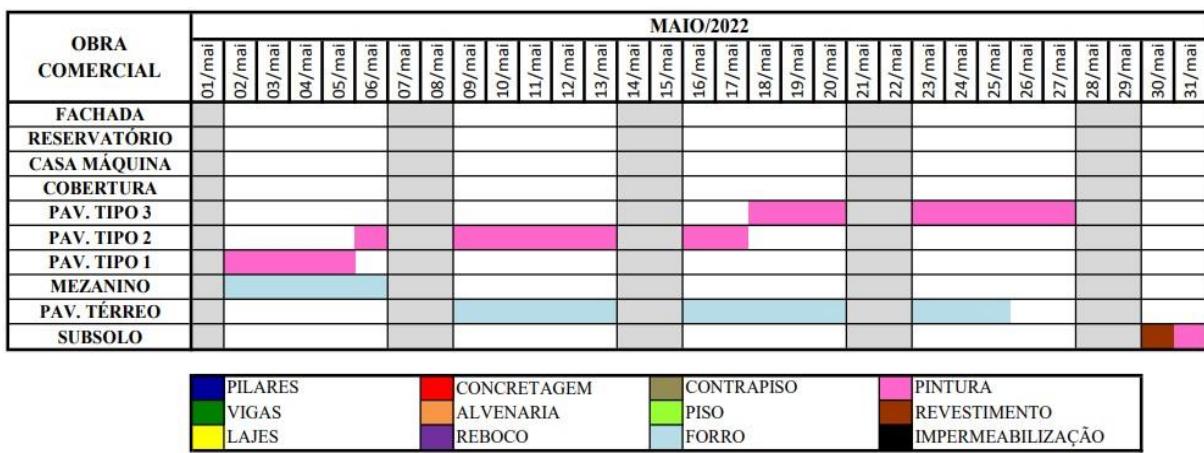
Finalizado o piso da edificação, os meses de Abril e Maio foram destinados à finalização do forro de gesso dos pavimentos tipo 2, mezanino e térreo e paralelo a este serviço, teve início a pintura interna da obra, com previsão de término em 27 de Maio. Os dois últimos dias foram destinados ao revestimento de gesso na alvenaria de bloco cerâmico presente no subsolo e à pintura das vagas de garagem.

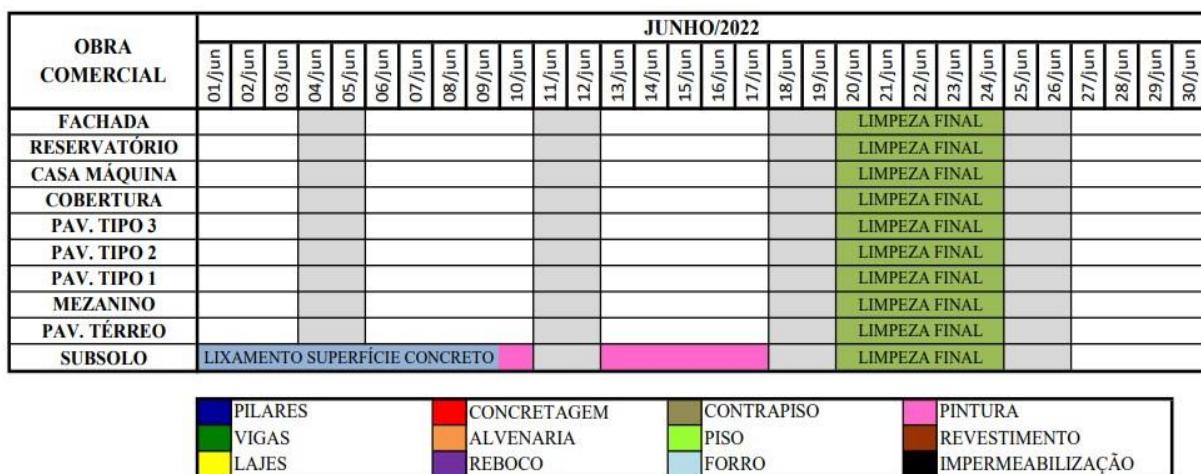
Figura 16 – Cronograma Mensal: Junho/2022

Após a reestruturação do cronograma físico, a finalização da obra apresentou uma previsão para a terceira semana de Junho de 2022, como exemplifica a Figura 16. Como foi necessária a vedação do subsolo em concreto estrutural, houve o lixamento dessa superfície para o acabamento em pintura, sendo um mês destinado aos últimos reparos neste pavimento. Em seguida, uma semana foi destinada à limpeza para entrega do empreendimento.
