**IMPERMEABILIZAÇÃO DE FUNDAÇÕES RASAS COMO PRÁTICA
PREVENTIVA AO SURGIMENTO DE EFLORESCÊNCIAS NA CONSTRUÇÃO
CIVIL: estudo de caso na cidade de Cupira-PE**

Trabalho de Conclusão de Curso apresentado à Coordenação do Curso de Engenharia Civil do Campus Agreste da Universidade Federal de Pernambuco – UFPE, na modalidade de artigo científico, como requisito parcial para obtenção do grau de Bacharel em Engenharia Civil.

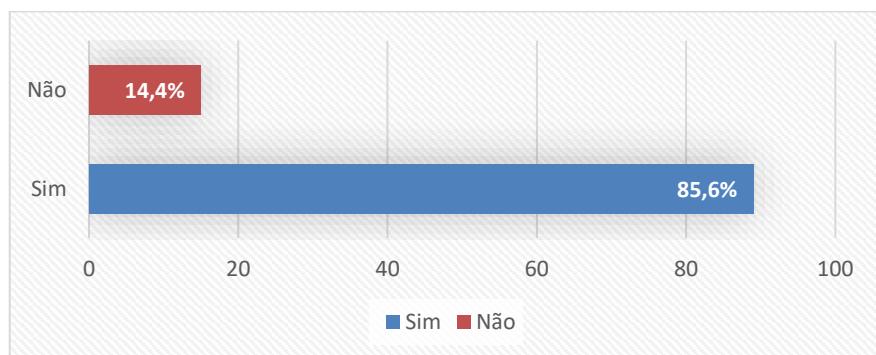
Figura 1 - Gráfico da incidência de eflorescências nas residências

As respostas obtidas nos 104 formulários estão ilustradas no gráfico da Figura 1, onde é possível verificar a incidência de salitre em mais de 85% das residências estudadas.

Essa porcentagem de 85,6 corresponde a 89 residências que apresentam manifestações patológicas de eflorescências em paredes internas, as demais não apresentavam características de umidade no período de realização da pesquisa.

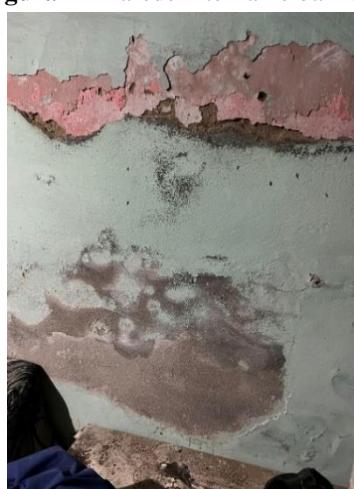
Figura 2 – Parede interna no bairro 3

As Figuras 2 e 3, são registros coletados durante visita às residências pesquisadas. É possível identificar sinais de eflorescências nas paredes internas.

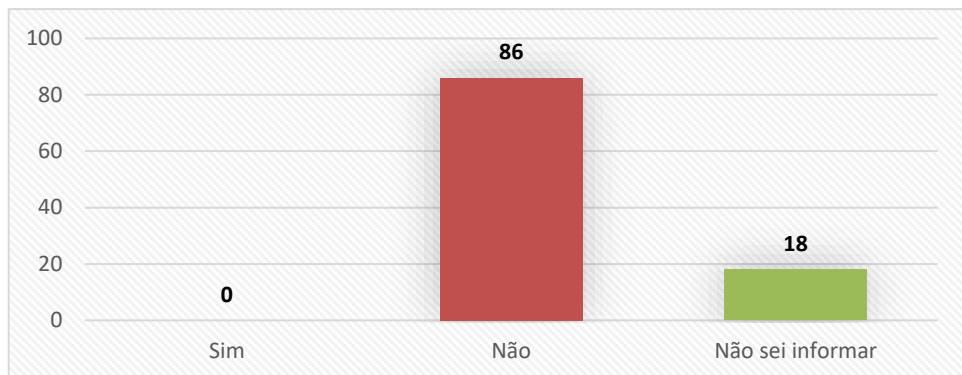
Figura 2 – Existência de projeto executivo

Observando na Figura 4 é possível constatar que 83% das residências, equivalente a 86 casas estudadas, foram construídas sem projeto, as outras 18, os atuais moradores não souberam informar sobre a existência de projetos.

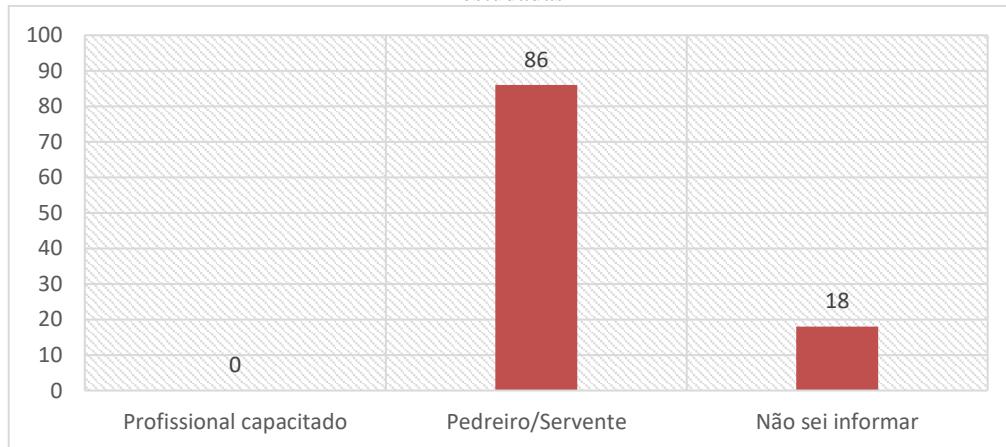
Figura 3 - Participação de engenheiro, arquiteto ou técnico de edificações nas construções das residências estudadas

Com a Figura 5 constata-se que das 104 residências pesquisadas, 86 residências foram construídas informalmente, sem projetos ou responsável técnico para fiscalizar a obra e 18

moradores não souberam informar. Durante a entrevista, nenhum dos moradores entrevistados possuíam projetos ou documentos que auxiliassem em futuras reformas.

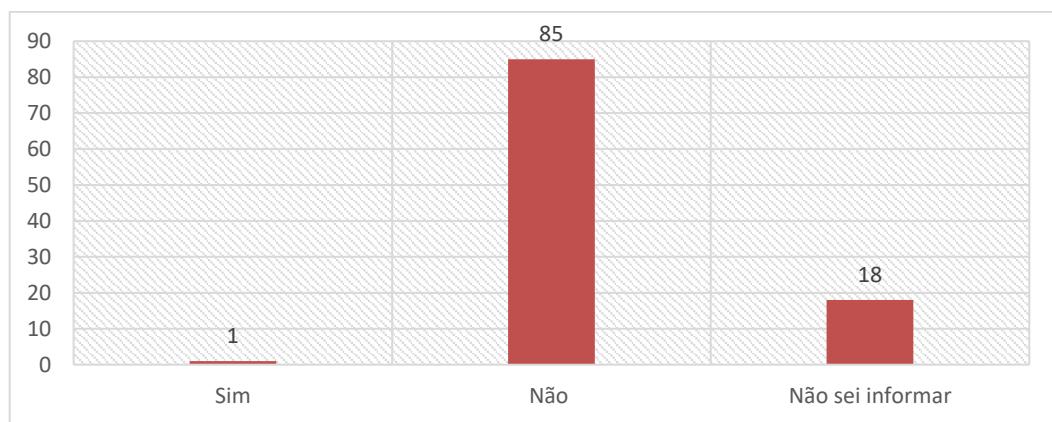
Figura 4 - Utilização de material impermeabilizante nas fundações

Dentre os 104 moradores entrevistados, apenas um afirma ter certeza do uso de impermeabilizante na fundação. A residência impermeabilizada não apresenta, até a data da realização desta pesquisa, surgimento de eflorescência. Não se sabe qual material foi utilizado ou como foi aplicado.

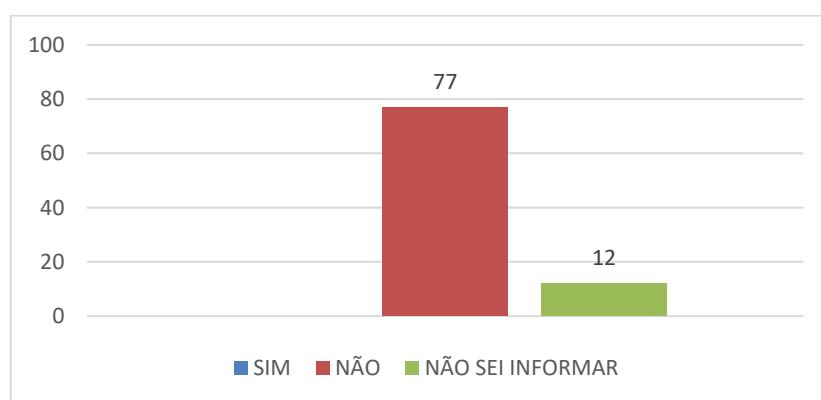
Figura 5 - Relação entre as residências não impermeabilizadas e o surgimento de eflorescências em paredes internas

Todas as residências estudadas nessa pesquisa foram executadas em fundação rasa, por ser o sistema mais comum em obras de pequeno porte na cidade. Constatou-se que dentre as 89

residências com surgimento de eflorescência, 77 não fizeram uso de impermeabilizante na etapa de fundação.

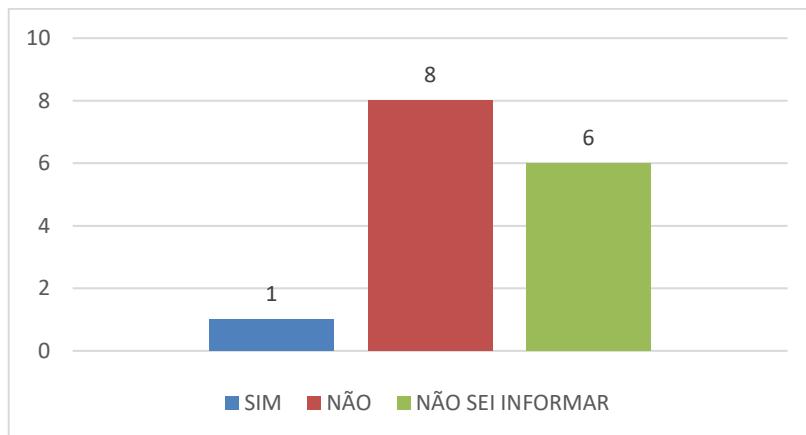
Figura 6 - Relação entre as residências saudáveis e o uso de impermeabilizante

Pode-se observar que dentre as 15 residências não afetadas, 8 não receberam impermeabilização em suas fundações, uma foi impermeabilizada e outras 6 não possuem dados da época de construção. Vale ressaltar que estas residências possuem idades variadas e que é muito comum os moradores executarem pequenas reformas, refazerem o reboco, aplicarem texturas e pinturas, etc. Desta forma, não se chega a uma conclusão quanto ao motivo da inexistência de eflorescências nestas residências não impermeabilizadas.

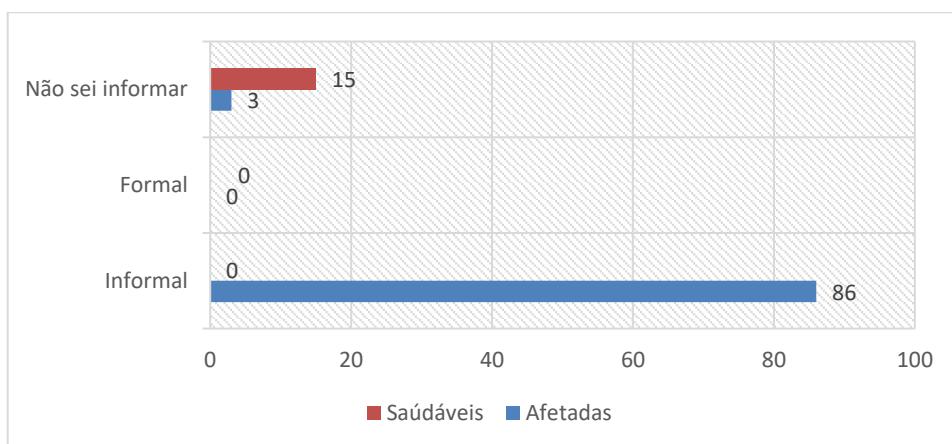
Figura 7 - Relação entre construção informal e saúde das residências

Observa-se que dentre as 104 residências estudadas, pelo menos 86 os moradores afirmaram que foram construções informais. Evidenciando esta prática no município.
