**ANÁLISE DO PROCESSO EROSIVO DE UMA ENCOSTA NO BAIRRO DE BOM  
JESUS – ILHA DE ITAMARACÁ/PE**

Tese apresentada ao Programa de Pós-Graduação em Engenharia Civil da Universidade Federal de Pernambuco, como requisito parcial para obtenção do título de Doutor em Engenharia Civil.

**Área de concentração:** Geotecnia.

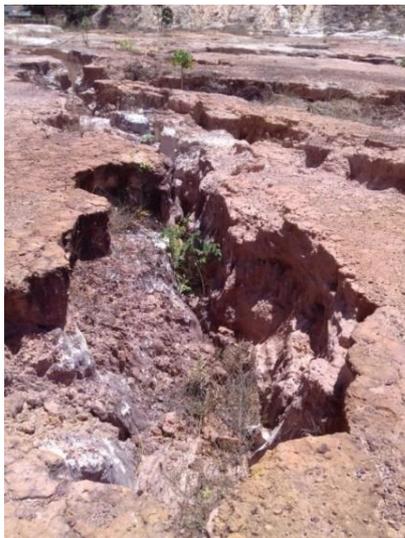
A erosão do solo é um dos mais importantes tipos de degradação do solo, causando preocupações ambientais em muitas partes do mundo (LUETZENBURG et al., 2020; LI et al., 2020; GHOLAMI et al., 2021). A erosão ocorre quando os agregados são fragmentados em partículas menores (desagregação), sendo transportados através do escoamento superficial até se depositar em regiões mais baixas (FRANCO, 2015). Três etapas caracterizam-se um processo como sendo erosivo: desagregação, transporte e deposição. A Figura 1 apresenta um processo de ravinamento no bairro de São Paulo em Itamaracá.

Figura 1 – Processo erosivo avançado.

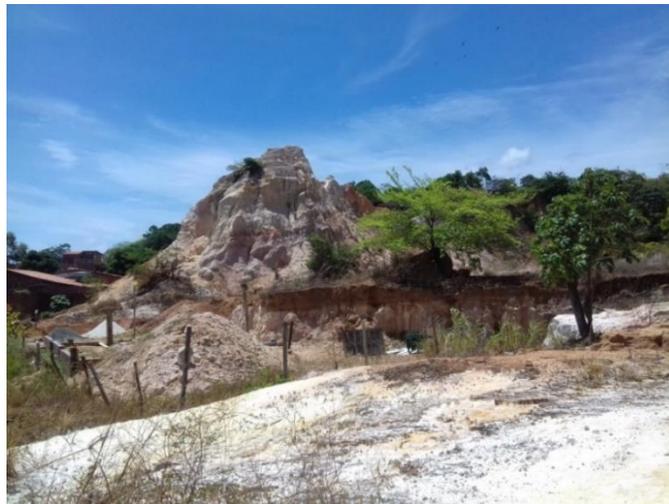
Figura 2 – Ação antrópica em área erodida no bairro de São Paulo, Itamaracá/PE.

Entretanto, quando esta condição de equilíbrio é alterada, da origem à erosão acelerada devido a rapidez com que se processa (RUBIRA, 2016). A ação antrópica atua com desequilíbrio, destruindo o equilíbrio das condições naturais (Figura 2) e criando sérios problemas em áreas urbanas, nas atividades econômicas e ao próprio meio ambiente (RABELO, 2019). O agravamento dos problemas erosivos está diretamente relacionado ao crescimento da população urbana sem planejamento adequado, podendo ser de 10 a 40 vezes superiores quando comparada a taxa de formação do solo (BOGUNOVIC, 2020).

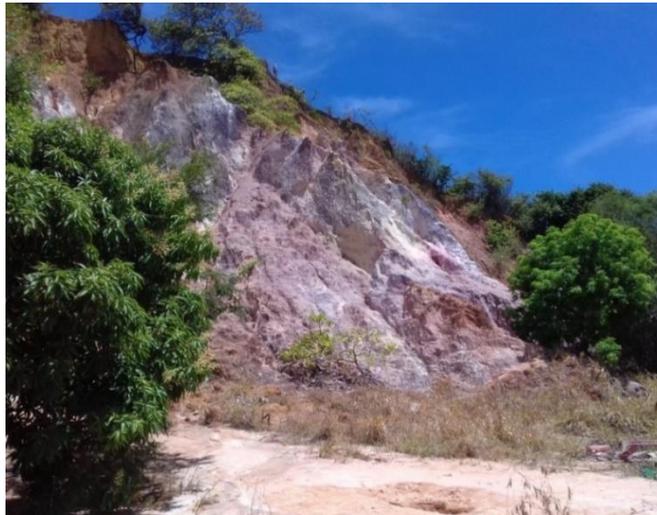
Figura 3 – Erosão provocando redução da vegetação nativa no bairro de São Paulo em Itamaracá.

Existem diversos entendimentos sobre a destruição do meio ambiente provocada pela erosão (Figura 3). Essas percepções, no entanto, dificultam a inserção de tecnologias específicas, que possam mitigar esse processo. Além disso, a falta de comprometimento dos agentes envolvidos na adoção de ações eficazes, também pode ser considerada como problema no controle da erosão.

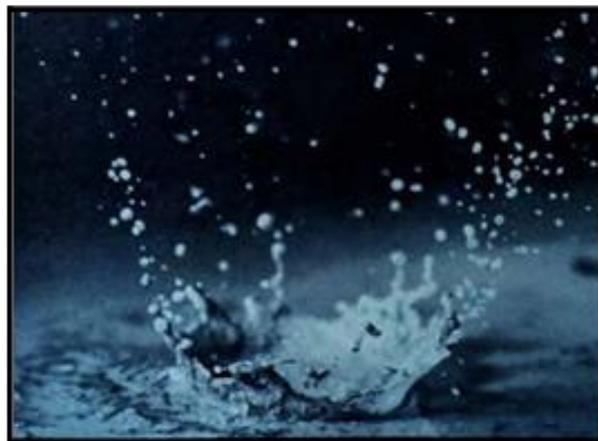
Figura 4 – Impacto da gota de chuva sobre a superfície.

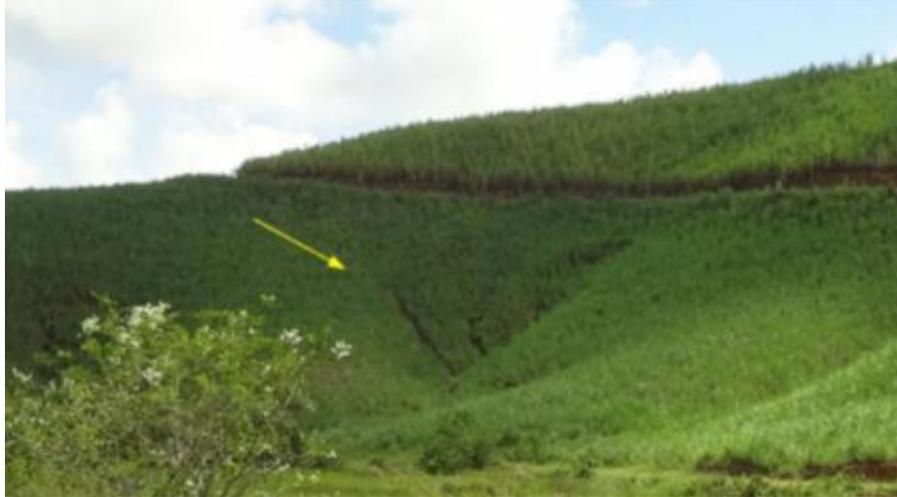
Figura 8 – Cicatriz de ravinamento provocada por escoamento hídrico.

relevo formado por colinas convexas típicas do Piemonte da Borborema, tendo sua cobertura vegetal natural substituída pelo cultivo da cana-de-açúcar, que favorecem o aparecimento de ocorrências (Figura 8) (XAVIER, 2020).

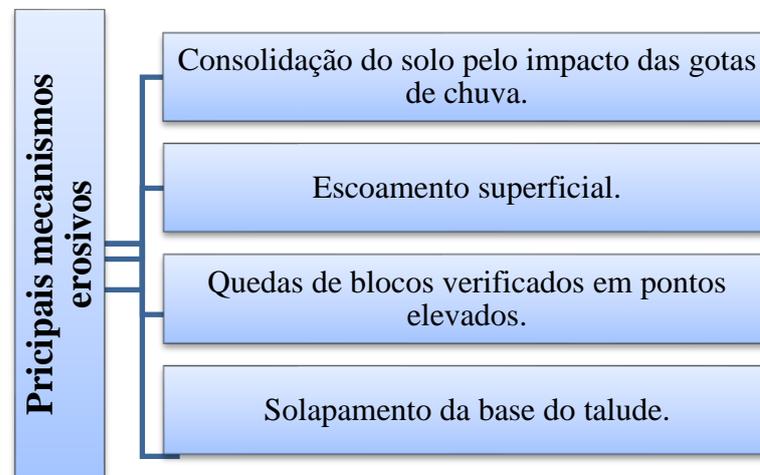
Figura 9 – Principais mecanismos erosivos.

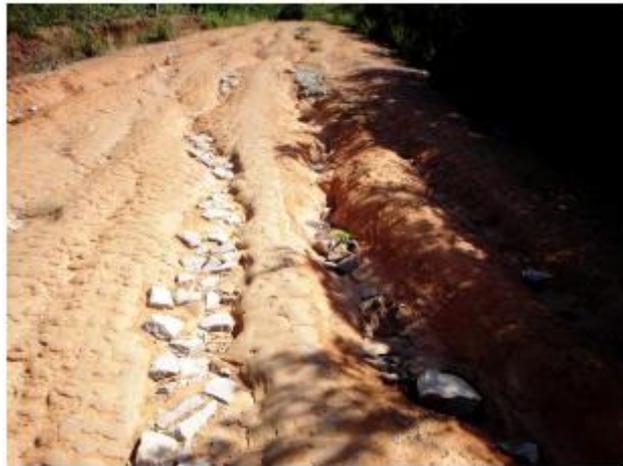
A ausência de cobertura vegetal possui um papel fundamental para a evolução dos processos erosivos nas encostas. As queimadas que ocorriam na vegetação arbustiva local deixavam as áreas de solo mais expostas a erosão (SILVA et al., 2013). No entanto, a partir da implantação do Parque e das propostas de trilhas para um uso racional do geoturismo no Granito do Cabo e circunvizinhanças, as áreas degradadas diminuíram e houve uma retomada da vegetação nas áreas erodidas, diminuindo os processos erosivos. As erosões também foram identificadas na estrada de acesso ao parque, observação levantada por Guedes (2019), quando afirma que as superfícies de rolamento das estradas de terra apresentavam erosões com atuação intensa na área (Figura 10).

Figura 10 – Erosões em estradas no Cabo de Santo Agostinho

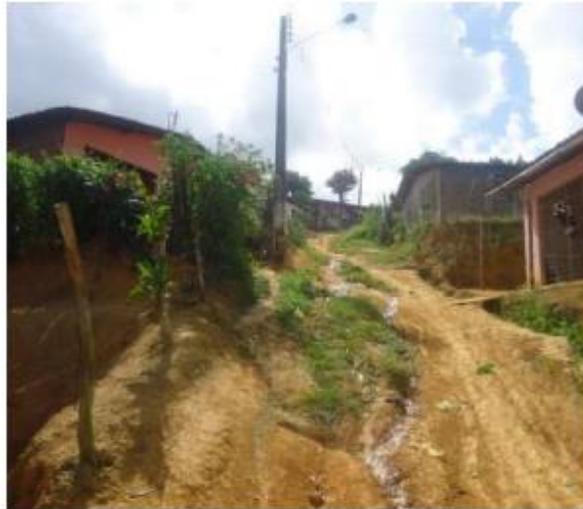
Figura 11 – Evidência de sulcos em áreas do município de Moreno

O município de Moreno é constituído geomorfologicamente por colinas íngremes e planícies de inundação, contribuindo para a ocorrência e predisposição de processos relacionados a erosões, quedas de blocos e inundações. Os processos erosivos identificados no município se resumiram a erosão laminar, com maior frequência e alguns sulcos (Figura 11). Os deslizamentos observados foram pontuais, normalmente em taludes de cortes que deslizavam atrás de moradias, não registrando no município evento de grande proporção (FREITAS, 2016).

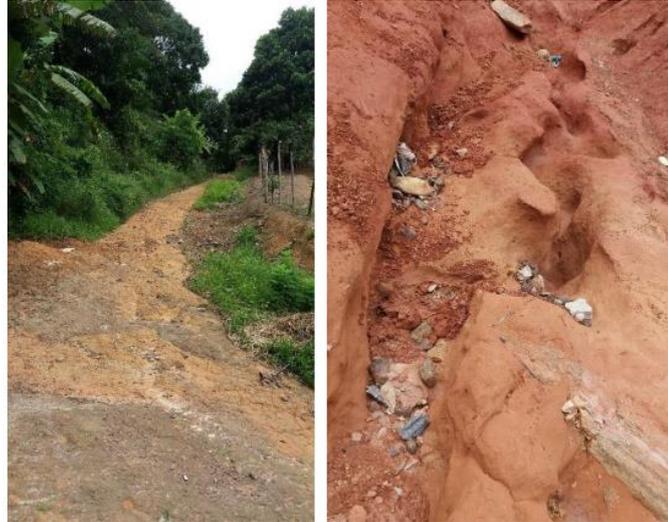
Figura 12 – Processos erosivos em Jaboatão dos Guararapes.

das encostas (Figura 12), desencadeou um aumento na ocorrência de deslizamentos além dos indícios de processos erosivos na região (RAMOS, 2019).

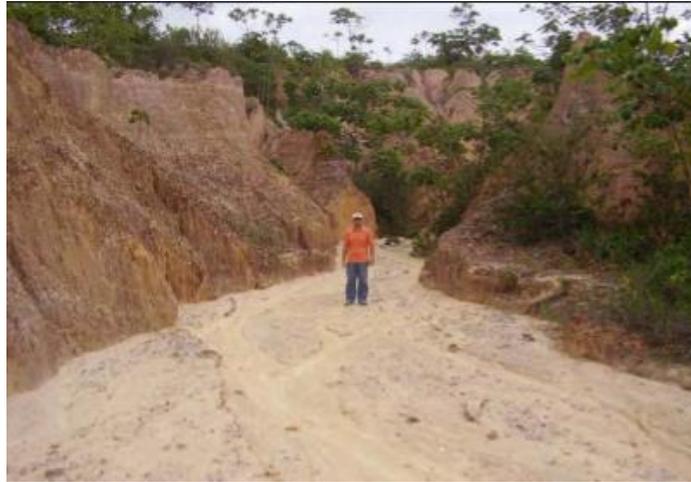
Figura 13 – Erosão em área desmatada para loteamento.

A erosão urbana, ocasionada pela ação antrópica sobre os tabuleiros dissecados morfologicamente instáveis (Figura 13) e nos morros com encostas de declividade elevada, induz diferentes processos de desestabilização, com erosão pronunciada nas camadas mais arenosas, e com deslizamentos naquelas mais argilosas (MEIRA, 2008).

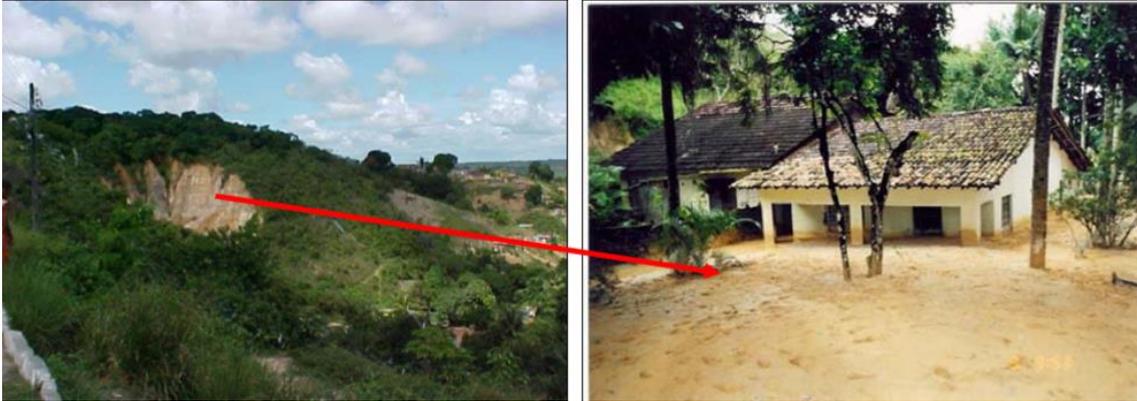
Figura 14 – Processo erosivo causando assoreamento.

Os morros constituídos pela formação barreiras, apresentam um padrão erosivo mais brusco. Nesta região a rápida remoção de sedimentos /solos nas encostas, seja para a exploração de material, seja para a construção de casas, expõe à erosão dos solos, antes preservados da ação intempérica. A Figura 14 mostra um caso de erosão que promoveu o assoreamento na linha de drenagem, na localidade do córrego do desastre (BANDEIRA et al., 2006).

Nesta situação, o processo erosivo é desencadeado pelos sedimentos fluviais arenosos e inconsolidados que ficam expostos em taludes subverticais, extremamente instáveis para materiais arenosos sendo rapidamente removidos pelas chuvas mais intensas. Esse processo erosivo rápido, por sua vez, impede que o material venha a desenvolver um latossolo, que seria o seu elemento de estabilização. Nesse caso, sem o componente argiloso não se desenvolve e conseqüentemente não se manifestam os fenômenos de deslizamentos, apenas os de erosão. (MAGALHÃES, 2013).

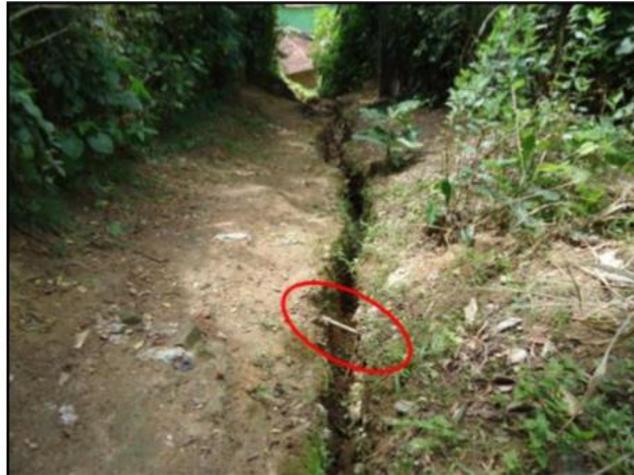
Figura 15 – Formação de ravina oriunda do lançamento de águas servidas.

A inexistência de elementos de drenagem e esgotamento sanitário na encosta indica um local propício à ocorrência de erosão linear. A Figura 15 apresenta a condição encontrada em campo alguns metros a jusante do escoamento.

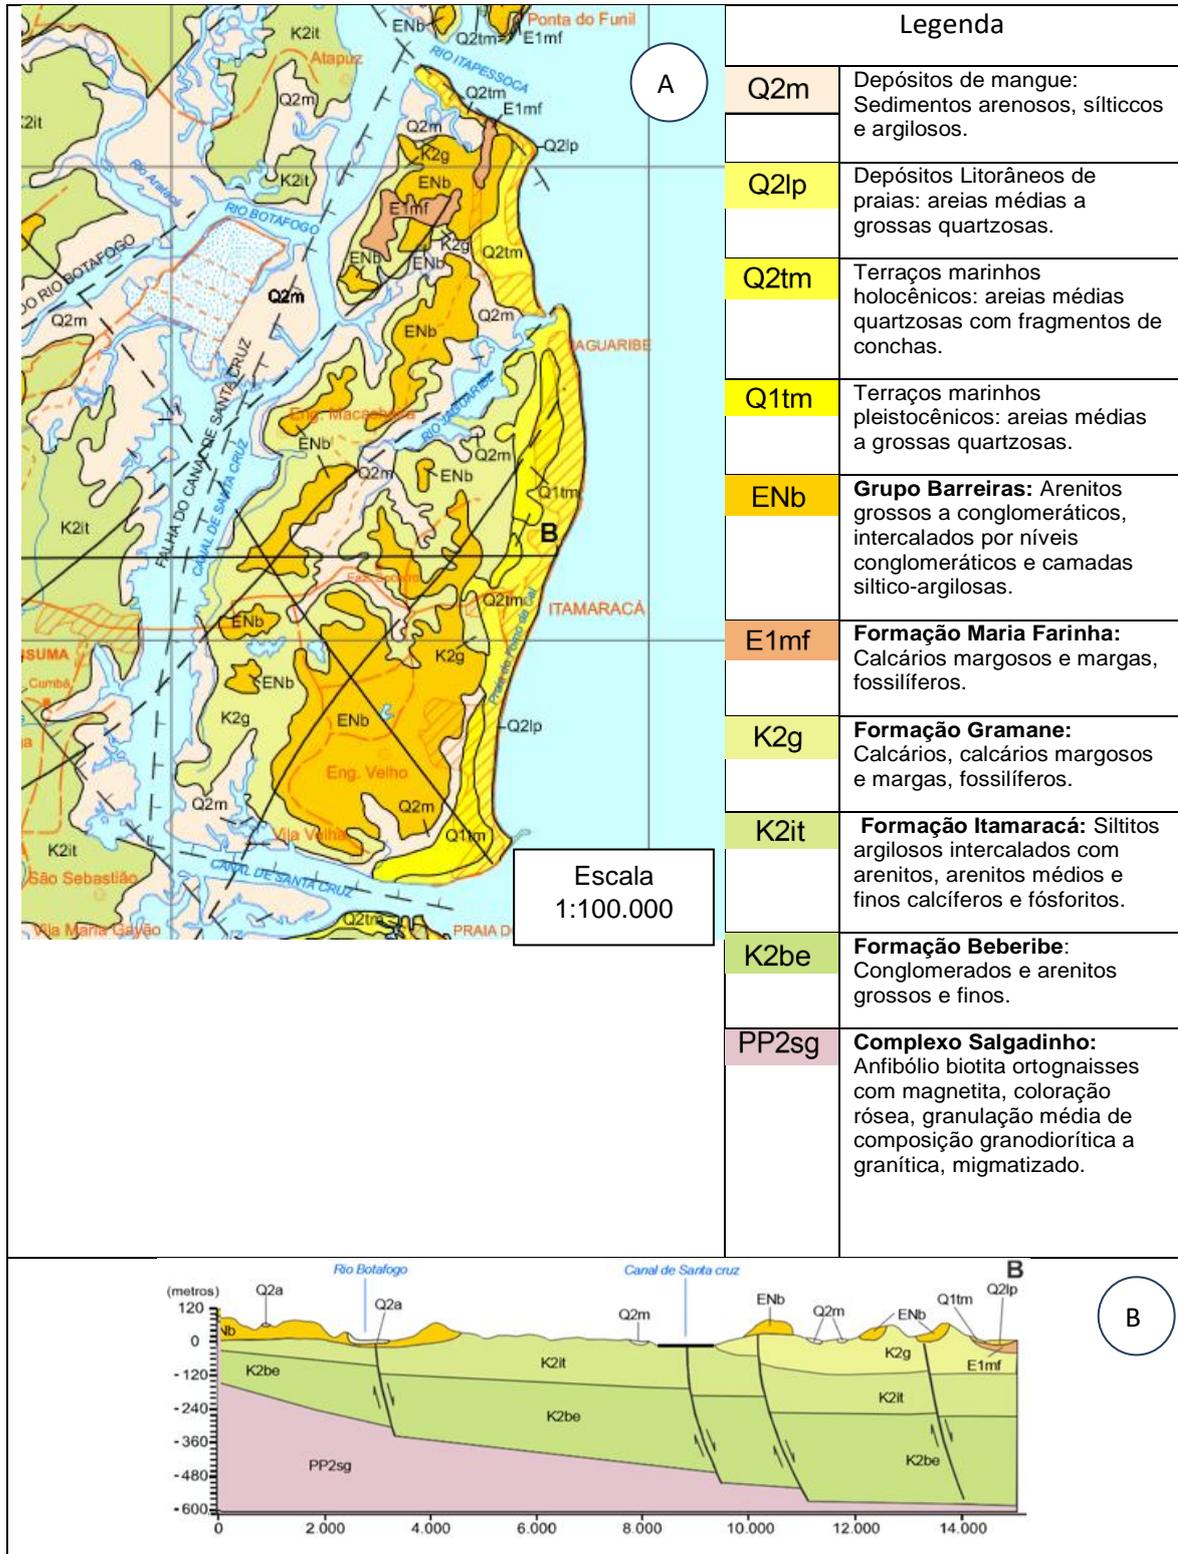
Figura 18 – Detalhamento geológico da Ilha de Itamaracá; A) Carta geológica, B) Planta de corte.

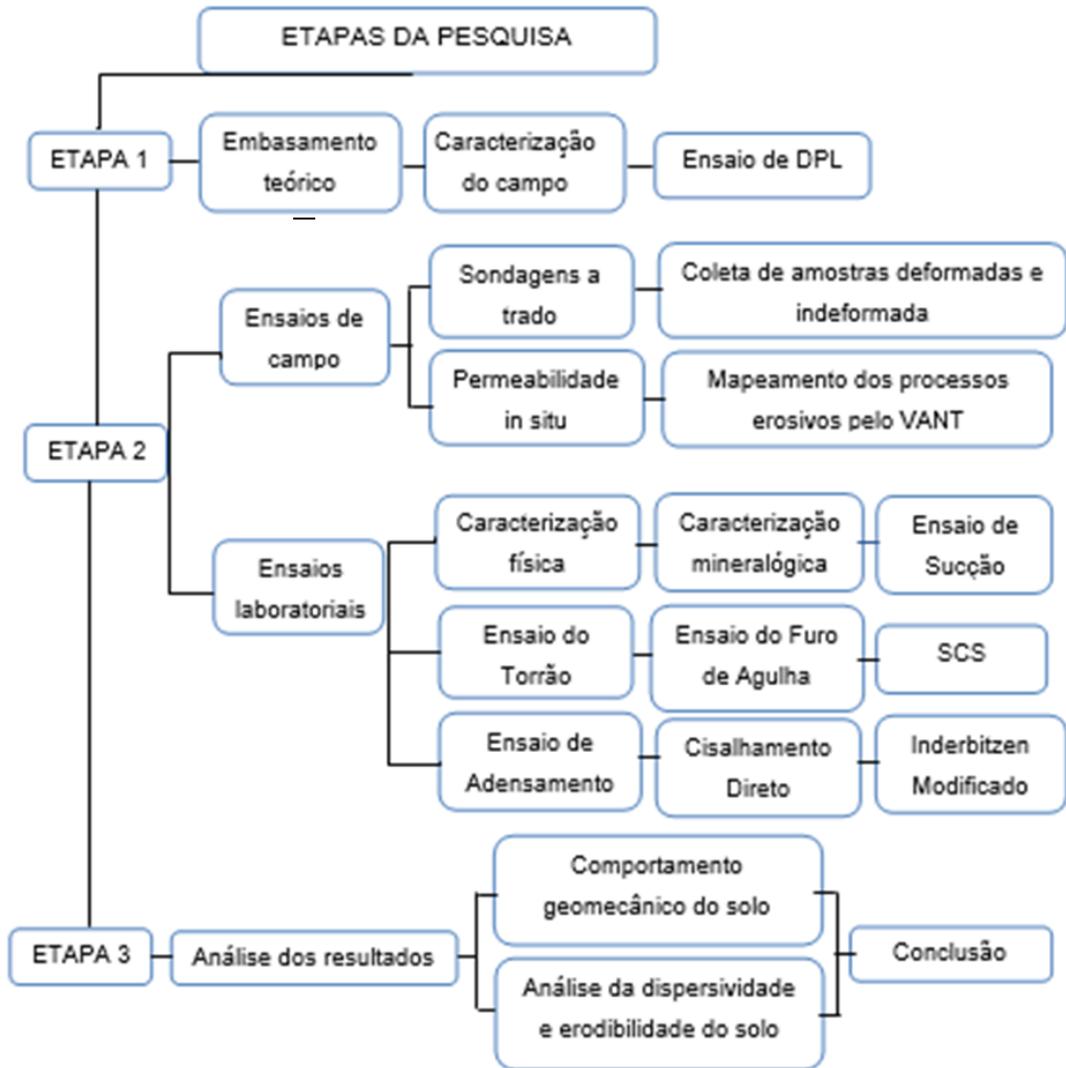
O planejamento metodológico da pesquisa está sintetizado em três etapas. Inicialmente, a pesquisa foi desenvolvida, com o delineamento do problema, a partir de análises qualitativas e quantitativas que melhor identificavam a erosão e seus processos. A segunda etapa foi realizada a aplicação da investigação de campo através da sondagem a trado, coleta de amostras deformadas e indeformadas, ensaio de Dynamic Light Penetrometer - DPL, mapeamento dos processos erosivos utilizando o Veículo Aéreo Não Tripulado - VANT e a classificação das fissuras. No laboratório foram realizados: caracterização física, química e mineralógica da fração argila (DRX) e da fração grossa (Microscopia ótica - MO), análises de dispersibilidade do solo (Ensaio do Torrão, comparativo de granulometria e Ensaio do Furo de Agulha), ensaios no inderbitzen modificado, curvas características, permeabilidade in situ, ensaios de compressibilidade e resistência ao cisalhamento do solo. Na terceira etapa foram analisados os resultados da campanha de investigação realizada. A Figura 21 apresenta as etapas adotadas.

Figura 21 – Fluxograma das etapas.

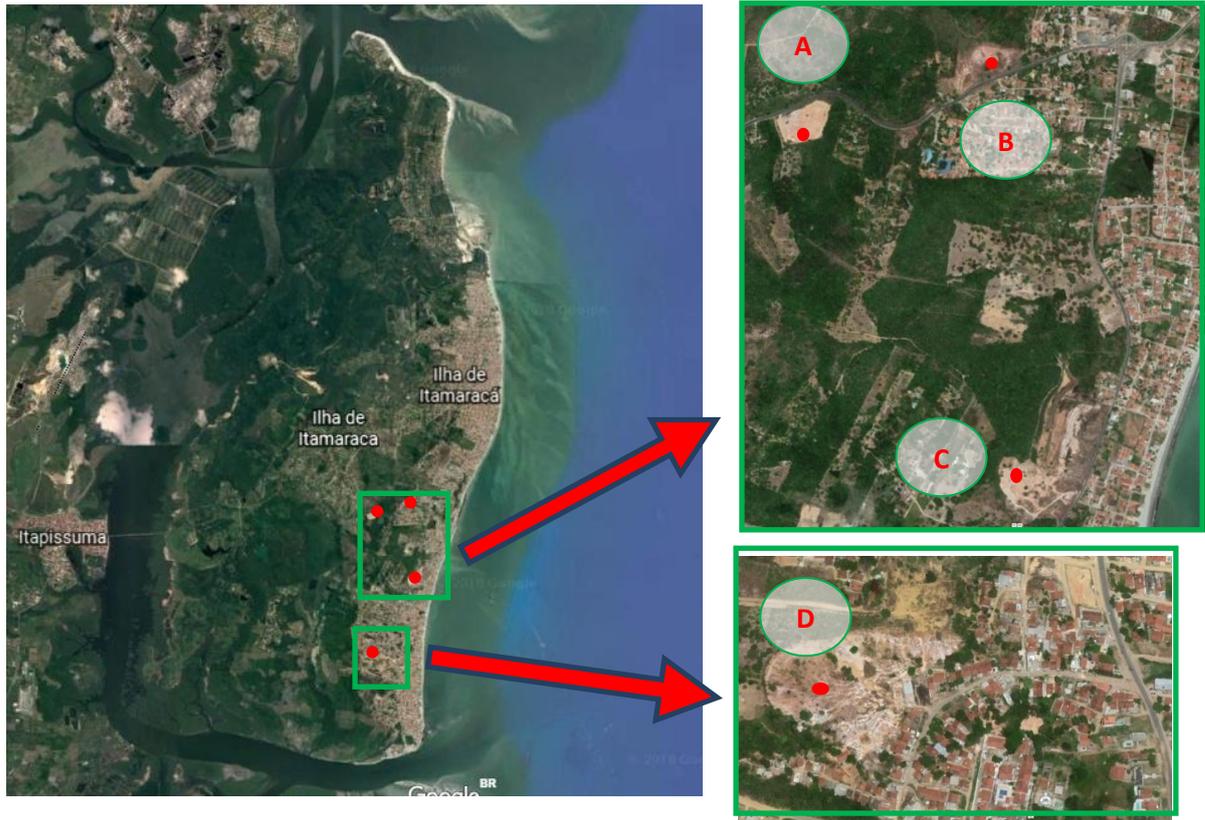
A encosta, tem 15 metros de altura, passou por um retaludamento, onde foram inseridas duas bermas, além de um sistema de drenos constituídos de canaletas e escadas d'água para aumentar sua estabilidade. A localização da encosta no município é representada pelas coordenadas  $7^{\circ} 46'9''$  S e  $34^{\circ} 50' 28''$  W, em uma posição geográfica com a altura aproximada de 40 metros em relação ao nível do mar.

Figura 22 – Mapeamento das jazidas de extração do saibro.

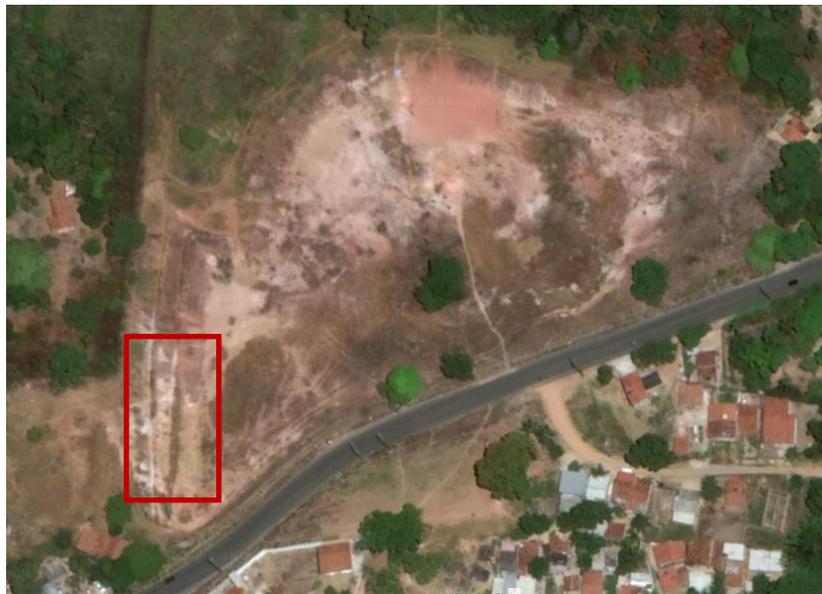
Figura 23 – Área de Estudo.

Na visita de campo foram identificadas áreas com processo de erosão em desenvolvimento no município de Itamaracá. Foram identificadas quatro jazidas de extração de saibro, desativadas ou em funcionamento a fim de escolher o ponto mais adequado às análises e ao monitoramento de campo. Na Figura 22 estão identificadas as jazidas em Itamaracá (simbolizadas pelas letras A, B, C e D). Na escolha foram considerados o processo evolutivo das erosões, condições de acesso, dados do levantamento topográfico e segurança da equipe. Foi escolhida uma antiga área de extração de saibro (Jazida B) desativada há mais de 30 anos localizada no bairro do Bom Jesus. Na Jazida B foi determinado um trecho que apresenta processos erosivos avançados (Figura 23), composto por três cortes inclinados e duas plataformas.

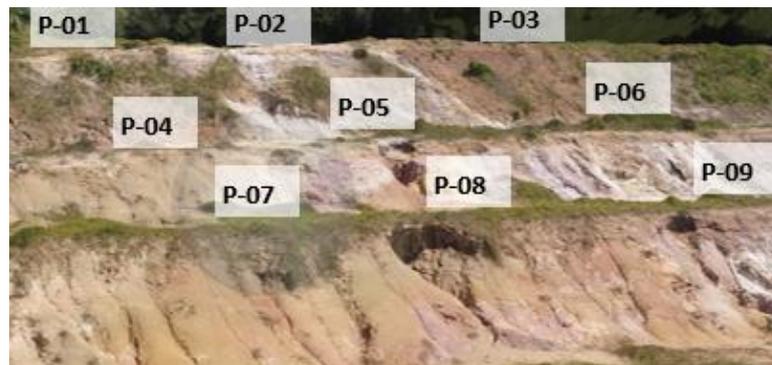
Figura 24 – Detalhamentos dos pontos de sondagem.

Foram realizadas sondagens a trado em nove pontos da encosta, sendo três furos por patamar (topo e nas duas bermas), Figura 24. Utilizou-se trado helicoidal com diâmetro de 10 cm com perfurações de 5 metros de profundidade. A vertical do furo a trado tinha continuidade a partir do topo da berma abaixo até atingir a parte mais inferior do talude. Os furos das sondagens foram feitos conforme a NBR 9603/15.

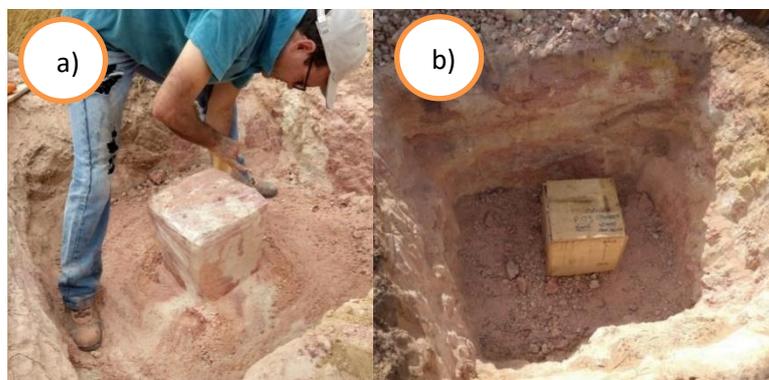
Figura 25 – Coleta de amostra indeformada. a) Moldagem do bloco e b) Armazenamento do bloco.

Amostras indeformadas do tipo bloco (Figura 25) de formato cúbico com aresta de 50 cm foram coletadas nos nove pontos investigados. As coletas foram feitas nas camadas superficiais a 1 metro de profundidade do topo de cada patamar (Topo ou bermas). A coleta dos blocos segue a Norma NBR 9604 (2016).

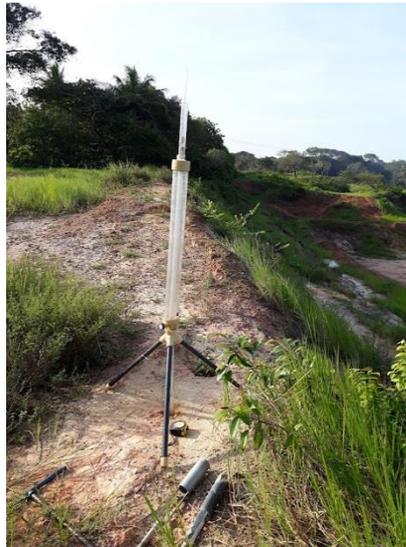
Figura 26 - Permeâmetro de Guelph.

Para determinação da condutividade hidráulica, foi utilizado o permeâmetro de Guelph (Figura 26). Seu procedimento foi realizado de acordo com o manual do equipamento (SOILMOISTURE, 1991), onde foi feita a abertura de nove furos (três furos em cada terço da encosta) de diâmetro de cerca de 6,0 cm. Em seguida a base do furo foi nivelada com a utilização do trado nivelador. Na sequência o equipamento foi instalado depois de atingida a profundidade (1 metro em cada furo). Para o procedimento foi adotado duas cargas hidráulicas ( $H_1 = 5$  cm e  $H_2 = 10$  cm). As leituras foram realizadas até que se obtivesse a equalização no sistema. Neste ensaio foi possível determinar, diretamente, a permeabilidade saturada do solo ( $K_{fs}$ ) e o potencial mátrico de fluxo ( $\phi_m$ ).

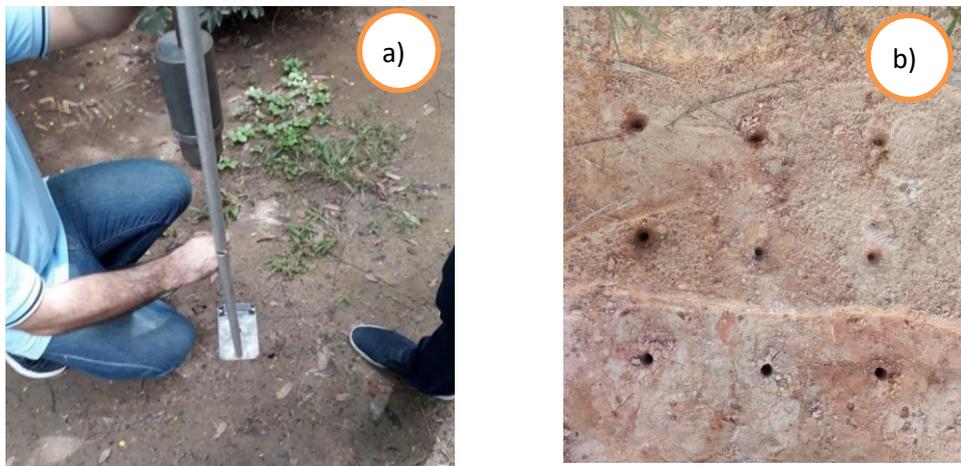
Figura 27 – Ensaio de DPL. a) Execução do DPL; b) Malha de penetrações.

Ensaio de Penetrômetro Dinâmico Leve (DPL) foram realizados nos nove locais da encosta e os resultados permitem obter a resistência do solo à penetração de uma haste (Figura 27a). Em cada local foram demarcados com piquetes os nove pontos com 10 cm de distância entre eles, criando assim uma malha (Figura 27b). Das nove determinações foi obtida a média e o desvio padrão. Na sequência foi instalado o equipamento em cada um dos pontos anteriormente demarcados para a execução do ensaio.

Pelo ensaio foi determinado o número de impactos aplicados sobre uma ponteira em intervalos de 50 cm de profundidade até alcançar 2,50 m. Os impactos foram proporcionados pela queda livre, de um peso de 3,992 kg, com uma altura de queda de 40 cm de uma haste com ponta cônica, que penetra no solo (Figura 28).

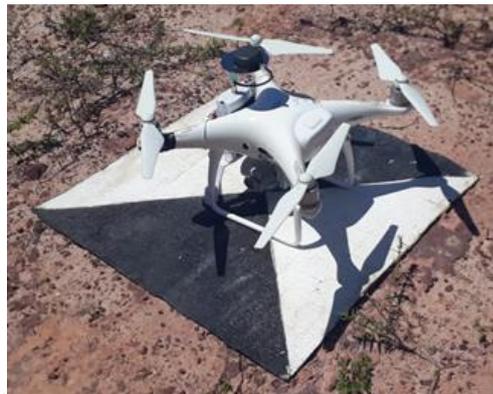
Figura 29 - VANT modelo PHANTOM 4-PRO

Para a obtenção das imagens e produção do mapeamento da encosta, foi utilizado um Veículo Aéreo Não Tripulado (VANT), modelo PHANTOM 4-PRO (Figura 29). Este modelo de drone tem um sistema GNSS embarcado para gerenciamento das coordenadas na fototriangulação. A fotogrametria foi realizada em altitude média de 60 m, em aproximadamente 40 minutos.

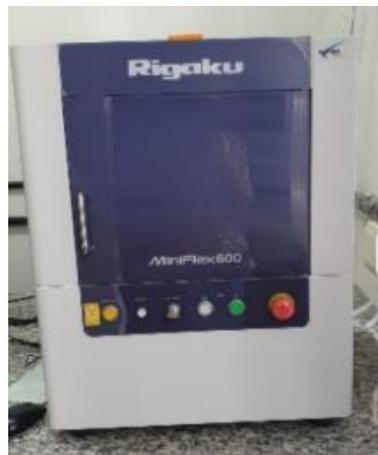
Figura 30 - Difratômetro

Os dados foram obtidos, empregando-se um difratômetro da marca Rigaku (MiniFlex600) com radiação K-alfa do cobre, operando com tensão de 40 kV, corrente de 30 mA, intervalo de 5 a 70 graus e velocidade de análise 2 graus/min, mostrado na Figura 30. A execução dos ensaios foi realizada no Laboratório da Universidade Federal de Pernambuco em Caruaru.

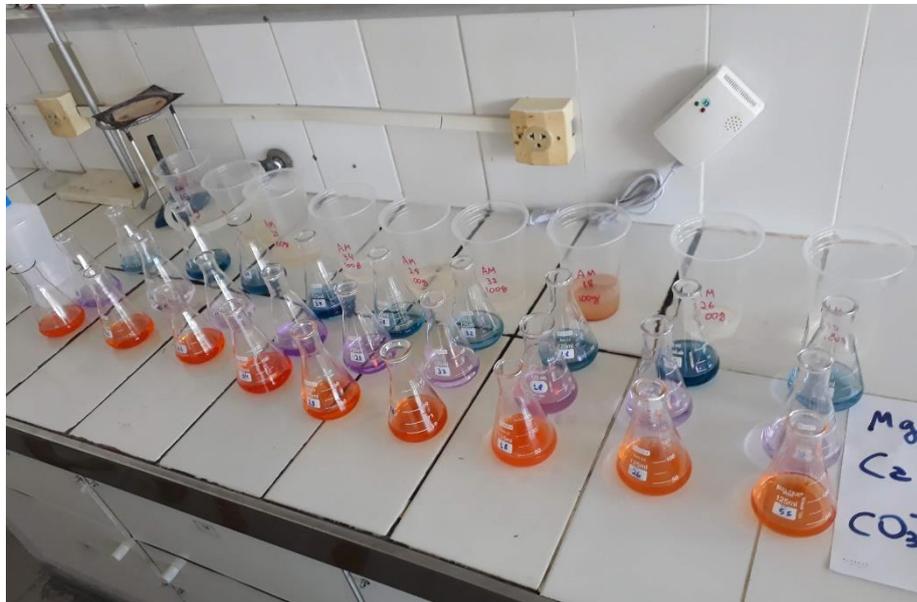
Figura 32 - Amostras sujeitas a análise.

Foram feitas análises químicas a fim de identificar o teor de sais dissolvidos na água intersticial do solo, sendo analisados os teores de sódio, cálcio, potássio e magnésio (Figura 32). A análise química do solo foi realizada no Laboratório de química da Universidade Católica de Pernambuco (UNICAP), com método de análise executado de acordo com o Manual de Métodos de Análises de Solo da Empresa Brasileira de Pesquisa Agropecuária (EMBRAPA, 2017).

Inicialmente, foram separados 100g de nove amostras localizadas próximas da superfície dos nove pontos de coleta, sendo uma amostra por ponto. Na sequência, foi adicionada água deionizada em cada amostra, sendo misturada ao solo até o mesmo apresentar características de saturação, ou seja, quando a pasta (água + solo) deslizar suavemente dentro do recipiente que houve a mistura. A partir dessa identificação foi registrada a quantidade de água utilizada na amostra para a mesma alcançar tal característica.

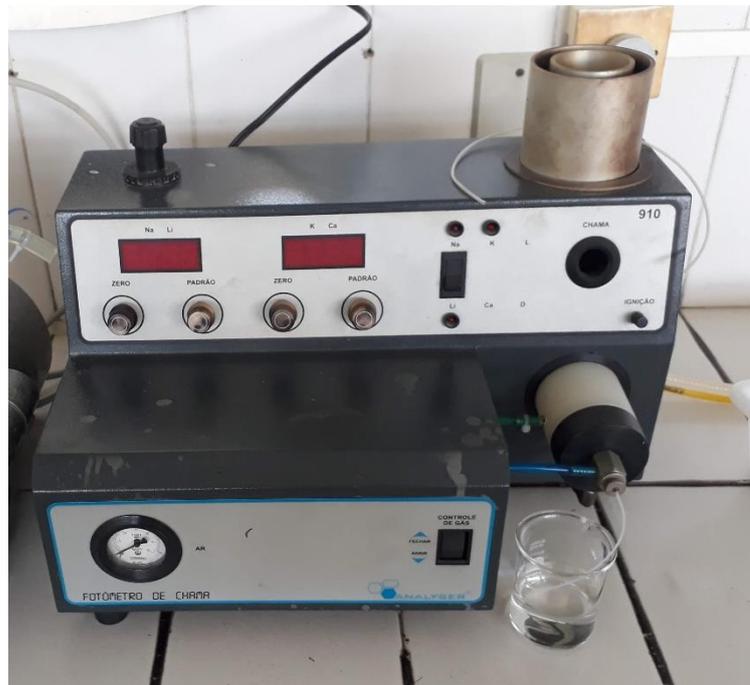
Figura 33 – Fotômetro de chama

O sódio e o potássio foram determinados por espectrofotometria de chama. Foram feitas leituras das amostras através do fotômetro de chama (Figura 33). Em seguida os valores foram correlacionados aos dados obtidos em uma curva desenvolvida com soluções padrões de sódio e potássio.

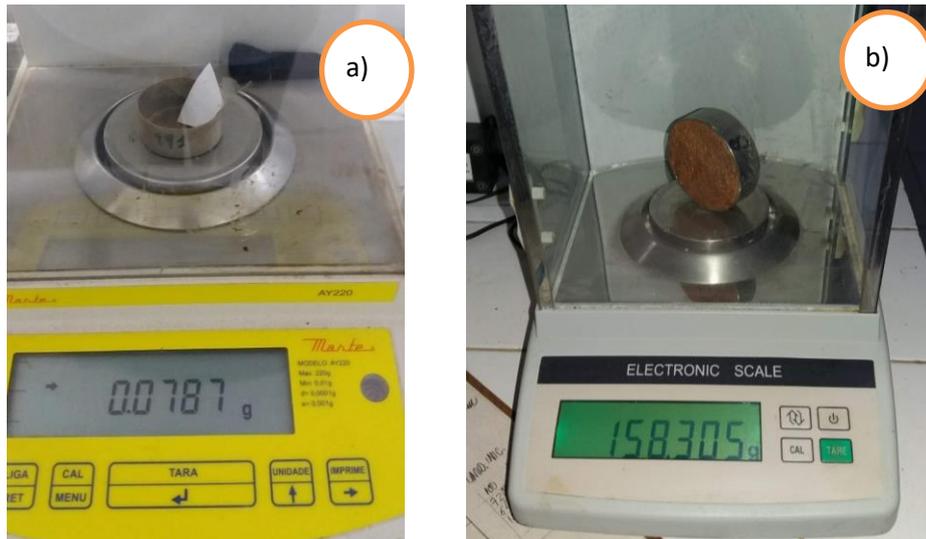
Figura 35 – Pesagem do papel filtro e do solo

As curvas são determinadas através dos diferentes níveis de umedecimentos e secagem identificados no papel filtro. A Figura 35 apresenta as balanças analíticas utilizadas nos ensaios cujos modelos são: modelo AY220 com precisão 0,001g (Figura 35a) e modelo ELECTRONIC SCALE com precisão 0,001g (Figura 35b).

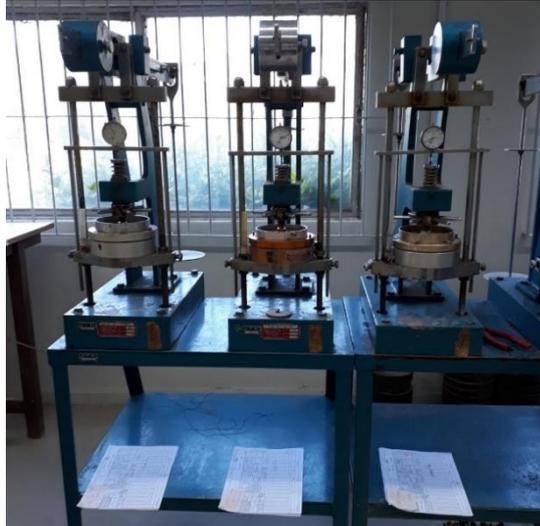
Figura 36 – Prensa de adensamento

O ensaio foi desenvolvido no Laboratório de Solos e Instrumentação da UFPE, utilizando os edômetros fabricados pela Ronald Top S/A (Figura 36), do tipo convencional com sistemas de cargas através de pesos em um pendural com relação de braço de 1:10, células edométricas do tipo anel fixo e as leituras das deformações foram realizadas pelos extensômetros com sensibilidade de 0,01.

Após a coleta, preparação e corte da amostra, a mesma foi colocada no edômetro e submetida a carregamentos progressivos. Cada carregamento foi mantido por um período de 24 horas, durante o qual foram feitas leituras de deformação vertical da amostra ao longo dos intervalos de tempo: 0,1; 0,25; 0,5; 1; 2; 4; 8; 15; 30; 60; 120; 240; 480 e 1440 min. Foram realizados para cada amostra, 8 ciclos de carregamento nas tensões de 10 kPa, 20 kPa, 40 kPa, 80 kPa, 160 kPa, 320 kPa, 640 kPa e 1280 kPa e 4 ciclos de descarregamentos nas tensões de 640 kPa, 160 kPa, 40 kPa e 10 kPa. Cada ciclo com o período de 24 horas. Para este ensaio foram utilizadas amostras retiradas de três pontos da encosta (P-03, P-05 e P-07) na profundidade de 1 metro, onde as amostras foram ensaiadas na condição natural e inundada.

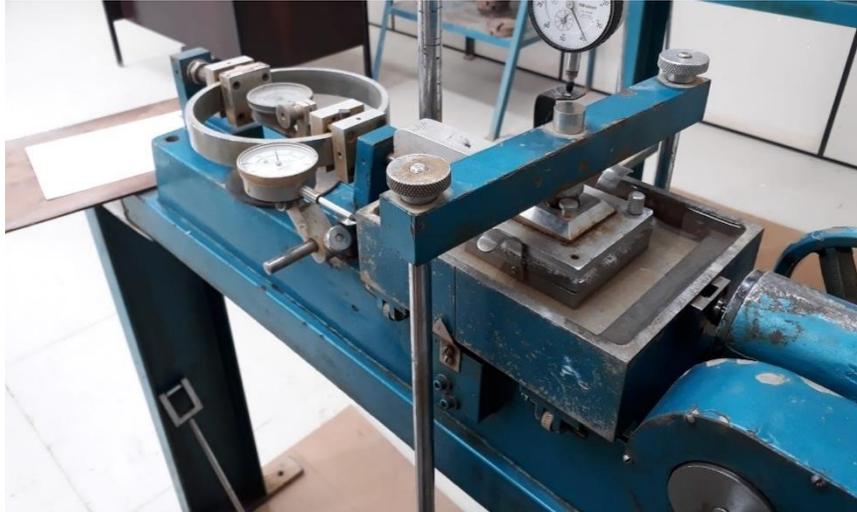
Figura 37 – Prensa de cisalhamento analisando a amostra

Os ensaios de resistência têm sido utilizados na maioria dos programas experimentais, quando se deseja verificar aspectos relativos sobre o comportamento mecânico dos solos. Os ensaios de cisalhamento direto foram realizados no Laboratório de Solos e Instrumentação da UFPE. Foi utilizada a prensa de cisalhamento direto produzida pela Ronald Top S/A, com sistemas de cargas através de pesos em pendural (carregamento vertical). A Figura 37 apresenta o equipamento utilizado.

Os corpos de prova foram obtidos através da cravação do moldador com auxílio de um bloco de madeira. Foram realizados ensaios condição não saturada (natural) e saturada (inundada), sendo nove corpos de prova em cada condição. Nos ensaios saturados, os corpos de prova foram inundados previamente através do preenchimento de água circundando a caixa de cisalhamento. Já os corpos de prova sujeitos a condição de não saturada os procedimentos gerais seguiram as recomendações de Head (1980).

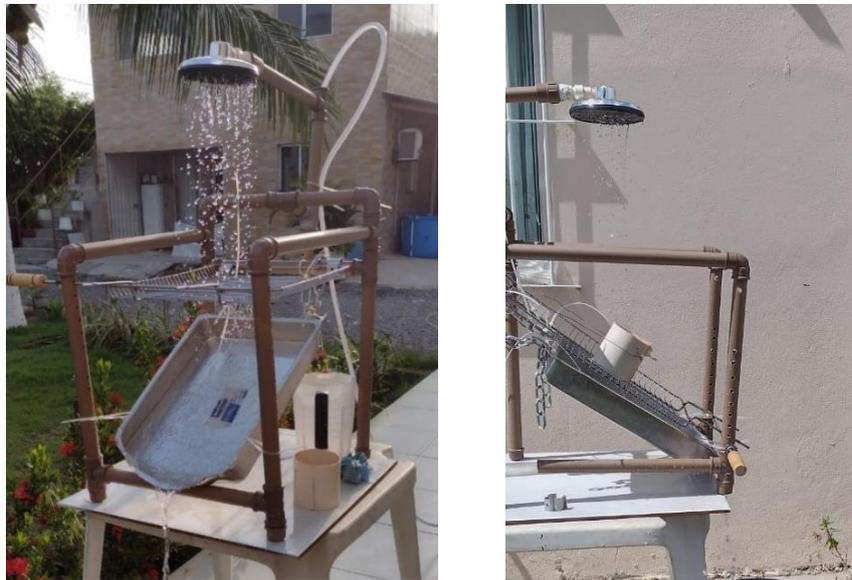
Figura 38 – Modelo de nderbitzen proposto por Gonçalves e Silva (2019)

no escoamento de uma lâmina d'água sobre uma rampa, de maneira que uma amostra de solo indeformada, posicionada tangencialmente ao plano da rampa em sua extremidade inferior, seja atingida uniformemente por esta lâmina, ocasionando erosão superficial no solo por um tempo determinado. A inexistência de uma norma para o ensaio, bem como a limitação de estudos mais detalhados, tornou necessário fazer adaptações e planejamentos para a realização do ensaio. Diante disto, o ensaio de Inderbitzen adotado possui modificações de acordo com o equipamento proposto por Gonçalves e Silva (2019). A Figura 38 apresenta o Inderbitzen modificado.

O modelo em questão empregou um chuveiro circular para a simulação da precipitação, onde o diâmetro do chuveiro é superior ao diâmetro da amostra ensaiada, garantindo que a amostra fosse submetida ao impacto uniformemente, distribuído da água em toda a sua superfície. Foi adotada uma altura para o chuveiro de 20 cm, contribuindo para uma simulação mais adequada. A estrutura do equipamento foi em PVC e tem uma grelha fixada a ela, servindo como superfície de apoio da amostra e possibilitando os ajustes das inclinações. A Tabela 7 apresenta os materiais e respectivas quantidades utilizadas no equipamento.

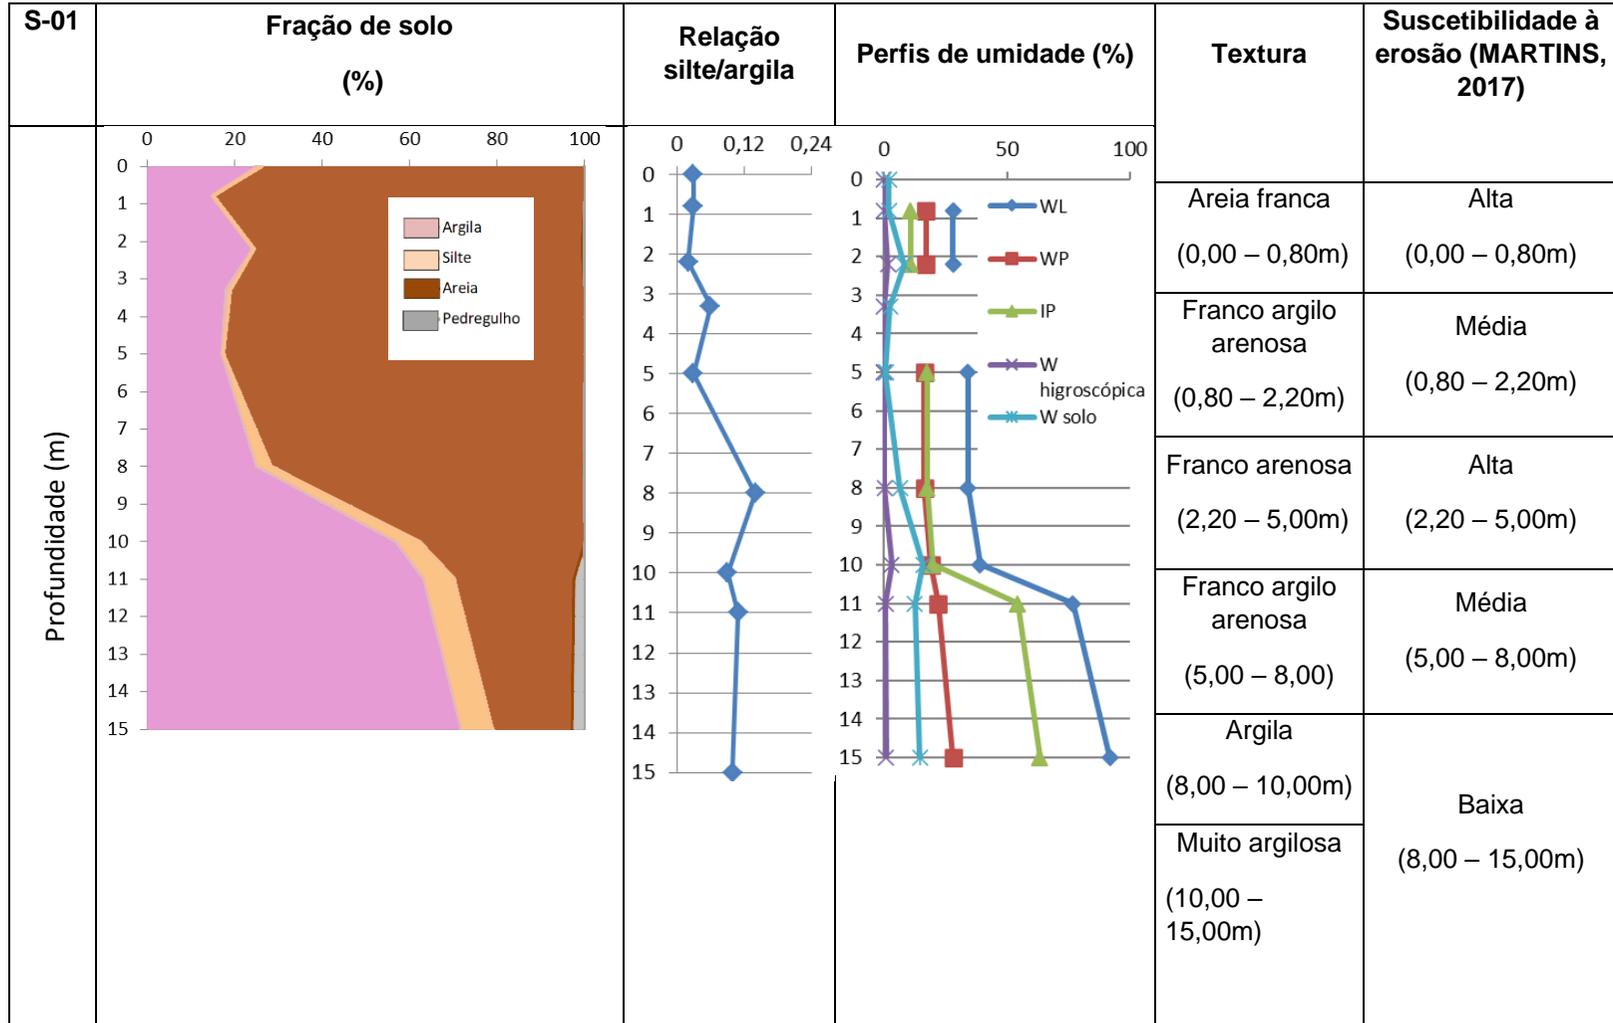
Figura 46 – Caracterização física do solo e suscetibilidade à erosão em S-01.

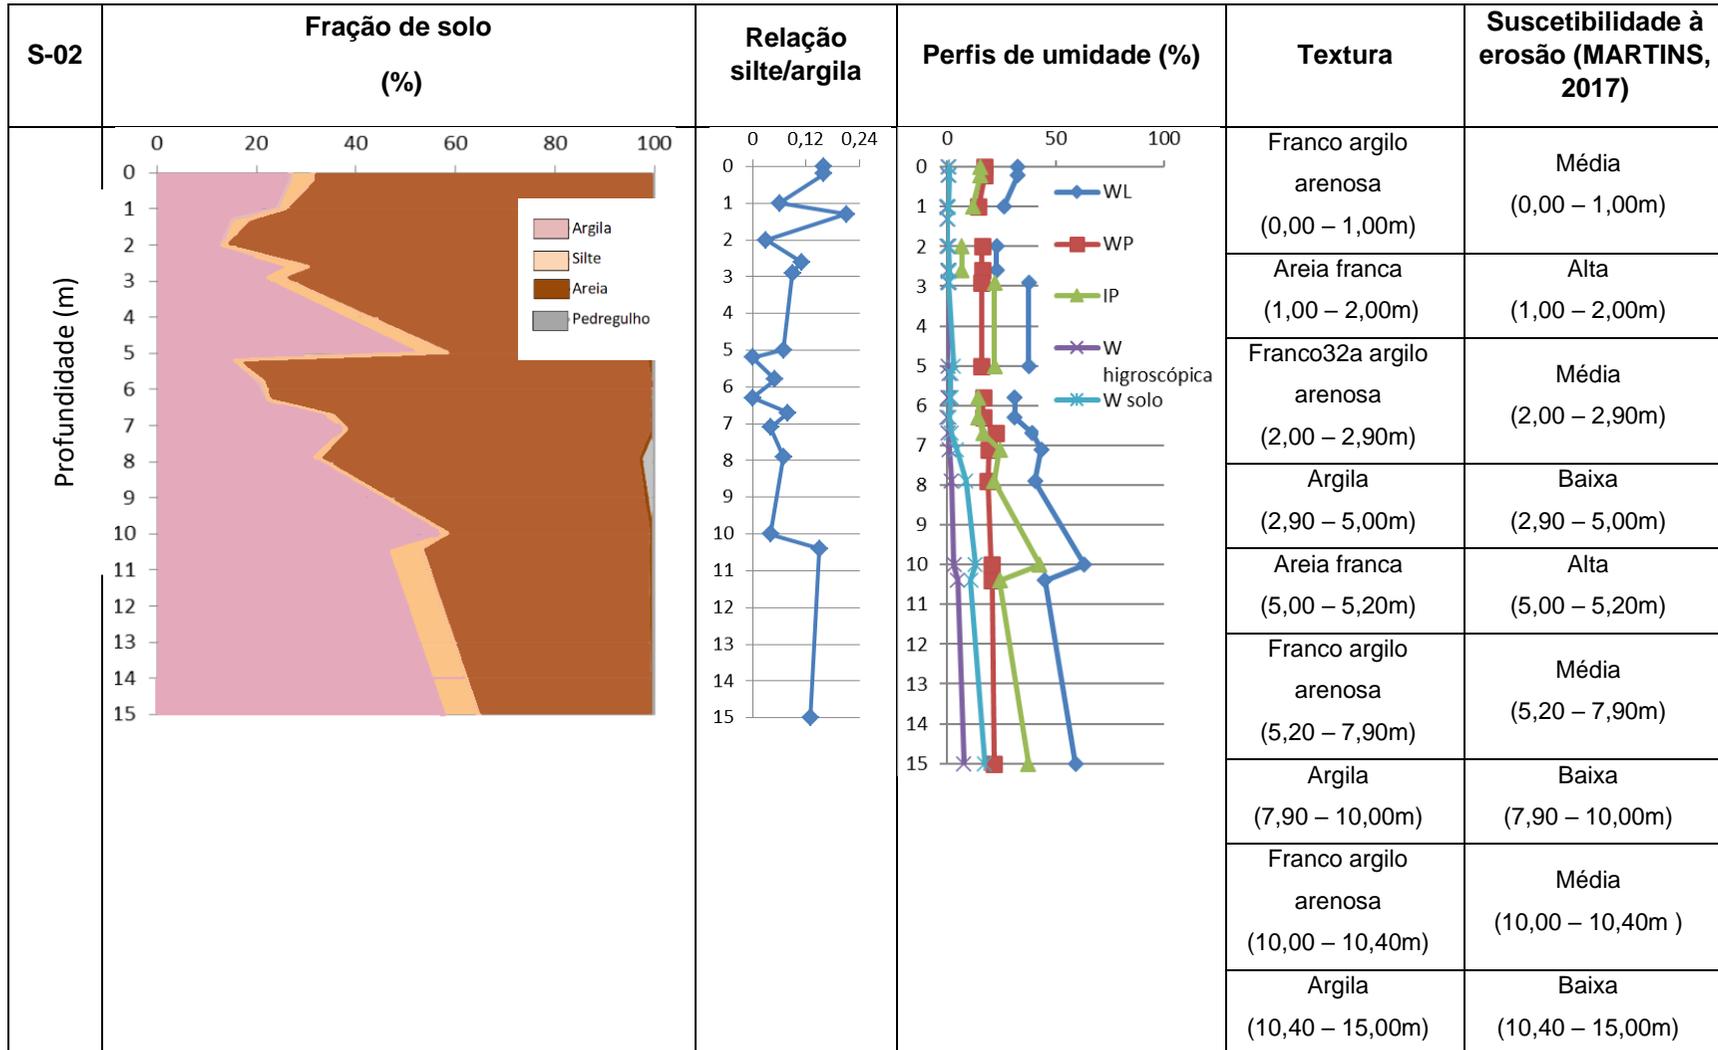
Figura 47 – Caracterização física do solo e suscetibilidade à erosão em S-02.

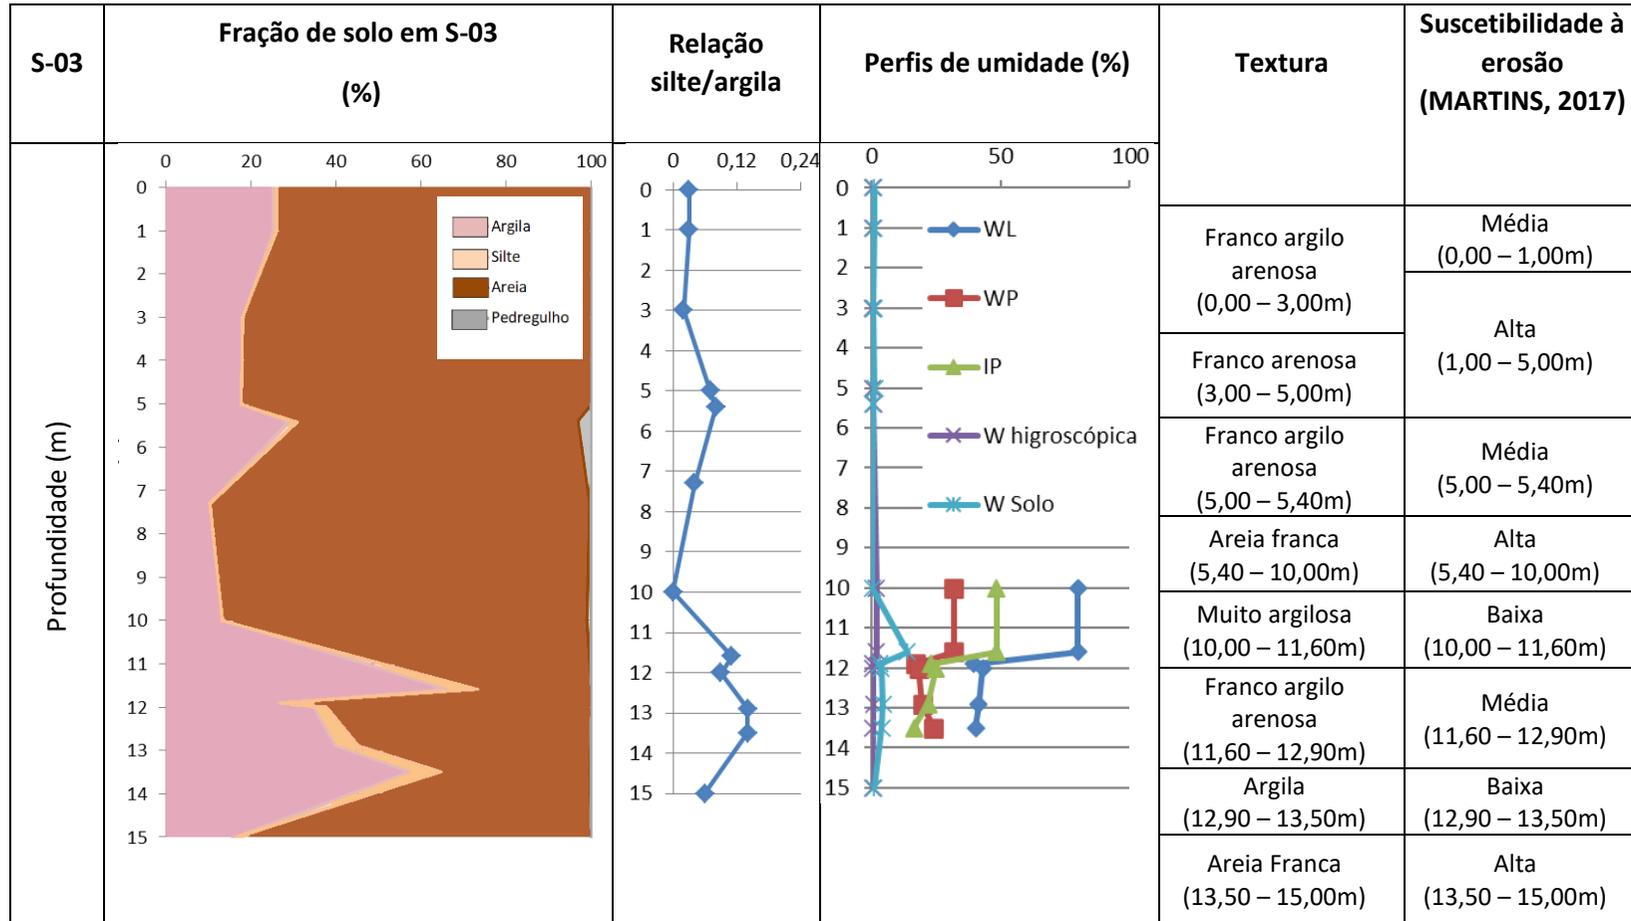
Figura 48 – Caracterização física do solo e suscetibilidade à erosão em S-03.

Na Seção S-03 (Figura 48) apresenta frações arenosas da superfície até cerca de 10 metros com mais de 80% de areia, maior percentual entre as seções, mantendo valores baixos de silte e argila. Após 10,0 m a fração areia diminuiu quase a metade do seu valor (45% em 15 m) e cresceu a fração argila. A relação silte/argila mostra que de 0 à 10,00 m variam pouco, tendo um leve aumento entre 5,00 m e 5,40 m. Após 10 metros são apresentados solos com valores maiores (em torno de 0,14), sem grandes variações. As texturas apresentadas na seção S-03 possuíam classificações que se alternavam entre as camadas, predominando as susceptibilidades médias (0,0-1,0 m; 5,0 m – 5,4 m; 11,6 m -12,9 m) e altas (1,0 m – 5,0 m; 5,4 m – 10,0 m) à erosão (MARTINS, 2017)
