**ANÁLISE DO PROCESSO EROSIVO DE UMA ENCOSTA NO BAIRRO DE BOM  
JESUS – ILHA DE ITAMARACÁ/PE**

Tese apresentada ao Programa de Pós-Graduação em Engenharia Civil da Universidade Federal de Pernambuco, como requisito parcial para obtenção do título de Doutor em Engenharia Civil.

**Área de concentração:** Geotecnia.

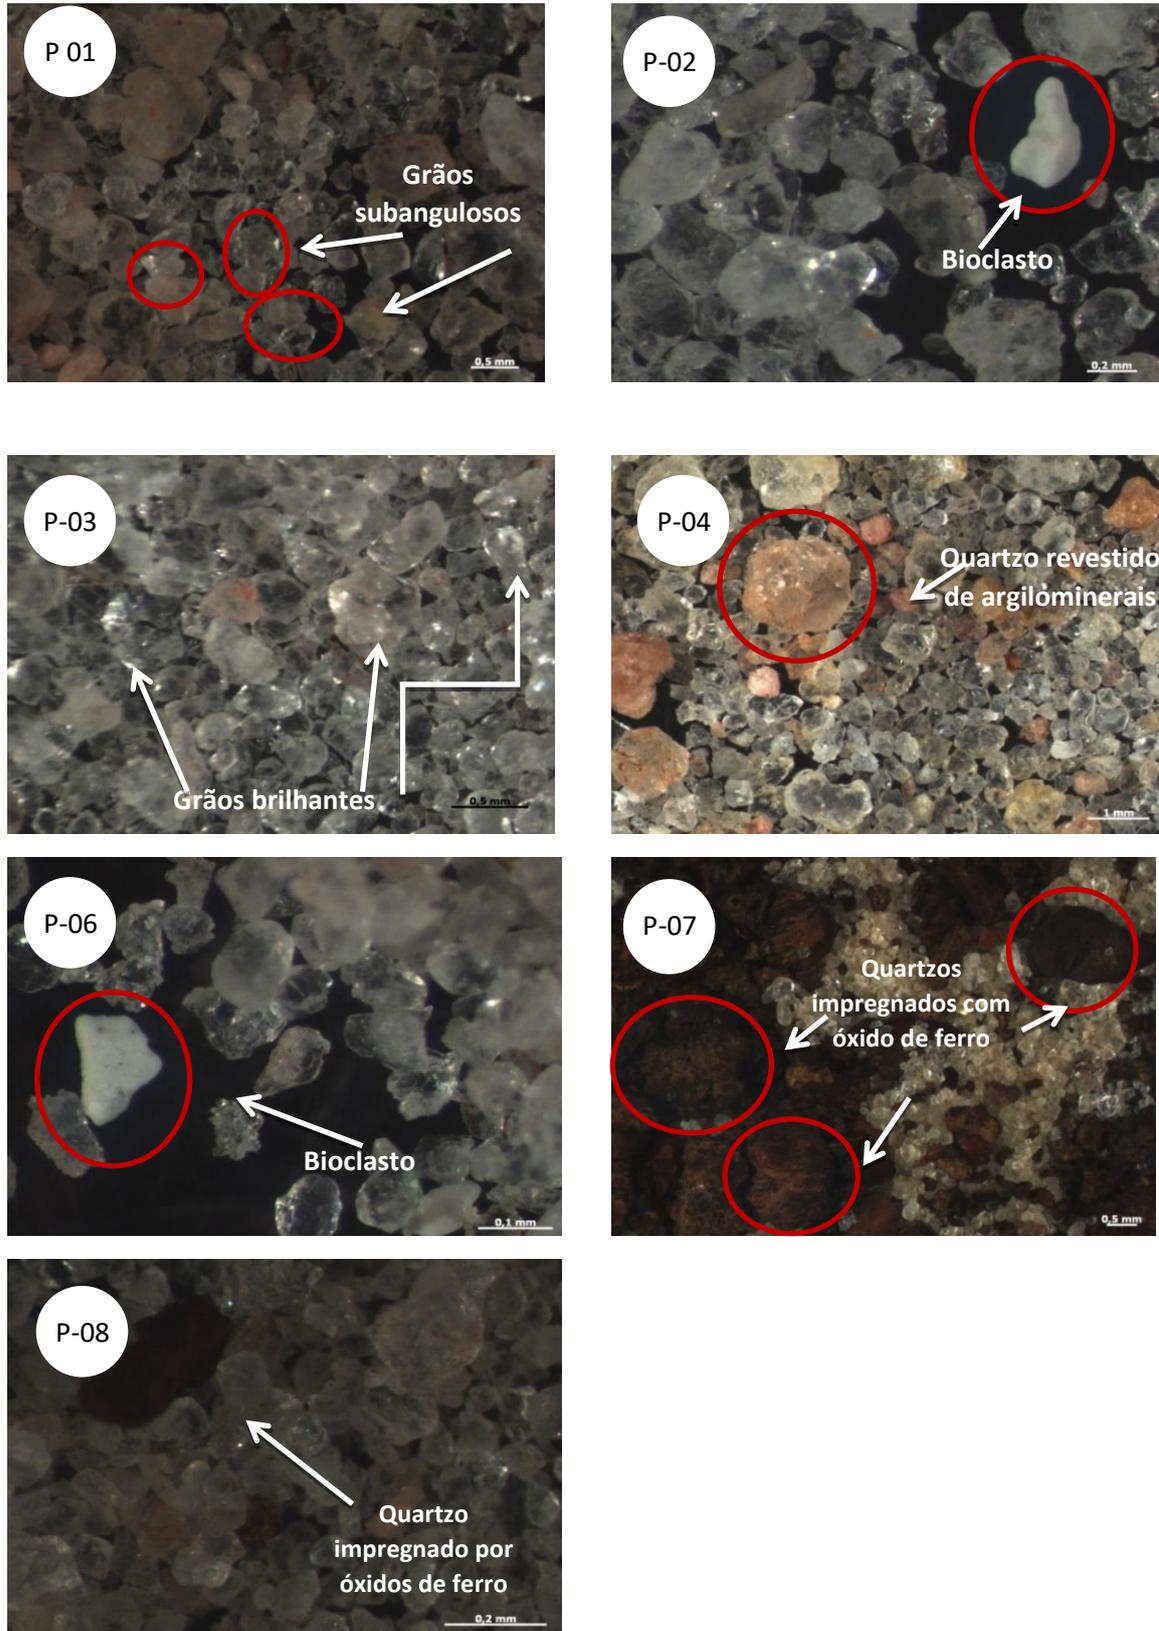
Figura 49 – Micrografias da fração areia realizada pelo microscópio óptico.

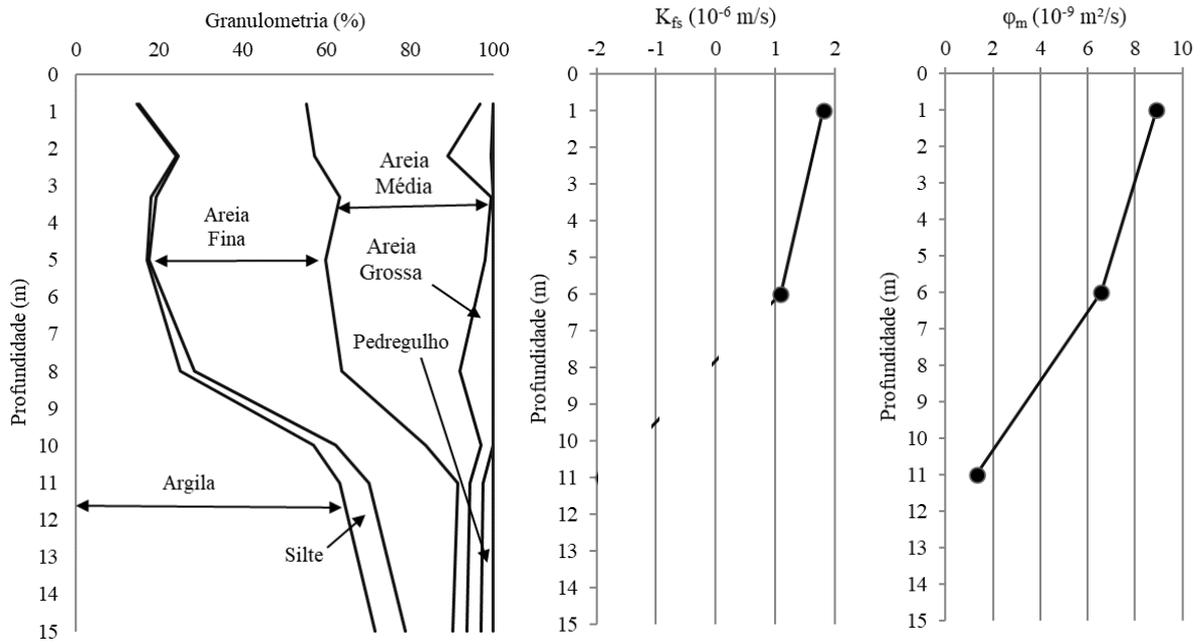
Figura 59 – Resultados do ensaio de permeabilidade saturada ( $K_{fs}$ ) de campo com permeâmetro de Guelph, potencial mátrico de fluxo ( $\phi_m$ ) e granulometria da Seção S-01

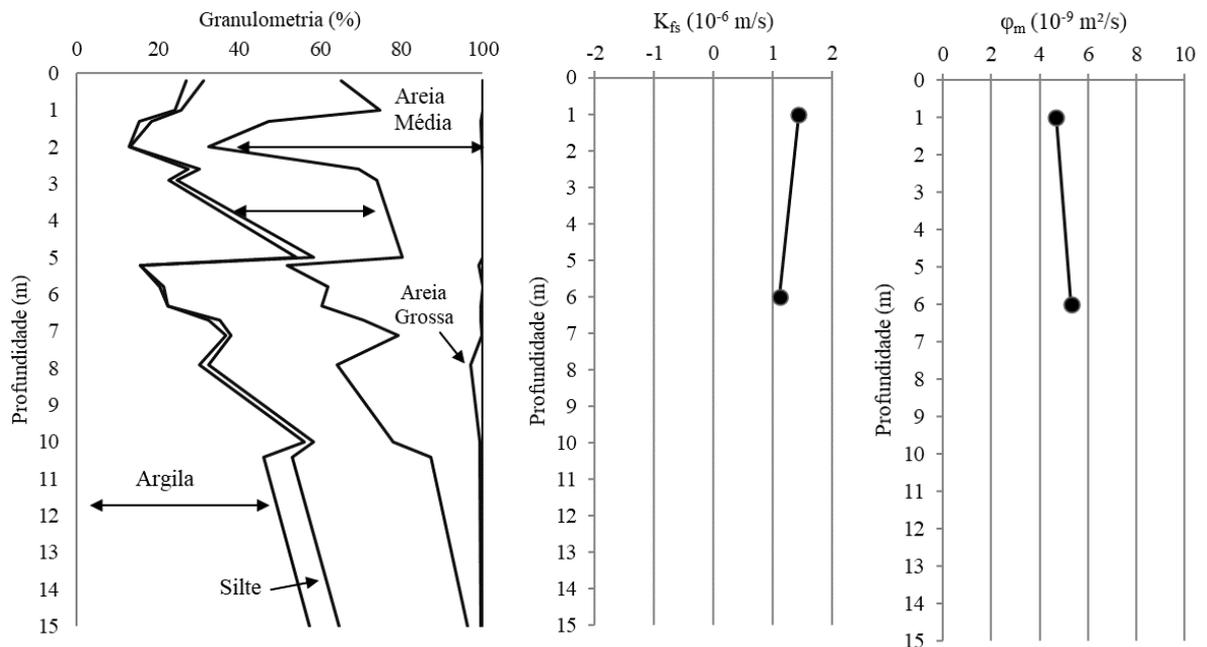
Figura 60 – Resultados do ensaio de permeabilidade saturada ( $K_{fs}$ ) de campo com permeômetro de Guelph, potencial mátrico de fluxo ( $\phi_m$ ) e granulometria da Seção S-02

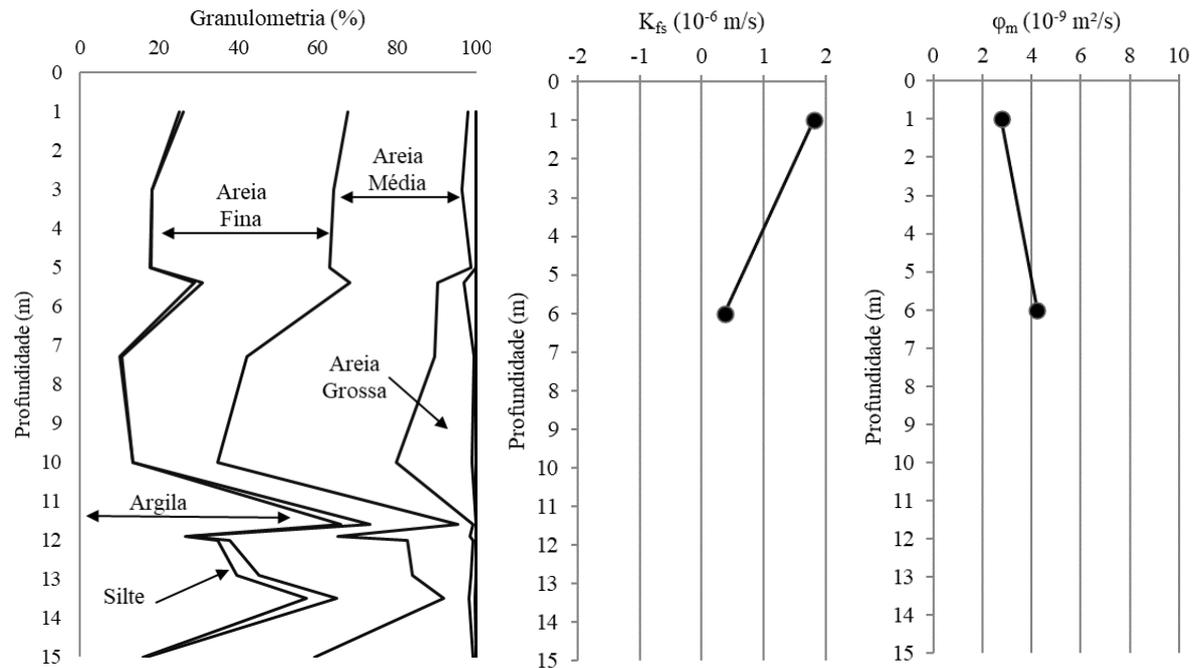
Figura 61 – Resultados do ensaio de permeabilidade saturada ( $K_{fs}$ ) de campo com permeômetro de Guelph, potencial mátrico de fluxo ( $\phi_m$ ) e granulometria da Seção S-03

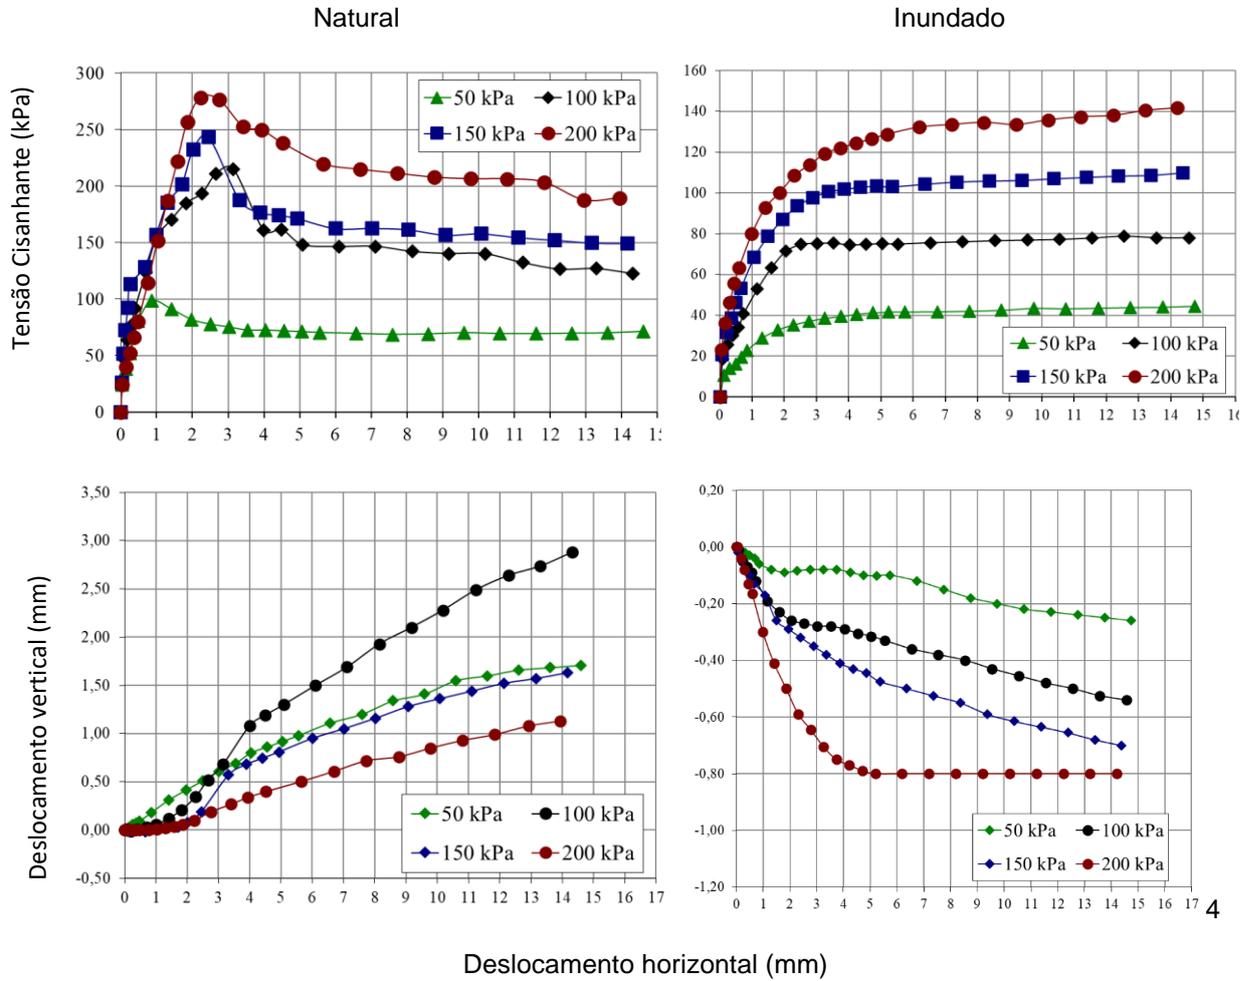
Figura 72 – Curvas Tensão Cisalhante versus Deformação Horizontal e Deslocamento Vertical versus Deslocamento Horizontal – Primeiro Terço S-02/ P-02 (Topo)

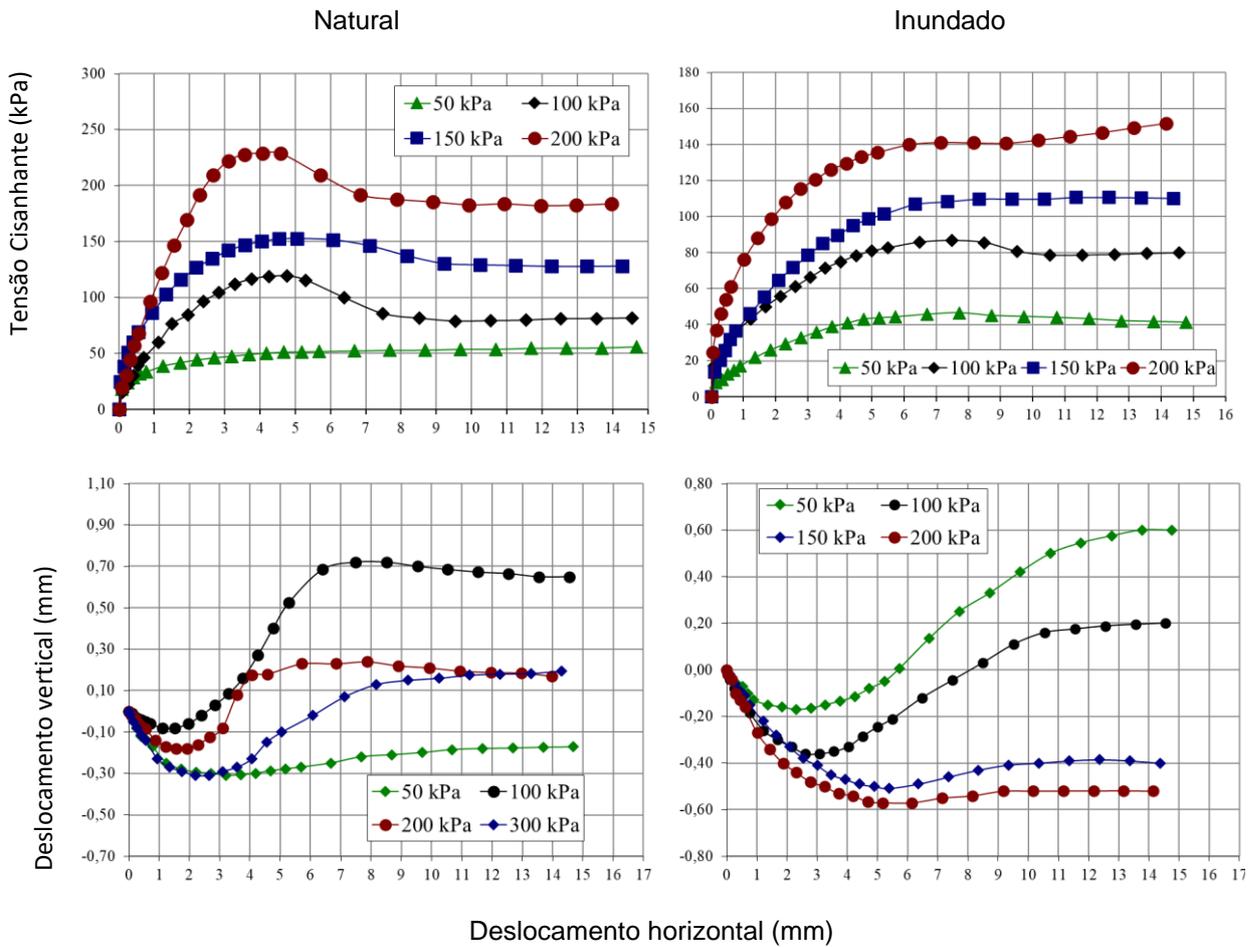
Figura 74 – Curvas Tensão Cisalhante versus Deformação Horizontal e Deslocamento Vertical versus Deslocamento Horizontal – Segundo Terço S-02/ P-05 (Meia Encosta)

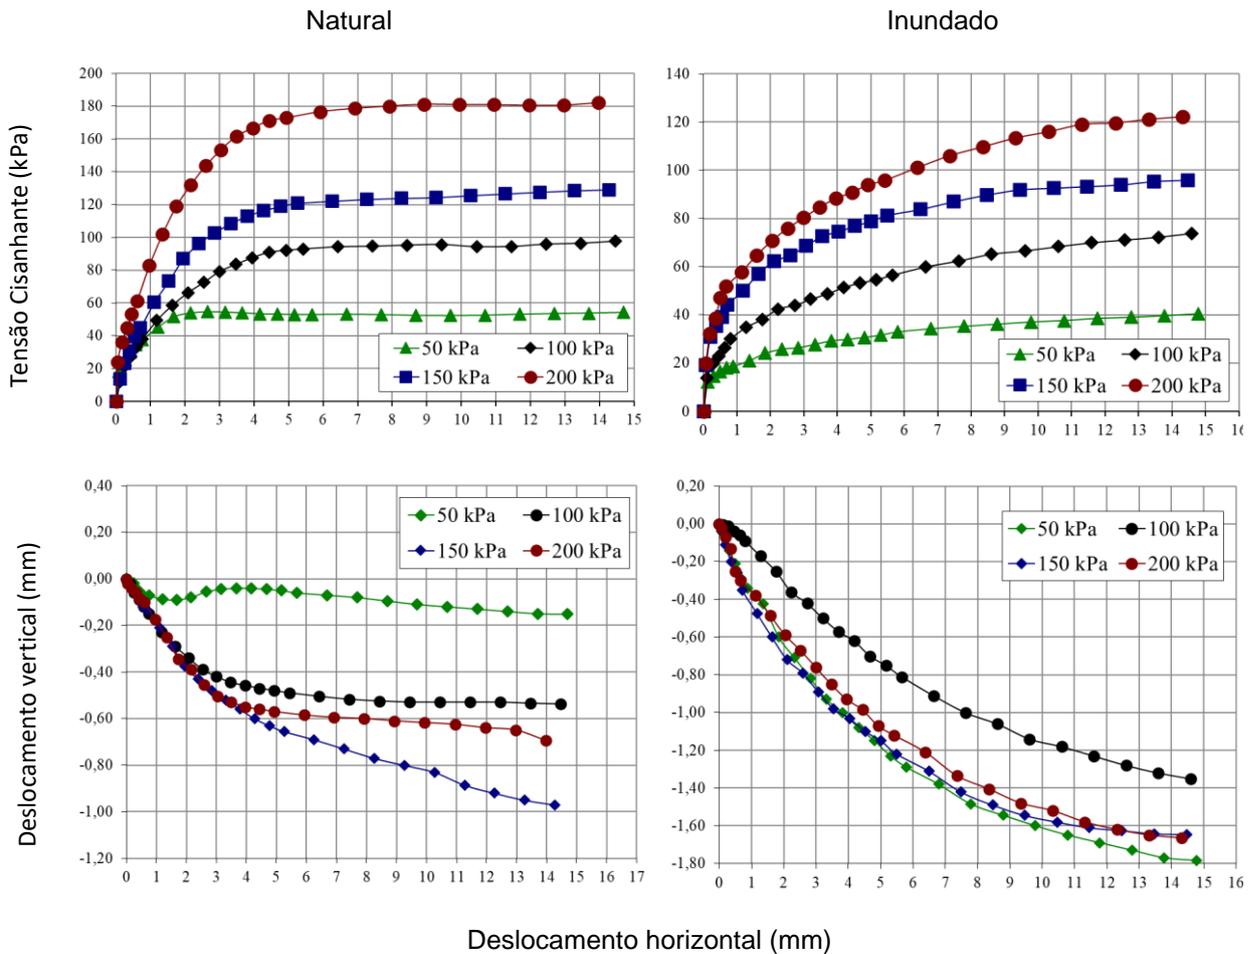
Figura 76 – Curvas Tensão Cisalhante versus Deformação Horizontal e Deslocamento Vertical versus Deslocamento Horizontal –Terceiro Terço S-02/ P-08 (Próximo ao Sopé)

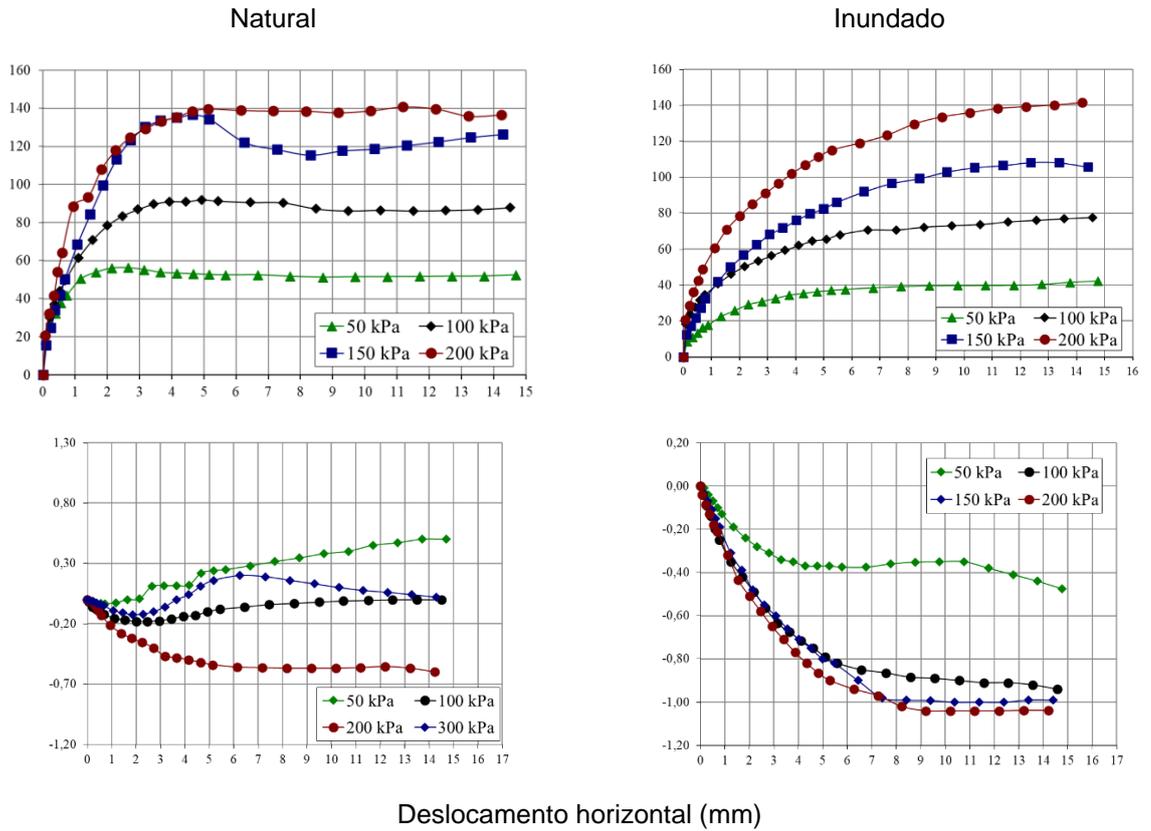
Figura 78 – Curvas Tensão Cisalhante versus Deformação Horizontal e Deslocamento Vertical versus Deslocamento Horizontal – Primeiro Terço S-03/ P-03 (Topo)

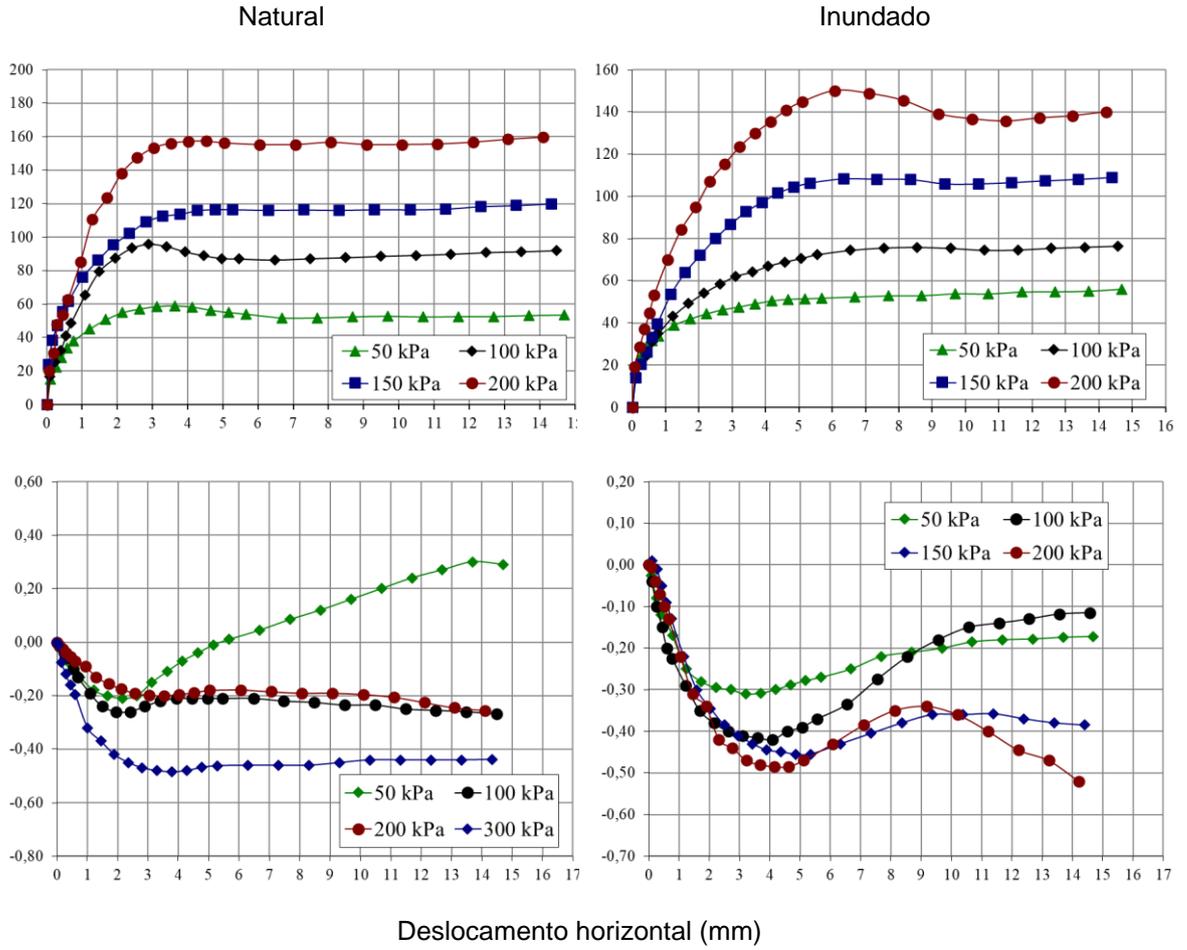
Figura 80 – Curvas Tensão Cisalhante versus Deformação Horizontal e Deslocamento Vertical versus Deslocamento Horizontal – Segundo Terço S-03/ P-06 (Meia Encosta)

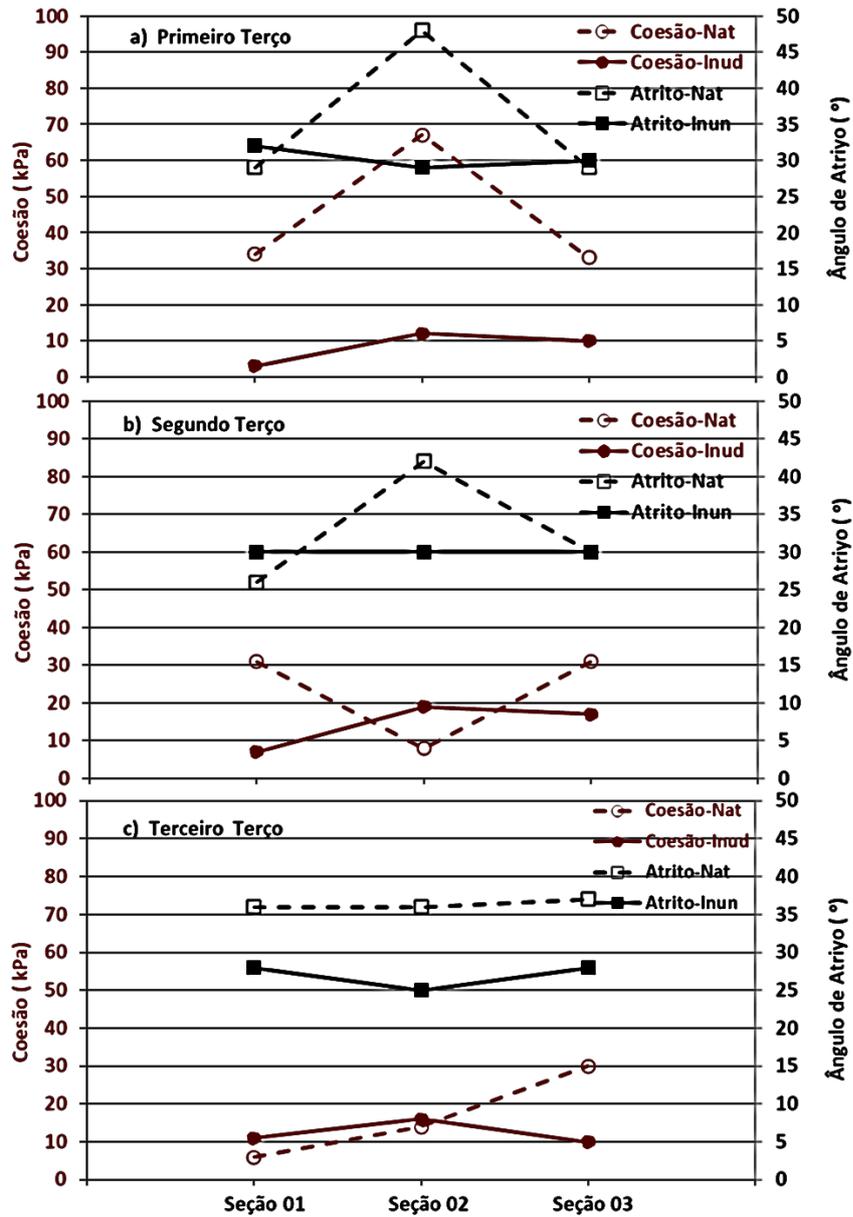
Figura 84 – Parâmetros de resistência ao cisalhamento do solo na umidade natural e inundado previamente: a) Primeiro Terço da encosta, a) Segundo Terço da encosta, a) Terceiro Terço da encosta.

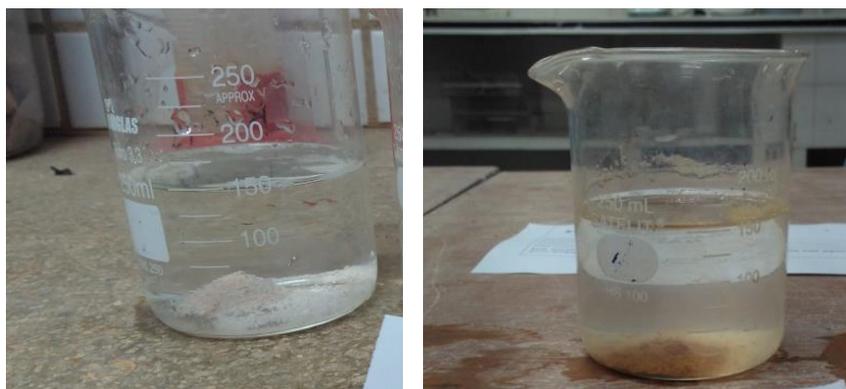
Figura 86 – Ensaio do Torrão em P-05.

O solo da Meia Encosta na Seção S-02, após uma hora de observação, apresenta coloração no fundo do becker (Figura 86), tendo indicação de Grau de Dispersão 2 (levemente ou pouco dispersivo). Nas demais amostras, embora os torrões tenham desagregado ao serem colocados na água destilada, não foi visto a presença de coloração considerável até 1 hora (Figura 86), indicando que os solos possuem desagregação dos torrões, não apresentando nuvens colóidais. Desta maneira, são, portanto, classificados como solos Não Dispersivos (ND) segundo a classificação da Norma NBR 13601/20.

A análise química da água intersticial corrobora com o Ensaio de Torrão (Crumb test) e o Furo de Agulha (Pinhole Test), identificando o alto percentual de sódio na amostra P-05 (Meia Encosta), tornando o solo um material dispersivo. O ensaio também mostra que mesmo a amostra de P-09 (Próximo ao Sopé) seja considerada não dispersiva, o percentual de sódio encontrado é significativo.

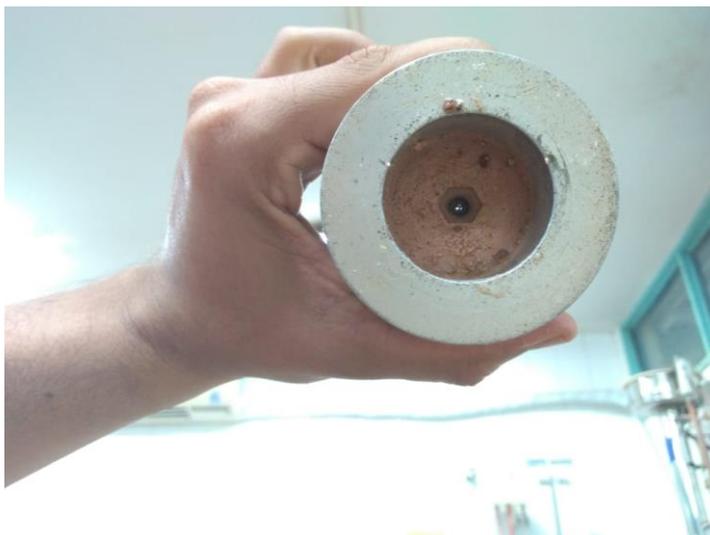
Figura 89 – Ensaio do Furo de Agulha.

vazões médias entre 0,43 e 1,57 ml/s. Nos primeiros 5 minutos de ensaio os oitos pontos (exceto P-05) apresentaram coloração completamente clara. Em todos os ensaios os furos permaneceram abertos, sem ter sido observado carreamento de sedimentos (Figura 89).

Solos dispersivos possuem estrutura instável, especialmente em contato com água, onde as partículas de argila perdem adesão. A dispersão do solo pode potencializar as características erodibilidade, tendo em vista a baixa resistência à erosão. A amostra de P-05 mostrou que, segundo Fattah (2014), a erodibilidade do solo pode ser evidenciada com base no aumento da taxa e turbidez do fluxo de saída.

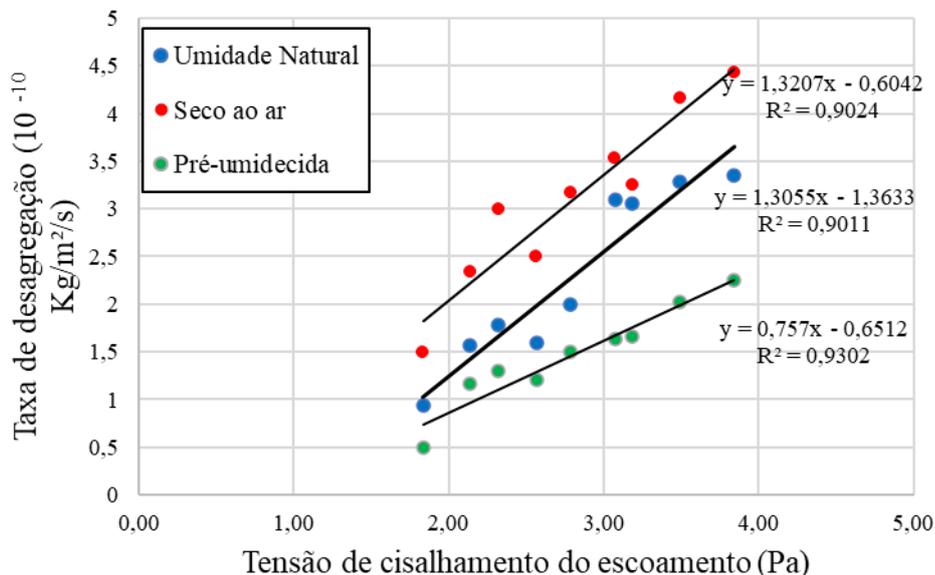
Figura 93 – Taxa de desagregação versus tensão de cisalhamento do escoamento.

É possível evidenciar que a dispersão dos dados é pequena, o que é indicado pelos coeficientes de determinação ( $R^2$ ) que são superiores a 90%. Isto demonstra que os dados de erodibilidade e de tensão cisalhante crítica são confiáveis tendo em vista que os valores observados no Inderbitzen estão próximos às linhas de tendência correspondentes (ENRIQUEZ et al., 2015).

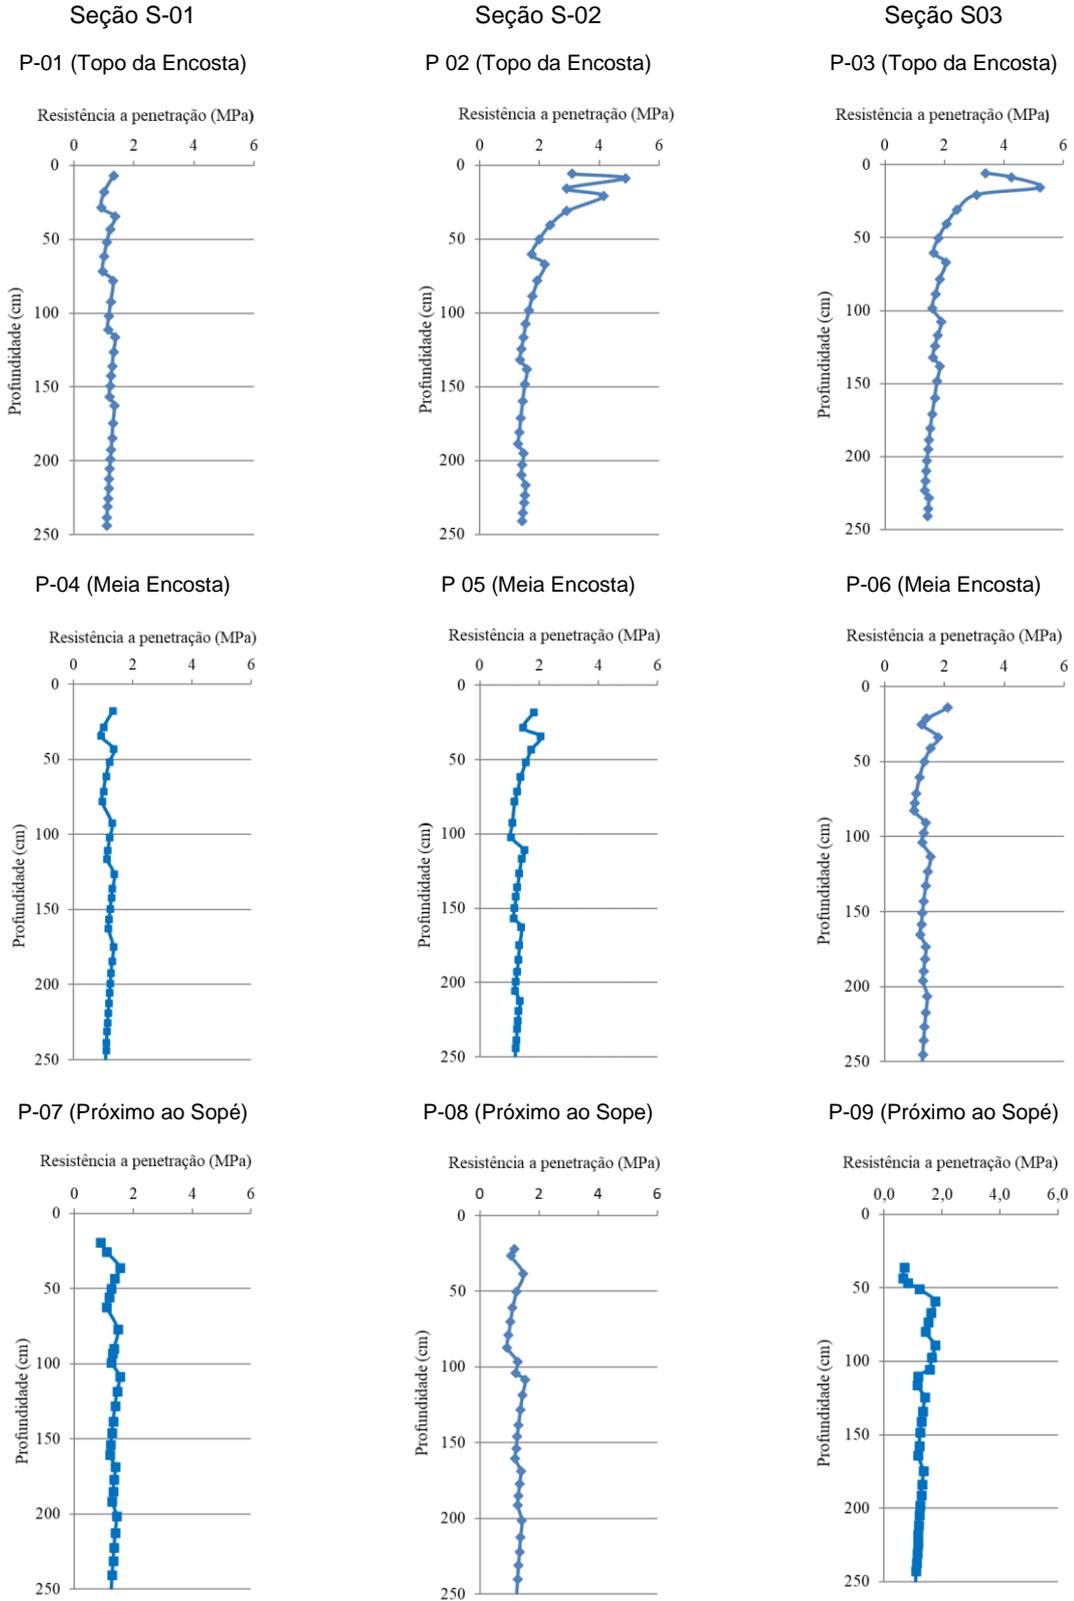
Figura 95 – Resistência à penetração relacionado a profundidade para os pontos

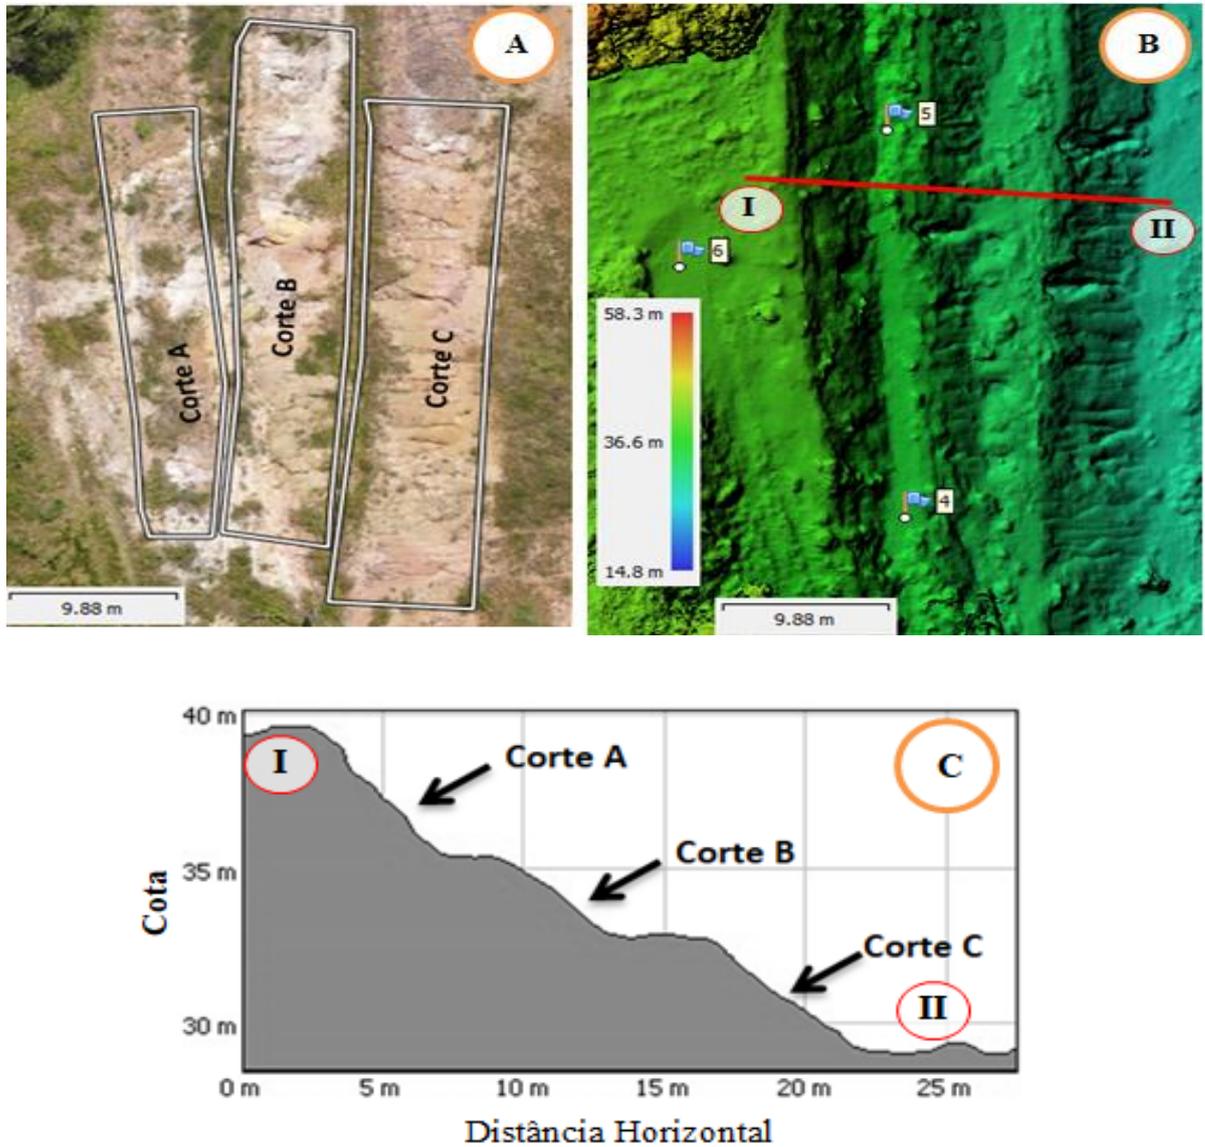
Figura 97 - Mapeamento da encosta - A) Ortomosaico com a delimitação dos cortes da encosta; B) Modelo digital de Elevação; C) Perfil de elevação.

Através da delimitação apresentada na Figura 97 é possível identificar os sulcos em cada corte conforme apresentado na Figura 98. Segundo Carneiro et al (2017), o uso de imagens de alta resolução direciona estratégias que podem ser utilizadas pelo poder público ou privado na tentativa de elaborar medidas de controle das erosões assim como processos de instabilidade da encosta.

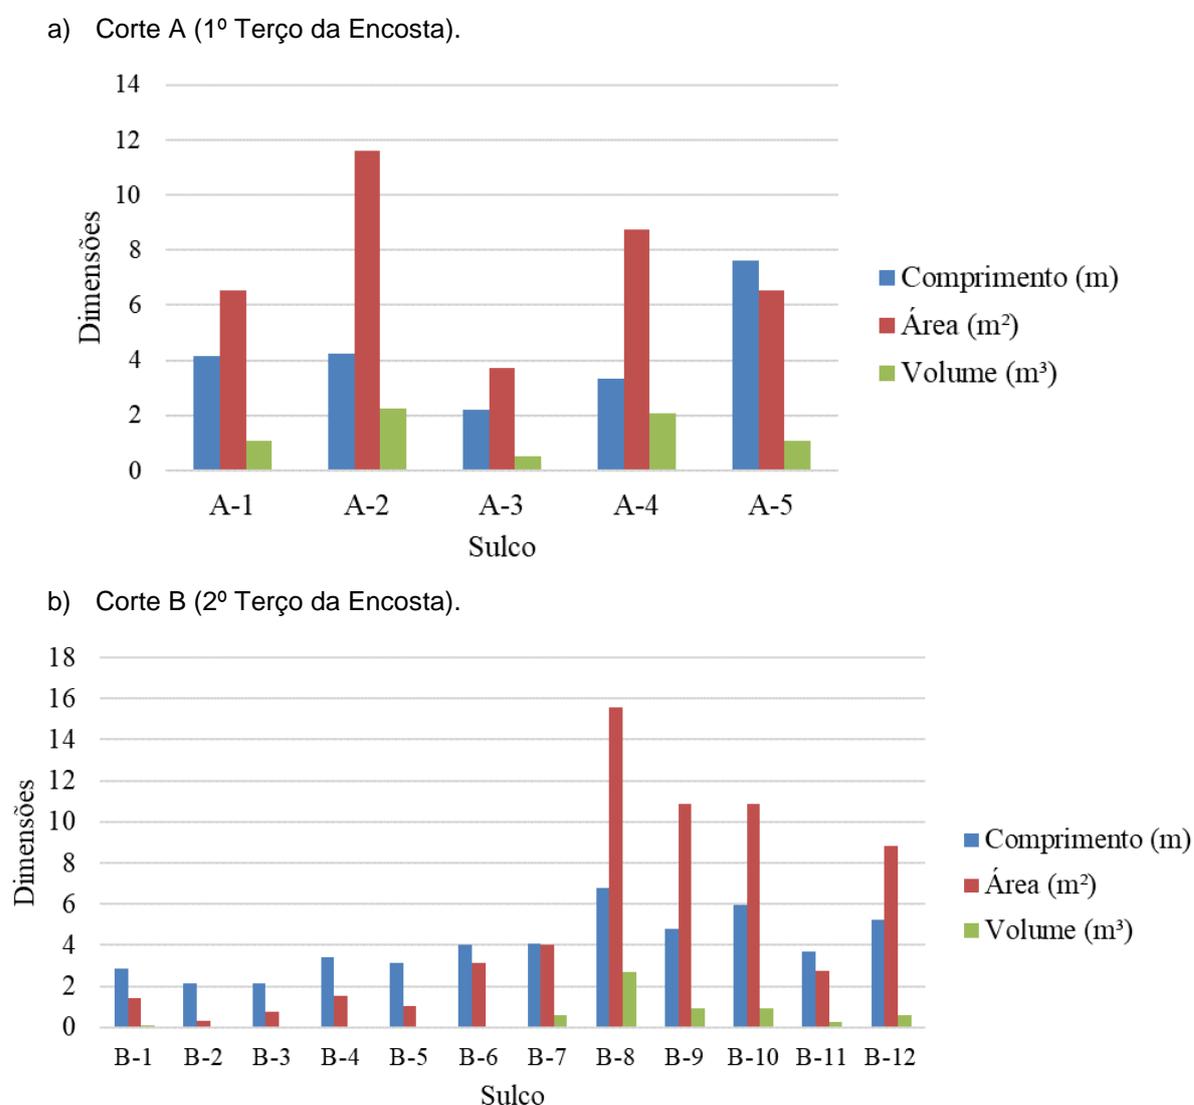
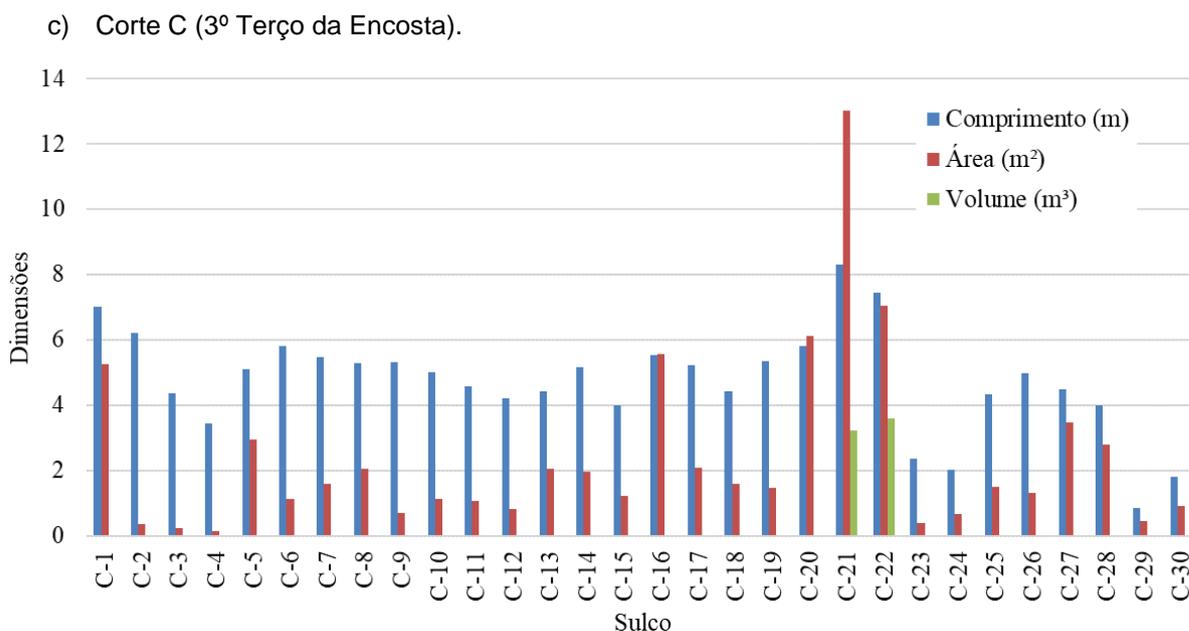
Figura 99 – Dimensões dos sulcos nos Cortes.

No Corte A (Figura 99a) os cinco sulcos apresentam uma média de 4,16 metros do comprimento principal em uma área em torno de 6,55 m<sup>2</sup> e uma profundidade média de 0,15 m. Esta área apresenta uma camada mais consolidada na superfície além da cobertura vegetal natural em alguns trechos, o que pode ter colaborado na diminuição de sulcos. Yan et al. (2021), relata a importância da cobertura vegetal no controle de processos erosivos, quando afirma que uma vegetação adaptada ao clima local consegue resistir melhor as intempéries, além de diminuir indícios de erosões de sulcos. A Figura 100 apresenta detalhes sobre o sulco A-2.

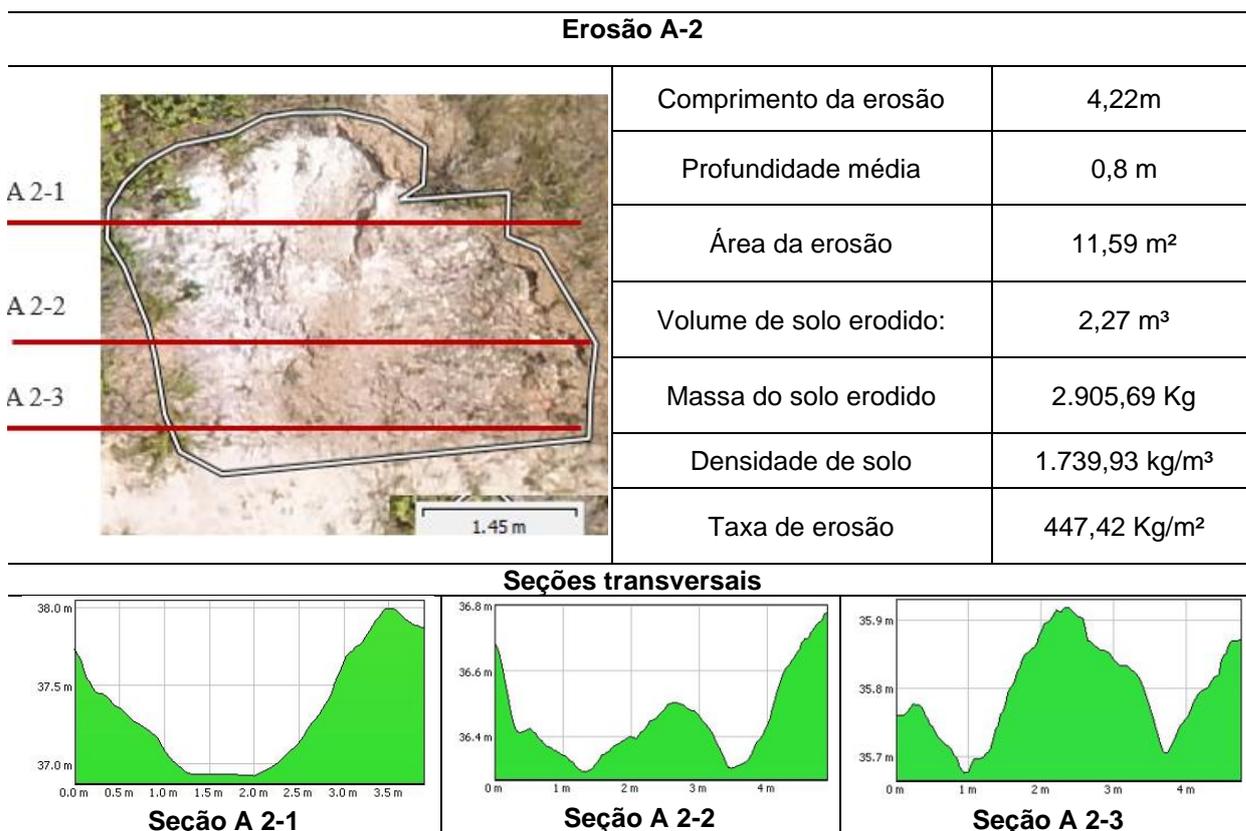
Figura 100 – Seções transversais da erosão A-2

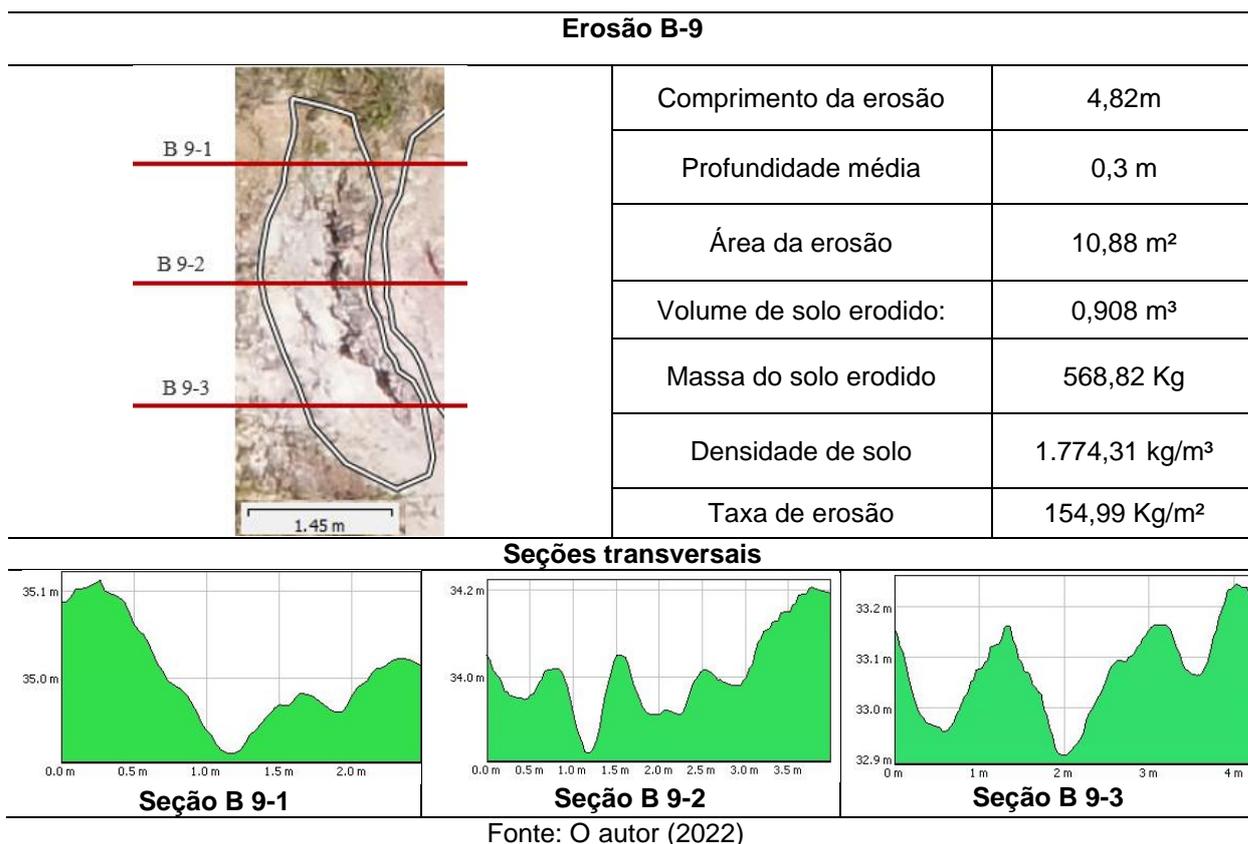
Figura 101 – Seções transversais da erosão B-9

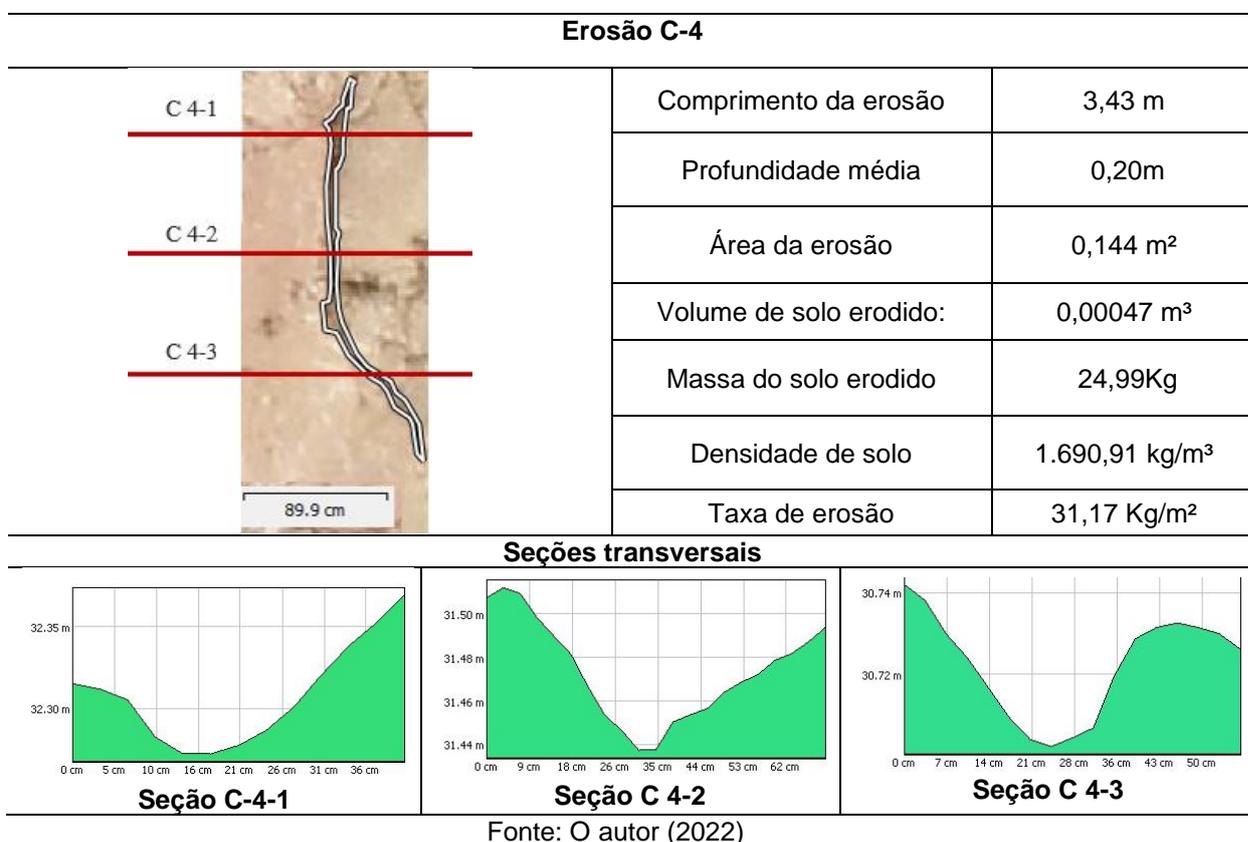
Figura 102– Seções transversais da erosão C-4
