**ANÁLISE DO PROCESSO EROSIVO DE UMA ENCOSTA NO BAIRRO DE BOM  
JESUS – ILHA DE ITAMARACÁ/PE**

Tese apresentada ao Programa de Pós-Graduação em Engenharia Civil da Universidade Federal de Pernambuco, como requisito parcial para obtenção do título de Doutor em Engenharia Civil.

**Área de concentração:** Geotecnia.

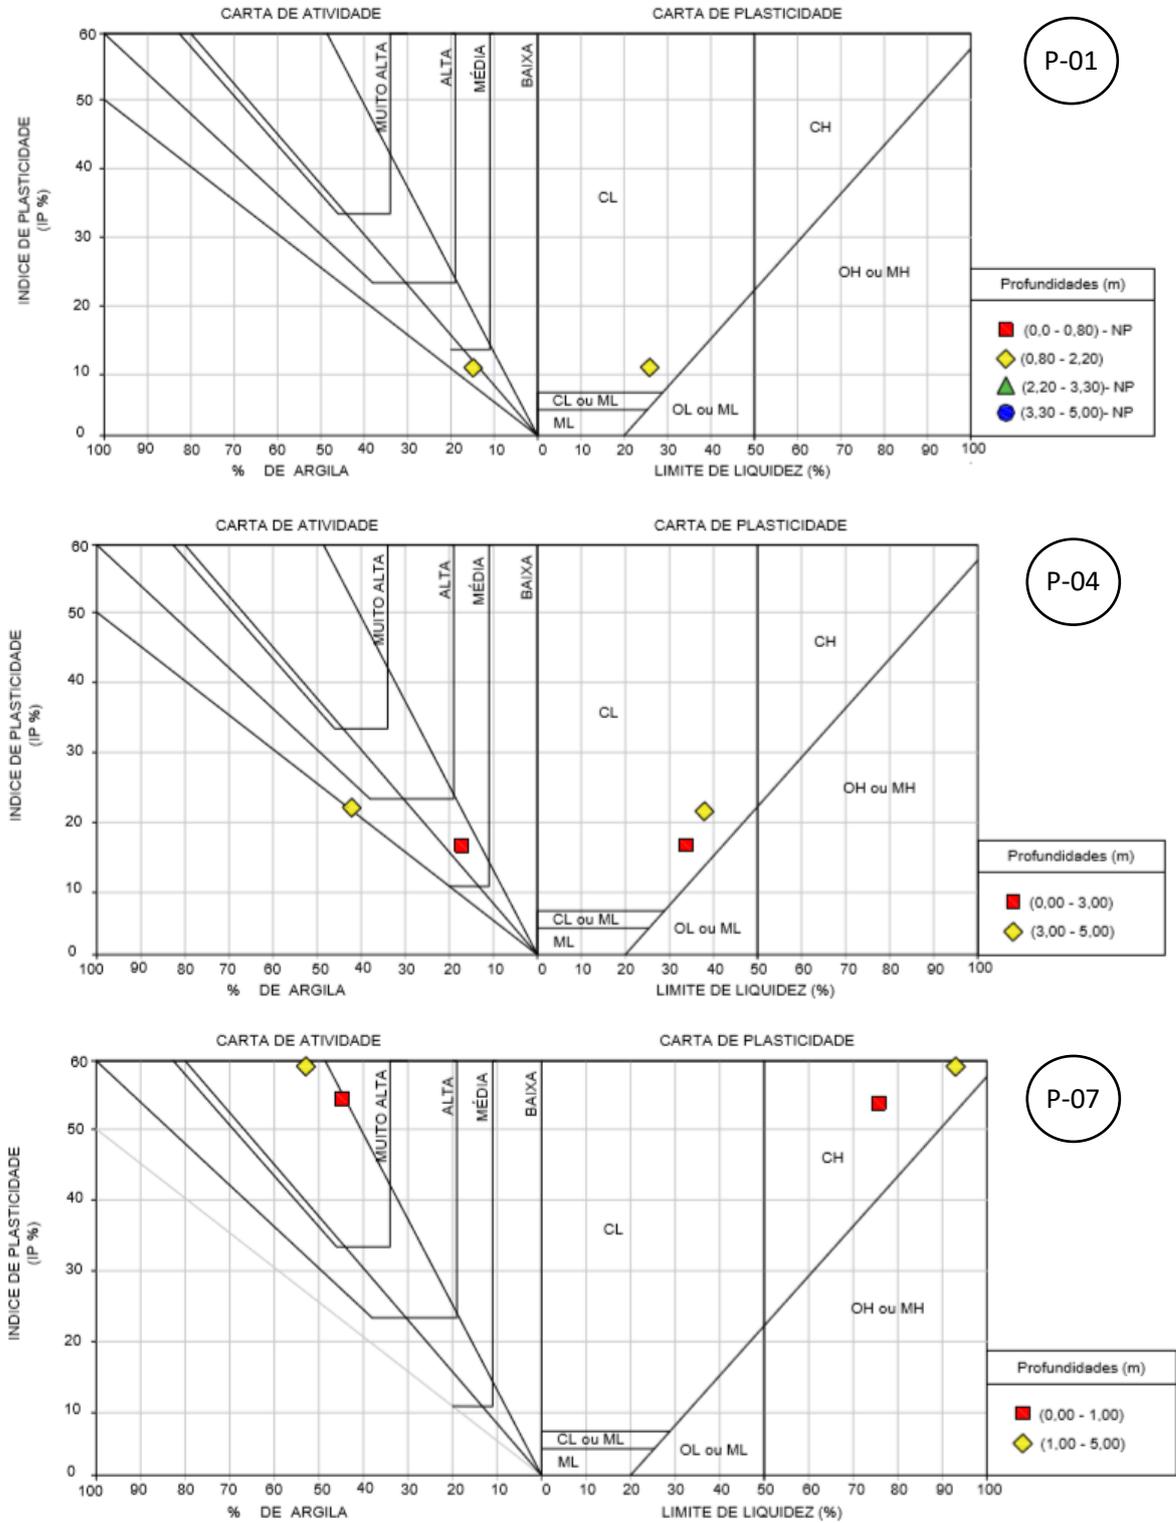
Figura C.1 – Carta de atividade de Van Der Merwe modificada e Plasticidade de Casa Grande para a Seção vertical 1 (P-01 / P-04 / P-07).

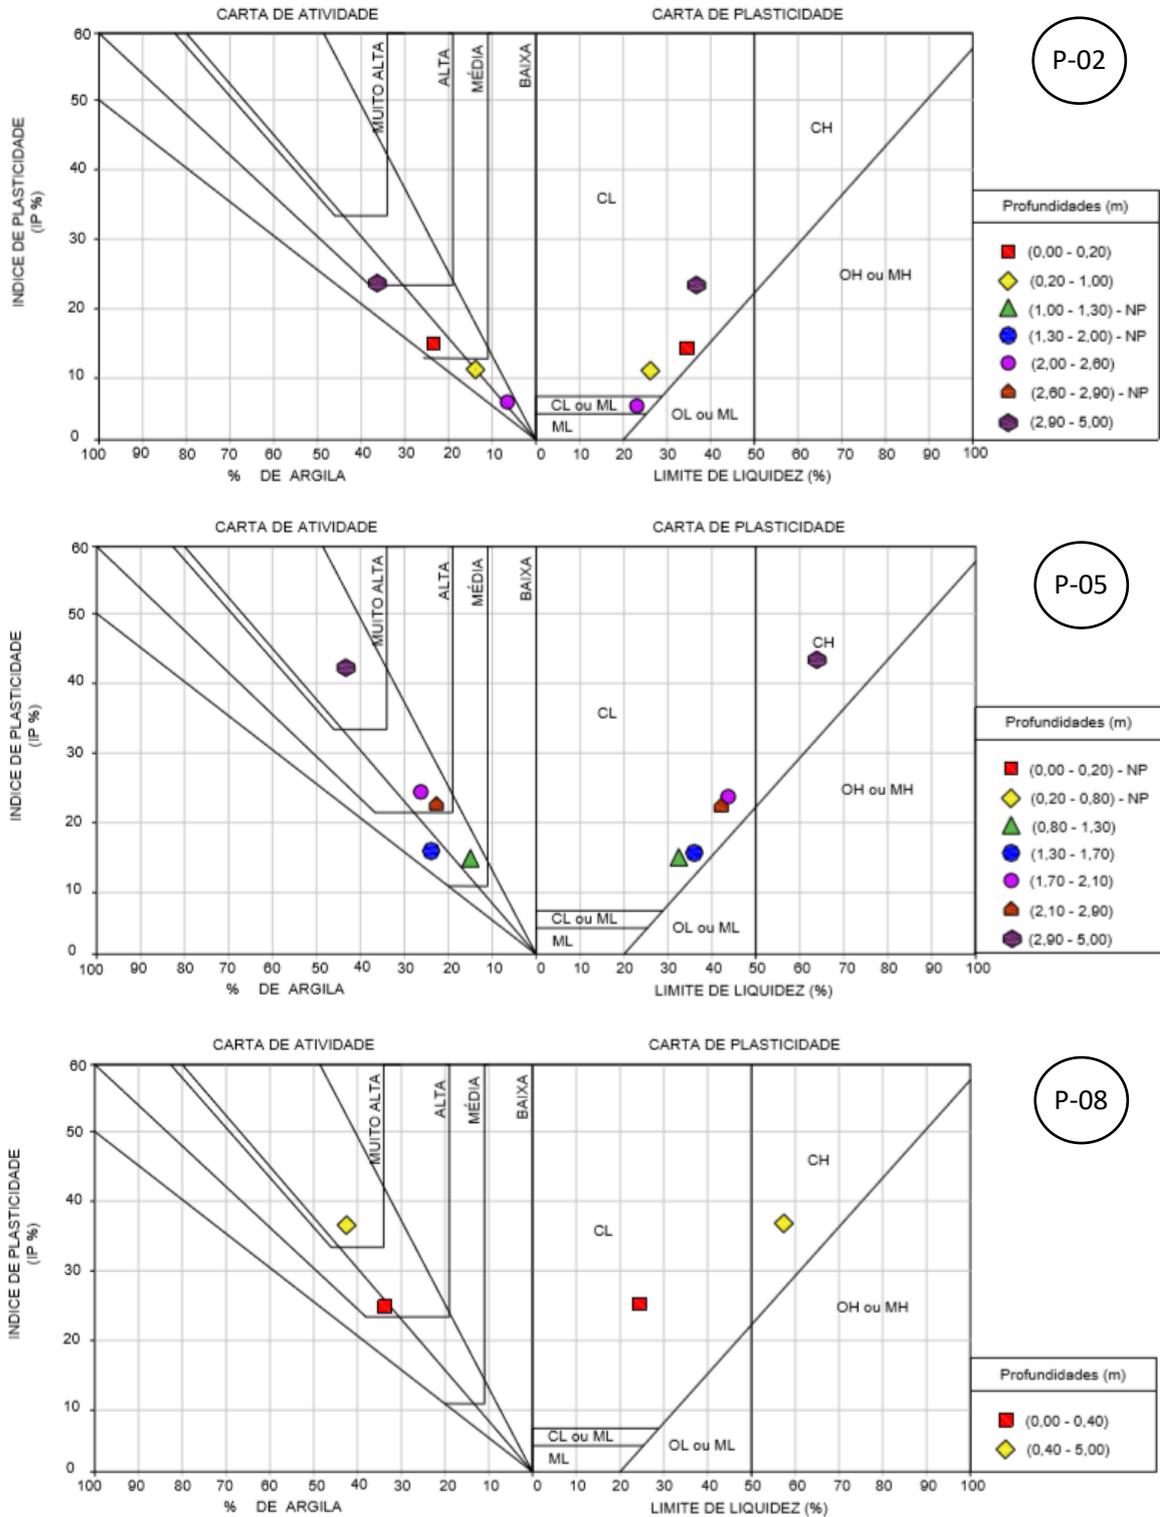
Figura C.2 – Carta de atividade de Van Der Merwe modificada e Plasticidade de Casa Grande para a Seção vertical 2 (P-02 / P-05 / P-08).

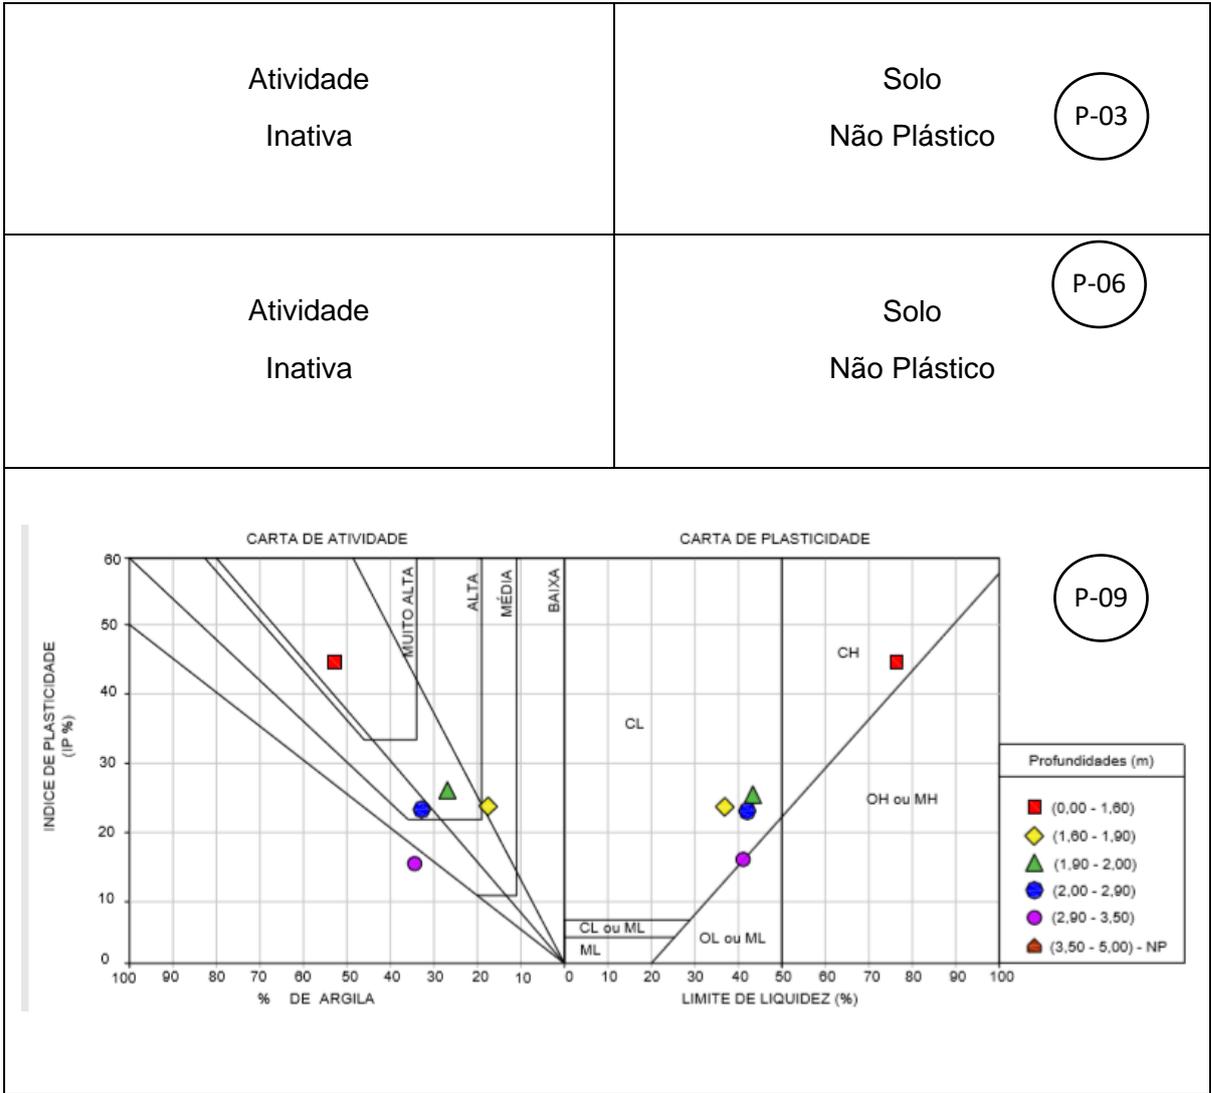
Figura C.3 – Carta de atividade de Van Der Merwe modificada e Plasticidade de Casa Grande para a Seção vertical 3 (P-03 / P-06 / P-09).

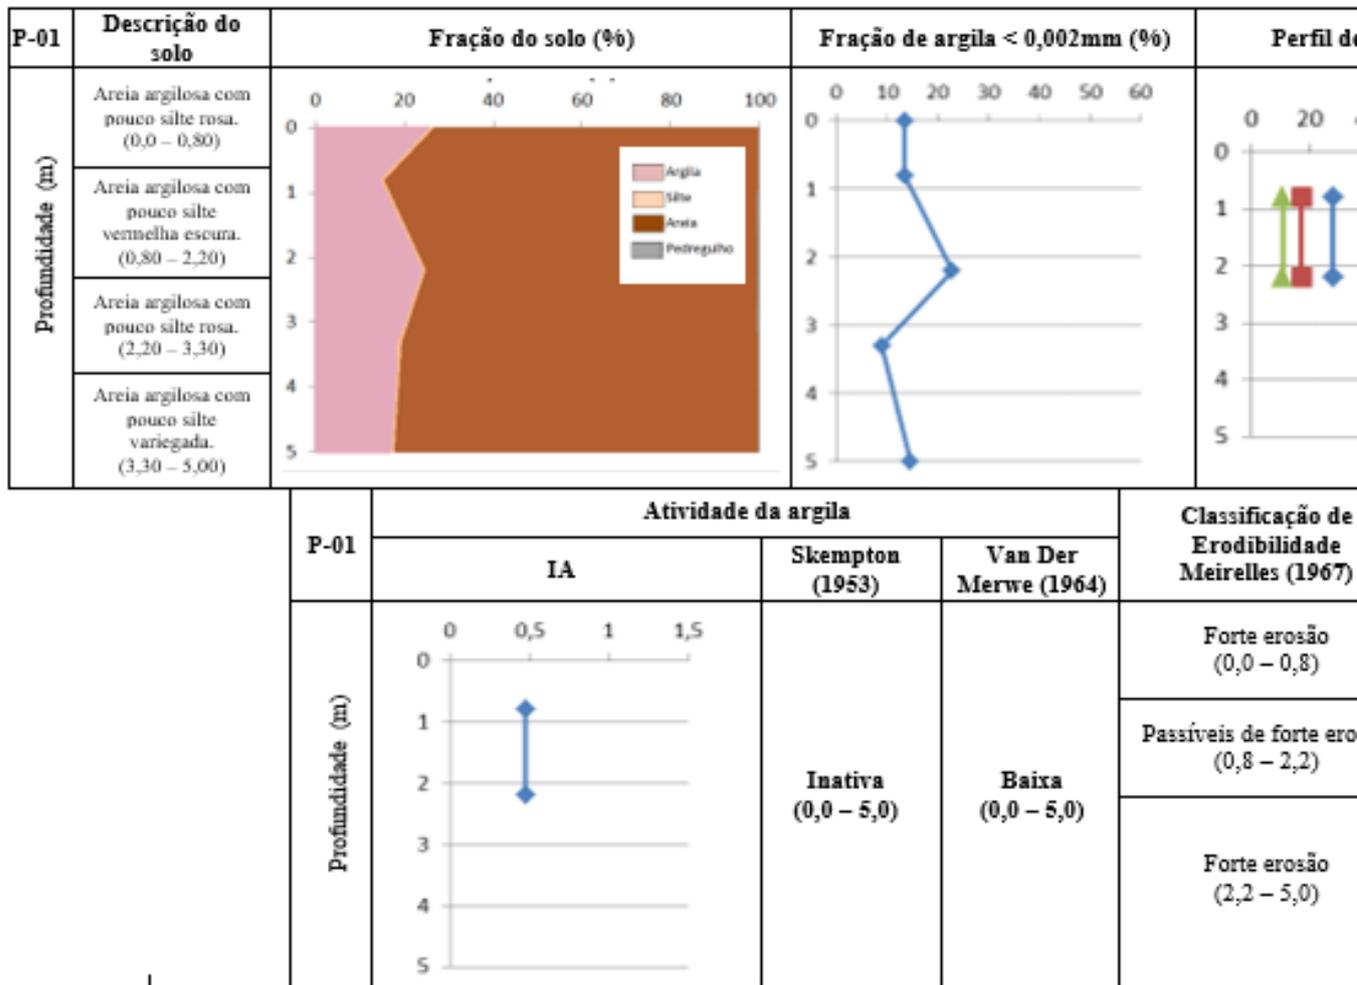
Figura D.1 – Caracterização física do solo e suscetibilidade à erosão em P-01.

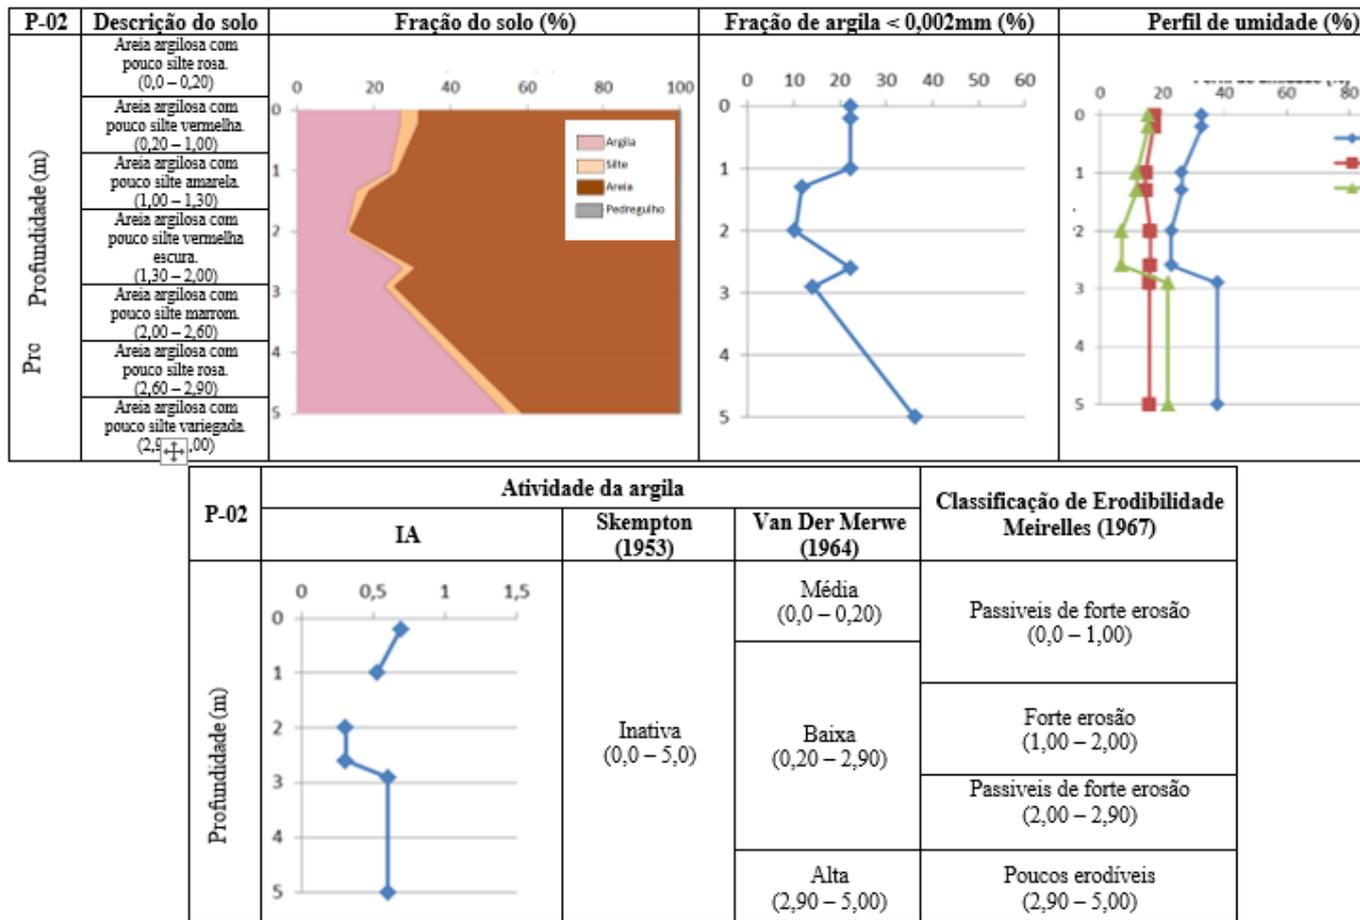
Figura D.2 – Caracterização física do solo e suscetibilidade a erosão em P-02.

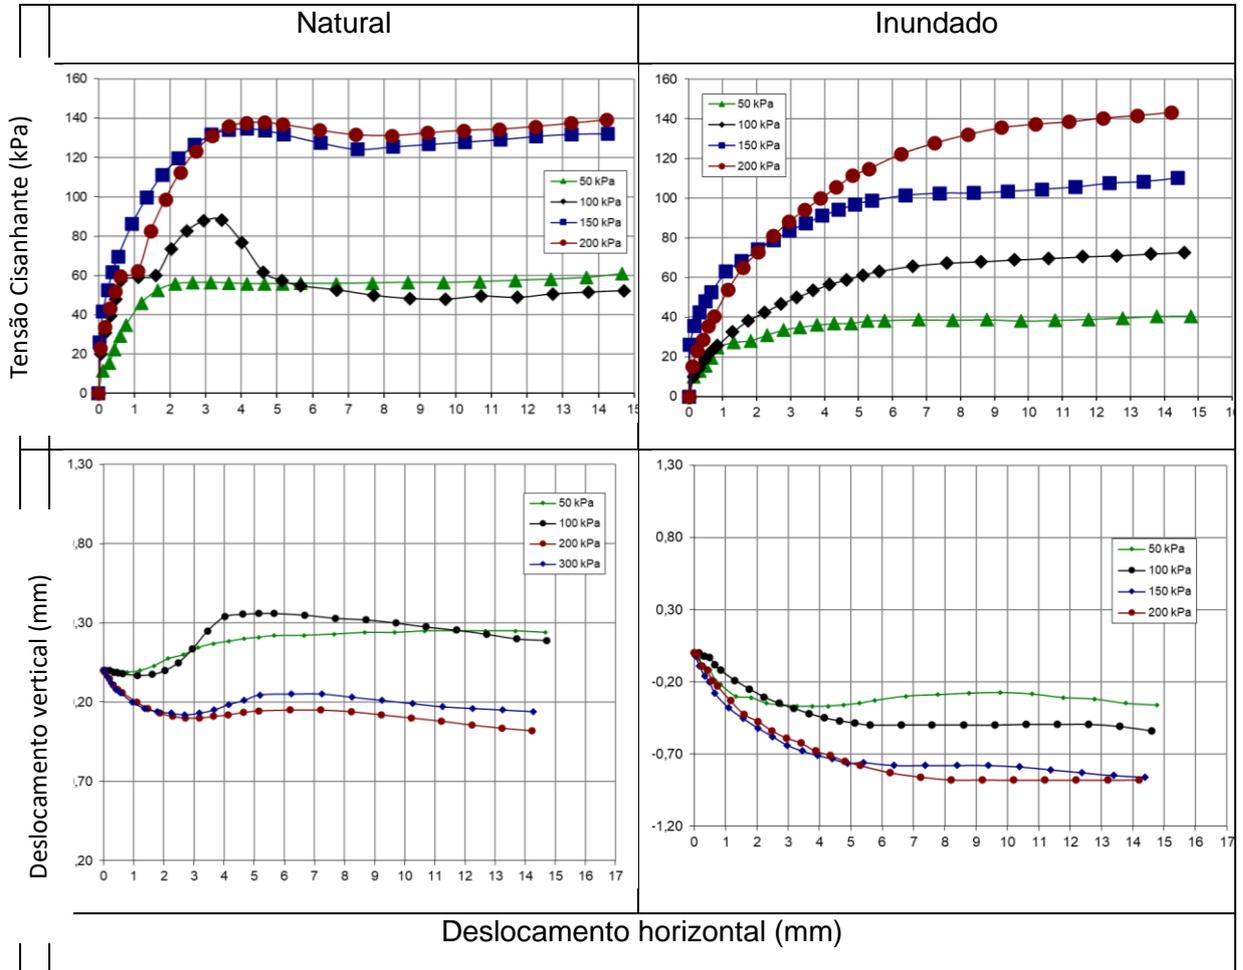
Figura E.1 – Curvas de cisalhamento para P-01.

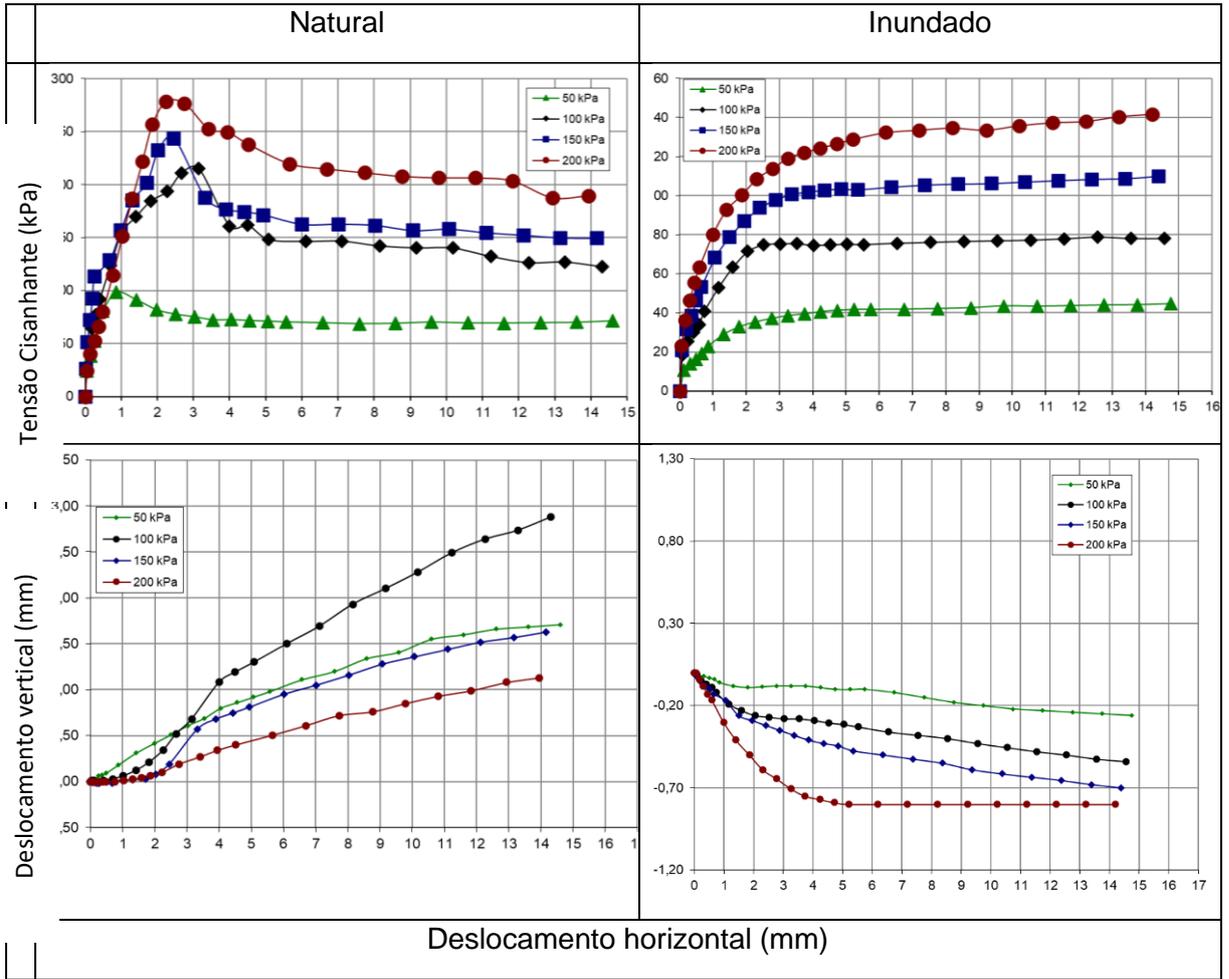
Figura E.2 – Curvas de cisalhamento para P-02.

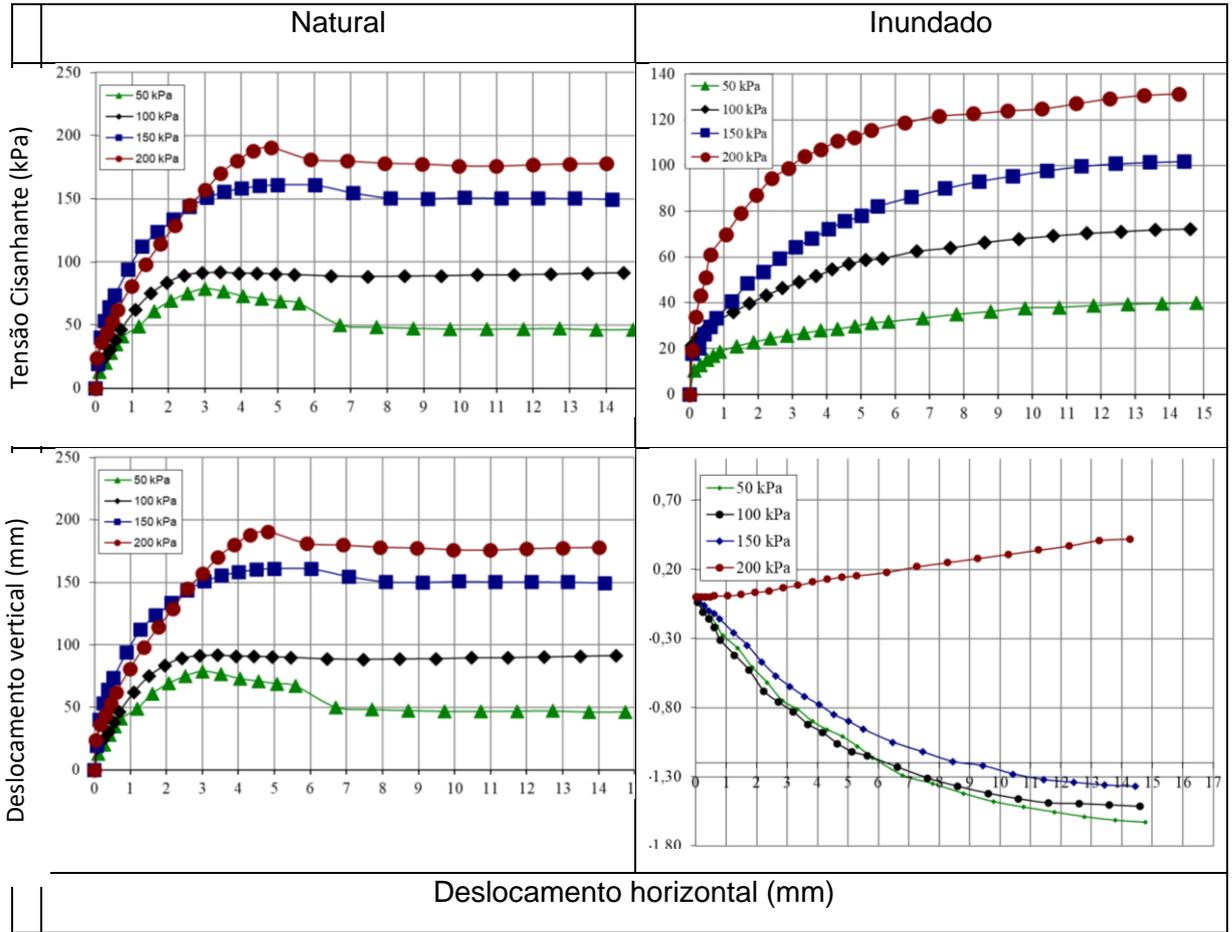
Figura E.9 – Curvas de cisalhamento para P-09.

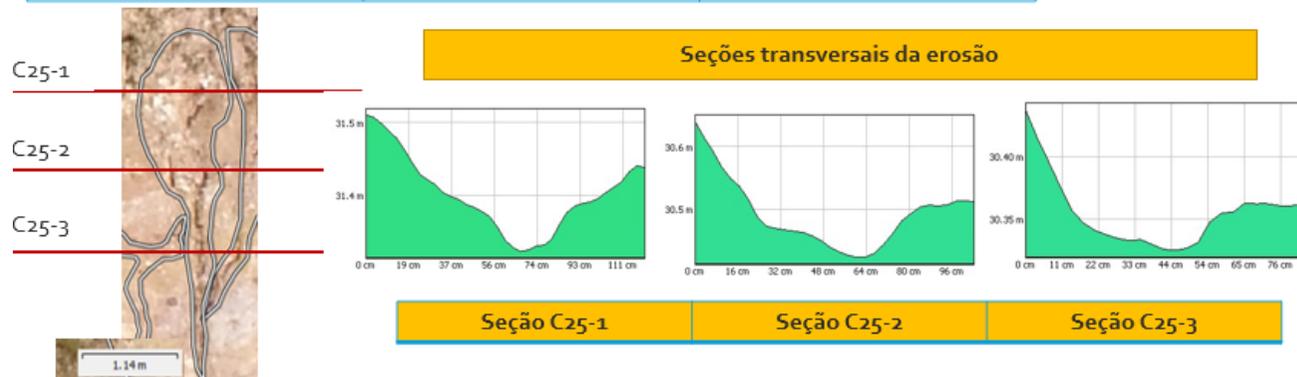
Figura F.42 – Detalhes do sulco C-25

<b>Erosão C-25</b>	Área da erosão (m <sup>2</sup> )	Volume de solo retirado (m <sup>3</sup> )
	<b>2,084</b>	<b>0,113997</b>

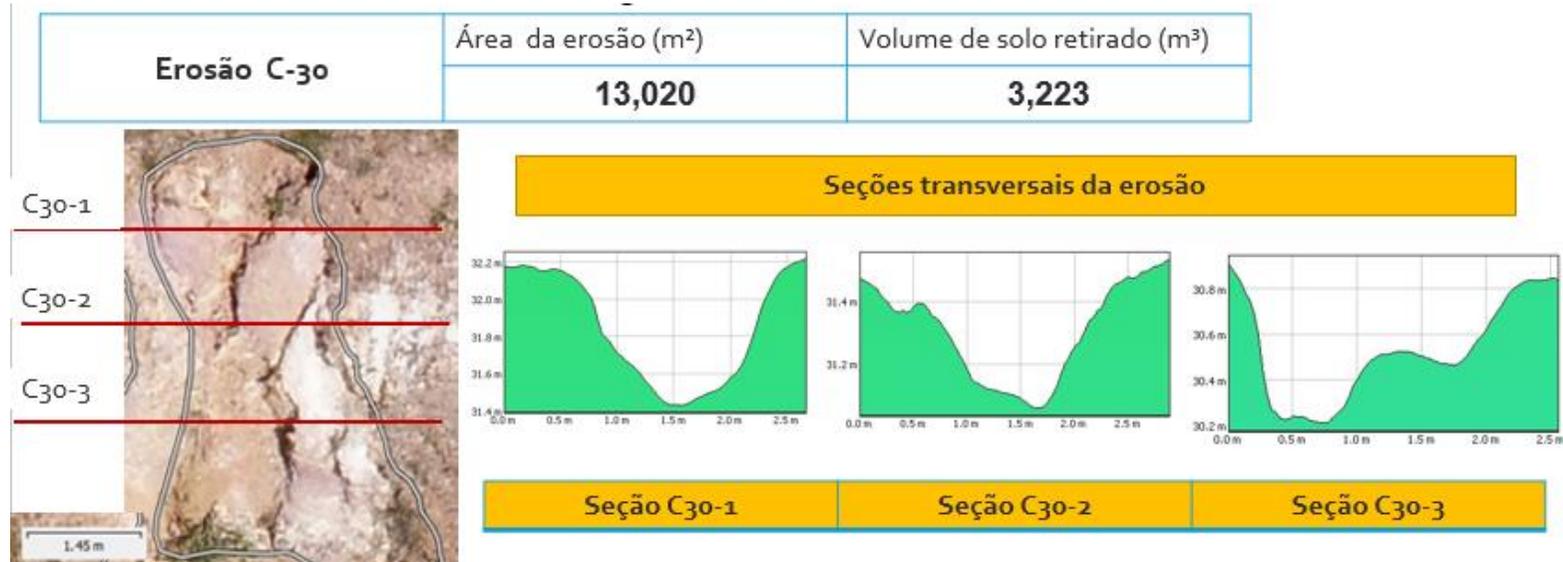
Figura F.47 – Detalhes do sulco C-30
