**APLICAÇÃO DO FALLING WEIGHT DEFLECTOMETER  
(FWD) E ROAD SURFACE PROFILOMETER (RSP) NA PE-  
50, NO TRECHO ENTRE VITÓRIA DE SANTO ANTÃO E  
GLÓRIA DE GOITÁ**

**UNIVERSIDADE FEDERAL DE PERNAMBUCO  
CENTRO DE TECNOLOGIA E GEOCIÊNCIAS  
DEPARTAMENTO DE ENGENHARIA CIVIL**

Trabalho de Conclusão de Curso (TCC)  
apresentado à banca examinadora do Centro de  
Tecnologia e Geociências (CTG), da  
Universidade Federal de Pernambuco, como  
exigência parcial para obtenção do grau de  
bacharelado em Engenharia Civil.

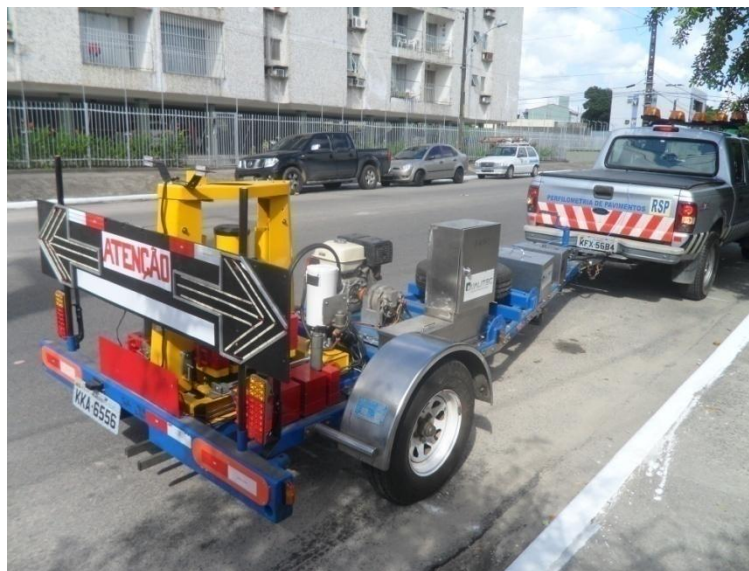
**Figura 4 - Falling Weight Deflectometer (FWD)**

O FWD (Figura 4) é um refletômetro de impacto que foi desenvolvido na Dinamarca e aperfeiçoado nos Estados Unidos da América. Este simula o efeito da passagem da carga de um veículo nas condições de tráfego reais e tem por objetivo a obtenção de deflexões com rapidez e elevado nível de confiabilidade. Além disso, afere a deformação vertical que ocorre no pavimento devido à aplicação de uma carga dinâmica padronizada, onde todas as informações coletadas no levantamento são armazenadas e transmitidas para o computador através da CP-15 (unidade de processamento de sinal).

O carregamento é transmitido ao pavimento através de uma placa de 30 cm de diâmetro. A carga é medida através de uma célula de carga e tem duração de 25 a 30ms, tempo correspondente ao da passagem de um veículo com velocidade de 60 a 80 Km/h. Na realidade, o FWD aplica pulsos de carga no pavimento em forma de ondas, que se propagam no interior da estrutura a

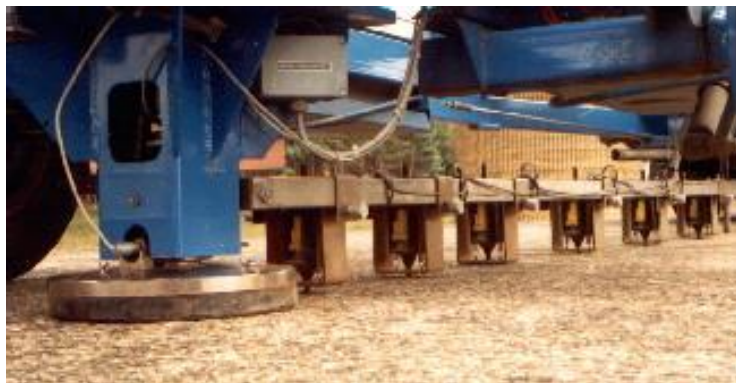
**Figura 5 - Sensores de Medida de Deflexão**

**Geofones:** são transdutores de velocidade instalados ao longo de uma barra metálica (Figura 5) e um na própria placa circular, os quais medem os deslocamentos recuperáveis gerados na superfície do pavimento (bacia de deflexões). Estes devem ser cuidadosamente aferidos (MACÊDO, 2003). Segundo CARDOSO (1995), no caso do FWD da Dynatest, as deflexões são medidas através de sete sensores, que são os geofones e estes estão dispostos da seguinte forma: um no centro da placa e os outros em distâncias pré-estabelecidas, ao longo de uma barra metálica de até 4,5m de comprimento (NÓBREGA, 2003). Os pontos de máxima de cada geofone correspondem a bacia de deflexão. Segundo FERNANDO et al. (2002) a partir das deflexões de pico medidas em cada geofone é possível prevê o módulo das camadas da estrutura pela maioria dos atuais procedimentos de retroanálise, o que corresponde à finalidade de uso do FWD.

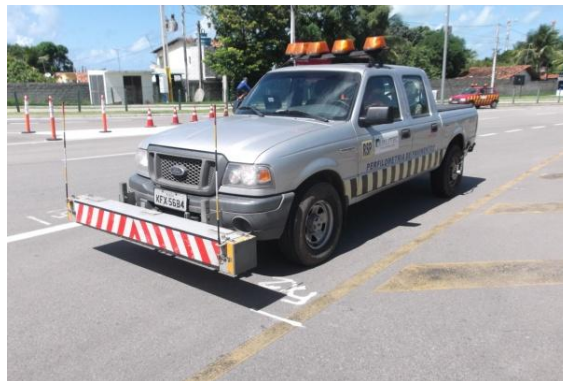
**Figura 6 - Road Surface Profiler (RSP)**

O *Road Surface Profiler* (RSP) (Figura 6) é um equipamento que utiliza: feixes de raios laser para aferir a distância ao pavimento, um acelerômetro para estimar o deslocamento vertical do veículo no qual é instalado, e um odômetro de precisão. Assim, são levantados continuamente e em tempo real os perfis longitudinais e transversais, bem como o afundamento nas trilhas de roda, caso também se opte em utilizar emissores de raios lasers adicionais instalados lateralmente ao equipamento (ring lasers) (ATP Engenharia, 2015).

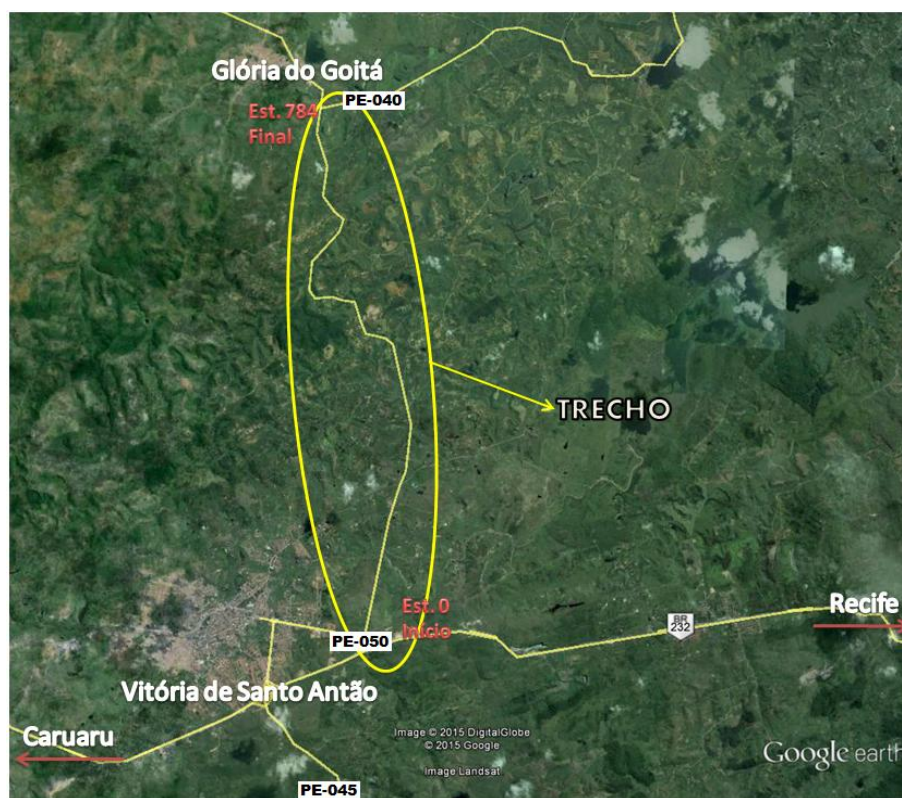
**Figura 9- Localização do levantamento de 2013**

Os ensaios foram realizados na PE-50, no trecho entre Vitória de Santo Antão e Glória de Goitá (Figura 8). O início do trecho a ser ensaiado está a aproximadamente 50 quilômetros do Recife. Em 2013 o ensaio foi efetuado em uma extensão de 15,680 Km (da estaca 0 até a 784) para o RSP e de 15,640 Km para o FWD (da estaca 2 até a 784) (Figura 9) e o ensaio foi realizado nos dois sentidos da via. Já em 2015, como o objetivo foi ter acesso a uma amostra do todo para fazer uma análise comparativa e assumir que o resultado poderia se replicado, pois o trecho não possui nenhuma via principal cortando-o, de forma que o fluxo de carros fosse diminuir ou aumentar consideravelmente do início ao fim. Desta forma o ensaio foi realizado em um trecho de 400 metros, compreendendo a estaca 6 até a 26 e foi feito apenas na faixa da direita, de acordo com a (Figura 10).

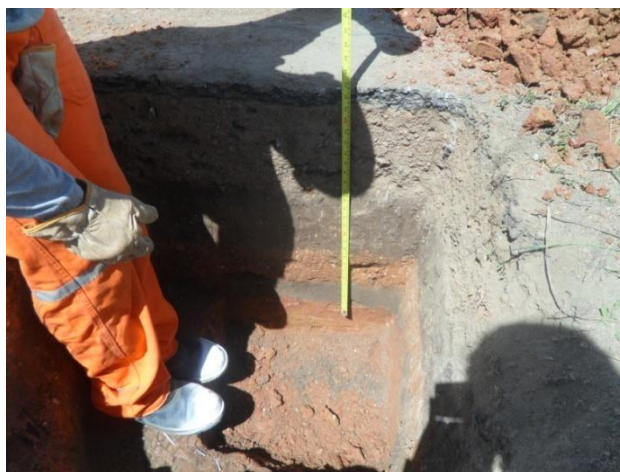
**Figura 13 - Poço realizado na PE-50 em 2015**

No ano de 2013 foram realizados poços na estruturas das estacas 10, 110, 210, 310, 410, 510, 610 e 710, ou seja, a cada 2 quilômetros foram retiradas amostras e o material foi caracterizado em campo e em laboratório. Como em 2015 o trecho levantado e avaliado foi de apenas 400 metros, e o material da estaca 10 já havia sido avaliado em 2013, analisou-se então o material da estaca 14 (Figura 13). Nos anexos encontram-se os resumos dos ensaios de caracterização in situ e os boletins de sondagem.

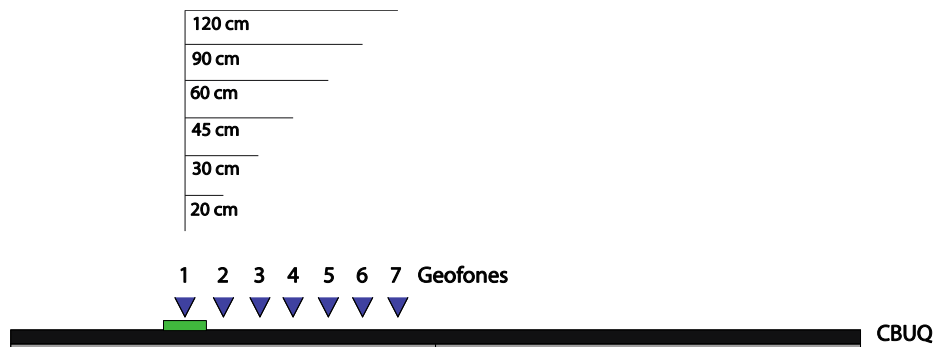
**Figura 14 - Esquema de Execução do Levantamento Deflectométrico**

Nos estudo foram empregados os seguintes espaçamentos entre os geofones: 0;20;30;45;60;90;120 (em centímetros) (Figura 14).

As distâncias dos geofones (transdutores) ao centro da placa de carga são fixadas visando maximizar a acurácia em função da estrutura do pavimento ensaiado, procurando-se posicioná-los de forma que as deflexões neles registradas reflitam a contribuição das diversas camadas na deformabilidade total do pavimento e definam completamente a geometria da bacia. Os deslocamentos recuperáveis gerados na superfície do pavimento (bacia das deflexões) são medidos por geofones instalados na placa de carga e ao longo de uma barra metálica. Tem-se, então, que o primeiro geofone mede a deflexão sob a ação da carga ( $D_0$ ), o segundo geofone mede a deformação do pavimento a 20 cm do ponto de aplicação da carga ( $D_1$ ) e assim sucessivamente.
