PRINCIPAIS PATOLOGIAS EM PRÉDIOS-CAIXÃO NA RMR

Trabalho de Conclusão de Curso
apresentado à Escola de Engenharia da
Universidade Federal de Pernambuco
para obtenção do título de Bacharel em
Engenharia Civil

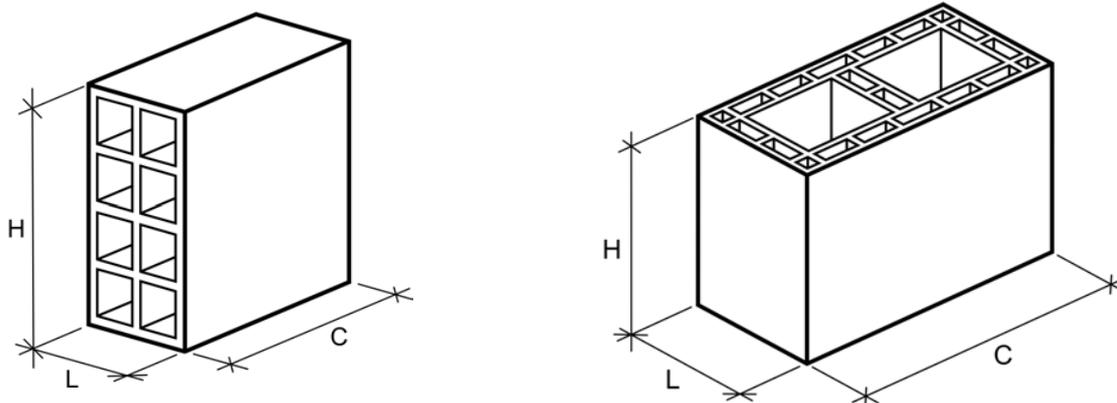
Figura 1.2 - Fonte: NBR 15270-1 (ABNT, 2005)

Pela NBR 15270-1 (ABNT, 2005) devem os blocos cerâmicos de vedação apresentar resistência à compressão (f_b) de, no mínimo, 1.5 MPa quando assentados com furos na horizontal e, pelo menos, 3.0 MPa quando com furos na vertical. Sendo a resistência à compressão calculada na área bruta. Abaixo reproduzimos da norma exemplos de blocos cerâmicos de vedação a serem assentados com furos na horizontal (esquerda) e na vertical (direita).

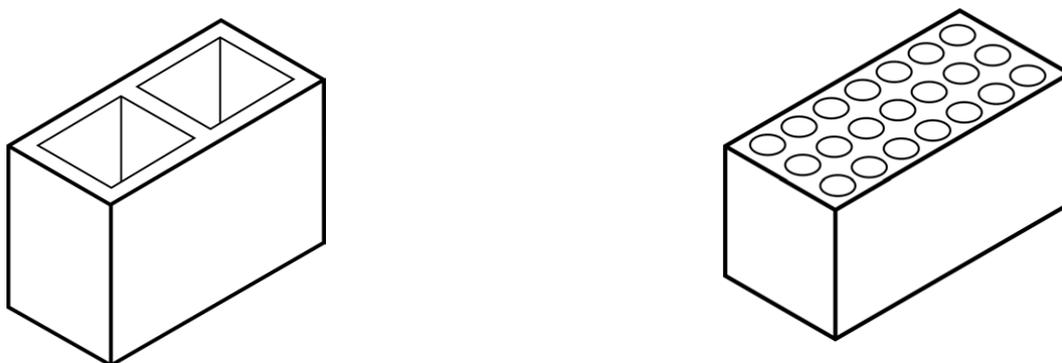
Figura 1.3 - Fonte: NBR 15270-2 (ABNT, 2005)

Os blocos cerâmicos portantes, pela NBR 7171 (*apud* Melo, 2007), terão resistência à compressão mínima de 4.0 MPa. A NBR 15270-2 (ABNT, 2005), por sua vez, estabelece que a resistência característica à compressão dos blocos estruturais deve ser a partir de 3.0 MPa, referida à área bruta. Abaixo reproduzimos da Norma um exemplar de bloco cerâmico (de paredes maciças, à esquerda), note-se a semelhança com o bloco de vedação com furos verticais e a importância de distinção daquele via parâmetros de resistência, fabricação (como espessura dos septos, etc.). Havendo também o estrutural (cerâmico) perfurado (à direita).

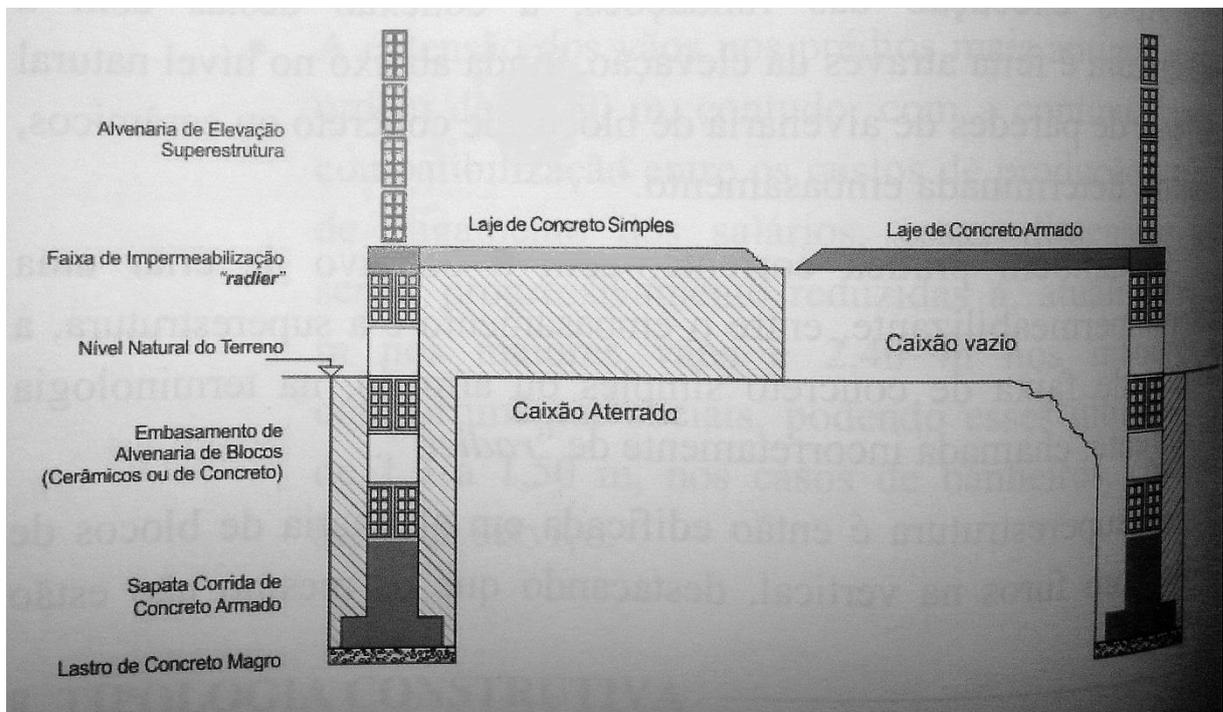
Figura 1.4 - Fonte: Silva (2012)

A seguir inserimos um diagrama esquemático relativo aos elementos da edificação.

Silva (2012) esclarece na figura, a qual engloba os casos de caixão aterrado ou não, ser a laje em concreto simples utilizada no caso de caixão aterrado (de modo que a mesma apoia-se no aterro, não havendo lançamento de cargas desta para a fundação, senão diretamente ao aterro); por outro lado, o caso de laje em concreto armado seria utilizada no caso de o edifício caixão ser construído sem aterro no caixão (ou seja, caixão vazio, perdido), teria assim função de resistir a esforços gerados no piso térreo, estas cargas destinar-se-ão, portanto às fundações, que, por sua vez, poderão estar submetidas a empuxo de terras no caso de caixão perdido ou não (caso de caixão aterrado).

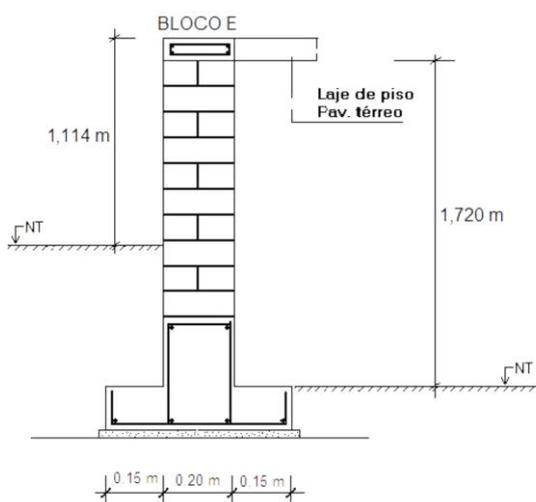
Figura 2.1 - Fonte: Zarzar *et al* (2010)

Em análise, Zarzar *et al* (2010) faz levantamento de condições, tangente às fundações, com cotas de embasamento e fundações, nível do terreno, lajes de piso (térreo) e nível d'água (quando presentes), para análise estrutural de fundação dum Conjunto Residencial no bairro de San Martin (Recife/PE) edificado sob essa tipologia construtiva (prédio-caixão). O perfil obtido de um bloco pode ser visto na figura abaixo.

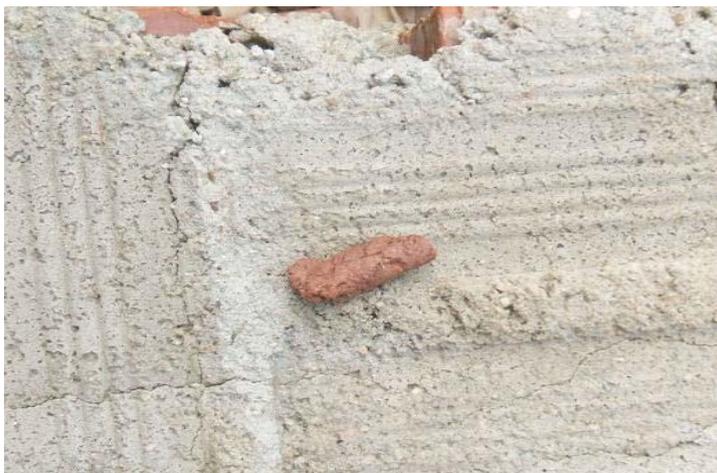
Figura 2.2 - Fonte: Zarzar *et al* (2010)

Mediante inspeção Zarzar *et al* (2010) encontraram em Conjunto Residencial do Recife blocos cerâmicos que não haviam atingido a fase cerâmica durante o processo de fabricação e, devido ao contato direto com o lençol freático assemelhavam-se a ‘massa de modelar’. Amostra de cerâmica retirada de

embasamento é mostrada na Figura 2.2 (Abaixo).

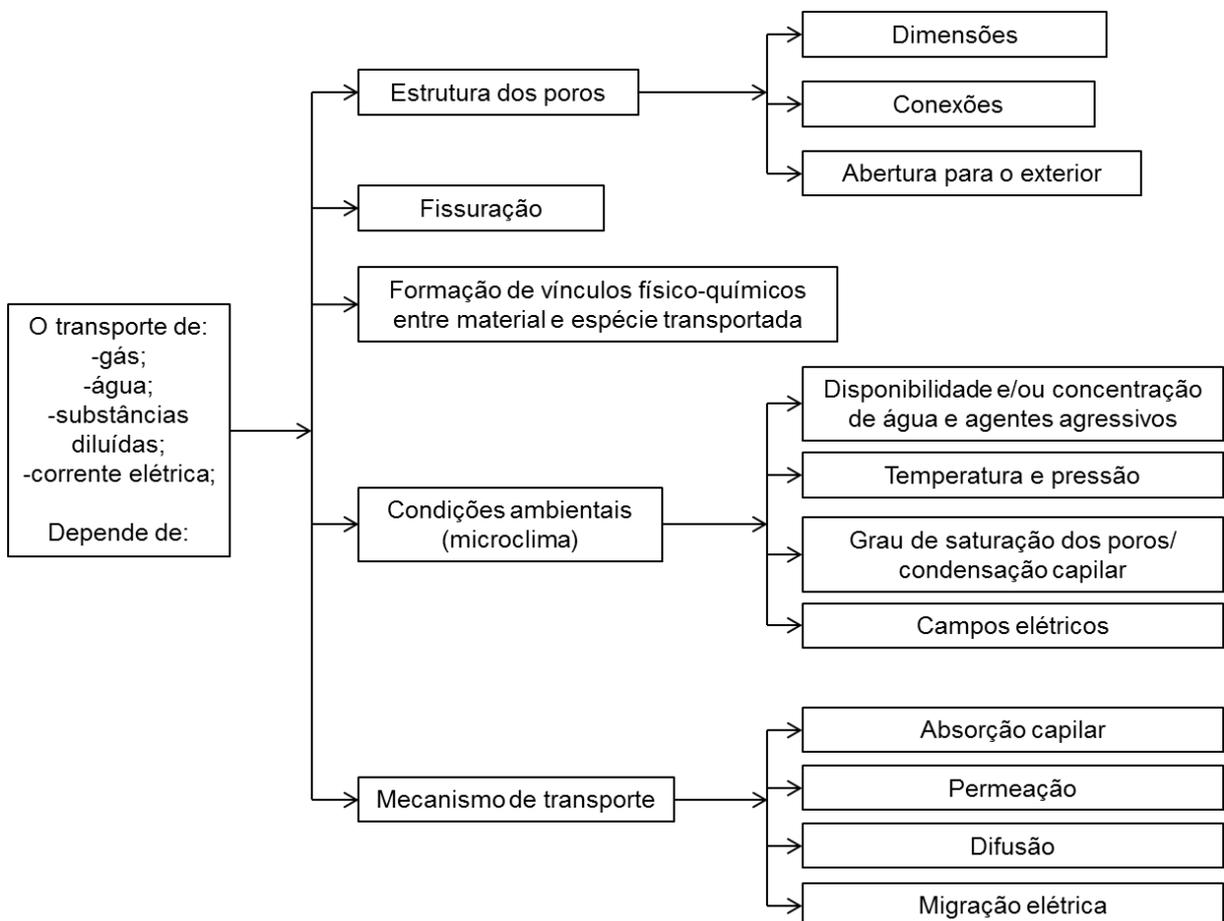
Figura 2.3 - Fonte: Bertolini (2010)

Abaixo reproduzimos de Bertolini (2010) esquema que se propõe a mostrar os principais fatores contribuintes na determinação de transporte de espécies agressivas num material poroso. Notem-se para as condições de alvenaria de embasamento algumas condições características, a saber, saturação ou umedecimento dos blocos (respectivamente, para casos de nível d'água alto – período chuvoso, e baixo nível d'água – período não chuvoso); além da absorção capilar, onde, afora a água, o que nela estiver dissolvido pode ser introduzido ao embasamento/material quando do fenômeno, etc.

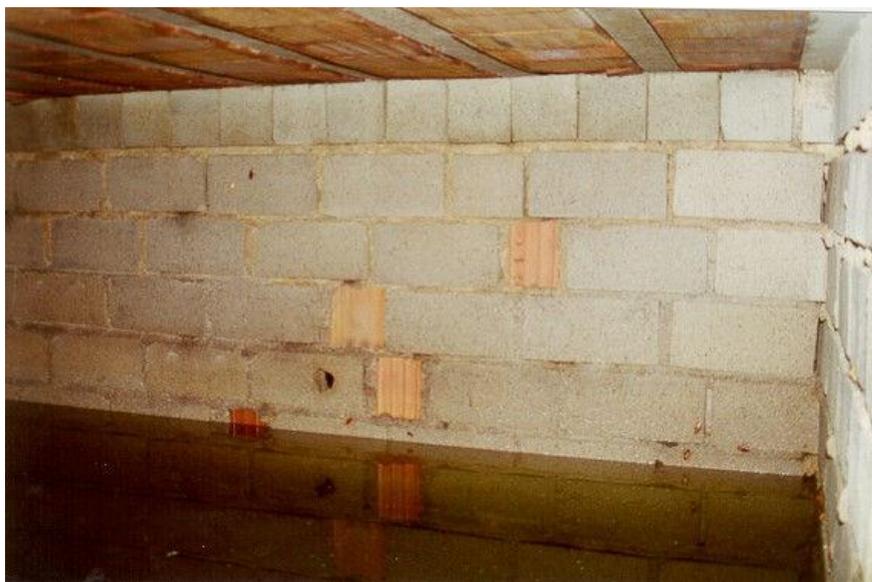
Figura 2.4 - Fonte: Sobrinho e Melo (2002)

Ademais, os autores verificam condições de degradação de edificação próxima à mencionada e sob mesmas condições, com embasamento em blocos de concreto, banhado por águas servidas (o que não raramente acontece), com caixão vazio (ver figura a seguir).

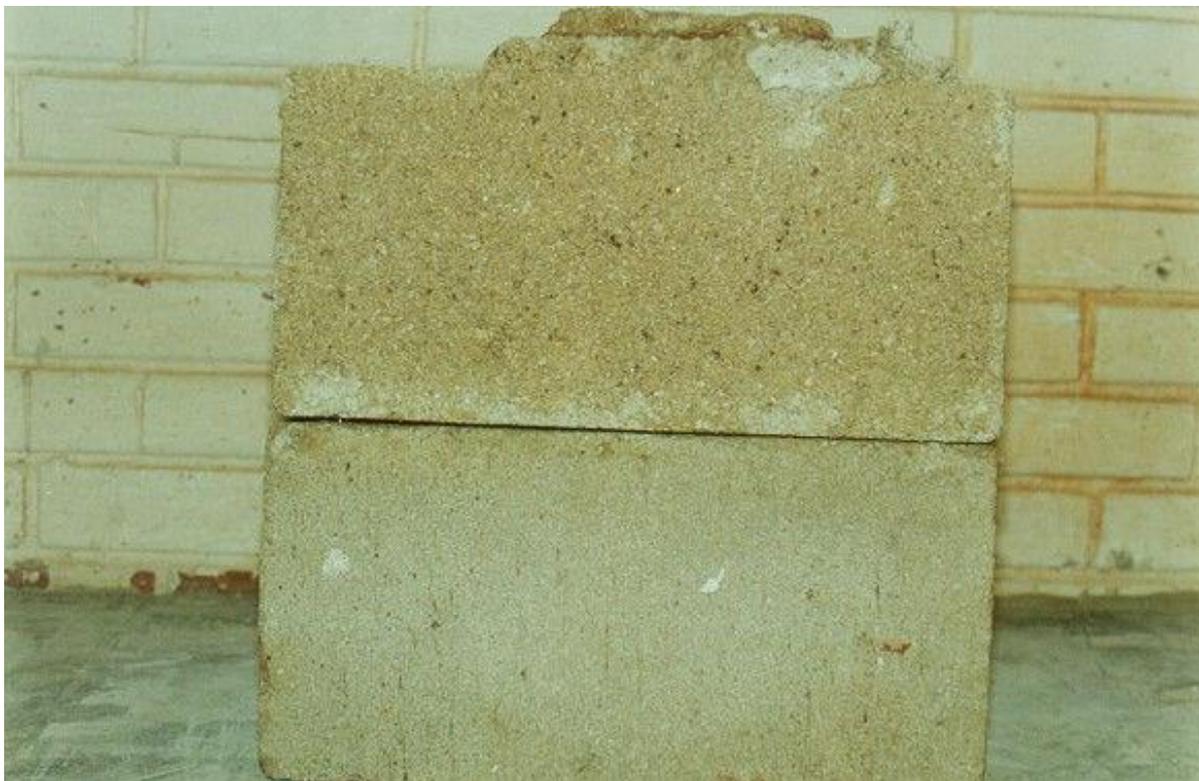
Figura 2.5 - Fonte: Sobrinho e Melo (2002)

A diferença/grau de degradação de blocos de concreto situados na região de variação de nível d'água em comparação com blocos situados em região seca pode ser vista na Figura 2.5 (abaixo).

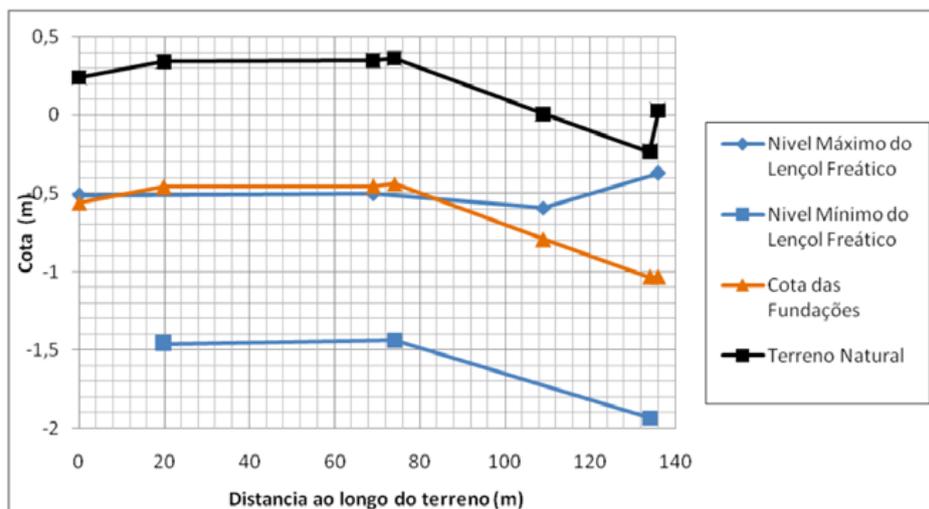
Figura 2.6 - Fonte: Santiago *apud* Zarzar *et al* (2010)

(2010) apresenta a variação da cota do lençol freático (vide figura a seguir), note-se estarem boa parte das cotas de fundação sob o nível d'água máximo e todas acima do nível d'água mínimo.

Digne-se notar ser a figura uma boa amostra dos prédios-caixão, onde se percebe estar a cota de fundação situada a cerca de aproximadamente 0,80 m e ser o terreno ligeiramente inclinado.

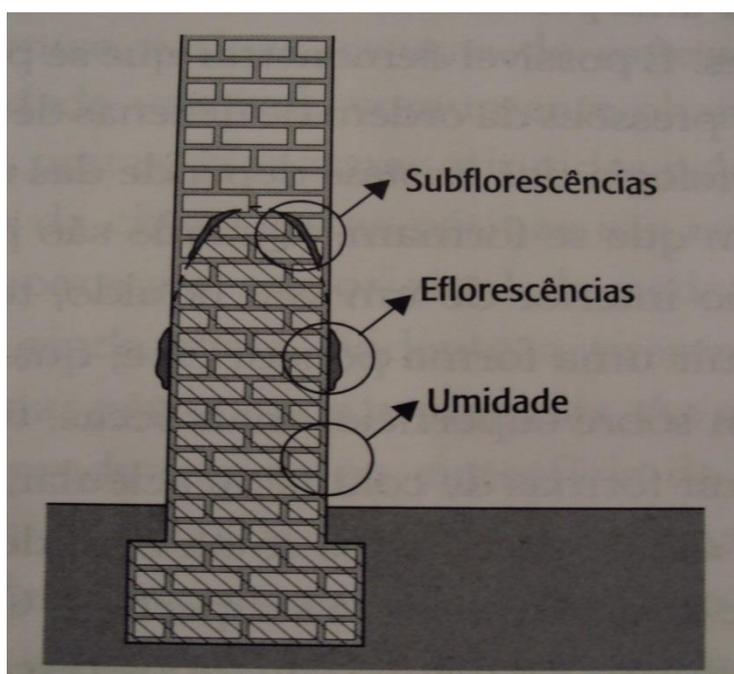
Figura 2.7 – Fonte: Bertolini (2010)

“Ao longo de seu percurso de elevação, a água transporta estes sais e os deposita sob a forma de *efflorescências* na superfície da qual evapora. Caso a evaporação da água seja veloz, isso pode ocorrer antes mesmo que ela atinja a superfície externa. O depósito de sais arrastado pode, assim, ocorrer no interior da parede, provocando a formação de cristais nas zonas de passagem da úmida à seca. Ocorre, assim, a formação de *subflorescências* na parede.”

O autor coloca ainda que a cristalização dos sais nos poros pode atingir tensões significativas, a depender dos cristais, das dimensões dos poros onde se formam, etc., chegando mesmo à ordem de grandeza dos MPa. Sendo assim, é de bom tom considerar algum potencial de deterioração duma alvenaria de embasamento por ação física de cristalização, bastando para tanto a presença de sais (sulfatos, por exemplo), um mecanismo de transporte destes (ascensão capilar ou contato direto, por exemplo) e condição de cristalizar.

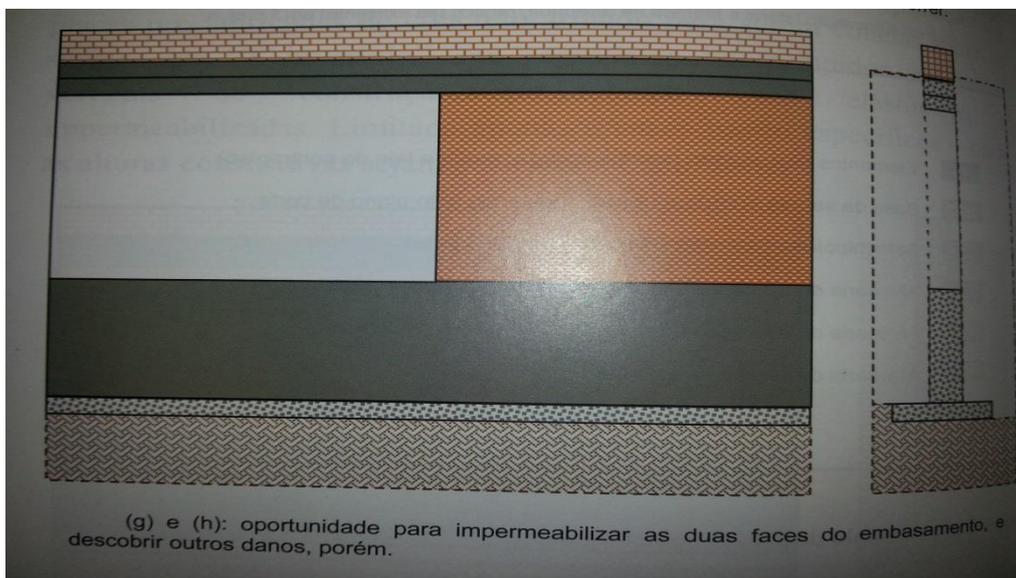
Figura 3.1 – Fonte: Gonçalves (2012)

Ainda cita que outra técnica seria a aplicação de placas pré-fabricadas de concreto armado para serem coladas sobre as sapatas em “T invertido”, com trechos interrompidos por juntas a serem preenchidas com elastômero e impermeabilizadas.

Note-se na imagem o risco de colapso de solo confinado quando da abertura da janela no caso de se ter caixão aterrado, ademais é recomendável impermeabilizar de ambos os lados do embasamento, dificultando assim o fluxo transversal ao embasamento.

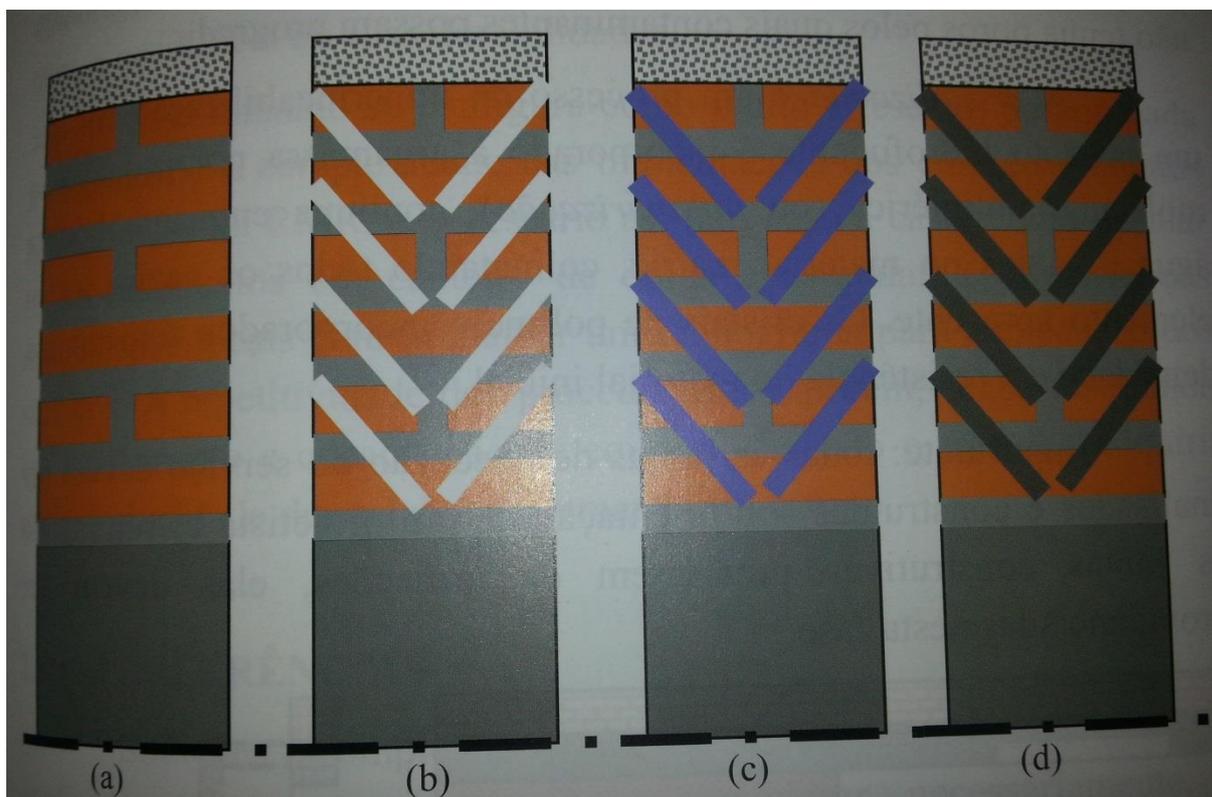
Figura 3.2 – Fonte: Gonçalves (2012)

No caso de o embasamento já ser dobrado e este não tiver desenvolvido EPU (uma vez desenvolvida resta apenas a substituição do material), Gonçalves (2012) aponta ainda o tratamento “*in loco*” dos embasamentos de tijolo cerâmicos maciços por cristalização (impermeabilização por incorporação de hidrofugante à argamassa por polimerização) direta

indicados na figura a seguir, onde a segunda etapa (b) revela a execução de furos inclinados atravessando os tijolos, a seguir (etapa c) o enchimento dos furos com água e por fim (d) a aplicação de cristalizante por injeção. Na presença de água e poros do material matriz, a cristalização continua colmatando assim os vazios presentes; além do que, os cristais de polímero incorporados aumentam a densidade e a resistência inicial do material.

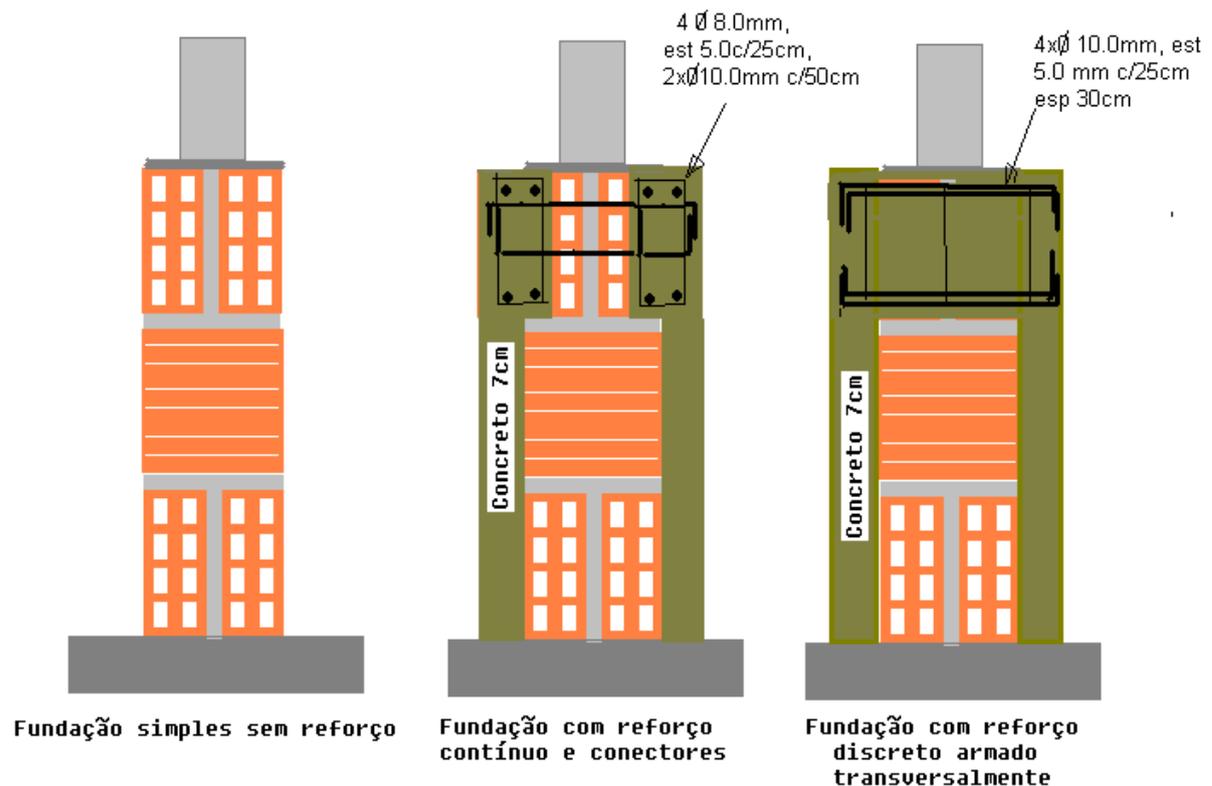
Figura 3.3 – Fonte: Sobrinho, Oliveira e Silva (2010)

Um programa experimental é desenvolvido pelo autor, com amostras de embasamento em alvenaria dobrada com três fiadas de blocos sobre uma placa de concreto de dimensões 10 cm x 45 cm x 140 cm em três situações: fundação simples sem reforço, fundação com reforço contínuo e conectores e, por último, fundação com reforço discreto armado transversalmente (o esquema das 3 situações pode ser visto na figura abaixo).

O autor descreve os reforços como sendo: um na forma de cintas contínuas fixadas lateralmente na fiada mais elevada e envolvida com camada de concreto, recebendo travamento com conector, na forma de barras de 10 mm de diâmetro, a cada 0.5 m (reforço contínuo) e outro em prismas discretos armados com 4 barras de 10 mm com estribos, nas dimensões de 10 cm x 20 cm concretados no instante da confecção das capas de concreto.

Pode ser notado o ganho significativo da resistência do embasamento pelo reforço dado. Dos tipos analisados o reforço discreto teve desempenho superior ao contínuo, sem demonstração de danos significativos até o limite da máquina de ensaio (pórtico de reação). Os autores comentam que os valores dos ensaios foram limitados a 1.000 KN, o que representa valores cerca de 205% superiores aos resultados obtidos no embasamento sem reforço; uma intervenção de reforço com esta solução certamente seria interessante as edificações sob risco.

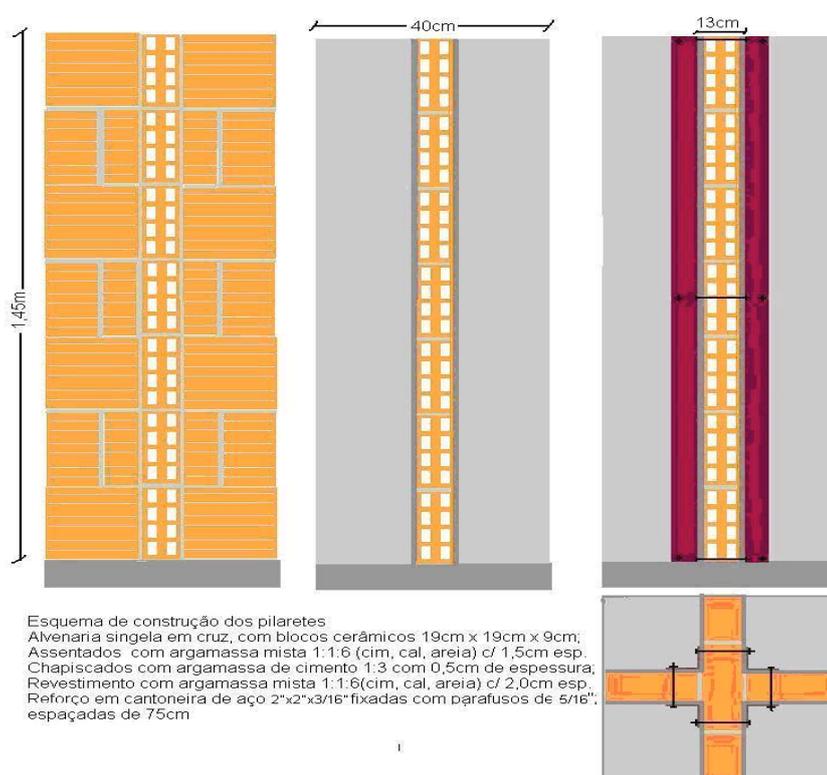
Figura 3.5 – Fonte: Sobrinho *et al* (2010)

Partindo em direção agora ao combate da característica elastofrágil dos prédios-caixão, uma intervenção possível é o uso de cantoneiras intertravadas na estrutura; Sobrinho *et al* (2010) analisando o “Comportamento compressivo de reforço de paredes de edifícios construídos em alvenaria resistente empregando cantoneiras de aço” desenvolve modelo experimental em que pilaretes (por representar melhormente o encontro de paredes nas edificações de alvenaria resistente) têm reforço com cantoneiras no formato “L” de abas de 2”, espessura de 3/16” e contraventadas via parafusos de 5/16” espaçados de 70 cm. O modelo e detalhe de reforço, em forma de croqui, apresentado pelos autores pode ser visto na figura 3.5.

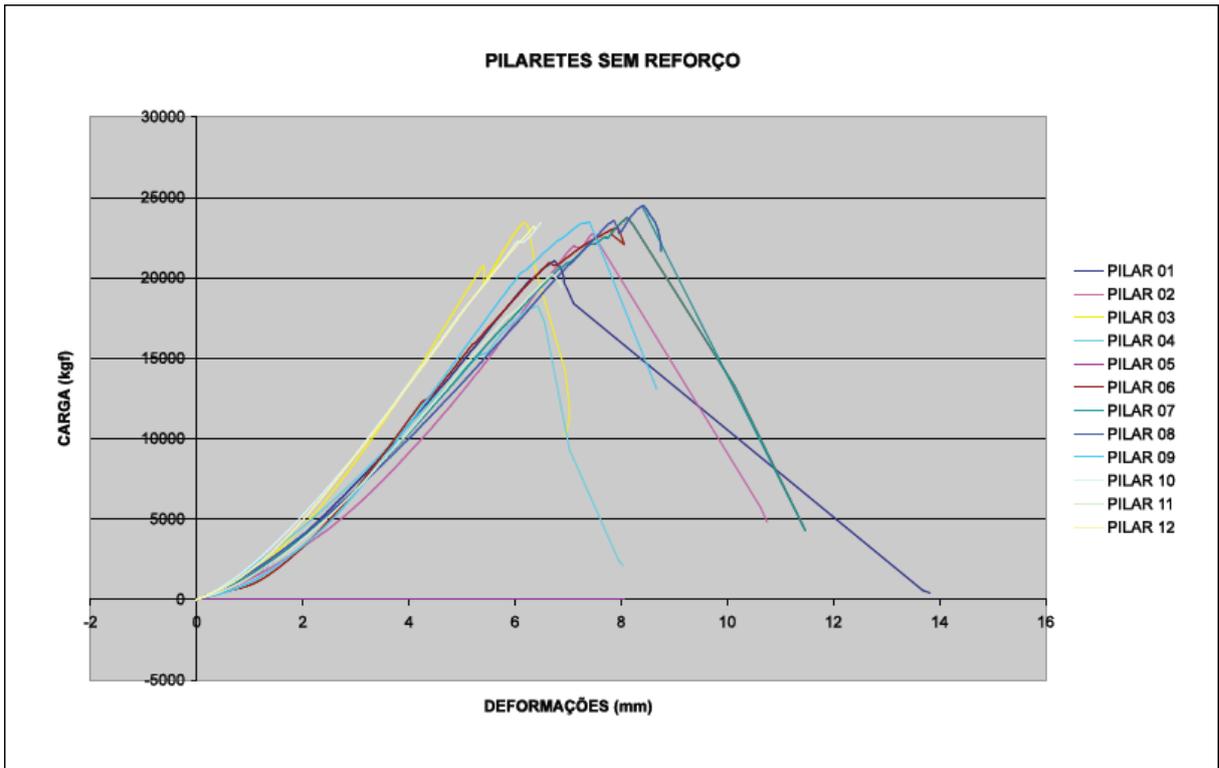
Figura 3.6 – Fonte: Sobrinho *et al* (2010)

O comportamento compressivo dos pilaretes sem reforço pode ser visto na figura 3.6, note-se a forma de ruptura (frágil) característica do material.

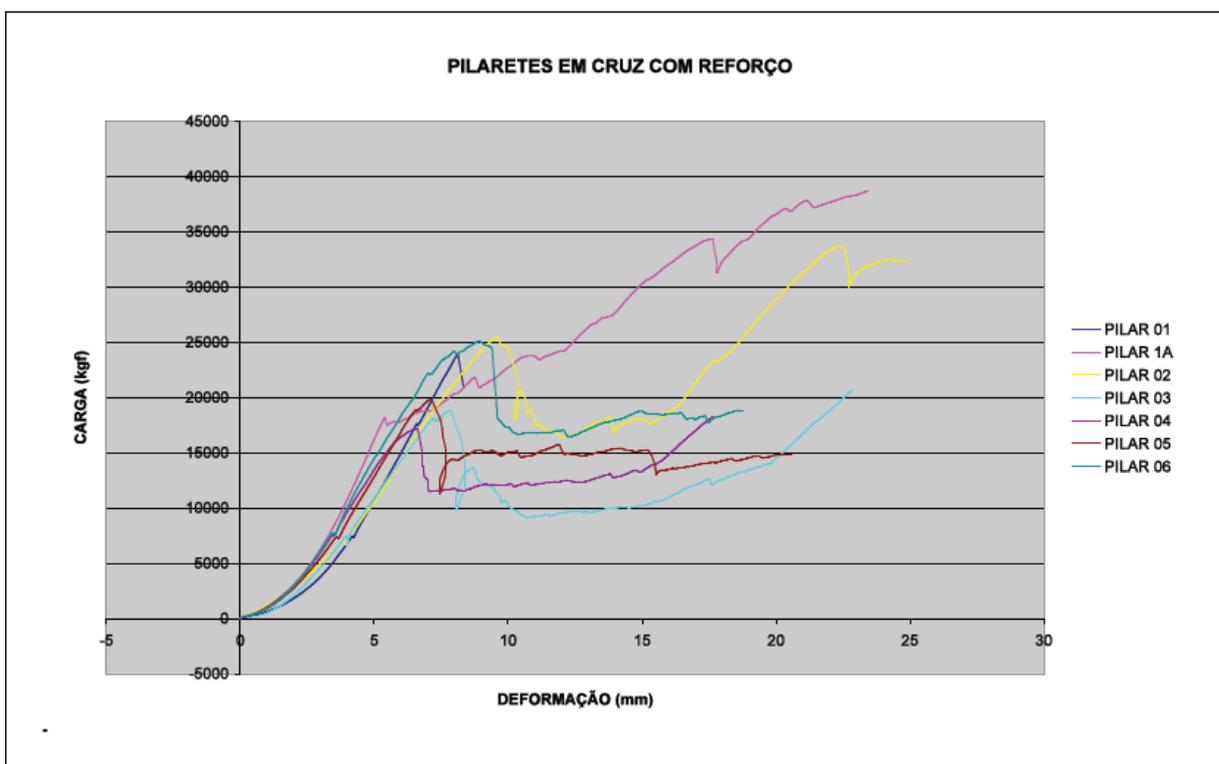
Figura 3.7 – Fonte: Sobrinho *et al* (2010)

O comportamento dos pilares reforçados pode ser visto na figura a seguir, onde podemos destacar que as cargas máximas de ruptura variaram de 180 KN a 250 KN (ligeiramente inferiores aos pilares não reforçados, onde a variação ficou entre 210 KN e 240 KN, menos dispersão), a variação poderia ser explicada pelo

fato de haverem os pilaretes passado por processo de furação e posterior colocação das cantoneiras (possível enfraquecimento dos mesmos por concentração de tensão nos furos), além disto, vê-se que “só a partir do contato entre o dispositivo aplicador de carga com as cantoneiras de reforço é possível perceber acréscimo de carga” (Sobrinho *et al*, 2010).
