**ESTUDO DE CASO PARA ANÁLISE DE VIABILIDADE DE
RECUPERAÇÃO DE PRÉDIO EM ALVENARIA RESISTENTE COM
RISCO AO DESABAMENTO NA CIDADE DE RECIFE**

Trabalho de Conclusão de Curso
apresentado à Universidade Federal de
Pernambuco, como parte dos requisitos
para obtenção do título de Bacharel em
Engenharia Civil.

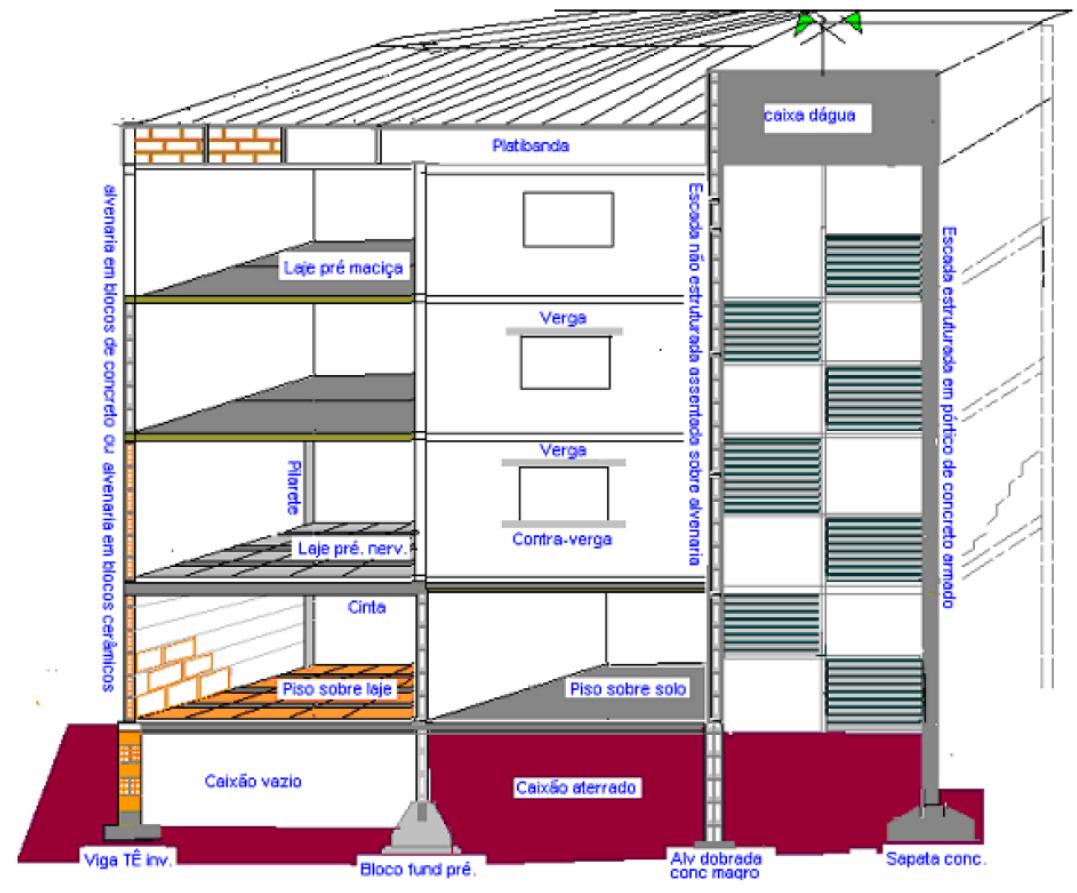
Figura 1 - Detalhes de uma edificação em alvenaria resistente

Na Figura 1, a seguir, pode-se observar os diversos tipos de elementos que caracterizam uma edificação em alvenaria resistente que foram citados anteriormente (PIRES SOBRINHO, 2008).

O tipo de fundação geralmente utilizado é a corrida, que pode ser construída em alvenaria, simples ou dobrada, em continuidade às paredes da edificação, ou sapata corrida em concreto armado. As fundações podem ser apoiadas sobre vigas de concreto

As paredes de elevação são a própria alvenaria resistente, sendo o elemento de fechamento externo e de divisão dos ambientes internos da edificação. Sua construção é feita em alvenaria singela de blocos cerâmicos ou de concreto, sendo estes, em sua maioria, blocos de vedação, com juntas verticais descontínuas, assentada com argamassa mista de cimento, areia e cal (ou saibro), ou simplesmente cimento e areia, e revestimentos externos e internos feitos, geralmente, de argamassas mistas de cimento. Também é comum a ausência de vergas e contravergas nos vãos de janelas (PIRES SOBRINHO, 2008).

As lajes são na sua maioria nervuradas e pré-moldadas, do tipo Volterrana, por sua rapidez e menor custo de construção, constituída de vigas preenchidas com blocos cerâmicos ou de concreto e cobertos com uma fina camada de concreto para lhes conferir solidez. Podem ser assentadas diretamente sobre as paredes ou sobre cintas de concreto executadas no coroamento das paredes. Também há casos de lajes maciças, que podem ser pré-moldadas ou moldadas no local, e assentadas diretamente sobre as paredes (PIRES SOBRINHO, 2008).

A caixa de escada é usualmente estruturada em pórtico de concreto armado, servindo como sustentação da caixa d'água, que é estruturada em alvenaria, pilares e cintas. A escada é normalmente posicionada na parte central do bloco, e em alguns casos ela é apoiada diretamente sobre as paredes (PIRES SOBRINHO, 2008).

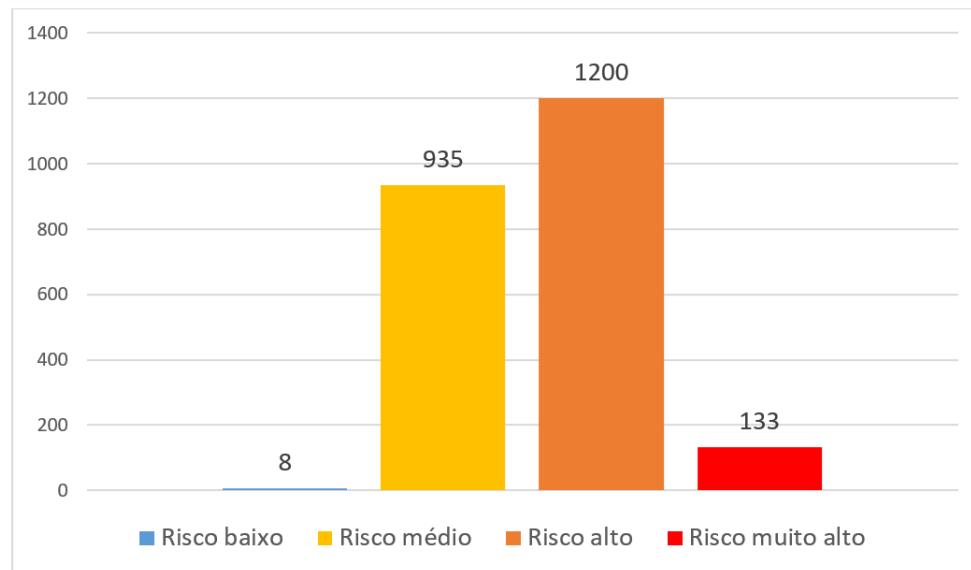
Figura 2 - Resumo da situação de risco dos prédios-caixão da cidade do Recife

Um gráfico com um resumo do estudo do ITEP sobre a situação de risco dos prédios da cidade do Recife pode ser observado na Figura 2 a seguir.

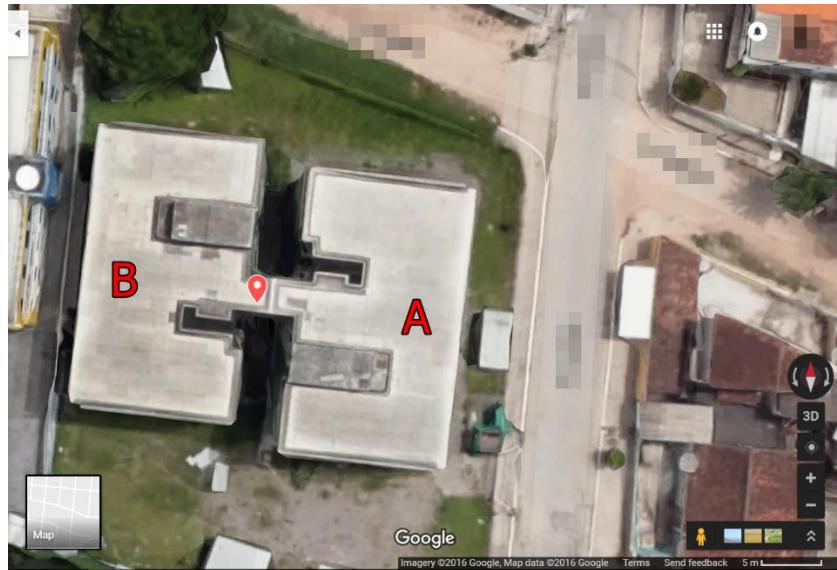
Figura 4 - Vista frontal da edificação

Os dados sobre o objeto de estudo deste trabalho foram cedidos por uma instituição financeira, que não será identificada, assim como o objeto de estudo, que será apenas caracterizado. Trata-se de um edifício em alvenaria resistente com blocos cerâmicos e constituído por dois blocos residenciais independentes entre si, separados por uma junta de 2 cm de espessura. Neste trabalho, os blocos são identificados por A e B, sendo A o bloco localizado na parte da frente do terreno e B na parte de trás, como pode ser visto na Figura 3. Cada bloco tem quatro pavimentos tipo, com seis apartamentos por andar, totalizando 48 unidades habitacionais. Com uma idade estimada de 16 anos, o conjunto residencial é de um padrão construtivo normal/baixo e encontra-se num estado de conservação muito mau (entre reparos importantes e sem valor). Uma vista geral da edificação pode ser encontrada na Figura 4.

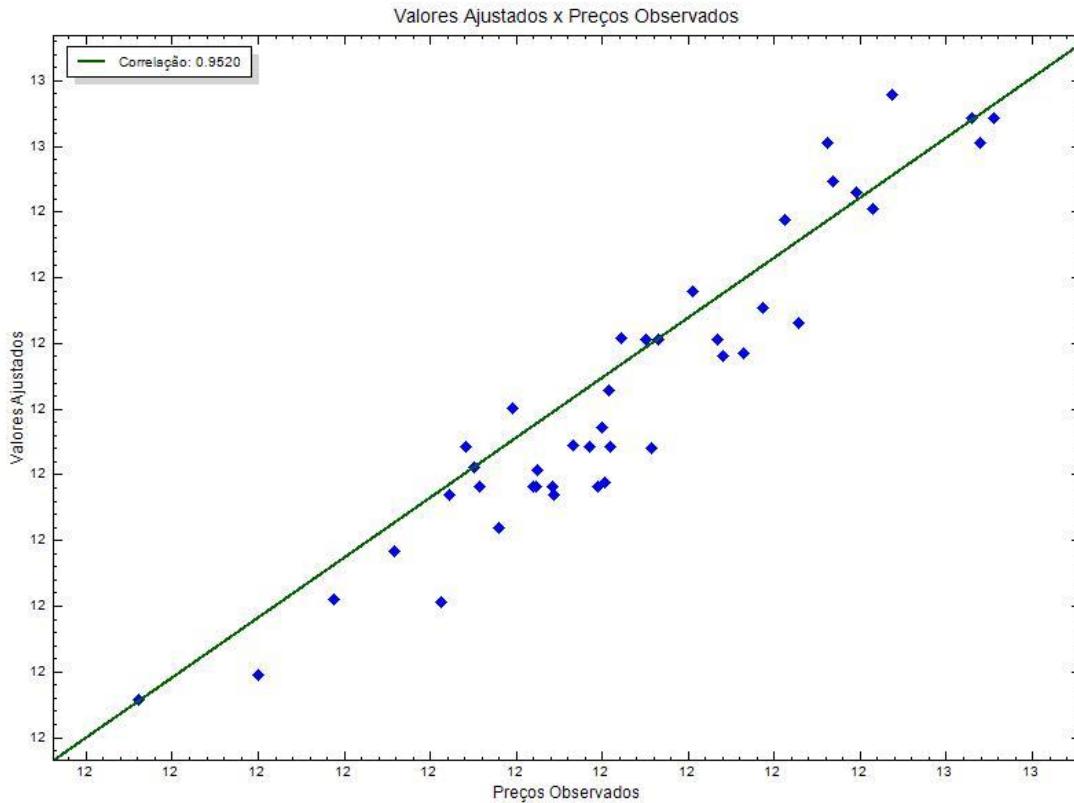
Figura 6 - Gráfico dos valores ajustados versus preços observados

Já aderência do modelo ao mercado da Zona Oeste de Recife é dada pela correlação entre os valores ajustados e os preços observados, que como pode ser observado no gráfico da Figura 16 a seguir, a aderência é de 95,20%.

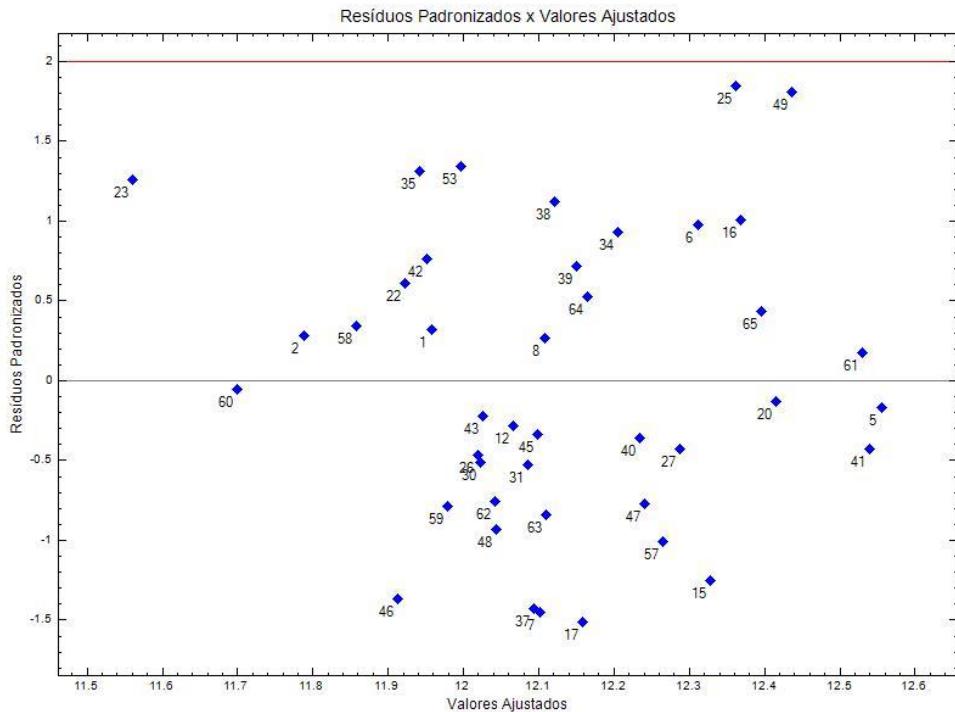
Figura B.9 - Gráfico dos resíduos padronizados versus valores ajustados

Observando-se o gráfico dos resíduos padronizados versus valores ajustados, que pode ser visto na Figura 14 a seguir, é possível ver que a maioria dos pontos estão dispostos de forma aleatória sem nenhum padrão definido, todos os pontos estão dentro do intervalo [-2,+2], e não há a presença de nenhum ponto influenciante ou outliers. Com isso, pode-se garantir a homocedasticidade, normalidade e não autocorrelação.
