**ESTUDO DE DRENAGEM DE VIAS UTILIZANDO COMPARATIVOS ENTRE  
NIVELAMENTO GEOMÉTRICO E LEVANTAMENTO GNSS**

Trabalho de conclusão de curso de graduação  
apresentado ao Departamento de Engenharia  
Cartográfica da Universidade Federal de Pernambuco –  
UFPE, como requisito parcial para a obtenção do título  
de Engenheiro Cartógrafo.

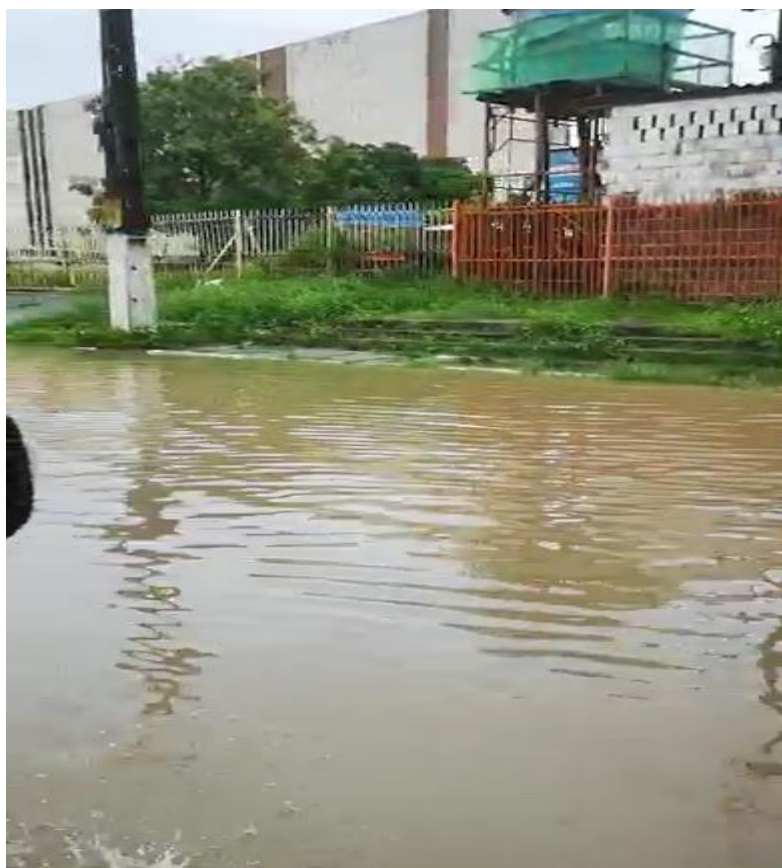
Figura 1 – Alagamento próximo ao Centro de Convenções da UFPE, Campus Joaquim Amazonas.

A amplitude dos problemas de infraestrutura de drenagem urbana na cidade do Recife (Figuras 1 e 2) é alarmante, e as ferramentas de planejamento urbano disponíveis se mostram insuficientes para atender à demanda do município, o que leva a uma grande parte da população a ser afetada pelas consequências desses problemas.

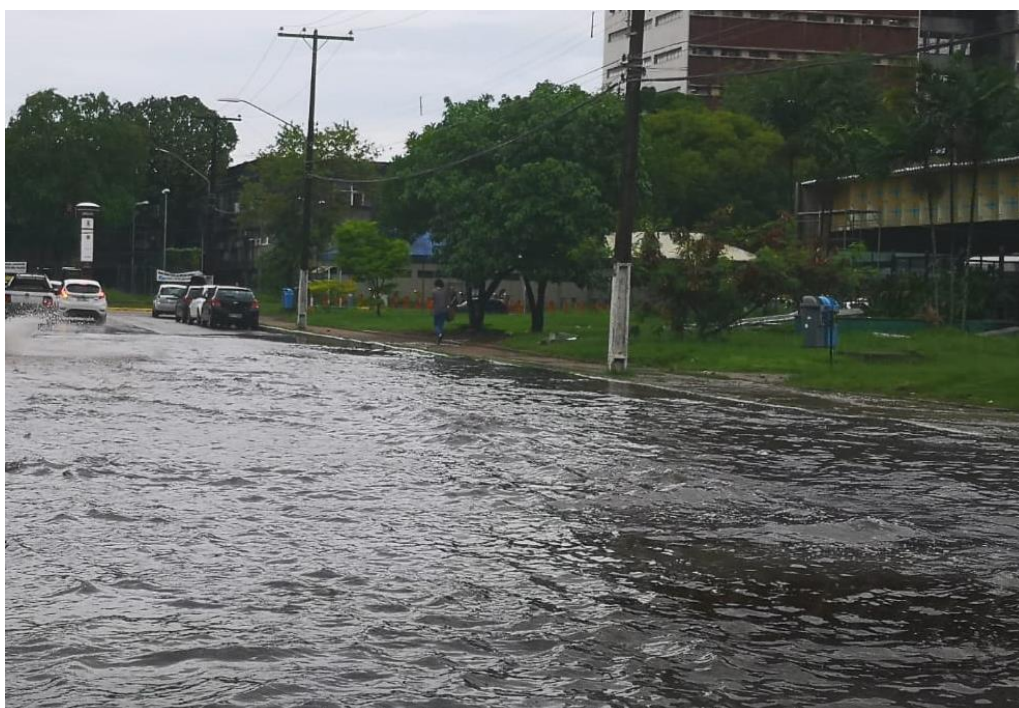
Figura 2 – Alagamento na frente do restaurante universitário da UFPE, Campus Joaquim Amazonas.

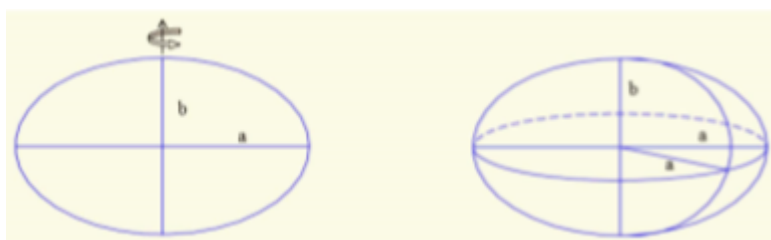
Figura 3 - Geometria do elipsóide de revolução.

O elipsóide de revolução é definido através de parâmetros, sendo eles o semieixo maior ( $a$ ) e o semieixo menor ( $b$ ), conforme visto na Figura 3 e também o achatamento:

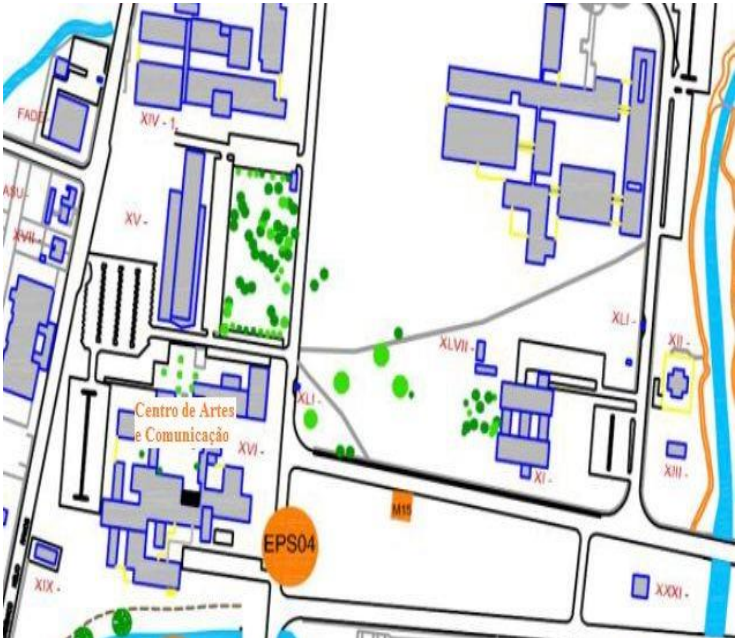
| MONOGRAFIA DE MARCO GEODÉSICO DA REDE DE | | |
|---|---|---|
| | Estação EPS04 está localizada no canteiro central, a 42 m a leste do prédio do Centro de Artes e Comunicação - CAC, no Campos da Universidade Federal de Pernambuco. | |

| MONOGRAFIA DE MARCO GEODÉSICO DA REDE DE | | |
|---|---|---|
| Descrição: Cilindro de concreto, medindo 30 cm de diâmetro, altura de 1,17 m e base retangular de 0,97 m x 1,03 m x 0,16 m. Possui no seu topo base metálica com pino de centragem forçada com rosca universal. Chapa cravada estampada no pilar: UFPE- RRC- EPS04. Obs: * (MENDONÇA,GARNÉS et al., 2010) | | |
