**UNIVERSIDADE FEDERAL DE PERNAMBUCO
CENTRO DE FILOSOFIA E CIÊNCIAS HUMANAS
DEPARTAMENTO DE CIÊNCIAS GEOGRÁFICAS
PROGRAMA DE PÓS-GRADUAÇÃO EM GEOGRAFIA**

**SUSCETIBILIDADE, VULNERABILIDADE E MAPEAMENTO
PARTICIPATIVO DE RISCO A ESCORREGAMENTOS: FERRAMENTAS
PARA UMA GESTÃO RESILIENTE**

Dissertação apresentada ao Programa de Pós-Graduação em Geografia da Universidade Federal de Pernambuco, como requisito parcial para obtenção de título de Mestre em Geografia. Área de Concentração: Regionalização e Análise Regional.

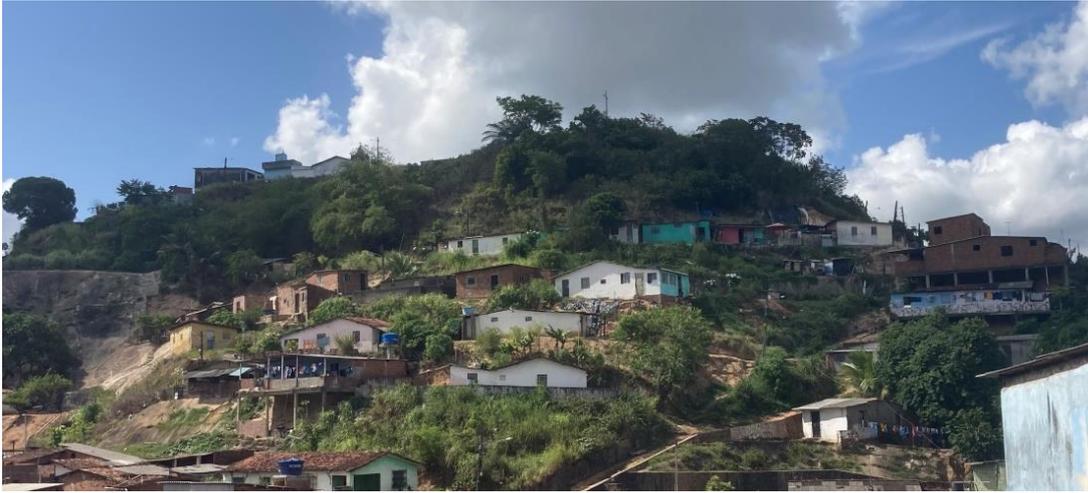
Figura 1 - Encosta no Bairro dos Estados com ocupações em áreas de risco a escorregamento, sem intervenções de obra de infraestrutura ou paliativa como lonas plásticas.

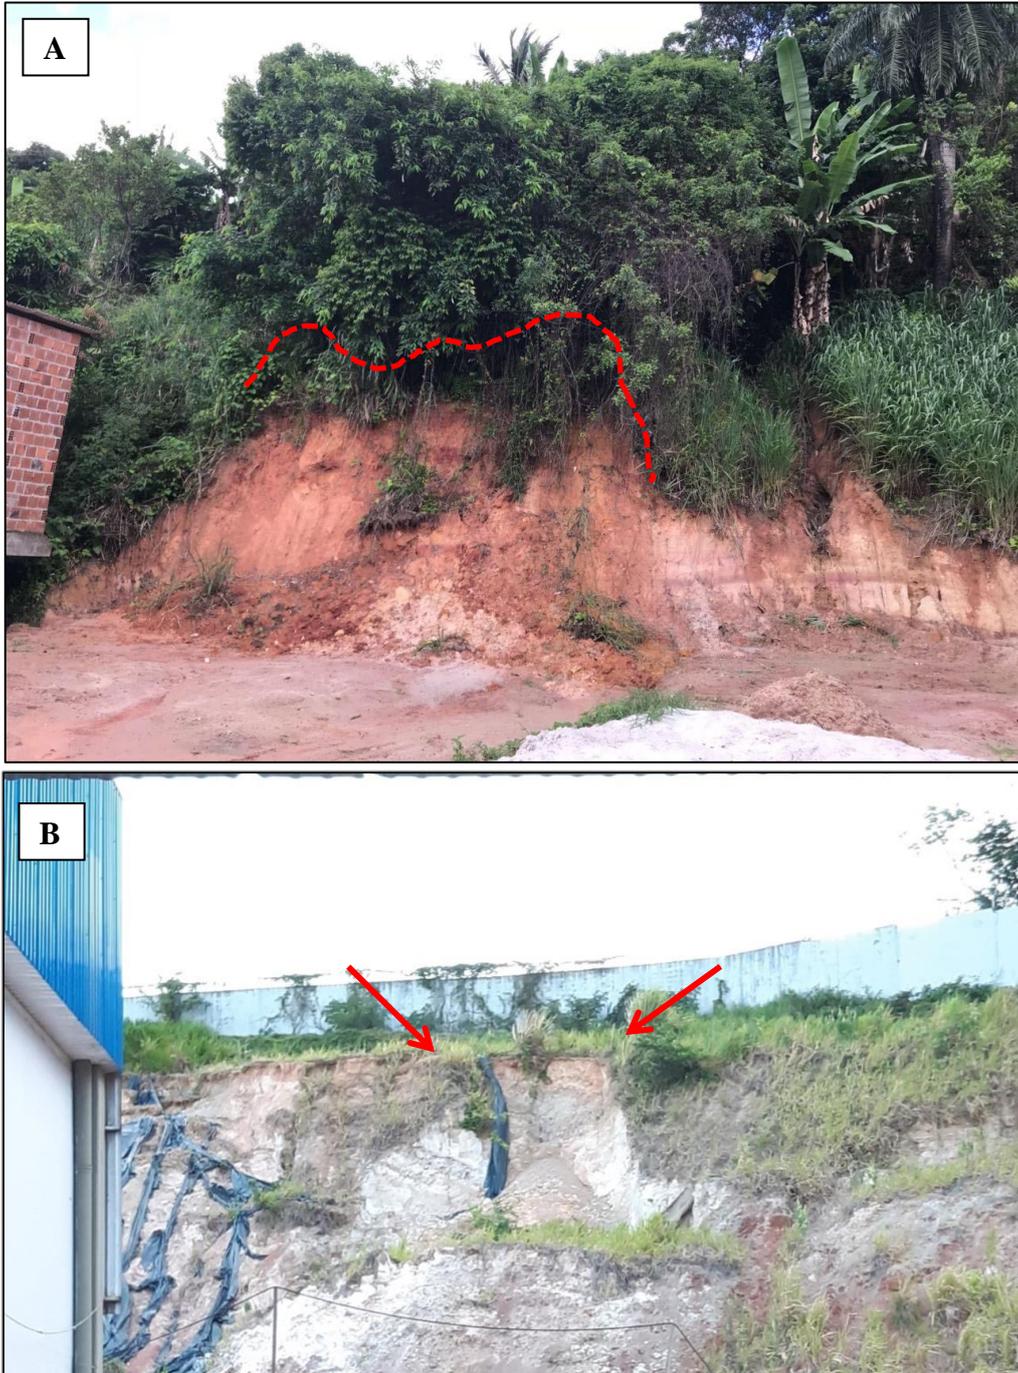
Figura 2 - (A) Exemplo de escorregamento translacional no Bairro dos Estados, Região Político Administrativa (RPA I) de Camaragibe (PE). **(B)** Exemplo de escorregamento em cunha com a presença de lonas em deterioração no Bairro Novo do Carmelo (RPA I), município de Camaragibe (PE).

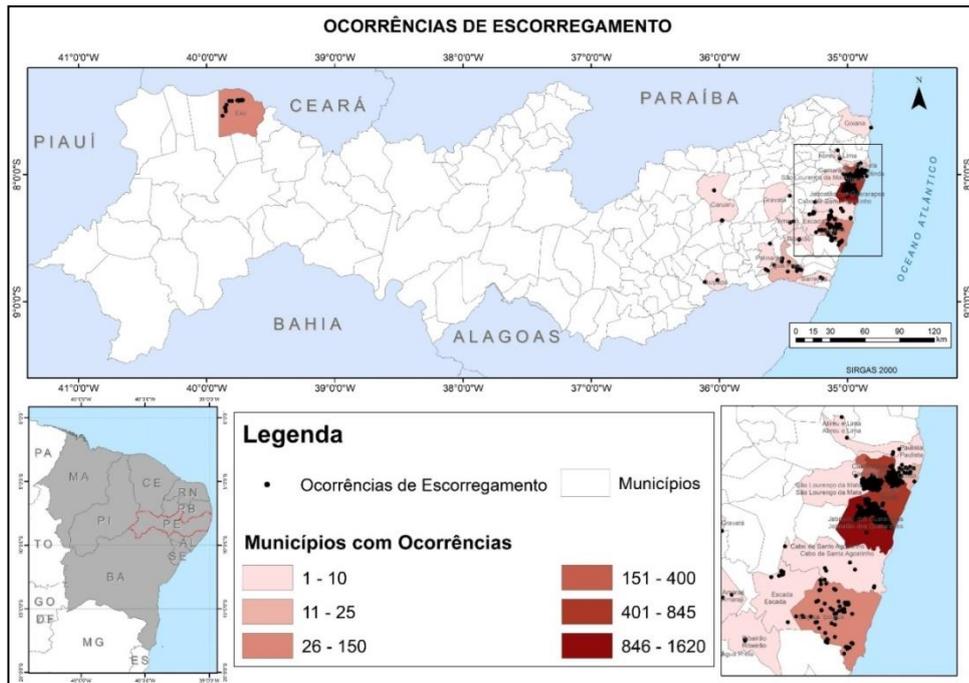
Figura 4: Mapa de ocorrências de escorregamentos (inventário) para o estado de Pernambuco, com destaque a RMR. No município de Camaragibe foram inventariadas 389 ocorrências de 2003 a 2018.

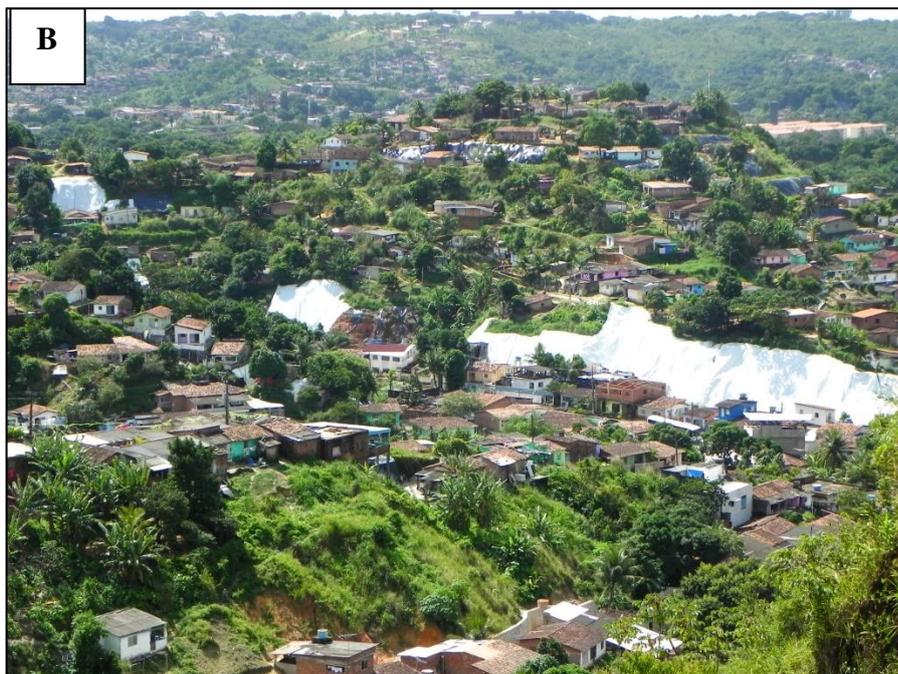
Figura 5: (A) Cicatriz de escorregamento e ocupações inadequadas em áreas de risco no bairro dos Estados, município de Camaragibe-PE. (B) Vista panorâmica de áreas colinosas do município densamente ocupadas e com medidas mitigatórias paliativas (lonas), no referido bairro.

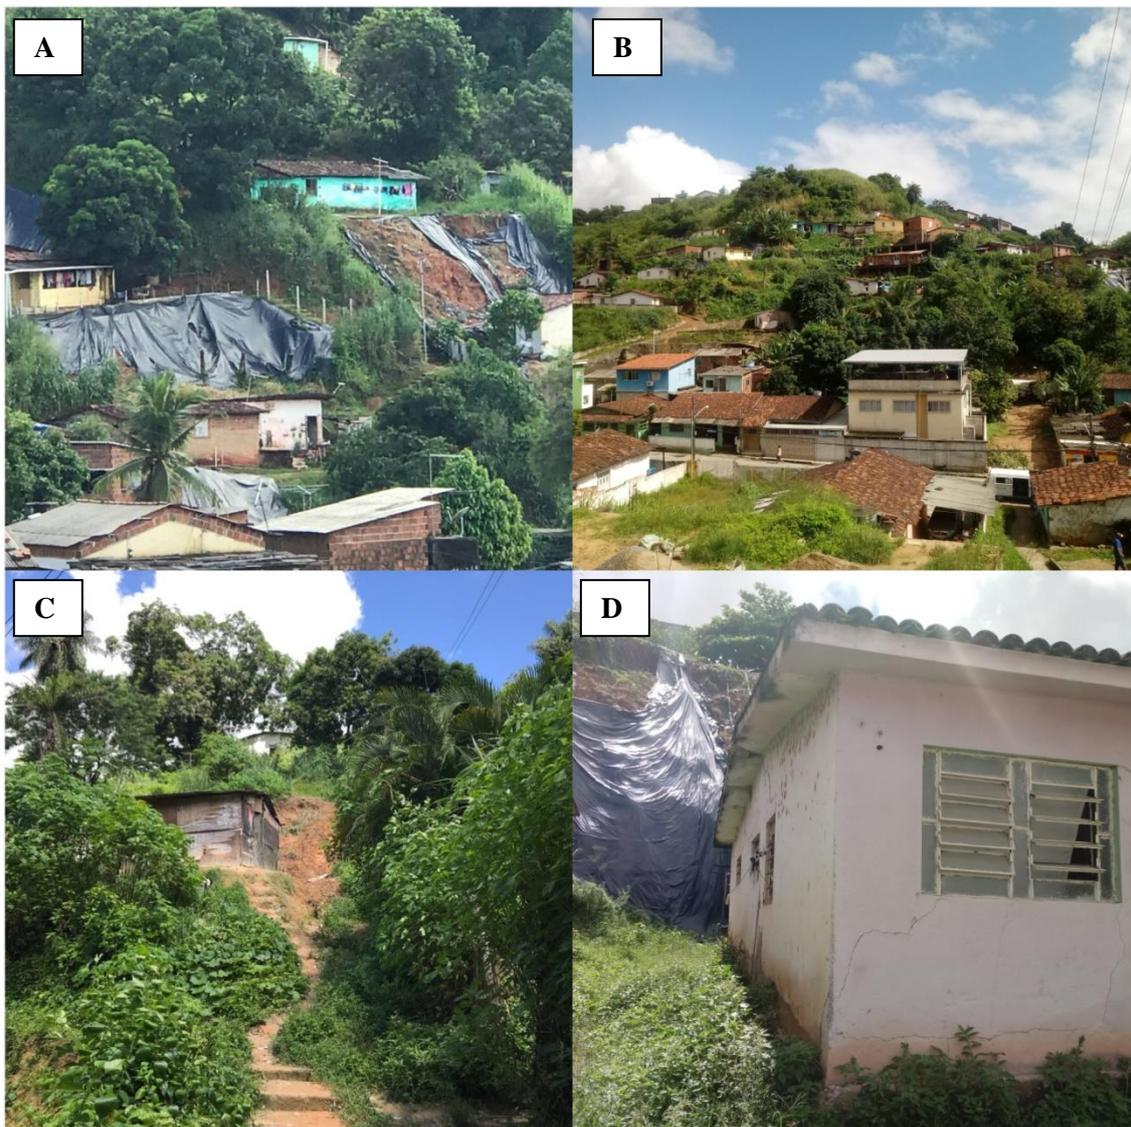
Figura 17 - Fotos de campo do Bairro dos Estados, dos quais, observam-se cortes de taludes para construção de moradias em encostas declivosas e com medidas paliativas de lonas (A); ocupação não planejada irregular nas encostas (B); casa com padrão construtivo em madeira (C) e casa com sinais de rachadura/trincas em encosta de alta declividade (D).

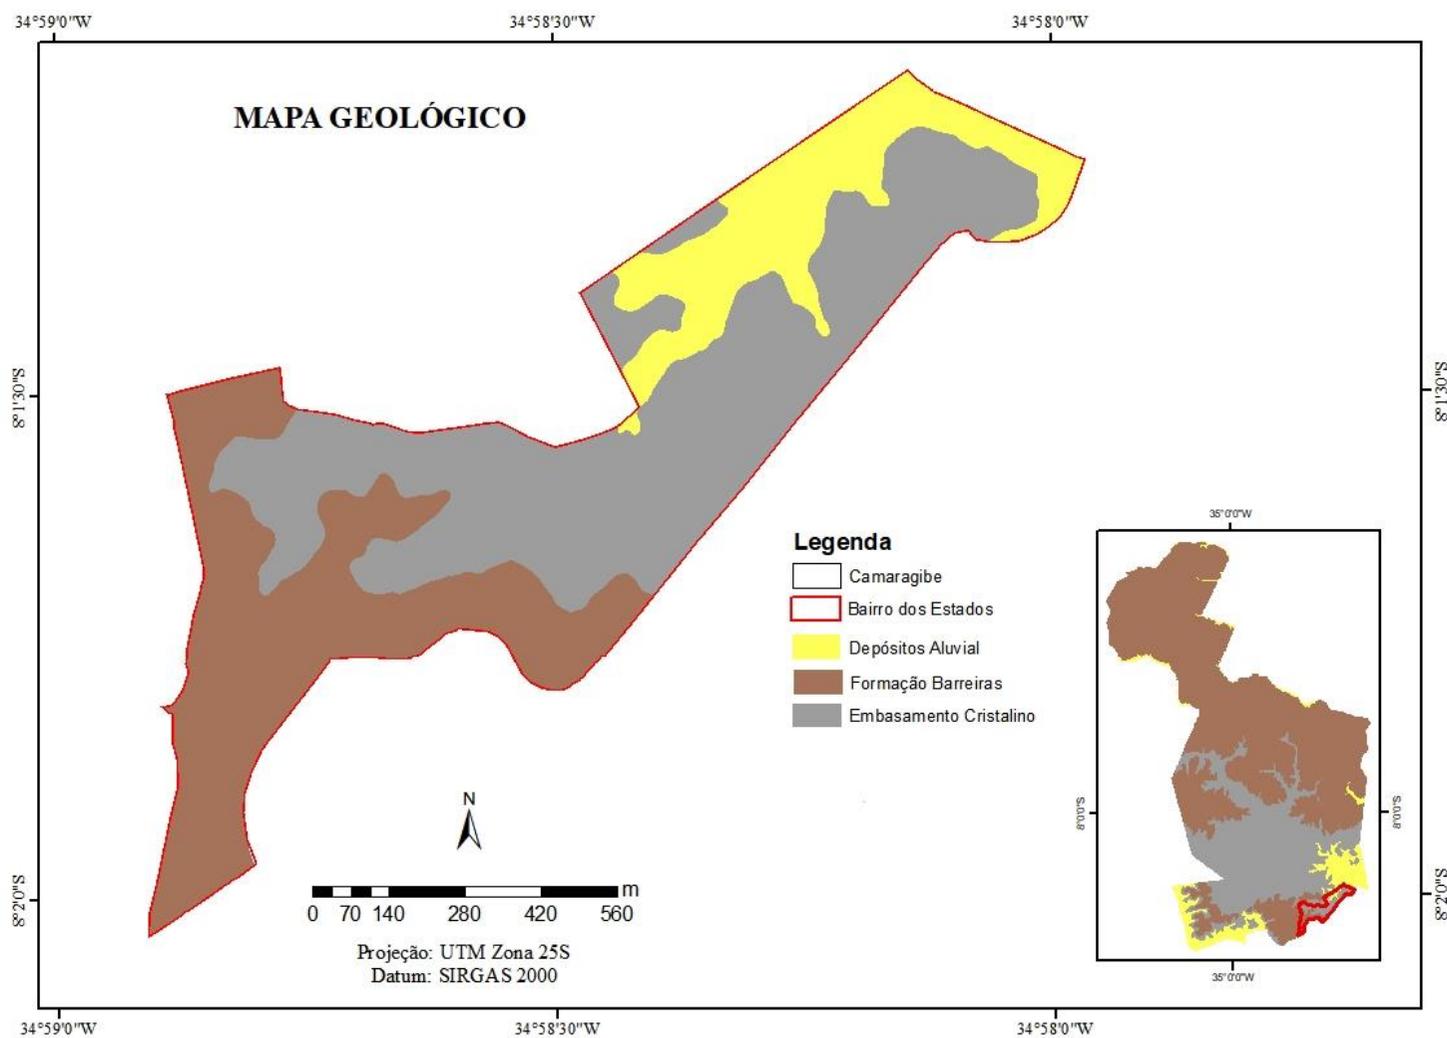
Figura 18 - Mapa Geológico de Camaragibe – PE com destaque ao Bairro dos Estados.

A alternância de camadas arenosas e argilosas presentes na Formação Barreiras pode afetar a estabilidade das encostas, tal como, ocorre ao sul de Camaragibe, sobretudo, no Bairro dos Estados. Os setores mais arenosos possuem uma maior predisposição para infiltração de água, principalmente, quando ocorrem no topo das encostas (MANTOVANI, 2016). As camadas argilosas, por sua vez, oferecem resistência à infiltração da água, favorecendo a ocorrência de fontes e de águas superficiais nas encostas. Nas situações cuja camada arenosa está acima de uma argilosa pode ocorrer à erosão do material, provocando escorregamentos e voçorocas (MANTOVANI, 2016).

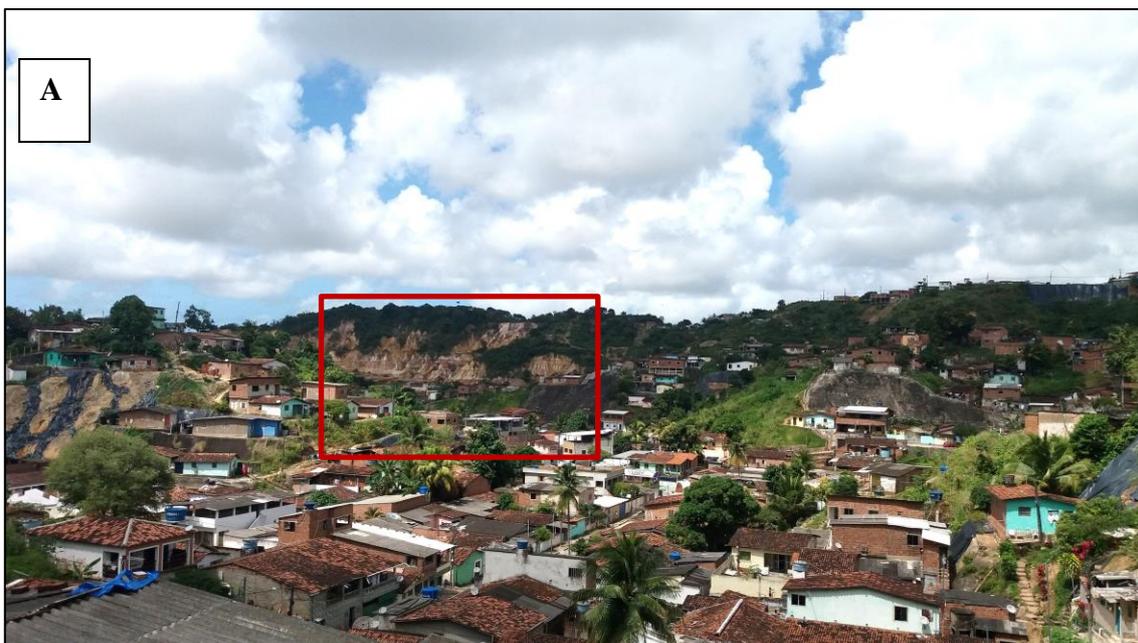
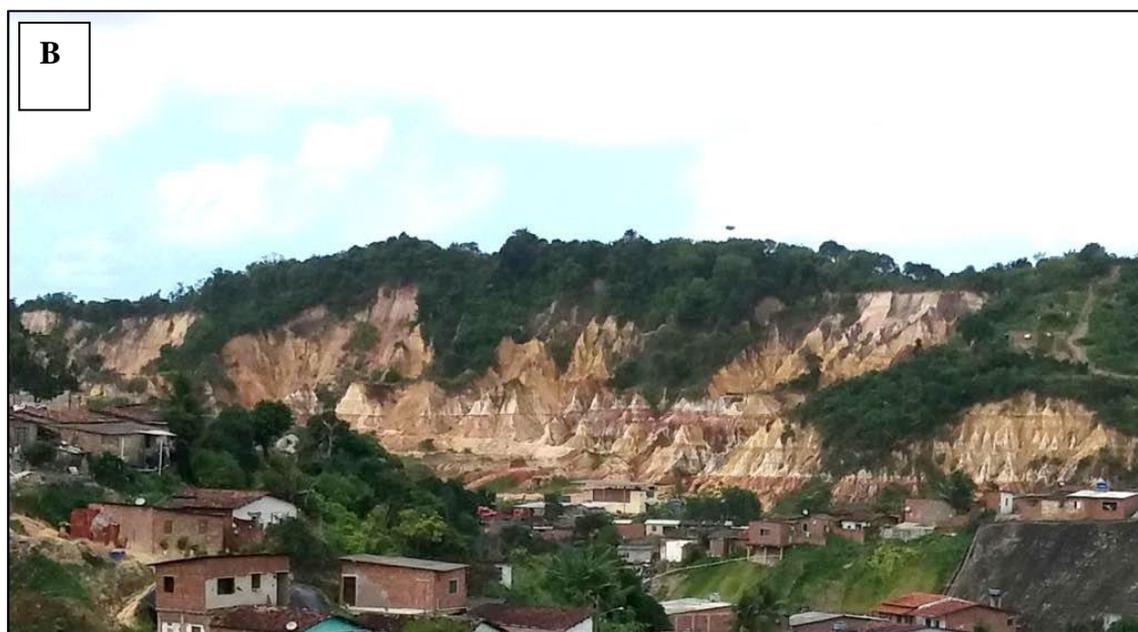
Figura 20 - A - Vista panorâmica do Alto do Padre Cícero (Bairro dos Estados), onde podem ser observados processos erosivos, a partir de solo exposto, cicatrizes de escorregamentos e adensamento populacional nas encostas do município. **B** - Destaque da imagem A, na qual, é possível observar encosta erodida sob a Formação Barreiras.

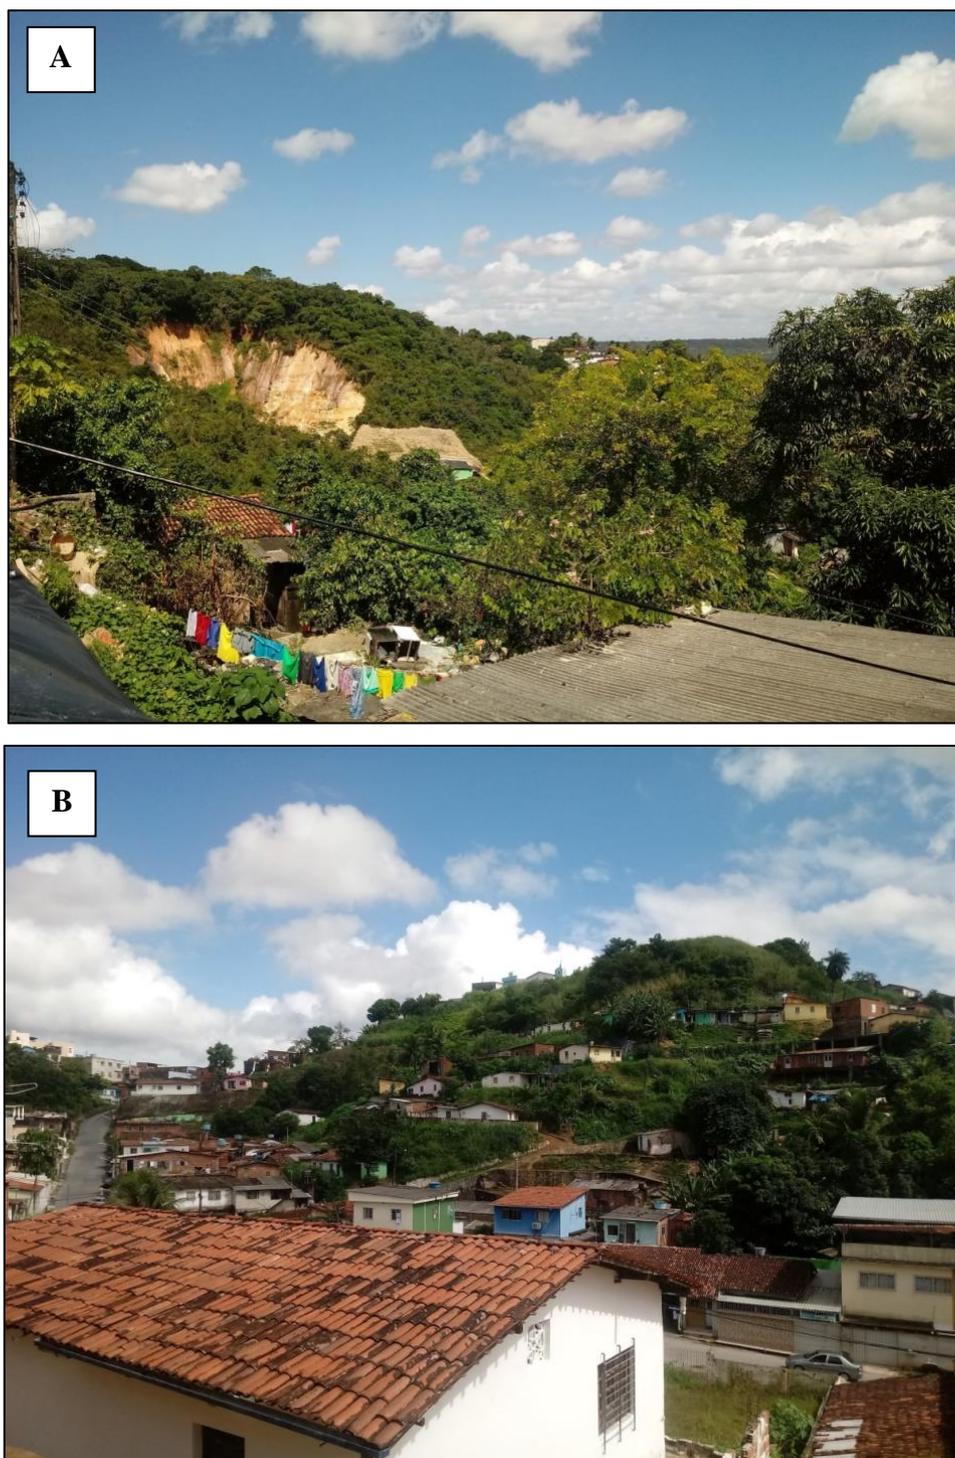
Figura 24 - **A**-Vegetação adensada em área colinosa, com presença de cicatriz erosiva. **B**- Presença de vegetação arbustiva em área precariamente ocupada.

Assim, poucos setores do bairro, anteriormente desmatados, conseguiram ser novamente colonizados e recuperados pela vegetação (Figura 23). Tal supressão ocorreu, predominantemente, nos topos de colinas e ao longo da incisão central de algumas voçorocas (SILVA *et al.*, 2008). O intenso desmatamento também foi impulsionado por ações inadequadas, tais como, cortes de taludes para a construção de moradias (Figura 24).

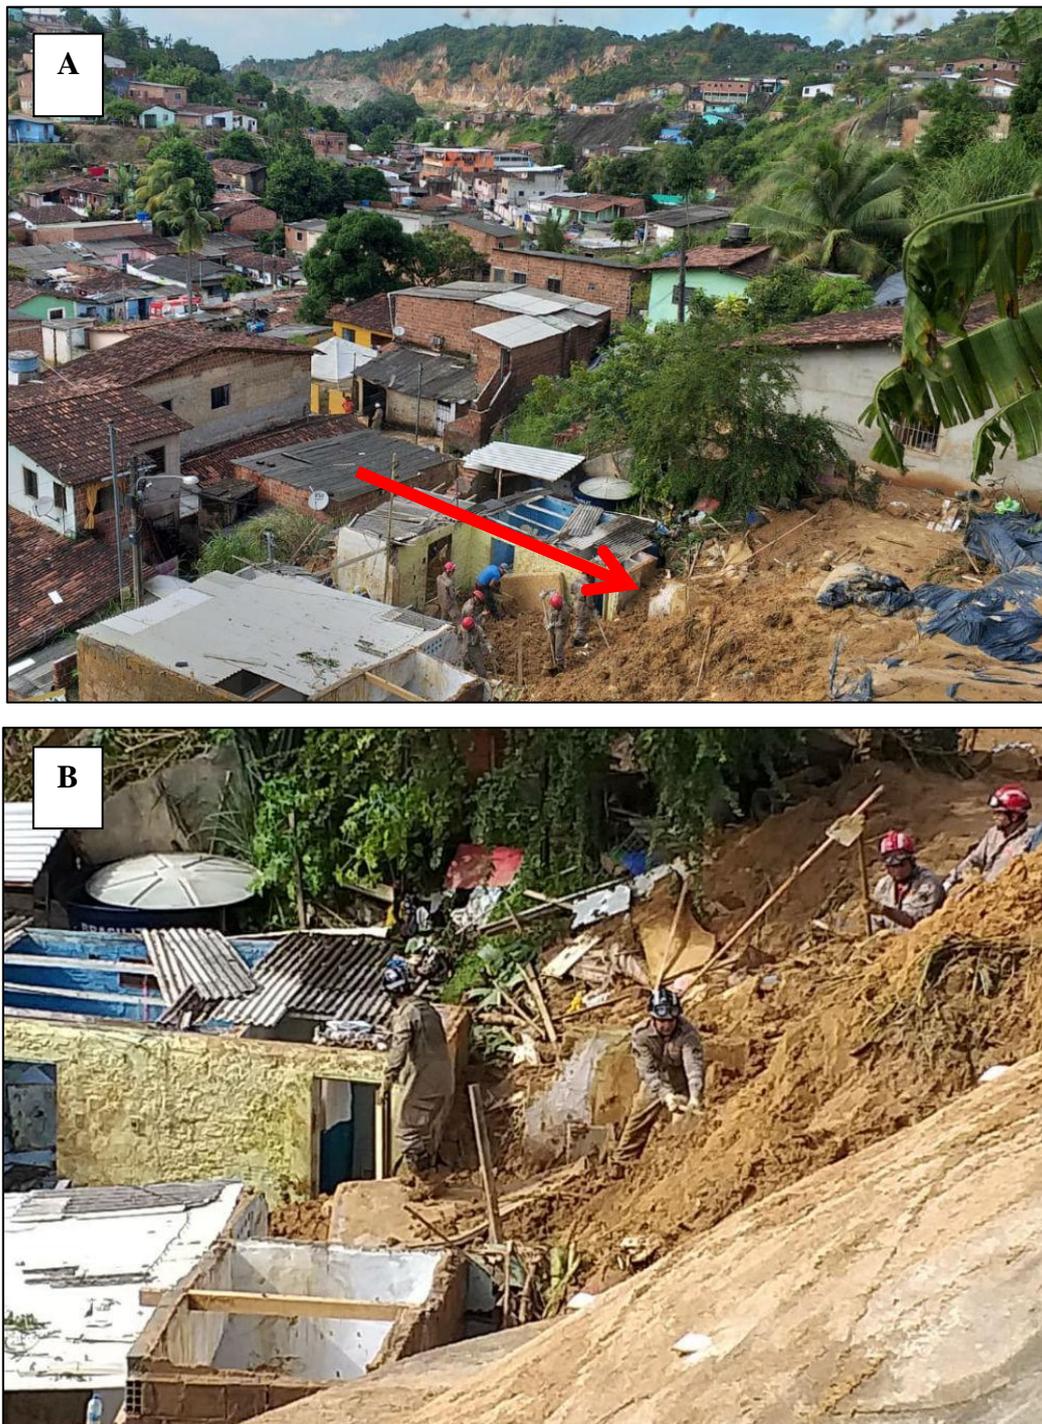
Figura 25 - A- Episódio de escorregamento em 2019, com 7 vítimas na 2ª Travessa de Bom Jesus (divisa entre o Bairro Novo e o Bairro dos Estados). **B-** Mesmo episódio com destaque ao atingimento de moradias construídas muito próximas à base da encosta.

Destes episódios, destacam-se os anos de 1996, devido fortes chuvas e deflagração dos processos; de 2009, em função de escavações irregulares; de 2011, em virtude de precipitações intensas e, mais recentemente, o ano de 2019, com sete vítimas (Figura 25) (DEFESA CIVIL DO MUNICÍPIO DE CAMARAGIBE, 2018). Em 2020, também foram registradas ocorrências de escorregamentos, em função de fortes precipitações, que atingiram moradias construídas próximas à base das encostas (Figura 26).

O evento de 2019, que ganhou grande repercursão devido ter sido um evento com vítimas, ao ser avaliado os parâmetros físicos geologicamente está na Formação Barreiras, geomorfologicamente no Planalto Sedimentas Litorâneo, pedologicamente nos Latossolos Amarelos, essas características predispõe um ambiente mais suscetível para o processo de escorregamentos.

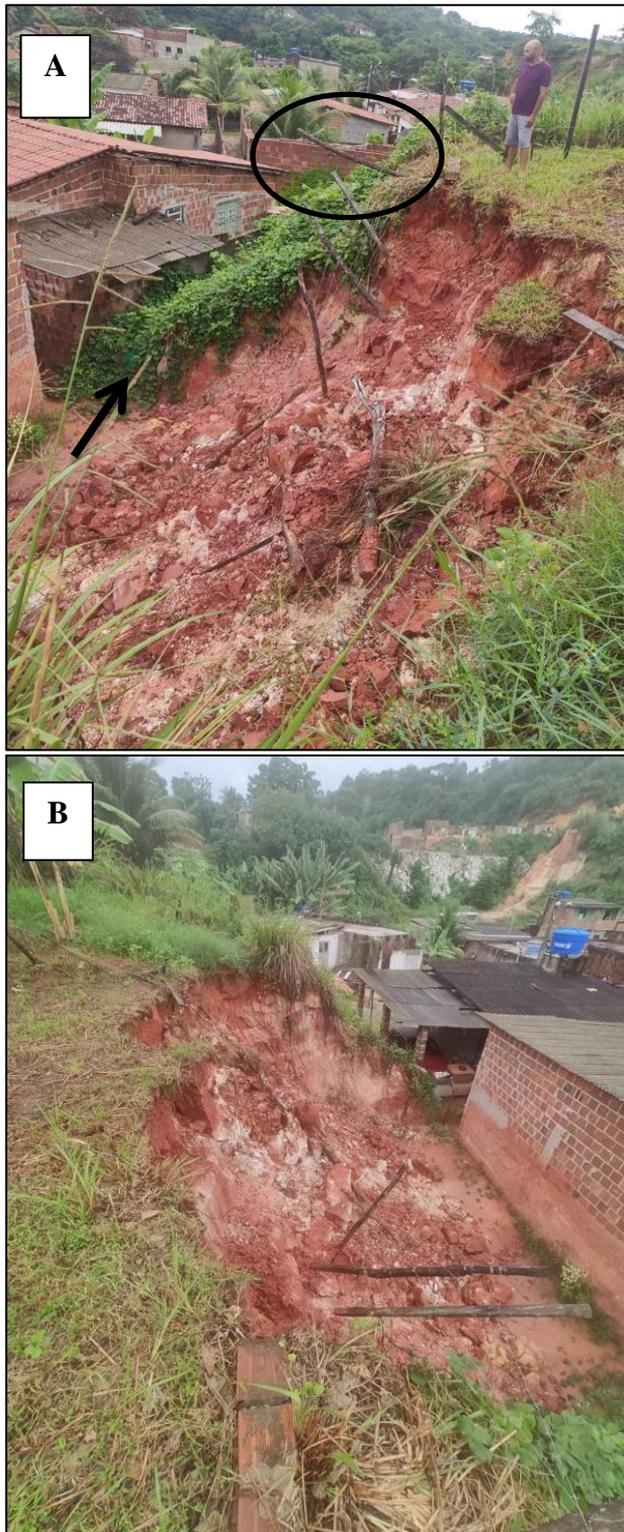
Figura 26 - A- Cicatriz de escorregamento na Rua Maria Amélia de Santana (sudeste do bairro), devido precipitações intensas do dia 27 de abril de 2020, com risco iminente ao lado da cicatriz (casa muito próxima à encosta declivosa com indícios de rastejo). **B-** Moradias atingidas construídas muito próximas à base da encosta.

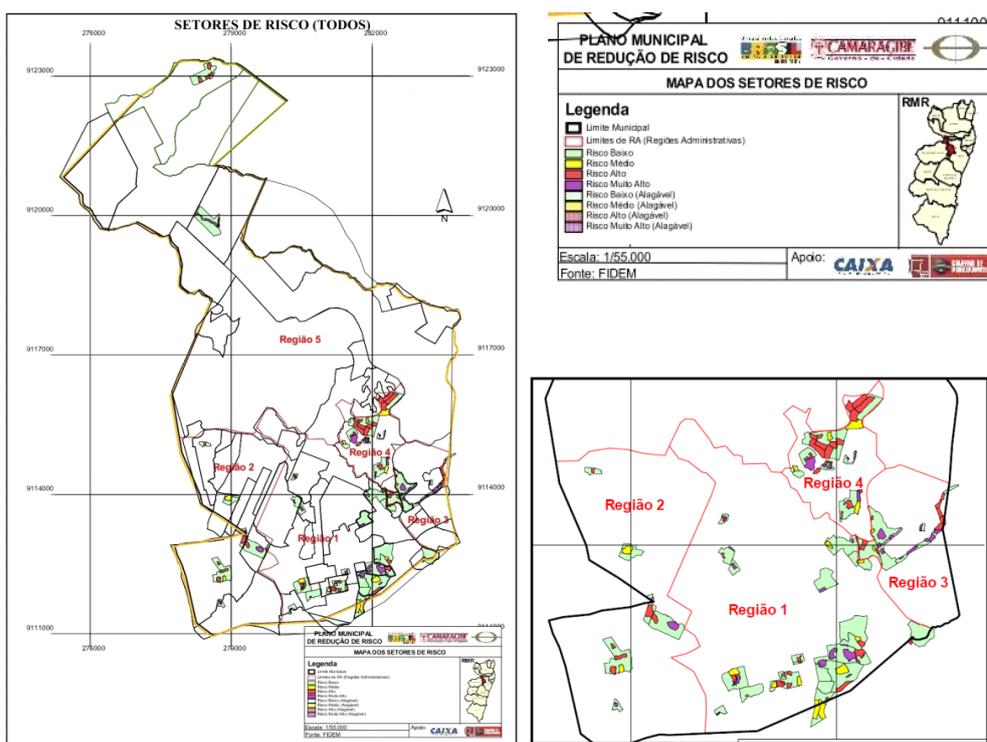
Figura 28 - Mapa de Setores de Risco a escorregamento e erosão do Município de Camaragibe, no qual, foram mapeados 38 setores de Risco Muito Alto, 52 setores de Risco Alto, 22 setores de Risco Médio e 52 setores de Risco Baixo, com destaque para a Zona Sul da cidade.

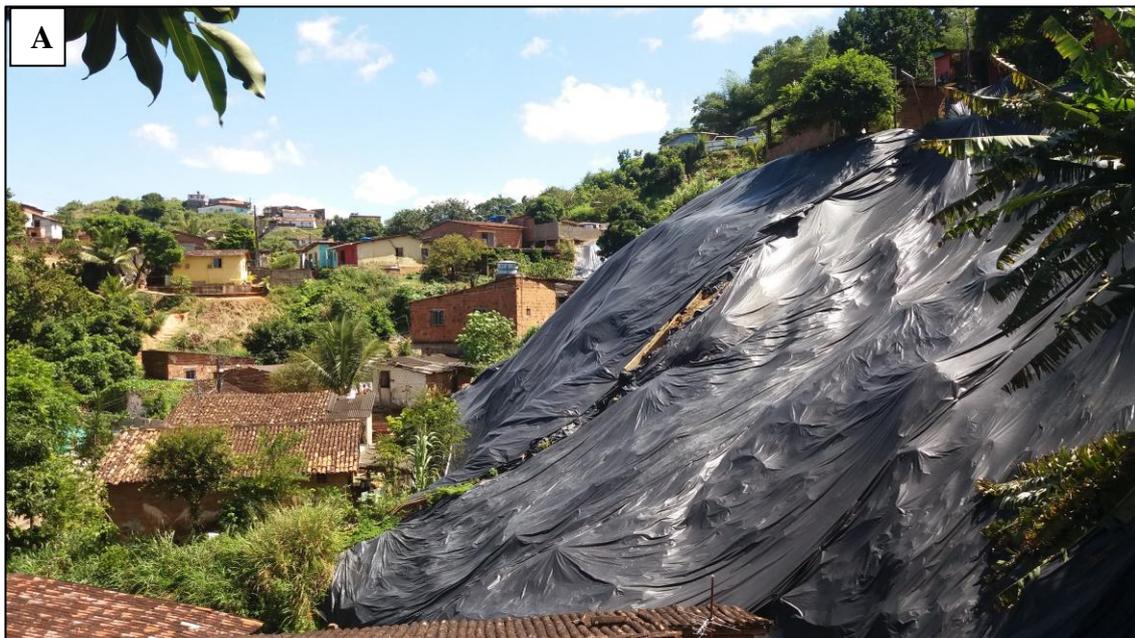
Figura 29 - **A**- Encosta ocupada por moradias irregulares nos bairros dos Estados, onde é possível observar a presença de solo exposto, vegetação secundária e lonas plásticas. **B**- Proteção de talude com lona plástica desgastada. **C**- Medida mitigatória paliativa com a utilização de muro gramado.

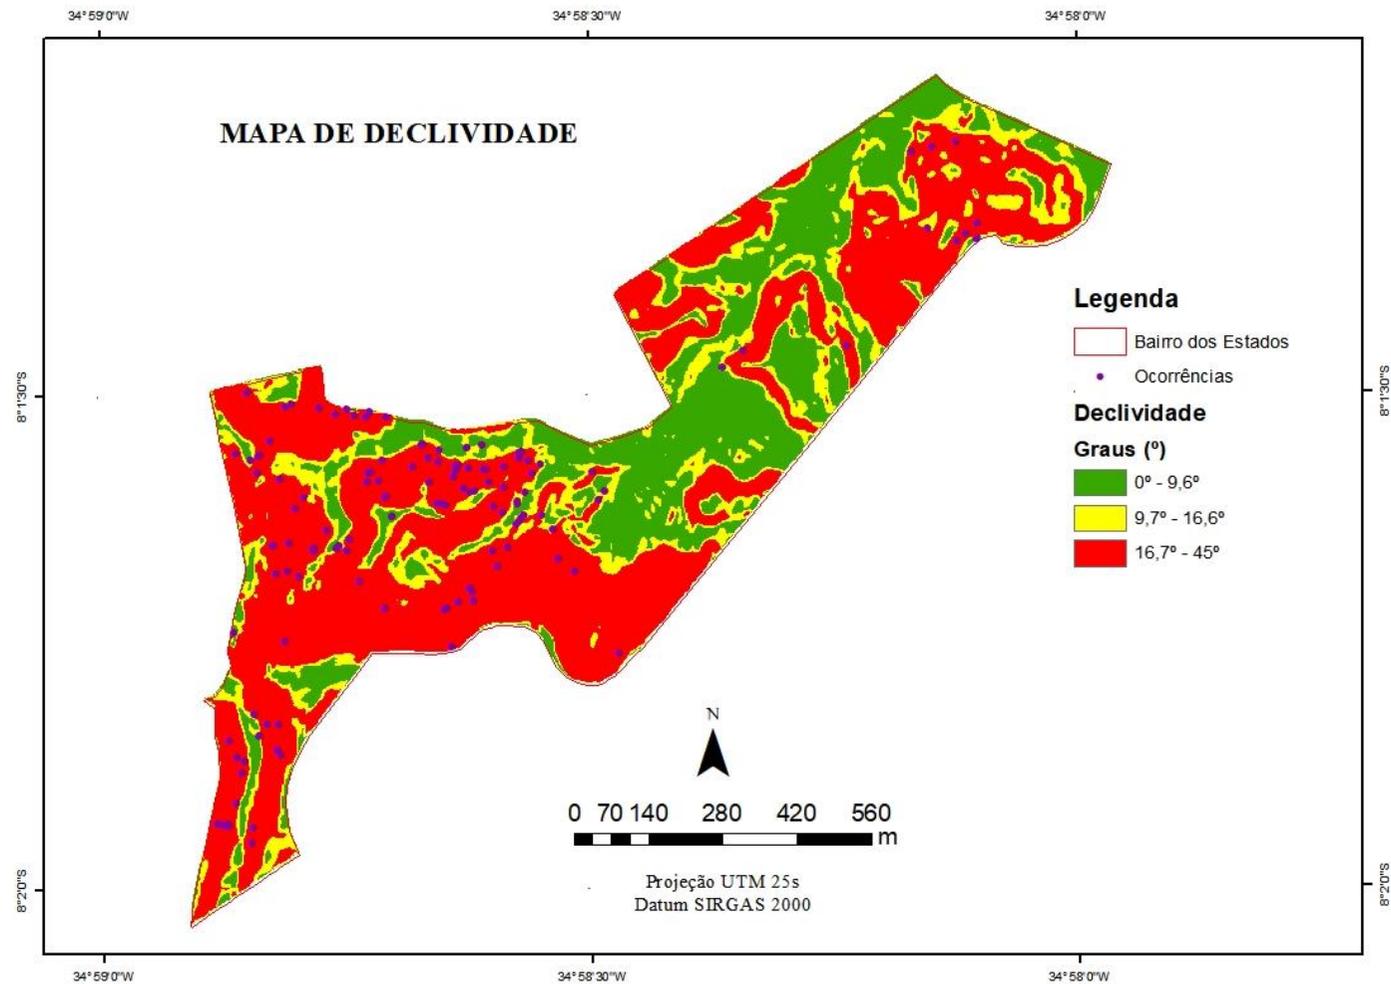
Figura 40 - Mapa de declividade do Bairro dos Estados.

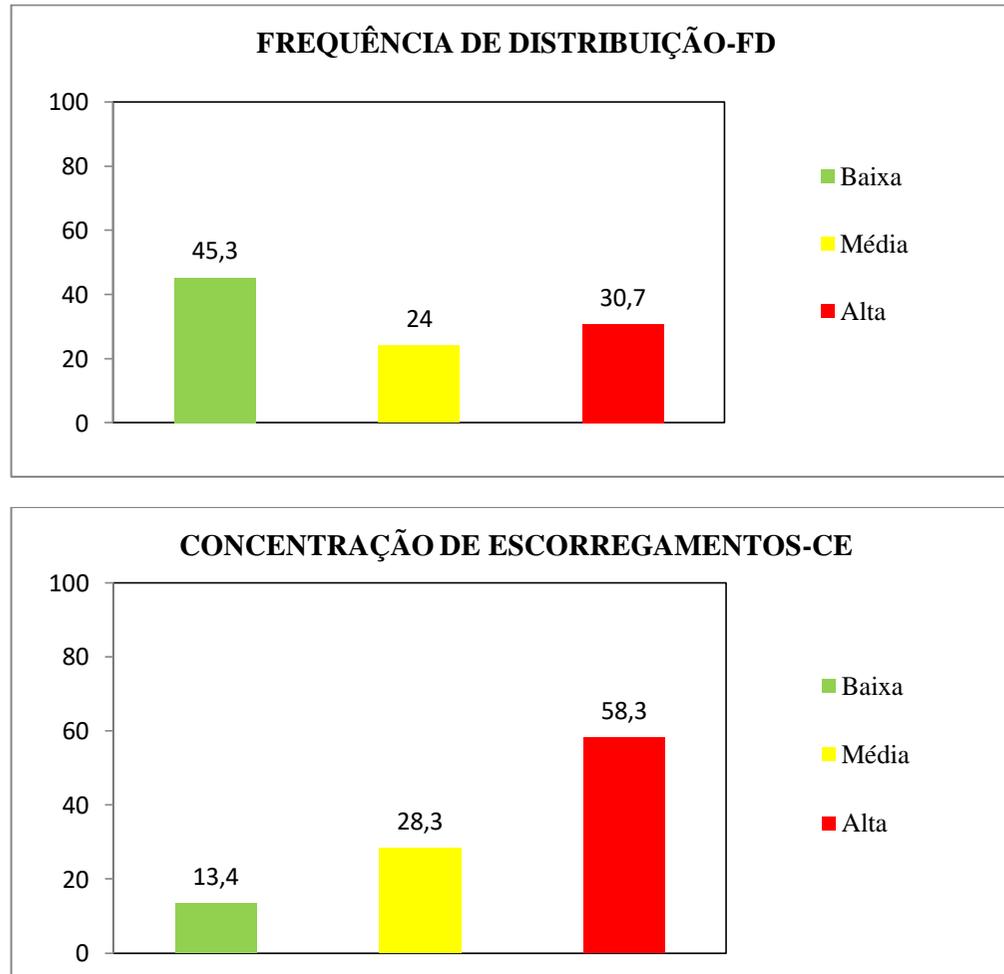
Figura 41 - Índices de Frequência de Distribuição (FD) e Concentração de Escorregamentos (CE) das classes de declividade.

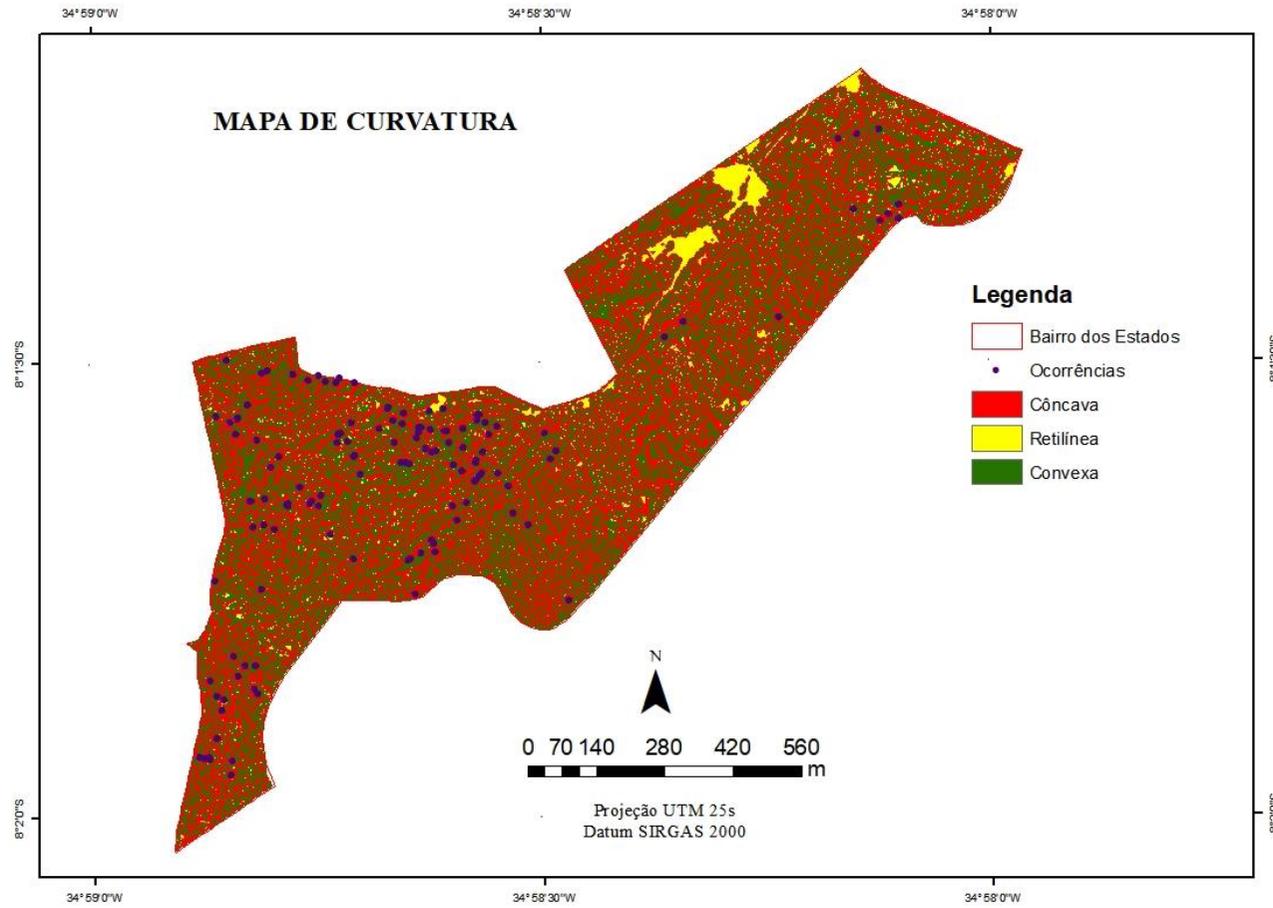
Figura 42 - Mapa de curvatura do Bairro dos Estados.

Quanto à curvatura (Figura 42), houve um predomínio de formas côncavas (FD de 48,6%) e convexas (FD de 47,3%) com apenas 4,2% de formas retilíneas (Figura 42). O predomínio de formas côncavas e convexas corrobora para o desencadeamento e a aceleração dos escorregamentos nas encostas, devido **concentração de fluxos hídricos**, acentuados pelos padrões precários de ocupação (interferência na hidrologia das encostas)(SELBY, 1993; FERNANDES e AMARAL, 1996). Tais modificações, entre outras consequências, promovem uma série de mudanças na forma dessas encostas e que provocam alterações no direcionamento da drenagem (SANTOS, 2020).

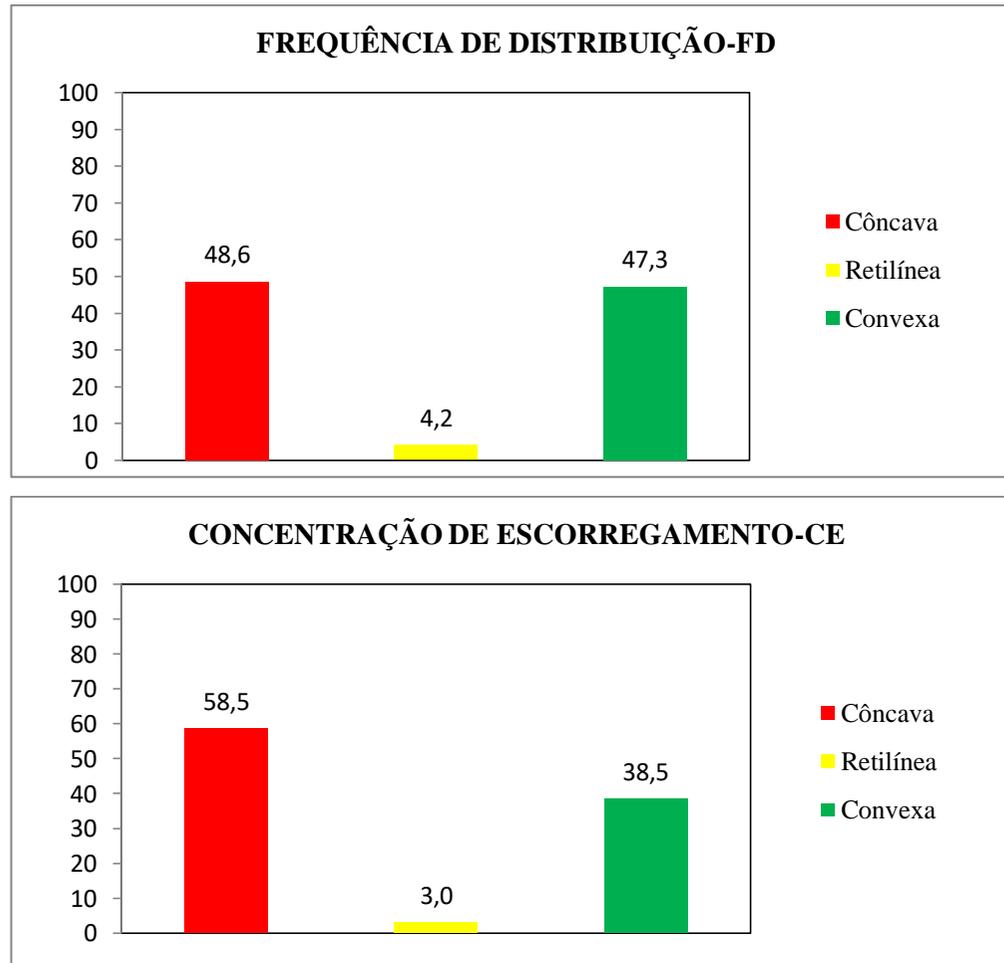
Figura 43 - Índices de Frequência de Distribuição (FD) e Concentração de Escorregamentos (CE) das classes de curvatura.

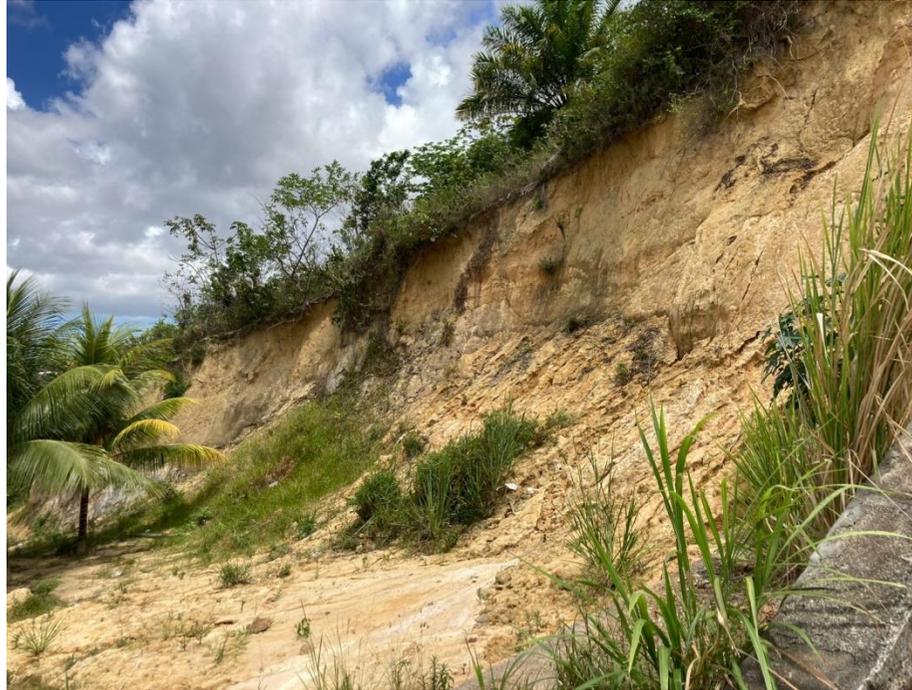
Figura 47 - Tabuleiro dissecado localizado no Bairro dos Estados, em que também pode ser observado indícios de escorregamentos.

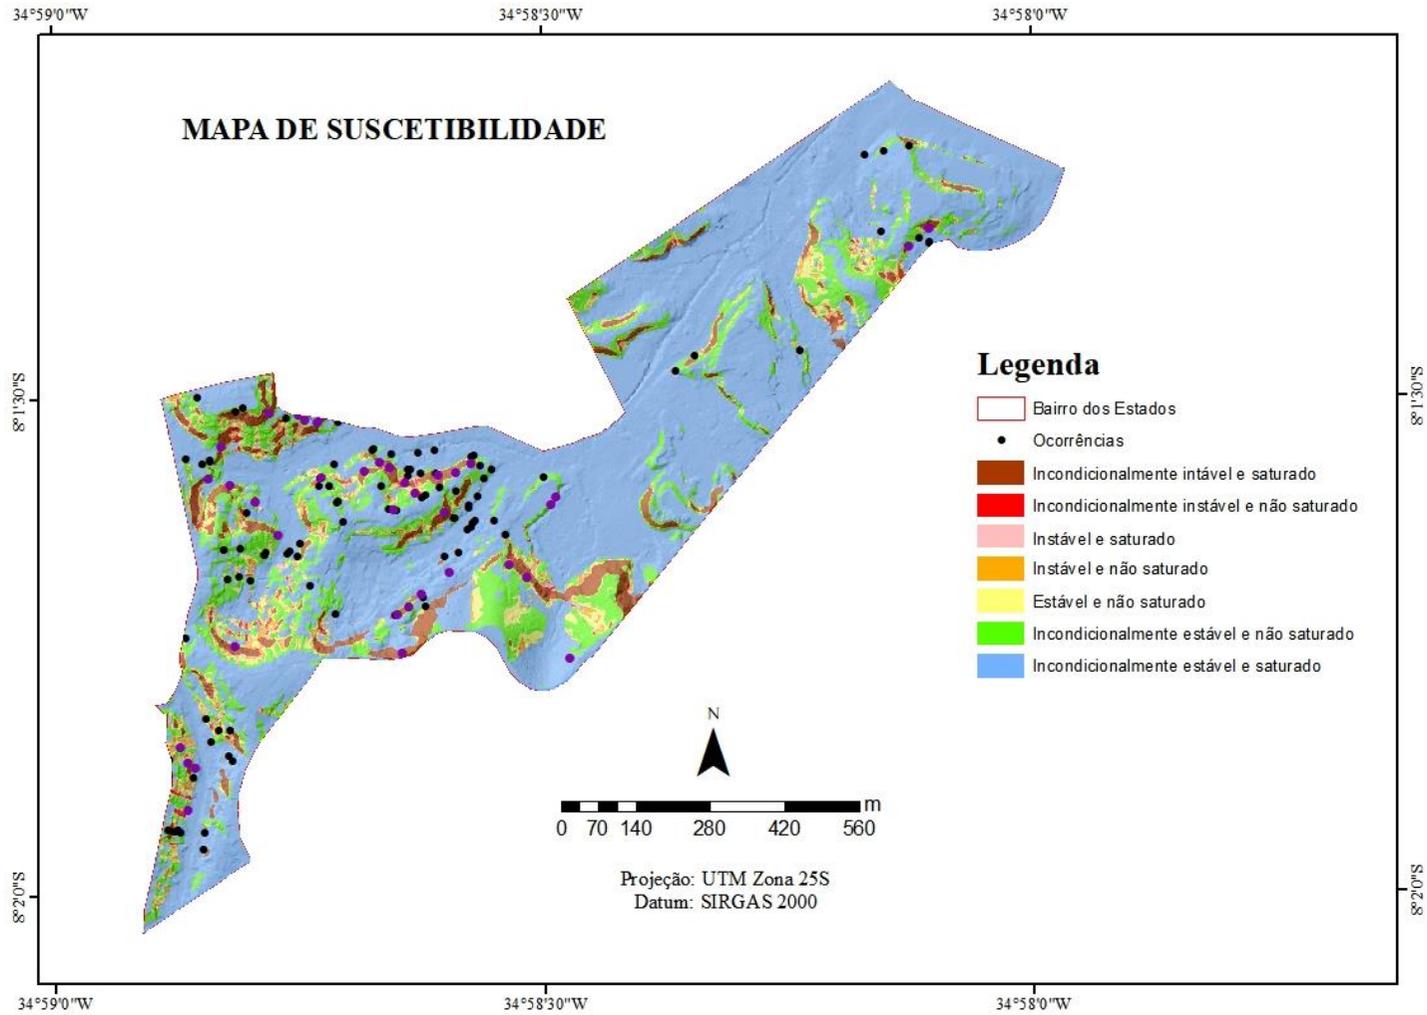
Figura 49 - Mapa de Suscetibilidade do Bairro dos Estados (modelo SHASLTAB).

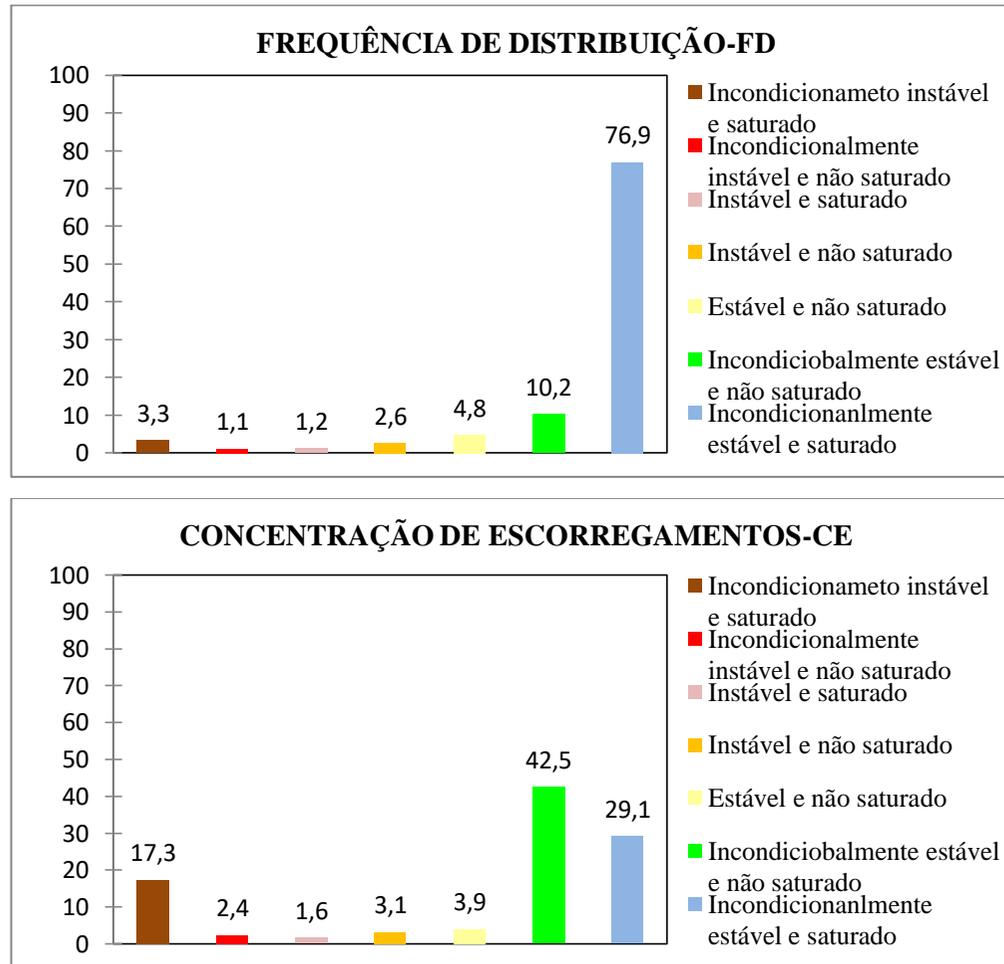
Figura 50 - Índices de Frequência de Distribuição (FD) e Concentração de Escorregamentos (CE) das classes de suscetibilidade (modelo SHASLTAB).

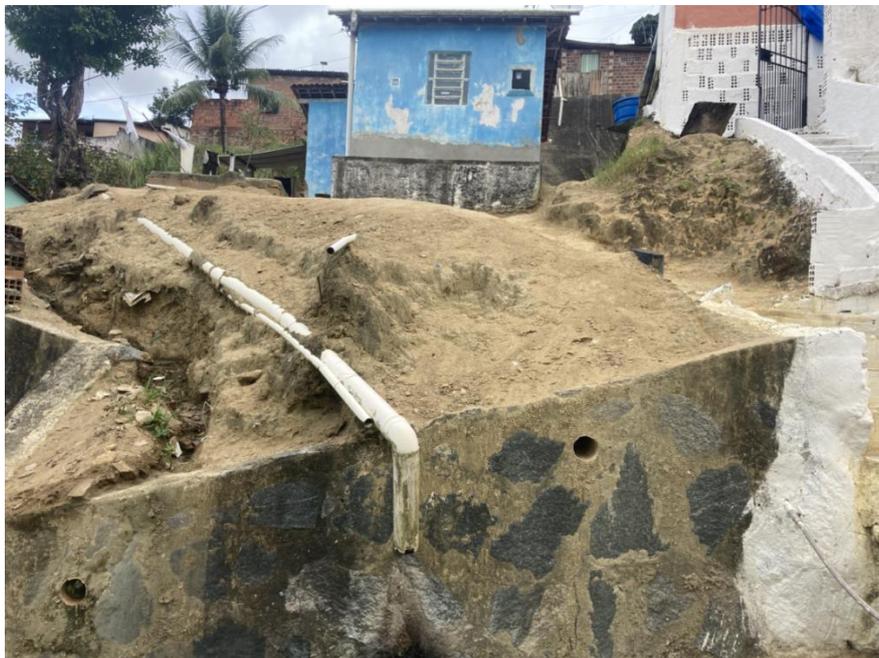
Figura 53 - Setor 3, águas servidas e de esgoto sendo despejado diretamente em encosta e calçada com rede de drenagem.

Com relação à **coleta de esgoto**, as casas do setor 3 apresentavam lançamento de águas servidas diretamente nas encostas (Figura 53). As residências que possuíam fossa séptica representavam 44,4% e as que tinham esgoto canalizado para o sistema de drenagem, 55,6%. Verificou-se, então, um uso inadequado do sistema de drenagem, uma vez que as ruas não apresentaram esse sistema finalizado/adequado. Ressalta-se que as águas pluviais apenas deveriam correr nas estruturas de canaletas, porém a população faz uso dessas valas como rede de esgoto improvisada.
