**UNIVERSIDADE FEDERAL DE PERNAMBUCO
CENTRO DE FILOSOFIA E CIÊNCIAS HUMANAS
DEPARTAMENTO DE CIÊNCIAS GEOGRÁFICAS
PROGRAMA DE PÓS-GRADUAÇÃO EM GEOGRAFIA**

**SUSCETIBILIDADE, VULNERABILIDADE E MAPEAMENTO
PARTICIPATIVO DE RISCO A ESCORREGAMENTOS: FERRAMENTAS
PARA UMA GESTÃO RESILIENTE**

Dissertação apresentada ao Programa de Pós-Graduação em Geografia da Universidade Federal de Pernambuco, como requisito parcial para obtenção de título de Mestre em Geografia. Área de Concentração: Regionalização e Análise Regional.

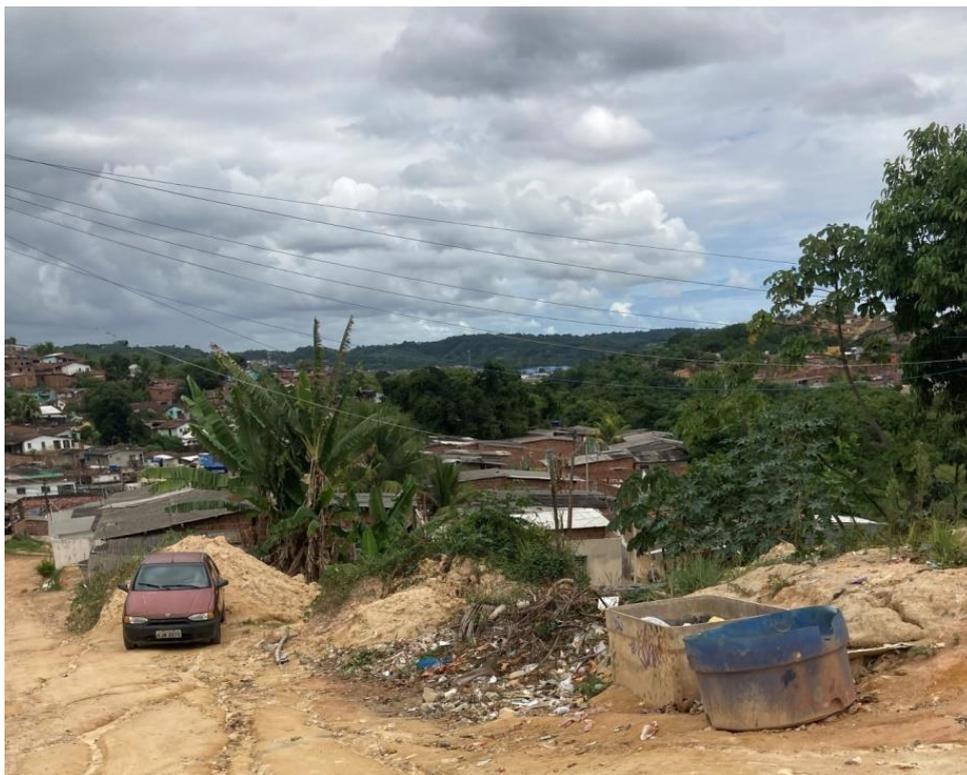
Figura 54 - Rua Mato Grosso (setor 1), com destaque para a concentração de entulhos e lixo ao final da rua, ressaltando o processo de erosão através de ravinas devido a falta de calçamento.

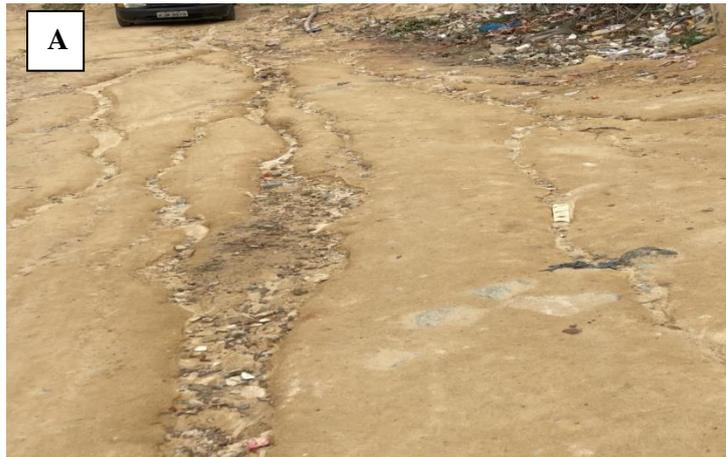
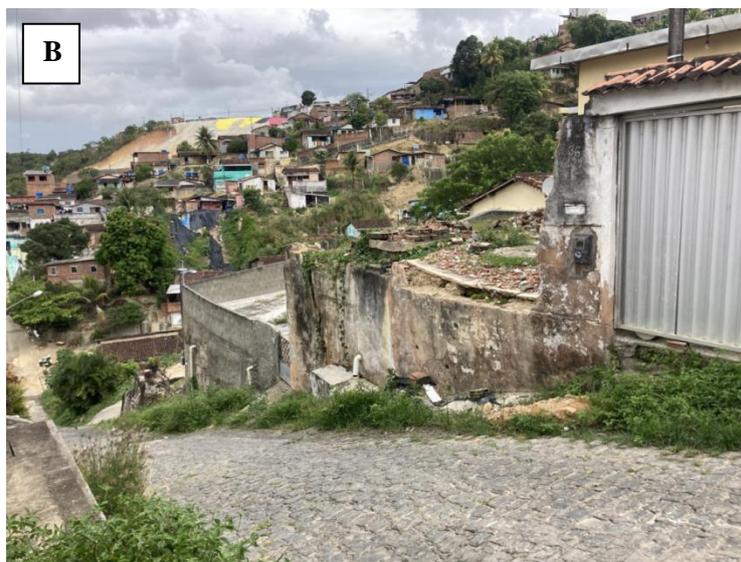
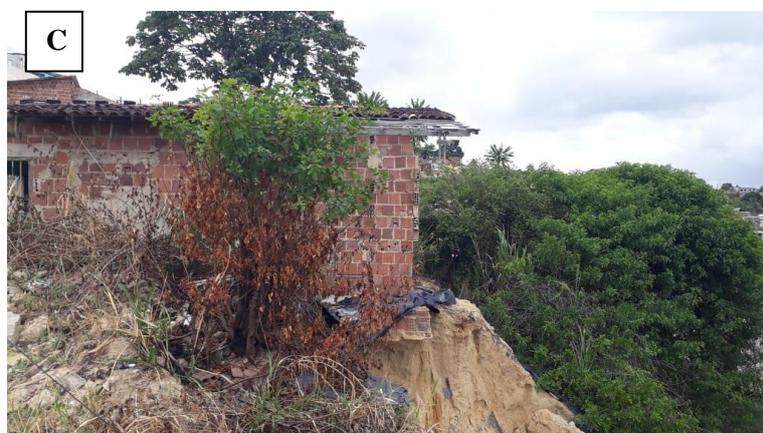
Figura 55 - A- Setor 1, rua sem pavimentação com processos erosivos desencadeados. **B -** Setor 6, rua calçada com paralelepípedos com encanação de águas servidas despejadas diretamente na rua e sistema de drenagem da calçada, proliferando extratos vegetais e matéria orgânica. **C-** Setor 1, casa acima da encosta já erodida com possibilidade iminente de destruição da moradia.

Na avaliação da **pavimentação** o setor 1 (Figura 55 - A) tem como via de acesso uma rua sem calçamento, com evidência de processo erosivo em fase de sulcos com possibilidade de evoluir para ravinas. Esses processos de erosão urbana, junto aos escorregamentos são acelerados pela ausência de um planejamento satisfatório, no qual é considerado o meio físico suscetível e as condições socioeconômicas (GUERRA, 2004). No setor 4, mesmo tendo como acesso uma escadaria passou recentemente por obra de infraestrutura de encosta e escadaria hidráulica, sendo classificada em uma vulnerabilidade média. A pavimentação das ruas nos setores 6 estavam calçadas com paralelepípedos (calçamento inadequado para períodos chuvosos) (Figura 55 - B).

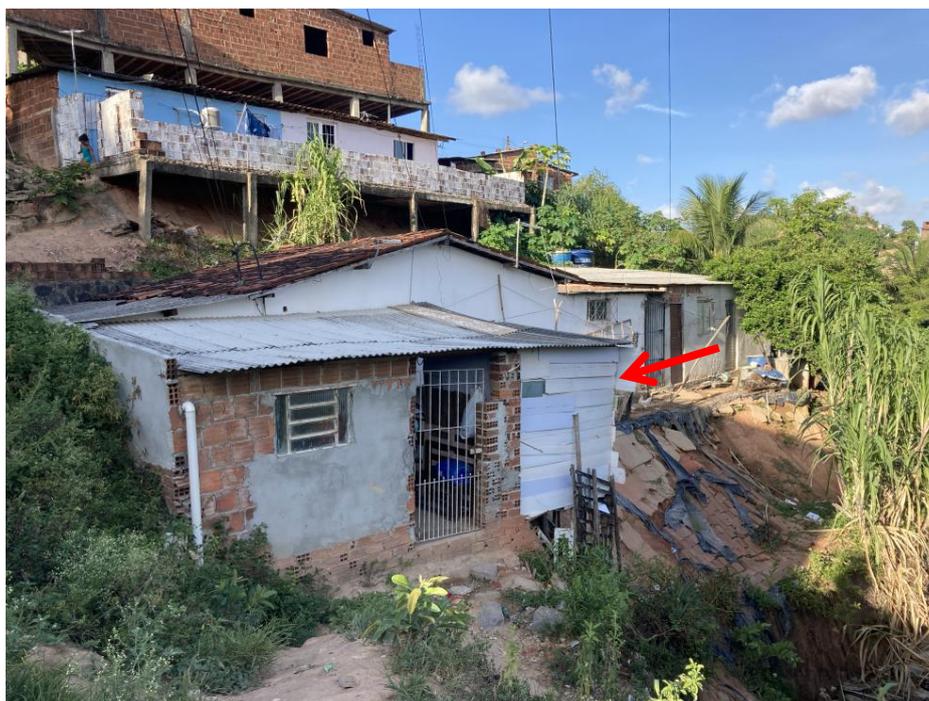
Figura 56 - Casa com Padrão Construtivo misto, localizado em um setor com alto grau de risco (Setor 5).

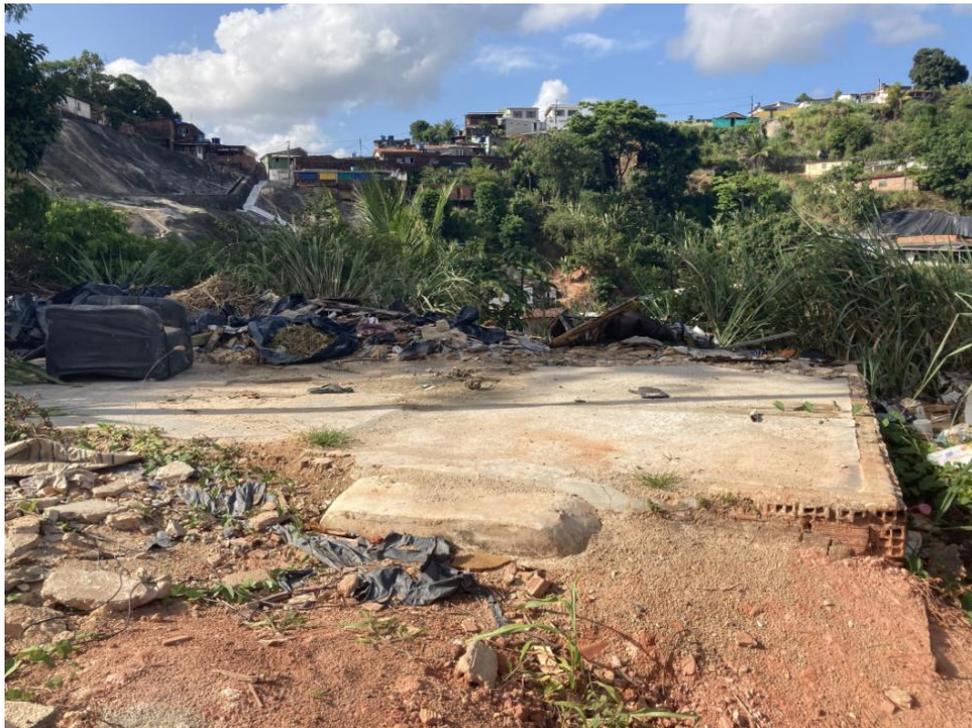
Figura 57 - A- Setor 5, perda parcial de residência com escombros e lonas plásticas desgastadas.

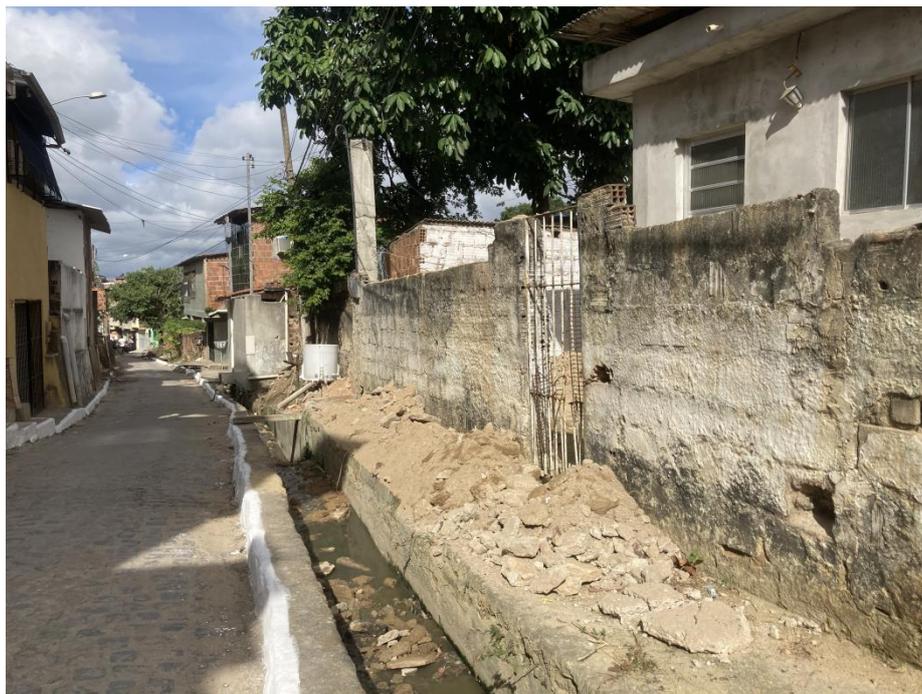
Figura 60: Setor 3 classificado como R1, com rua calçada, densamente ocupada e casas posicionadas para encosta menos declivosa, além disso é possível observar a drenagem exposta.

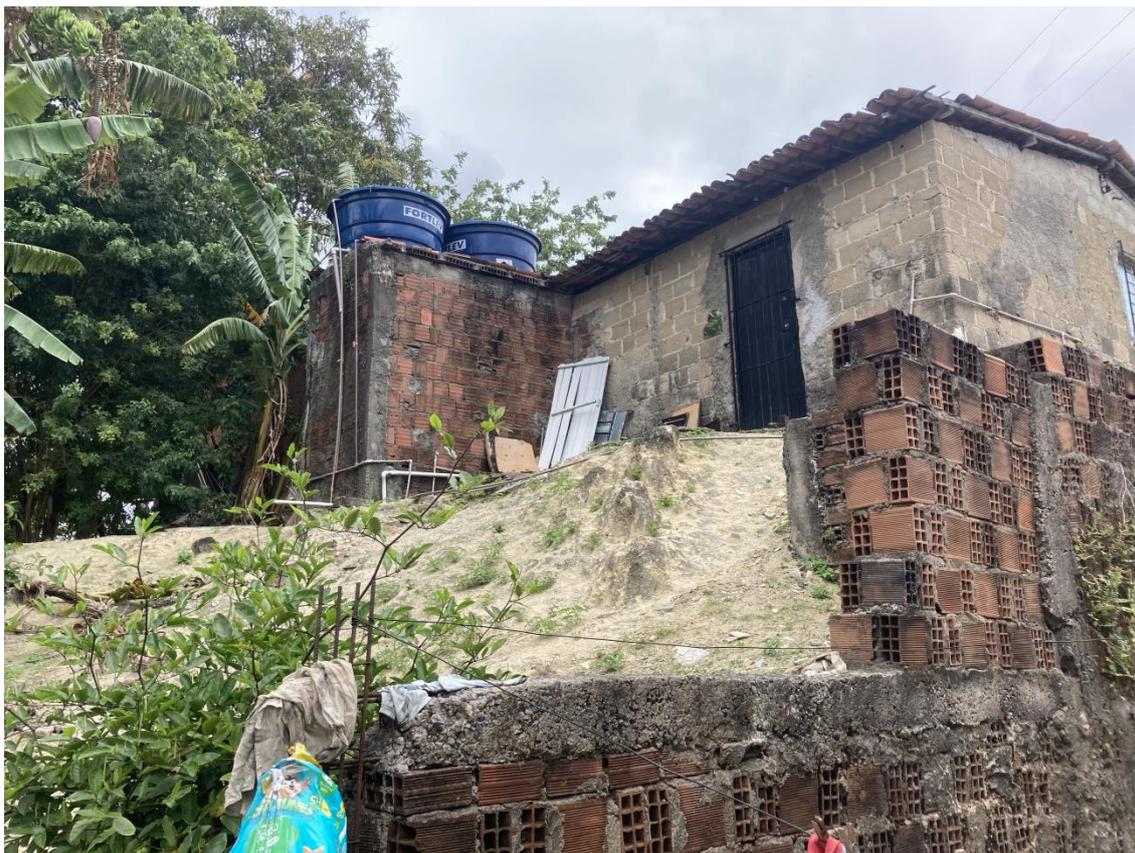
Figura 61: Casa reconstruída pela Defesa Civil com estrutura de blocos de concreto, onde é percebida uma intervenção pelos moradores para aumentar a casa devido à mudança de material em tijolo.

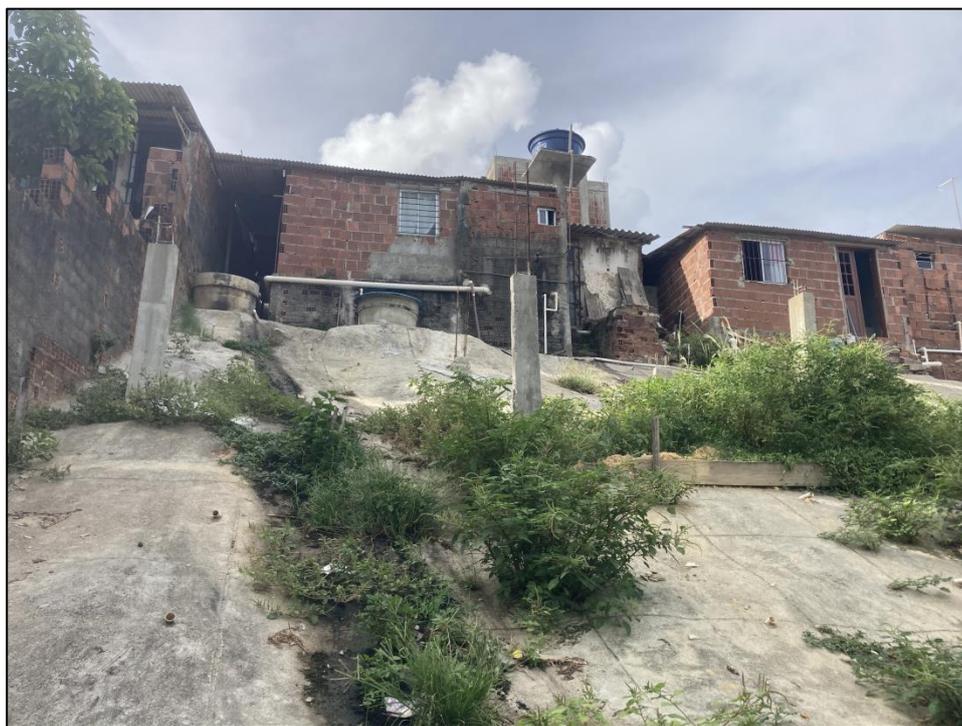
Figura 62: Setor de risco classificado como R1 (setor 3) pelo mapeamento participativo, localizado na rua Ceará, Bairro dos Estados – Camaragibe, com a presença de obra de contenção e extratos vegetais e matéria orgânica devido ao lançamento de águas servidas diretamente na encosta.

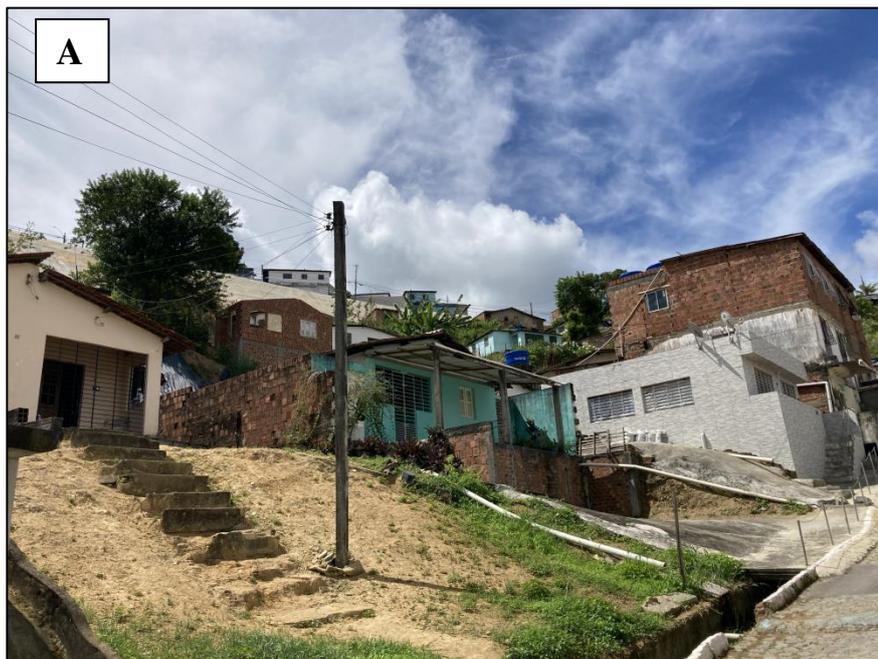
Figura 63: Rua Paraná (setor 2). **(A)** Rua calçada com moradias localizadas em encostas suaves. **(B)** Canaleta de água pluvial aberta com canos de esgotos das residências despejados diretamente na encosta.

Os setores classificados como R2 (1, 2, 4 e 6) apresentaram padrão construtivo de alvenaria, com diferentes formas de pavimentação nas ruas. Os setores 2 e 6, respectivamente a Rua Paraná e a Rua Quinze de Novembro, estavam pavimentados e o setor 4 possui como via de acesso uma escadaria (Rua Amélia) (Figura 63 e Figura 64). O setor 1 (Rua Mato Grosso) não era pavimentado e apresentou processos erosivos.

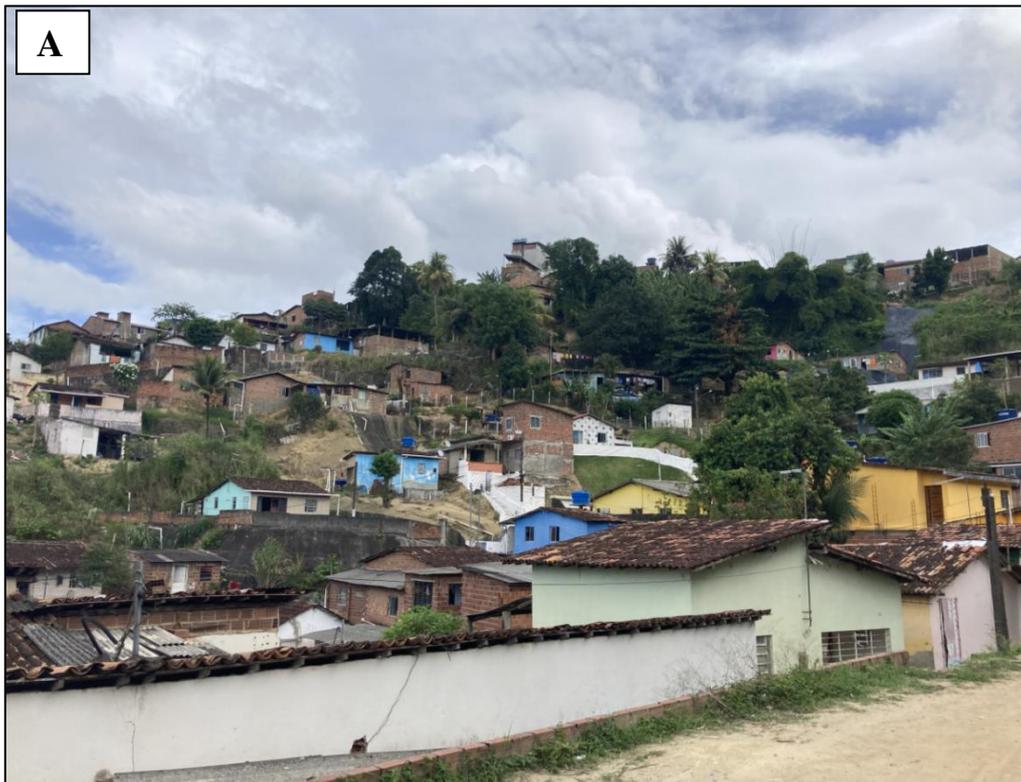
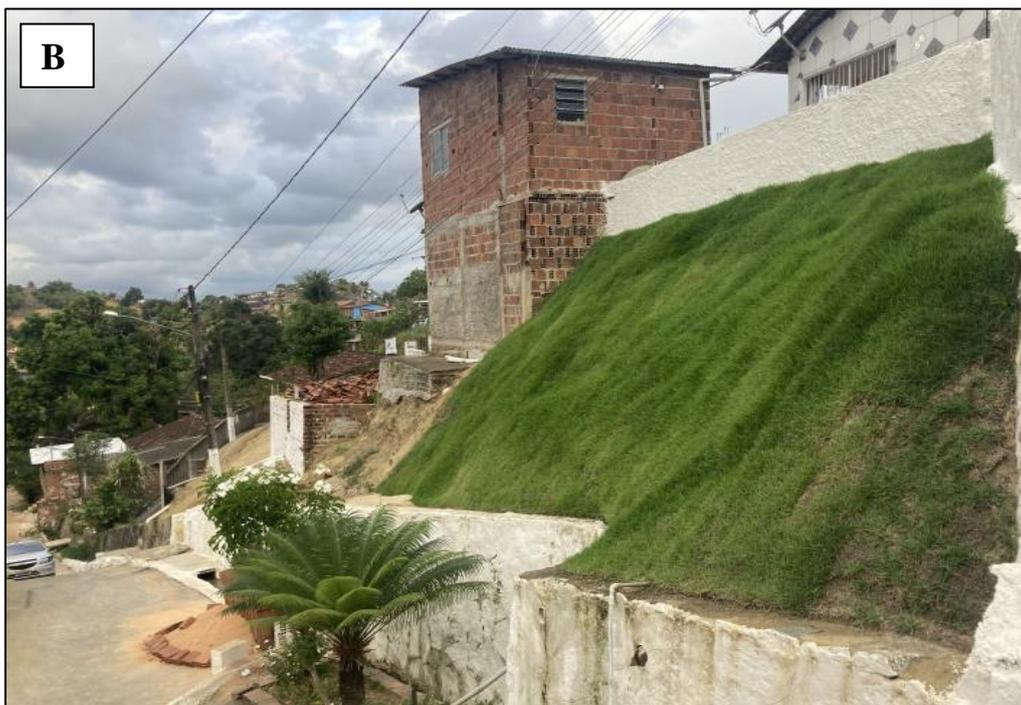
Figura 64: Rua Quinze de Novembro (setor 6). **(A)** Vista panorâmica do setor. **(B)** Obra de contenção com revestimento de gramíneas, realizado pelo próprio morador.

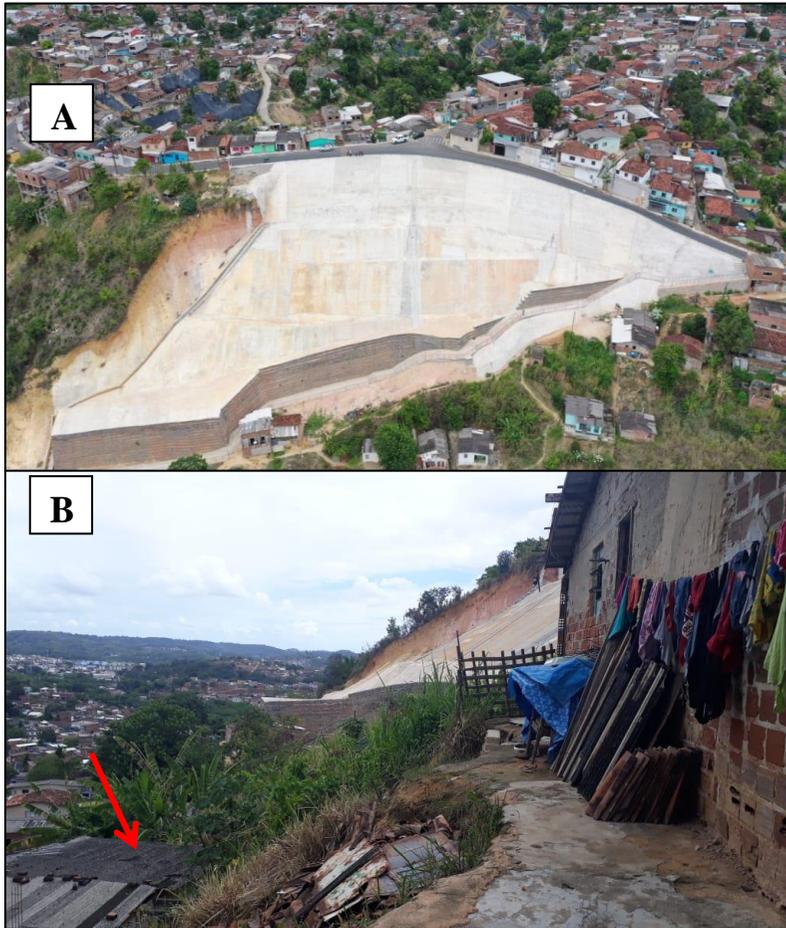
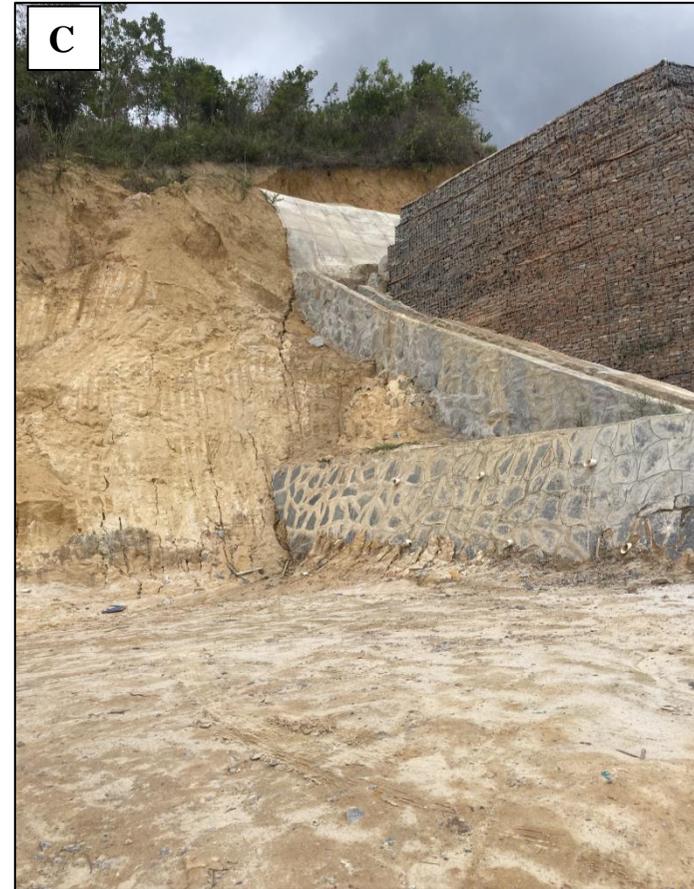
Figura 65: Rua Mato Grosso (setor 1). **(A)** Obra de contenção (muro de arrimo e gabião) na divisa municipal entre Recife e Camaragibe. **(B)** Residência em encosta declivosa, sem obras de infraestrutura e cultivo de bananeiras. **(C)** Parte da obra não finalizada pela prefeitura de Camaragibe.

Nos setores R2, foi observado que em alguns havia elementos que denotam grau de risco maior que R2. Por exemplo, no setor 1 (Rua Mato Grosso) a avaliação do risco foi amenizada devido à obra de contenção realizada pela Defesa Civil do Recife (Figura 65). A mesma favoreceu os moradores do bairro dos Estados, deveria ser continuada pela prefeitura de Camaragibe, mas não foi efetivada. Diante disso, os relatos mostraram insegurança dos moradores devido à mesma apresentar sinais de movimentação, tais como, trincas, rachaduras e deslocamento do muro de gabião (Figura 65).

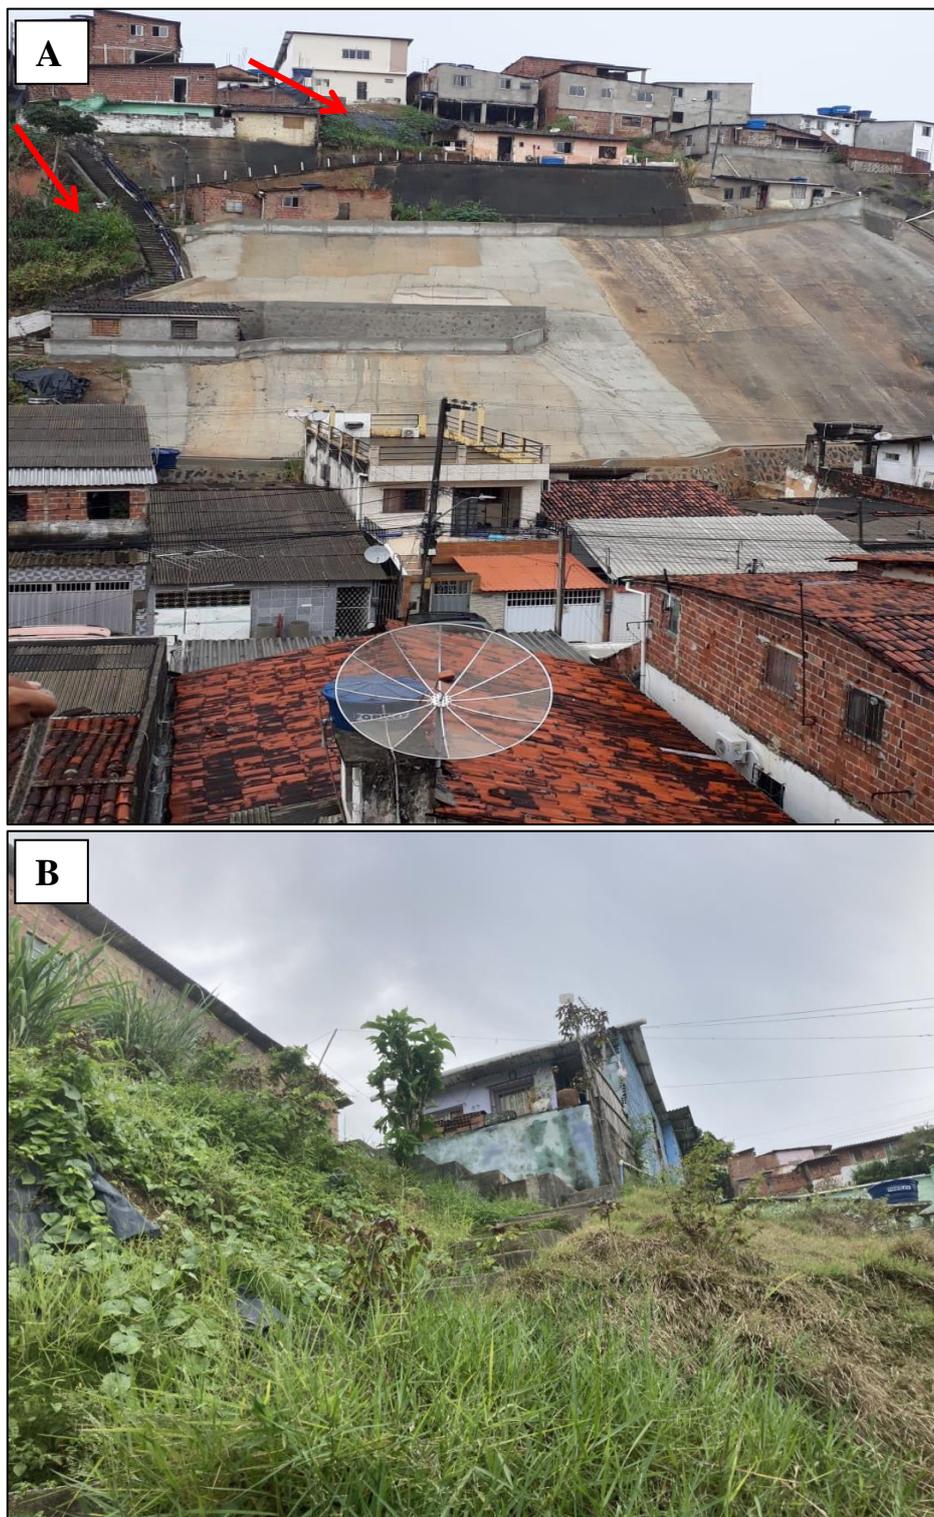
Figura 66: Rua Amélia (setor 4). **(A)** Vista panorâmica do setor com muros de arrimo e escadaria hidráulica, mas ainda com obras paliativas pontuais, como colocação de lonas. **(B)** Moradia localizada à esquerda da escadaria com revestimento de gramíneas sem manutenção e lonas desgastadas na encosta.

No setor 2 (Rua Paraná), houve concordância entre o grau participativo e o técnico. Para o setor 4 (Rua Amélia), o grau de risco foi amenizado pelos moradores, pois havia obras de muro de arrimo e escadaria hidráulica. Contudo, em alguns pontos do setor há necessidade de construção de novos muros de arrimo, por isso, foi classificado com grau de risco técnico R3 (Figura 66). No setor 6 (Rua Quinze de Novembro) houve uma discordância maior com grau participativo (classificado como R2) e técnico (R4), devido a muros e moradias com trincas extensas, indicando movimentação da encosta (Figura 67). No entanto, a falta de conhecimento em relação às áreas de risco e o receio de remoção das moradias pela Defesa Civil os conduziram a essa avaliação de risco.

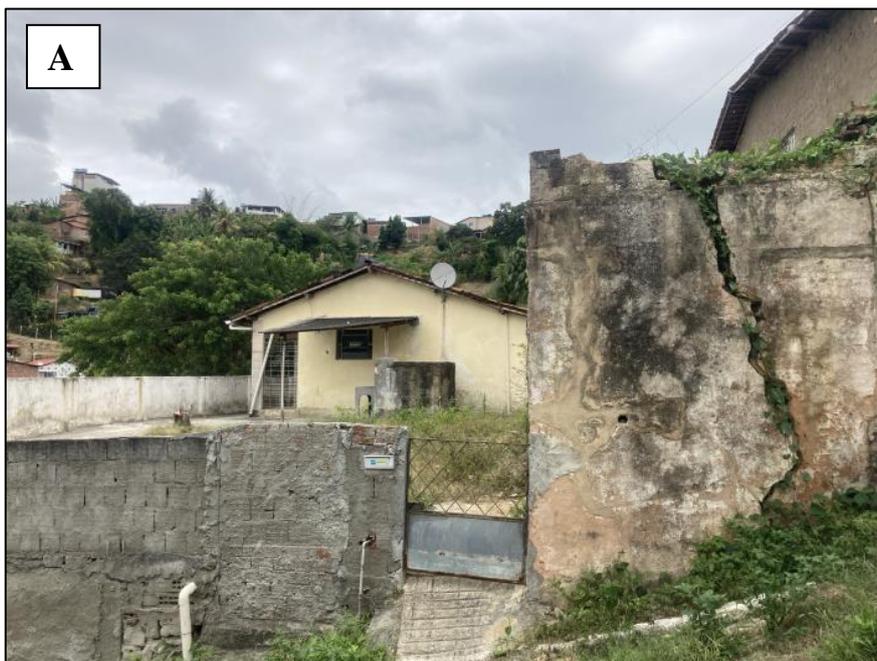
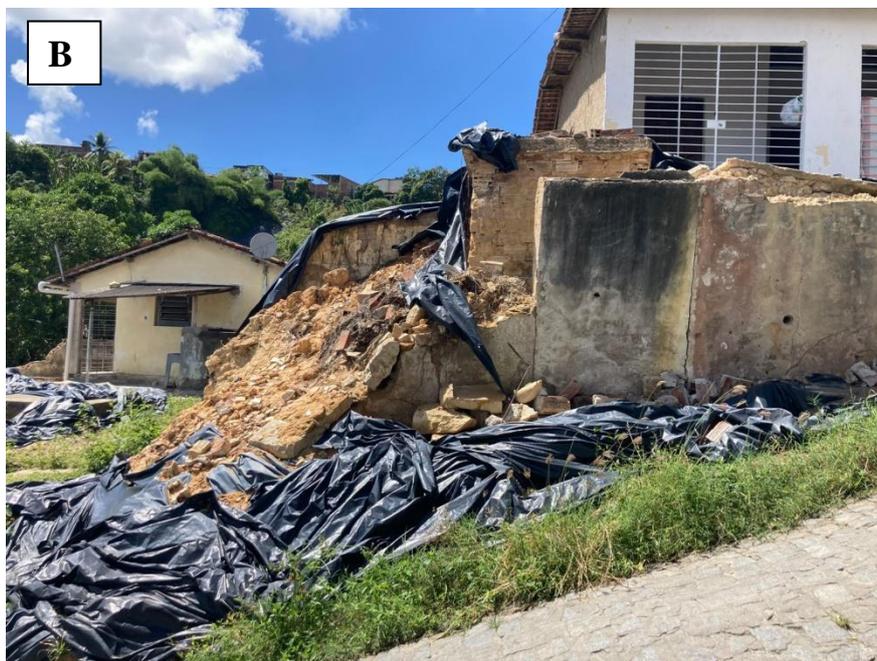
Figura 67: Rua Quinze de Novembro (setor 6), avaliação periódica. **(A)** Trinca extensa, indicando movimentação da encosta em rastejo, em março de 2021. **(B)** Deflagração de processo de escorregamento ocorrido em novembro de 2021.

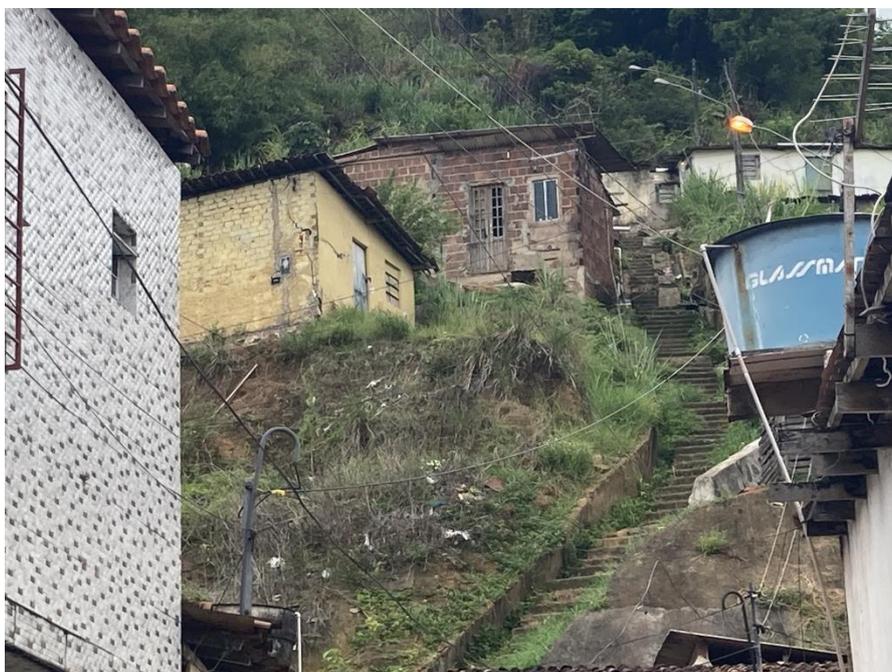
Figura 68: Encosta declivosa, com cortes no talude para construção de moradias.

Este setor localiza-se em encostas muito declivosas (Figura 68), cujo padrão construtivo predominante é de alvenaria. Cerca de 37,5% dos moradores afirmaram ausência de monitoramentos realizados por esferas governamentais. Ainda nesse tocante, 62,5% dos entrevistados indicaram falta de acesso a informações e comunicação de risco.

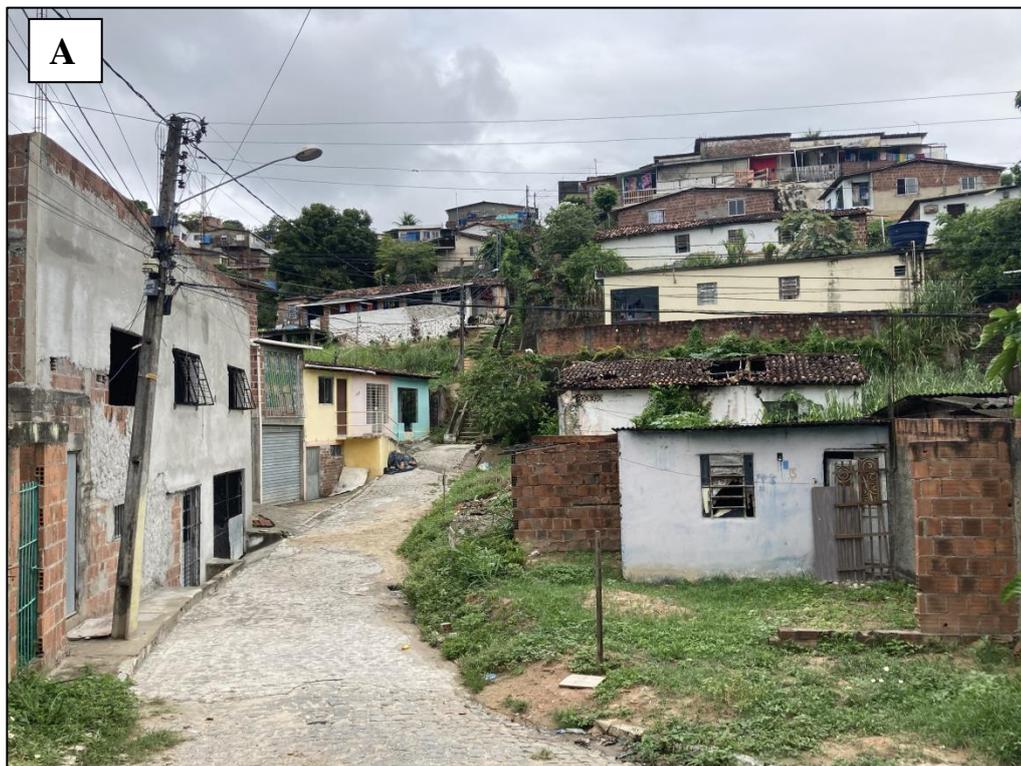
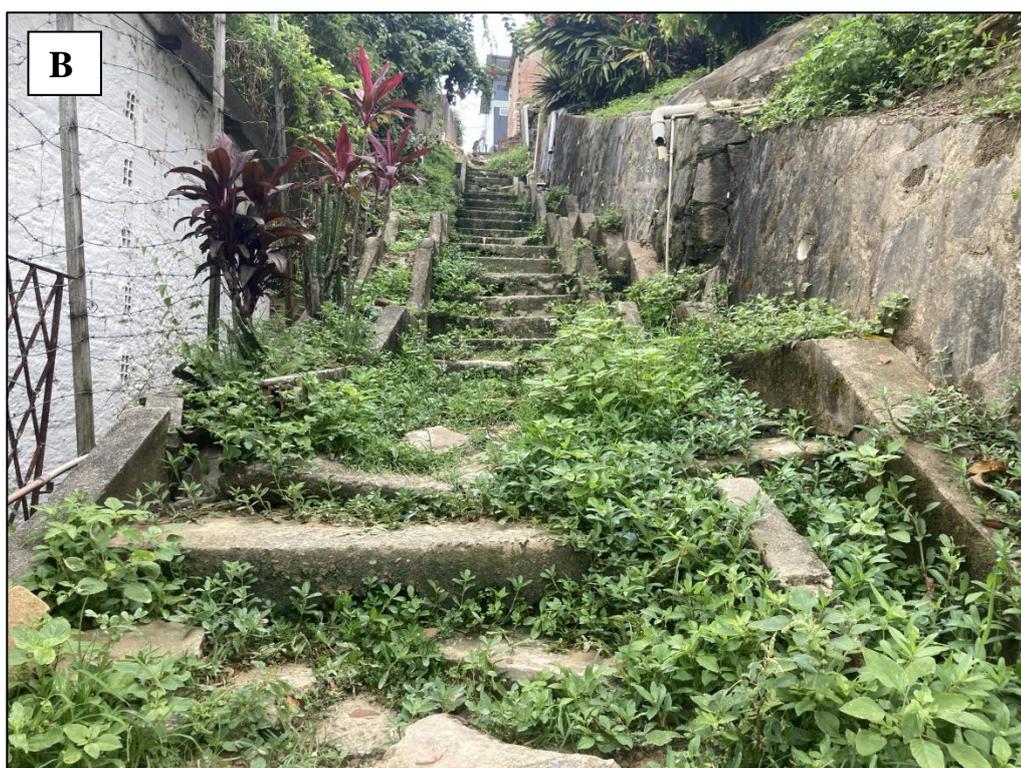
Figura 69: Rua Moreira Sales (setor 7). **A-** Visão panorâmica do setor, com áreas mais planas no início da rua (em períodos chuvosos devido à falta de drenagem têm suas casas alagadas) e nas áreas mais declivosas o acesso é por meio de escadaria. **B-** Escadaria de acesso para o setor com falta de manutenção.

Nas ações de prevenção realizadas pela própria comunidade, 25% afirmaram já ter ocorrido e participado, tais como, melhoria de rede hidráulica (escadaria) (Figura 69). Em relação à resiliência por parte da comunidade, os moradores destes setores agem diante de situações adversas, mas apontaram pouca contribuição de esferas governamentais.

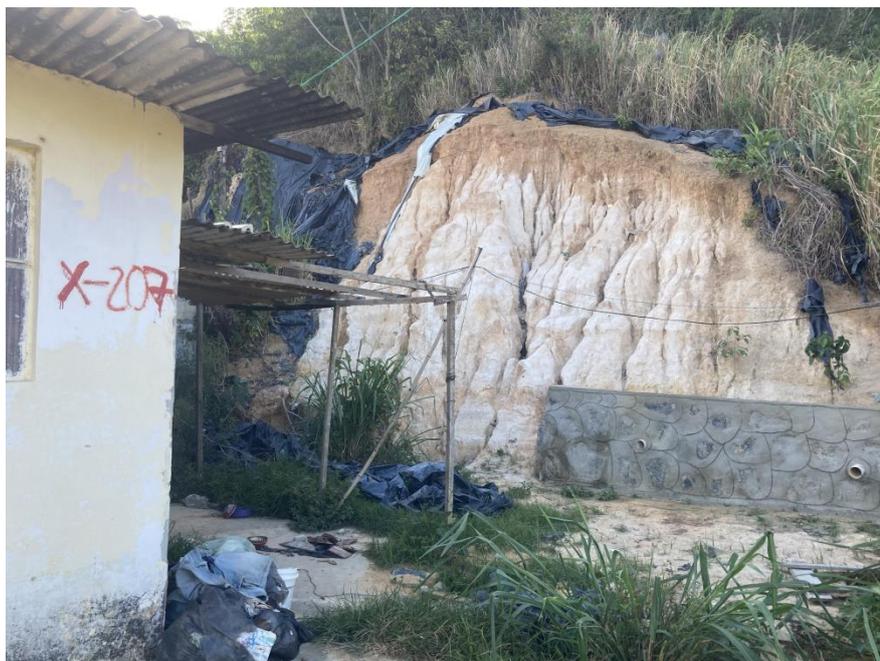
Figura 70: Uma das casas interditadas pela Defesa Civil, com a marcação indicada na parede em vermelho, onde é observado encosta com processo erosivo e colocação de lonas plásticas já em processo de degradação.

O histórico de ocorrências vivenciadas pelos moradores e suas percepções durante o diagnóstico do grau de risco, foram coerentes com as evidências de perigo, uma vez que muitas moradias encontravam-se interditadas pela Defesa Civil (Figura 70). Salienta-se que ocorreu recentemente, neste setor, um acidente (com vítimas) aumentando a sensação de insegurança e de risco aos moradores.

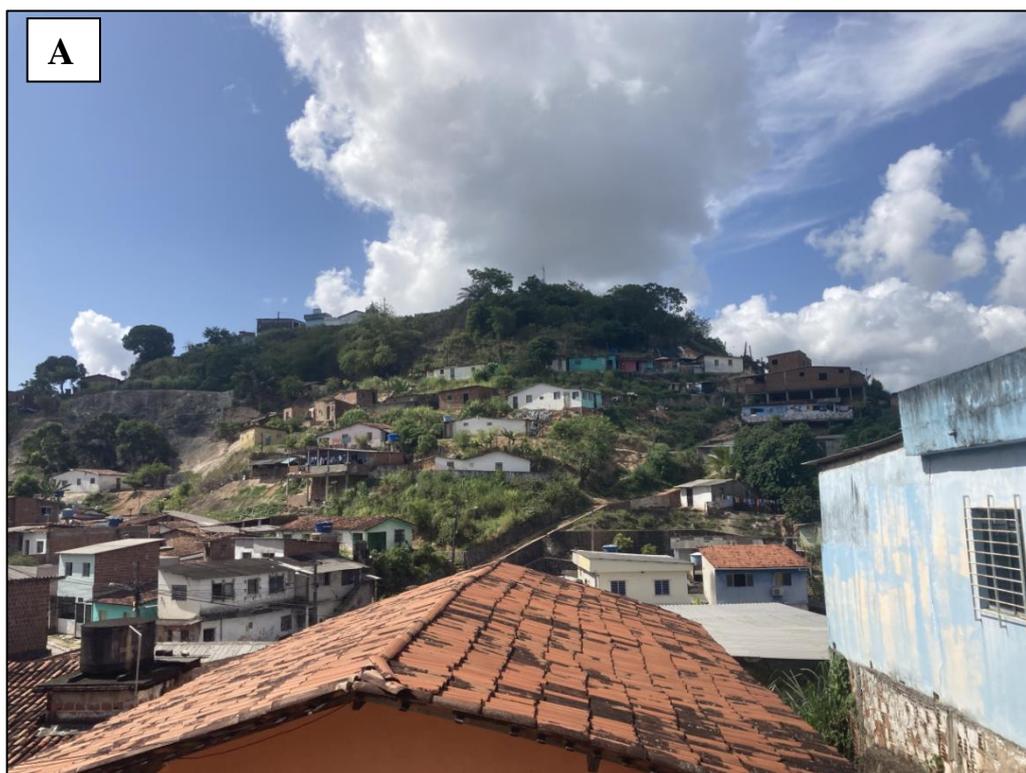
Figura 71: Rua Amendolândia (Setor 5). **A** – Vista panorâmica do setor 5, onde observa-se ausência de obras de infraestrutura em terrenos declivosos. **B** – Casa interditada pela Defesa Civil, com medidas paliativas (lonas) e muros de arrimo.
