PATOLOGIAS NOS SISTEMAS PREDIAIS HIDRÁULICOS DE ÁGUA FRIA

Trabalho de conclusão de curso apresentado ao
Curso de Graduação em Engenharia Civil da
Universidade Federal de Pernambuco, como
requisito parcial para a obtenção do grau de
Bacharel em Engenharia Civil.

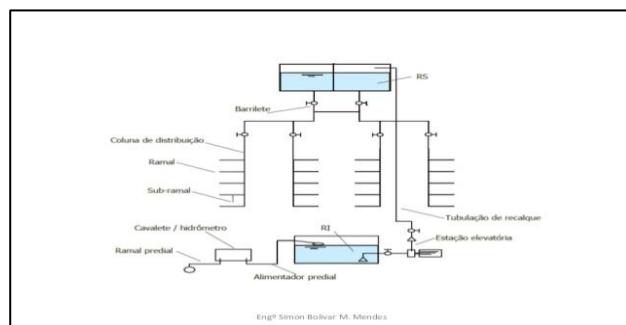
Figura 1 – Sistema de uma instalação predial de água fria

- a) Alimentação: ramal predial, cavalete e alimentador predial;
- b) Reservação: reservatório superior, tubulações de recalque e sucção e reservatório inferior;
- c) Distribuição interna: barriletes, colunas de distribuição, ramais e sub-ramais.

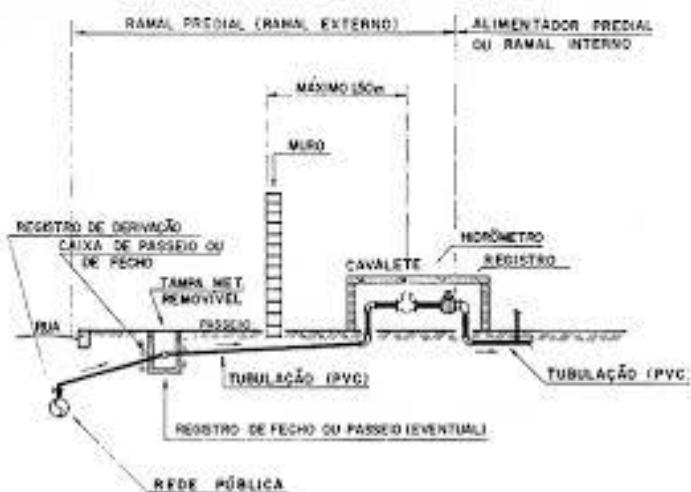
Figura 2 - Esquema de ramal predial e alimentador predial

A entrada de água no prédio se dada pelo ramal predial, que capta a água proveniente da rede pública de distribuição. O ramal predial se caracteriza pela tubulação compreendida entre a rede pública e a extremidade à montante do alimentador predial. Esse ponto onde o ramal predial termina deve ser definido pela concessionária responsável pela distribuição, e ela é a responsável pela execução do ramal predial.

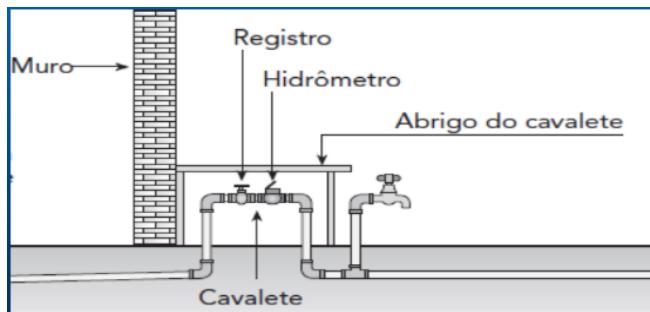
Figura 3 – Esquema do cavalete

Cavalete é, então, o conjunto formado pelo hidrômetro, registro de gaveta e tubulação. Cada municipalidade adota uma modalidade de cavalete para a instalação do hidrômetro.

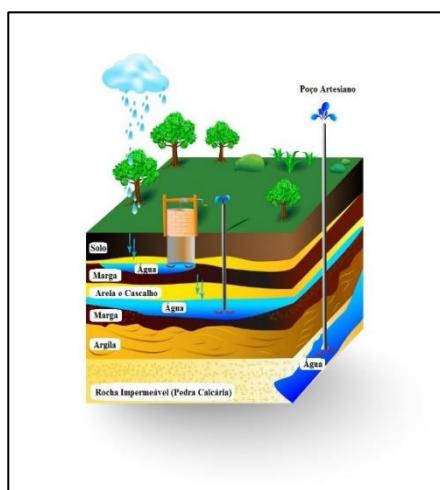
Figura 4 – Sistema de poço e poço artesiano

O sistema de poço pode recorrer à água captada no lençol freático, através de um poço perfurado no terreno com profundidade suficiente para alcançá-lo, e a água é carregada através de um sistema de bombeamento. Já no poço artesiano, ele é escavado até atingir o nível em que haja água subterrânea, geralmente maior que a opção anterior, fazendo-se necessário o estudo de vazão e quantidade de água obtida. (CARVALHO JR, 2018).

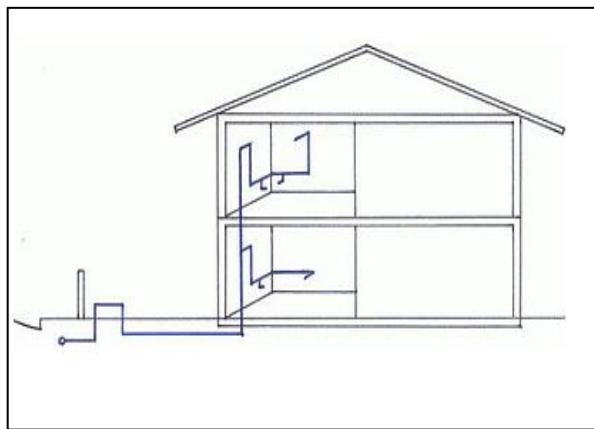
Figura 5 – Sistema de abastecimento direto

Nesse sistema os reservatórios não se fazem presentes, já que a água parte diretamente da distribuição pública até os pontos de utilização, seguindo um fluxo ascendente, como mostrado na figura a seguir.

Nele, a concessionária apresenta um fornecimento de água contínuo e com pressões contantes.

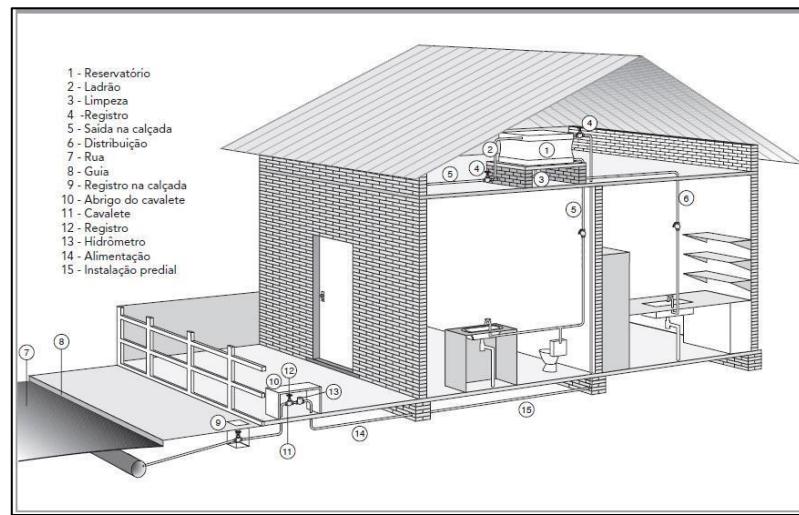
Figura 6- Sistema indireto sem bombeamento

Sua grande vantagem é que o fornecimento de água nos pontos de utilização não fica dependente apenas da distribuição pública, já que há armazenamento pelo reservatório, e a desvantagem é que apresenta maior pressão menor do que no sistema direto.

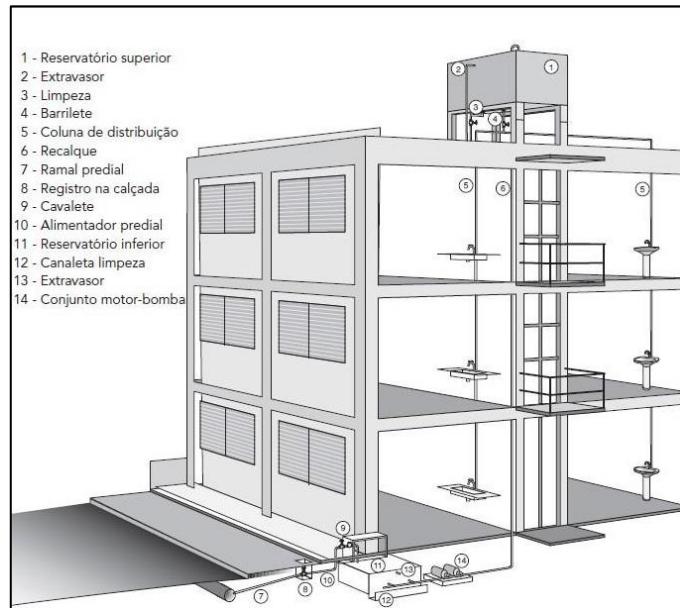
Figura 7- Sistema indireto com bombeamento

Normalmente utilizada quando a pressão da rede pública não é suficiente para abastecer de forma direta o reservatório superior, fazendo-se então necessário o uso de um reservatório inferior, do qual será bombeada a água para o superior, através de um conjunto motor-bomba. O custo da instalação se torna maior e há o risco de contaminação da água no reservatório inferior.

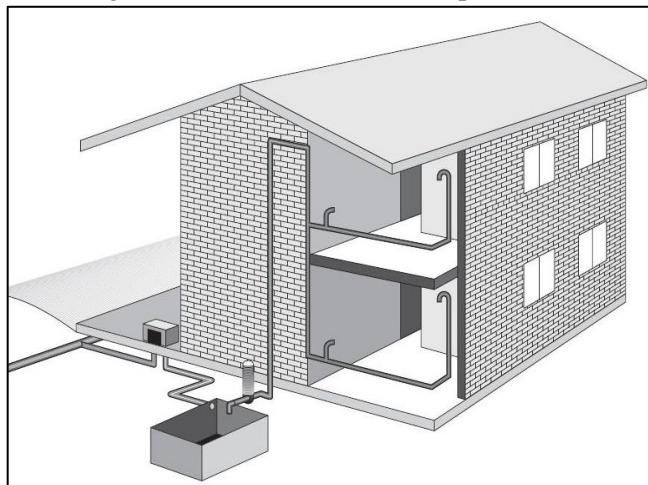
Figura 8- Sistema indireto hidropneumático

Ele conta com algumas desvantagens como a necessidade de energia elétrica para seu funcionamento, seu custo de instalação também é bastante alto e sua manutenção deve ser periódica.

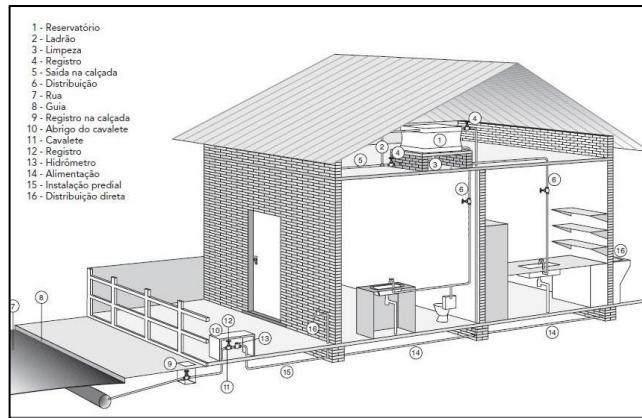
Figura 9- Sistema de distribuição misto

Parte de sua alimentação é feita pela rede pública e a outra por reservatório superior. Ele é mais usual, já que alguns pontos de utilização podem ser alimentadas diretamente pela rede pública, aproveitando-se a melhor pressão, principalmente em partes mais baixas da edificação.

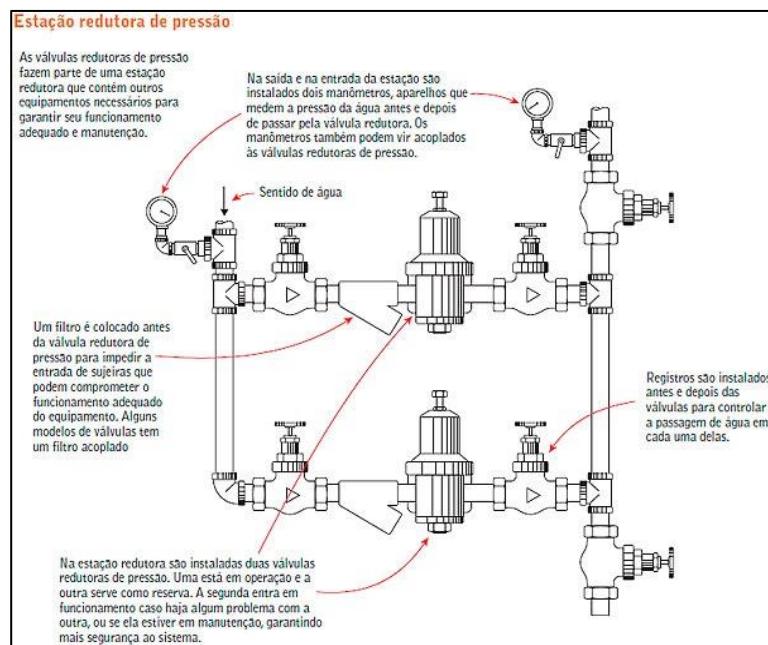
Figura 13 – Modelo de uma estação redutora de pressão

- a) Bloqueio de vazão causado por ruptura da mola ou algum outro defeito mecânico interno;
- b) Vazamentos da válvula que podem ser corrigidos por técnicos que saibam manuseá-los;
- c) Aumento de pressão de saída causado por ruptura do diafragma ou por problemas com o vedante interno ou, até mesmo, algum outro problema mecânico.

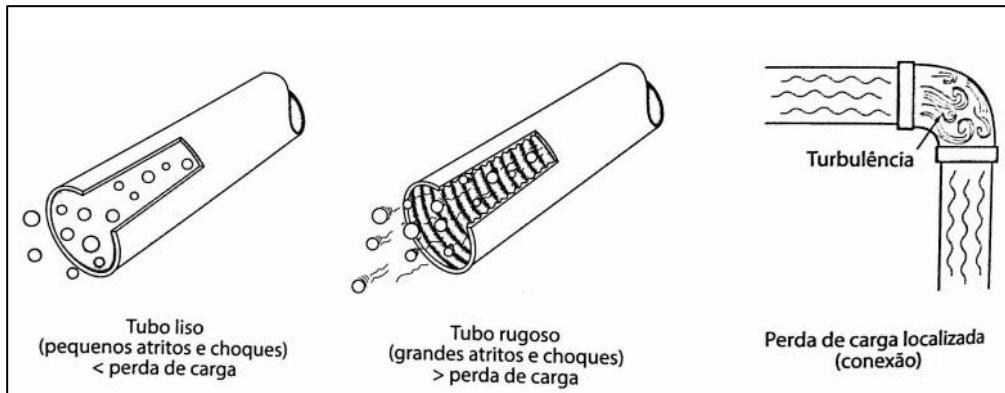
Figura 14 – Fatores na tubulação que influenciam na perda de carga

Porém, para que haja um bom funcionamento dos pontos de utilização, a pressão dinâmica nesses pontos não deve ser inferior a 1 m.c.a, exceto a caixa de descarga que pode ter os 0,5 m.c.a mencionados anteriormente. Diante disso, é importante entender a influência das perdas de carga na pressão dinâmica. Dois fatores são determinantes para que haja uma maior ou menor perda de carga: viscosidade e turbulência. Quanto mais rugoso o material, maior o atrito da superfície com o fluido, dificultando sua passagem e gerando uma maior perda de carga. Diâmetros inferiores tendem a possuir uma maior perda de carga, assim como comprimentos elevados e número elevado de conexões.

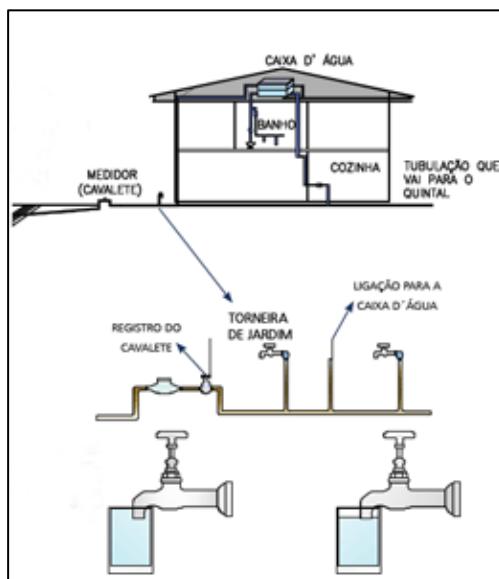
Figura 16 – Tutorial de como deve ser feito o teste de sucção

O registro na parede deve ser fechado. Uma torneira alimentada diretamente pela rede da Concessionária (podendo ser a do tanque) deve ser aberta e então deve haver a espera da saída da água. Um copo cheio de água deve ser colocado na ‘boca’ da torneira. Caso haja sucção da água do copo pela torneira, é sinal que existe vazamento no cano alimentado diretamente pela rede.

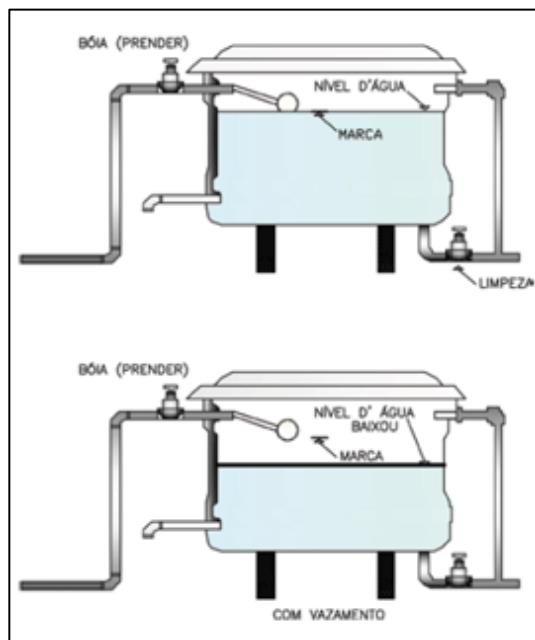
Figura 17 – Modelo de como deve ser realizado o teste para reservatório superior

Devem ser fechados, o registro de saída do reservatório no subsolo e a torneira da boia. Em seguida, deve haver a marcação do nível da água e, após uma hora, verificar se houve redução do nível da água. Caso tenha havido redução do nível da água, o vazamento pode estar ocorrendo nas paredes do reservatório, nas tubulações de alimentação do reservatório superior ou na tubulação de limpeza.

tenha havido a redução do nível é sinal de vazamento na canalização ou nos sanitários alimentados pela caixa d'água.

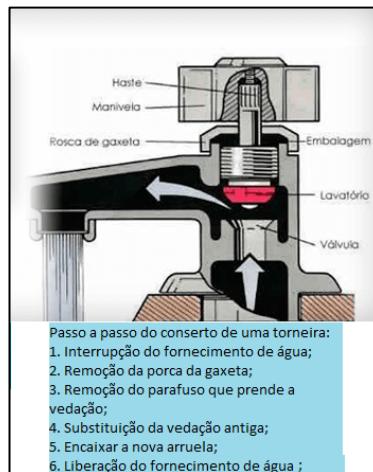
Figura 18 – Tutorial de conserto para torneira simples cedido pela empresa Solucenter

Muitos vazamentos de torneiras também ocorrem por falta de manutenção. Com o passar do tempo, ao abrir e fechar as torneiras, o reparo se desgasta, permitindo que a água passe livremente da rede de distribuição para o ambiente, causando grandes desperdícios. (CARVALHO JR., 2018)

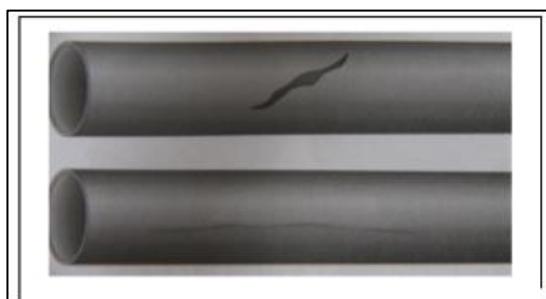
Figura 19 - Ruptura em tubo soldável de PVC por impacto

Carvalho Júnior (2013) afirma que as rupturas em tubos, normalmente, são consequências de impactos nas tubulações, sendo necessário verificar se a localização favoreceu o esforço mecânico, como é o caso daqueles instalados em garagens e subsolos.

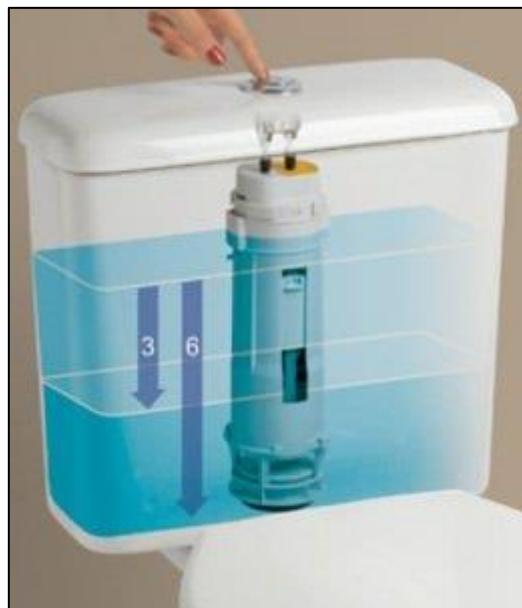
Figura 24 – Caixa acoplada de descarga com duplo acionamento

Com todo esse equivalente destinado a vasos sanitários, a NBR 15491 recomendou em 2007 que todas as bacias sanitárias comercializadas no país atendessem ao volume reduzido de 6,8 litros como forma de economia de água em aparelhos sanitários. O mercado brasileiro atendeu à normatização e disponibilizou as bacias sanitárias com descarga de duplo acionamento. Neste novo sistema de descarga estão presentes dois botões: o menor despeja 3 litros de água e é usado apenas para dejetos líquidos, e os dois juntos, ideal para escoar os dejetos sólidos, despejando 6 litros de água. (MICHELE DEBOITA, 2014).
