UNIVERSIDADE FEDERAL DE PERNAMBUCO
CENTRO DE ARTES E COMUNICAÇÃO
DEPARTAMENTO DE ARQUITETURA E URBANISMO
CURSO DE ARQUITETURA E URBANISMO

AVALIAÇÃO DE INTEGRIDADE DO SÍTIO HISTÓRICO DE SANTO ANTÔNIO

TCC apresentado ao Curso de Arquitetura e Urbanismo da Universidade Federal de Pernambuco, Campus Recife, como requisito para a obtenção do título de Bacharel em Arquitetura e Urbanismo.

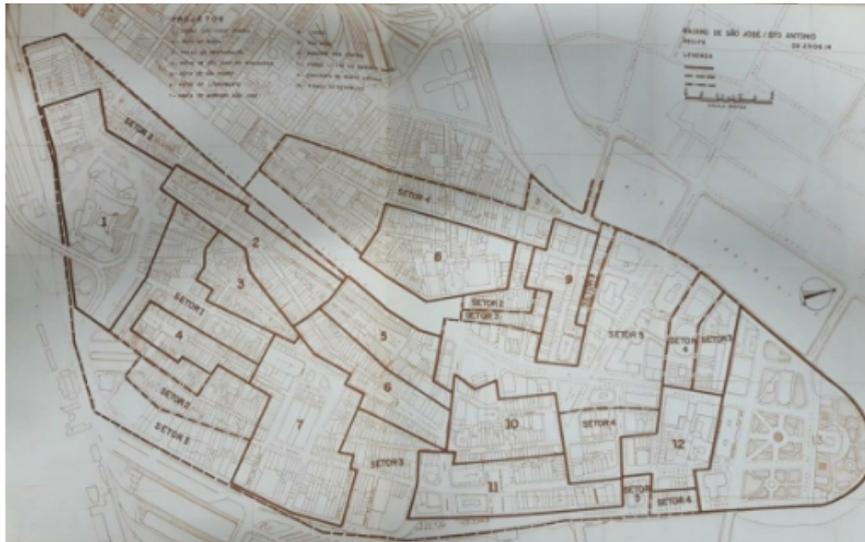
Figura 1: Proposta de preservação do PPSH/RMR para a ZEPH-10.
Fonte: FIDEM, 1978.

No diagnóstico do PPSH (1978), a ZEPH-10 foi enquadrada em diferentes áreas de projeto e setores de preservação ambiental, nos bairros de Santo Antônio e São José, com base no grau de descaracterização, na época de construção e na importância intrínseca do monumento ou conjunto monumental, de acordo com o diagnóstico da DPPC (2020) (Figura 1). Posteriormente, as áreas destacadas foram, posteriormente, englobadas em quatro Zonas de Preservação Rigorosa, a ZPR 1 (Conjunto da Praça da República e Convento de Santo Antônio), ZPR 2 (Rua Nova), a ZPR 3 (Praça do Carmo) e a ZPR 4 (Bairro de São José e trecho de Santo Antônio), como destacado na Figura 2.

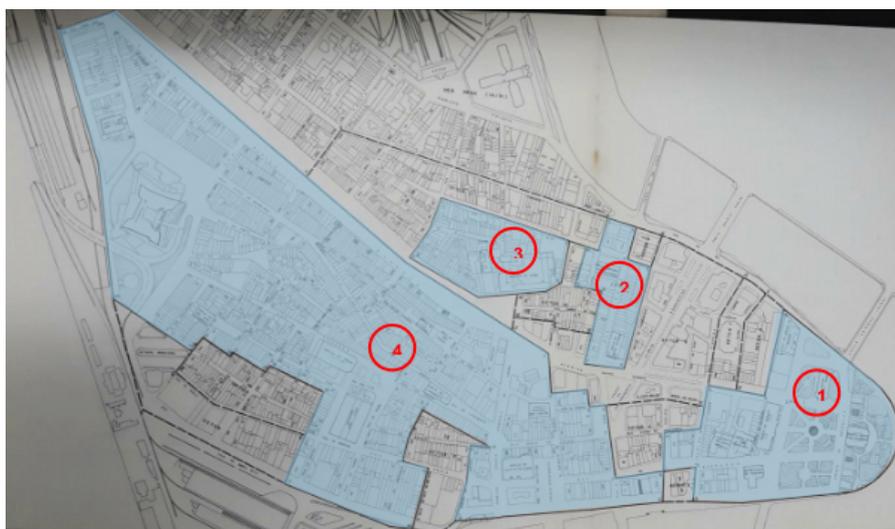
Figura 2: Delimitação dos Setores de Proteção Rigorosa dentro da ZEPH-10, no PPSH/RMR.
Fonte: RECIFE, 1979.

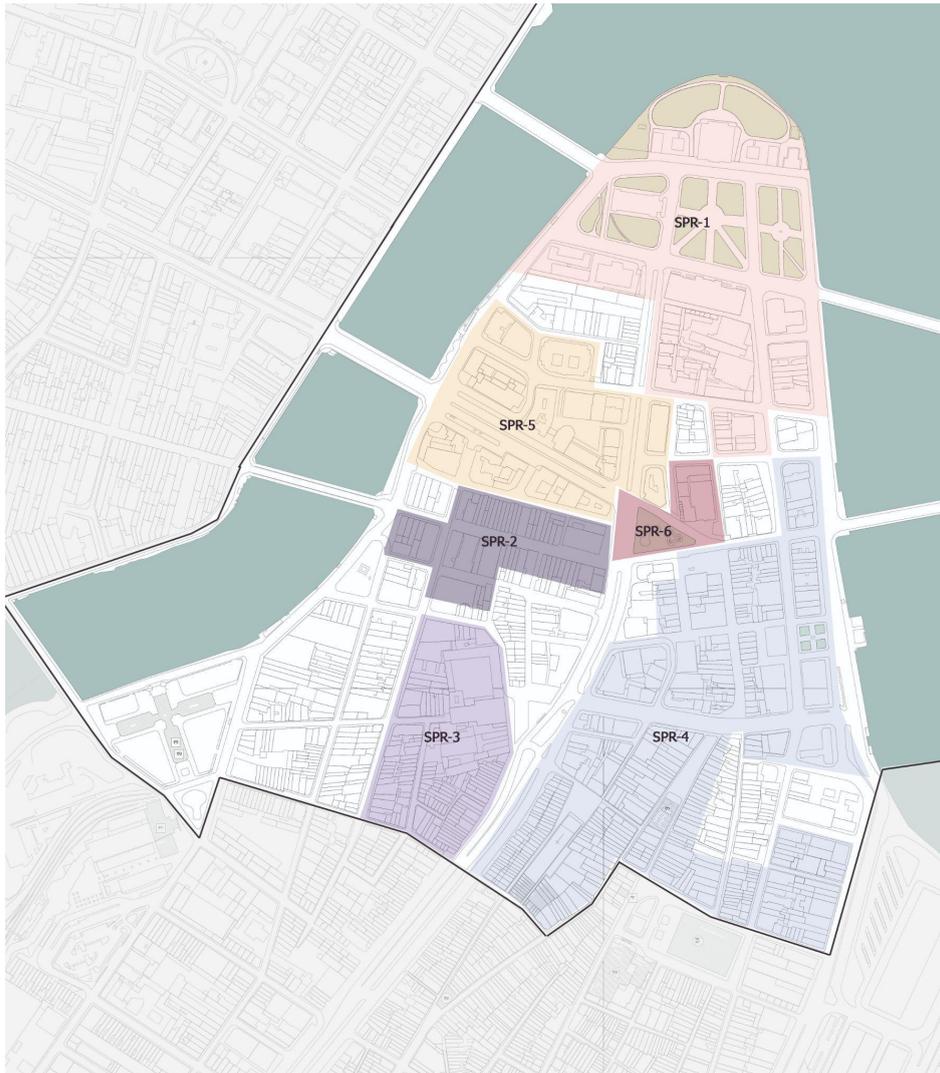
Posteriormente, em 1992, foram criados dois novos Setores de Preservação Rigorosa no bairro de Santo Antônio: o conjunto modernista da Av. Guararapes (SPR-5) e a Sede do Diário de Pernambuco e Praça da Independência (SPR-6), anteriormente consideradas Setores de Preservação Ambiental, como afirma a DPPC (2020). Desse modo, foi concebida a configuração atual da ZEPH-10, decretada pela LUOS de 1996 (lei nº 16.176/96) (Figura 3) que, para além disso, definiu a atual nomenclatura incorporando o termo “cultural”, que permite atribuir a esses sítios históricos valores provenientes da dimensão imaterial e natural, incluindo a paisagem (DPPC, 2020).

Figura 3: Disposição das SPR na configuração atual da ZEPH-10.
Fonte: Acervo do Autor.

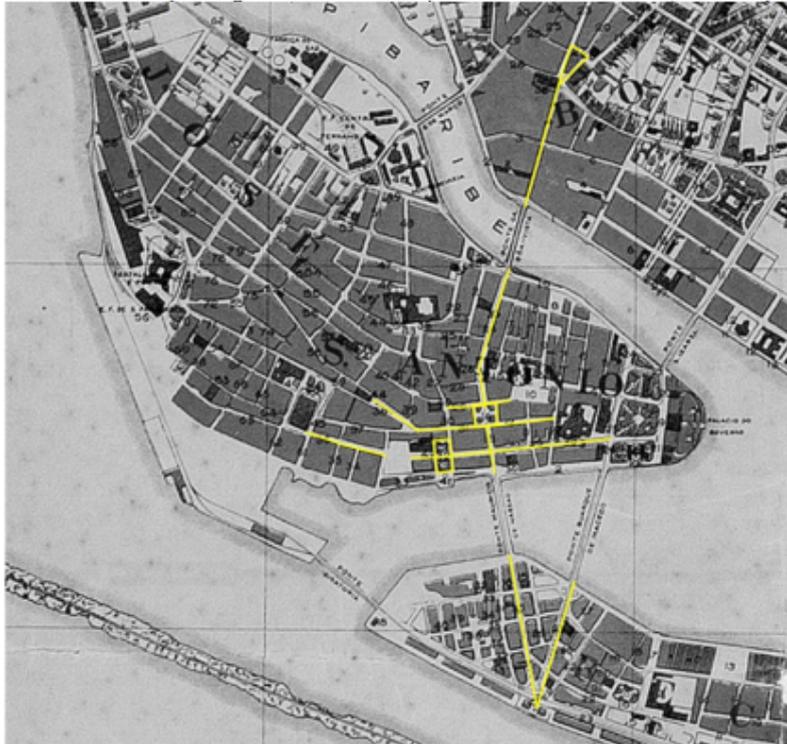
Figura 8: Vias com definição de gabarito mínimo de 3 pavimentos na Lei de 1919, sobre mapa de 1932. Fonte: DPPC (2020).

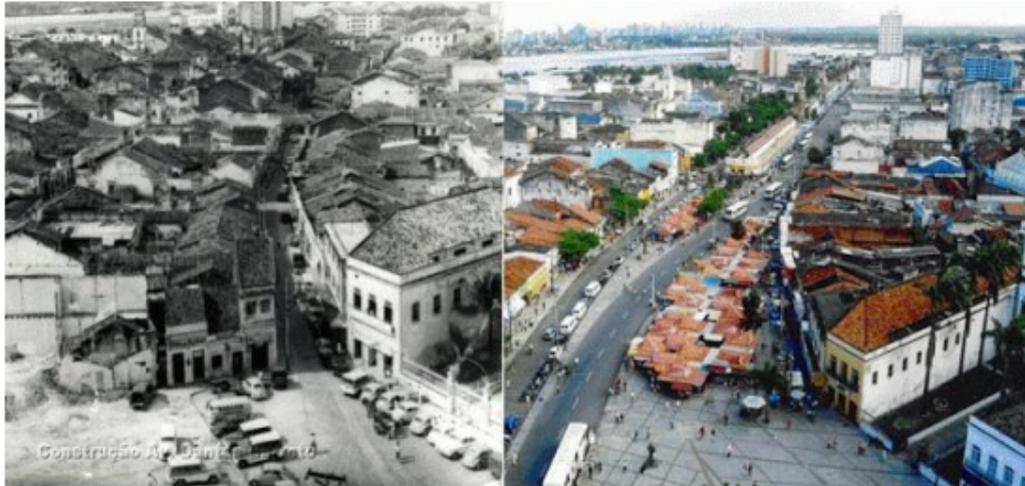
Figuras 12 e 13: Comparação entre Santo Antônio e São José antes e depois da construção da Av. Dantas Barreto.
 Fonte: DPPC (2020).

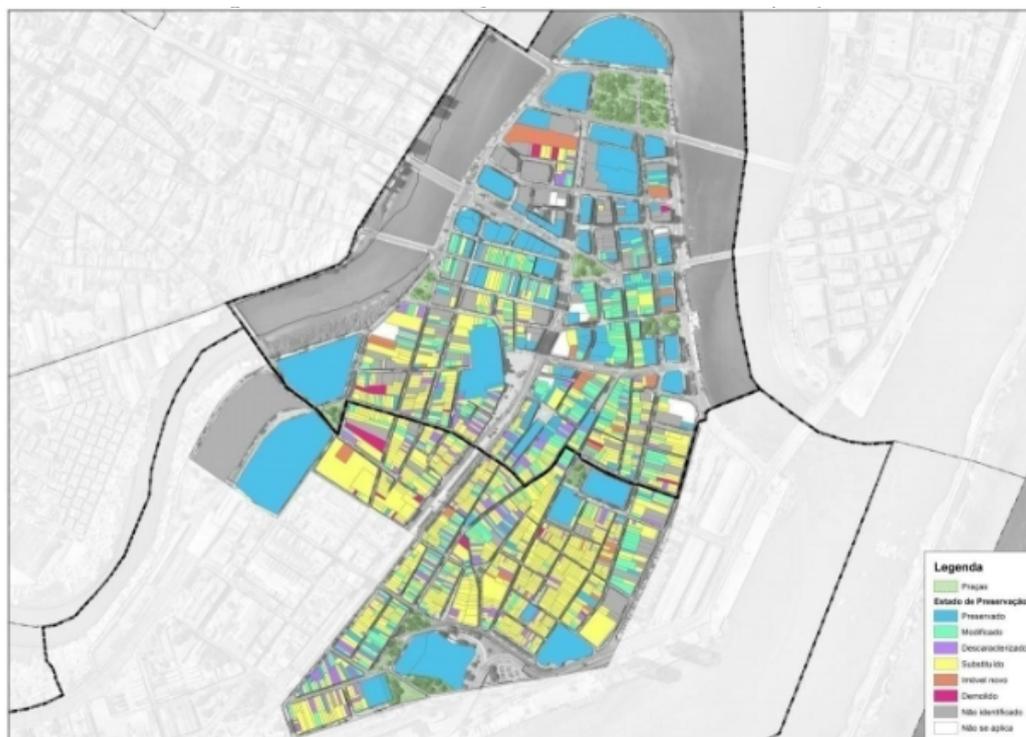
(Av. Guararapes), são observados elevados índices de imóveis preservados, em razão da grande quantidade de imóveis monumentais e pela permanência de usos. No segundo caso, mesmo com o surgimento de novos usos, a preservação pode ser considerada em razão de adaptações menos abruptas.

Figura 15: Estado de Preservação dos imóveis de Santo Antônio.
Fonte: DPPC (2020).

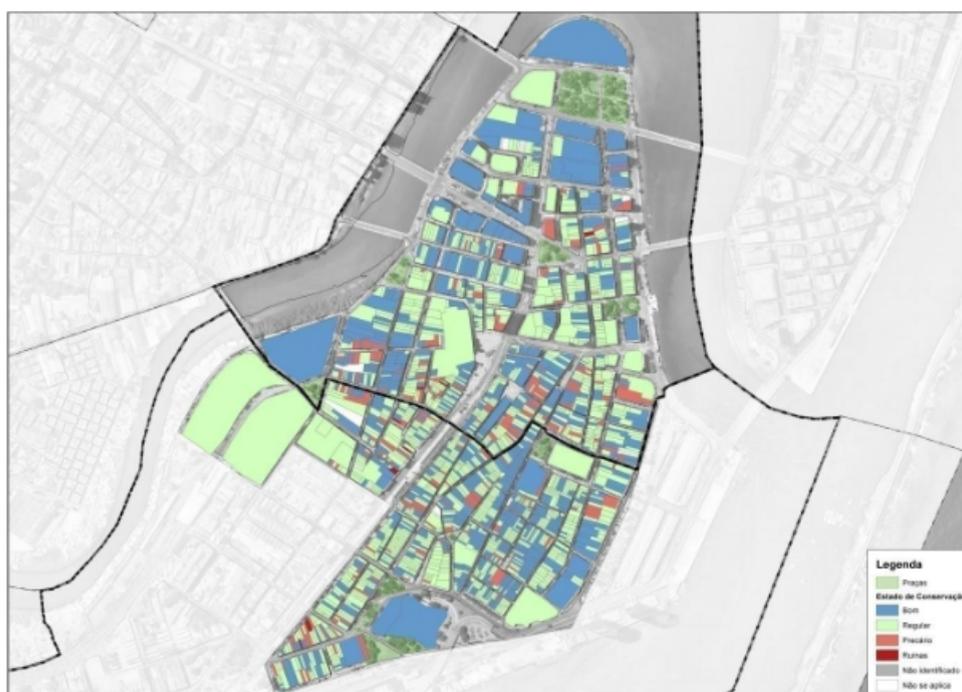
De acordo com o Diagnóstico da DPPC, a análise do estado de conservação buscou observar o aspecto geral externo das edificações, classificadas entre: bom, regular, precário e em ruínas, com a finalidade de avaliar o estado de integridade estrutural das edificações do bairro. Assim, em Santo Antônio, o índice de imóveis em estado de precarização ou arruinados mal chega aos 10%, denotando certa concentração de imóveis em estado bom ou regular. (DPPC, 2020)

Figura 16: Estado de Conservação dos imóveis no bairro de Santo Antônio.
Fonte: DPPC (2020).

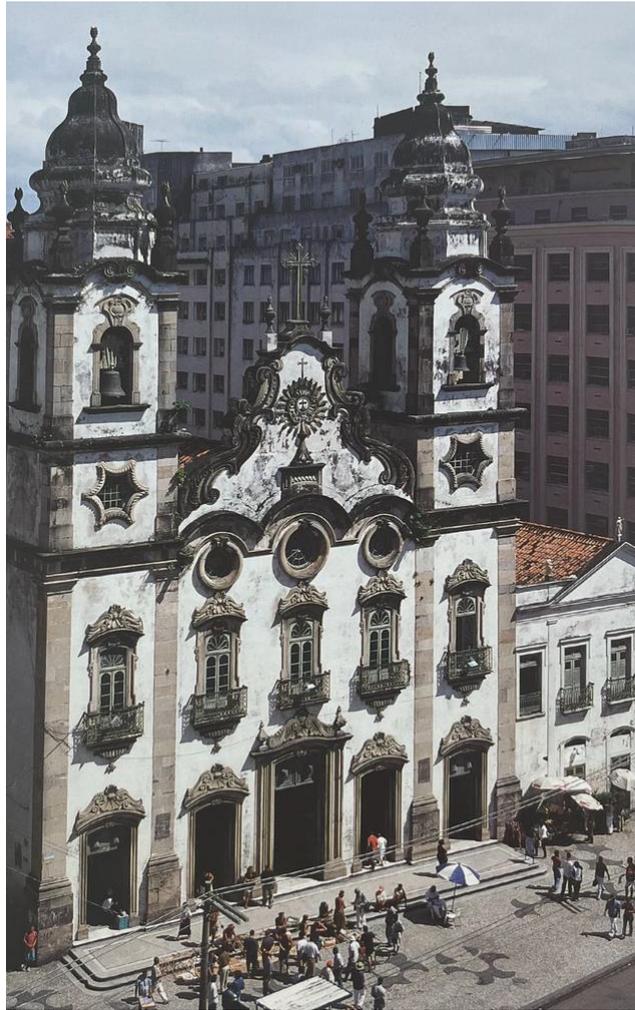
O Conjunto foi construído seguindo os conceitos da arquitetura barroca, expoente na época, observados na rica ornamentação da sua fachada principal, composta por: volutas e conchas nos portais, confeccionadas por arenito dos arrecifes, e um ostensório no frontão, com o emblema da Ordem Terceira e junto a ela se encontram enormes tochas e uma cruz no centro, esculpida em pedra. As torres do evangelho e da epístola são compostas por torçais na base e revestidas com azulejo, com um relógio alemão na face norte. A Matriz conta também com molduras nas portas e janelas, folhas de acanto, arcos romanos e esculturas gerais em pedra lavrada (VAINSENER, 2009).

Figura 21: Fachada da Igreja Matriz de Santo Antônio.
Fonte: Dantas (2008).

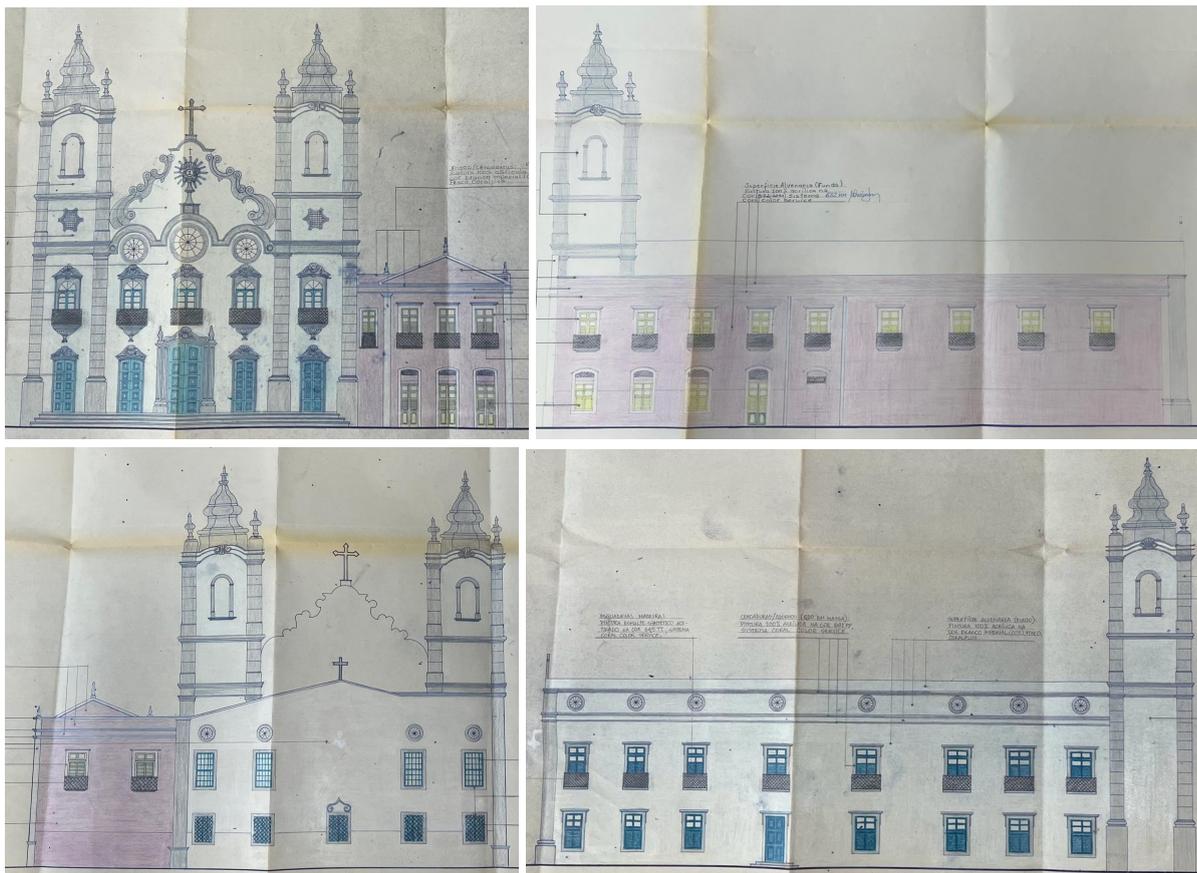
Figura 26, 27, 28 e 29: Elevações da Igreja Matriz de Santo Antônio, em 1979.
 Fonte: Acervo do Autor.

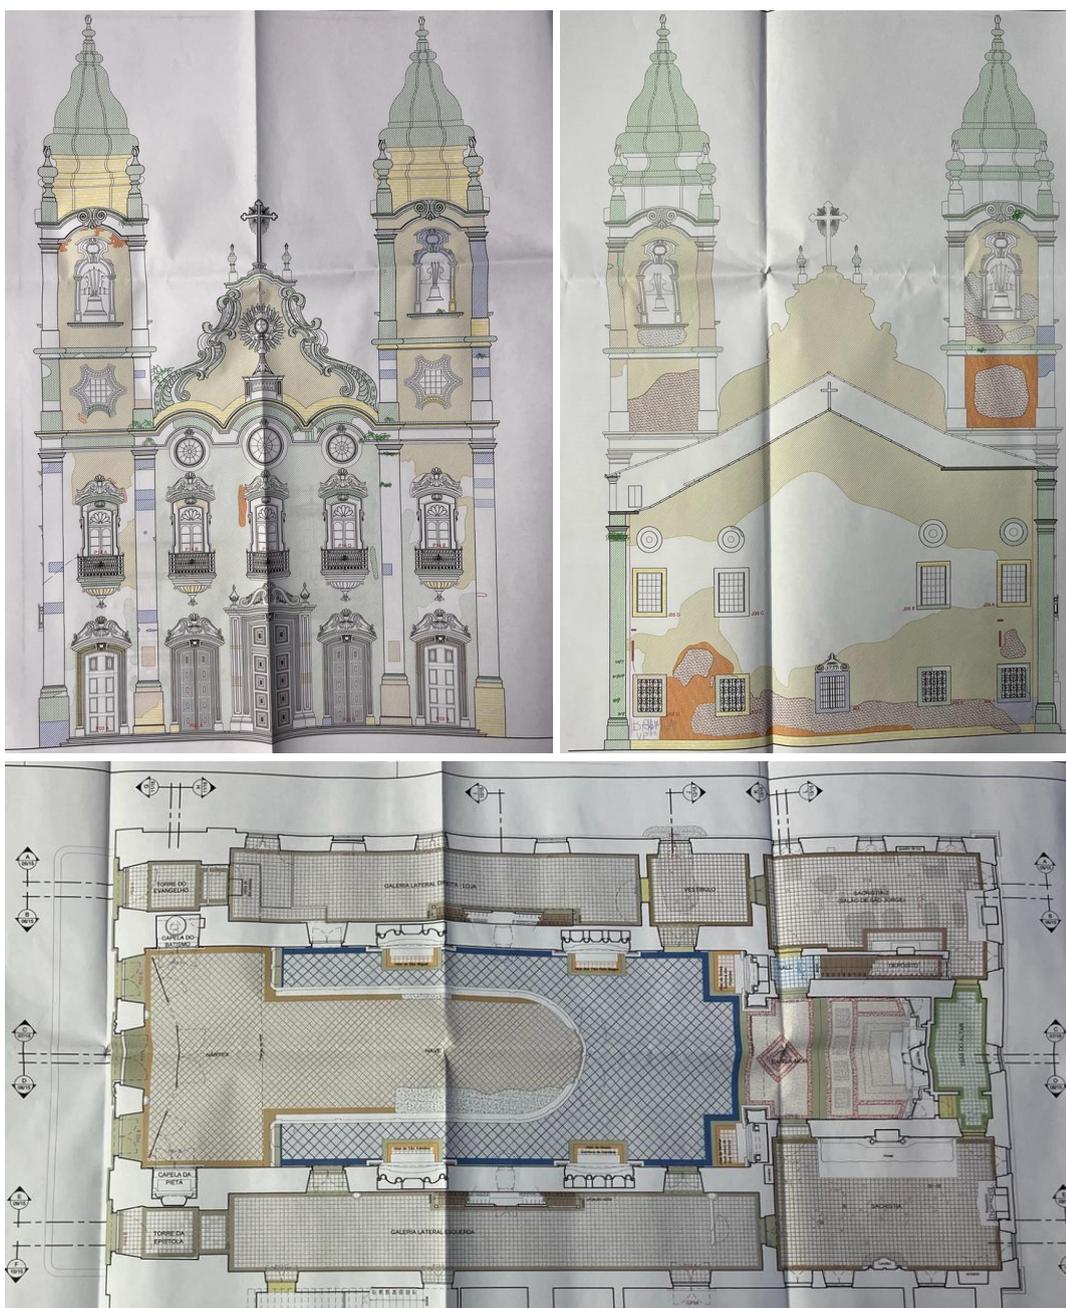
Dentre os principais danos notados, destaca-se na fachada: presença de manchas por umidade ascendente e descendente; mofo/lodo nos ornamentos, sobretudo na parte superior da Matriz, nas torres e no frontispício; vegetação, sujidades e grafismo; desgaste na cantaria dos ornamentos e dos revestimentos;

presença de elementos espúrios e intervenções inadequadas, como observadas nas figuras X Y e Z a seguir do mapa de danos. A cobertura apresentava danos causados por fungos e líquens, nas telhas cerâmicas, no madeiramento da estrutura. No interior da Igreja, destacavam-se os danos nos ladrilhos hidráulicos e nos revestimentos em geral, a cantaria desgastada e manchada, paredes manchadas por umidade, perda de ornamentos, fiação exposta e presença de vegetação e cupim (Figura 30, 31 e 32).

Figura 30, 31 e 32: Mapa de Danos com elevação e planta baixa da Igreja Matriz de Santo Antônio, em 2010.
Fonte: Acervo do Autor.

Nos anos seguintes, o Conjunto passou por processos pontuais de requalificação, como pintura de fachadas, por solicitação da Irmandade proprietária. No ano de 2010, a Igreja Matriz de Santo Antônio iniciou um processo de restauro, comandado pelo IPHAN, em parceria com o GRAU (Grupo de Arquitetura e Urbanismo), a pedido da Irmandade do Santíssimo Sacramento. Na ocasião, foi levantada toda a estrutura do bem (plantas, cortes, fachadas e detalhamento de esquadrias), além de elaborar uma análise tipológica, mapa de danos e a descrição do então estado de conservação. O serviço foi financiado por meio do PAC Cidades Históricas, programa do Governo Federal conduzido pelo IPHAN, onde foram investidos, aproximadamente, R\$4,5 milhões.

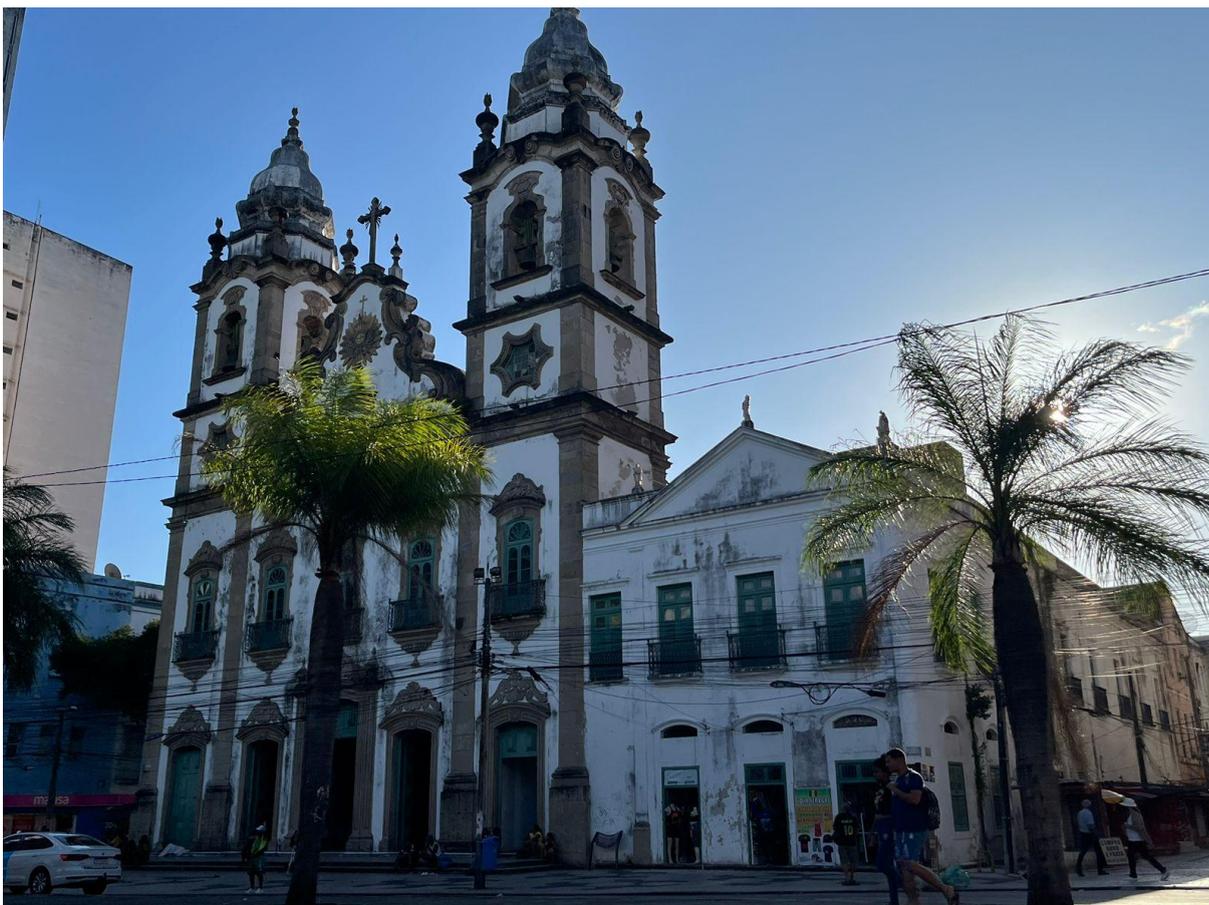
Figura 33: Situação atual da Igreja Matriz de Santo Antônio e a Casa Paroquial anexa (2022).
Fonte: Acervo do Autor.

As obras do restauro da Igreja Matriz de Santo Antônio foram iniciadas em 2014 e concluídas em 2019, mantendo-se a Igreja fechada para eventos/missas regulares (Figura 33). Atualmente, a Matriz é aberta todos os dias para visitação e mantém as atividades religiosas, com missas semanais nas terças, quintas, sextas e domingos, além de procissões em datas comemorativas. O conjunto conta também com o uso comercial nas galerias da Matriz e na Casa Paroquial anexa.

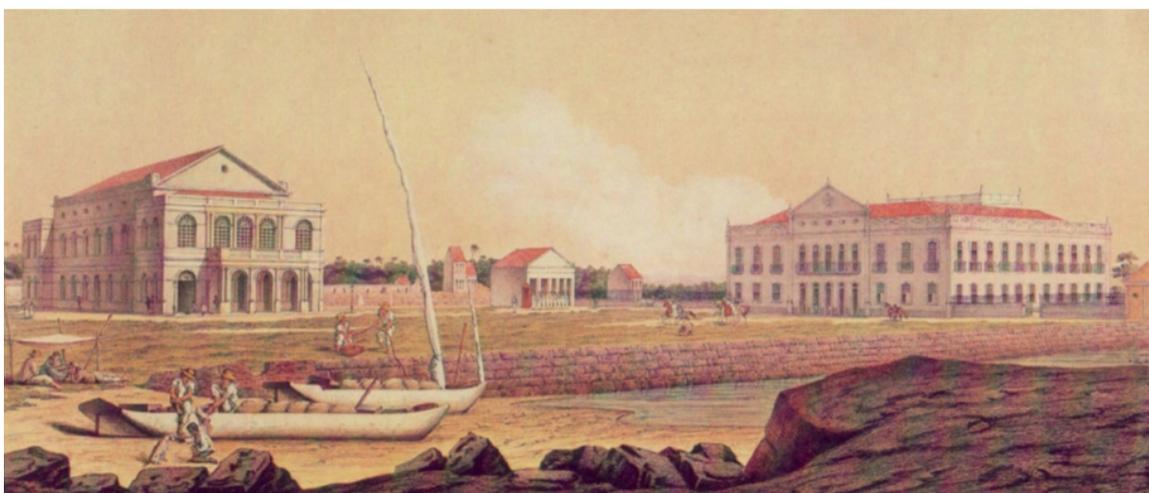
Figura 35: Praça da República descampada e a presença dos equipamentos públicos, em 1850.
Fonte: Menezes, 1985.

Nos anos seguintes, a praça foi destruída, tornando-se um completo descampado, que recebeu novas denominações, a exemplo de: Praça do Palácio Velho, Campo do Erário, Campo de Honra e, por fim, Campo dos Mártires, por ter sido sede do enforcamento dos líderes da Revolução de 1817 (DPPC, 2020). Durante o século XIX, com as importantes intervenções do programa da Repartição de Obras Públicas, sob o governo do Conde da Boa Vista e forte influência de Louis L. Vauthier, o conjunto foi alvo de grandes transformações, com a construção do então Palácio do Campo das Princesas, em 1841, e seu ajardinamento em 1860 por Willian Martineau; o Teatro Santa Isabel, em 1850; o Liceu de Artes e Ofícios e a Biblioteca Pública (DPPC, 2020).

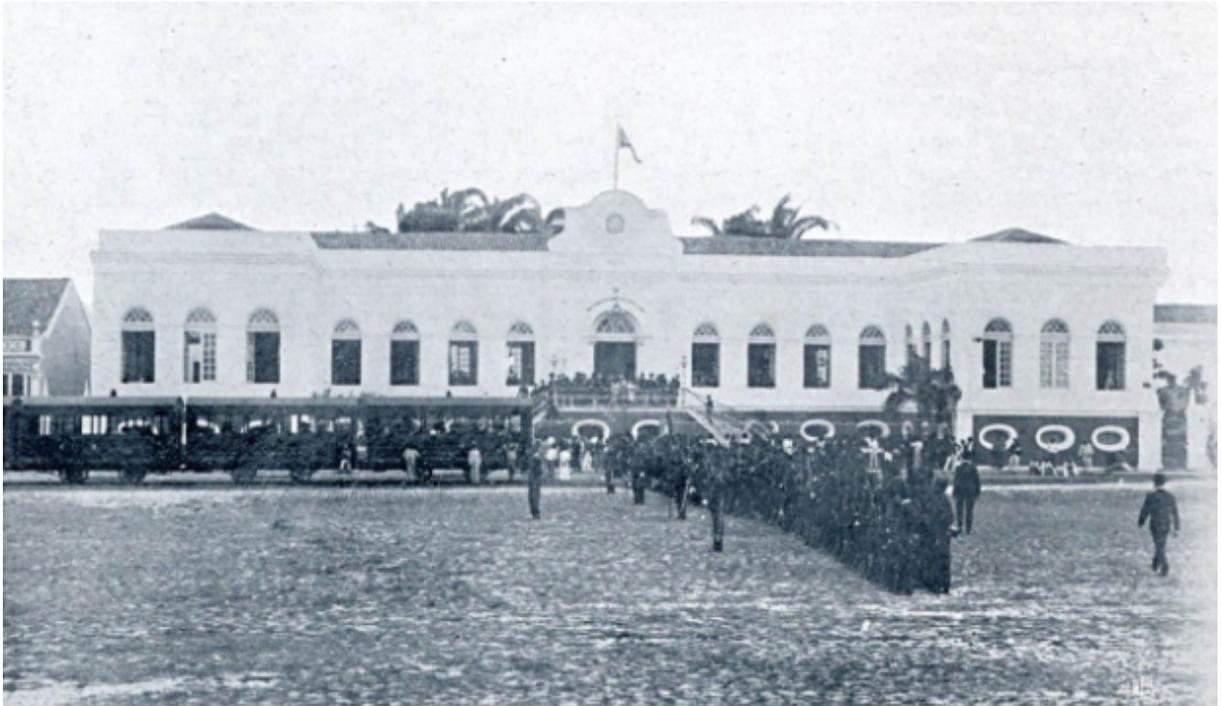
Figura 45: Liceu de Artes e Ofícios, em 1905.
Fonte: Revista Renascença/BN.

A edificação possui dois pavimentos com planta em forma de “U”, simétrica ao eixo transversal. Sua fachada conta com linhas básicas de composição e pilastras que marcam o ritmo e acompanham a platibanda, arrematadas por pináculos de cimento. Além disso, há uma escadaria externa que dá acesso aos salões dos pavimentos superiores (FUNDARPE, s.d.). No exame técnico do Liceu, nas fls. 26/27, do Processo de Tombamento nº 2.202/1991, consta:

O Liceu possui dois pavimentos. O térreo apresenta um pé direito muito baixo em relação ao pavimento superior e suas janelas, protegidas por grades de ferro trabalhado, aparecem em dimensões reduzidas, tomando a forma de elipse na fachada principal, enquanto nas outras fachadas são retangulares. As portas de acesso possuem verga reta e todos os vaos neste pavimento estão alinhados abaixo dos janelões do primeiro andar. Quem observa externamente o andar térreo do edifício, acredita tratar-se de um porão, por esse apresentar tratamento similar às construções cujo primeiro piso está abaixo do solo, revelando-se também nas fachadas por pequenas aberturas.

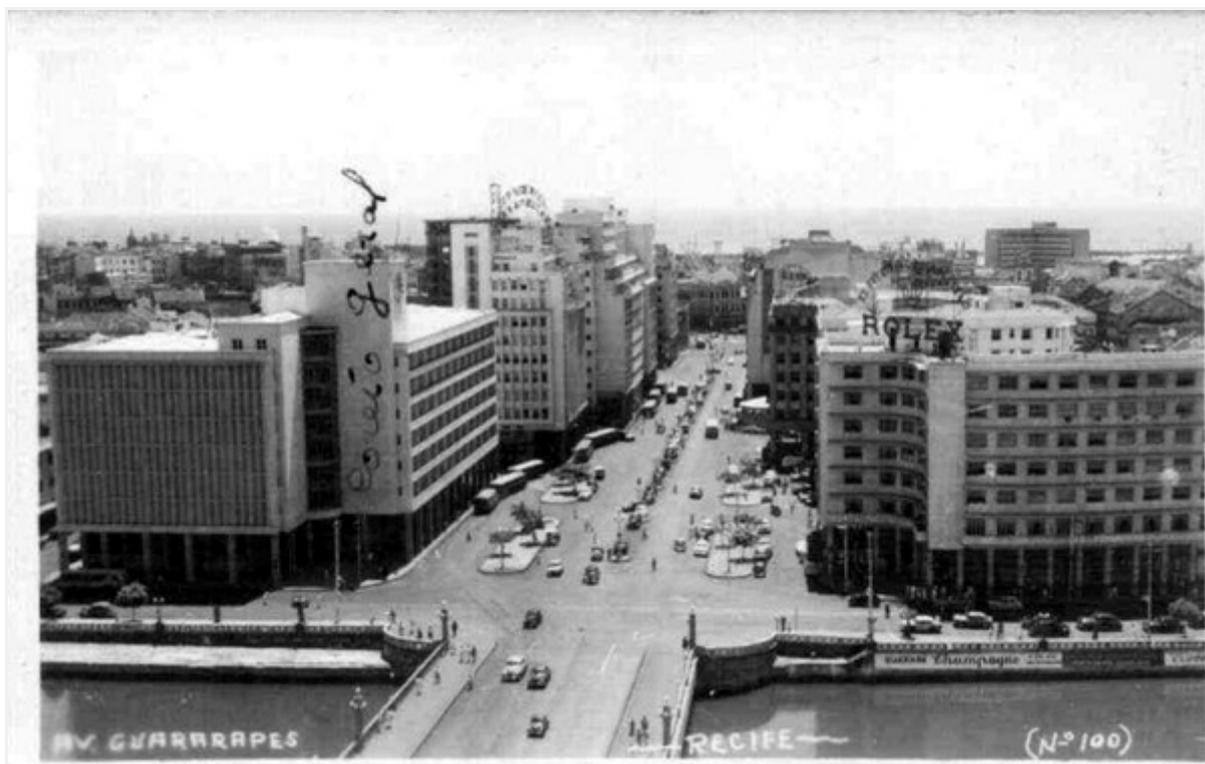
Figura 49: Perspectiva do conjunto da Av. Guararapes.
Fonte: Centro de Estudos Avançados da Conservação Integrada (CECI).

O conjunto se destaca pela arquitetura influenciada pelo Art Deco, com o design que destaca a verticalização, presença de formas geométricas e a simplicidade das fachadas, como observado na Figura 47. Do ponto de vista morfológico, podemos descrever a presença de grandes edifícios, que formam pátios internos, e edifícios em barra, articulados ao seu traçado, com escalonamento repetido no plano vertical. Amaral (2001) afirma que o conjunto é formado majoritariamente por cinco agregados de edifícios, separados em torno das sete quadras que o compõem, podendo ser classificados em quatro principais tipos: os edifícios-pátio, os edifícios-barra, as torres e os edifícios de um pavimento. Todos apresentam recuos em relação à avenida, que propiciou a formação de galerias contínuas ao longo da via, conferindo destaque ao passeio, no conjunto, observados na Figura 48.

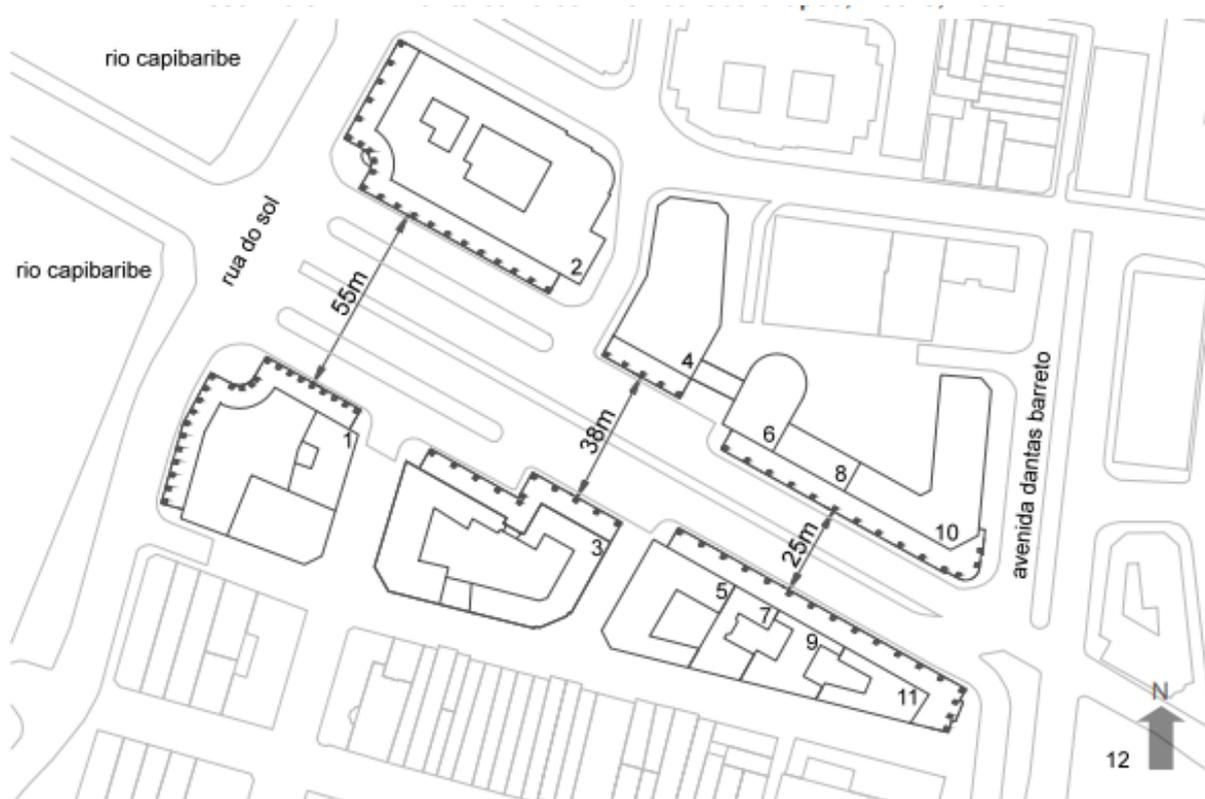
Figura 50: Planta baixa do conjunto da Av. Guararapes.
 Fonte: Amaral (2001).

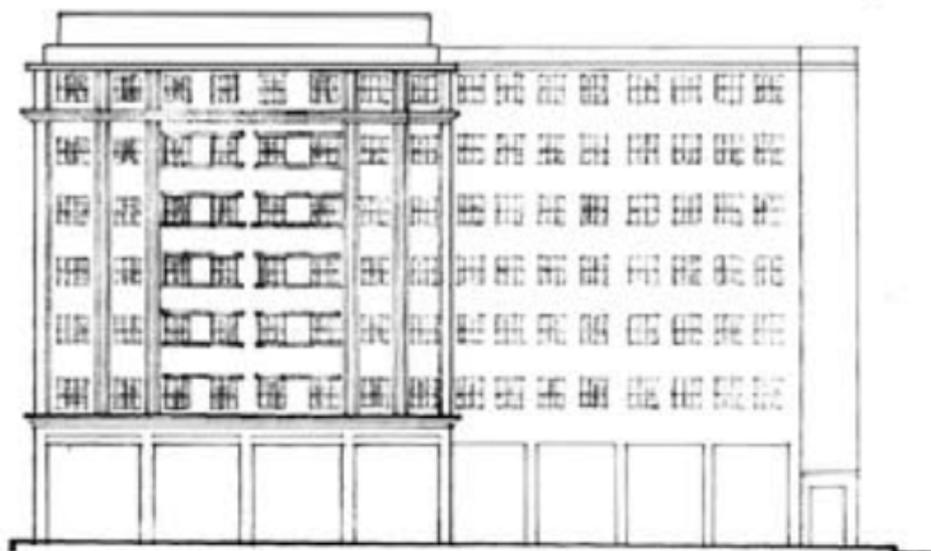
Figura 55: Fachada do edifício Ednaldo Reinado e o do Instituto de Aposentadoria e Pensão (IAPC),
respectivamente.
Fonte: Amaral (2001)

Em sequência às edificações da primeira quadra, aparece a quadra formada pelo edifício Ednaldo Reinado e o do Instituto de Aposentadoria e Pensão (IAPC), que são justapostas e formam um pátio compartilhado, sobretudo com abertura para a via (SILVA, 2001).

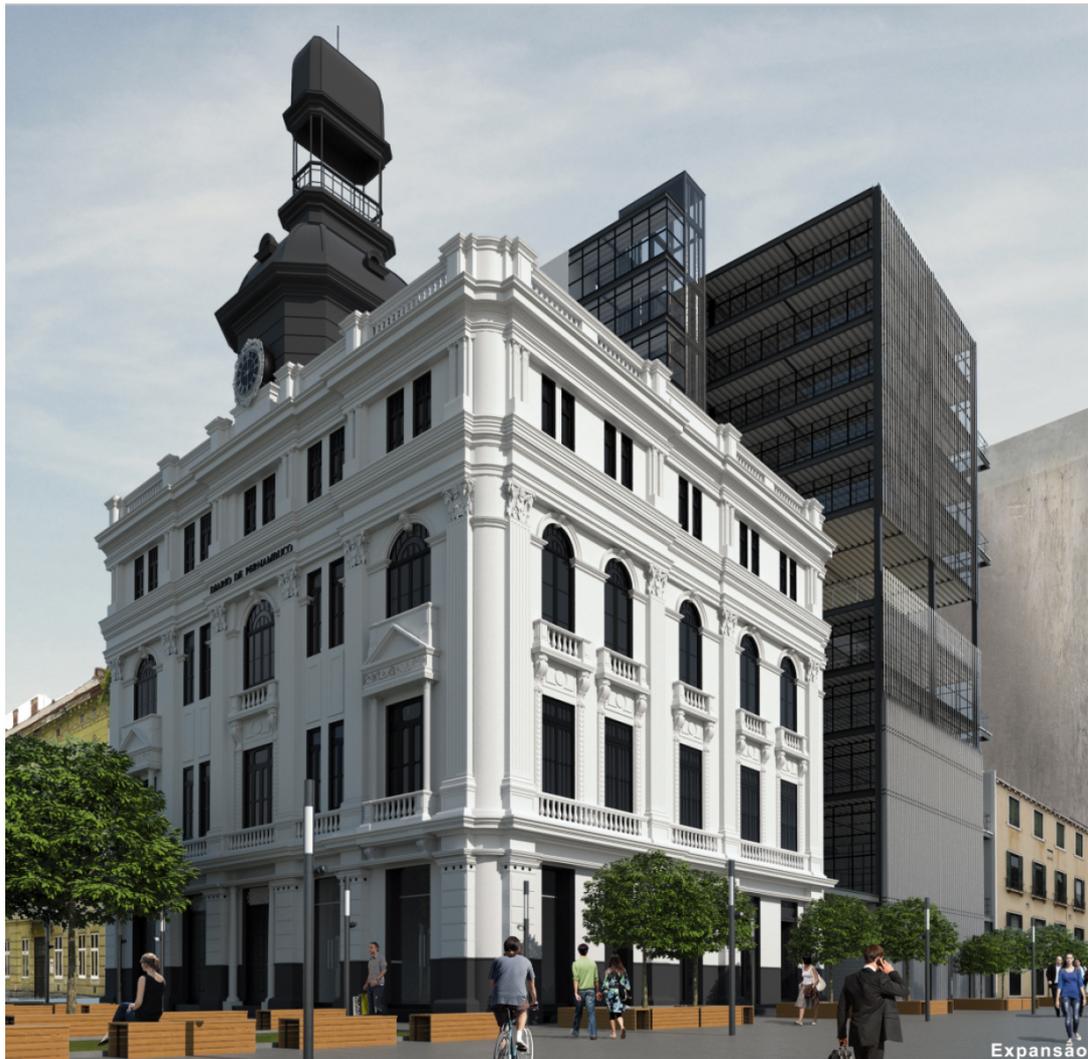
Figura 66: Proposta de intervenção do Escritório Barin Moreira-ME para a Antiga Sede do Diário de Pernambuco.
Fonte:><https://jc.ne10.uol.com.br/pernambuco/2021/12/14919906-historia-em-ruinas-predio-do-diario-de-pernambuco-no-recife-e-memoria-indo-pelo-ralo.html><

Em 2004, após 101 anos de existência, a Sede do Diário de Pernambuco foi transferida do antigo palacete da Praça da Independência após 101 anos para o bairro de Santo Amaro, tendo sido adquirida pelo governo do Estado. Em 2014, a Antiga Sede do Diário de Pernambuco foi cedida ao Porto Digital, por meio de um projeto de lei encaminhado à Assembleia Legislativa de Pernambuco (Alepe). Assim, no ano de 2016, o parque tecnológico lançou um concurso para requalificar o imóvel e, em 2017, a proposta vencedora foi do escritório Estevan Barin Moreira-ME, do Rio Grande do Sul (Figura 64). O investimento previsto foi de cerca de R\$420 mil para a execução dos projetos executivos, de arquitetura e complementares, cujo projeto seria submetido a FUNDARPE para a aprovação.

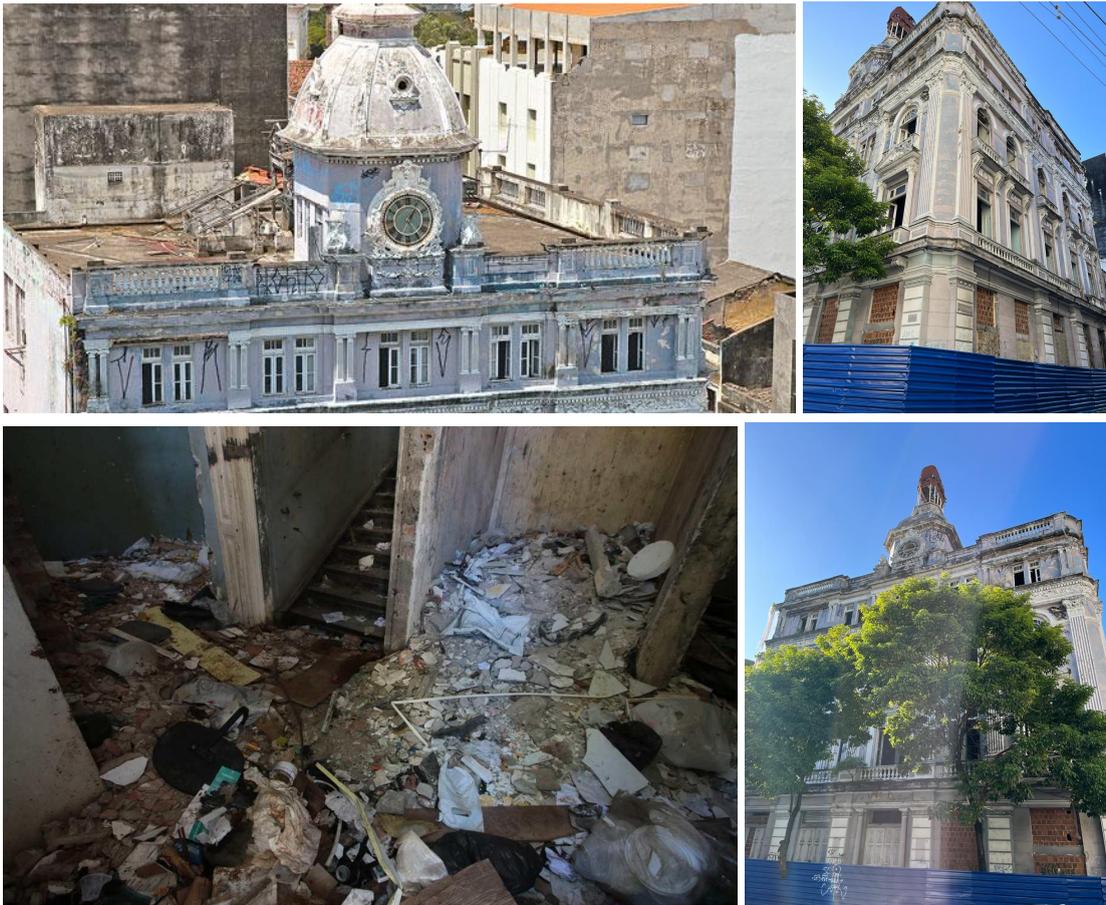
Atualmente, de acordo com matéria do Diário de Pernambuco (2019), o edifício vive em um “limbo” administrativo entre a Secretaria de Administração de Pernambuco e o Porto Digital, cuja concessão do imóvel não foi concluída por parte do Governo, se encontrando em completo estado de abandono. Em 2020, o palacete sofreu um princípio de incêndio nas dependências internas, o que escancara a sua situação de deterioração e a falta de gestão, acumulando lixos, excrementos e entulhos ao seu redor, denotando seu futuro incerto e a forte ameaça ao patrimônio.

Figura 67, 68, 69 e 70: Situação atual de abandono da Antiga Sede do Diário de Pernambuco.
Fonte: Jornal do Comércio e Acervo do Autor.

O edifício sofreu **perda** da sua dimensão estrutural, após o abandono de, aproximadamente, 19 anos, o edifício se encontra deteriorado em seu interior, com recentes iminências de incêndio. Além disso, suas fachadas estão em estado de degradação e o entorno com acúmulo de lixos e entulhos, resultado de ações de vandalismo e falta de manutenção por parte da sua gestão.

O bem teve uma **perda parcial** na sua integridade visual, visto que após a inatividade de aproximadamente duas décadas, o edifício sofreu fortes alterações na fachada, com a deterioração de ornamentos, perda de elementos significativos e a colocação de tapumes e vegetações que dificultam sua apreensão visual. Não obstante, a monumentalidade de sua volumetria, de influência eclética, permanece sendo percebida, pois, mesmo diante dos problemas, continua se destacando frente à Praça da Independência.

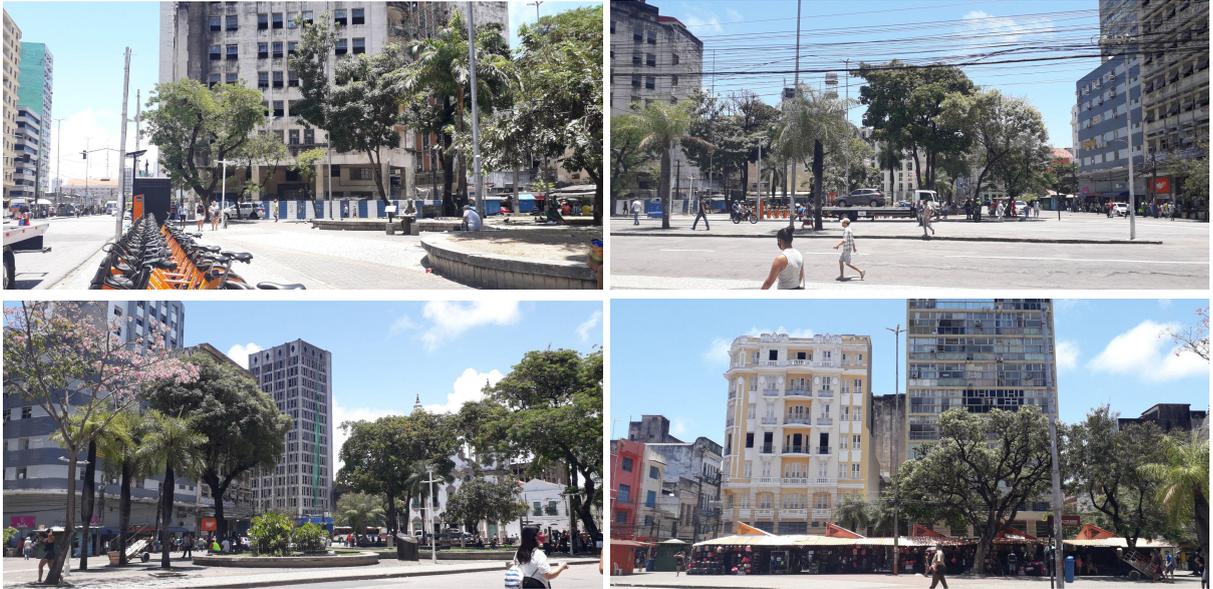
No tocante aos problemas, a Praça da Independência apresenta estado regular de conservação, em razão da degradação, sujeira, mau uso e sensação de insegurança, caracterizando-se como espaço de passagem e não de permanência (DPPC, 2020). Outra questão refere-se à população em situação de vulnerabilidade social, que utiliza o espaço público como abrigo, tendo em paralelo a presença de edificações sem uso que, em sua maioria, se encontram num estado de conservação precário.

Figuras 78, 79, 80 e 81: Situação atual da Praça da Independência (2022).
Fonte: Acervo de Thaís Santos.

Os problemas estruturais que afligem a Praça da Independência, a exemplo da má conservação da sua estrutura e mobiliários públicos, a grande quantidade de edificações subutilizadas e em estado de degradação, acrescido à sujeira e forte presença de pessoas em situação de vulnerabilidade social, quando somados, denota a **perda parcial** do caráter estrutural do bem.

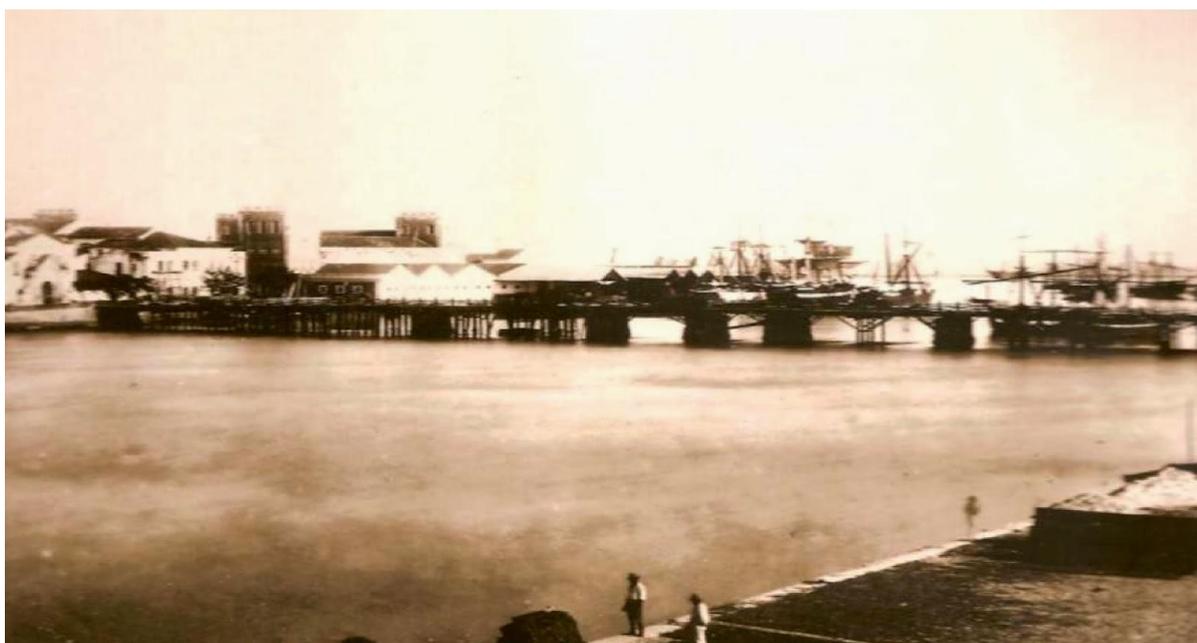
Figura 83: Ponte do Recife, em 1855.
Fonte: Augusto Stahal.

Em 1813, o engenheiro Antônio Bernardino Pereira Lago foi contratado para reparar a Ponte, que se encontrava em estado de ruínas. Entretanto, no ano de 1815, foi documentado o desabamento dos pilares mais antigos, construídos no período holandês, que ocasionou o despencamento da ponte durante a reforma (CAVALCANTI, 1977, p. 131 apud. ESTER, 2007). Para solucionar o problema, foi erguida outra ponte de madeira (Figura 80), durante o governo de Luís do Rego Barreto, porém se manteve em estado condenável até o ano de 1862, cujo fato é destacado no seguinte trecho:

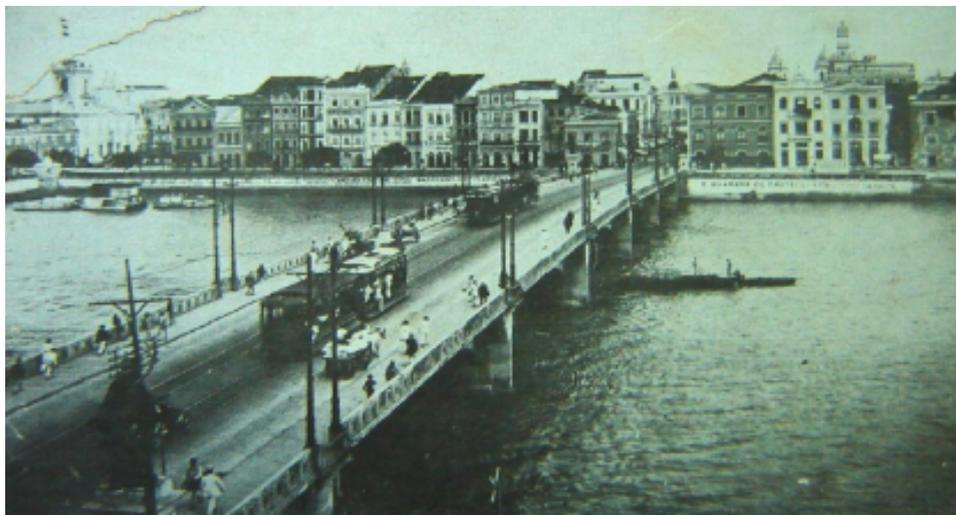
Figura 86: Recife-Ponte Maurício de Nassau, Sec. XX.
Fonte: Guia do Recife, 1935.

O início do século XX foi marcado pelas inovações no sistema de transportes urbanos, nos sistemas de iluminação pública e pelas remodelações acontecidas na cabeceira da Ponte, com a abertura de avenidas e criação de novos equipamentos (REYNALDO, 2017). Desse modo, no ano de 1917, a ponte de ferro foi substituída pela atual de concreto armado e assumiu o nome de Ponte Maurício de Nassau. Destaca-se também a implantação de quatro grandes estátuas de bronze, uma em

O serviço foi iniciado a 1º de março último. O prazo para a construção era, de acordo com o contrato celebrado entre o governo e L. Riedlinger, de um ano, realizando-se assim a entrega ao público com uma antecedência de dois meses e meio. A ponte tem 180 metros de comprimento por 16 de largura, aumento, pois, de 4 metros sobre a largura da ponte antiga dividida em 7 vãos, em arco de parábola, sendo 5 de 30 metros e 40 centímetros e 2. de 13 e 80, cada um.

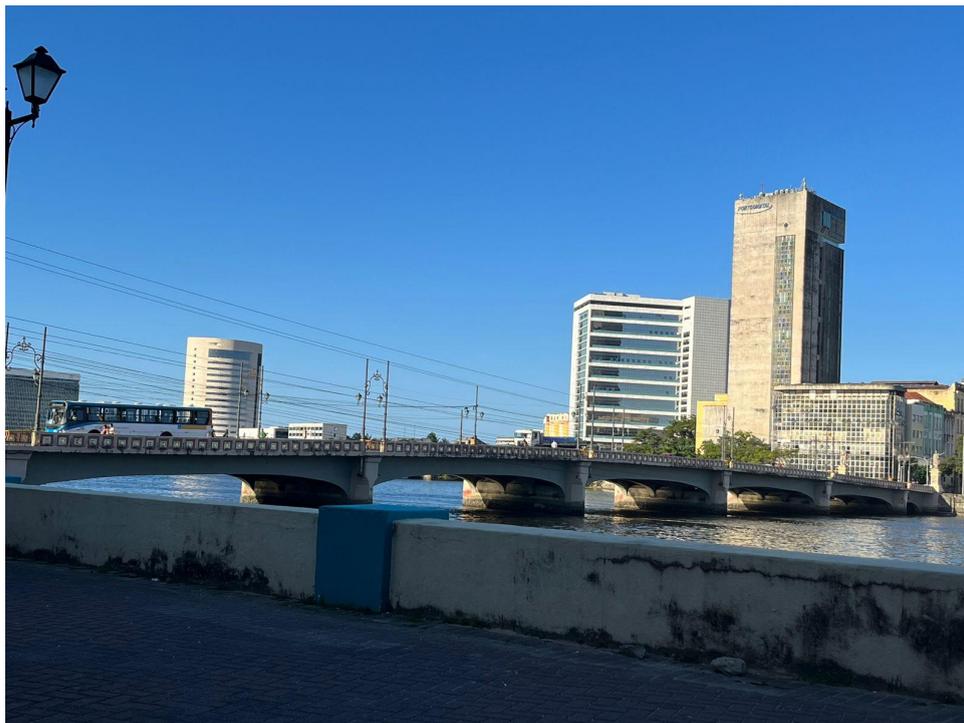
Atualmente, a ponte Maurício de Nassau tem sofrido com ações de vandalismo, como: pichações, deterioração dos adornos, holofotes e postes danificados, além das placas enferrujadas com as informações turísticas da ponte enferrujada (PERNAMBUCO, 2018). Em 2022, a prefeitura do Recife junto à EMLURB, lançaram um investimento para reparar os danos causados na ponte, dentre os quais a recuperação de partes quebradas e uma nova pintura, em tons de marrom claro, framboesa, amarelo e cinza escuro (RECIFE, 2022) (Figura 88).

Figura 91: Ponte Maurício de Nassau, em 2022.
Fonte: Acervo do Autor.
