UNIVERSIDADE FEDERAL DE PERNAMBUCO - UFPE
CENTRO DE TECNOLOGIA E GEOCIÊNCIAS – CTG
DEPARTAMENTO DE OCEANOGRAFIA - DOCEAN

**ANÁLISE EVOLUTIVA DE CURTO PRAZO DA OBRA DE
REGENERAÇÃO DA FAIXA DE PRAIA DO MUNICÍPIO DE
JABOATÃO DOS GUARARAPES – PE**

Trabalho de Monografia
apresentado ao Departamento de
Oceanografia da Universidade Federal
de Pernambuco como pré-requisito para
a conclusão do curso de Bacharelado em
Oceanografia

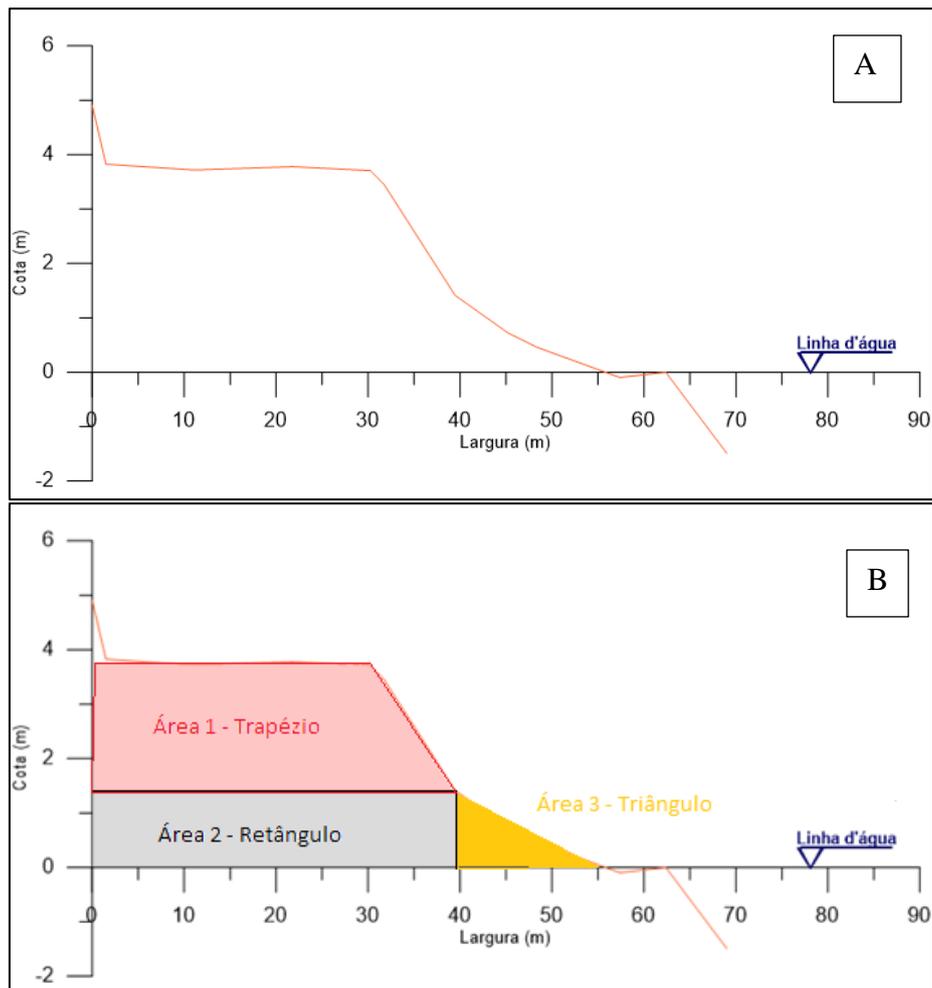
Figura 5.3.2. Exemplo de arranjo geométrico para cálculo de área de curva topográfica. A- Representação esquemática de curva de perfil amostrado. B- Arranjo geométrico do perfil, contendo as seguintes formas na decomposição: trapézio, retângulo e triângulo, cuja divisão das figuras geométricas se deu a partir da cota da pós-praia, do ponto de inflexão no estrâncio e do cruzamento com o nível (Fonte: A autora, 2022).

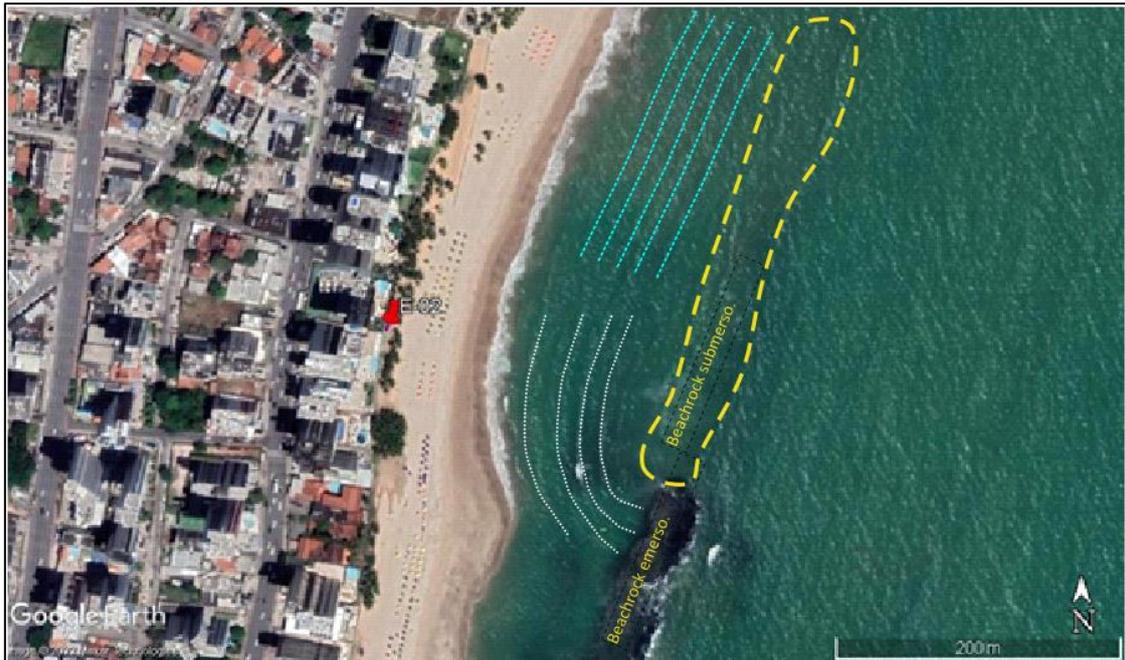
Figura 6.1.1.1. Ilustração esquemática que mostra os beachrocks emersos (contorno natural) e submersos (tracejado em amarelo). As linhas em azul mostram a difração das ondas ao passarem sobre o *beachrock* submerso, que apresentam incidência reduzida devido a estrutura submersa, enquanto as linhas brancas, a difração gerada na porção mais elevada da borda do *beachrock* emerso, mudando o sentido de direção (Fonte: modificado de Google Earth, Outubro de 2021).

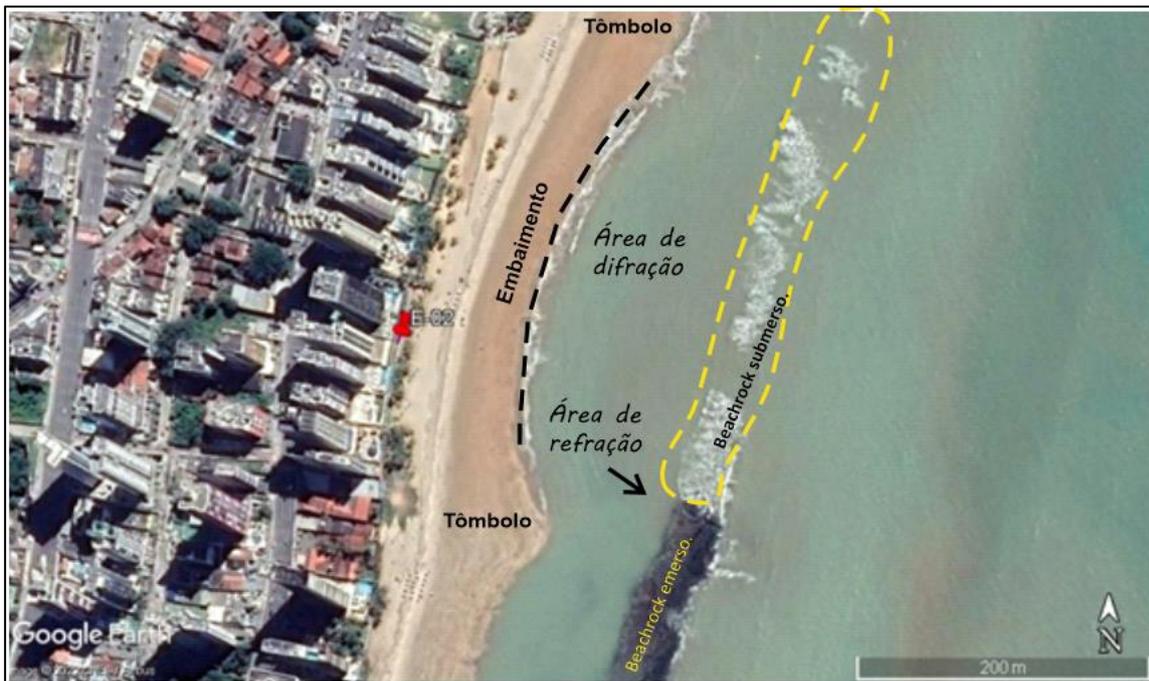
Figura 6.1.1.2. Representação esquemática das áreas de influência de difração e de refração, gerando, respectivamente o embaimento e formação do arco praiial, assim como a saliência. (Fonte: modificado de Google Earth, Julho de 2017).

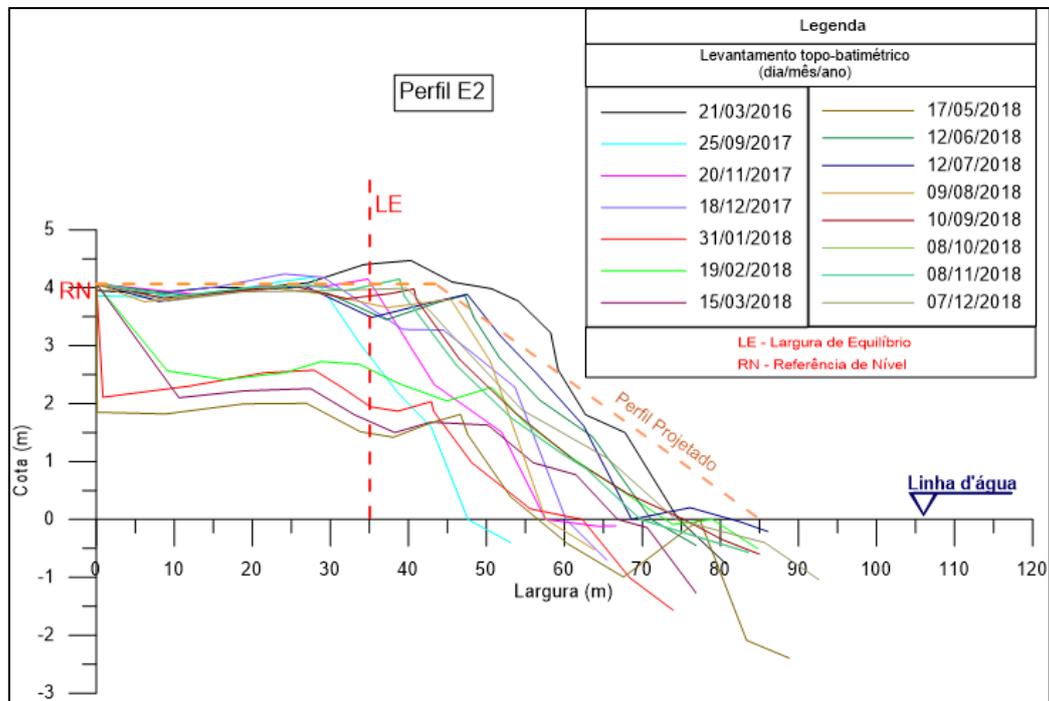
Figura 6.1.1.3. Representação gráfica das curvas topográficas do perfil da Estação 2 (E2) medidos no período entre 2016 e 2018. Comparando as curvas, observa-se que a posição da berma varia muito no decorrer dos meses, sendo fruto das ações das ondas sobre a pós-praia (Fonte: NEM, 2019).

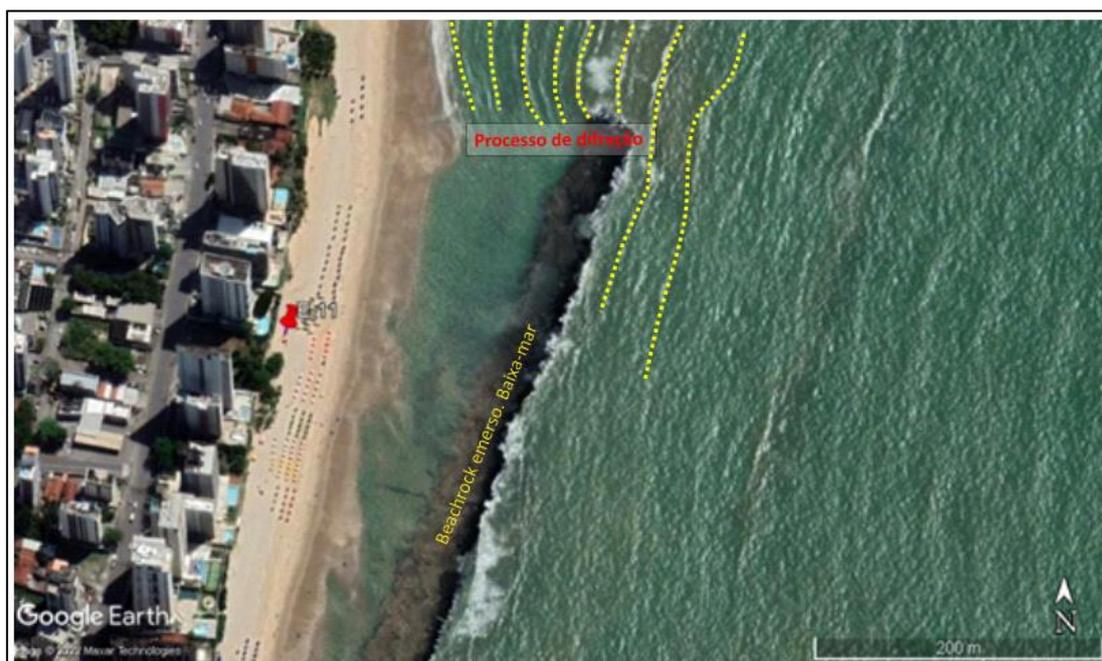
Figura 6.2.1.2. Representação ilustrativa da difração que ocorre quando as ondas frontais atingem a borda do beachrock, mudando a incidência de chegada à praia, provocando a mudança da morfologia da linha de praia, provocando nesse caso, a erosão a montante e formando uma pequena saliência a jusante. (Fonte: modificado de Google Earth, Agosto de 2021).

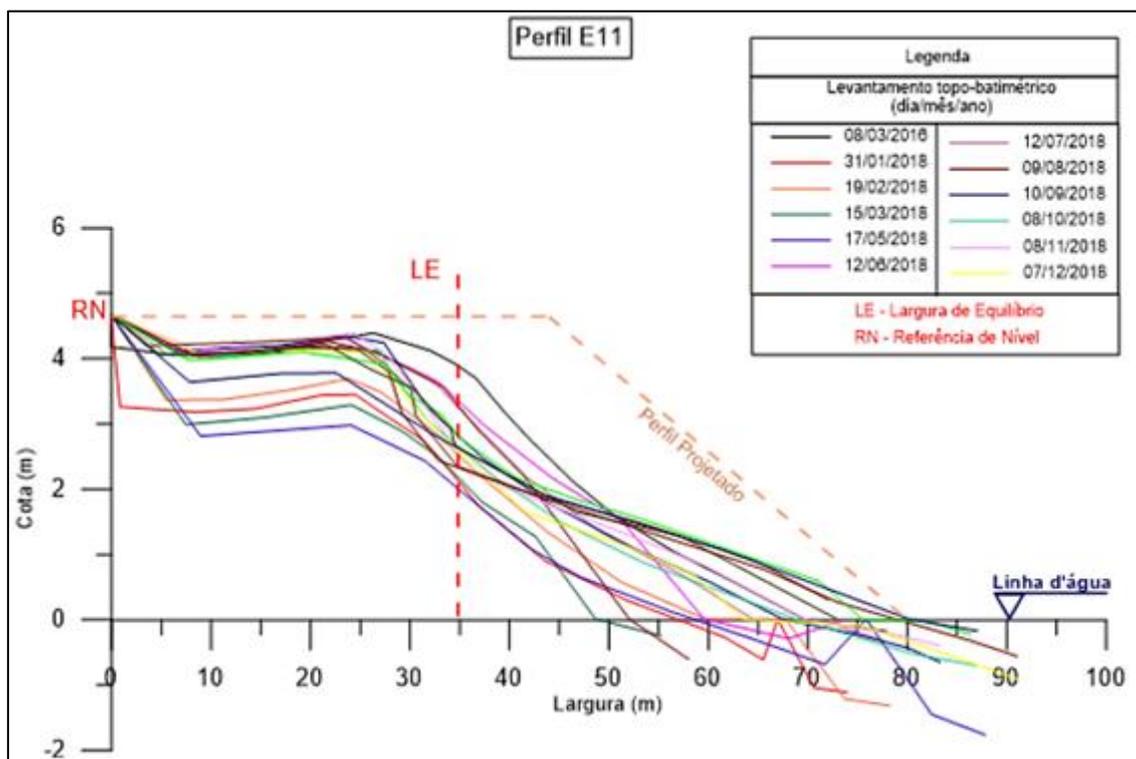
Figura 6.2.1.3. Representação esquemática das curvas topográficas medidas na estação E11, durante o intervalo de tempo de 2016 até 2018 (Fonte: NEM, 2019).

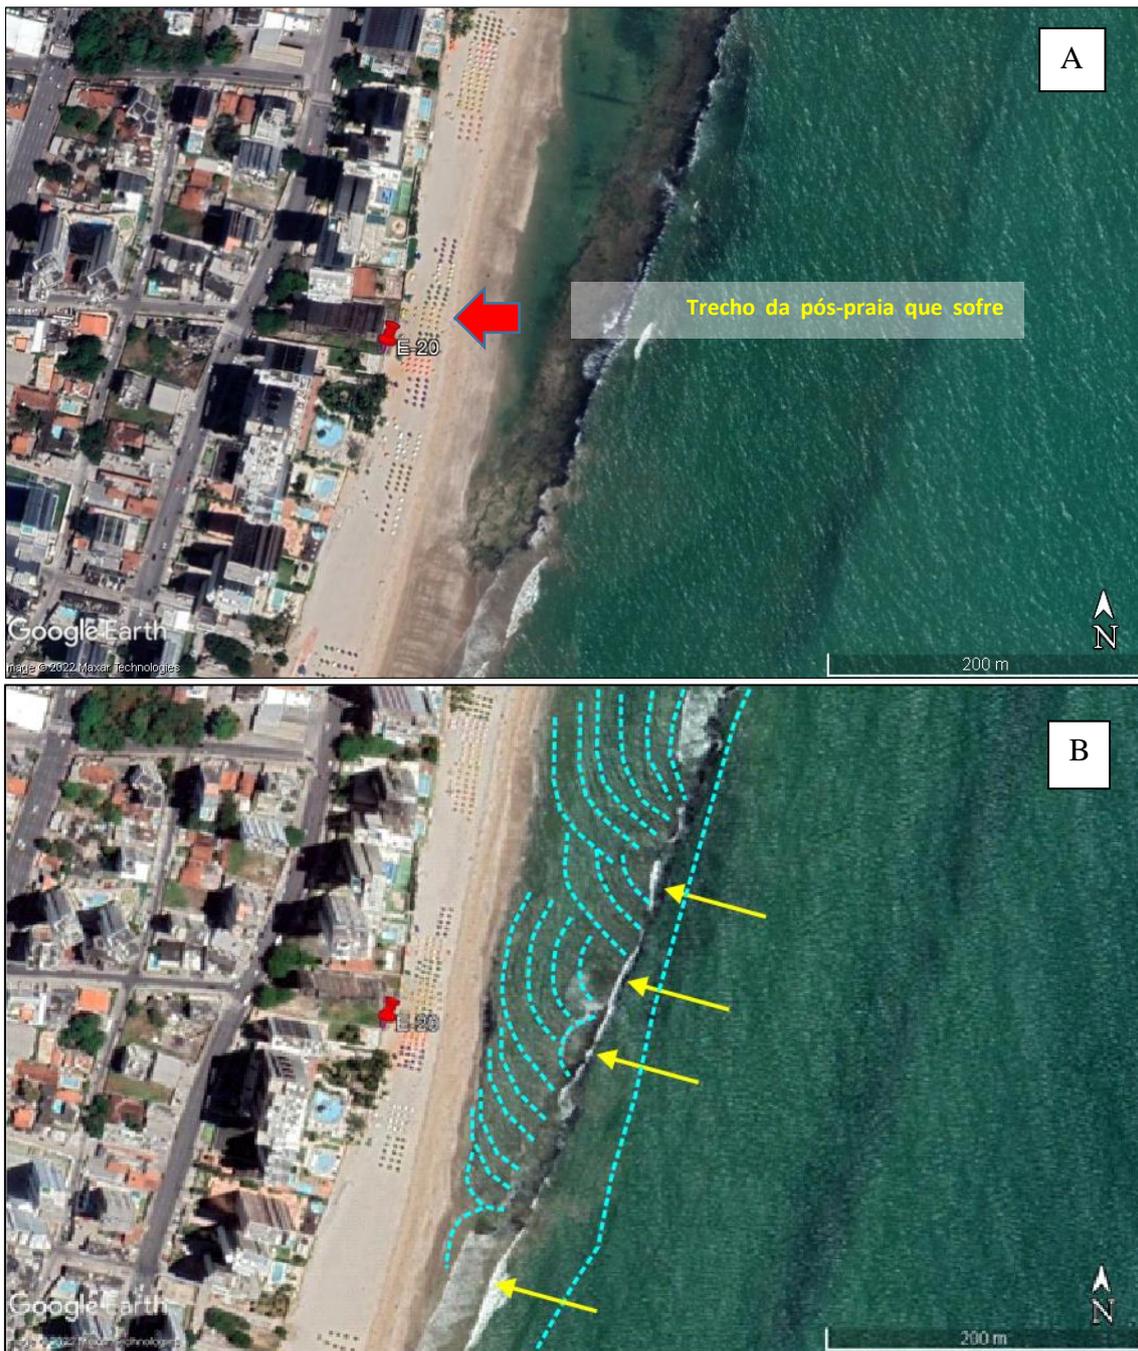
Figura 6.3.1.1. Imagem mostrando a localização da Estação E20. A – Trecho na visão de baixa-mar, cujo *beachrock* atua como proteção natural da costa. Entretanto, o perfil apresenta retração da pós-praia (seta vermelha) apesar de estar à sombra dos *beachrocks*. B – Visão da quebra das ondas observadas pela espuma sobre os *beachrocks* (setas amarelas). No caso, a proximidade com a faixa de areia e os pontos com rebaixamento da cota, propiciam a passagem das ondas difratadas (tracejado azul) que promovem a erosão marinha. (Fonte: modificado de Google Earth, A-Outubro de 2021, B-Setembro de 2020).

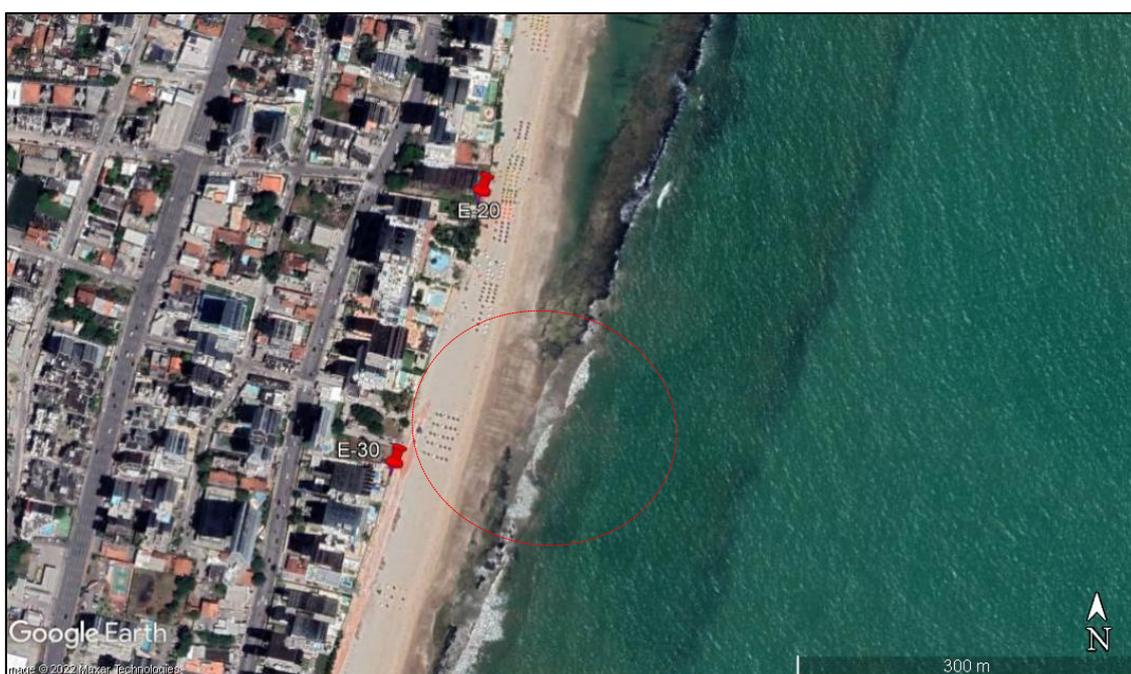
Figura 6.3.1.2. Ilustração mostrando a abertura (elipse tracejada em vermelho) existente na linha do beachrock, mais a sul da posição da Estação E20 que também influencia na morfologia e hidrodinâmica nesse local. (Fonte: modificado de Google Earth, Outubro de 2021).

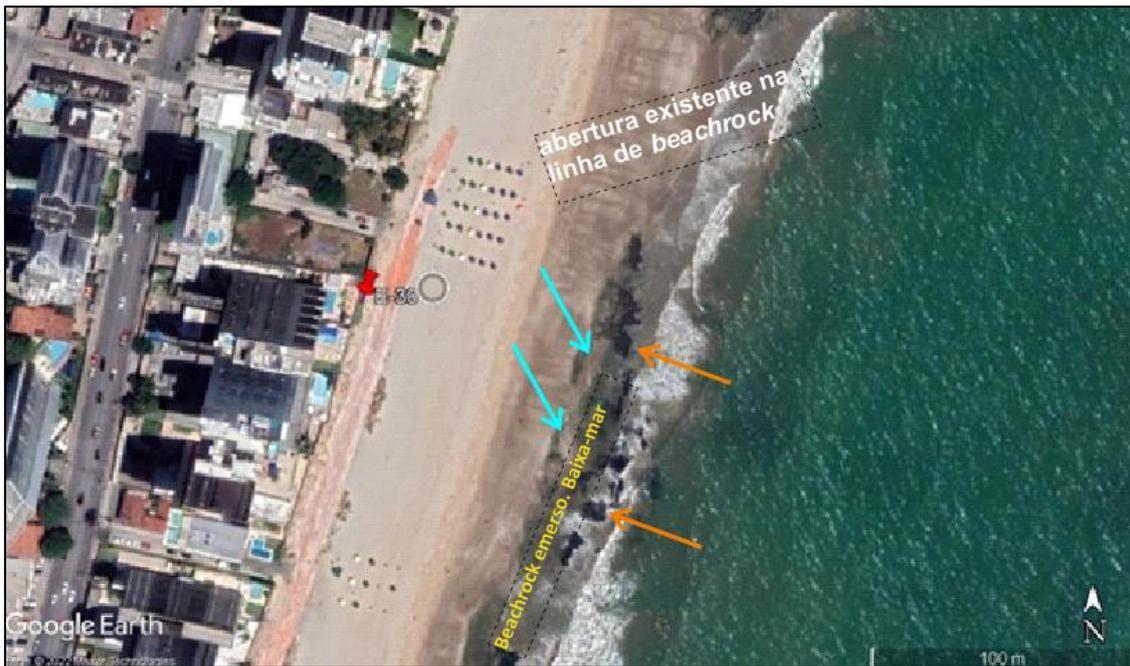
Figura 6.4.1.1. Ilustração esquemática que mostra o beachrock emerso, onde se percebe a diferença de cota tendo parte soterrada (seta ciano) e parte acima da linha d'água (seta laranja). Essa diferença de cota pode ser o fator de interferência e alteração do balanço sedimentar. Também há a descontinuidade da linha rochosa, com abertura que também promove influência sobre o comportamento tanto hidrodinâmico, quando de transporte sedimentar (Fonte: modificado de Google Earth, Outubro de 2021).

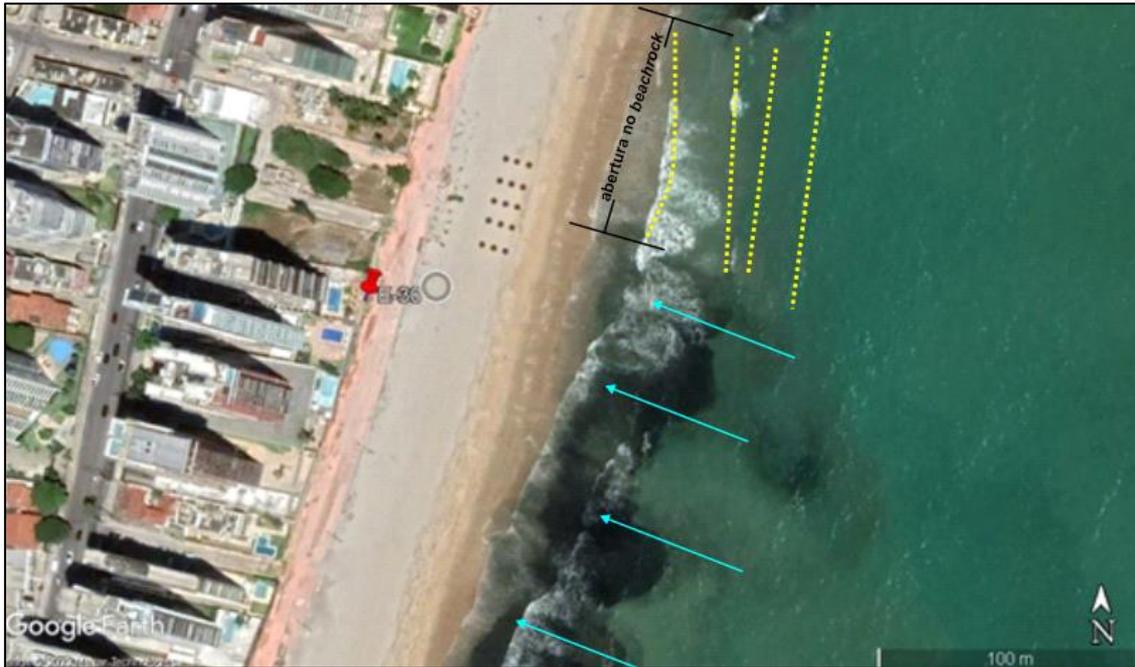
Figura 6.4.1.2. Ilustração esquemática que mostra o beachrock submerso e a passagem das ondas sobre a rocha (seta azul) e abertura a norte (descrição na figura, em preto), onde se nota a chegada da onda frontal e modificando a sua configuração ao chegar à antepraia. (Fonte: modificado de Google Earth, Dezembro de 2021).

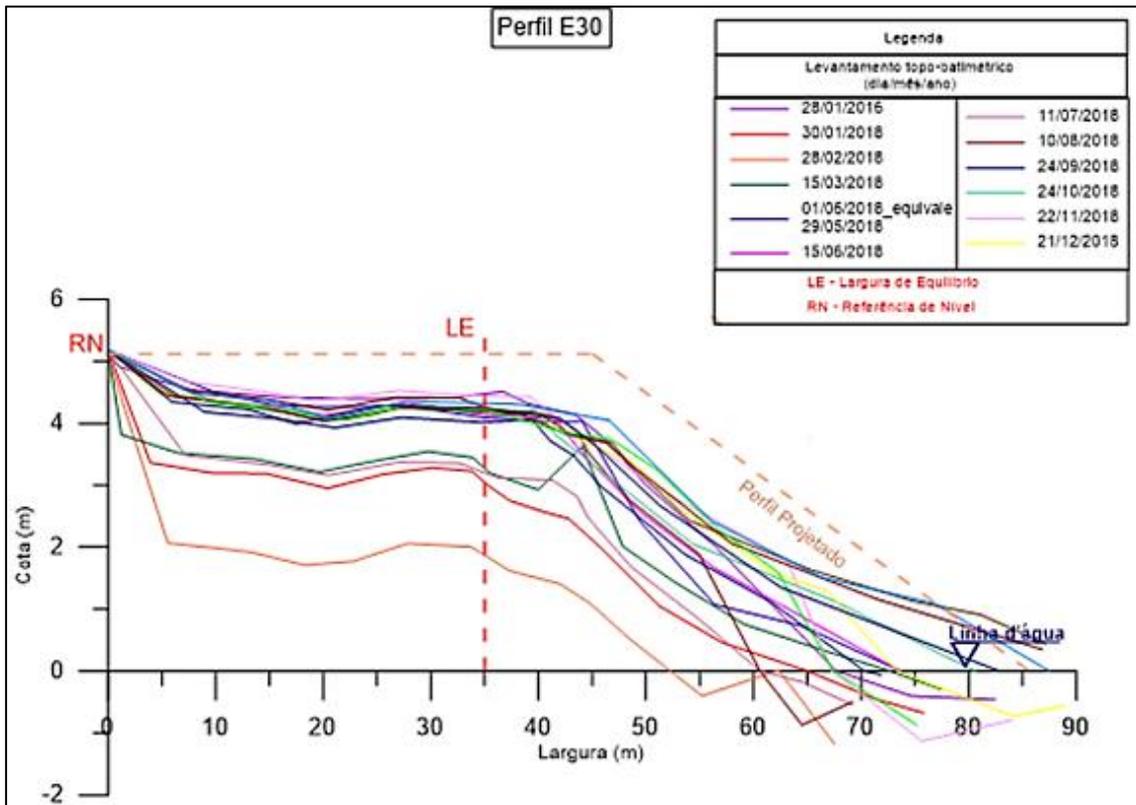
Figura 6.4.1.3. Representação gráfica das curvas topográficas do perfil da Estação 30 (E30) medidos no período entre 2016 e 2018. A posição da berma não varia substancialmente, mas a cota em relação ao RN, sim. Também se percebe que o estirâncio ficou bem preservado em sua extensão (Fonte: NEM, 2019).

Avaliando-se o comportamento dos perfis medidos (Figura 6.4.1.3), nota-se que ocorreu severo rebaixamento da cota da pós-praia, embora a largura desta esteja na ordem do perfil projetado, ou seja, 45m. De Janeiro de 2016 até Janeiro de 2018 houve substancial processo erosivo e o rebaixamento foi intenso. A partir de Janeiro de 2018 a Julho de 2019 houve a recuperação do perfil, mesmo com um período de rebaixamento nesse intervalo de tempo. Pode-se inferir, portanto, que o *beachrock* corroborou para a preservação a largura da pós-praia, mas não da cota.

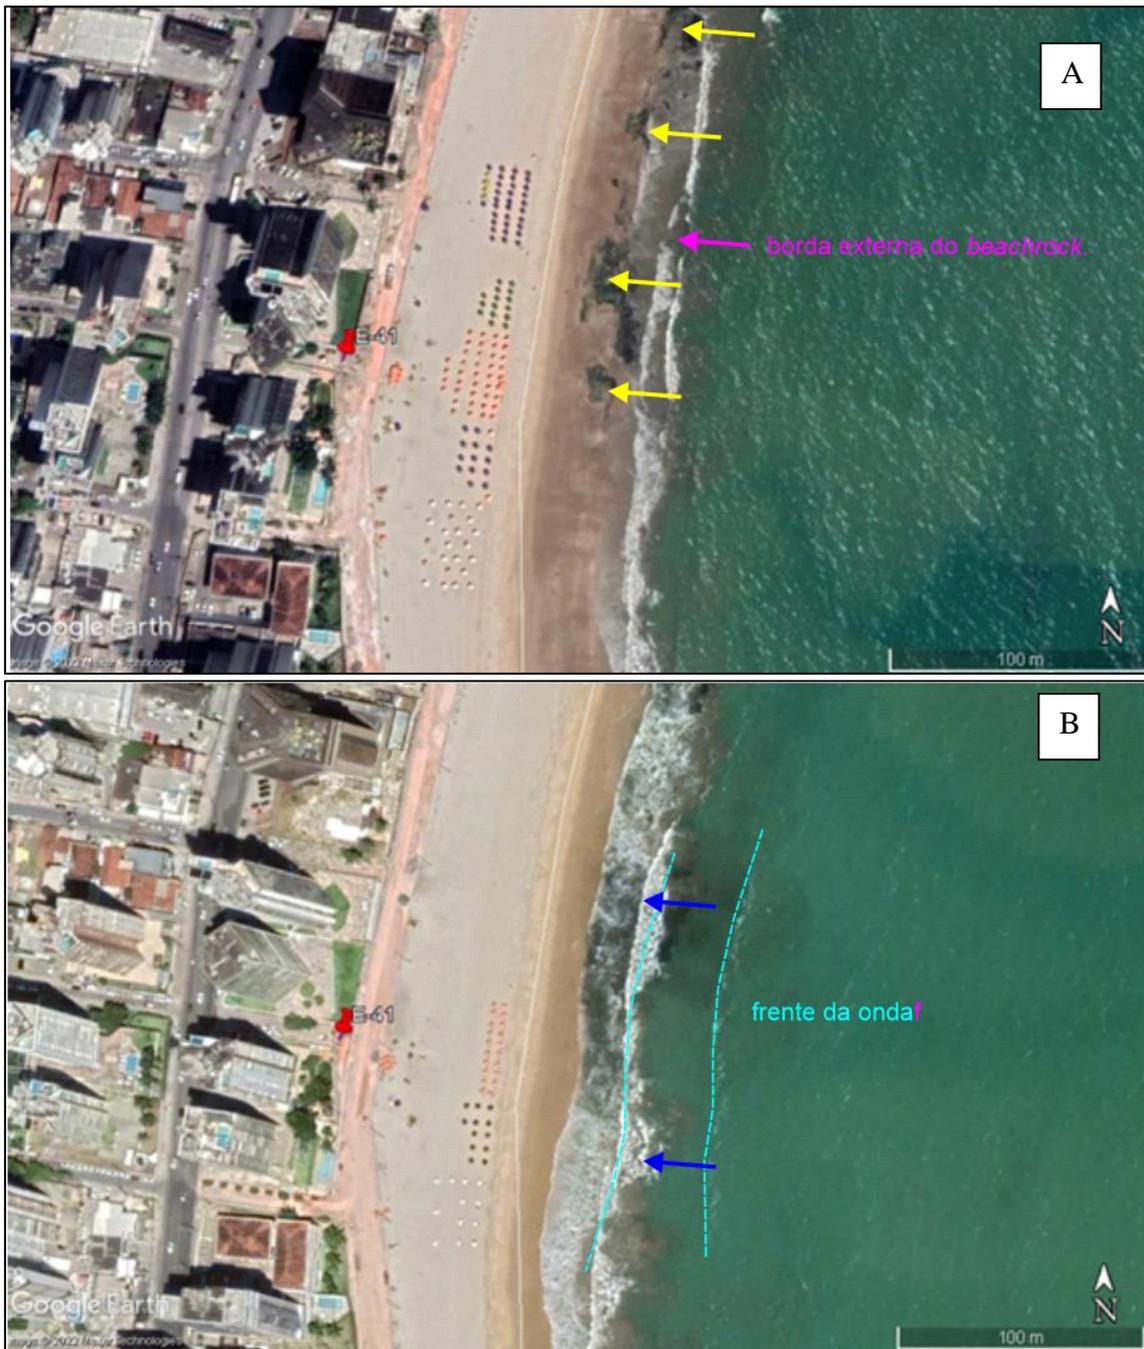
Figura 6.5.1.1. . Ilustração esquemática mostrando a posição da Estação E41 (A). Nota-se a presença de parte do *beachrock* recoberto por sedimento, mas com partes expostas (seta amarela) B- Visão das ondas quebrando na borda externa do *beachrock* e espreado sobre o estirâncio e pós-praia durante marés elevadas. (Fonte: modificado de Google Earth, A-Outubro de 2021, B-Dezembro de 2021).

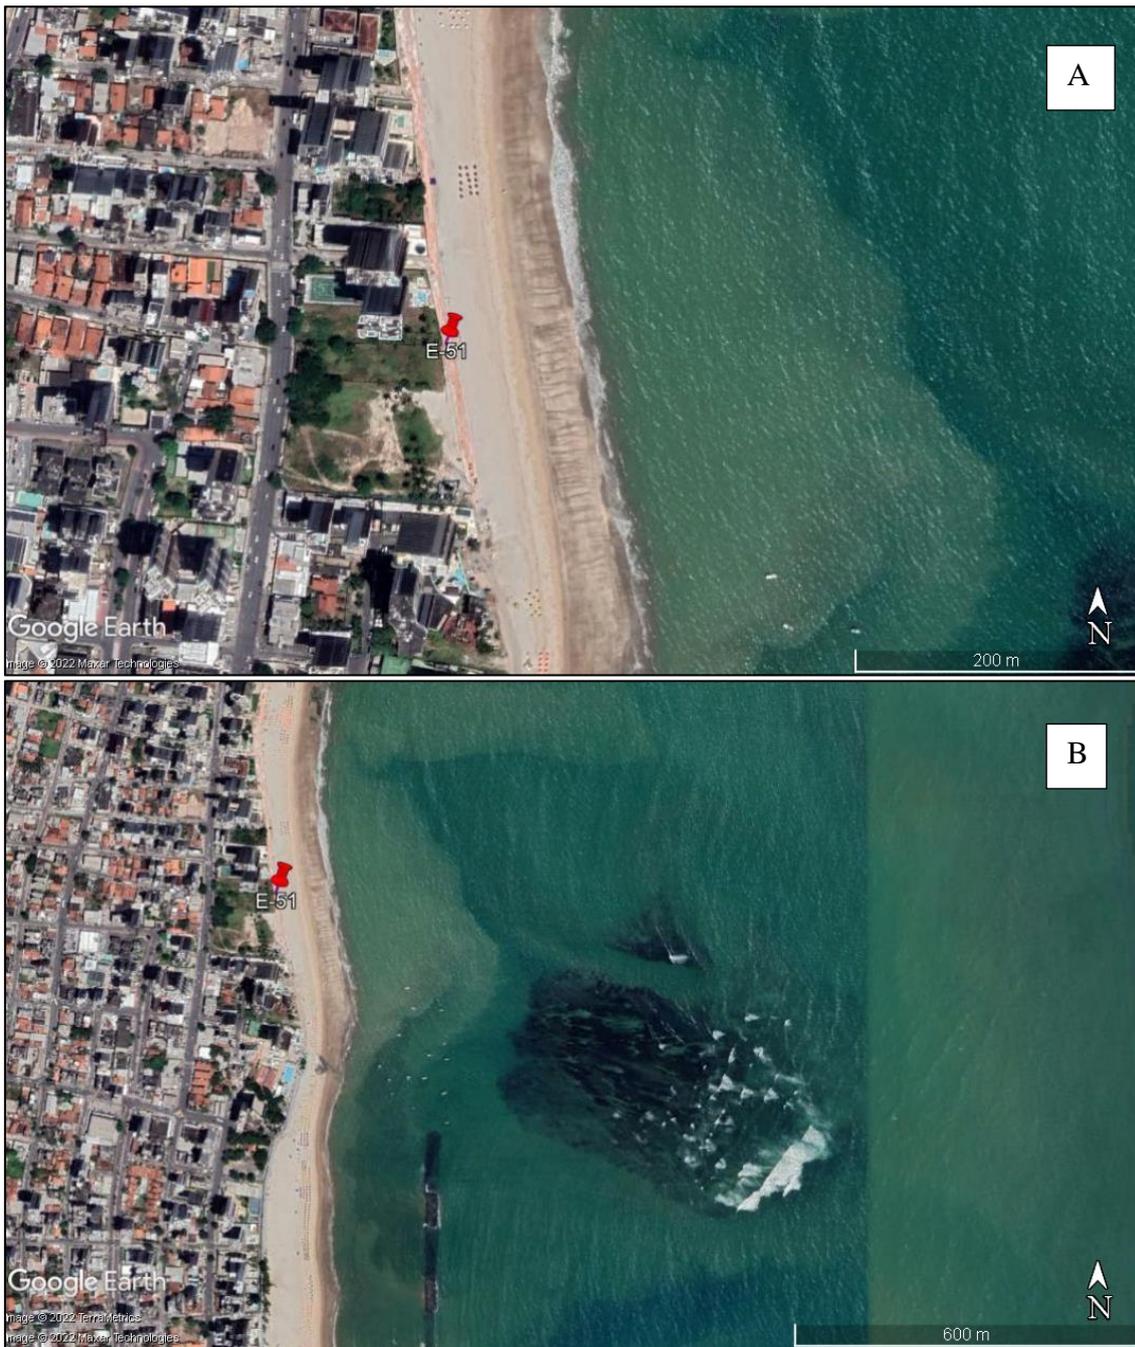
Figura 6.6.1.1. Representação da faixa de praia próximo a estação E51. A- Nota-se ausência de rochas diretamente sobre a zona área do perfil. B. Ocorrência de bancos algálicos na antepraia. (Fonte: modificado de Google Earth, Outubro de 2021).

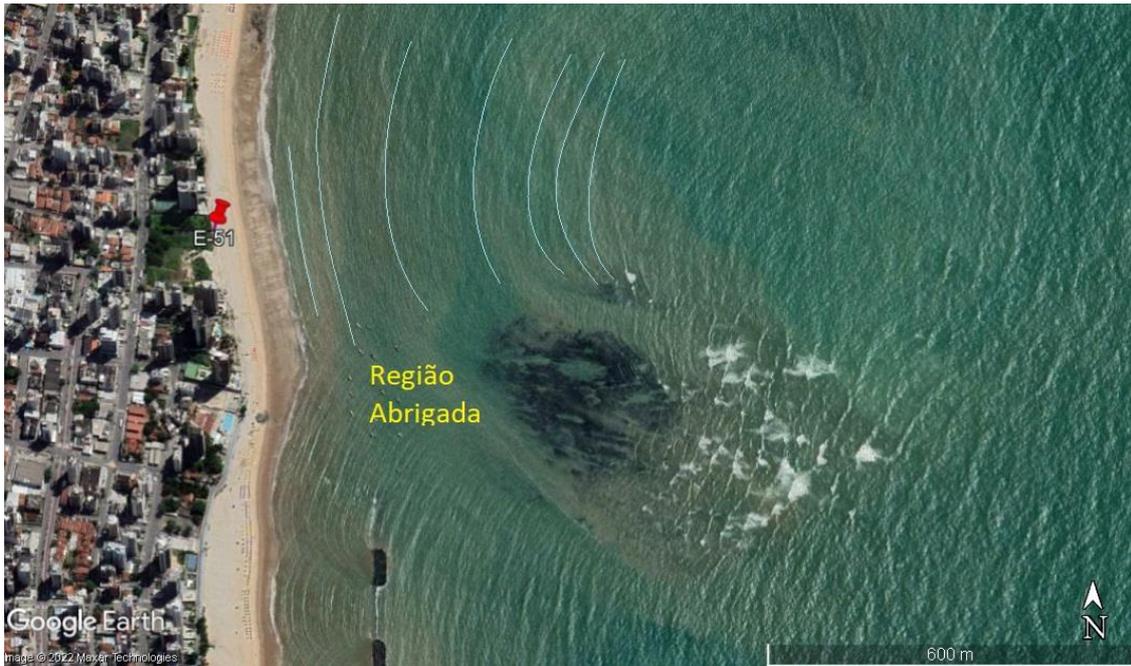
Figura 6.6.1.2. Os bancos algálicos promovem a difração das ondas (linhas em azul claro) que, por sua vez, atingem a praia de paralelamente a linha de costa. E, como situa-se muito próxima a região abrigada, as ondas que incidem sobre a área do perfil são predominantemente frontais. (Fonte: modificado de Google Earth, Outubro de 2021).

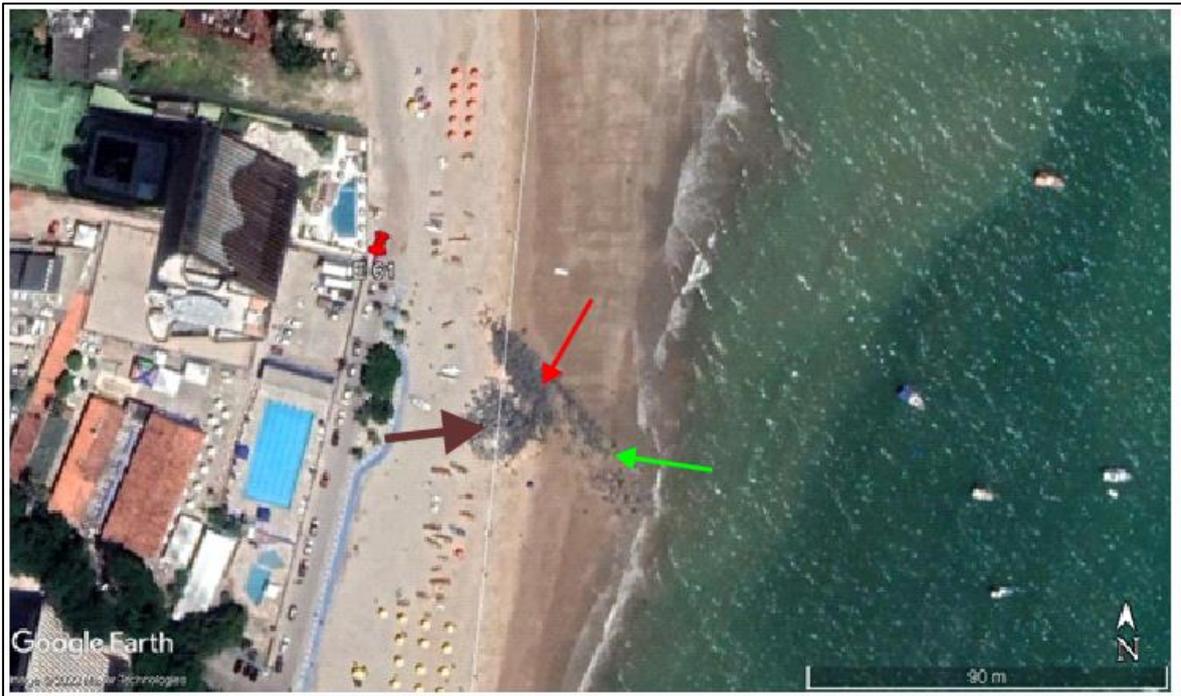
Figura 6.7.1.1. Imagem mostrando a posição da Estação E61 e do espigão com 45o (seta vermelha) promovia influência a norte Foi sugerida a remoção do espigão, pois sua presença era danosa sob vários aspectos (refração e difração das ondas, impedimento do transporte sedimentar e impedimento do livre trânsito pelos pedestres; Prof Núbia Chaves Guerra, informação pessoal), cujos blocos estão ainda acumulados sobre a pós-praia (seta marrom), mas com a continuação da erosão, a porção mais basal foi exumada e continua interferindo no transporte sedimentar além de prejudicar o trânsito das pessoas sobre o estirâncio (seta verde) e ser um risco ao banho, pois na maré alta não há aviso da existência de rochas. (Fonte: modificado de Google Earth, Outubro de 2021)

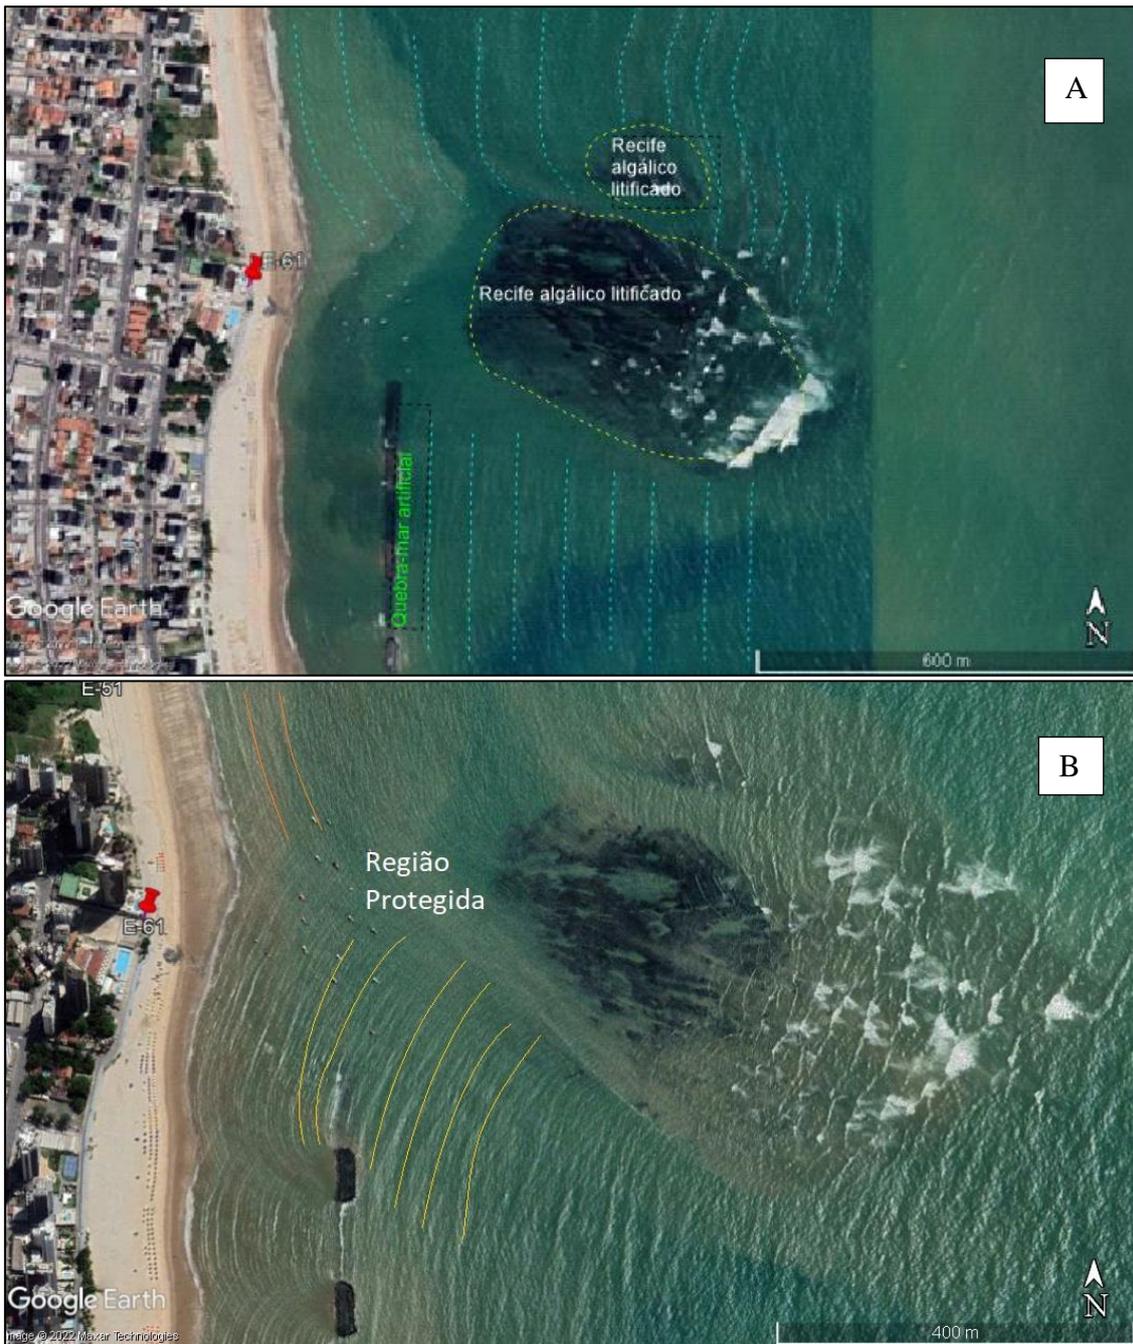
Figura 6.7.1.2. Área próxima a estação E61. A - Representação esquemática mostrando os recifes algálicos litificados, chamados de Abreus, na praia de Candeias (círculos tracejados em amarelo), o quebra-mar artificial e as linhas de ondas (tracejados em ciano). B – Detalhes da difração das ondas que ocorrem entre o quebra mar e o recife algálicos (linhas amarelas), com perfil situado próximo a região abrigada. (Fonte: modificado de Google Earth, A-Outubro de 2021, B-Agosto de 2021).

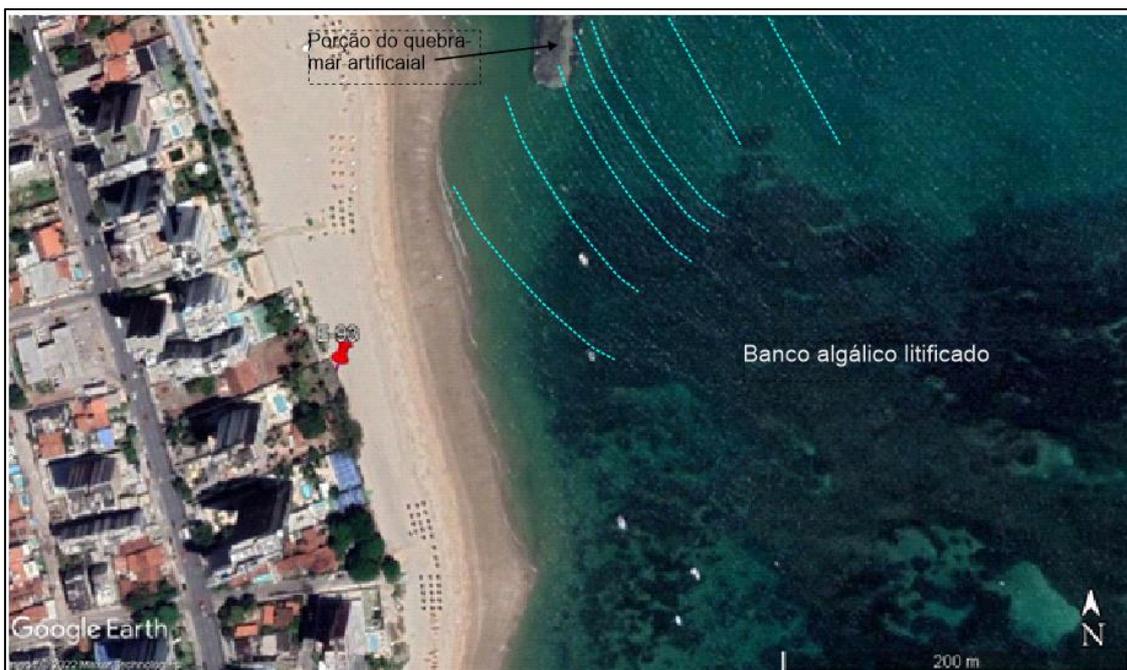
Figura 6.8.1.1. Imagem mostrando os recifes algálicos e o quebra-mar e as ondas (em ciano). (Fonte: modificado de Google Earth, Outubro de 2021)

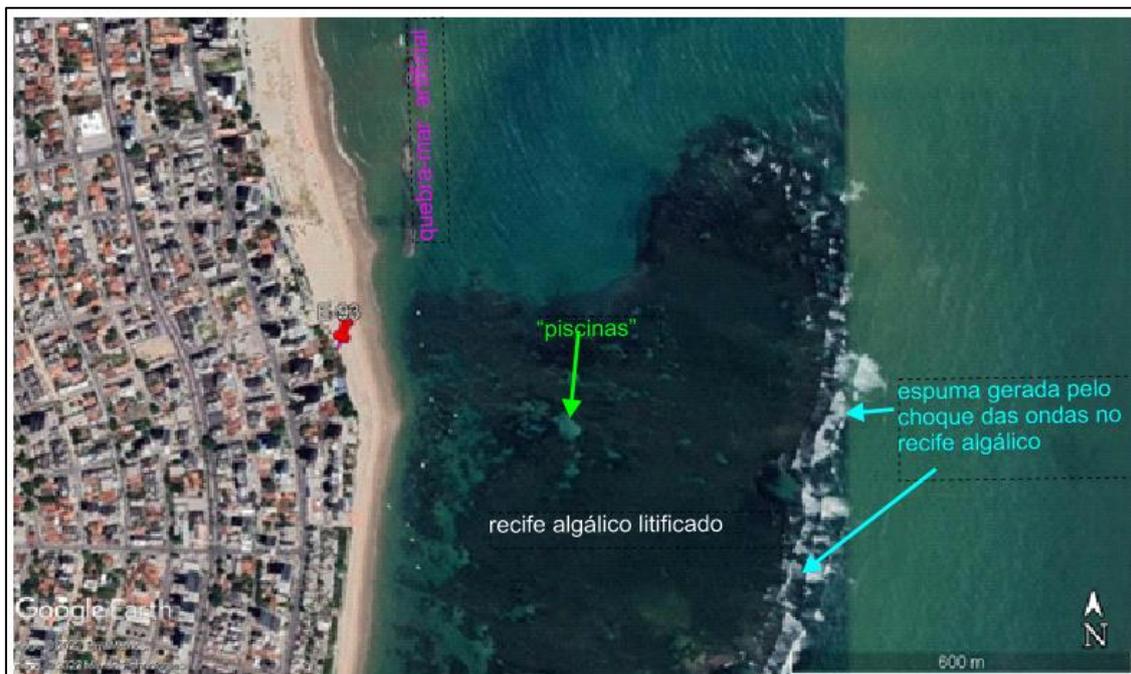
Figura 6.8.1.2. Visão mais ampla da região da antepraia mostrando a presença do quebra-mar, cujo início influencia devido ao estreitamento entre essa estrutura e o recife algálico, extensão do recife algálico e a diferença da cota na porção offshore da rocha, que quebra a chegada da onda, observada na espuma formada (Fonte: modificado de Google Earth, Outubro de 2021).

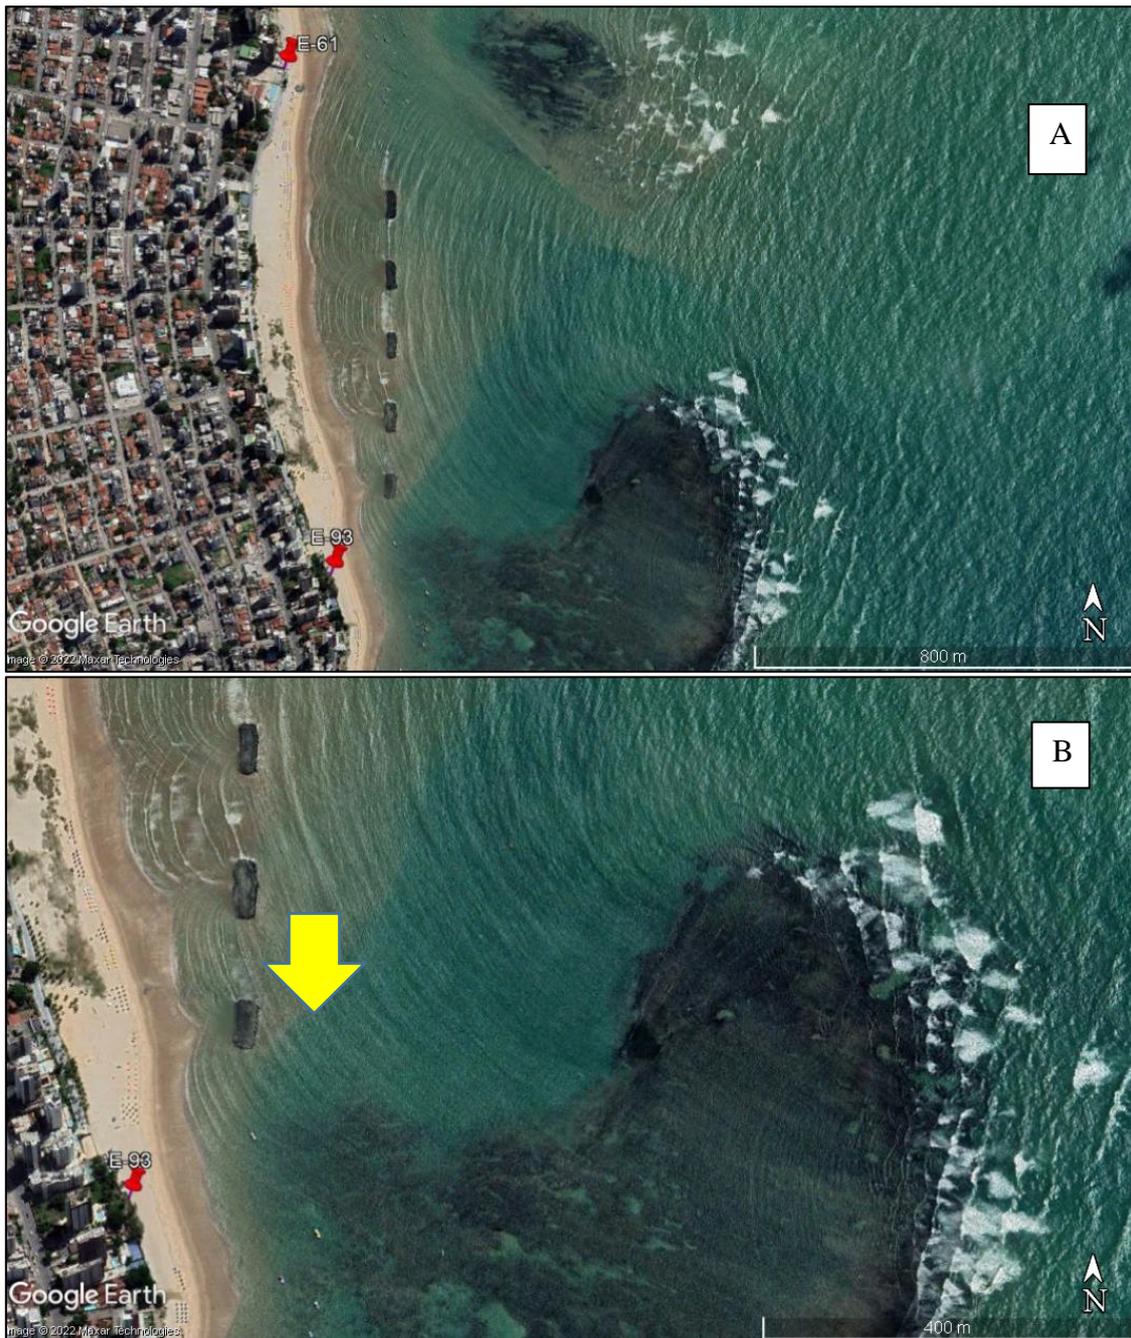
Figura 6.8.1.4. Representação dos fenômenos de difração próximos a estação E93. A – Visão macro da área, mostrando a forte mudança de direção de onda. B. Visão mais detalhada da área mostrando a complexa hidrodinâmica causada pelo recife algálico e pelo quebra-mar (seta amarela). (Fonte: modificado de Google Earth, Agosto de 2021)

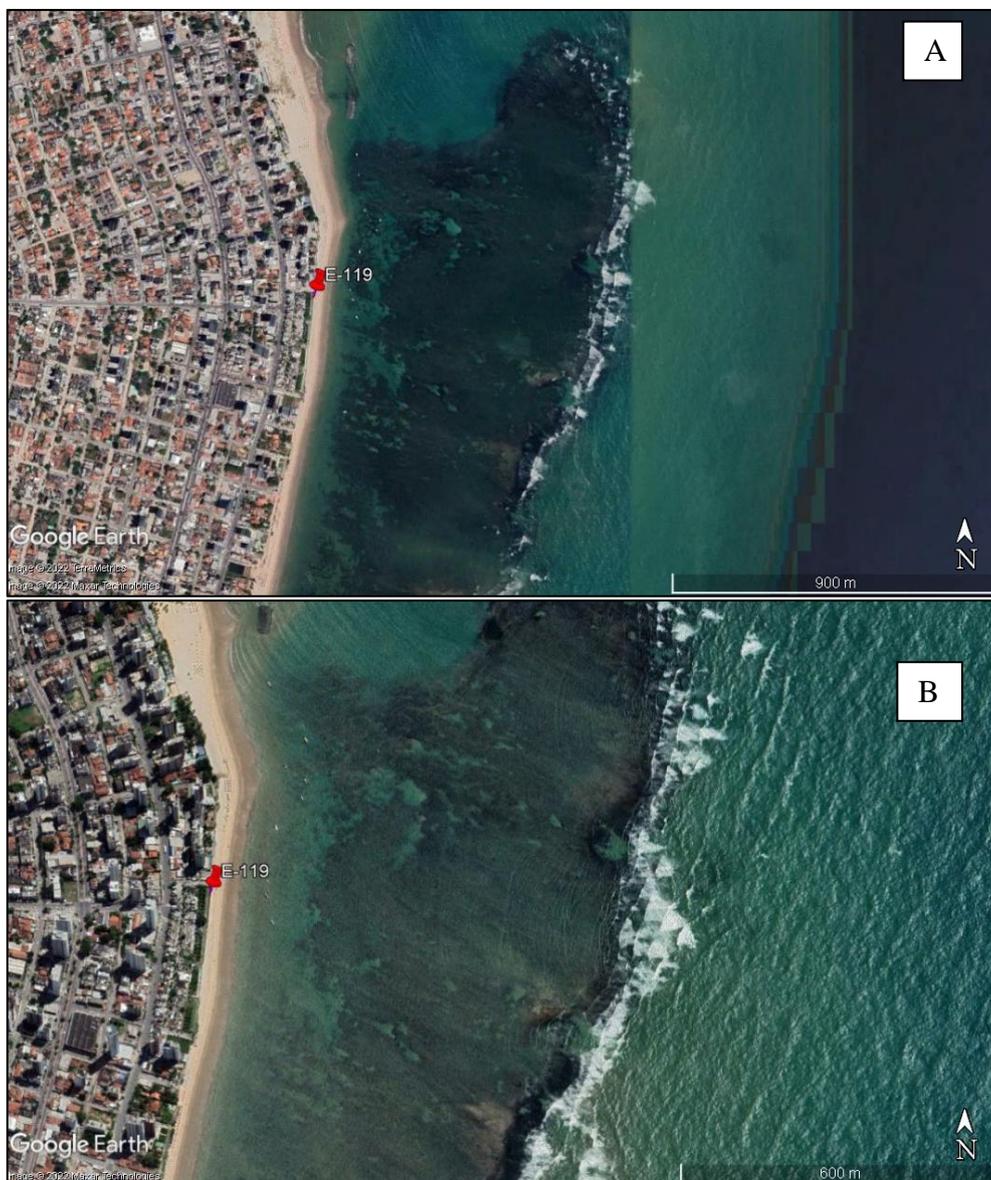
Figura 6.9.1.1. A-Visão em mostrando a posição da Estação E119 e a presença do extenso recife algálico litificado. B- Observação em escala menor de visão, que mostra a irregularidade na forma e na cota do recife algálico (Fonte: modificado de Google Earth, A-Outubro de 2021, B-Agosto de 2021).

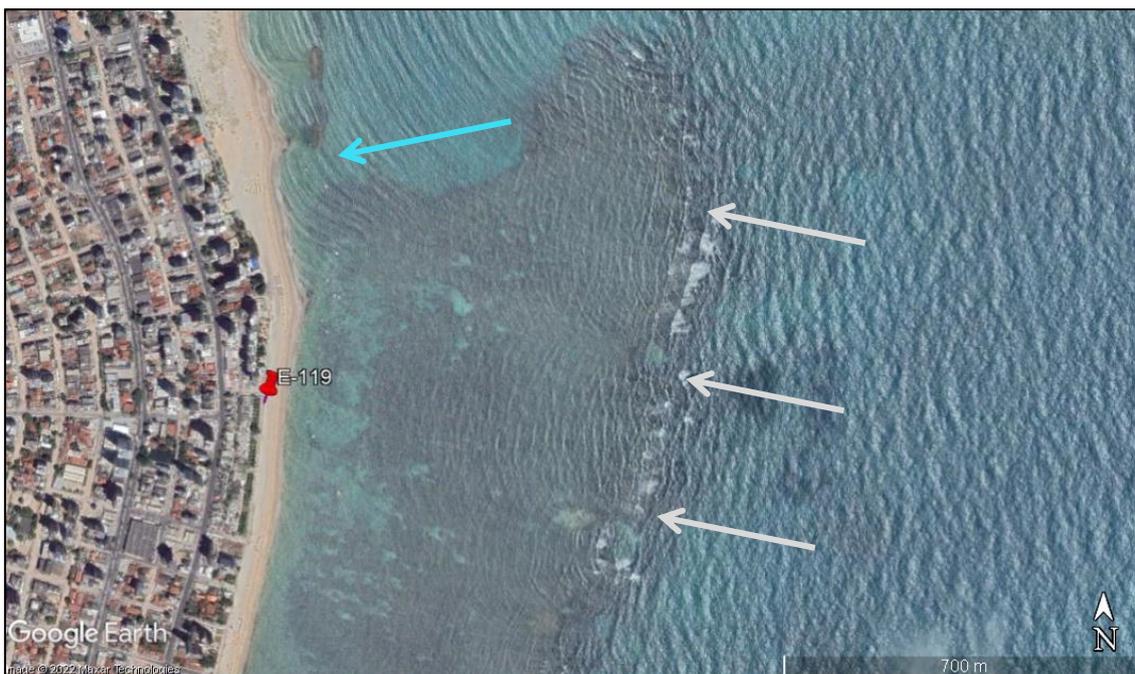
Figura 6.9.1.2. Imagem mostrando a mudança da direção das ondas na porção a norte do banco algálico (seta azul) com difração e geração de corrente, no sentido contrário, que promove a formação de pequena saliência no estirâncio. Na porção *offshore* (setas cinzas) nota-se a zona de quebra das ondas na porção mais elevada do recife. Destaca-se que há realmente uma tendência de inclinação de cota mais alta na porção *offshore*, diminuindo no sentido para a praia. Supõe-se que tem haver com o modo de crescimento da alga quando do seu desenvolvimento, mas é apenas uma sugestão de explicação para esse fato. (Fonte: modificado de Google Earth, Novembro de 2016)
