UNIVERSIDADE FEDERAL DE PERNAMBUCO - UFPE
CENTRO DE TECNOLOGIA E GEOCIÊNCIAS – CTG
DEPARTAMENTO DE OCEANOGRAFIA - DOCEAN

**ANÁLISE EVOLUTIVA DE CURTO PRAZO DA OBRA DE
REGENERAÇÃO DA FAIXA DE PRAIA DO MUNICÍPIO DE
JABOATÃO DOS GUARARAPES – PE**

Trabalho de Monografia
apresentado ao Departamento de
Oceanografia da Universidade Federal
de Pernambuco como pré-requisito para
a conclusão do curso de Bacharelado em
Oceanografia

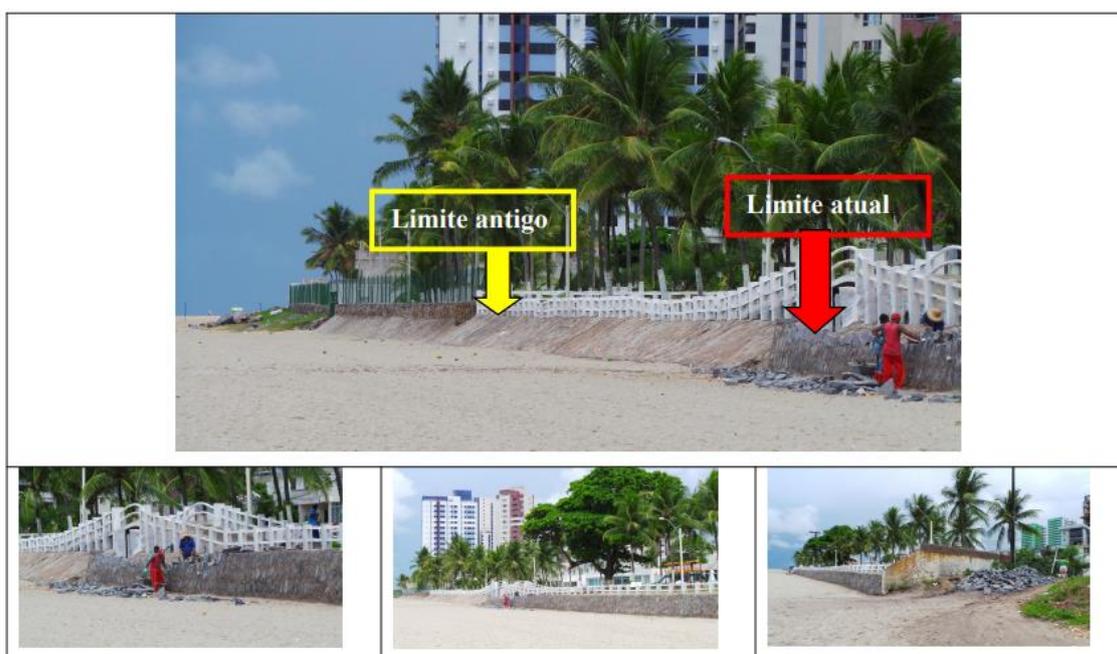
Figura 6.9.2.1. Registros da construção do muro do Residencial Candeias sobre a pós praia reconstituída pelo aterro hidráulico, sem haver, entretanto, autorização para construção (Fonte: NEM, 2019).

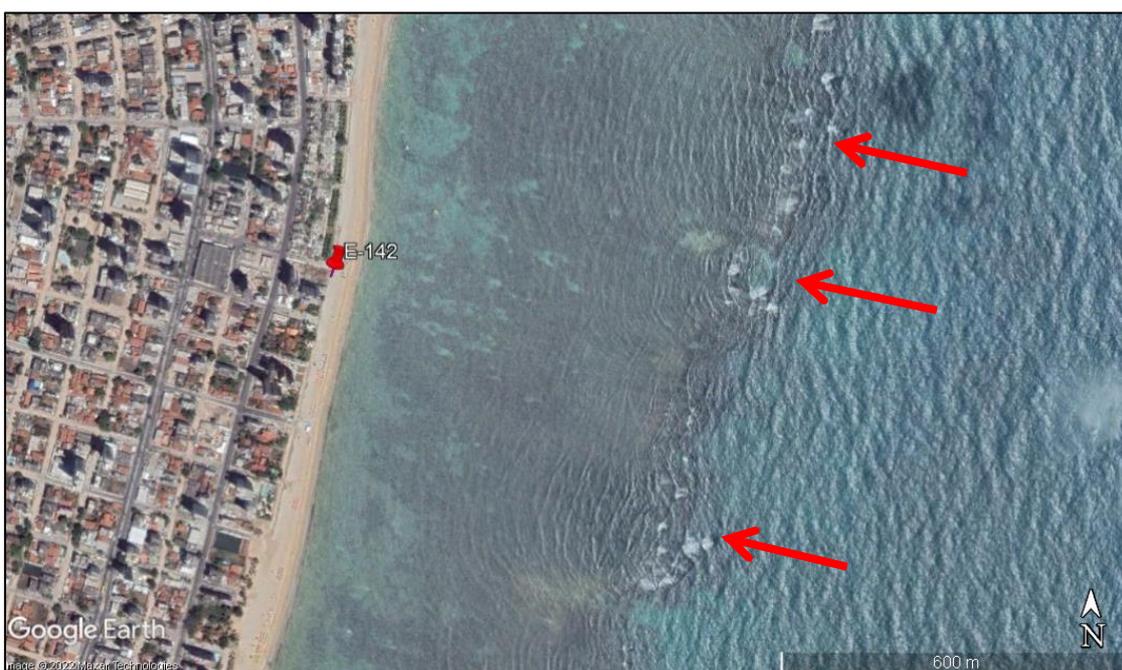
Figura 6.10.1.2. Imagem mostrando a entrada das ondas sobre o banco algálico (setas vermelhas) onde há rebaixamento da cota do corpo recifal (Fonte: Modificado do Google Earth, Novembro de 2016).

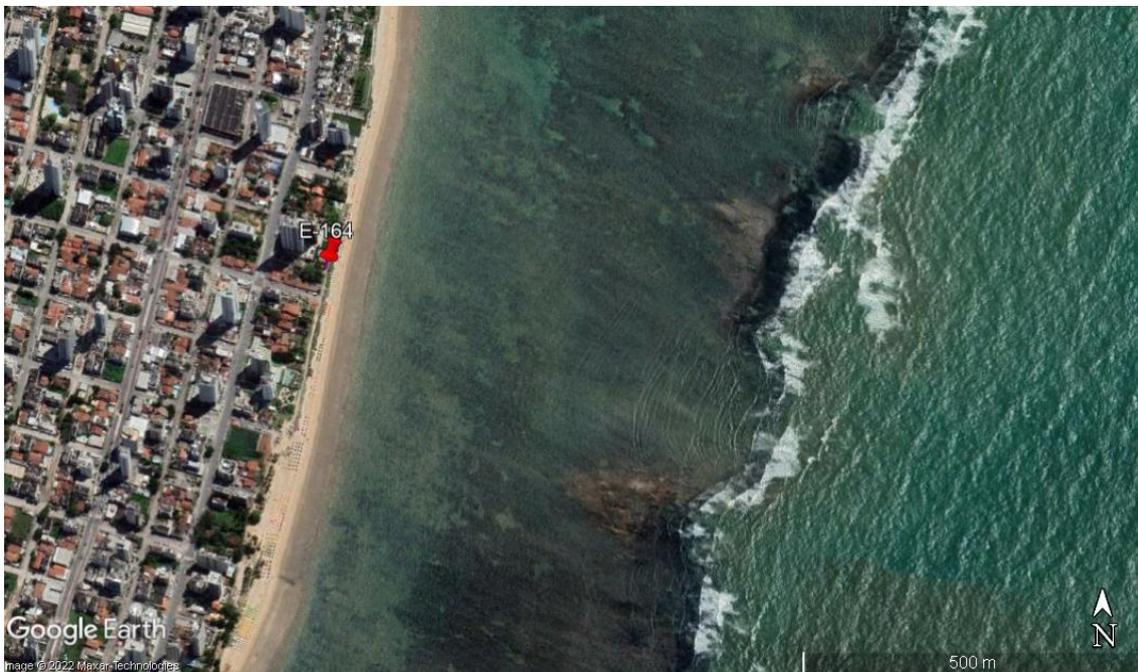
Figura 6.11.1.1. Imagem, na baixa-mar, mostrando a posição da Estação 142 (E142) que se encontra na sobra do recife algálico, no entanto este trecho mostra que a cota do corpo recifal tem cota mais baixa na porção *backshore* da antepraia, diferenciando da porção desse banco mais a norte. (Fonte: Modificado do Google Earth, Agosto de 2021).

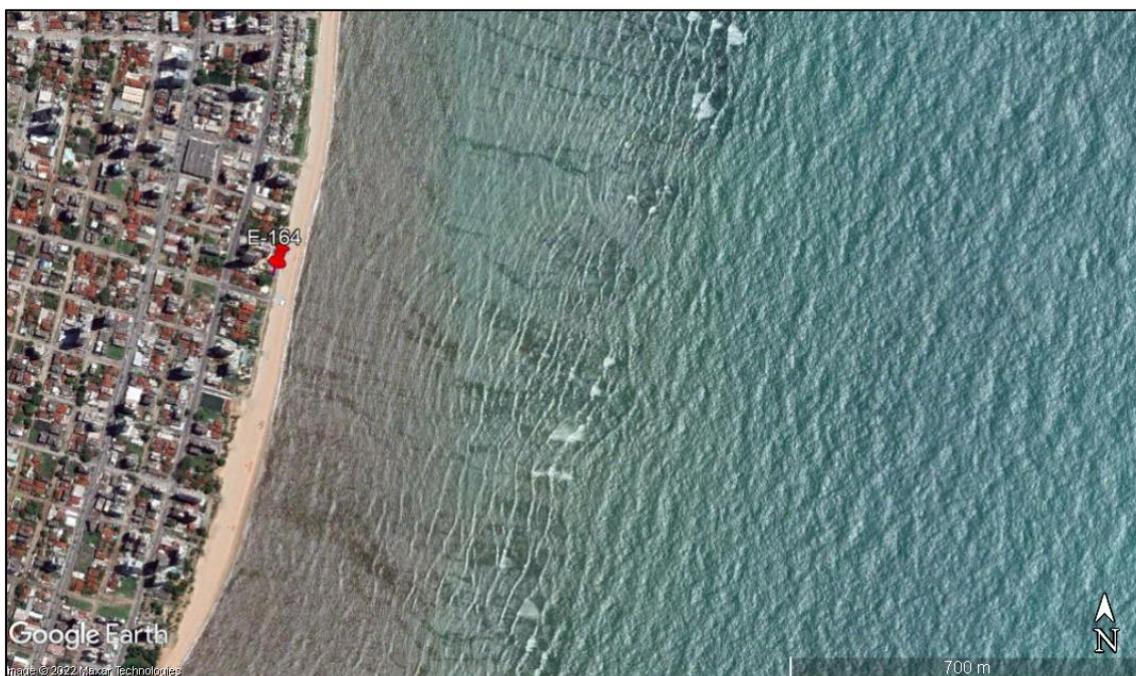
Figura 6.11.1.2. Imagem, na preamar mostrando a posição da Estação 142 (E142) e a forte diminuição do período de ondas, formando um trem muito mais intenso e robusto a partir da borda offshore do recife algálico. (Fonte: Modificado do Google Earth, Novembro de 2016).

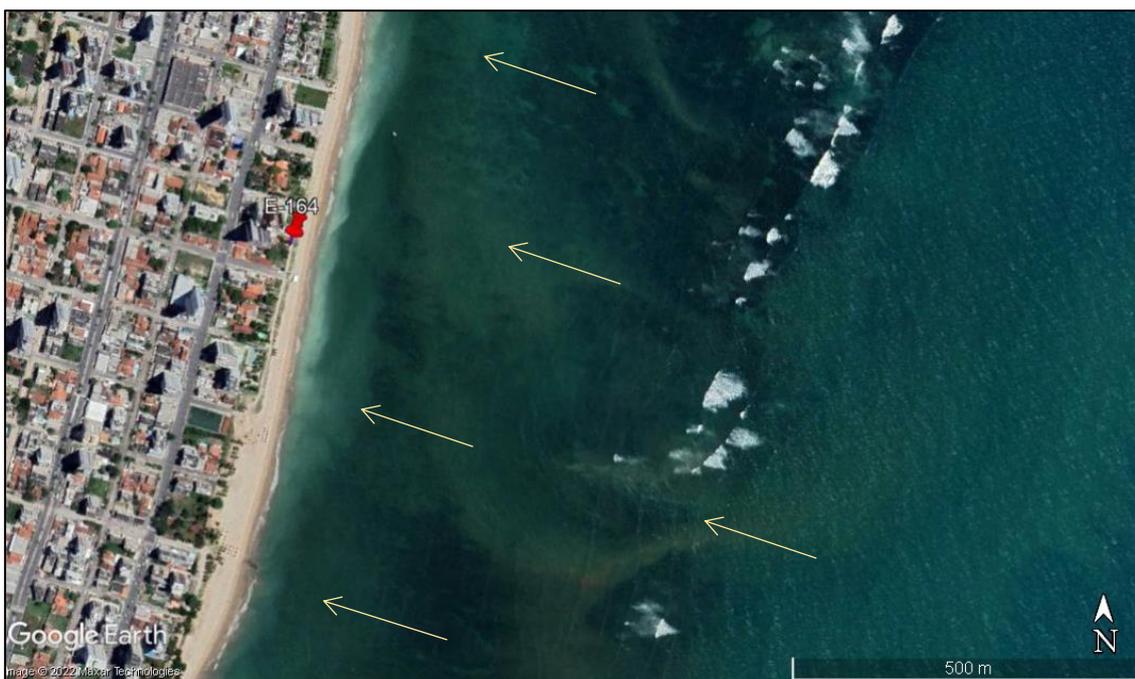
Figura 6.11.1.3. Visão das plumas de sedimento (setas amarelas) sobre o corpo recifal quando da preamar. (Fonte: Modificado do Google Earth, Setembro de 2020).

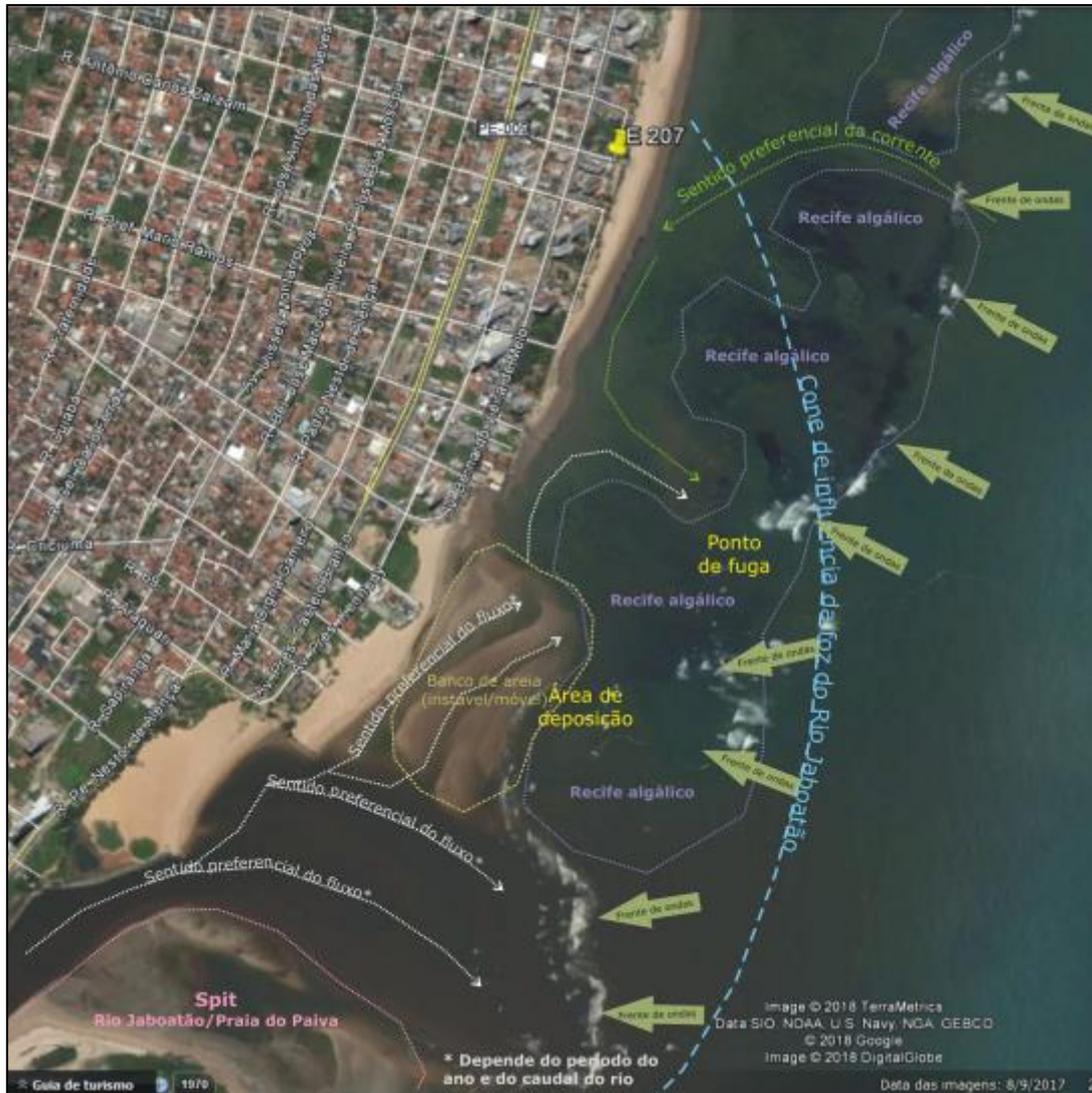
Figura 6.12.1.3. Ilustração esquemática mostrando todas as condições hidrodinâmicas e hidráulicas, além das feições de fundo existentes no setor que engloba a estação em questão (E246) (Fonte: Modificado de Google Earth).

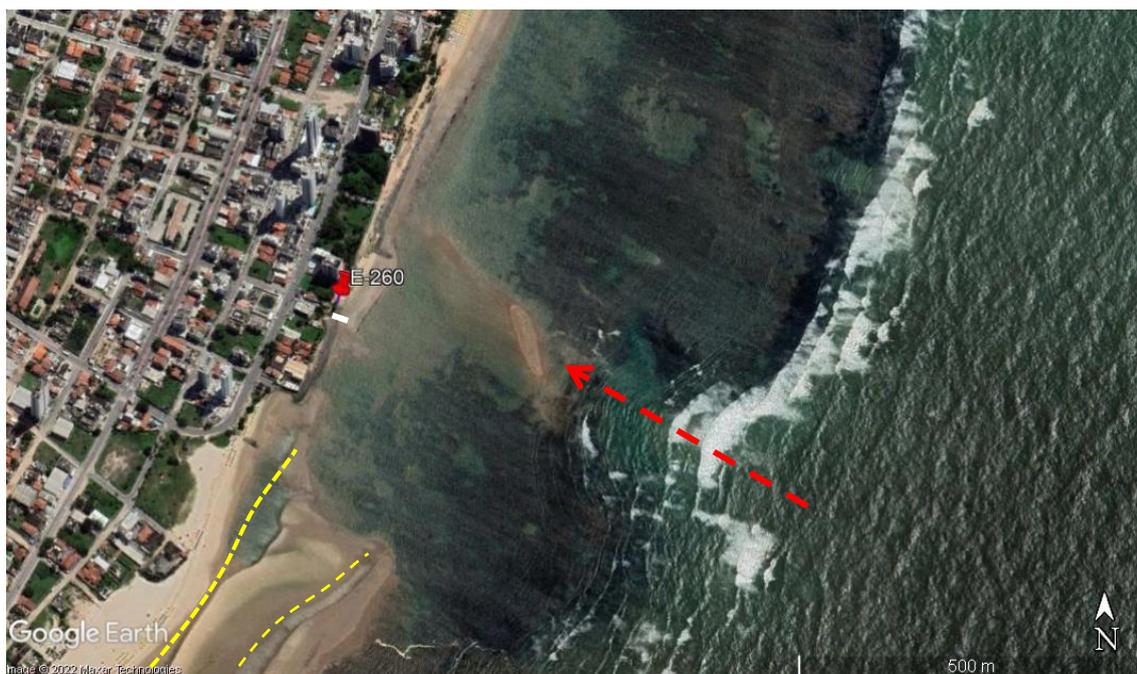
Figura 6.13.1.1. Imagem esquemática mostrando a posição da Estação 260 (E260) onde há estrutura rígida (enrocamento; cerca de 13m do RN, linha branca). As linhas tracejadas em cor amarela são os canais fluviais secundários que meandram nessa região da foz do Rio Jaboatão. A vermelha, tracejada, mostra o ponto de abertura e rebaixamento no banco algálico (Fonte: Modificado do Google Earth, Agosto de 2021).

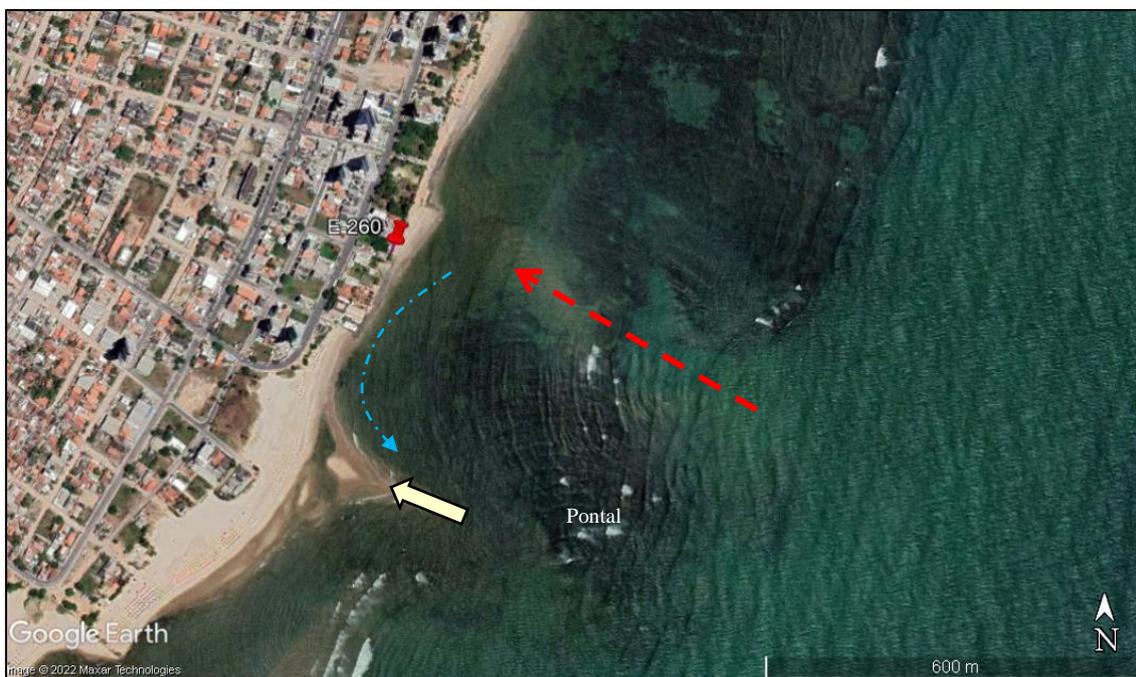
Figura 6.13.1.2. Imagem esquemática mostrando a abertura no recife algálico (seta tracejada, vermelha), ilustrando o sentido contrário da corrente decorrente do fluxo que passa pela abertura recifal (seta tracejada, em azul) e apontando o local de acúmulo de sedimento formando um pontal arenoso, que é sazonal. (Fonte: Modificado do Google Earth, Setembro de 2020).

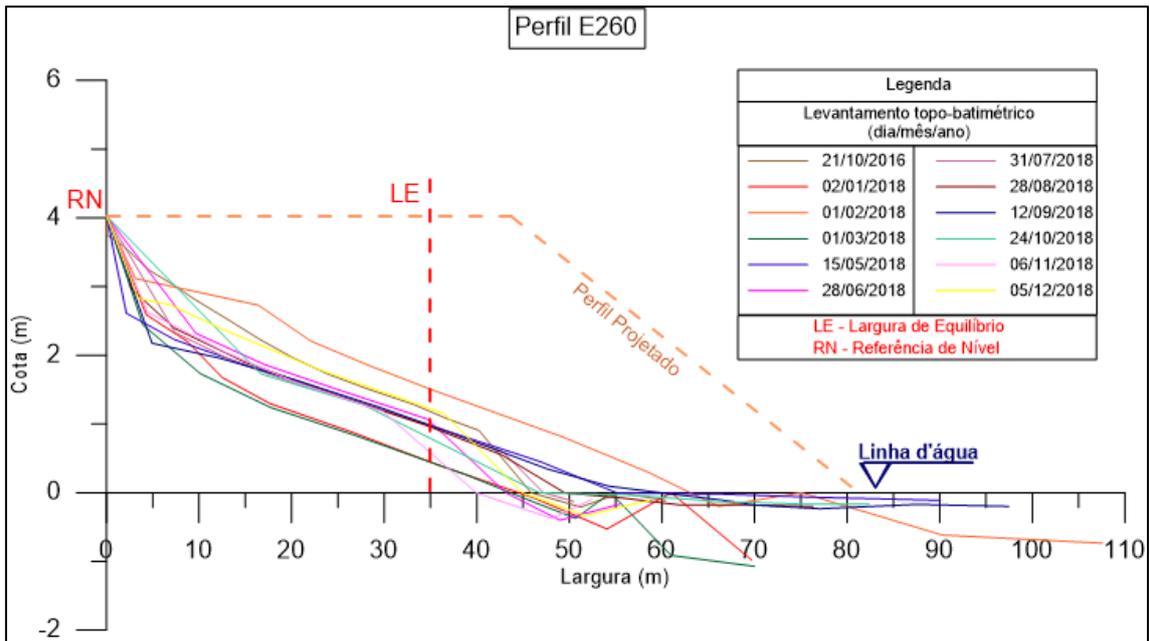
Figura 6.13.1.3. Representação gráfica das curvas topográficas do perfil da Estação 260 (E260) obtidas do ano 2016 até o ano 2018. Ressalta-se que nesse ponto há enrocamento (Fonte: NEM, 2019).

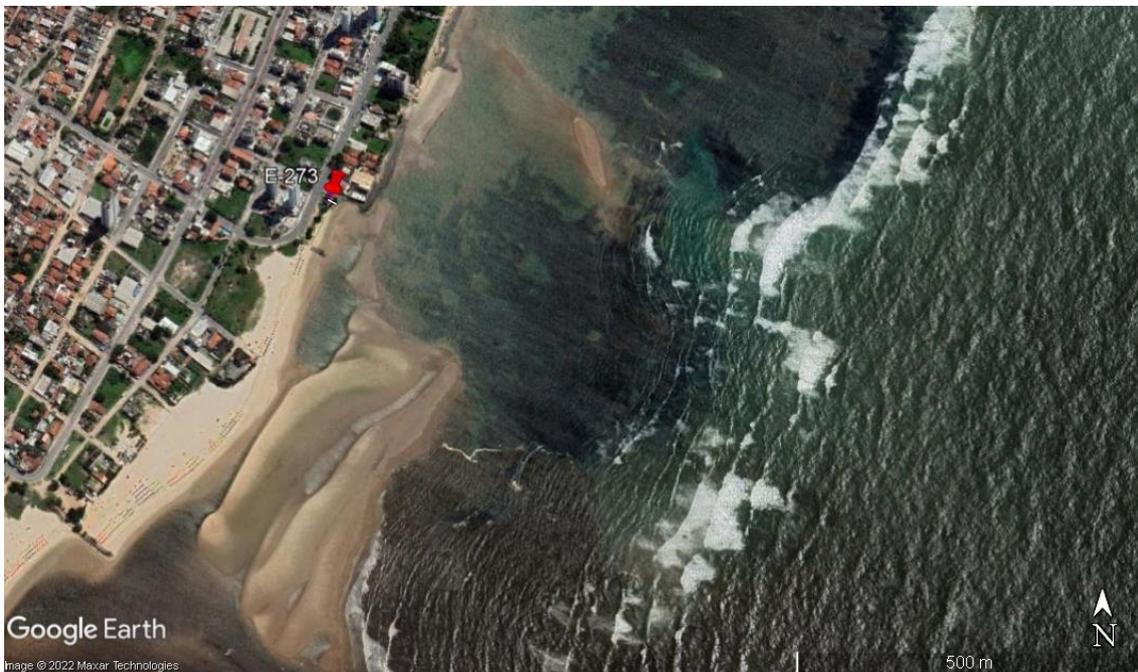
A Estação E273 localiza-se na Praia de Barra de Jangada, com posição nas coordenadas 8°13'1.7"S/34°55'16.2"W e Referencial de Nível (RN) igual a 6.102m (Figura 6.14.1.1).

Figura 6.14.1.1. Imagem esquemáticas mostrando a posição da Estação 260 (E260) onde há estrutura rígida (enrocamento; cerca de 12m do RN, linha branca) (Fonte: Modificado do Google Earth, Agosto de 2021).

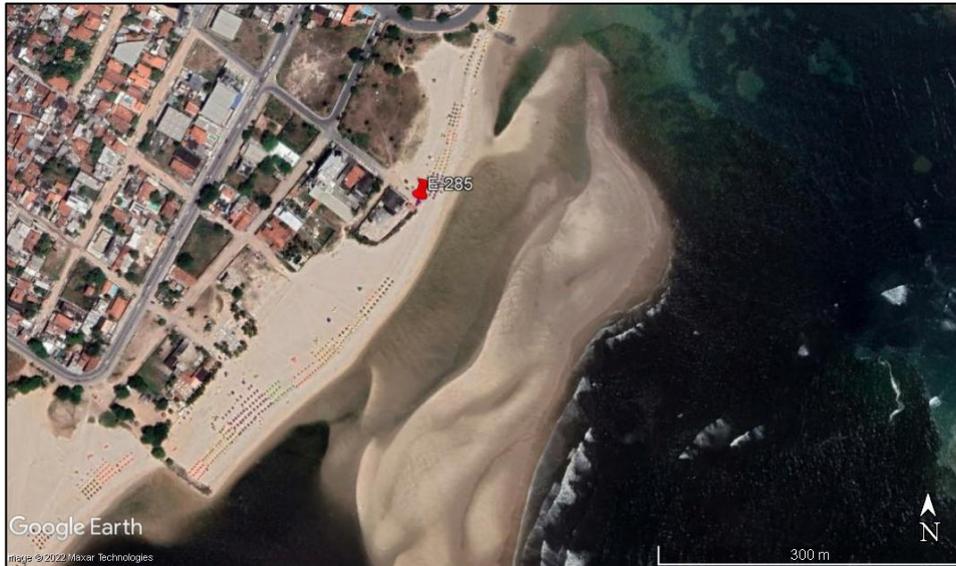
A Estação E285 localiza-se na Praia de Barra de Jangada, com posição nas coordenadas 8°13'9.51.9"S/34°55'19.6"W e Referencial de Nível (RN) igual a 4.682m (Figura 6.15.1.1).

Figura 6.15.1.1. Imagem esquemática mostrando a posição da Estação 285 (E285) (Fonte: Modificado do Google Earth, Outubro de 2021).

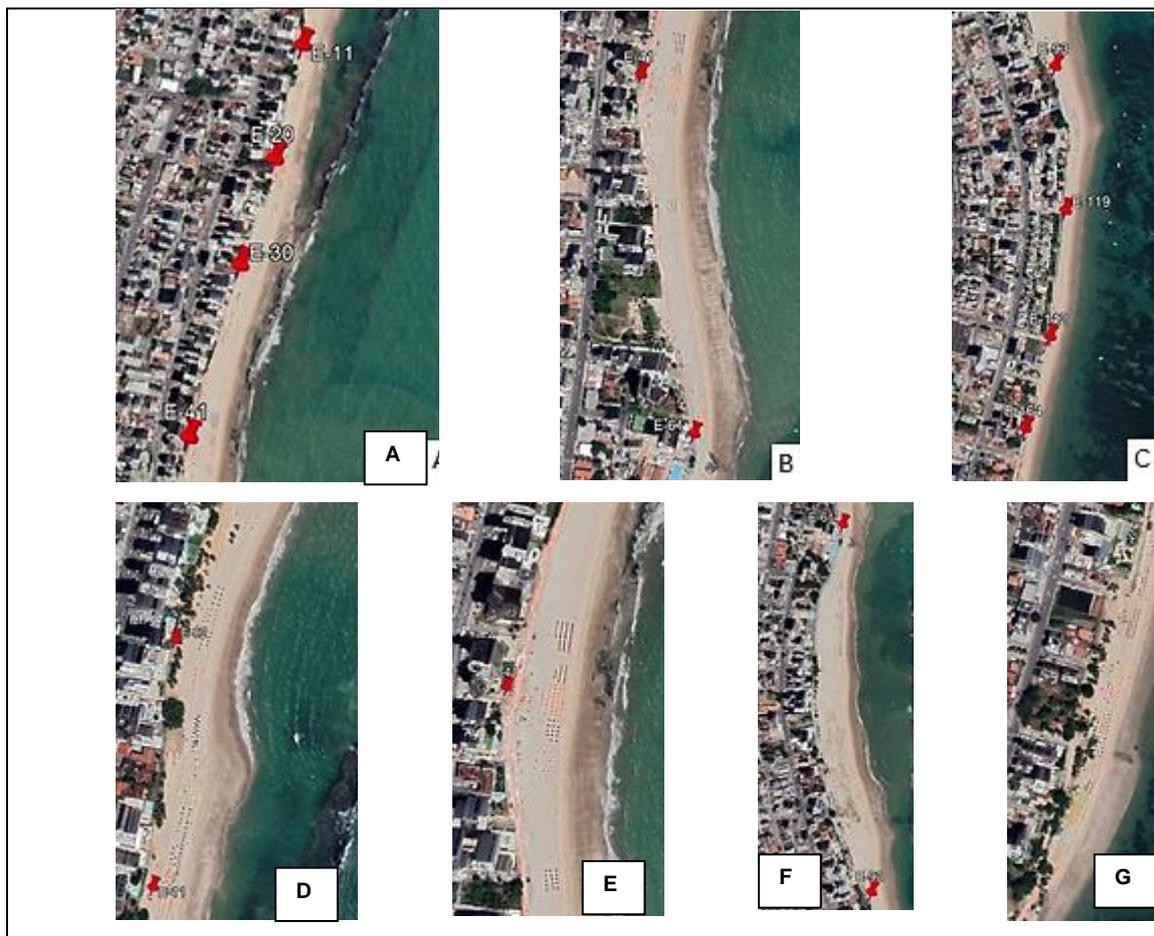
De forma geral, observa-se retrogradação, isto é, tendência erosiva, nos pontos correspondentes aos RN 9 a 41 (Figura 7.3 A), trecho entre as ruas Francisco Mendes e São Francisco, do RN 46 ao 61 (Figura 7.3 B), trecho entre as ruas Rosângela Carneiro da Cunha Wanderley e Joaquim Marquês de Jesus, e do RN 93 ao 184 (Figura 7.3 C), trecho entre as ruas Profa. Enédia Rabêlo e Cel. Kléber de Andrade. Já com tendência oposta, há progradação entre os RN 01 e 09 (Figura 7.3 D), compreendendo as ruas Milton Lopes e Ambrósio de Medeiros Delgado; RN 41 ao 46 (Figura 7.3 E), entre as ruas São Francisco e Dom Vital; do RN 61 a 93 (Figura 7.3 F), entre as ruas Joaquim Marques de Jesus e Manoel Menelau; e os RN 184 a 229 (Figura 7.3 G), entre as ruas Cel. Kléber de Andrade e a Alcides Mota Zlocovick.

Figura 7.3. Representação dos trechos de RN onde ocorre retrogradação (linha superior) e progradação (linha inferior) da linha de preamar máxima ou da berma. (Fonte: Modificado de Google Earth)

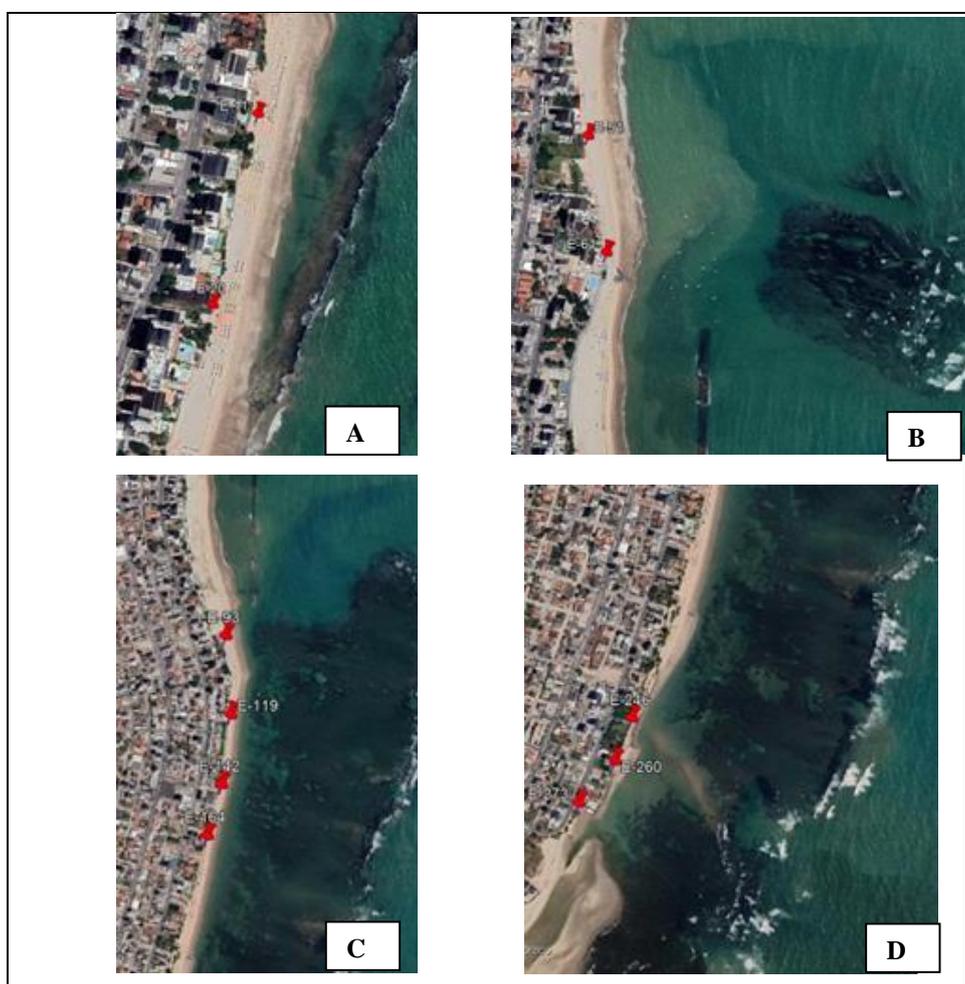
Trechos entre os RNs 10 a 24, 57 a 63; 93 a 185, 227 e 277 encontram-se predominantemente recuados, aquém da linha de equilíbrio com 35m, durante o período monitorado, semelhantes aos anos anteriores e sendo necessária urgente reposição de areia. Para o primeiro intervalo, entre os RNs 10 a 24 (Figura 7.5 A), destaca-se que se situam sob a influência do *beachrock* presente na praia de Piedade, o qual está próximo a faixa de praia e tende a interferir diretamente na hidrodinâmica e transporte sedimentar do trecho. Para a faixa situada entre os RNs 57 a 63 (Figura 7.5 B) os processos costeiros resultantes da interação entre o recife algálico e o quebra-mar, ambos presentes na praia de Piedade e próximos a praia, alteram significativamente o padrão de ondas e, conseqüentemente, o transporte sedimentar, uma vez que existe a convergência de energia para a área através da canalização das ondas e sua potencialização.

Entre os RN 93 e 185 (Figura 7.5 C) localizam-se os recifes algálicos mais próximos à costa dentro da área estudada, os quais promovem mudanças topográficas e morfológicas que, além de modificar a hidrodinâmica, são capazes de reter sedimento em seu corpo recifal, retirando grandes volumes do sistema praiar. Por fim, o trecho entre os RNs 227 e 277 (Figura 7.5 D) compreende a zona continuação dos recifes, com todo o conjunto de modificações hidrodinâmicas correlacionadas, porém com aberturas

significativas formando canais que favorecem o transporte sedimento *offshore*, assim como recebe a influência da vazão do Rio Jaboatão, principalmente da migração de bancos arenosos associadas a área estuarina em questão, que por sua vez, resulta em grandes alterações nos perfis de praia.

Figura 7.5. Representação da costa nas áreas de retrogradação que compreendem os RNs 10 a 24 (A), 57 a 63 (B); 93 a 185 (C), 227 a 277 (D) (Fonte: Modificado de Google Earth).

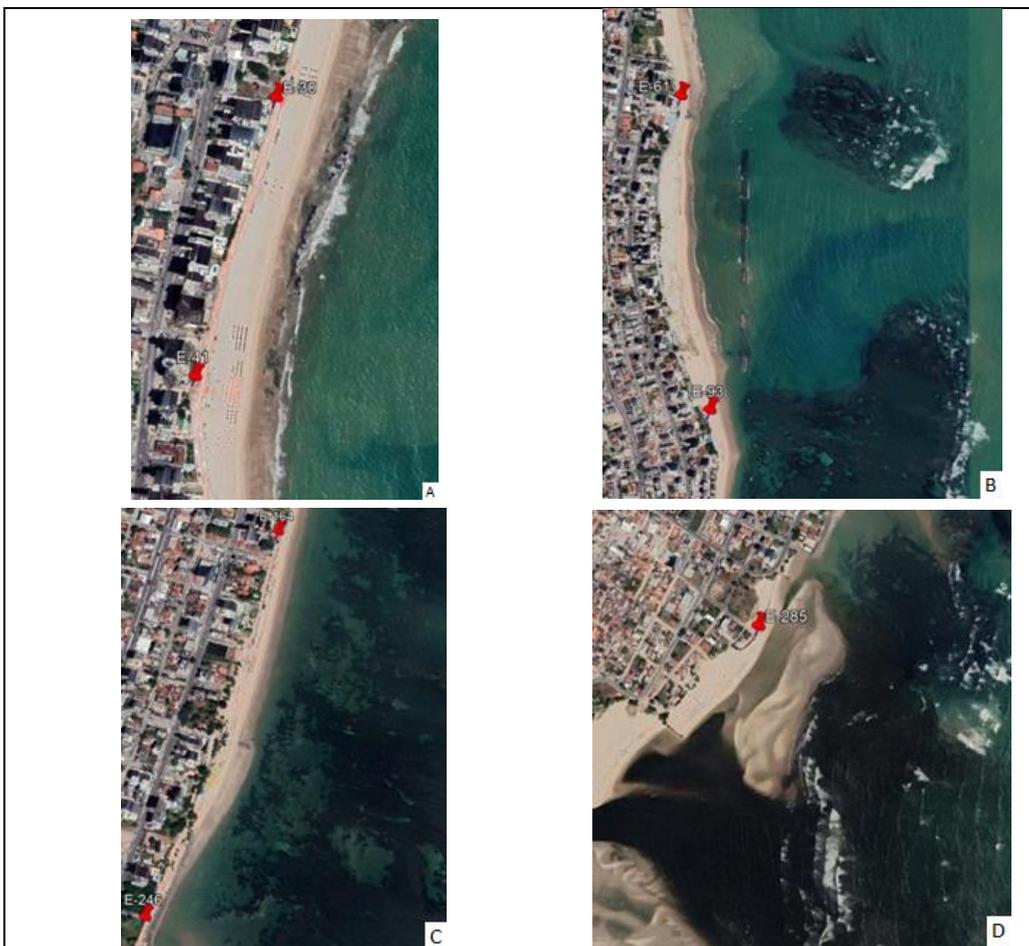
Nos RNs de 185 a 223 (Figura 7.6 C) é notória a presença de recifes algálicos na antepraia, o que favorece com a atenuação da energia das ondas, entretanto, diretamente sobre a faixa de praia existe também um resquício da estrutura de um espigão, que atua corroborando para retenção do sedimento carregado por ação da deriva litorânea, gerando a progradação da costa. Já entre RNs 280 e 287 (Figura 7.6 D), os principais efeitos estão associados ao aporte fluvial que fornece sedimento ao sistema praiar, formando os extensos bancos próximos a entrada do estuário.
