UNIVERSIDADE FEDERAL DE PERNAMBUCO  
CENTRO DE TECNOLOGIA E GEOCIÊNCIAS  
DEPARTAMENTO DE ENGENHARIA CIVIL E AMBIENTAL  
PROGRAMA DE PÓS-GRADUAÇÃO EM ENGENHARIA CIVIL

**PATOLOGIAS EM DORMENTES DE CONCRETO PROTENDIDO: estudo de caso  
de uma ferrovia brasileira**

Dissertação apresentada ao Programa de Pós-Graduação em Engenharia Civil da Universidade Federal de Pernambuco, como requisito parcial para a obtenção do título de mestre em engenharia civil.

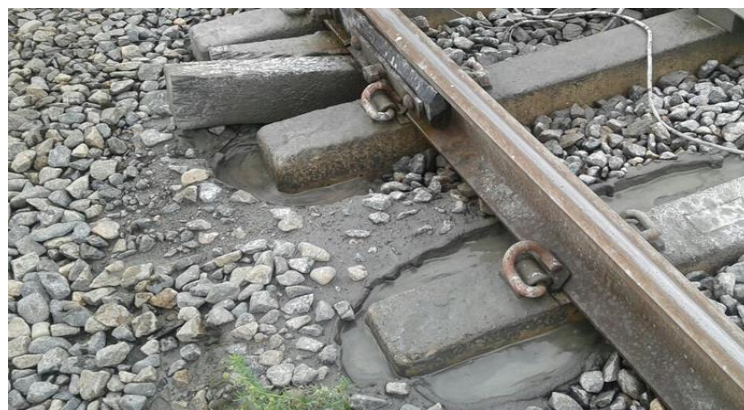
Ademais, um problema comum relacionado ao lastro é o fenômeno conhecido como “lastro colmatado” (Figura 4), que ocorre pela combinação da degradação do lastro decorrente do tráfego de trens associada à contaminação do mesmo por material fino. Esse material pode ser proveniente de queda de material transportado pelos vagões ou bombeamento de material fino do subleito, e levam ao preenchimento dos vazios do lastro, alterando as suas propriedades mecânicas e sua característica drenante.

Figura 4 – Exemplo lastro colmatado

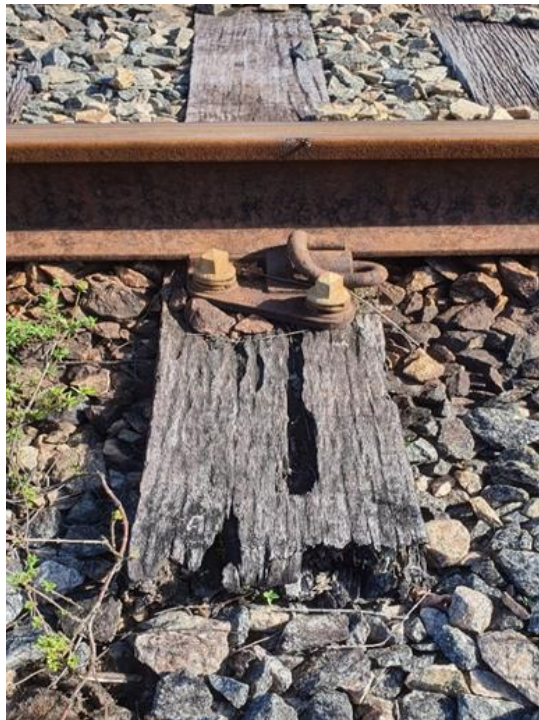
Figura 8 – Dormente de madeira degradado

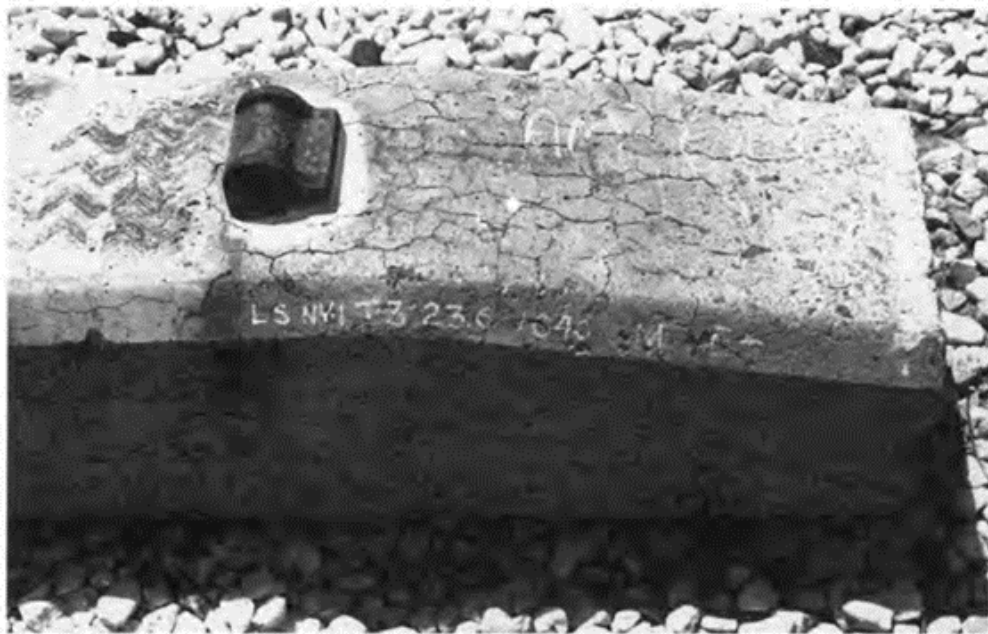
Figura 28 – Dormente com fissuração decorrente de DEF

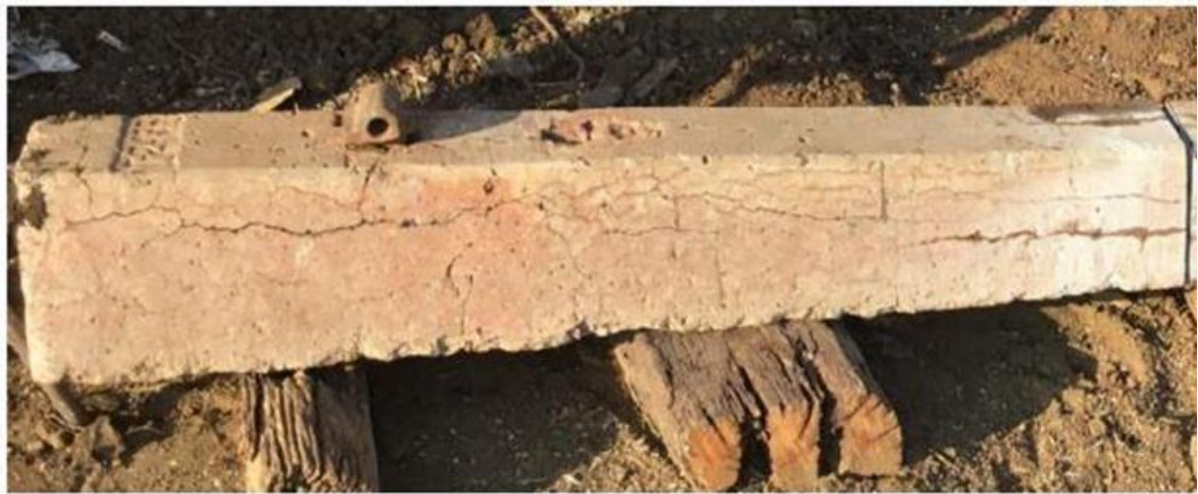
Figura 29 – Dormente com fissuração longitudinal decorrente de DEF

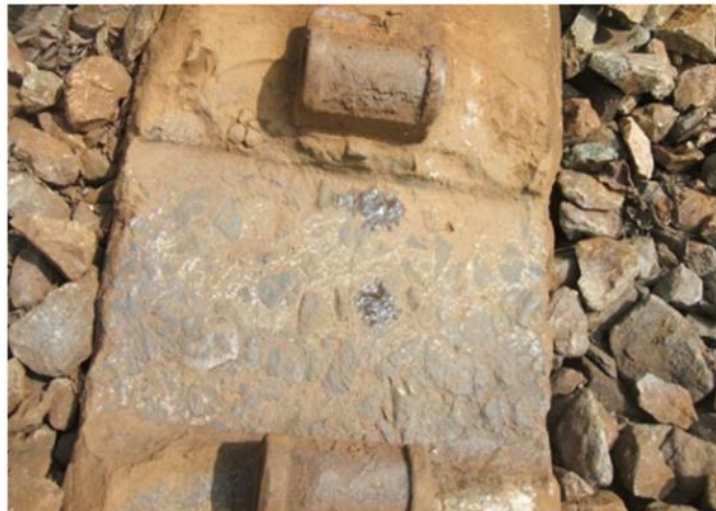
Figura 30 – Deterioração da região do apoio dos trilhos (RSD)

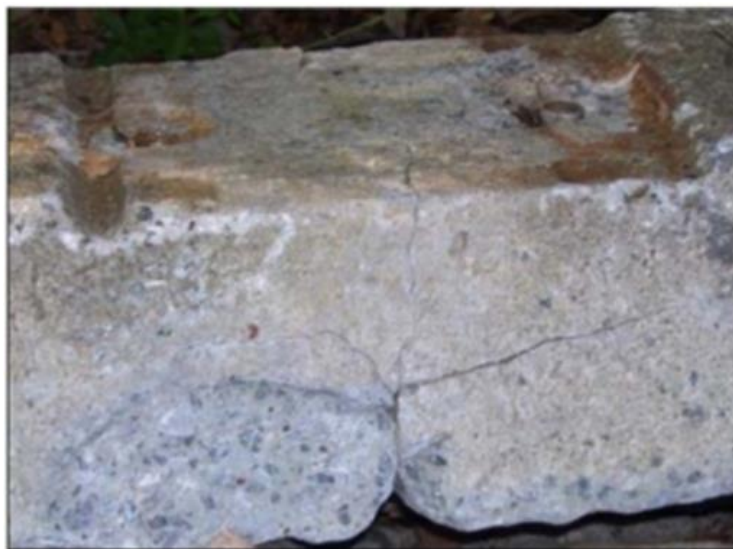
Figura 32 – Fissuras na região de apoio dos trilhos no dormente de concreto

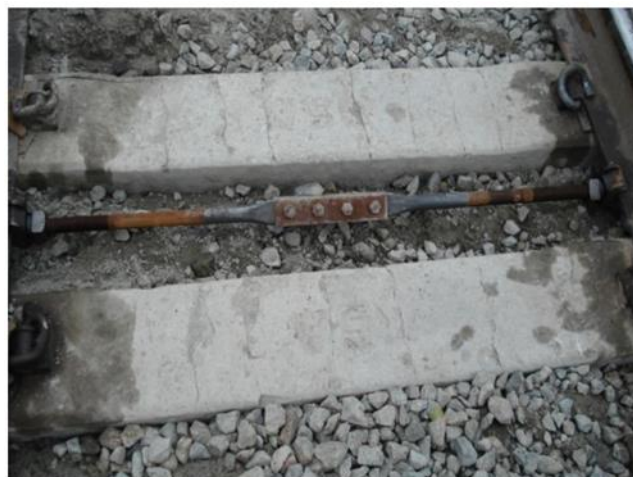
Figura 33 – Dormentes fissurados no meio do vão

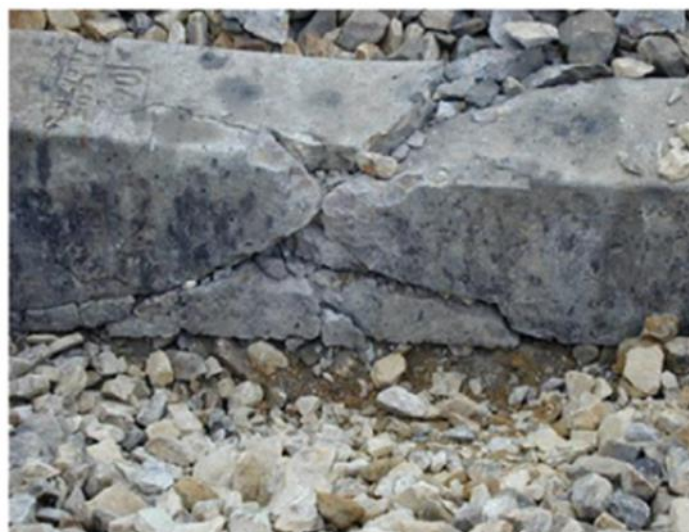
Figura 34 – Dormente rompido em sua seção central

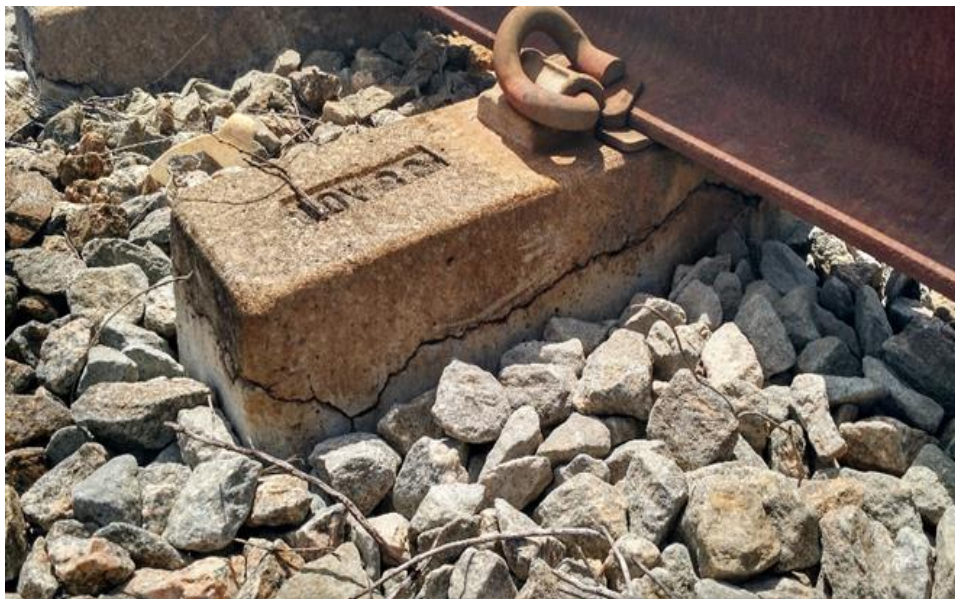
Figura 39 – Fissura longitudinal na face lateral do dormente

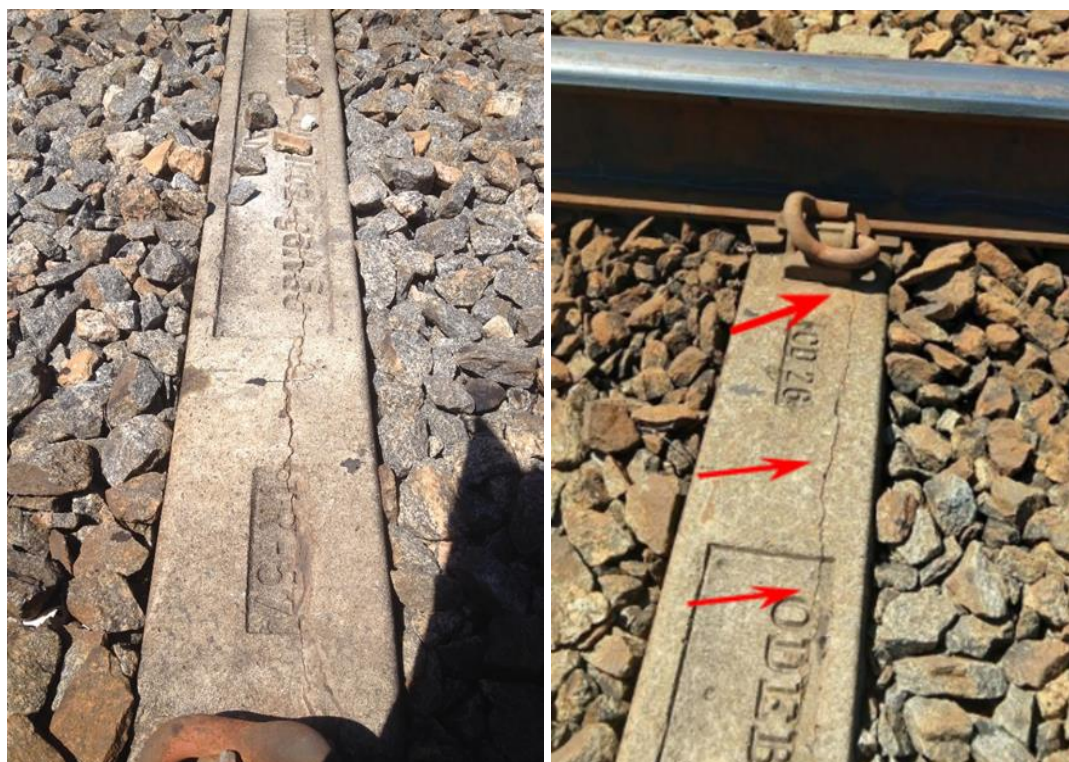
Figura 40 – Fissuras longitudinais na face superior do dormente

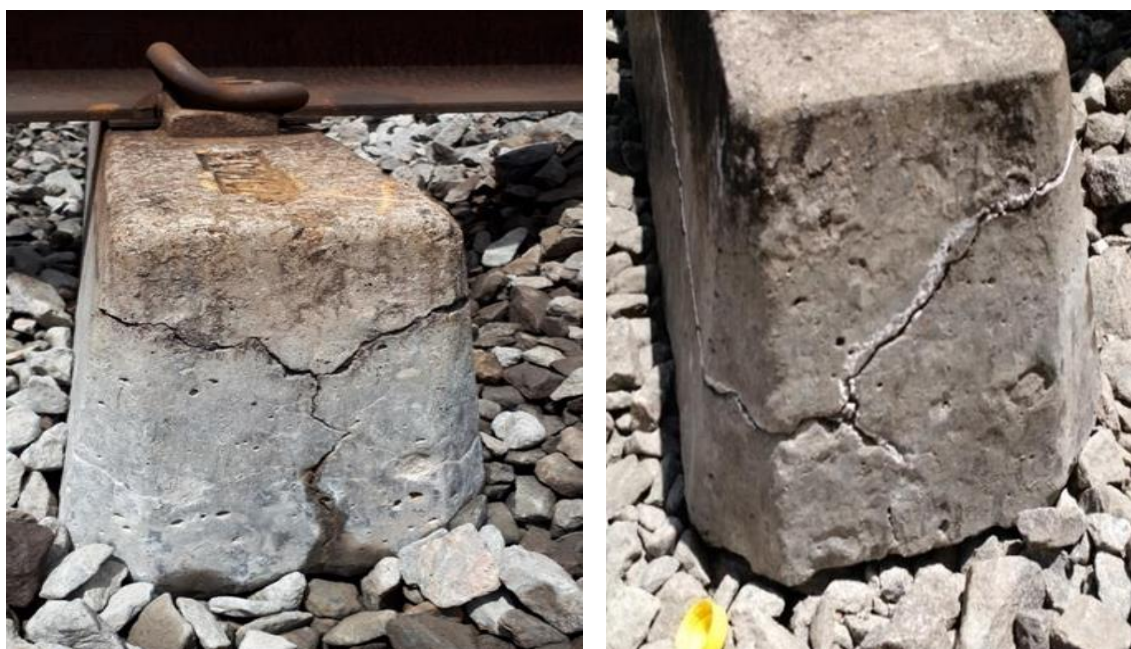
Figura 41 – Fissura tipo “mapa” na extremidade dos dormentes

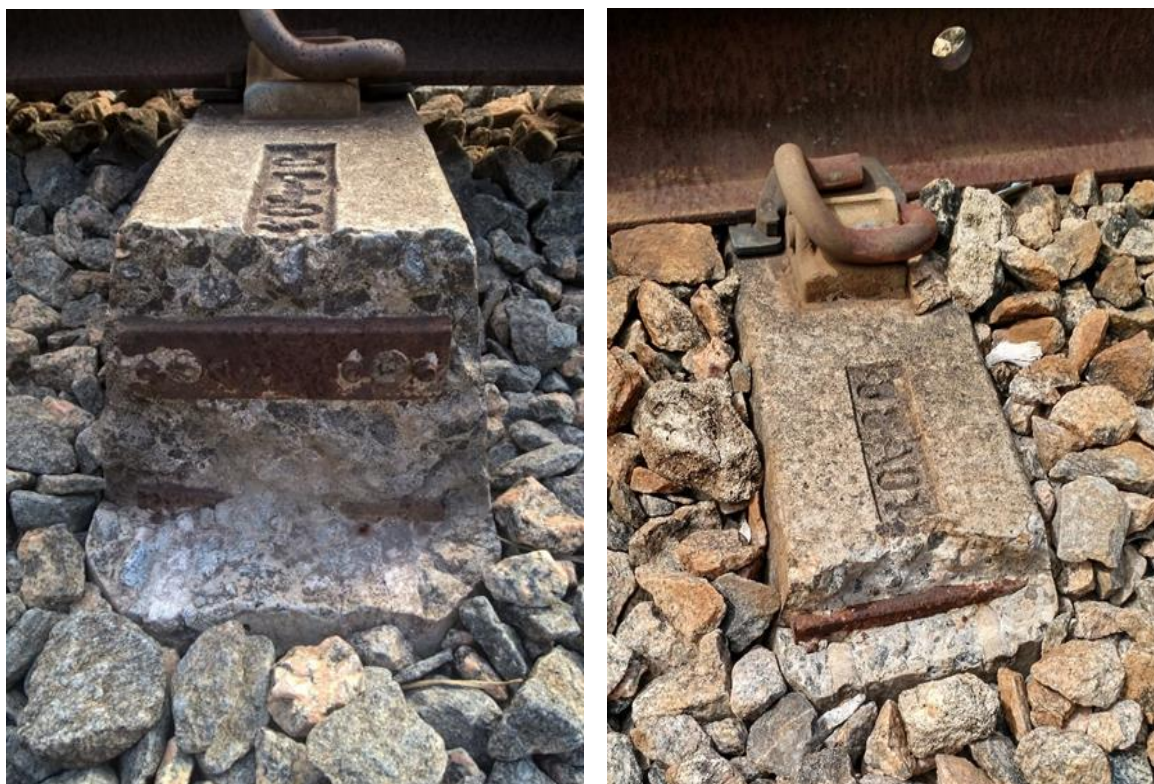
Figura 42 – Dormentes apresentando ruptura da extremidade e ferragem exposta

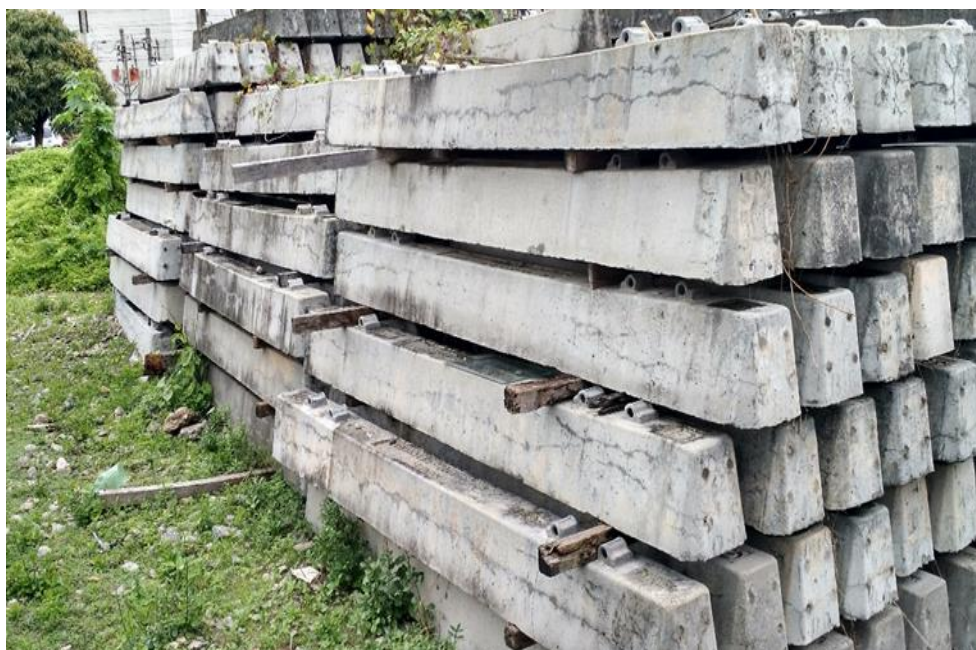
Figura 43 – Fissuras nos dormentes estocados

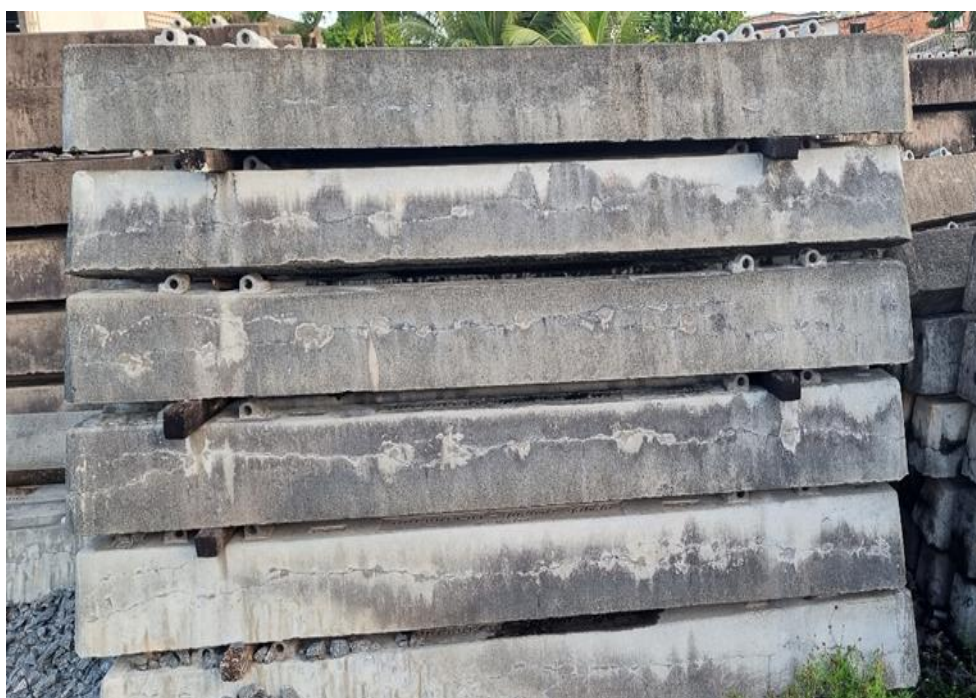
Figura 44 – Fissuras nos dormentes estocados

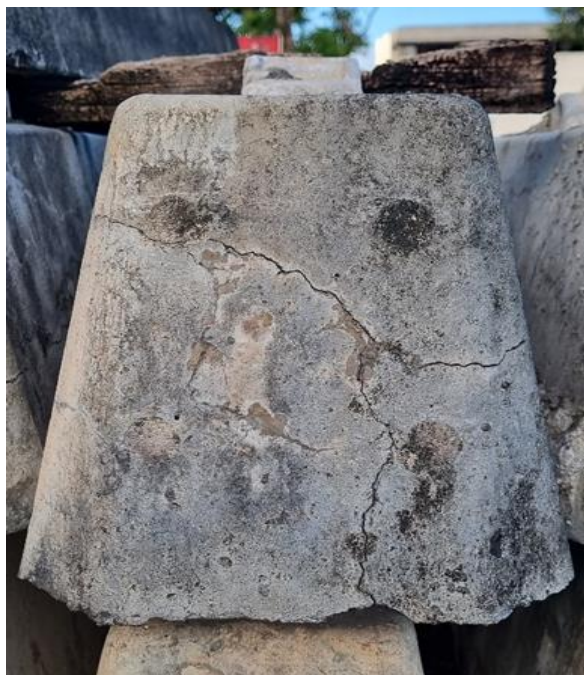
Figura 45 – Fissuras tipo “mapa” na extremidade dos dormentes do estoque

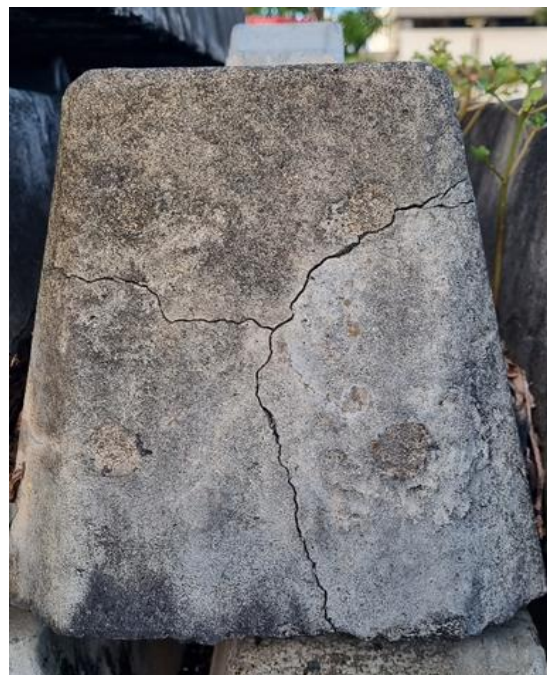
Figura 46 – Fissuras tipo “mapa” na extremidade dos dormentes do estoque

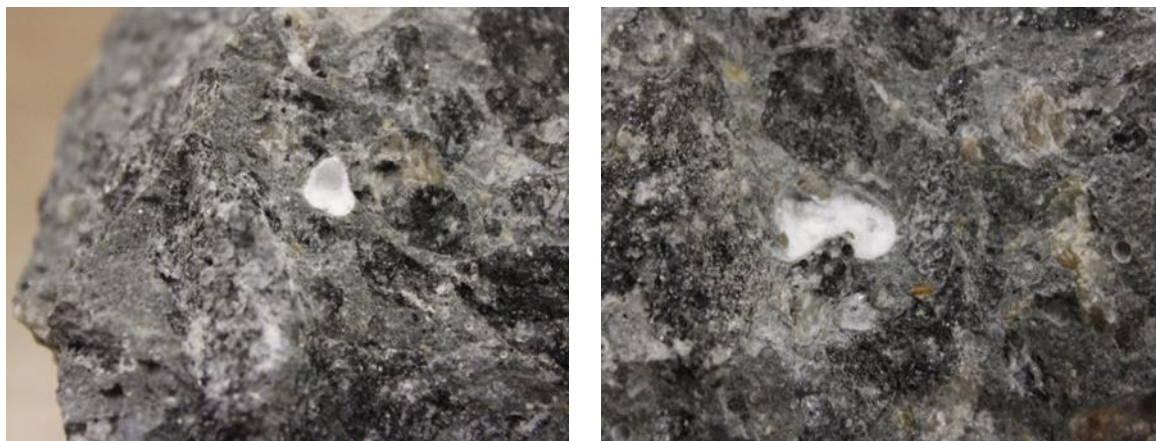
Figura 48 – Vista ampliada dos poros contendo material esbranquiçado na amostra 01

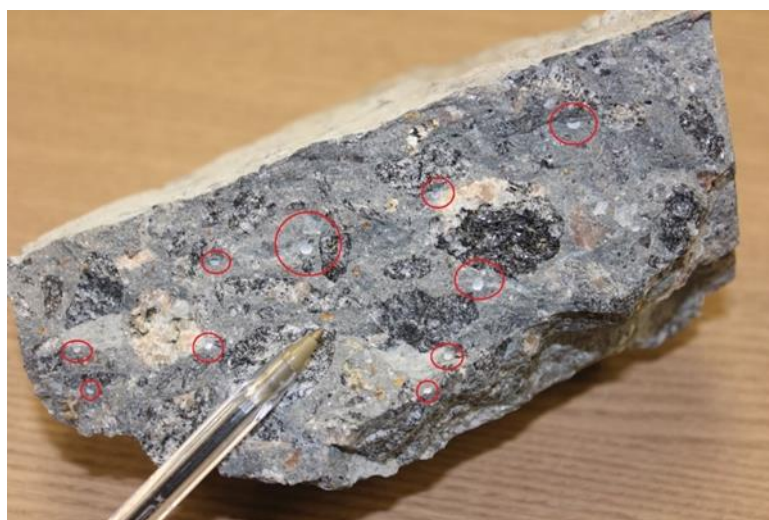
Figura 49 – Presença de inúmeros poros com material esbranquiçado na amostra 02

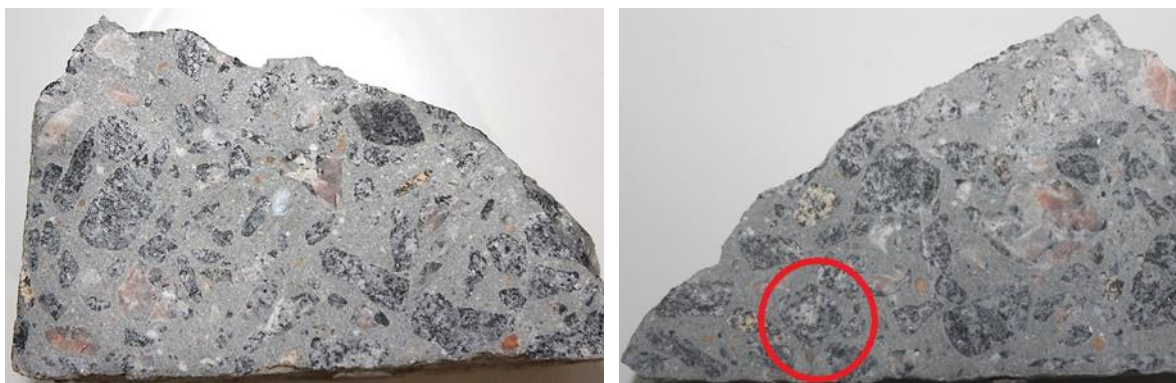
Figura 51 – Cortes realizados na amostra 03 (sem impregnação) e fissura identificada (foto à direita)

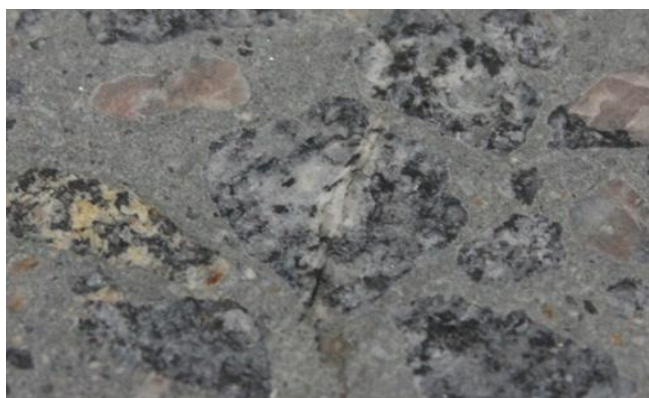
Figura 52 – Detalhe da fissura que passa pelo agregado gráúdo indicada na foto 47

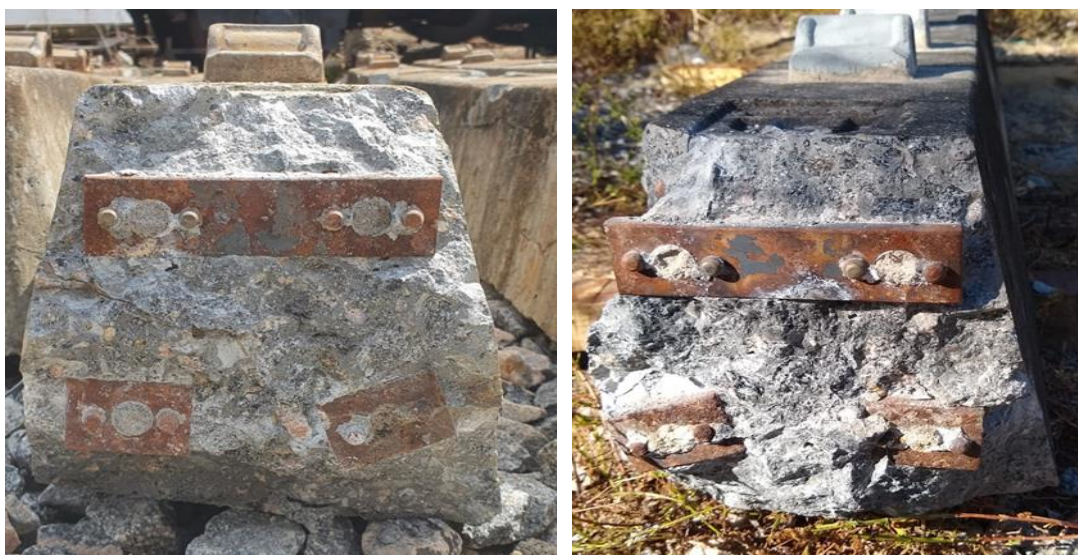
Figura 55 – Chapas de ancoragem de protensão com sinais de corrosão

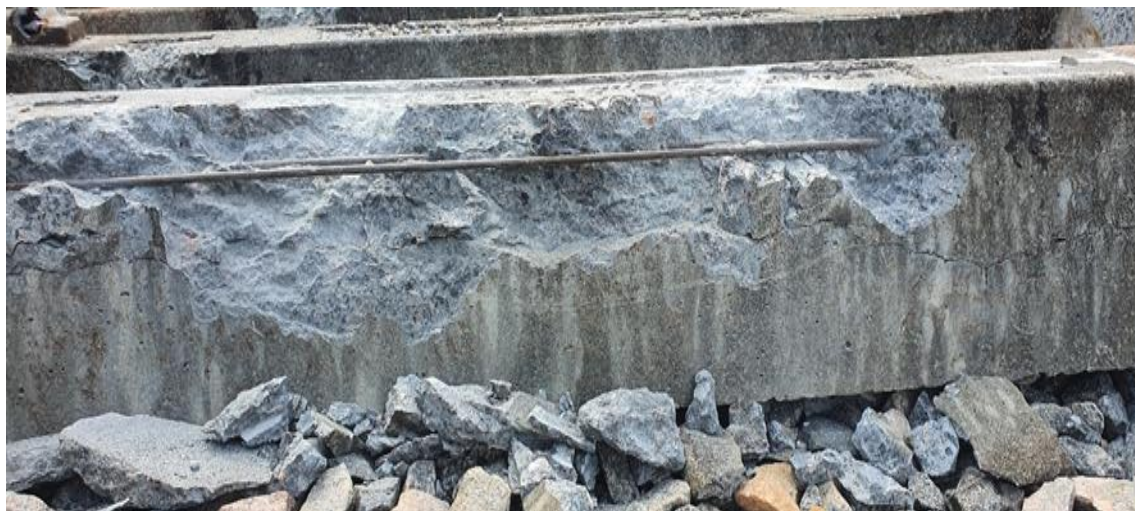
Figura 56 – Análise dos fios de protensão do dormente de concreto protendido

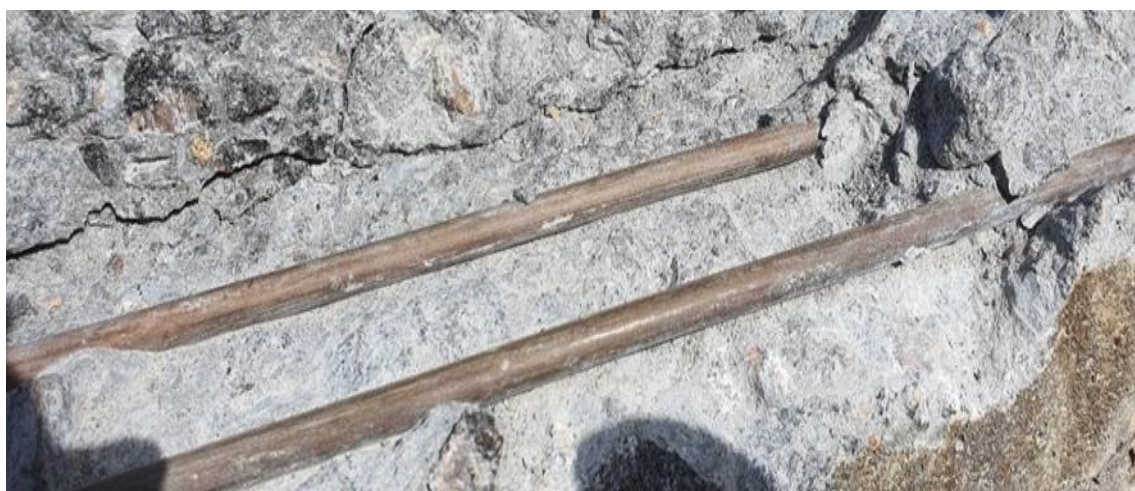
Figura 57 – Vista ampliada dos fios de protensão CP-160 (RB) dos dormentes estudados

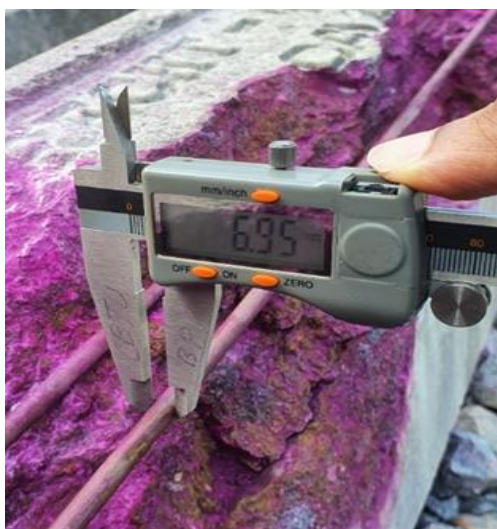
Figura 58 – Verificação do diâmetro do fio de protensão

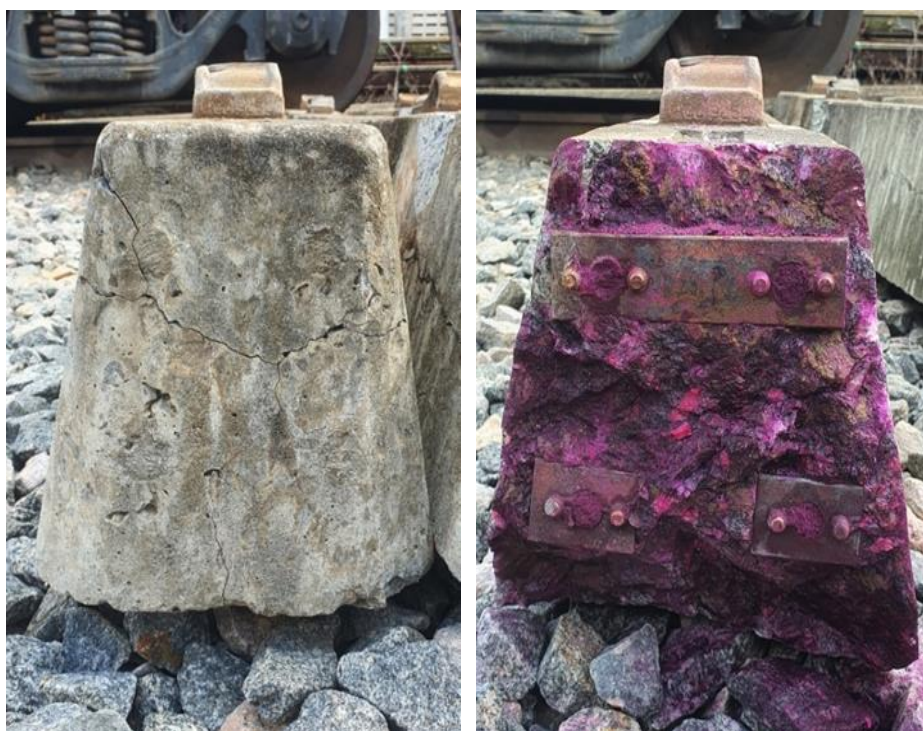
Figura 59 – Ensaio de carbonatação na extremidade do dormente nº 01

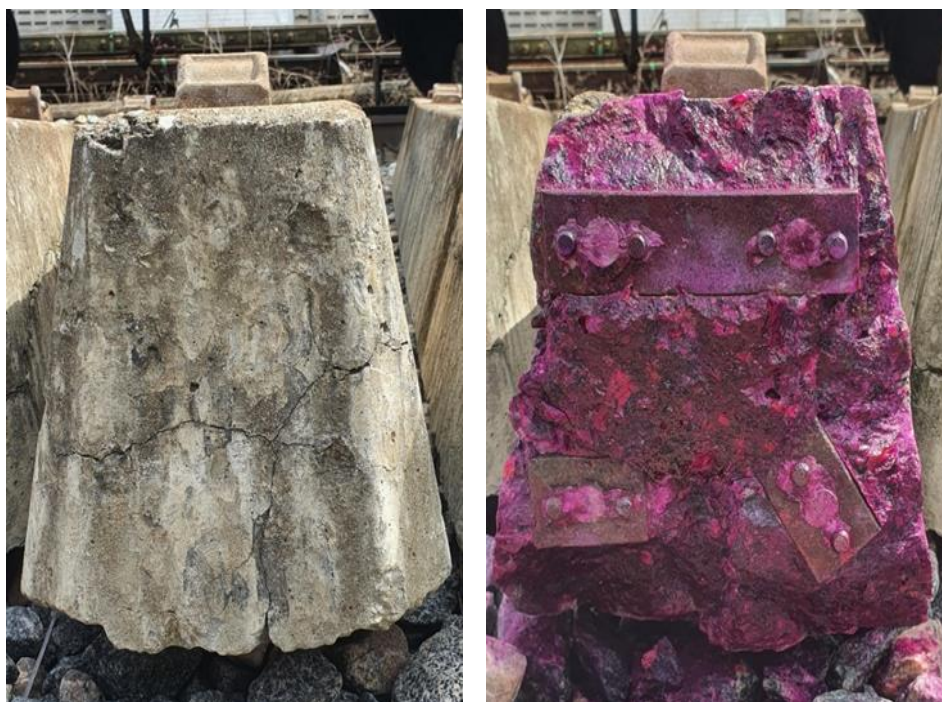
Figura 60 – Ensaio de carbonatação na extremidade do dormente nº 02

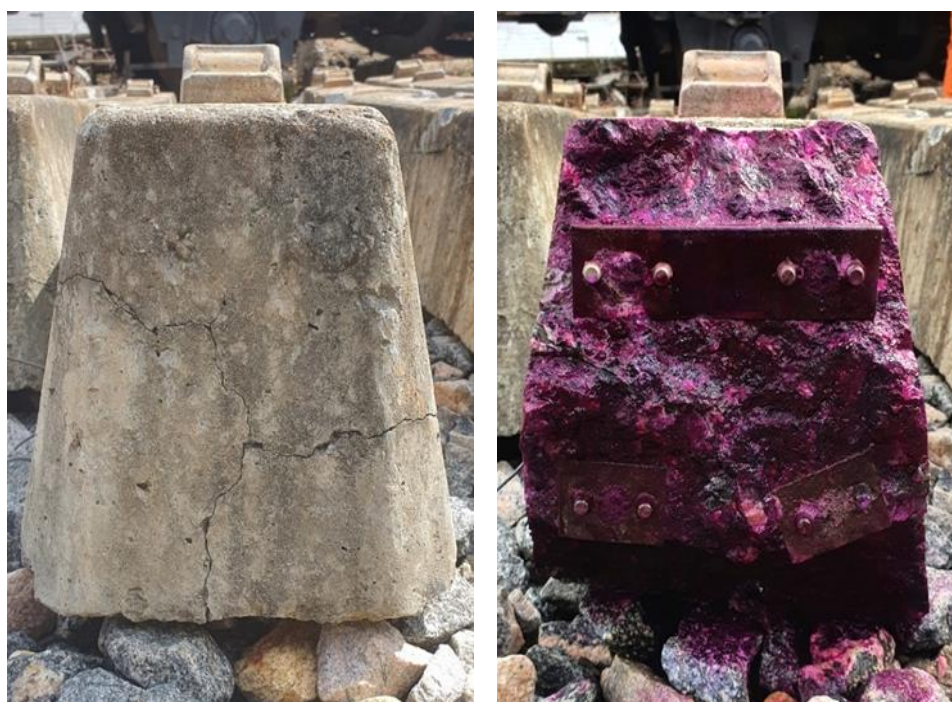
Figura 61 – Ensaio de carbonatação na extremidade do dormente nº 03

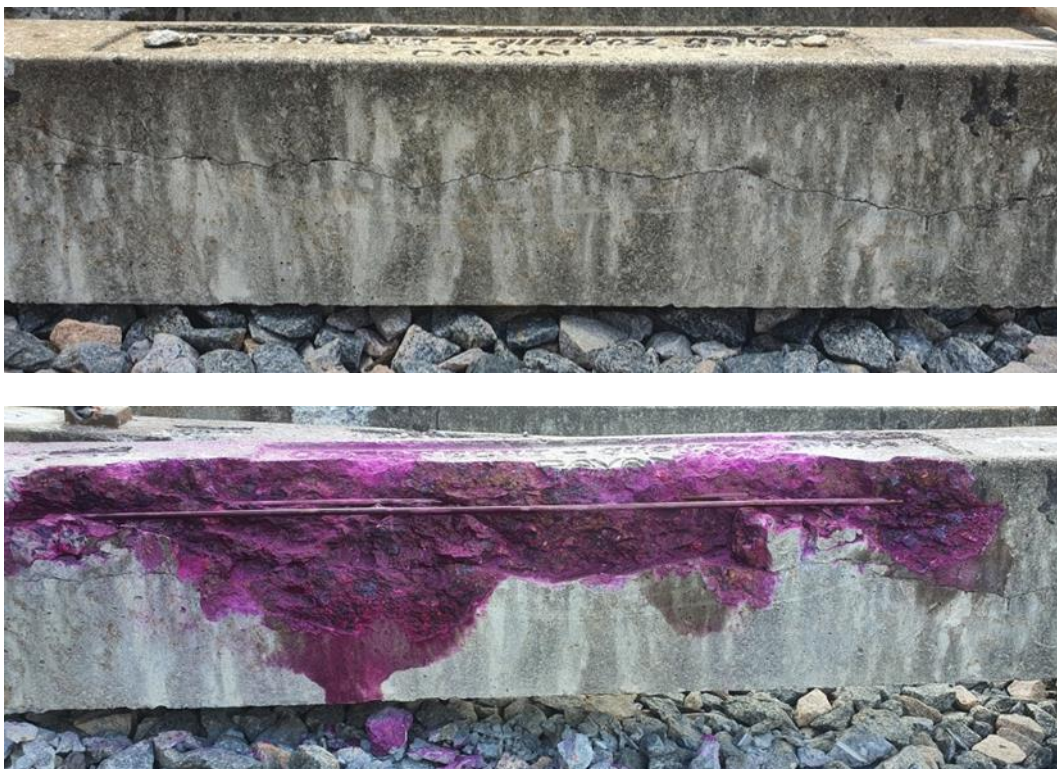
Figura 62 – Ensaio de carbonatação na lateral do dormente nº 01

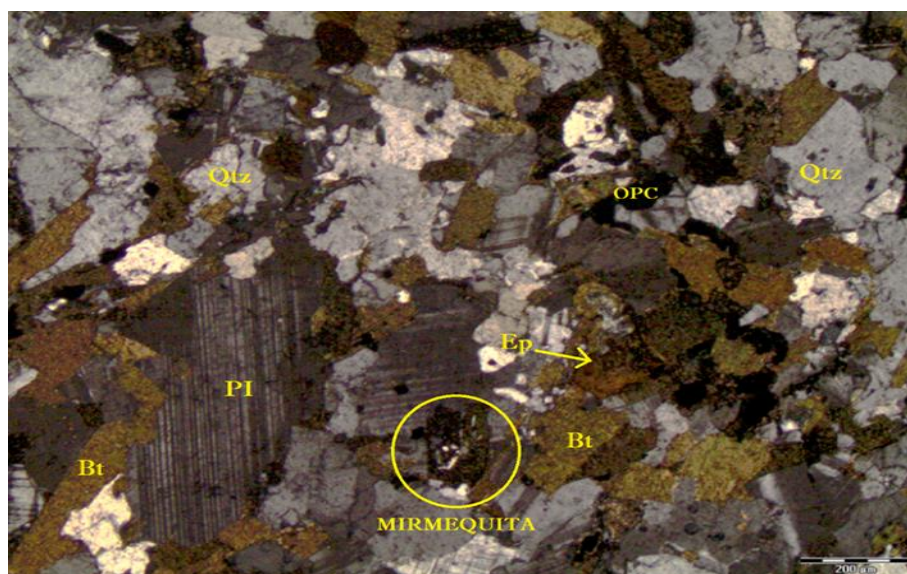
Figura 64 – Minerais presentes no agregado graúdo – Bt = biotita, Pl= plagioclásio, Ep= epidoto, Qtz = quartzo, Opc = minerais opacos

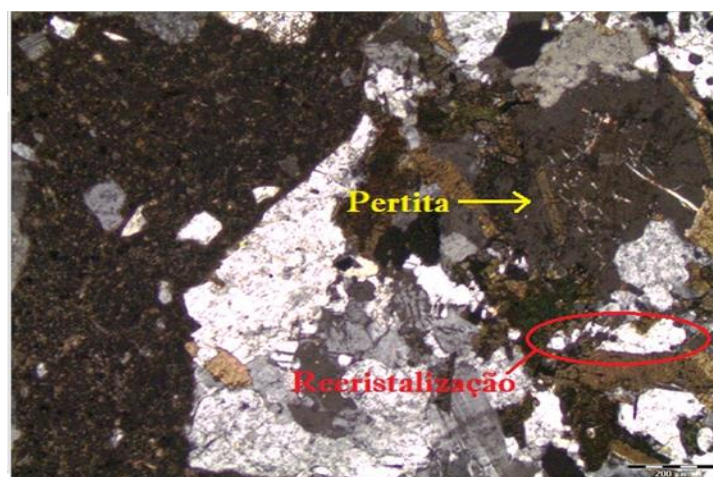
Figura 67 – Presença de Recristalização por subgrão e Pertita no agregado graúdo
