**PROPOSIÇÃO DE UM MÉTODO PARA ESTUDO DA DEGRADAÇÃO DE
AZULEJOS PORTUGUESES EM MONUMENTOS HISTÓRICOS**

Tese apresentada ao Programa de Pós-Graduação em Engenharia Civil da Universidade Federal de Pernambuco, como requisito parcial para a obtenção do título de Doutor em Engenharia Civil.

Área de concentração: Estruturas.

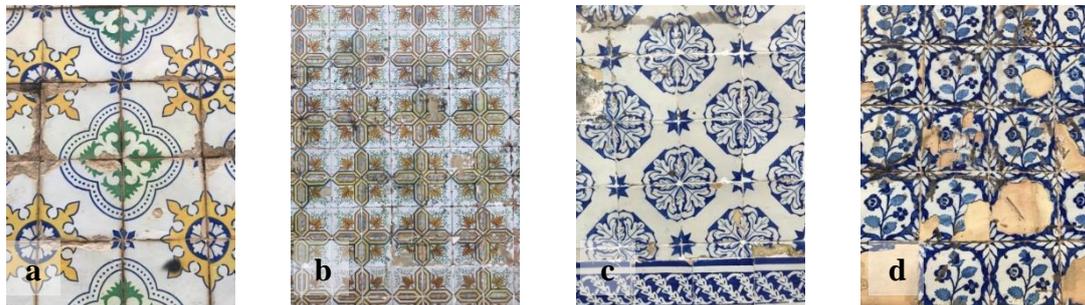
Figura 6 - Danos em azulejos de fachadas em edificações do São Luís do Maranhão - MA

a. lascamento e danos ao vidrado; **b.** desbotamento do esmalte e lascamento; **c.** lascamento e manchas de umidade; **d.** lascamento, danos ao vidrado e biofilme.

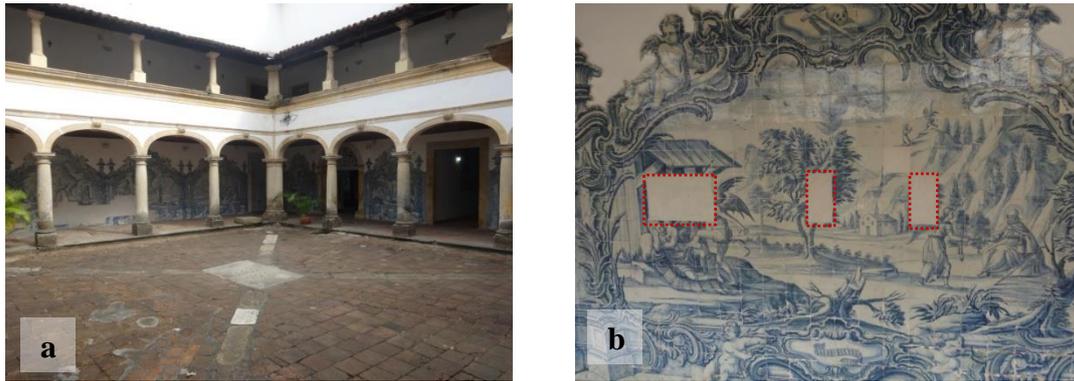
Figura 7 - Claustro do Convento de São Francisco e Painel de azulejaria portuguesa – Olinda|PE

a. Claustro franciscano que abrigam os painéis de azulejaria com dezesseis cenas da vida de São Francisco; **b.** Detalhe dos painéis com perdas de peças pontuais.

Nas Figuras 7, 8, 9 e 10 percebe-se um melhor estado de conservação dos elementos, pois todos os painéis apresentados encontram-se abrigados e protegidos dos fenômenos do intemperismo, assim verifica-se uma maior incidência de danos nos azulejos de fachadas (ver Figura 6) indicando uma maior ocorrência de danos nas peças mais sujeitas a ação do intemperismo e a ação antrópica e presença de umidade nas paredes (proveniente da porosidade e higroscopicidade natural dos elementos construtivos utilizados) que ocasionam deslocamentos dos revestimentos, lascamentos e manchas dos vidrados.

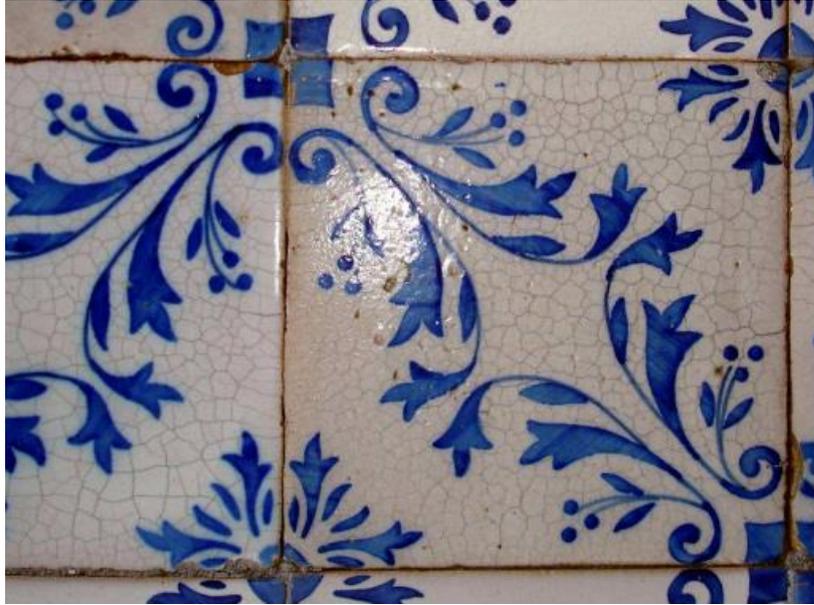
Figura 11 - Padrão de *craquelé* em azulejos de fachadas

As fissuras por gretamento podem ser originadas a partir das expansões por umidade (EPU) sofrida por alguns materiais cerâmicos quando em contato com a água na forma líquida ou em vapor. A interação da água, promovendo a expansão da base cerâmica, associada à baixa resistência superficial da camada de assentamento, promove um ciclo contínuo de retração e expansão, promovendo a formação do processo fissuratório.

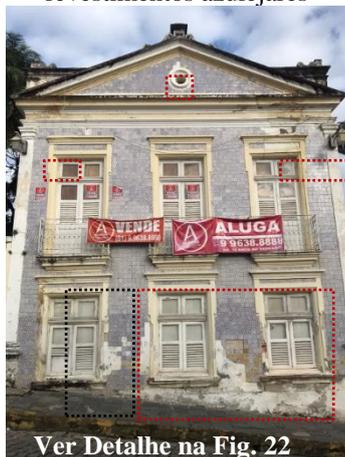
Figura 21 - Casario situado na Rua 15 de novembro – Olinda com deslocamento dos revestimentos azulejares

Ver Detalhe na Fig. 22

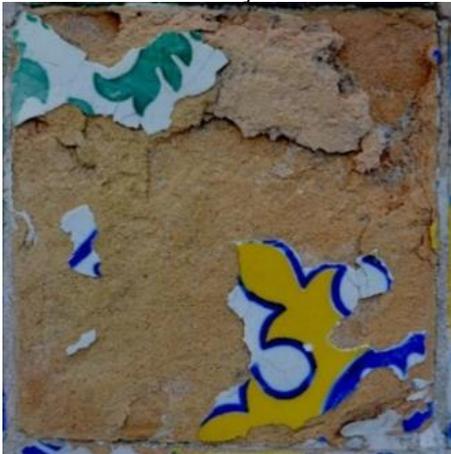
Figura 25 - Concreção de azulejo do Museu da Abolição

De acordo com Muniz *et al.* (2017) a concreção é uma massa endurecida, formada pela precipitação ou exsudações magnesianas ou calcárias, sucessivas. Tem um processo de formação semelhante as estalactites ou estalagmites formadas pelas lixiviações de produtos cálcicos no concreto, e pode ser ativada pela absorção ou percolação de água no interior da camada da chacota. Em alguns casos, a concreção rompe a camada do vidrado, formando uma massa insolúvel e de difícil remoção. As Figuras 25 e 26 a seguir apresentam o problema da concreção nos azulejos do Museu da Abolição, em Recife – PE.

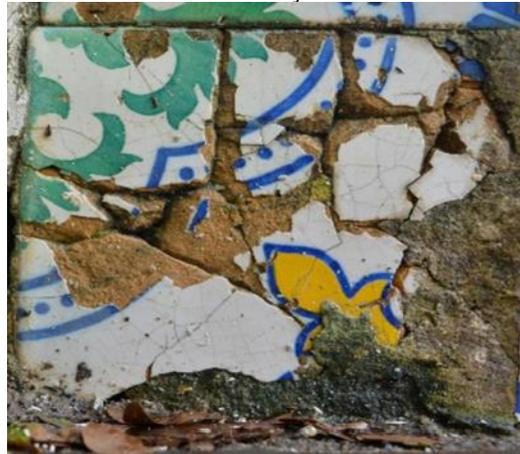
Figura 26 - Desagregação de azulejo do Museu da Abolição

A desagregação das chacotas é uma anomalia decorrente de uma reação física de esfacelamento e dissolução entre o corpo cerâmico (chacota) e vidrado, decorrentes de ações físico-químicas deletérias que promove a perda de resistência do material (MUNIZ *et al.* 2017).

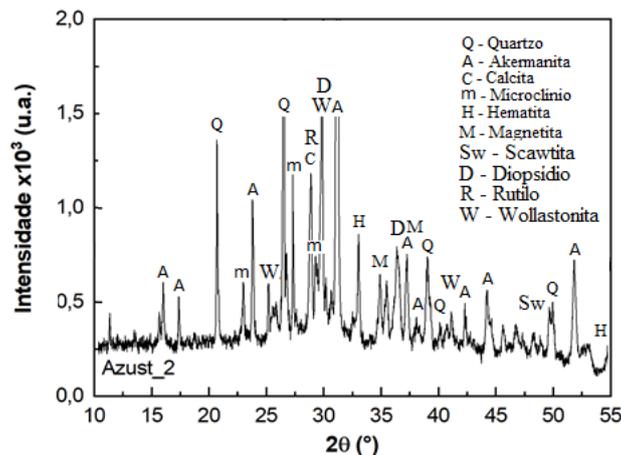
Figura 35 - Difratoograma do fragmento Azust 2 (Igreja de Santa Tereza).

As composições mineralógicas obtidas a partir da interpretação dos difratogramas estão a seguir expostas:

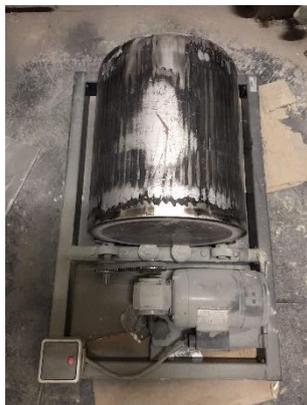
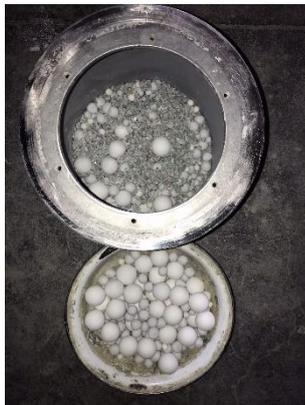
Figura 36 - Moinho de Bolas: esquema técnico e fotografia do equipamento utilizado

O moinho de bolas utilizado consiste em um tambor cilíndrico metálico que após ser preenchido por uma carga moedora e por particulados, rotaciona em torno de seu próprio eixo assegurando a moagem do material (ver figura 36).

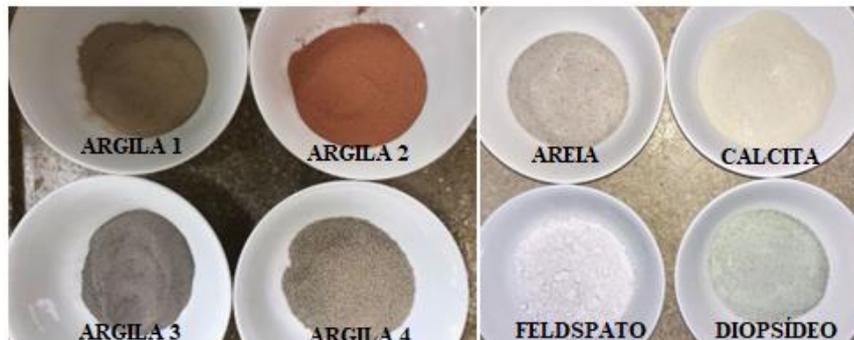
Figura 37 - Matérias primas utilizadas.

Ao final do processo de moagem, os materiais foram peneirados com peneira de malha 32mm da série intermediária, para separação de elementos orgânicos (galhos, pedriscos, folhas secas etc.) e armazenados para serem utilizados nas moldagens das placas cerâmicas. A figura 37 apresenta as matérias primas utilizadas nas reproduções após o processo de aquecimento, moagem e peneiramento.

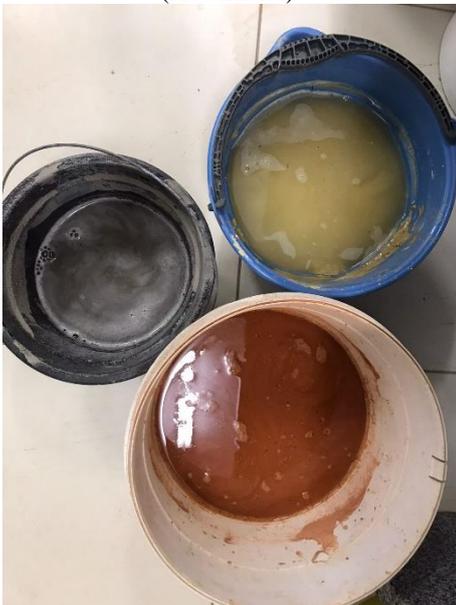
Figura 38 - Processo de Apodrecimento da Argila (fase inicial).

O apodrecimento das argilas (figura 38) consiste em deixar as argilas submersas em água, mas abrigadas em ambientes frios, sem circulação de ar e com pouca luz, visando manter a pasta com umidade constante. Esta etapa, segundo Petrucci (1987), vai desenvolver bactérias que dão origem (segregam) as substâncias (gel) que atuam como aglomerantes aumentando a plasticidade das argilas, facilitando as atividades posteriores de moldagem das placas, ao mesmo tempo que reduzem a probabilidade ao gretamento e retração das peças.

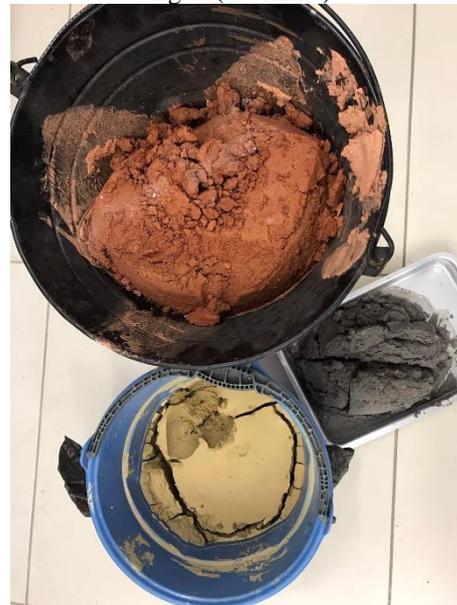
Figura 39 - Processo de Amadurecimento da Argila (fase final).

O processo de amadurecimento das argilas (figura 39) é uma etapa subsequente ao apodrecimento e contribui para o processo de moldagem das peças. Petrucci (1987) alerta que para a fabricação de produtos cerâmicos mais delicados é necessário um rigoroso cuidado na uniformidade e umidade da pasta (argila + água). Nesse caso, o autor recomenda deixar a argila em repouso ao abrigo das intempéries durante 24h antes da preparação das pastas para a fabricação das cerâmicas.

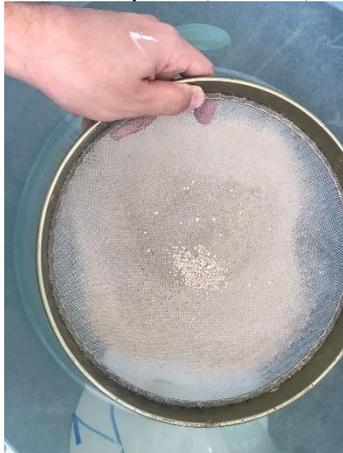
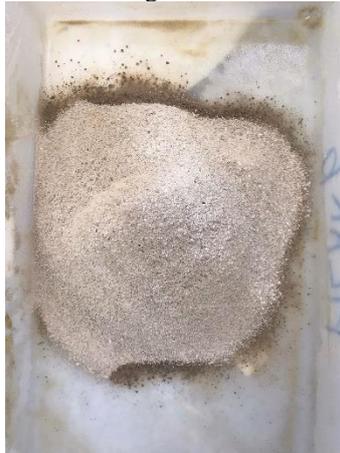
Figura 40 - Peneiramento da matéria prima (#100mm).

Durante a homogeneização, cada composição de misturas passava por um novo processo de peneiramento (#100 mm), para remoção de qualquer sujidade não eliminada e para melhor promover o envolvimento dos materiais (Figuras 40 e 41).

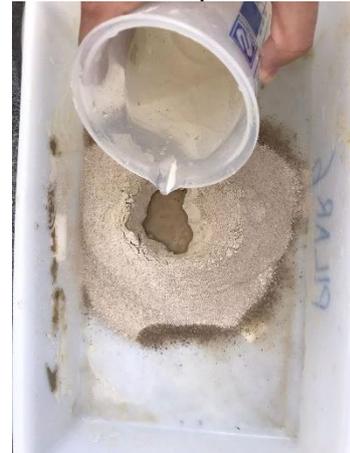
Figura 42 - Adição da água à matéria prima.

Os teores de água eram adicionados de forma gradual (figura 42) e, inicialmente, foram quantificados de forma visual, onde as misturas eram revolvidas recebendo pouca quantidade de água até atingir a consistência e o ponto de plasticidade ideal, no qual a pasta cerâmica poderia ser moldada sem deformações ou fissurações, durante o processo (Figuras 43 e 44).

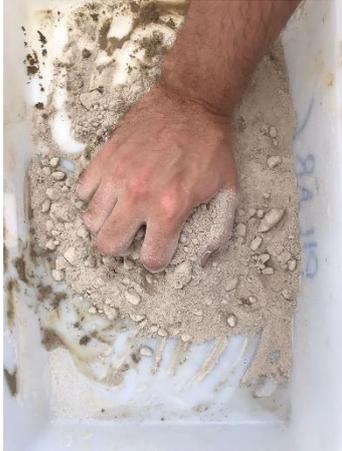
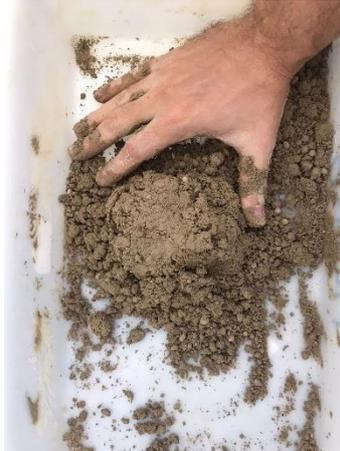
Figura 43 - Adensamento manual (fase seca).

Figura 44 - Adensamento manual (fase úmida).

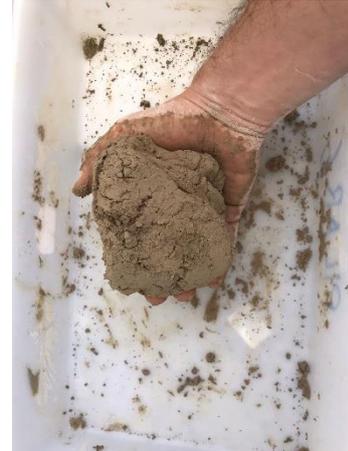
Figura 45 - Adensamento manual (batimento da argila).

Durante a adição da água as misturas eram adensadas, fase também conhecida como “bater a argila” (Figura 45). De acordo com Freitas (2015), esta etapa é muito importante por assegurar propriedades plásticas à argila pois torna os grãos mais unidos e reduz a presença de ar na pasta. Assim, durante o adensamento, a pasta deve ser socada para que as partículas de ar sejam expulsas, assim como todos os grãos sejam revolvidos com água.

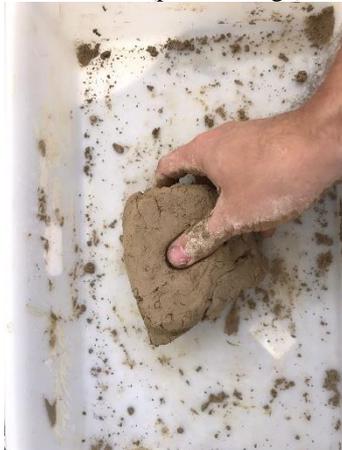
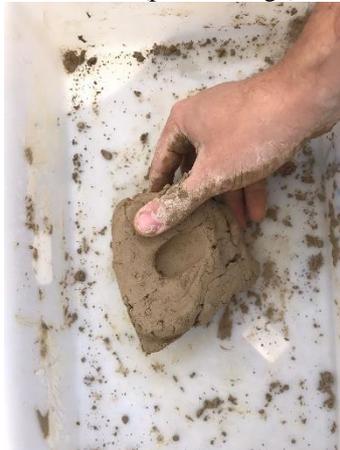
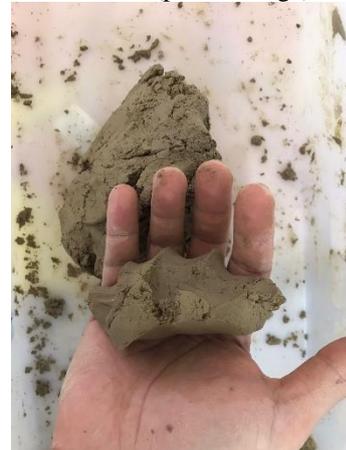
Um indicativo do ponto ideal para iniciar a moldagem, é conhecido como “ponto de liga”, e ocorre quando a pasta cerâmica não fica mais grudando entre os dedos e pode ser socado assumindo a forma dos dedos (Figuras 46, 47 e 48).

Figura 46 - Fase plástica do material (ponto de liga).

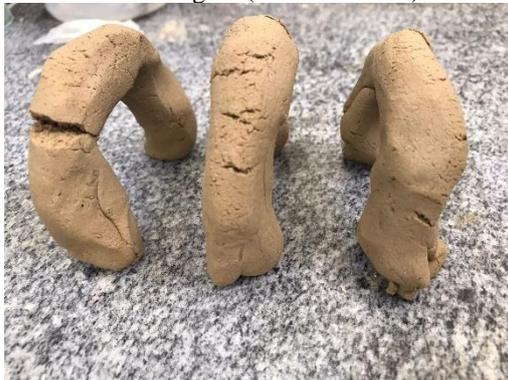
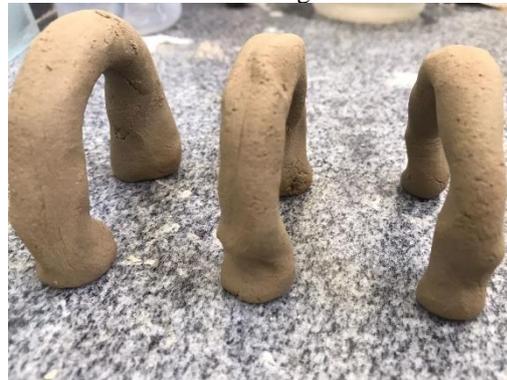
Frigola (2005) em sua publicação sobre cerâmica artística, menciona um teste para descrever o ponto ideal para moldagem de placas cerâmicas. O teste consiste em fazer rolos com a pasta cerâmica com espessuras próximas a de um lápis (ver Figuras 49 e 50) e, em seguida, dispor o material em formatos de semi-círculos. Quanto maior for o número de rachaduras que aparecerem no corpo dos rolos, menor será a plasticidade do material e vice-versa. Este teste apesar de um tanto rudimentar, tem certa aproximação com os ensaios de plasticidades realizados na mecânica dos solos com o aparelho de Casagrande. A pesquisa utilizou este teste visual para identificação da plasticidade e adensamento da pasta, de forma que quanto menos fissuras ou rachaduras aparecessem no material, melhor seria para modelá-lo.

Figura 49 - Rolos de argilas impróprios para modelagem (ver rachaduras).

Figura 50 - Rolos de argilas indicados para modelagem.

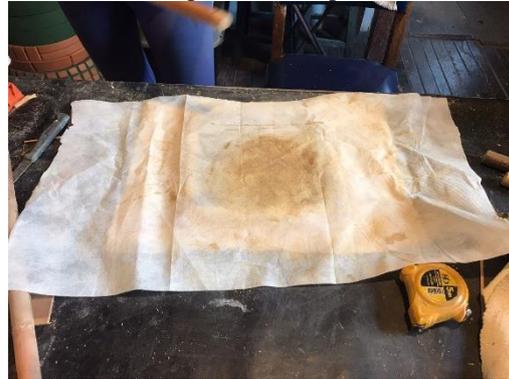
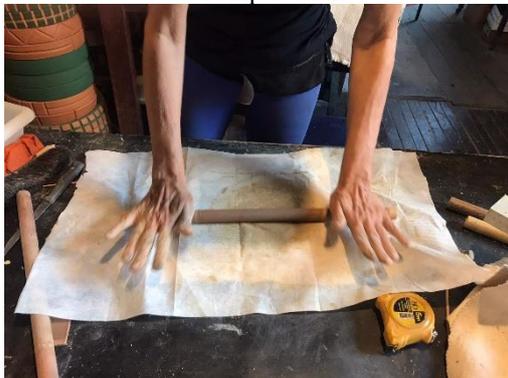
massa que se utiliza na preparação de massas para pizzas, por exemplo) para espalhar o material e estirar as superfícies das placas (ver Figuras 52 e 53).

Figura 52 - Sobreposição de TNT para alisamento das superfícies das placas.

Figura 53 - Alisamento das peças com rolo compactador.

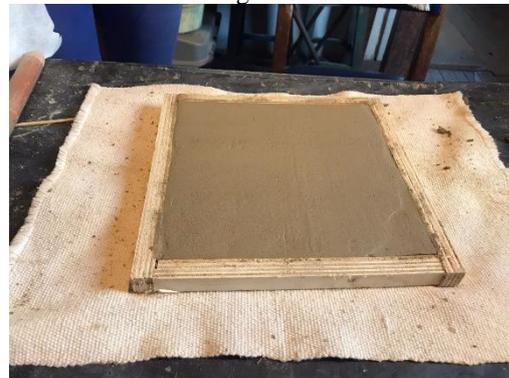
Figura 54 - Peça moldada em processo de secagem natural.

Após o alisamento das placas, com o auxílio de um estilete ou um bisturi as fôrmas eram removidas das placas, deixando elas secarem naturalmente, por um período mínimo de uma semana em ambiente abrigado, mas com ventilação natural (Figura 54). O ambiente de secagem deve ser livre de condicionadores de ar para que a água presente na mistura não se evapore rapidamente, promovendo fissuras por retração do material.

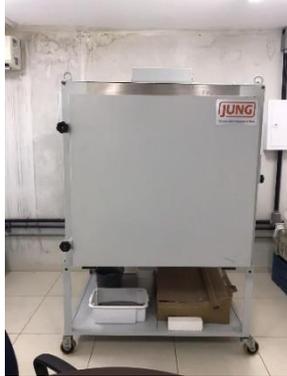
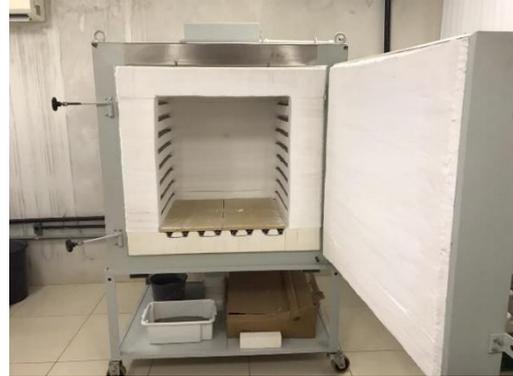
capacidade de controle gradativo das temperaturas de forma que as temperaturas crescem uniformemente e podem aquecer as peças de forma homogênea (Figuras 55, 56 e 57).

Figura 55 - Visão externa do forno elétrico utilizado.

Figura 56 - Visão interna do forno elétrico utilizado.

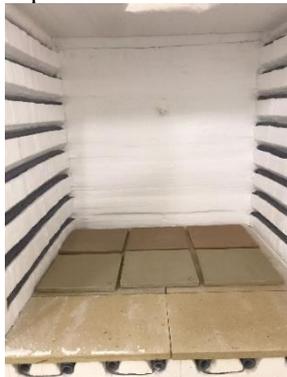
Figura 57 - Placas das reproduções após secagem natural sendo submetidas a primeira queima do processo de cozedura.

Assim para esta pesquisa, adotou-se o procedimento de calcinação dupla da chacota. A primeira calcinação, que funciona como secagem da chacota e atinge 70°C em até 6 horas ($0,20^{\circ}\text{C}/\text{min}$), ocorre uma semana após a secagem das peças moldadas e após seu resfriamento natural, depois de 48 horas, ocorre a segunda calcinação que atinge um patamar gradativo de 900°C em até 8 horas de duração ($1,875^{\circ}\text{C}/\text{min}$).

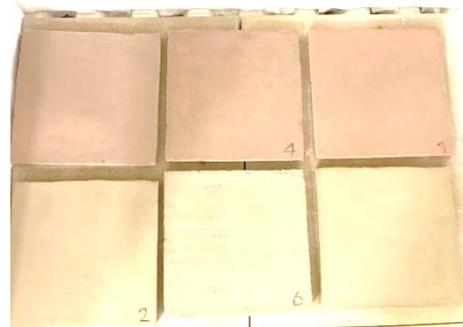
Figura 58 - Placas das reproduções após o processo de cozedura completo (duas fases).

Para assegurar a uniformização da temperatura sobre as peças, todas as placas foram dispostas apoiadas sobre uma placa de cordierita. E após a segunda calcinação, as placas ficaram em resfriamento natural no interior do forno (Figura 58), até que a temperatura interna do forno atingisse a temperatura ambiente e, só então, as peças foram retiradas para serem encaminhadas aos testes do programa experimental.

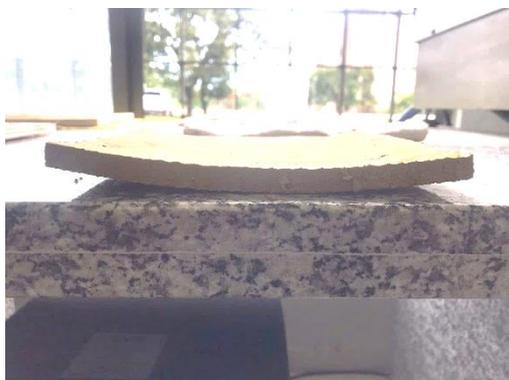
Figura 59 - Empenamento da peça.

Ainda sobre o processo de secagem natural das peças (antes de irem para o forno), evitou-se deixar as peças secarem recebendo incidência solar e, em dias de muita umidade do ar ou com chuvas intensas verificou-se o empenamento das peças que impactou suas produções para testes de resistência mecânica (Figura 59).

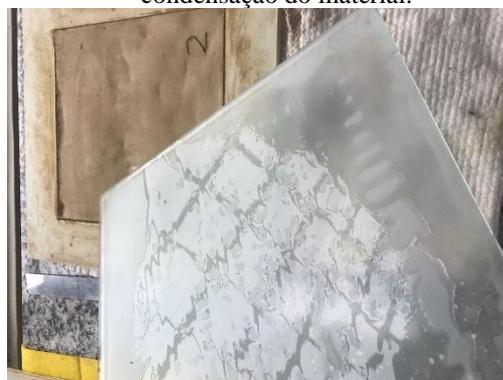
Figura 60 - Umidade na placa de vidro referente a condensação do material.

Para evitar esse problema, nas demais moldagens, placas de vidro foram sobrepostas sobre as fôrmas com o objetivo de manter as peças confinadas, evitando deformações em função da retração natural do material (Figura 60).

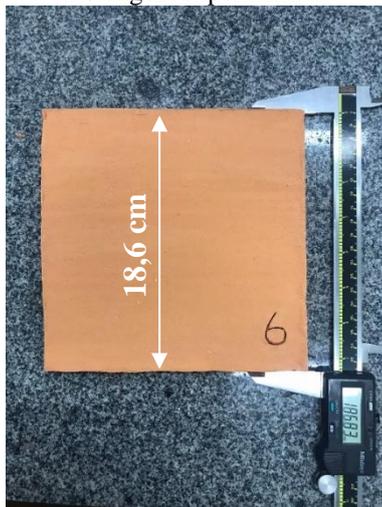
Figura 61 - Leitura da dimensão Y da chacota da moldagem experimental.

Somado a isto, observou-se que após a secagem natural das chacotas e a calcinação dupla das peças reduziam suas dimensões em até 1,5cm nos casos mais graves (Figura 61 e 62). Uma vez que os testes de resistência à flexão são bastante rigorosos no controle de dimensões das peças, foi preciso elaborar uma nova fôrma com dimensões maiores.

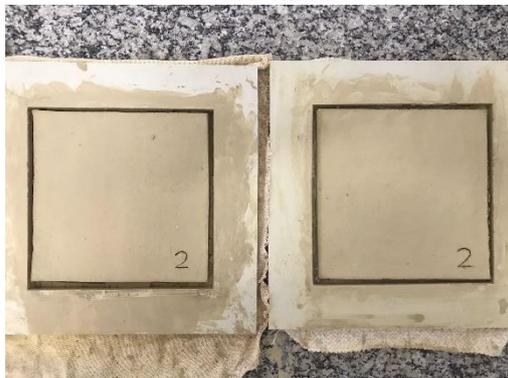
Figura 63 - Retração natural das peças em relação às fôrmas.

As novas fôrmas foram elaboradas com dimensões internas de 21x21cm para descontar a retração do material pela secagem e queima, e seguiu a profundidade (espessura) de 1 cm, descartando a necessidade da placa cerâmica, antes utilizada para assegurar a profundidade (espessura) da chacota produzida (Figuras 63 e 64).

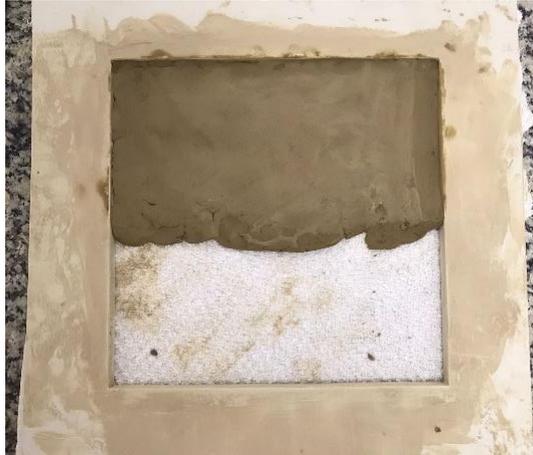
Figura 67 - Preenchimento da fôrma com cordões de pasta.

Inicialmente o preenchimento da pasta cerâmica na fôrma foi executado com cordões de pasta e em seguida, compactado com o próprio punho. Entretanto este procedimento pode não assegurar a expulsão completa do ar entre as camadas da pasta cerâmica, contribuindo para fissurações e defeitos no cozimento. Em função desta condição, optou-se por aplicar a pasta cerâmica adensada diretamente sobre a fôrma, espalhando-a sobre a superfície com o auxílio de um rolo de plástico (mesmo utilizado para amassamento de massas na confecção de pães, por exemplo), conforme indicado nas Figuras 67 e 68.

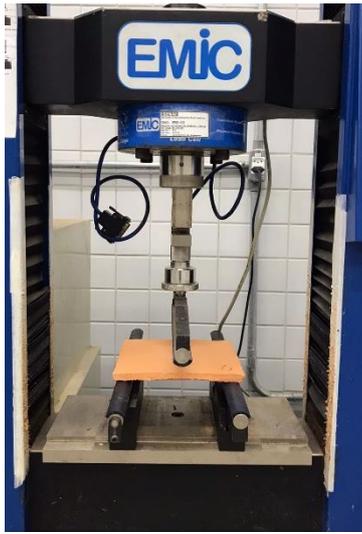
Figura 70 – Ensaio de Resistência a Ruptura por Flexão

O módulo de resistência à flexão é obtido a partir das médias dos resultados válidos e individuais de cada placa cerâmica estudada, de forma que os resultados válidos são considerados aqueles em que a ruptura da placa ocorre no terço médio da peça (ver Figuras 70 e 71). A NBR 10545-4 (ANBT, 2020), recomenda que as rupturas que não ocorrerem no terço médio da peça devem ser desconsideradas.

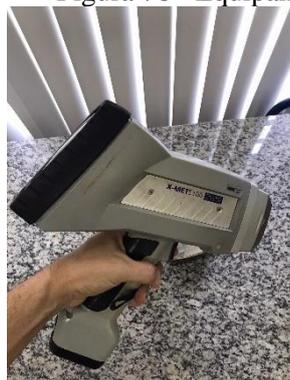
Figura 76 - Equipamento de FRX utilizado – modelo Met 5100.

O método para quantificação dos elementos químicos na amostra foi o Soil_le_fp, método que determina elementos leves como amostras de solos e fragmentos azulejares; o tempo de leitura para cada medida foi de 60 segundos e o número de medidas por amostra foi de 3 medidas para cada amostra. Todas as leituras foram obtidas com o equipamento em ângulo reto (90°) e, para minimizar a dispersão da radiação, as amostras foram dispostas sobre placas de fundo (ver Figura 76).

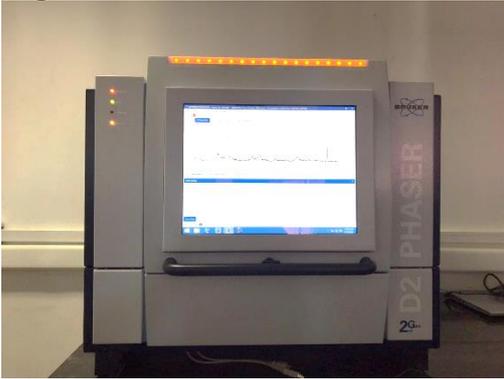
Figura 77 - Difrator de Raios X utilizado.

O ensaio de DRX foi realizado na Fundação Museu do Homem Americano (FUMDHAM) que possui parceria com o LAPET/ UFPE. As Figuras 77 e 78 a seguir apresentam o equipamento e as amostras de argilas para caracterização. Os difratogramas de cada argila estudada são apresentados, separadamente, nos tópicos de caracterização das matérias primas.

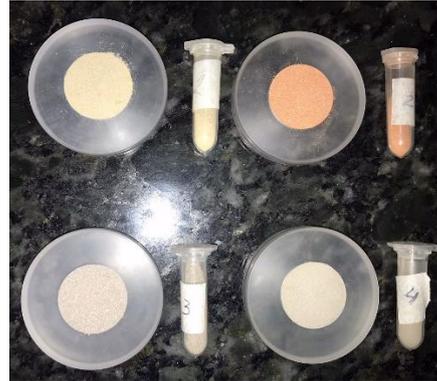
Figura 78 - Amostras das argilas analisadas.

Para as amostras submetidas ao ensaio de DRX, inicialmente executou-se a moagem das amostras no cadinho e um peneiramento (n° 200) para remoção de sujidades, em seguida, para as argilas, as amostras foram lavadas, limpas e sedimentadas de acordo com a NBR 7181 (ABNT, 2018). As amostras de argilas e dos fundentes utilizadas para análise na difração de raios X foram àquelas resultantes do processo de peneiramento da malha de 0,075 mm.

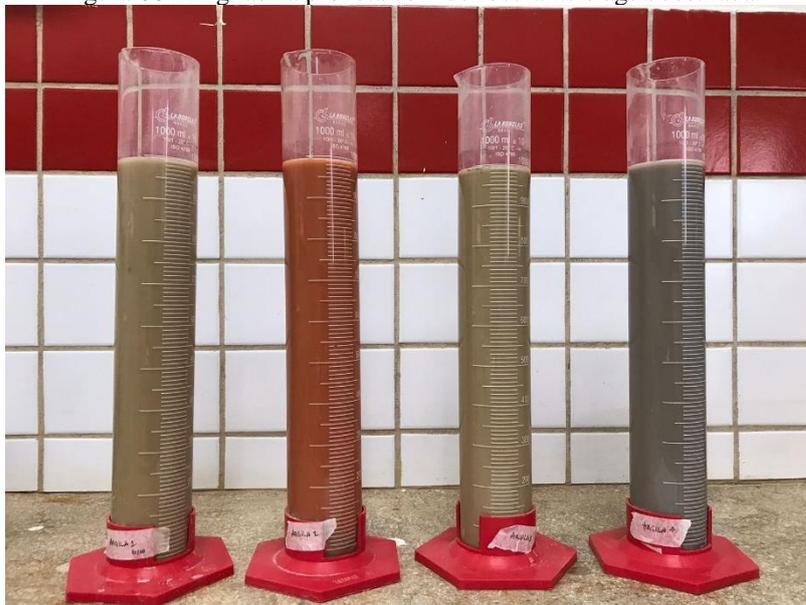
Figura 88 - Argilas na proveta com defloculante e água destilada.

- Com o auxílio de um funil de vidro, a amostra foi transferida para uma proveta de 1 litro, sendo seu volume completado até 1000 mL com água destilada. Uma proveta complementar com água destilada, foi adotada para controle da temperatura e aferição do densímetro e acompanhou todo o período do ensaio;

norma. Trinta segundos antes do tempo de cada leitura, o densímetro foi colocado na proveta auxiliar (com água destilada) para então ser submerso nas provetas com as argilas. Este procedimento permite uma leitura mais nítida do densímetro.

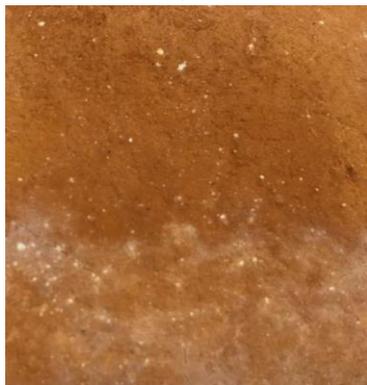
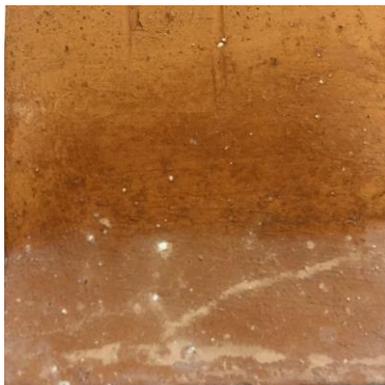
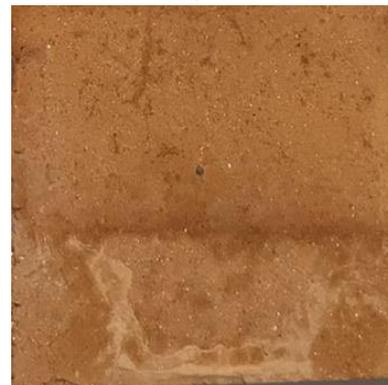
Após a submersão em um bécker de 250 mL, com 60 mL da solução, pode-se constatar um manchamento excessivo das superfícies que entraram em contato com a solução. Não houve perda de seção considerável, entretanto para as peças da mistura 6, observou-se uma leve perda de seção nas partes laterais dos corpos de prova (ver Figuras 110, 111 e 112).

Figura 110 - Mistura 2 |Ataque KOH.

Figura 111 - Mistura 3 |Ataque KOH.

Figura 112 - Mistura 6 |Ataque KOH..

Para as misturas 1, 4 e 5 a ação do hidróxido de potássio foi muito semelhante as condições da mistura 6, houve perda de material e manchamento.

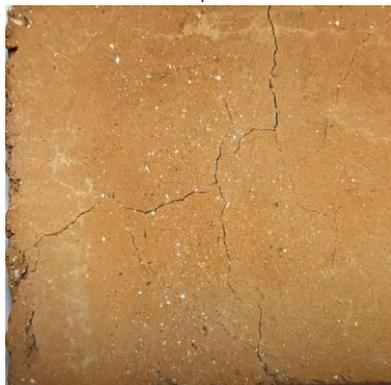
Figura 113 - Mistura 2 |Ataque NH_4Cl .

A mistura 3 não apresentou alterações visuais significativas, mas os corpos de prova da mistura 2 apresentaram microfissuras e perdas de seção nas laterais das peças, enquanto um corpo de prova da mistura 6 apresentou uma leve perda de seção, conforme apresentado nas figuras 113, 114 e 115.

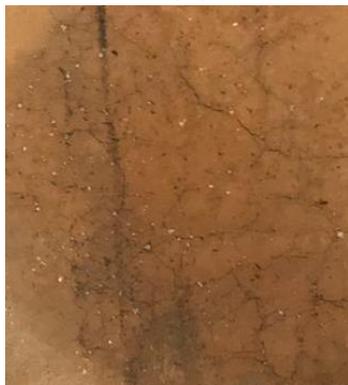
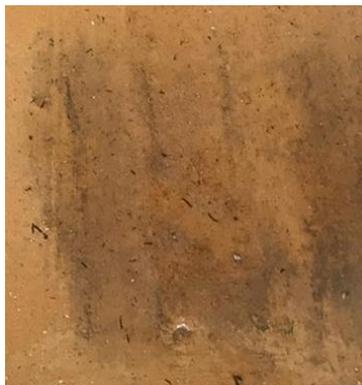
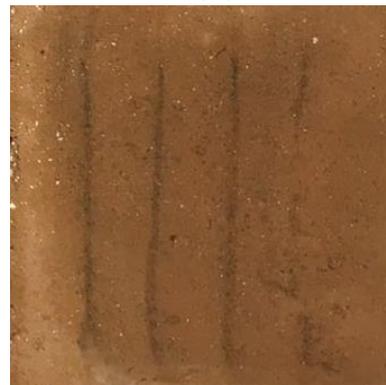
Após o contato das peças verificou-se pouco manchamento das superfícies, entretanto dois corpos de prova da mistura 2 fissuraram. O risco com lápis HB indicou resultados diferentes: nas misturas 2 e 3, apesar de permanecerem as manchas do lápis, os riscos foram parcialmente removidos na parte atacada pelo reagente, mas na mistura 6 a mancha do risco de grafite não foi removida, conforme indicado nas figuras 116, 117 e 118.

Figura 116 - Mistura 2 |Ataque NaClO.

Figura 117 - Mistura 3 |Ataque NaClO.

Figura 118 - Mistura 6 |Ataque NaClO.

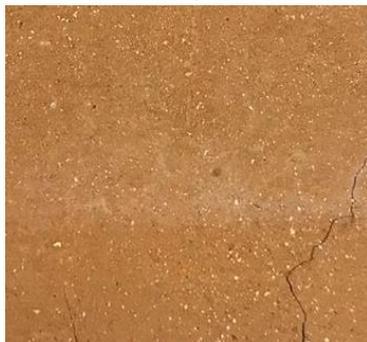
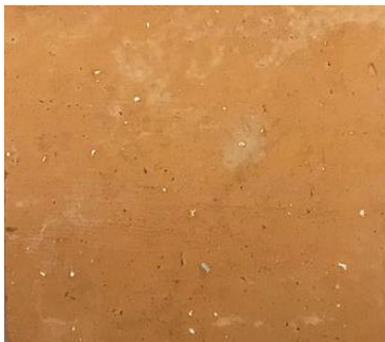
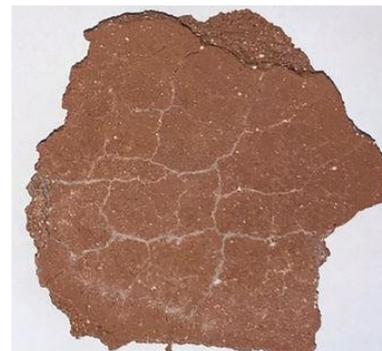
Nas misturas 1, 4 e 5 a formação das microfissuras colaboraram para os movimentos capilares da solução de cloreto de sódio, de forma que as manchas provenientes da solução ficaram muito mais evidentes (Ver Figuras 119, 120 e 121).

Figura 119 - Mistura 2 |Ataque NaCl.

Figura 120 - Mistura 3 |Ataque NaCl.

Figura 121 - Mistura 4 |Ataque NaCl.
