**AVALIAÇÃO DE SEGURANÇA E MODELAGEM COMPUTACIONAL EM
BARRAGENS DE PERNAMBUCO**

Dissertação apresentada ao Programa de Pós-graduação em Engenharia Civil da Universidade Federal de Pernambuco, como requisito parcial para a obtenção do título de Mestre em Engenharia Civil.

Área de Concentração: Tecnologia Ambiental e Recursos Hídricos.

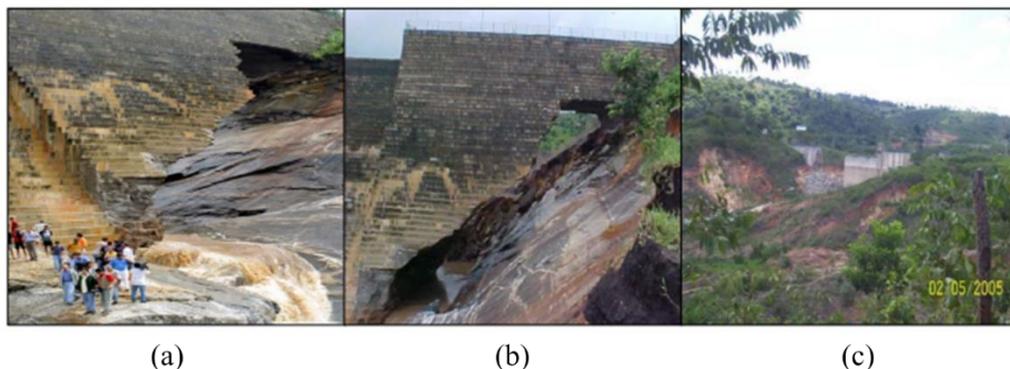
Figura 1 – Vistas da área de ruptura: (a) e (b) a jusante; a montante da barragem

Também, constatou-se que ocorreu julgamento inadequado na interpretação geológica da extensão da falha, pois não foi removida em sua totalidade, o que finda por expressar um risco geológico, passando a se caracterizar como um grande atrativo a sérios acidentes (KANJI, 2004; NIEBLE, 2004; MEDEIROS, 2010). Na Figura 1 é mostrado a região de rompimento da barragem tanto a montante, como a jusante.

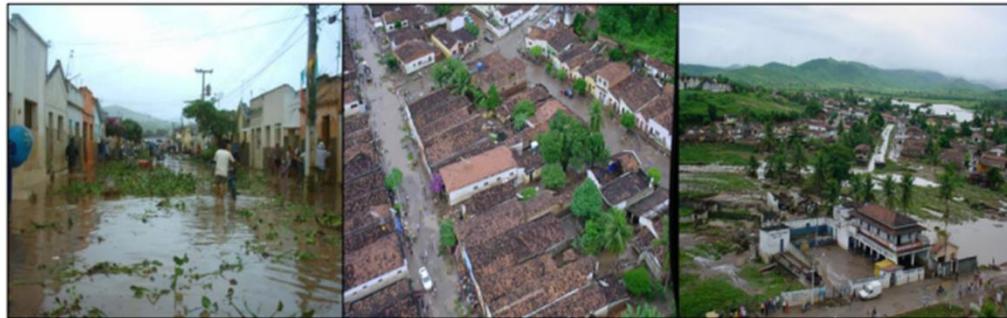
Figura 2 – Áreas afetadas da cidade de Alagoa Grande: (a) rua do rio; (b) e (c) vistas aéreas

O rompimento da Barragem de Camará elevou o nível do rio Mamanguape em mais de 5m e gerou os maiores impactos nos municípios de Alagoa Grande (em alguns pontos a água atingiu quase 2 m dentro das casas) e Mulungu, mas também atingiu Alagoa Nova e Alagoinha. Houve a destruição da ponte que ligava a cidade aos municípios de Areia e Alagoa Nova, além de, pelo menos, 40 mil pessoas sofrerem com a interrupção dos serviços de abastecimento de água, luz, telefone, sistema de esgotamento sanitário e aproximadamente 20 km de vias de transporte e sistema de coleta de lixo afetados (PARAÍBA, 2004; BRASIL, 2005; GUEDES, 2011).

Alagoa Grande, acabaram sendo muito afetadas pelas águas (PAIVA JÚNIOR, 2006). A Figura 2 mostra diversos locais em Alagoa Grande que foram atingidas pelas águas.

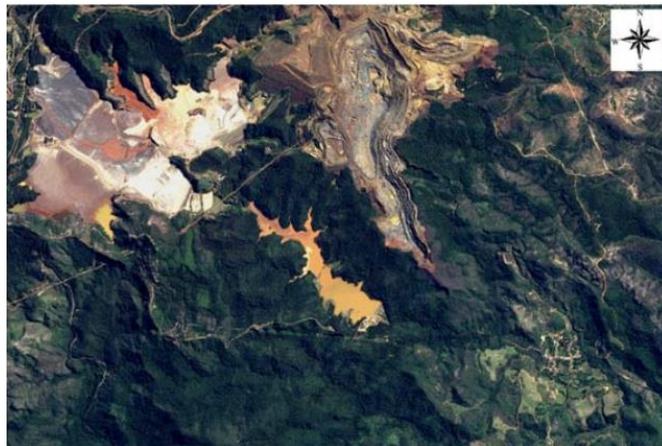
Figura 3 – Região antes do rompimento da barragem

Aproximadamente 32,6 milhões de m³ de rejeitos saíram do reservatório da barragem, que se referia em torno de 60% de sua capacidade, quando aconteceu. Os sedimentos chegaram à barragem de Santarém, onde se armazenava água, e parte seguiu descendo o vale. O volume de rejeitos não apenas derrubou edificações, mas também destruiu a infraestrutura dos distritos de Bento Rodrigues e Paracatu de Baixo, em Mariana/MG, e uma parte do distrito de Gesteira, em Barra Longa/MG. Com isso, uma quantidade significativa de famílias perdeu suas casas. O material fluiu rio abaixo indo de encontro ao Rio Gualaxo do Norte e, posteriormente, para o Rio Doce, trazendo problemas para o abastecimento público de água nos municípios da região (SAMARCO, 2016). A Figura 3 e a Figura 4 mostram como estava a barragem de Mariana antes e depois da ruptura, respectivamente.

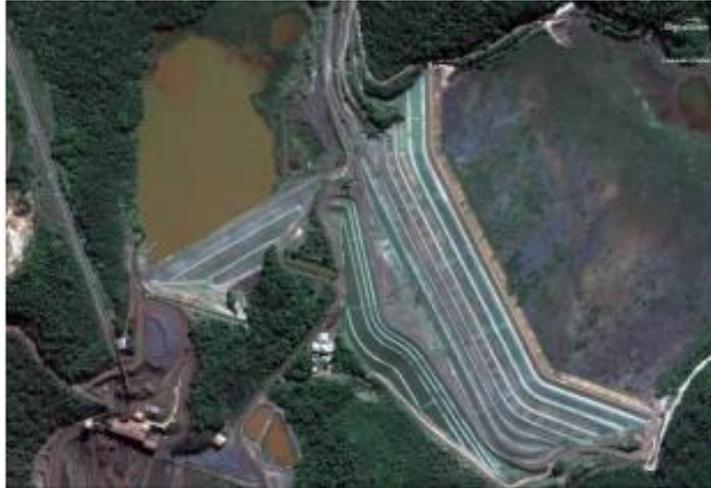
Figura 8 – Região antes do rompimento da barragem de Brumadinho

Nas Figuras 8 e 9 são demonstradas as situações da região onde se localiza a barragem de Brumadinho, tanto antes como depois do rompimento, respectivamente.

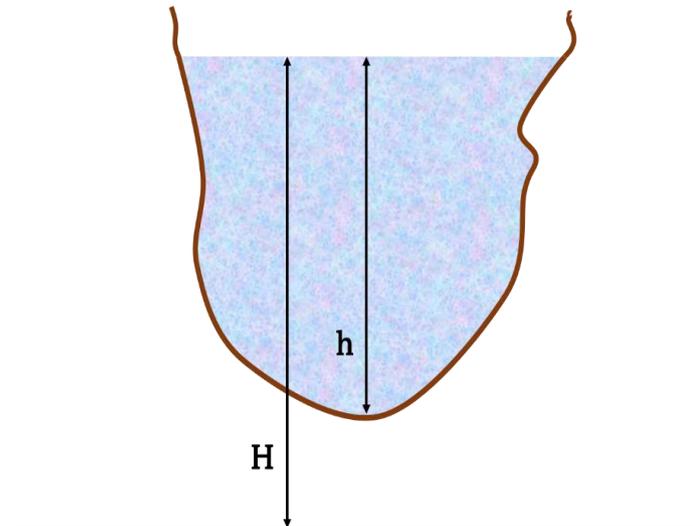
Figura 13 – Seção transversal de um rio

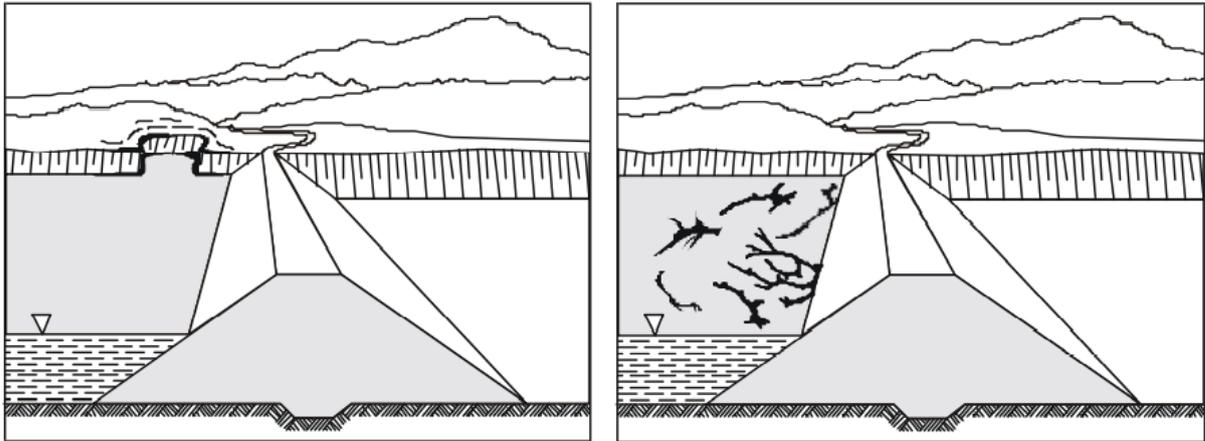
Figura 15 – Deslizamentos e erosões na área do reservatório (esquerda); Flutuação de entulhos e/ou resíduos no reservatório (direita)

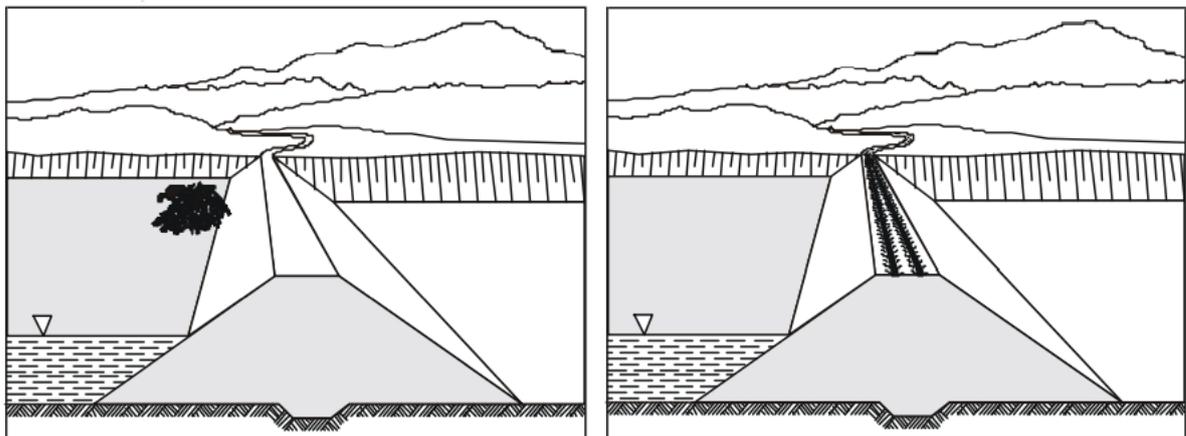
Figura 16 – Atividade de castores na área do reservatório (esquerda); Erosão por sulcos ao longo da crista (direita)

As principais causas de erosão por sulcos ao longo da crista são: a drenagem inadequada da crista, deixando que a água fique parada; e, travessia do veículo quando a superfície é macia. As consequências dessa situação é permitir que a água parada se acumule e sature a crista, assim como os veículos que cruzam a crista podem ficar presos causando mais danos (Figura 16).

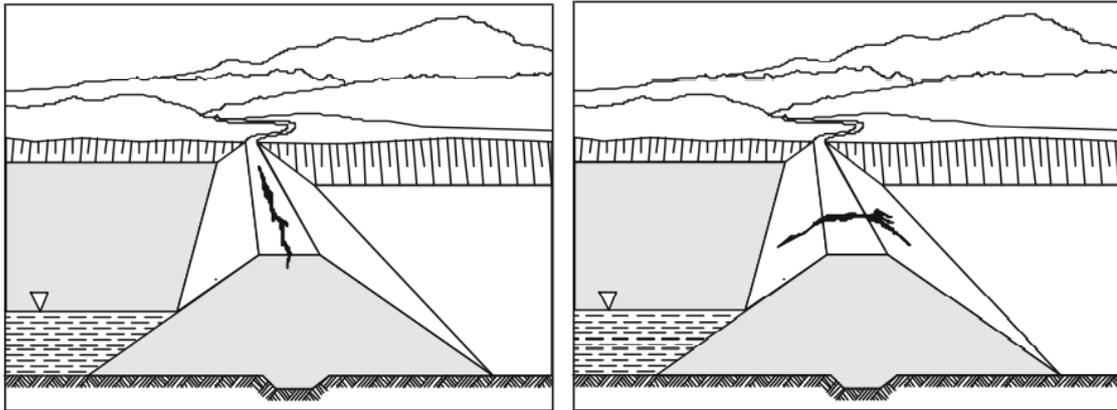
Figura 17 – Fissuras longitudinais na crista (esquerda); Fissuras transversais na crista (direita)

Destaca-se que as causas para fissuras longitudinais na crista são: recalque irregular dentro do aterro ou fundação; e, instabilidade de taludes. Por conseguinte, as implicações estão no ponto de entrada para águas superficiais que podem promover o movimento, além de que é possivelmente reduzirá a largura efetiva da crista (Figura 17).

As razões que provocam fissuras transversais são: movimento irregular entre dois segmentos adjacentes do aterro; e, instabilidade do aterro ou fundação. Os efeitos provocados nessa situação podem ser: fornece um ponto de entrada para águas superficiais; e pode criar um caminho de infiltração do reservatório e uma possível falha na tubulação (Figura 17).

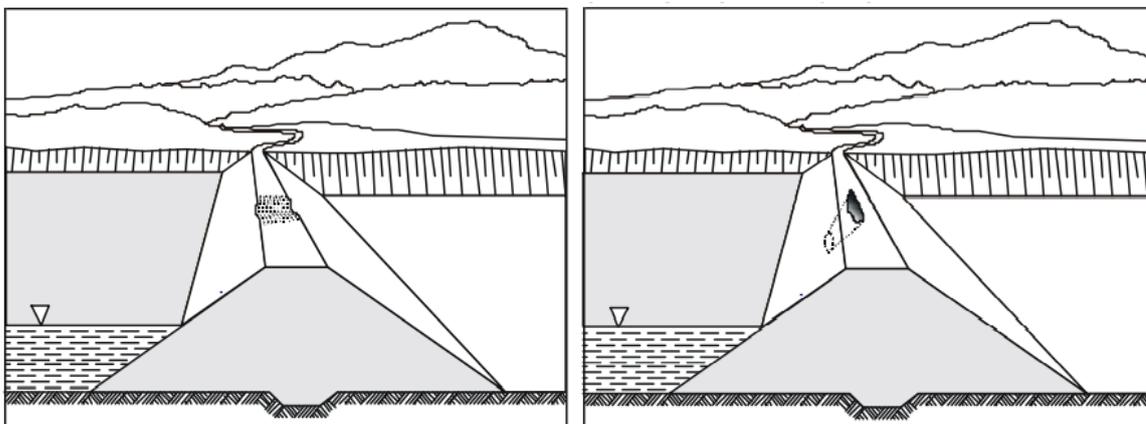
Figura 18 – Assentamento da crista (esquerda); Orifícios na crista (direita)

O problema de orifícios na crista tem como causas: erosão interna por infiltração, por exemplo, tubulação em um orifício no conduíte; e, uma quebra de argilas dispersivas por infiltração. As implicações a isso são: descamação/escavação pode ocorrer no sumidouro levando à instabilidade do aterro e desenvolvimento de uma área baixa; fornece um ponto de entrada para as águas superficiais; e, dependendo do tamanho e profundidade, pode levar a uma falha (Figura 18).

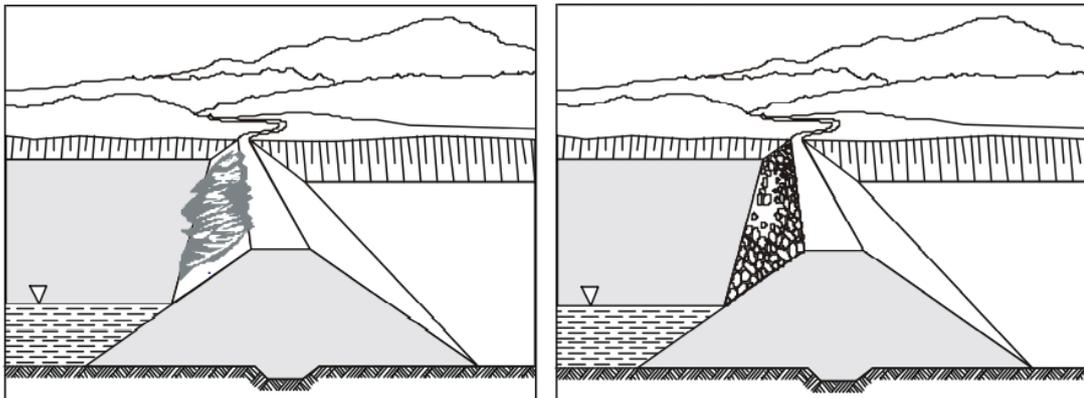
Figura 19 – Erosão no paramento de montante (esquerda); Deslocamento do *rip-rap* ou enrocamento de proteção (direita)

A ação de onda ou gelo, assentamento local e proteção contra erosão inadequada são causas que provocam o surgimento de erosão no paramento de jusante, podendo ocasionar redução da largura e a elevação da crista, levando a um possível galgamento, podendo resultar no aumento de infiltração (Figura 19).

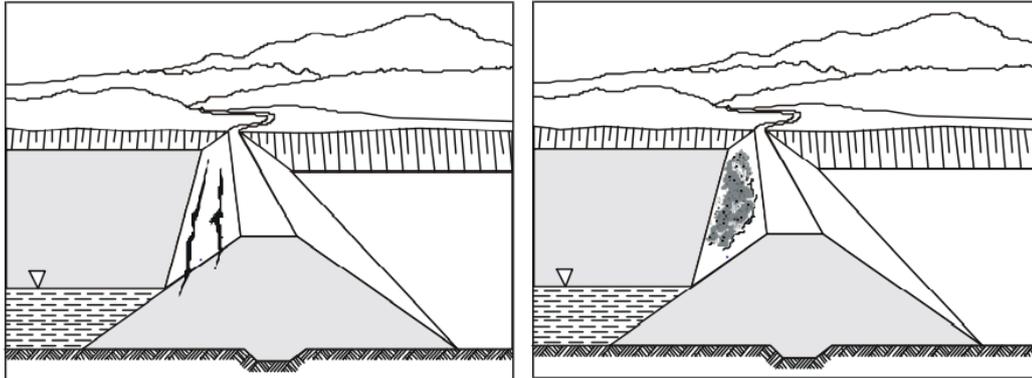
Figura 20 – Grandes fissuras no paramento de montante (esquerda); Deslizamentos ou colapsos no paramento de montante (direita)

As grandes fissuras no paramento de montante surgem devido à instabilidade de taludes e o assentamento diferencial. Como consequência a isso, destaca-se que quase sempre precede uma ruptura de talude ou assentamento em grande escala (Figura 20).

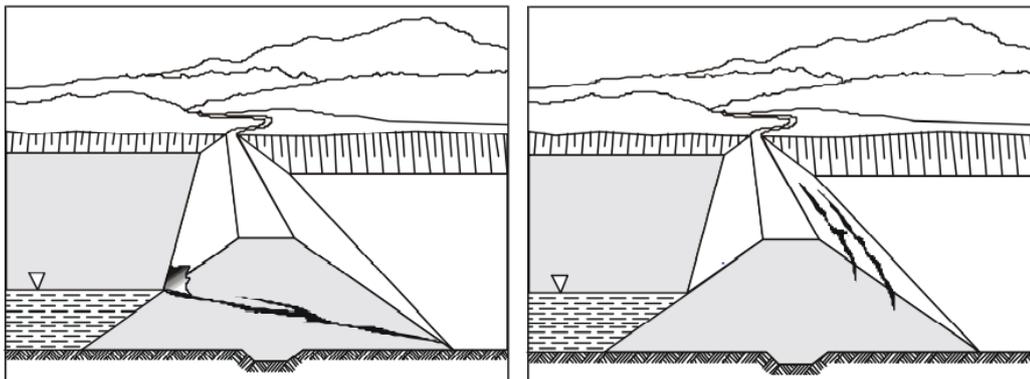
Figura 21 – Infiltração a montante (esquerda); Fissuras longitudinais no paramento de jusante (direita)

A infiltração concentrada começa a erodir o material do aterro através da barragem. Essa perda de material faz com que a entrada do "tubo" colapse formando um sumidouro. Isso pode resultar em falha na tubulação (Figura 21).

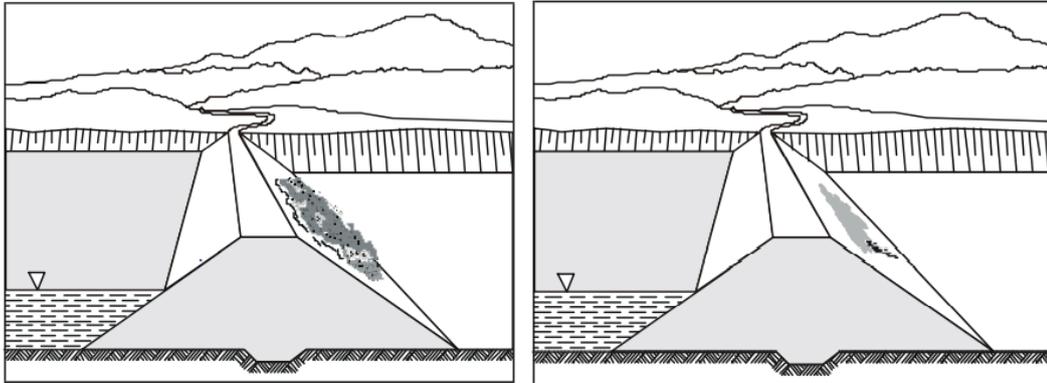
Figura 22 – Deslizamento ou colapso no paramento de jusante (esquerda); Infiltrações no paramento de jusante (direita)

As causas para o deslizamento ou colapso no paramento de jusante são: declive muito acentuado; e, perda de resistência do material do aterro devido à infiltração excessiva. Por sua vez, os seus efeitos podem ser: quedas/deslizamentos adicionais; e, colapso do aterro (Figura 22).

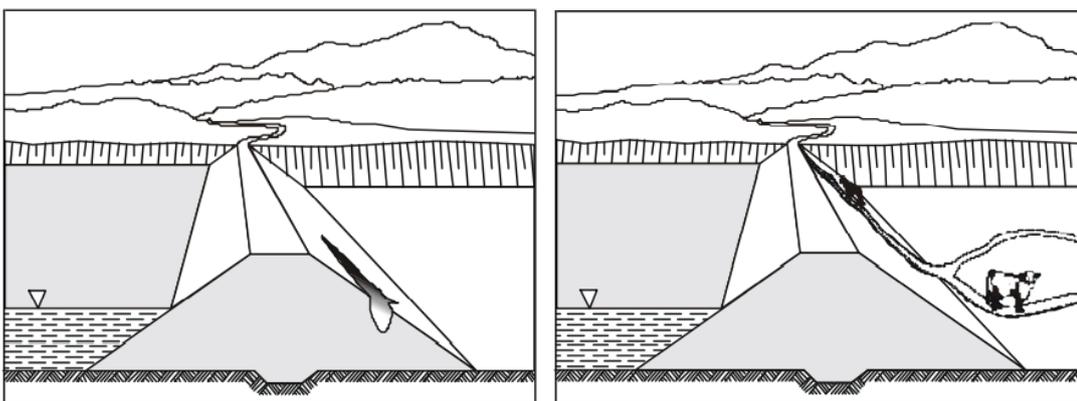
Figura 23 – Formação de cavidades ou colapso no paramento de jusante (esquerda); Erosão no paramento de jusante (direita)

As causas para formação de cavidades ou colapso no paramento de jusante são: baixa compactação durante a construção.; erosão interna através do aterro ou fundação; e, escavação de animais. A implicações a essa situação podem ser a ocorrência de maior infiltração, bem como possível indicação de uma falha potencial (Figura 23).

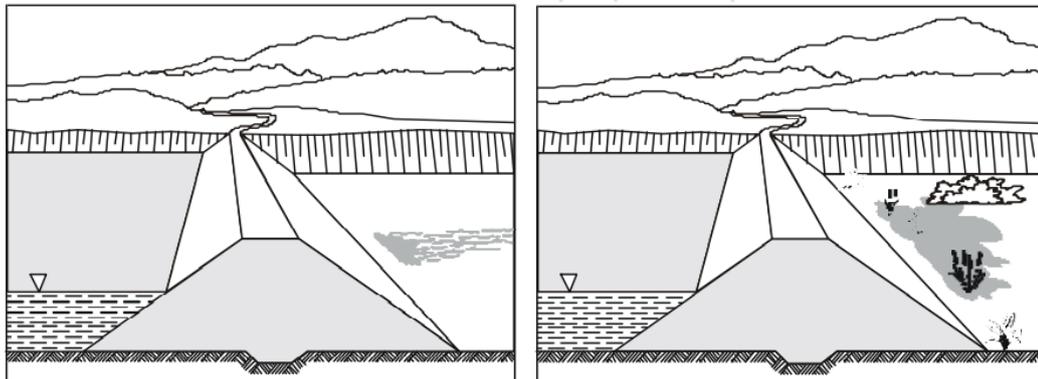
Figura 24 – Infiltração de água no sopé a jusante (esquerda); Água parada no sopé a jusante (direita)

A ocorrência de água parada no sopé a jusante pode ser resultante de infiltração pesada, escoamento superficial e drenagem ruim longe do dedo do pé, por exemplo, devido a represas de castores. Os efeitos que essa anomalia pode repercutir se volta em esconder a origem e dificultar a estimativa das taxas de fluxo, bem como na saturação e desestabilização do talude de jusante e na falha do talude (Figura 24).

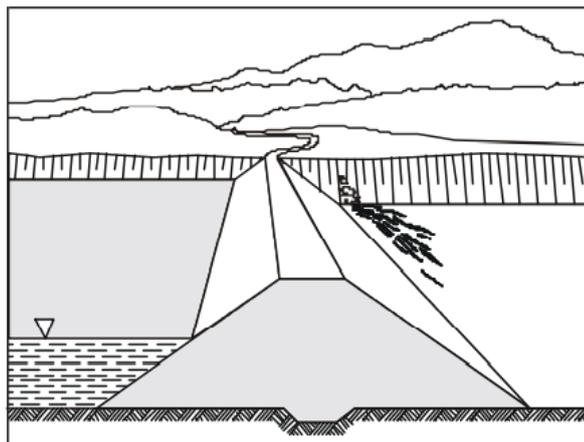
Figura 25 – Áreas úmidas ou surgências de água no paramento de jusante

A causa para o surgimento dessa anomalia está na presença de um caminho de infiltração, a qual pode resultar em falha na tubulação do pilar (Figura 25).

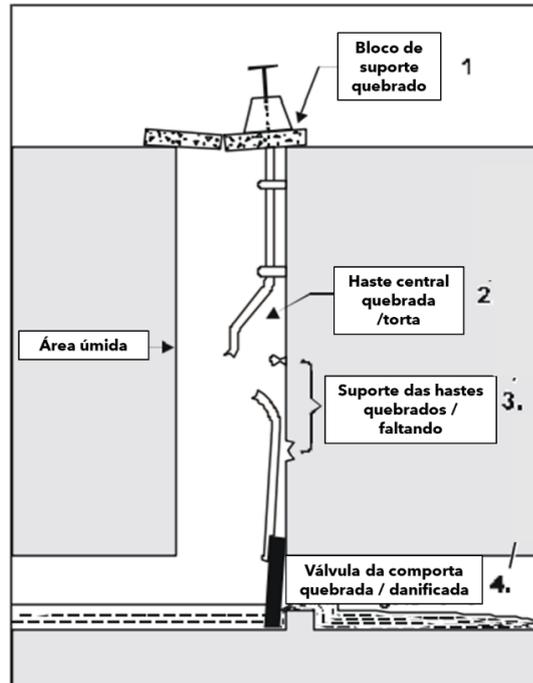
Figura 26 – Inoperabilidade dos equipamentos para a saída de água

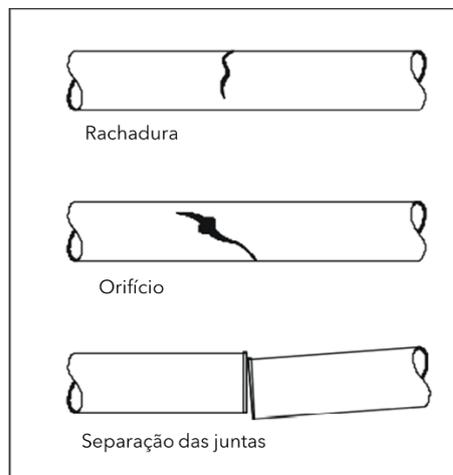
Figura 27 – Problemas nos condutos

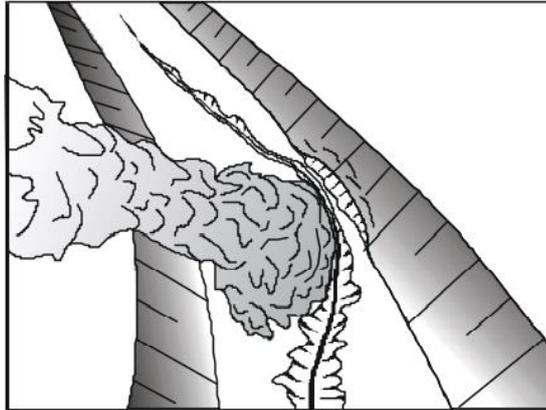
Figura 28 – Erosão / deslizamentos no canal de restituição

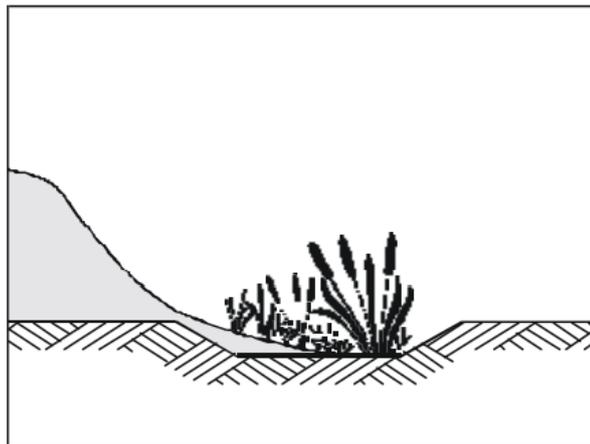
Figura 29 – Bloqueio do canal de descarga

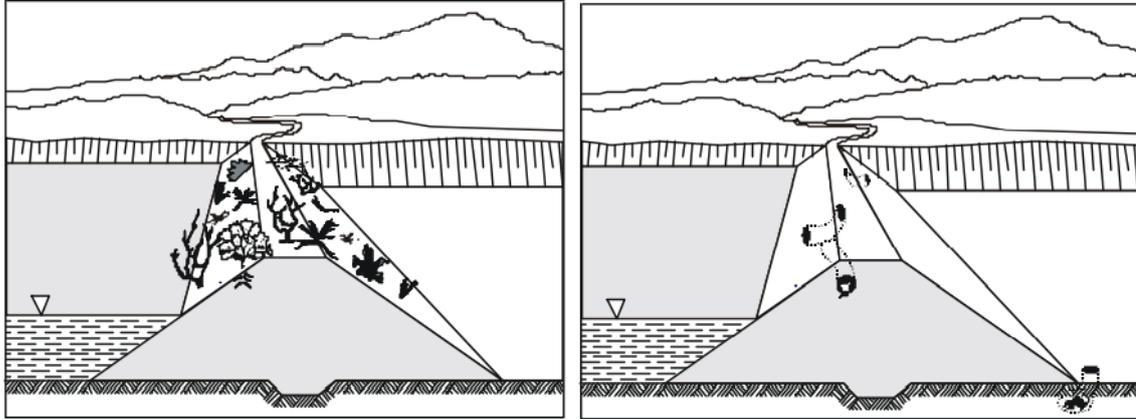
Figura 30 – Vegetação excessiva nos taludes (esquerda); Atividade animal (direita)

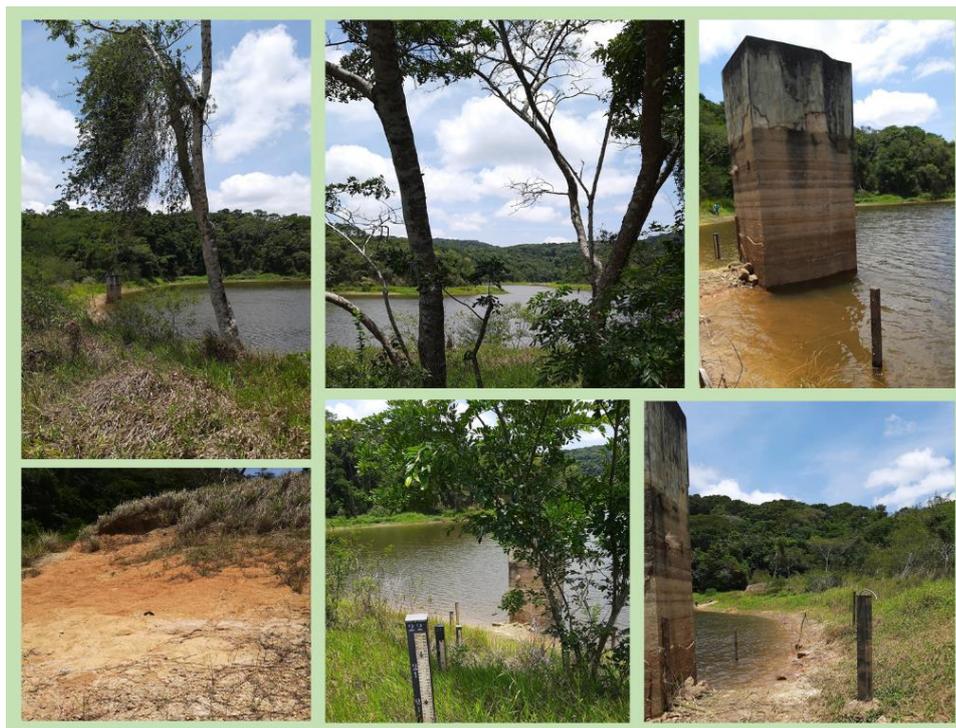
Figura 41 – Vistas de locais da barragem Serra dos Cavalos

De acordo com este autor, essa região tem cotas de aproximadamente 600m, chegando até os 1000m. Além disso, há disjunções de florestas tropicais do tipo perenifólia, apresentando precipitações distintas das áreas vizinhas, devido ao efeito orográfico. Imagens de vários locais onde a barragem está inserida são mostradas através da Figura 41, incluindo o seu paramento e alguns problemas encontrados.

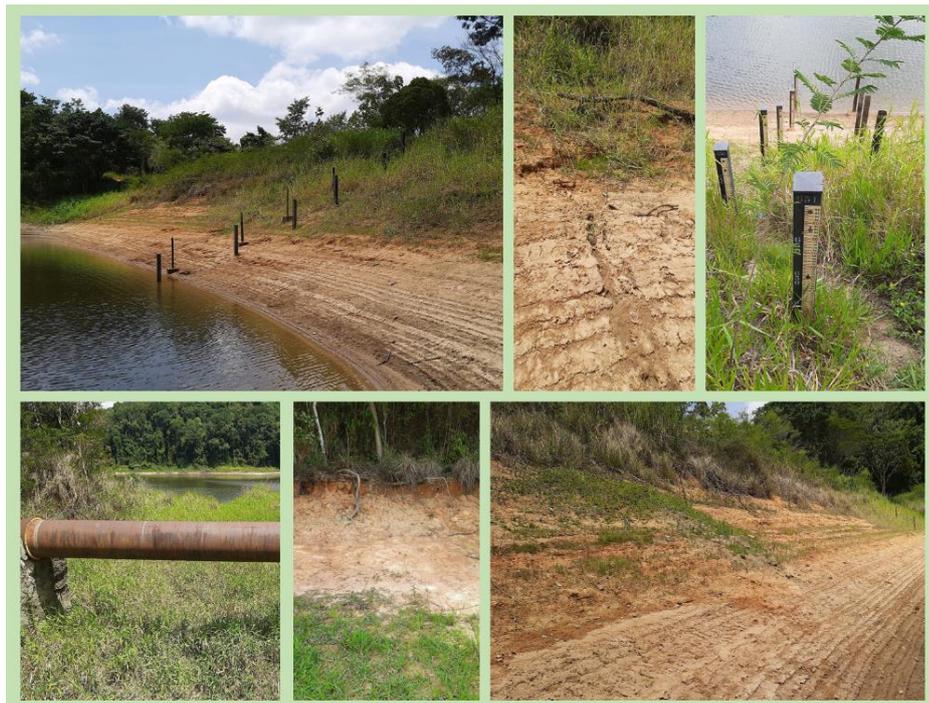
Figura 42 – Vistas de locais da barragem Guilherme Azevedo

Por sua vez, o reservatório Guilherme Azevedo tem os Riachos Taquara e Olheiras como afluentes principais, pertencentes a bacia hidrográfica do rio Ipojuca. Imagens de vários locais onde a barragem está inserida são mostradas através da Figura 42, incluindo o seu paramento e alguns problemas encontrados.

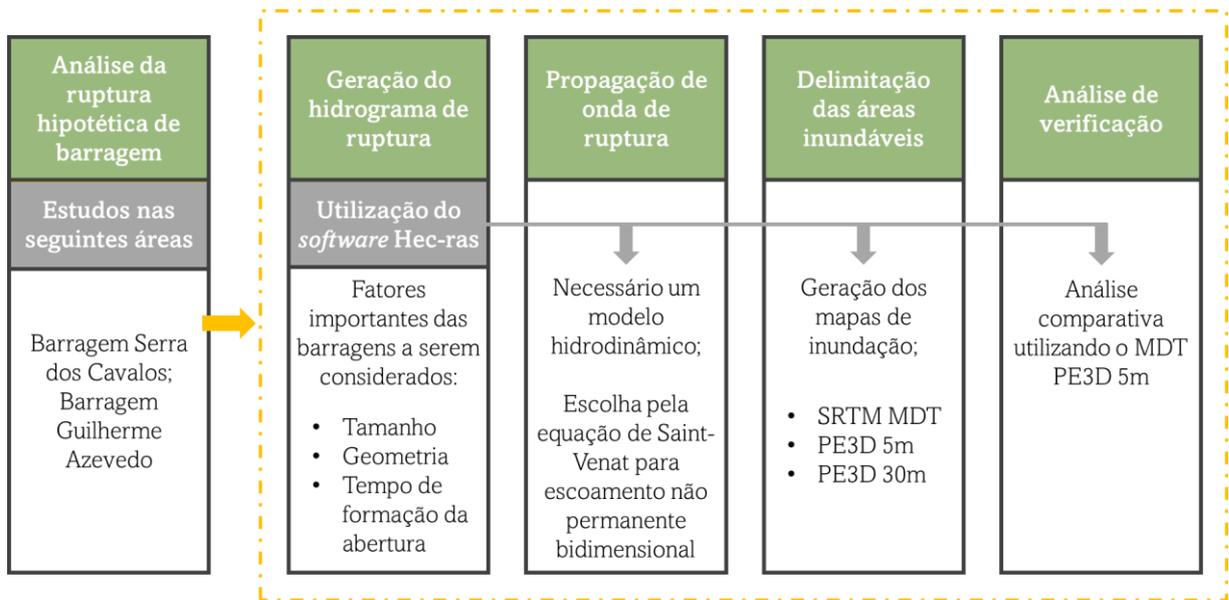
Figura 48 – Percurso Metodológico para geração da mancha de inundação

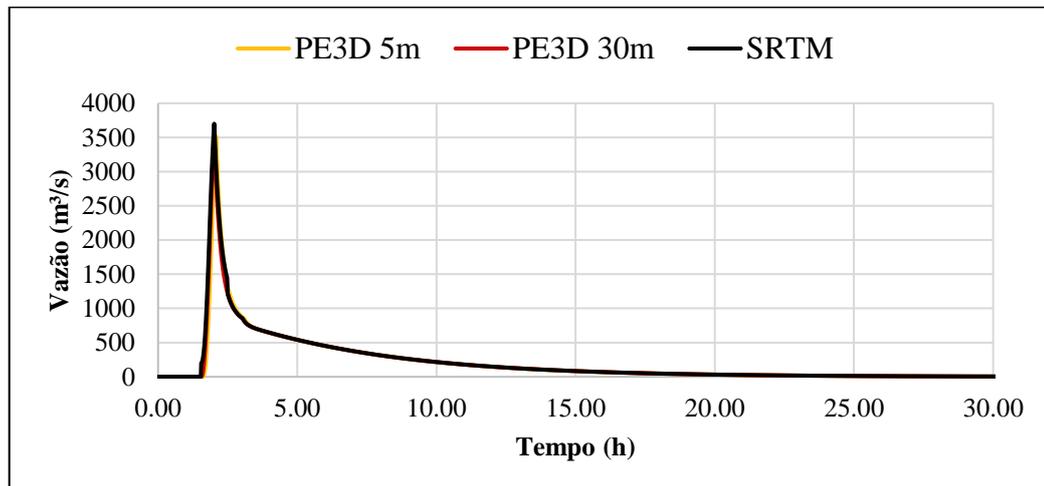
Figura 49 – Hidrogramas de ruptura gerados no HEC-RAS para a barragem Serra dos Cavalos

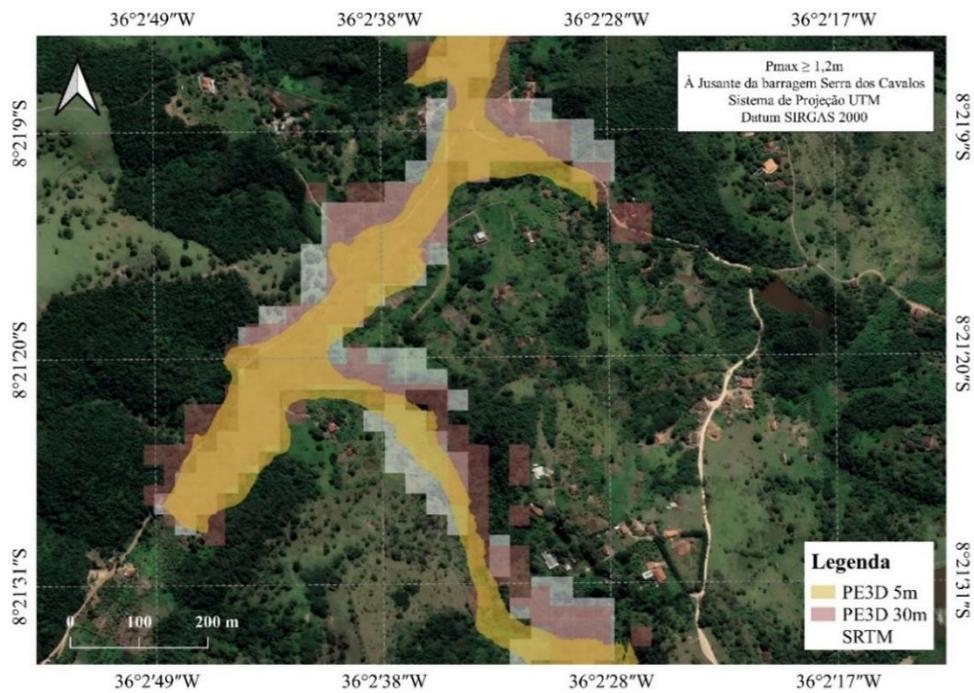
Figura 50 – Mapa, a jusante da Barragem Serra dos Cavalos, de valores da profundidade máxima maiores ou iguais a 1,2 m, utilizando diferentes MDT's

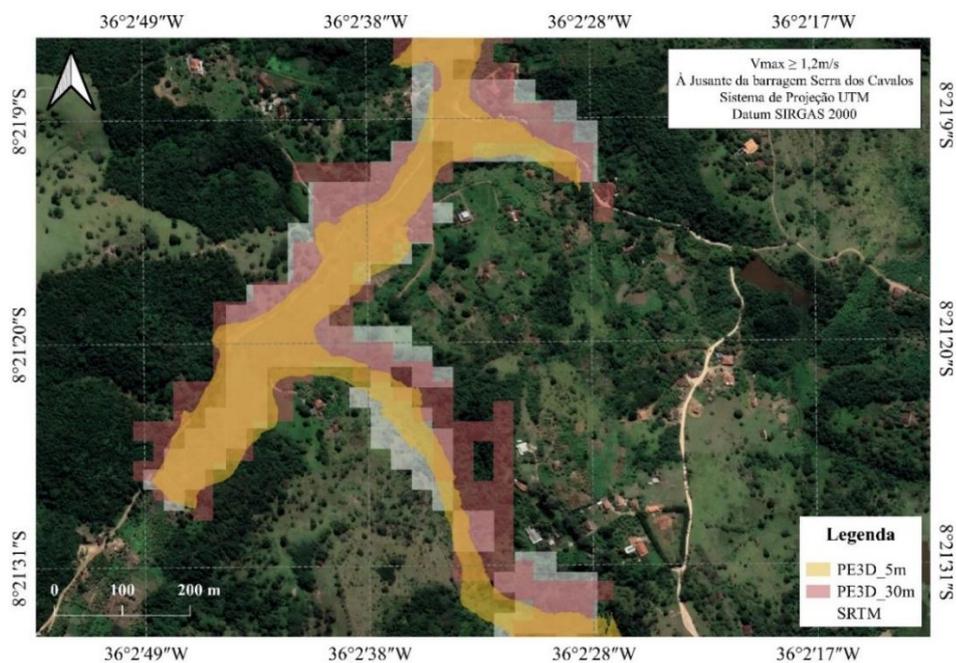
Figura 51 – Mapa, a jusante da Barragem Serra dos Cavalos, de valores da velocidade máxima maiores ou iguais a 1,2 m/s, utilizando diferentes MDT's

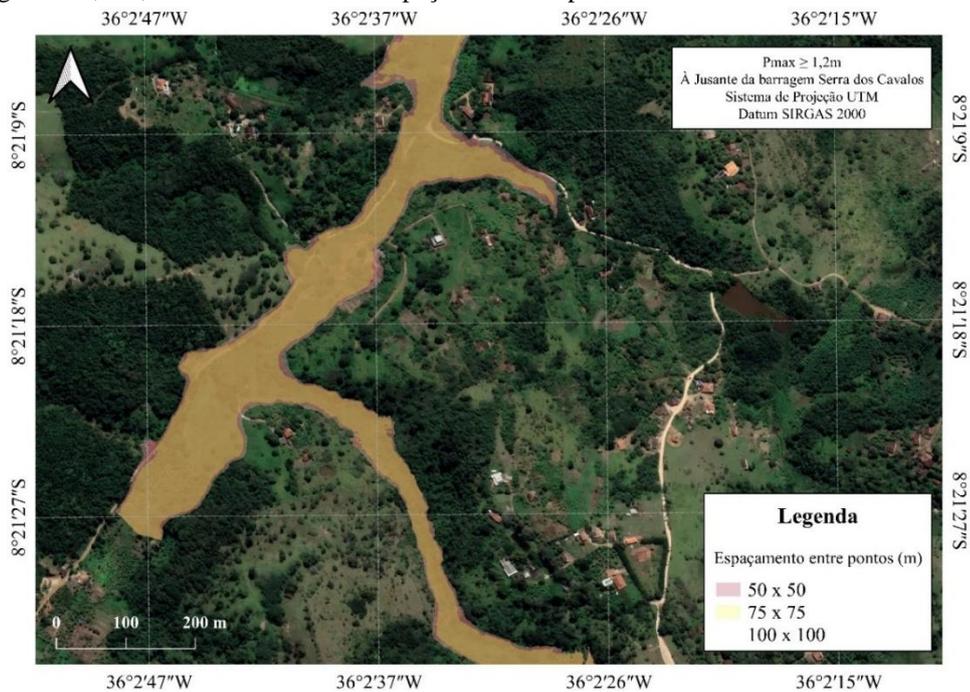
Figura 52 – Mapa, a jusante da Barragem Serra dos Cavalos, de valores da profundidade máxima maiores ou iguais a 1,2 m, utilizando diferentes espaçamentos de pontos utilizados na malha discretizada

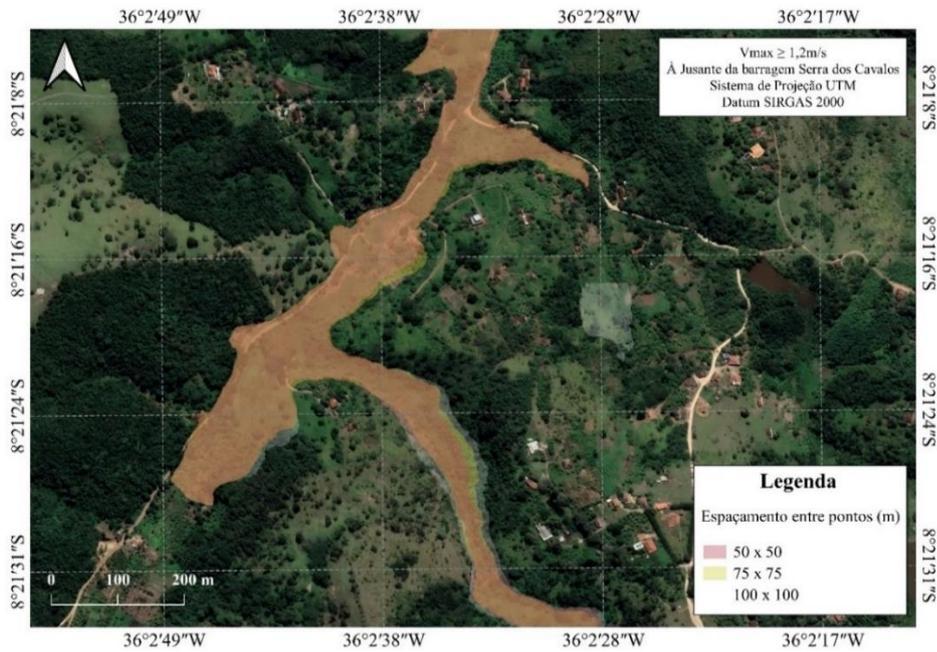
Figura 53 – Mapa, a jusante da Barragem Serra dos Cavalos, de valores da velocidade máxima maiores ou iguais a 1,2 m/s, com diferentes espaçamentos de pontos utilizados na malha discretizada

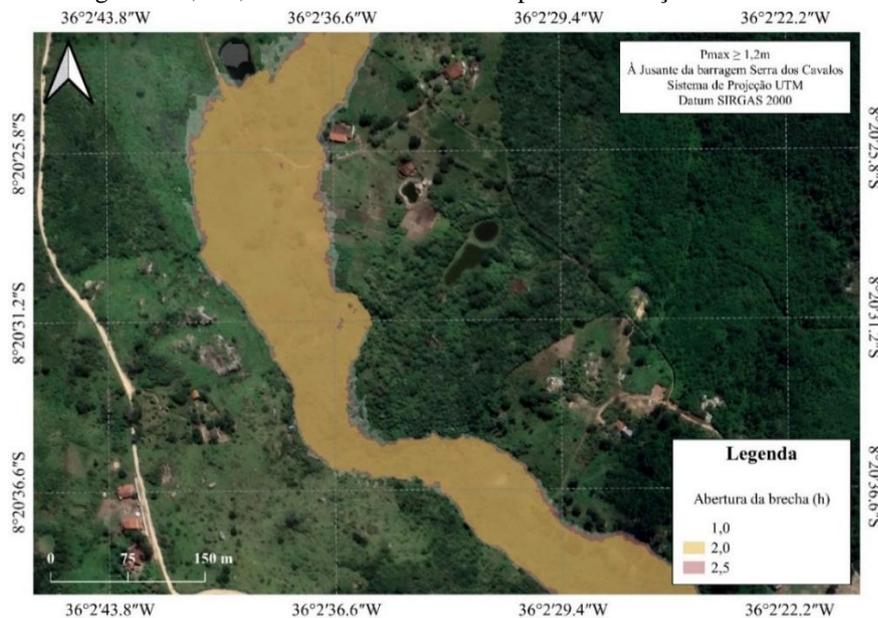
Figura 54 – Mapa, a jusante da Barragem Serra dos Cavalos, de valores da profundidade máxima maiores ou iguais a 1,2 m, utilizando diferentes tempos de formação da brecha

Ikromi e Wardhana (2020), ao analisarem tempos de formação de brecha de 1h, 2h, 3h, 4h e 5h, obtiveram resultados que revelaram que um tempo de formação de brecha de 1 horateve o maior efeito de inundação, isto é, a simulação empregando um tempo de formação de brecha de 1 hora produziu o pico de inundação mais alto. Os mapas de inundação do rompimento de barragem não apresentaram diferenças significativas em suas áreas. Os resultados apresentados neste trabalho foram semelhantes aos obtidos por Ikromi e Wardhana (2020).

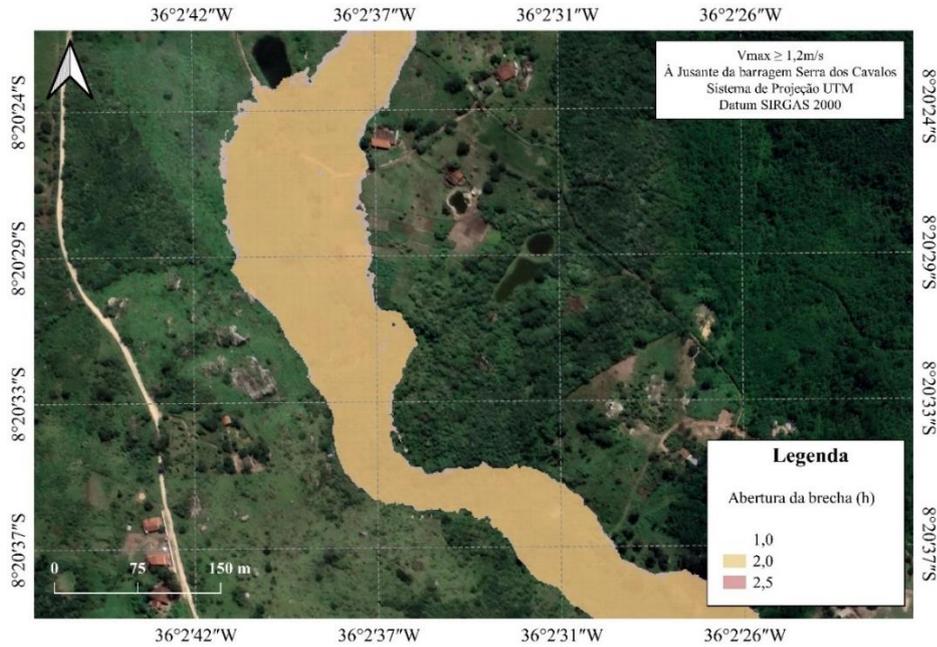
Figura 55 – Mapa, a jusante da Barragem Serra dos Cavalos, de valores da velocidade máxima maiores ou iguais a 1,2 m/s, utilizando diferentes tempos de formação da brecha

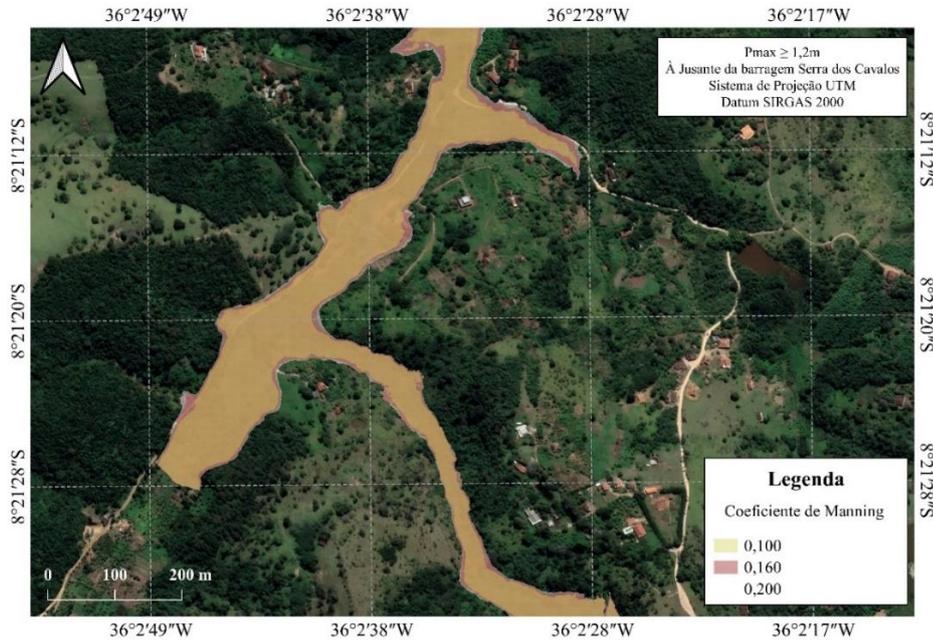
Figura 56 – Mapa, a jusante da Barragem Serra dos Cavalos, de valores da profundidade máxima maiores ou iguais a 1,2 m, utilizando diferentes Coeficientes de Manning

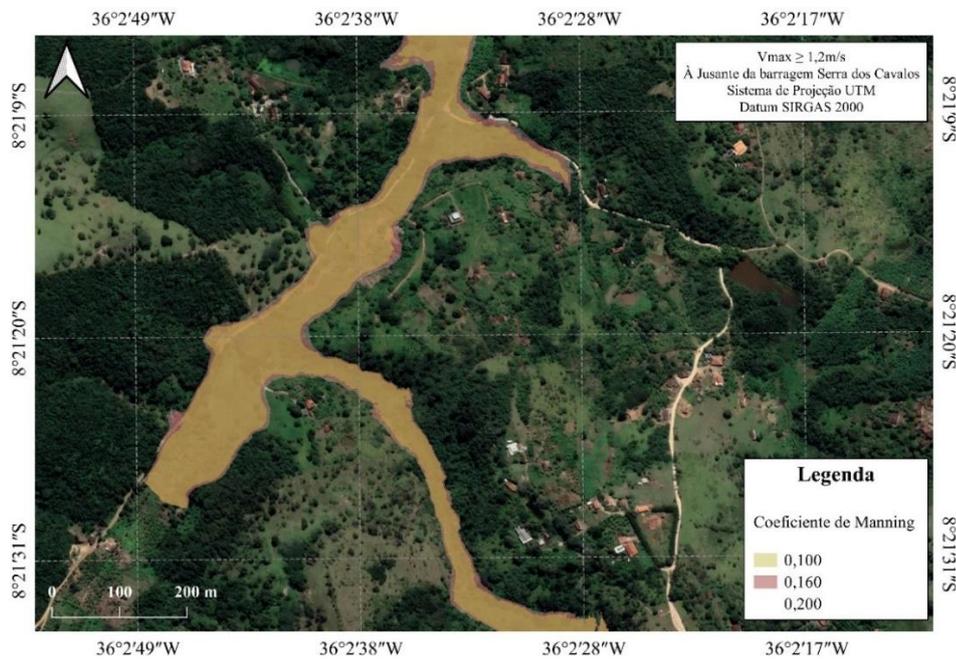
Figura 57 – Mapa, a jusante da Barragem Serra dos Cavalos, de valores da velocidade máxima maiores ou iguais a 1,2 m/s, utilizando diferentes Coeficientes de Manning

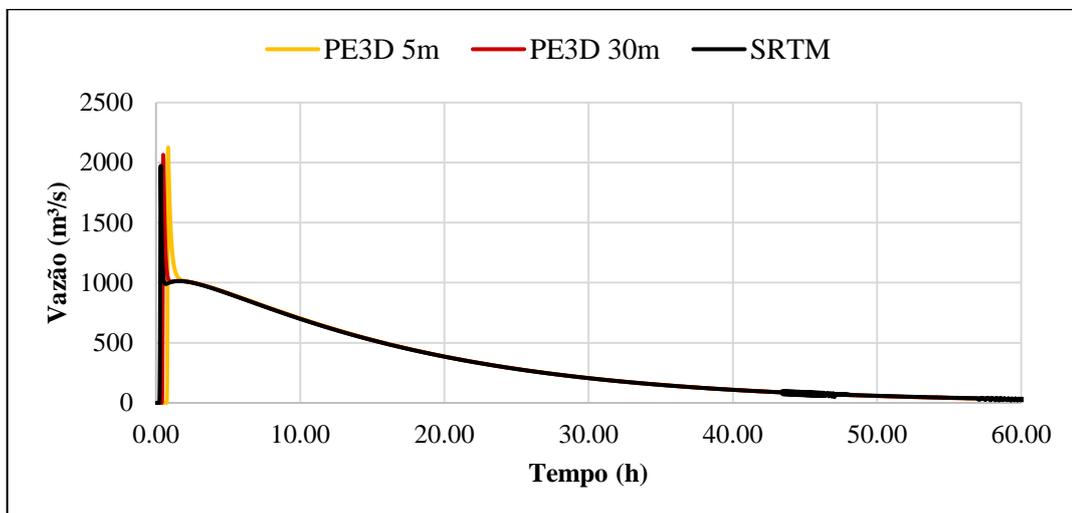
Figura 58 – Hidrogramas de ruptura gerados no HEC-RAS da barragem Guilherme Azevedo

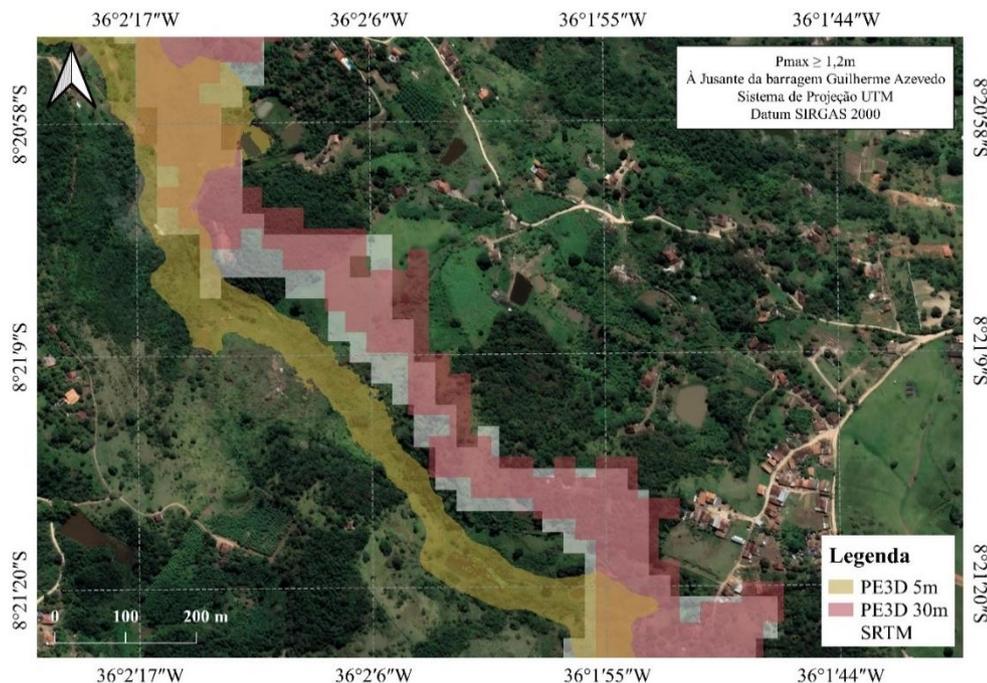
Figura 59 – Mapa, a jusante da Barragem Guilherme Azevedo, de valores da profundidade máxima maiores ou iguais a 1,2 m, utilizando diferentes MDT's

Assim como ocorreu para análise da barragem Serra dos Cavalos, na barragem Guilherme Azevedo há as mesmas observações, uma vez que foi constatado que a mancha de

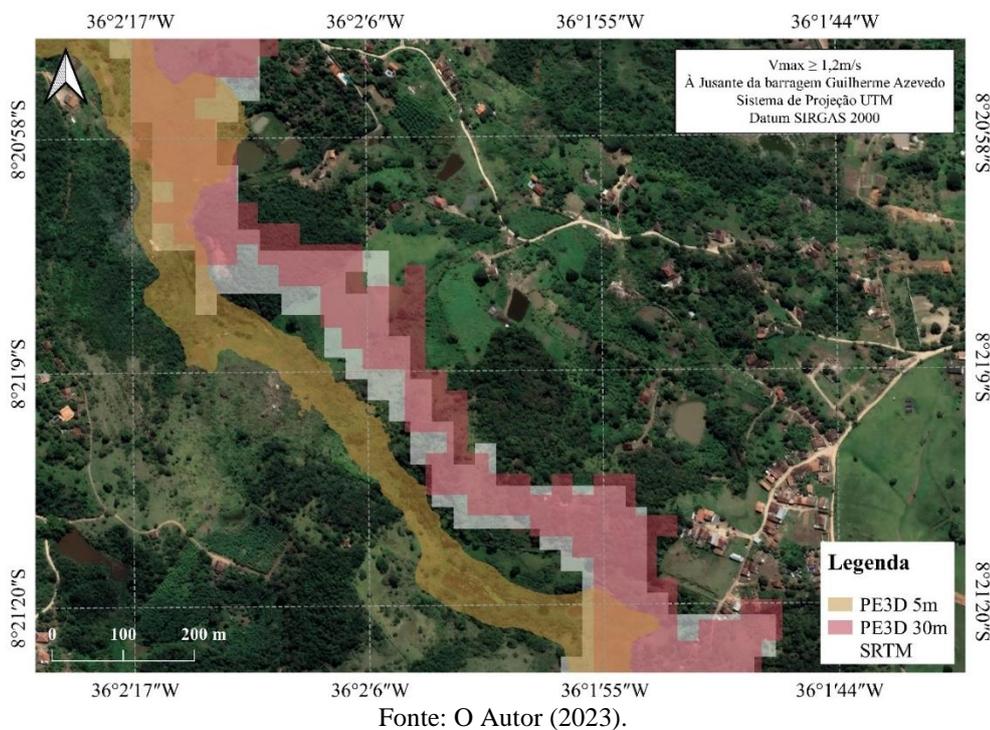
Figura 60 – Mapa, a jusante da Barragem Guilherme Azevedo, de valores da profundidade máxima maiores ou iguais a 1,2 m, utilizando diferentes MDT's

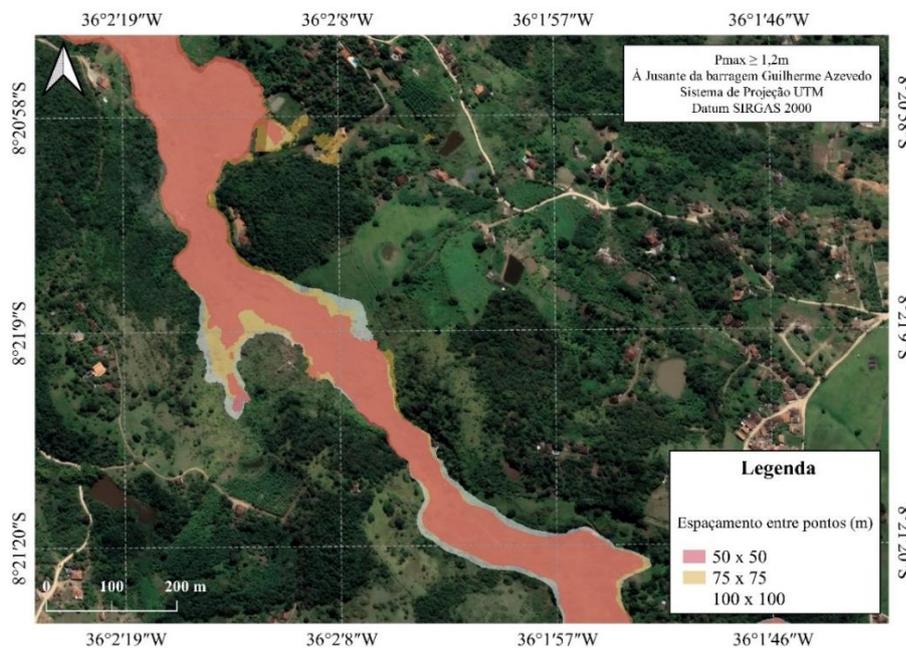
Figura 61 – Mapa, a jusante da Barragem Guilherme Azevedo, de valores da profundidade máxima maiores ou iguais a 1,2 m, utilizando diferentes espaçamentos de pontos utilizados na malha discretizada

A malha 50 x 50m gerou 635 células e teve um tempo de processamento de 5 minutos e 51 segundos, a malha 75 x 75m gerou 293 células e teve tempo de processamento de 3 minutos e 24 segundo e a malha 100 x 100m gerou 175 células e teve tempo de processamento de 2 minutos e 07 segundos. O tempo no qual a onda de inundação atingiu a o limite estabelecido também sofreu alteração, sendo para a malha 50 x 50m, 75 x 75m e 100 x 100m, respectivamente, 1 hora e 03 minutos, 1 hora e 03 minutos e 1 hora e 04 minutos.

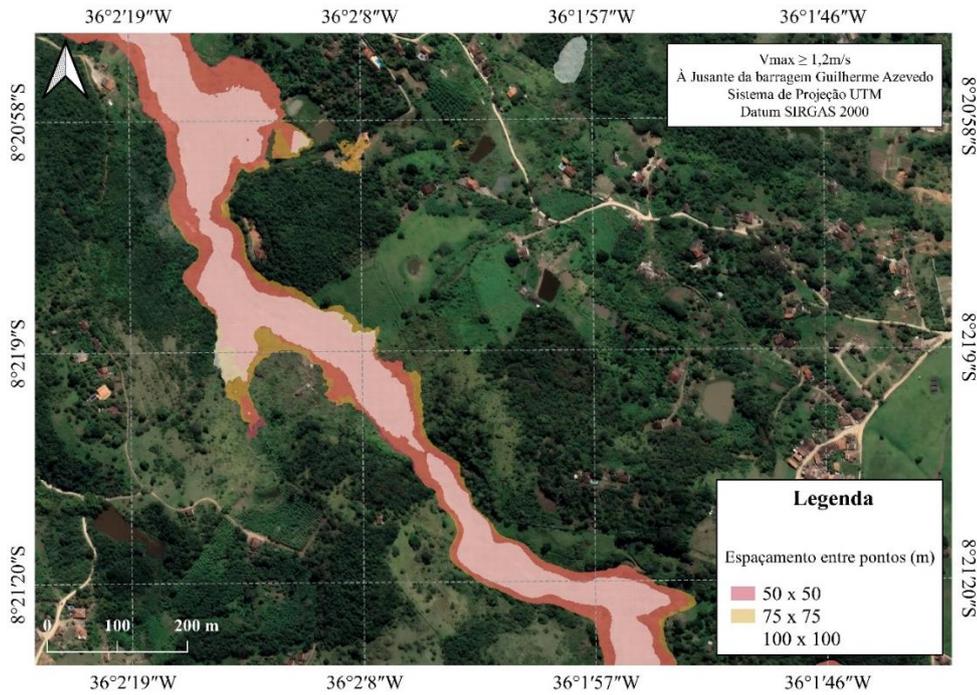
Figura 62 – Mapa, a jusante da Barragem Guilherme Azevedo, de valores da velocidade máxima maiores ou iguais a 1,2 m/s, utilizando diferentes espaçamentos de pontos utilizados na malha discretizada

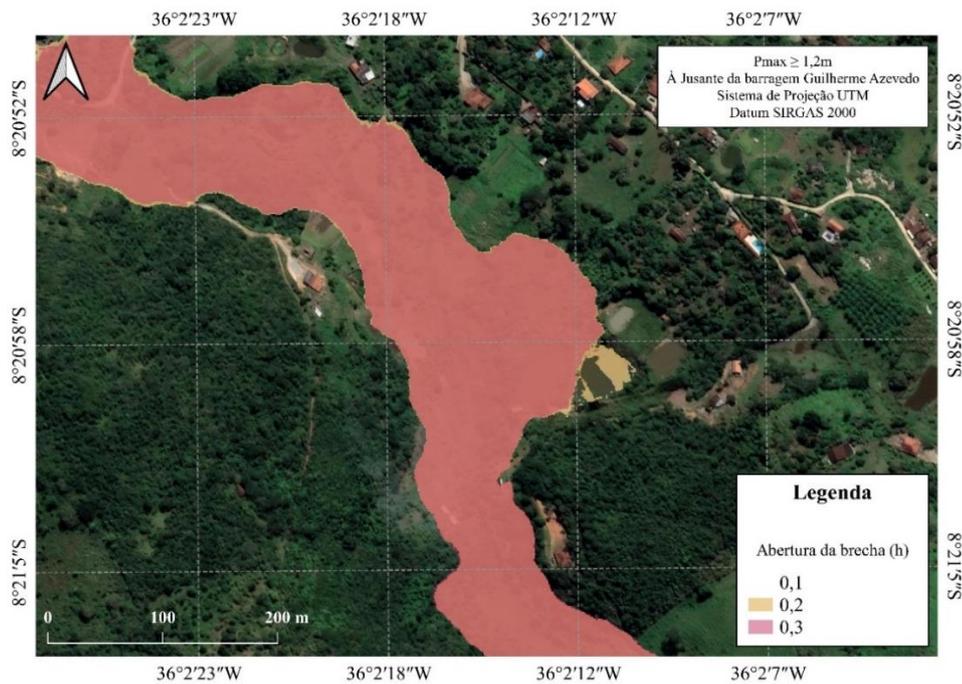
Figura 63 – Mapa, a jusante da Barragem Guilherme Azevedo, de valores da profundidade máxima maiores ou iguais a 1,2 m, utilizando diferentes tempos de formação da brecha

Campos *et al.* (2020) estudaram parâmetros de brecha em rupturas de barragens em cascata, em que as análises dos resultados gerais pontuaram que o tempo de formação da brecha é substancialmente inferior para a barragem a jusante e que a brecha a jusante é mais larga e alta. Conforme determinado neste trabalho pela metodologia de Froehlich (1995), o tempo de formação da brecha para a barragem a jusante, Jaime Nejaim (0,26h), foi menor do que a barragem a montante, Guilherme Azevedo (0,28h). Destaca-se que a escolha dos tempos de formação da brecha nas Figuras 63 e 64 foram em torno desses valores calculados para as barragens.
