**AVALIAÇÃO DE SEGURANÇA E MODELAGEM COMPUTACIONAL EM
BARRAGENS DE PERNAMBUCO**

Dissertação apresentada ao Programa de Pós-graduação em Engenharia Civil da Universidade Federal de Pernambuco, como requisito parcial para a obtenção do título de Mestre em Engenharia Civil.

Área de Concentração: Tecnologia Ambiental e Recursos Hídricos.

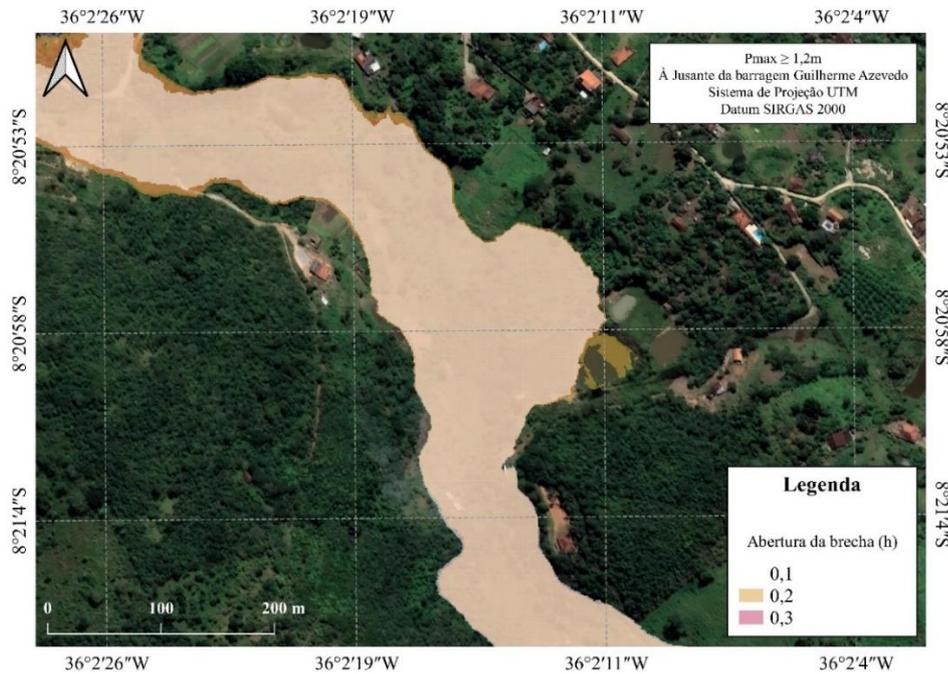
Figura 64 – Mapa, a jusante da Barragem Guilherme Azevedo, de valores da velocidade máxima maiores ou iguais a 1,2 m/s, utilizando diferentes tempos de formação da brecha

Campos *et al.* (2020) estudaram parâmetros de brecha em rupturas de barragens em cascata, em que as análises dos resultados gerais pontuaram que o tempo de formação da brecha é substancialmente inferior para a barragem a jusante e que a brecha a jusante é mais larga e alta. Conforme determinado neste trabalho pela metodologia de Froehlich (1995), o tempo de formação da brecha para a barragem a jusante, Jaime Nejaim (0,26h), foi menor do que a barragem a montante, Guilherme Azevedo (0,28h). Destaca-se que a escolha dos tempos de formação da brecha nas Figuras 63 e 64 foram em torno desses valores calculados para as barragens.

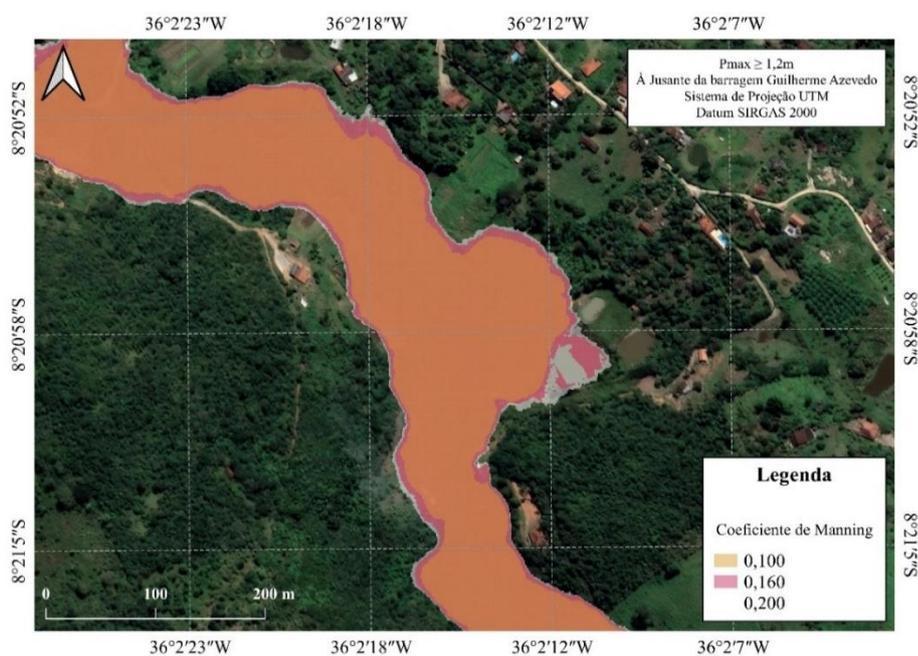
Figura 65 – Mapa, a jusante da Barragem Guilherme Azevedo, de valores da profundidade máxima maiores ou iguais a 1,2 m, utilizando diferentes Coeficientes de Manning

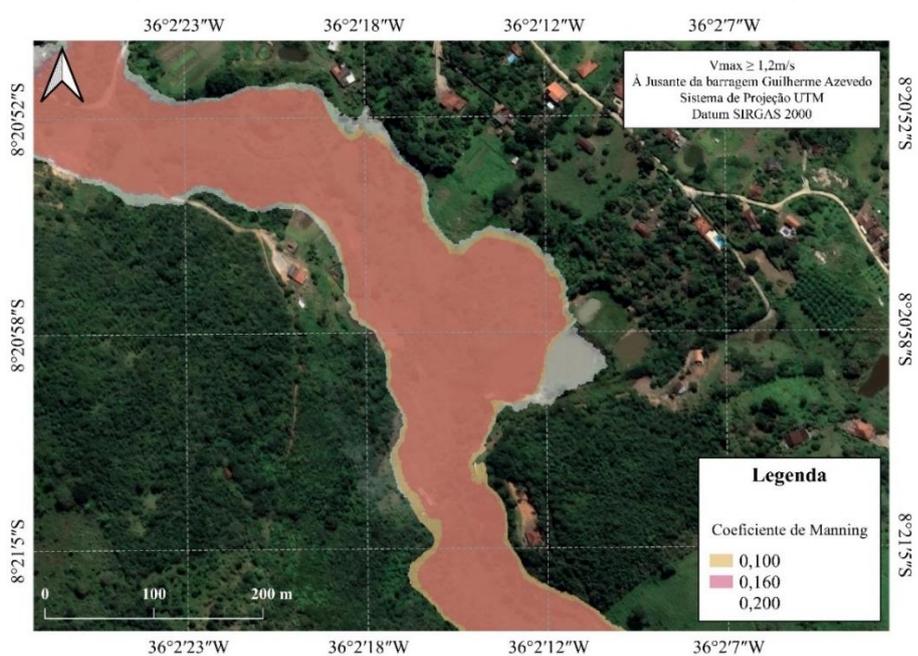
Figura 66 – Mapa, a jusante da Barragem Guilherme Azevedo, de valores da velocidade máxima maiores ou iguais a 1,2 m/s, utilizando diferentes Coeficientes de Manning
