**PREVENÇÃO E COMBATE A INCÊNDIO EM EDIFICAÇÕES HISTÓRICAS:
ESTUDO DE CASO NA IGREJA SANTO ANTÔNIO, EM IPOJUCA - PE**

Trabalho de Conclusão de Curso apresentado ao Departamento de Engenharia Civil e Ambiental da Universidade Federal de Pernambuco, como requisito parcial para a obtenção do título de Graduação em Engenharia Civil.

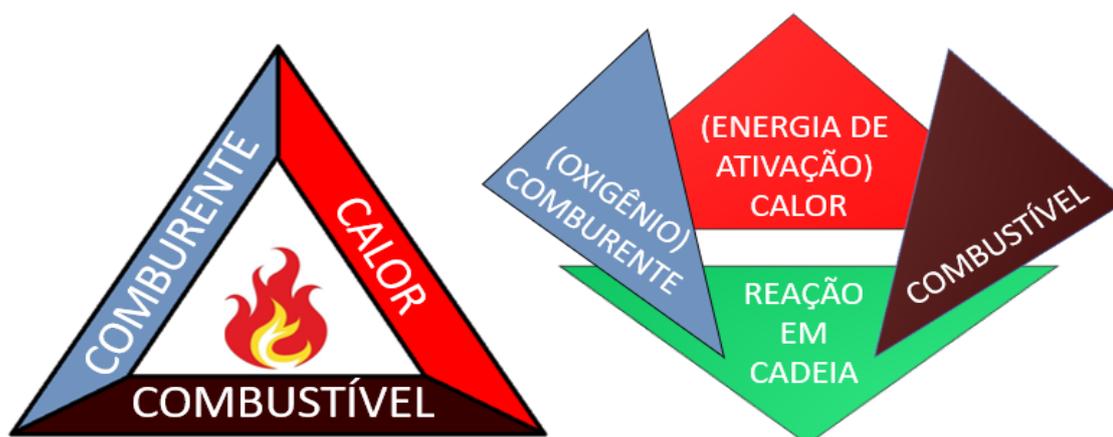
Figura 3 - Triângulo do fogo e Tetraedro do fogo

Apresenta-se na Figura 3 os dois modelos atualmente em uso que explicam sua formação, o do *triângulo do fogo* explicita que diante da presença simultânea de comburente, combustível e calor uma reação química de combustão é iniciada, gerando fogo; já o do *tetraedro do fogo* inclui a reação em cadeia destes três elementos essenciais como um fator necessário para que o processo se desenvolva.

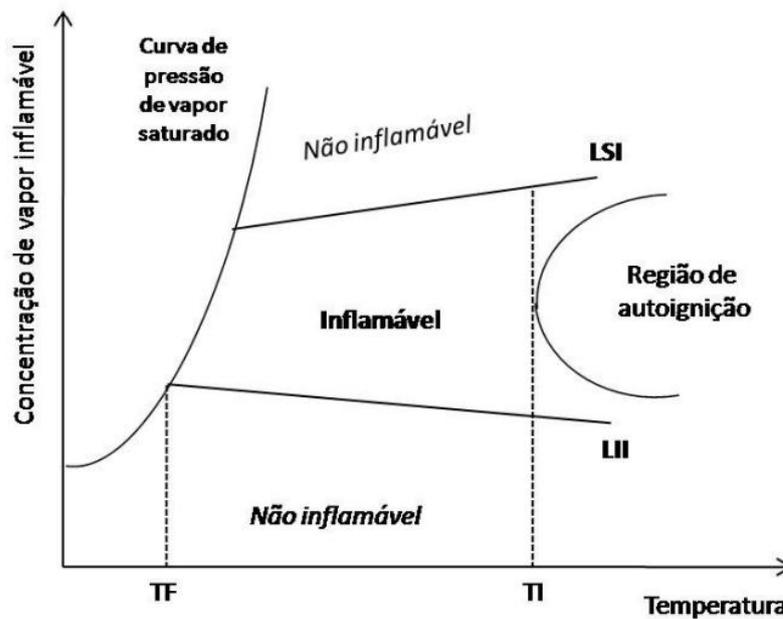
Figura 4 – Curva Concentração de vapor inflamável versus Temperatura ambiente

LII/LSI – Os Limites Inferior e Superior de Inflamabilidade dizem respeito à faixa de concentrações de vapores desprendidos por determinado material em uma atmosfera, formando uma mistura tal que, em presença de uma fonte de calor, torna-se viável o desenvolvimento de uma combustão autossustentável.

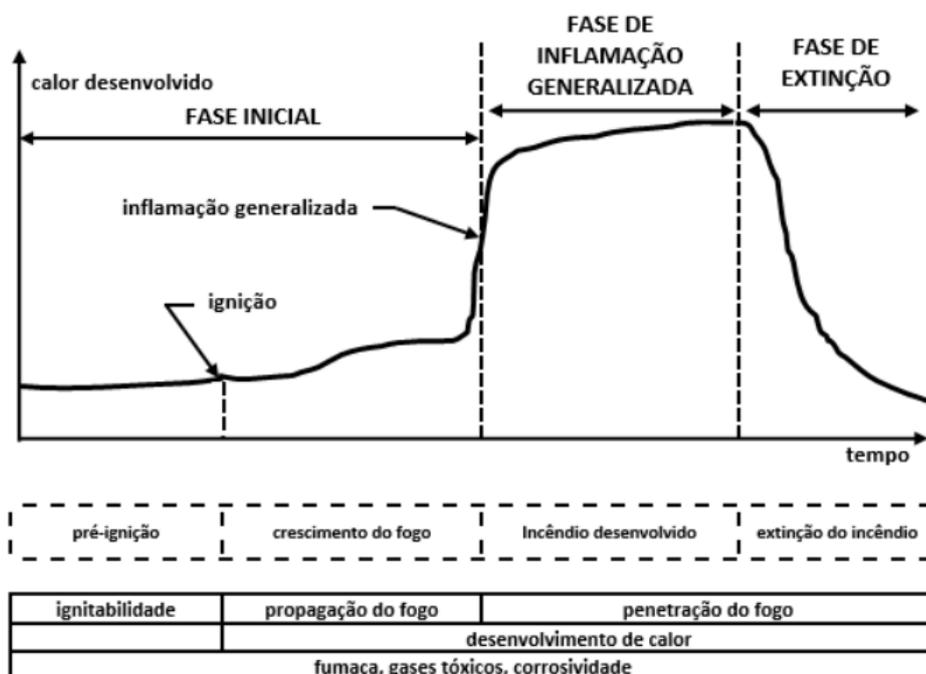
Figura 5 – Evolução de um incêndio em um compartimento

Uma forma muito utilizada para a descrição do desenvolvimento de um incêndio é por meio da curva tempo-temperatura, apresentada na Figura 5, onde relaciona as fases do evento desde a interação entre os elementos que geram o fogo até a extinção deste devido ao consumo do material de queima.

Durante a fase de pré-ignição ocorre o processo descrito no item 3.2.1.4, com o ponto de ignição marcando a etapa de crescimento do fogo. Essa fase inicial é marcada pela propagação das chamas, de um material combustível para o outro, e o aumento da temperatura do ambiente. O volume de fumaça produzido já é suficiente para comprometer a visibilidade; a atuação dos detectores de incêndio, chuveiros automáticos, bem como a resposta ágil no emprego dos extintores manuais torna-se crucial para redução da severidade do sinistro.

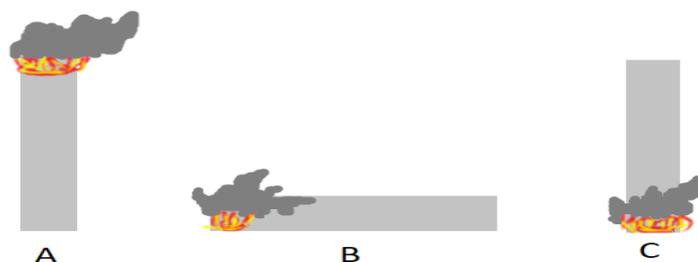
Figura 6 – Influência da geometria na transmissão do calor

item 3.2.1.3 ou pela combinação delas, visto que a configuração da edificação exerce influência na transmissão da energia, conforme pode ser observado na Figura 6 e Tabela 3.

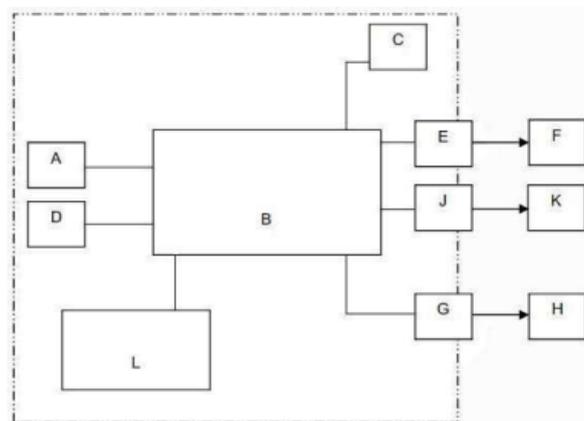
Figura 10 – Esquema de um sistema de detecção e alarme

- A: Detecção automática
- B: Controle e Indicação
- C: Alarme de incêndio
- D: Acionamento manual
- E: Transmissão de alarme de incêndio
- F: Recepção de alarme de incêndio
- G: Controle da função H
- H: Proteção automática contra incêndio
- I: Fonte de alimentação
- J: Transmissão de aviso de falha
- K: Recepção de aviso de falha

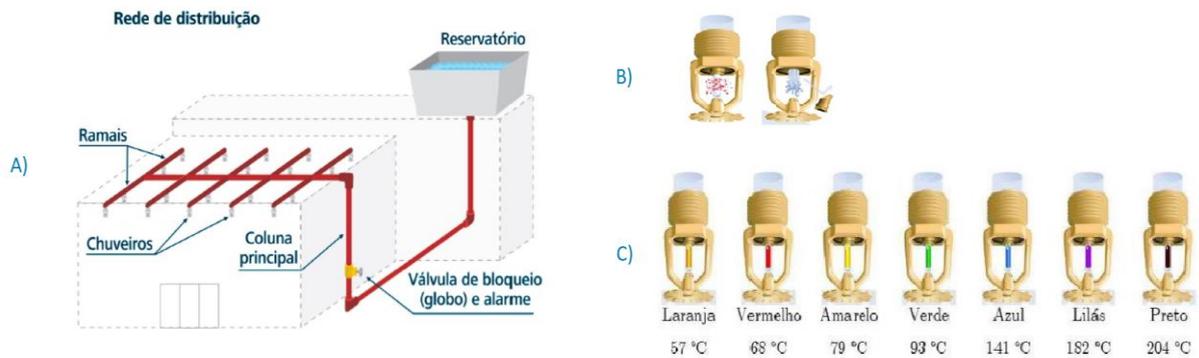
Figura 13 – Componentes do sistema de chuveiros automáticos.

A) Esquema básico de sprinkler; B) Dinâmica de atuação do chuveiro; C) Escalas de temperaturas.

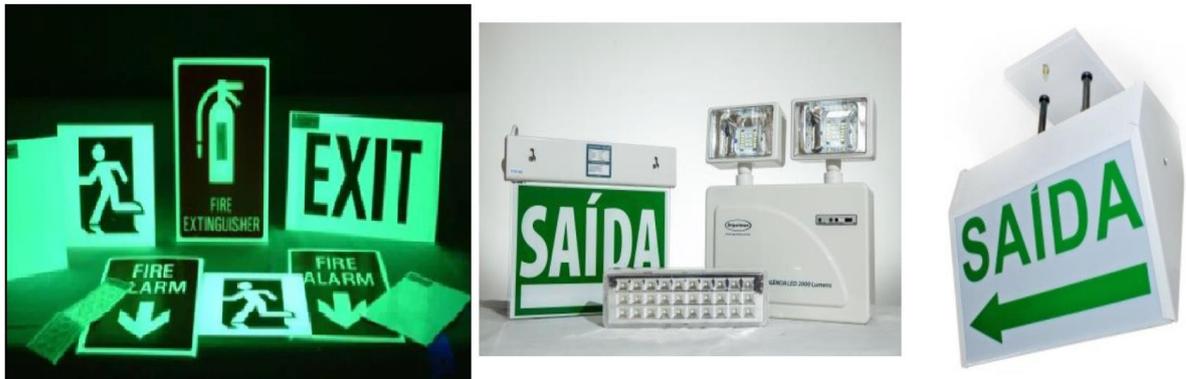
Figura 14 – Exemplos de sinalização de emergência

Segundo FSCIE-PPA (2018) a sinalização pode ser categorizada como: passiva, que corresponde as fotoluminescentes e inclui placas, fitas e tintas; e ativas, que são as luminosas com fonte alimentadora própria. Ambas estão demonstradas na Figura 14.

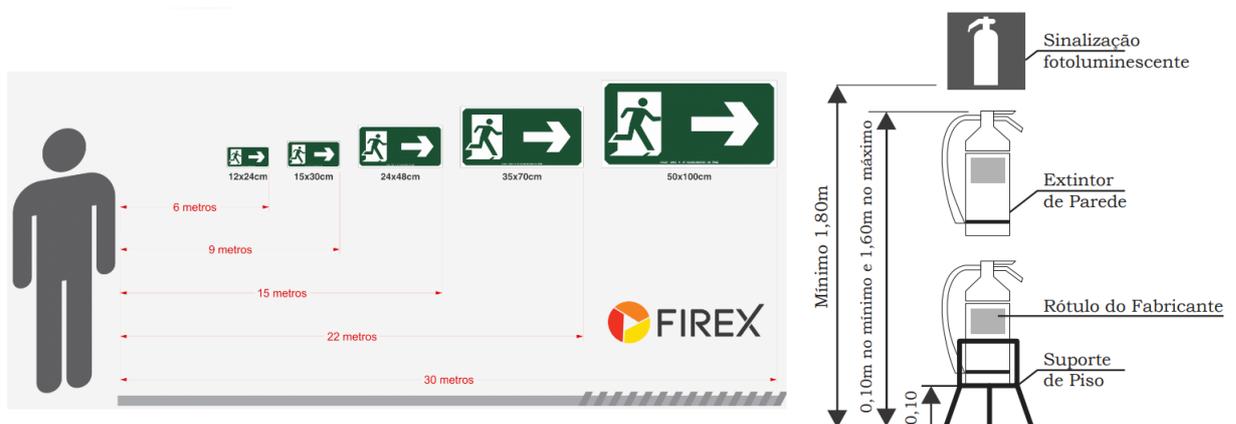
Figura 15 – Exemplos de nível de sinalização

Essa sinalização deve obedecer a características próprias normalizadas, que determinam a relação dos símbolos, mensagens, formatos, cores e altura (nível) do posicionamento; devendo ser capazes de serem percebidas mesmo com as restrições de visibilidade natural do olho humano e da presença de fumaça ou iluminação (BARBOSA FILHO, 2020, p. 92). Neste âmbito tem-se a NBR 16820 da ABNT e o COSCIP. A Figura 15 apresenta algumas destas determinações.

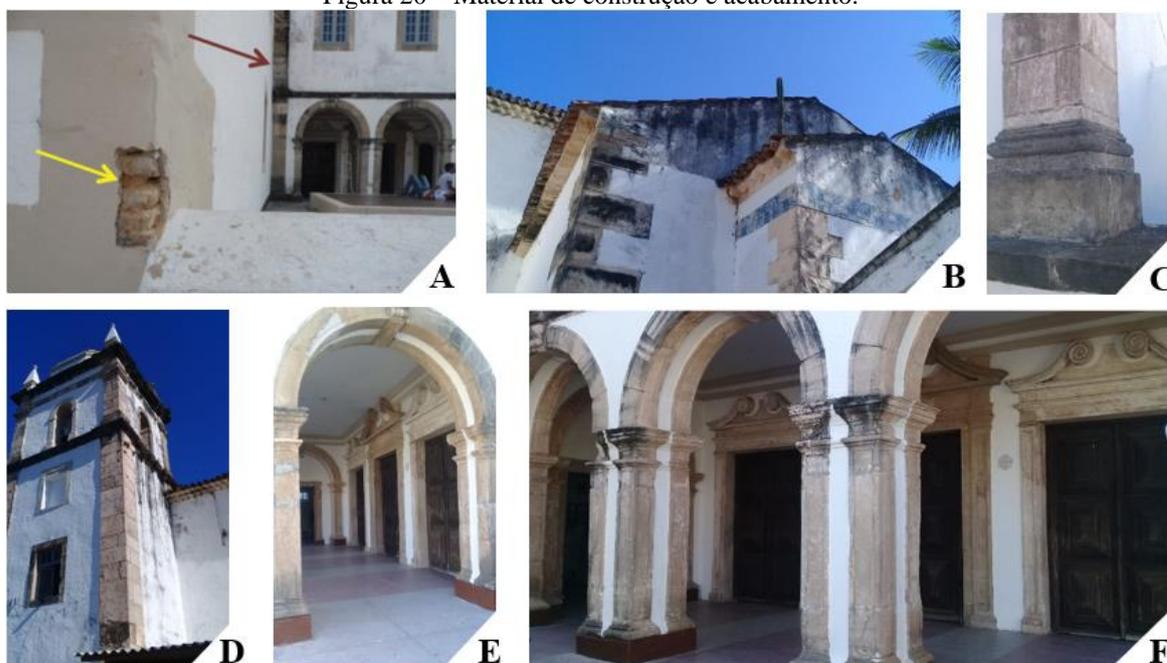
Figura 20 – Material de construção e acabamento.

A) Estuque indicado por seta amarela e arenito indicado por seta vermelha; B) Arenito área externa; C) e D) Detalhamento de arenito aplicado na torre sinaleira; E) Detalhamento de arenito aplicado nos arcos; F) Detalhamento de arenito aplicado nas soleiras.

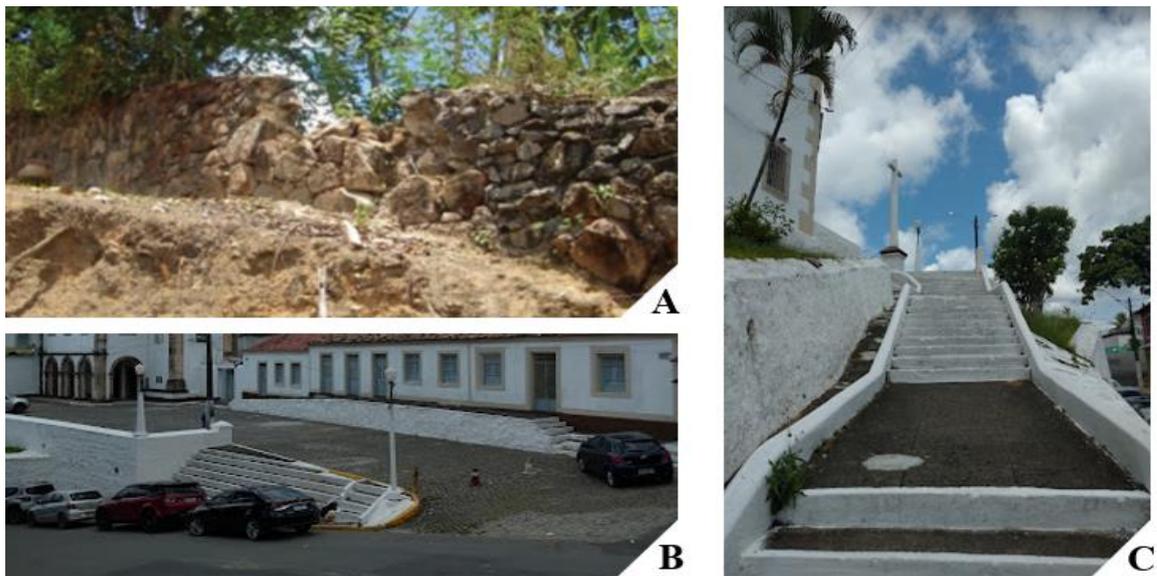
Figura 21 – Estruturas em pedra.

A estrutura do conjunto é classificada como mista por possuir alvenaria de pedras e tijolos. Devido as diferentes épocas em que ocorreram as expansões e reformas do convento é possível encontrar áreas em que a construção é exclusivamente de pedras, como o muro que cerca o terreno e a escadaria de acesso (Figura 21); outras em que intercalam-se pedra e tijolos, sendo essas pedras aplicadas tanto em seu estado natural como beneficiadas, presentes nos

A) Cerca conventual que delimita o terreno; B) e C) Escadarias de acesso.

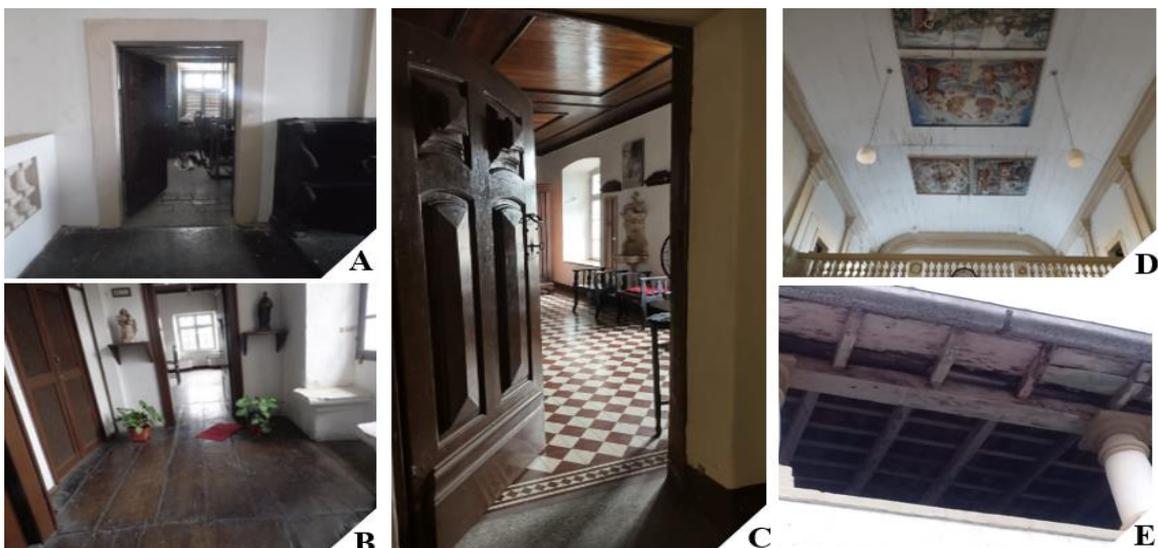
Figura 22 – Acabamento interior.

A) e B) Assoalho; C) Tijoleira; D) Forro de madeira; E) Estrutura do telhado.

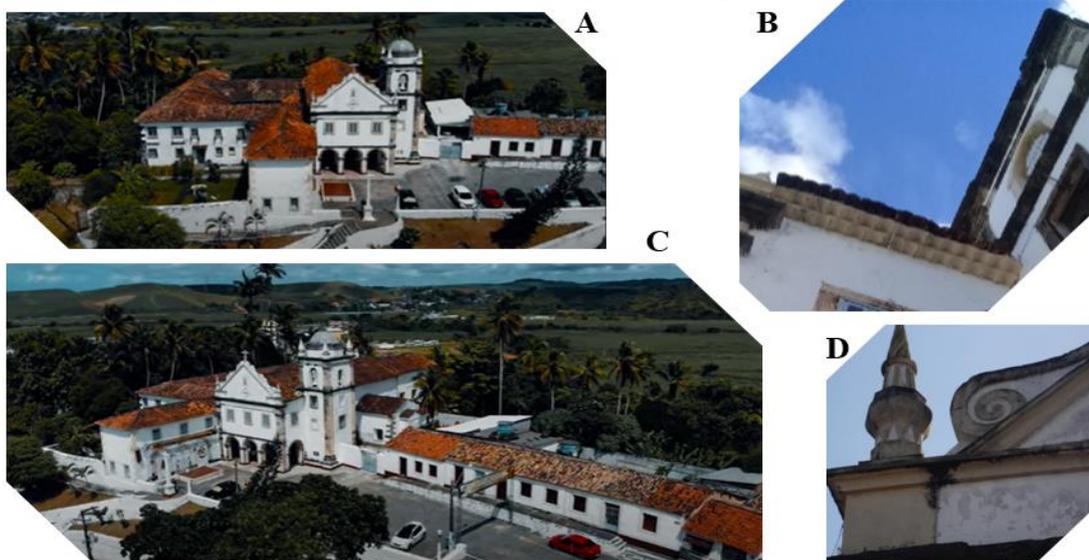
Figura 25 – Imagens do complexo.

tipo canal com beiral tríplice excetuando-se os do claustro, que tem beiral simples e conta com uma coberta em estrutura de madeira e torre sinaleira. Nas Figuras 25 a 28 pode-se observar algumas das informações mencionadas.

A) Imagem aerea da coberta; B) Detalhe beiral tríplice; C) Imagem aerea do compexlo; D) Detalhe elemento decorativo de fachada.

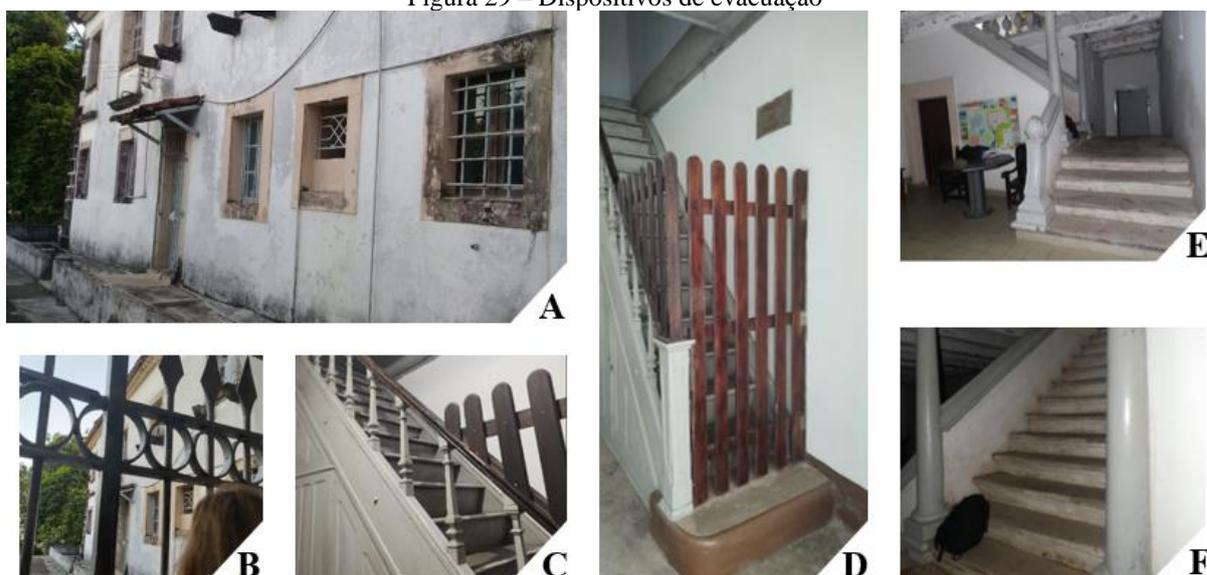
Figura 29 – Dispositivos de evacuação

A) , B) , C) e D) Grades presentes na rota de saída; E) e F) Ampla escadaria na antessala do refeitório.

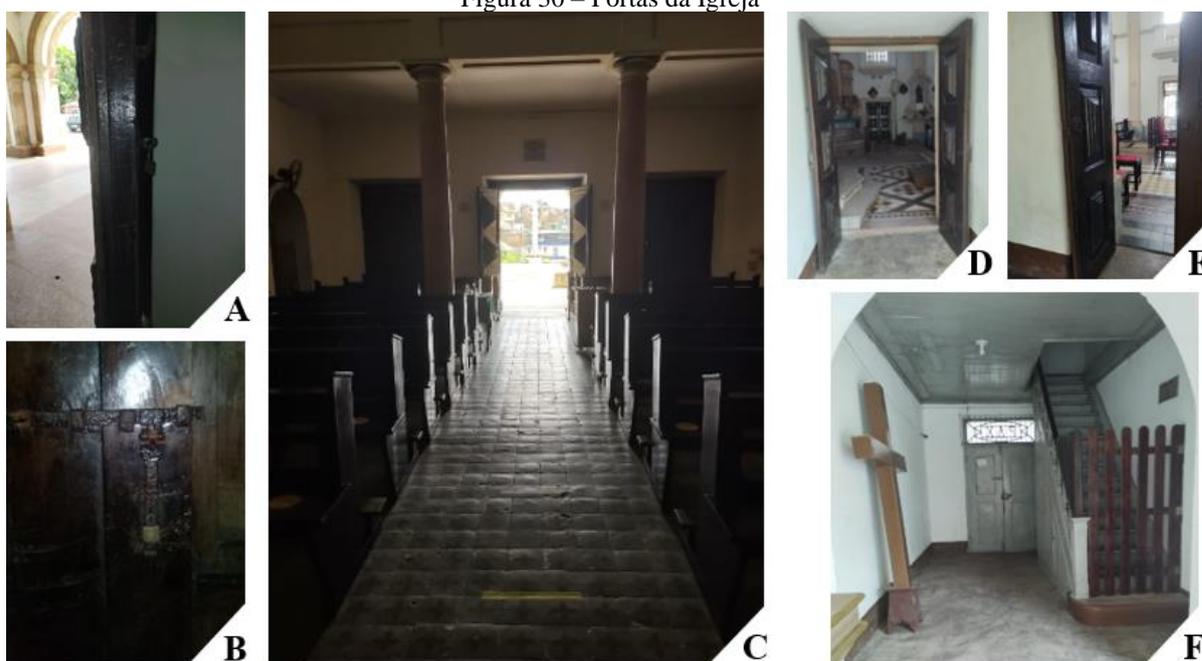
Figura 30 – Portas da Igreja

A) Espessura da porta central da igreja; B) Detalhe de cadeado; C), D) e E) Sentido de abertura das portas da Igreja; F) Porta mantida trancada.

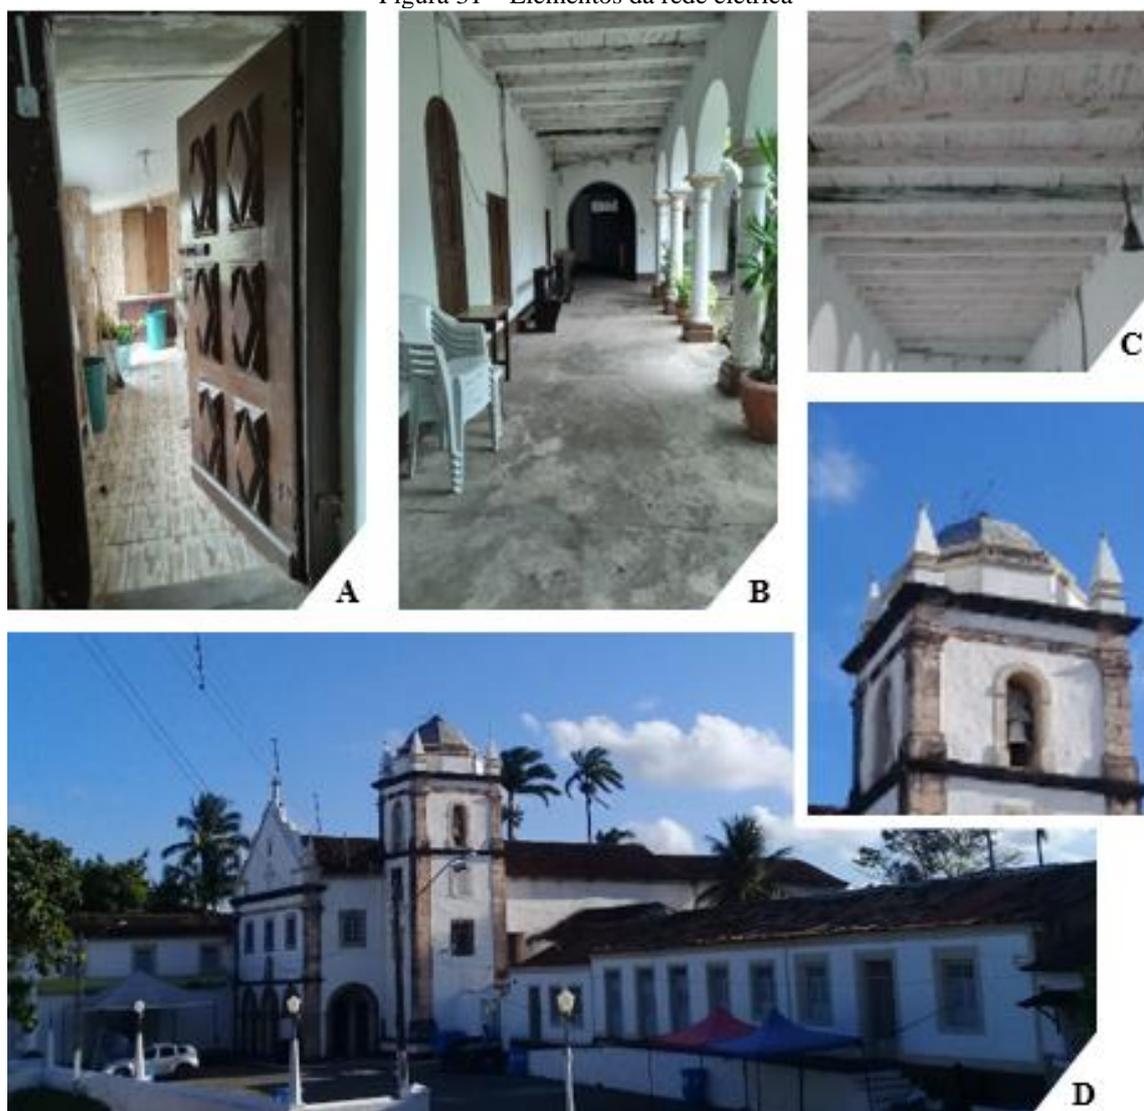
Figura 31 – Elementos da rede elétrica

A) Posição do interruptor; B) Fiação exposta; C) Iluminação; D) Ausência de SPDA, detalhamento de vegetação crescendo na cúpula da torre sinaleira.
