**UNIVERSIDADE FEDERAL DE PERNAMBUCO  
CENTRO DE FILOSOFIA E CIÊNCIAS HUMANAS (CFCH)  
DEPARTAMENTO DE CIÊNCIAS GEOGRÁFICAS (DCG)**

**PROPOSTA DE PROTEÇÃO SUPERFICIAL  
SUSTENTÁVEL DE ENCOSTAS E SUA  
APLICAÇÃO NO ENSINO DE GEOGRAFIA**

Trabalho de Conclusão de Curso apresentado ao Departamento de Ciências Geográficas da Universidade Federal de Pernambuco, como requisito parcial para a obtenção do grau de Licenciado em Geografia.

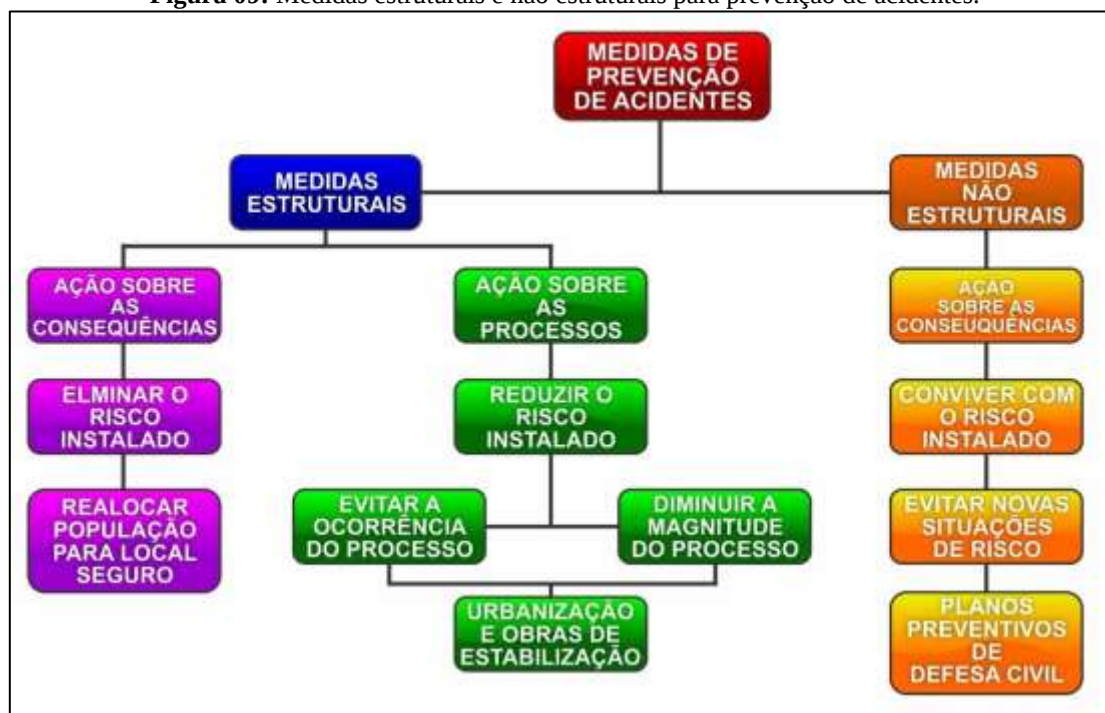
**Figura 09:** Medidas estruturais e não estruturais para prevenção de acidentes.

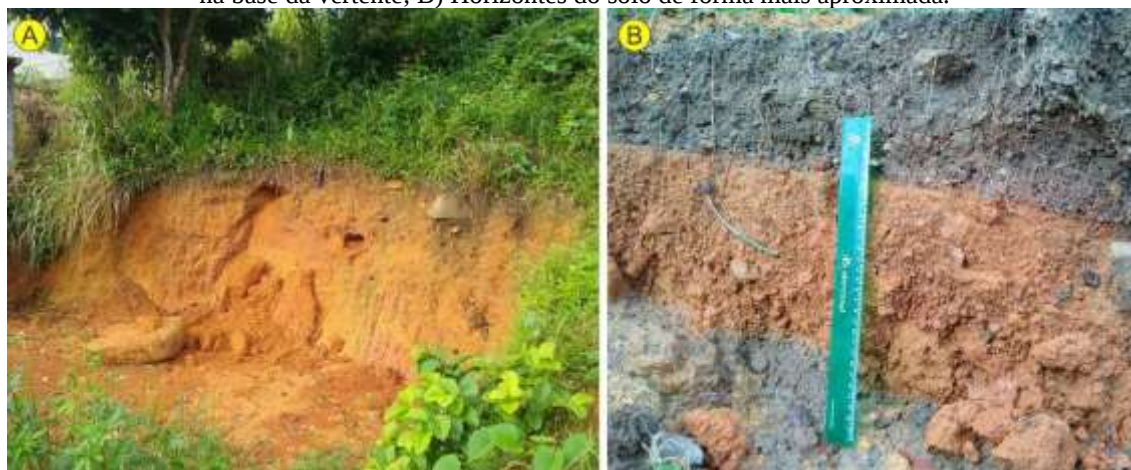
**Figura 15:** Parcela de Argissolo vermelho-amarelo no bairro do Curado IV. A) Talude de corte na base da vertente; B) Horizontes do solo de forma mais aproximada.

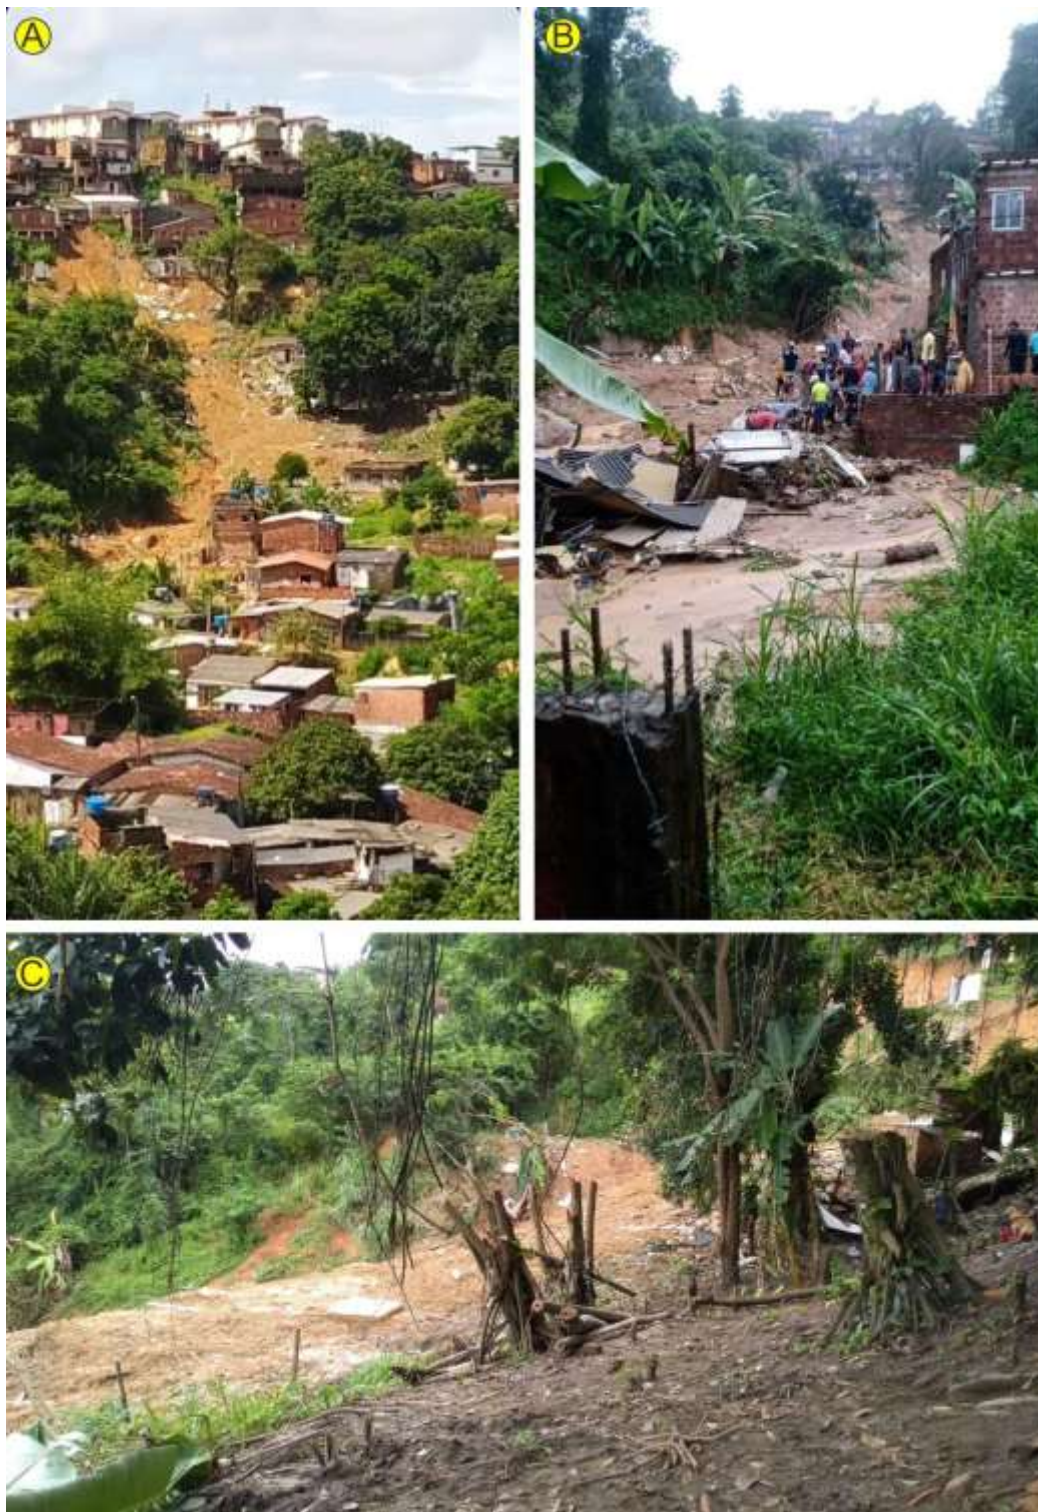
**Figura 25:** A) Cicatriz do escorregamento que vitimou 6 pessoas em 28 de maio de 2022; B) População local realizando a busca pelas vítimas no dia da ocorrência; C) Visualização da cicatriz a partir da crista da cicatriz.

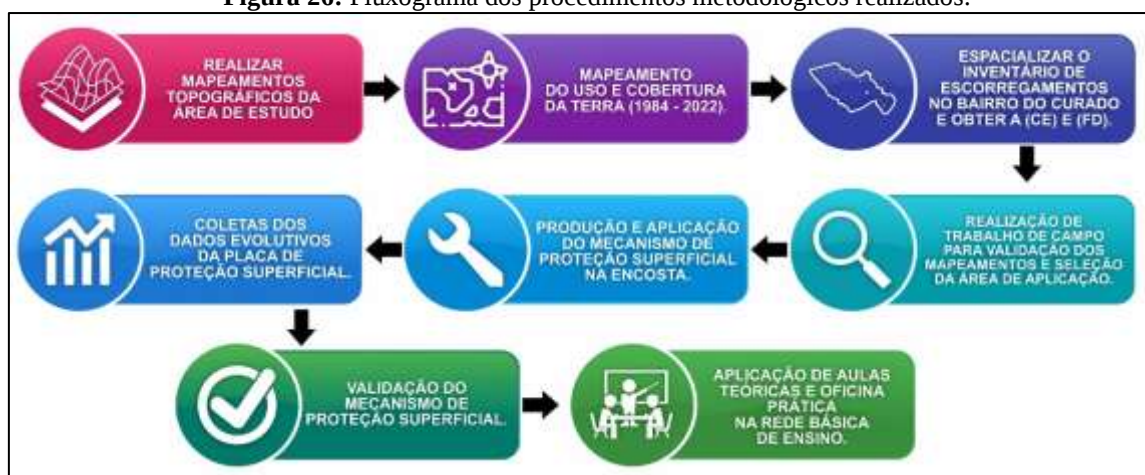
**Figura 26:** Fluxograma dos procedimentos metodológicos realizados.

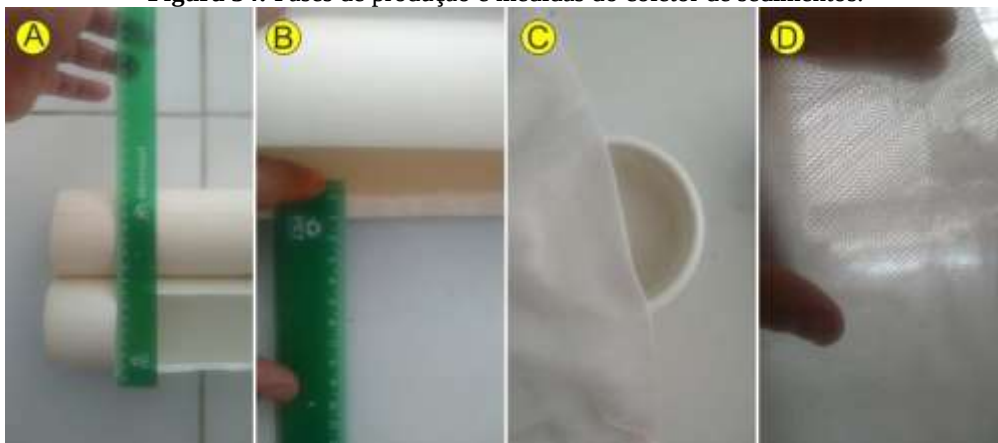
**Figura 34:** Fases de produção e medidas do coletor de sedimentos.

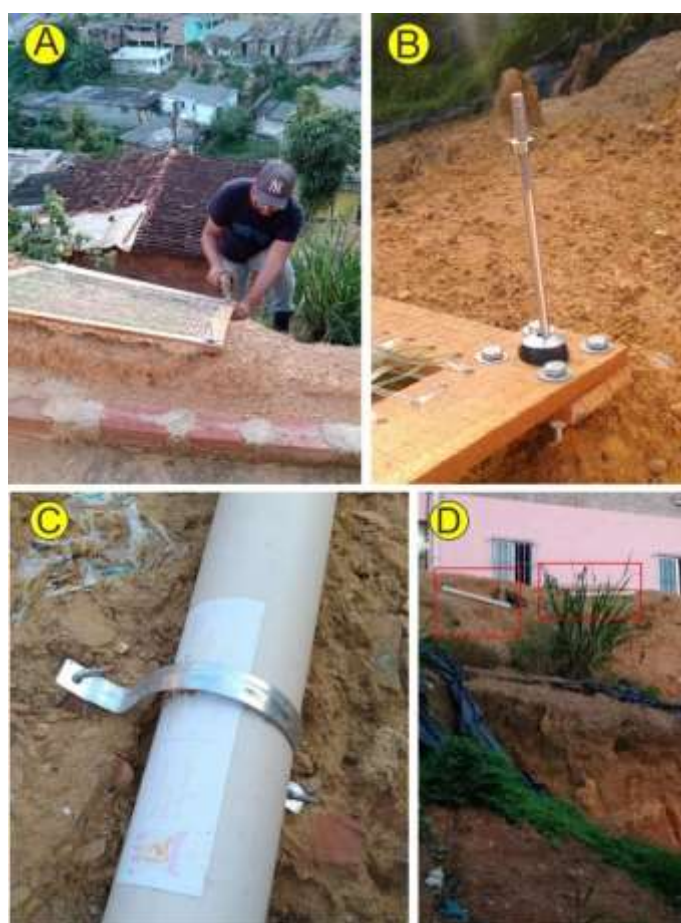
**Figura 35:** Instalação da medida protetiva e dos coletores de sedimento na encosta.

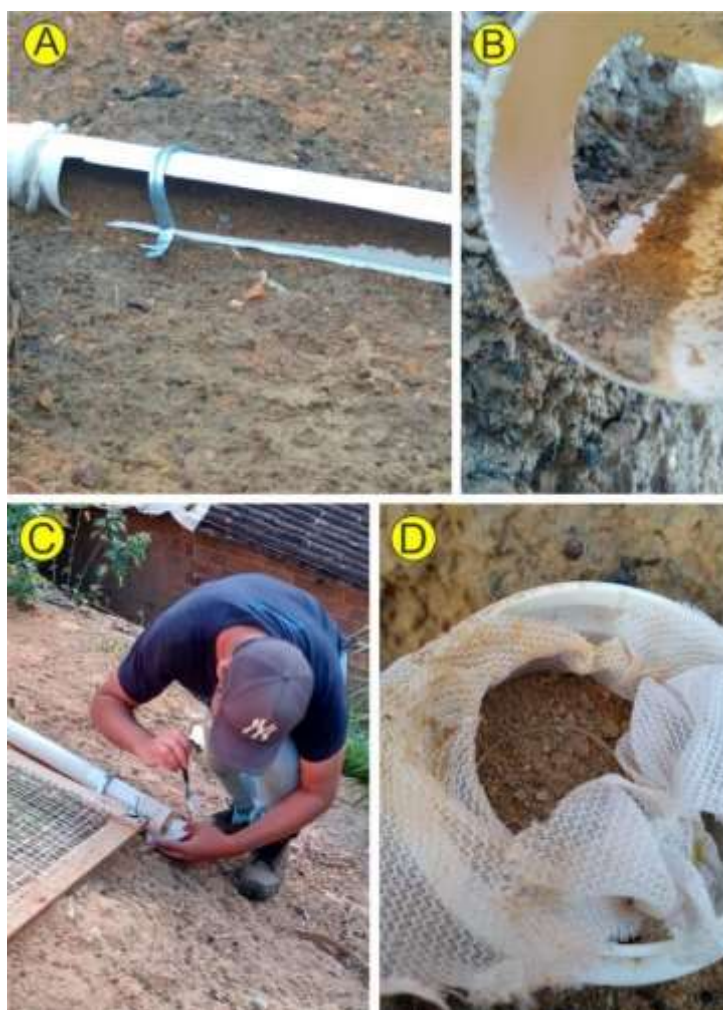
**Figura 36:** Processo de coleta dos sedimentos realizada semanalmente.

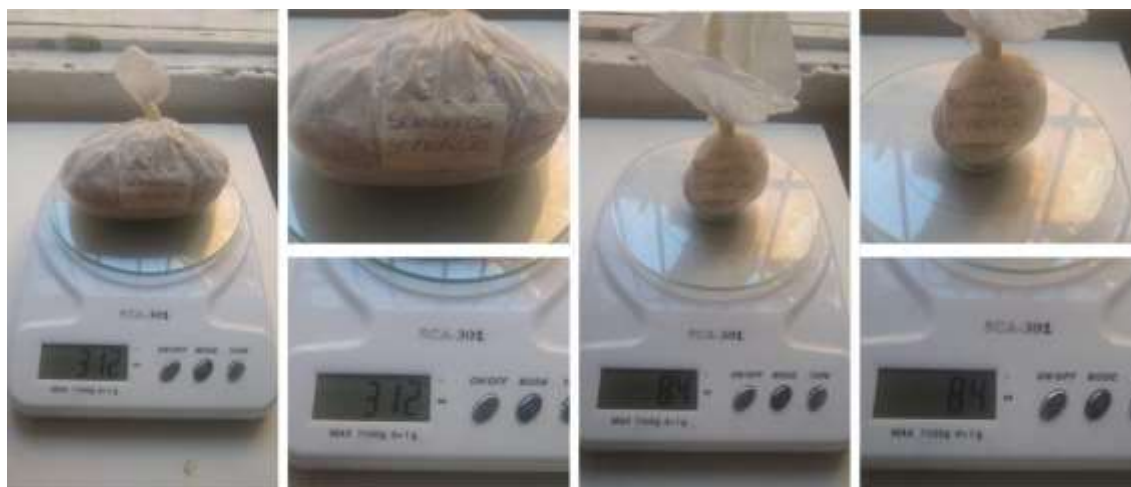
**Figura 38:** Pesagem dos sedimentos coletados realizados em balança de precisão.

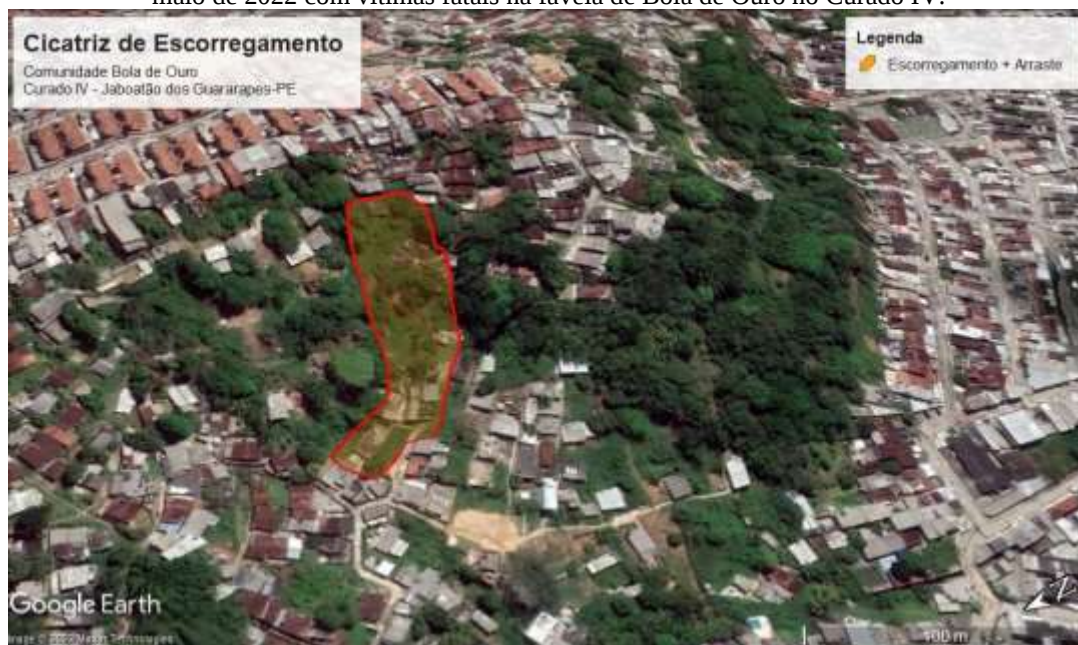
**Figura 53:** Polígono com demarcação da cicatriz deixada pelo escorregamento ocorrido no dia 28 de maio de 2022 com vítimas fatais na favela de Bola de Ouro no Curado IV.

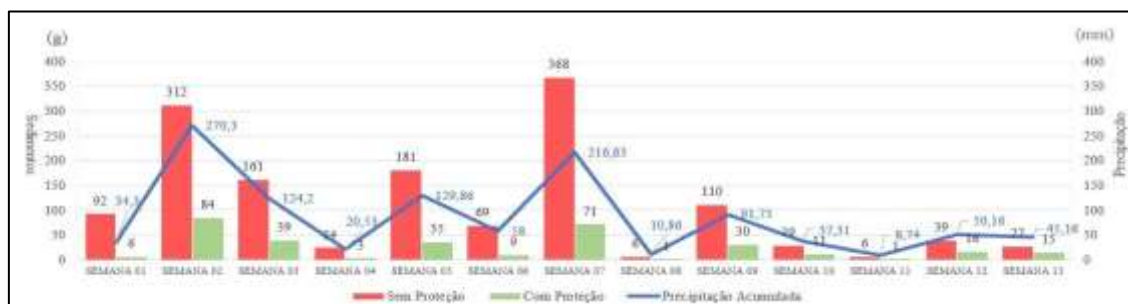
**Figura 55:** Gráfico com relação precipitação x sedimentos com e sem medida protetiva.

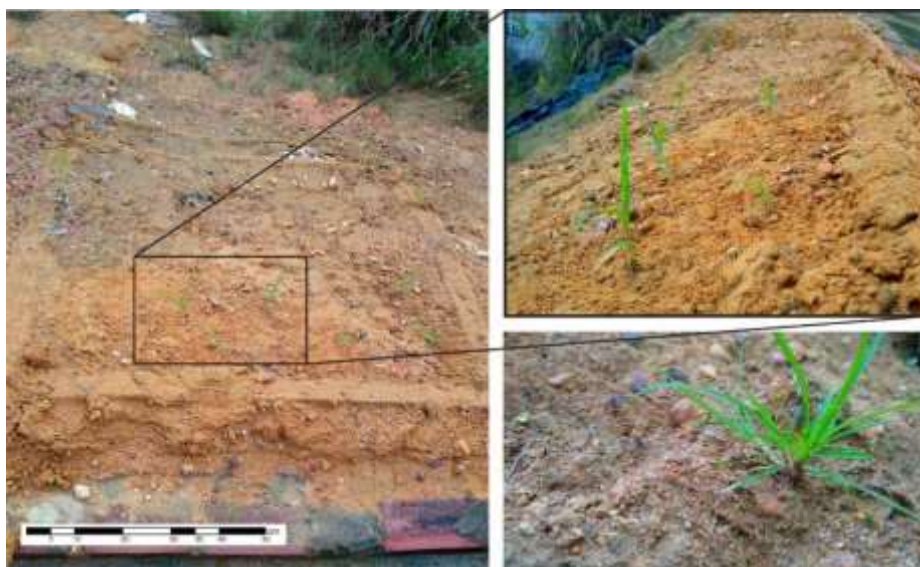
**Figura 56:** Crescimento de vegetação existente após retirada da placa de proteção.
