**ANÁLISE TEMPORAL DA CONTAMINAÇÃO DE ÓLEO RELACIONADA À  
GEODIVERSIDADE LITORÂNEA NO MUNICÍPIO DO CABO DE SANTO AGOSTINHO -  
PE**

Tese apresentada ao Programa de Pós-Graduação em Engenharia Civil do Centro de Tecnologia e Geociências da Universidade Federal de Pernambuco, como requisito parcial para obtenção do título de Doutor em Engenharia Civil.

**Área de concentração:** Geotecnia.

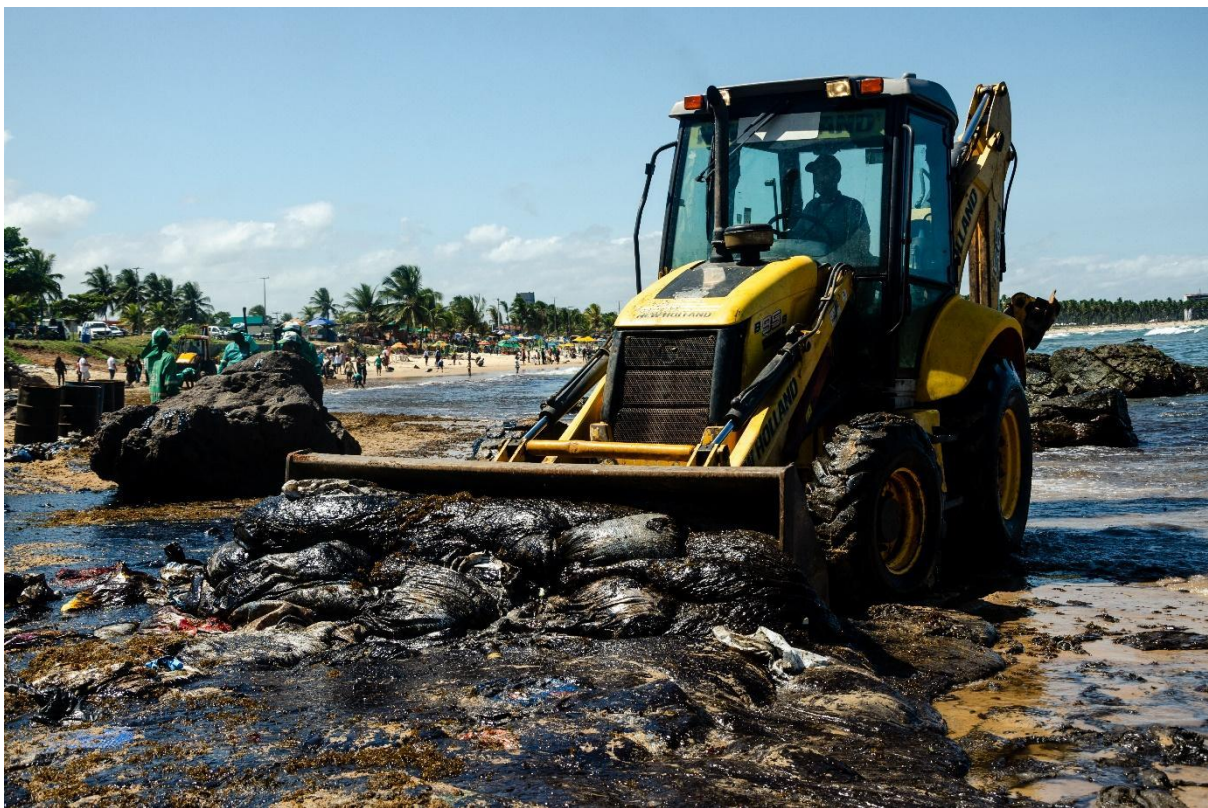
Figura 1 - Registro da poluição causada pelo derramamento de óleo na área de estudo.

Limpeza Pública (Figura 1). Segundo Mallmann et al. (2011), as Cartas de Sensibilidade Ambiental ao Derramamento de Óleo (Cartas SAO) para o estado de Pernambuco, mais especificamente para a linha de costa do Cabo de Santo Agostinho, indica uma classificação de alto índice de sensibilidade ao óleo (Figura 2). Esta região apresenta uma grande diversidade de sistemas deposicionais costeiros, como praias arenosas, costões rochosos, planícies de marés, pântanos salgados, enseadas e canais estuarinos, faixas de mangue e piscinas em *beachrocks* e recifes (Manso et al., 2018). A poluição afetou severamente as três praias estudadas (Paiva, Itapuama e Enseada dos Corais, marcadas no mapa da Figura 2 pelos retângulos em vermelho), e o óleo foi depositado em praias de areia, fortemente influenciadas pela erosão marinha; pequenas piscinas de maré baixa, associadas a *beachrocks* e linhas de recifes; e no costão rochoso formado por rochas ígneas aflorantes do período Cretáceo. A operação de limpeza foi realizada principalmente por meios mecânicos do óleo depositado nas praias, que se misturou com sedimentos e plantas marinhas.

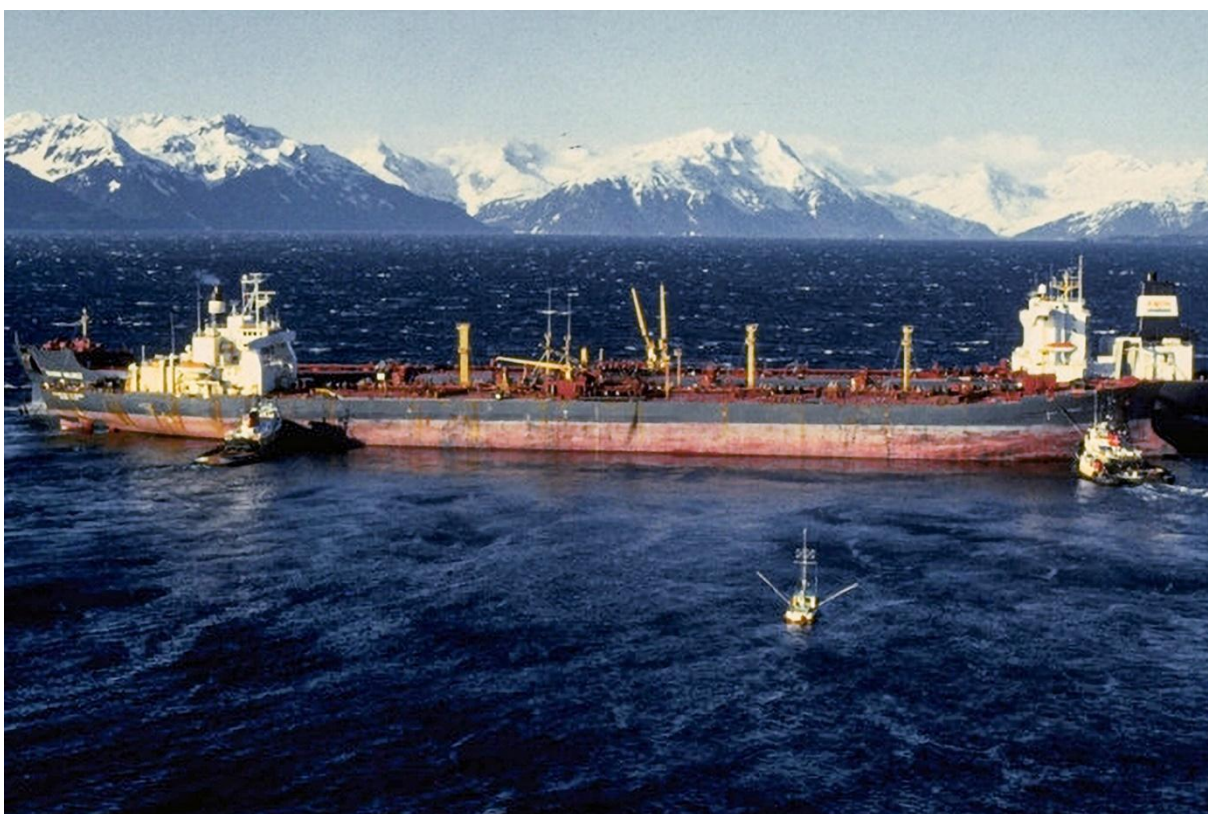
Figura 4 - O Exxon Valdez encalhou no *Bligh Reef*, em Prince William Sound, Alasca, tornando-se o maior vazamento de petróleo em águas dos EUA na época.

carregado com a maior parte de sua carga, apesar da perda de uma grande quantidade de óleo cru (Figura 4).

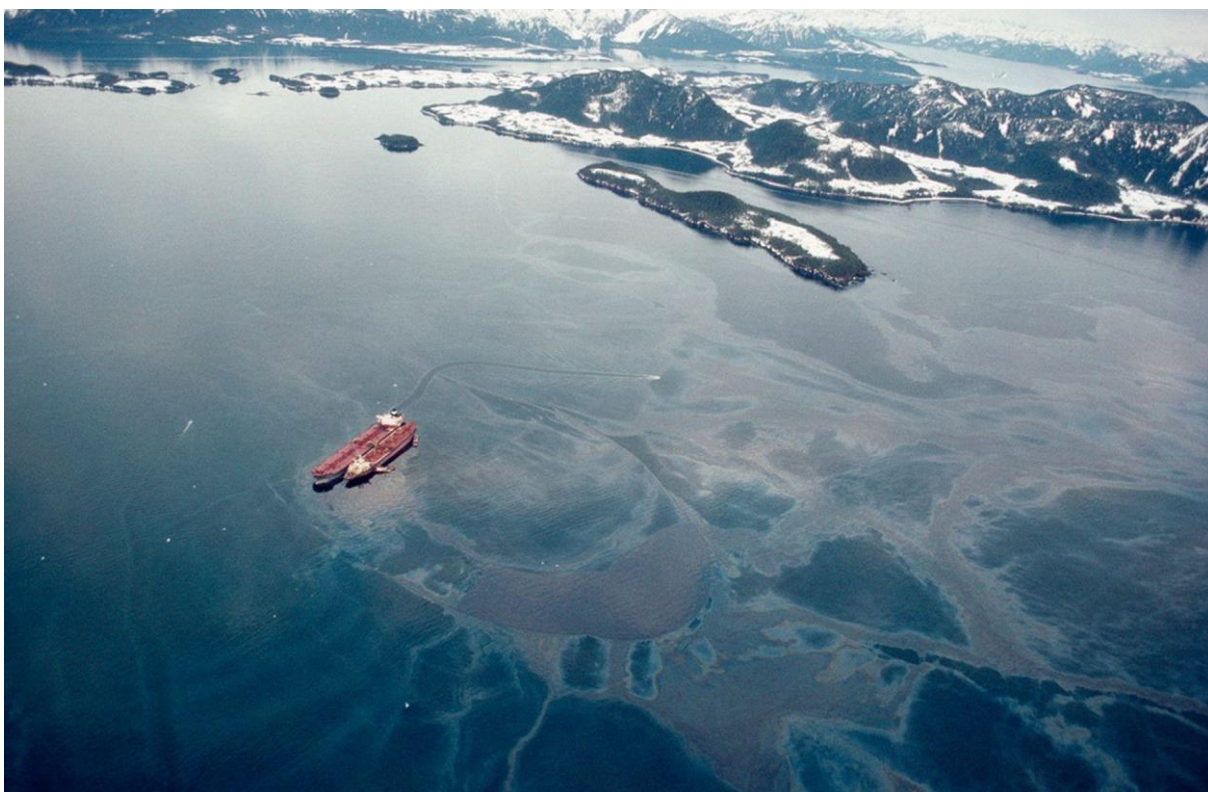
Figura 5 - Exxon Valdez transferindo parte do óleo remanescente para o Exxon Baton Rouge, na manhã do dia 25 de março.

Os planos para a transferência da carga restante começaram quase imediatamente. O navio-tanque Exxon Baton Rouge foi o primeiro a ser enviado para ser o navio receptor do óleo, começando a operação na manhã de 25 de março (Figura 5). No dia 29 de março, o Exxon Baton Rouge atingiu sua capacidade máxima e o Exxon San Francisco ocupou seu lugar até 2 de abril, seguido pelo Exxon Baytown, totalizando a remoção de aproximadamente 1 milhão de barris (163 milhões de litros) de petróleo bruto. Entretanto, estima-se que 16.500 barris (2,6 milhões de litros) permaneceram a bordo (Shigenaka, 2014).

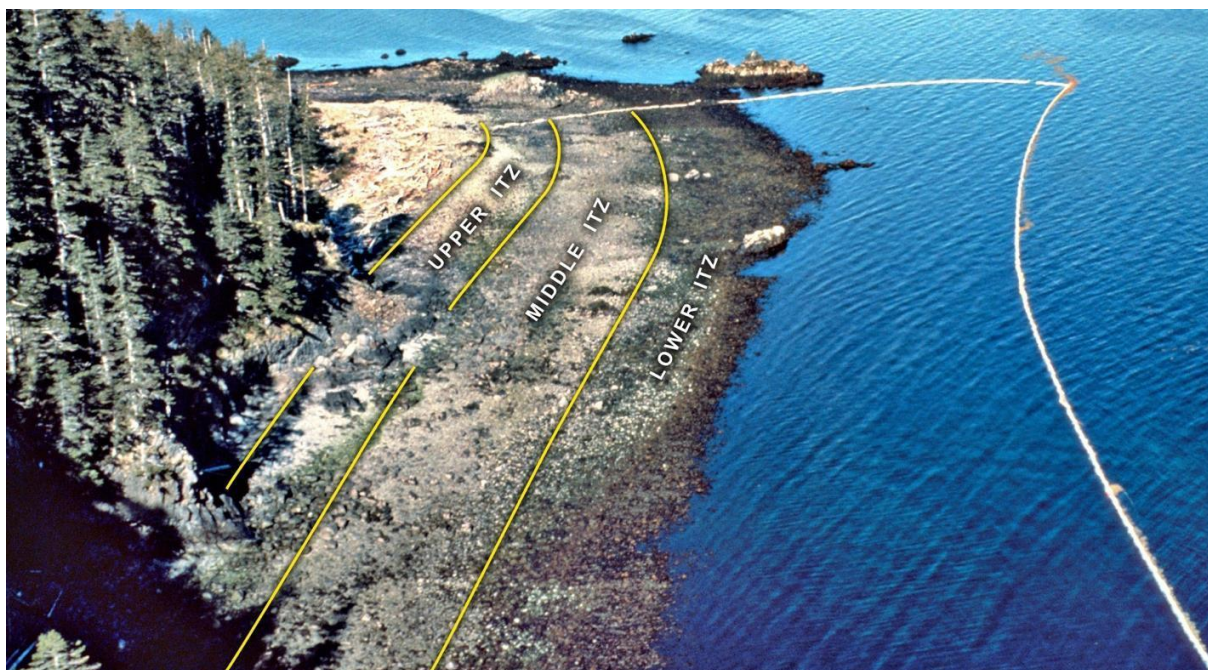
Figura 11 - Fotografia aérea na costa norte de *Smith Island* mostrando as localizações aproximadas gerais dessas zonas de marés.

Embora esta investigação fosse mais limitada em localização e escopo, esses resultados implicam que havia pouca mudança contínua na quantidade de óleo subsuperficial em Prince William Sound no momento. Simultaneamente, a demora ou falta de recuperação de algumas espécies de recursos de preocupação e uso de subsistência (Michel et al., 2016) levou a preocupações sobre possíveis impactos contínuos do óleo persistente. A Figura 11 mostra as localizações gerais das zonas intermarés superior, média e inferior em Smith Island. Esta é uma vista típica de uma das praias oleadas, blindada com paralelepípedos, com óleo em profundidade. O óleo encontrado em poços cavados na subsuperfície em PWS foi mais frequentemente encontrado, 75% das vezes, na zona de intermaré média, 18% na zona de intermaré superior, e 7% na zona de intermaré inferior (Michel et al., 2016).

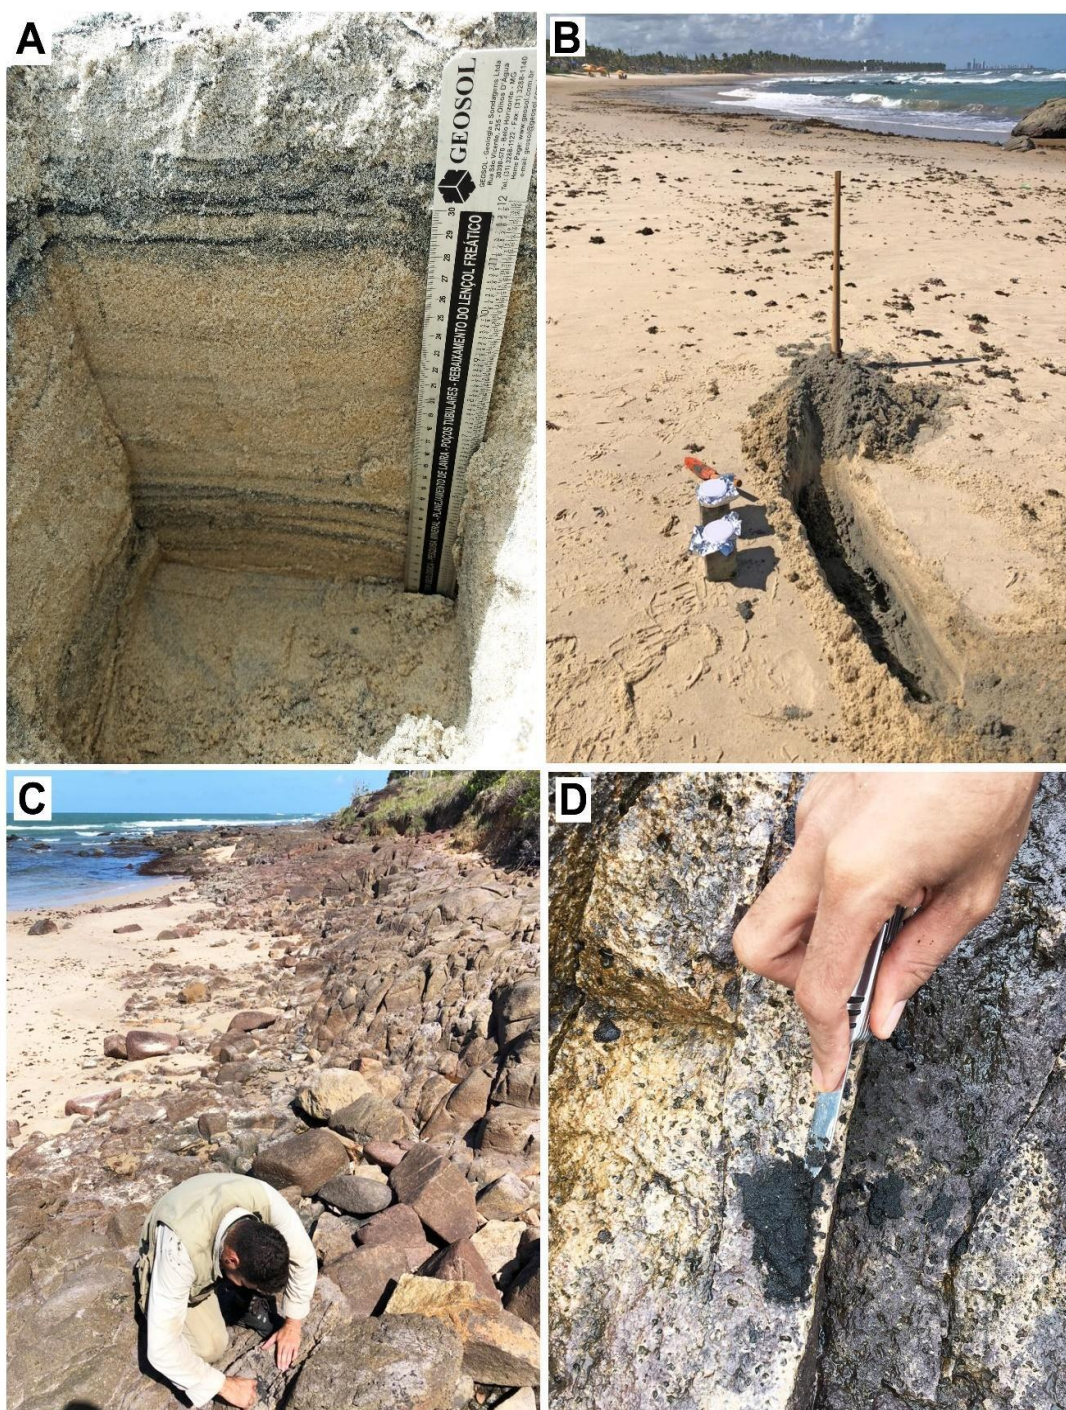
Figura 24 - A) Exemplo das trincheiras quadradas escavadas para observar os sedimentos rasos enterrados nas estações de amostragem. A imagem mostra a ocorrência de dois leitos enriquecidos em minerais pesados, na Praia do Paiva. B) Trincheira rasa (faixa) escavada na Praia de Itapuama. C) Levantamento e coleta de *tar residues*, na Praia de Itapuama. D) Exemplo de coleta de *tar residues* em superfície rochosa, na Praia de Itapuama.

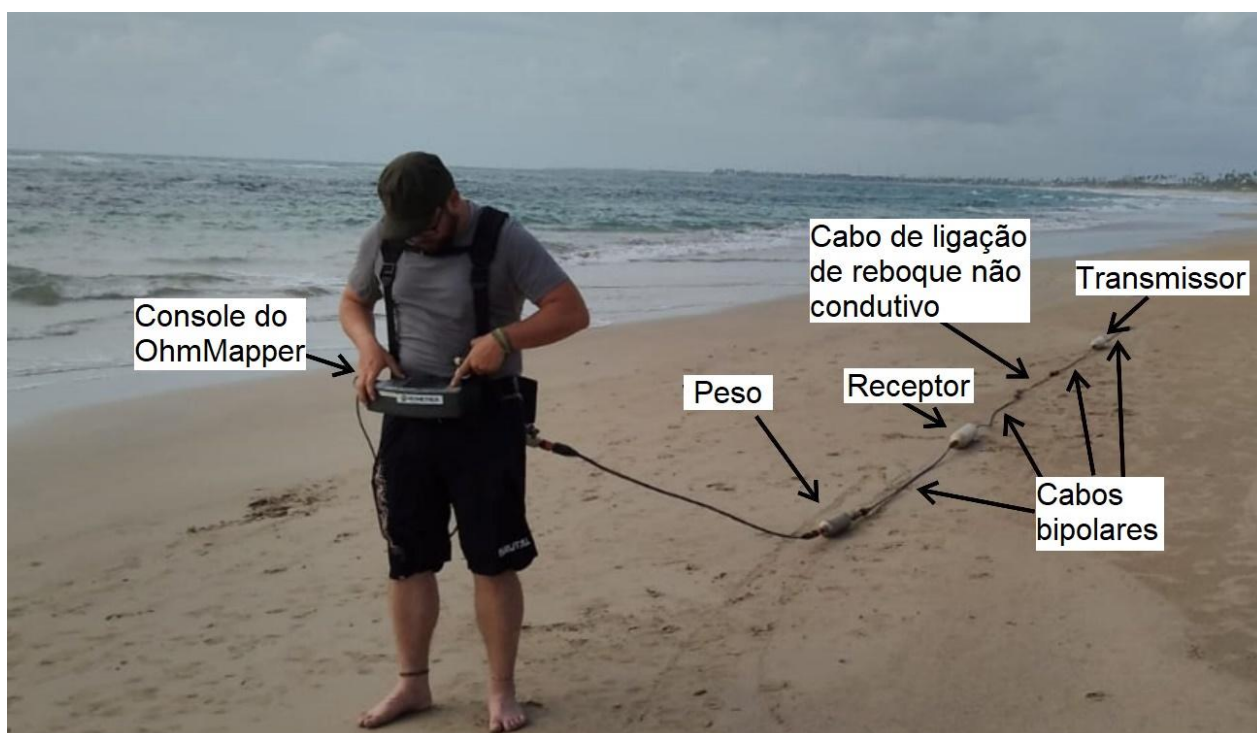
Figura 27 - Sistema OhmMapper (Geometrics Inc), que é composto pelo transmissor e receptores, além do data logger, utilizado para fazer o levantamento geofísico na Praia de Paiva, em dezembro de 2021.

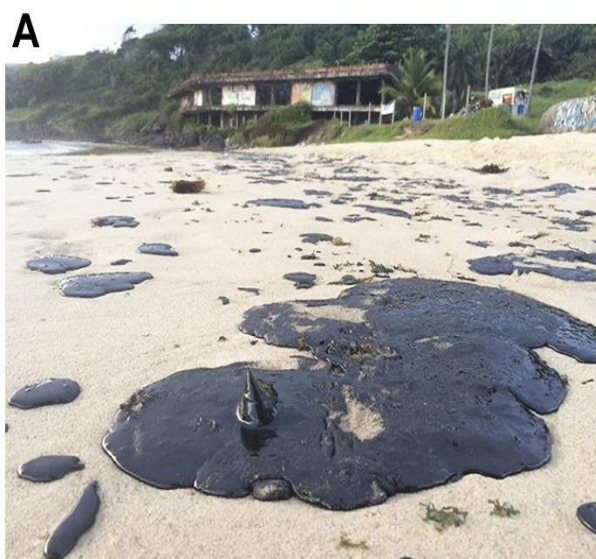
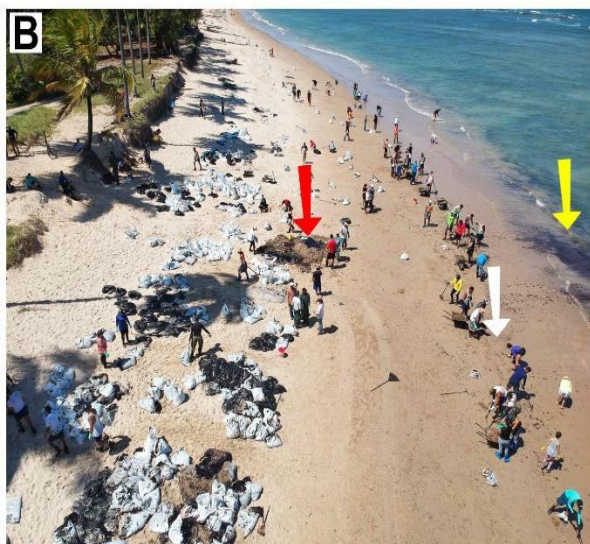
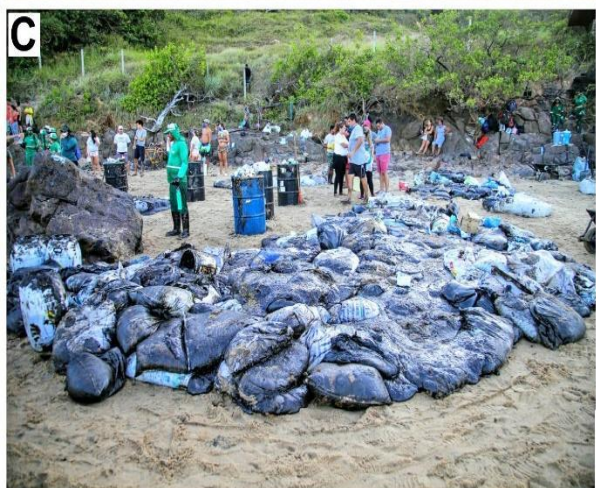
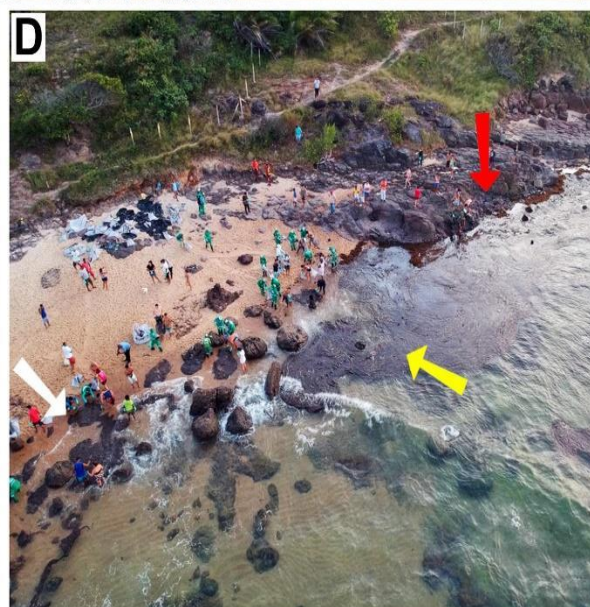
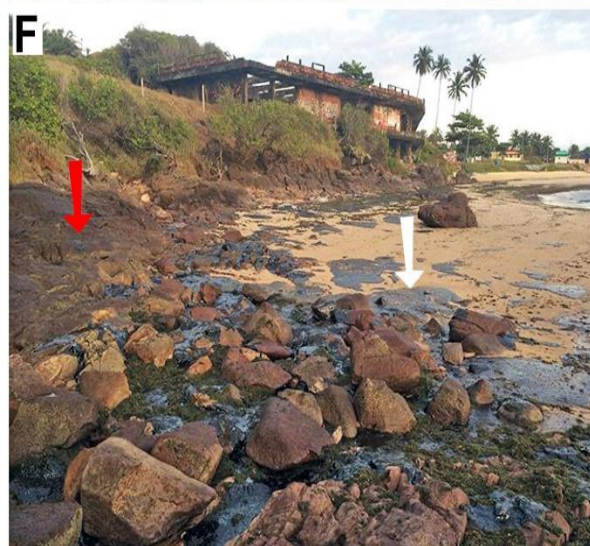
Figura 29 - Registro da poluição causada pelo evento de derramamento de óleo na área de estudo. A) Manchas de óleo, Praia de Itapuama. B) Trabalhos de limpeza realizados por funcionários do governo e voluntários na Praia do Paiva. C) Sacos plásticos contendo óleo retirados das praias. D) Vista aérea dos costões rochosos da Praia de Itapuama durante o clímax da chegada do petróleo ao litoral. A topografia do costão rochoso é formada por pequenos *beachrocks* e poças de recifes com substratos arenosos na região do *foreshore*. E) Pastilhas de óleo emulsificado percoladas através de fraturas e juntas naturalmente formadas nas rochas aflorantes na pós-praia da Praia de Itapuama. F) Parte do costão rochoso da Praia de Itapuama, que se encontra recoberta por sedimentos. Seta amarela - óleo flutuando durante a maré baixa, seta branca - pedaços de óleo depositados durante a maré vazante, seta vermelha - pedaços de óleo depositados durante a maré alta na zona de supramaré. Seta branca - óleo depositado entre as rochas no *foreshore*, seta vermelha - óleo que inundou e inundou as superfícies rochosas que afloram na parte superior da zona do *foreshore*.

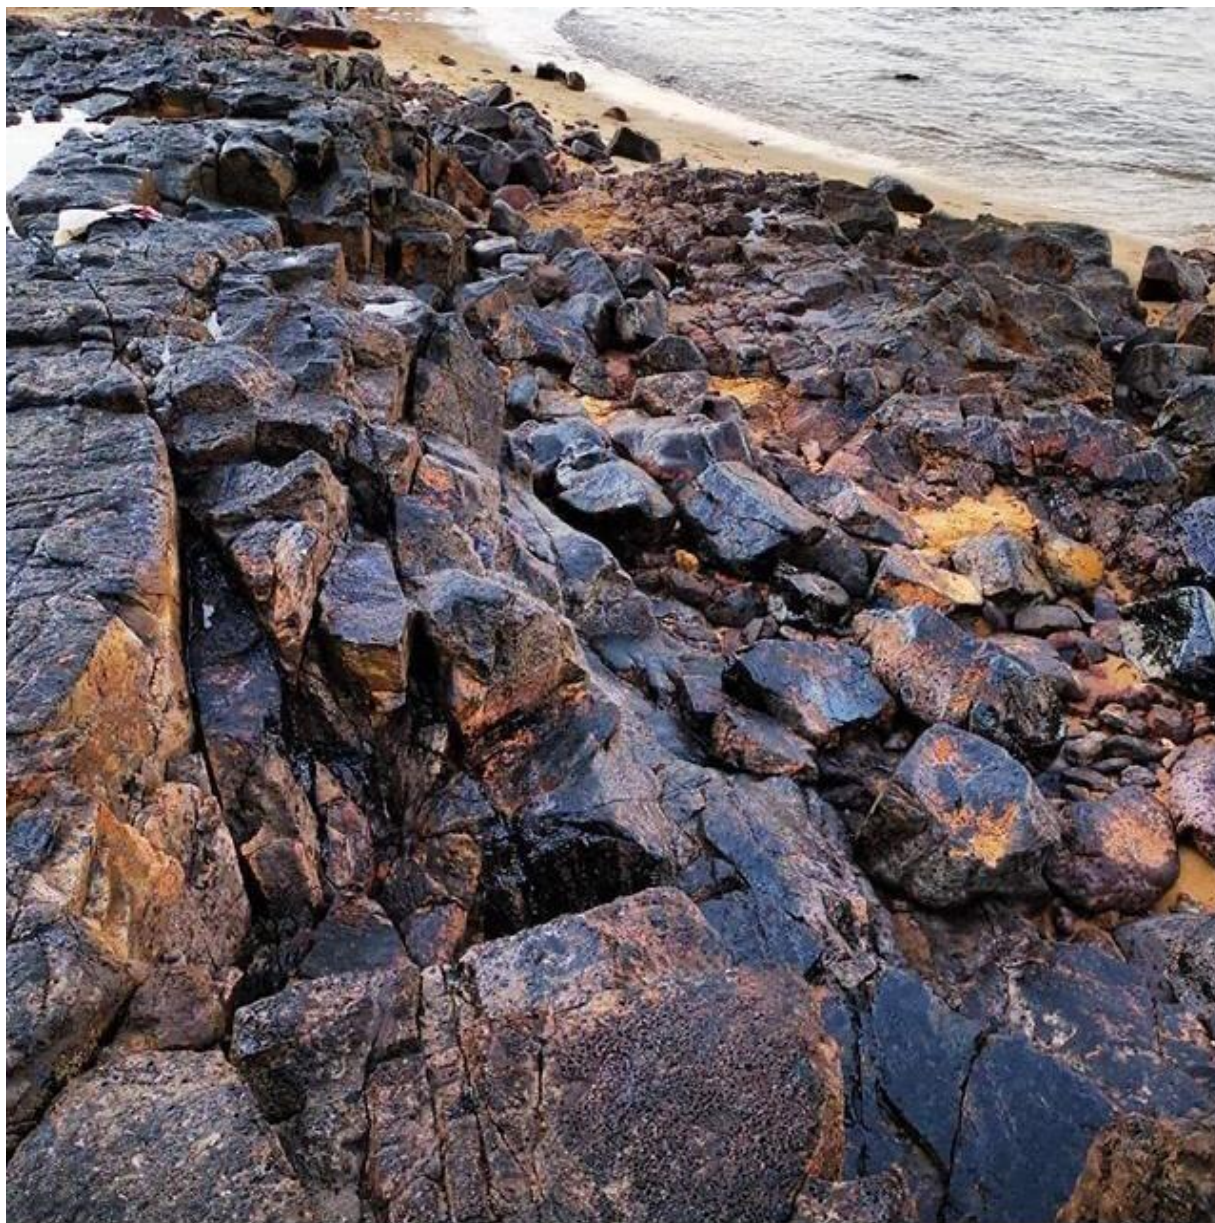
Figura 31 - Os rissóis de hidrocarboneto (*tar patties*) percolaram através de fraturas formadas naturalmente e juntas de rochas que afloram na costa da Praia de Itapuama.

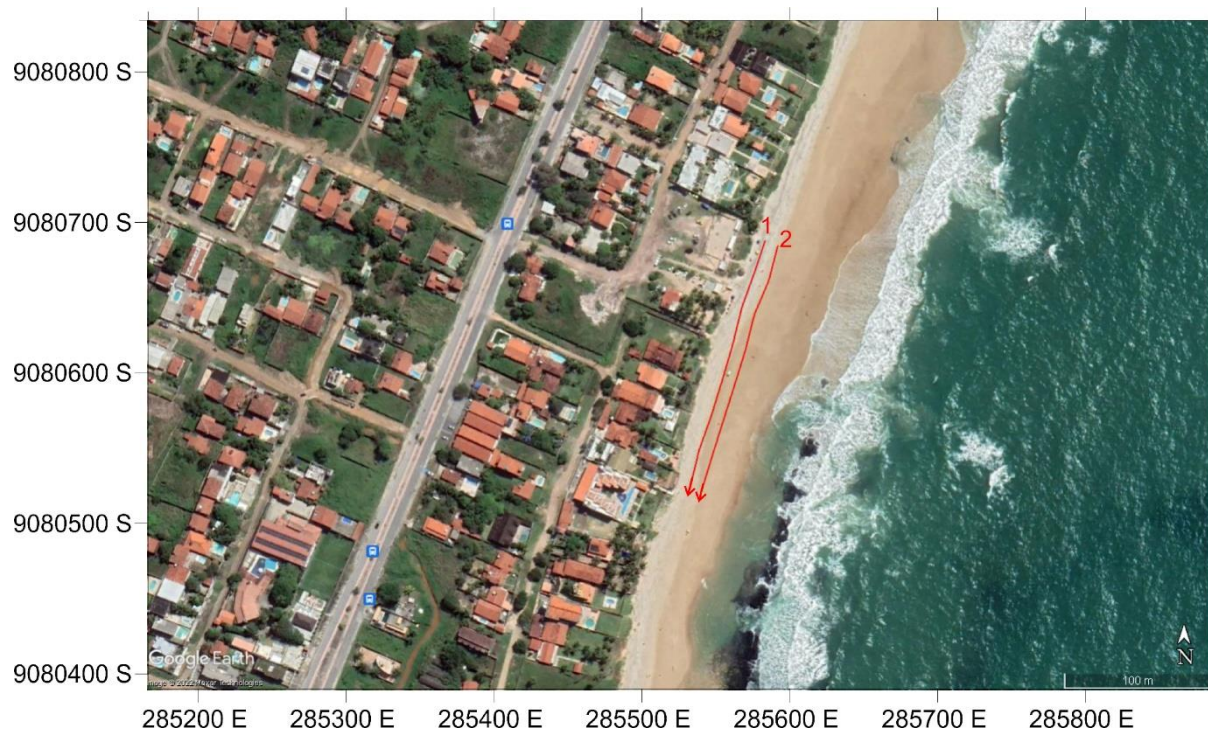
Figura 39 - Duas linhas de levantamento RC realizadas na praia da Enseada dos Corais, de norte a sul, separadas por 10 metros.

Os testes foram realizados nas 3 praias (Paiva, Itapuama e Enseada dos Corais) onde o vazamento chegou em quantidades significativas. Foram 3 linhas de levantamento na Praia de Itapuama, 3 na Praia do Paiva e 2 na Enseada dos Corais. Como o ambiente de praia é extremamente condutivo, os parâmetros de aquisição que se mostraram mais adequados foram com o conjunto de cabos de 10 metros. Os parâmetros foram cabos dipolo de 10 metros, dois receptores e distâncias de corda não condutora de 1,25 e 2,5 metros, suficientes para investigar os sedimentos até uma profundidade máxima de cerca de 4 metros. Como a espessura do sedimento retrabalhado pelas marés na região é estimada em 1 metro, essa configuração permitiria a investigação da região de possível ocorrência de resíduos.
