**MAPEAMENTO SISTEMÁTICO E PARTICIPATIVO DE ÁREAS DE RISCO A
ESCORREGAMENTOS: uma análise comparativa**

Dissertação apresentada ao Programa de Pós-Graduação em Geografia da Universidade Federal de Pernambuco, como requisito parcial para obtenção do título de Mestre em Geografia. Área de concentração: regionalização e análise regional.

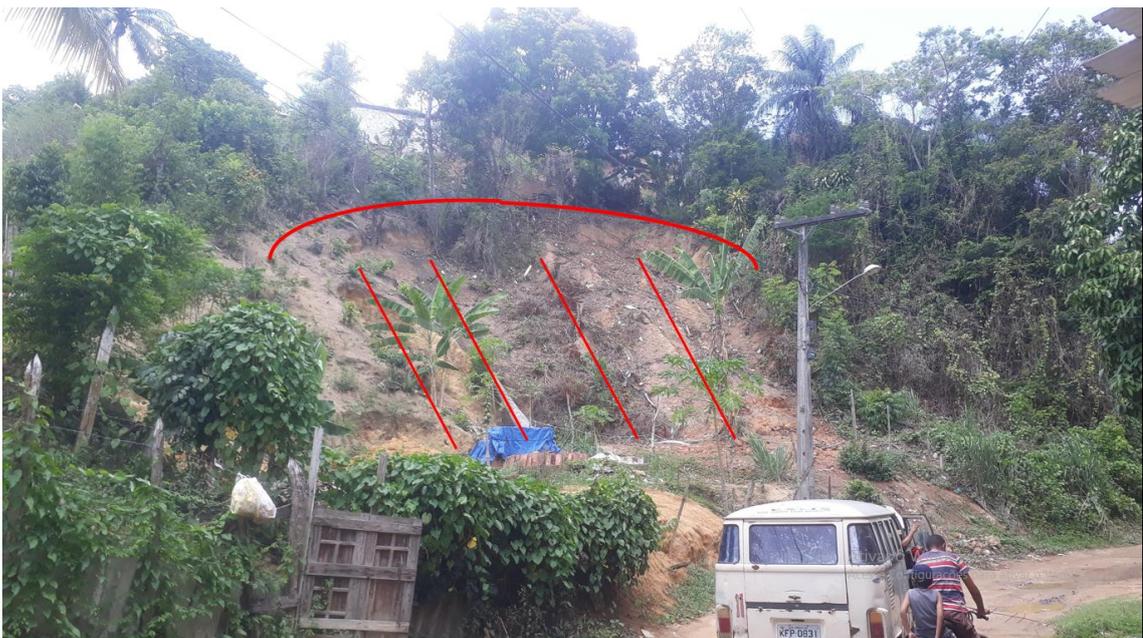
Figura 2.2: Escorregamento rotacional no Córrego da Areia, Abreu e Lima – PE.

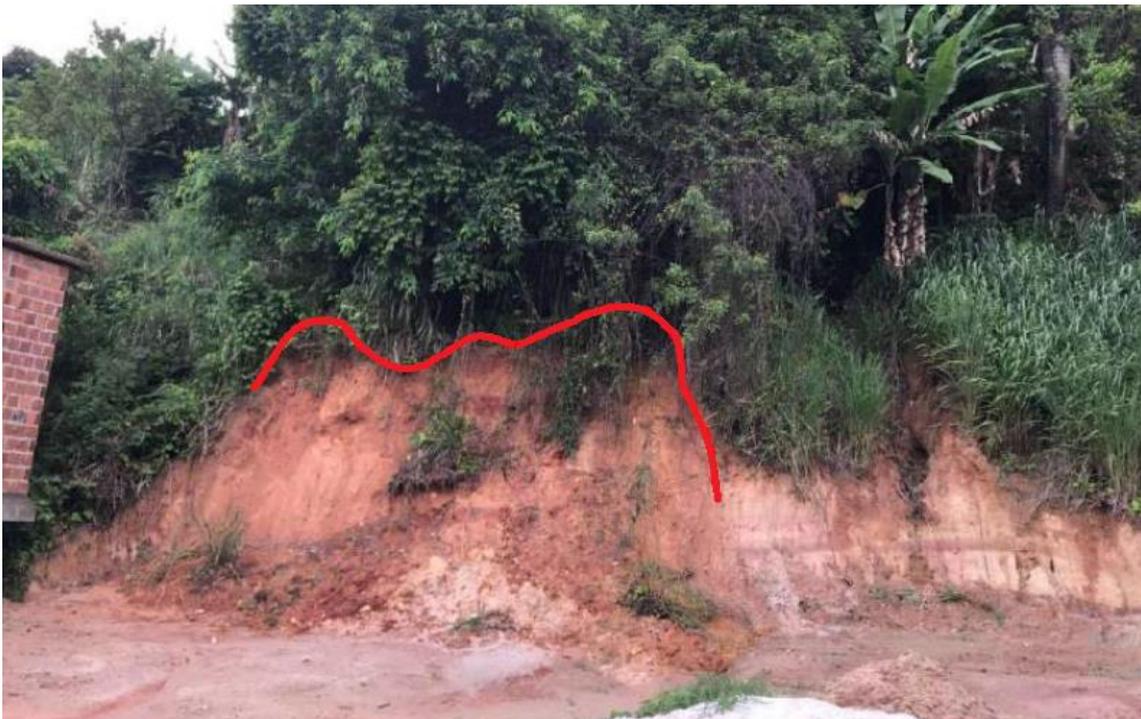
Figura 2.3: Escorregamento translacional raso no bairro dos Estados, Camaragibe – PE.

Os escorregamentos translacionais ou planares são caracterizados pela ruptura em contato com a rocha subjacente (Figura 2.3), cuja movimentação da massa ocorre para baixo ou para fora por uma superfície plana e o comprimento do material movimentado é superior à largura (AUGUSTO FILHO, 1992; SELBY, 1993; MC e IPT, 2007; HIGHLAND e BOBROWSKY, 2008). O material movimentado varia de acordo com sua natureza e possui uma influência direta sobre a pedologia, geomorfologia e hidrologia, podendo ser solo desagregado ou placas rochosas. Geralmente ocorrem onde há presença de descontinuidades geológicas como junções, falhas, estratificações, contato solo e rocha e até em camadas congeladas de solo (AUGUSTO FILHO, 1992; SELBY, 1993; CARVALHO *et al.* 2007; HIGHLAND e BOBROWSKY, 2008).

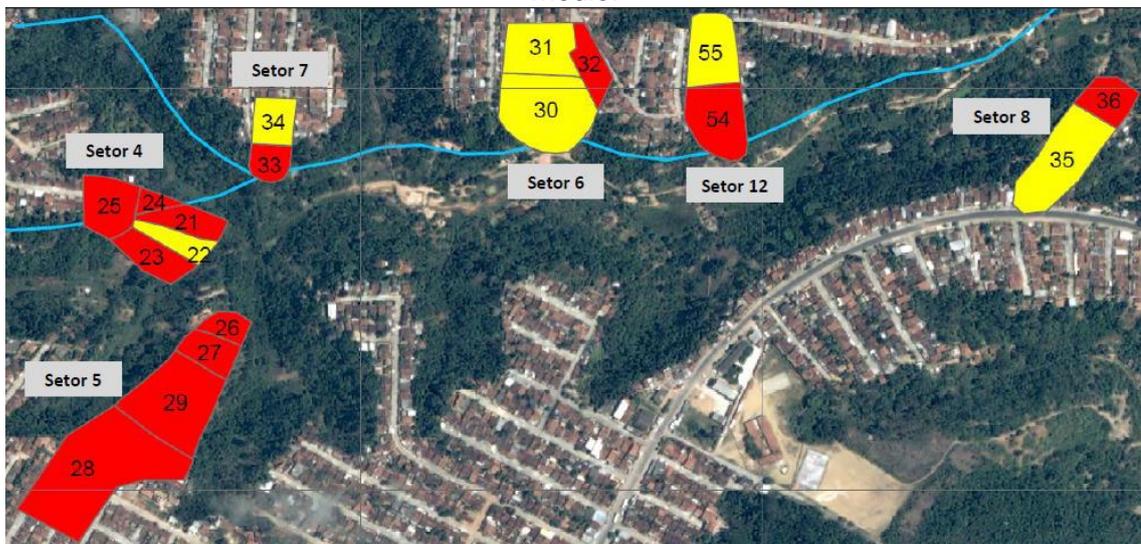
Figura 2.5: Representação dos setores de risco nos bairros de Caetés I, localizado na parte superior da imagem (setores 4, 6, 7 e 12), e o bairro de Caetés II (setores 5 e 8), localizado na parte inferior da imagem. Em vermelho, foi classificado o risco alto, em amarelo, o risco médio.

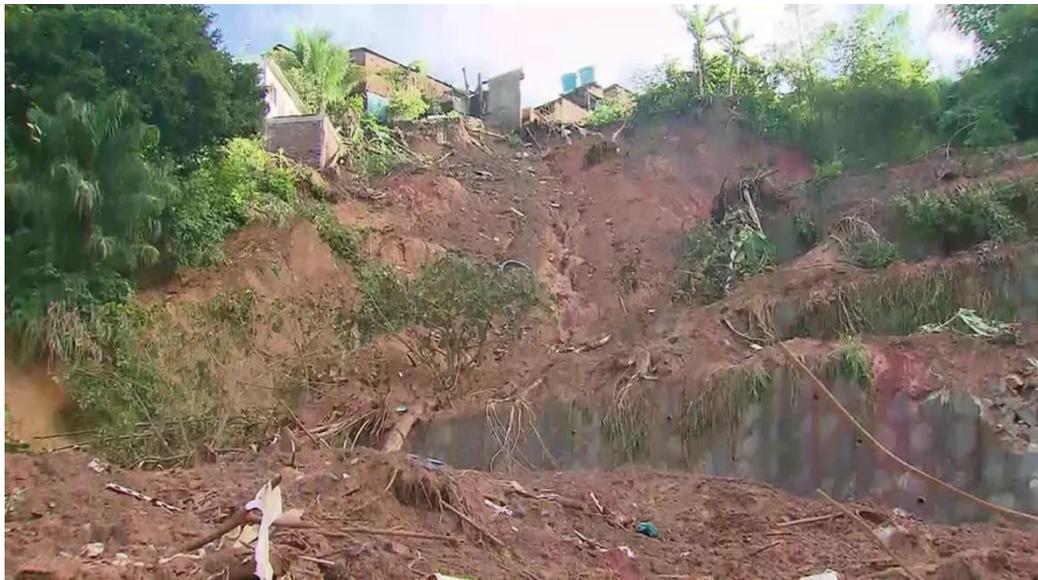
Figura 3.3: Escorregamentos no bairro de Caetés I, em Abreu e Lima – PE, no ano de 2019, em área com muros de arrimo (a direita da imagem).

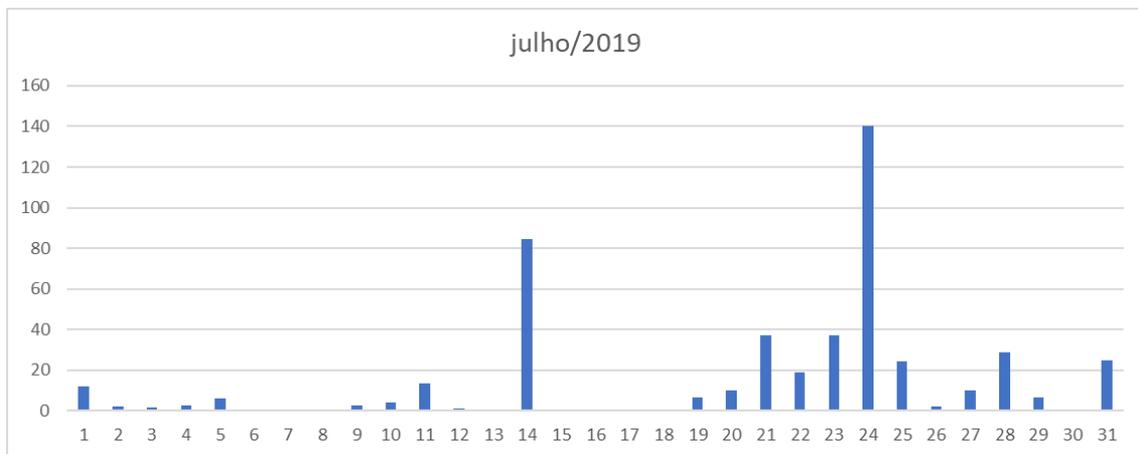
Figura 3.6: Gráfico de precipitação mensal do mês julho de 2019, correspondente ao evento de escorregamento em Caetés I, Abreu e Lima – PE

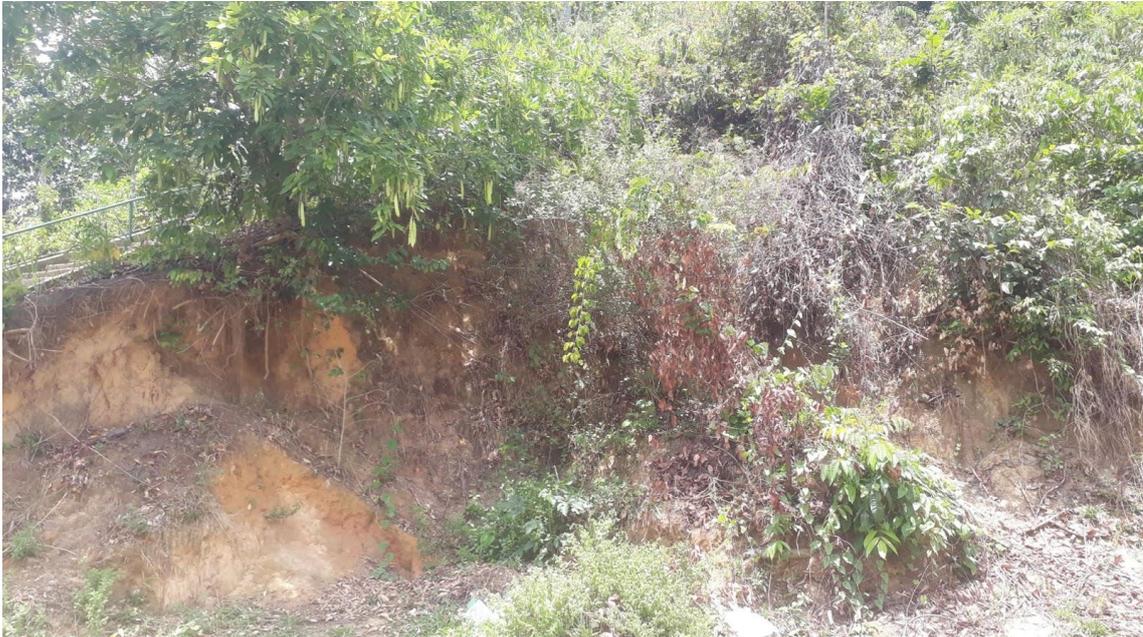
Figura 3.9: Latossolo amarelo exposto no bairro de Caetés I, Abreu e Lima - PE

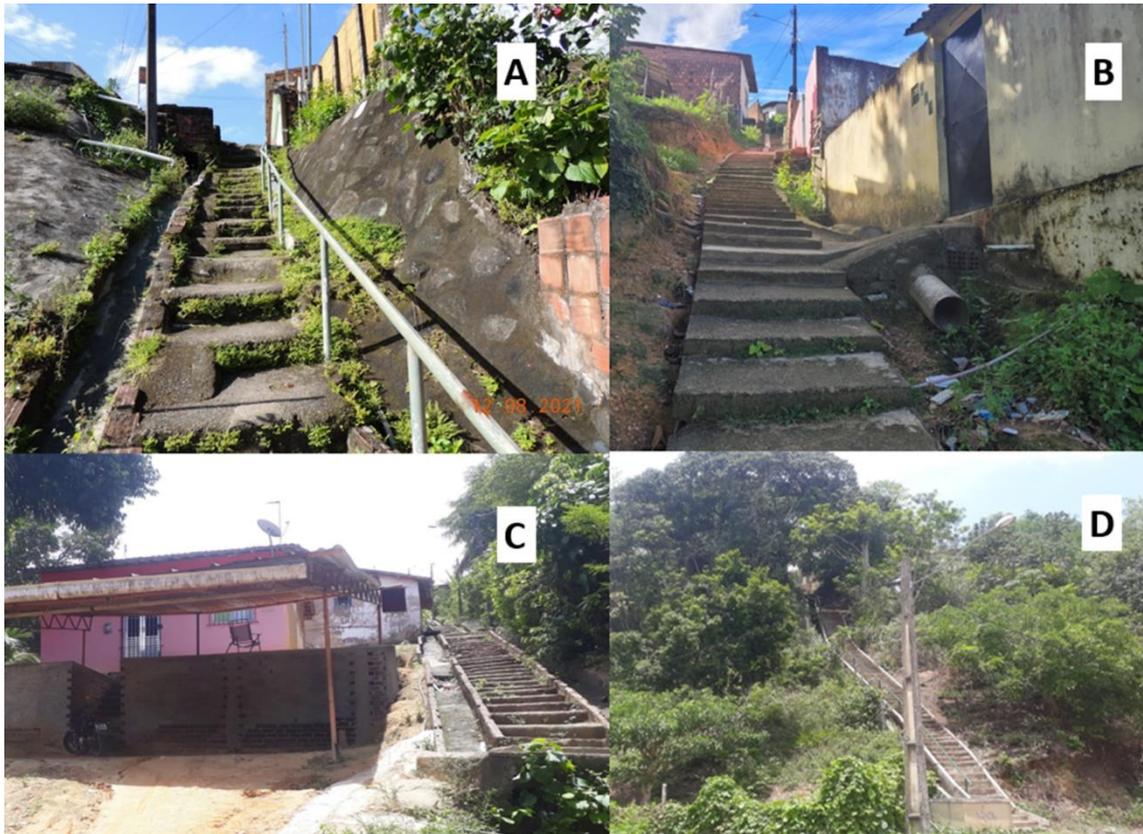
Figura 3.13: Obras estruturais da comunidade Córrego da Areia, Caetés I e II, Abreu e Lima - PE. A figura A mostra uma escadaria de acesso com calha hídrica e corrimão, como também um muro de arrimo à direita e parte de uma encosta impermeabilizada. A figura B mostra uma escadaria, sem calhas hídricas, com canos de esgoto e de água à mostra, como também a falta de manutenção da estrutura. Na figura C, apresenta a calha hídrica e também falta de manutenção na estrutura. A figura D, apresenta uma área com baixa urbanização, a escadaria possui corrimão e calha hídrica, apresenta melhores estados de conservação.

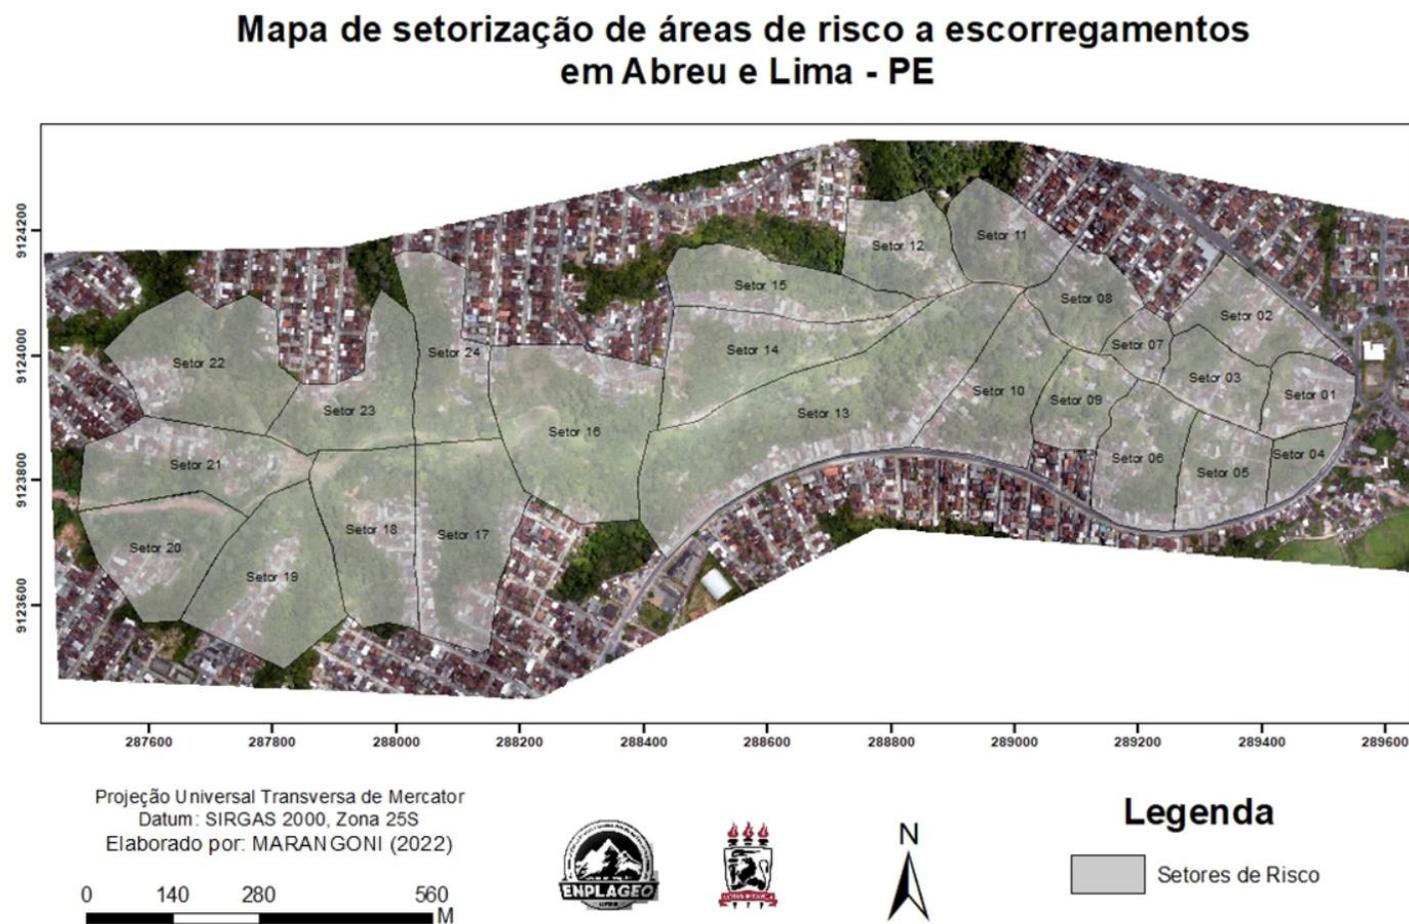
Figura 4.1: Mapa de setores de risco a escorregamentos nos bairros de Caetés I e II, Abreu e Lima – PE sob ortomosaico criado a partir de sobrevoo de VANT.

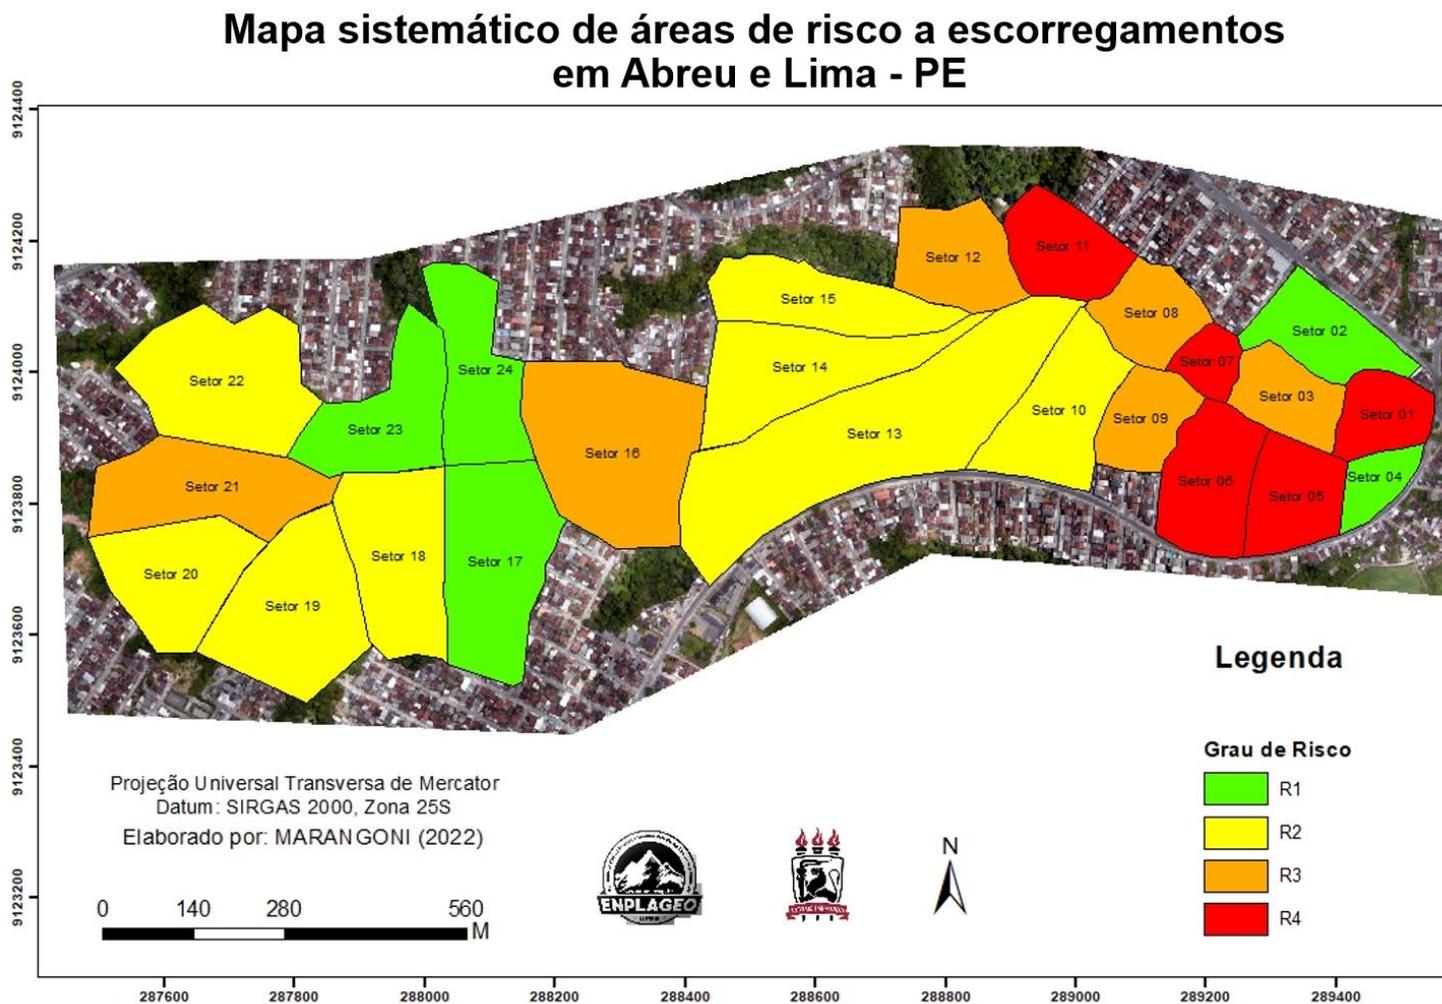
Figura 5.1: Mapa sistemático de áreas de risco a escorregamentos em Abreu e Lima – PE.

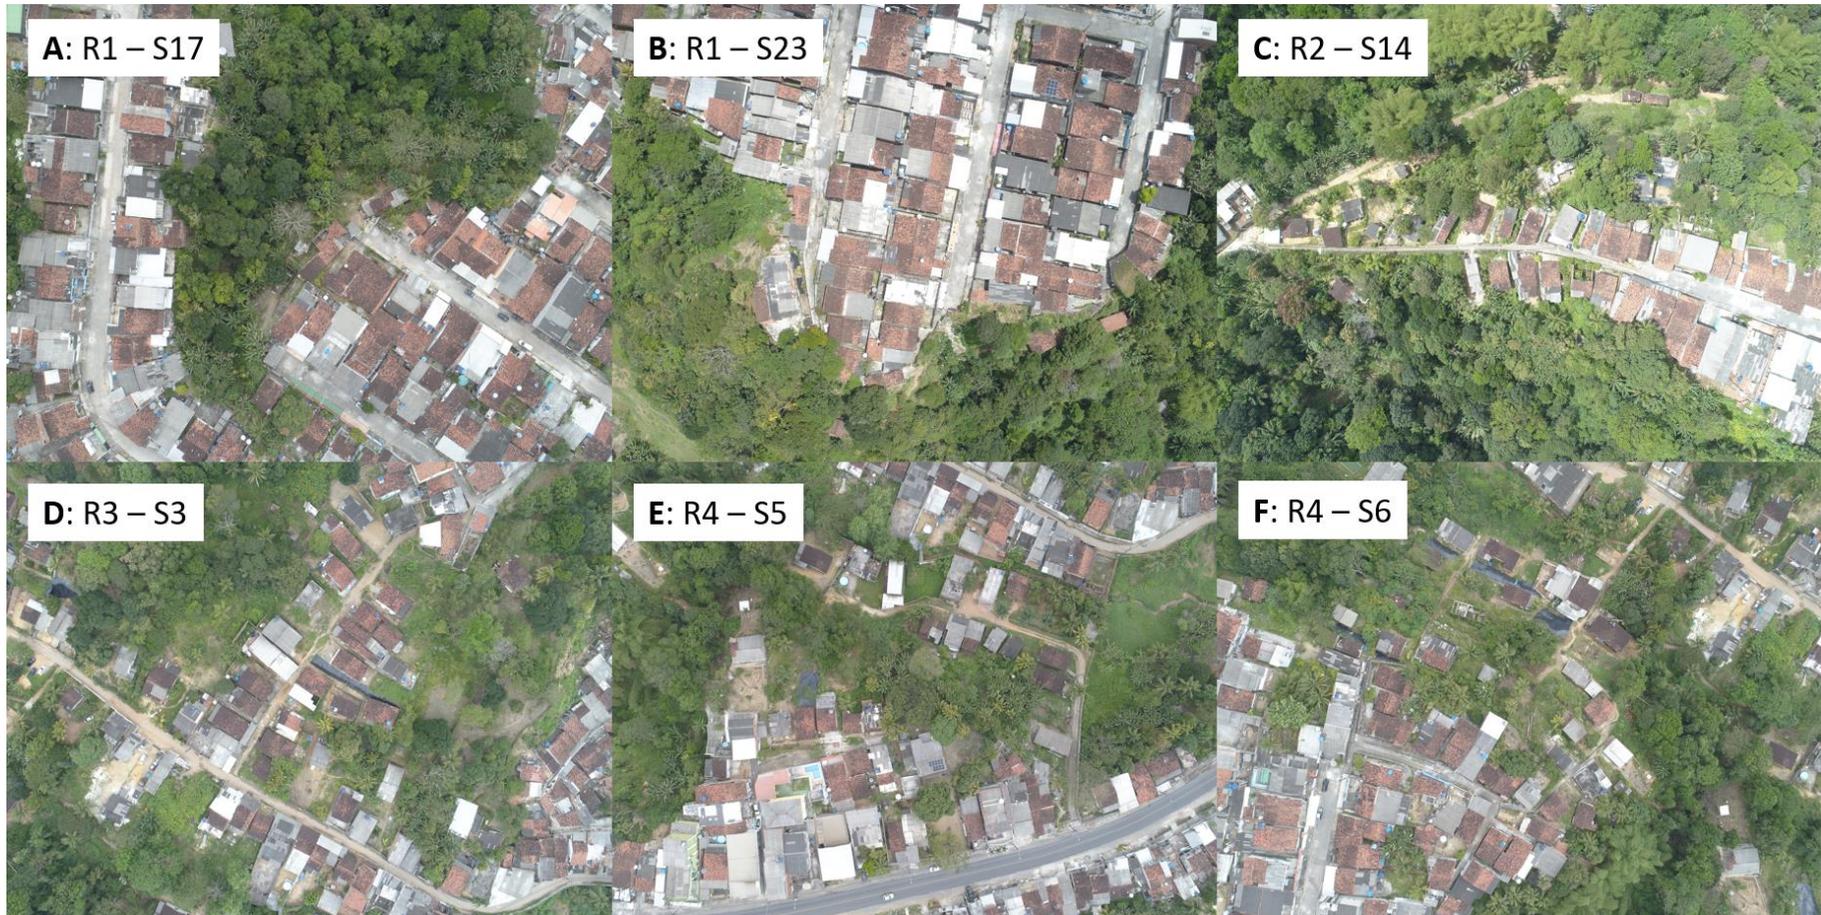
Figura 5.2: Fotografias aéreas obtidas a partir do sobrevoo de VANT. (A) setor 17, R1, visualmente não apresenta condição de risco. (B) setor visualmente não apresenta condição de risco. (C) É possível identificar o desenvolvimento urbano ao logo da encosta e escadaria de acesso. (D) Apresenta rua não pavimentada, moradias ao longo da encosta e a presença de encostas com lonas Bencosta e moradias desapropriadas. (F) Apresenta lonas plásticas em alguns pontos da encosta, moradias desapropriadas ao longo da encosta e escadaria não pavimentada.

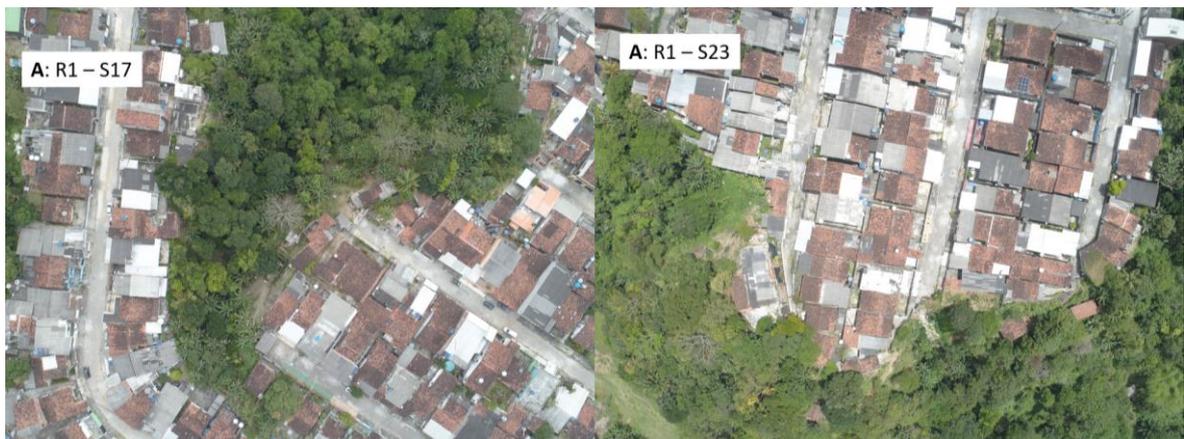
Figura 5.3: Exemplos de setores R1 planos a partir de fotografias aéreas (VANT). (A) setor 17 e (B) setor 23, área toda pavimentada, a maioria das construções estão nas áreas planas, algumas moradias estão nas bordas da barreira, constituem moradias fora do ordenamento urbano.

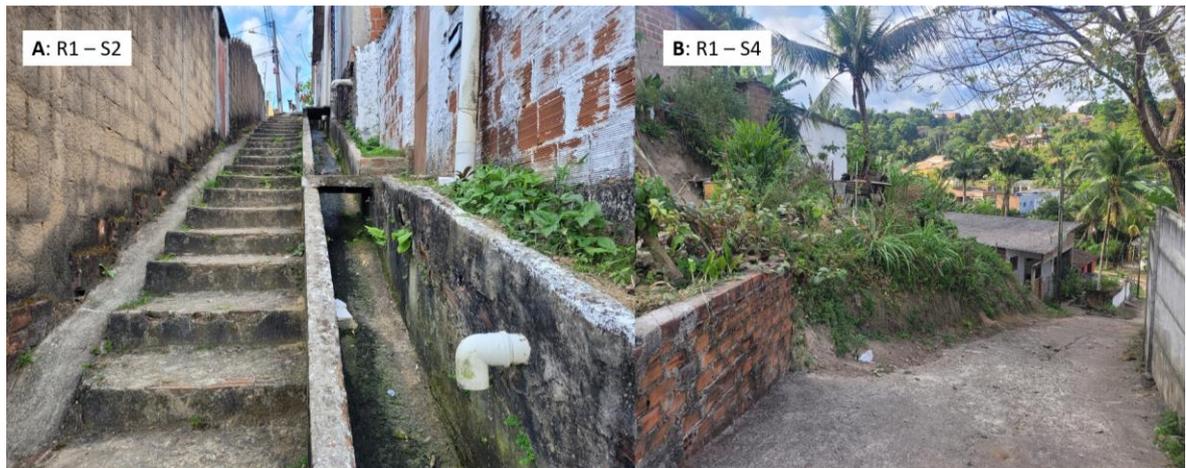
Figura 5.4: Acesso impermeabilizado dos setores. (A) escadaria com águas servidas e canaleta impermeabilizados. (B) rua de acesso ao setor 4.

Menos da metade das moradias destes setores apresentaram declividades acima de 17°. O Setor 2 e 4 apresentaram águas servidas em superfície (impermeabilizada) (Figura 5.4), enquanto os demais apresentaram drenagem satisfatória. O fornecimento de água de todos os setores R1 é adequado, distribuídos pela municipalidade, assim como os sistemas de esgotos verificados em campo, que se encontram em sistema de fossas. Não foram encontrados vazamentos em tubulações, nem minas d'água em nenhum destes setores.

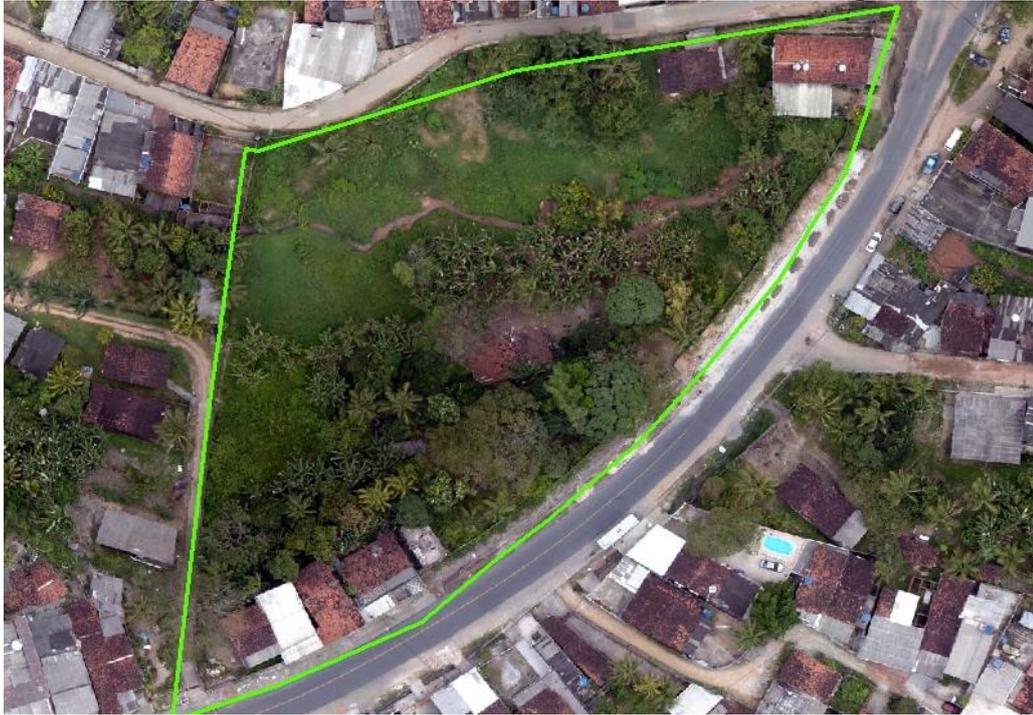
Figura 5.5: Setor 4, grande parte do setor é área vegetada.

Em relação à vegetação, a mesma apresenta-se inserida junto às moradias em toda a área. Contudo, algumas encostas apresentam retirada da vegetação, devido à construção civil, enquanto outras possuem grande parte de sua área sem construções e vegetadas, como, por exemplo, o setor 4 (Figura 5.5). Todavia, cultivo de bananeiras, mesmo que espaçadas, e presença de vegetação rasteira foram verificados em campo. O setor 2 apresenta cobertura vegetal parcial, porém é predominantemente localizada na encosta (Figura 5.6).

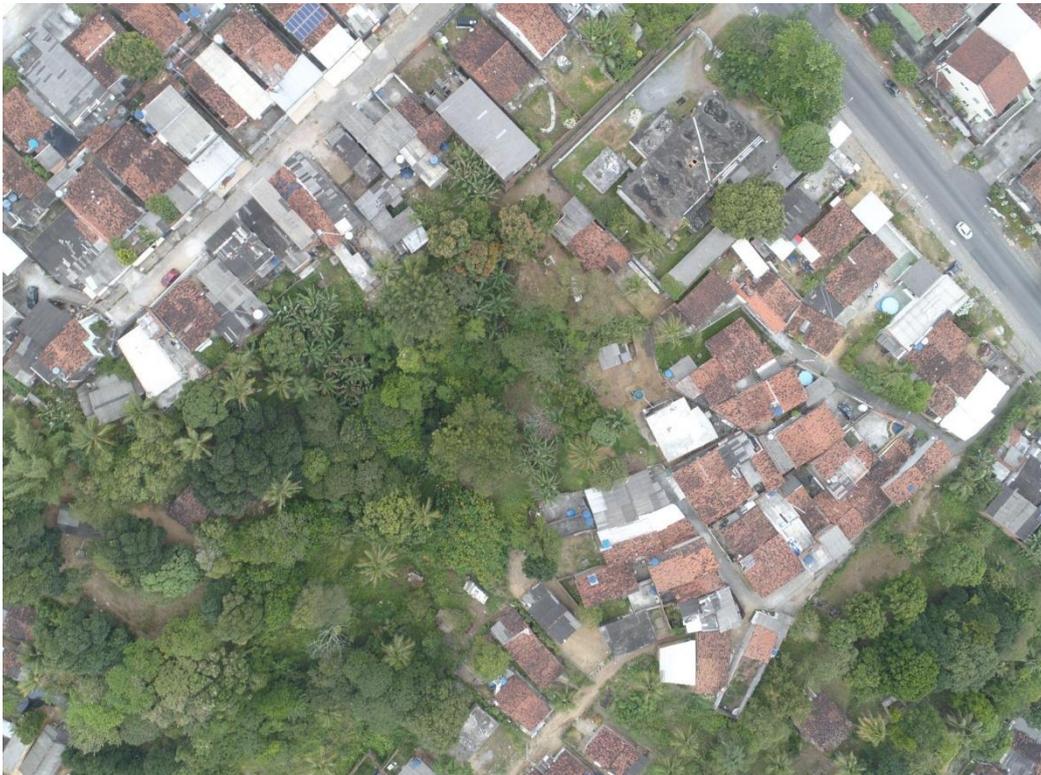
Figura 5.6: Setor 2, fotografia aérea indicando a presença de vegetação sobre encosta.

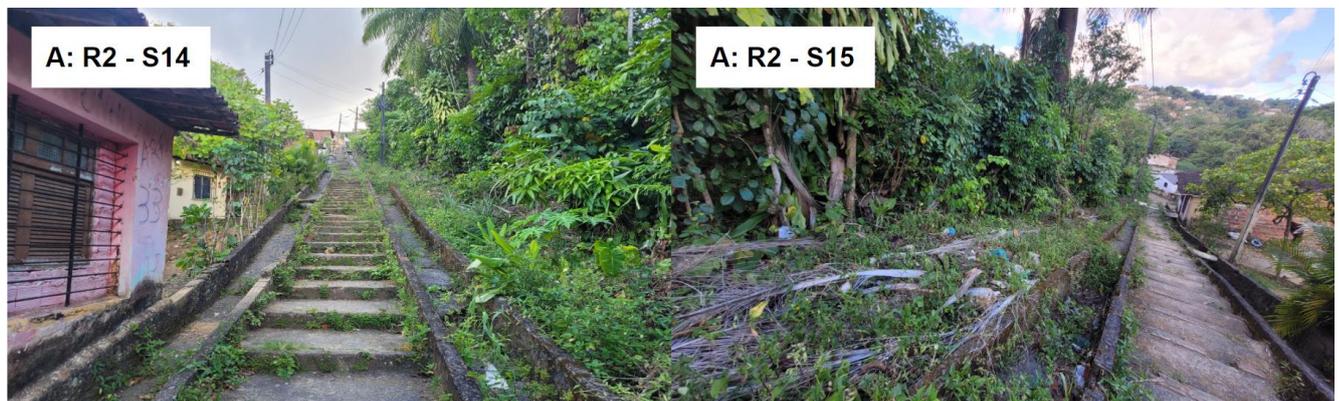
Figura 5.7: Escadaria de acesso aos setores 14 e 15. (A) vista da parte de baixo da escadaria, atenção para a vegetação que toma conta do equipamento, evidencia que não há manutenção como também falta de corrimão. (B) Vista da parte de cima da escadaria, há também calha hidráulica tomada pela vegetação e o acúmulo de lixo.

O sistema de drenagem é satisfatório em 3 setores (18, 19 e 22), contudo nos demais são precários (10, 13, 14, 15) (Figura 5.7 B). Em todos estes setores, o esgoto é em fossas, assim como a água usada nas moradias é fornecida pela prefeitura. Ainda em relação à presença de água nas encostas, não foi observado vazamento em tubulações. Porém, no setor 14 há canos de água expostos às intempéries, que poderão apresentar vazamentos ou rompimentos no futuro (Figura 5.9).

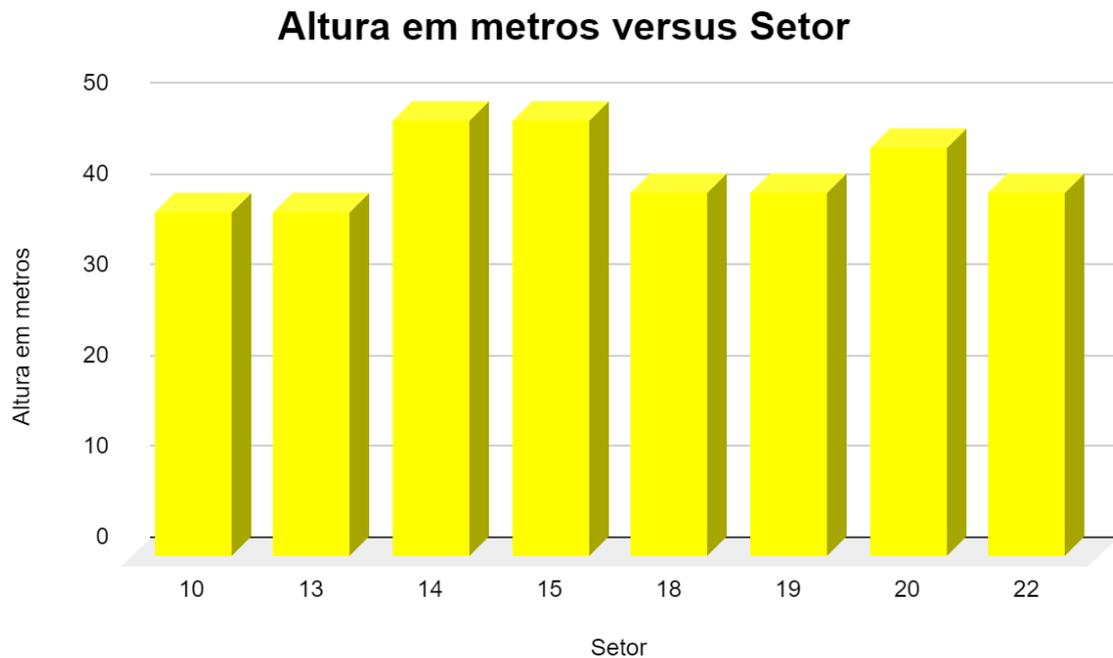
Figura 5.8: Altura das encostas em relação aos setores classificados como R2.

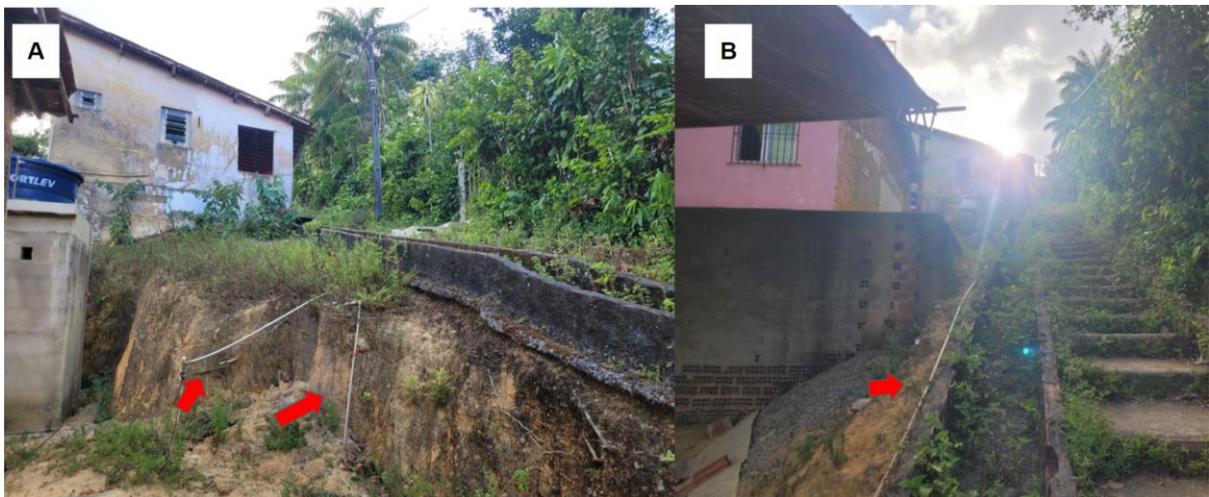
Figura 5.9: Tubulação de água (A) e escadaria sem manutenção (B), no setor 14.

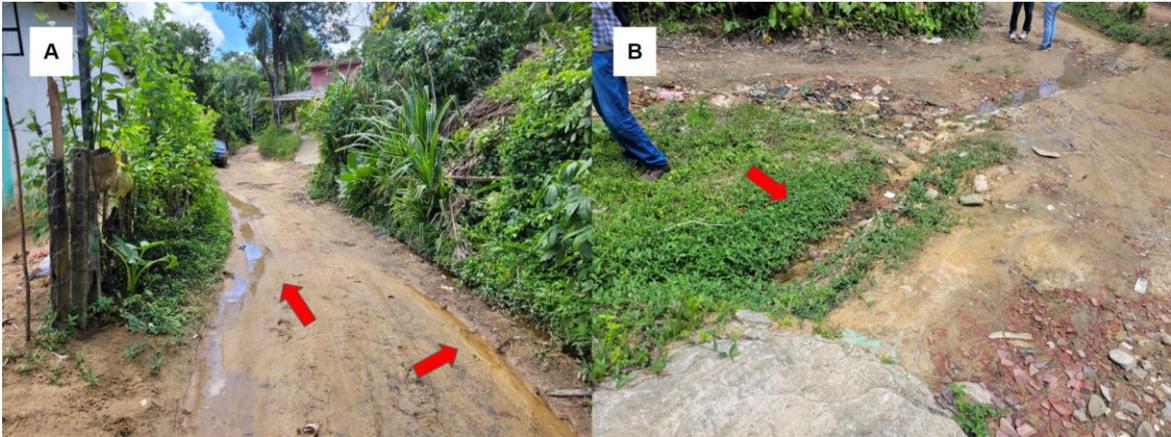
Figura 5.10: Minas d'água no sopé da encosta dos setores 14 (A) e 15 (B).

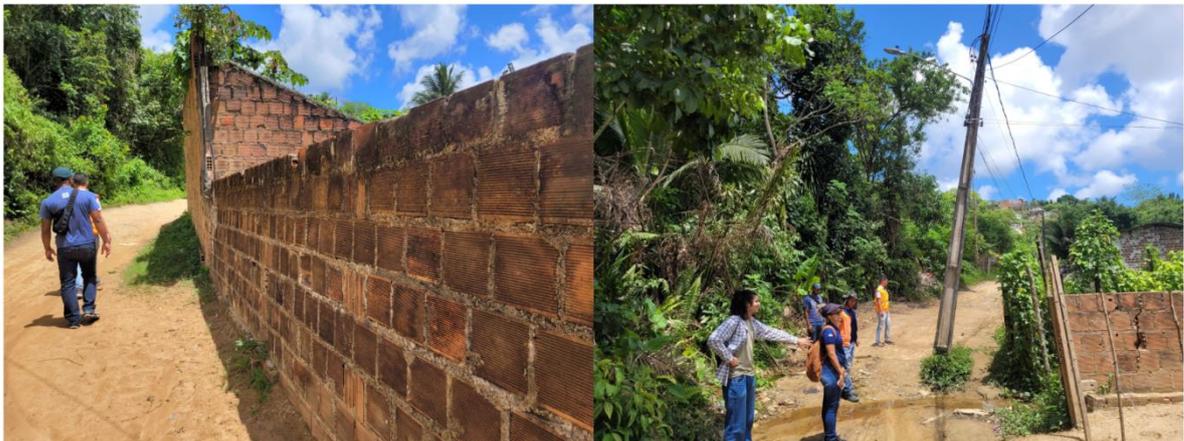
Figura 5.11: Muro inclinado (à esquerda) e poste inclinado (à direita) no setor 13.

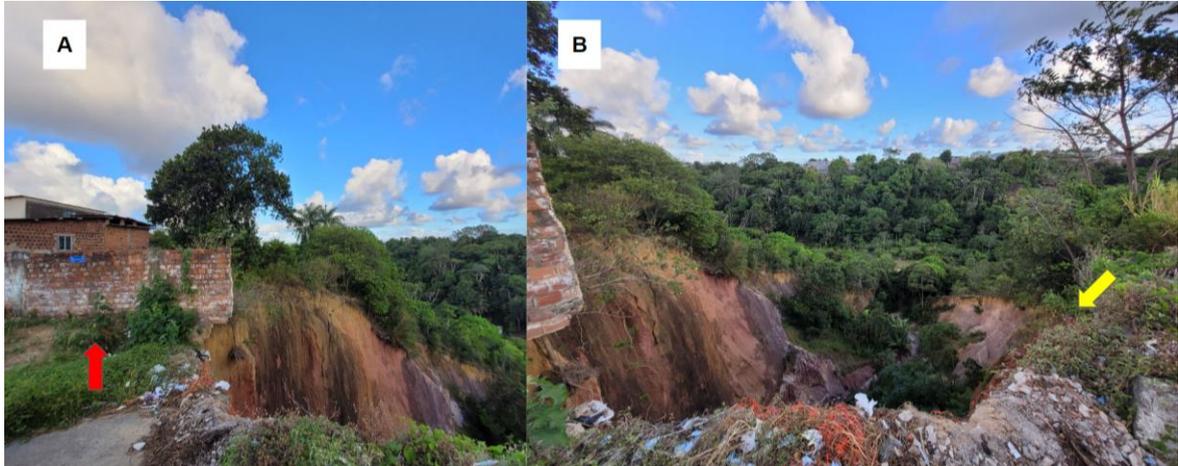
Figura 5.12: Vista da voçoroca a partir da rua de acesso no setor 14, a seta vermelha mostra uma moradia já desapropriada (A) e a seta amarela mostra o acúmulo de lixo no topo da encosta (B).

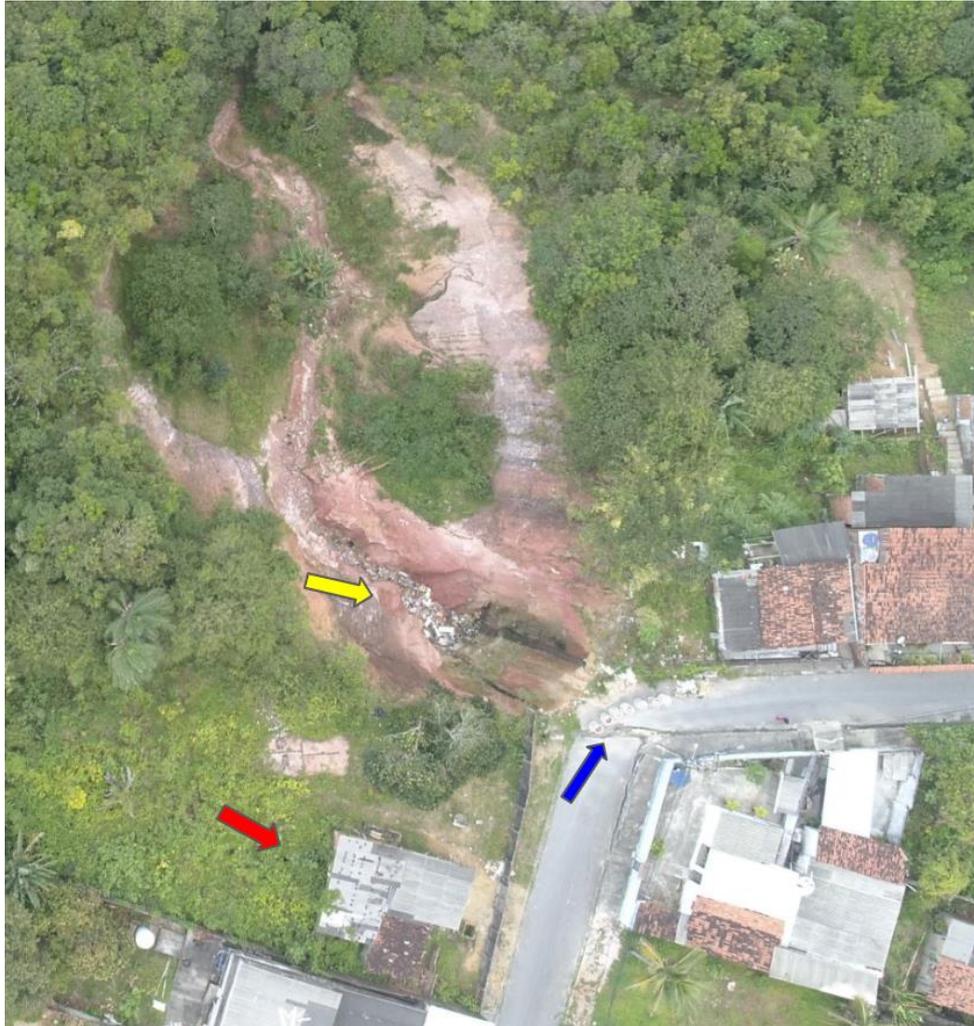
Figura 5.13: Voçoroca a partir de fotografia aérea (VANT), a seta vermelha mostra a moradia desapropriada, a seta amarela evidencia a presença de lixo pela voçoroca e a seta azul mostra as manilhas de concreto, material utilizado para impedir possíveis acidentes.

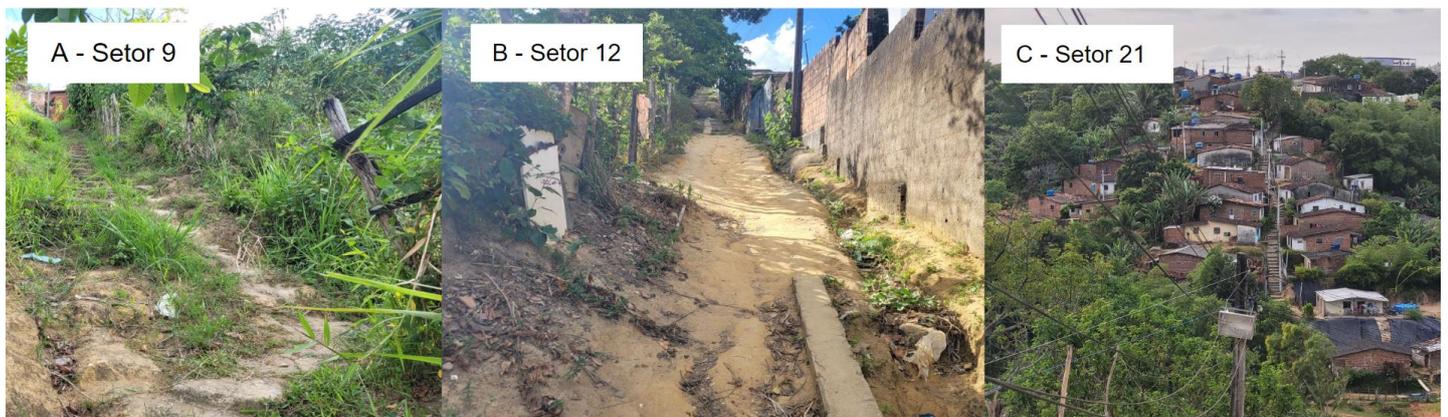
Figura 5.14: Condições de acesso dos setores 9 (A) escadaria sem pavimentação, 12 (B) acesso semi-pavimentado e 21 (C) escadaria pavimentada.

Seis setores foram classificados com risco alto/R3 a escorregamentos (3, 8, 9, 12, 16 e 21). Com exceção do setor 9 que se localiza em Caetés II, os demais localizam-se em Caetés I. As condições de acesso variaram entre ruas não pavimentadas e vielas impermeabilizadas (Setor 16), escadarias (Setores 8, 12 e 21), rua e escadaria não pavimentadas (Setor 9) e rua não pavimentada (Setor 3) (Figura 5.14). Assim como nos demais, a tipologia das construções é totalmente em alvenaria e as encostas dos setores configuram-se como talude em corte.

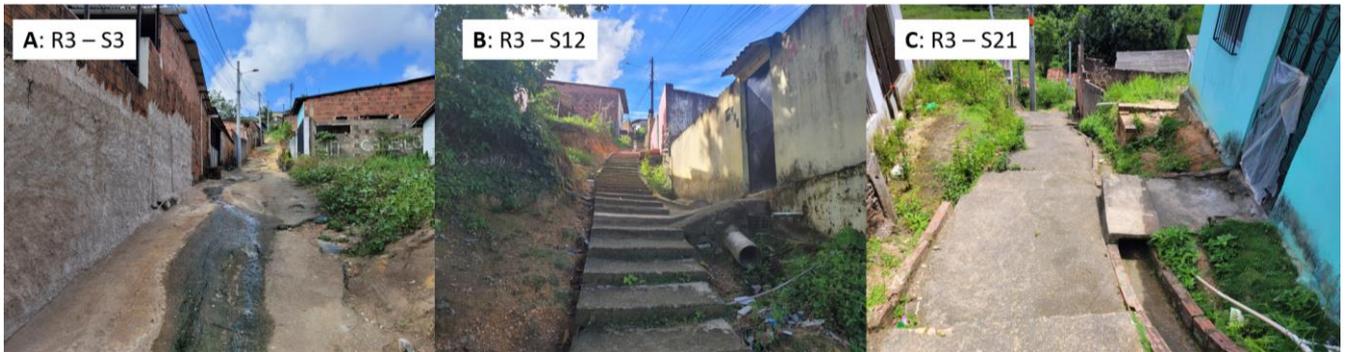
Figura 5.15: Condições de acesso. (A) Setor 3, águas servidas em superfície impermeabilizada. (B) Setor 12, escadaria e canaleta sem corrimão. (C) Setor 21, escadaria e canaleta sem corrimão.

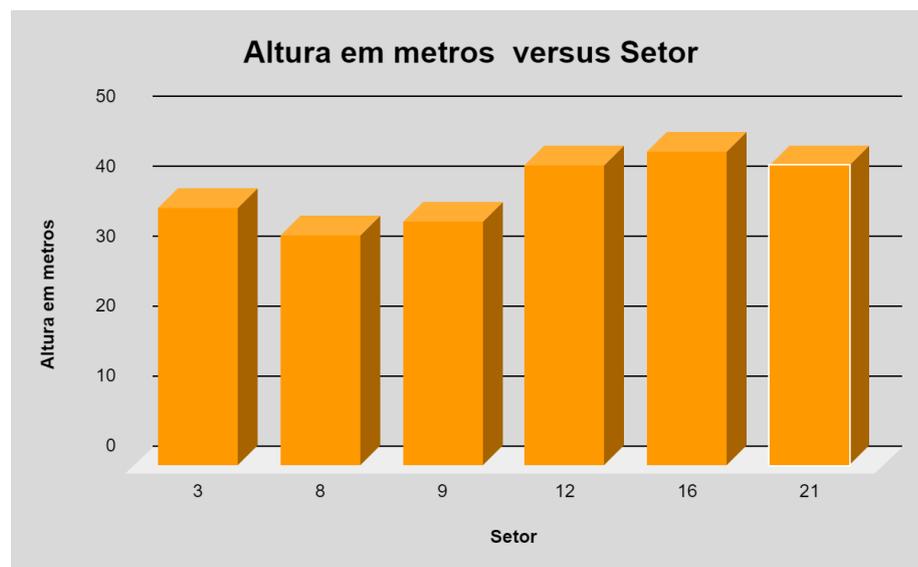
Figura 5.16: Gráfico da relação Altura X Setor dos setores R3.

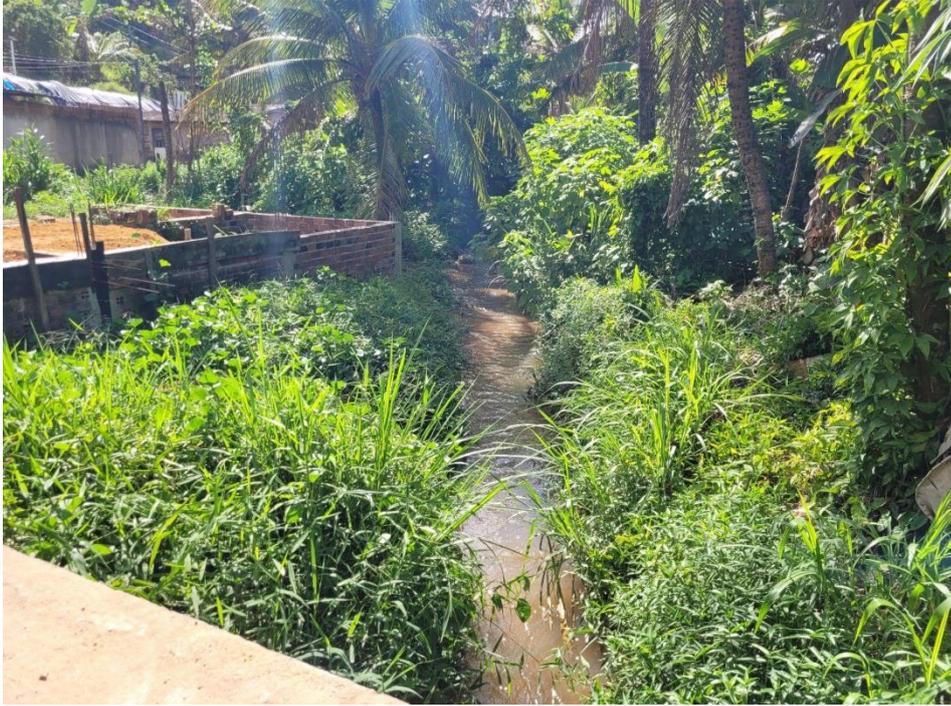
Figura 5.17: Córrego da Areia, usualmente utilizado para escoar esgoto doméstico dos setores 6 e 9 (Foto setor 6).

O setor 9 não apresenta sistema de drenagem. Assim, as moradias que se localizam na base da encosta despejam o esgoto doméstico diretamente no córrego que margeia as residências (Figura 5.17). Ademais, não há pavimentação no setor 9, nem escada hidráulica, nem sistema de drenagem (Figura 5.18 e figura 5.19). Ressalta-se que a grande maioria das moradias localizadas nos taludes de corte do setor 9 estão desapropriadas (Figura 5.20).

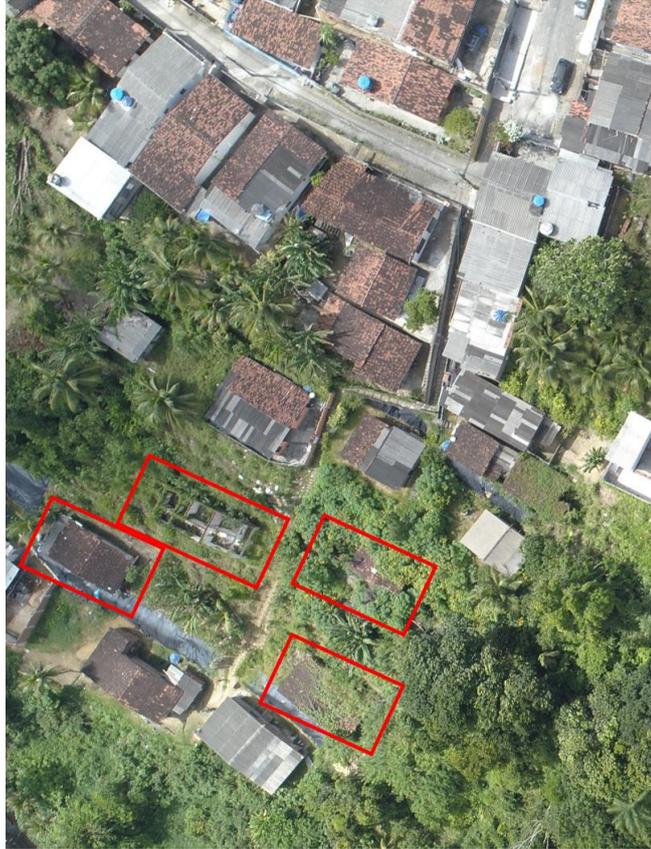
Figura 5.19: Fotografia aérea do setor 9, é possível observar as moradias desapropriadas (retângulos vermelhos), a condição de acesso ao setor e algumas encostas com lonas plásticas.

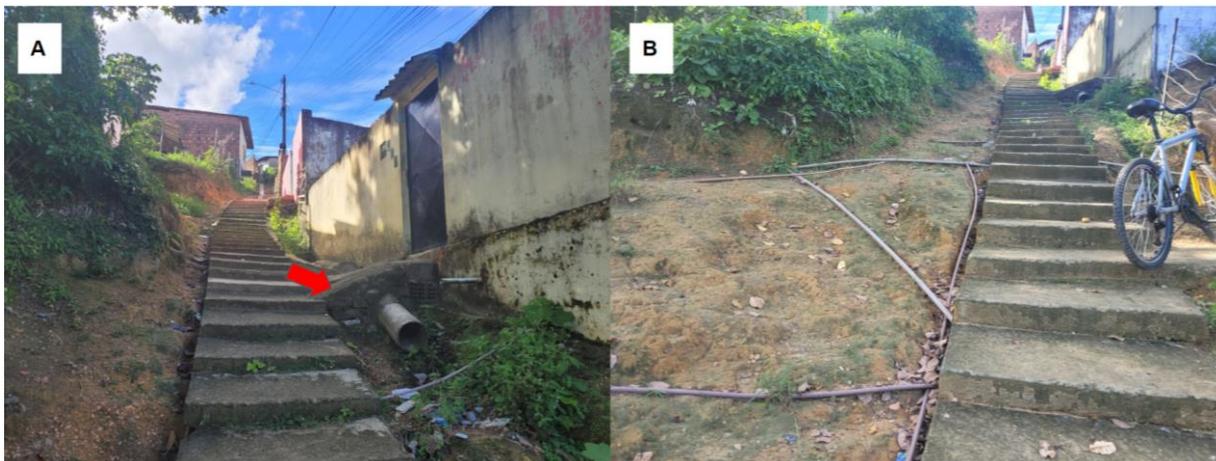
Figura 5.20: Canos d'água (A e B) vazamento de tubulação (A) e esgoto a céu aberto (B), no setor 12.

Não foi encontrado vazamento na tubulação na visita aos setores, porém, no setor 12, a tubulação de água é exposta, podendo provocar um vazamento e piorar as condições de estabilidade (Figura 5.20). Todas as moradias possuem fornecimento de água proveniente da Prefeitura, assim como todas utilizam a fossa séptica. Em relação às minas d'água, há uma na base dos setores 9, 12 e 21 (Figura 5.21) e, nenhuma nos setores 3, 8 e 16.

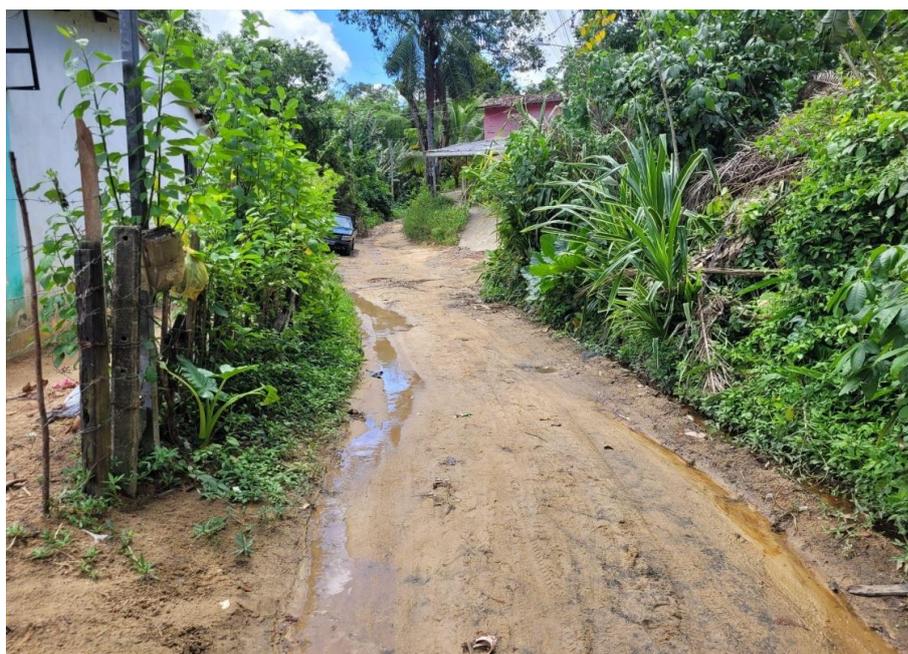
Figura 5.21: Presença de mina d'água na base do setor 12.
