**MAPEAMENTO SISTEMÁTICO E PARTICIPATIVO DE ÁREAS DE RISCO A
ESCORREGAMENTOS: uma análise comparativa**

Dissertação apresentada ao Programa de Pós-Graduação em Geografia da Universidade Federal de Pernambuco, como requisito parcial para obtenção do título de Mestre em Geografia. Área de concentração: regionalização e análise regional.

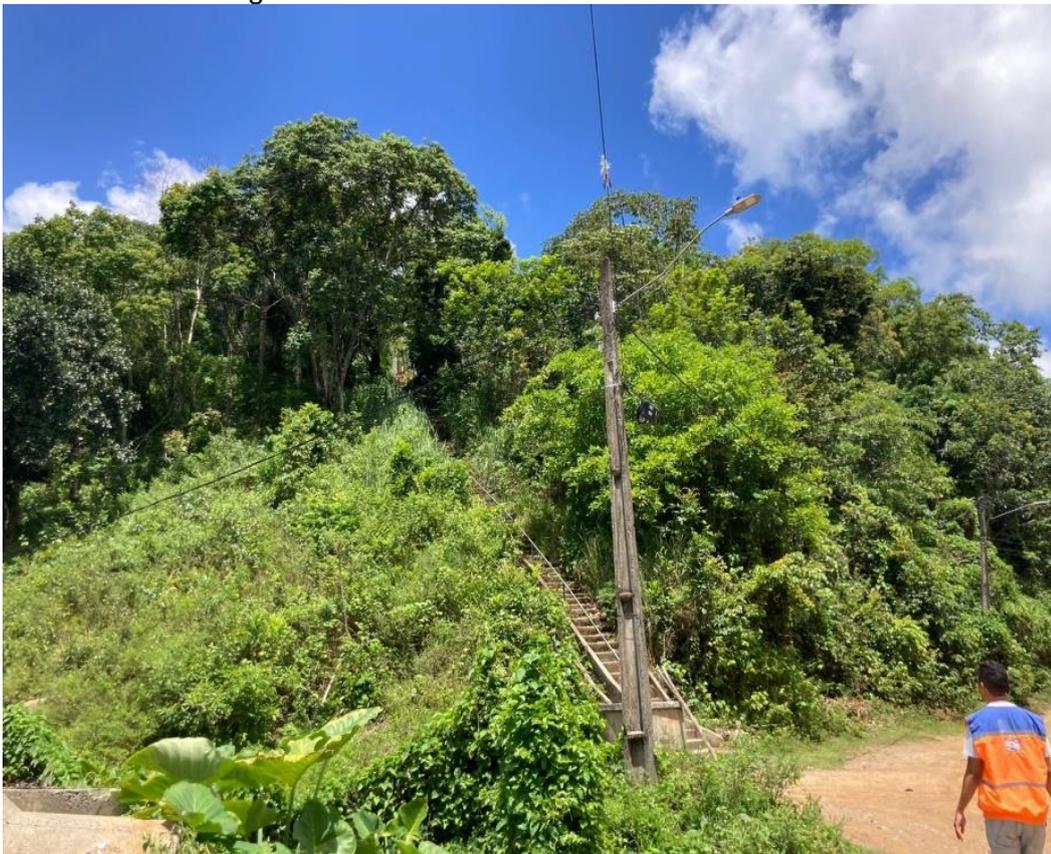
Figura 5.22: Escadaria de acesso ao setor 11.

Cinco setores foram classificados com risco muito alto/R4 (1, 5, 6, 7 e 11). Os setores 1, 7 e 11, localizam-se no bairro de Caetés I, já os setores 5 e 6, localizam-se no bairro de Caetés II. As condições de acesso aos setores variam entre ruas pavimentadas e vielas (setor 1 e 5), viela e escadaria parcial (setor 6), escadaria não pavimentada (setor 7) e escadarias (setor 11) (Figura 5.22).

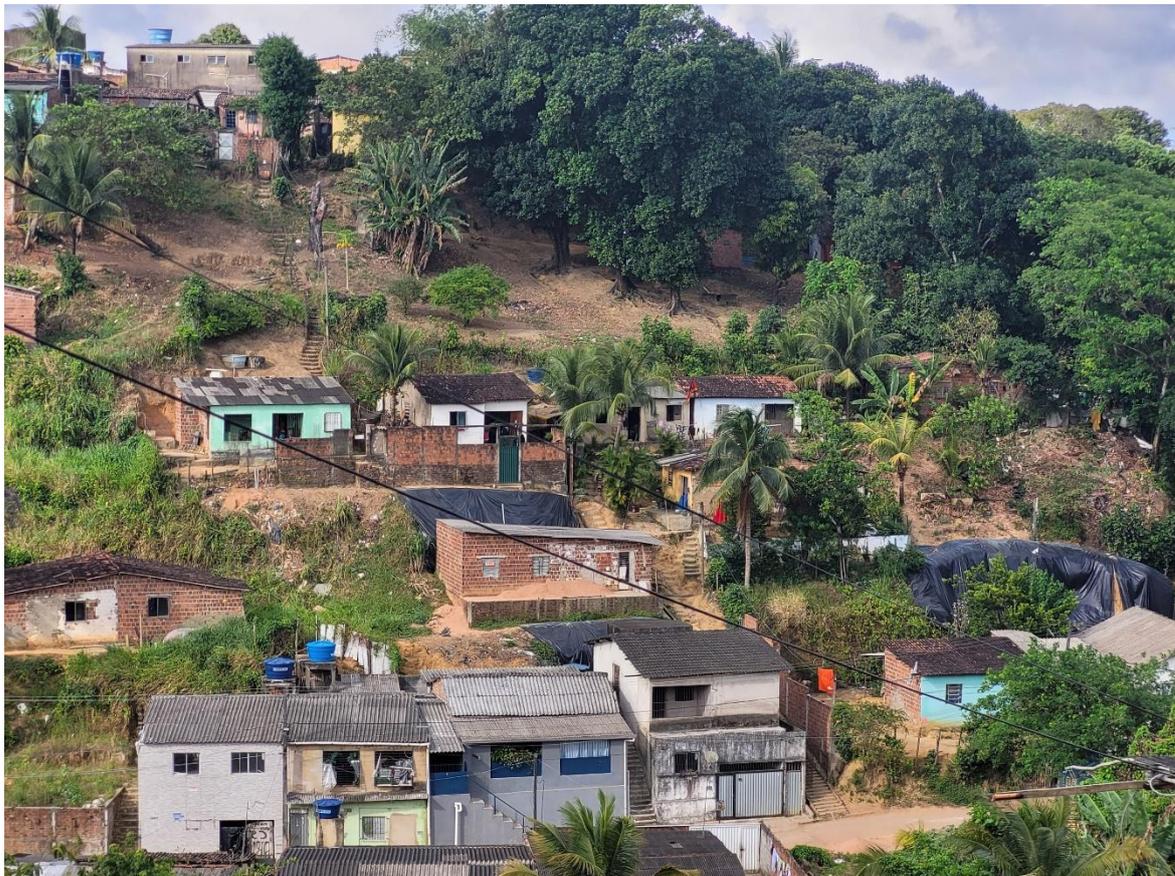
Figura 5.23: Talude em corte, setor 7. É possível observar a presença de vegetação de grande porte e bananeiras, áreas com solo expostos, intervenções antrópicas para a construção de moradias e lonas em taludes expostos.

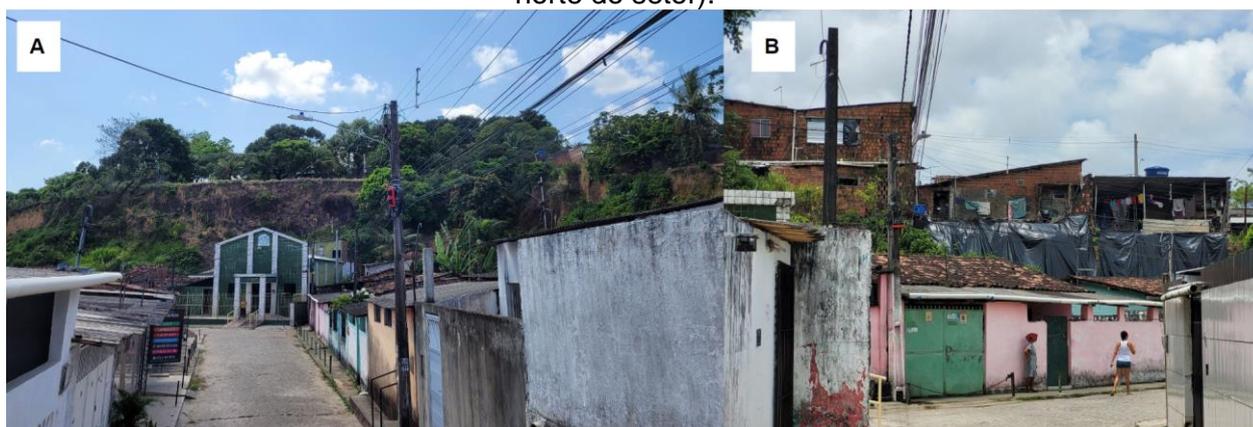
Figura 5.24: Encostas com 90° de inclinação no setor 1, (A – a oeste do setor; B - a norte do setor).

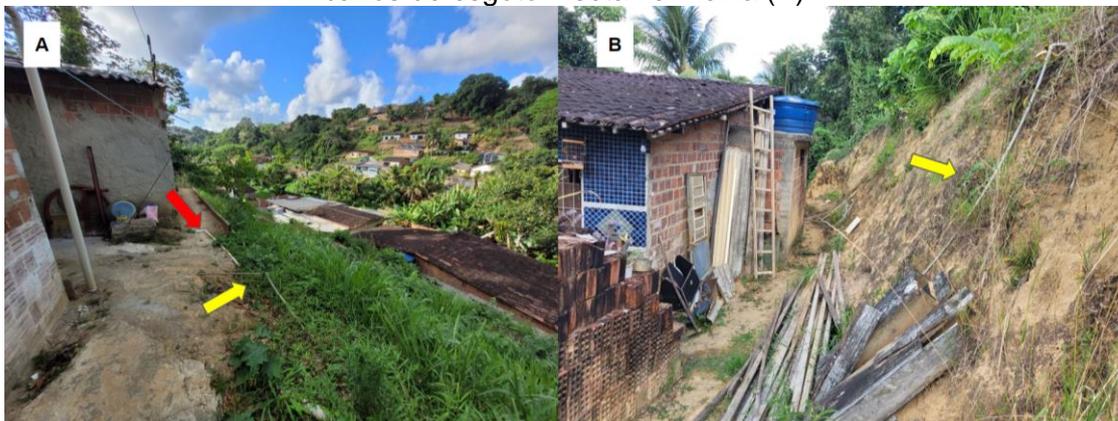
Figura 5.25: Canos expostos na encosta, setor 6 (canos de água – seta amarela (A e B) e canos de esgoto – seta vermelha (A)).

O sistema de drenagem é inexistente no setor 5 e precário nos demais. O esgoto doméstico segue para fossas sépticas e o fornecimento de água vem da prefeitura. Não foram identificados vazamentos na tubulação, porém, alguns canos de água e esgoto estão expostos pela encosta (Figura 5.25). Há mina d'água somente

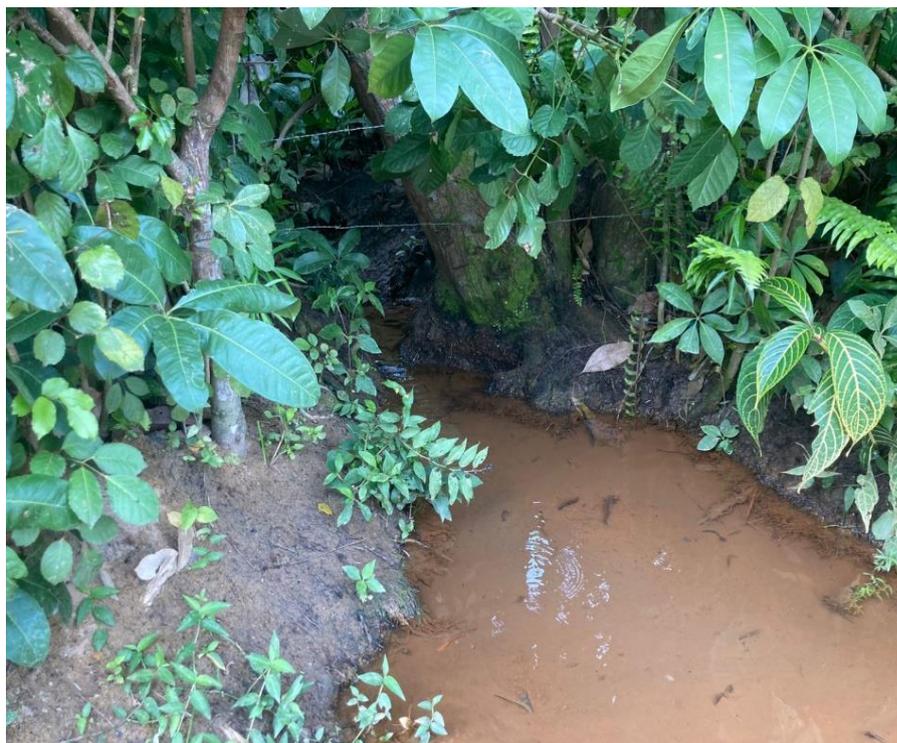
Figura 5.26: Presença de mina d'água no setor 11.

no setor 11 (Figura 5.26). Há presença de vegetação juntamente com as moradias, assim como nos outros setores. Todavia, no setor 5 há cultivo de bananeiras e no setor 11, há presença de bambuzais (Figura 5.27).

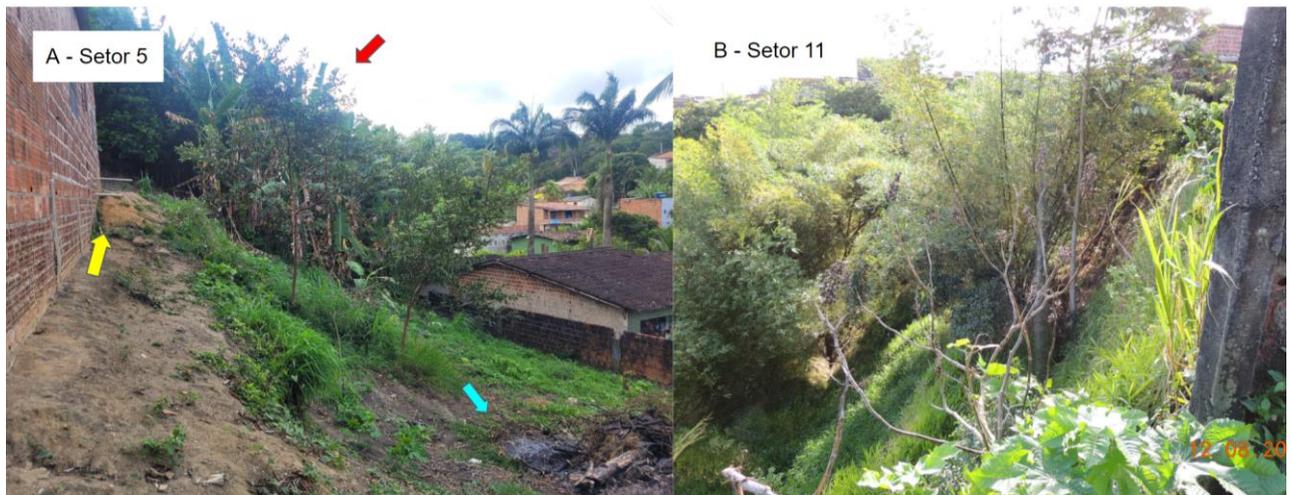
Figura 5.27: Plantação de bananeiras no setor 5 (A) e bambuzal no setor 11(B). A seta amarela indica canos de águas servidas diretamente para as encostas. As setas azuis indicam queimadas domésticas nas encostas.

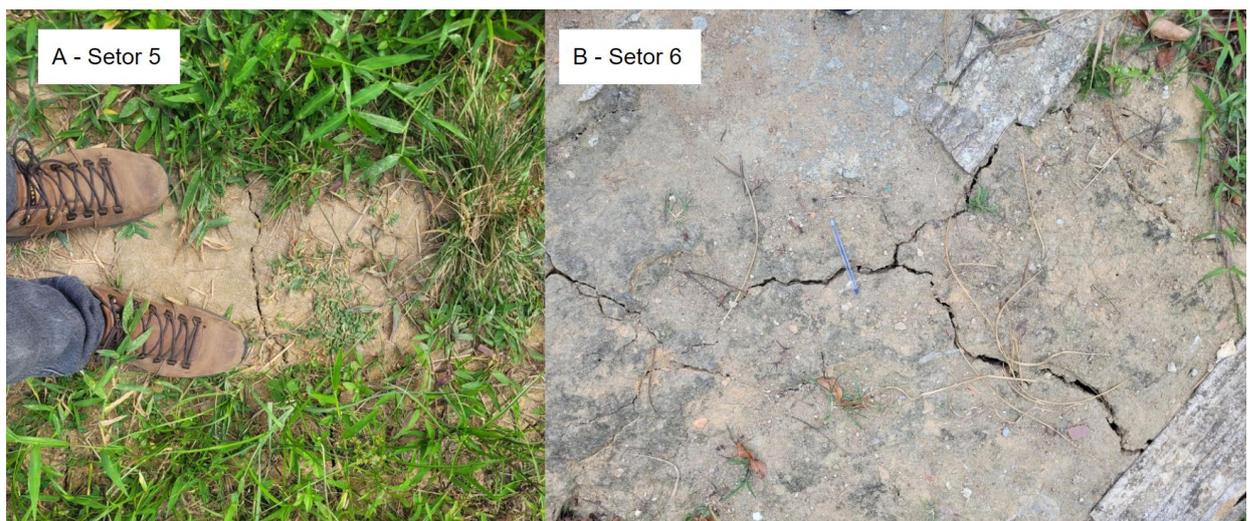
Figura 5.28: Trincas no terreno, setores 5 (A) e 6 (B), indicando evidências de movimentação.

Foram encontradas cicatrizes de escorregamento no setor 1 e no setor 5, (neste, porém, coberto por vegetação) (Figura 5.28), o que dificultou a identificação. Há presença de lona plástica sobre as encostas, dificultando, portanto, o reconhecimento de outros sinais de instabilização. Nos setores 5 e 6 foram encontradas trincas no terreno e na moradia, postes inclinados e moradias atingidas por escorregamentos, assim como, moradias desapropriadas pela Defesa Civil (Figura 5.29, Figura 5.30, Figura 5.31 e Figura 5.32).

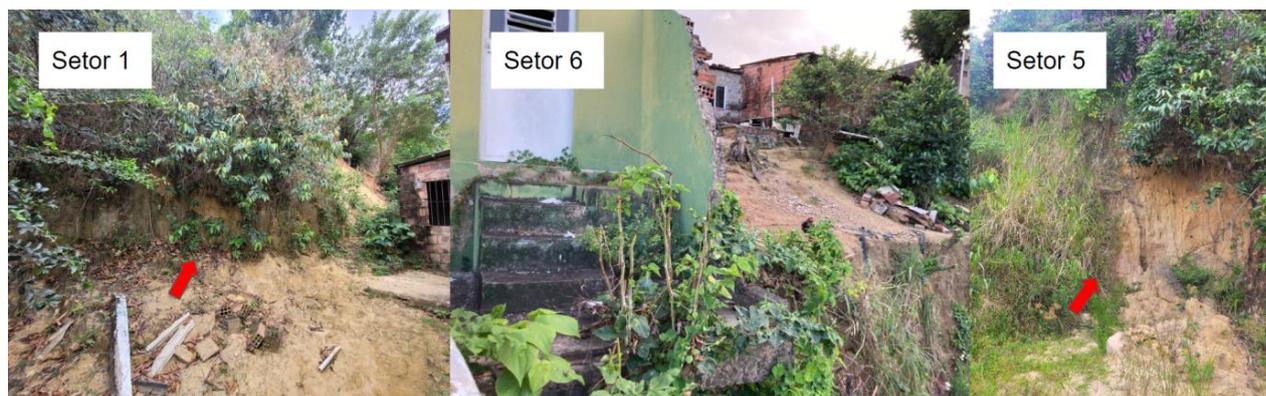
Figura 5.29: Cicatrizes de escorregamentos (setas vermelhas), com moradias parcialmente destruídas após os eventos.

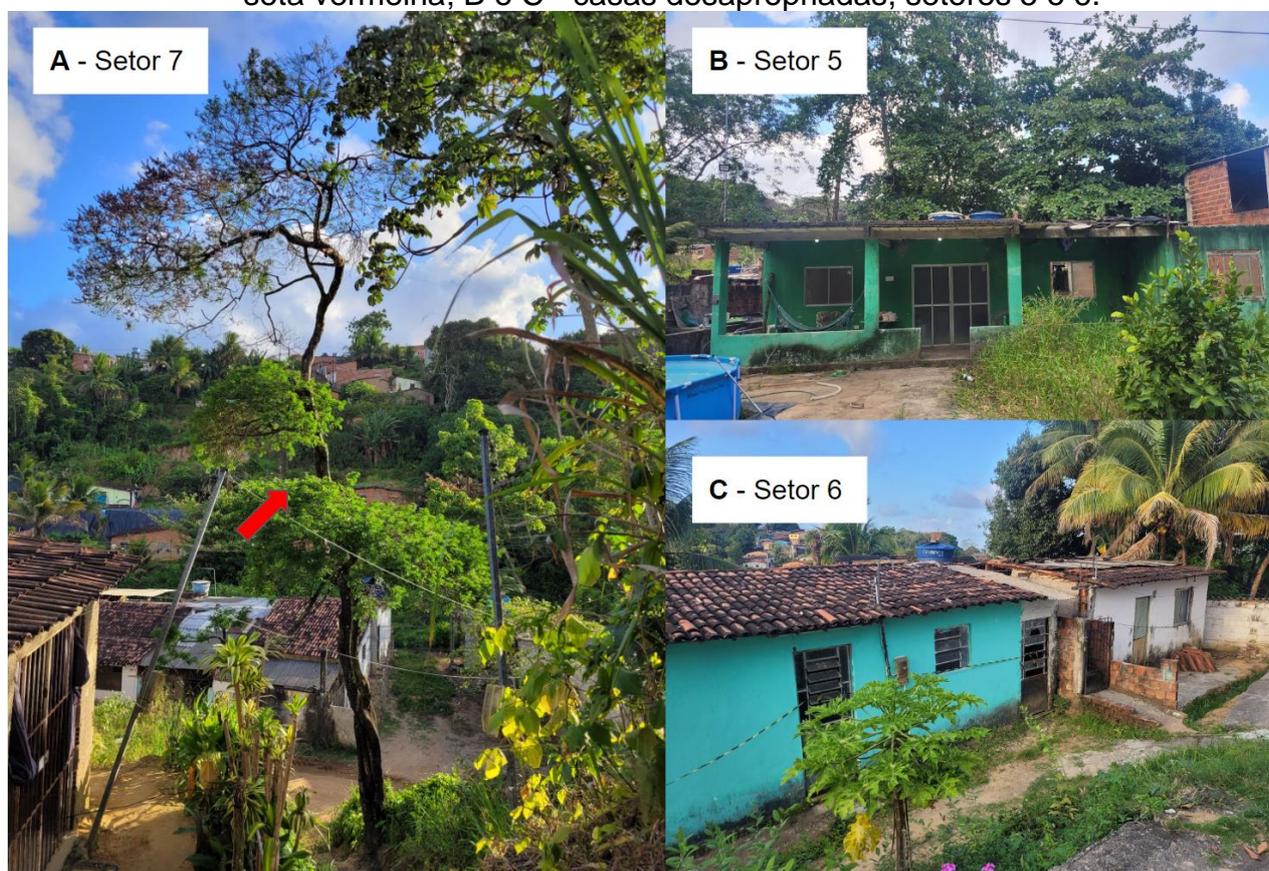
Figura 5.30: A - Árvore inclinada indicando sinais de movimentação/rastejo, setor 7, seta vermelha; B e C - casas desapropriadas, setores 5 e 6.

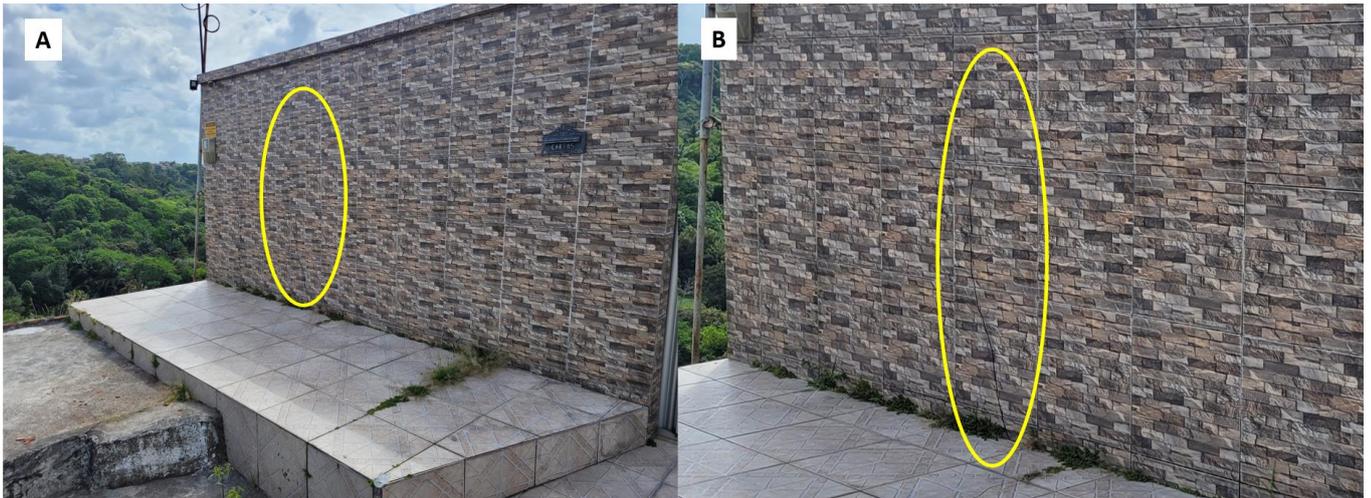
Figura 5.31: (A) Rachadura no muro de moradia no setor 11. (B) fotografia ampliada para melhorar a visualização.

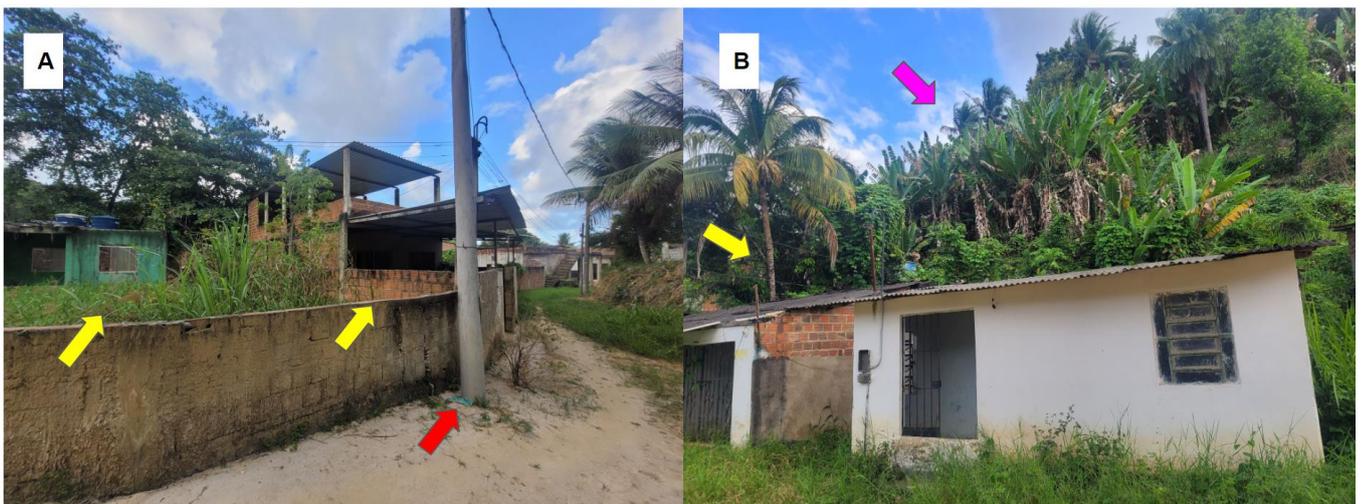
Figura 5.32: Moradias desapropriadas no setor 5 (setas amarelas), A - poste inclinado (seta vermelha), indicando movimentação na encosta e B - plantação de bananeira na encosta (seta rosa).

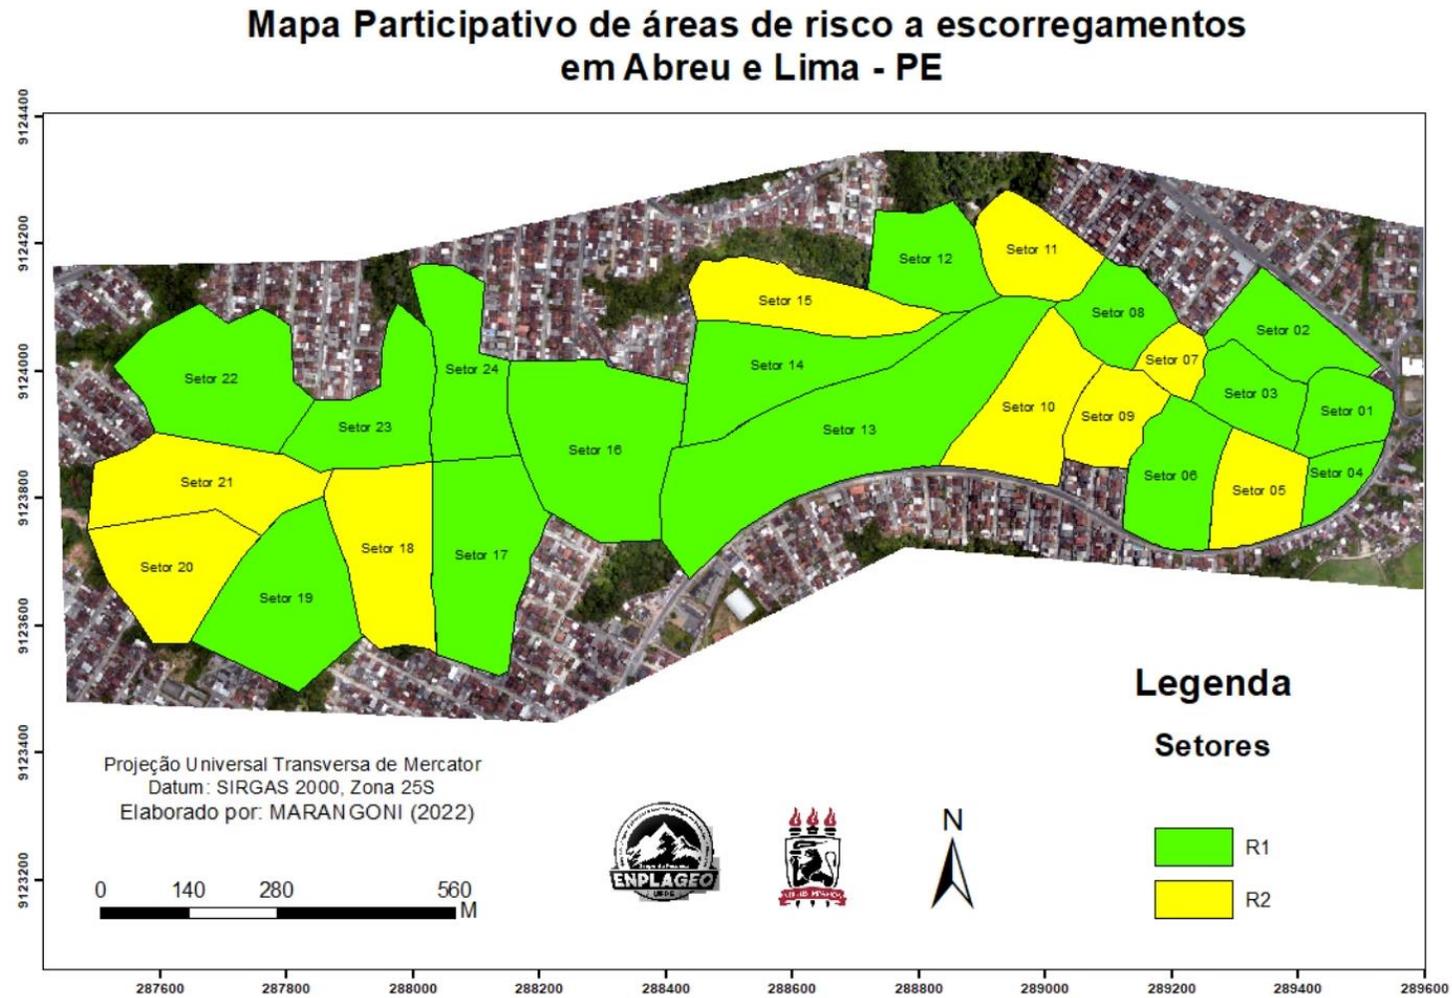
Figura 5.33: Mapa participativo de áreas de risco a escorregamentos em Abreu e Lima – PE.

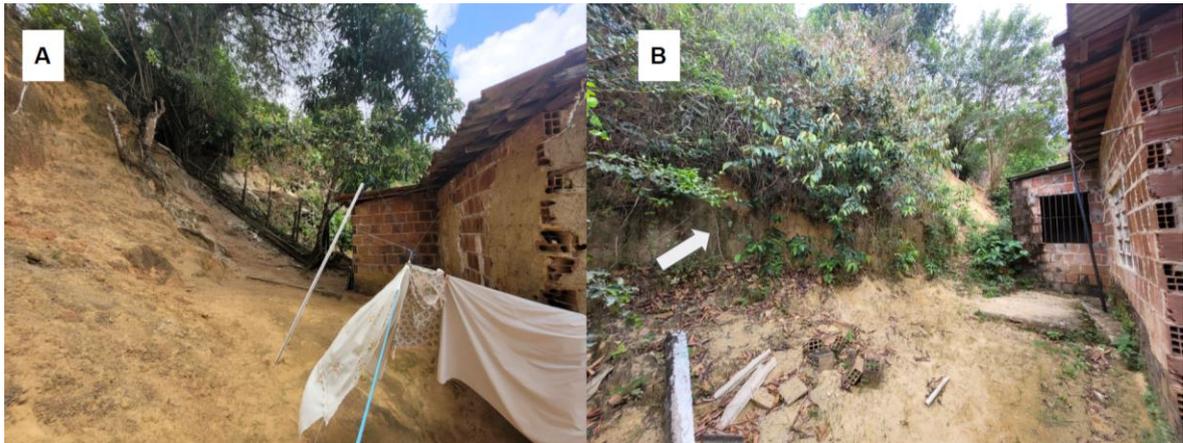
Figura 5.40: Moradias com encostas nos fundos (A- área não apresenta cobertura vegetal; B- área apresenta cobertura vegetal e sinal de movimentação indicado pela seta).

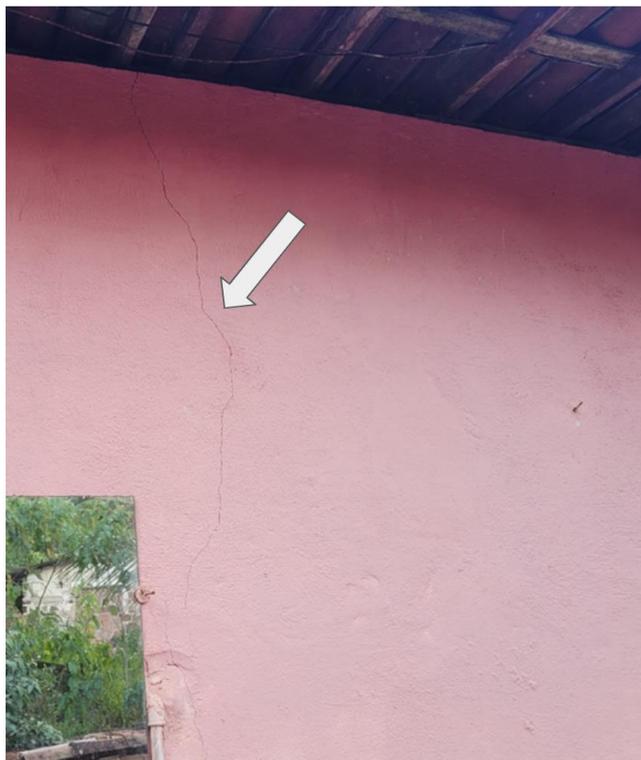
Figura 5.41: Rachadura encontrada na parede externa de moradia no setor 15, R2.
