**ANÁLISE EXPERIMENTAL DE PAREDES DE BLOCOS CERÂMICOS  
SUBMETIDAS A INCÊNDIO**

Tese apresentada ao Programa de  
Pós-Graduação em Engenharia Civil  
da Universidade Federal de  
Pernambuco, como requisito parcial  
para obtenção do título de Doutor em  
Engenharia Civil.

Área de Concentração: Estruturas.

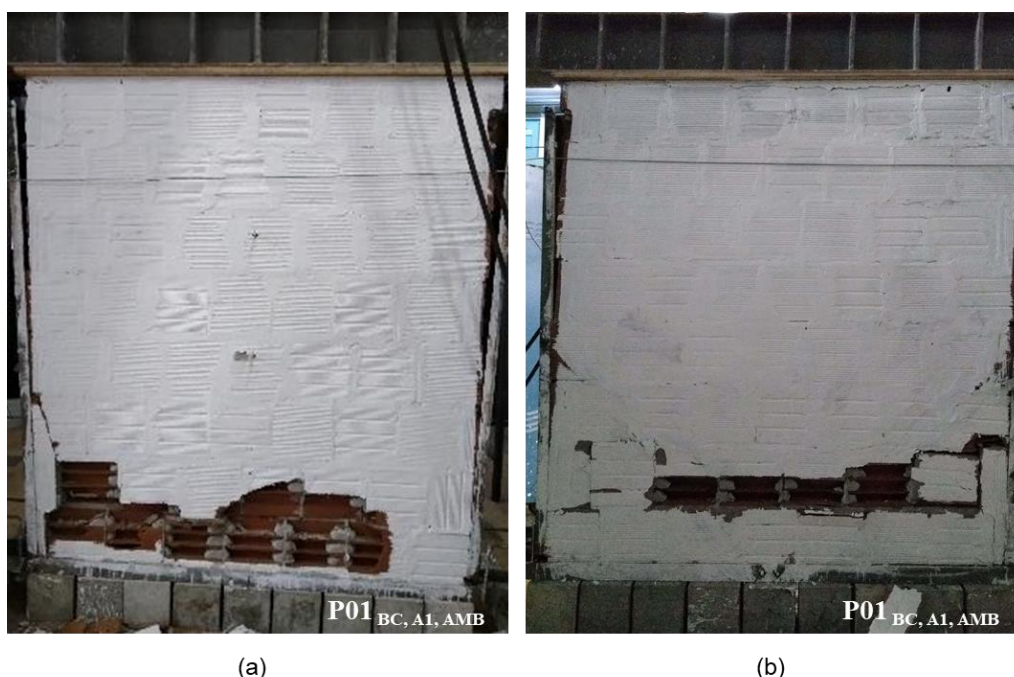
Foto 23 – Modo de falha da parede P01<sub>BC, A1, AMB</sub>. (a) vista frontal e (b) vista posterior

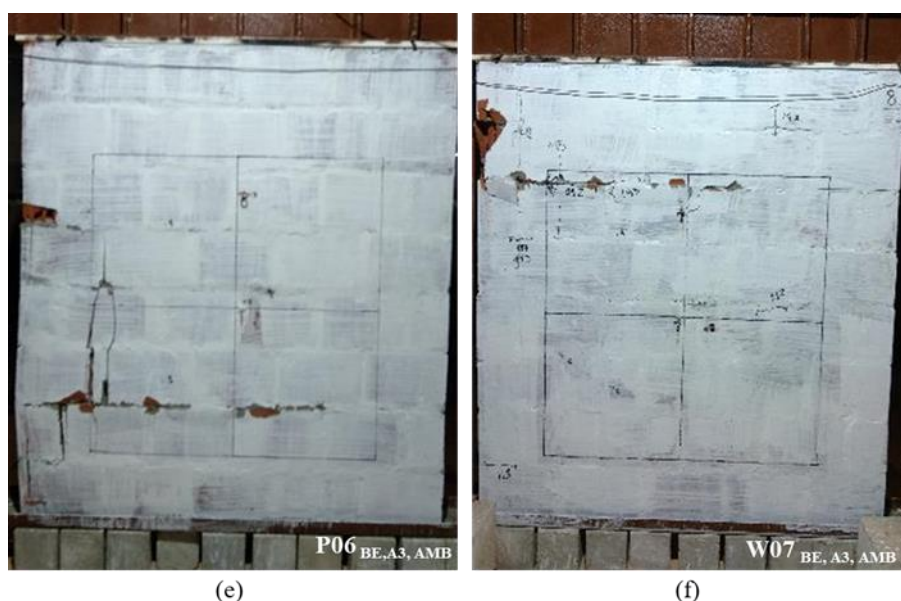
Foto 24 – Modo de falha das paredes estruturais

Foto 24 (cont.) – Modo de falha das paredes estruturais

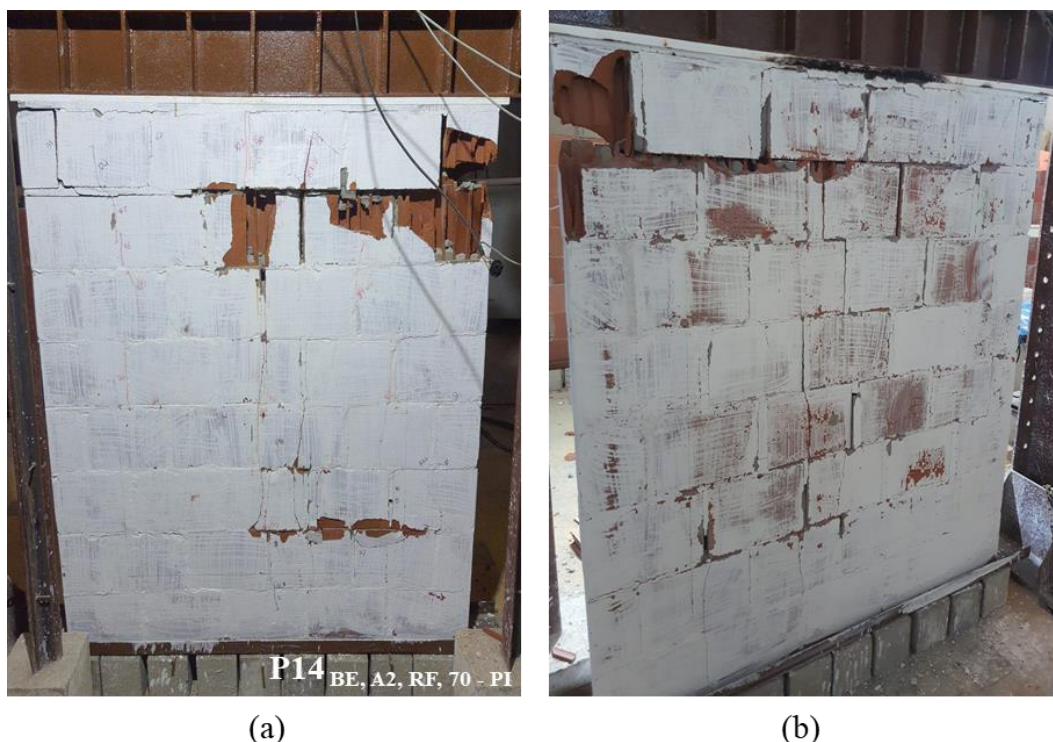
Foto 32 – Modo de falha da parede P14: (a) vista frontal e (b) vista posterior

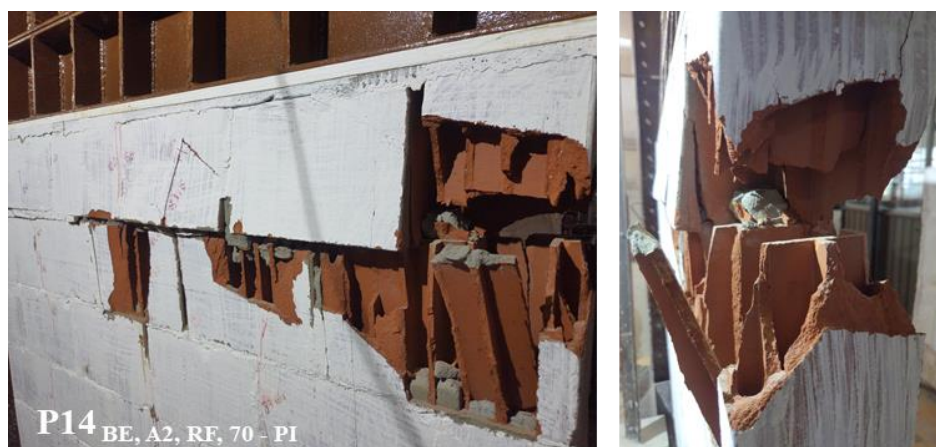
Foto 33 – Detalhe do modo de falha da parede P14
