MANIFESTAÇÕES PATOLÓGICAS EM
REVESTIMENTO CERÂMICO DE FACHADAS –
ELABORAÇÃO DE UM GUIA TÉCNICO A PARTIR DE
ESTUDO DE CASOS

Monografia apresentada à Universidade Federal de Pernambuco como parte dos requisitos para aprovação na disciplina de Trabalho de Conclusão de Curso 2.

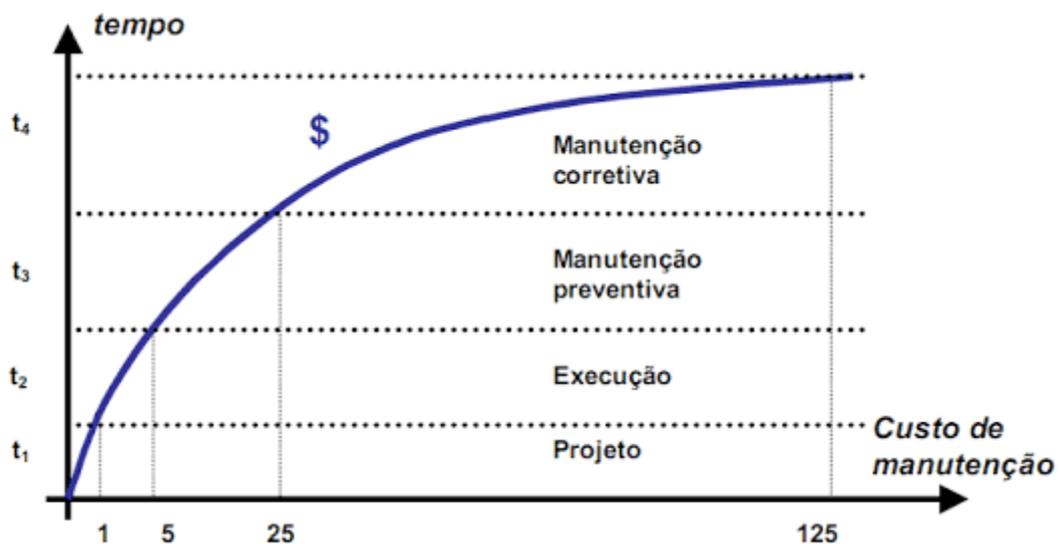
Figura 4 – Gráfico do custo com manutenção x tempo

Portanto, através da Lei de Sitter pode-se entender a escalada dos gastos diante do tempo percorrido da decisão da recuperação de um sistema ou do elemento construtivo. Sendo assim, esses custos crescem em uma progressão geométrica de razão cinco, conforme a Figura 4.

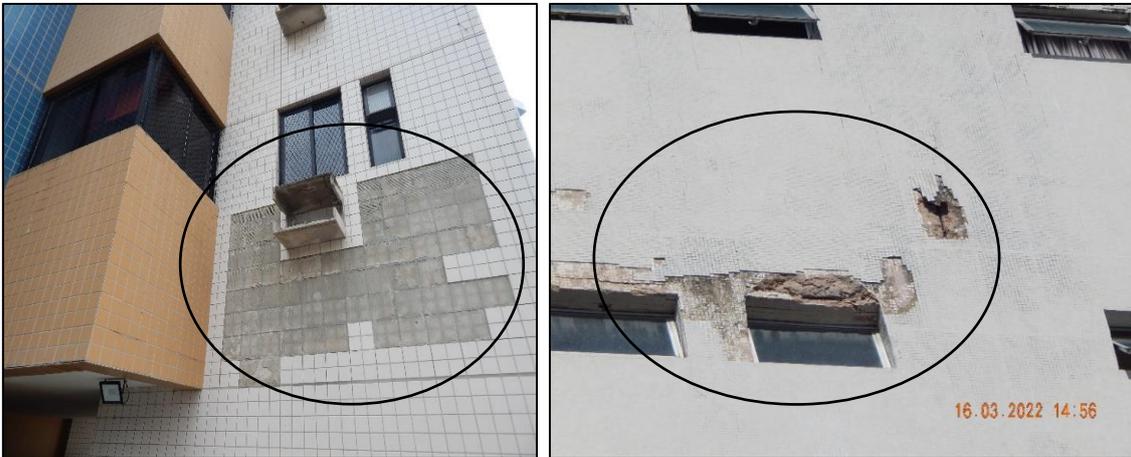
Figura 16 – Deslocamento de peças cerâmicas (esquerda) e de parte do emboço (direita)

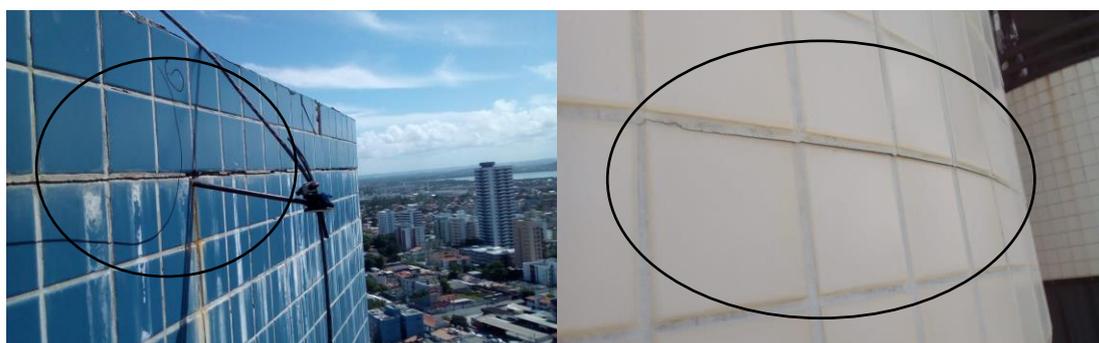
Figura 18 – Detalhes de fissuração no revestimento

A ocorrência das fissuras varia de acordo com a sua distribuição e localização: na envoltória de aberturas, por movimentações térmicas, movimentação higroscópica, retração e recalques de fundações.

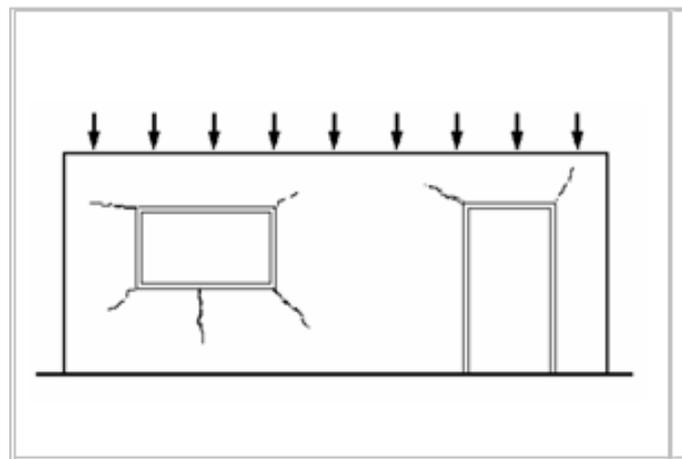
Figura 19 – Fissuras nas envoltórias de aberturas

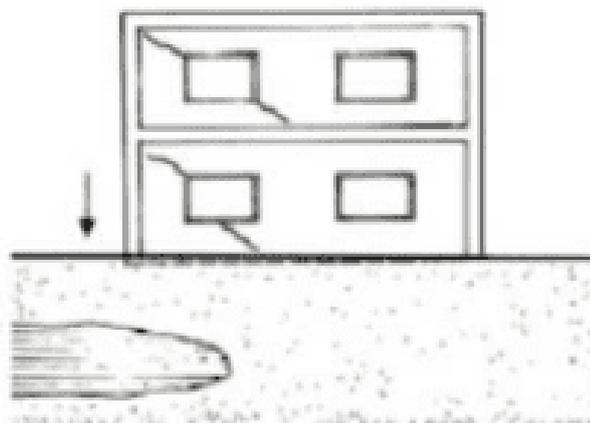
Figura 20 – Recalque diferencial sobre solo não homogêneo

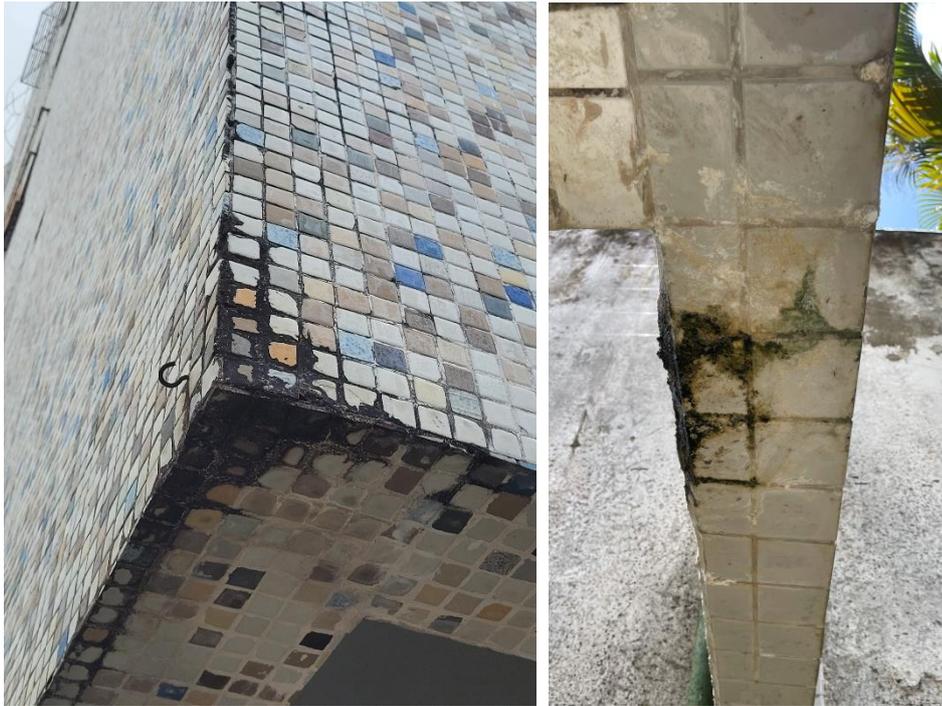
Figura 21 – Bolor em fachada

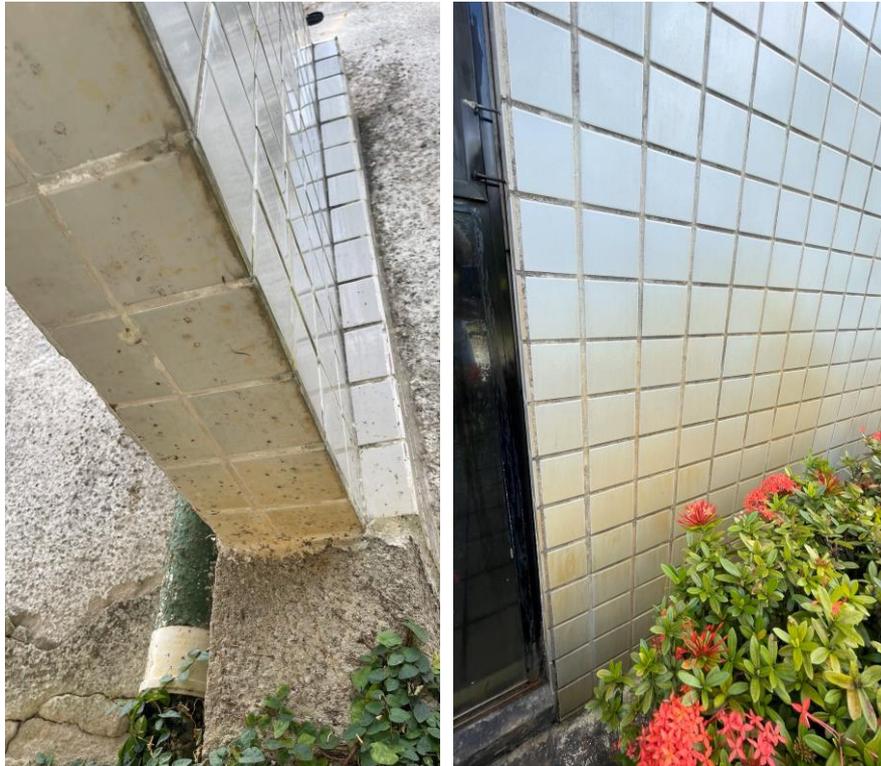
Figura 22 – Infiltração e manchas devido à umidade

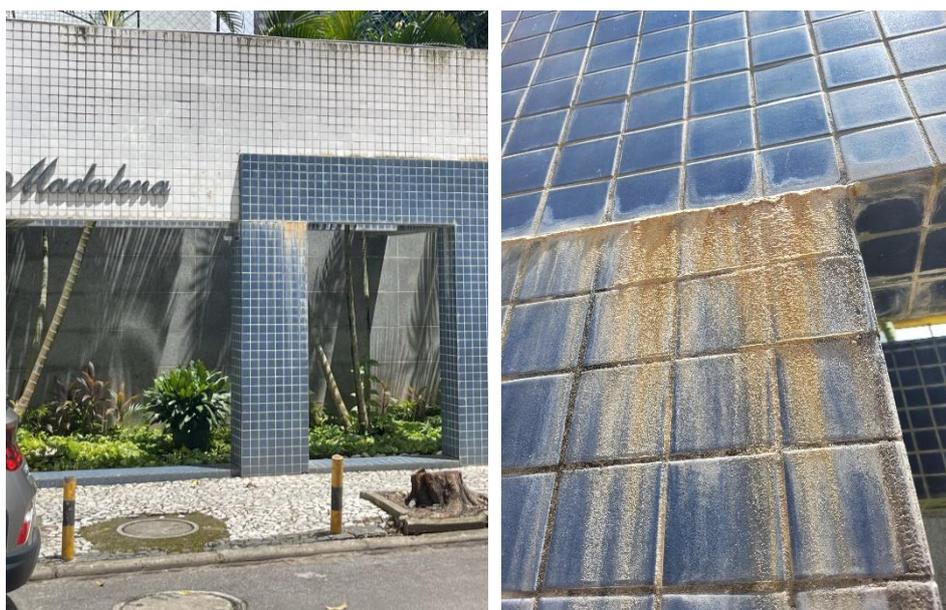
Figura 23 – Eflorescência

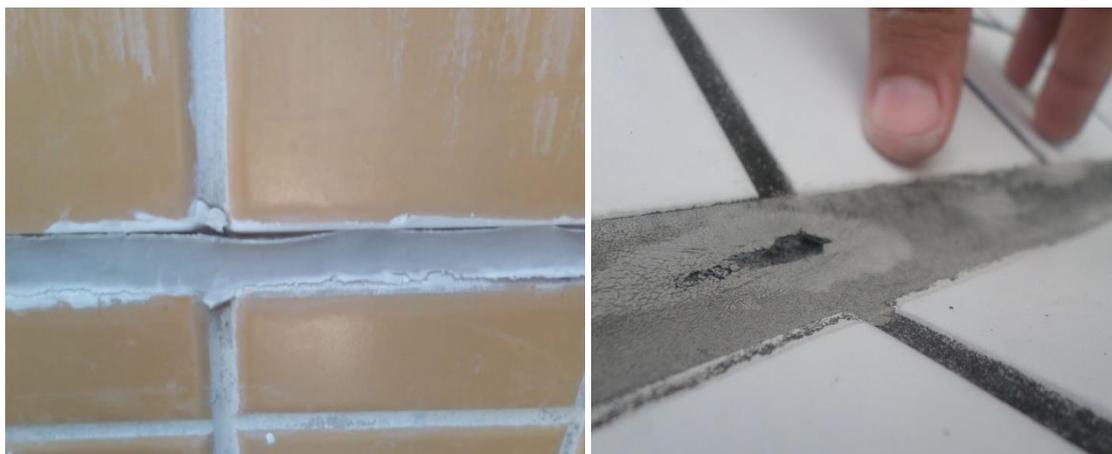
Figura 24 – Falha no selante e nas juntas da fachada

No que diz respeito às juntas de movimentação e de dessolidarização, de acordo com Fontenelle e Moura (2004), sua deterioração pode ser identificada pela perda de estanqueidade da junta e pelo envelhecimento do material de preenchimento. Mesmo afetando diretamente as argamassas de preenchimento, essa deterioração compromete o desempenho geral dos revestimentos cerâmicos.

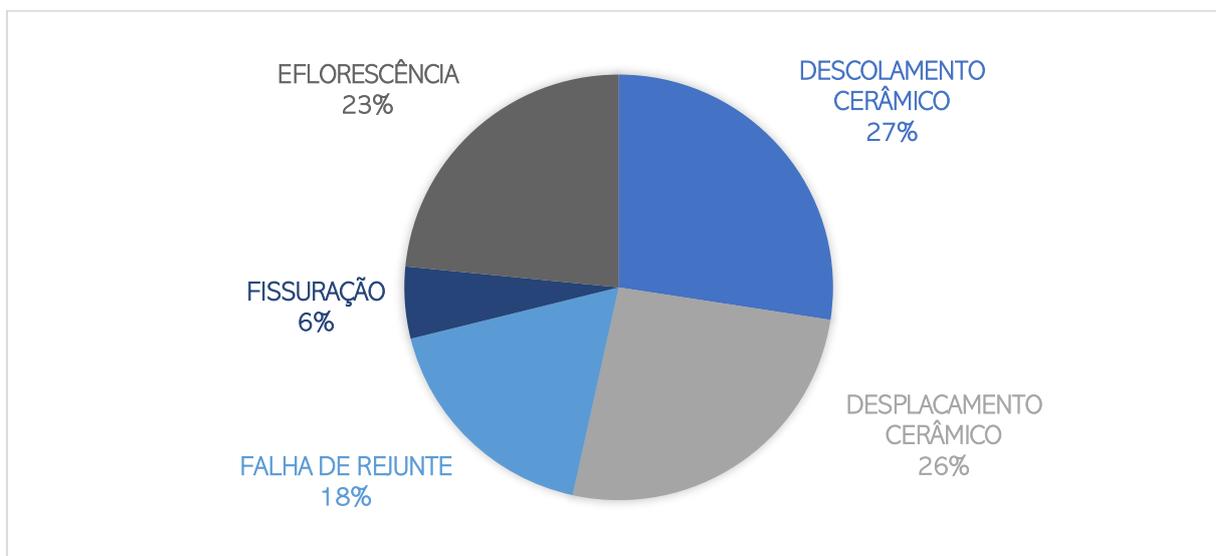
Figura 37 - Ocorrência de manifestações patológicas global do edifício A

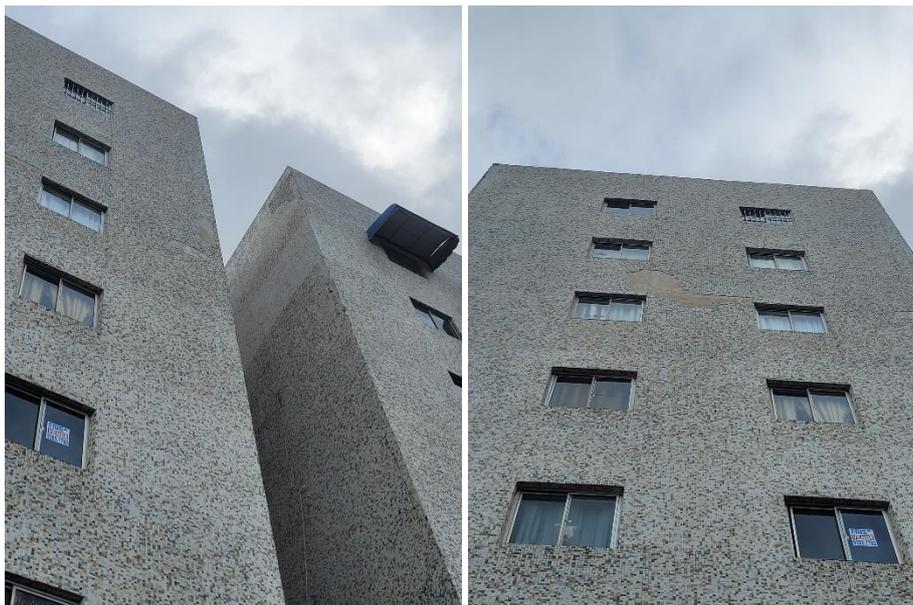
Figura 42 – Detalhe fachada principal

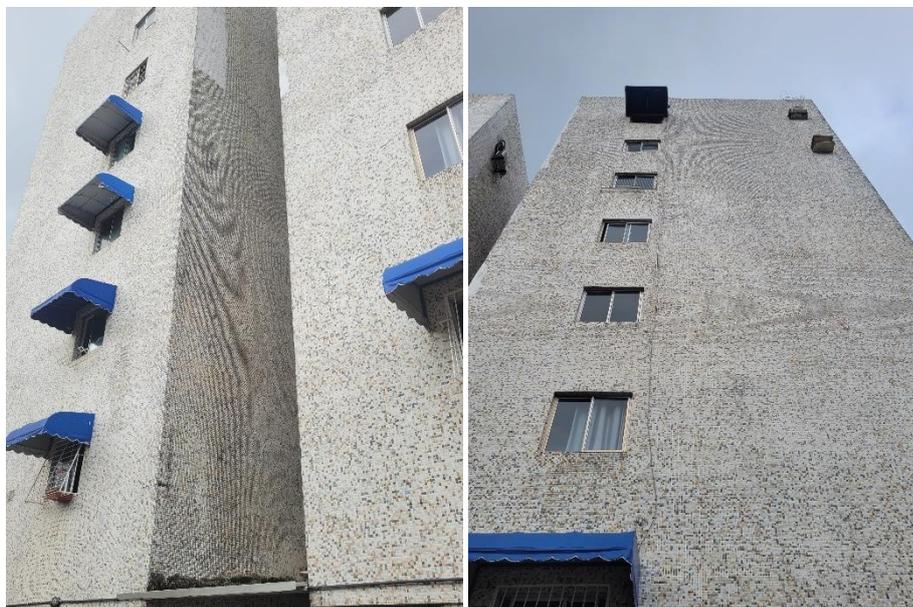
Figura 43 – Detalhe fachada posterior

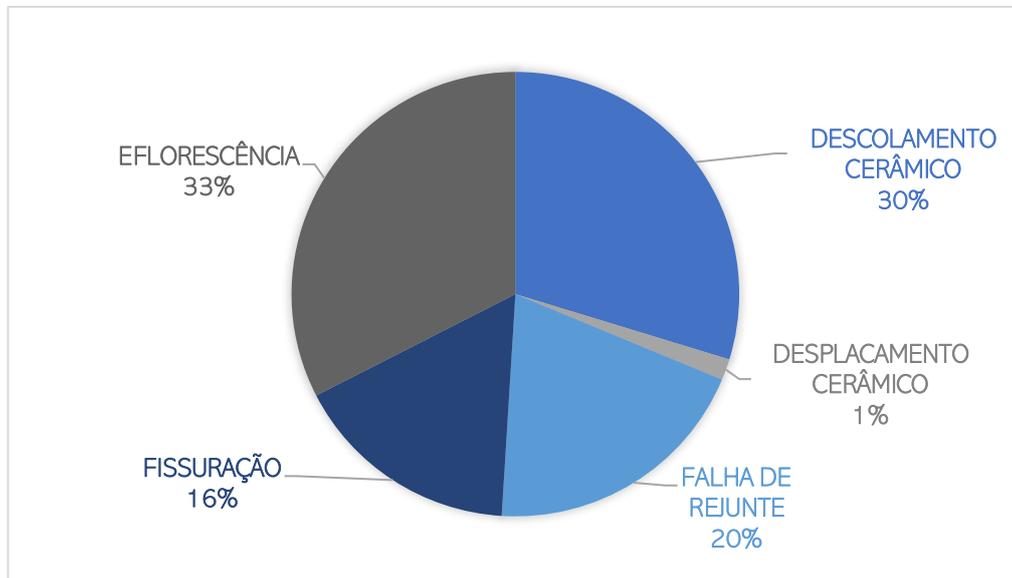
Figura 44 - Ocorrência de manifestações patológicas global do edifício B

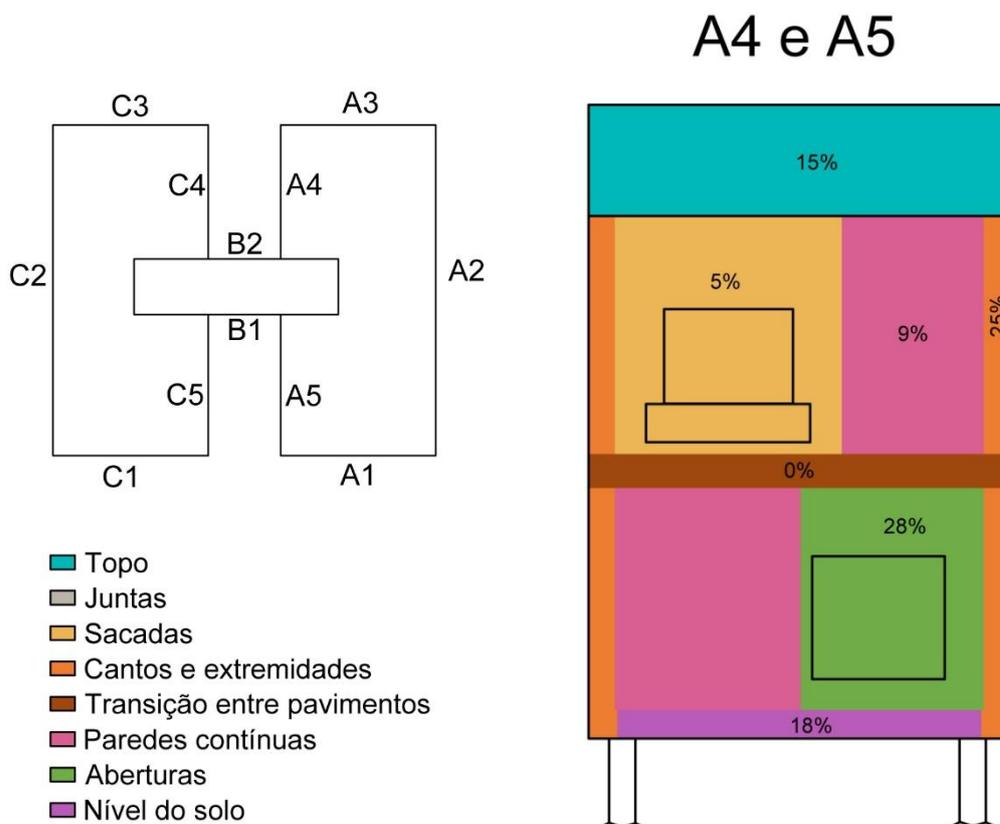
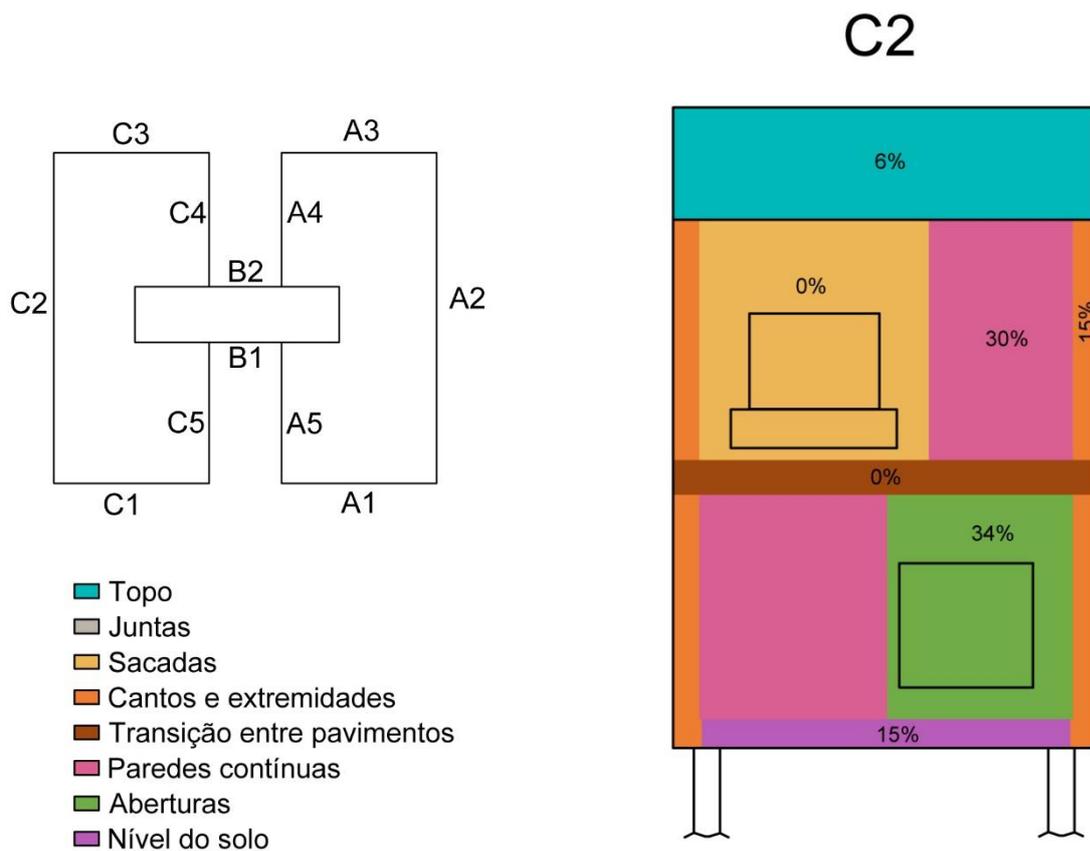
Figura 49 – Mapa de incidência de manifestações patológicas do edifício A

- Topo
- Juntas
- Sacadas
- Cantos e extremidades
- Transição entre pavimentos
- Paredes contínuas
- Aberturas
- Nível do solo

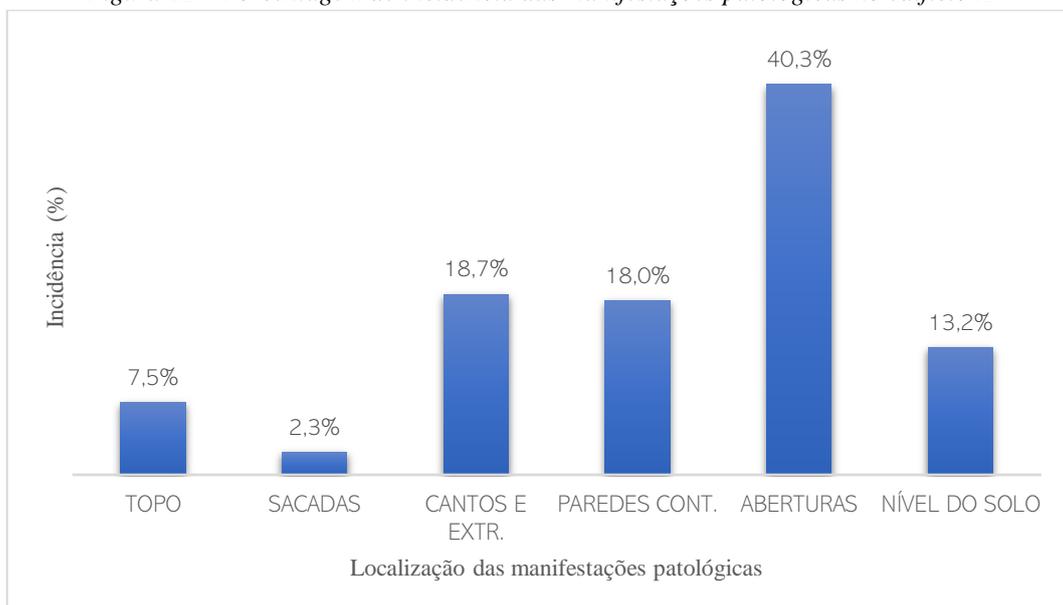
Figura 62 – Porcentagem de incidência das manifestações patológicas no edifício A

Para o edifício, não foi possível identificar a transição entre pavimentos, uma vez que a inspeção visual acabou limitando a verificação. O edifício também não possuía juntas visíveis. Encontra-se a maior ocorrência de manifestações patológicas nas aberturas (40,3%), seguido por cantos e extremidades (18,7%). Diante das prumadas, as que apresentam atualmente maior nível de preocupação são a C1, uma vez que apresentou

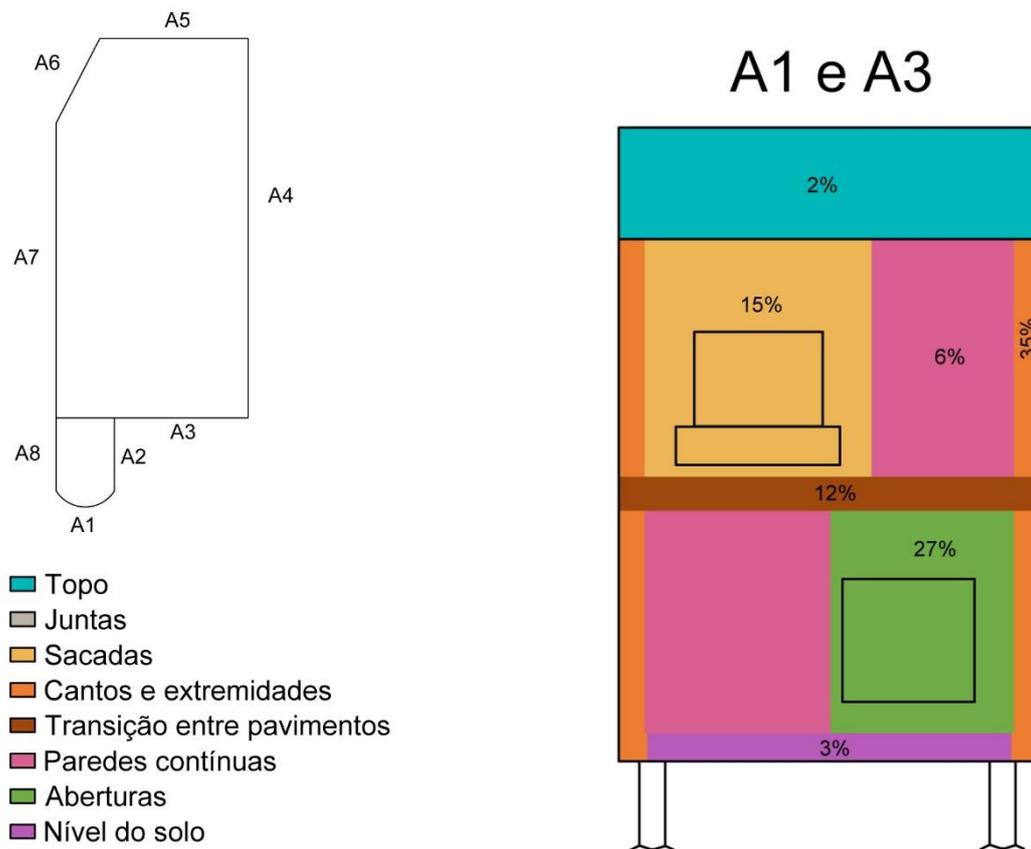
Figura 63 - Mapa de incidência de manifestações patológicas do edifício B

- Topo
- Juntas
- Sacadas
- Cantos e extremidades
- Transição entre pavimentos
- Paredes contínuas
- Aberturas
- Nível do solo

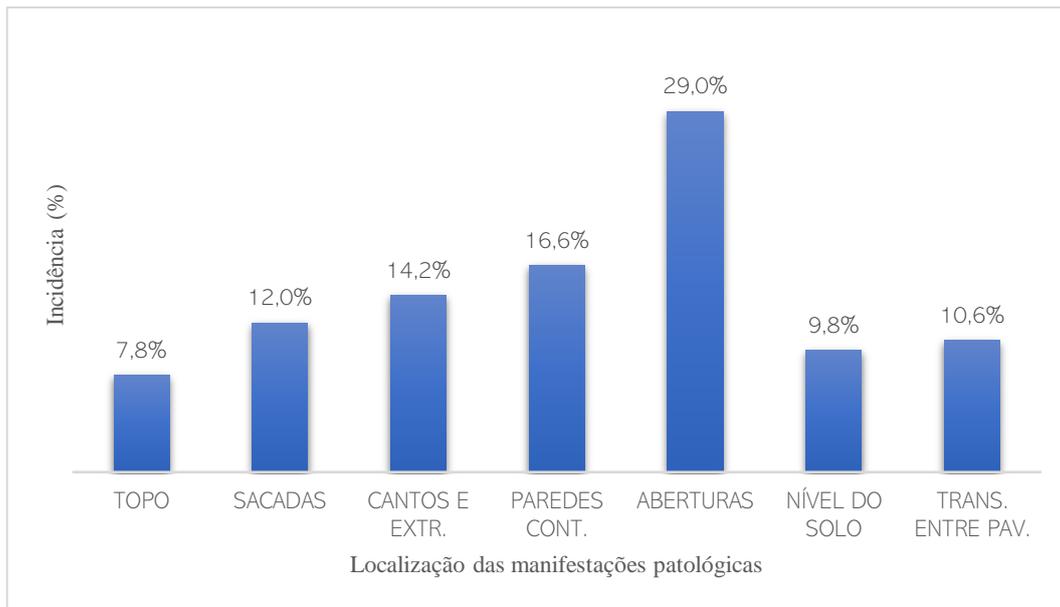
Figura 72 - Porcentagem de incidência das manifestações patológicas no edifício B

Para o edifício B, a transição entre pavimentos ficou mais clara devido à presença das varandas. O edifício também não possuía juntas visíveis. Encontra-se a maior ocorrência de manifestações patológicas nas aberturas (29%), seguido por paredes contínuas (16,6%). O edifício não apresenta alta presença de deslocamento, porém apresenta fissuras e descolamentos significativos. Diante das prumadas, as que apresentam atualmente maior nível de preocupação são a A4, com ocorrência de deslocamento cerâmico (45%), e a A2, com ocorrência de falha nos rejuntas (27%) e fissuração (24%).

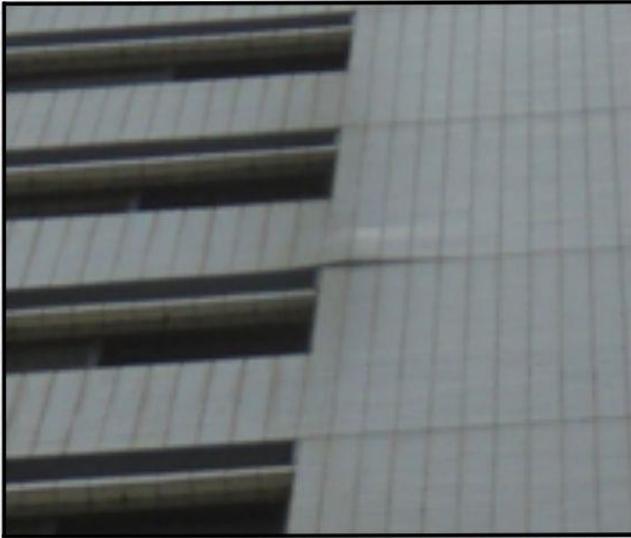
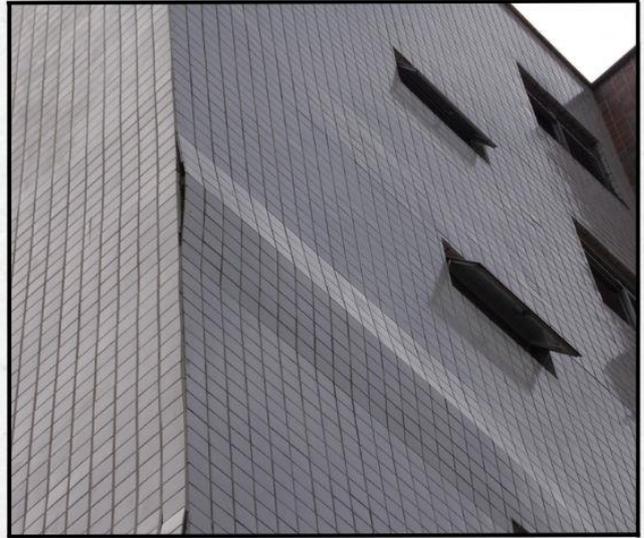
DESCOLAMENTO

É tratado como descolamento, o revestimento cerâmico que se apresenta visivelmente descolado ou que por meio do ensaio de percussão, popularmente conhecido como “bate fofo”, se verifica o som cavo.

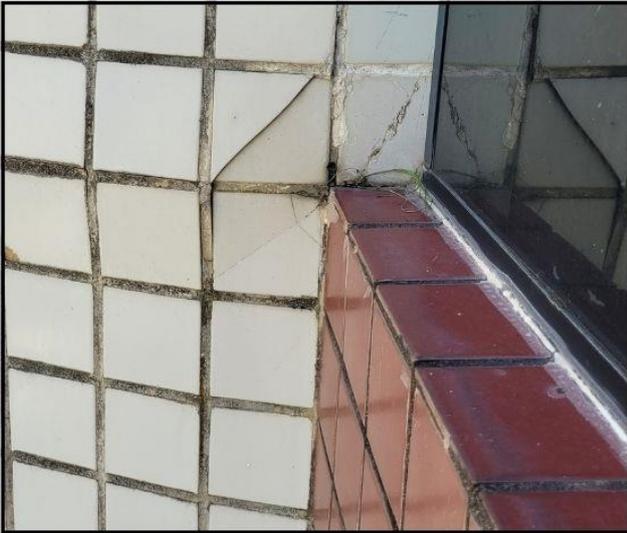
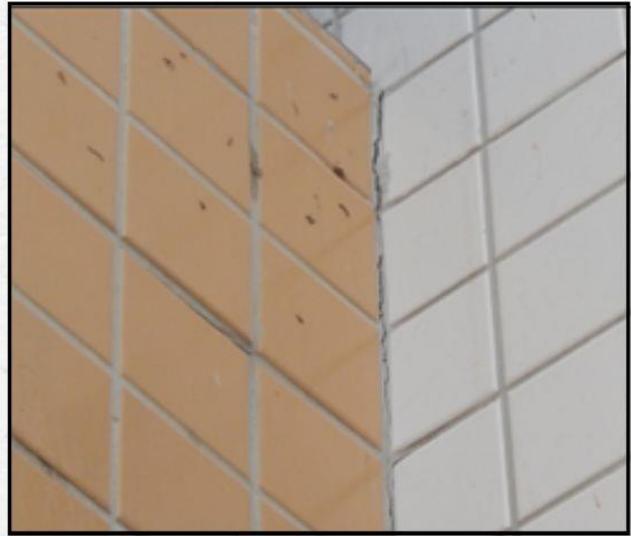
FISSURAS E TRINCAS

As fissuras e trincas resultam do **alívio de tensões** entre as partes de um elemento ou entre dois elementos que estejam em contato. As fissuras são aberturas mais estreitas e superficiais, na maioria das vezes causadas por **variações de temperatura ou retração do material**. As trincas são tidas como expressão coloquial e são fissuras mais largas e profundas.

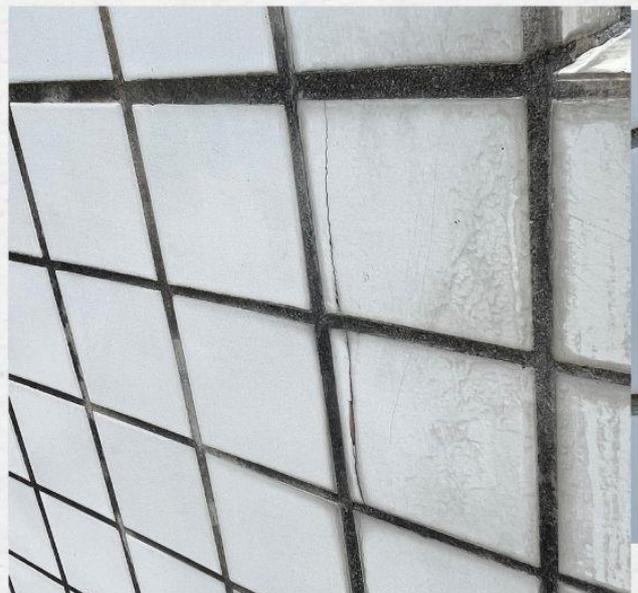
- Aberturas lineares nos cantos das esquadrias.
