**ANÁLISE SAZONAL DA QUALIDADE DA ÁGUA DE POÇOS ARTESIANOS  
NO MUNICÍPIO DE PASSIRA/PE**

Trabalho de Conclusão de Curso apresentado à Coordenação do Curso de Engenharia Civil do Campus Agreste da Universidade Federal de Pernambuco – UFPE, na modalidade de artigo científico, como requisito parcial para obtenção do grau de Bacharel em Engenharia Civil.

## Análise sazonal da qualidade da água de poços artesianos no município de Passira/PE

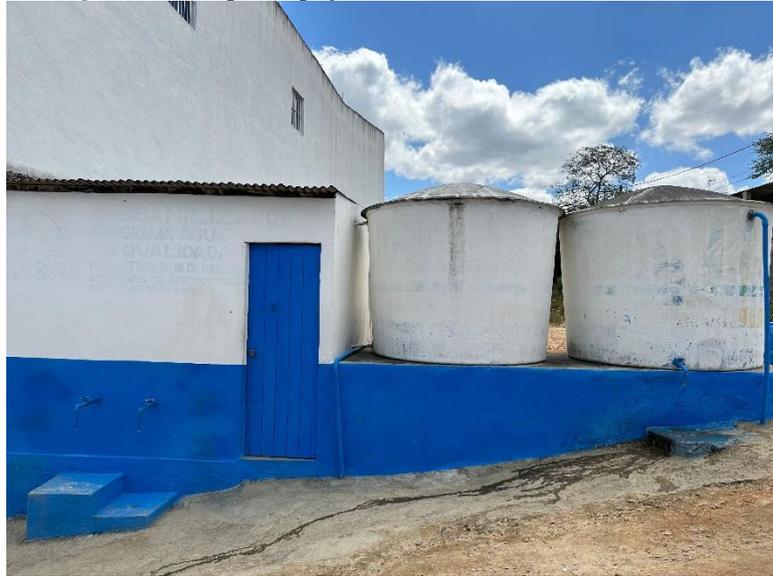
**Figura 2** – Tanque do poço da comunidade de Cutias de Baixo

A Figura 2 apresenta o primeiro ponto de coleta de água, que se encontra na comunidade de Cutias de Baixo, o chafariz público possui dois tanques que servem para armazenar a água para o abastecimento aos habitantes.

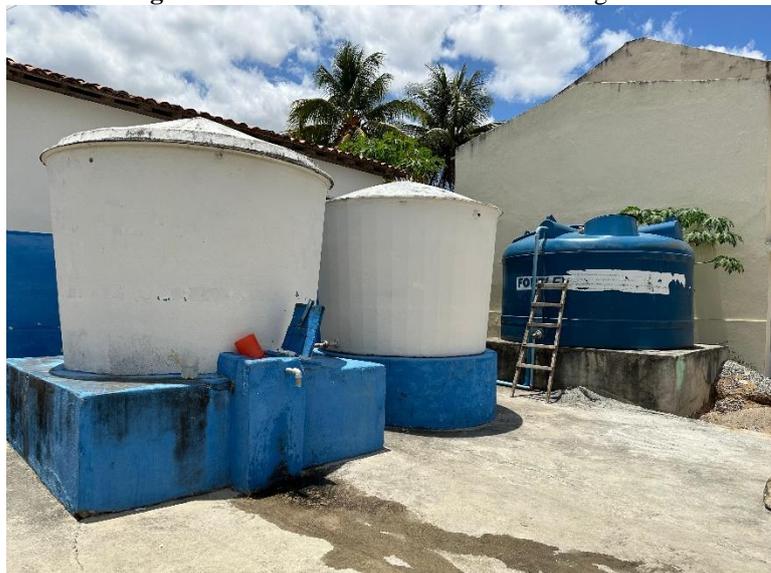
**Figura 3** – Chafariz da comunidade de Bengalas

O chafariz público da comunidade de Bengalas mostrado na Figura 3, foi o segundo a ser coletado, nele foram coletadas duas amostras de águas, pois esse poço possui um dessalinizador, foram coletadas água antes e depois do equipamento. O chafariz possui um espaço onde fica armazenado o equipamento que retira o sal da água, e a água doce é armazenada em dois tanques onde as pessoas fazem o seu abastecimento.

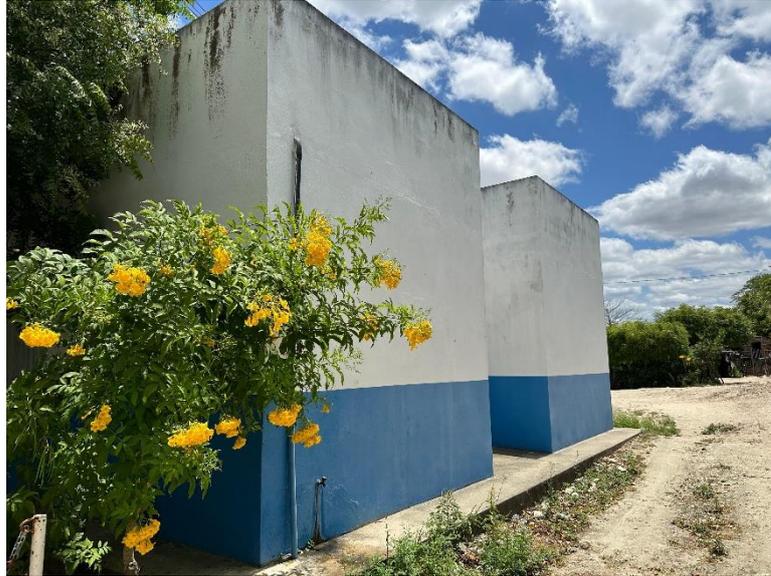
**Figura 4** – Ponto de coleta do poço da comunidade de Candiais

O poço localizado na comunidade de Candiais foi o segundo ponto de coleta, o poço possui uma bomba que é ligada diretamente no ponto de coleta para os moradores, a Figura 4 apresenta o ponto onde foi coletada a água.

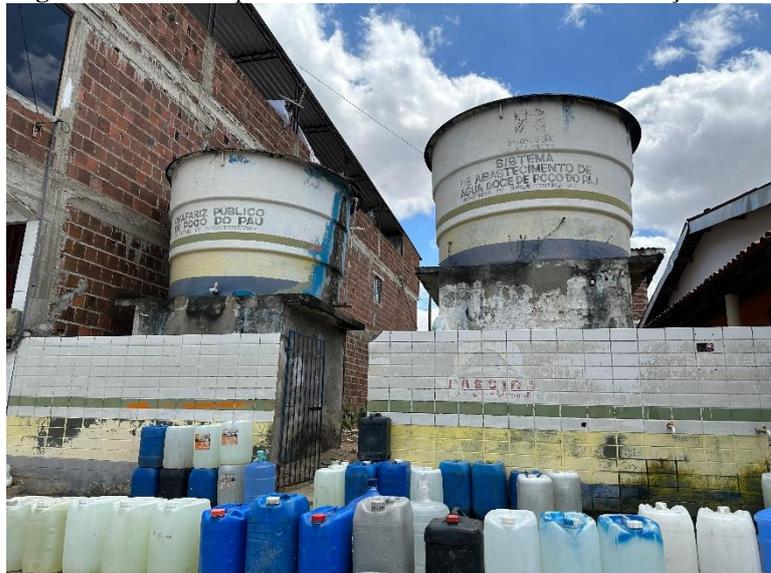
**Figura 5** – Chafariz público localizado na comunidade de Poço de Pau

A Figura 5 apresenta a primeira coleta da comunidade de Poço de Pau, o chafariz público possui um dessalinizador e foi coletada a água antes e depois dele, o chafariz possui uma usina de dessalinização onde é armazenado o equipamento, mostrado na Figura 6, e possui também dois tanques para atender as demandas da população.

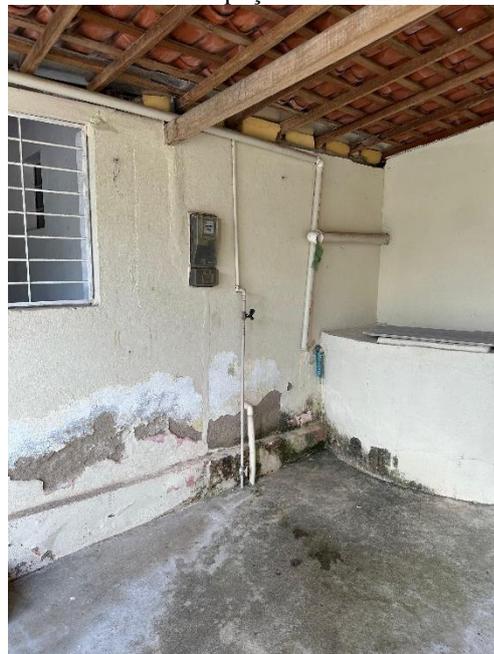
**Figura 7** – Ponto de coleta do poço da comunidade de Poço de Pau

O próximo poço também localizado na comunidade de Poço de Pau possui uma bomba onde é ligada diretamente na rede de abastecimento da população. Nesse ponto de coleta do poço não possui dessalinizador. Na Figura 7 é apresentado esse ponto de coleta.

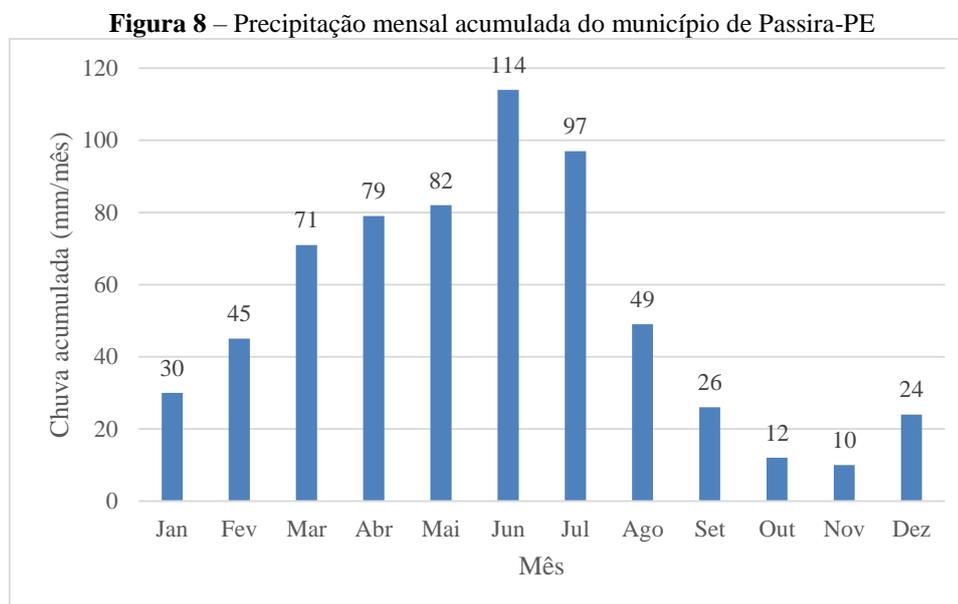
De acordo com dados da APAC, a climatologia média mensal do município de Passira no

Agreste Pernambucano é mostrada na Figura 8 percebe-se que os meses mais secos vão de agosto a março e foram justamente nesse período que foram realizadas as coletas.
