**AVALIAÇÃO DOS MODOS DE FALHA DE PINOS DE FIBRA DE VIDRO  
CONVENCIONAIS, INDIVIDUALIZADOS COM RESINA COMPOSTA E  
FRESADOS EM CAD/CAM APÓS ENSAIO *PUSH-OUT***

Trabalho apresentado à disciplina de Trabalho de Conclusão de Curso 2 como parte dos requisitos para conclusão do Curso de Odontologia do Centro de Ciências da Saúde da Universidade Federal de Pernambuco.

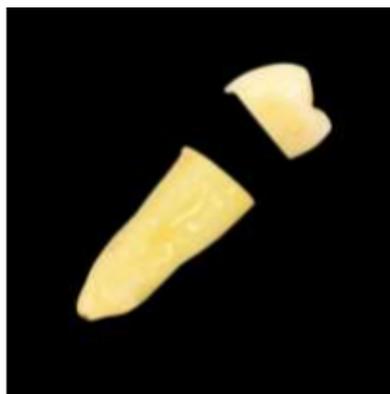
Figura 1. Dente pré-molar com coroa anatômica seccionada paralelo a JCE.  
Fonte: Ruana Brandão, 2021.

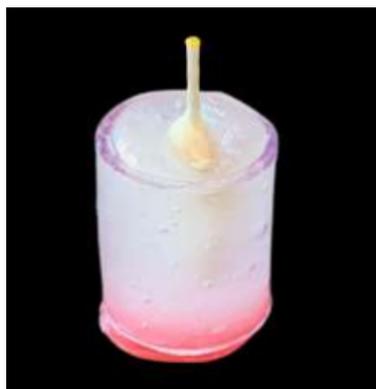
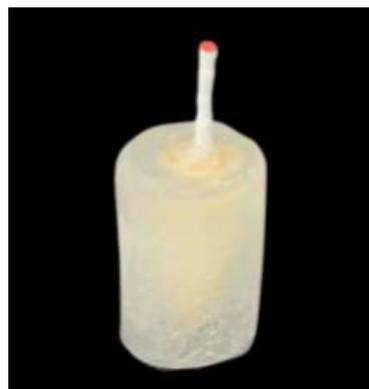
Figuras 2 e 3 respectivamente.

2. Conjunto cilindro de mangueira PVC cristal, resina acrílica e raiz com pino cimentado.

3. Raiz incluída em cilindro de resina acrílica, após remoção do cilindro de mangueira PVC cristal.

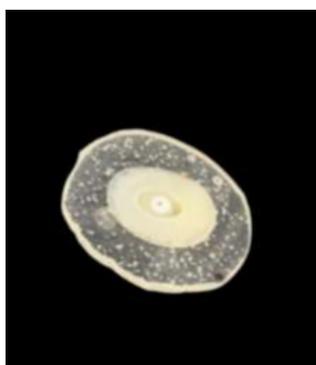
Figura 4. Corte de corpo de prova pronto para ensaio mecânico. Fonte: Ruana Brandão, 2021.

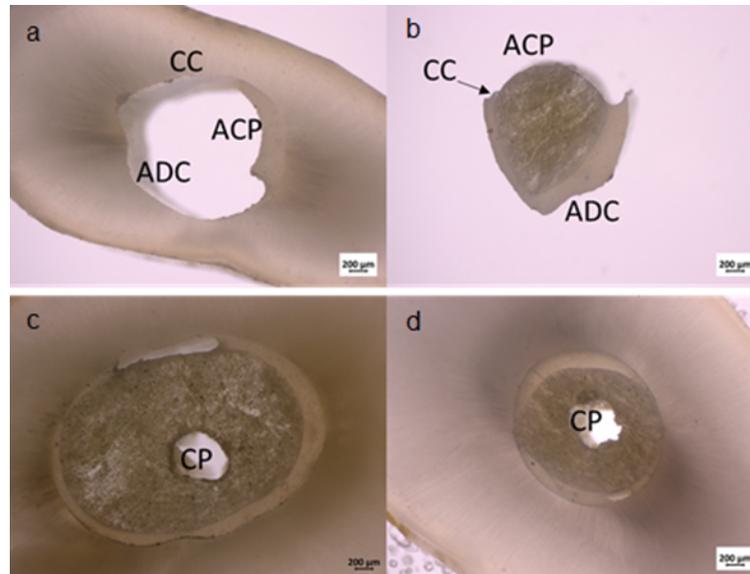
**Figura 5.** Tipos de falha sob lupa estereoscópica, grupo PPF. (a, c), fatia de dentina radicular. (b, d), pino deslocado. ADC, falha adesiva dentina/cimento. CC, falha coesiva de cimento.

O grupo de pinos pré-fabricados apresentou um total de 100% de falha adesiva entre dentina e cimento em todos os terços radiculares. Tal resultado pode ser atribuído ao fato de que os pinos convencionais pré-fabricados não apresentam um perfil anatômico e individualizado para o canal, o que contribui para uma menor área de contato entre as superfícies, reduz a retenção e favorece a má adaptação do pino pré-fabricado no canal radicular<sup>7,13</sup>. O perfil não anatômico dos pinos convencionais pré-fabricados também favorece a uma camada de cimento mais espessa no sentido apical-coronal, o que contribui para a constrição de volume e um maior estresse de polimerização. Estes fatores podem ocasionar o surgimento de lacunas entre a dentina radicular e o cimento, concentrando estresse na região intacta restante, prejudicando a adesividade do pino ao canal e favorecendo o descolamento do pino<sup>3, 11</sup>.

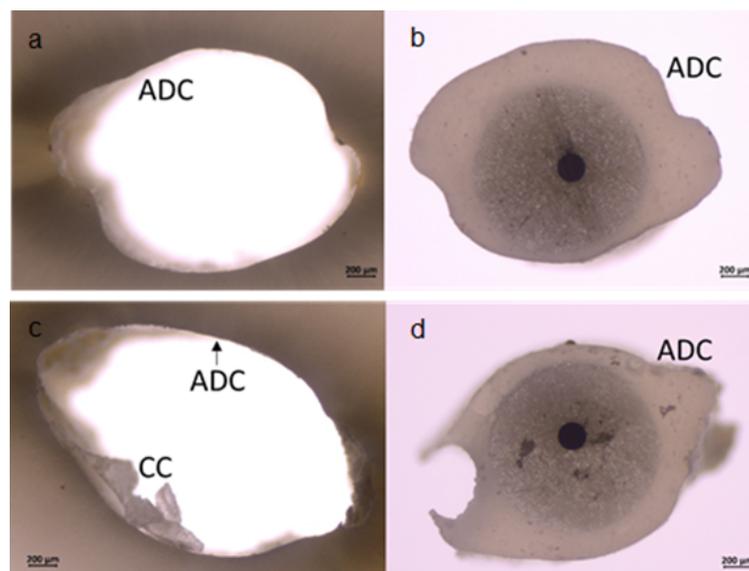
**Figura 6.** Tipos de falha sob lupa estereoscópica, grupo PCAD. (a,c), fatia de dentina radicular. (b, d) pino deslocado. ADC, falha adesiva dentina/cimento. ACP, falha adesiva cimento/pino CC, falha coesiva de cimento. CP, falha coesiva de pino.

Em relação ao grupo de pinos fresados em CAD-CAM, foi constatada uma frequência de falhas adesivas cimento/pino, principalmente nos terços médio e apical das raízes. Este resultado pode estar relacionado ao tratamento da superfície do pino antes de sua cimentação, já que o material e a técnica utilizada na limpeza do pino podem influenciar nas propriedades de adesão do material e retenção do mesmo ao canal radicular<sup>10</sup>. Quando avaliado o grupo de pinos individualizados com resina composta observou-se presença de falhas na interface resina composta/pino e de falhas coesiva de resina composta. Estes achados chamam atenção para o desafio de como a personalização manual pode se apresentar para o operador, tanto na execução da técnica, quanto acerca da sua experiência profissional. Por isso, cabe ao cirurgião-dentista, se aperfeiçoar para executar a técnica da melhor maneira possível<sup>10</sup>.

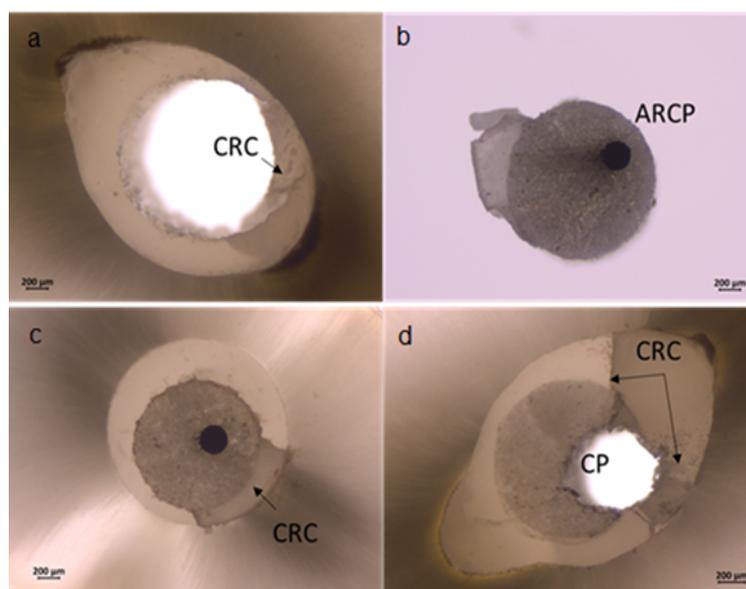
**Figura 7.** Tipos de falha sob lupa estereoscópica, grupo PPF+RC. (a, c), fatia de dentina radicular. (b, d), pino deslocado. ARCP, falha adesiva resina composta/pino. CC, falha coesiva de cimento. CRC, falha coesiva de resina composta. CP, falha coesiva de pino.

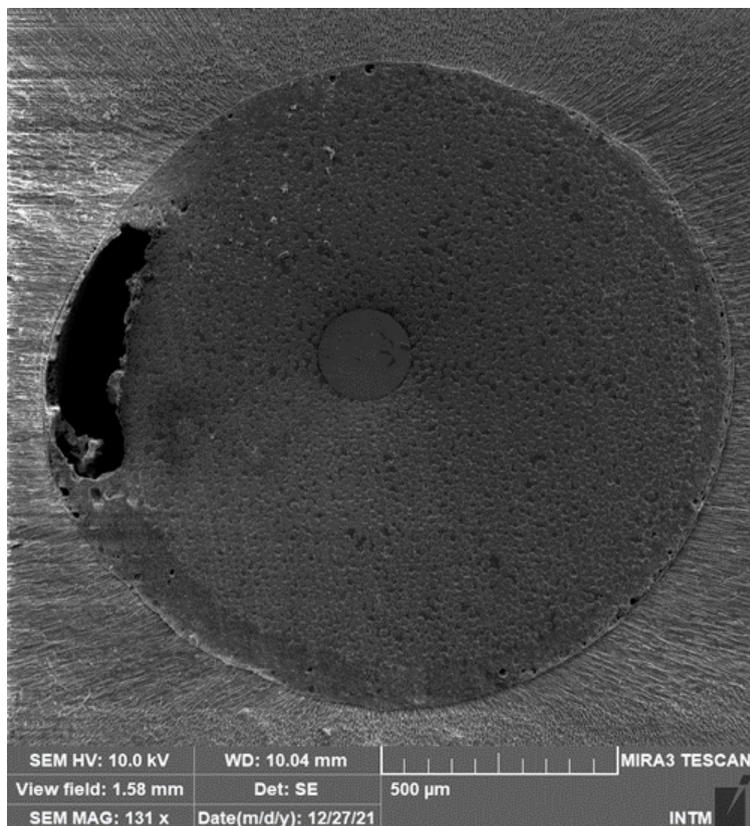
**Figura 8.** Imagem MEV originada da fatia média do grupo PPF.

Quanto a análise descritiva das imagens sob MEV, pode-se observar no grupo de pinos pré-fabricados, ao nível cervical, abundância de bolhas e uma camada mais espessa de cimento resinoso (Figura 8), em nível médio houve uma redução da espessura do cimento quando equiparado ao terço cervical, além de formação de bolha maior instalada (Figura 8). O grupo PPF+RC apresentou uma película de cimento resinoso de espessura reduzida, com pequenas bolhas dentro da camada de resina composta e na linha de união entre o pino e a resina, nas fatias cervical e média (Figura 10 e 11). É possível observar no grupo PCAD uma reduzida película de cimento resinoso quando comparada ao grupo PPF, no entanto, equiparando ao grupo PPF+RC, há uma menor uniformização da espessura de cimento, com regiões de cimento mais espesso e maior presença de bolhas (Figuras 12, 13 e 14).

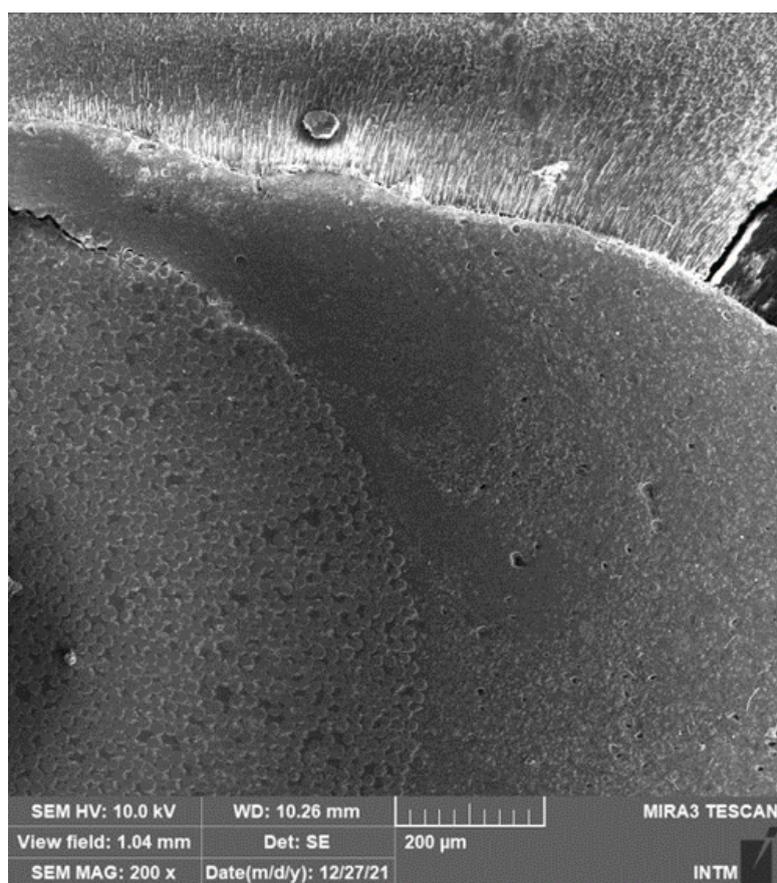
**Figura 9.** Imagem MEV originada da fatia cervical do grupo PPF.

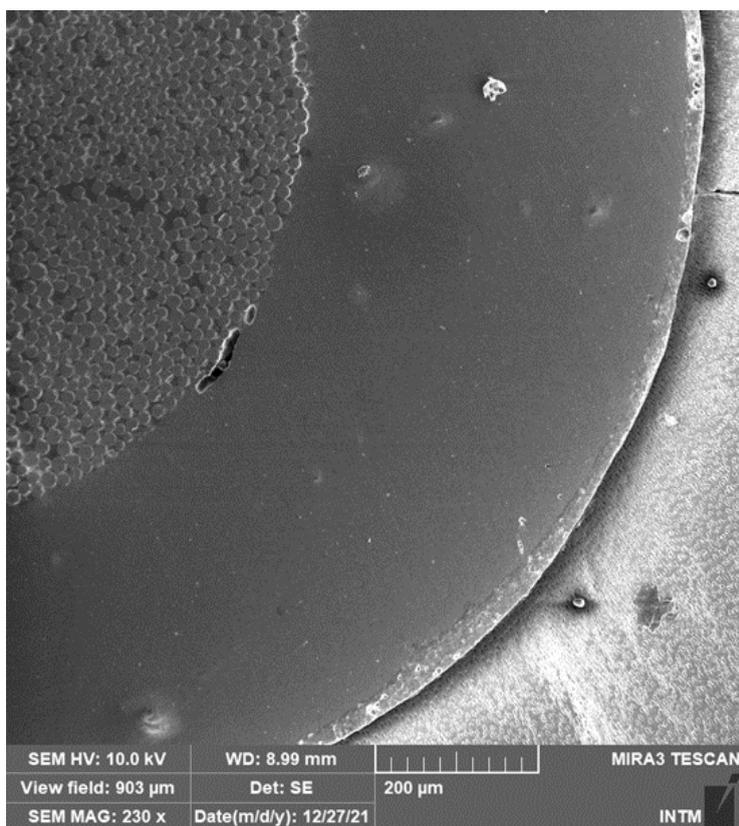
**Figura 10.** Imagem MEV originada da fatia média do grupo PPF+RC.

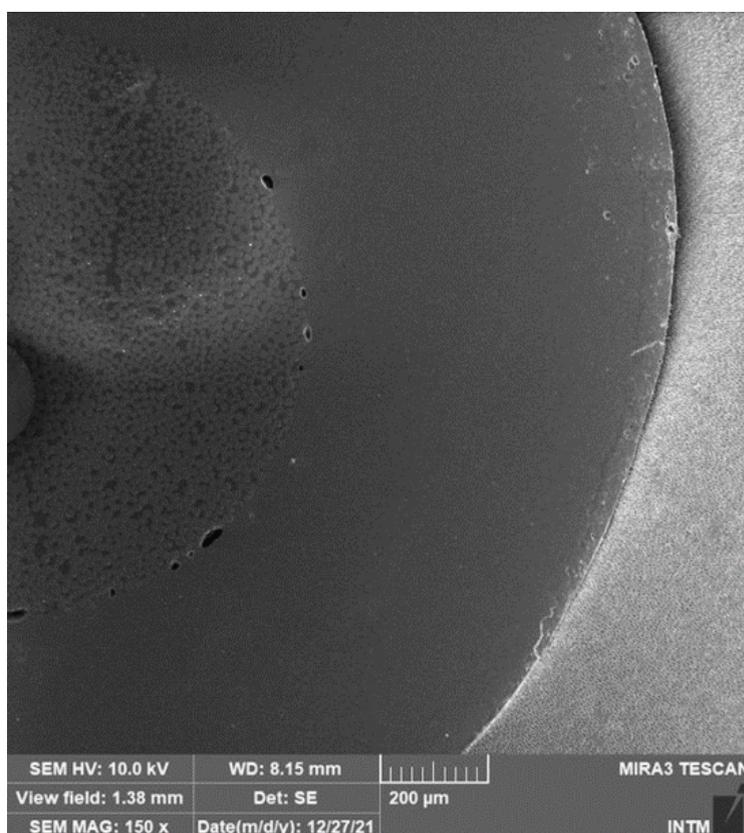
**Figura 11.** Imagem MEV originada da fatia cervical do grupo PPF+RC.

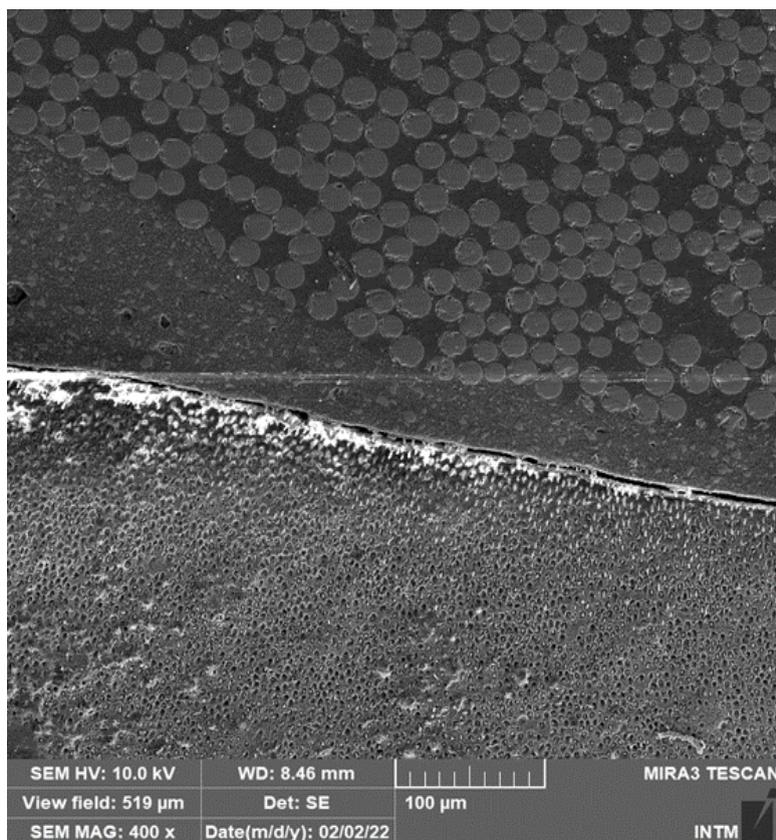
**Figura 12.** Imagem MEV originada da fatia cervical do grupo PCAD.

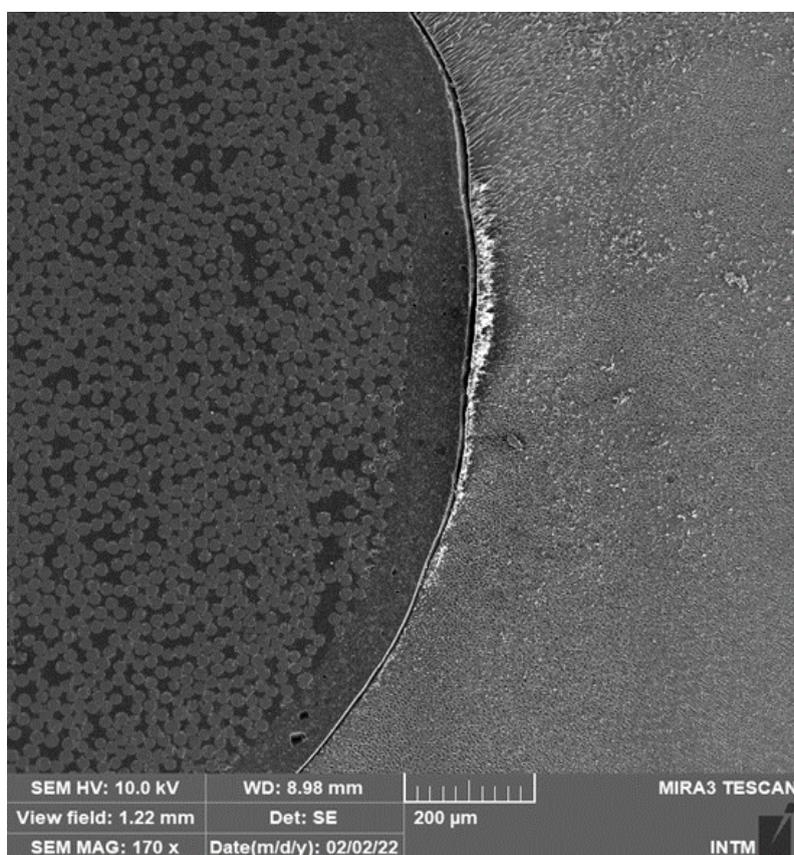
**Figura 13.** Imagem MEV originada da fatia média do grupo PCAD.

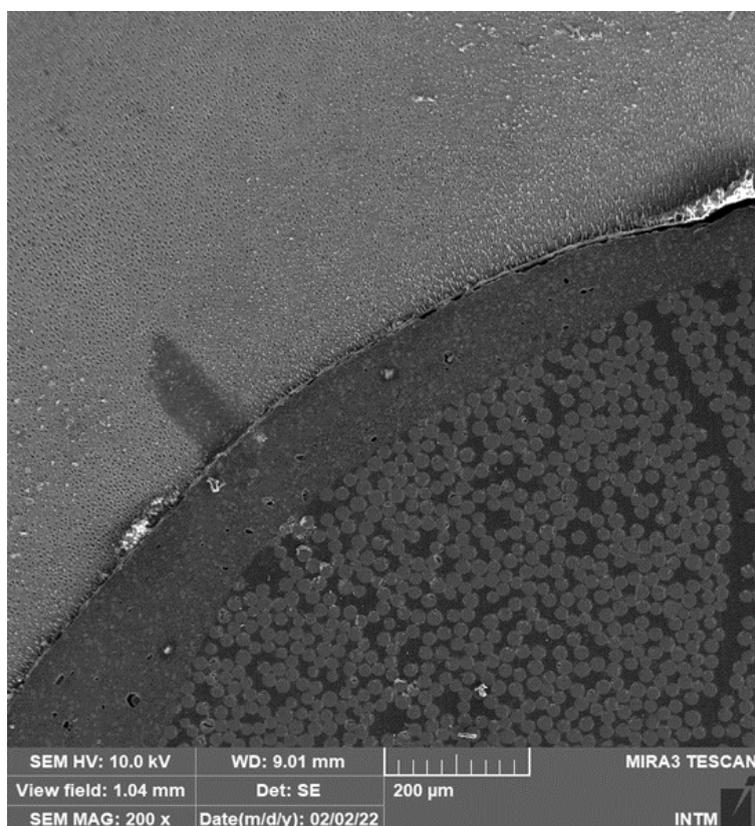
**Figura 14.** Imagem MEV originada da fatia média do grupo PCAD.
