**METODOLOGIA PARA INSPEÇÃO DE SISTEMAS FOTOVOLTAICOS ATRAVÉS DA  
TERMOGRAFIA**

Dissertação apresentada ao Programa de Pós-Graduação em Tecnologias Energéticas e Nucleares da Universidade Federal de Pernambuco, como requisito parcial para a obtenção do título de Mestre em Tecnologias Energéticas e Nucleares.

Área de concentração: Fontes Renováveis de Energia.

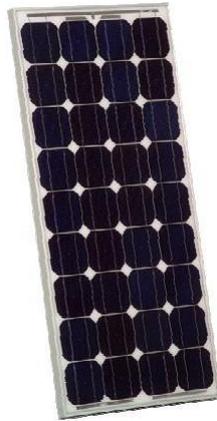
Figura 10 – Módulo modelo IS-75/12 Isofotón®

Este módulo também é composto de 36 células e foi apresentado na Fig. 10 a seguir:

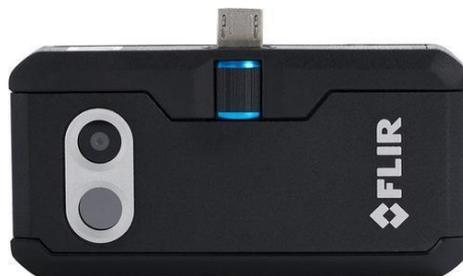
Figura 13 – Câmera termográfica modelo Flir<sup>®</sup> One Pro<sup>®</sup> da marca Flir<sup>®</sup>

As imagens termográficas foram captadas através da câmera Flir<sup>®</sup> One Pro<sup>®</sup> (Fig. 13) acoplada ao tablet Samsung<sup>®</sup> Tab A SM-T515 (Fig. 14). Essa câmera foi escolhida por dois motivos principais: baixo custo e baixo peso, portanto, embarcável (payload) no drone disponível para o experimento. Obviamente o preço dessa escolha foi a precisão limitada na leitura da temperatura e campo de visão relativamente estreito.

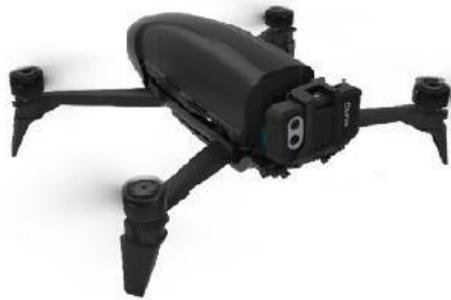
Figura 17 – Drone modelo Bebop-Pro Thermal da marca Parrot®

Para inspeções aéreas dos módulos e arranjos FV, a câmera Flir® One Pro foi acoplada a um drone modelo Bebop-Pro Thermal da marca Parrot® (Fig. 17). O drone basicamente teve a função de transportar a câmera com o objetivo de oferecer agilidade as inspeções. A câmera pode ser acoplada em ângulos distintos de 0°, 45° e 90°.

Drone com câmera Flir® One Pro acoplada.  
Fonte: Manual do fabricante da Parrot Drone SAS.

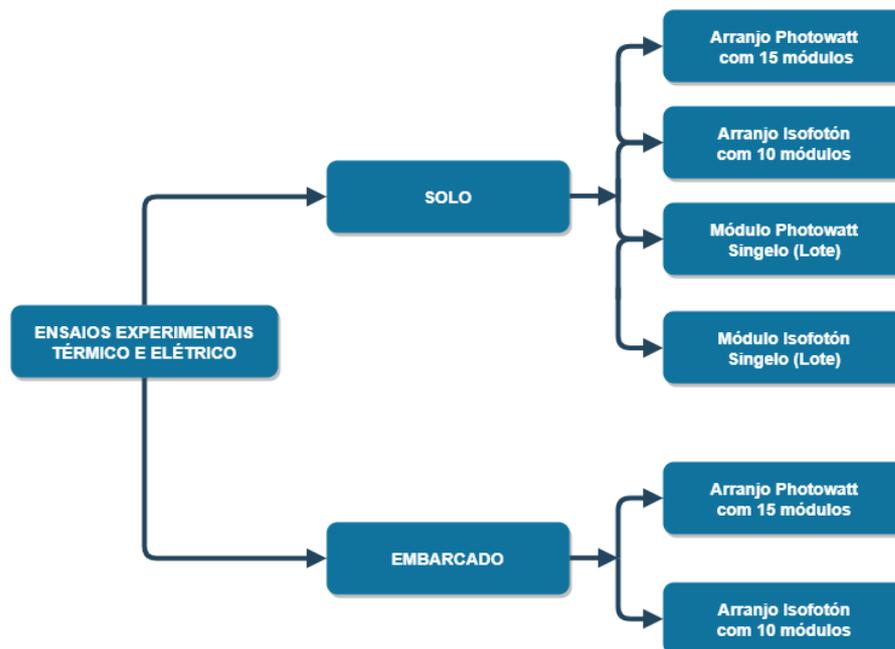
Figura 19 - Ensaios experimentais térmicos e elétricos realizados

Foram realizados ensaios experimentais em seis arranjos FV diferentes: quatro em solo e dois embarcados, conforme pode ser visto na Fig. 19. Para avaliação da degradação de módulos FV de um determinado lote, foram feitos estudos individuais módulo a módulo.

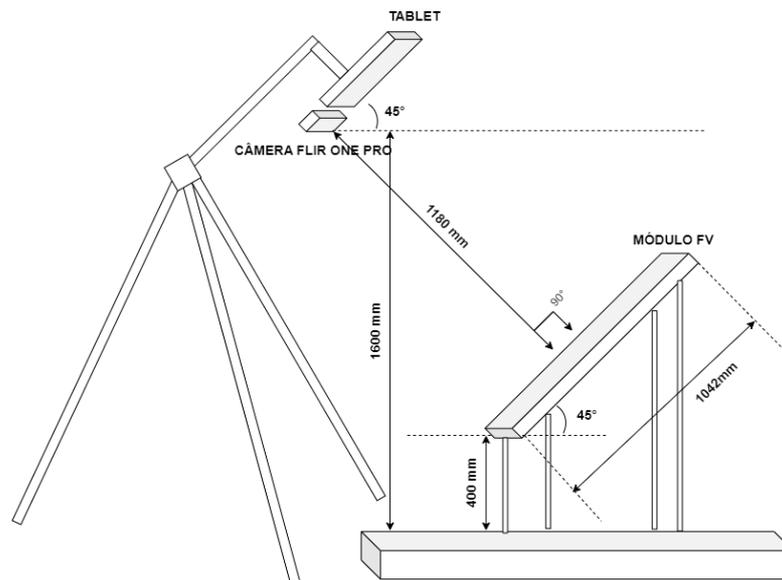
Figura 21 - Setup do arranjo FV com dados geométricos

Arranjo FV para captação das imagens termográficas.  
Fonte: Acervo pessoal.

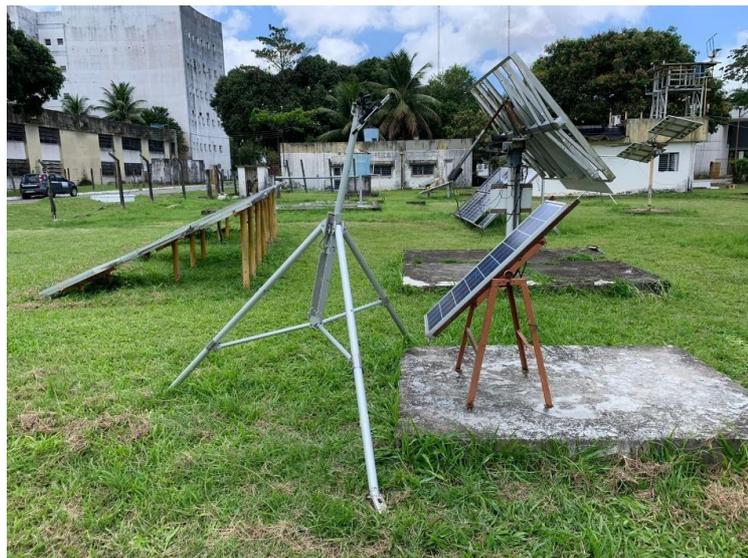
Figura 22 – Registro fotográfico do arranjo com um módulo FV montado

Imagem apresentando tripé, tablet, câmera termográfica e módulo Photowatt® em arranjo isolado.  
Fonte: Acervo pessoal.

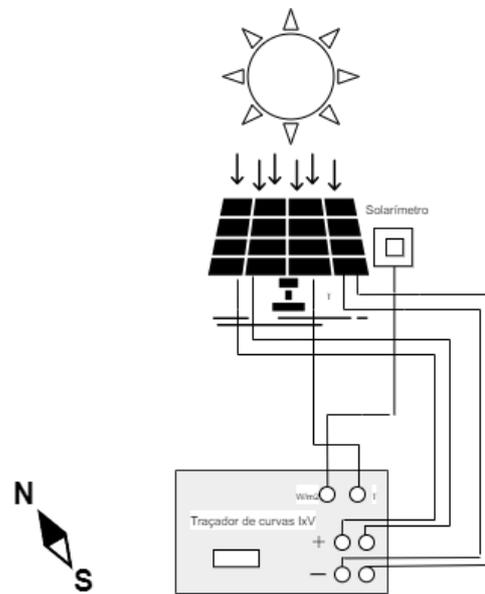
Figura 23 - Setup da parte elétrica do arranjo FV

Arranjo apresentando módulo, solarímetro e traçador de curvas IxV.  
Fonte: Acervo pessoal.

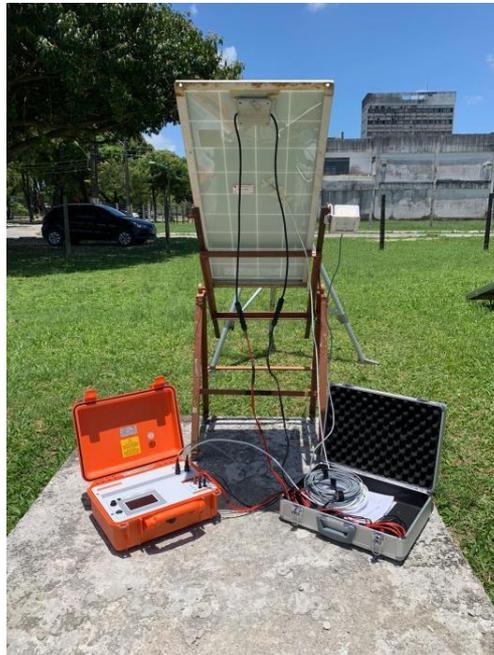
Figura 24 - Imagem fotográfica do arranjo elétrico com traçador de curvas IxV

Arranjo apresentando módulo, Solarímetro e traçador de curvas IxV em arranjo isolado.  
Fonte: Acervo pessoal.

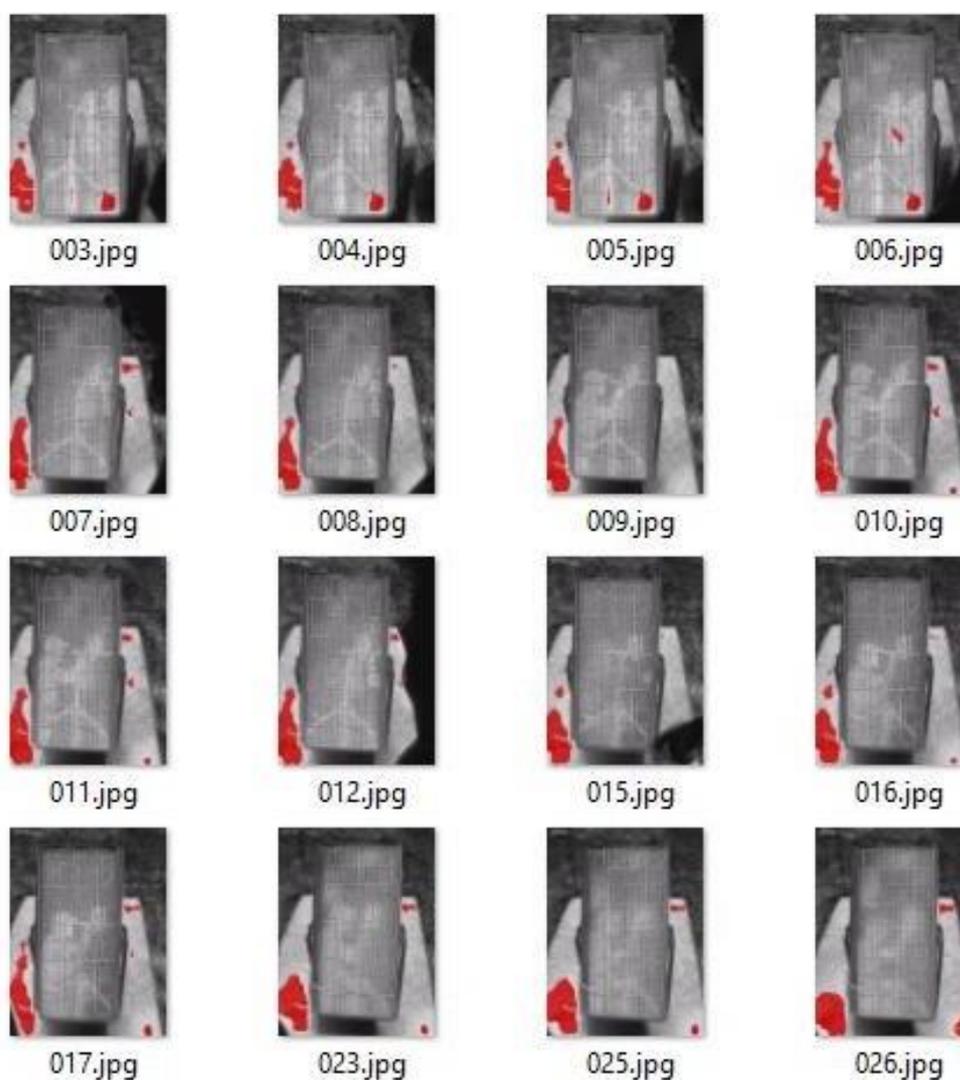
Figura 25 – Sequência de imagens IV de diversos módulos Photowatt®

Sequência de termogramas em escala de cinza de diversos módulos Photowatt® em dias e horários diferentes apresentando radiação térmica do operador e do tripé em arranjo isolado.

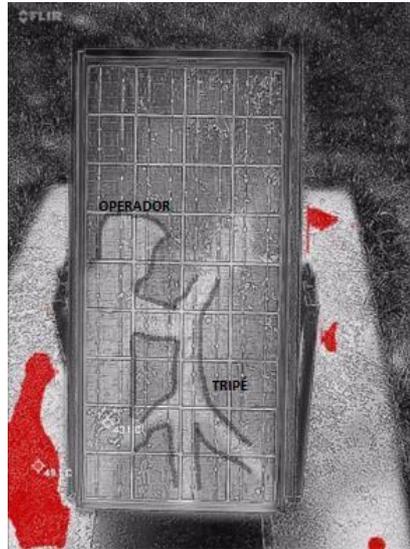
Figura 26 – Imagem IV do módulo Photowatt® em escala de cinza

Termograma em escala de cinza de módulos Photowatt® em dias e horários diferentes apresentando radiação térmica do operador e do tripé.  
Fonte: Acervo pessoal.

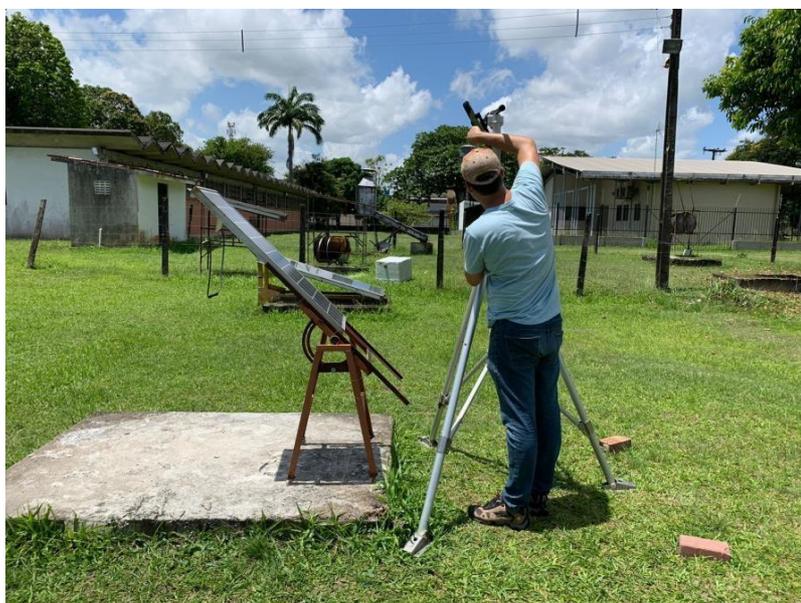
Figura 27 – Imagem fotográfica da simulação da medição termográfica

A seguir, na Fig.27, é mostrado a imagem do operador em situação real de uma medição onde foram captadas nos termogramas a radiação térmica do operador e do tripé:

Após identificação do efeito da radiação térmica nos termogramas, foi necessário um distanciamento do sensor da câmera e do módulo a fim de que este efeito fosse

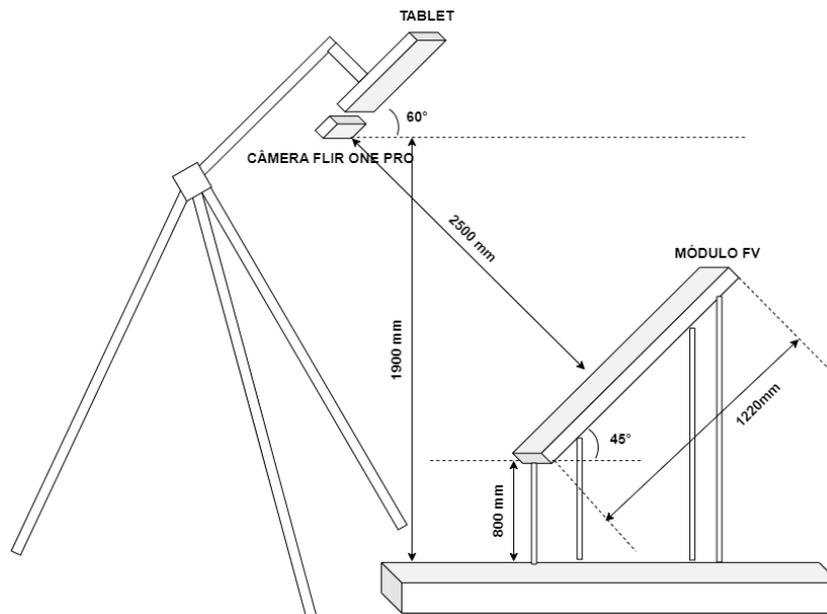
Figura 28 – Representação do arranjo com o módulo Photowatt® e dados geométricos

Setup apresentando o centro do módulo a 2,5 metros de distância do sensor da câmera a  $60^\circ$  da horizontal.  
Fonte: Acervo pessoal.

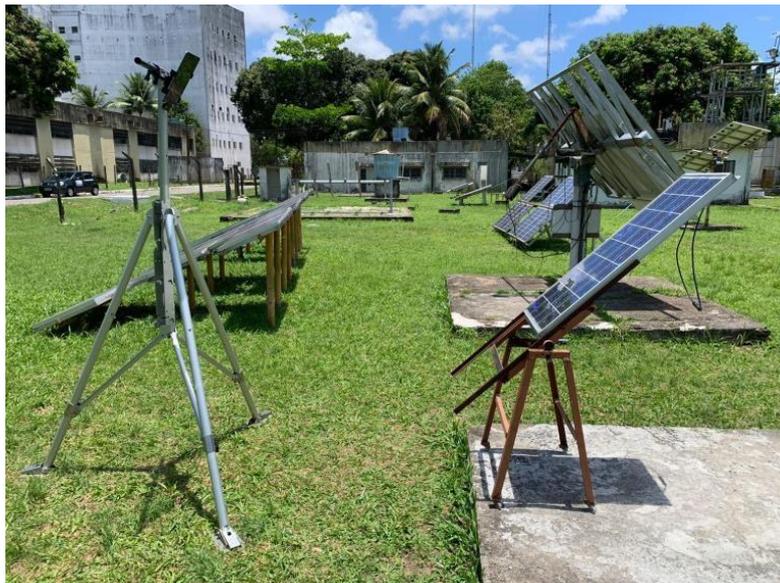
Figura 29 – Imagem fotográfica do arranjo com um módulo Photowatt®

A seguir, na Fig. 29 é apresentado o arranjo com um módulo Photowatt®, compondo o Experimento 1:

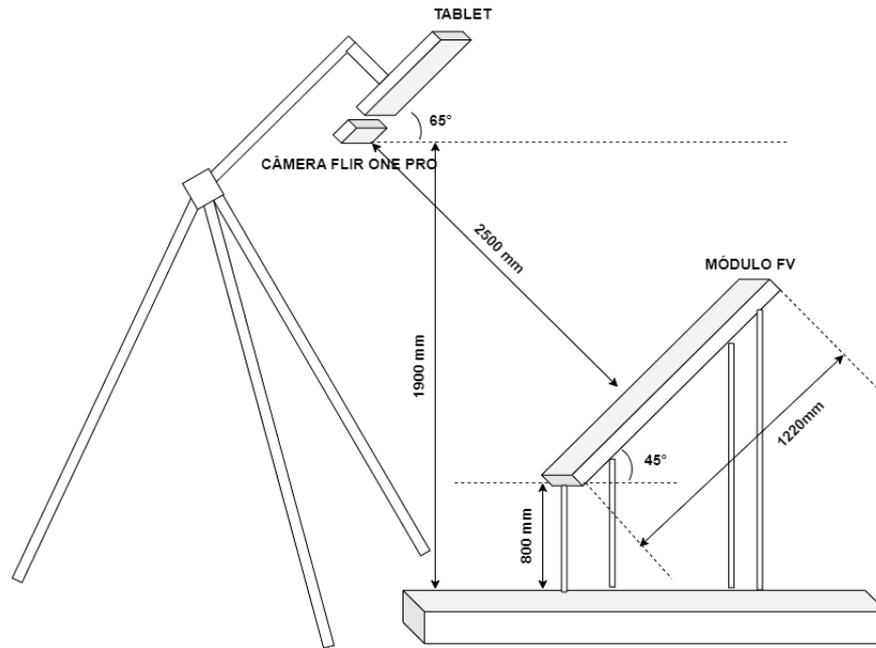
Figura 30 – Representação do arranjo com o módulo Isototón® e dados geométricos

Setup apresentando o centro do módulo a 2,5 metros do módulo com o sensor da câmera à 65° do plano horizontal.

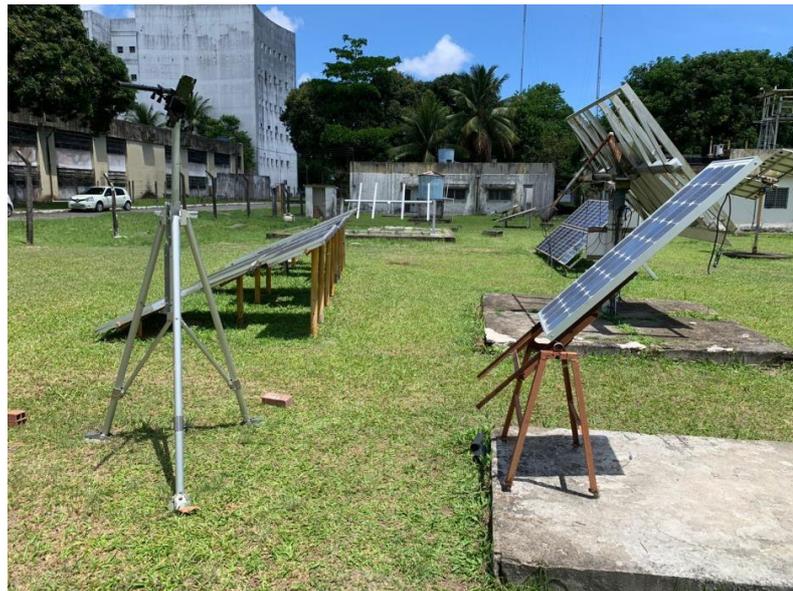
Figura 31 - Imagem fotográfica do arranjo com um módulo Isototón®

A seguir, na Fig. 31, é apresentada uma imagem fotográfica do arranjo com um módulo Isototón®, compondo o Experimento 2:

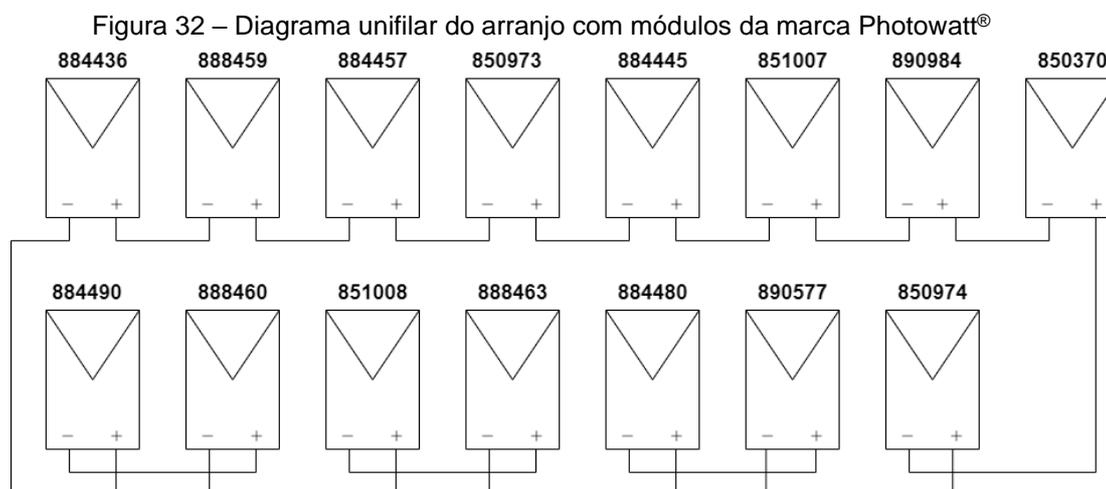
As Figuras 32 e 33 representam os diagramas unifilares do arranjo Photowatt® com 15 módulos e do arranjo Isofotón® com dez módulos ligados em série, respectivamente.

Arranjo de módulos Photowatt® ligados em série com seus respectivos números de série.  
Fonte: Acervo pessoal.

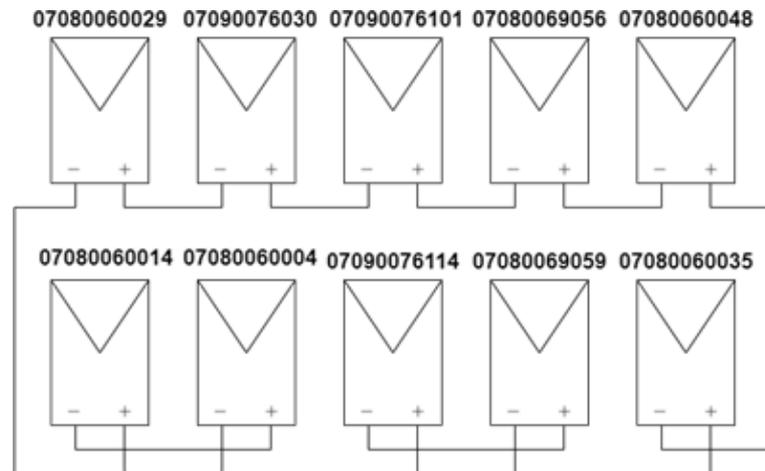
Figura 33 - Diagrama unifilar do arranjo com módulos da marca Isofotón®

Arranjo com módulo Isofotón® ligados em série com seus respectivos números de série.  
Fonte: Acervo pessoal.

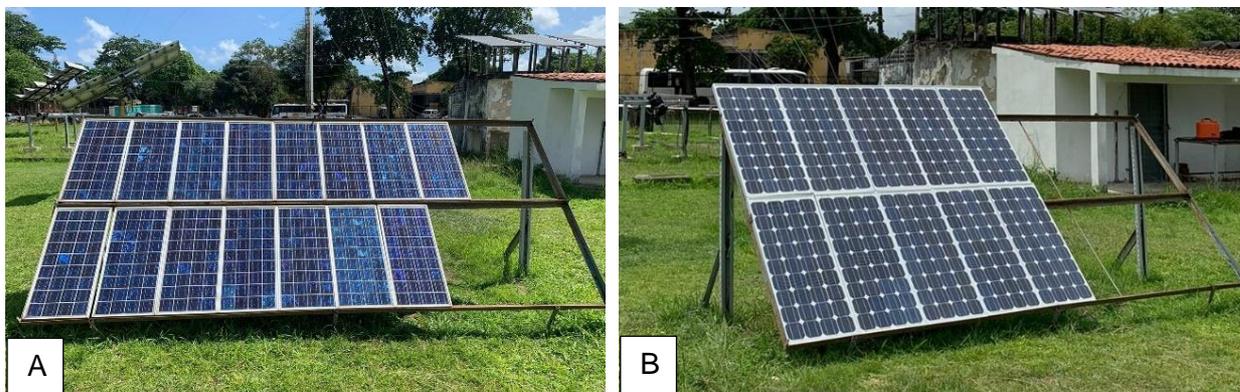
Figura 35 – A) Imagem fotográfica do arranjo elétrico Photowatt® ligado em série; B) Imagem fotográfica do arranjo elétricos Isofotón® ligado em série

Arranjos em série com 15 (quinze) módulos Photowatt® (à esquerda) – Experimento 3; e com 10 (dez) módulos Isofotón® (à direita) – Experimento 4.  
Fonte: Acervo pessoal.

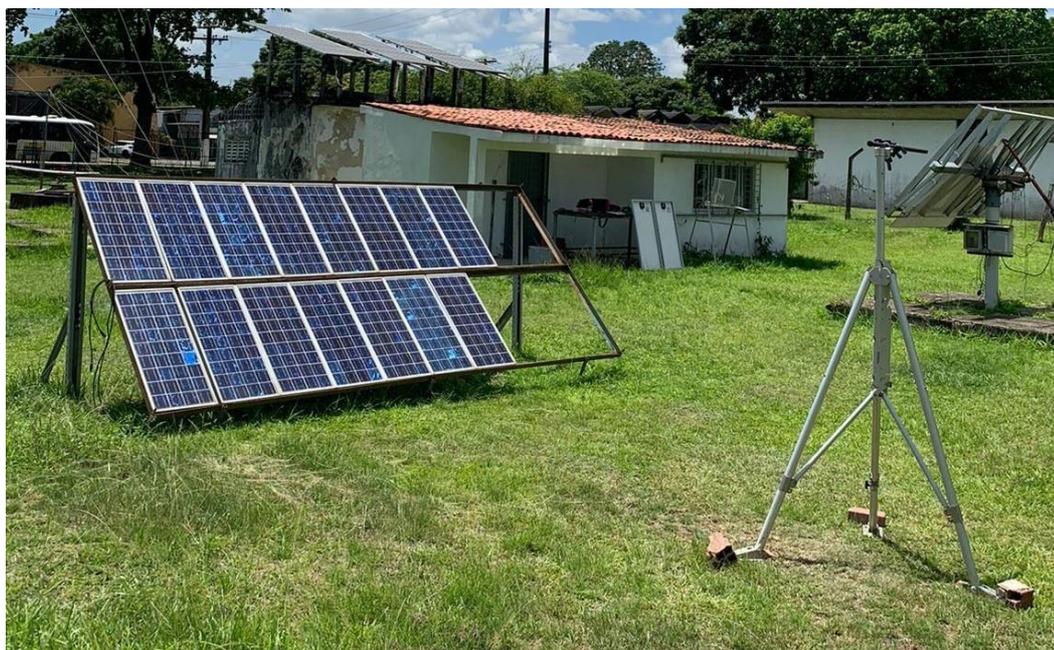
Figura 36 - Imagem fotográfica do arranjo elétrico Photowatt®

Arranjo em série com módulos Photowatt® com tripé de sustentação (Experimento 3).  
Fonte: Acervo pessoal.

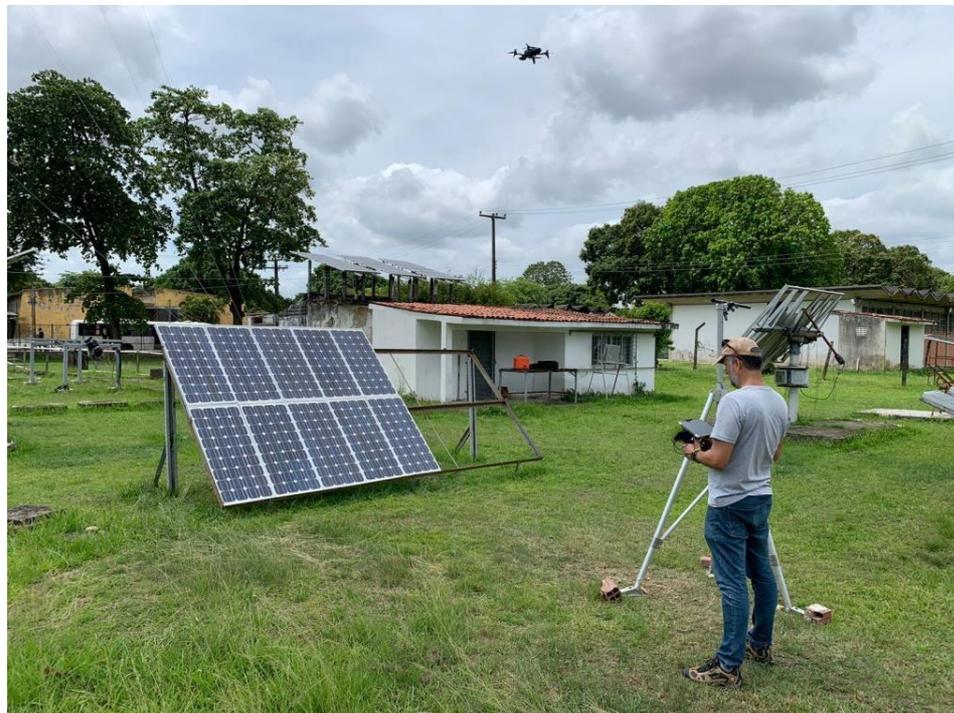
Figura 38 – Imagem fotográfica do arranjo Isofotón® e drone em operação

Termografia utilizando-se drone realizada no arranjo com módulos em série.  
Fonte: Acervo pessoal.

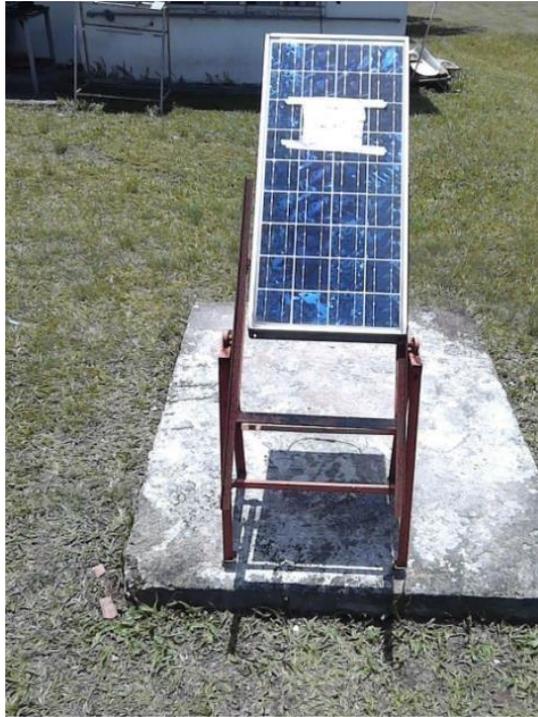
Figura 39 – Imagem fotográfica da folha de papel alumínio afixado ao módulo Photowatt®

Papel alumínio afixado na parte frontal do módulo.  
Fonte: Acervo pessoal.

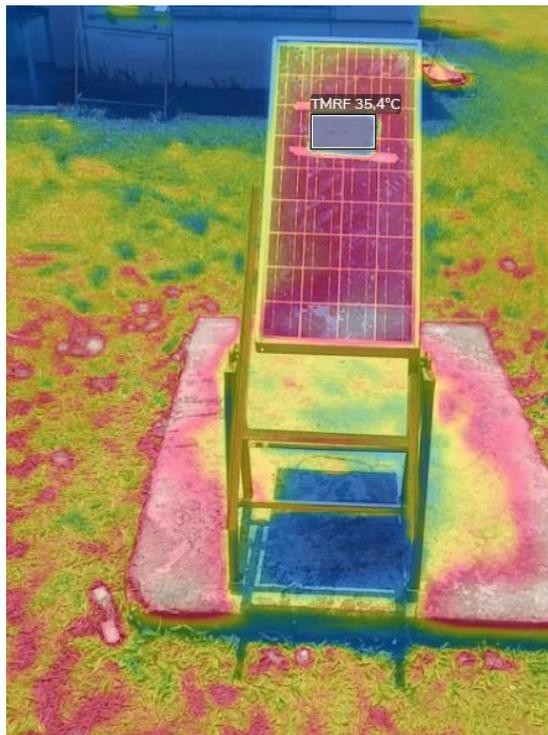
Figura 40 – Imagem IV de folha de papel alumínio afixado ao módulo Photowatt®

Termograma do módulo retirada em solo com papel alumínio afixado na parte frontal do módulo, para aferição da temperatura média frontal ( $T_{MRF}$ ).  
Fonte: Acervo pessoal.

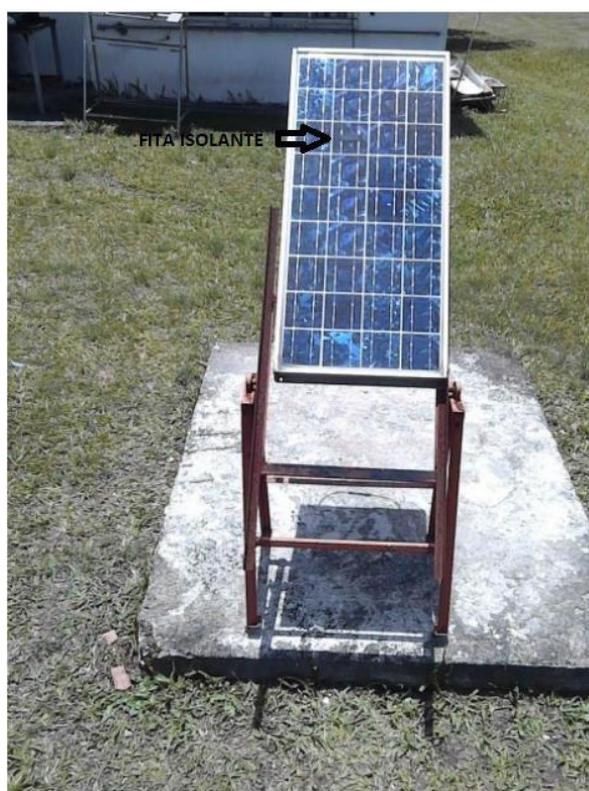
Figura 41 – Imagem fotográfica da parte frontal do módulo Photowatt® com fita isolante afixada

Fita para calibração da emissividade (seta preta vazada) afixada na célula 10 do módulo.  
Fonte: Acervo pessoal.

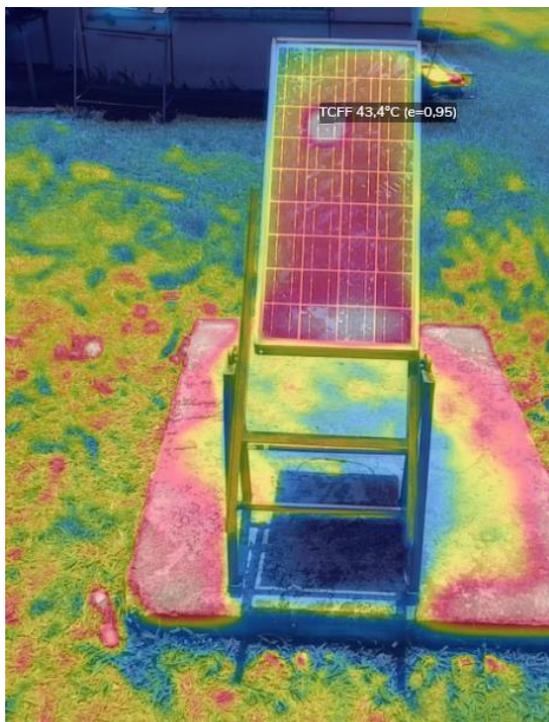
Figura 42 – Imagem IV frontal do módulo Photowatt® com fita isolante afixada

Termograma do módulo retirado em solo com fita afixada na parte frontal.  
Fonte: Acervo pessoal.

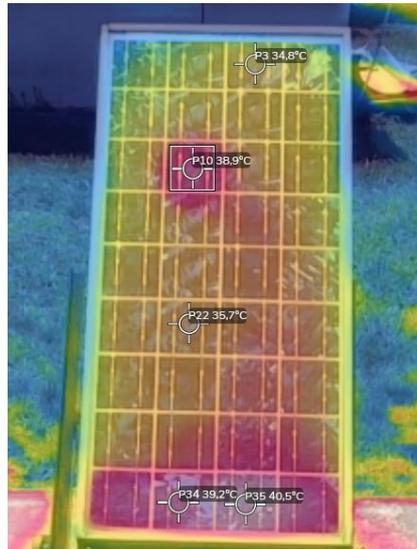
Figura 44 – Imagem IV frontal do módulo Photowatt® com emissividade calibrada

Termograma do módulo retirada em solo e calibrada no software Thermal Flir® Studio.  
Fonte: Acervo pessoal.

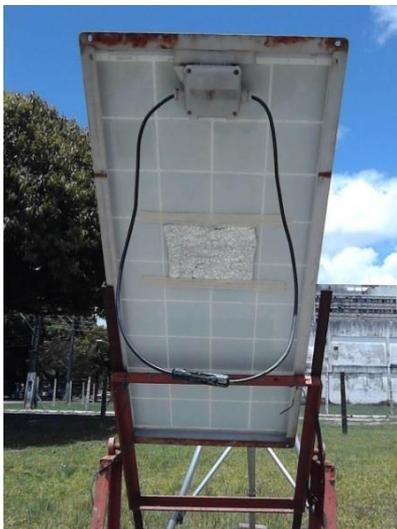
Figura 45 – Imagem fotográfica do módulo Photowatt® com folha de papel alumínio afixada na parte traseira

Imagem da parte traseira retirada a punho da parte traseira do módulo com papel alumínio afixado para aferição da temperatura refletida média traseira ( $T_{MRT}$ ).  
Fonte: Acervo pessoal.

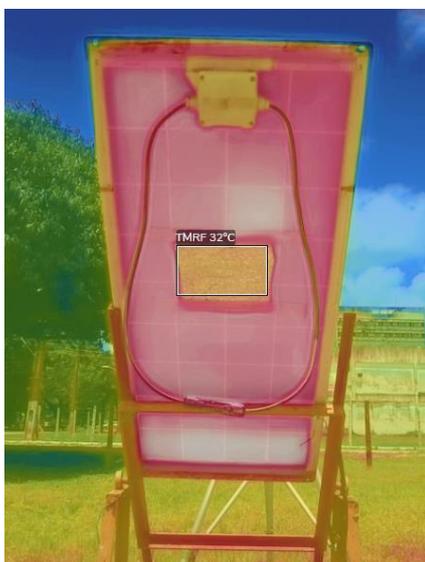
Figura 46 – Imagem IV do módulo Photowatt® com folha de papel alumínio afixada

Termograma obtido a punho da parte traseira do módulo com papel alumínio afixado para aferição da temperatura refletida média traseira ( $T_{MRT}$ ).  
Fonte: Acervo pessoal.

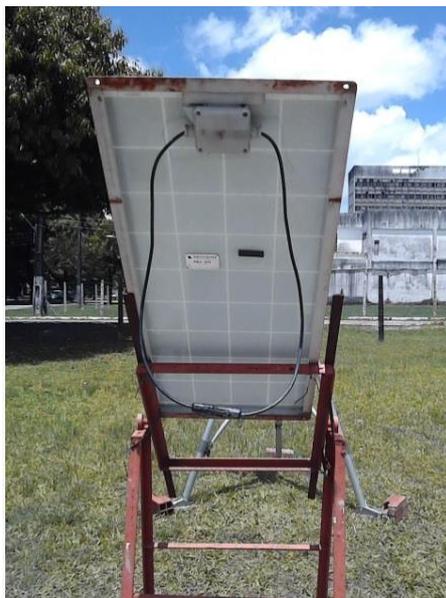
Figura 47 – Imagem fotográfica da traseira do módulo Photowatt® com fita isolante afixada

Imagem retirada a punho da traseira do módulo com fita afixada.

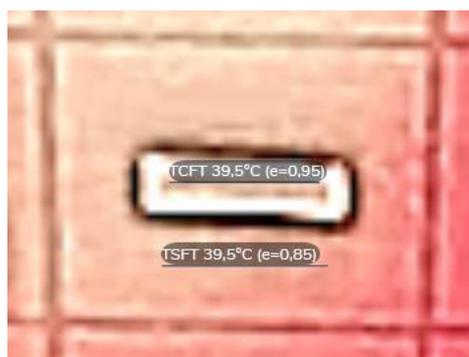
Figura 48 – Imagem IV aproximada da célula do módulo Photowatt® com fita isolante afixada

Imagem aproximada da célula com fita isolante retirada a punho para aferição da temperatura na fita isolante sobre o módulo e emissividade 0,95 – Parte traseira.

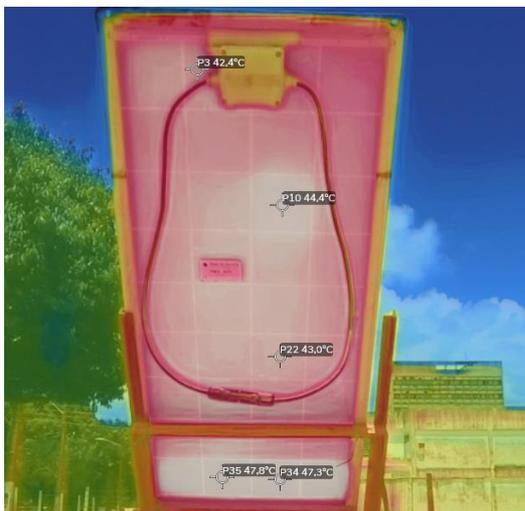
Figura 49 – Imagem IV da traseira do módulo Photowatt® com emissividade calibrada

Imagem retirada a punho da traseira do módulo com emissividade calibrada.  
Fonte: Acervo pessoal.

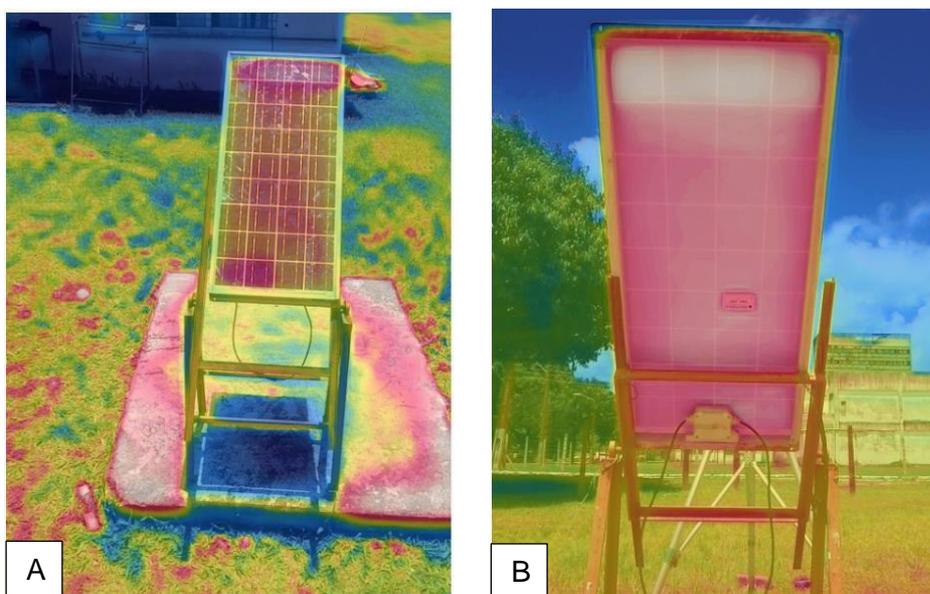
Figura 50 – A) Imagem IV frontal do módulo Photowatt® invertido a 180°; B) Imagem IV traseira do módulo Photowatt® invertido a 180°

Na figura à esquerda, observa-se termograma da parte frontal do módulo, realizado às 11:16; Na figura à direita, observa-se termograma realizado às 11:14h da parte traseira  
Fonte: Acervo pessoal.

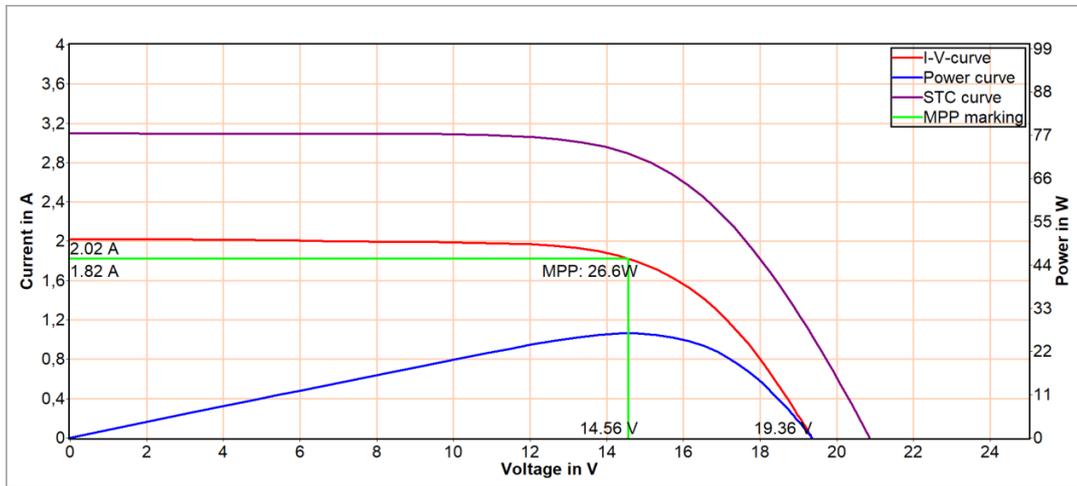
Figura 51 – Curva IxV e PxV do módulo Photowatt®

Imagem das curvas IxV e PxV para a medição real e STC.

A taxa mínima de degradação foi de 0,60%/ano no módulo de série 851008 e a máxima de 1,31%/ano no módulo 888463. Um estudo experimental com duas tecnologias FV, fabricados antes de 2012 (ou seja, com uma relativa contemporaneidade com os tratados aqui), mostrou que a taxa de degradação média resultante foi de 0,5%/ano (SMITH *et al.*, 2012);

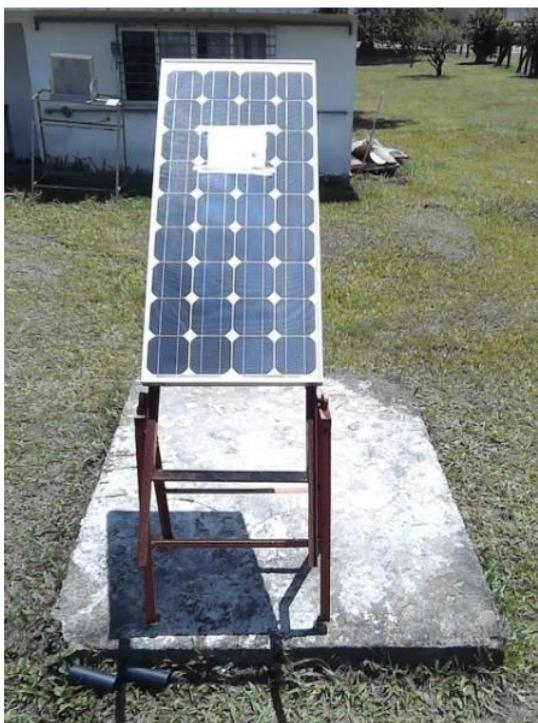
Figura 52 – Imagem fotográfica do módulo Isofotón<sup>®</sup> com folha de papel afixada

Imagem fotográfica retirada a punho da frente do módulo para aferição da temperatura refletida média frontal ( $T_{MRF}$ ).

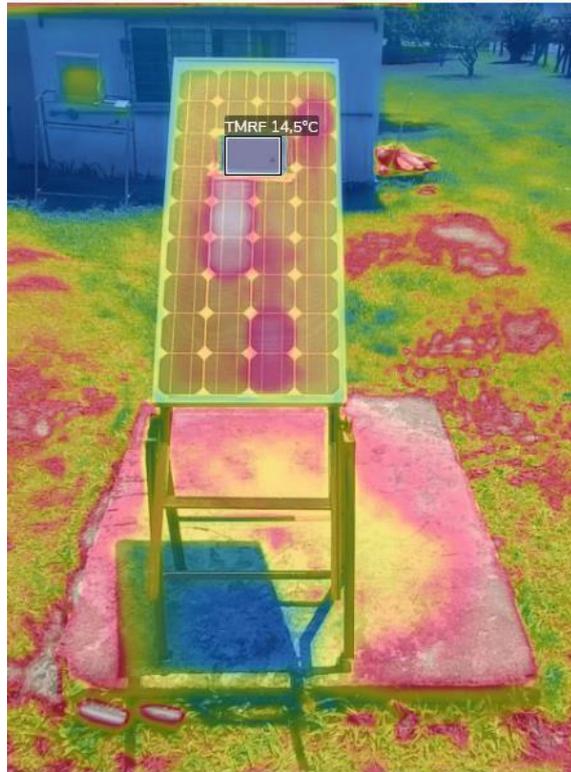
Figura 53 – Imagem IV do módulo Isototón® com folha de papel alumínio afixada

Imagem IV retirada a punho da frente do módulo para aferição da temperatura refletida média frontal ( $T_{MRF}$ ).  
Fonte: Acervo pessoal.

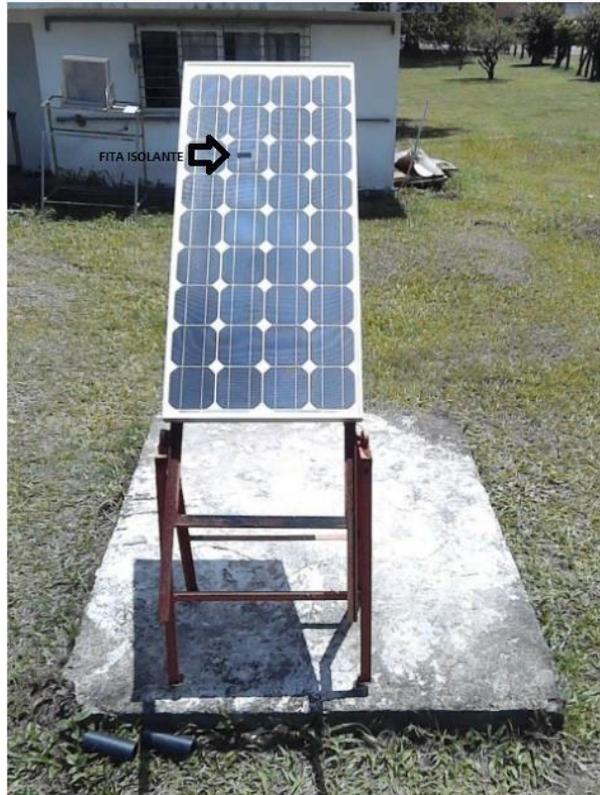
Figura 54 – Imagem fotográfica da fita isolante afixada no módulo Isofotón®

Fita para calibração da emissividade (seta preta vazada) afixada na célula 10 do módulo.  
Fonte: Acervo pessoal.

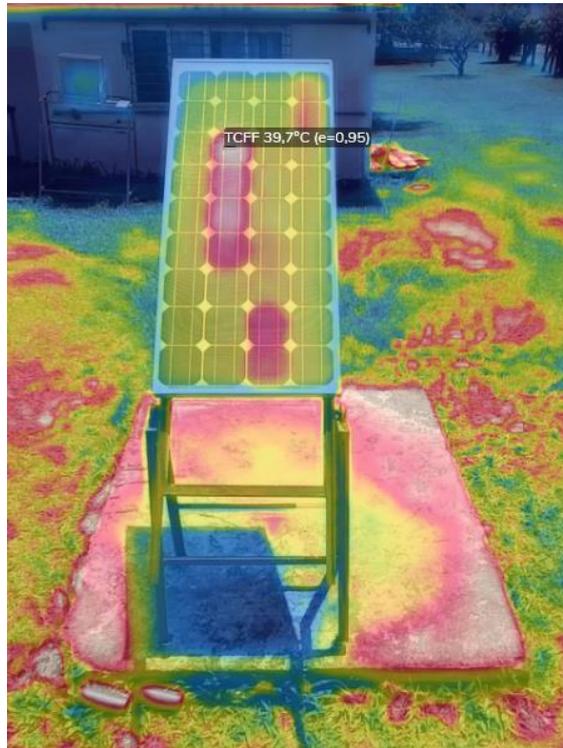
Figura 55 – Imagem IV frontal da fita isolante afixada no módulo Isofotón®

Termograma retirada a punho da parte frontal do módulo às 11:45h para aferição da temperaturaafixada.  
Fonte: Acervo pessoal.

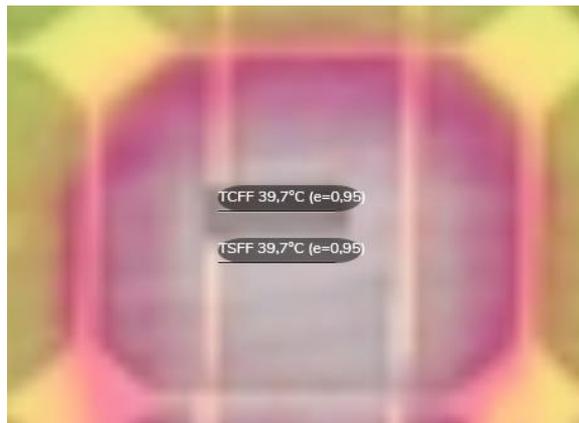
Figura 56 – Imagem IV aproximada da célula com fita isolante afixada do módulo Isofotón®

Termograma da parte frontal do módulo apresentando aproximação de célula com fita removida paraaferição da temperatura na fita isolante ( $e= 0,95$ ) e da temperatura logo abaixo desta para calibração da emissividade.  
Fonte: Acervo pessoal.

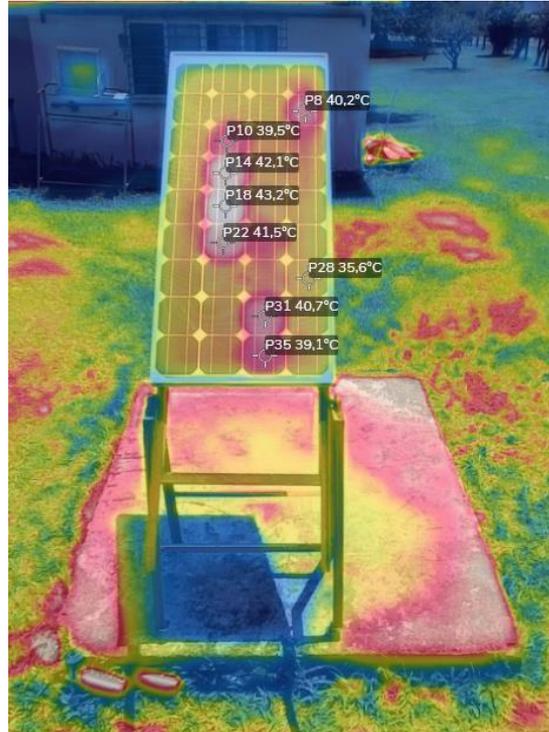
Termograma frontal do módulo retirada em solo às 11:48h apresentando emissividade calibrada.  
Fonte: Acervo pessoal.

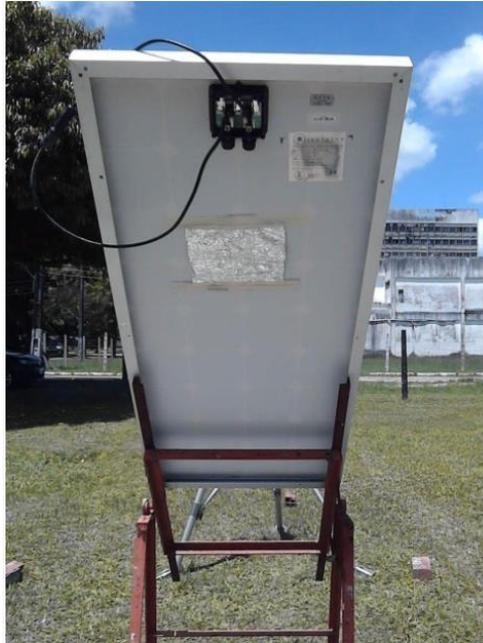
Imagem retirada a punho da traseira do módulo para medição da temperatura refletida ( $T_r$ ).  
Fonte: Acervo pessoal.

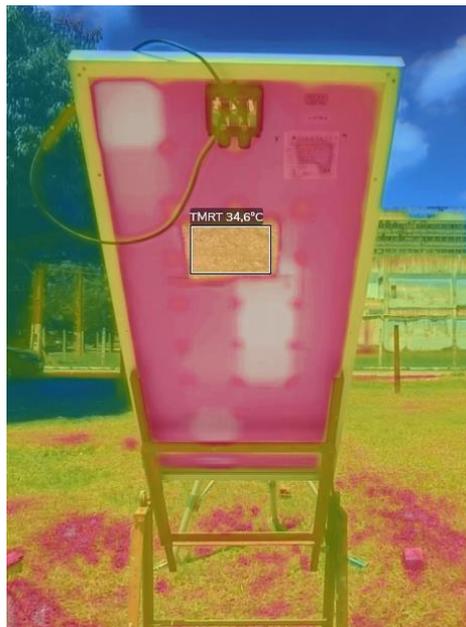
Termograma retirado a punho às 11:40h da traseira do módulo para aferição da temperatura média refletida traseira (TMRT).  
Fonte: Acervo pessoal.

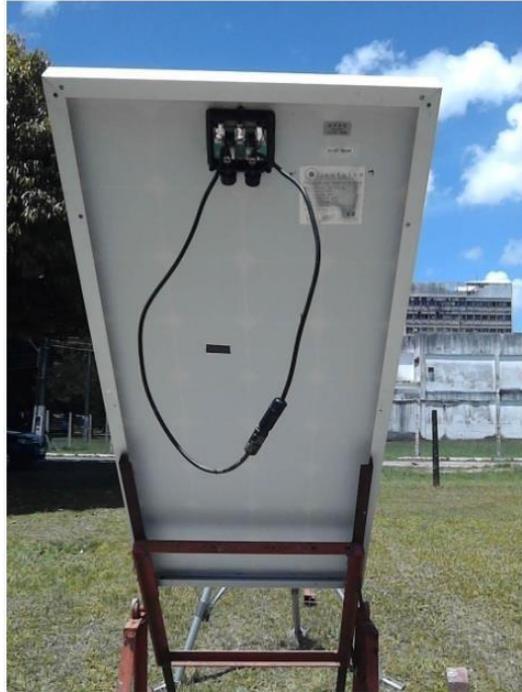
Imagem retirada a punho às 11:42h da traseira do módulo para aferição da temperatura na fita isolante afixada.  
Fonte: Acervo pessoal.

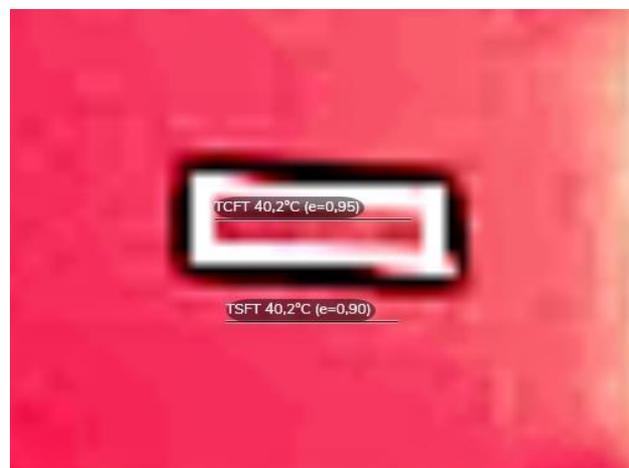
Termograma retirado a punho aproximado da célula da parte traseira do módulo para aferição da temperatura na fita ( $e = 0,95$ ).

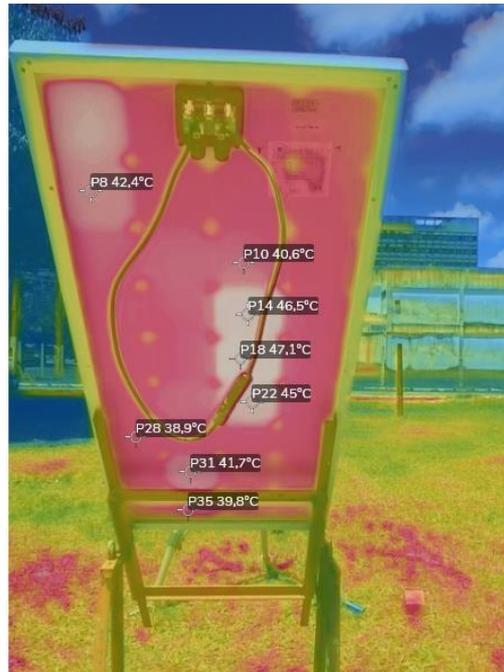
Termograma retirada a punho às 11:42h da traseira do módulo com emissividade calibrada.

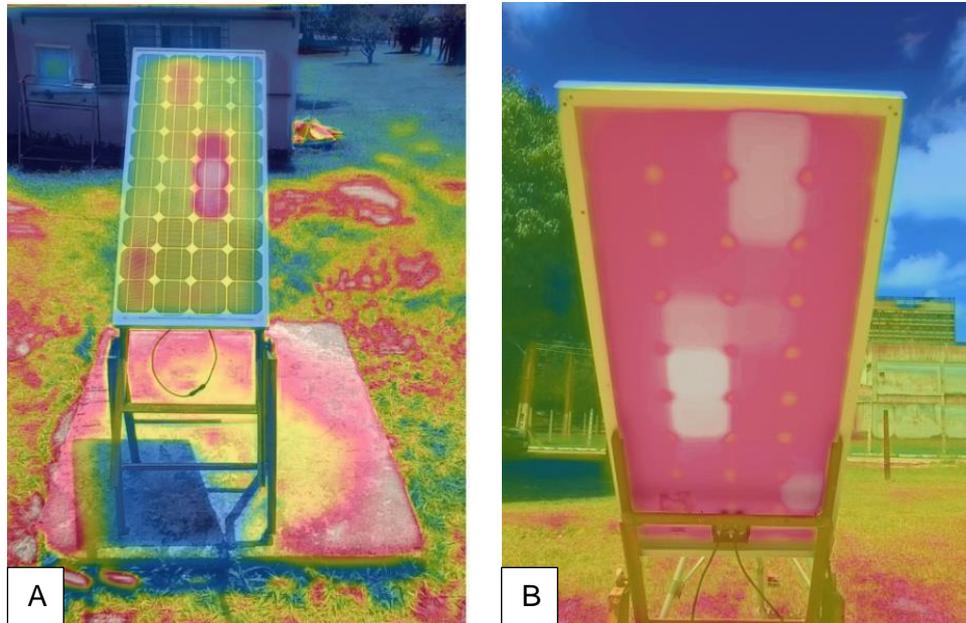
Termograma realizado às 11:58 da parte frontal do módulo (à esquerda) e termograma realizado às 11:58h da parte traseira do módulo (à direita).  
Fonte: Acervo pessoal.

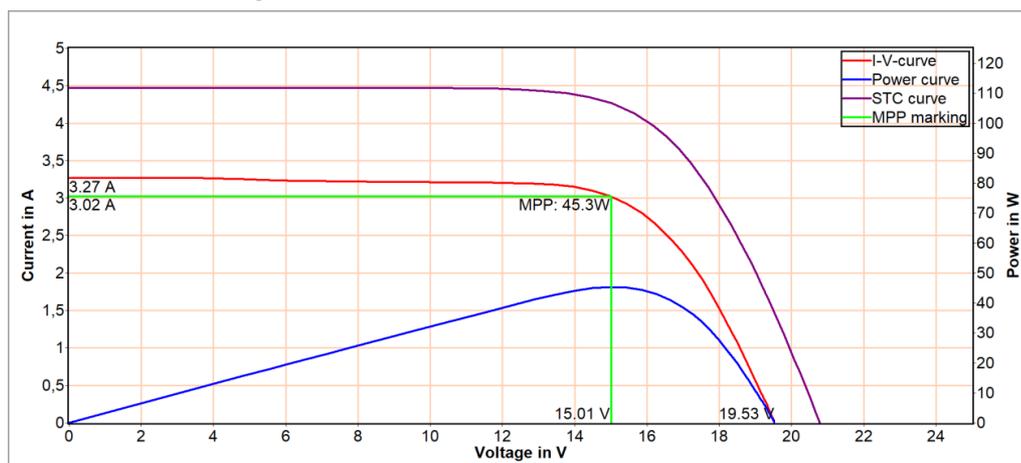
Imagem das curvas IxV e PxV para a medição real e STC.

- a) A taxa mínima de degradação foi de 0,97%/ano no módulo de série 07080060035 e a máxima de 1,48%/ano no módulo 07090076030;
- b) A resistência série sofreu uma notável elevação em todos os módulos, no mínimo para 0,50 Ohm (nível padrão) e um máximo para 0,80 Ohm (+ 60%); e,
- c) O fator de forma sofreu uma pequena variação de cerca de 4,11%.

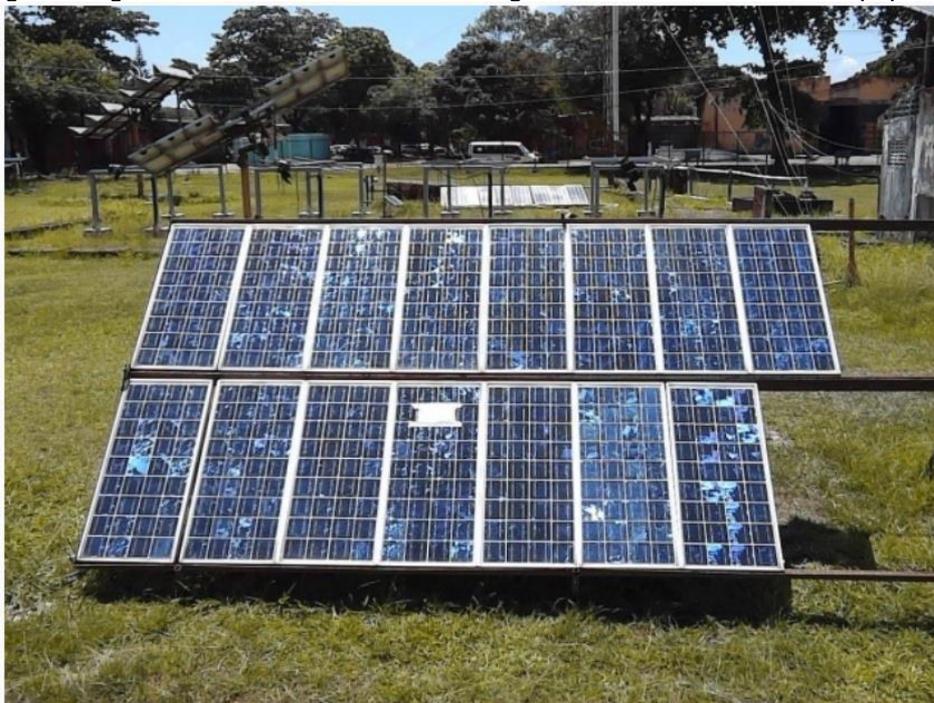
Imagem frontal retirada em solo dos módulos Photowatt® para aferição da temperatura média refletida frontal (T<sub>MRF</sub>).  
Fonte: Acervo pessoal.

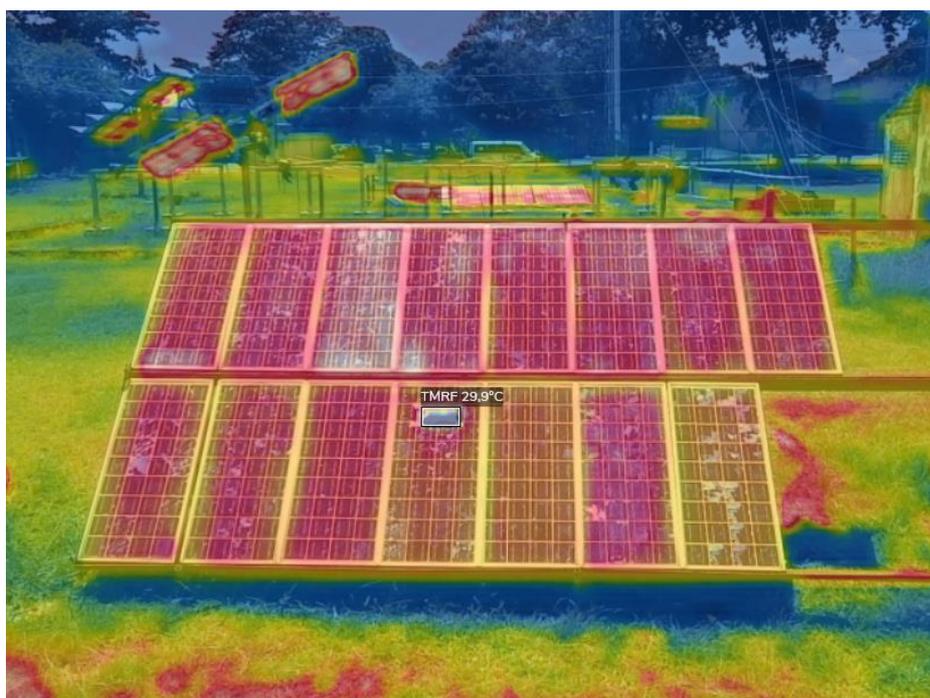
Termograma retirada em solo frontal de módulo Photowatt® para aferição da temperatura média refletida frontal (T<sub>MRF</sub>).  
Fonte: Acervo pessoal.
