**METODOLOGIA PARA INSPEÇÃO DE SISTEMAS FOTOVOLTAICOS ATRAVÉS DA  
TERMOGRAFIA**

Dissertação apresentada ao Programa de Pós-Graduação em Tecnologias Energéticas e Nucleares da Universidade Federal de Pernambuco, como requisito parcial para a obtenção do título de Mestre em Tecnologias Energéticas e Nucleares.

Área de concentração: Fontes Renováveis de Energia.

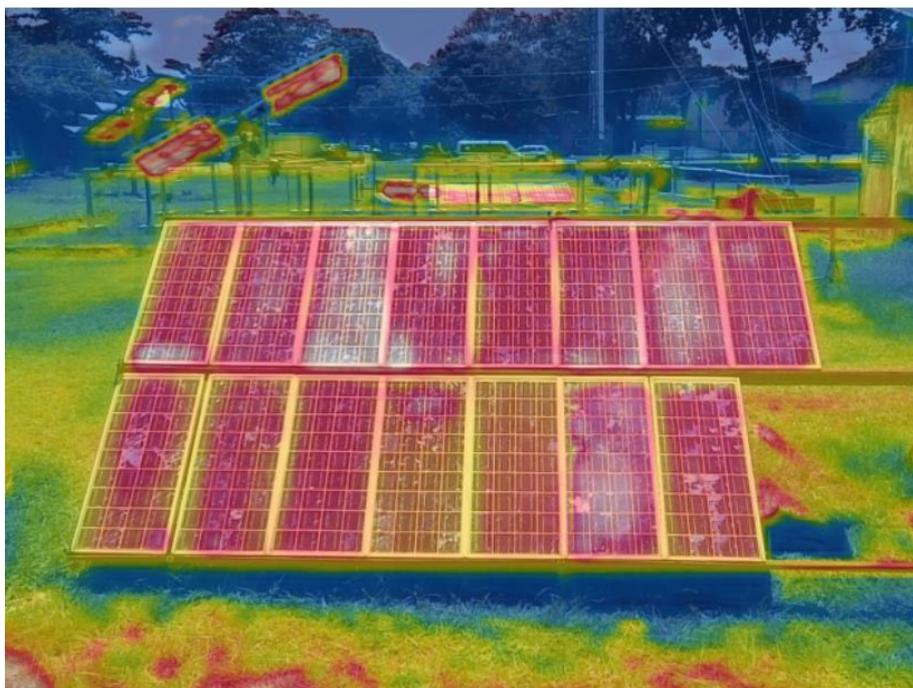
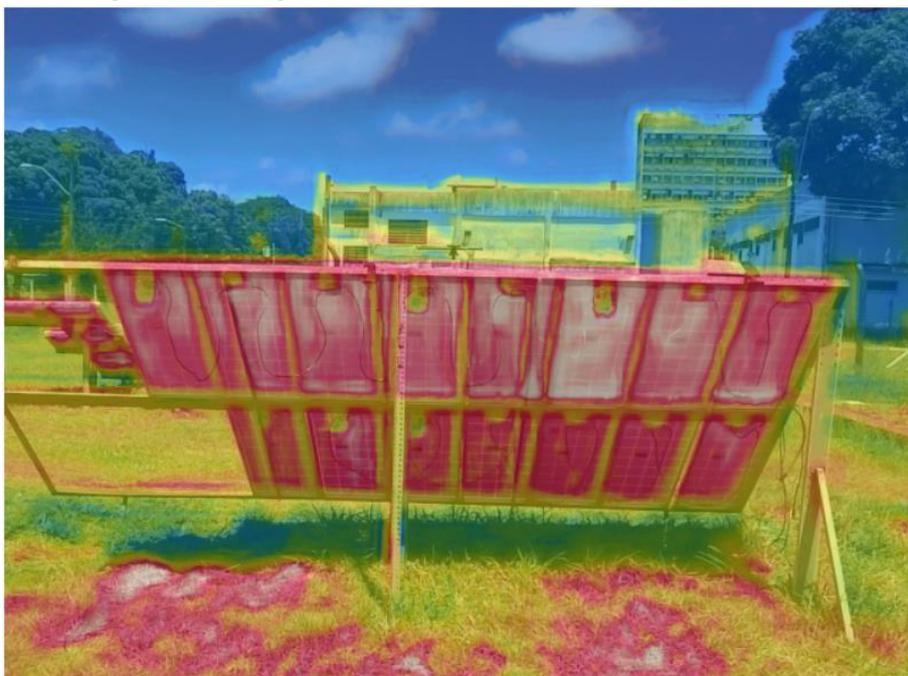
Portanto, foi dada sequência às medições inserindo-se todos os parâmetros climáticos e geométricos obtidos através da estação solar e do arranjo montado, conforme pode ser observado nas Figs. 67 e 68:

Figura 67 – Imagem IV frontal de módulos Photowatt® em série

Figura 68 – Imagem IV traseira de módulos Photowatt® em série

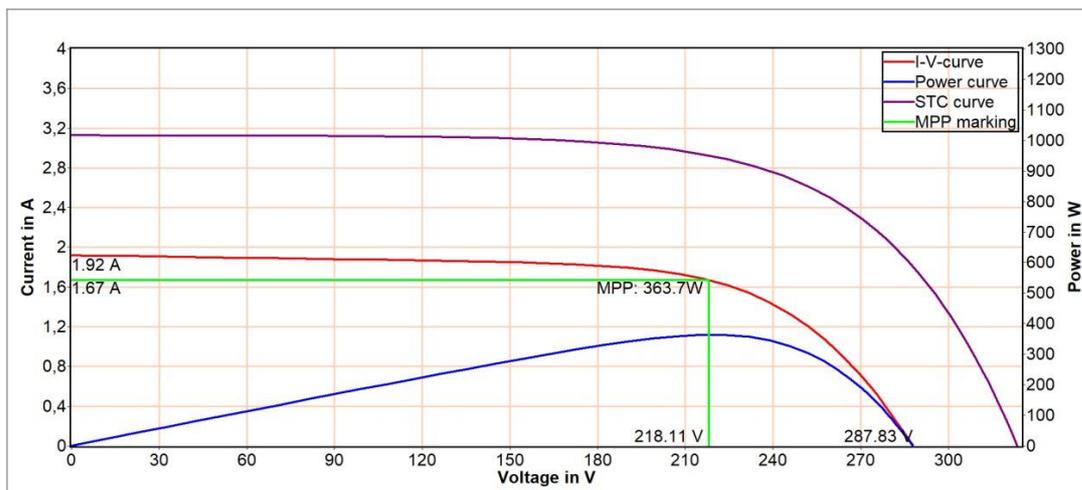
Imagem das curvas IxV e PxV para a medição real e STC.

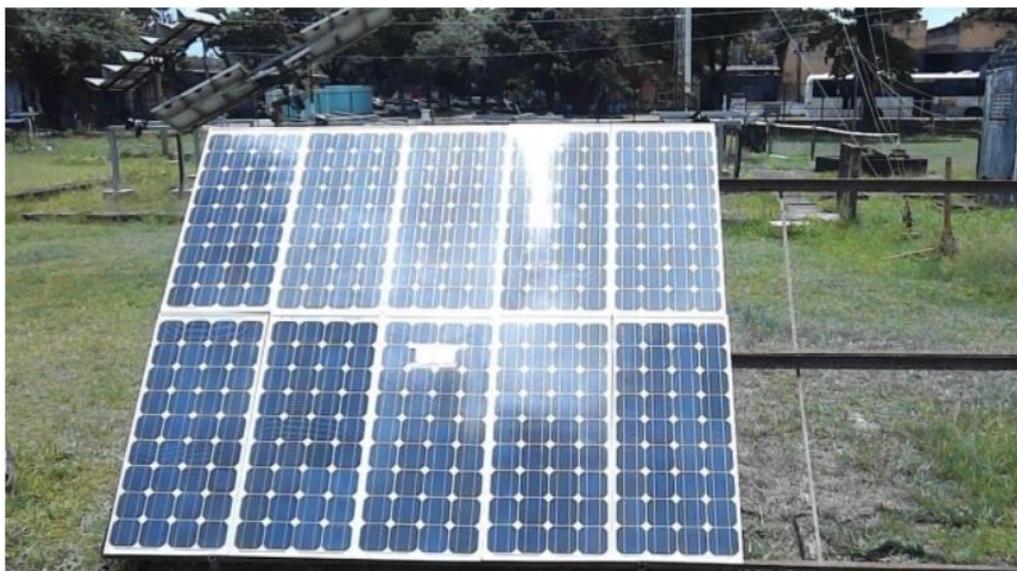
Imagem retirada em solo frontal dos módulos Isofotón<sup>®</sup> para aferição da temperatura refletida ( $T_r$ ).  
Fonte: Acervo pessoal.

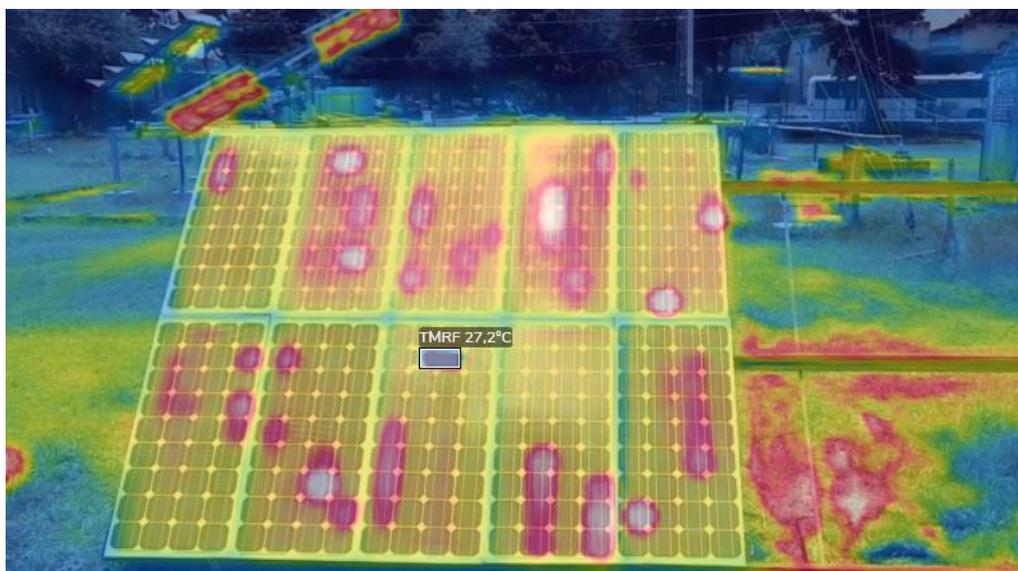
Termograma retirada em solo frontal dos módulos Isofotón<sup>®</sup> com câmera para aferição da temperatura média refletida frontal ( $T_{MRF}$ ).  
Fonte: Acervo pessoal.

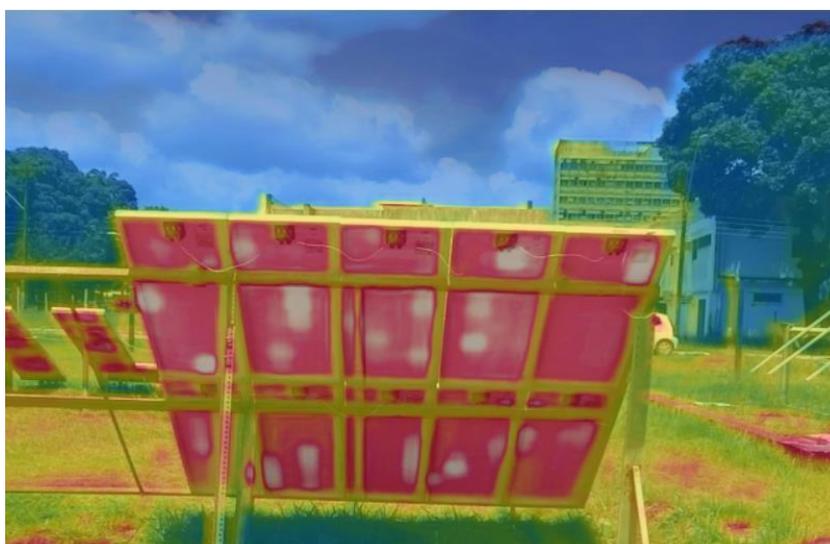
Figura 73 – Imagem IV traseira do arranjo com módulos Isofotón® em série

Neste arranjo, considerando-se que os módulos Isofotón® são maiores que os Photowatt® e devido à limitação de altura do tripé que sustenta a câmera IV, a imagem termográfica foi captada com reflexo no quarto módulo situado da esquerda para direita na parte superior do arranjo. Este módulo foi o de série 07080069056, que foi testado de forma isolada.

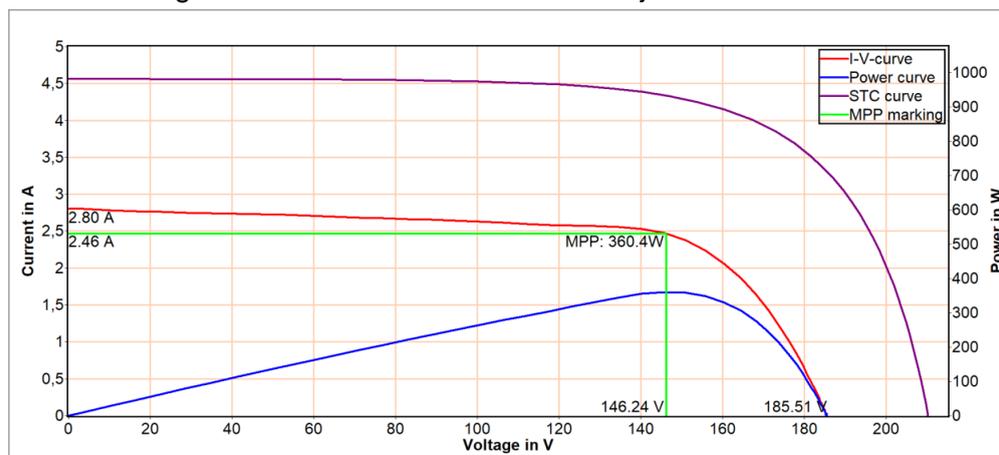
Imagem das curvas IxV e PxV para a medição real e STC.

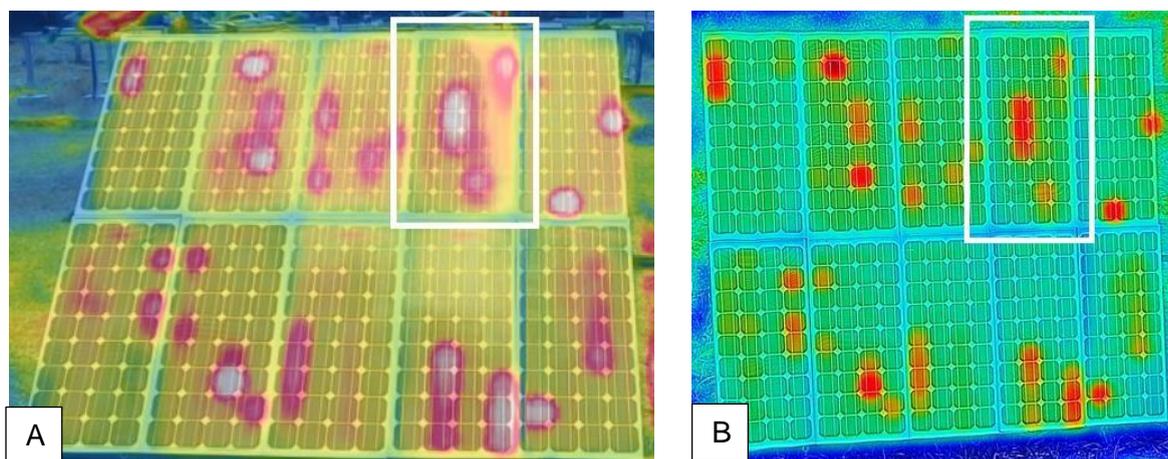
Na foto à esquerda, observa-se o termograma captado em solo da frontal do arranjo Isofotón® ligado em série; Na foto à direita, com o drone (destaque de módulo com quadrado na cor branca).

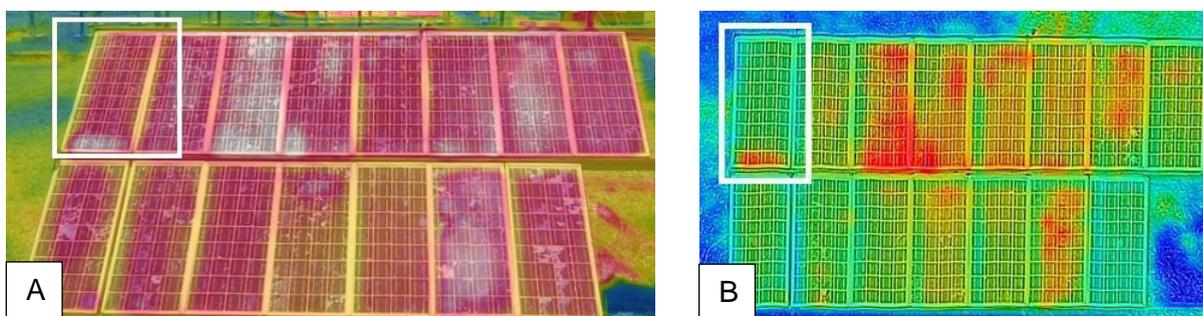
Na foto à esquerda, observa-se o termograma captado em solo da frontal do arranjo Photowatt® ligado em série; Na foto à direita, com o drone (destaque de módulo com quadrado na cor branca).
