UNIVERSIDADE FEDERAL DE PERNAMBUCO  
CENTRO DE TECNOLOGIA E GEOCIÊNCIAS  
DEPARTAMENTO DE ENGENHARIA CIVIL E AMBIENTAL  
CURSO DE GRADUAÇÃO EM ENGENHARIA CIVIL

**ANÁLISE DA ESTABILIDADE DE UMA ENCOSTA NA FORMAÇÃO  
BARREIRAS NA CIDADE DO RECIFE**

Trabalho de Conclusão de Curso  
apresentado ao Curso de Engenharia Civil  
da Universidade Federal de Pernambuco,  
como requisito parcial para obtenção do  
título de Bacharel em Engenharia Civil.

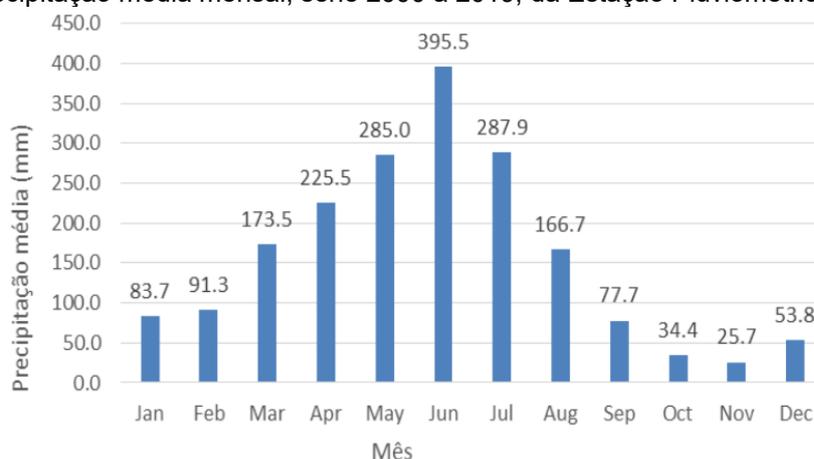
Figura 1 - Precipitação média mensal, série 2000 a 2019, da Estação Pluviométrica Recife/CPRM

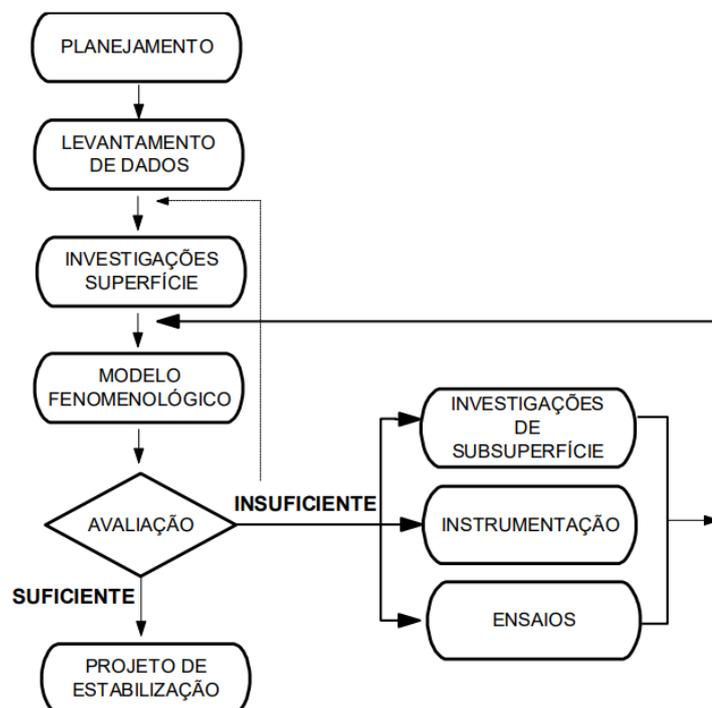
Figura 2 - Proposta de metodologia para caracterização geológico-geotécnica voltada a estabilização de encostas

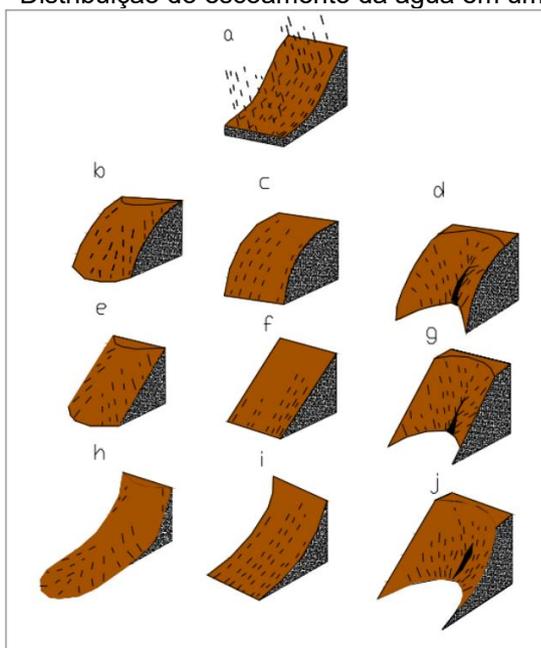
Figura 3 - Distribuição do escoamento da água em uma encosta

A topografia de uma encosta é o principal fator geomorfológico que contribui para os processos erosivos, como é explicado por ALMEIDA (2016), que por meio de fatores como a declividade, forma e comprimento da encosta, influenciam no escoamento e infiltração da água no solo. Taludes com grandes declividades costumam aumentar a velocidade de escoamento da água, ocasionando um carregamento maior de partículas, acelerando a erosão. A distribuição do escoamento da água da chuva de acordo com o relevo topográfico foi representado por POU (1988 apud ALMEIDA, 2017, p. 50), como pode ser visto na Figura 3.

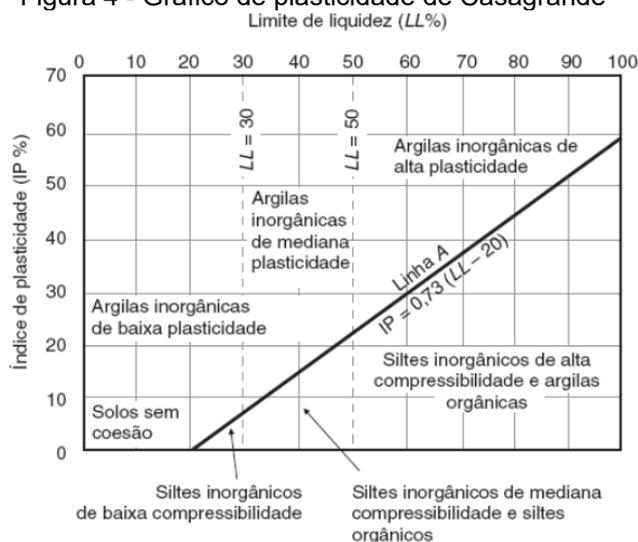
Figura 4 - Gráfico de plasticidade de Casagrande

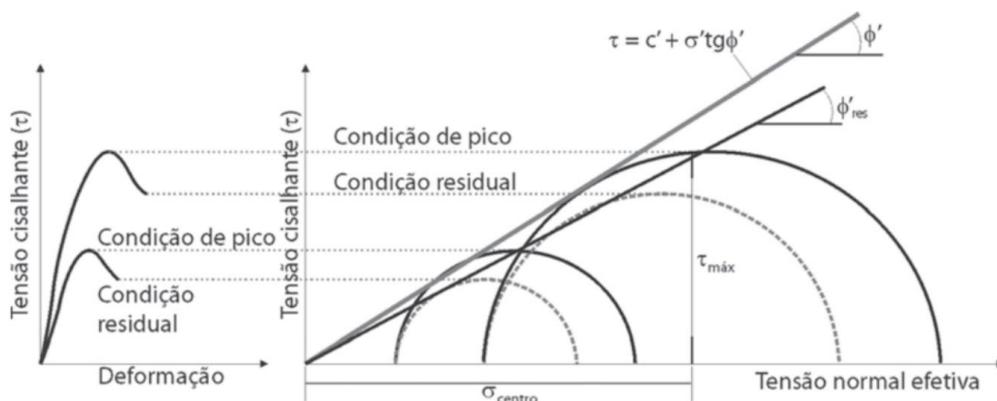
Figura 5 - Determinação da envoltória de ruptura

Assim, é possível encontrar a coesão efetiva ( $c'$ ) como o intercepto e o ângulo de atrito efetivo ( $\varphi'$ ) sendo a inclinação da reta. Cabe ressaltar que a coesão e o

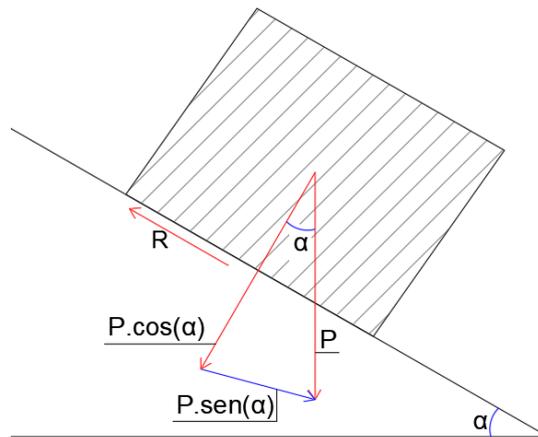
Figura 6 - Decomposição da força peso (P) para um bloco deslizando

Assim, temos a força perpendicular ( $P \cdot \cos \alpha$ ), e a força resistente ( $R$ ), que pode ser escrita em função da área da base do bloco ( $A$ ), e da resistência ao cisalhamento do contato entre o bloco e o plano inclinado ( $\tau$ ):

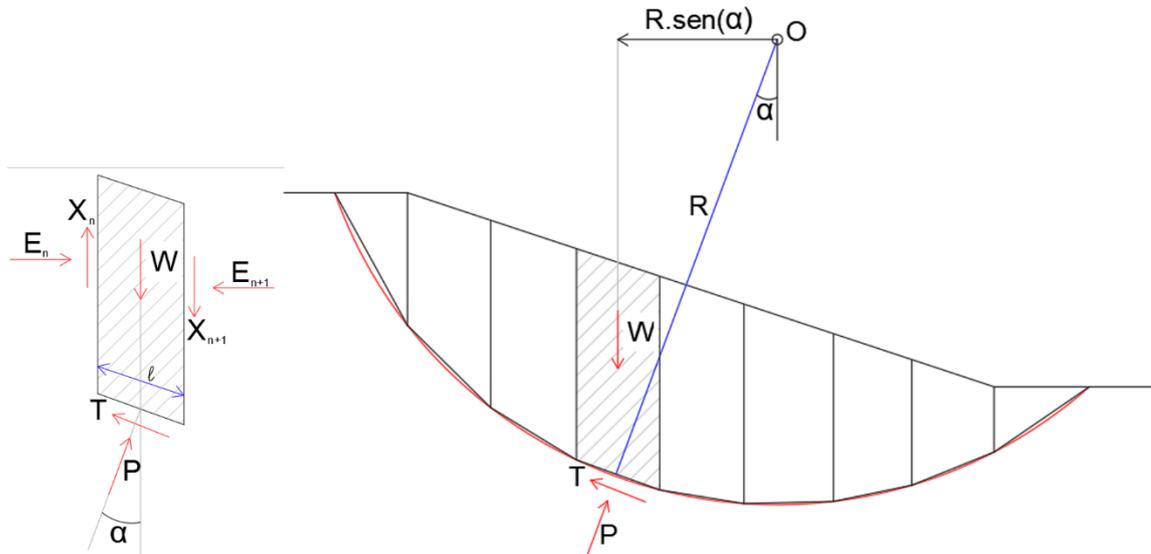
Figura 7 - Equilíbrio de forças para o método das fatias

Temos que, a relação entre as tensões no solo e as forças atuantes nas fatias pode ser dado pelas duas equações a seguir:

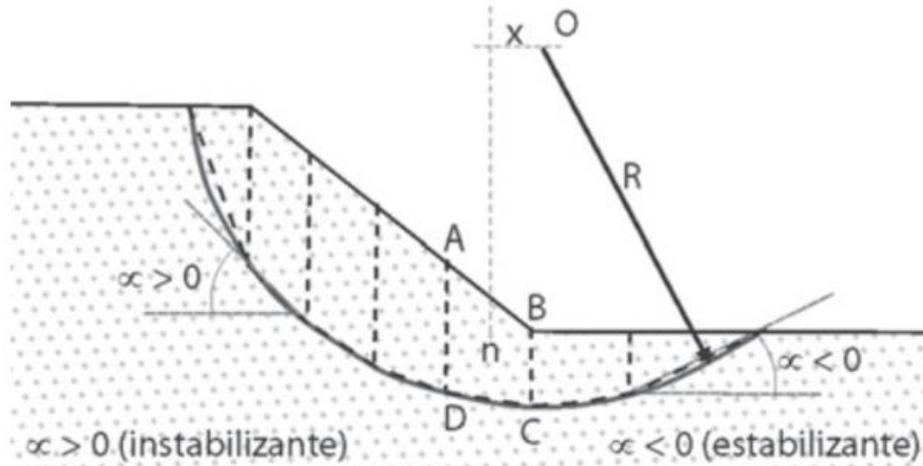
Figura 8 - Superfície do método das fatias, com a região estabilizante e instabilizante

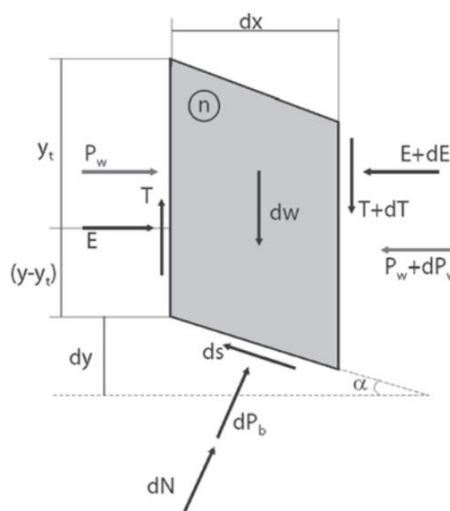
Figura 10 - Equilíbrio de forças na fatia do método de Morgenstern-Price

Diferente dos métodos mais rigorosos que assumem uma relação constante entre os esforços entre fatias, o método de Morgenstern-Price estabelecem que o ângulo da força resultante varia ao longo da superfície, de acordo com a equação (27):

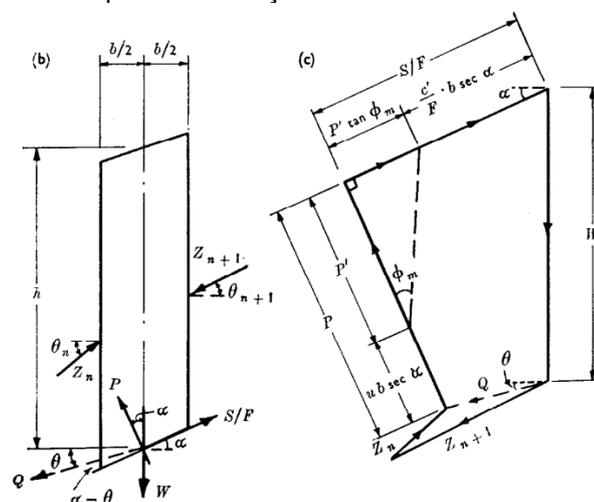
Figura 11 - Equilíbrio de forças na fatia do método de Spencer

Ao realizar o equilíbrio de forças nas direções normais e paralelas a base da fatia, é possível obter o valor da resultante  $Q$ , em função do fator de segurança, e adotando um valor para  $\theta$ , como apresentado abaixo:

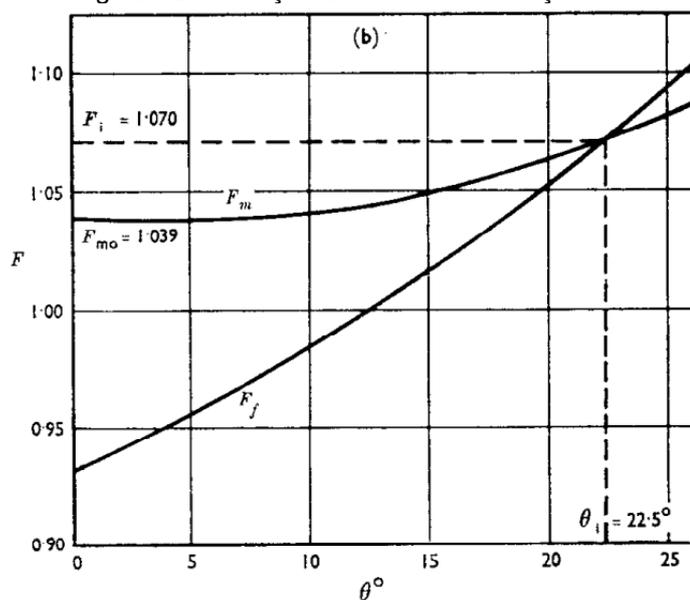
Figura 12 - Variação do  $F_f$  e  $F_m$  em função do  $\theta$

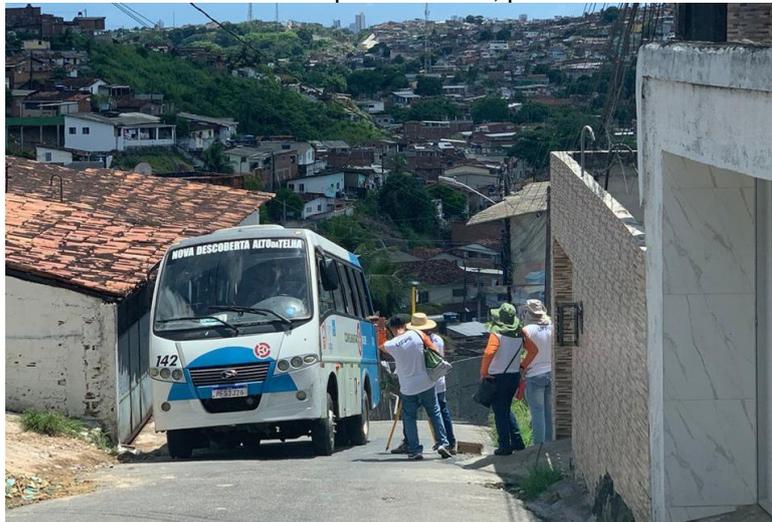
Figura 14 - Posicionamento dos receptores GNSS, para o levantamento topográfico

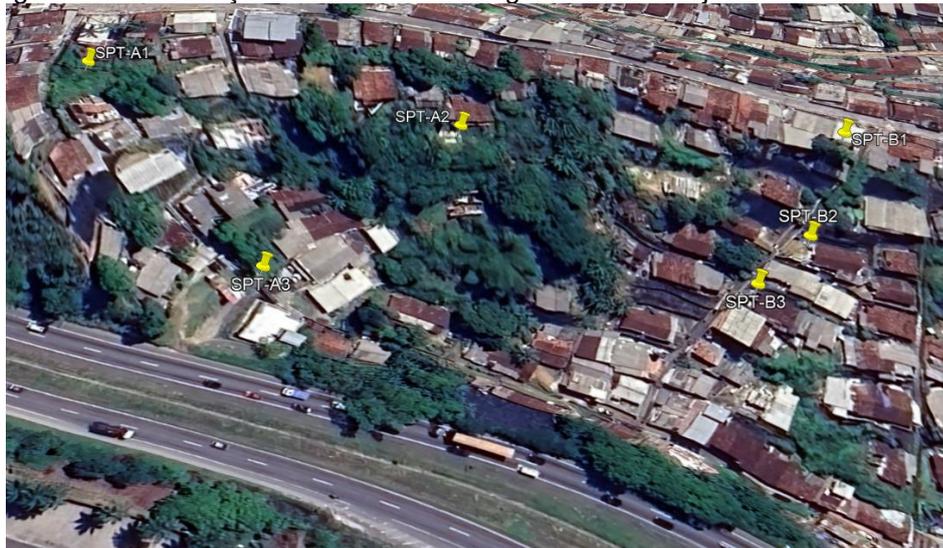
Figura 15 - Localização dos furos de sondagem SPT do Projeto Morro de Vontade

O equipamento SPT, cumpriu a função de retirar as amostras deformadas do solo até grandes profundidades, e obter a resistência à penetração do amostrador padrão ( $N_{spt}$ ), realizando conforme a norma NBR-6484/2020 (Solo–Sondagem de simples reconhecimento com SPT–Método de ensaio).

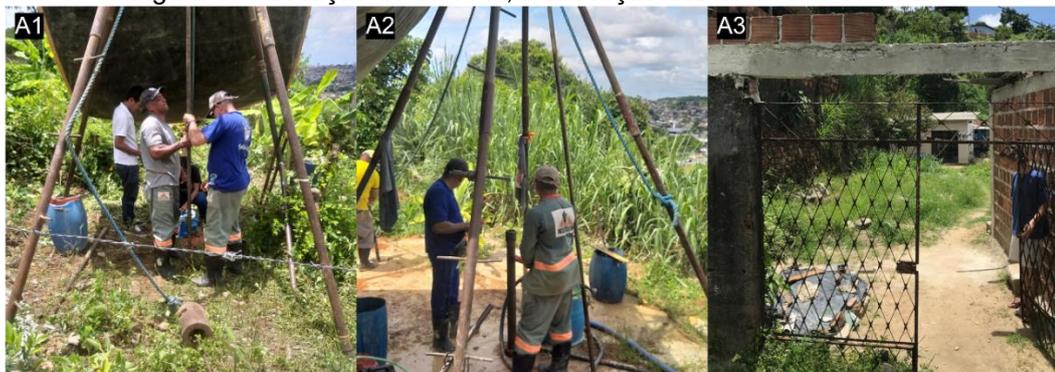
Figura 16 - Locação do SPT-A3, e execução dos SPT-A1 e SPT-A2

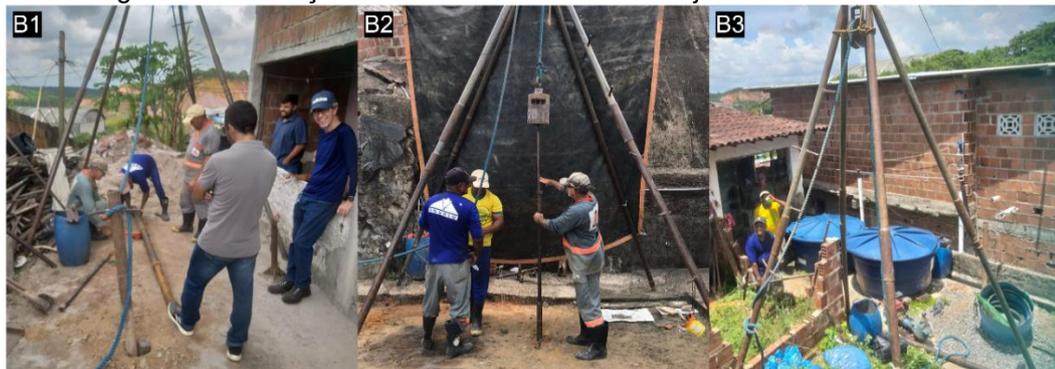
Figura 17 - Execução dos furos SPT eixo B do Projeto Morro de Vontade.

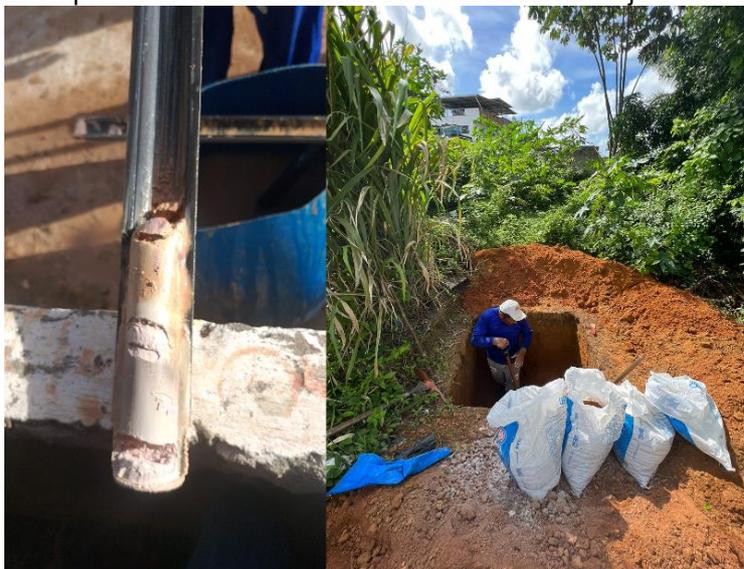
Figura 18 - Exemplo da coleta das amostras deformadas do Projeto Morro de Vontade

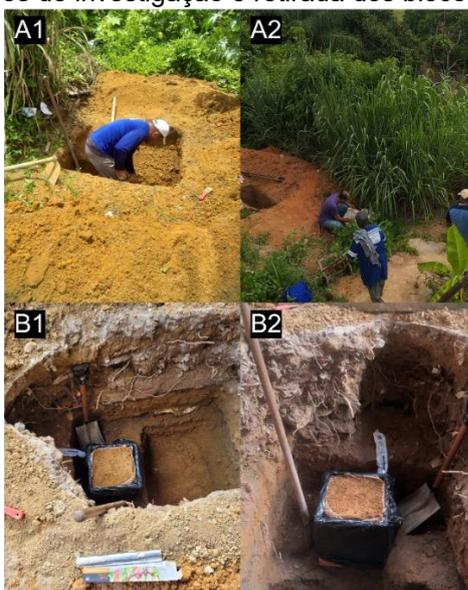
Figura 19 - Execução dos poços de investigação e retirada dos blocos do Projeto Morro de Vontade

O processo de retirada das amostras indeformadas foi a partir da moldagem de bloco, onde realizou-se 4 moldagens: bloco A1, bloco A2, bloco B1 e bloco B2, com dimensões médias de 40 centímetros de base quadrada e 60 centímetros de altura, localizados próximos das sondagens com seus respectivos nomes, vide Figura 19. Os blocos foram esculpidos após o poço alcançar uma profundidade de 1,20 metros, possuindo as dimensões de 1,50x1,50 metros.

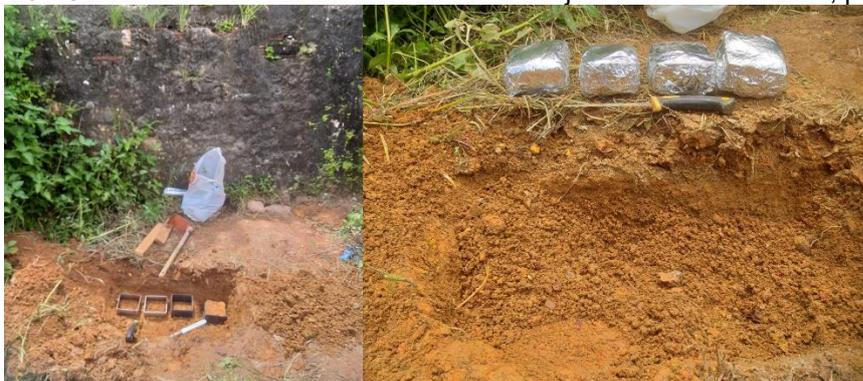
Figura 20 - Coleta das amostras indeformadas do Projeto Morro de Vontade, ponto B3

Para a localização dos SPT-A3 e SPT-B3, não foram executados poços de inspeção e coleta de blocos, devido à falta de recursos financeiros do projeto. A coleta das amostras indeformadas para estes pontos foram realizadas através da moldagem de caixas para o ensaio de cisalhamento direto, de poços superficiais, Figura 20.

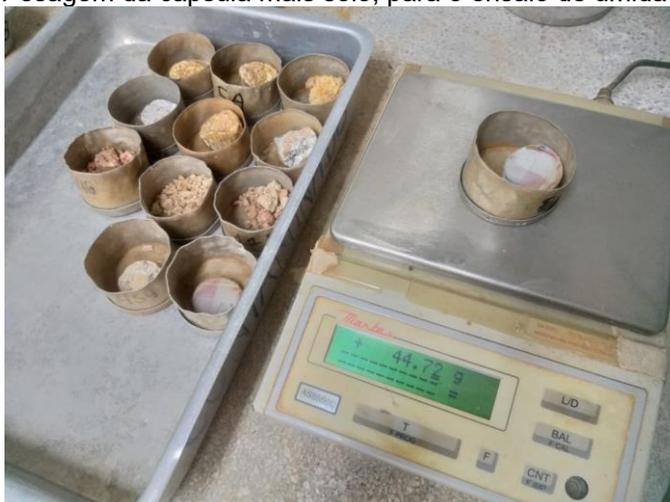
Figura 21 - Pesagem da capsula mais solo, para o ensaio de umidade em estufa

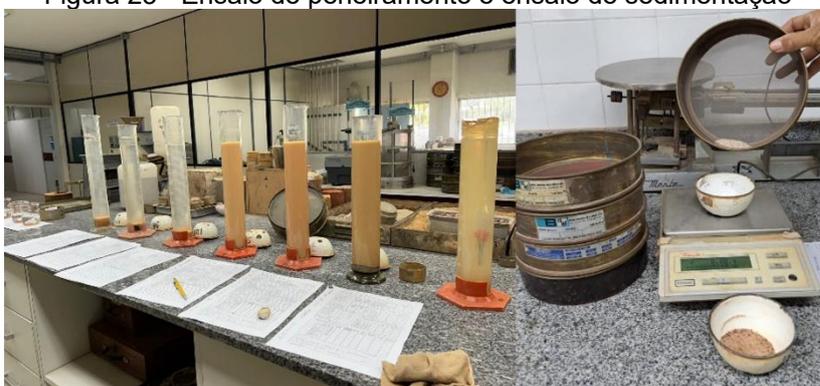
Figura 23 - Ensaio de peneiramento e ensaio de sedimentação

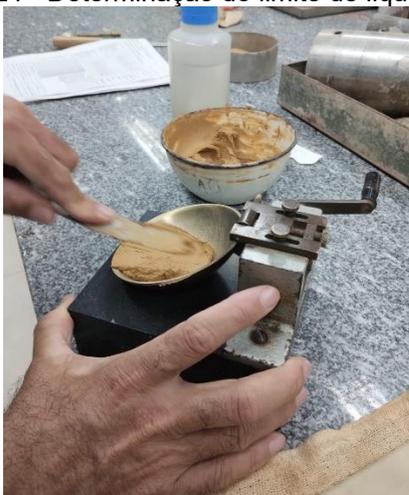
Figura 24 - Determinação do limite de liquidez (LL)

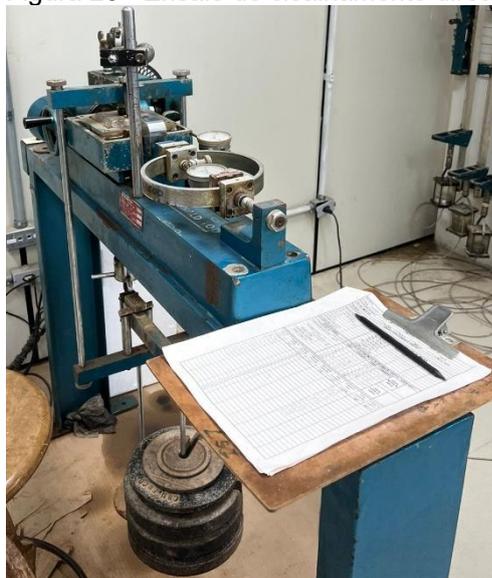
Figura 26 - Ensaio de cisalhamento direto

Ao realizar o ensaio, as amostras indeformadas apresentaram a umidade preservada, para que os parâmetros de resistências sejam equivalentes ao seu estado natural. Entretanto, para a mesma região em dias de chuva, a infiltração da água pode causar a saturação do solo, reduzindo sua resistência. Assim, para que a simulação considere o solo em dias de chuva (saturado), foram realizados ensaios com amostras saturadas, submersas em água destilada por 24 ou 48 horas, a depender quantidade de argila encontrada no solo.

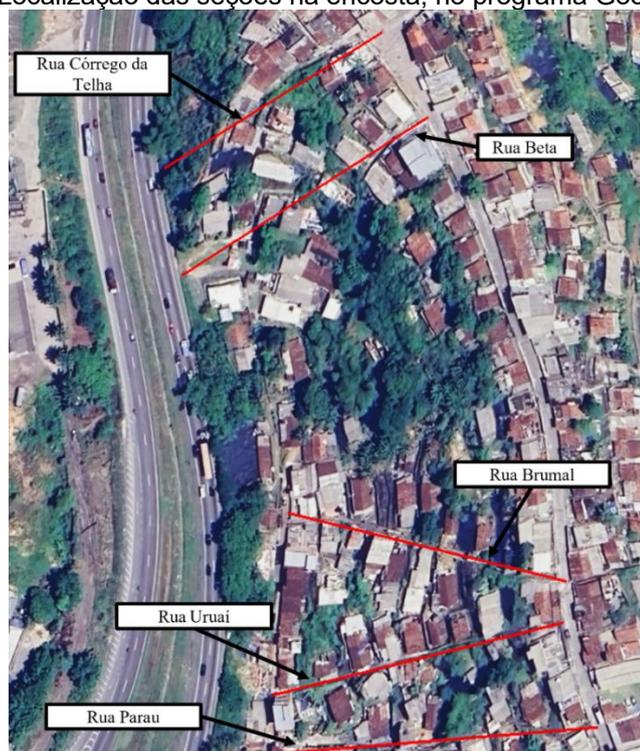
Figura 27 - Localização das seções na encosta, no programa Google Earth Pro

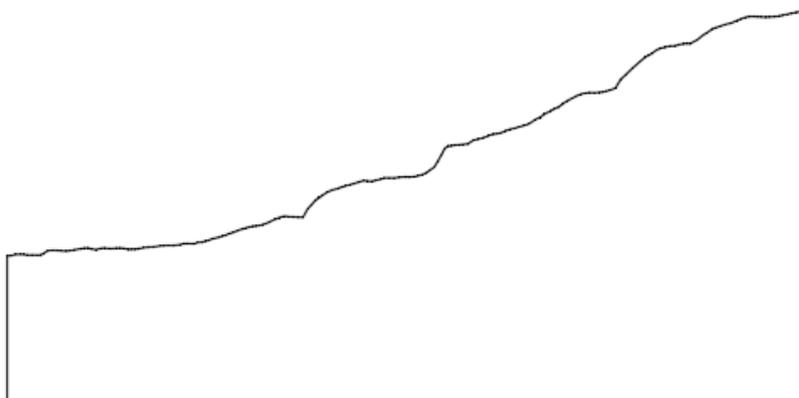
Figura 28 - Geometria de uma seção, no programa Civil 3D

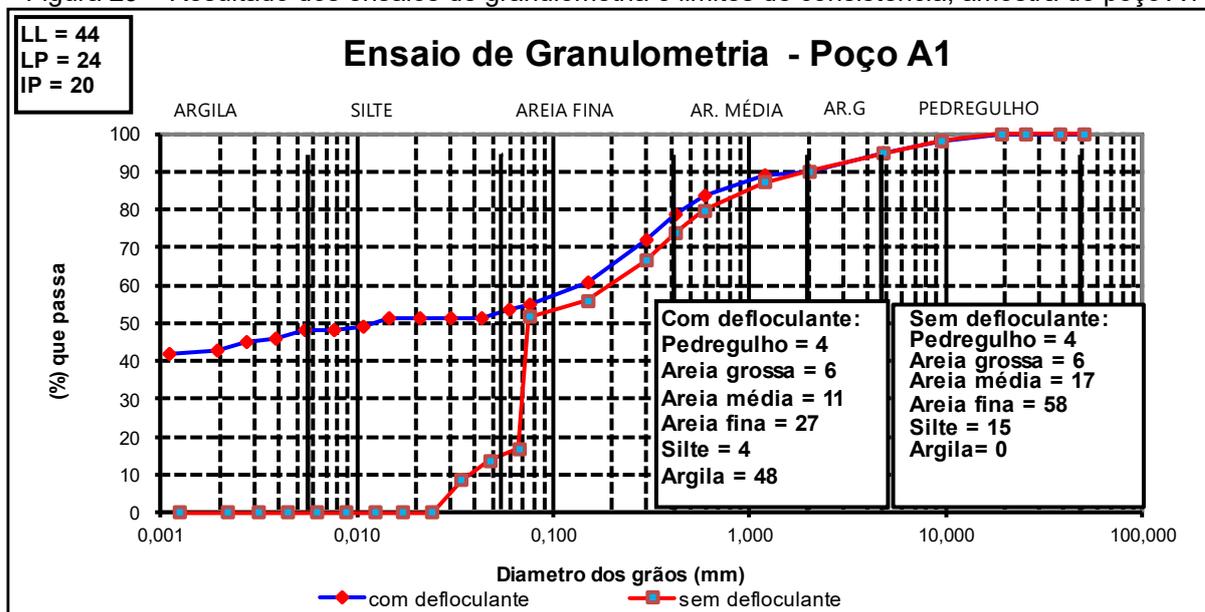
Figura 29 – Resultado dos ensaios de granulometria e limites de consistência, amostra do poço A1

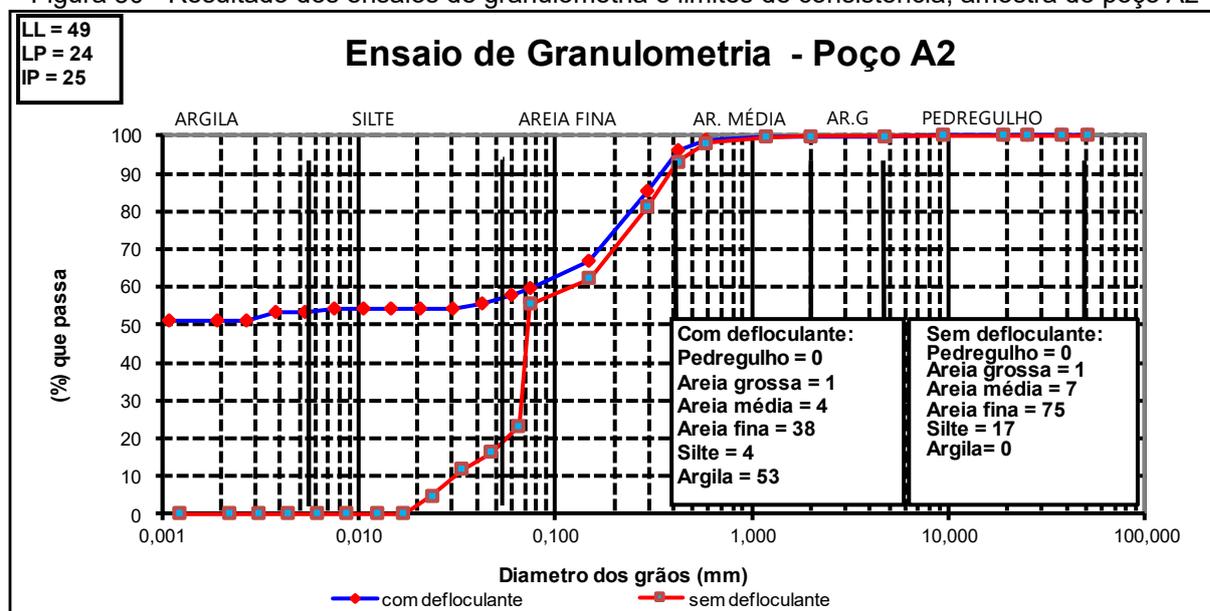
Figura 30 - Resultado dos ensaios de granulometria e limites de consistência, amostra do poço A2

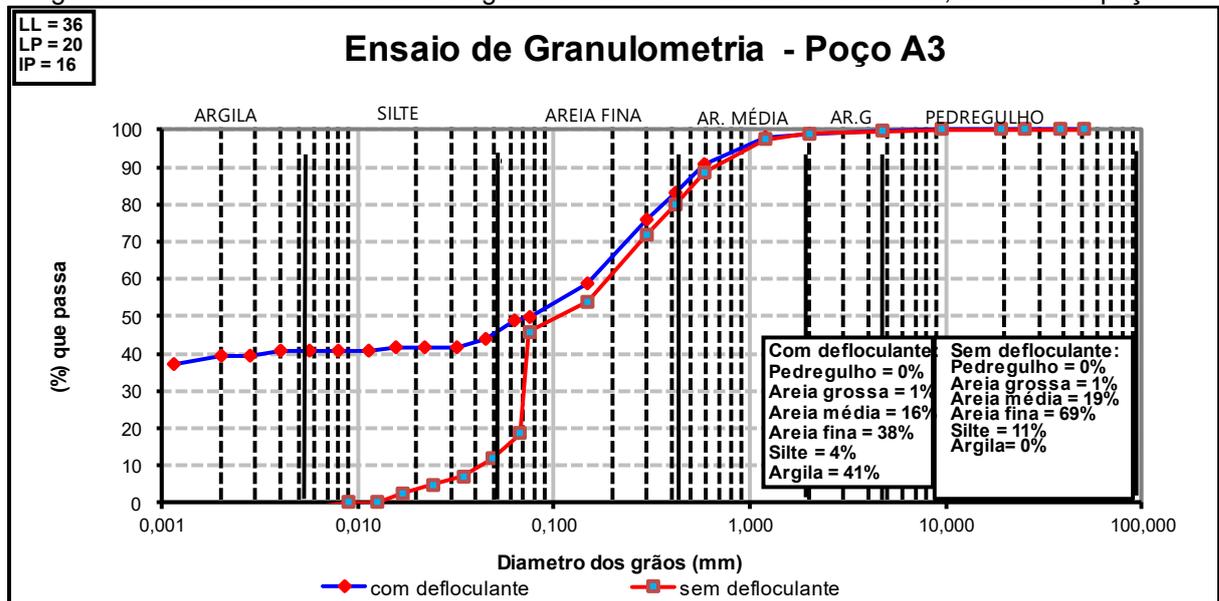
Figura 31 - Resultado dos ensaios de granulometria e limites de consistência, amostra do poço A3

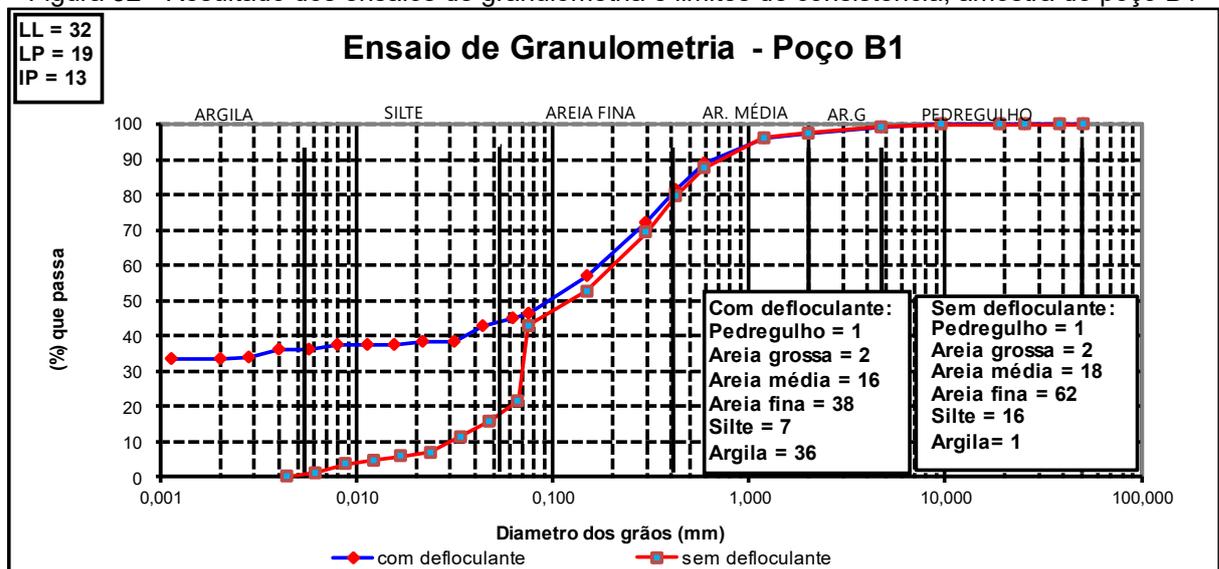
Figura 32 - Resultado dos ensaios de granulometria e limites de consistência, amostra do poço B1

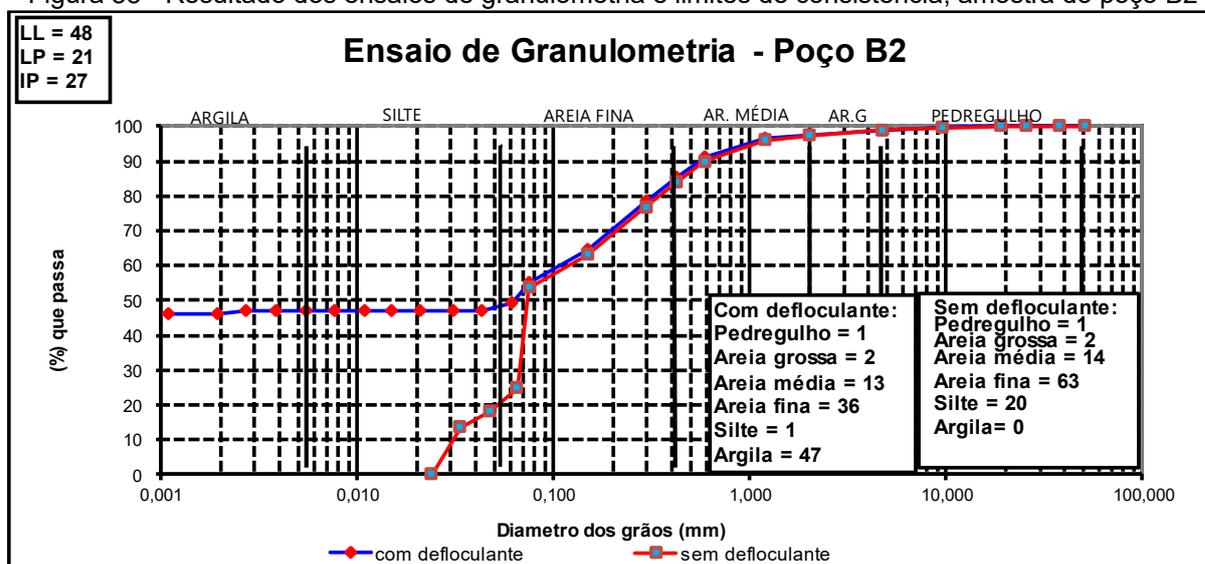
Figura 33 - Resultado dos ensaios de granulometria e limites de consistência, amostra do poço B2

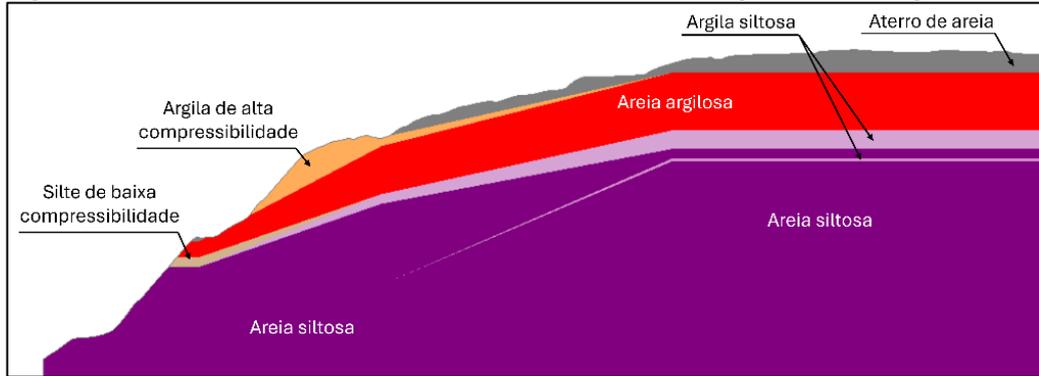
Figura 34 - Perfil do solo com as divisões das camadas da seção Rua Córrego da Telha

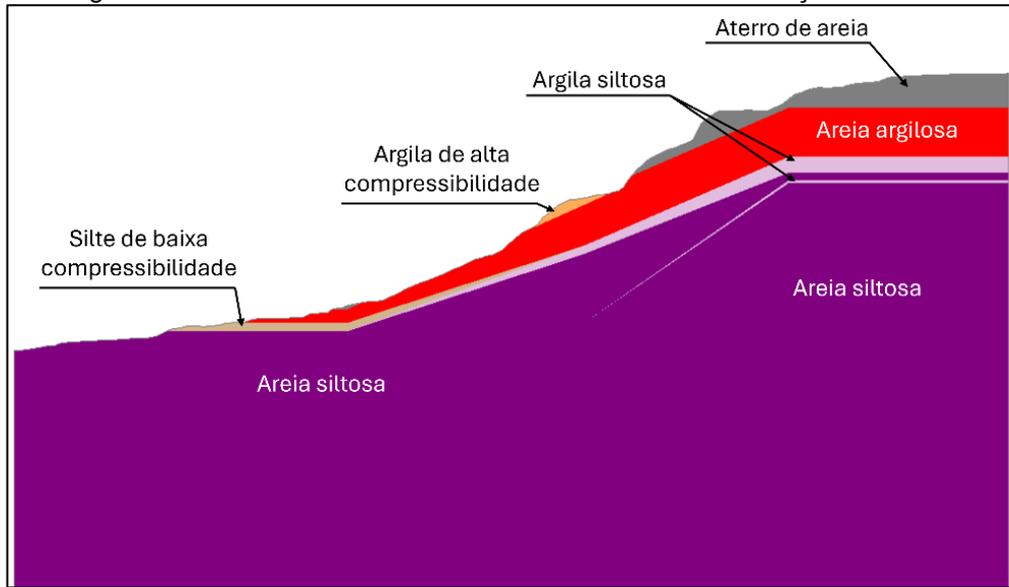
Figura 35 - Perfil do solo com as divisões das camadas da seção Rua Beta

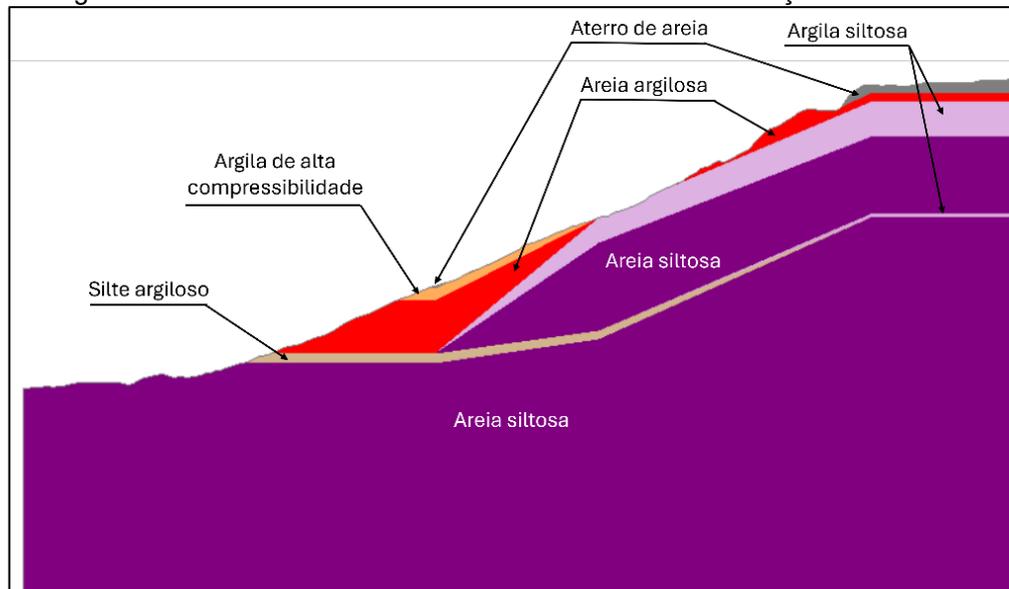
Figura 36 - Perfil do solo com as divisões das camadas da seção Rua Brumal

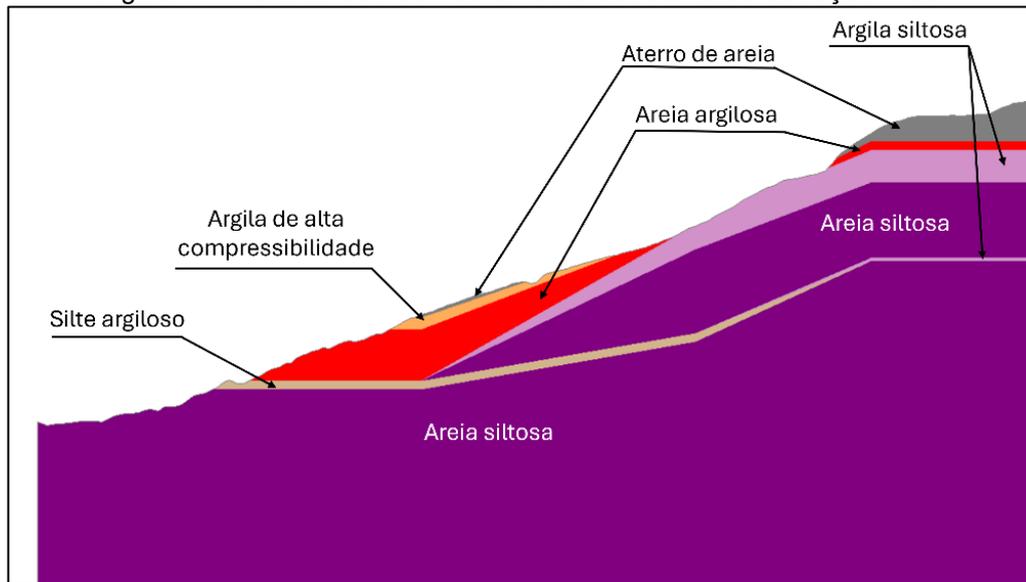
Figura 37 - Perfil do solo com as divisões das camadas da seção Uruaí

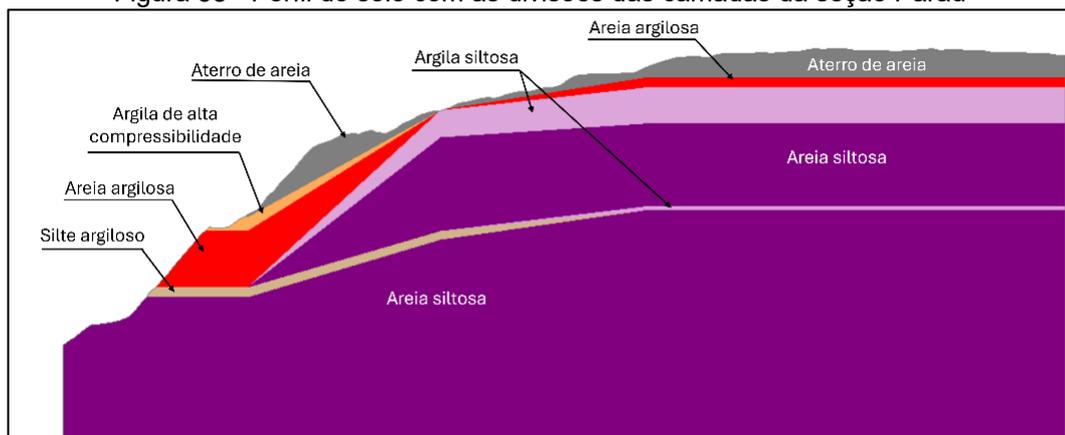
Figura 38 - Perfil do solo com as divisões das camadas da seção Parau

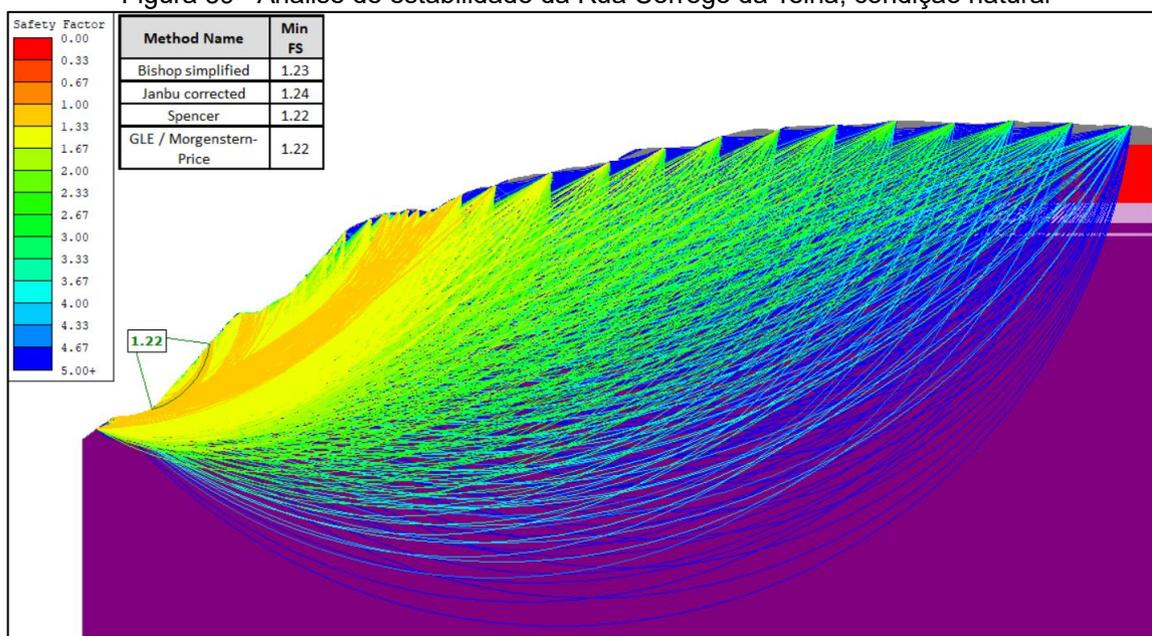
Figura 39 - Análise de estabilidade da Rua Córrego da Telha, condição natural

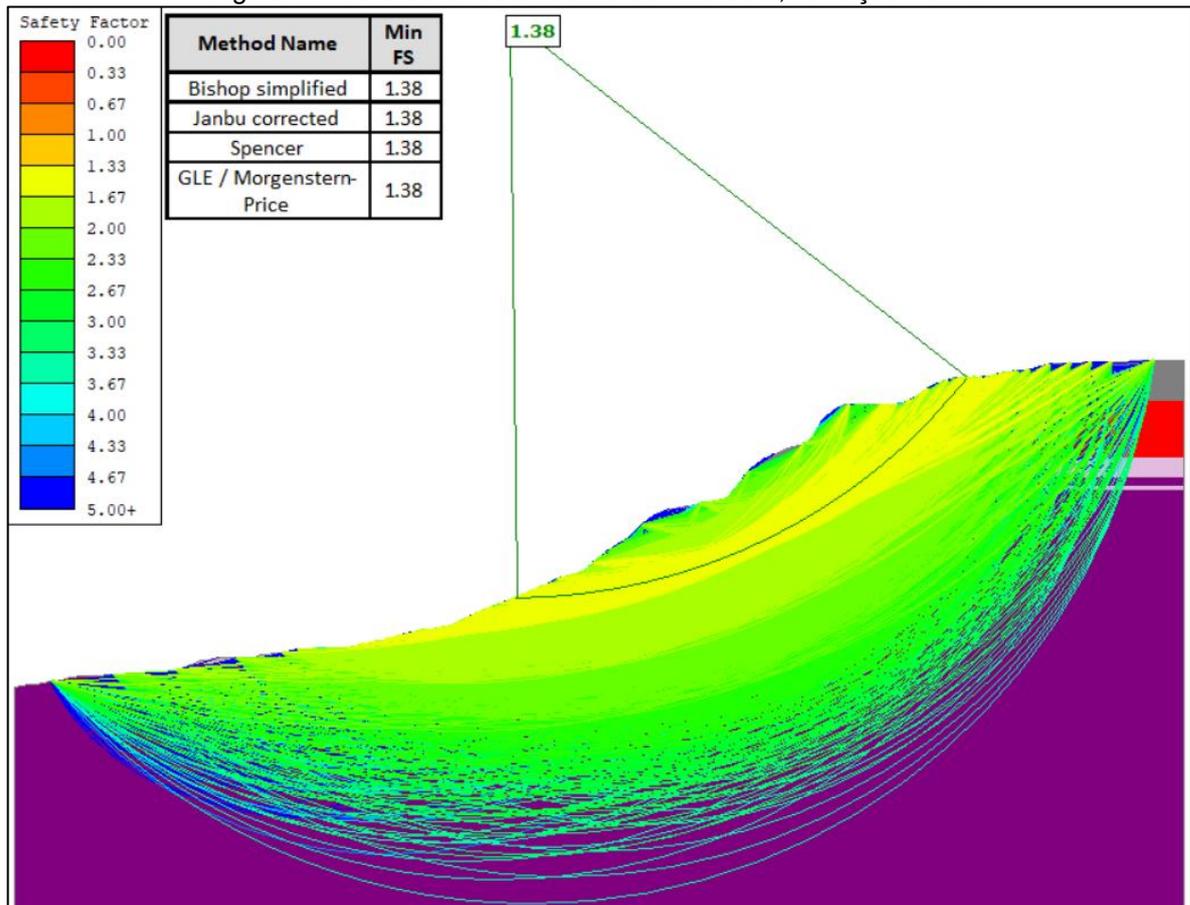
Figura 40 - Análise de estabilidade da Rua Beta, condição natural

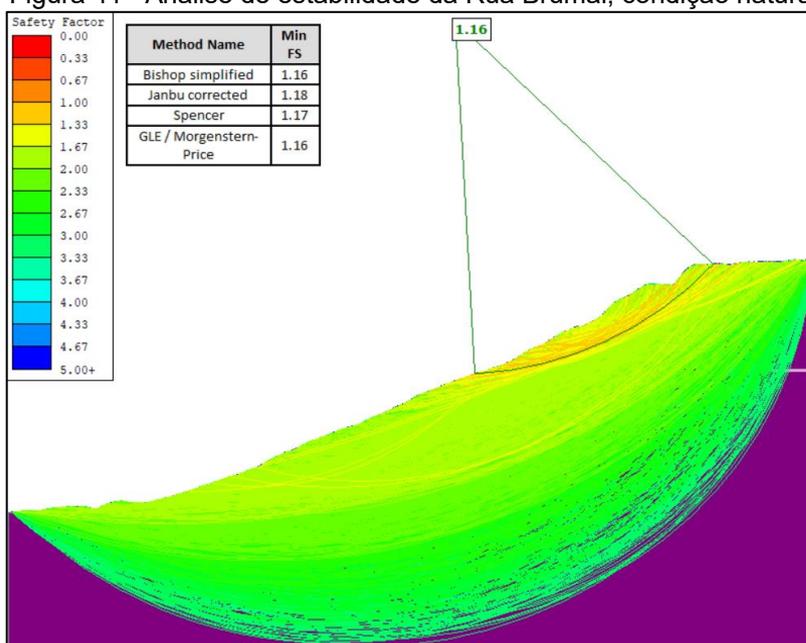
Figura 41 - Análise de estabilidade da Rua Brumal, condição natural

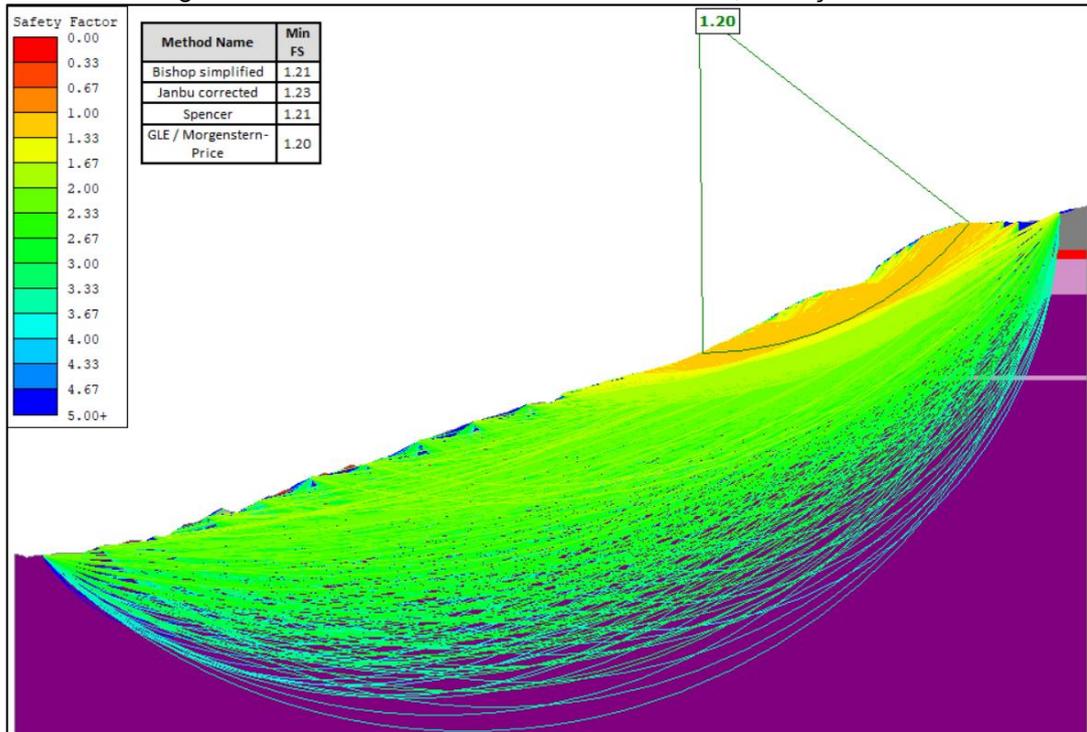
Figura 42 - Análise de estabilidade da Rua Uruaí, condição natural

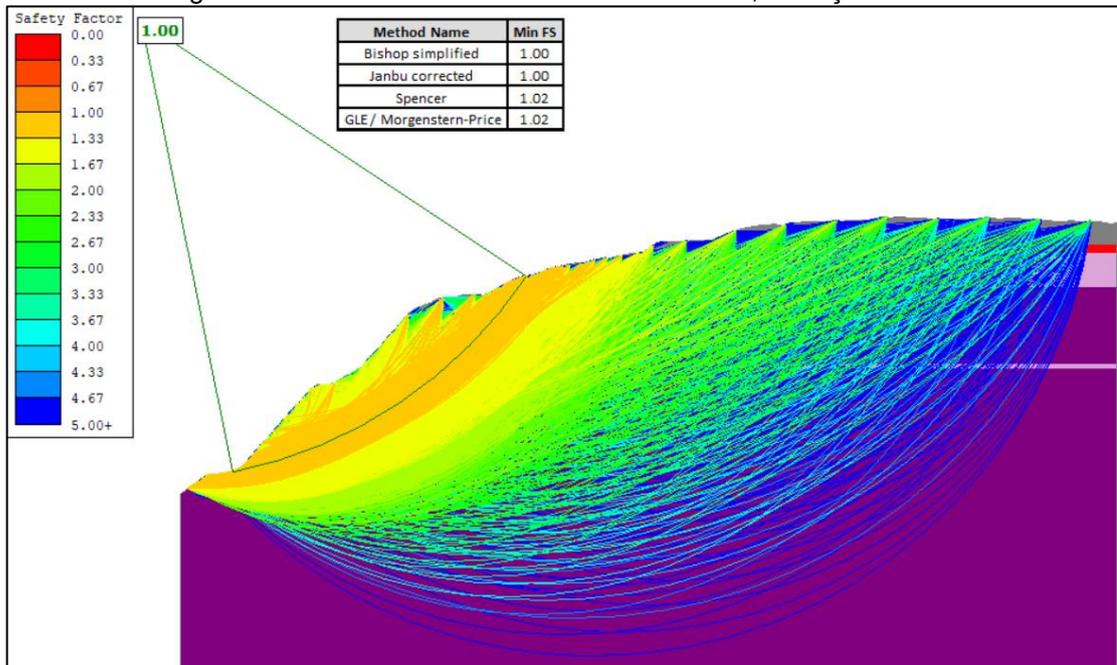
Figura 43 - Análise de estabilidade da Rua Parau, condição natural

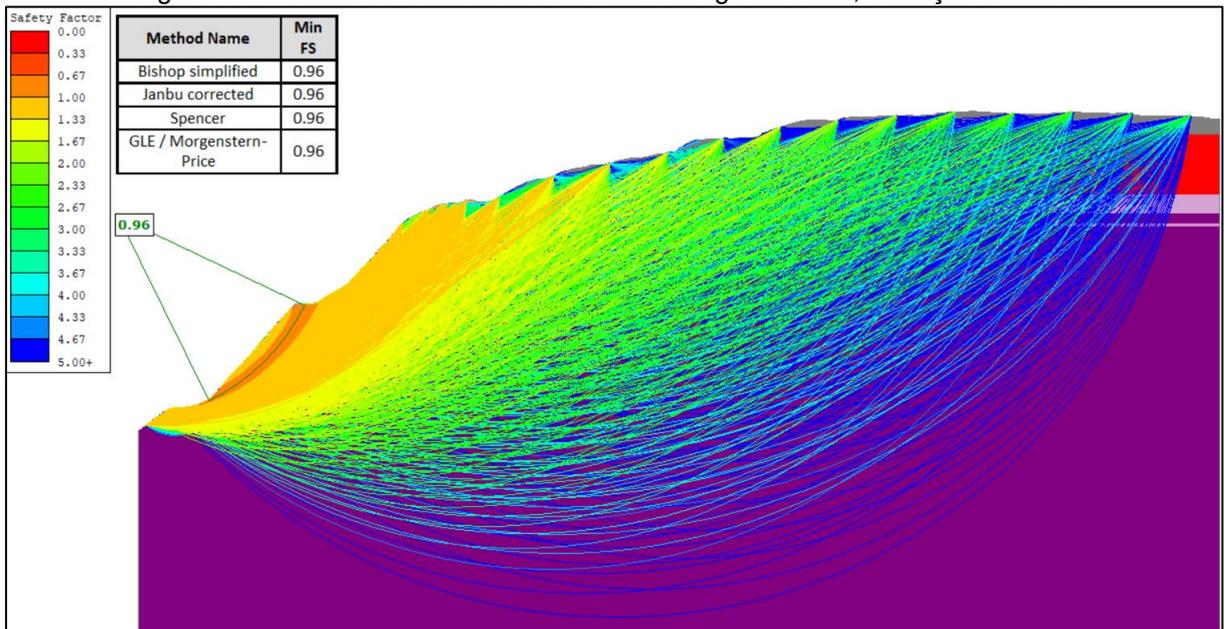
Figura 44 - Análise de estabilidade da Rua Córrego da Telha, condição saturada

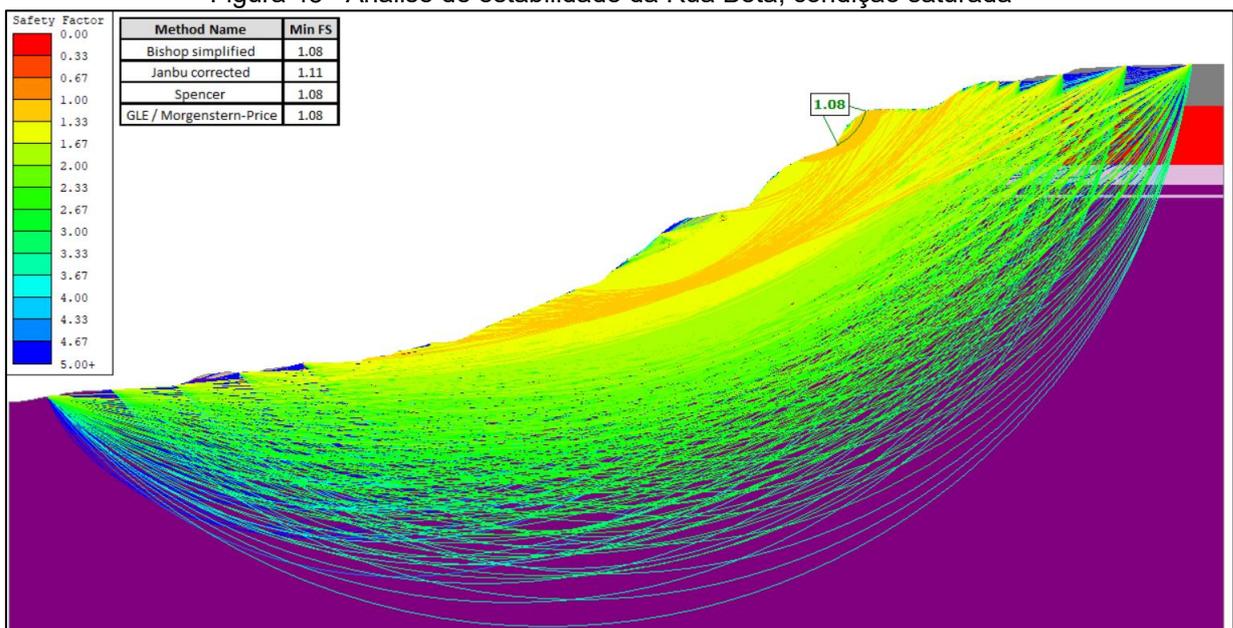
Figura 45 - Análise de estabilidade da Rua Beta, condição saturada
