UNIVERSIDADE FEDERAL DE PERNAMBUCO  
CENTRO DE TECNOLOGIA E GEOCIÊNCIAS  
DEPARTAMENTO DE ENGENHARIA CIVIL E AMBIENTAL  
CURSO DE GRADUAÇÃO EM ENGENHARIA CIVIL

**ANÁLISE DA ESTABILIDADE DE UMA ENCOSTA NA FORMAÇÃO  
BARREIRAS NA CIDADE DO RECIFE**

Trabalho de Conclusão de Curso  
apresentado ao Curso de Engenharia Civil  
da Universidade Federal de Pernambuco,  
como requisito parcial para obtenção do  
título de Bacharel em Engenharia Civil.

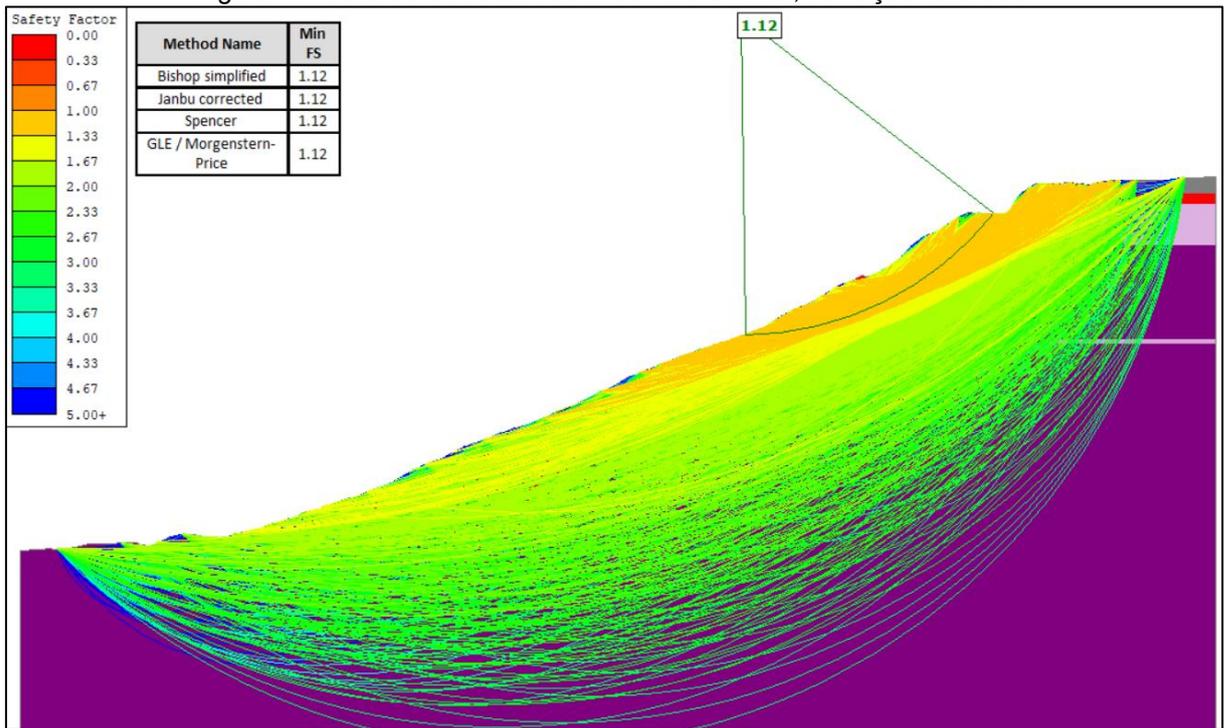
Figura 46 - Análise de estabilidade da Rua Brumal, condição saturada

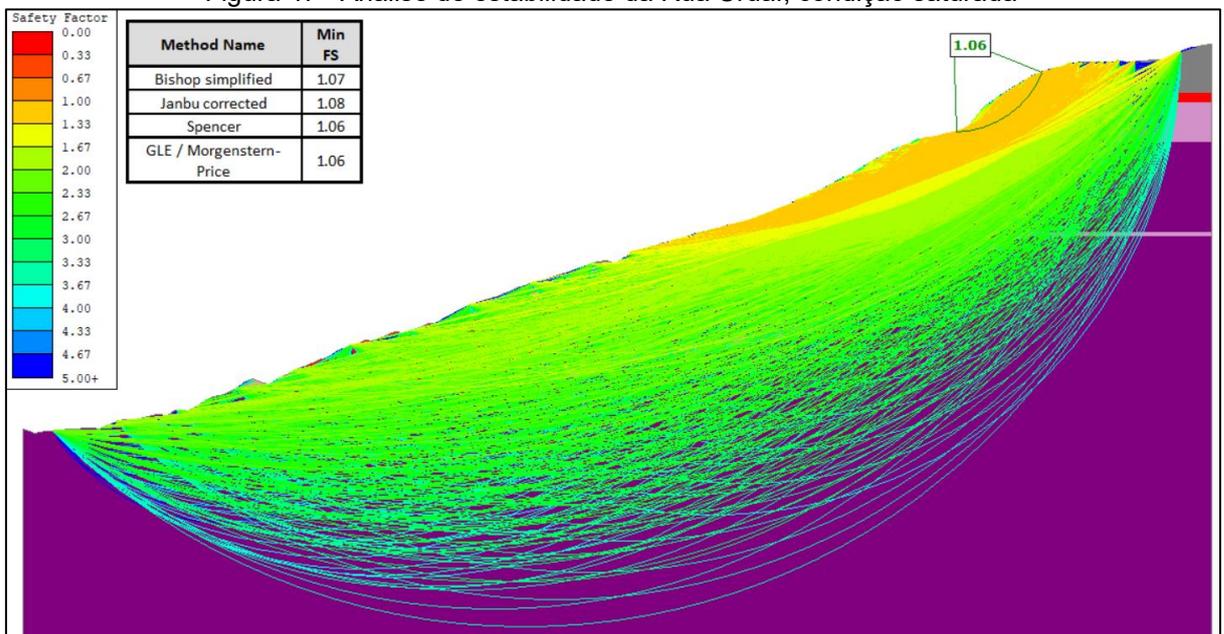
Figura 47 - Análise de estabilidade da Rua Uruaí, condição saturada

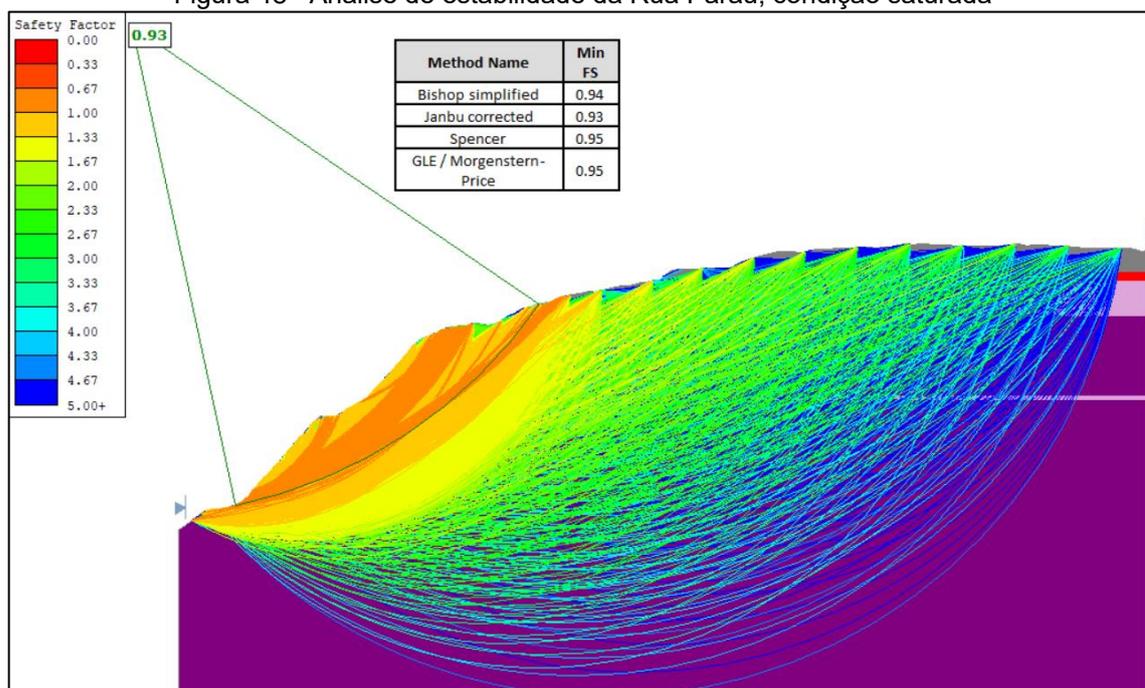
Figura 48 - Análise de estabilidade da Rua Parau, condição saturada

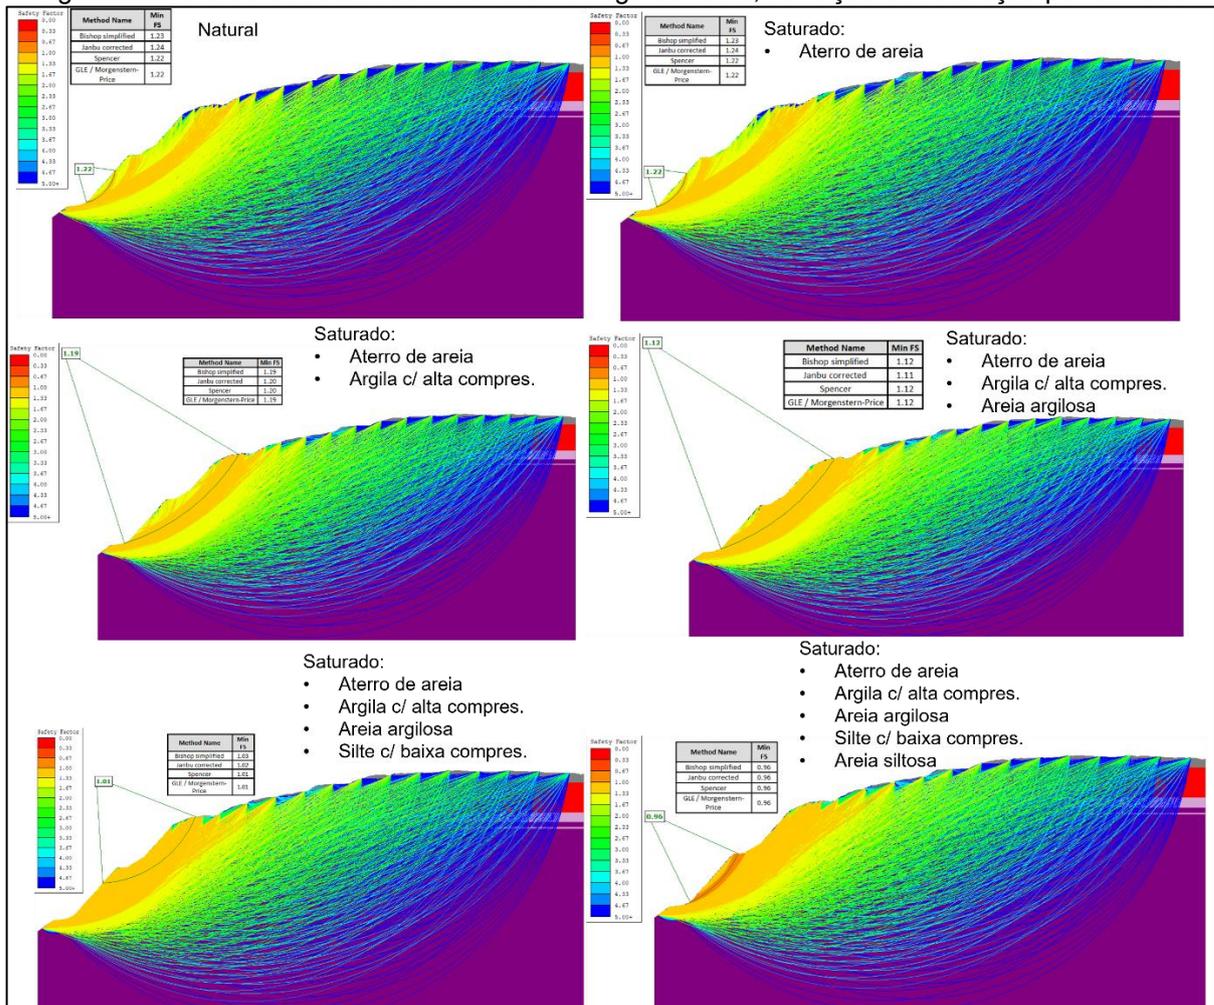
Figura 49 - Análise de estabilidade da Rua Córrego da Telha, condição de saturação por camada

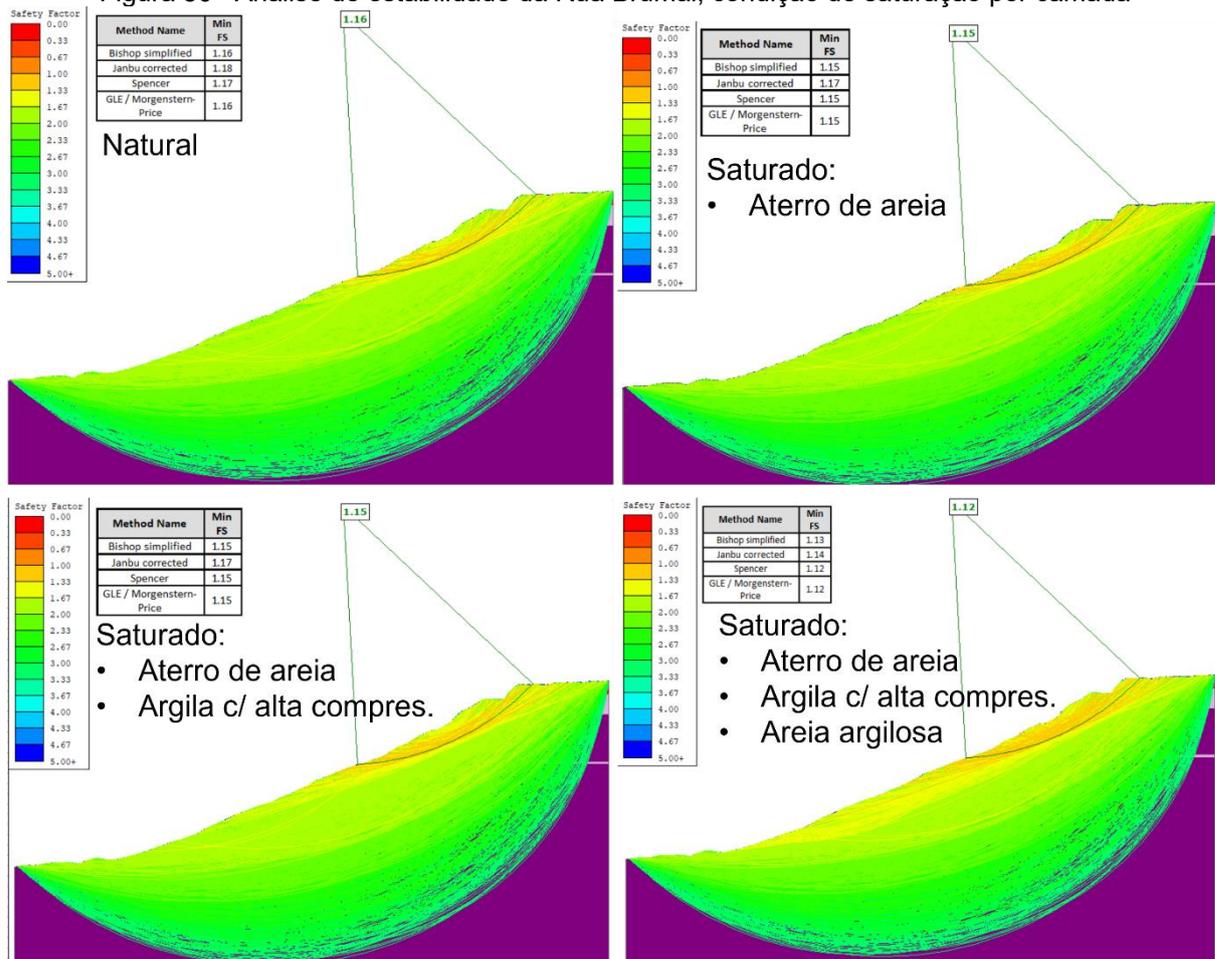
Figura 50 - Análise de estabilidade da Rua Brumal, condição de saturação por camada

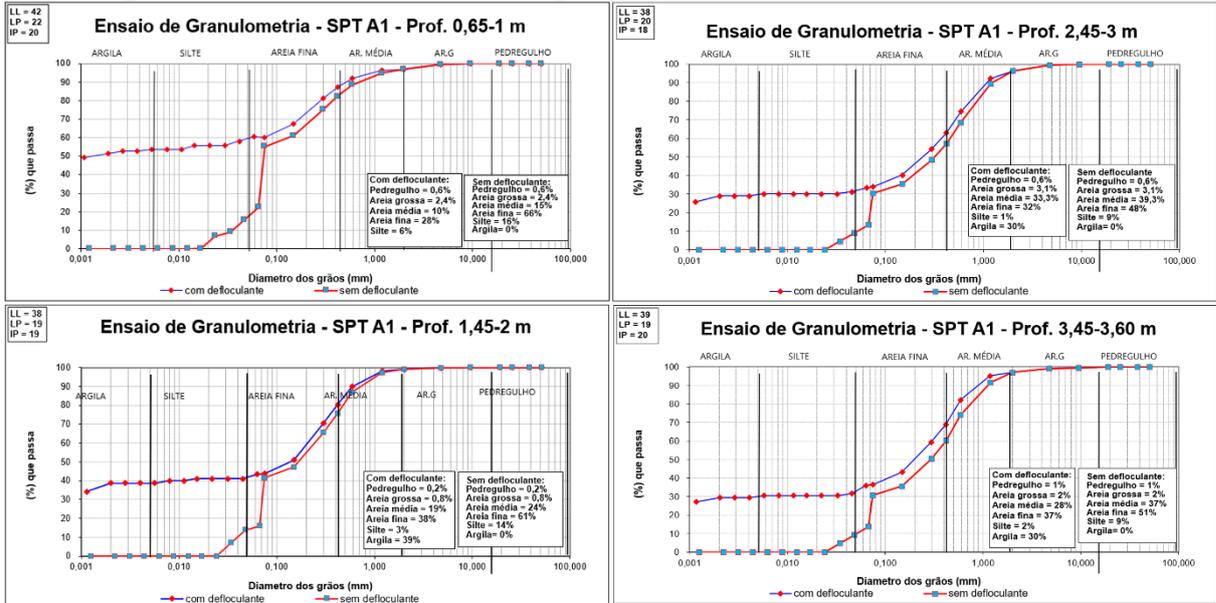
Figura 51 - Resultado dos ensaios de granulometria e limites de consistência, SPT A1

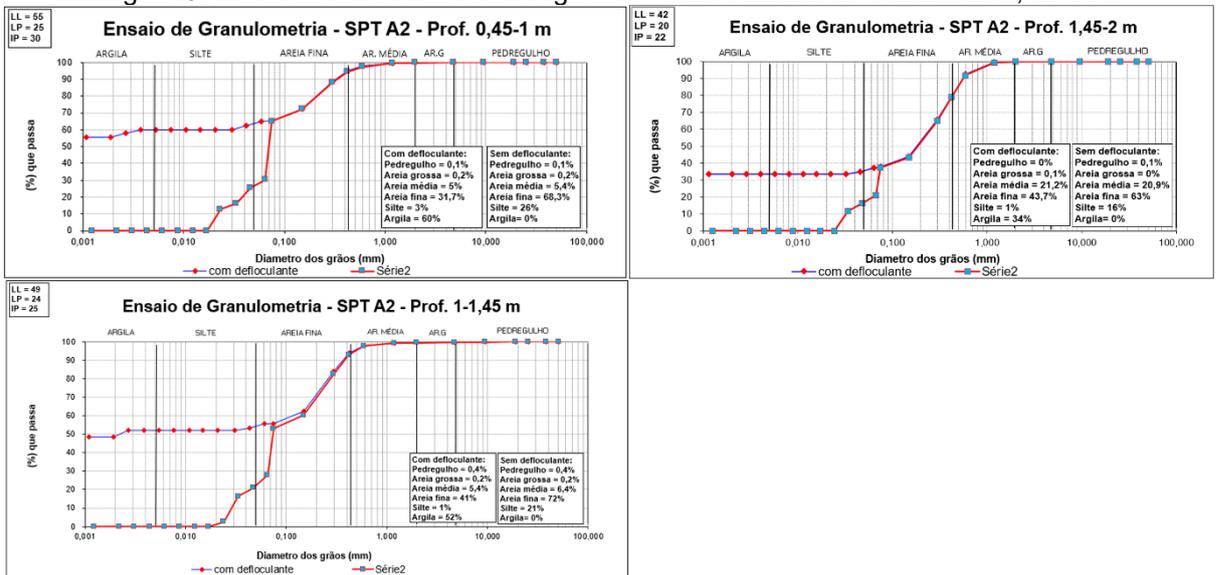
Figura 52 - Resultado dos ensaios de granulometria e limites de consistência, SPT A2

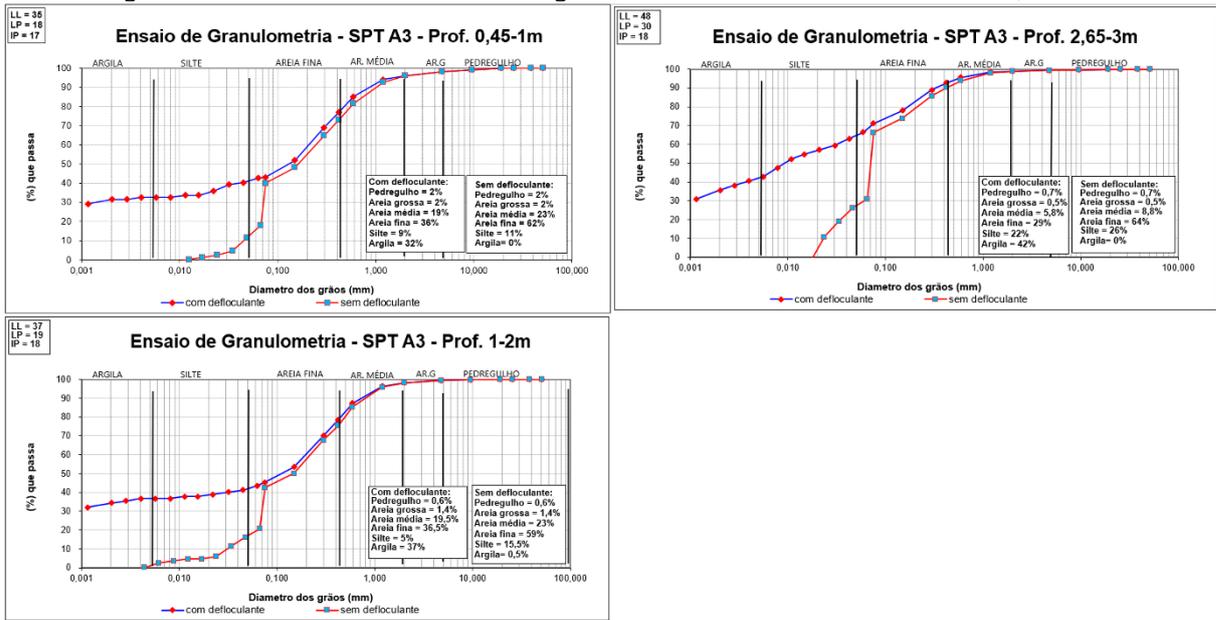
Figura 53 - Resultado dos ensaios de granulometria e limites de consistência, SPT A3

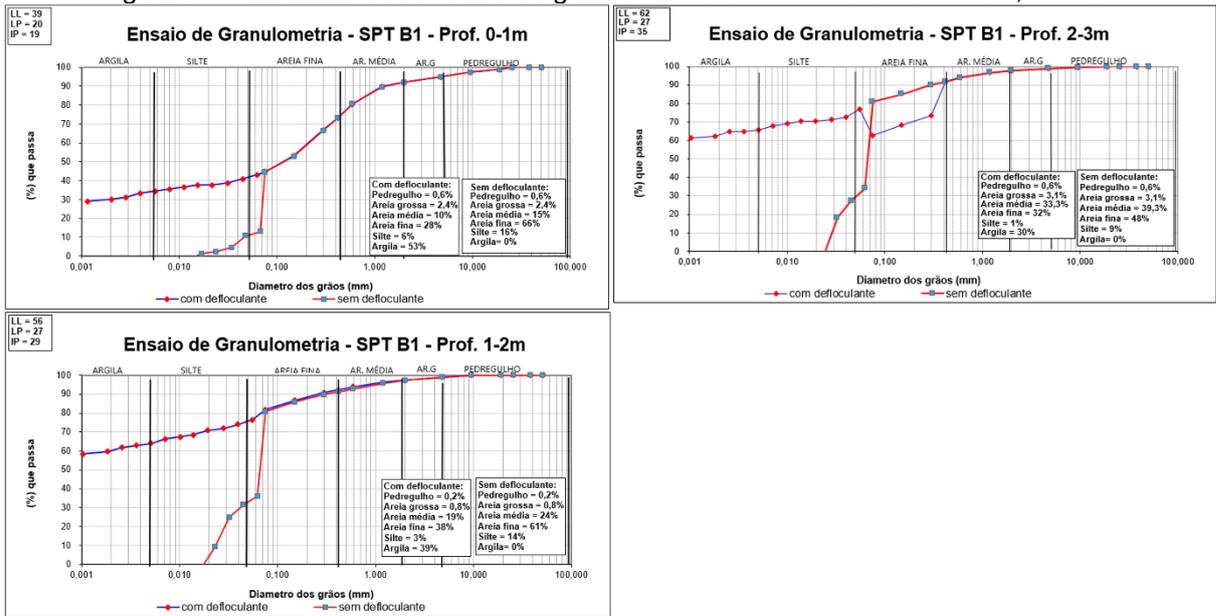
Figura 54 - Resultado dos ensaios de granulometria e limites de consistência, SPT B1

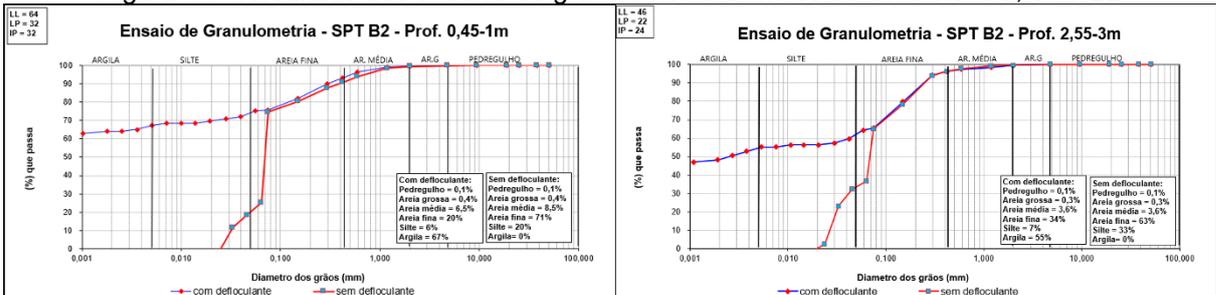
Figura 55 - Resultado dos ensaios de granulometria e limites de consistência, SPT B2

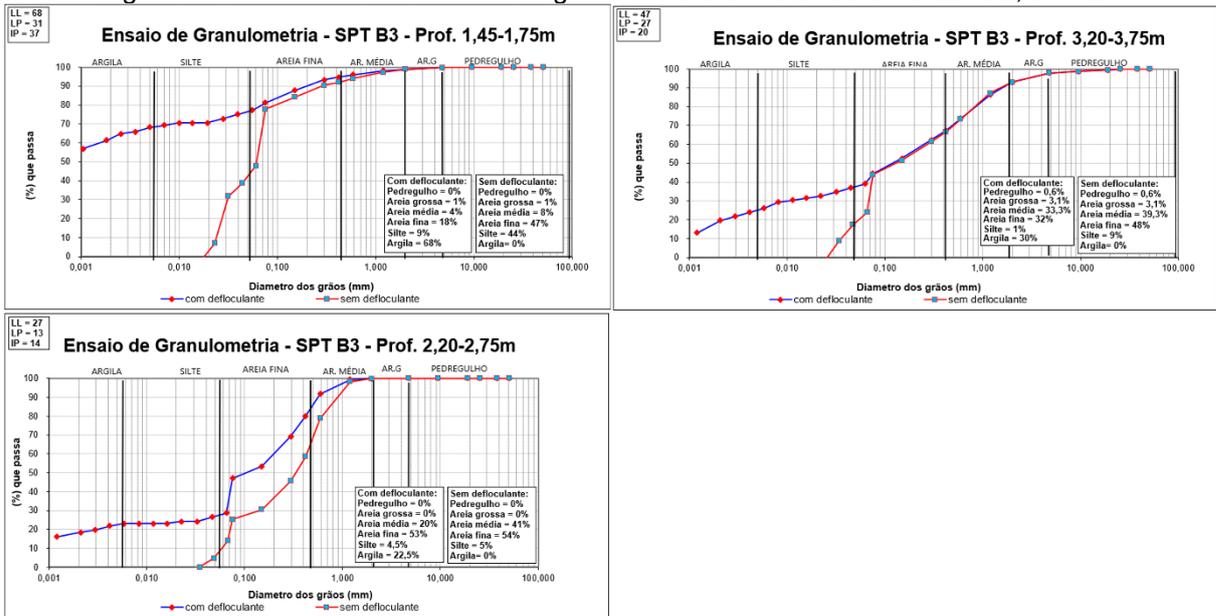
Figura 56 - Resultado dos ensaios de granulometria e limites de consistência, SPT B3

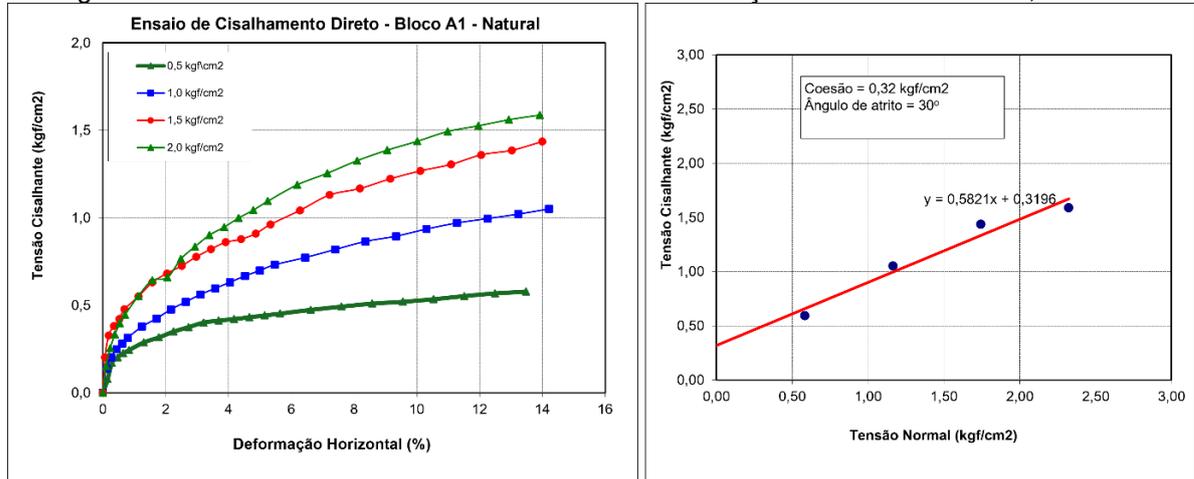
Figura 57 - Resultado do ensaio de cisalhamento na condição de umidade natural, Bloco A1

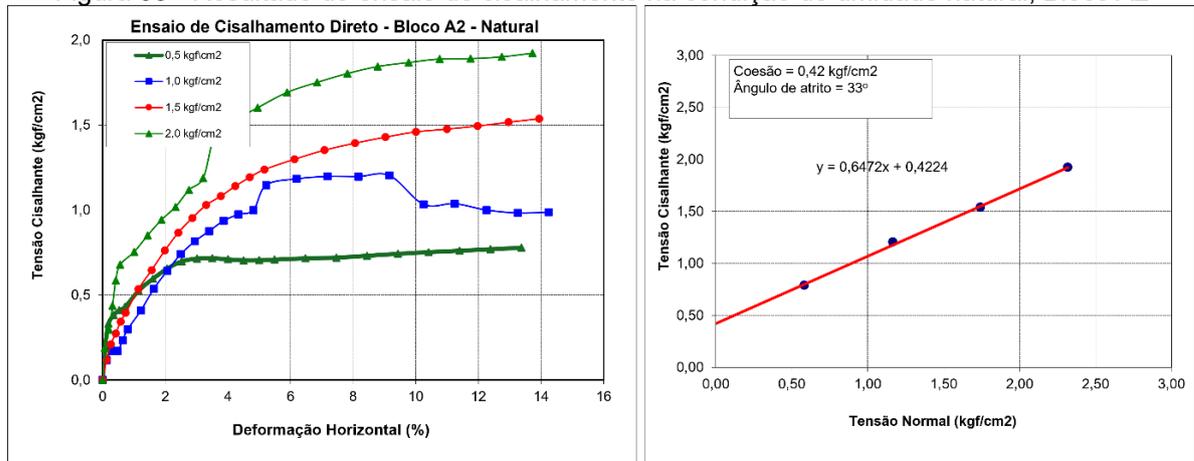
Figura 58 - Resultado do ensaio de cisalhamento na condição de umidade natural, Bloco A2

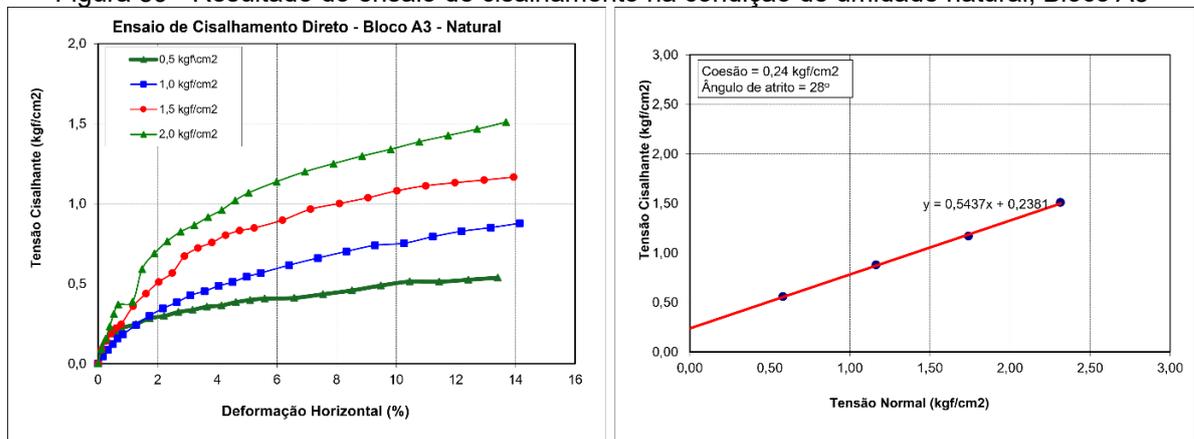
Figura 59 - Resultado do ensaio de cisalhamento na condição de umidade natural, Bloco A3

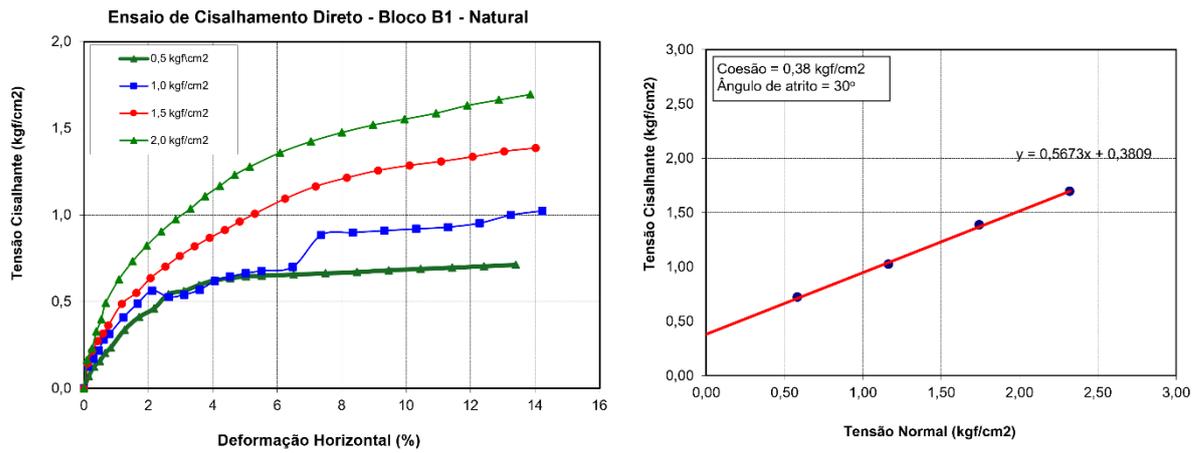
Figura 60 - Resultado do ensaio de cisalhamento na condição de umidade natural, Bloco B1

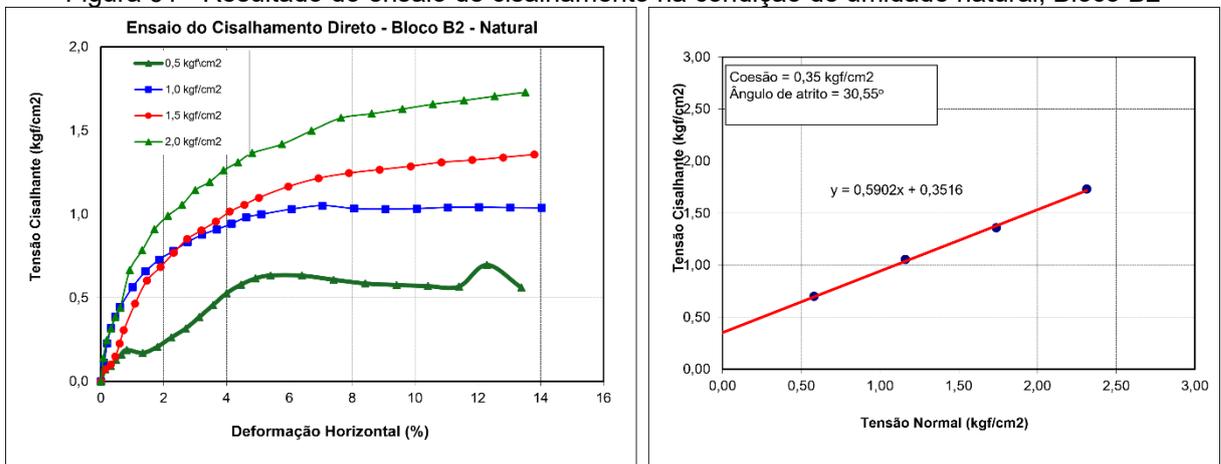
Figura 61 - Resultado do ensaio de cisalhamento na condição de umidade natural, Bloco B2

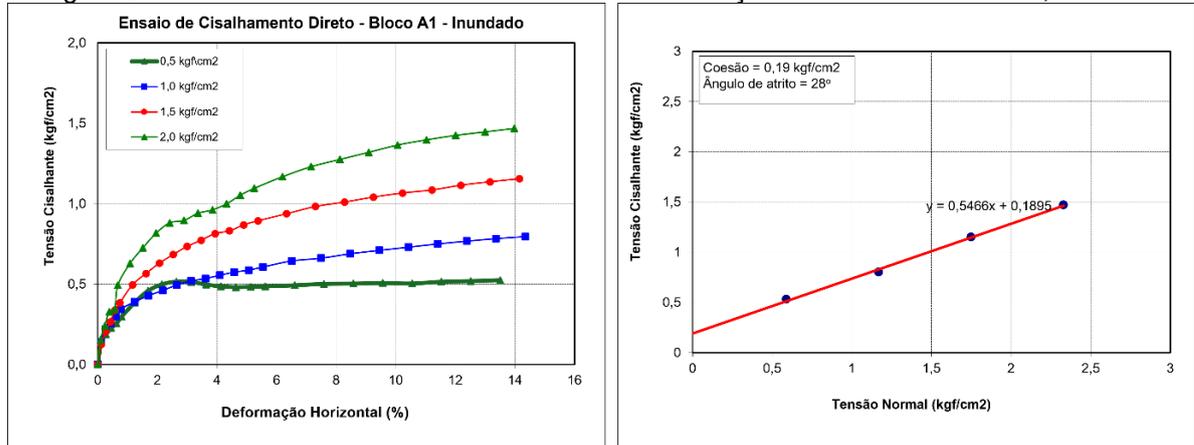
Figura 62 - Resultado do ensaio de cisalhamento na condição de umidade inundado, Bloco A1

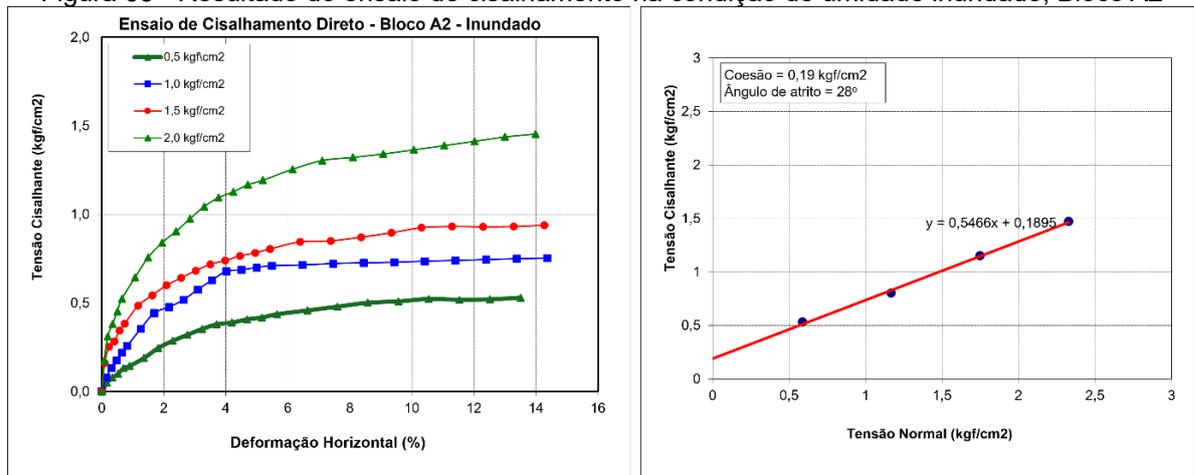
Figura 63 - Resultado do ensaio de cisalhamento na condição de umidade inundado, Bloco A2

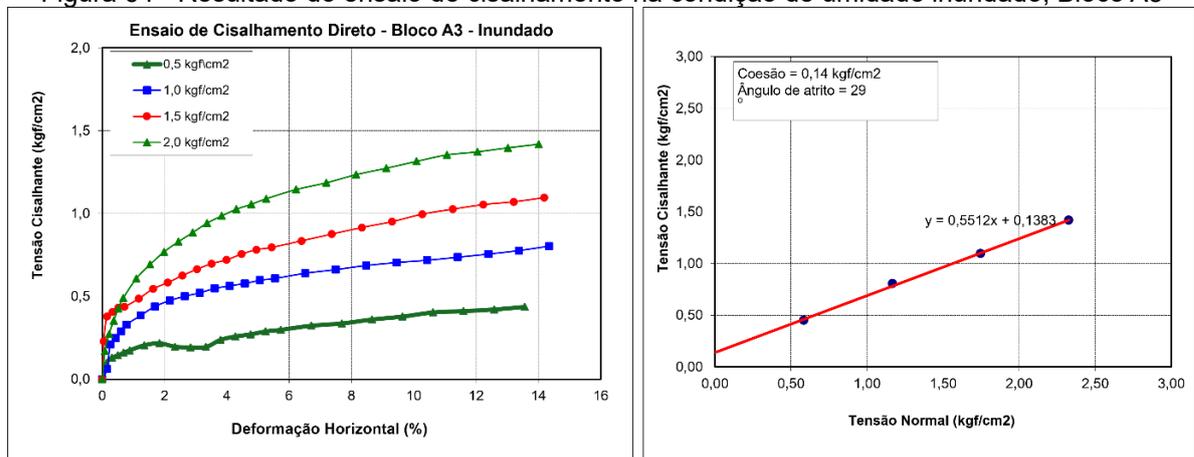
Figura 64 - Resultado do ensaio de cisalhamento na condição de umidade inundado, Bloco A3

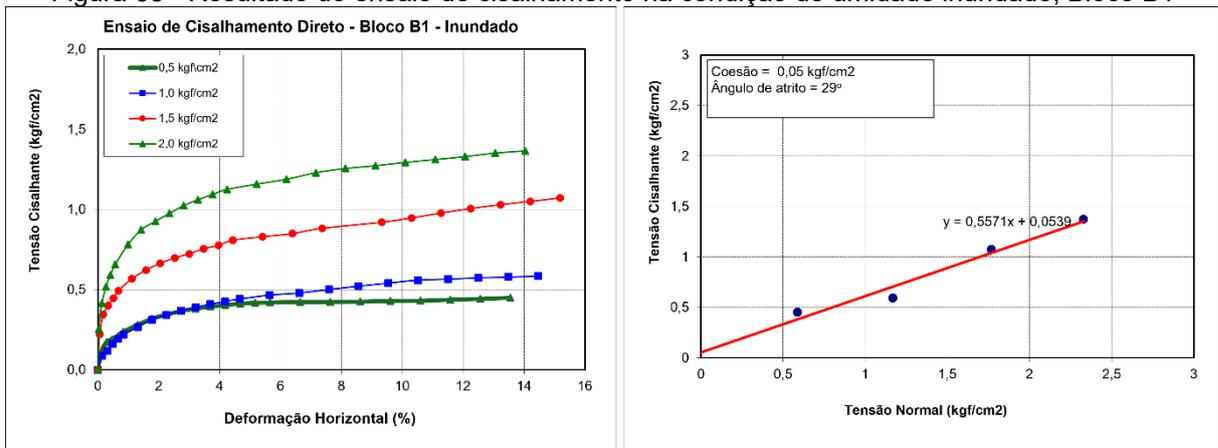
Figura 65 - Resultado do ensaio de cisalhamento na condição de umidade inundado, Bloco B1

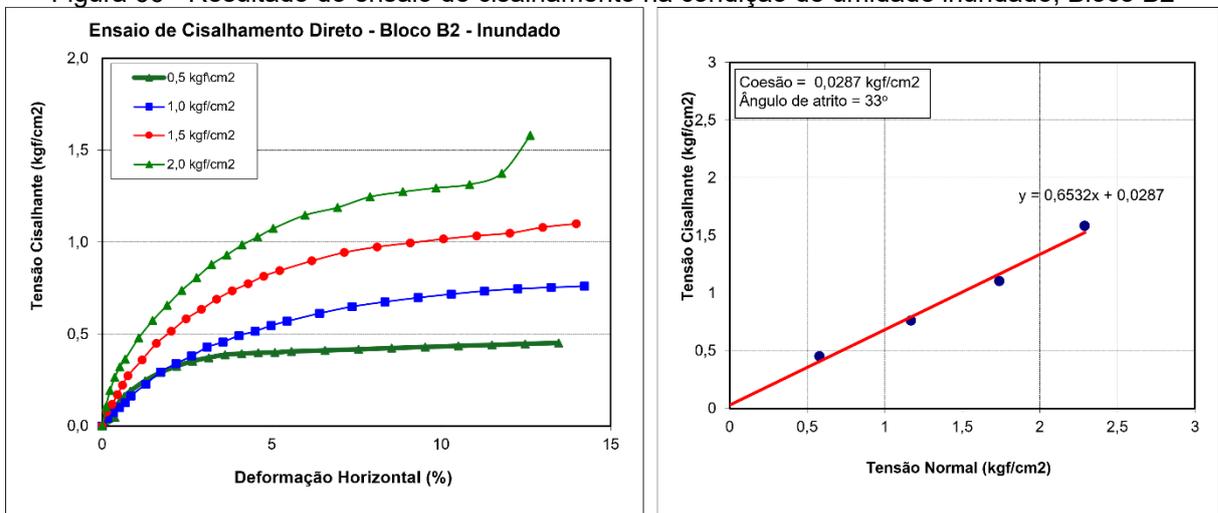
Figura 66 - Resultado do ensaio de cisalhamento na condição de umidade inundado, Bloco B2

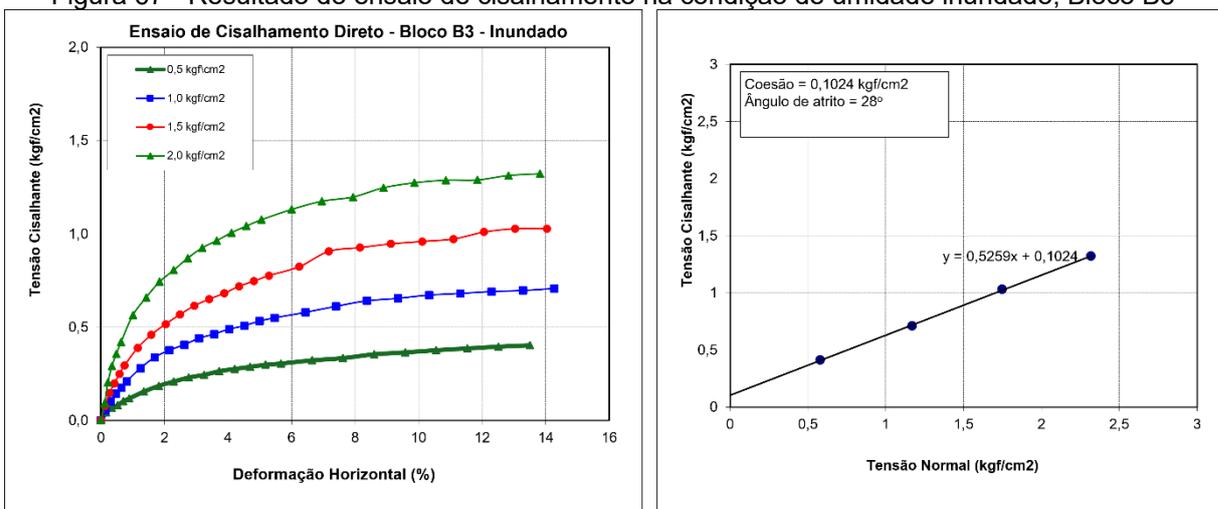
Figura 67 - Resultado do ensaio de cisalhamento na condição de umidade inundado, Bloco B3

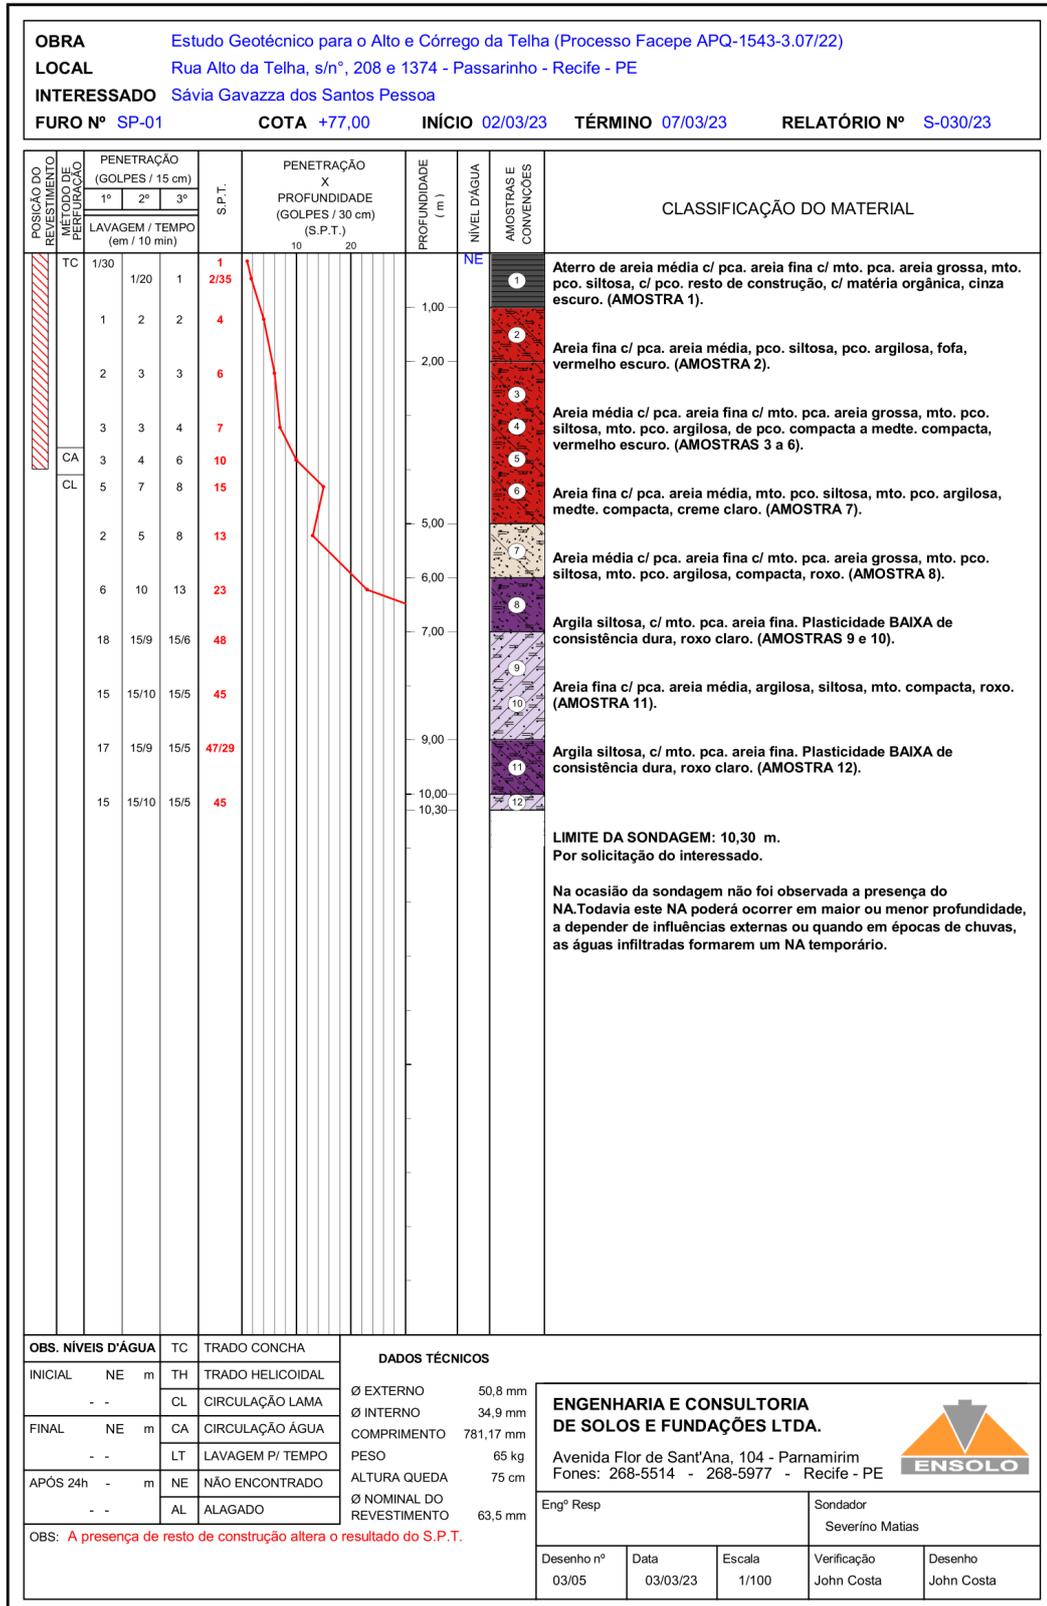
Figura 68 - Relatório da sondagem SPT-A1

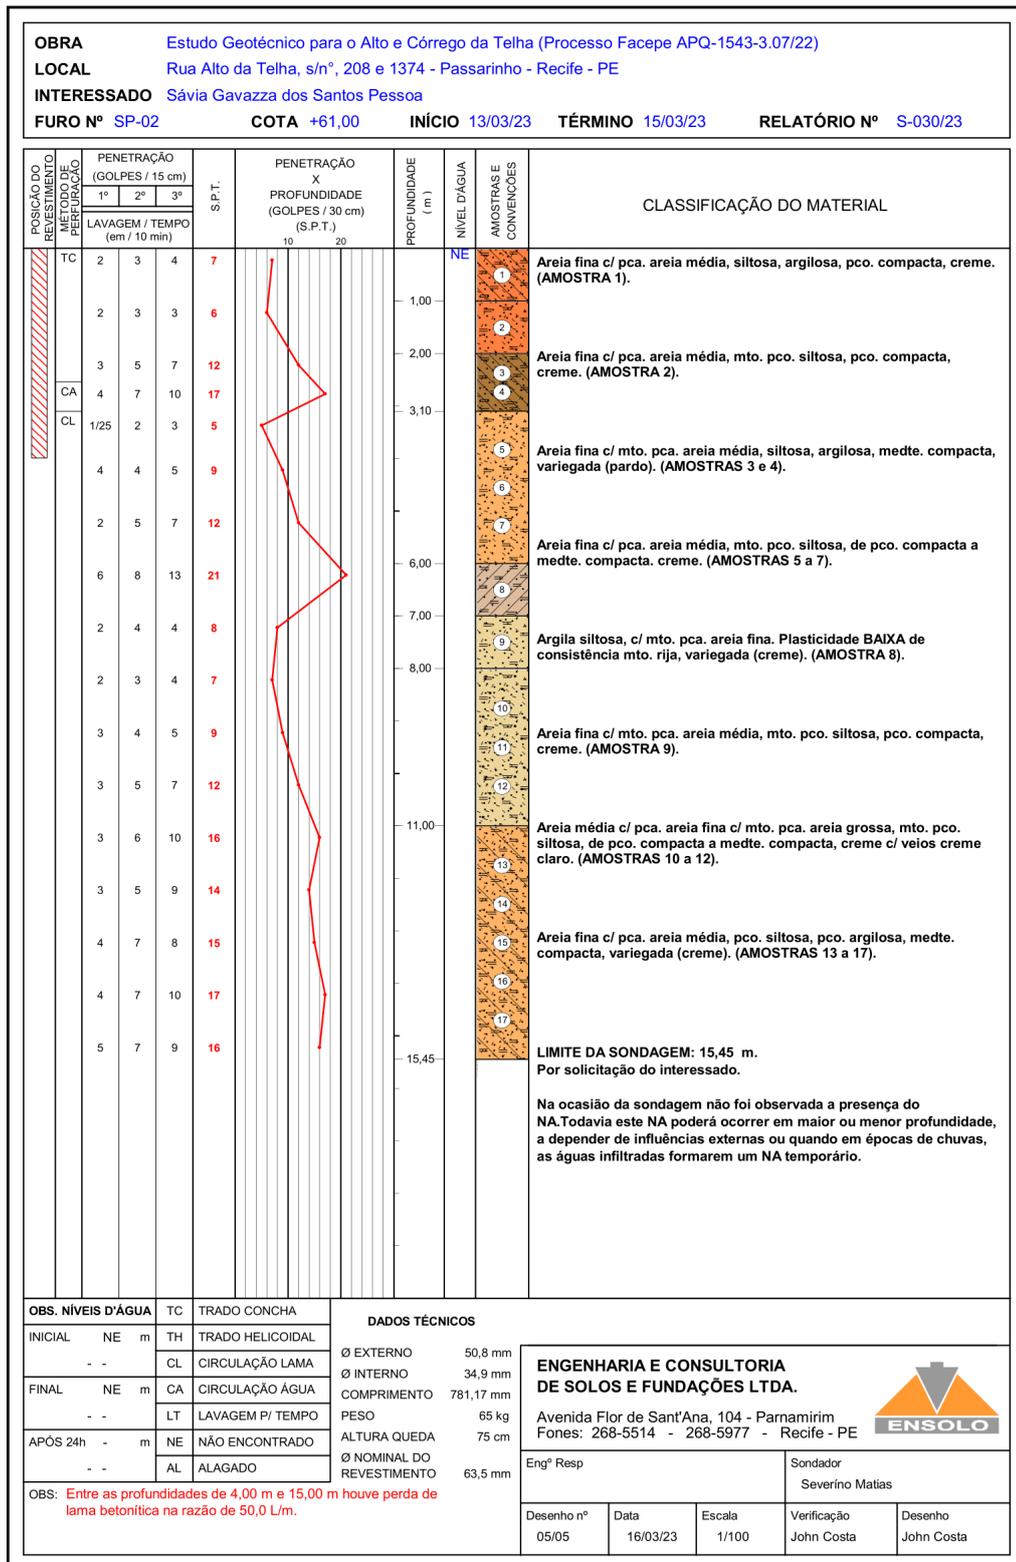
Figura 69 - Relatório da sondagem SPT-A2

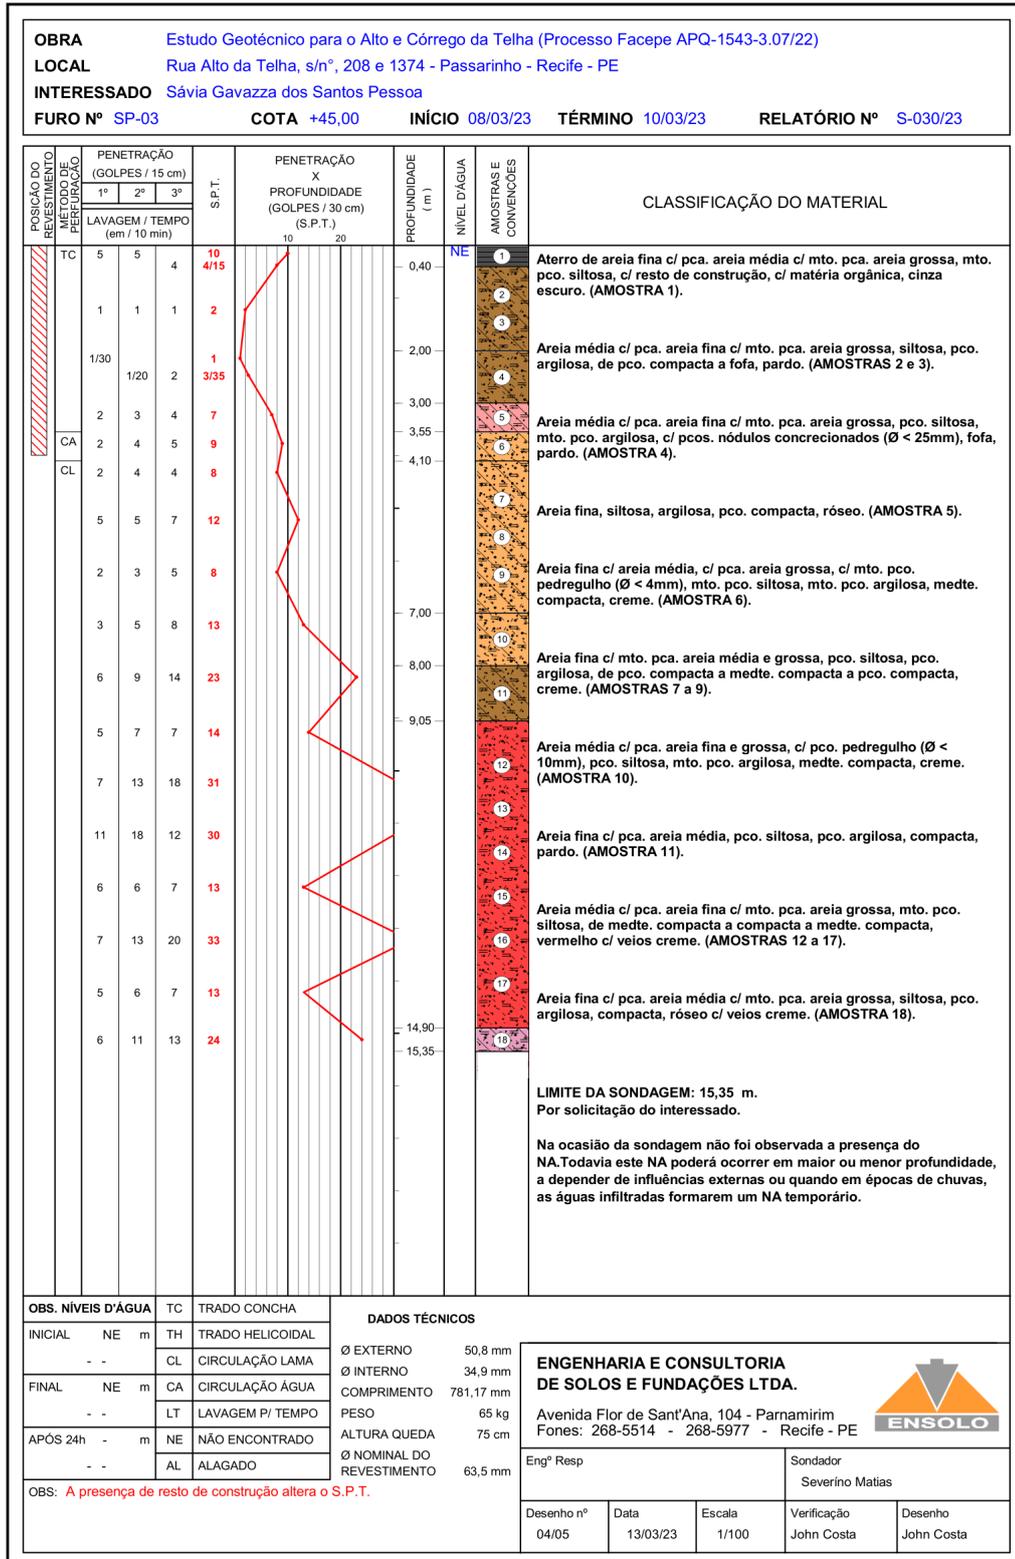
Figura 70 - Relatório da sondagem SPT-A3

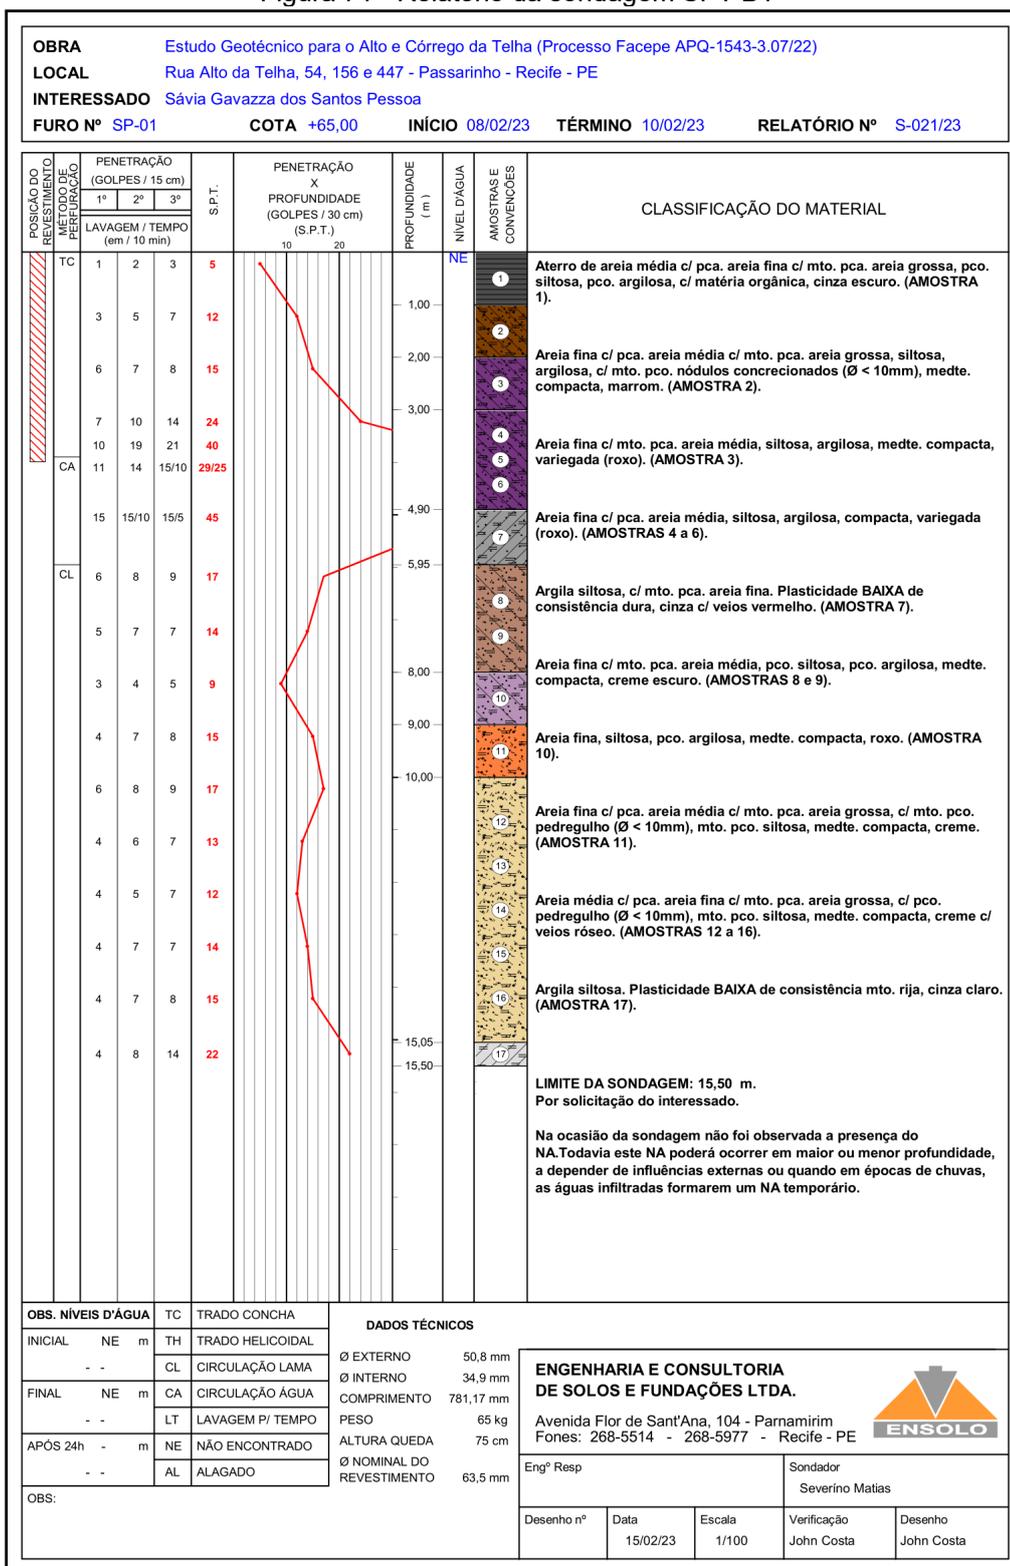
Figura 71 - Relatório da sondagem SPT-B1
