UNIVERSIDADE FEDERAL DE PERNAMBUCO  
CENTRO DE TECNOLOGIA E GEOCIÊNCIAS  
DEPARTAMENTO DE ENGENHARIA CIVIL E AMBIENTAL  
CURSO DE GRADUAÇÃO EM ENGENHARIA CIVIL

**ANÁLISE DA ESTABILIDADE DE UMA ENCOSTA NA FORMAÇÃO  
BARREIRAS NA CIDADE DO RECIFE**

Trabalho de Conclusão de Curso  
apresentado ao Curso de Engenharia Civil  
da Universidade Federal de Pernambuco,  
como requisito parcial para obtenção do  
título de Bacharel em Engenharia Civil.

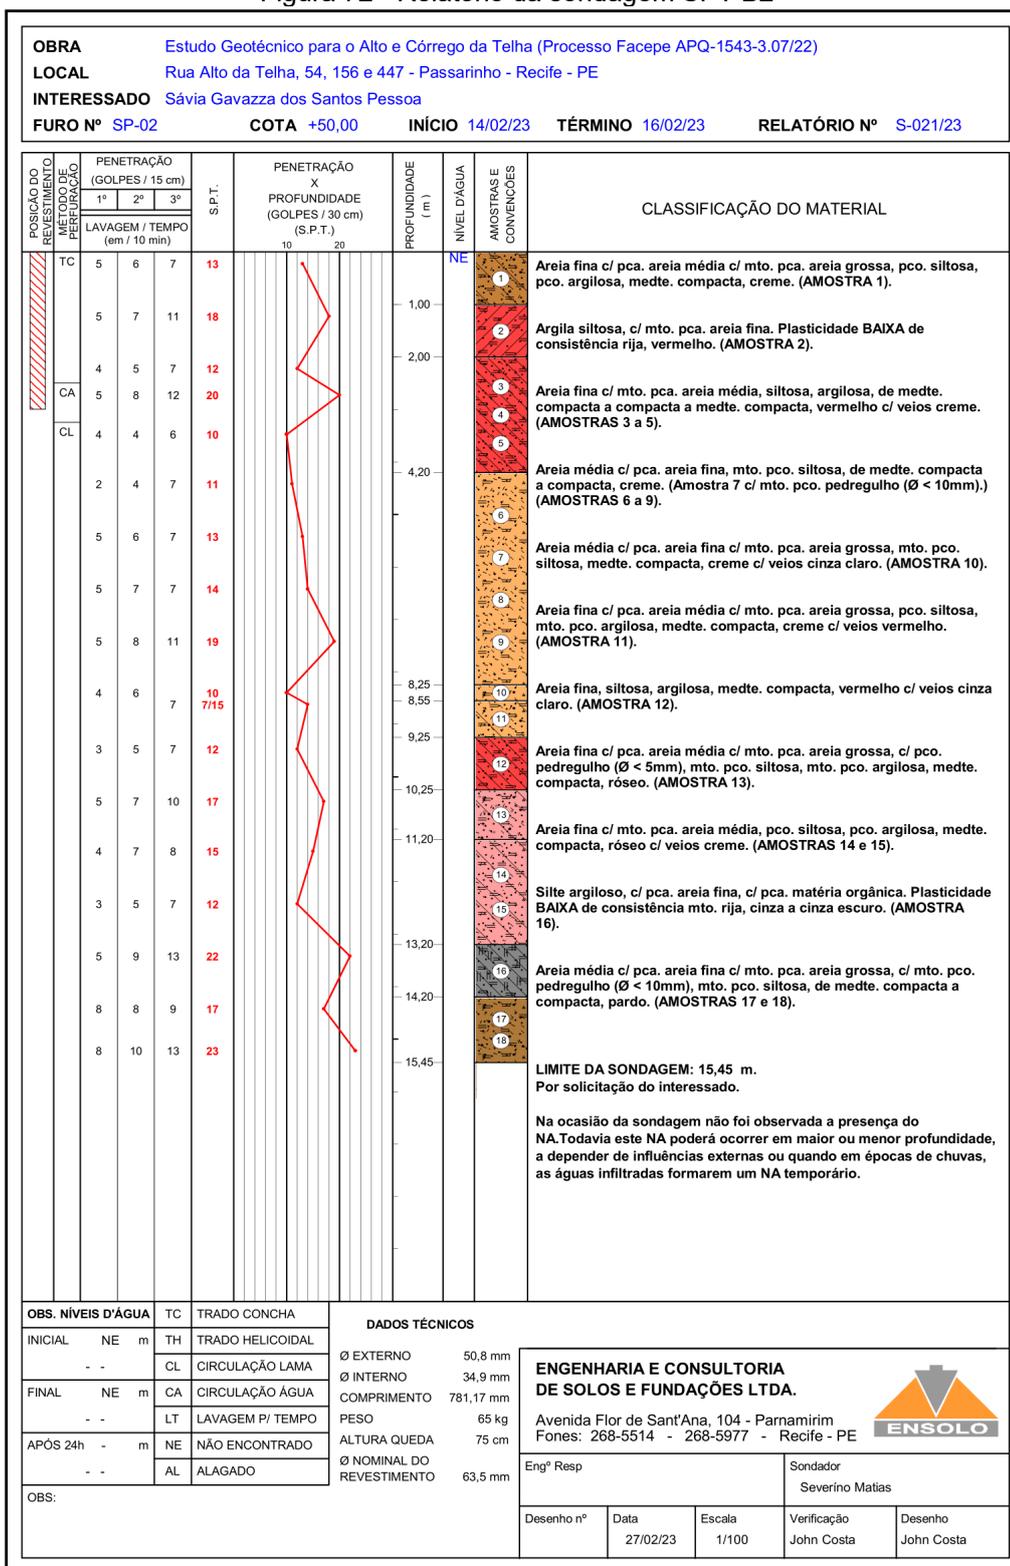
Figura 72 - Relatório da sondagem SPT-B2
