**A RELAÇÃO ENTRE SÍTIO E CONTEXTO ARQUEOLÓGICO: UM ESTUDO DE
CASO DA DRAGUINHA NO MAR ADJACENTE A PRAIA DE BOA VIAGEM,
RECIFE – PE**

Dissertação apresentada ao Programa de Pós-Graduação em Arqueologia da Universidade Federal de Pernambuco, Centro de Filosofia e Ciências Humanas, como requisito para a obtenção do título de Mestra em Arqueologia. Área de concentração: Arqueologia e Conservação do Patrimônio Cultural.

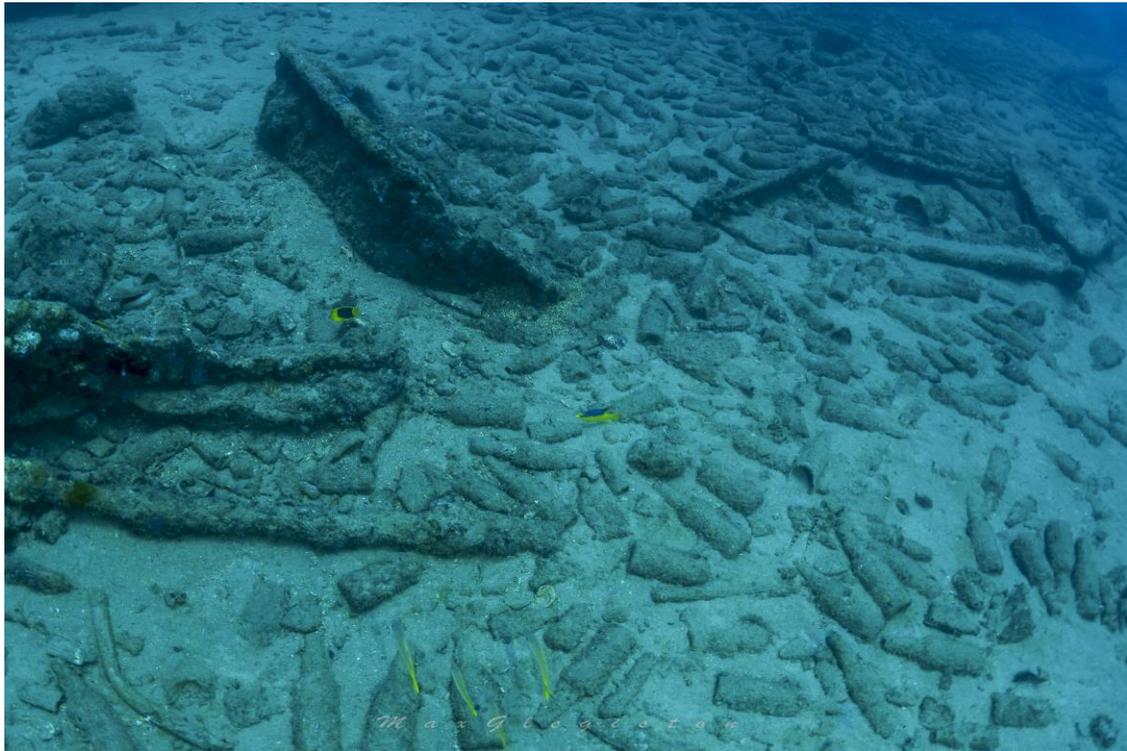
Figura 02: Panorama subaquático de alijamento/descarte de cargas (sítio de Abandono).

- Depositários ou de Abandono – caracterizam-se pela presença de artefatos de cargas de guerra ou mercantis de qualquer tipo, assim como por aparelhos e acessórios de navios ou embarcações perdidas durante o seu transporte ou descartadas voluntariamente, devido à quebra, defeito ou desuso, no ambiente aquático (SOUZA & AMARAL, 2021).

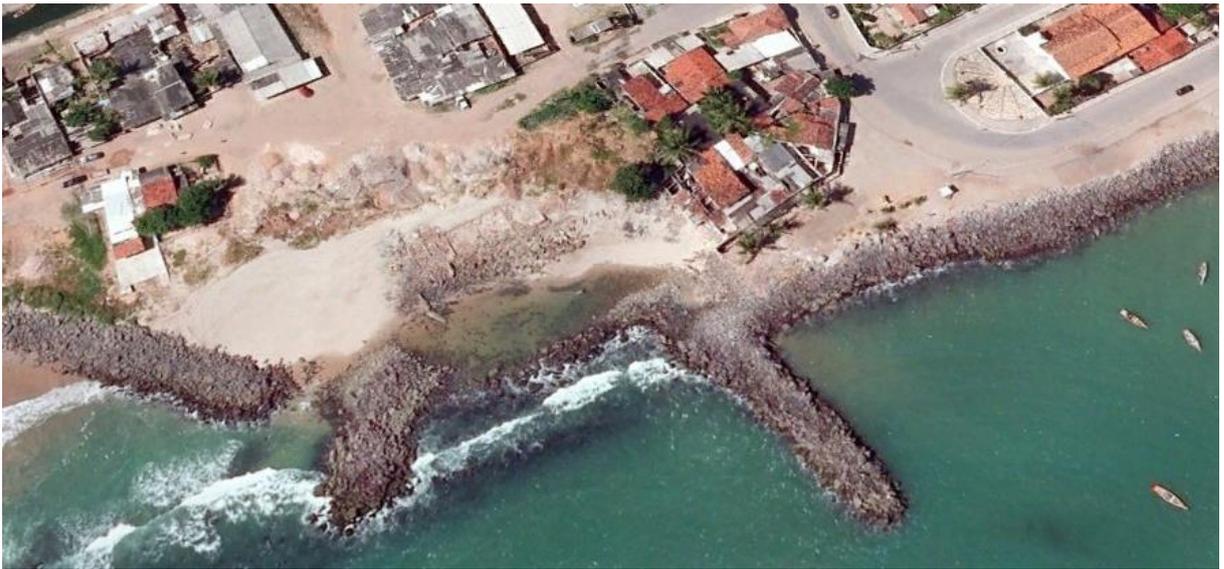
Figura 03: Sítio terrestre submerso em zona intertidal. Praia dos Milagres, Olinda, PE.

- Terrestres Submersos - segundo Rambelli (2002; 52) são “os mesmos sítios que encontramos em superfície, com as mesmas características, só que localizados embaixo d’água” em virtude de mudanças geológicas ou climáticas, como rebaixamento de solos e alteração do nível das águas; ou devido a inundações propositais para construção de represas (Figura 03).

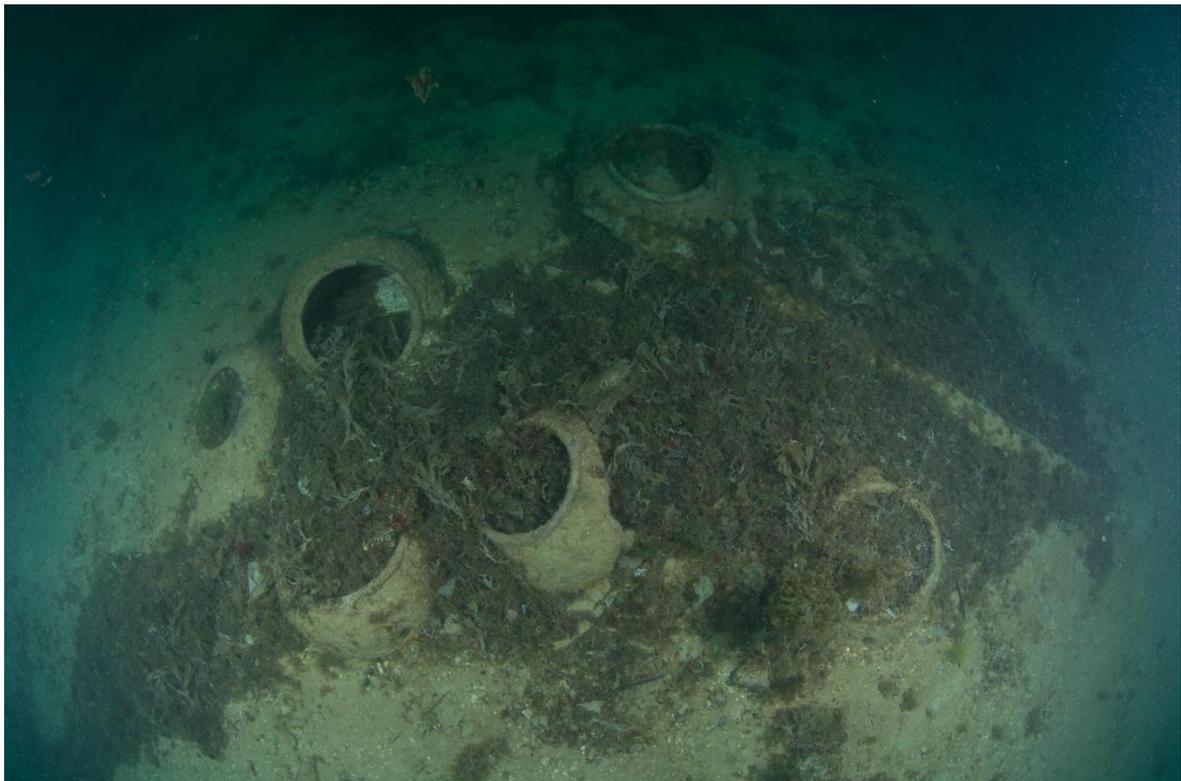
Figura 04: Sítios Rituais ou de Oferendas - vasos cerâmicos, Ipojuca, PE.

Santuários também conhecidos como sítios Rituais ou de Oferendas (Figura 04), “são formados pelo depósito intencional de artefatos diversos em corpos d`água como oferendas a deuses ou entidades diversas, em ritos próprios, e com especificidade de materiais” (BARBOSA, 2019: 29)

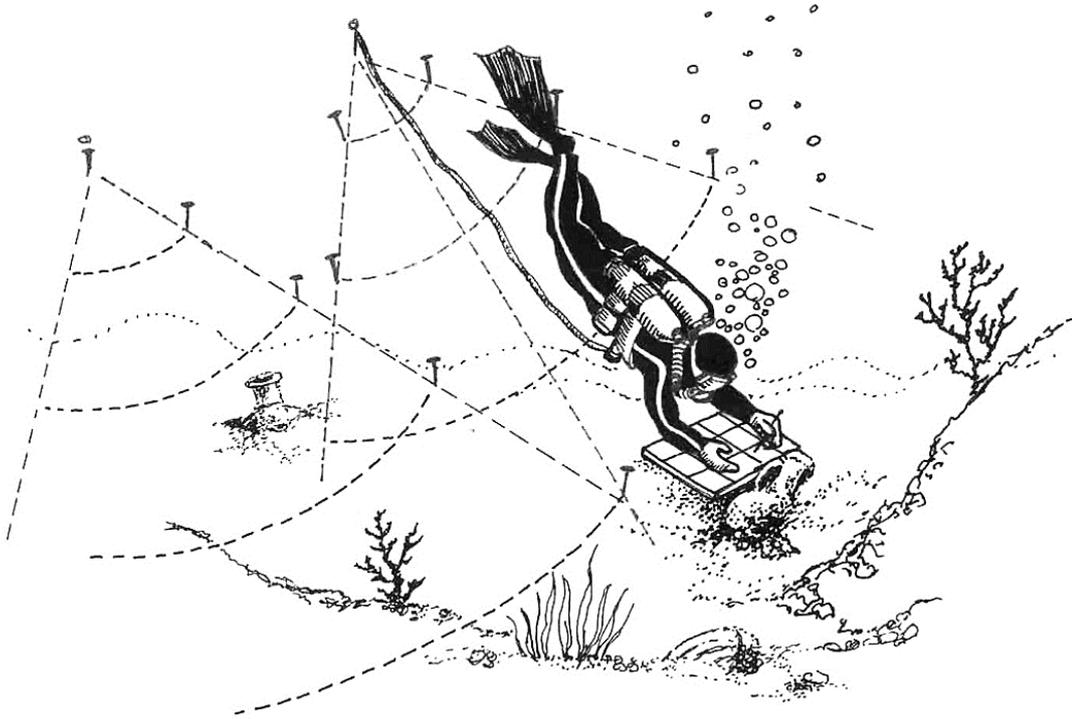
Figura 06: Ilustração da técnica de Pêndulos.

- Pêndulos – É uma prospecção feita a partir da fixação de um piquete no fundo, uma trena conecta o piquete ao mergulhador, que nada de metro em metro fazendo movimentos perpendiculares. A depender das condições ambientais do local, são fixados a cada um ou dois metros dois piquetes para materializar a área levantada, até terminar a área a ser investigada (RAMBELLI, 2002).

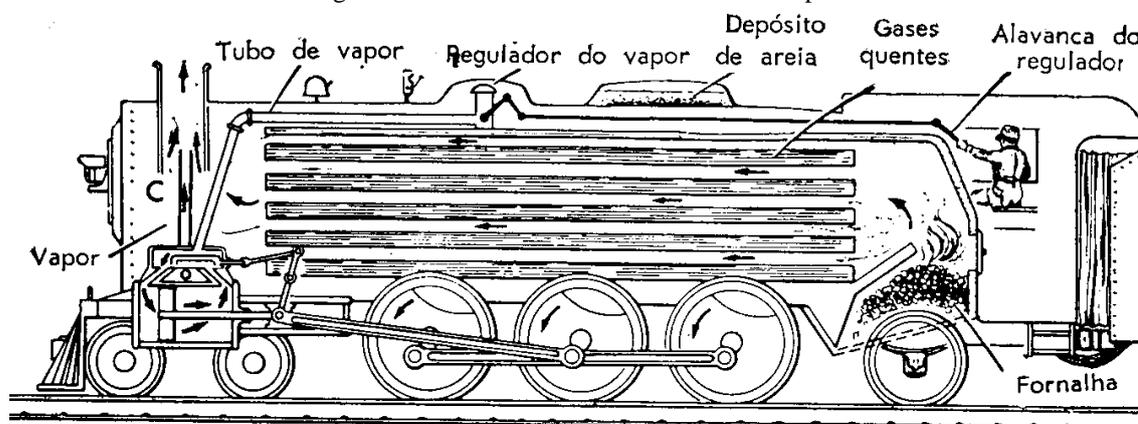
Figura 12: Funcionamento da locomotiva a vapor.

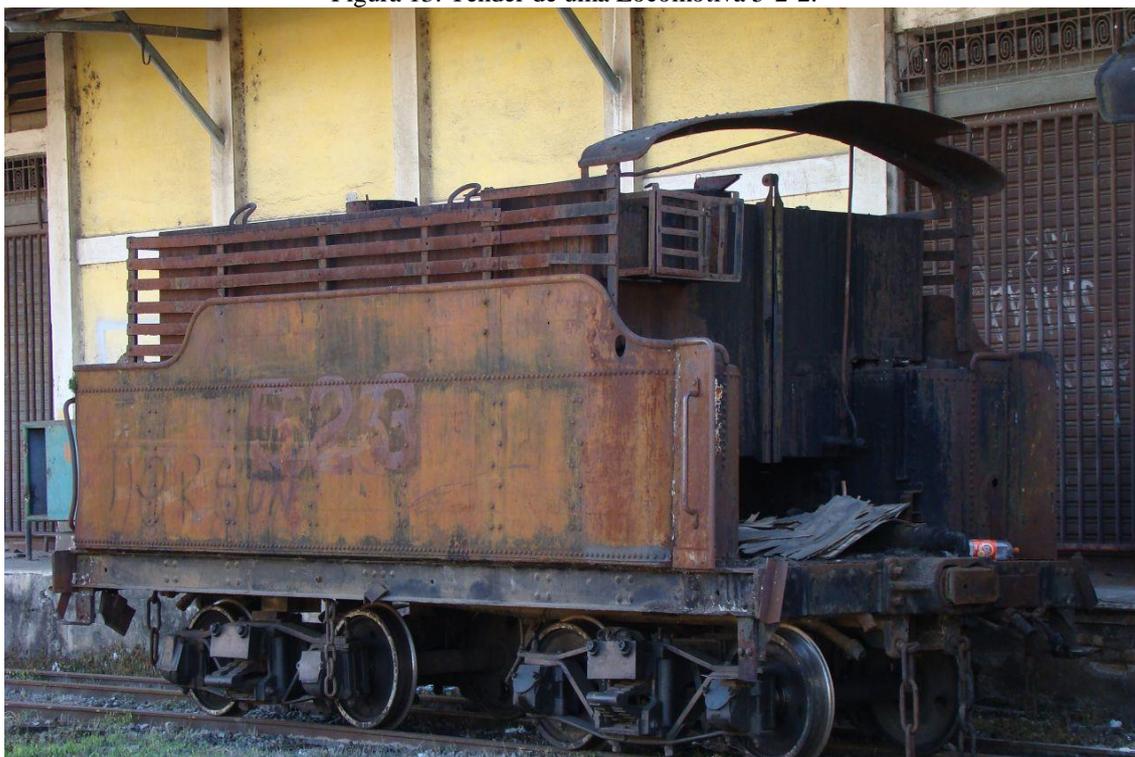
O tender é um compartimento (Figura 13), rebitado ou soldado, montado sobre um quadro, que está rigidamente acoplado à máquina frontal por uma ou duas barras metálicas. É dividido em duas seções, uma para o transporte de água e outro para o combustível. Locomotivas que utilizam lenha ou carvão como combustível são alimentadas manualmente. Já as que utilizam por óleo de combustível, precisavam aquecê-lo através de serpentinas de vapor da máquina para que o óleo seja mantido fluído o suficiente para que haja a vazão para o queimador. O compartimento que transporta a água é um tanque com uma tampa que permite o acesso à água e ao seu enchimento (WOLF, 1993).

Figura 13: Tender de uma Locomotiva 5-2-2.

Mangueiras e tubos conectam a locomotiva ao tender, sendo responsáveis por transferir o ar comprimido para os freios, o óleo combustível para a fornalha e a água para a caldeira (WOLF, 1993).

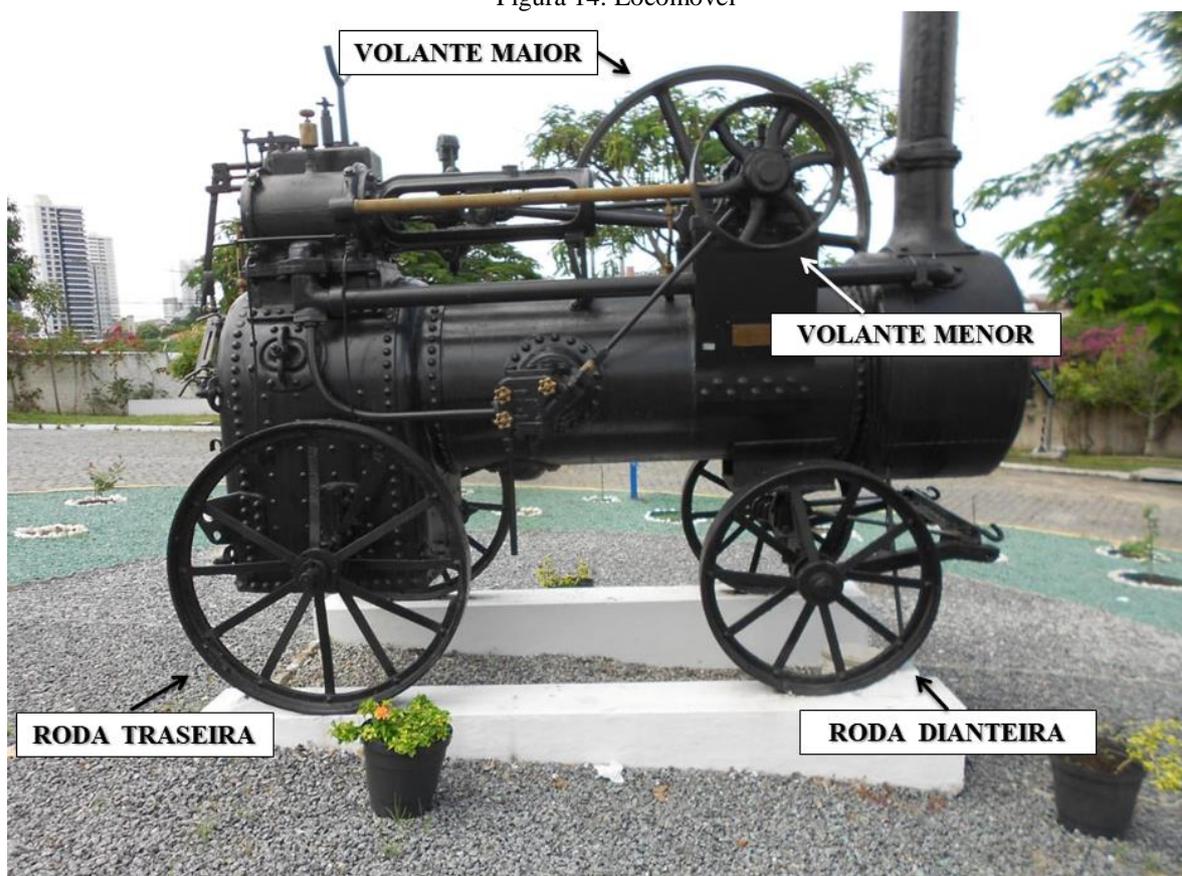
Figura 14: Locomóvel

Existem poucas informações sobre a história do locomóvel no Brasil, mas se sabe que alguns eram utilizados como fonte móvel de energia elétrica, como é o caso do modelo em exposição no Museu do Homem do Nordeste e que eles estavam presentes nas produções agrícolas e serrarias do país, desde o século XIX e que ainda eram utilizados nos anos 70 (VASCONCELOS, 2017; SCHEFFER, 2019).

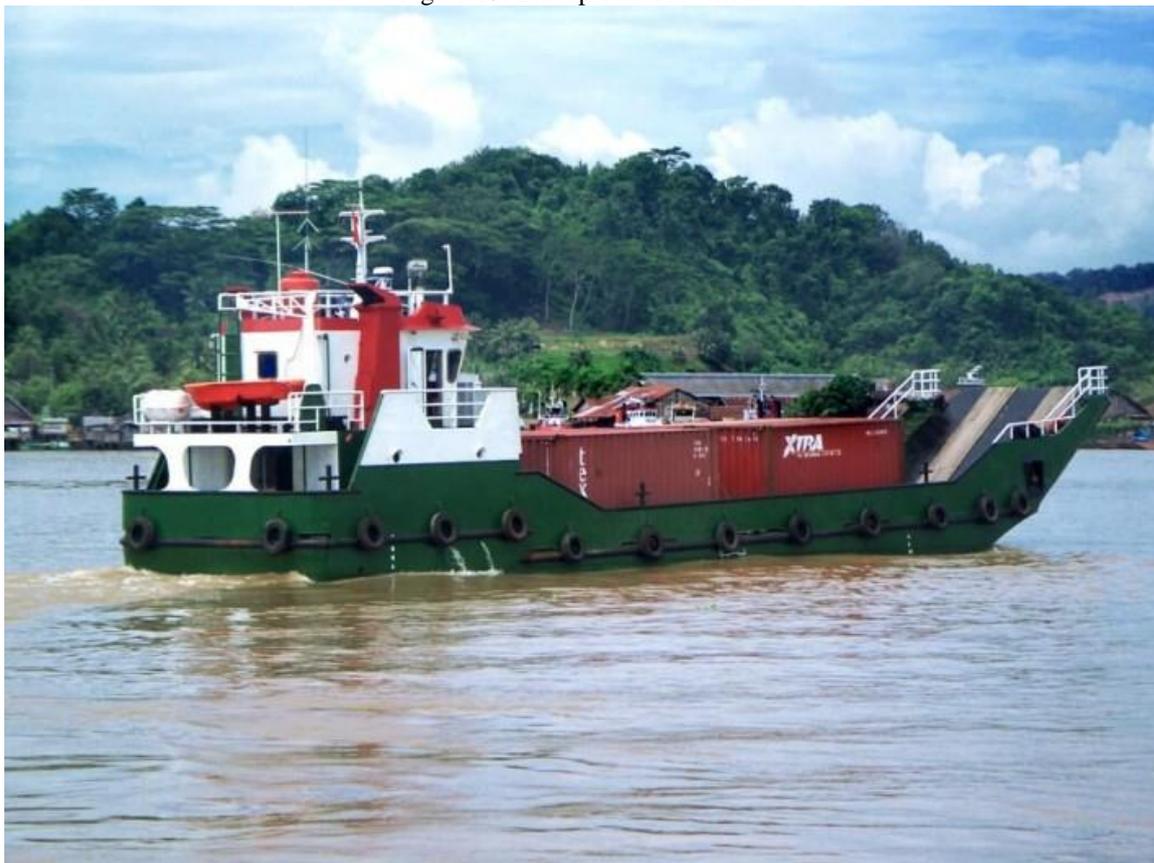
Figura 15: Exemplo de uma chata.

O Sulamita foi um cargueiro de origem americana, que pertencia à empresa S.P. Ribeiro, tendo sido adquirido em 1948, nos EUA. Era um navio a motor, com 35 m de comprimento, 10 m de boca, 5 pés de calado, do tipo Chata. A sua tripulação era composta pelo Comandante: Sebastião Eusébio dos Santos, Maquinistas: José Pereira Alves; Antonio Barbosa e Demésio José Darlo. Marinheiros: Edson Santiago; José Firmino de Lima; Belarmino Firmino dos Santos; Bartolomeu Umbelino da Silva; Sebastião Paulo dos Santos e Getúlio Carlos dos Santos. (DIARIO DE PERNAMBUCO, 1954). Tal barco (Figura 15), também conhecido como Alvarenga ou Pontão, uma embarcação de porte variável “(...) empregada no auxílio da carga e descarga de navios que não podem acostar devido ao pequeno calado ou precariedade do cais. É de fundo muito chato, boca aberta, construção forte, movida a remos, a motor ou até sem propulsão própria” (CHERQUES, 1999; 44).

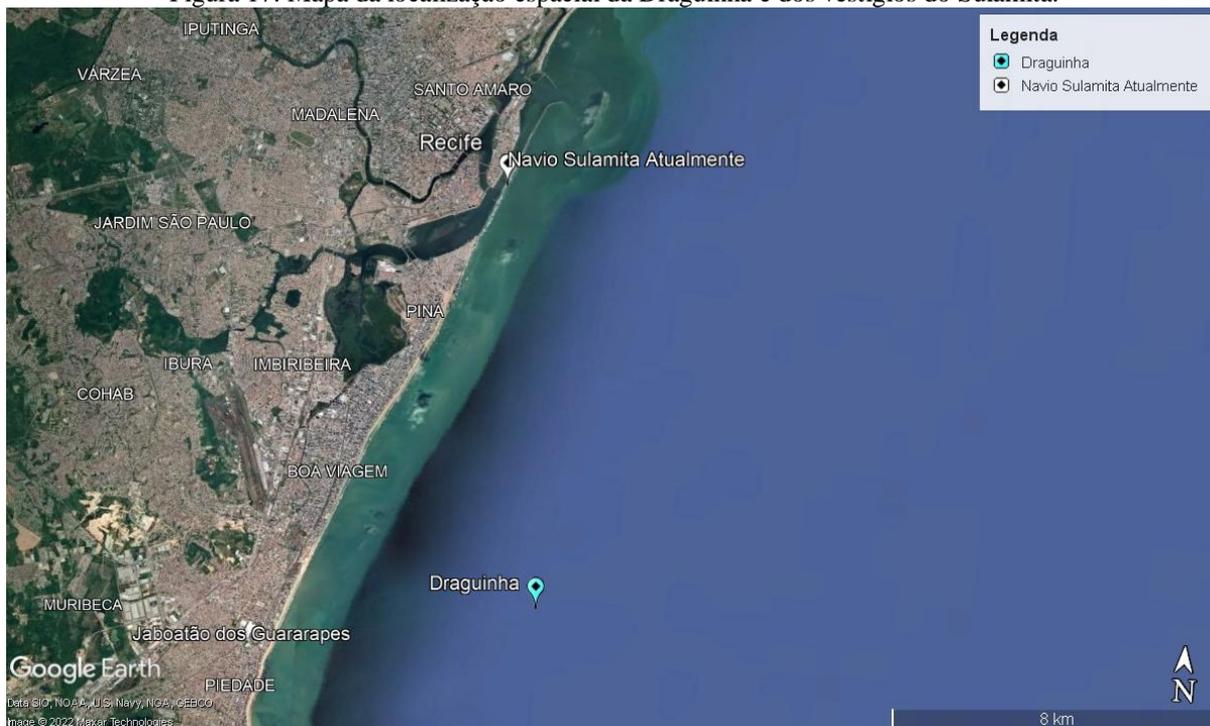
Figura 17: Mapa da localização espacial da Draguinha e dos vestígios do Sulamita.

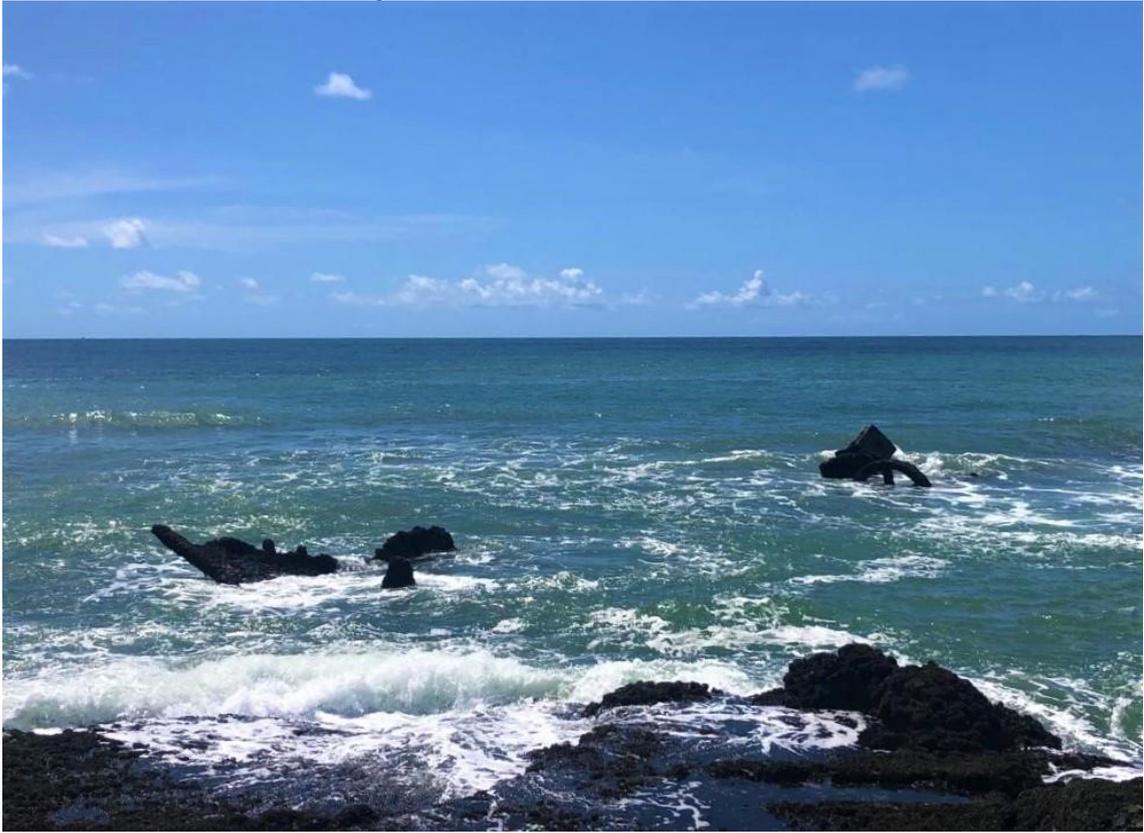
Na Figura 18, observam-se os restos do Sulamita que repousam sobre os recifes por trás da antiga Casa de Banhos, onde hoje funciona o Pernambuco Iate Clube (PIC). Nas baixameres de sizígia é possível vislumbrar parte do bico de proa, casco, cavernas e engrenagens das máquinas do navio.

Figura 18: Navio Sulamita (Atualmente).

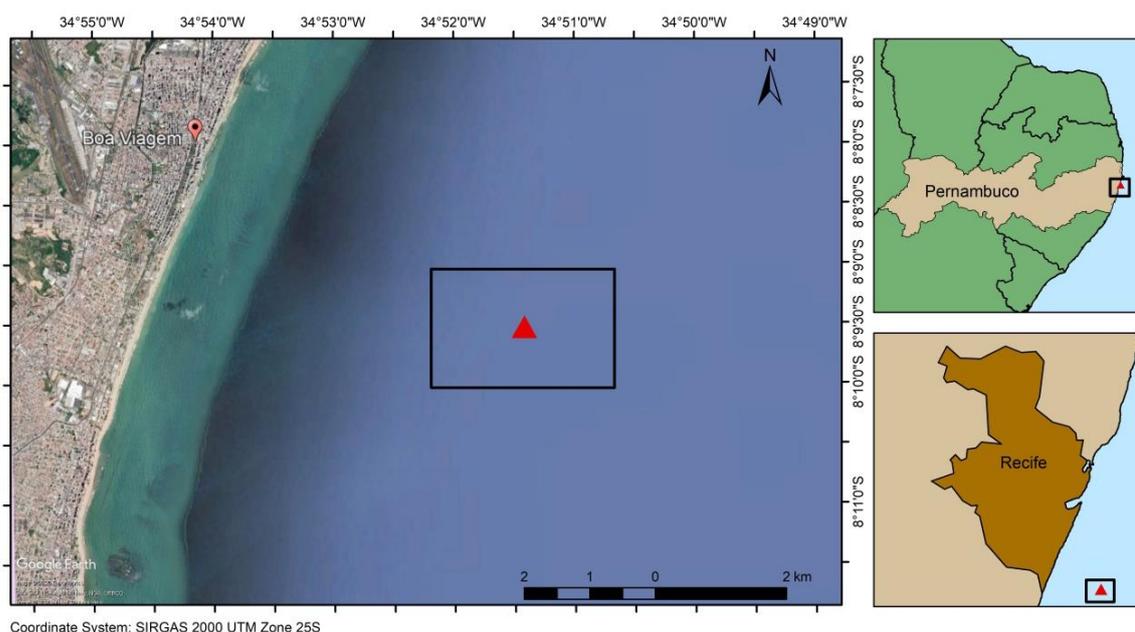
Figura 19: Mapa da localização espacial do Sítio Draguinha, PE.

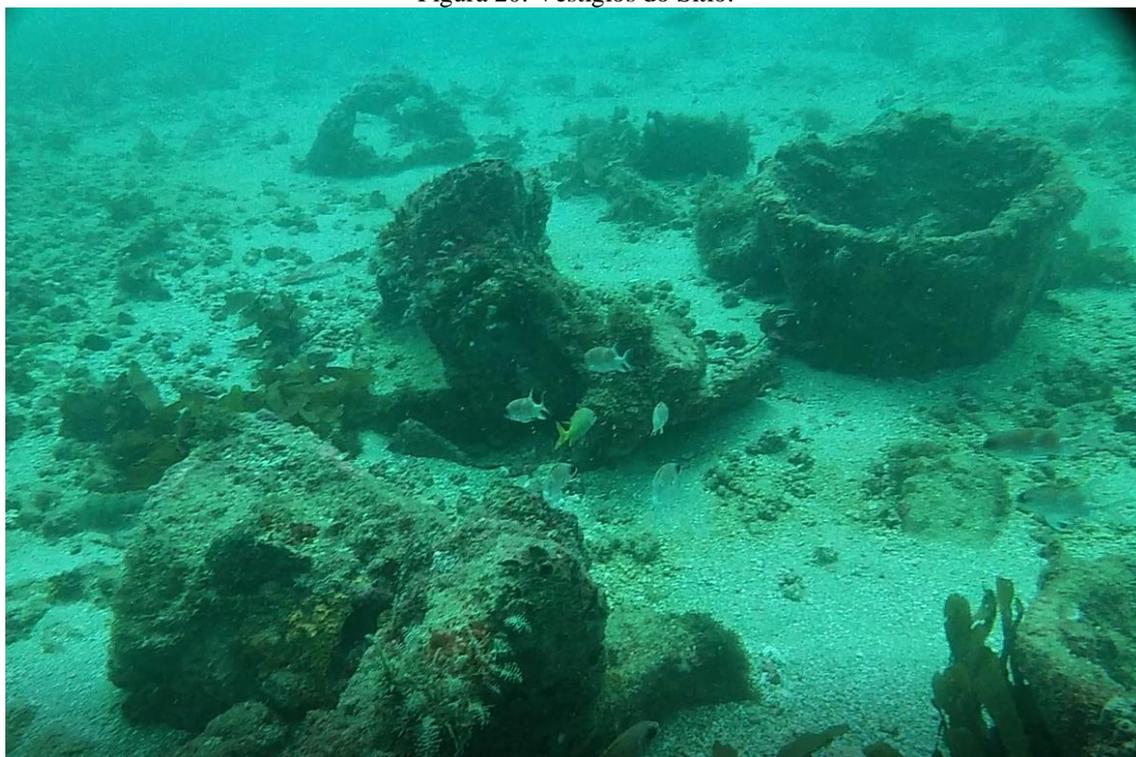
Figura 20: Vestígios do Sítio.

Ao longo do desenvolvimento da pesquisa foram realizadas duas prospecções para reconhecimento e registro dos vestígios presentes na área do sítio. Durante o primeiro mergulho foi observado que as correntes oceânicas haviam retirado parte da areia que recobria o sítio revelando a presença de vários novos materiais, que não estavam presentes no mergulho contemplativo, anterior a pesquisa. Os materiais se encontravam desmantelados e, dentre eles, além da âncora e da caldeira conhecidos previamente, foi possível identificar uma nova âncora, rodas de ferro, algumas delas ainda conectadas a eixos, vestígios de madeira e o que parecia ser uma carroceria quebrada (Figura 20).

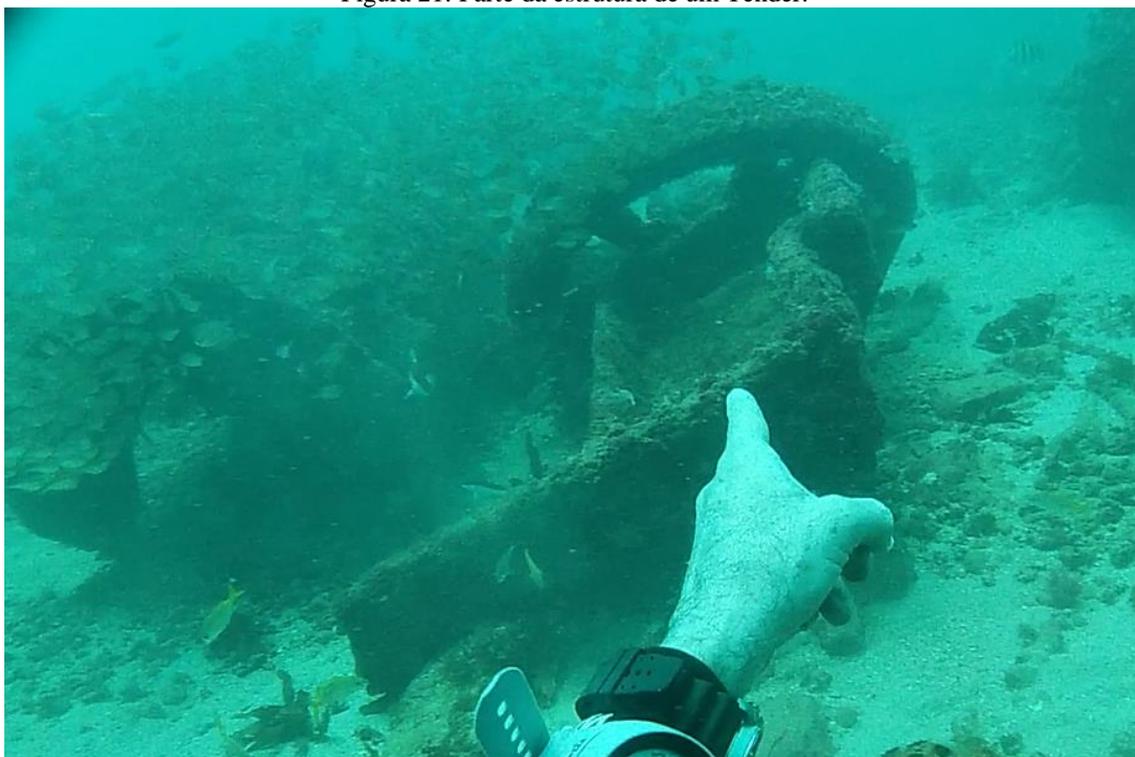
Figura 21: Parte da estrutura de um Tender.

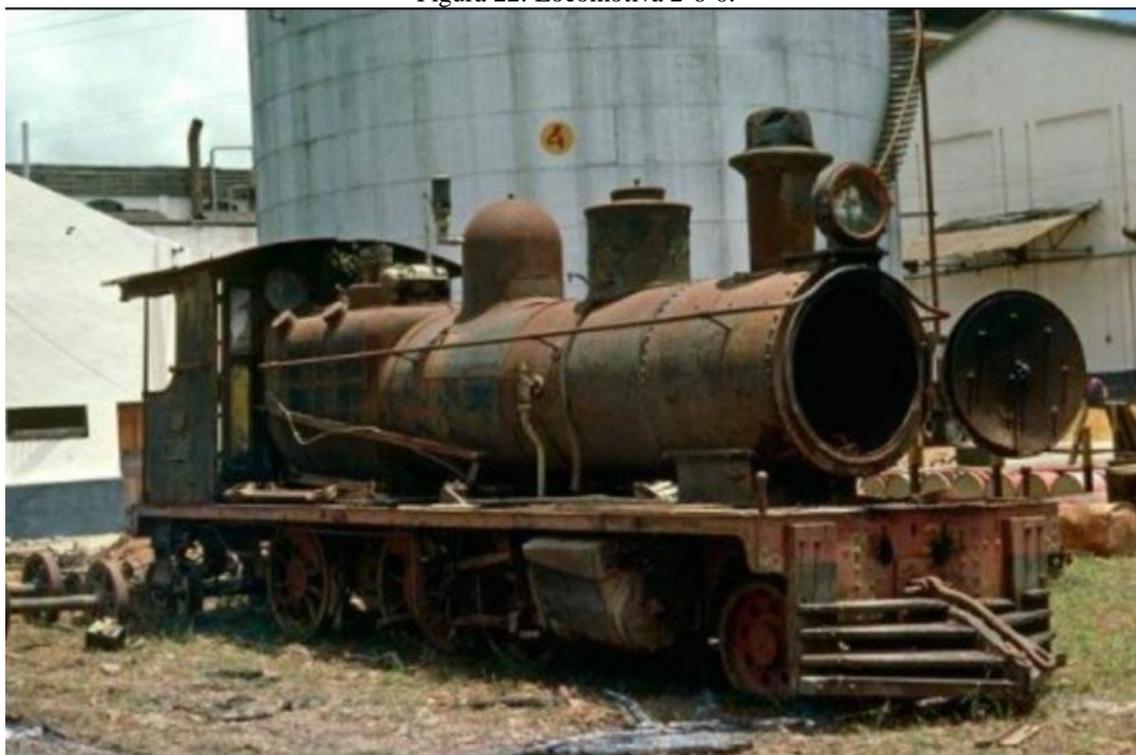
Foi então sugerido a possibilidade de se tratava de uma locomotiva do modelo 2-6-0 (Anexo A), também conhecida pelo nome “*Mogul*”, uma vez que era o modelo mais comum de locomotiva Tender utilizada pela *Great Western* e a Rede Ferroviária do Nordeste (Figura 22).

Figura 22: Locomotiva 2-6-0.

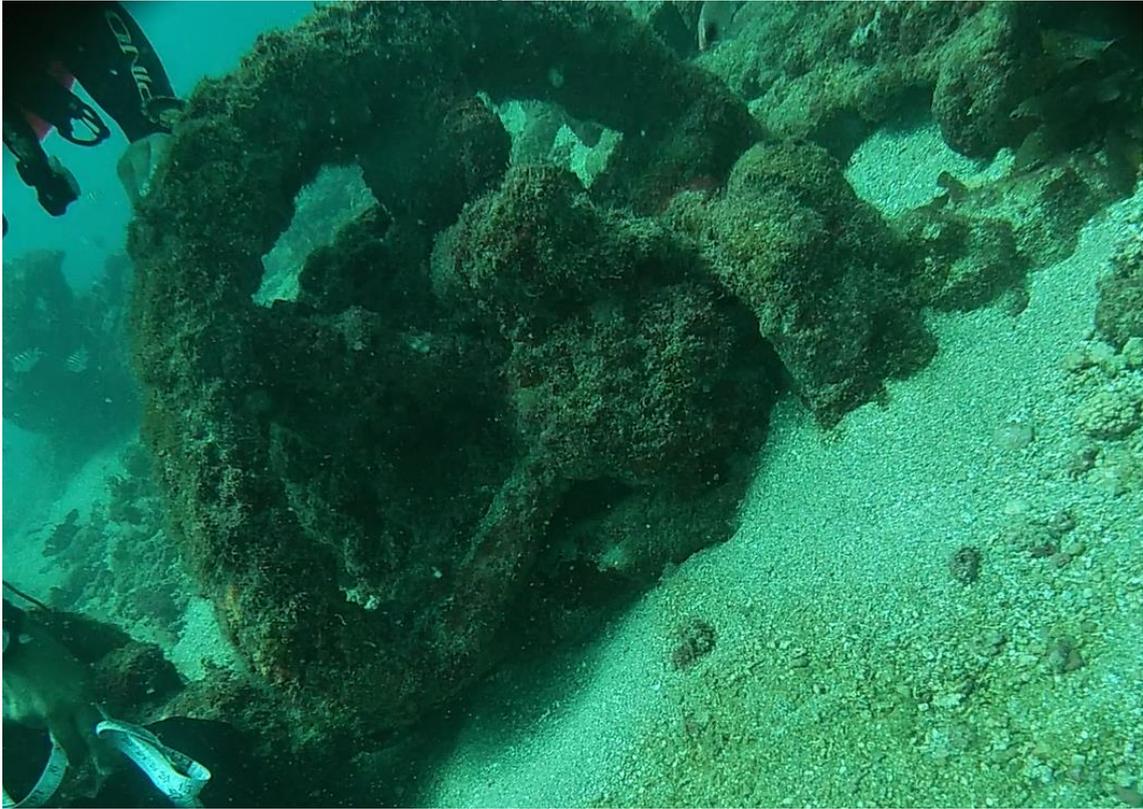
Figura 23: Roda 2.

Durante a segunda prospecção foi realizada a planimetria (Tabela 02) de duas das rodas presentes entre os vestígios, a fim de fazer um comparativo entre as fichas dos modelos de locomotivas da *Great Western* e a Rede Ferroviária do Nordeste, entre 1952-1959.

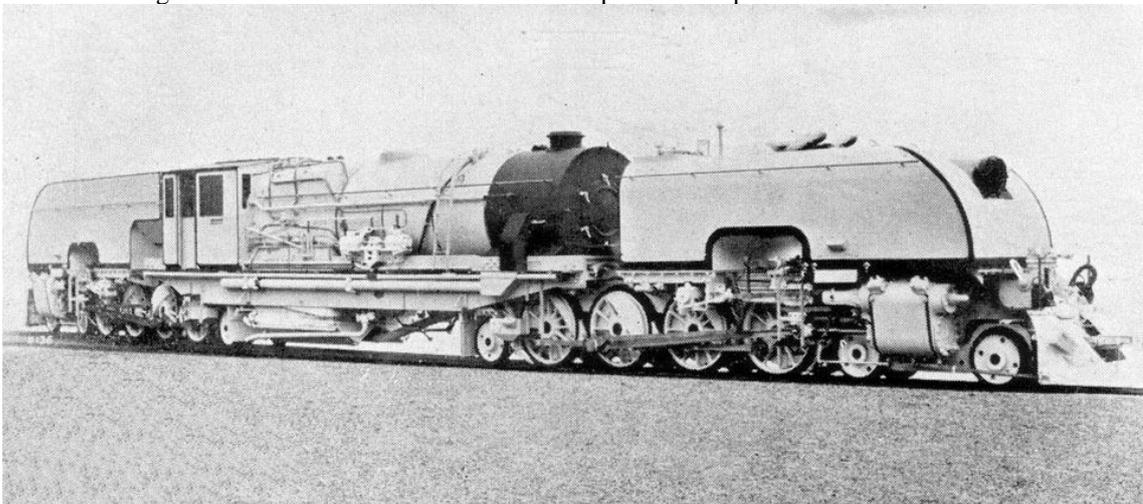
O único modelo encontrado nos registros do Museu do Trem, que chegaram próximos desse valor pertence ao modelo *Garrat* 4-8-2+2-8-4 (Figura 24), que possui 1,2 m de diâmetro.

Figura 24: Locomotiva Garratt da RFN em publicidade para a Henschel em 1952.

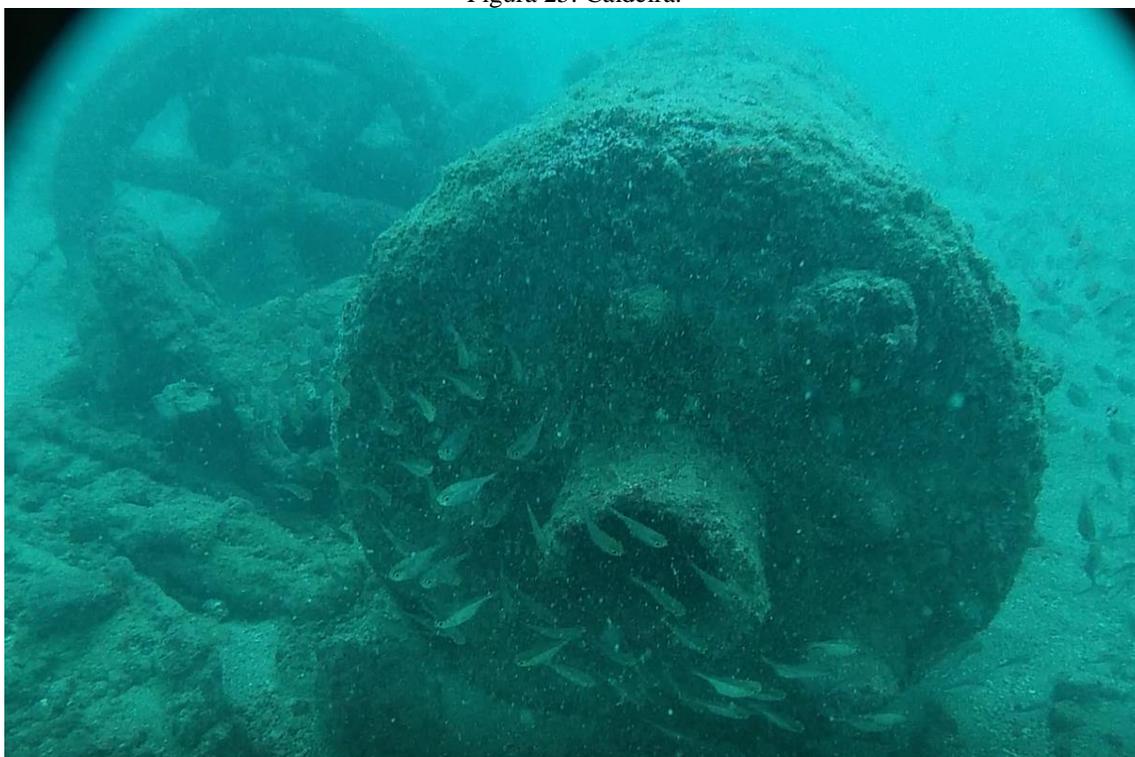
Figura 25: Caldeira.

Sua mensuração (Tabela 03), realizada durante a segunda prospecção, mostrou que a caldeira é relativamente pequena e devido a seu tamanho foi levantada a hipótese que essa peça não seria uma caldeira, mas o domo do vapor da locomotiva (Figura 27), um acessório da caldeira, responsável por coletar vapor (WOLF, 1993).

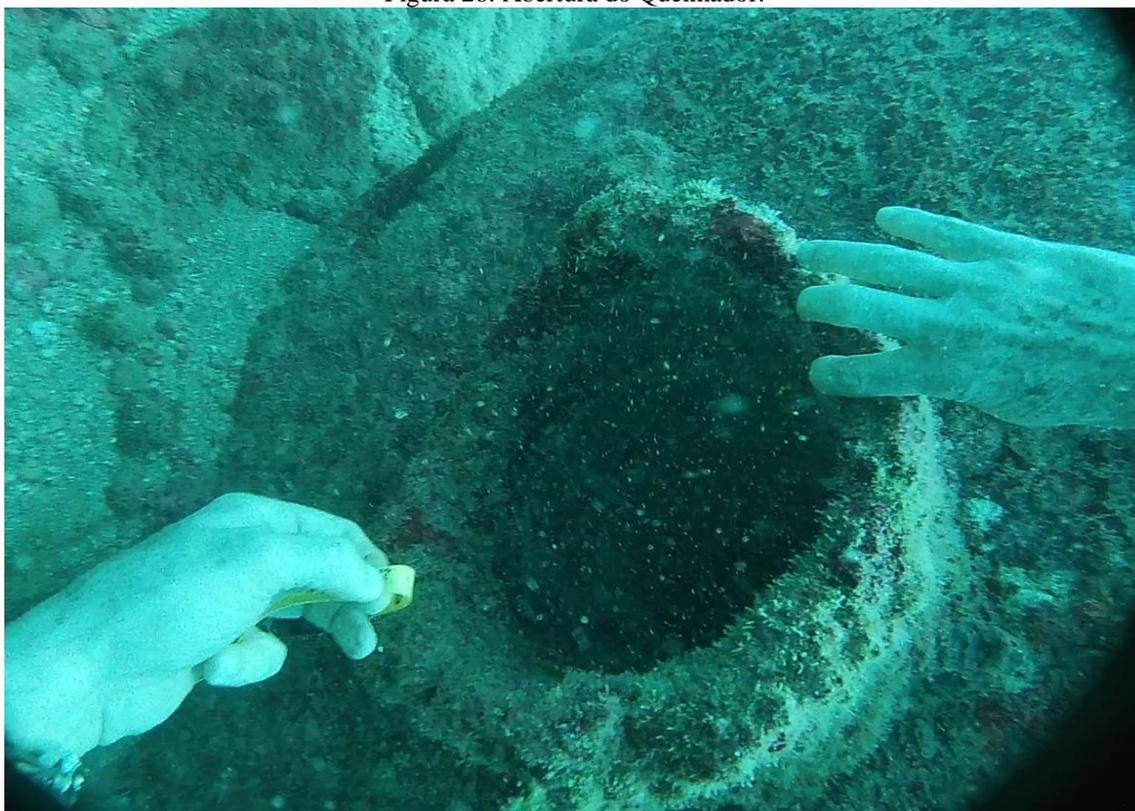
Foi possível observar a presença de uma abertura (Figura 26), onde seria introduzido o queimador, aparelho utilizado para inserir a chama que queimará o combustível, bem como o método utilizado na sua construção foi o rebite, o que remete a uma periodização entre o século XIX até o início do século XX quando o processo de soldagem se popularizou pelo mundo.

Figura 26: Abertura do Queimador.

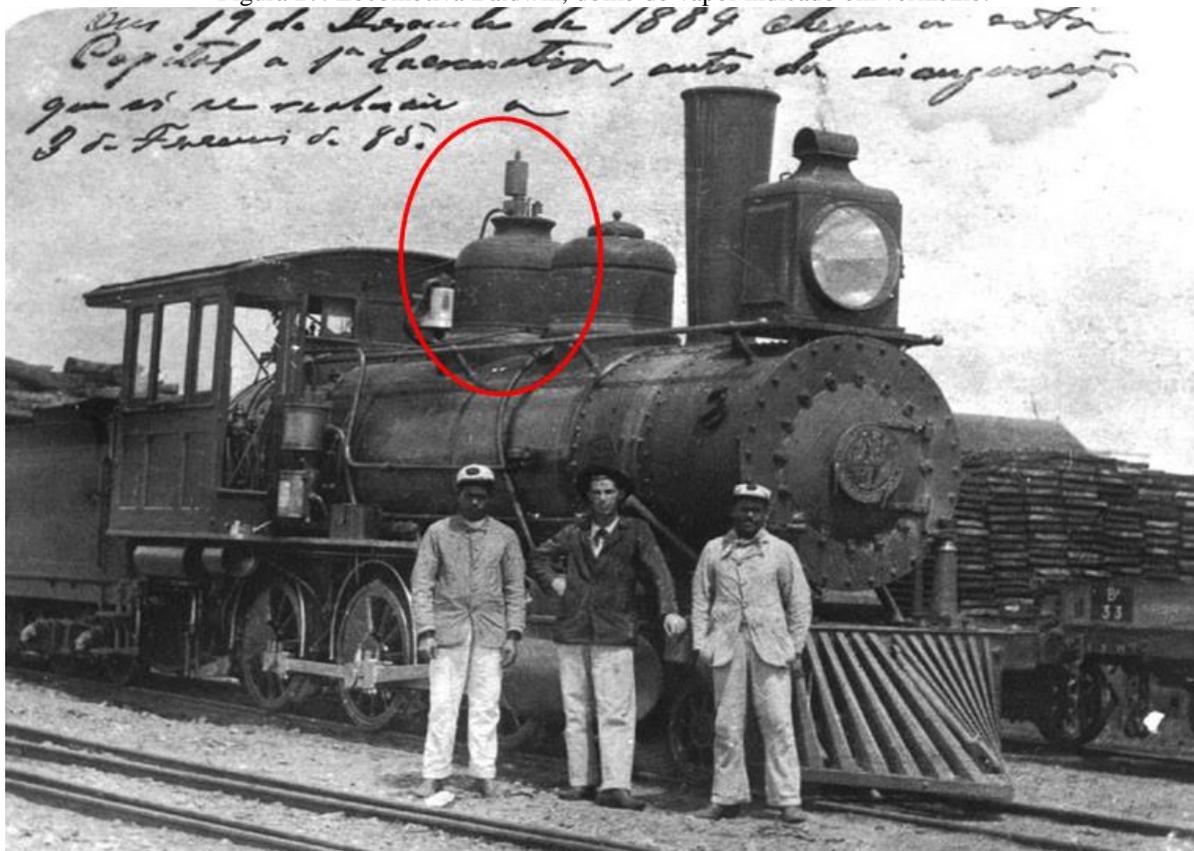
Figura 27: Locomotiva Baldwin, domo do vapor indicado em vermelho.

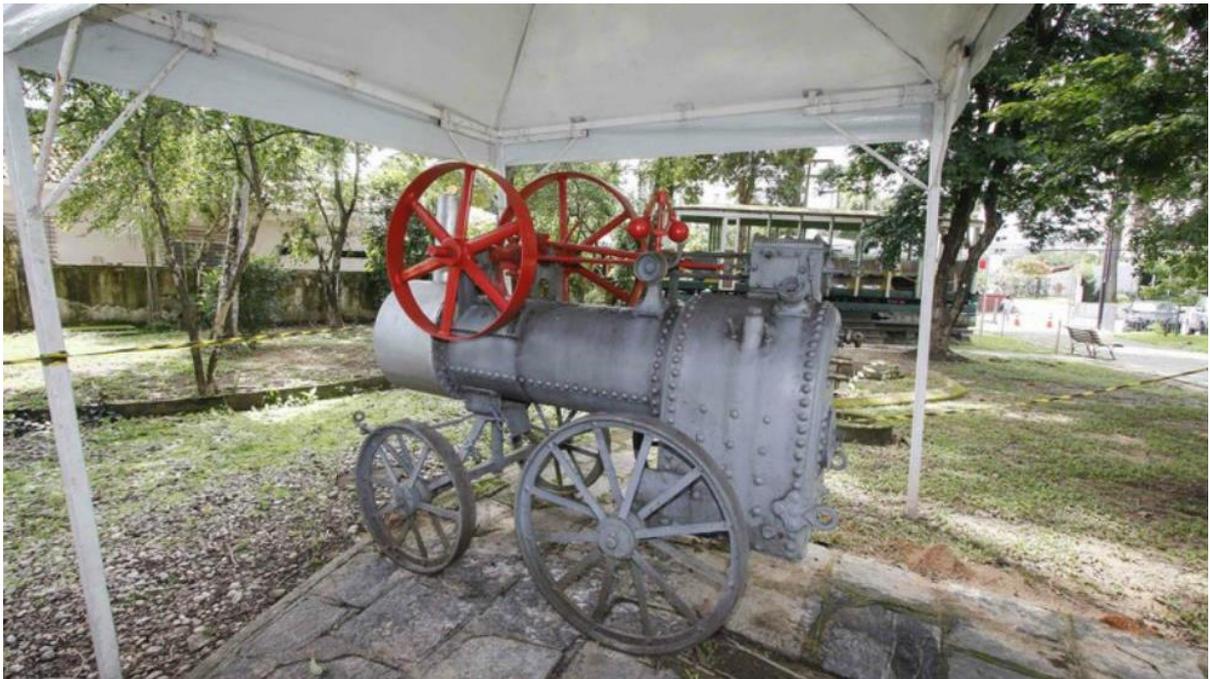
Figura 28: Locomóvel do século XIX em exposição no Museu do Homem do Nordeste

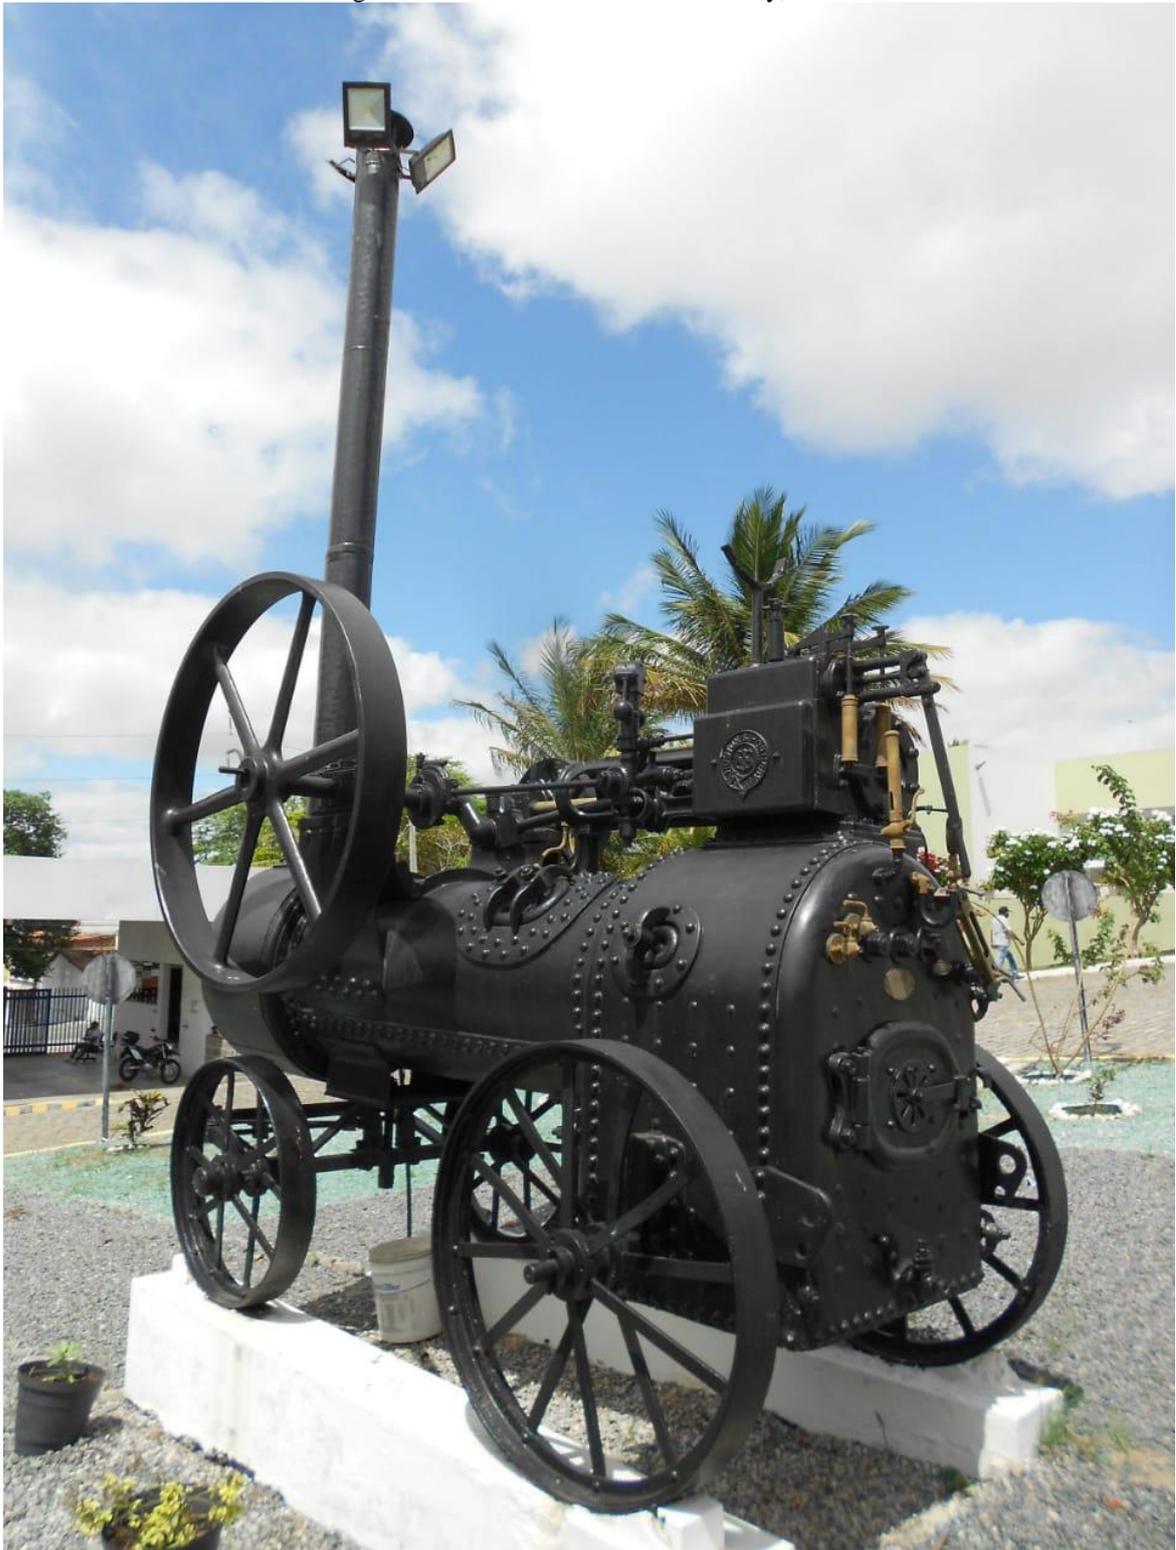
Também foi feito um comparativo com os dados de um locomóvel do modelo Ruston & Hornsby de 1928 (Figura 29), disponibilizados pelo geógrafo e pesquisador entusiasta de veículos a vapor, Jônatas Pereira, que se encontra em Campina Grande, na Paraíba.

Figura 29: Locomóvel Ruston & Hornsby, 1928

As dimensões das caldeiras são mais semelhantes (Tabela 5), com cerca de 30 cm de diferença entre os comprimentos e 40 cm no seu diâmetro. A caldeira submersa é mais curta, com 2,7m em comparação com os 3,04 metros da Ruston & Hornsby, no entanto é mais larga, com 1,37 m de diâmetro enquanto a outra possui 97 cm.

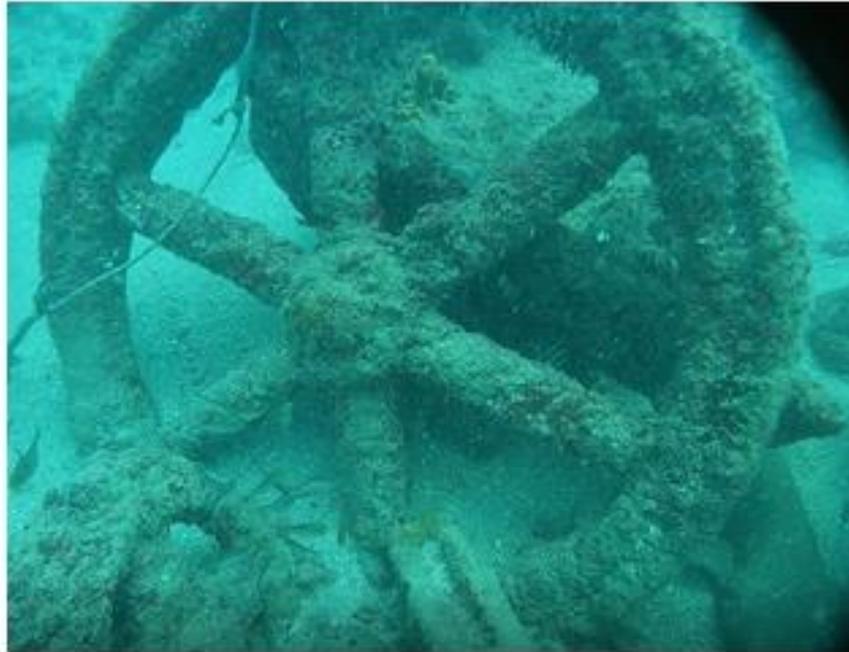
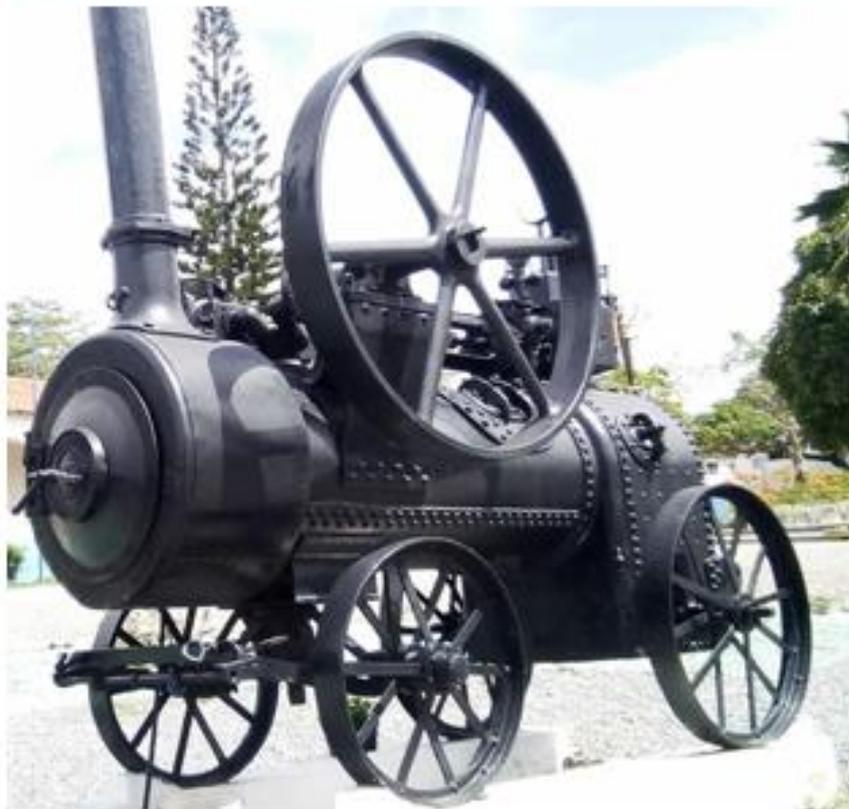
Figura 30: Acima, Roda 1; abaixo a roda volante do locomóvel

Apesar das diferenças observadas é perceptível que as dimensões entre esses vestígios e o locomóvel são muito mais próximas, apesar de não serem exatas, o que pode ser resultado das condições que esse material se encontra no fundo, a incrustação por *fauling* e /ou por se
