**A RELAÇÃO ENTRE SÍTIO E CONTEXTO ARQUEOLÓGICO: UM ESTUDO DE
CASO DA DRAGUINHA NO MAR ADJACENTE A PRAIA DE BOA VIAGEM,
RECIFE – PE**

Dissertação apresentada ao Programa de Pós-Graduação em Arqueologia da Universidade Federal de Pernambuco, Centro de Filosofia e Ciências Humanas, como requisito para a obtenção do título de Mestra em Arqueologia. Área de concentração: Arqueologia e Conservação do Patrimônio Cultural.

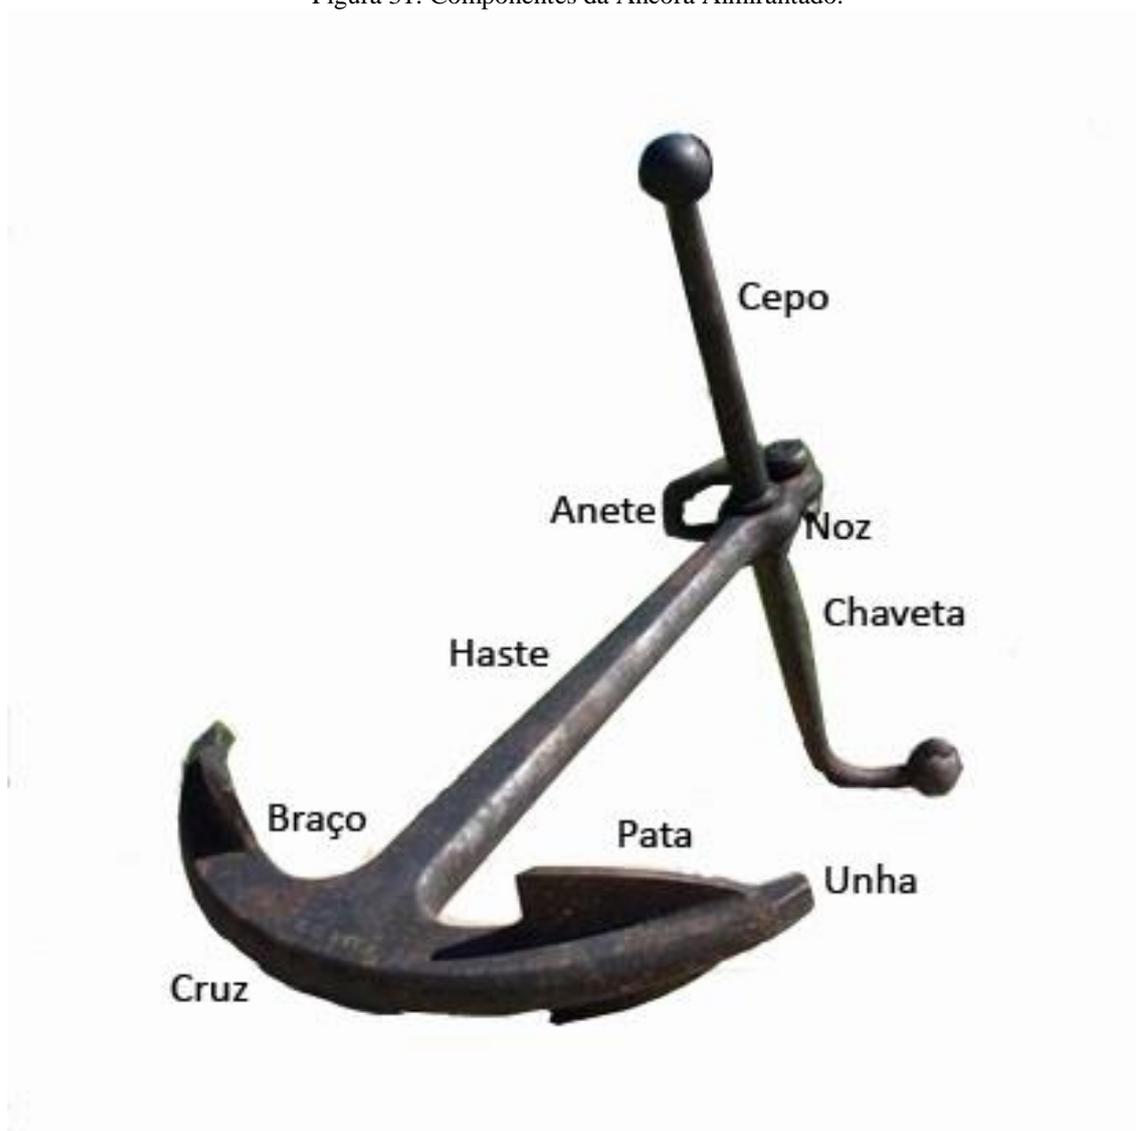
Figura 31: Componentes da Âncora Almirantado.

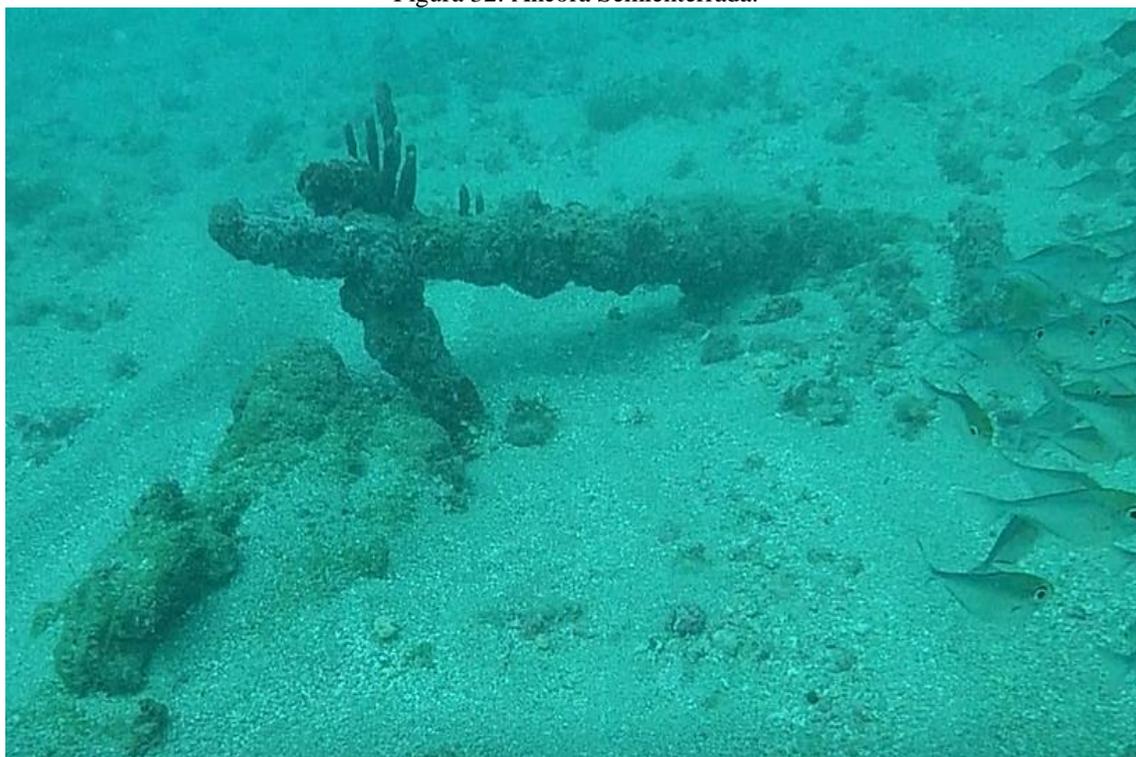
Uma das âncoras se encontra sobre o solo (Âncora A), enquanto a segunda âncora está semienterrada (Figura 32), ou seja, ela está parcialmente inserida no leito marinho, não significando, necessariamente, que está unhada.

Figura 32: Âncora Semienterrada.

Ambas as âncoras foram mensuradas (Tabela 06), o comprimento total do cepo da Âncora B não pode ser obtido, pois estava parcialmente enterrado, só a escavação permitiria o acesso a toda extensão.

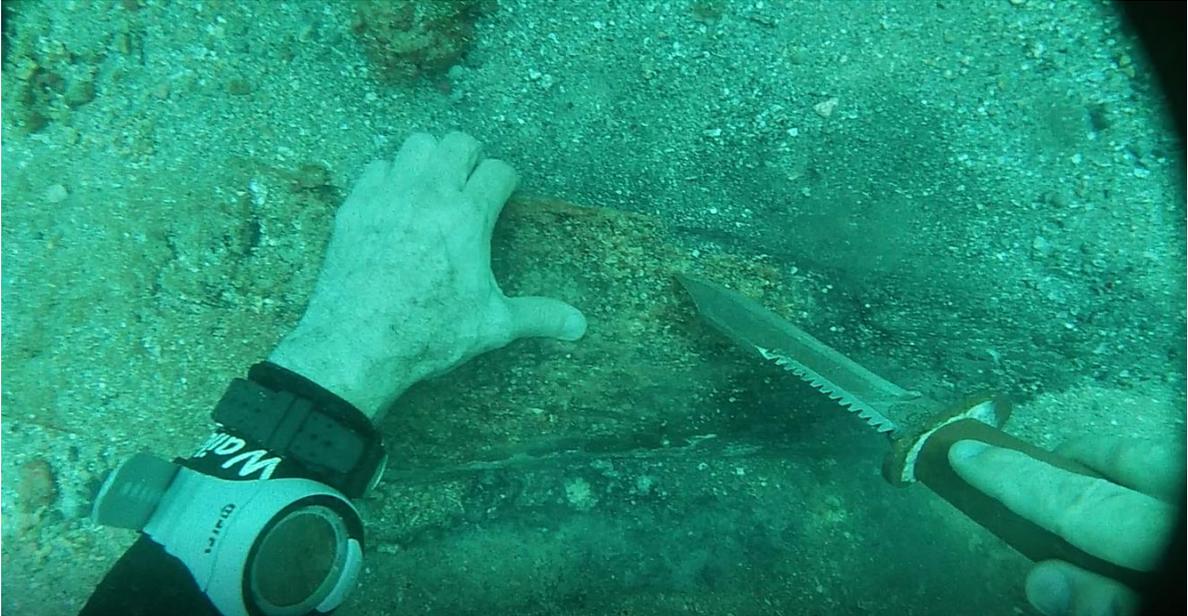
Figura 33: Coleta da Madeira

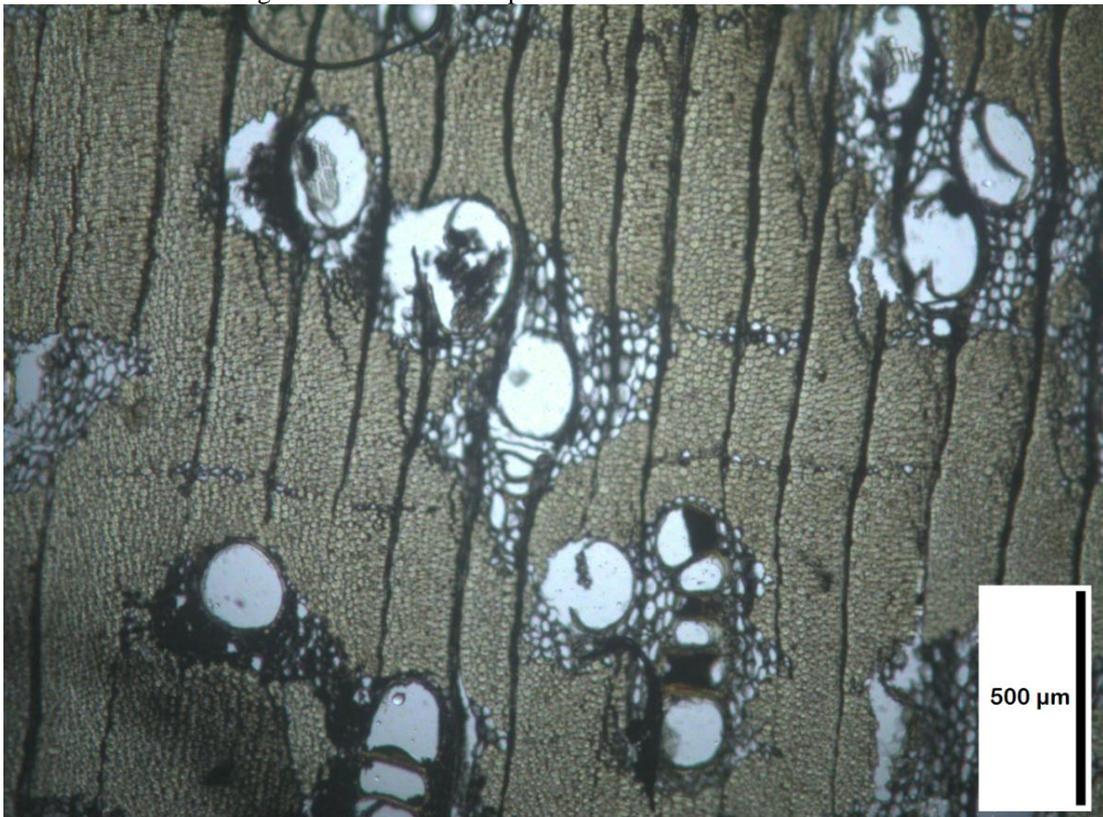
Figura 34: Foto microscópica da amostra coletada a 500 um

O resultado disponibilizado pelo Prof. Gregório Ceccantini revelou que a madeira examinada é uma *Angiospema*, da família *Leguminosae*, uma espécie nativa do Brasil (Figuras 34, 35 e 36), não tendo sido possível chegar a espécie.

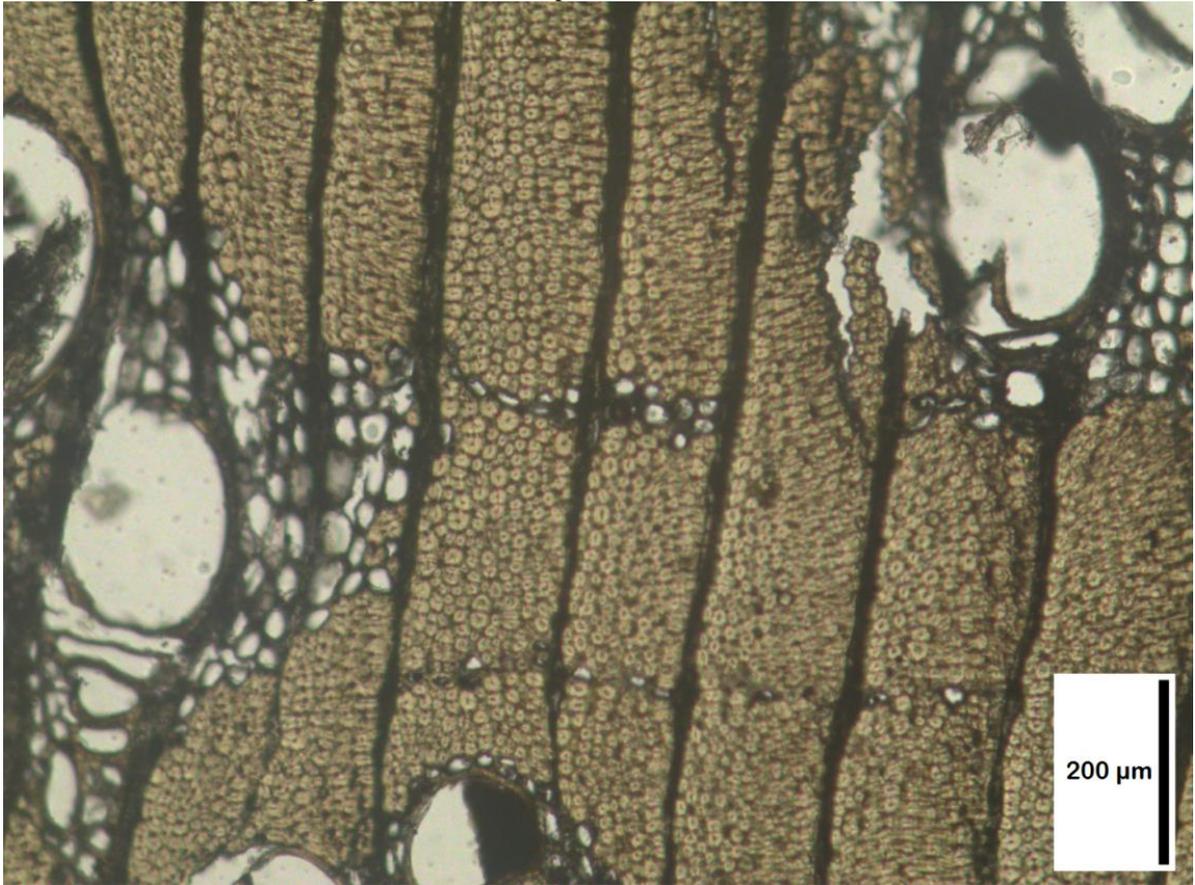
Figura 35: Foto microscópica da amostra coletada a 200 μm .

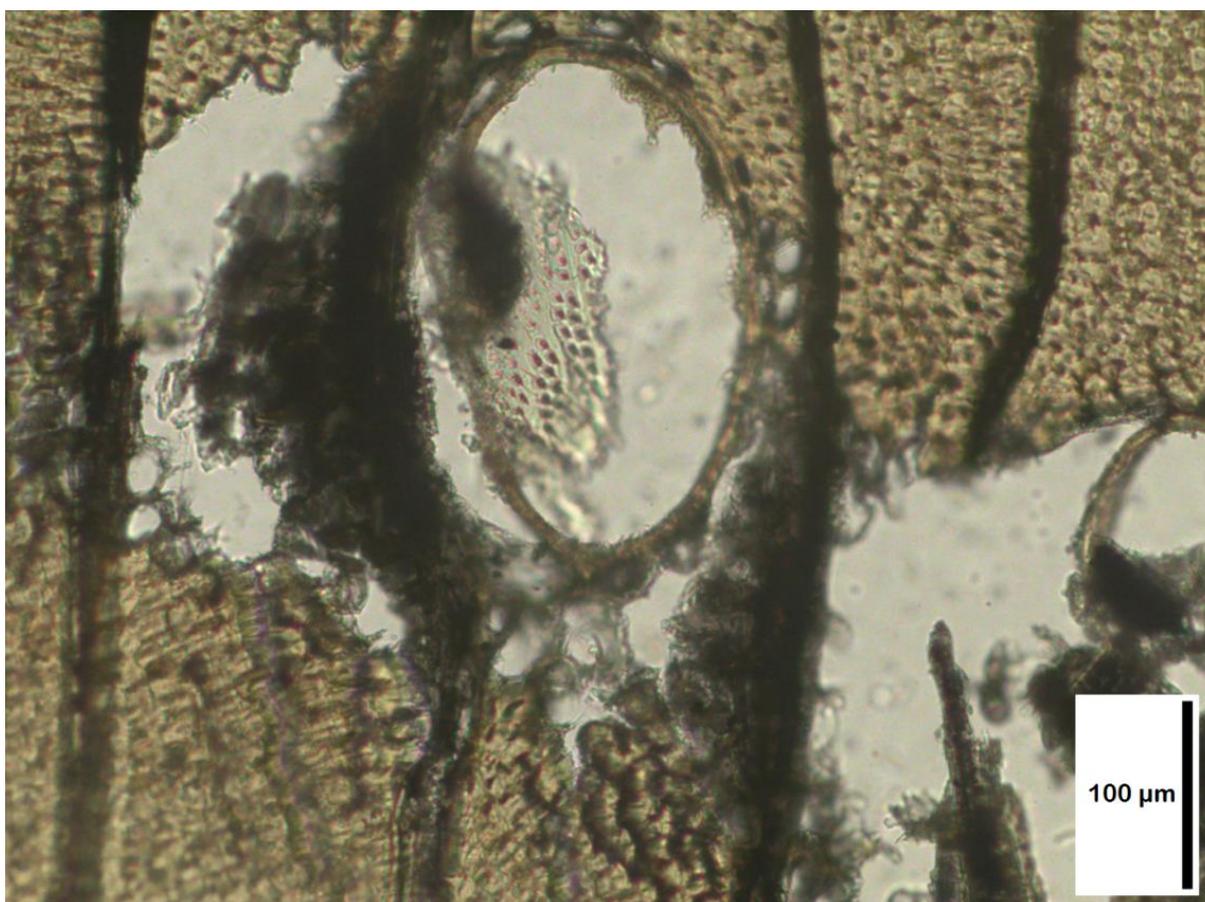
Figura 36: Foto microscópica da amostra coletada a 100 um.

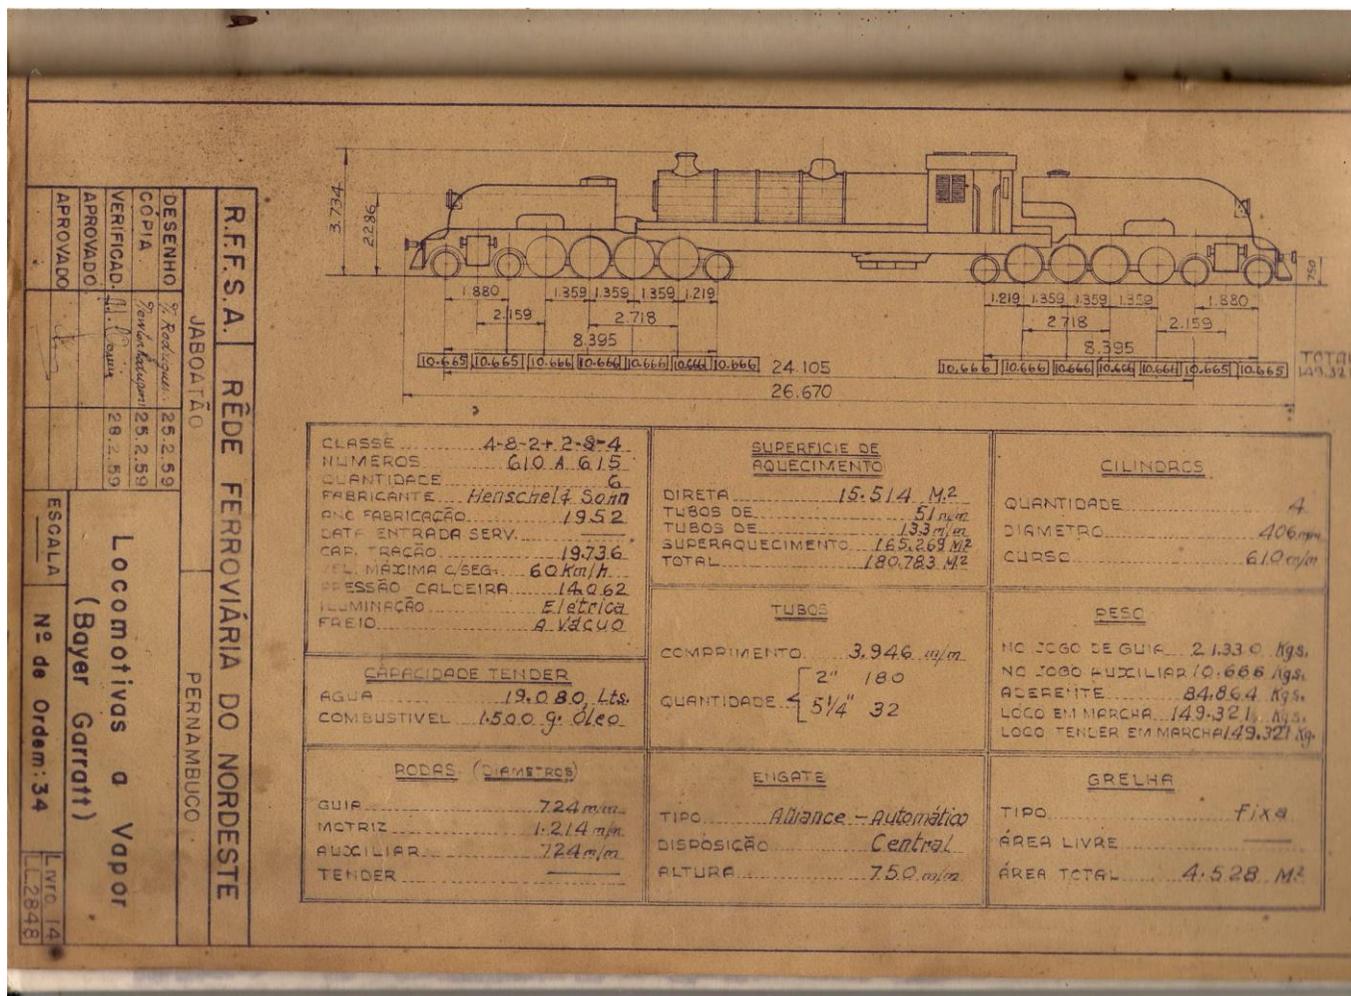
ANEXO C – Locomotiva Garratt

R.F.F.S.A. REDE FERROVIÁRIA DO NORDESTE		JABOATÃO		PERNAMBUCO	
DESENHO	% Redigido	25.2.59			
CÓPIA	% Verificada	25.2.59			
VERIFICADO	Assinatura	28.2.59			
APROVADO					
ESCALA		Locomotivas a Vapor (Boyer Garratt)			
Nº de Ordem: 34		WFG 14			
		2848
