**ANÁLISE DE RISCO E CONTRIBUIÇÃO A ANÁLISE DE  
VULNERABILIDADE AO DESLIZAMENTO DE ENCOSTAS  
NA REGIÃO NORTE DA CIDADE DO RECIFE**

Monografia apresentada à Universidade Federal de Pernambuco como parte dos requisitos para obtenção de grau de Bacharel em Engenharia Civil.

**Área de concentração:** Engenharia Civil /  
Geotecnia

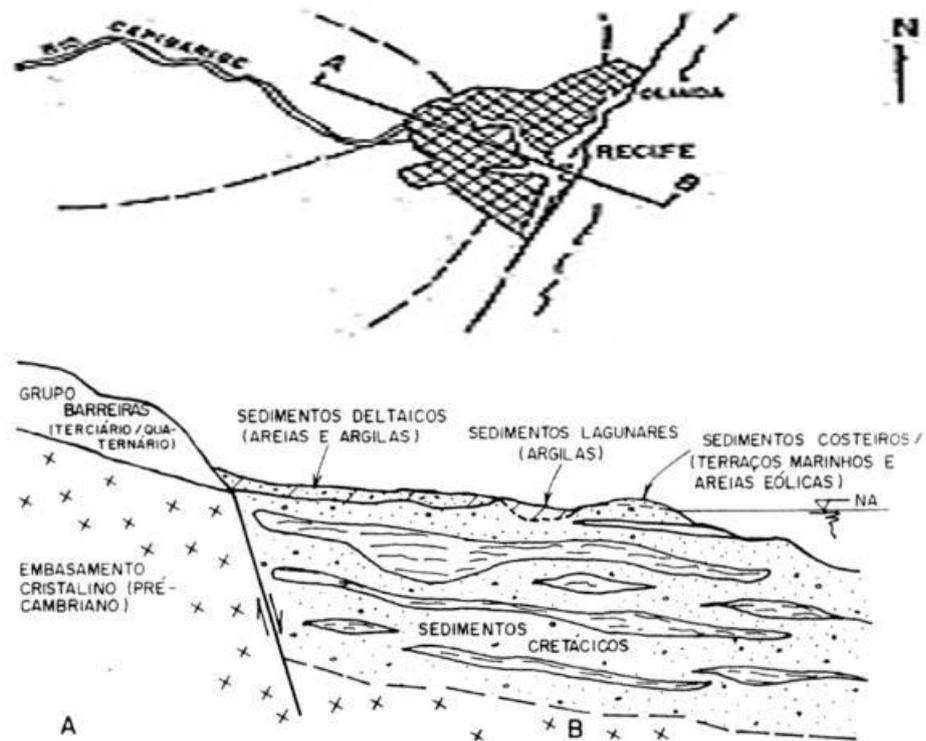
Figura 3- Geologia da cidade do Recife-PE

Além disso, processos como a ação das correntes e o transporte de sedimentos fluviais também contribuiriam para a configuração da paisagem como pode ser visualizado na Figura 3.

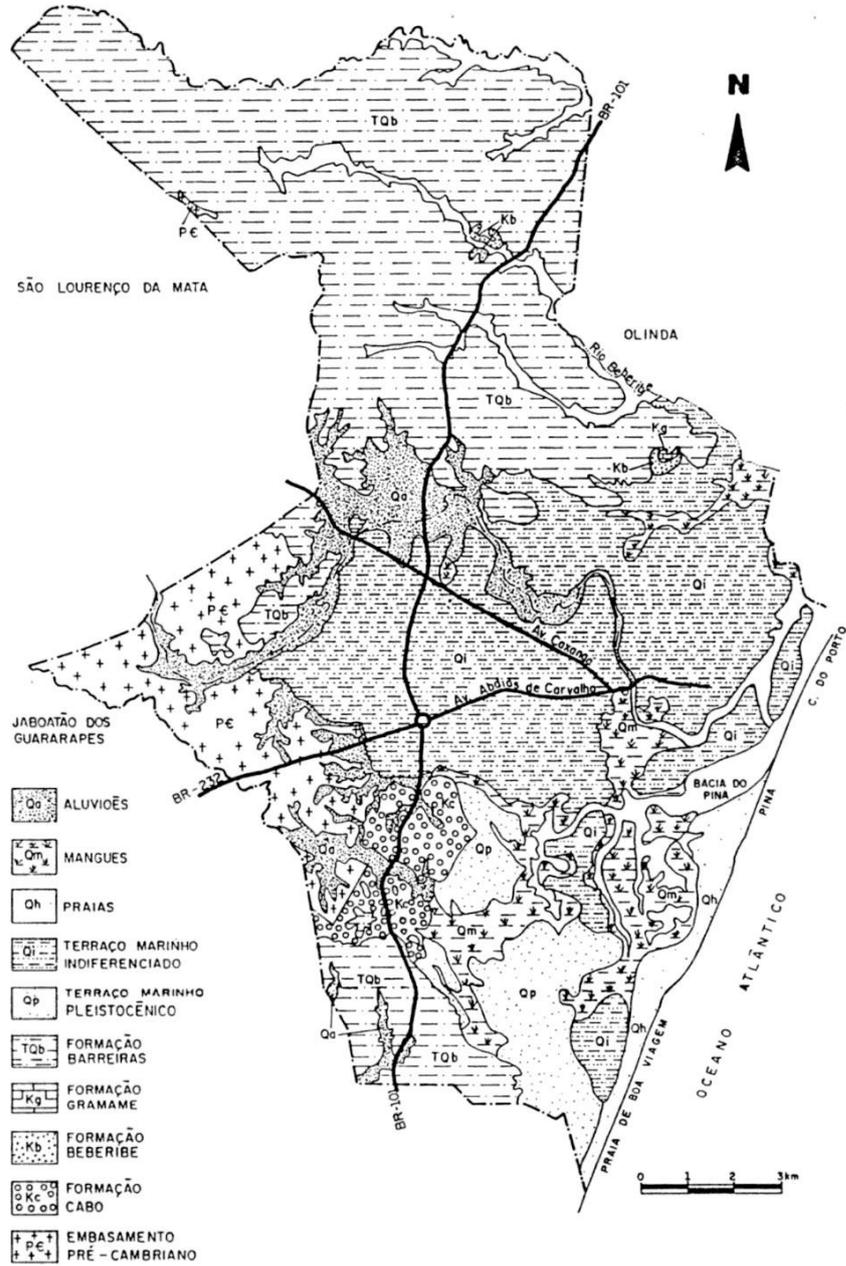
Figura 4- Mapas das Unidades Geológicas do Recife

Quanto aos morros da cidade do Recife, estes são formados por uma mistura de sedimentos de diferentes granulometrias, compreendendo uma combinação de materiais como sedimentos, argilas, areias e seixos sub-horizontais, estando levemente direcionados para o mar na forma de tabuleiros elevados com cerca de 50m. “A disposição destas unidades geológicas se deu sob a forma de leques aluviais e de depósitos fluviais de canais entrelaçados, apresentando as fácies flúvio-lagunar e planície aluvial.”, Figura 4 (Alheiros et al.. 1988)

Gusmão Filho em 1998, ao analisar os relevos em Recife, notou uma dualidade litológica que caracteriza os morros da cidade, estando associada à Formação Barreira. Especificamente nos morros da zona norte, observa-se a presença marcante de texturas argilosas provenientes do solo do Riacho Morno, que se entrelaçam com os sedimentos arenosos pertencentes à Formação Guararapes. Tal amalgamação de detritos resultou em um substrato menos propenso aos agentes erosivos, haja vista a contribuição substancial da capacidade coesiva intrínseca às argilas neste contexto.

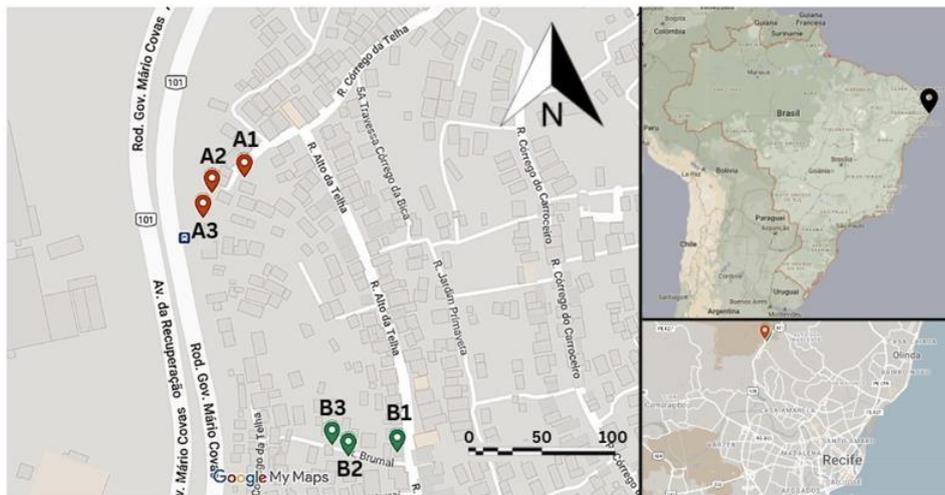
Figura 5 - Localização dos furos de Sondagem

Essa abordagem sistemática e abrangente permitiu uma compreensão mais aprofundada das características geotécnicas dos solos nessas áreas específicas do Alto da Telha, visando o melhor entendimento dos riscos associados a deslizamentos de encostas.

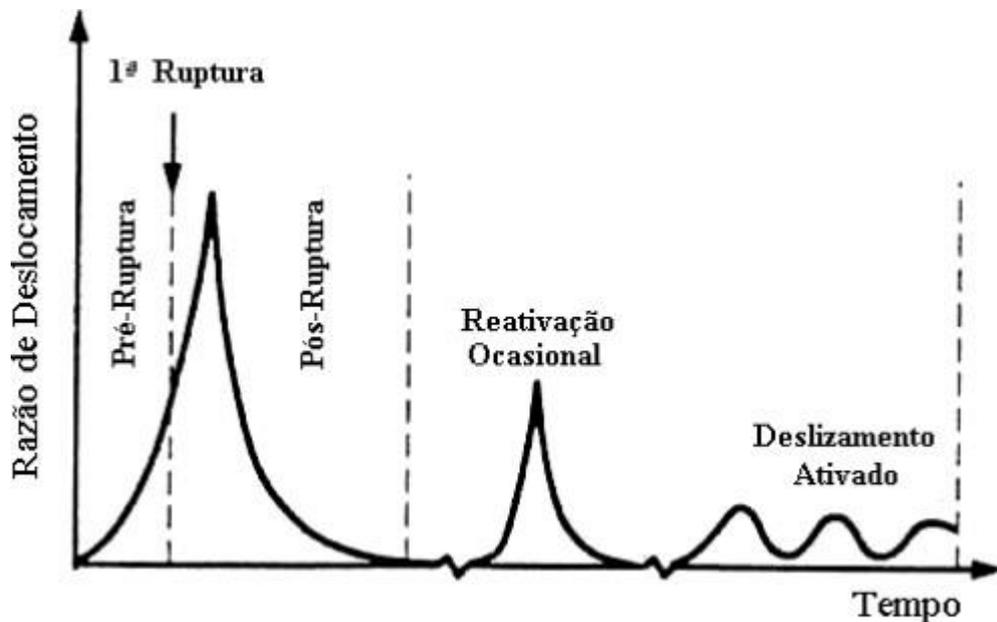
Figura 12- Estágio dos movimentos de massas

- **Estágio de pré-ruptura:** Esse estágio inclui todos os processos de deformação que podem ocasionar a ruptura.
- **Estágio de ruptura:** Nessa fase é possível observar a formação de uma superfície contínua de cisalhamento na massa de solo, sendo considerado o estágio mais significativo na história do movimento de massa.
- **Estágio de pós-ruptura:** É observado um aumento da razão de deslocamento e uma diminuição gradual na velocidade. Durante esse estágio é possível observar a participação da massa de solo ou rocha, desde a ruptura até o término da movimentação.
- **Estágio de reativação:** Nessa ocasião a massa de solo desliza ao longo de uma superfície preferencial de ruptura pré-existente. ”

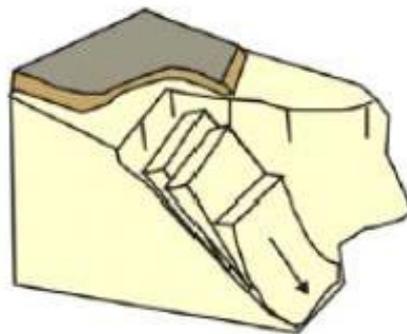
Figura 13- Forma de Escorregamento planar

Segundo Varnes (1978), o escorregamento planar é influenciado por fatores como a inclinação do terreno, a coesão do material envolvido e a pressão intersticial da água. A presença de camadas com características geotécnicas contrastantes é um elemento preponderante para a ocorrência deste tipo de escorregamento.

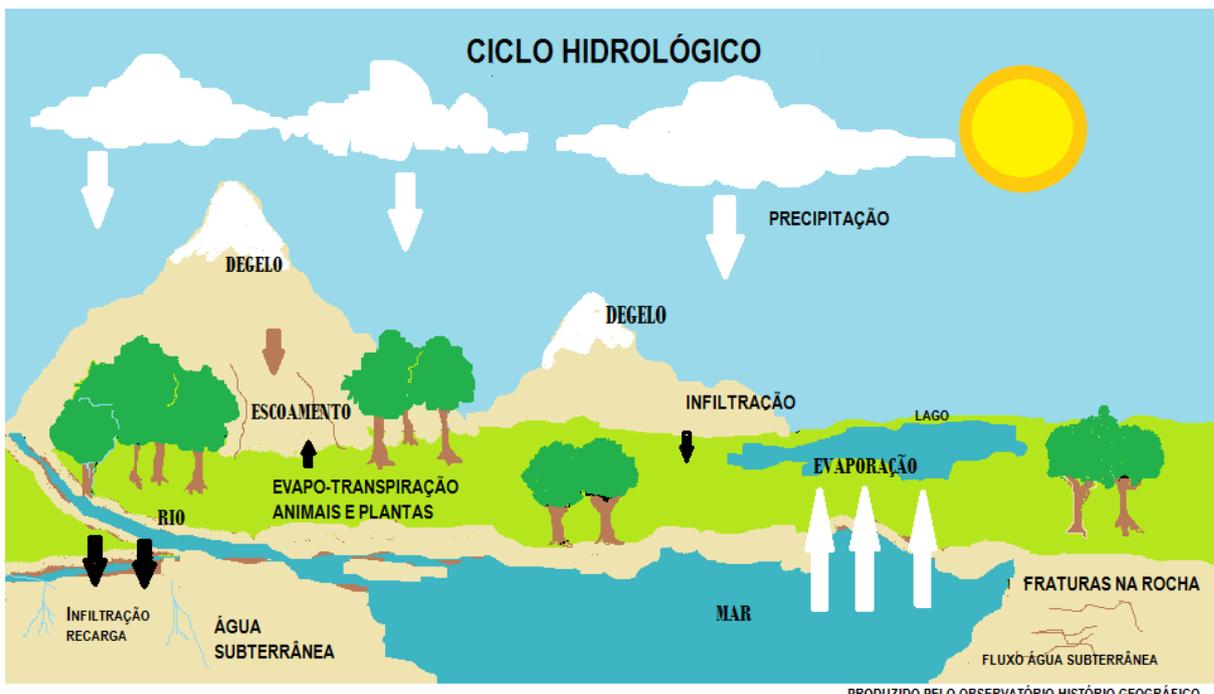
Figura 15- Ciclo Hidrológico da água

A correlação entre a pluviometria e os deslizamentos de terra pode ser entendida por meio do funcionamento do ciclo hidrológico. Pruski et al. (1997) define que ao ocorrer a precipitação, a água resultante da mesma inicialmente infiltra-se no solo. Conforme a saturação do solo se aproxima, a água adentra o segundo estágio, caracterizado pelo escoamento superficial.

Neste contexto, em eventos de chuvas intensas e prolongadas, o solo alcançará sua saturação tornando-se mais suscetível a movimentos de massa. Uma vez que, a presença da água reduz a coesão entre as partículas do solo, aumentando a poro pressão e, conseqüentemente, diminuindo a tensão efetiva. Este cenário pode culminar na instabilidade do solo em encostas inclinadas.

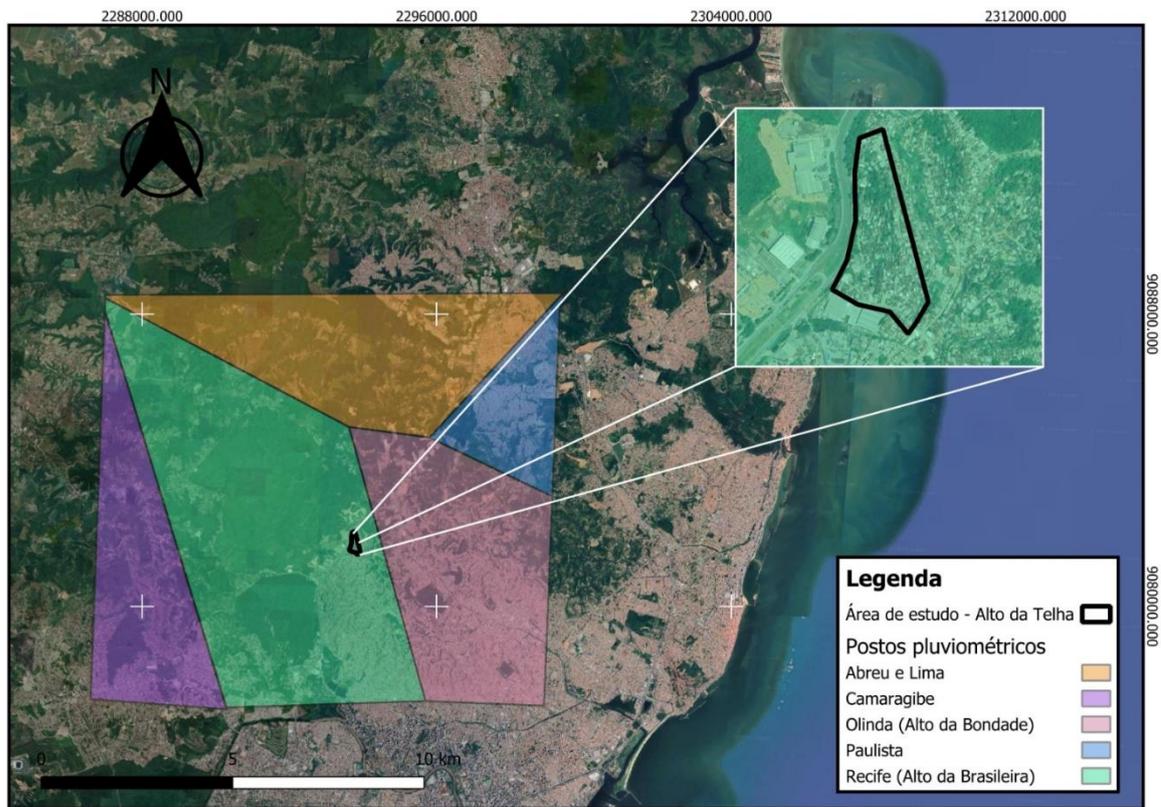
Figura 19 - Delimitação do Polígono de Thiessen: Representação Espacial da Distribuição Pluviométrica na Área de Estudo

Essa abordagem técnica se baseia na subdivisão da área de estudo em regiões poligonais, onde cada estação pluviométrica é associada a uma região específica, e a estação mais próxima de cada região é selecionada como sua representante. Dessa forma, busca-se assegurar uma distribuição espacial equitativa das estações e uma cobertura mais abrangente e representativa do território em análise. Essa metodologia é essencial para uma análise precisa e confiável dos padrões de precipitação na área de estudo, visando eleger a estação pluviométrica que melhor se aproximasse e representasse a área de interesse.

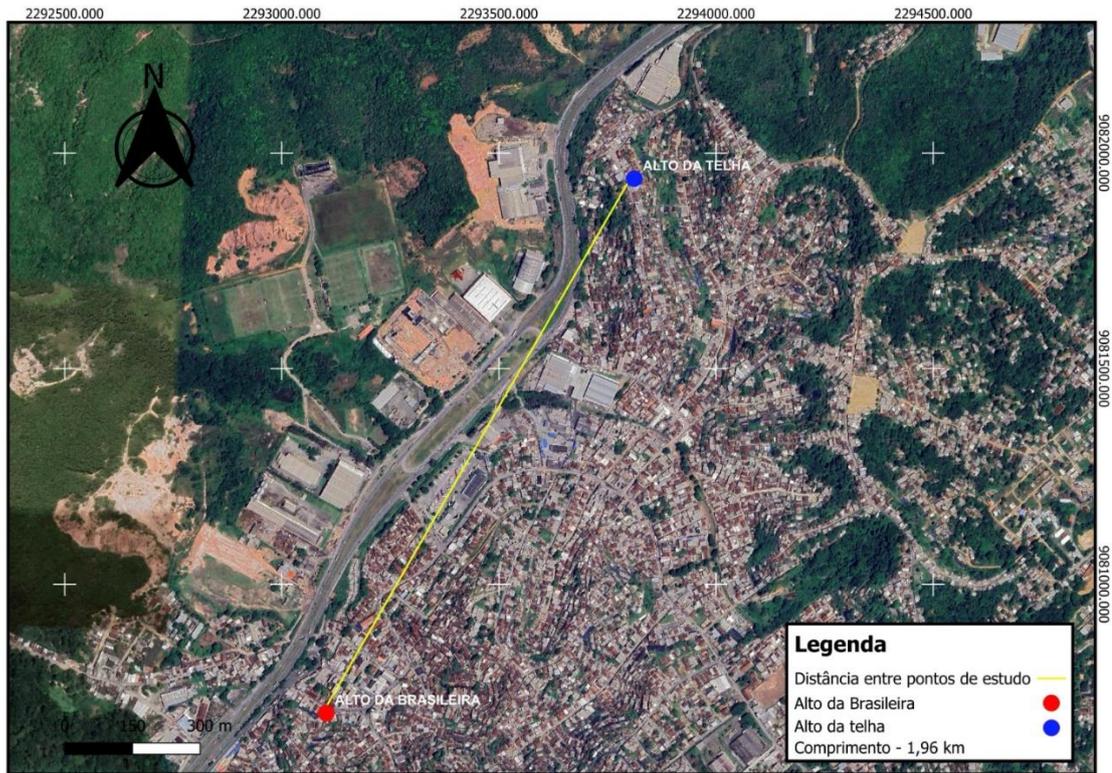
Conforme já mencionado, a estação pluviométrica escolhida foi a Recife (Alto da Brasileira), cujo código do posto é o 265. Esta estação está localizada no bairro Brejo da Guabiraba, um dos bairros circunvizinhos da área em estudo. A distância entre o local onde a estação pluviométrica está situada e a Rua Alto da Telha é inferior a 2 km, como pode ser observado na Figura 20. Essa proximidade geográfica reforça a adequação da estação escolhida para capturar as características do regime de precipitação na área de estudo, contribuindo para a confiabilidade e relevância dos dados coletados para as análises posteriores.

Figura 20- Distância entre a estação pluviométrica e área de estudo

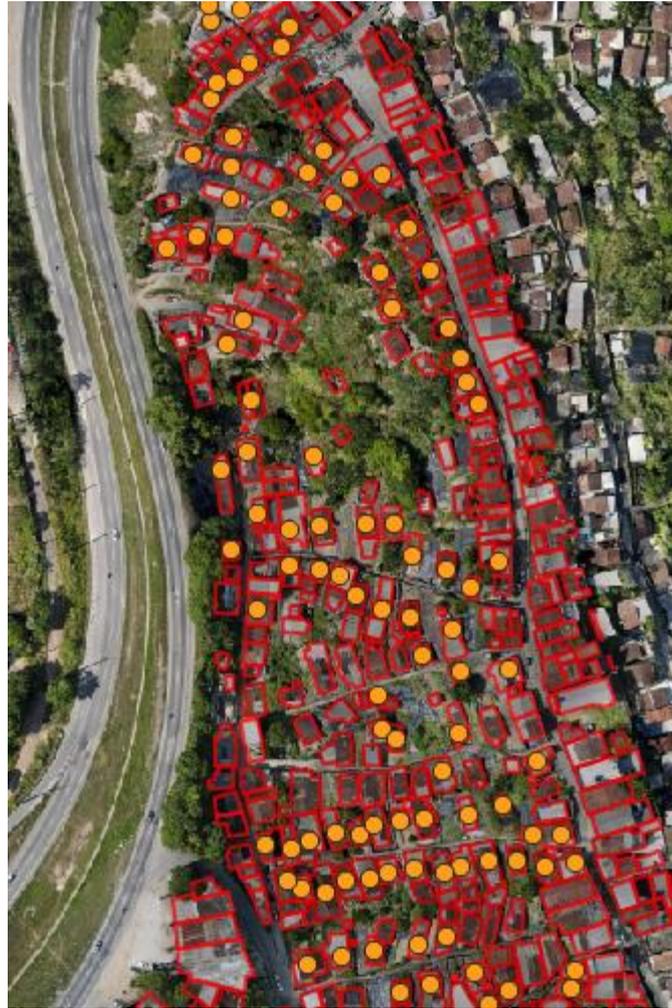
O levantamento dos indicadores da vulnerabilidade revelou resultados representativos que destacam a complexidade desse processo, os indicadores socioeconômicos, hidrológicos, relacionados à cobertura vegetal e à presença de lixo, o levantamento das informações e sua análise foram essenciais na avaliação da vulnerabilidade em cada moradia, conforme evidenciado na Figura 21- Região de estudo com a indicação das residências consultadas - Bairro Passarinho., ao todo foram consultado 114 residências.

Figura 21- Região de estudo com a indicação das residências consultadas - Bairro Passarinho.

Ao sobrepor um mapa da região estudada com os levantamentos realizados e a classificação de risco obtida, é possível observar de maneira clara e objetiva as áreas de maior vulnerabilidade e potencial risco, permitindo uma visualização integrada e detalhada, facilitando a análise e a compreensão das dinâmicas espaciais envolvidas.

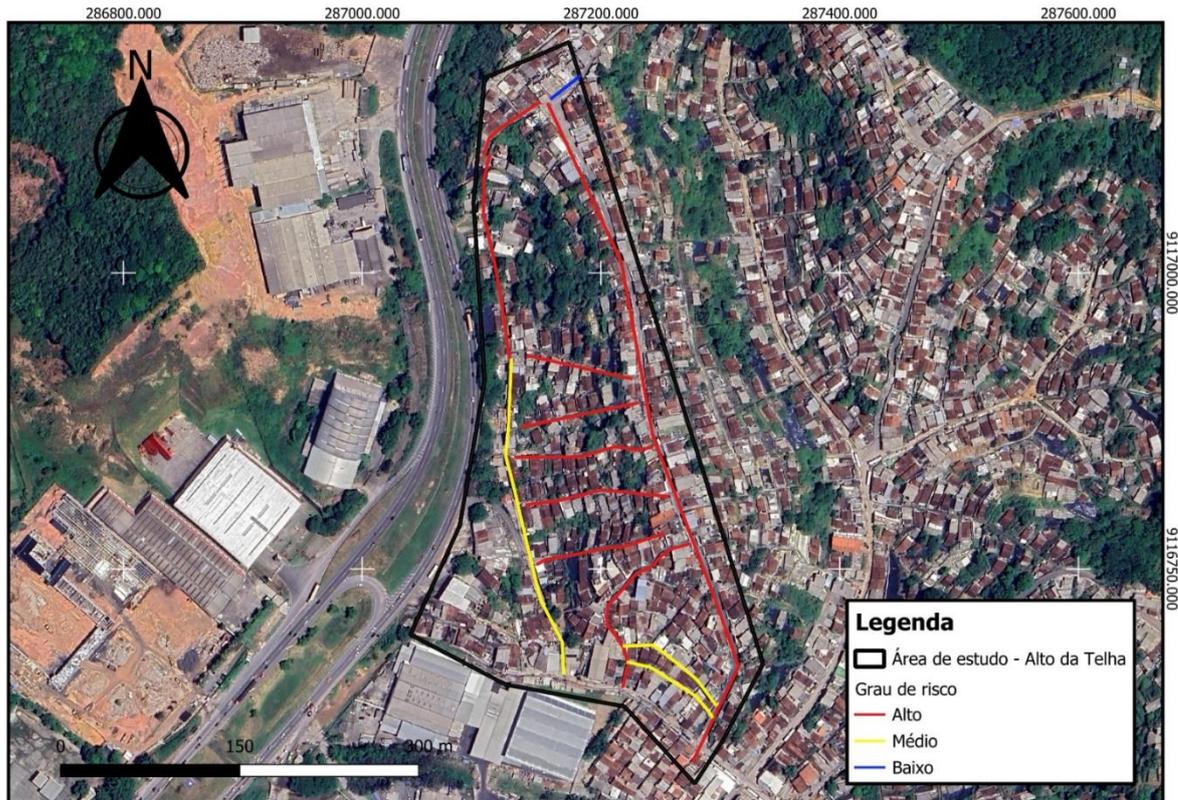
Figura 22 - Classificação do grau de risco no Alto da Telha, Recife-PE

Na Figura 22, essa sobreposição está representada de forma detalhada. O mapa base ilustra a região de estudo, onde foram adicionadas a classificação de risco obtida, representada por diferentes cores as zonas com diferentes níveis de risco, desde áreas de baixo risco até áreas de alto risco. Essa visualização permite identificar rapidamente as áreas que demandam maior atenção e intervenção.

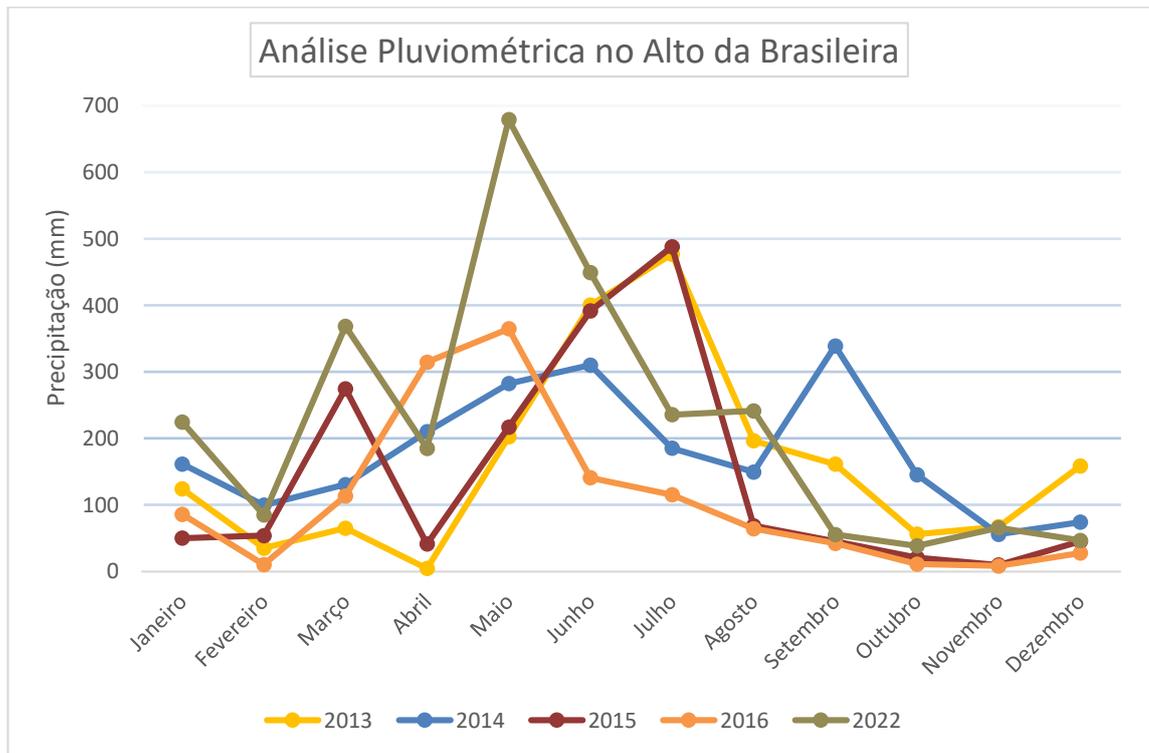
Gráfico 2- Análise Pluviométrica no Alto da Brasileira

dados, identificou-se uma lacuna no banco de informações referentes aos anos de 2017 a 2021, uma vez que não foi registrada a atuação da Defesa Civil na região durante esses cinco anos, o que é quase impossível de ter ocorrido.

Desta maneira foi possível observar um padrão consistente de altos índices pluviométricos nos meses de maio, junho e julho na região. Esses meses são caracterizados por uma concentração significativa de precipitação, indicando um período de chuvas intensas na área, além da constatação desta informação através do Gráfico 2.

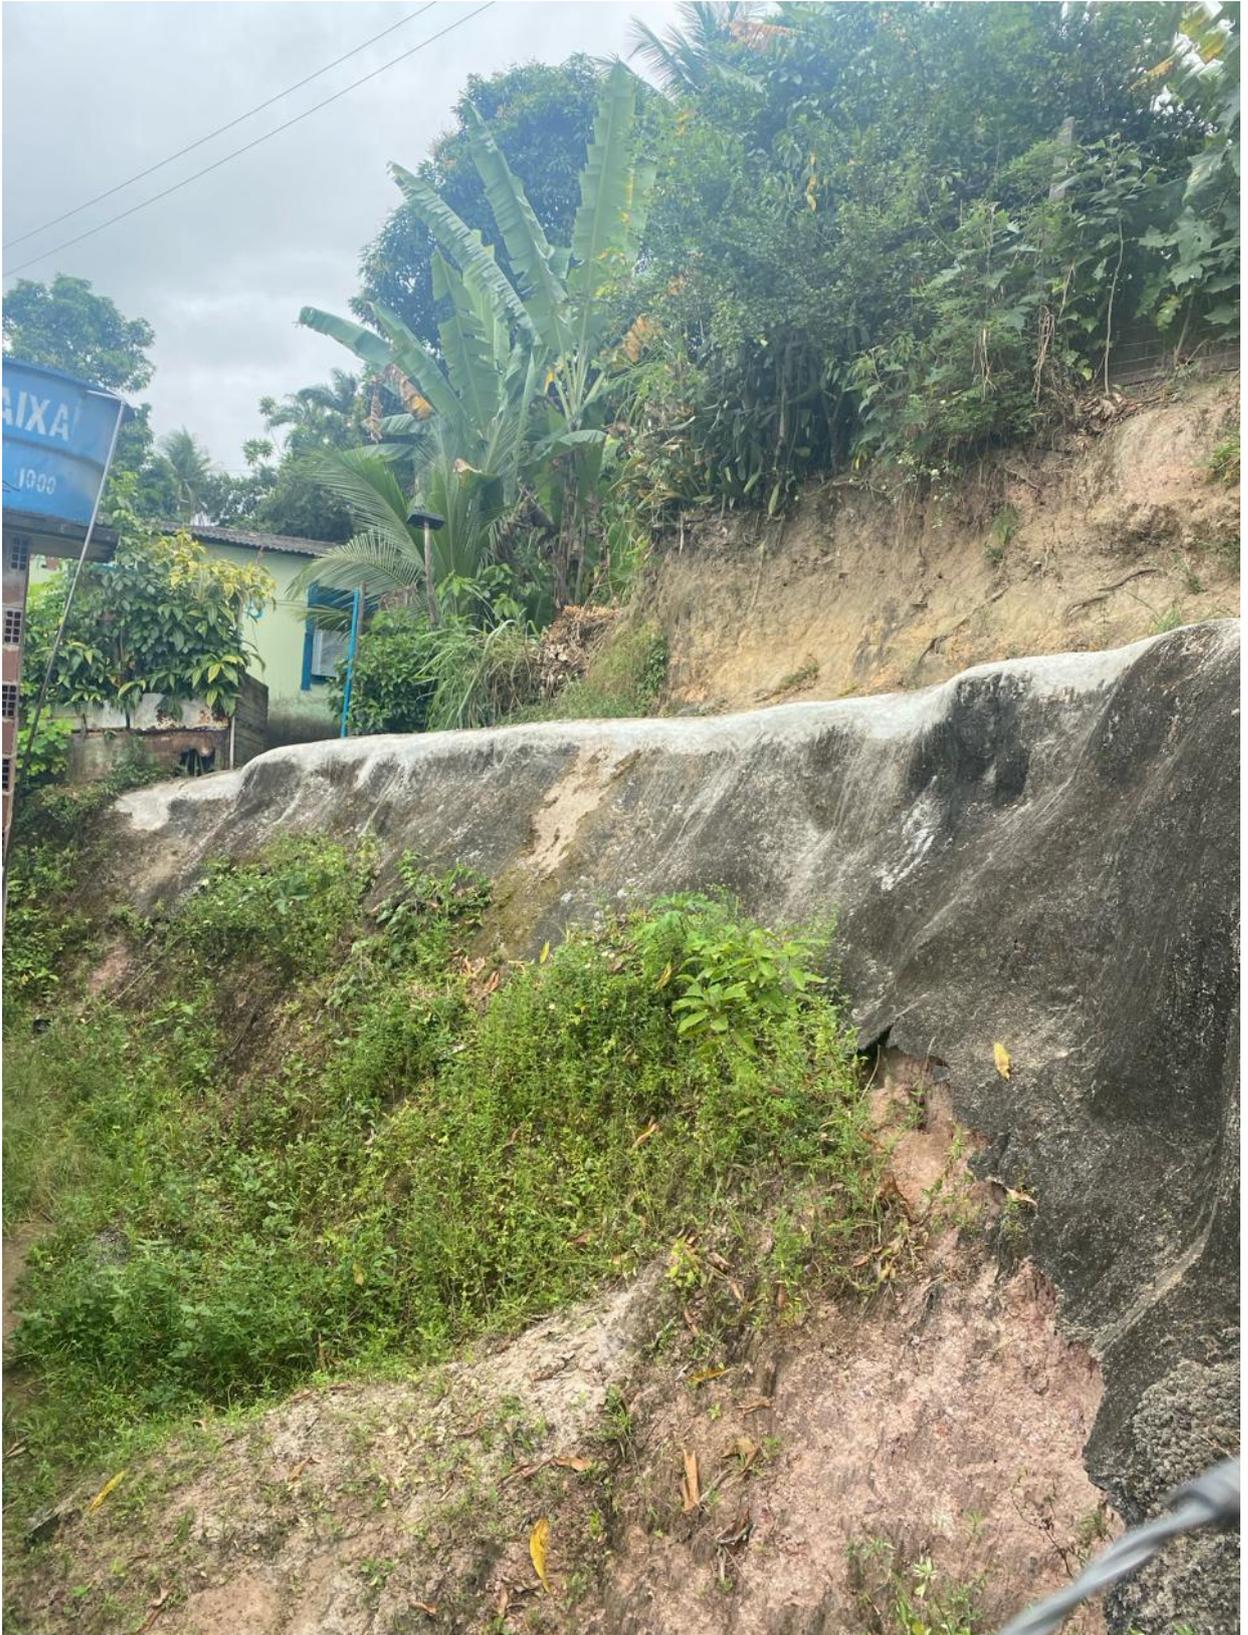
Figura 25- Cobertura Vegetal nas Encostas do Alto da Telha

Ao examinarmos atentamente as imagens a seguir, torna-se evidente a marcante discrepância na densidade da vegetação que cobre as curvas das encostas, juntamente com a presença de árvores de grande porte. O entrelaçamento dessas paisagens revela variações, onde a vegetação, em sua diversidade e irregularidade, se espalha de maneira desigual ao longo das encostas. Algumas áreas exibem uma profusão exuberante de folhagens, enquanto outras aparecem quase desprovidas de vegetação.

Na Figura 25, observa-se um talude de corte com vegetações de variados portes, com a presença de uma estrutura de contenção em degradação, evidenciada pelo surgimento de plantas em áreas inadequadas. Ademais, na região do talude natural, há algumas árvores de médio porte com suas raízes expostas, resultado da ruptura e desprendimento do solo que anteriormente as protegia. Por fim, nota-se o cultivo de árvores de grande porte, com abundante folhagem e frutíferas, como bananeiras. Já na Figura 26, é possível visualizar uma cobertura vegetal mais rasteira, presente em toda a encosta. No topo, destaca-se a presença de uma bananeira e uma residência, enquanto no sopé há também uma moradia a menos de 1 metro do talude. Finalmente, na Figura 27, nota-se uma região da encosta com a presença de vegetação rasteira, entretando evidenciamos também uma densidade da vegetação de grande porte.

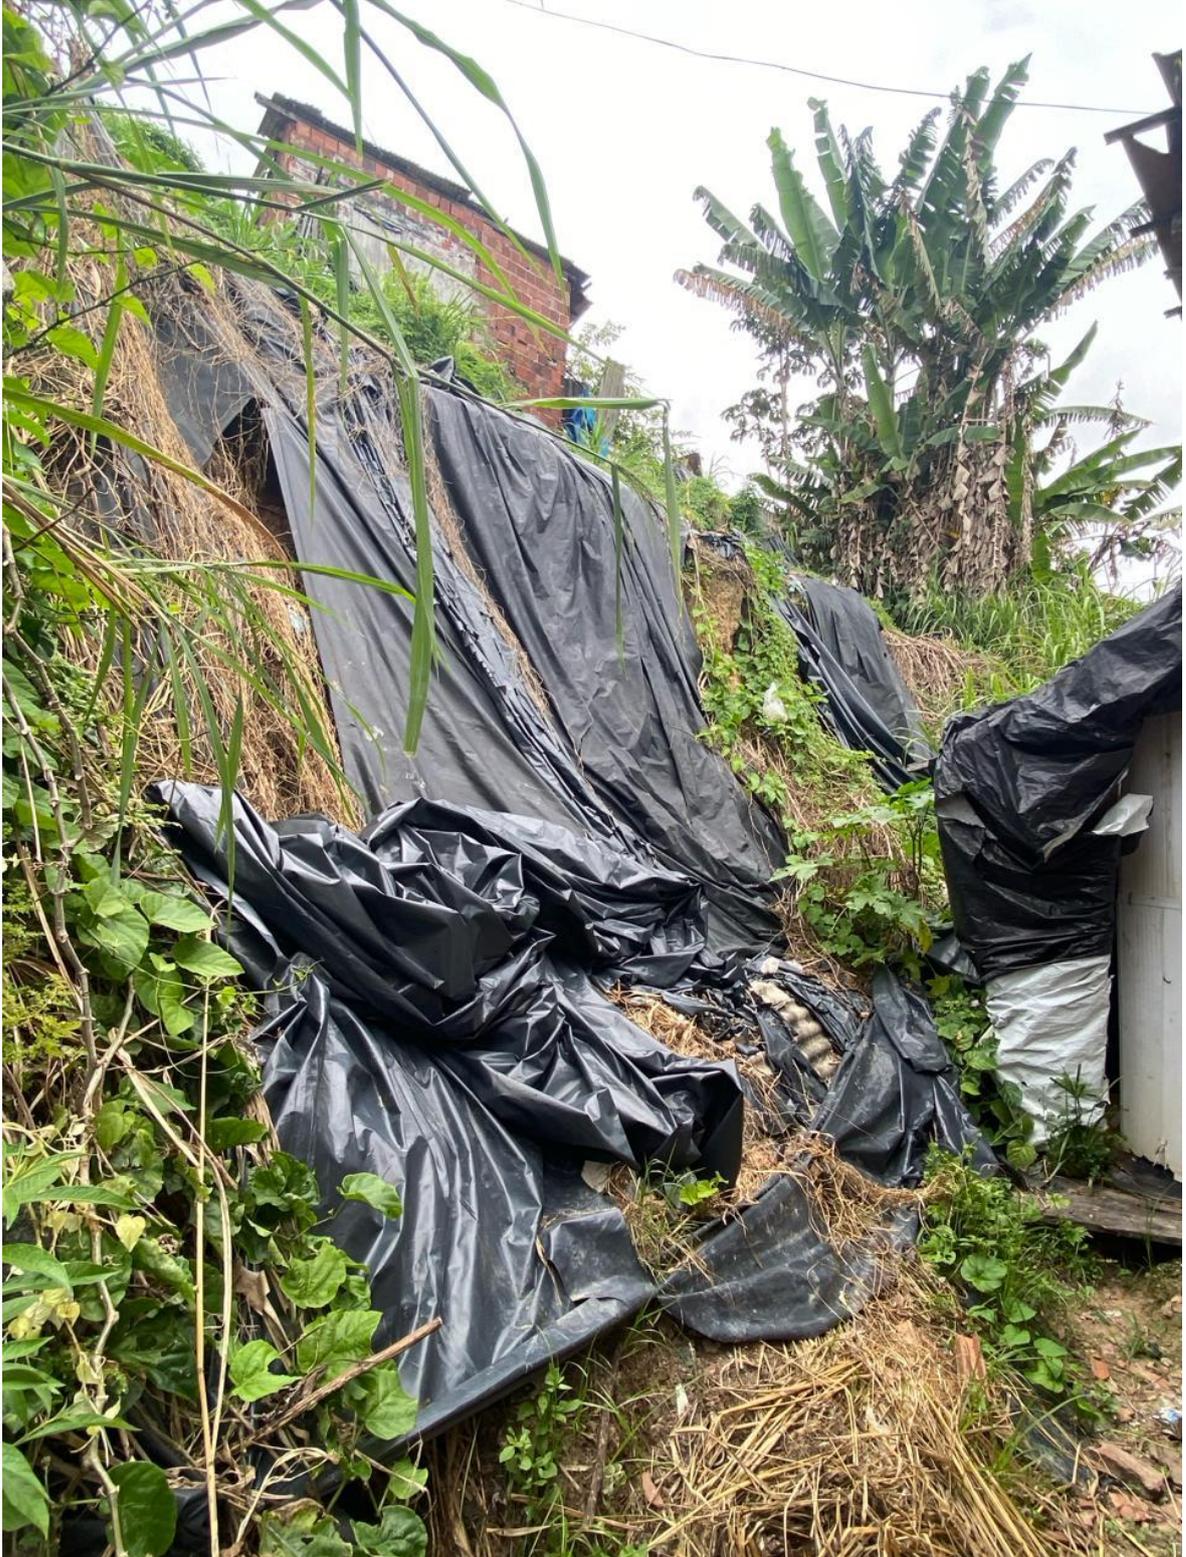
Figura 26- Cobertura Vegetal nas Encostas do Alto da Telha

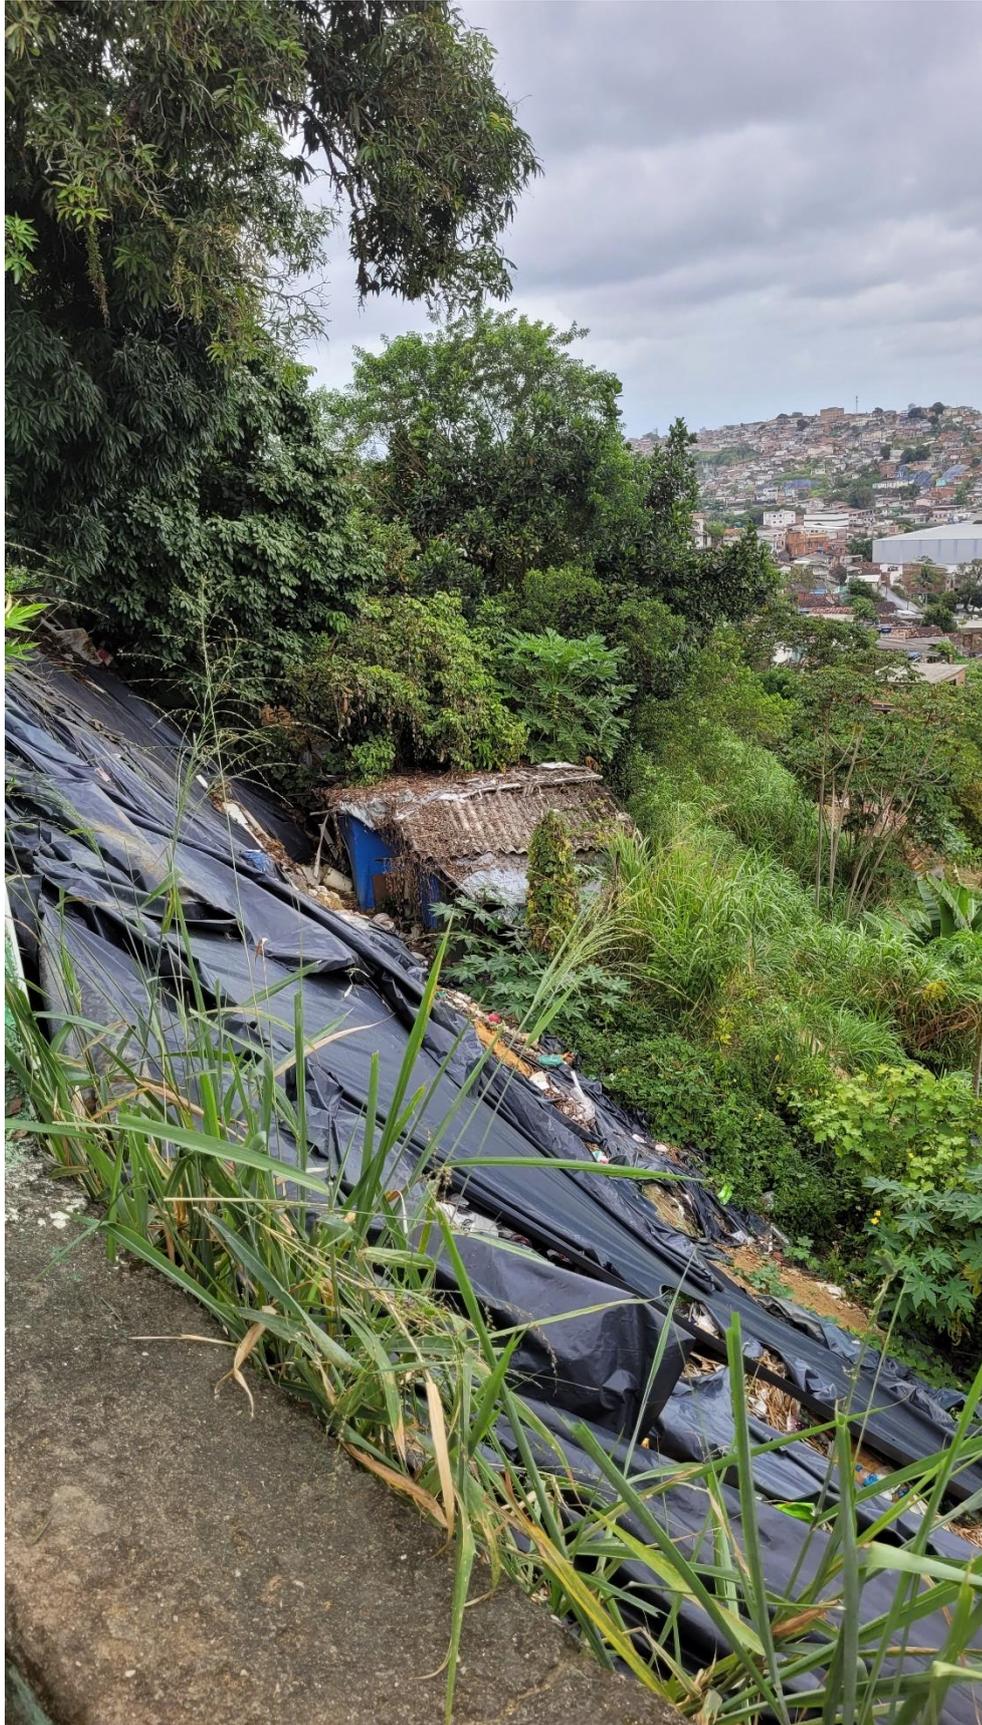
Figura 27- Cobertura Vegetal nas Encostas do Alto da Telha

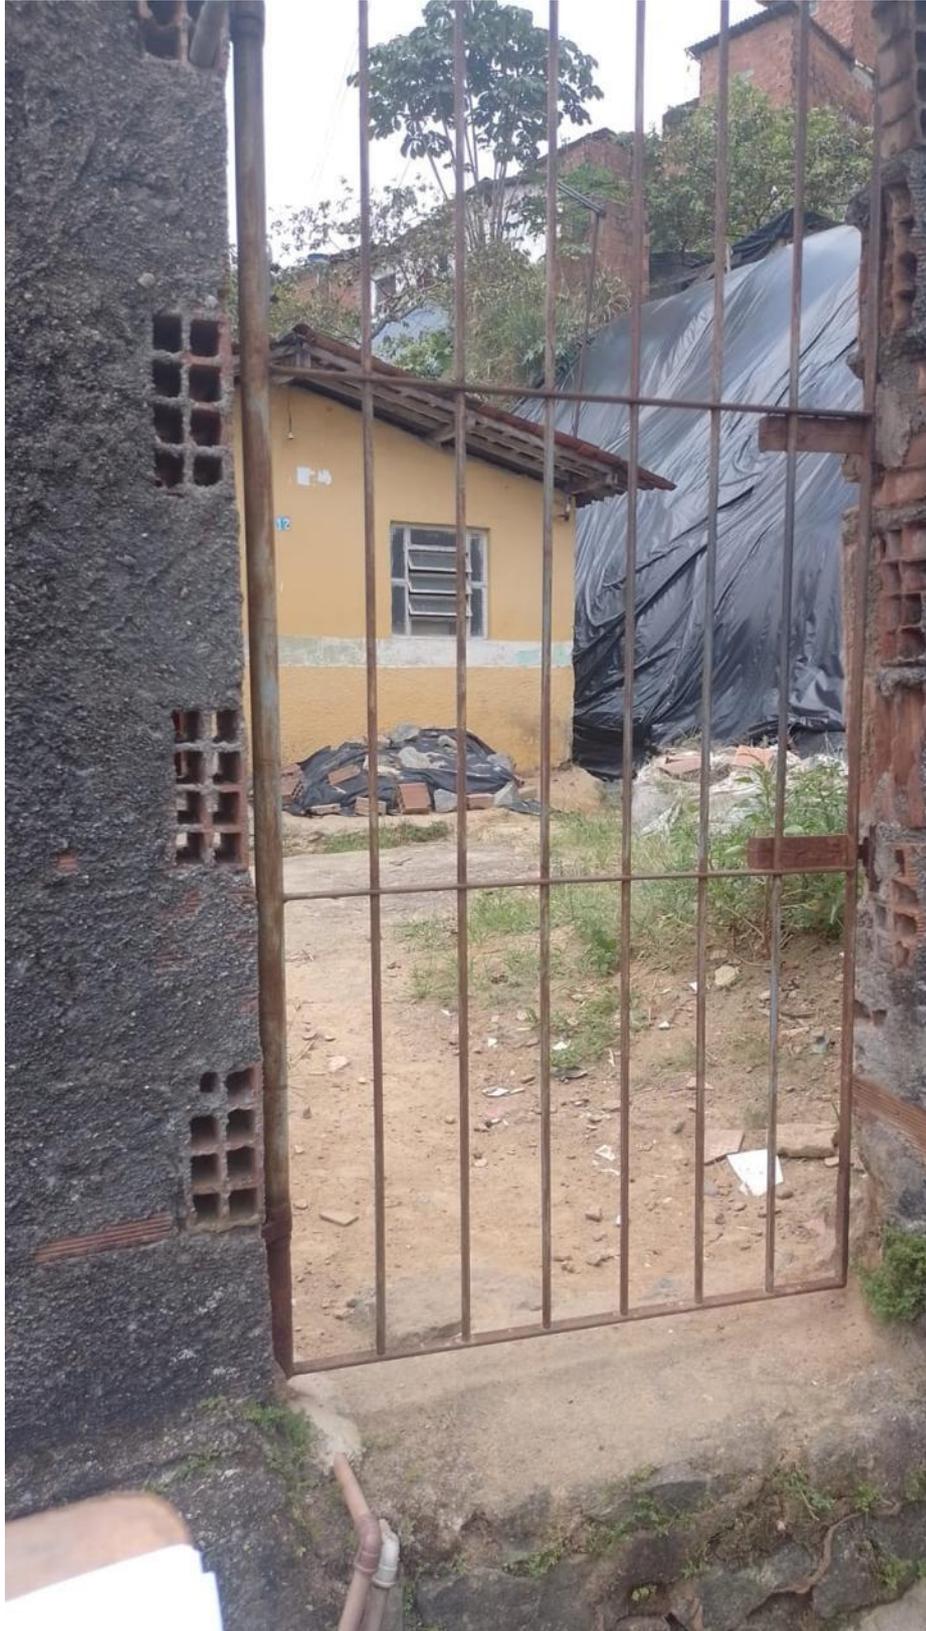
Figura 28- Direcionamento de Água para Encosta e Medidas de Mitigação

A Figura 28, elucidada com clareza a configuração do telhado, apontando uma das direções de escoamento das águas pluviais diretamente em direção à encosta adjacente, o que denota um potencial risco iminente de deslizamento. A água em excesso enfraquece a coesão do solo, levando à erosão e ao desmoronamento das camadas superficiais. Nesta residência que foi tomada com exemplos, apresentada na Figura 28, nota-se a falta de um sistema de coleta de águas pluviais, agravando ainda mais esse problema, pois não há um mecanismo eficiente para redirecionar a água da chuva para áreas seguras. A instalação de calhas, tubos de descida e sistemas de drenagem subterrânea são essenciais para captar e conduzir a água pluvial longe da encosta, reduzindo a pressão hidrostática e prevenindo a formação de fluxos de água que podem desestabilizar o solo.

Uma medida mitigatória de caráter temporário adotada foi a implementação de lona plástica. Essa ação imediata não apenas atesta a premência em lidar com tal ameaça, mas também sugere a adoção de intervenções proativas para mitigar os danos potenciais.
