**ESTUDO DE CASO DE MELHORAMENTO DE SOLO PARA  
CONSTRUÇÃO DE EDIFÍCIO RESIDENCIAL EM RECIFE**

Monografia apresentada à Universidade Federal de Pernambuco como parte dos requisitos para obtenção de grau de Bacharel em Engenharia Civil.

Área de concentração: Engenharia Civil/ Geotecnia

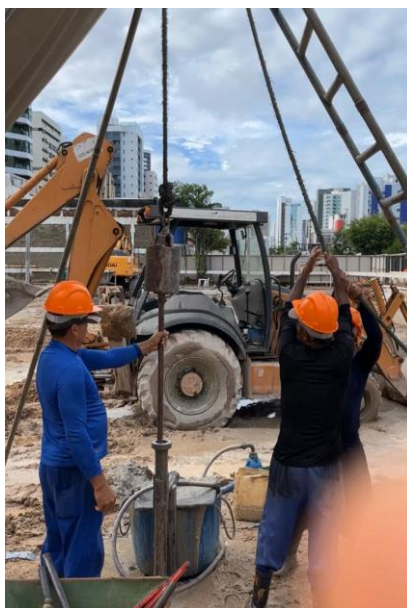
Figura 20 – Ensaio SPT

Inicialmente foram realizadas sondagens do tipo SPT (Standard Penetration Test), seguindo a ABNT NBR 6484 com a finalidade de determinar os tipos de solos e suas respectivas profundidades, a posição do nível d'água e os índices de resistência a penetração (N). A figura 20 mostra uma foto do ensaio sendo realizado na obra.

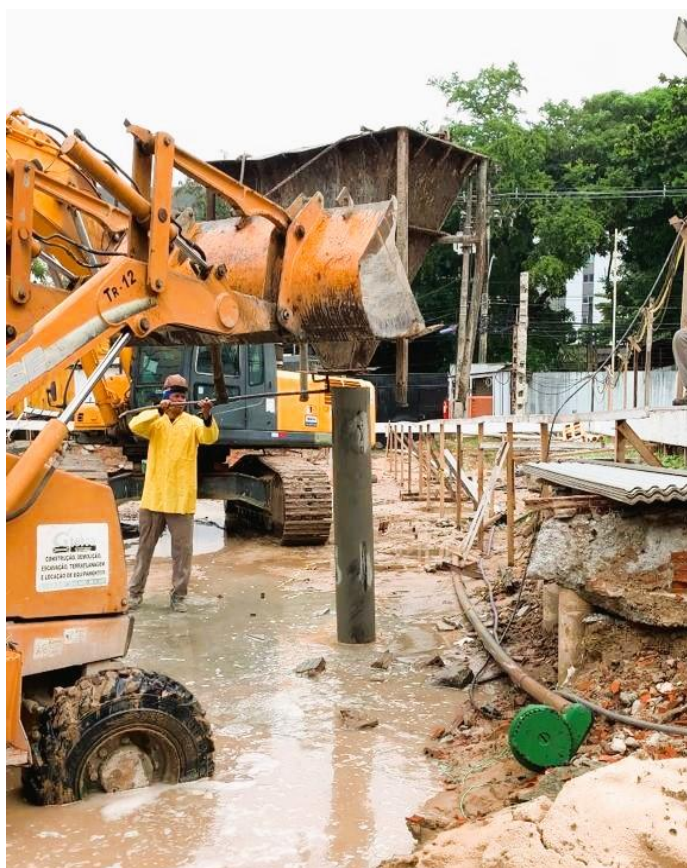
Figura 29 - Lançamento de argamassa através do funil no tubo metálico

A execução das estacas de argamassa seguiu as etapas do processo, inicialmente com o terreno já limpo, nivelado e gabaritado com os marcos de referência, a retroescavadeira equipada com martelo vibratório e com o tubo metálico de 6 m de tampa falsa na sua extremidade, verticalizava o tubo acima no eixo locado e realizava a cravação até atingir a profundidade de projeto ou limite de energia de cravação imposto pelo equipamento.

Posteriormente a argamassa era lançada dentro do tubo através de um funil que quando posicionado podia ser aberto na base e o material era despejado por gravidade, conforme mostrado na Figura 29. Foi utilizada argamassa feita no local (5MPa) e posteriormente também foi feito uso de concreto usinado (30Mpa). O despejo da argamassa era contínuo para evitar a formação de vazios. A retirada do tubo foi realizada de forma lenta, enquanto o peso próprio do solo e a vibração ajudavam a compactar. Na figura 30 é possível ver o topo de algumas estacas de argamassa, numa última etapa é crucial reverificar o posicionamento e cravação de todas as estacas enquanto o equipamento está disponível.
