**OCUPAÇÃO INFORMAL, PAISAGEM E CONFLITOS COM A PRESERVAÇÃO  
PATRIMONIAL DO SÍTIO HISTÓRICO DE OLINDA: uma análise  
histórico-morfológica da vertente norte da rua Bertioga**

Recife  
2025

Trabalho de Conclusão de Curso  
apresentado ao Curso de Graduação em  
Arquitetura e Urbanismo da Universidade  
Federal de Pernambuco, como requisito  
parcial para a obtenção do grau de  
Bacharel em Arquitetura e Urbanismo.

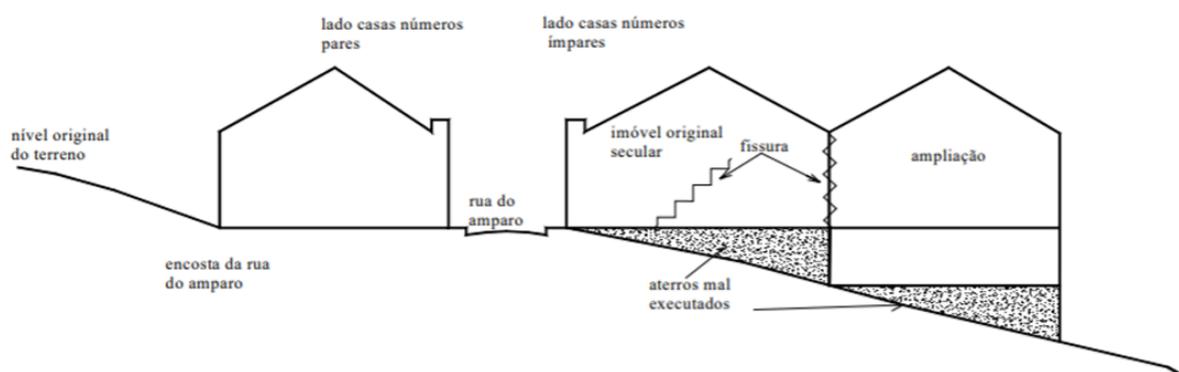
Figura 3 – Exemplo de Perfil Típico de Ocupação das Encostas de Olinda.

Como detalha a pesquisa de Juliana Loureiro (2008), os quintais olindenses eram ecossistemas produtivos, com pomares e hortas, cuja rica cobertura vegetal desempenha um papel crucial na drenagem natural e na estabilidade das encostas. A perda dessa característica paisagística não foi apenas uma transformação visual, mas o início de uma complexa cadeia de degradação ambiental. A estabilidade das colinas de Olinda, como demonstra a pesquisa de Juliana Barreto (2024), dependia diretamente dessa intrincada relação entre solo, água e vegetação. Ao analisar os fatores de risco no sítio histórico, ela aponta que "as condições hidrológicas demonstram influência sobre os movimentos das colinas, a transferi-los para os monumentos e casario, por meio dos taludes, agravados durante chuvas fortes" e que "o tipo de solo e a existência da vegetação também influenciam nessa estabilidade" (Barreto, 2024, p. 80).

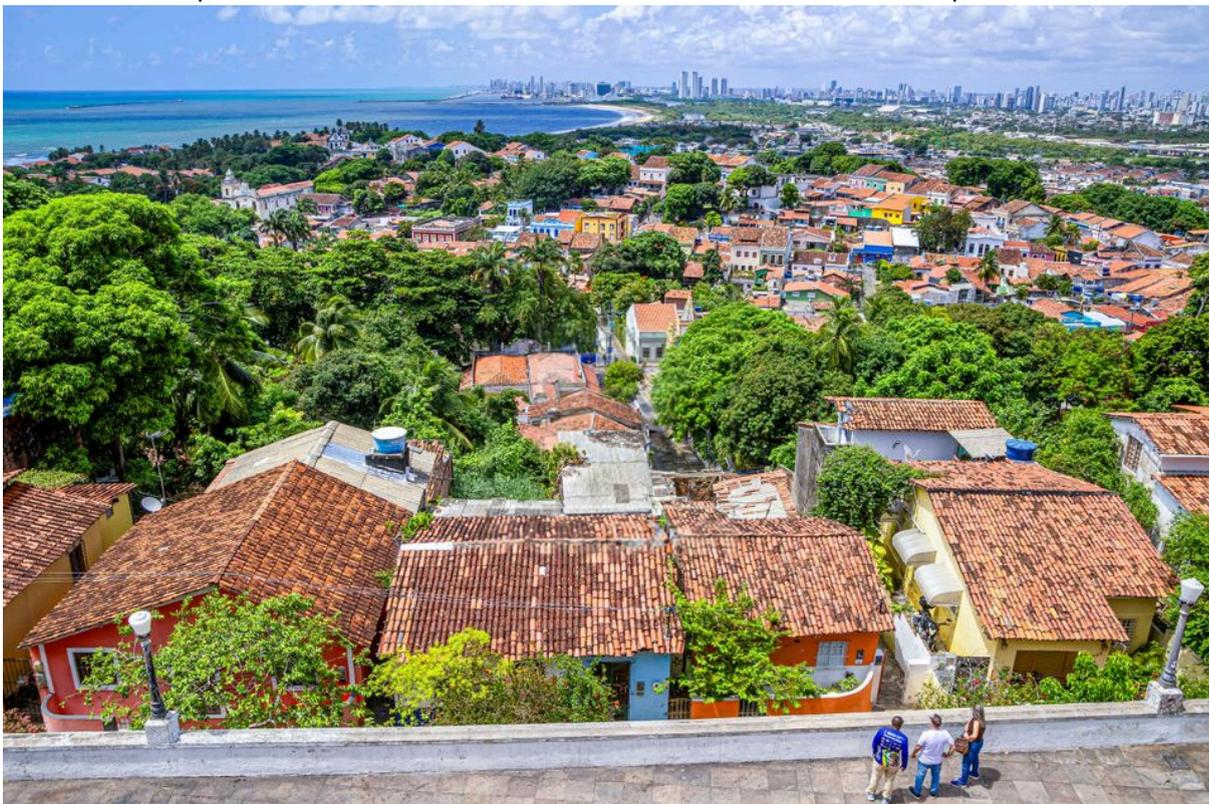
Foto 4 – Vista panorâmica do Sítio Histórico de Olinda com Recife ao fundo a partir do Alto da Sé.

Ao retirar a ampliação da foto da paisagem feita pela PMO, são revelados (Foto 4) toldos plásticos, telhados de fibrocimento, encanações e caixas d'água aparentes e o sufocamento da vegetação por anexos informais não são apenas detalhes arquitetônicos ou urbanísticos; eles são manifestações de processos de urbanização que precisam ser compreendidos em sua totalidade. Esses elementos, muitas vezes vistos como "imperfeições", revelam as condições de moradia, as adaptações dos moradores e a dinâmica de crescimento da cidade. Assim, desconsiderar as irregularidades presentes nessa ocupação informal, ainda mais que está localizada logo abaixo do eixo histórico do Alto da Sé (Foto 5) significa ignorar a história, a cultura e as necessidades de uma parcela significativa da população que reside nessas áreas.

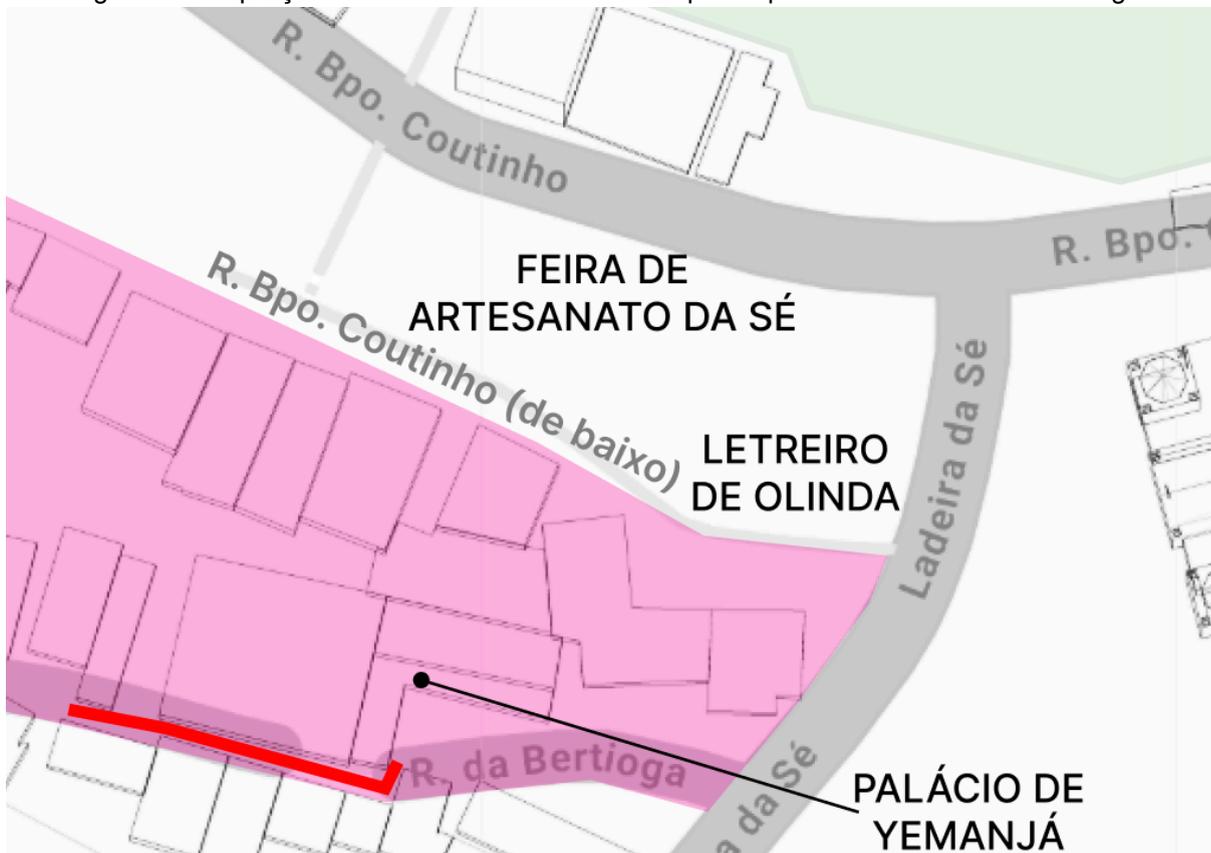
Figura 5 – Ampliação da área de estudo com destaque na parcela estreita da rua Bertioga.

Essas predileções e camuflagens resultam em uma lacuna documental significativa. Áreas informais, com suas comunidades de baixa-renda e vulneráveis, são nitidamente negligenciadas pelo foco das fotografias, permanecendo invisíveis em acervos fotográficos e produções científicas. O registro da arquitetura precária, das vielas estreitas (como no sentido oeste da rua Bertoga próximo ao Palácio de

Yemanjá — localização na Figura 5 e registrada nas Fotos 8 e 9) e da vida cotidiana nesses espaços não desperta interesse generalizado.

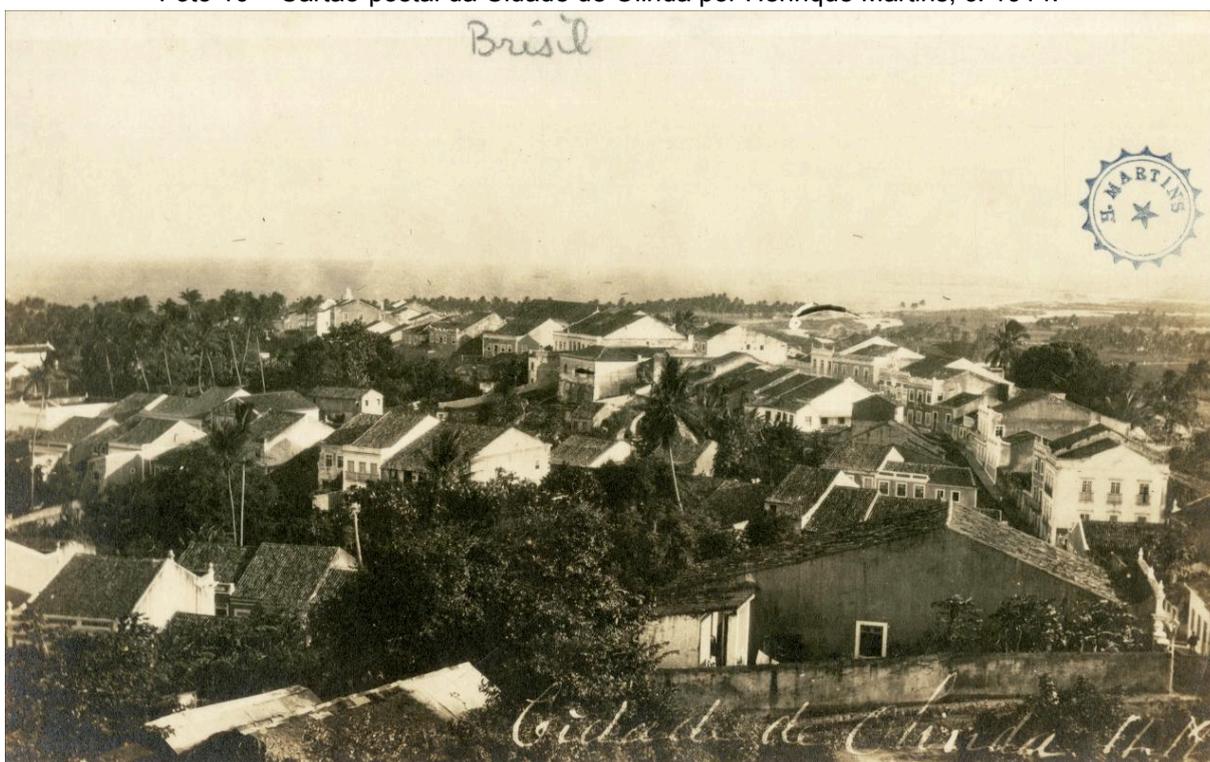
Foto 10 – Cartão-postal da Cidade de Olinda por Henrique Martins, c. 1914.

O cartão-postal de aproximadamente 1914 (Foto 10), capturado pelo fotógrafo amador pernambucano Henrique Martins (1864-1933), é um exemplo clássico de fotografia de ponto elevado, provavelmente do Alto da Sé. A imagem oferece uma visão detalhada da textura urbana de Olinda, revelando a densidade dos sobrados coloniais com seus telhados de duas e quatro águas. No entanto, o elemento dominante na composição é a massa vegetal que emerge dos interiores das quadras. As copas das árvores formam um dossel contínuo, que parece “engolir” as construções, evidenciando a exuberância dos quintais e a silhueta urbana onde as edificações “emergem de um mar” de vegetação densa. Essa representação visual também confirma que os quintais eram componentes dominantes da paisagem da cidade, conferindo-lhe uma identidade visual única que fundia o construído e o natural.

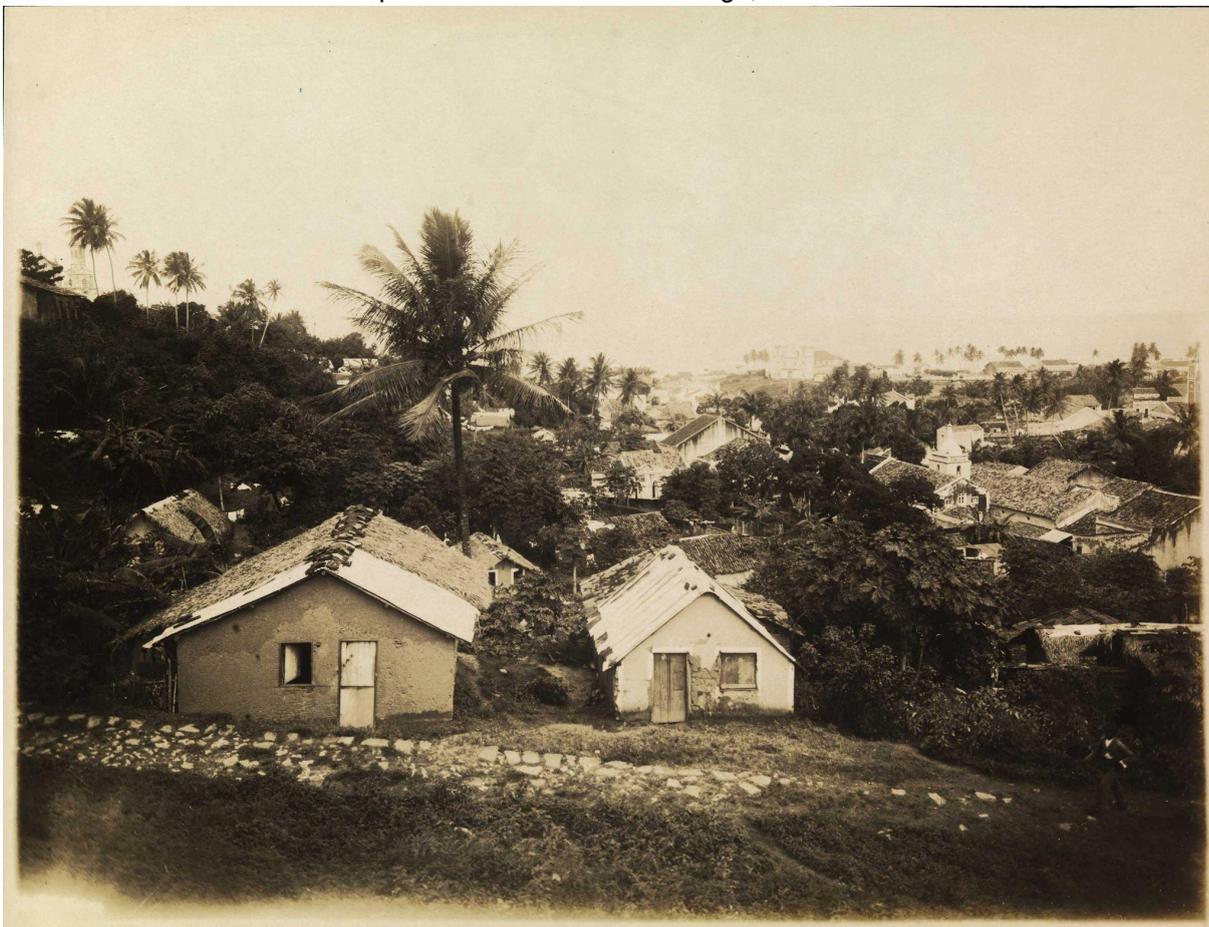
Foto 11 – Algumas construções do recorte de estudo, retirada a partir do adro da Igreja de N. Sra. da Misericórdia para a atual Travessia Bertioga, em cerca de 1920.

Originalmente, é possível perceber que os moradores desta rua viviam em casebres de palha, estruturas humildes que conferiram o nome a este recanto. "Bertioga", um termo de origem tupi, traduz-se como "morada de palha", uma etimologia que não só valida a existência desses assentamentos precários, mas também corrobora a ocupação informal desta área da cidade desde seus primórdios. Esta designação toponímica ressalta a continuidade histórica e a presença de áreas de vulnerabilidade ininterrupta em no Sítio Histórico de Olinda, conectando o presente de adensamento construtivo a um passado ancestral de vulnerabilidade.

As Fotos 11, 12 e 13 que provavelmente datam de 1920, oferecem um vislumbre fascinante da paisagem do Sítio Histórico de Olinda, capturada a partir da perspectiva rara nas proximidades da rua da Bertioga. Como é possível perceber nas imagens a seguir, essa rua que mesmo estando incrustada no coração do perímetro histórico da cidade, era predominantemente habitada por indivíduos de

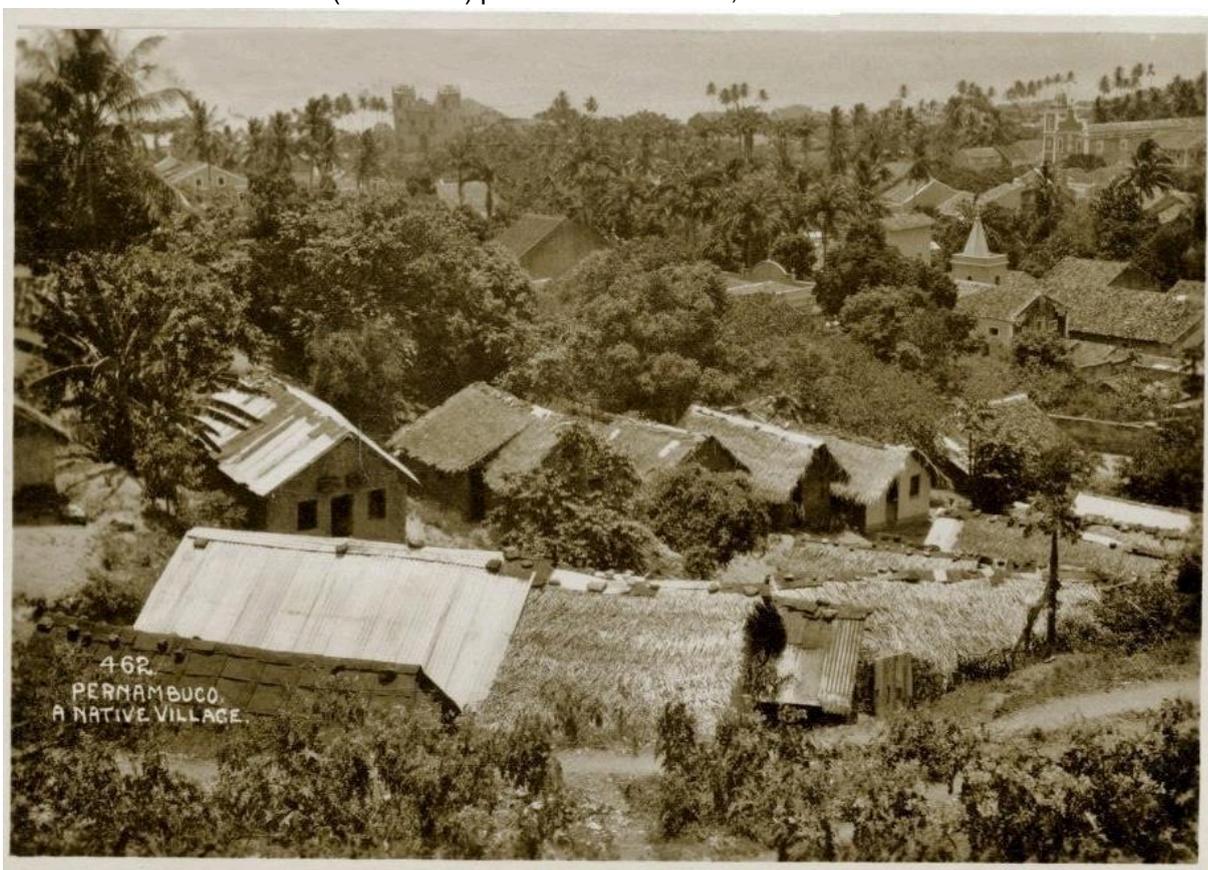
Foto 13 – Cartão-postal de algumas construções do recorte de estudo, a partir do atual Letreiro de Olinda (Alto da Sé) para a Ladeira da Sé, em cerca de 1920.

A encosta do recorte de estudo, onde se encontra em domínio das vegetações em primeiro plano, apresenta grande massa verde e consistente, com poucos sinais de adensamentos construtivos, reforçando sua função como espaços de cultivo e uma manta de contenção natural das águas pluviais.

A Foto 15, tirada por Erwin Scheu por volta de 1930, apresenta uma vista muito parecida com a da Foto 13, já analisada neste estudo. Ambas as imagens mostram as típicas casas com telhados de palha, comuns na paisagem das travessas que hoje formam a rua Bertioga. No entanto, ao comparar as duas fotos, percebe-se uma mudança sutil na paisagem urbana em cerca de uma década. O que antes parecia uma ocupação mais dispersa ou em fase inicial, agora revela um núcleo urbano mais denso no entorno da área de estudo.

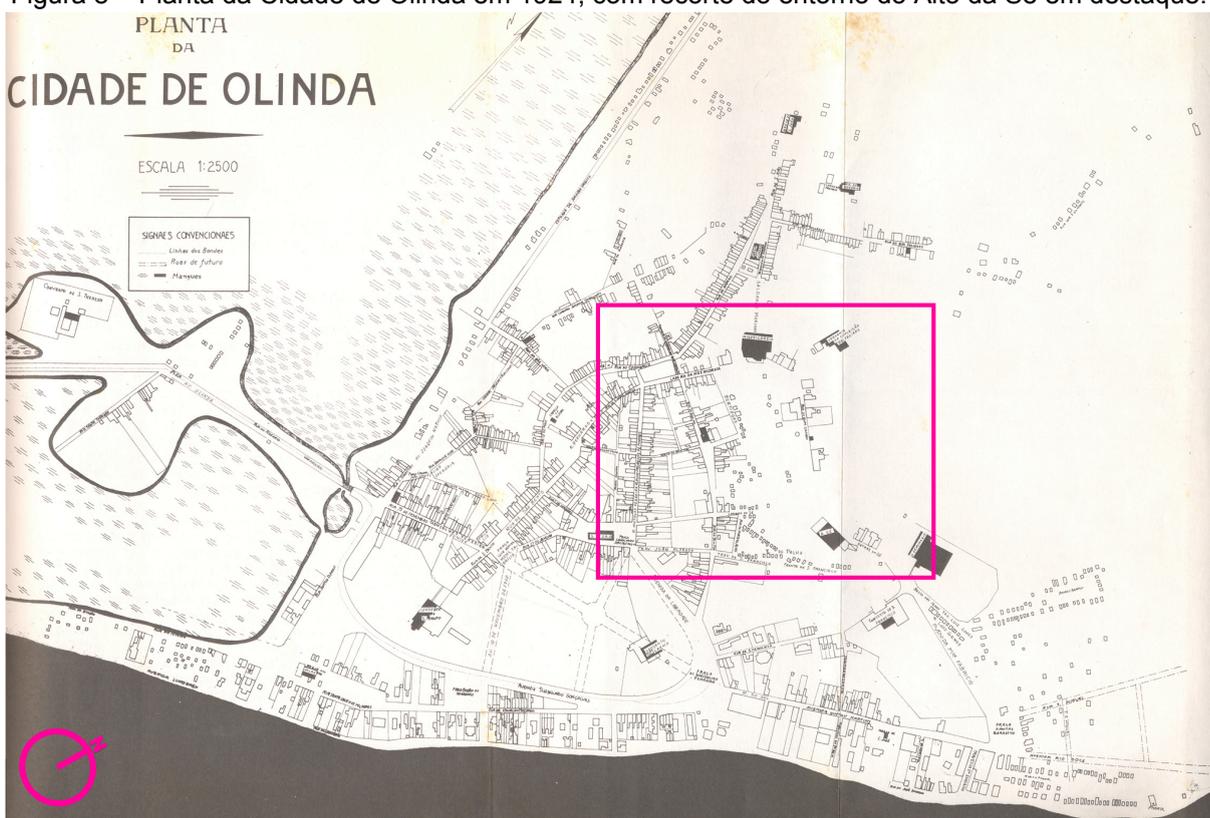
Figura 8 – Planta da Cidade de Olinda em 1924, com recorte do entorno do Alto da Sé em destaque.

A análise da Planta da Cidade de Olinda de 1924 (Figura 8), com destaque para o entorno do Alto da Sé (Figura 9), valida cartograficamente a percepção visual do espaço. O mapa evidencia uma malha viária parcialmente consolidada, onde a fachada principal das residências se alinha às ruas, criando uma frente urbana contínua e homogênea. Contudo, o interior das quadras é predominantemente verde, reforçando a relevância dos quintais na formação da paisagem, aspecto também observado nos estudos de Juliana Loureiro. Tais áreas, em sua maioria pomares e jardins, na Cidade de Olinda em geral, eram cruciais tanto para a subsistência quanto para o lazer das famílias residentes.

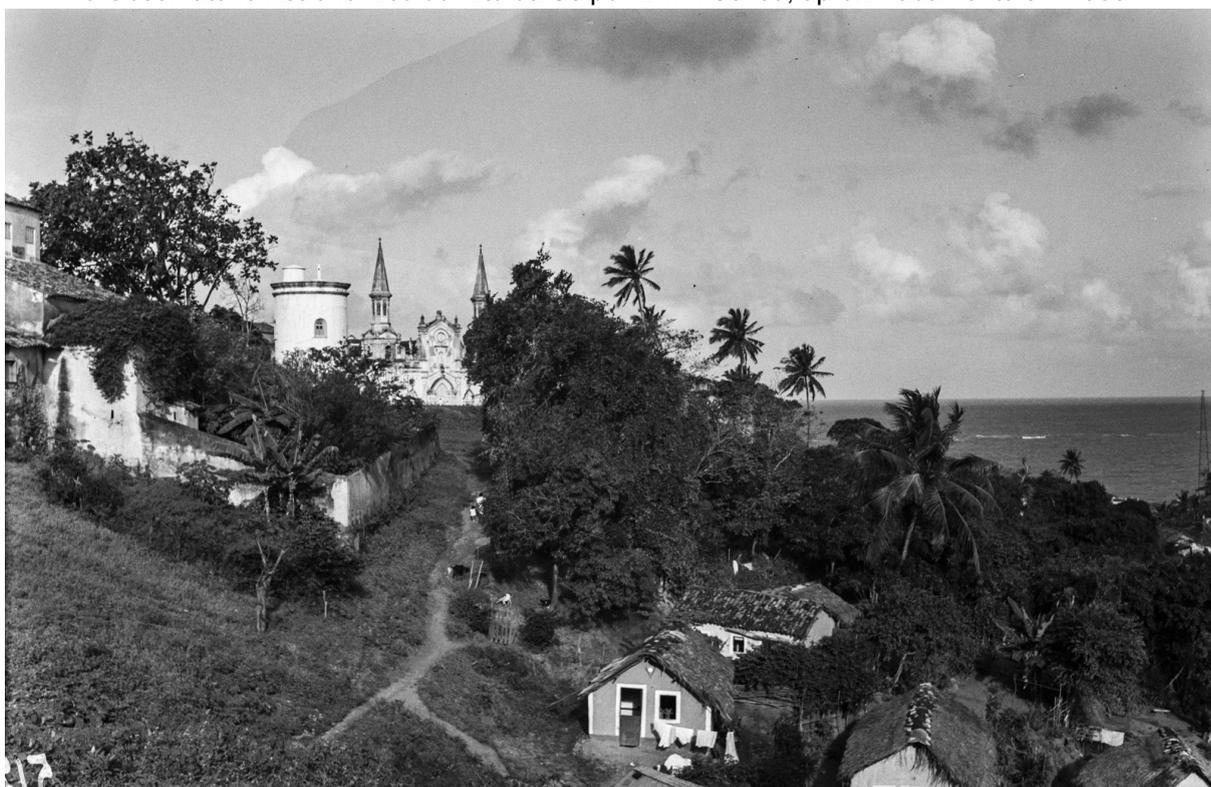
Foto 14 – Algumas construções do recorte de estudo, retirada a partir da Ladeira da Misericórdia para o Observatório Astronômico do Alto da Sé por Erwin Scheu, aproximadamente em 1930.

A Foto 14, capturada por Erwin Scheu em cerca de 1930, oferece uma vista panorâmica da Ladeira da Misericórdia em direção ao Observatório Astronômico do Alto da Sé, incluindo o recorte de estudo. Esta imagem se destaca pela sua capacidade de registrar a antiga vitalidade da paisagem olindense, revelando uma época que o recorte de estudo ainda mantinha grande parte de suas características naturais. O contraste entre a monumentalidade da arquitetura religiosa e a presença marcante da vegetação nas encostas é evidente, indicando que os quintais, elemento essencial para a estabilidade geotécnica e a paisagem patrimonial, ainda estavam em grande parte preservados.

As Fotos 14 e 15 também servem como valiosos testemunhos de como a paisagem natural e construída coexistiam em Olinda antes do adensamento impulsionado pela ocupação informal, como visto em períodos posteriores, reforça a percepção de um cenário onde a intervenção humana ainda não havia comprometido drasticamente a integridade ambiental da encosta que se sensibiliza a partir do século XXI.

populacional e econômico que impulsionou a expansão da mancha urbana. As Fotos 14 e 15, portanto, funcionam como um documento visual que atesta o dinamismo da cidade na época, refletindo as tendências de urbanização e as mudanças socioeconômicas que moldaram o espaço geográfico. A análise comparativa dessas fotografias, portanto, transcende a mera descrição, tornando-se uma ferramenta valiosa para compreender a evolução histórica e o processo de construção da paisagem urbana.

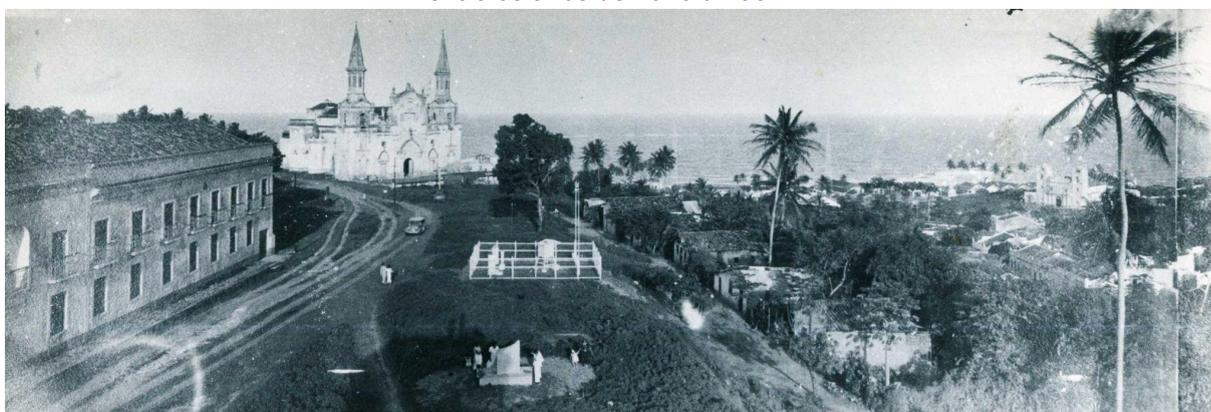
Foto 16 – Algumas construções do recorte de estudo, registrada a partir do atual Observatório Astronômico do Alto da Sé para a Igreja da Sé por André Renato Pina Moreira, aproximadamente entre os anos de 1910 a 1934.

A Foto 16, pertencente ao Acervo de André Renato Pina Moreira, foi submetida a uma análise temporal pelo autor deste estudo. Esta investigação revelou que a imagem foi capturada no período da reforma da Igreja da Sé, que culminou em 1910 com a sua transformação para o estilo neogótico<sup>11</sup>, e depois neobarroco (década de 1930). Adicionalmente, a ausência da Caixa D'Água no Alto da Sé, com projeto do arquiteto Luis Nunes<sup>12</sup>, cuja construção teve início por volta de 1934, permitiu delimitar o registro fotográfico aproximadamente entre os anos de 1910 a 1934.

Assim como as outras imagens analisadas anteriormente, reforça a ideia de uma paisagem ainda em equilíbrio entre o construído e o natural. Enquanto as fotos anteriores, mais próximas da rua Bertioga mostram a arquitetura vernacular e a ocupação inicial de baixa renda no próprio recorte, a Foto 16 oferece uma visão mais abrangente do entorno do Alto da Sé, sendo possível perceber a rua Bispo Coutinho (de baixo), também confirmando a presença de algumas construções precárias e de densa vegetação na área que, posteriormente, seriam alvo de adensamento. Essa consistência na representação visual é valiosa para estabelecer um ponto de referência temporal para a análise da evolução da paisagem inserida no patrimônio.

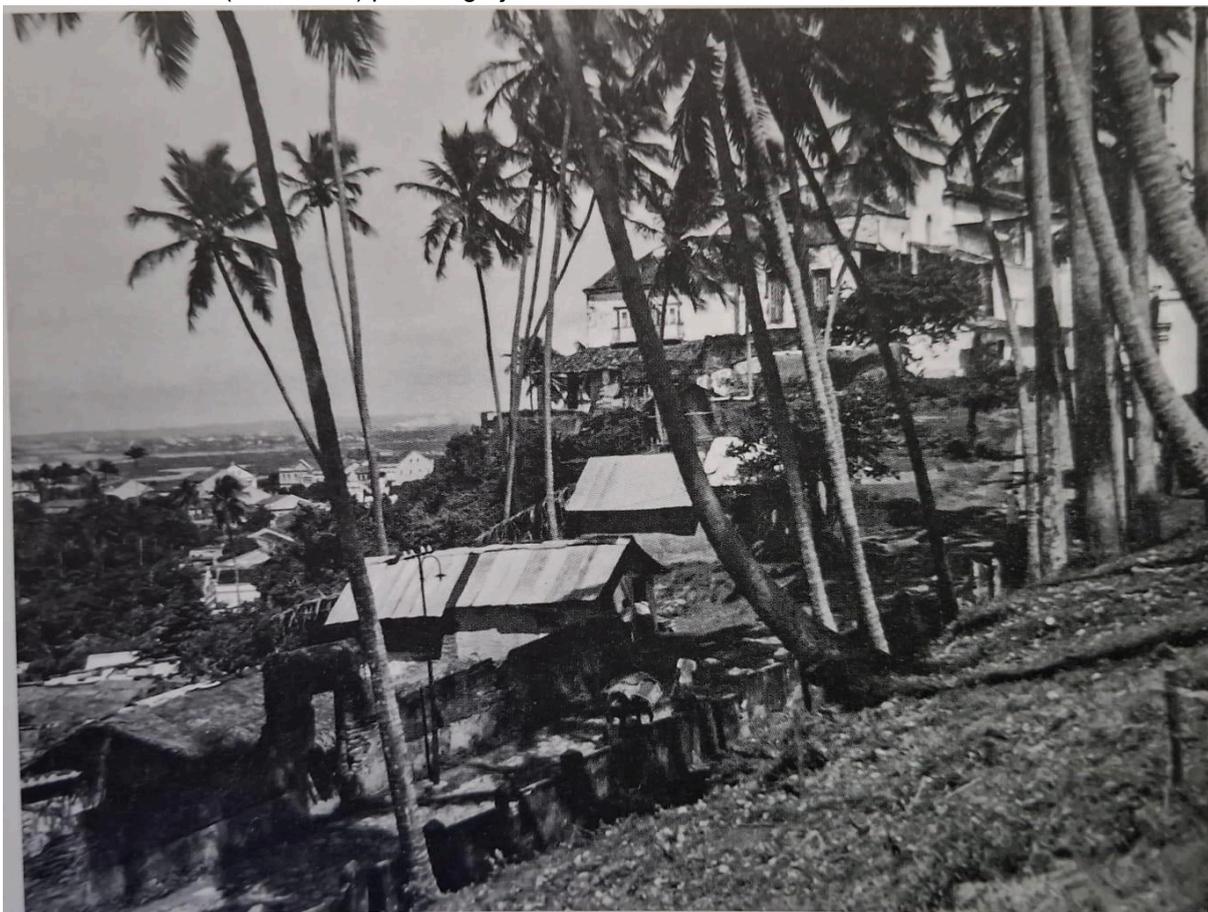
Foto 18 – Algumas construções da atual rua Bispo Coutinho (de baixo), a partir do atual Letreiro de Olinda (Alto da Sé) para a Igreja de N. Sra. da Misericórdia, em cerca de 1940.

Um panorama de 1940, de autoria de Benício Dias, renomado fotógrafo pernambucano, oferece uma visão ampla da Ladeira do Seminário e da parte posterior da Sé, abrangendo a área de estudo. A Foto 18, em particular, é um registro da integridade da paisagem original antes do adensamento das décadas seguintes.

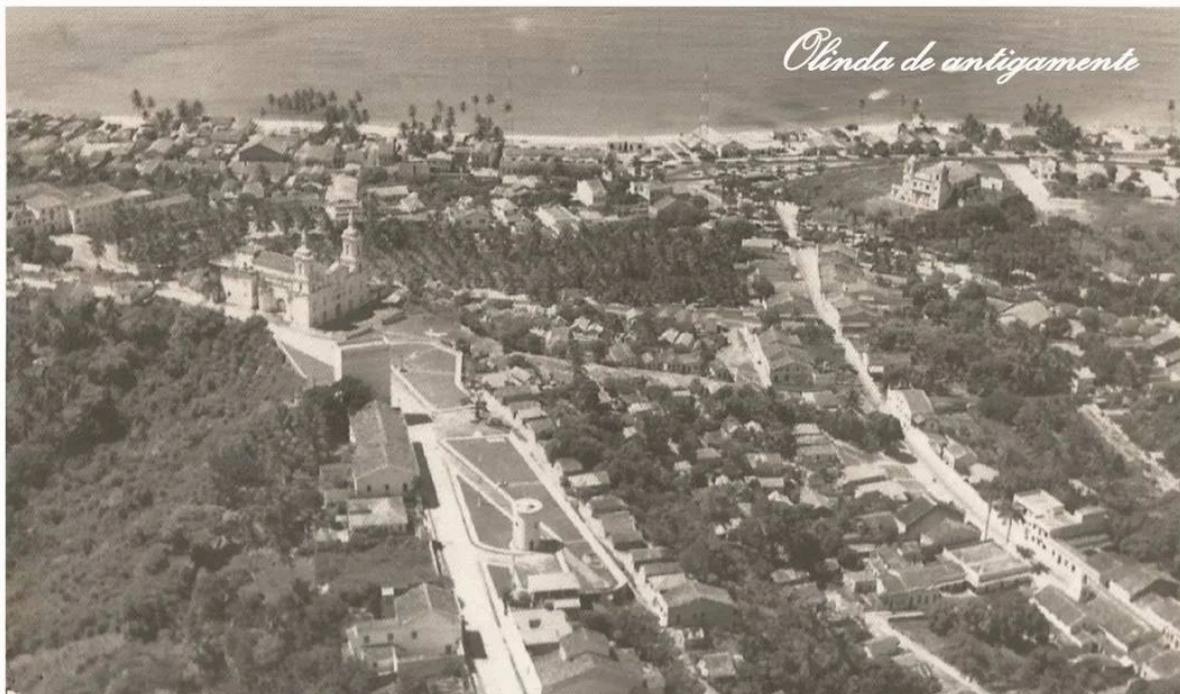
Foto 19 – Algumas construções da atual rua Bispo Coutinho (de baixo), a partir do atual Letreiro de Olinda (Alto da Sé) para a Igreja de N. Sra. da Misericórdia, em cerca de 1940.

As fotos corroboram as observações anteriores, mostrando que, no início da década de 1940, a encosta ainda se apresentava como um grande vazio verde, com ausência de uma malha urbana consolidada na área de recorte. Juntas, as imagens de 1937 e 1940 estabelecem um importante marco temporal, documentando a paisagem que estava prestes a ser irrevogavelmente transformada pelas pressões urbanas do pós-guerra.

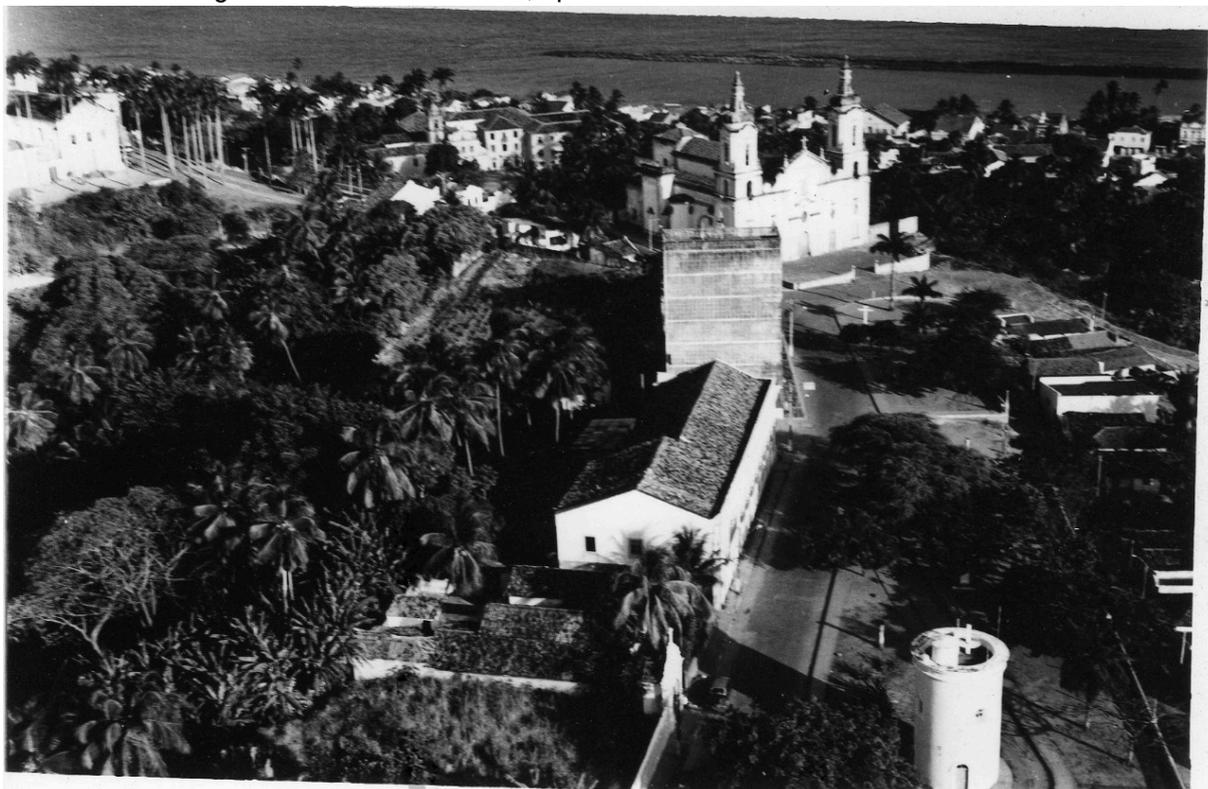
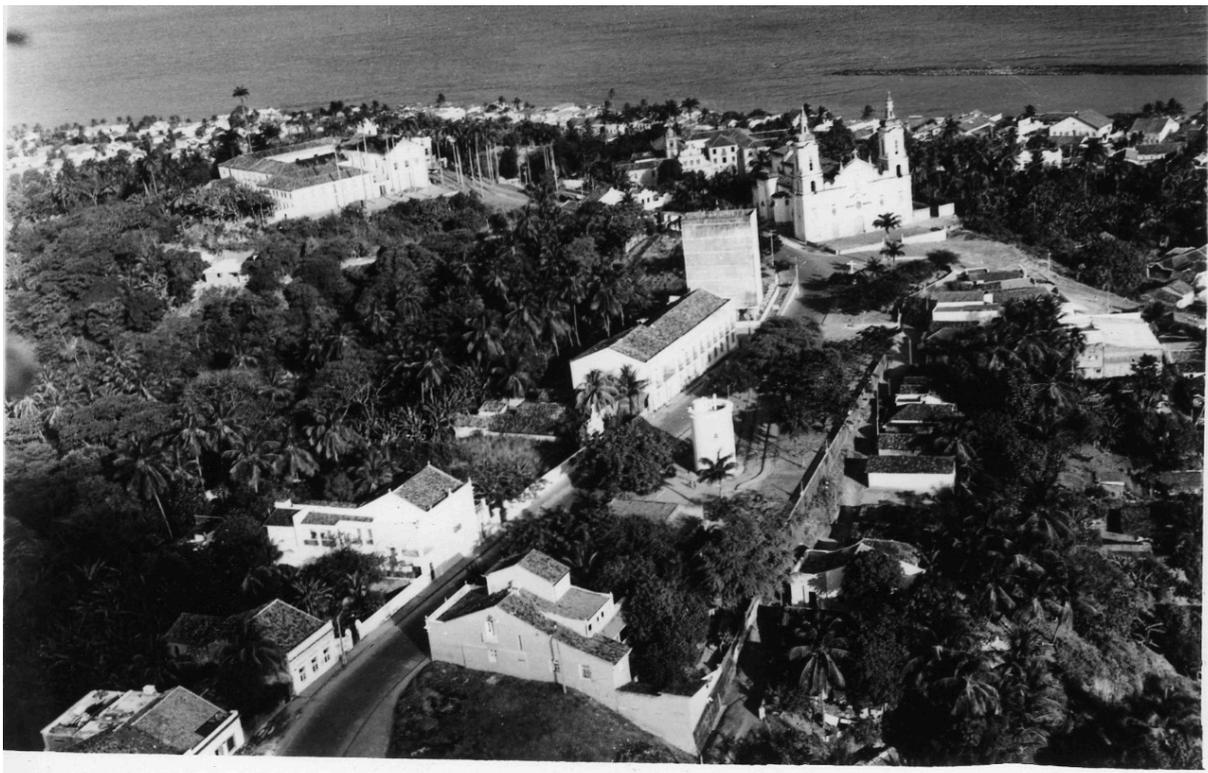
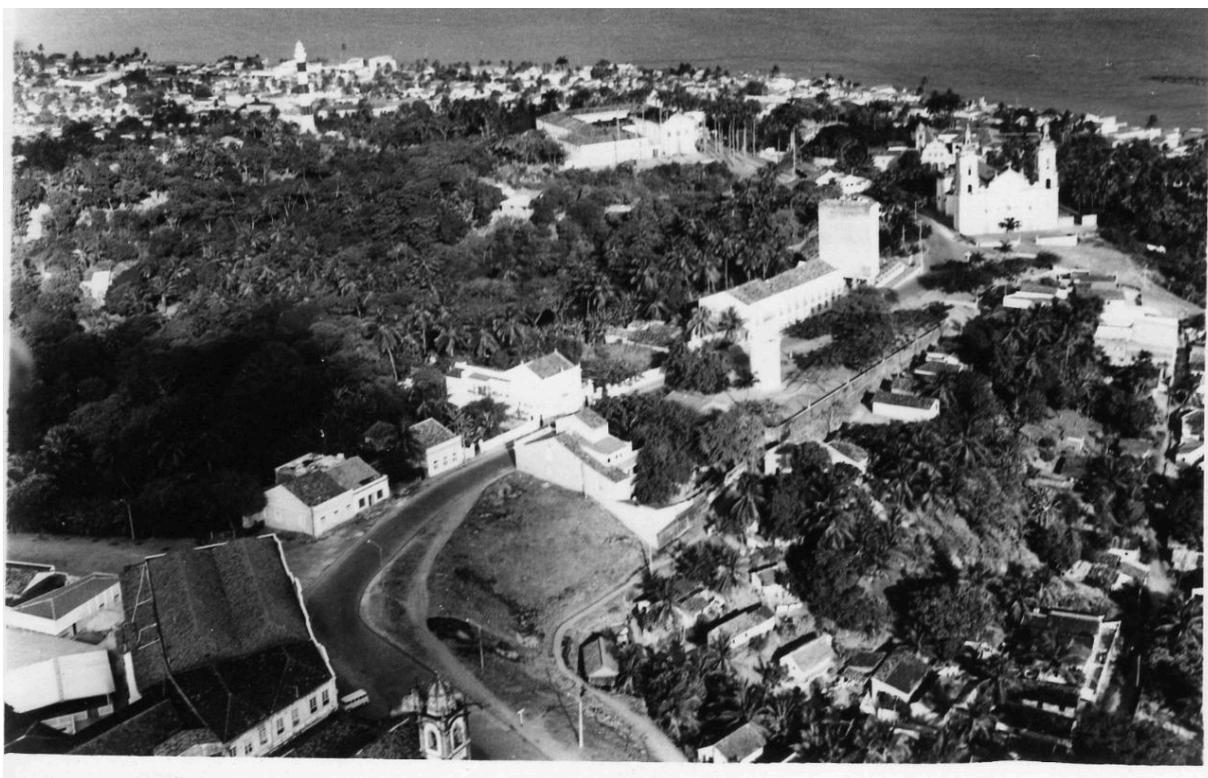
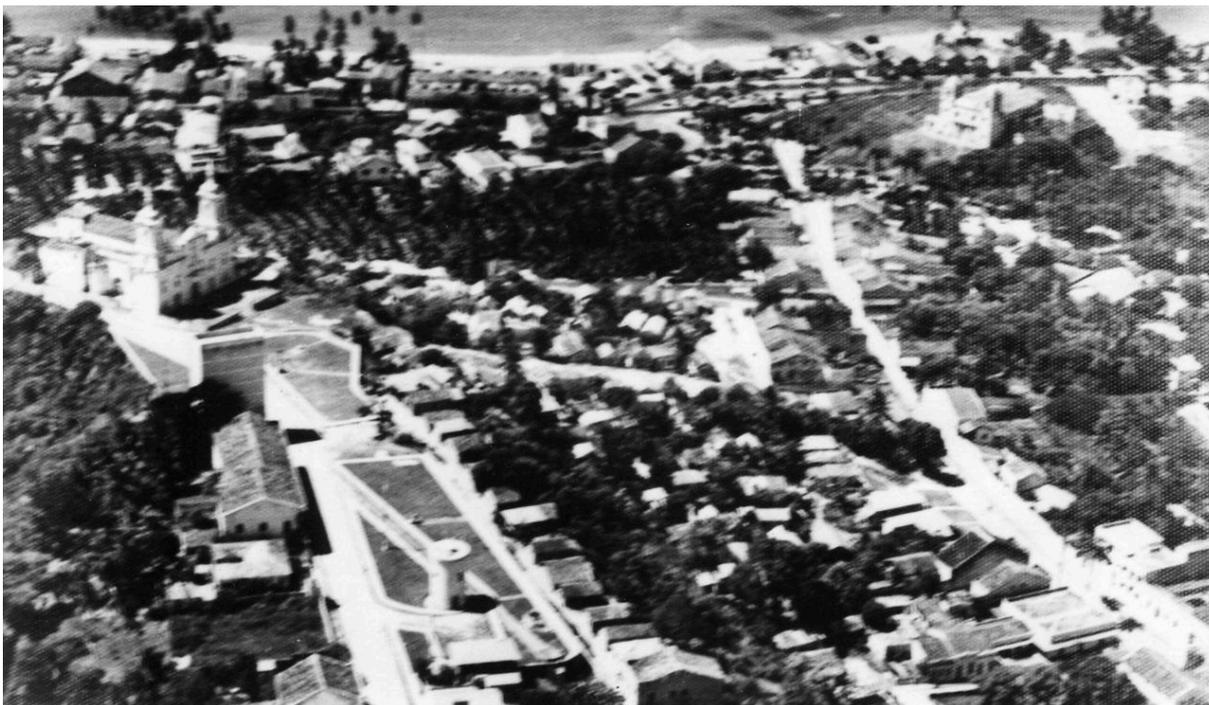
Fotos 20, 21, 22 e 23 – Conjunto de imagens aéreas do Alto da Sé por Edmond Dansot com vista geral do recorte de estudo, aproximadamente na década de 1970.

As Fotos 20, 21, 22 e 23, capturadas por Edmond Dansot por volta da década de 1970, oferecem uma visão aérea do Alto da Sé e do recorte de estudo, documentando o início de uma transformação significativa na paisagem.

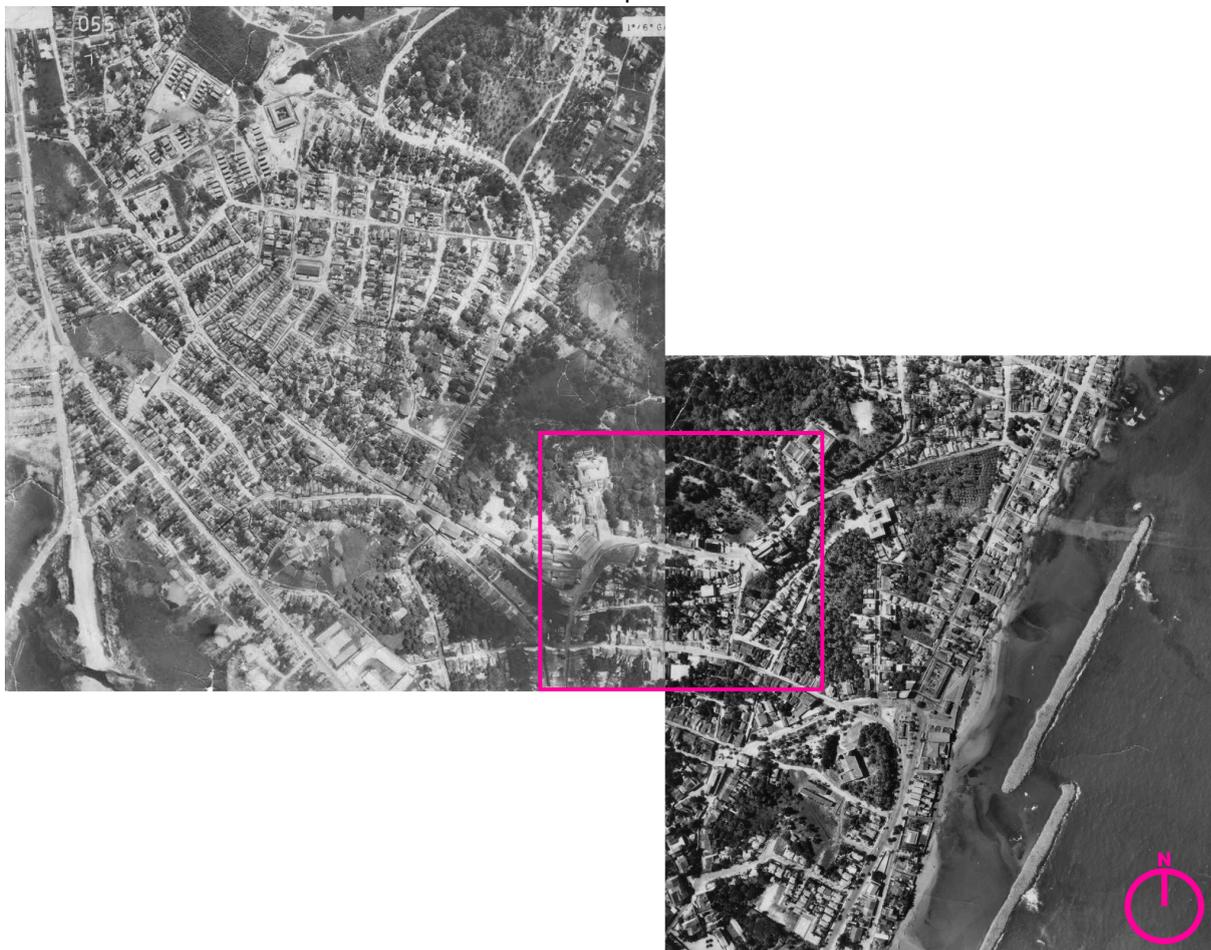
Figura 12 – União de Ortofotocartas de Olinda em 1971, com recorte do entorno do Alto da Sé em destaque.

Assim como, a análise detalhada das Figuras 12 e 13 revela a gênese da ocupação informal na encosta do Alto da Sé. O que antes era uma massa vegetal contínua agora se apresenta como as primeiras evidências de adensamento proveniente da intervenção humana.

Assim, de forma minuciosa e paciente, é possível identificar um notável adensamento de pequenas construções, o que resulta na diminuição da predominância de vazios construtivos e áreas vegetadas. Edificações, antes incipientes e isoladas, manifestam-se agora de forma mais consolidada e menos espaçadas. As Ortofotocartas também sugerem o início de uma subdivisão informal dos grandes quintais, com a demarcação de pequenos lotes para abrigar novas moradas. Além disso, observa-se o surgimento de pequenos caminhos e trilhas que rompem a vegetação. Tais percursos estabelecem novas conexões entre as construções emergentes, configurando uma lógica de circulação autônoma e orgânica provinda do uso cotidiano em relação à malha viária oficial. É plausível que este fenômeno represente o prenúncio da atual travessia Bertioiga.

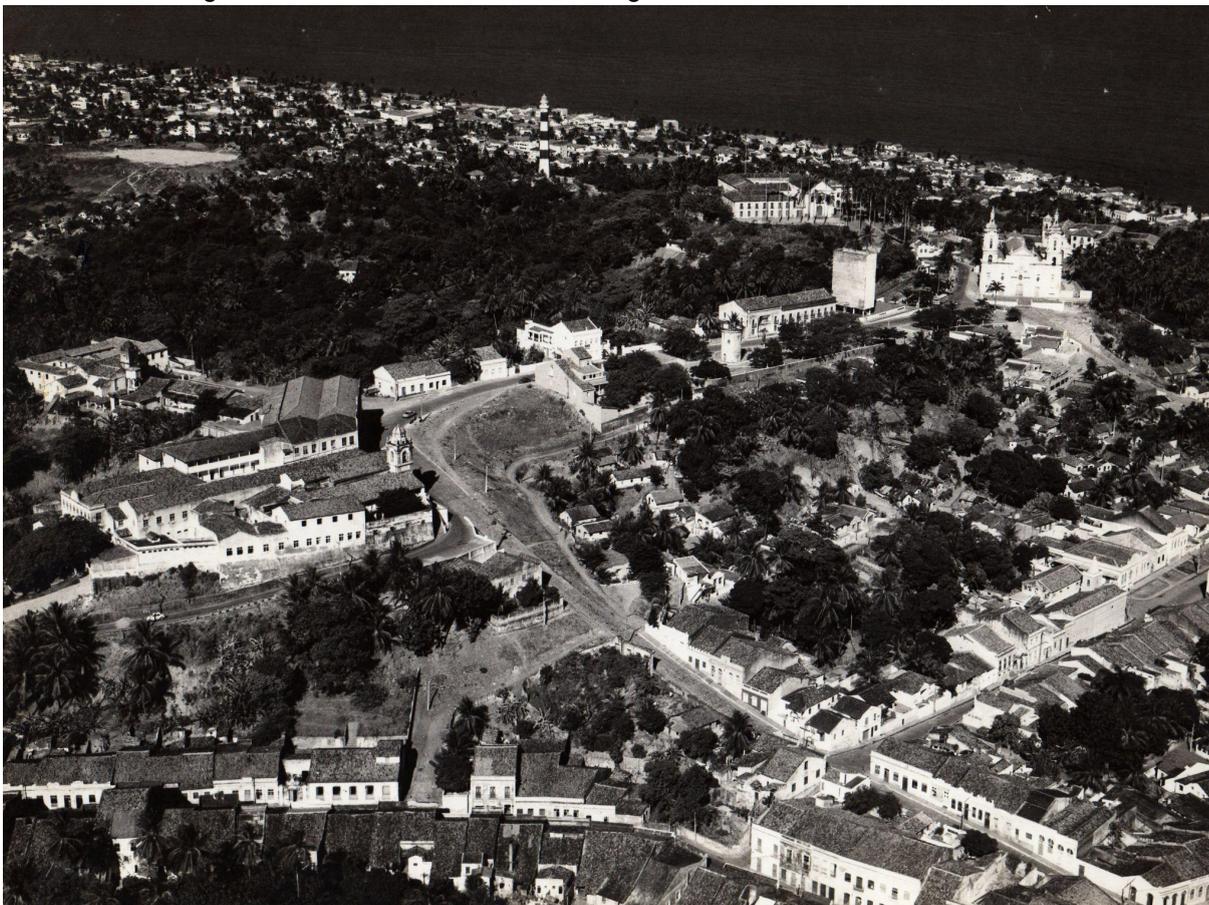
Foto 24 – Imagem aérea do Alto da Sé com vista geral do recorte de estudo, em cerca de 1977.

A Foto 24 relaciona-se com a indicação de que o período de 1970 a 1980 em Olinda foi marcado por um expressivo crescimento populacional de aproximadamente 44%, elevando a população de 196.342 para 282.203 habitantes, segundo os Censos Demográficos do IBGE. Embora proporcionalmente menor que o período anterior, este crescimento absoluto de cerca de 85 mil novos habitantes manifestou-se em um contexto de crise econômica nacional, desemprego estrutural e ausência de políticas habitacionais efetivas. Essas condições socioeconômicas,

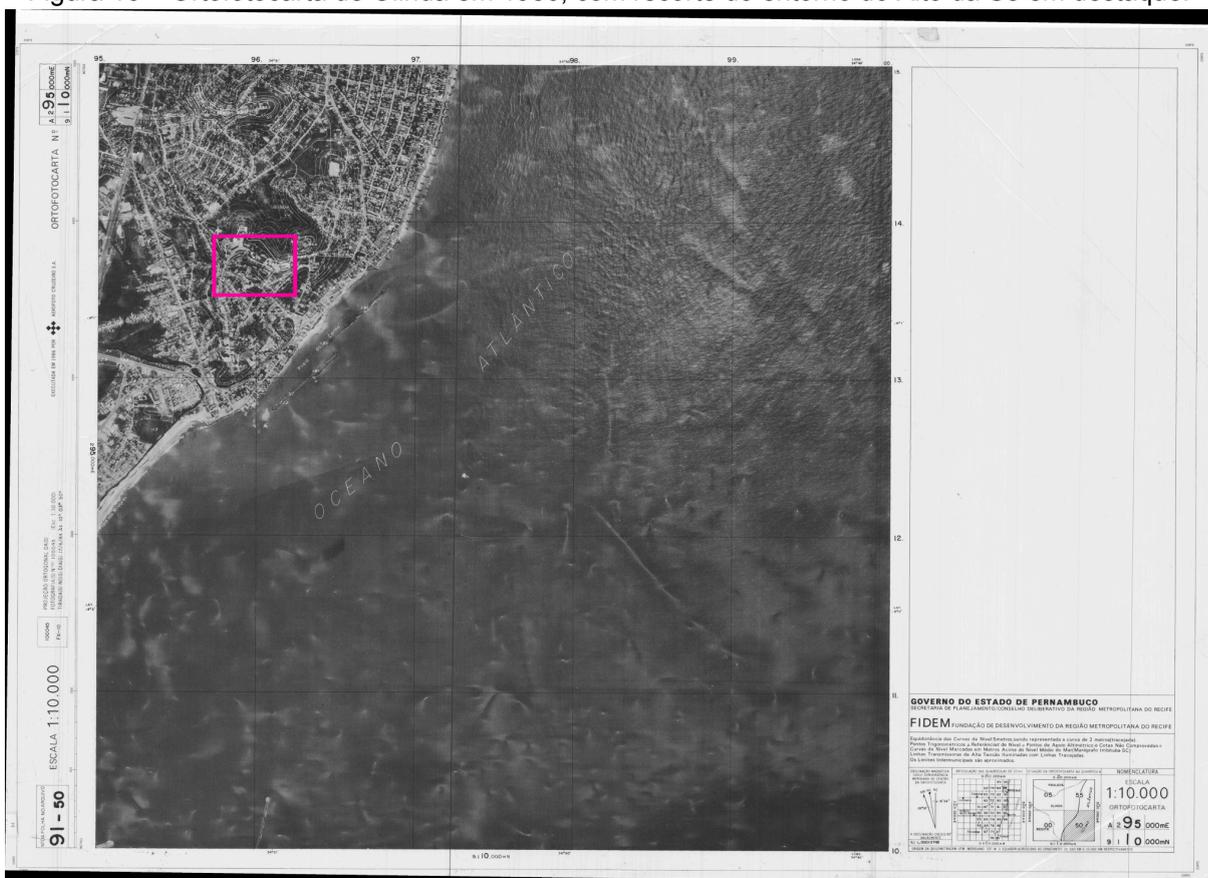
Figura 16 – Ortofotocarta de Olinda em 1986, com recorte do entorno do Alto da Sé em destaque.

A Ortofotocarta de Olinda em 1986 (Figura 16), com sua escala de 1:2.000, oferece uma clareza e detalhe superiores a outras fontes cartográficas da época (geralmente em 1:10.000). Isso possibilita uma análise visual precisa, permitindo a contagem aproximada de edificações já existentes na encosta. Conforme observado, em 1975, a área delimitada contava com aproximadamente 51 construções.

A resolução das imagens de 1986 é apenas em grande escala, o que impede uma análise aprofundada. Contudo, é possível observar a continuidade e consolidação da ocupação informal no tecido urbano do Sítio Histórico, que permanece dominando a paisagem da encosta.

Apesar de Olinda ter sido reconhecida como Monumento Nacional em 1980 e Patrimônio Mundial em 1982, os recursos de 1986 (Figuras 16 e 17) não apresentaram melhor qualidade ou mais abundância documental em comparação com os precedentes.

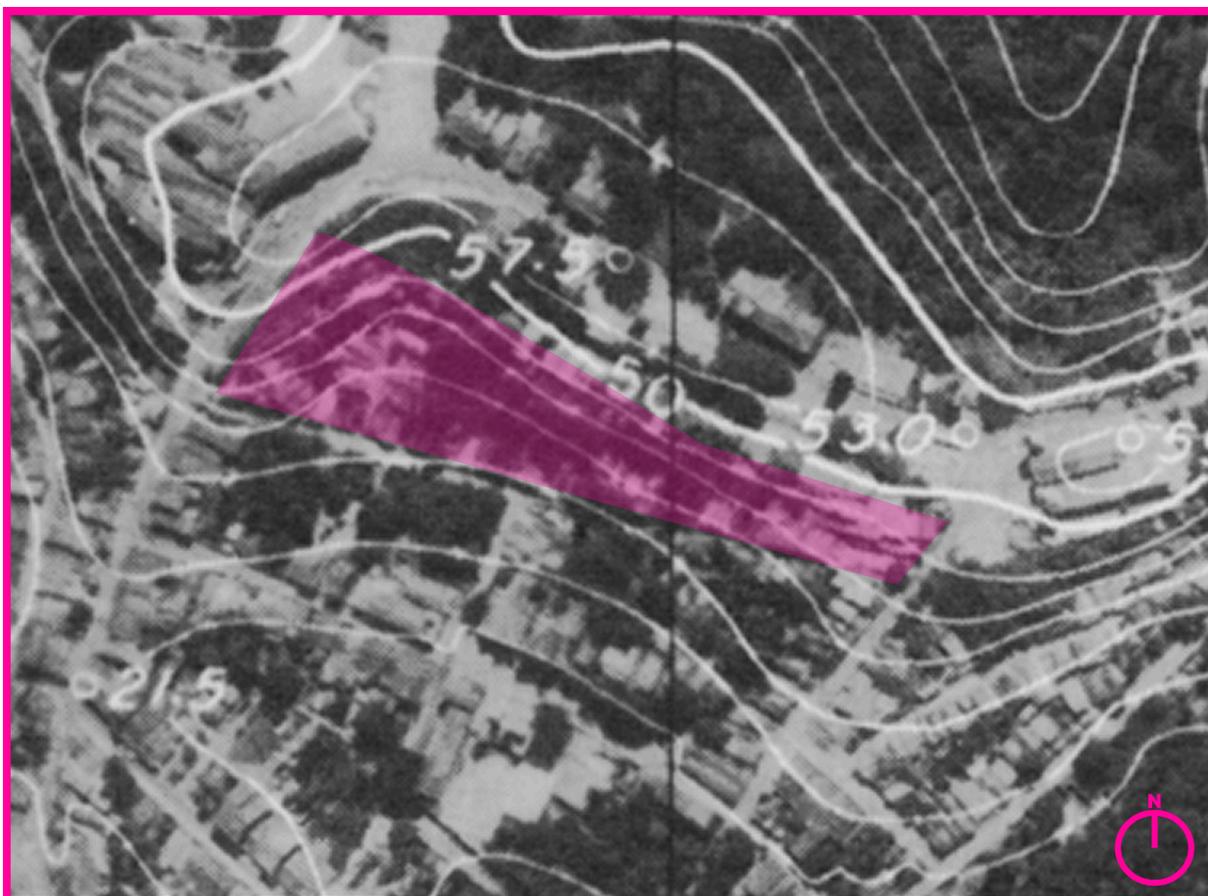
Figura 17 – Recorte do entorno do Alto da Sé na Ortofotocarta de Olinda em 1986, com área de estudo destacada.

O plano previa não apenas a melhoria das residências, mas também obras de infraestrutura, como saneamento e contenção, com tecnologias de baixo custo desenvolvidas localmente. A imagem de 1986, portanto, deve ser lida sob essa dupla ótica: ela mostra a consolidação física de um problema, mas coincide temporalmente com a tentativa de uma solução inovadora e inclusiva, embora, infelizmente, de curta duração.
