**OCUPAÇÃO INFORMAL, PAISAGEM E CONFLITOS COM A PRESERVAÇÃO  
PATRIMONIAL DO SÍTIO HISTÓRICO DE OLINDA: uma análise  
histórico-morfológica da vertente norte da rua Bertioga**

Recife  
2025

Trabalho de Conclusão de Curso  
apresentado ao Curso de Graduação em  
Arquitetura e Urbanismo da Universidade  
Federal de Pernambuco, como requisito  
parcial para a obtenção do grau de  
Bacharel em Arquitetura e Urbanismo.

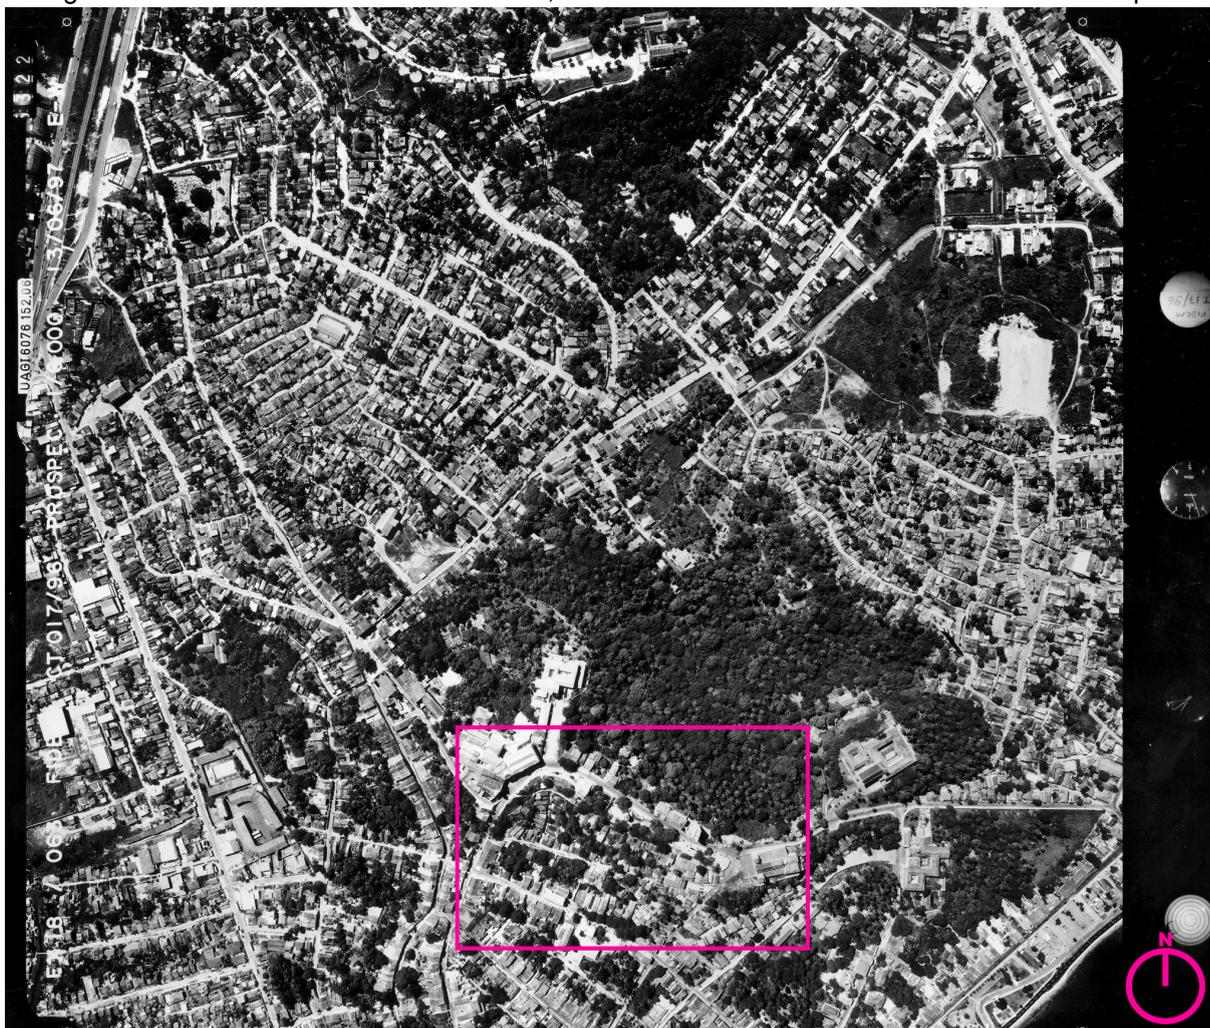
Figura 18 – Foto aérea de Olinda em 1997, com recorte do entorno do Alto da Sé em destaque.

A foto aérea de 1997 (Figura 18) revela a consolidação próxima das etapas finais do processo de transformação da paisagem na área de estudo. A imagem serve como um epílogo para a narrativa de ocupação, mostrando o resultado de décadas de adensamento informal e a materialização de uma nova realidade urbana. Morfologicamente, o que se observa é a saturação do solo: um tecido urbano informal, denso e contínuo, onde a vegetação foi reduzida a fragmentos residuais. A malha orgânica, composta por vielas e acessos precários, evidencia a ausência de planejamento formal e a alta vulnerabilidade socioambiental da área. Este "mar de telhas" representa a impermeabilização quase total da encosta, um fator que potencializa drasticamente o risco geológico ao impedir a absorção natural das águas pluviais.

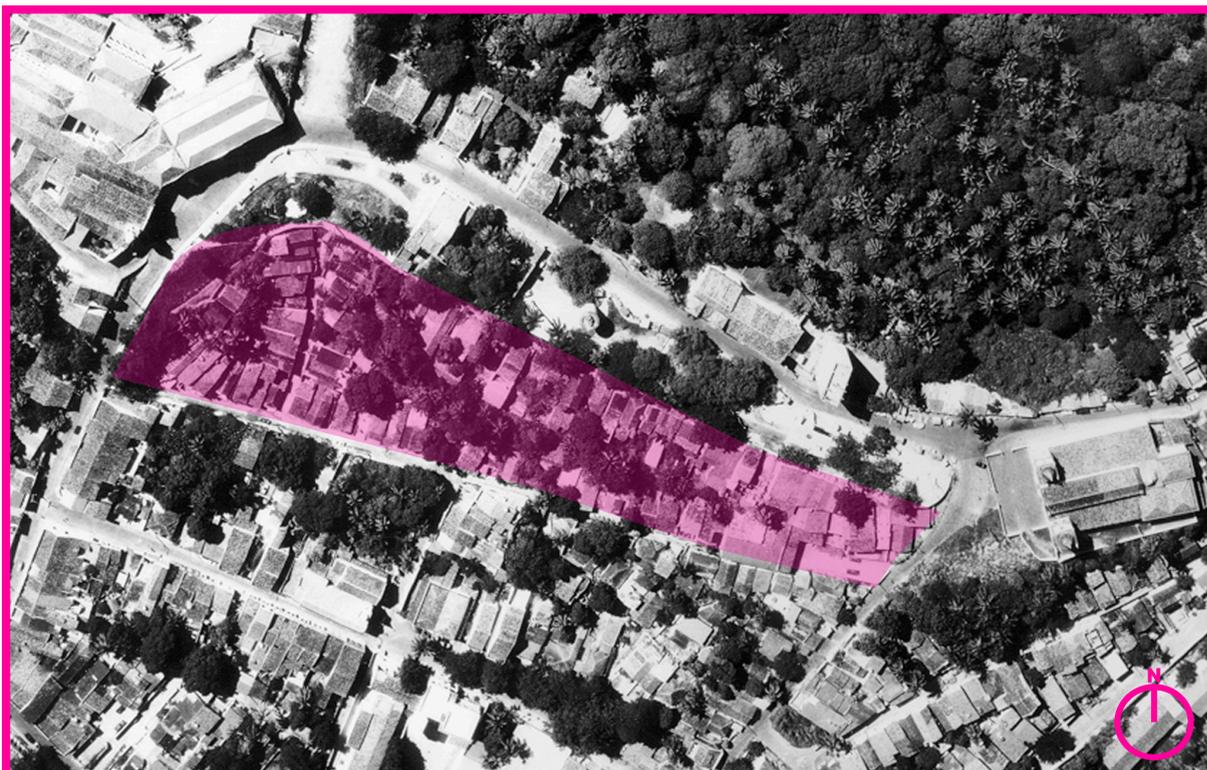
Figura 19 – Recorte do entorno do Alto da Sé na Foto aérea de Olinda em 1997, com área de estudo destacada.

É aqui que se manifesta a complexa dialética do risco, cerne desta pesquisa. A Figura 19 materializa em detalhe o primeiro risco: o risco da ocupação, com sua instabilidade geotécnica crônica. Em 1997, é possível perceber ampliações nos telhados, onde algumas construções passaram a ter pavimento(s) superior(es) e/ou anexo(s) que em sua gigantesca maioria são assentados nos quintais e áreas permeáveis da encosta. Essa consolidação, por sua vez, torna quase inevitável o surgimento do segundo risco: o risco da intervenção. A experiência do Plano-Piloto, embora inacabada, permanece como um marco do que poderia ter sido: um modelo

A Figura 19 oferece uma clareza e detalhe superiores a outras fontes cartográficas da época, devido à proximidade com o solo da foto aérea de 1997. Isso possibilita uma análise visual precisa, assim como a Figura 15 de 1975, permitindo a contagem aproximada de edificações já existentes na encosta. Conforme observado, em 1997, a área delimitada contava com aproximadamente 54 construções, mas com muito mais anexos no interior da quadra..

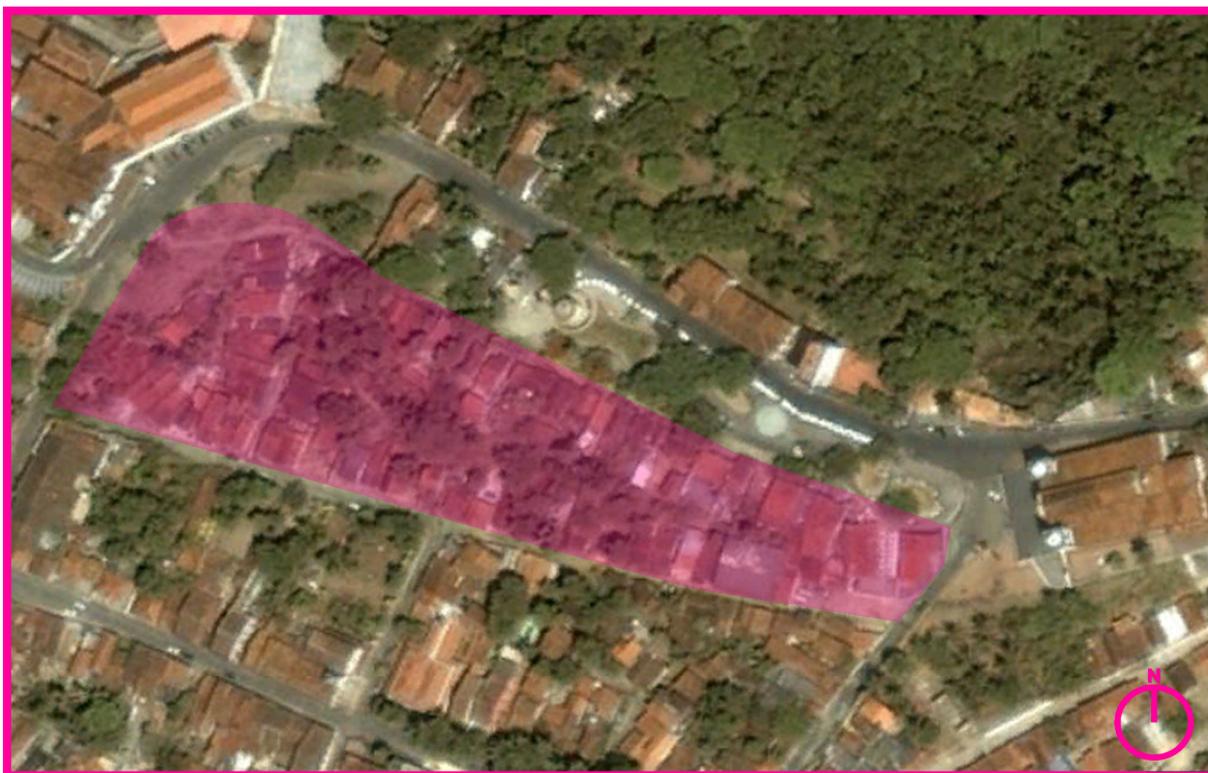
Figura 20 – Recorte do entorno do Alto da Sé por imagem de satélite em 2003, com área de estudo destacada.

A imagem de 2003 (Figura 20) mostra um tecido urbano já completamente estabelecido. A mancha construída está muito próxima de atingir seu limite de expansão horizontal, cobrindo quase toda a encosta. As transformações, a partir deste ponto, ocorrem predominantemente na vertical, com a adição de novos pavimentos às construções existentes, um processo de adensamento vertical difícil de mensurar apenas por imagens de satélite, mas que agrava a sobrecarga no terreno. A cobertura vegetal está reduzida a pequenos fragmentos no miolo da quadra, onde antes eram evidenciados os vastos quintais. A paisagem é de uma comunidade de baixa renda consolidada, com alta densidade construtiva e pouquíssimos espaços livres, confirmando a total supressão da paisagem de quintais que caracterizava a área até meados do século XX.

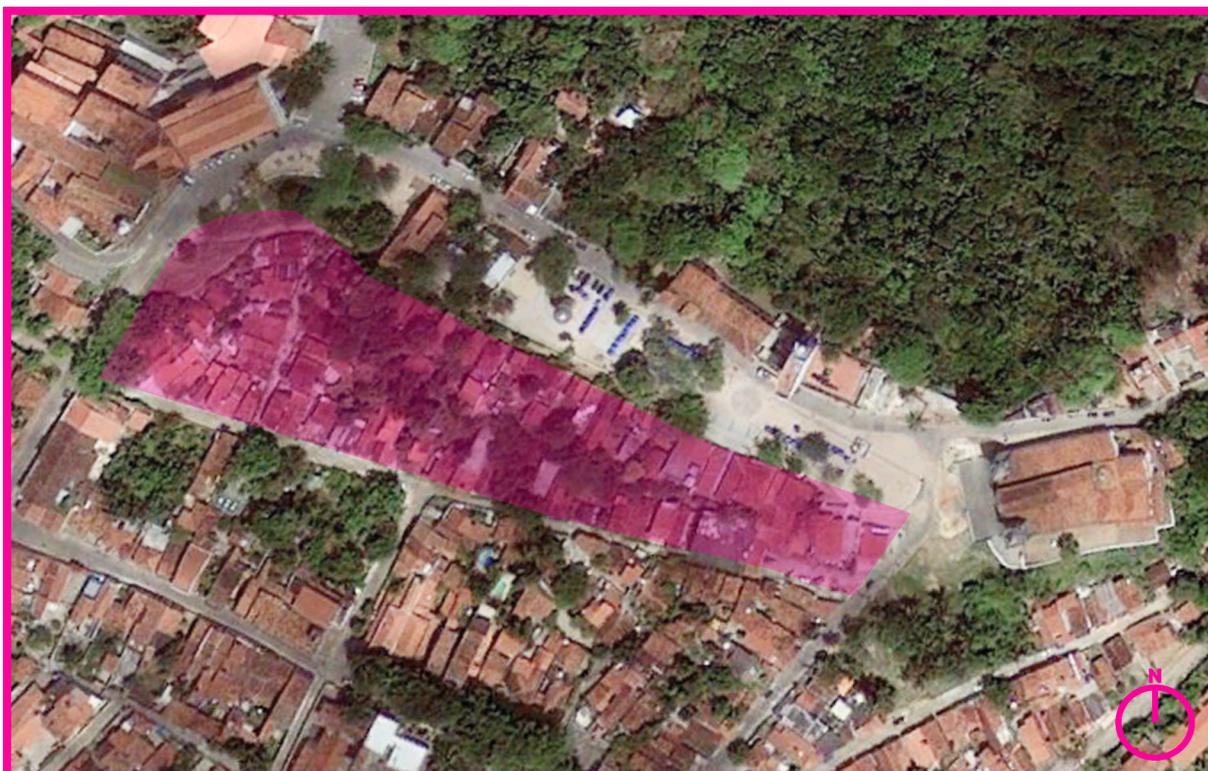
Figura 21 – Recorte do entorno do Alto da Sé por imagem de satélite em 2010, com área de estudo destacada.

Assim, em 2010 (Figura 21), a paisagem permanece morfologicamente similar, evidenciando a saturação do solo. As pequenas reformas visíveis, como a substituição de telhados e pequenas ampliações, indicam um processo contínuo de autoconstrução e providências próprias de melhoria das moradias pelos próprios residentes. Contudo, essa dinâmica, embora represente um investimento dos moradores em seu habitat, ocorre sem resquícios de assistência técnica, perpetuando e potencializando as condições de risco. Fica nítido, que a

impermeabilização do solo é alta, e a vulnerabilidade a deslizamentos, especialmente em períodos de chuvas intensas que são comuns em toda a RMR, torna-se cada vez mais uma ameaça crônica.

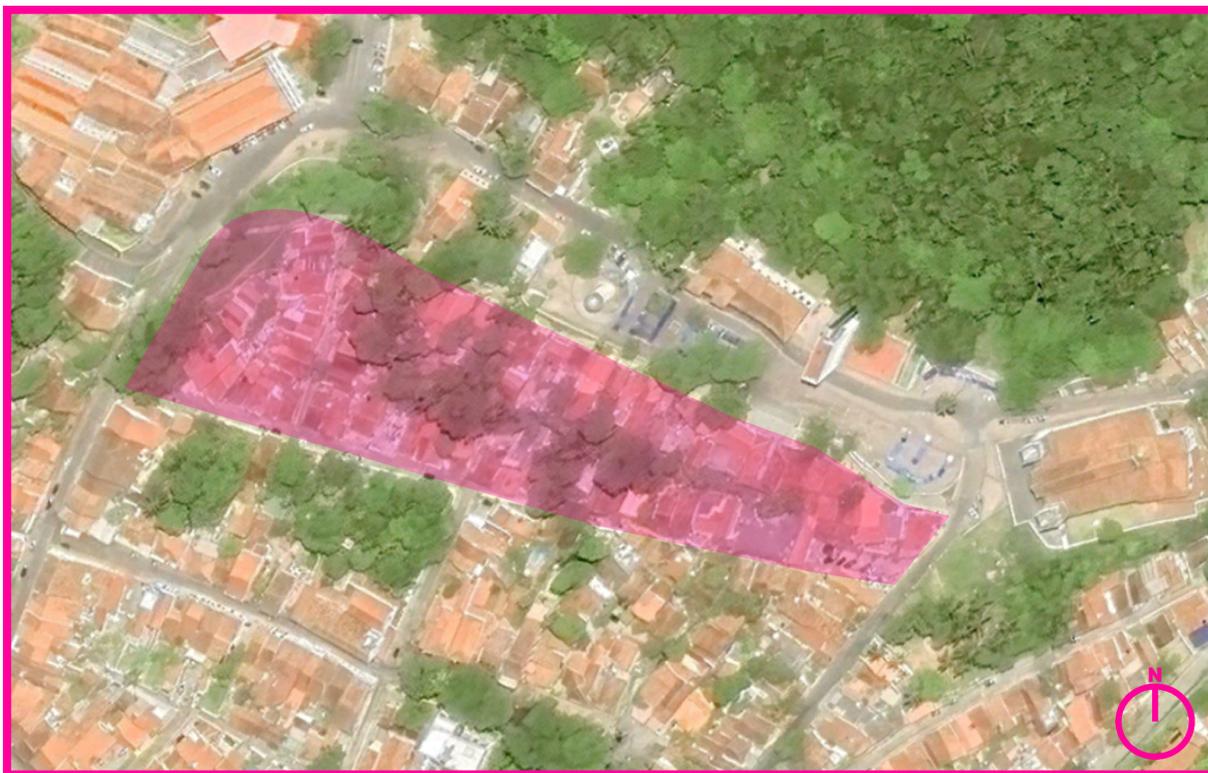
Figura 22 – Recorte do entorno do Alto da Sé por imagem de satélite em 2014, com área de estudo destacada.

Apesar da imagem de 2014 não revelar alterações significativas na mancha construída, este período foi marcado por um aumento da percepção de risco por parte do poder público, impulsionado por eventos climáticos extremos e pequenos deslizamentos recorrentes em Olinda e na Região Metropolitana do Recife, colocando as áreas de encosta no centro das atenções da Defesa Civil de Olinda. A área de estudo, já mapeada como de alto risco, passou a ser monitorada de forma mais constante, e a discussão sobre soluções de engenharia para a contenção da encosta ganhou força.

2014	Figura 22	Densidade populacional	Mancha construída estável;	Vegetação residual e	Consolidação do risco como ameaça crônica;

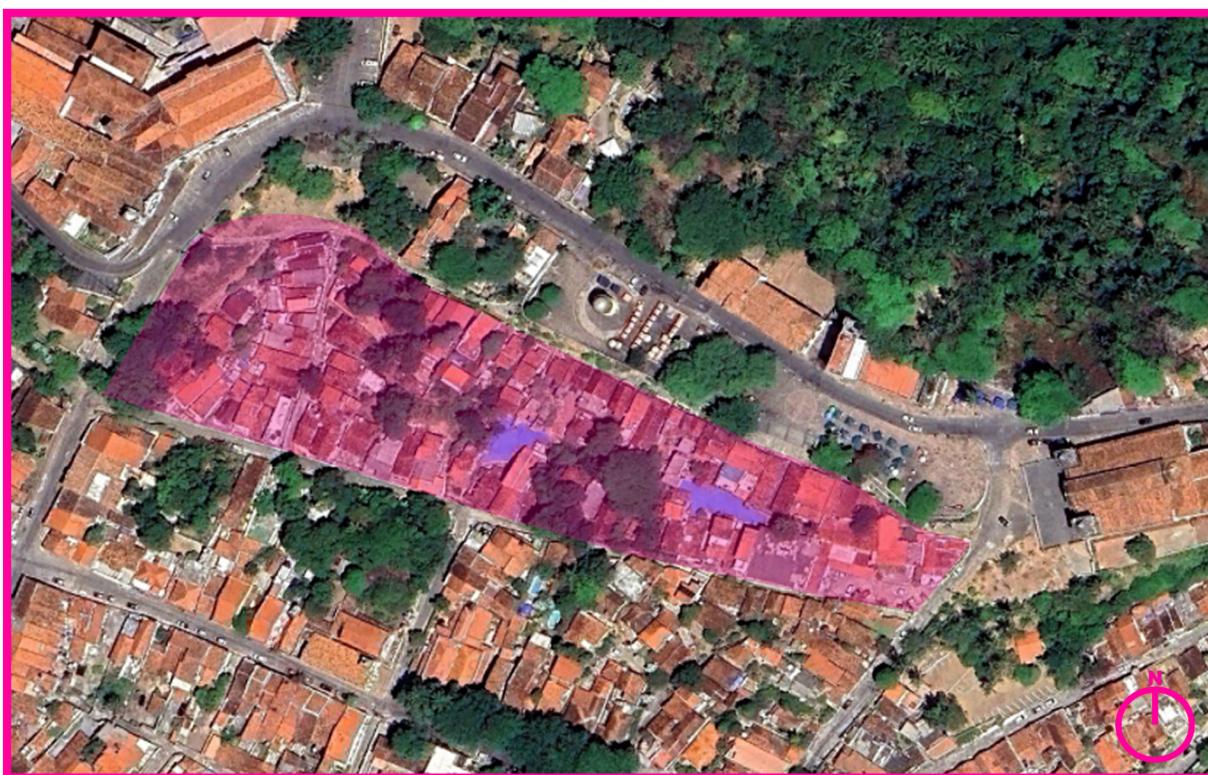
Figura 24 – Recorte do entorno do Alto da Sé por imagem de satélite em 2024, com área de estudo destacada.

Finalmente, a imagem de satélite de 2024 (Figura 24) documenta a materialização do Risco da Intervenção. Pois, no dia 17 de dezembro de 2024, com intervenção da Prefeitura Municipal de Olinda em conjunto com o Governo do Estado de Pernambuco e com investimento de 13 milhões de reais, a geomanta (mancha azul dentro do recorte destacado) cobre parte da encosta. A intervenção, embora vise proteger vidas ao reduzir o risco iminente de deslizamentos, foi

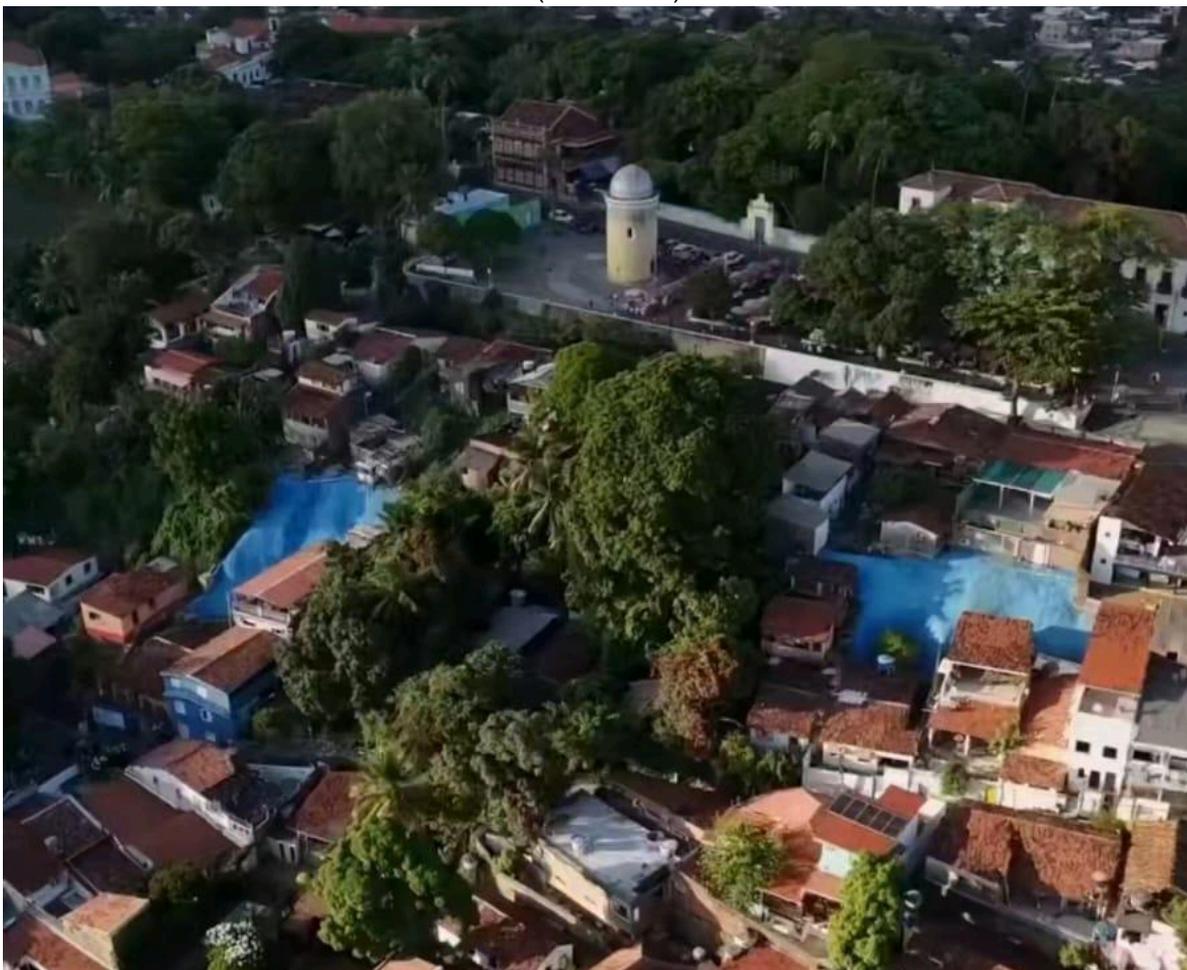
Figura 25 – Entorno do Alto da Sé por imagem de drone divulgada pelo Professor Lupércio, Prefeito de Olinda (2017-2024) em 2024.

A análise cronológica revelou a transformação da vertente norte da Rua Bertoga: de um quintal colonial verde e permeável, passou a ser uma área densamente ocupada e de alto risco. Essa evolução culminou em uma intervenção de engenharia que alterou drasticamente sua fisionomia, gerando danos à paisagem do Patrimônio Mundial (Figura 25).

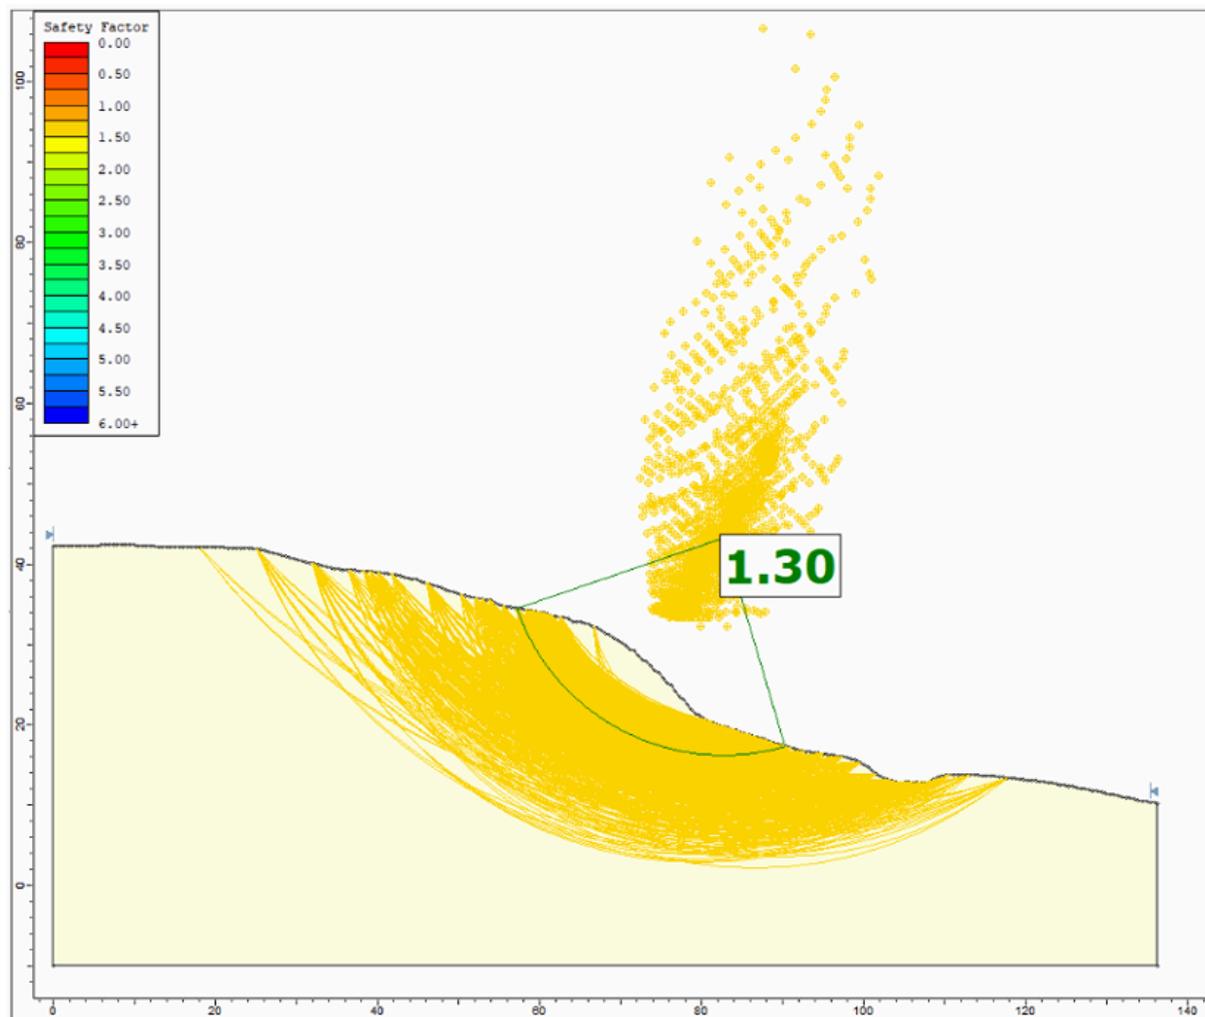
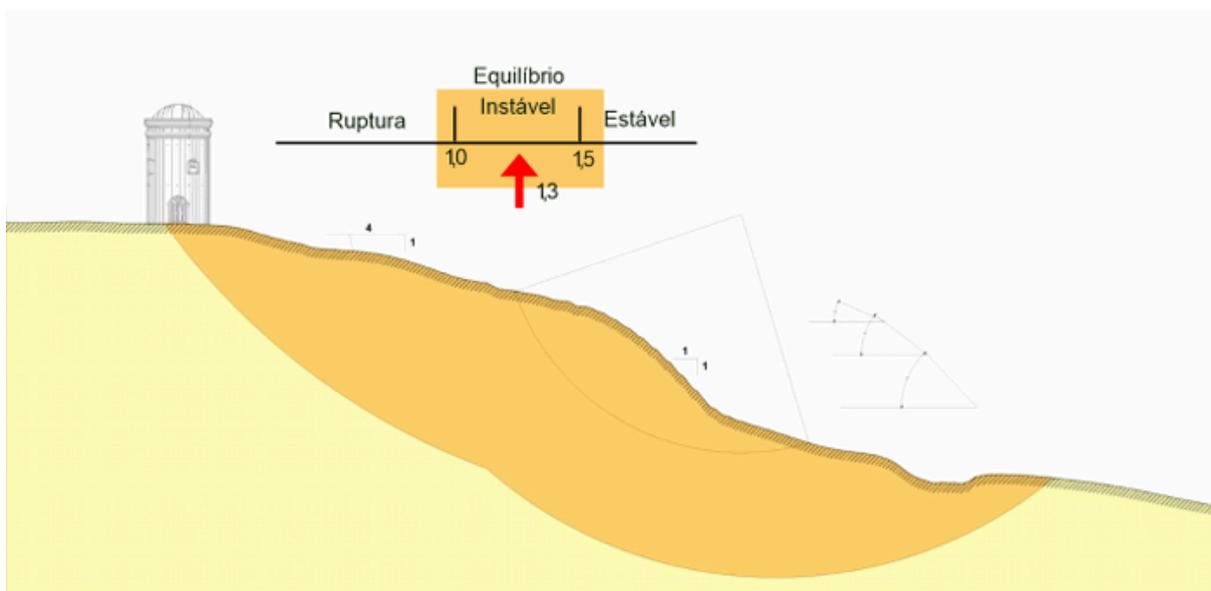
Figura 31 e 32 – Resultado de análise de estabilidade do talude e do estudo de região equilíbrio instável em potencial no recorte de estudo.

Ao debruçar-se sobre o mapa deste estudo pioneiro, buscando entender o nosso recorte, uma aparente contradição salta aos olhos.

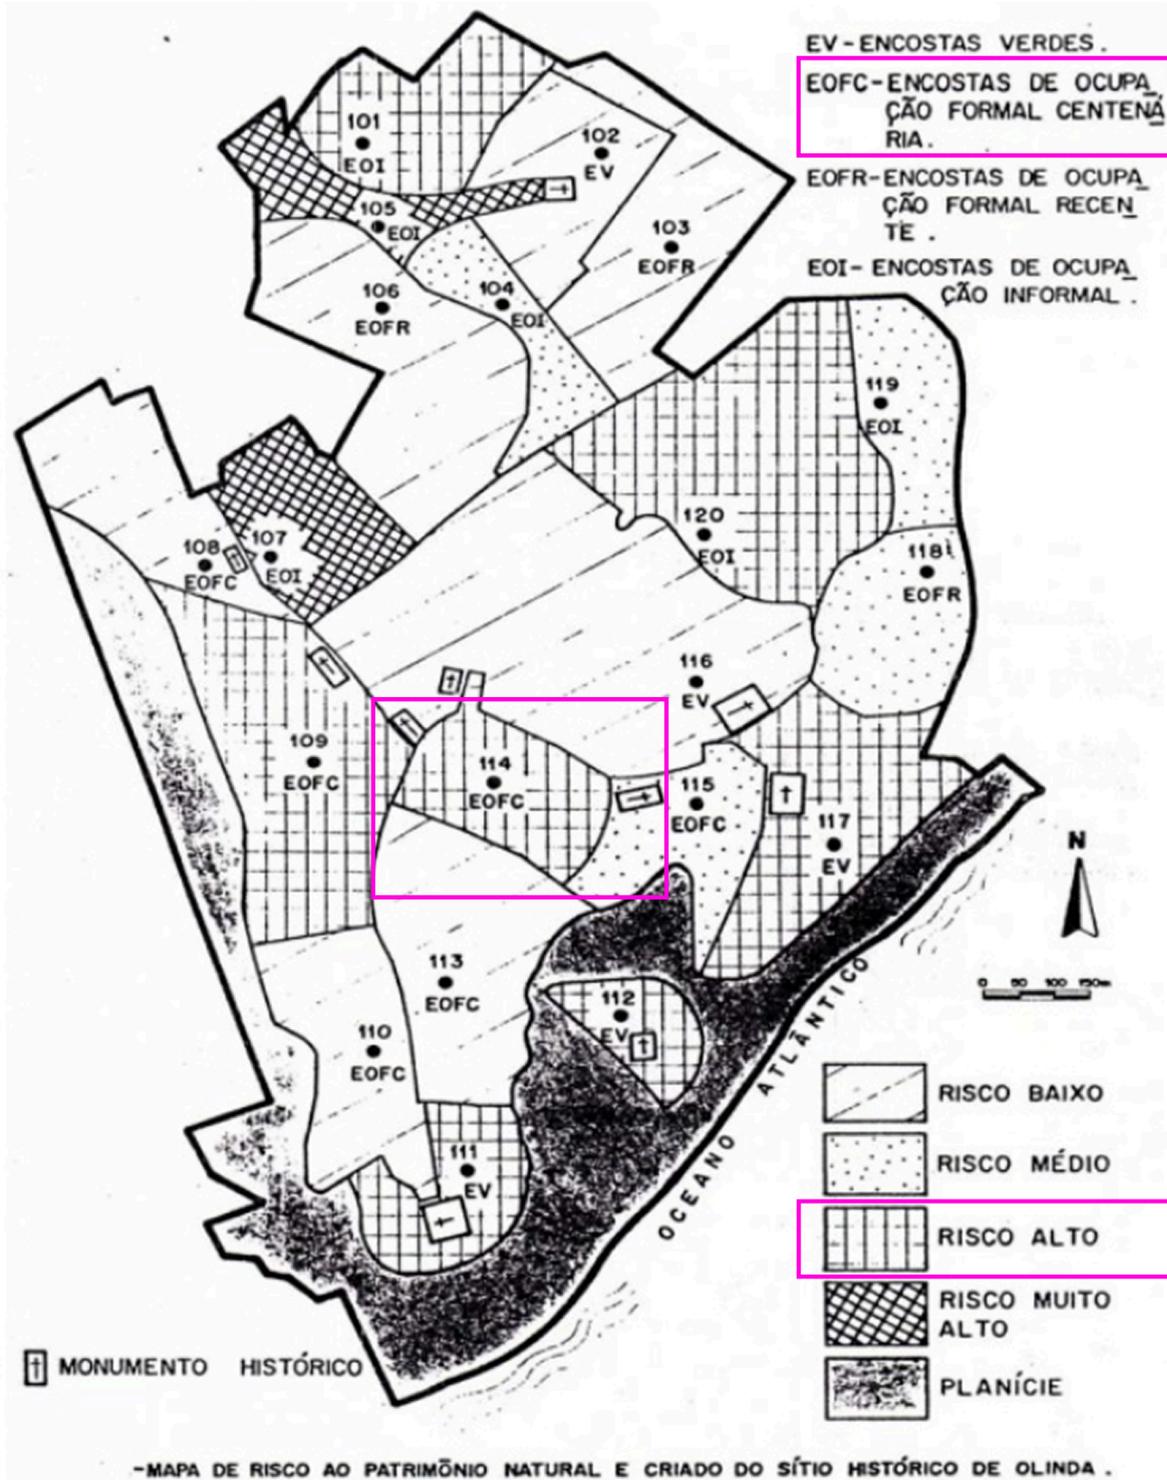
Figura 33 – Mapa de Risco ao Patrimônio Natural e Criado do Sítio Histórico de Olinda, com área de estudo e tipologias destacadas.

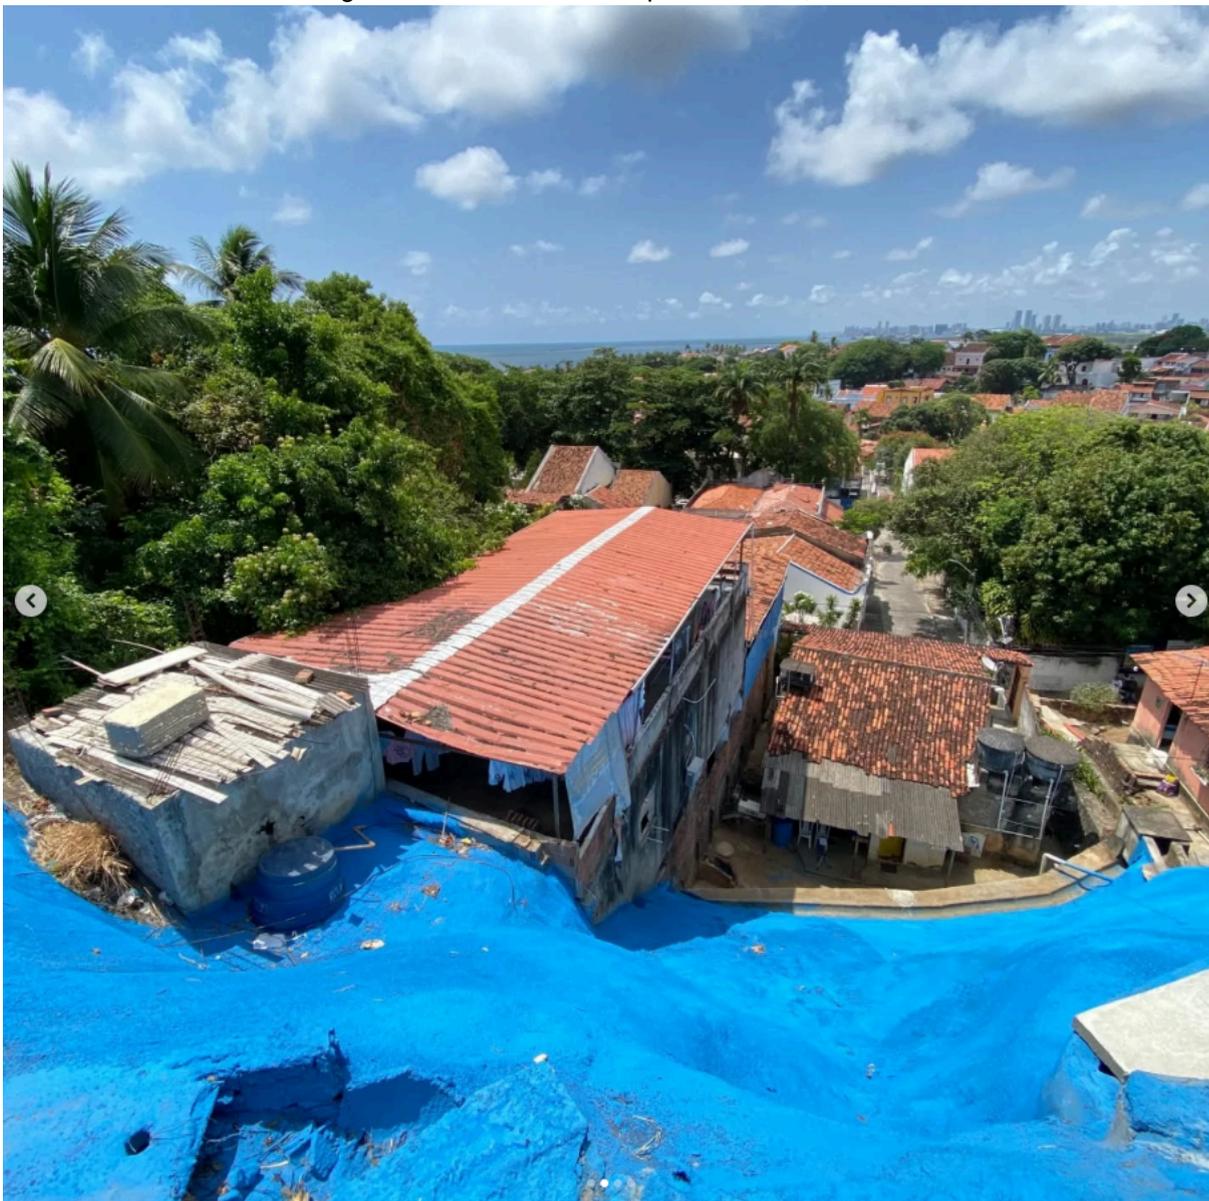
Foto 28 - Encosta coberta por geomanta e com construções informais publicadas pelo Instagram da Prefeitura Municipal de Olinda, em 2024.

Da mesma forma, a crítica à geomanta, que foi aplicada pela PMO sem a consulta acadêmica e sem a consulta ao IPHAN, evidencia a urgência de um segundo princípio: o da reconciliação técnico-paisagística. É preciso abandonar a lógica da engenharia convencional em favor de intervenções que dialoguem com as características do sítio. O parecer técnico sobre os solos do TED IPHAN/UFPE (2025) é taxativo ao afirmar que a estabilidade das encostas está intrinsecamente ligada à proteção contra a erosão superficial e ao controle da infiltração, principalmente, dado pela vegetação existente.

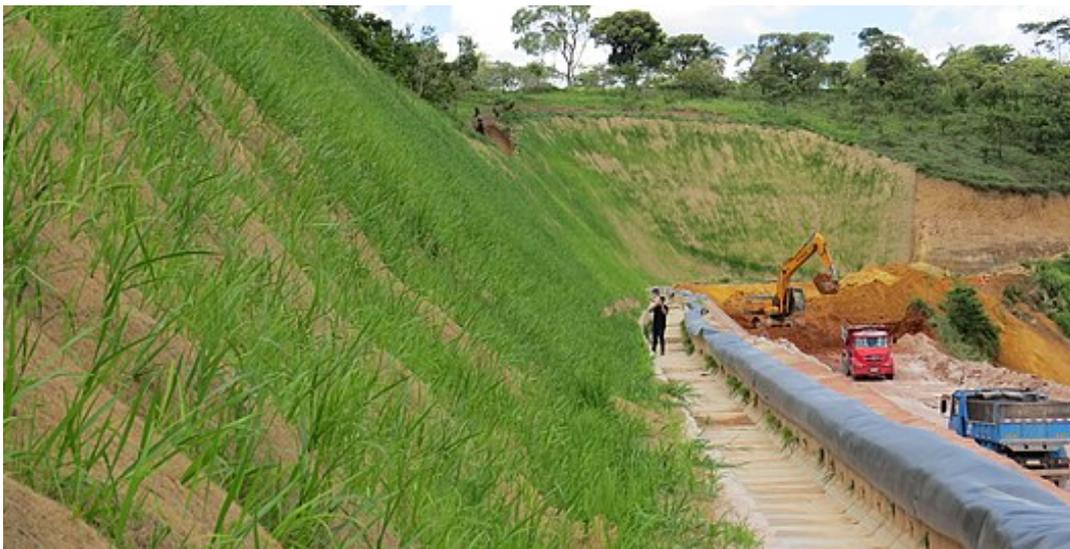
Foto 29 - Técnica de hidrossemeaduras com biomanta em encosta.

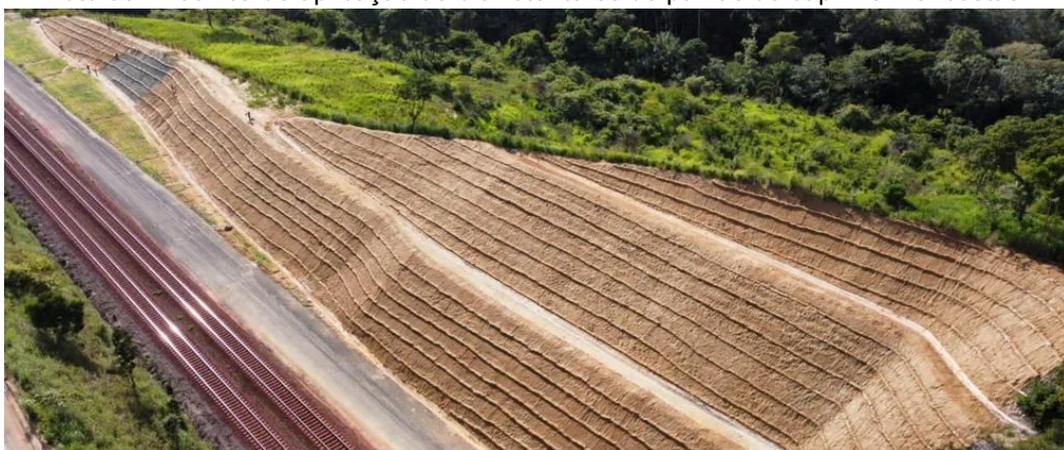
Foto 30 - Técnica de aplicação de biorretentores de palhas de capim em encostas.

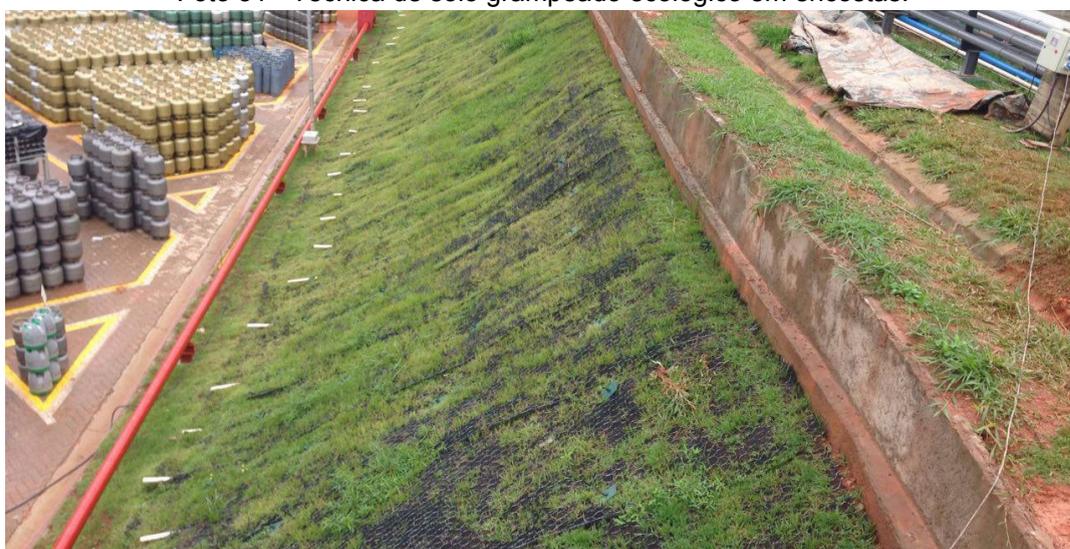
Foto 31 - Técnica de solo grampeado ecológico em encostas.

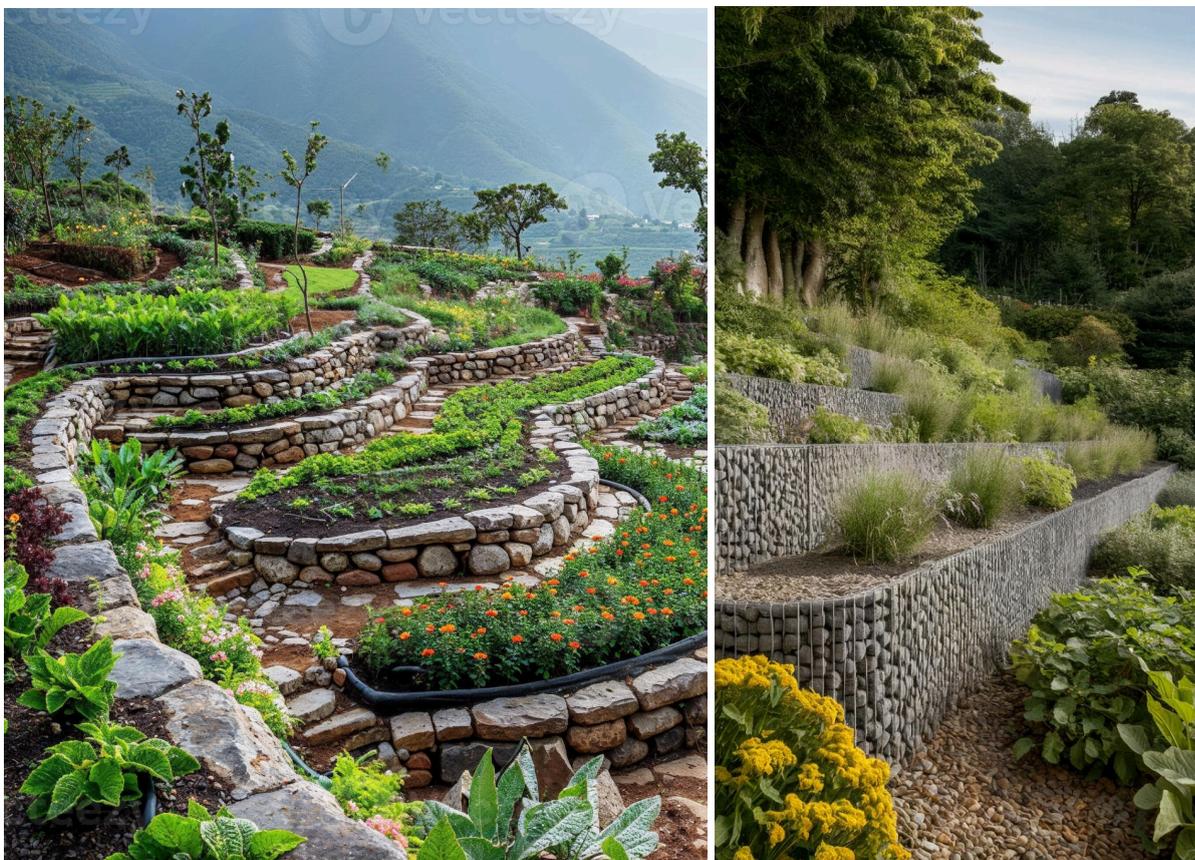
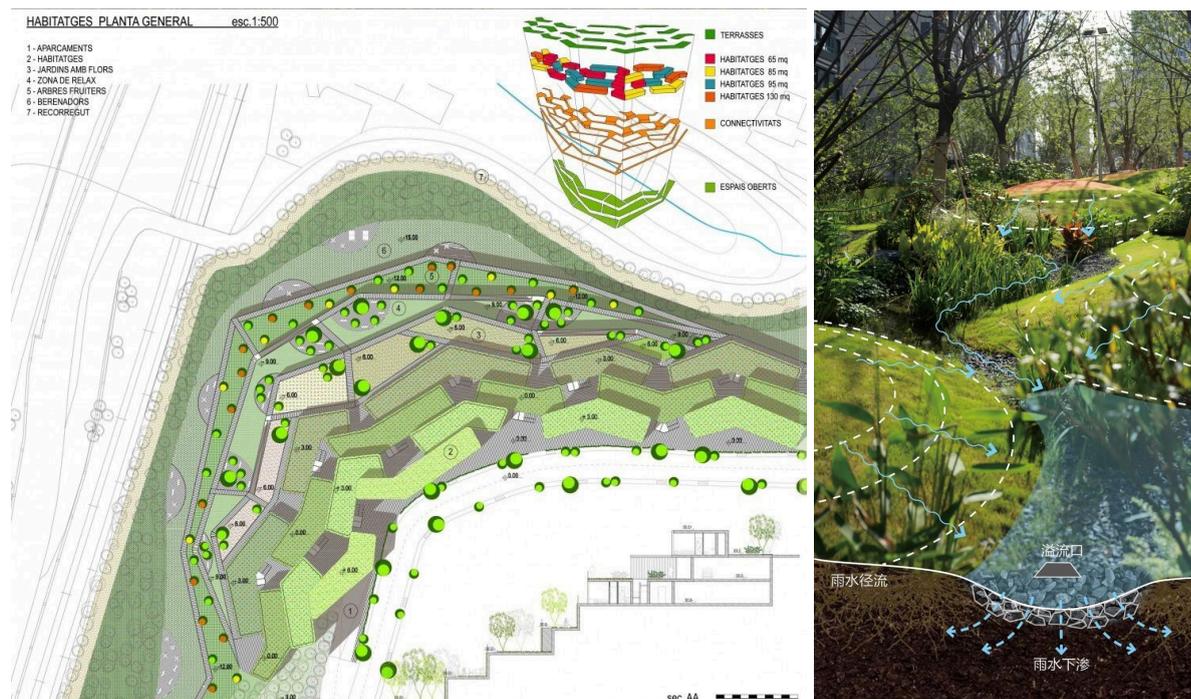
Figuras 34, 35, 36 e 37 - Exemplos de diversidades do paisagismo aplicado às topografias em declive.
