**O CAMPO TEÓRICO-METODOLÓGICO E A PRÁTICA INTERVENCIONISTA NAS  
AÇÕES DE PRESERVAÇÃO DO PATRIMÔNIO EDIFICADO URBANO NO BRASIL:**

o tratamento de ruínas em Laranjeiras/SE e em Cachoeira/BA para a implantação de  
*campi* universitários

Dissertação apresentada ao Programa de Pós-graduação em Desenvolvimento Urbano da Universidade Federal de Pernambuco, como requisito parcial para obtenção do título de Mestre em Desenvolvimento Urbano. Área de Concentração: Conservação Integrada.

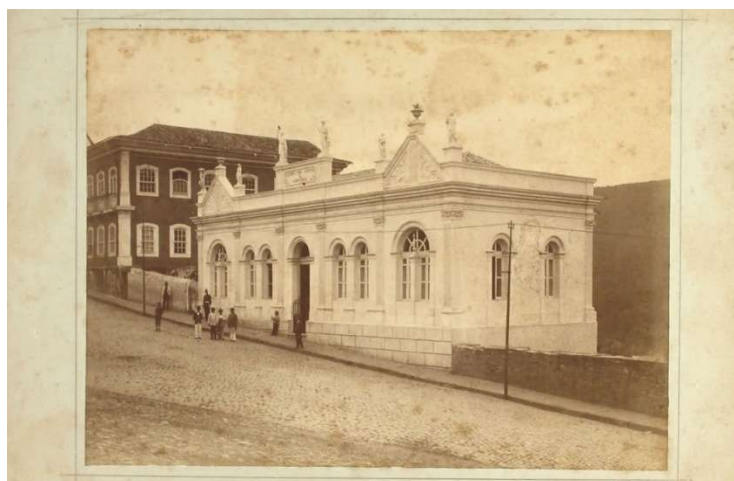
Figura 1: Edifício do Liceu de Artes e Ofícios de Ouro Preto em 1898. Foto de J. Brandi. Fonte: Arquivo Público Mineiro, s/d. Disponível em: < <https://bit.ly/2jWdh0v> >. Acesso em: 4 jan. 2025.

Esse foi o caso do “restauro” do prédio de feições ecléticas do antigo Liceu de Artes e Ofícios (Figura 1) para abrigar o cine Vila Rica, no final da década de 1950 (Figuras 2 e 3). O edifício construído no fim do século XIX era considerado, nas palavras de Lucio Costa, como um exemplar da arquitetura “bastarda” e que, portanto, sobressaía no conjunto urbano tombado. Assim, ao concentrar-se nos aspectos da fachada do imóvel, a DPHAN<sup>3</sup> exigiu a retirada dos frontões e platibandas, o despojamento dos detalhes ornamentais, e o estabelecimento de um ritmo para os vãos de maneira semelhante à arquitetura do período colonial (Sorgine, Motta e Grieco, 2008).

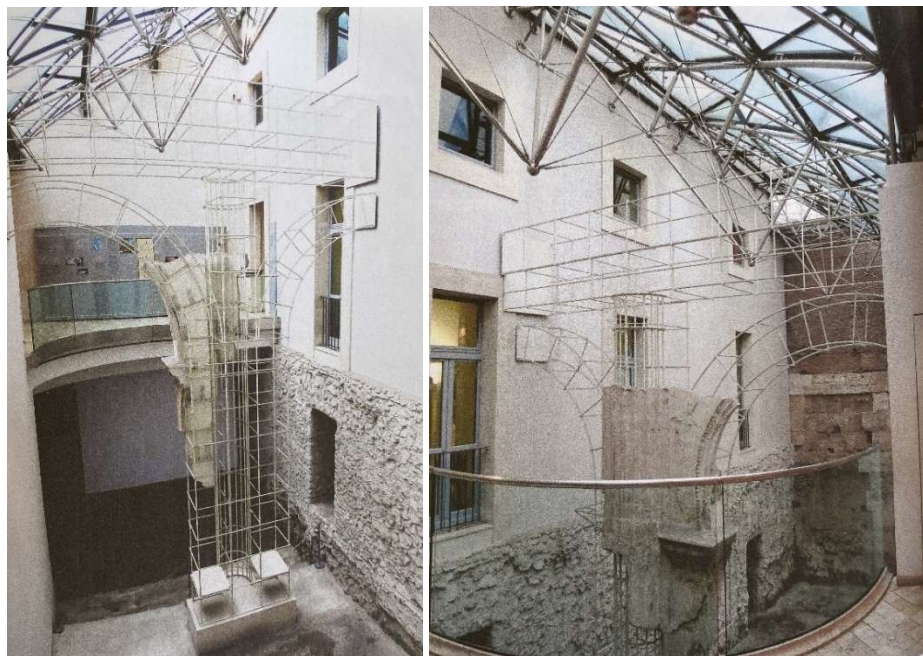
Figuras 8 e 9 – A recomposição de uma das arcadas do antigo teatro existente na Crypta Balbi, em Roma (1999-2000). Fonte: Natália Vieira-de-Araújo, 2022.

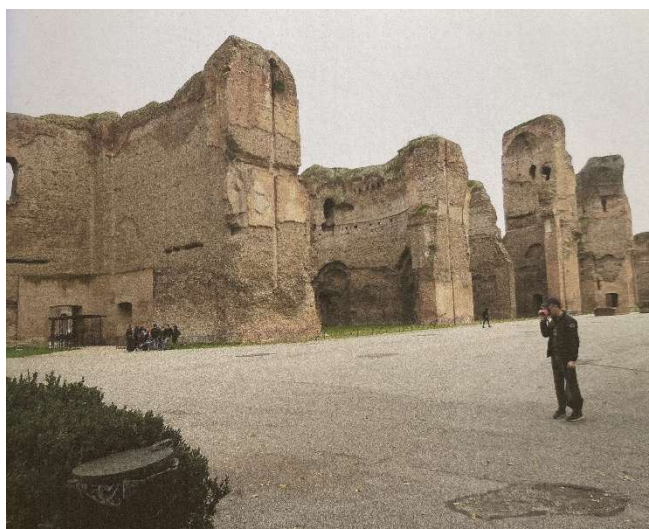
Figura 10 – As ruínas das Termas de Carcalla e a possibilidade de fruição por meio dos óculos de realidade virtual. Fonte: Natália Vieira-de-Araújo, 2022.

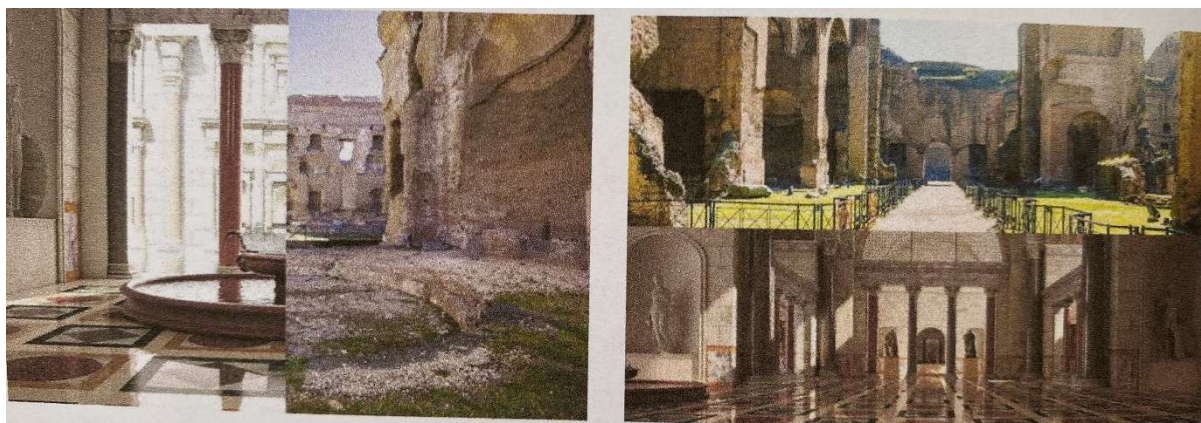
Figuras 11 e 12 – Comparativo entre as ruínas de Carcalla e sua reconstituição virtual. Fonte: Natália Vieira-de-Araújo, 2022.

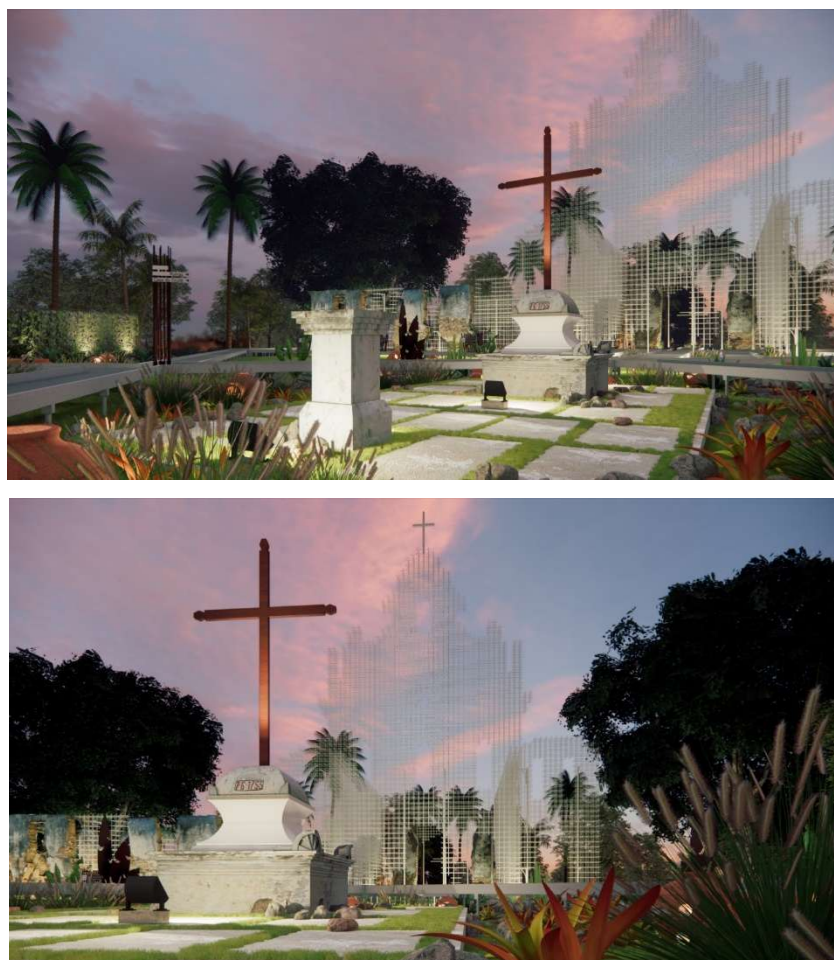
Figuras 14 e 15 – Imagens foto realistas do projeto. Fonte: Ramon Fernandes, 2022.

Num movimento gerado a partir da discussão entre teoria, projeto e ensino dentro do escopo da preservação patrimonial no âmbito acadêmico<sup>32</sup>, o arquiteto Ramon Fernandes desenvolveu, em 2021, um projeto de preservação (Figuras 14 e 15) que se volta à busca pela tradução da preexistência das ruínas citadas, resultando numa intervenção em consonância com os princípios da postura contemporânea do restauro crítico e conservativo ao propor uma reintegração imagética - em outras palavras, uma proposição volumétrica evocativa e alusiva em vias da sua preservação (Fernandes, Olimpio e Vieira-de-Araújo, 2023).

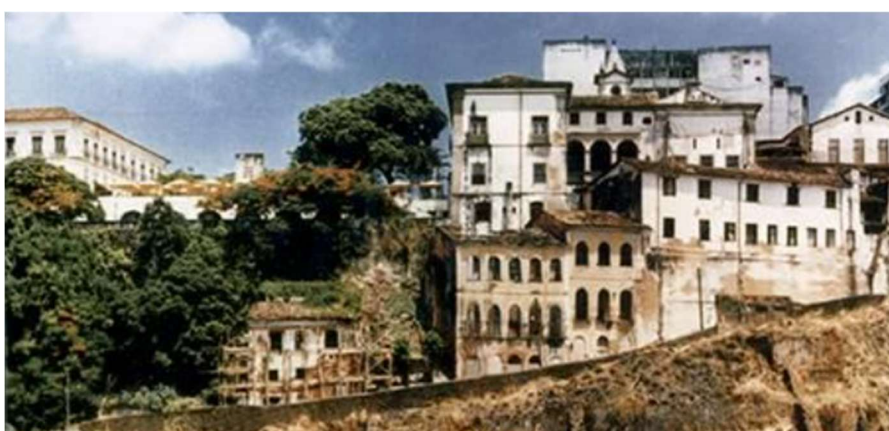
Figura 16: Vista da Ladeira da Misericórdia, Salvador/BA no estado pré-intervenção.

Segundo uma publicação da revista *Arquitectura Viva* (2015), o sítio era composto por cinco propriedades e um lote vazio, contando com três tipos de ruínas presentes em diversas outras áreas da cidade: uma casa demolida, um edifício parcialmente danificado, e um lote invadido pela vegetação (Figura 16). Tais ruínas eram, ainda, habitadas (Zollinger, 2017).

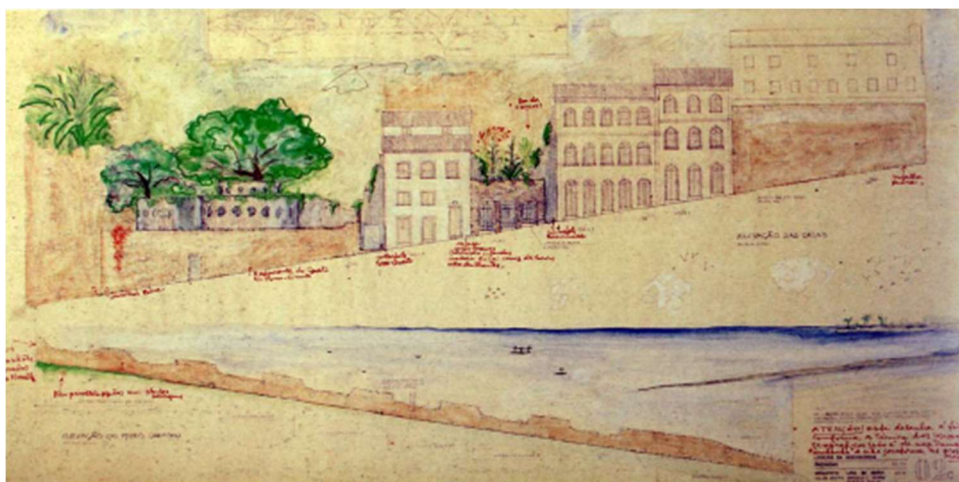
Figura 17: Elevação do projeto de Lina Bo Bardi para a Ladeira da Misericórdia, Salvador/BA.

Conforme Zollinger (2017), Lina, que viveu a Segunda Guerra na Itália, conviveu com diversas formas de destruição e ruínas, sejam elas derivadas do tempo, das guerras ou até da natureza. Assim, para a recuperação do casario da Ladeira da Misericórdia, uma das premissas do seu projeto era evitar a destruição do patrimônio, da natureza ou do entorno, considerando ainda a proteção da memória local e do significado daquela paisagem para os moradores da cidade. A proposta de intervenção (Figura 17) seria voltada então ao uso das residências por meio de um Projeto de habitação de interesse social, contando ainda com a implantação de um restaurante – o Coaty –, um bar, e a proteção da vegetação existente. Preservaria, dessa forma, o que Lina chamou de “alma do lugar” (Zollinger, 2017).

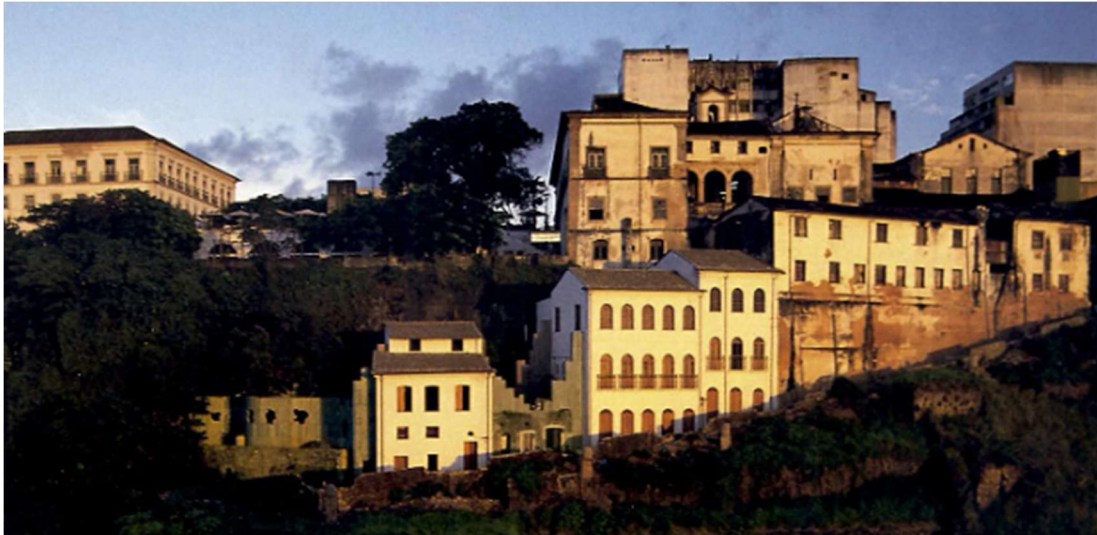
Figura 18: Vista do projeto de Lina Bo Bardi executado para a recuperação da Ladeira da Misericórdia, Salvador/BA. Fonte: Arquitectura Viva (2015).

No que se refere à materialidade da intervenção, Lina desenvolveu, com a colaboração de Figueiras Lima (Lelé), um sistema de argamassa armada para estabilizar as estruturas antigas e suportar os novos elementos propostos. Esse sistema possuía ainda um acabamento estriado, inspirado nas folhas de curculigo (uma planta tipicamente tropical), que, junto com a textura de pedra, proporcionou ao conjunto a percepção de uma imagem unitária, completa (Arquitetura Viva, 2015), conforme pode ser visto nas Figuras 18 e 19 a seguir.

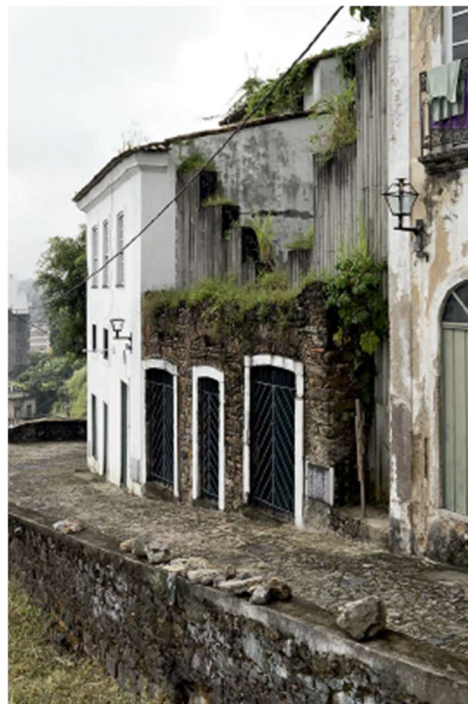
Figura 19: Detalhe projeto de Lina Bo Bardi executado para a recuperação da Ladeira da Misericórdia, Salvador/BA. Fonte: Arquitectura Viva (2015).

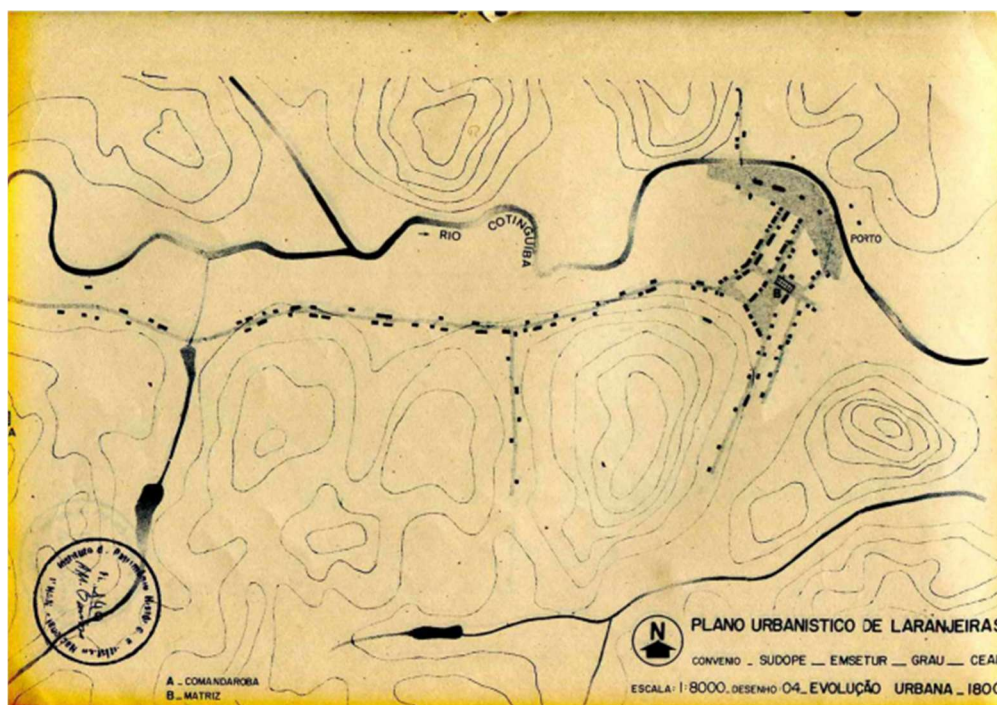
Figura 25 - Representação da evolução urbana de Laranjeiras em 1800. Fonte: Fonte: Azevedo, 1975, v. 1, p. 150.

No que diz respeito às características da nova urbe que surgia, pode-se aferir que ela foi construída em função do rio e tendo o antigo porto como marco inicial da ocupação. Os primeiros arruamentos apresentam eixos paralelos ou normais em relação ao traçado fluvial, desenvolvendo-se de forma centrífuga à medida em que o povoado crescia, como ilustram as Figuras 23 a 25 (Azevedo, 1975, v. 1).

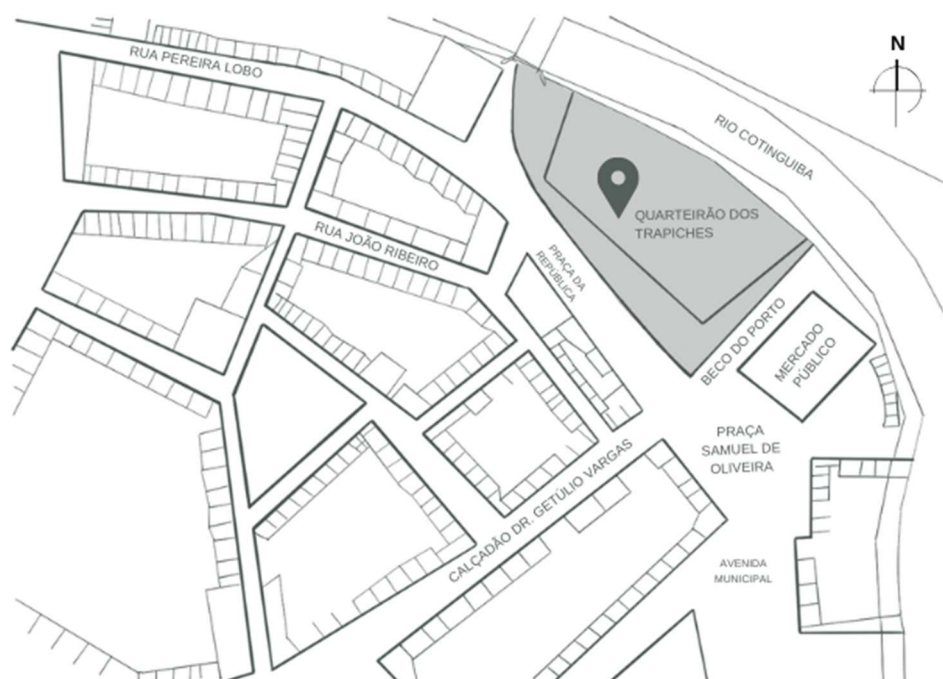
Figura 26 - Situação do Quarteirão dos Trapiches em Laranjeiras: antigo centro direcional da formação da cidade, às margens do Rio Cotinguiba. Fonte: Adaptado do Programa Monumenta, 2005.

No primeiro eixo de ocupação, ou seja, o centro direcional onde situava-se o Porto das Laranjeiras e a grande Feira Regional, encontra-se o chamado “Quarteirão dos Trapiches<sup>36</sup>” (Figura 26), um dos objetos empíricos a serem analisados na presente pesquisa e que abriga, hoje, um *campus* da Universidade Federal de Sergipe. Tal área será detalhada no tópico 2.2, bem como sua relação com a cidade.

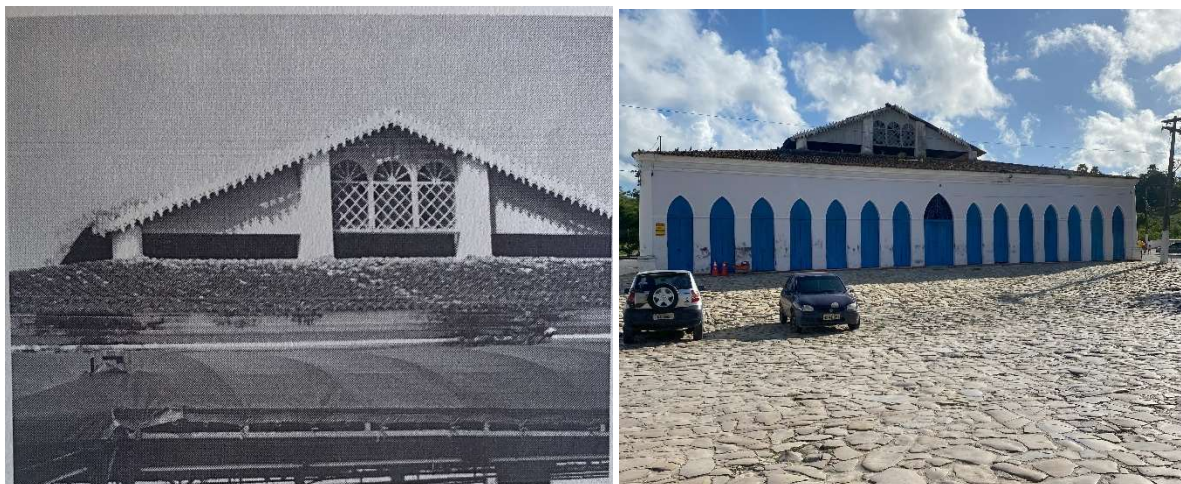
Figuras 33 e 34 - À esquerda, detalhe para a cobertura central do Mercado Municipal em 2007. Fonte: Donizeti *in* Nunes e Nogueira [org.], 2009. À direita, fachada principal atual do Mercado Municipal voltada à Praça Samuel de Oliveira. Fonte: a autora, 2024.

De forma geral, por não seguir as tendências de transformação aos moldes da modernidade em decorrência do esvaziamento de pessoas e dos recursos financeiros, o acervo arquitetônico do núcleo original da cidade se manteve o mesmo. Assim, no início do século XX, entrega-se a última grande obra pública à cidade: o edifício eclético com características neogóticas do Mercado Municipal (Figuras 33 e 34), na Praça Samuel de Oliveira. A partir daquele momento, a praça que abrigou o desenvolvimento e apogeu da cidade passa a testemunhar também a sua decadência e estagnação (Azevedo, 1975, v. 1).

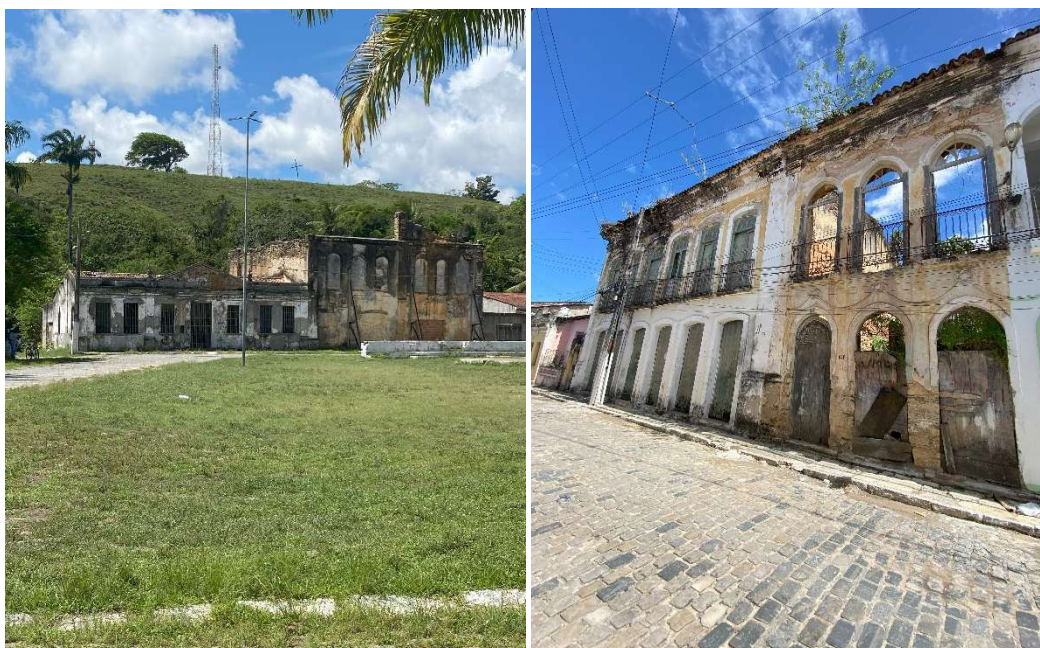
Figuras 43 e 44 - À esquerda, ruínas da antiga cadeia e do antigo Teatro São Pedro. À direita, ruína no centro da cidade entre edificações com diferentes graus de conservação. Fonte: a autora, 2024.

No entanto, o acervo arquitetônico de Laranjeiras apresenta diversas edificações em considerável estado de ruína (Figuras 43 e 44), algumas delas com tal estado difundido pela imprensa ainda em 1972 (Figuras 45 e 46) e notadas no documento intitulado “Laranjeiras, cidade patrimônio do povo de Sergipe”, parte integrante do

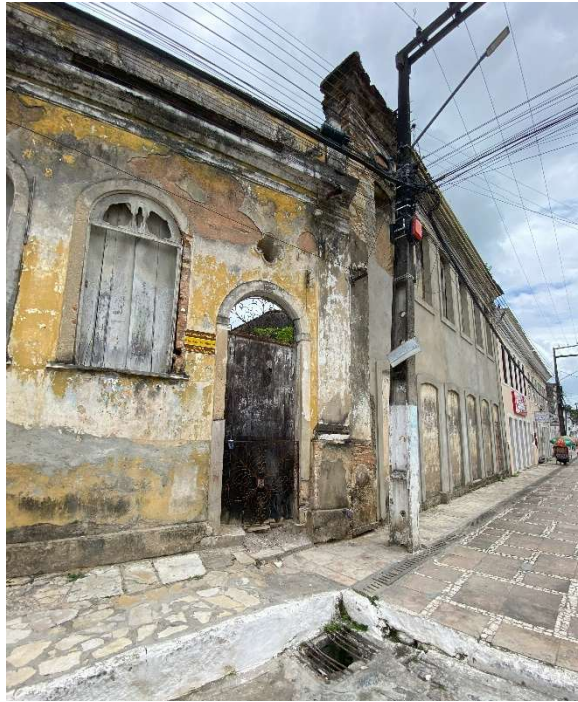
Figura 48 – Outros exemplares de edificações em ruínas, agora no Calçadão Getúlio Vargas.  
 Detalhe para o tratamento na fachada de uma edificação a partir da reconstituição em cimento  
 Fonte: a autora, 2024.

Conforme o Plano Urbanístico de Laranjeiras (Azevedo, 1975), tal arruinamento seria resultado do abandono gerado pela perda das funções tradicionais da cidade devido aos fatores aqui mencionados: a crise da economia açucareira e a influência da nova capital Aracaju. Sobre certos exemplares localizados no centro comercial da cidade, pode-se encontrar, hoje, reconstituições de fachadas arruinadas por meio de materiais incompatíveis com a técnica construtiva das edificações de pedra e cal, como o cimento Portland (Figuras 48 a 50).

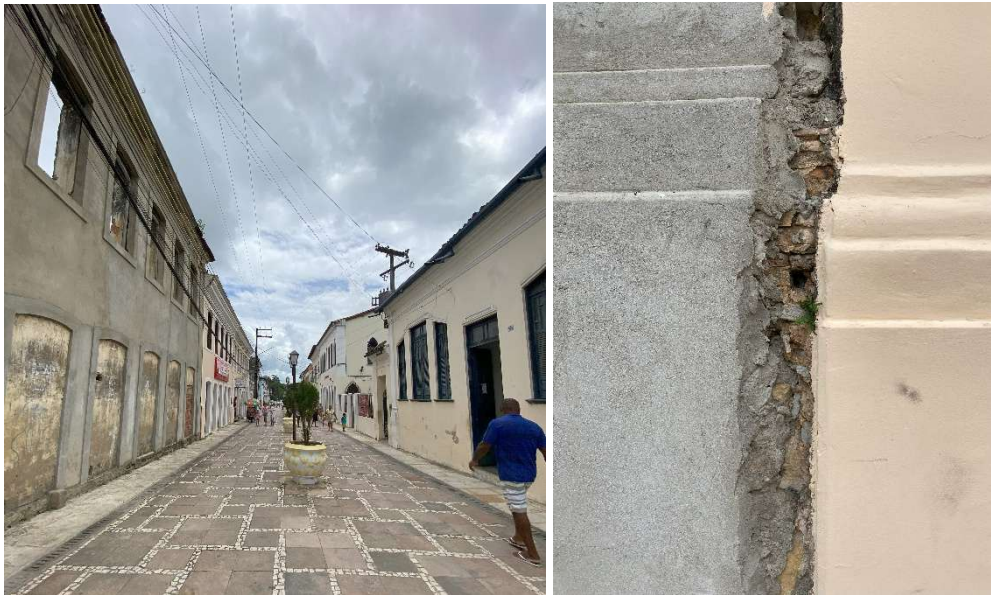
Figuras 49 e 50 – Detalhe para fachada reconstituída em cimento no Calçadão Getúlio Vargas,  
 visível também na figura 48. Fonte: a autora, 2024.

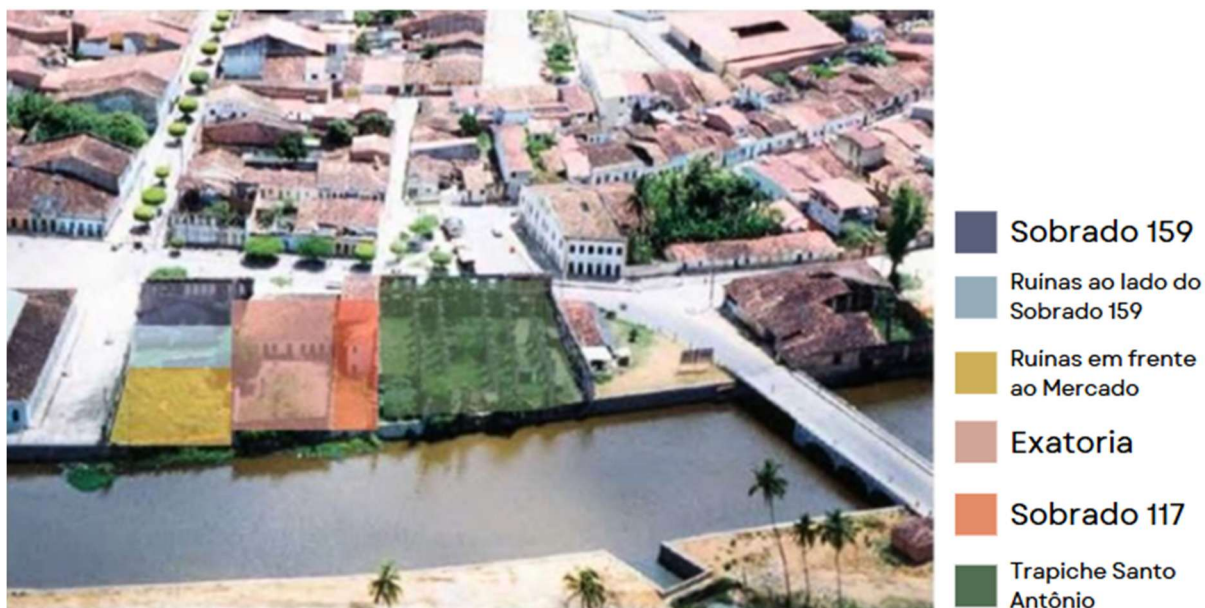
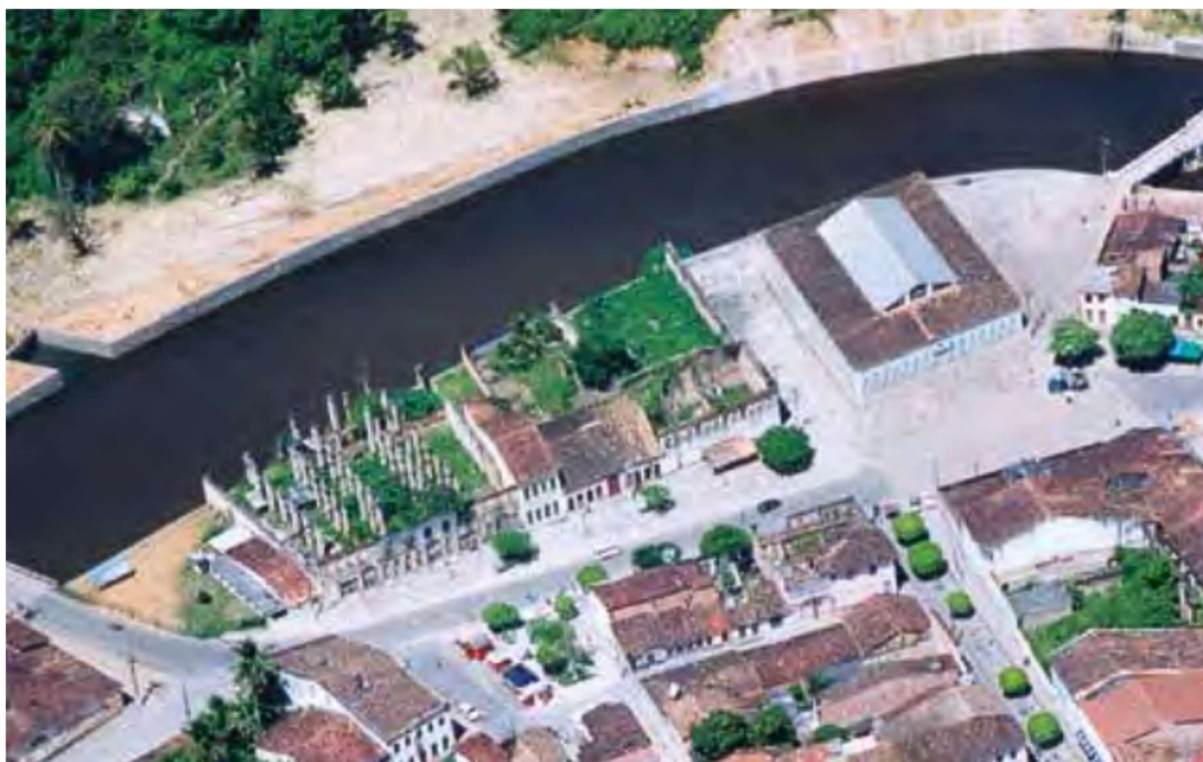
Figuras 54 e 55 - Disposição das edificações que conformam o “Quarteirão dos Trapiches” no momento pré-intervenção. Fonte: Adaptado de Bonduki, 2010.

No Plano Urbanístico (1975) há também a indicação das tipologias de um pavimento (Ruína ao lado do Sobrado 159 e edifício da Exatoria), dois pavimentos (Sobrado 159, Sobrado 117 e Trapiche Santo Antônio), e ausência da indicação da tipologia referente à Ruína em frente ao Mercado - ausência provavelmente derivada do estado avançado de degradação em que se encontrava já nos anos 1970. Nesse sentido, o Plano ainda identifica o padrão de construção médio simples para a maioria das edificações do “quarteirão”, com exceção do Sobrado 117 (considerado padrão econômico baixo) e da Ruína em frente ao Mercado (estas, únicas com estado de “ruína” propriamente reconhecido no momento da elaboração do Plano, em 1975).

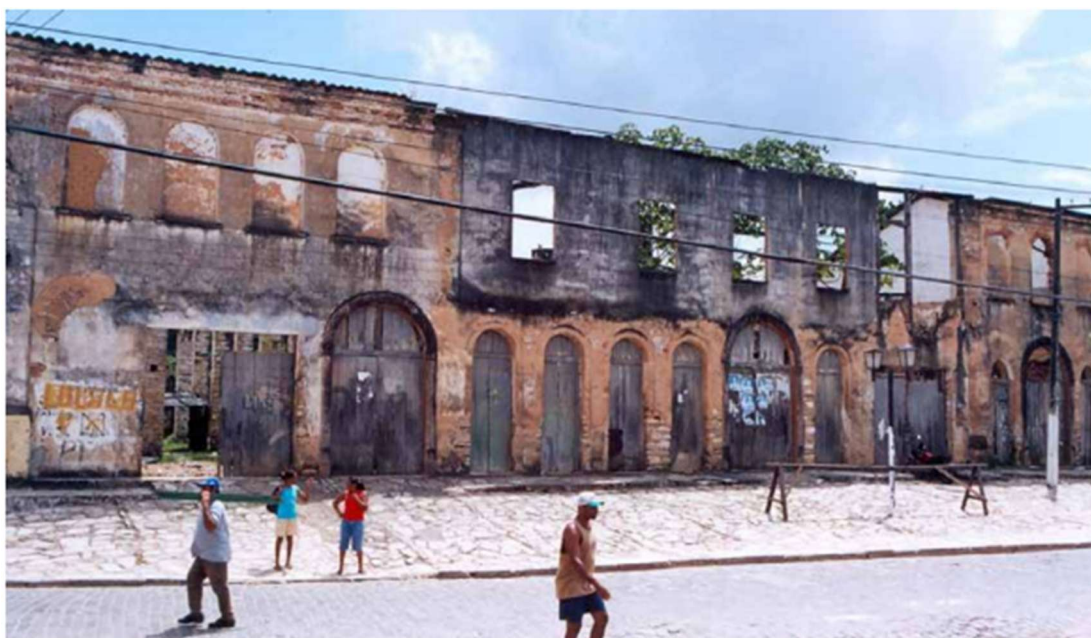
Figura 59 - Fachada arruinada do Trapiche Santo Antônio com destaque para o acréscimo recente de tijolos em parte da sua fachada principal em 2003. Fonte: Rodrigo Baeta *in* Nery e Baeta (2022).

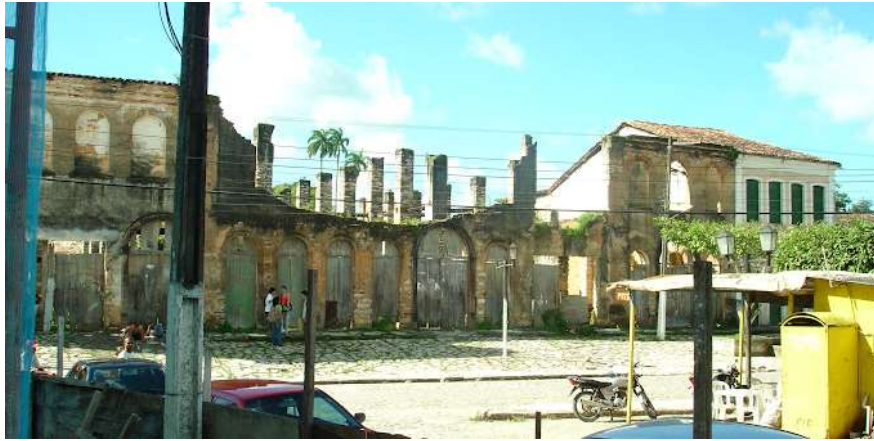
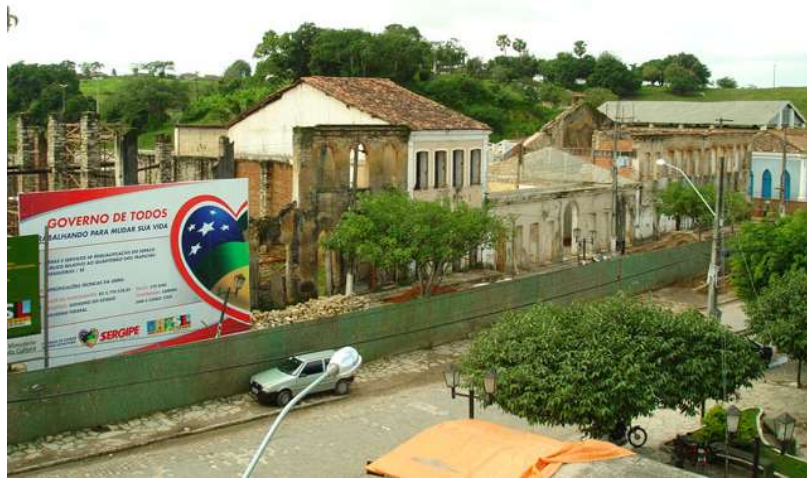
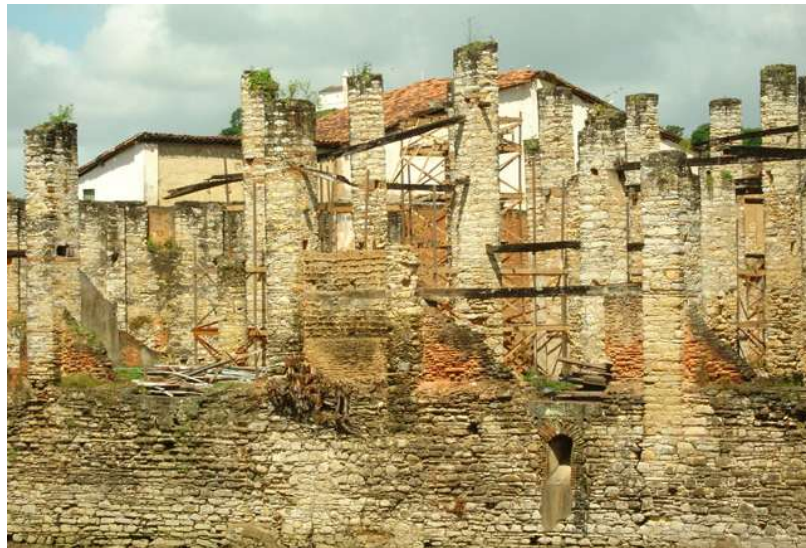
Figuras 62 a 64 – Vistas do Quarteirão dos Trapiches em 2008. Detalhe para a lacuna existente na fachada principal do Trapiche Santo Antônio (acima) e para os pilares de pedra remanescentes (abaixo). Fonte: Marcelo Maciel.

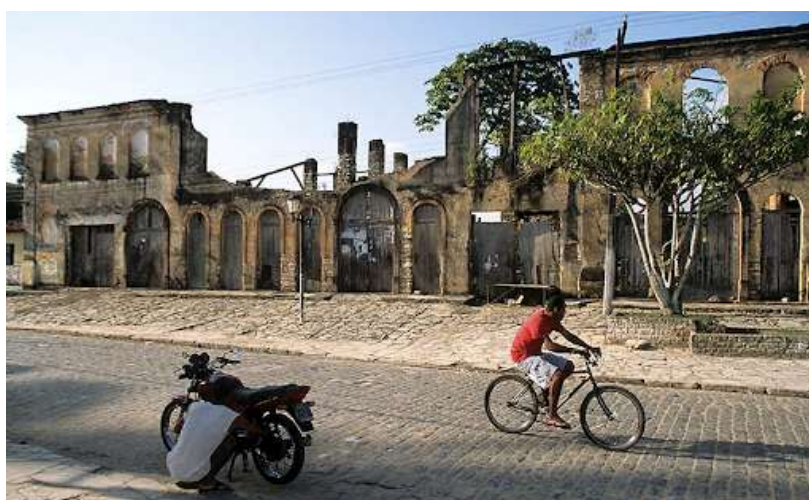
Figura 65 – Edifício do Trapiche Santo Antônio por volta da década de 2000 e a lacuna na sua fachada principal. Fonte: Anderson Schneider/Acervo IPHAN, s.d.

No entanto, no que se refere à maior edificação integrante do “quarteirão”, o Trapiche Santo Antônio, o anteprojeto propôs uma solução diferente do que foi indicado para as outras edificações. Tal diferença de abordagem se deu, segundo os autores, devido ao seu avançado estado de degradação: além da perda do interior e da cobertura, como verificou-se nos demais edifícios, parte relevante da sua caixa mural já não mais existia: havia, de fato, uma grande lacuna na fachada principal voltada para a Praça Samuel de Oliveira (Figura 65).

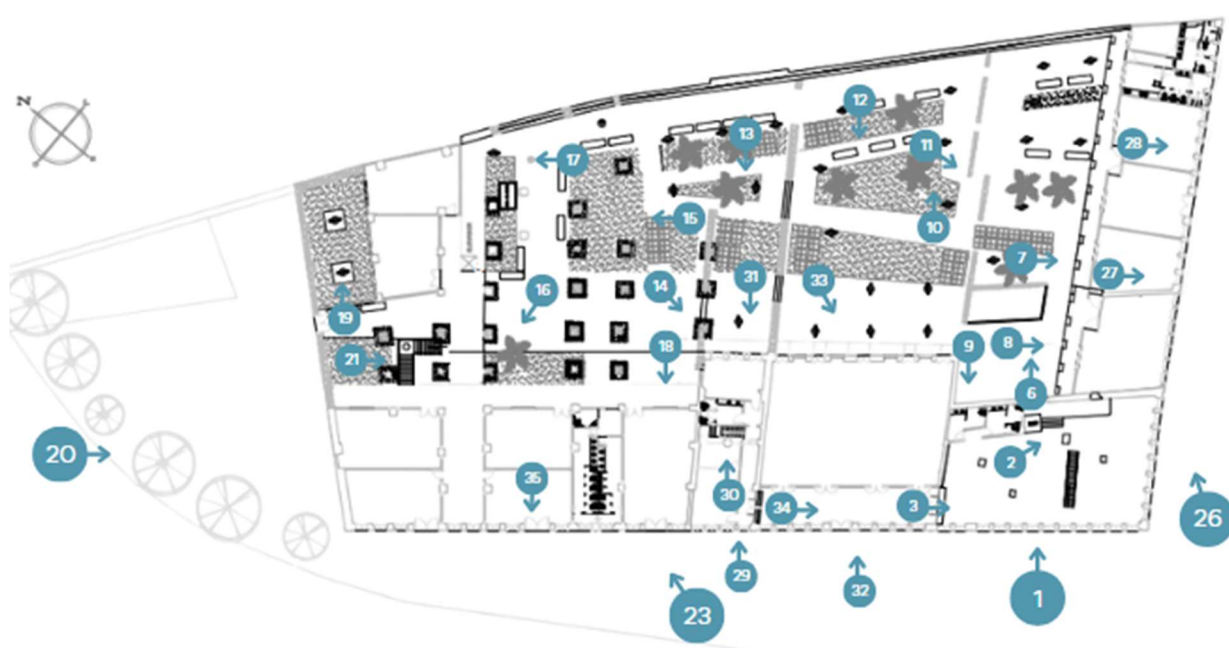
Figura 75 – Planta esquemática do percurso realizado referente ao pav. térreo do Quartirão dos Trapiches. Fonte: adaptado de CampusLar/UFS, 2015.

A seguir, tem-se plantas esquemáticas do *campus* da UFS no “Quartirão dos Trapiches” (térreo e pavimento superior). Tais plantas representam o percurso realizado pela autora por meio da indicação de pontos numerados (Figuras 75 e 76). A sequência crescente dos números reflete a ordem em que os pontos foram visitados e as setas indicam o sentido da visada das fotos registradas. Em cada visada a ser detalhada a seguir, a planta esquemática referente será retomada.

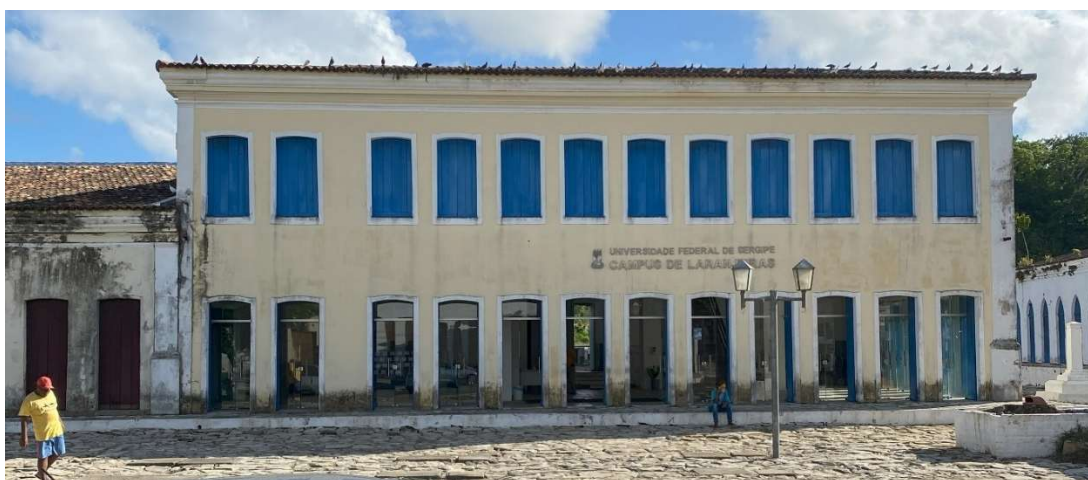
1

Figura 77 – Sobrado 159, no Quarteirão dos Trapiches. Detalhe para as portas abertas e janelas fechadas. Fonte: a autora, 2024.

Apesar da grande quantidade de aberturas dispostas por toda a fachada principal do “Quarteirão dos Trapiches” voltada à Praça Samuel de Oliveira e na fachada voltada ao Mercado, apenas as localizadas no Sobrado 159 encontravam-se abertas no momento das visitas (Figura 77) – este, o *hall* de acesso ao “quarteirão”. No pavimento superior, as janelas encontravam-se fechadas.

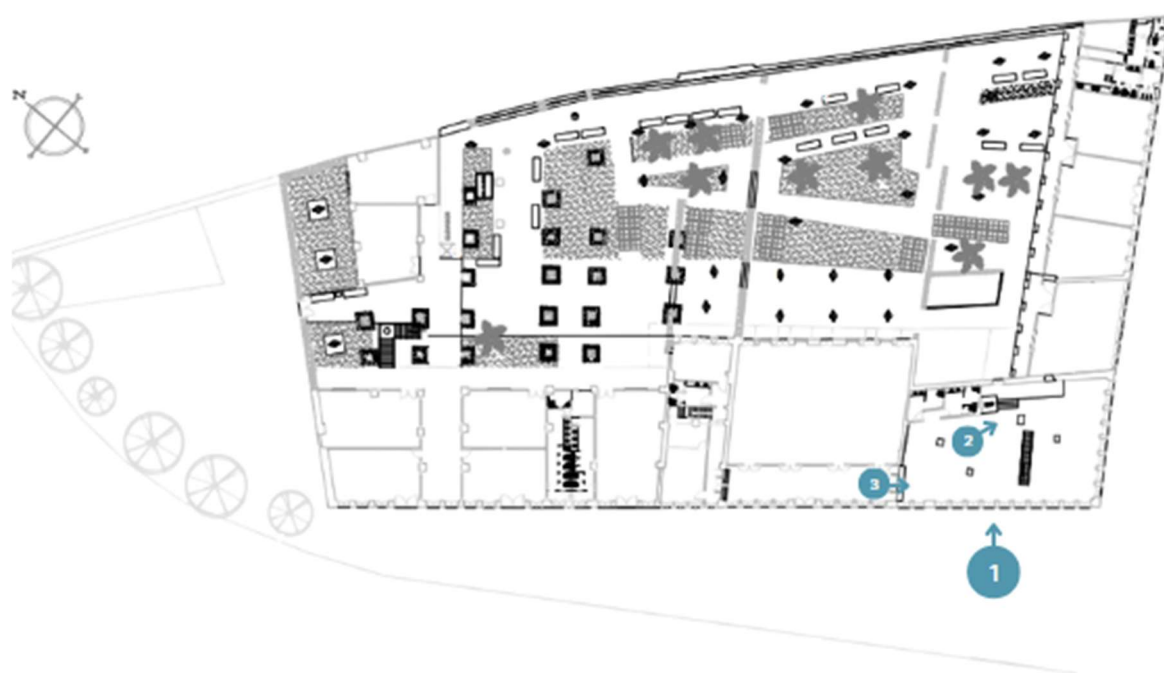
Figura 78 – Percurso realizado ao adentrar o pav. térreo do Sobrado 159. Fonte: adaptado de CampusLar/UFS, 2015.

Ao adentrá-lo (Figura 78), encontramos, no pavimento térreo: um vão livre com banheiros; plataforma elevatória; escada de madeira de um só lance que dá acesso ao pavimento superior; estrutura contemporânea de vigas, lajes e pilares; piso de pedras calcárias; portas de vidro internas às portas de madeira maciça; e nenhuma indicação acerca do tipo de alvenaria de vedação. Conforme apontam Nery e Baeta (2022), os degraus da escada inserida no *hall* de acesso partem de uma distância mínima em relação aos acessos do Sobrado 159 (Figuras 78 a 82).

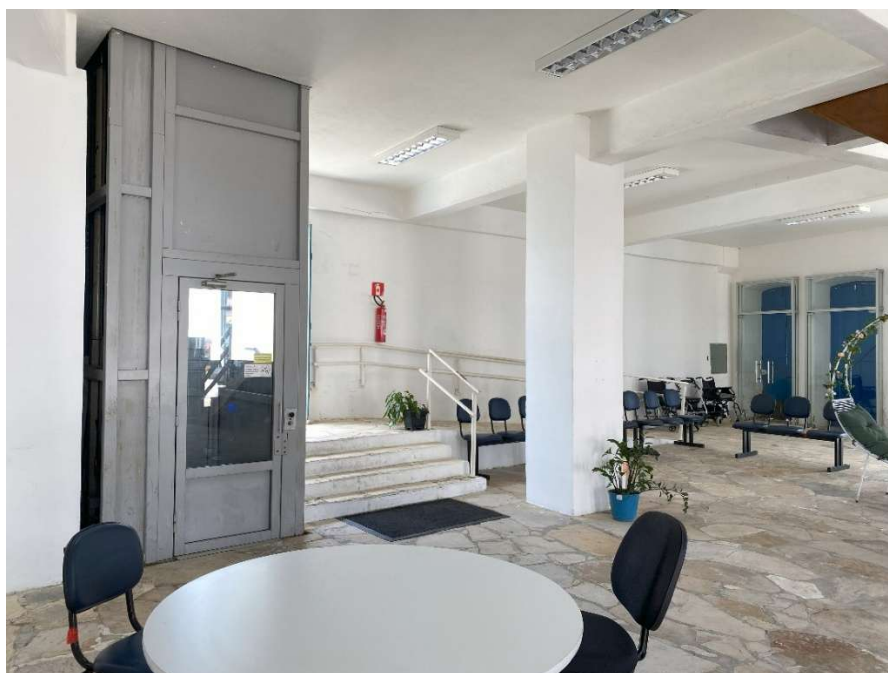
2

Figura 79 – *Hall* de acesso ao “Quartirão dos Trapiches” no pavimento térreo do Sobrado 159.  
Detalhe para a plataforma elevatória, a estrutura de concreto armado e o piso em pedras calcárias. Fonte: a autora, 2025.

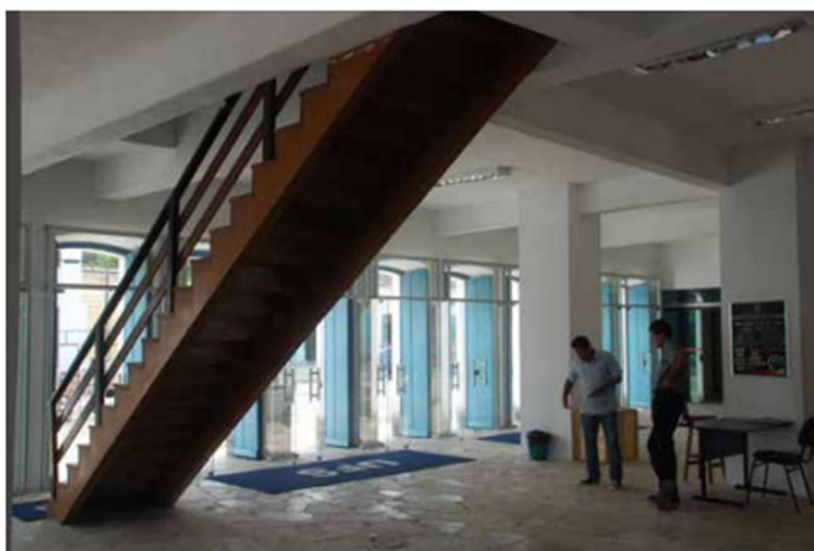
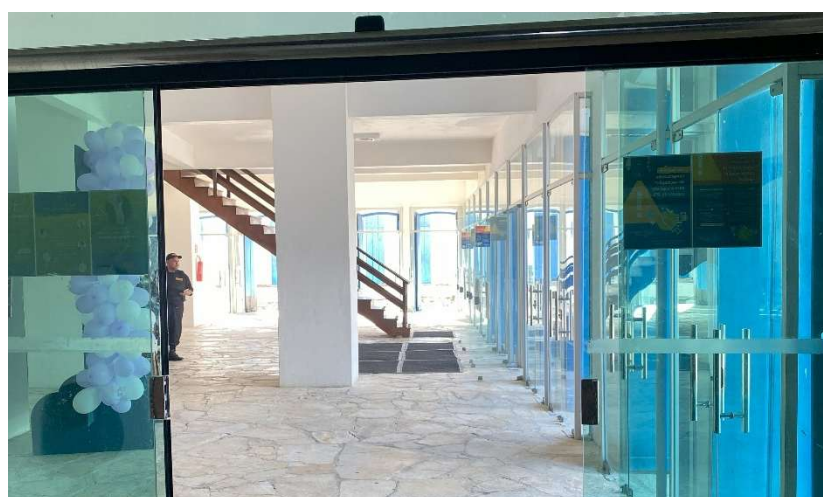
3

Figuras 80 e 81– *Hall* de acesso ao “Quartirão dos Trapiches” no pavimento térreo do Sobrado 159. Detalhe para as esquadrias em vidro (internamente), em madeira ao modelo “antigo” (externamente) e escada. Fonte: Baeta, 2012 *in* Nery e Baeta, 2022 (acima) e a autora, 2024 (abaixo).

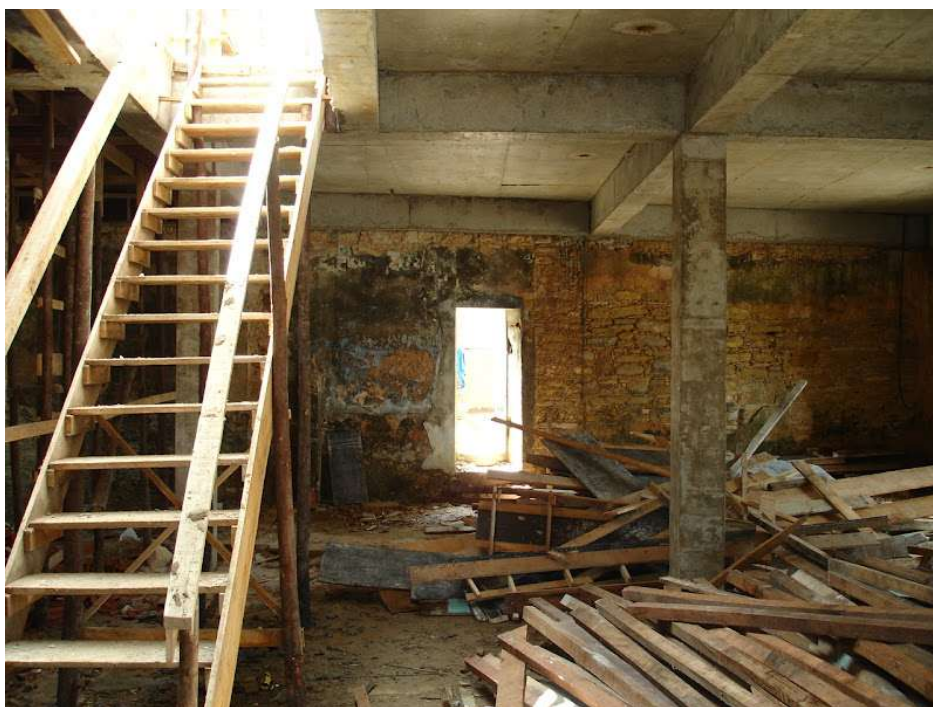
Figura 82 – Exposição da nova estrutura inserida no Sobrado 159 no momento de execução das obras (2008). Fonte: Marcelo Maciel.

A partir do acesso ao interior do Sobrado 159, nota-se o princípio da distinguibilidade, dentre outros, nas portas de vidro e na marcação da estrutura contemporânea de concreto armado que reforça as antigas alvenarias (Figura 82). Nesse sentido, a distinguibilidade sustentada pela nova estrutura parece ter derivado de decisões de caráter essencialmente executivo, não por uma decisão que parte da construção de argumento teórico - tendo em vista a ausência de justificativa conceitual do Memorial Descritivo das obras (PCL, 2010) acerca de tal definição.

Nesse sentido, como exemplo dos questionamentos que surgem ao nos debruçarmos sobre o resultado construído no “quarteirão”, tomamos o uso da distinguibilidade no pavimento térreo do Sobrado 159. Tal princípio foi aplicado, por exemplo, por meio da exposição da nova estrutura em concreto armado e na escolha de novos materiais como o vidro. No entanto, tais soluções parecem ter sido consequência de simplificações executivas, não da aplicação teórica do campo. Assim, apresentam fragilidades no que se refere à valorização e facilitação da leitura do bem.

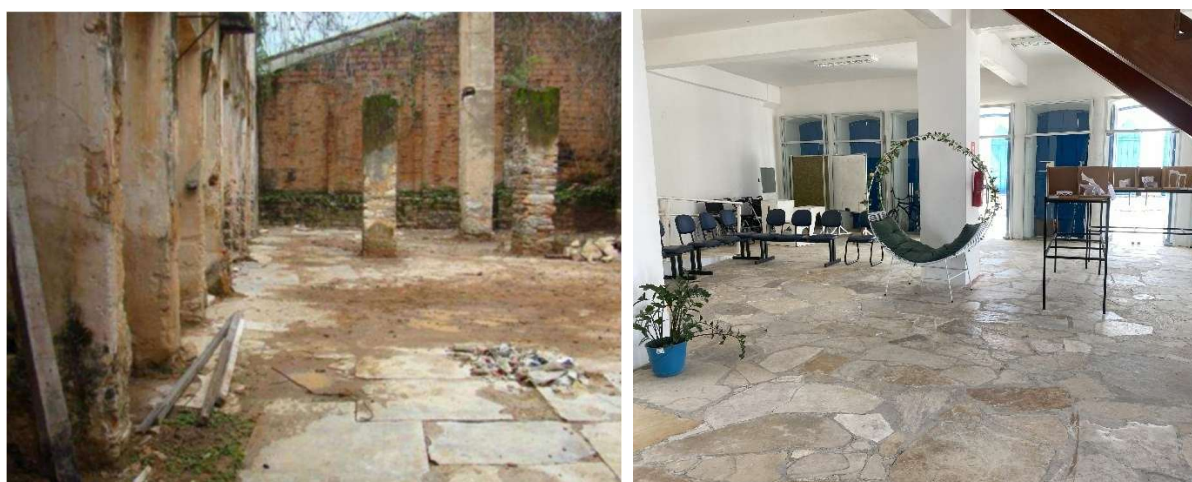
Figuras 83 e 84 – À esquerda, piso em pedras calcárias no Sobrado 159 revelado após as sondagens arqueológicas no momento pré-intervenção. À direita, o piso “recuperado” numa organização diferente da original. Fonte: Castro, 2008 *in* Costa, 2013 (à esquerda); a autora, 2025 (à direita).

Ainda sobre o percurso realizado no pavimento térreo do Sobrado 159, a partir do estudo arqueológico realizado no “Quarteirão dos Trapiches” em 2008 e tratado por Costa (2013), Brendle (2017) aponta falhas na recuperação do antigo piso em pedras calcárias evidenciado pelas sondagens realizadas. Conforme a autora, as pedras já existiam originalmente no local – mas foram, durante a intervenção, removidas e recolocados numa paginação diferente após a execução das obras. Assim, identificamos a pouca dedicação da intervenção no que se refere ao tratamento do bem enquanto documento histórico em favor da utilização aparentemente decorativa das pedras calcárias pré-existentes (Figuras 83 e 84).

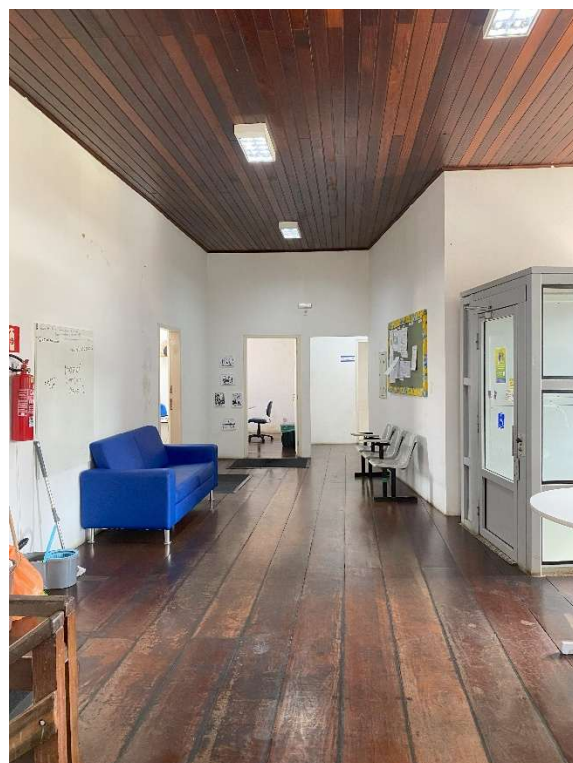
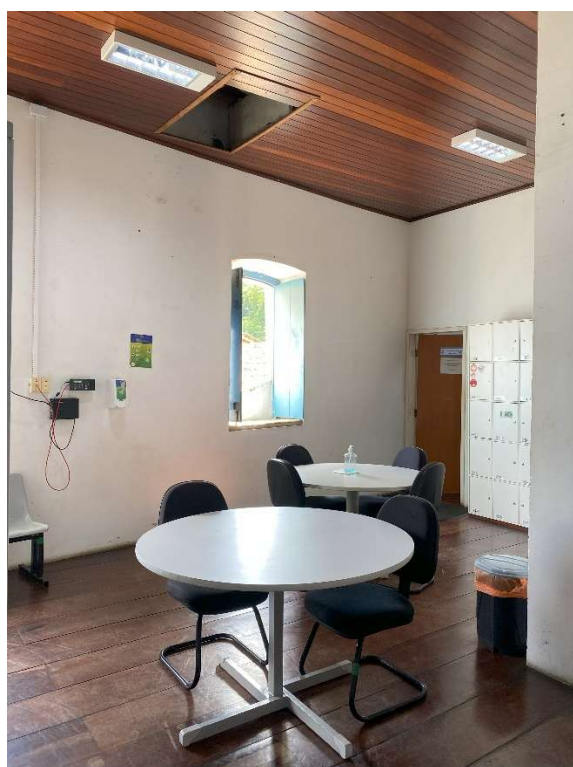
Figuras 86 e 87 – Pavimento superior do Sobrado 159 em 2025. Detalhe para o piso e o forro em madeira. No entanto, indica-se o possível falso histórico gerado a partir da ausência de clareza acerca da indicação das ações contemporâneas na recuperação do pavimento. Fonte: a autora 2025.

Já no pavimento superior do Sobrado 159, situam-se algumas das salas administrativas do *campus* e banheiros, contendo forro e assoalho de madeira. Nesse pavimento, verifica-se um diálogo antigo-novo a partir da escolha dos materiais da escada que o liga ao pavimento térreo; e da recuperação do forro e assoalho do pavimento superior - em madeira, remetendo às características do casario do século XIX. No entanto, percebe-se a falta de documentação da intervenção sobre si mesma: sem conhecer o estado pré-intervenção, a ausência de clareza acerca das novas inserções pode levar o sujeito a confusões sobre o que foi inserido e o que já existia originalmente, tendo em vista que o pavimento superior não mais existia devido ao estado de degradação em que a edificação se encontrava (Figuras 85 a 88).

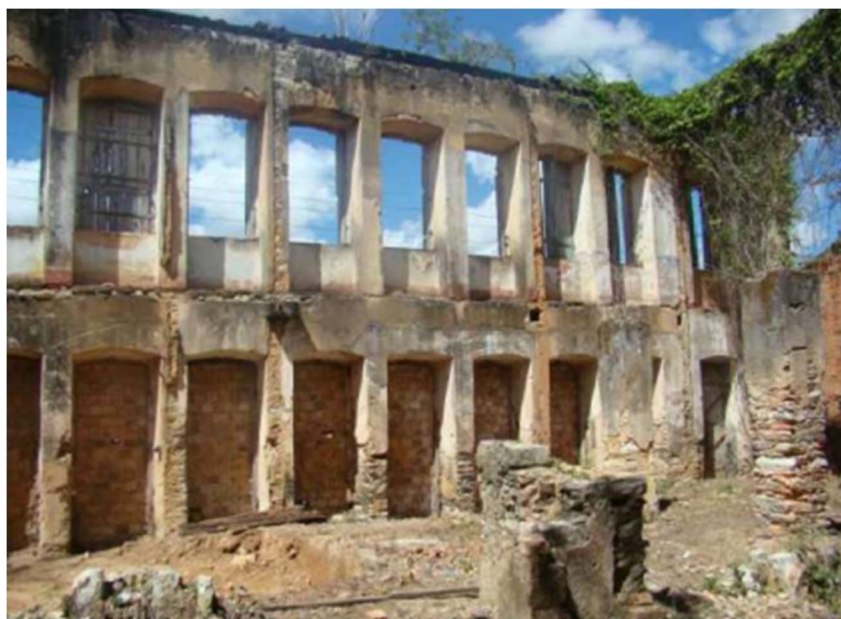
Figura 88 – Vazio interno do Sobrado 159 em 2008. Destaque para o fato de que o pavimento superior proposto foi recuperado a partir do resgate da antiga tipologia. Fonte: Castro, 2008, *in* Costa, 2013.
