**O CAMPO TEÓRICO-METODOLÓGICO E A PRÁTICA INTERVENCIONISTA NAS  
AÇÕES DE PRESERVAÇÃO DO PATRIMÔNIO EDIFICADO URBANO NO BRASIL:**

o tratamento de ruínas em Laranjeiras/SE e em Cachoeira/BA para a implantação de  
*campi* universitários

Dissertação apresentada ao Programa de Pós-graduação em Desenvolvimento Urbano da Universidade Federal de Pernambuco, como requisito parcial para obtenção do título de Mestre em Desenvolvimento Urbano. Área de Concentração: Conservação Integrada.

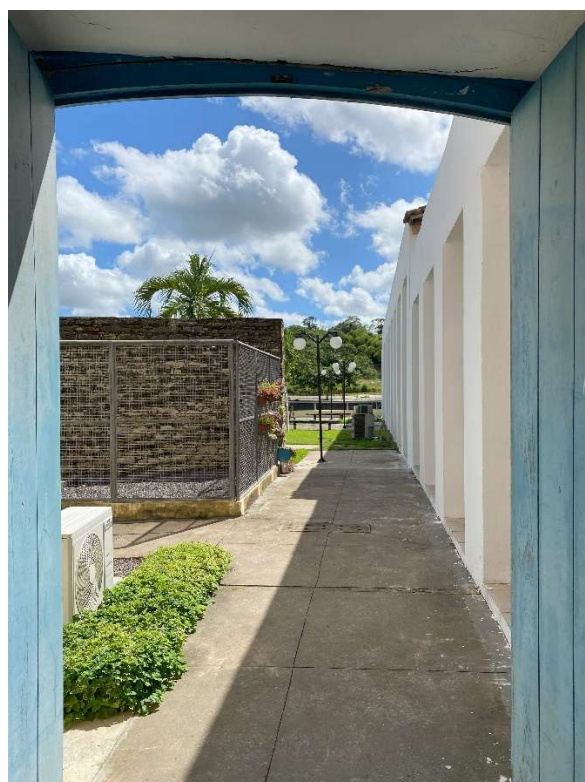
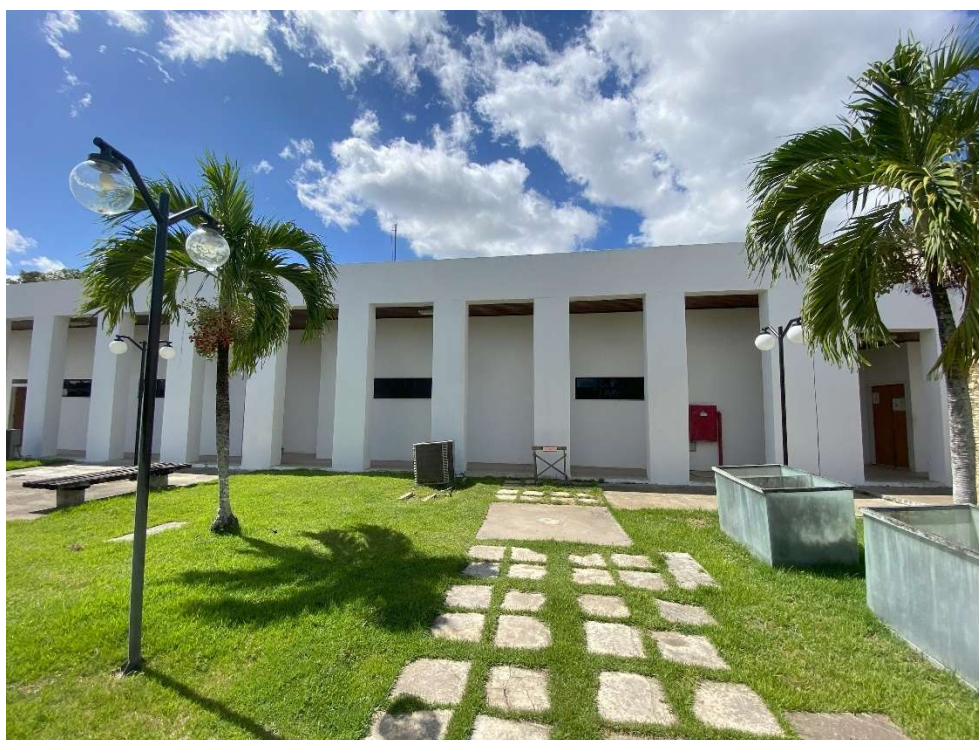
Figuras 90 e 91: Vistas a partir do pav. térreo do Sobrado 159 em direção ao pátio interno (acima). Destaque para a solução de pórticos vinda do anteprojeto inicial e mantida na execução das obras (abaixo). Fonte: a autora, 2025.

Dando continuidade ao percurso, ao atravessar o Sobrado 159 em direção ao interior do *campus* (Figura 89), depara-se, ao lado direito, com uma série de laboratórios, copa e banheiro construídos na área das antigas Ruínas ao lado do Sobrado 159 e Ruínas em frente ao Mercado (Figuras 90 a 92).

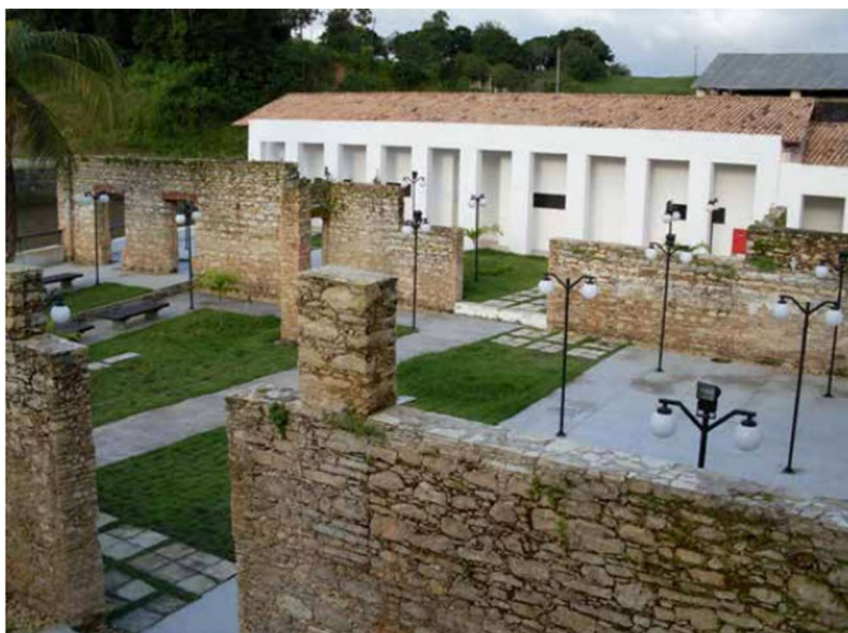
Figura 92 – O remodelamento interno das Ruínas em frente ao Mercado e das Ruínas ao lado do Sobrado 159 com a solução de pórticos incorporada do anteprojeto. Fonte: Rodrigo Baeta, 2008, in Nery e Baeta, 2022.

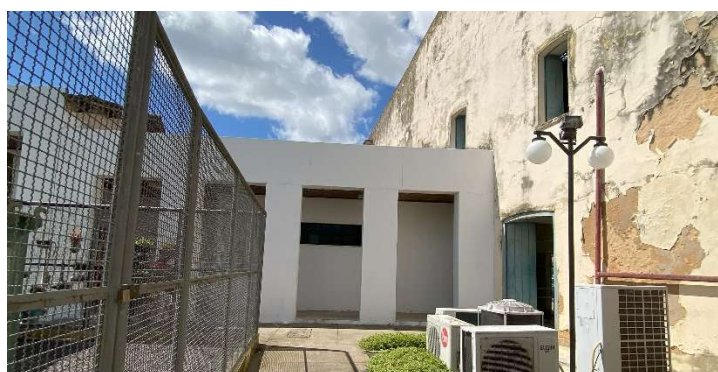
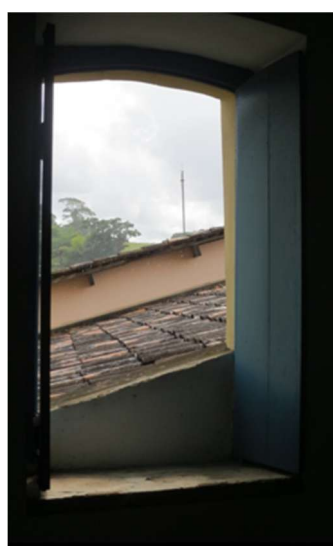
Figuras 94 e 95: A nova cobertura cortando a antiga janela do Sobrado 159.

Ainda, retomamos o exposto por Brendle (2017) acerca da falta de compatibilização entre a nova cobertura da área das antigas ruínas ao lado do Sobrado 159 e em frente ao Mercado e o próprio Sobrado 159. A nova cobertura executada aparece cortando esquadrias no pavimento superior do Sobrado 159, desconfigurando a preexistência que se pretendia preservar (Figuras 93 a 95).

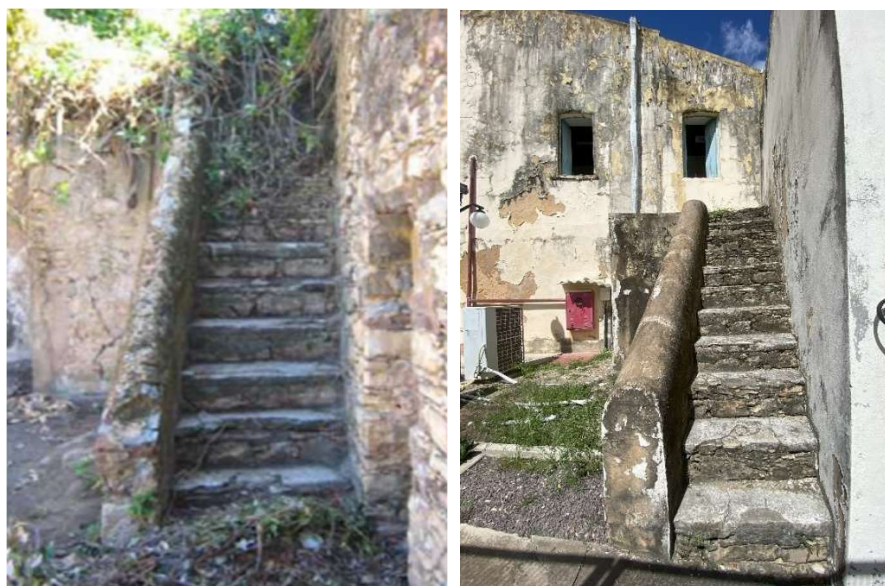
Figuras 97 e 98 – À esquerda, estado da escada no momento pré-intervenção em 2008. À direita, a escada hoje. Fonte: Castro, 2008, *in* Costa, 2013 (à esquerda); a autora, 2025 (à direita).

Por fim, verifica-se ainda o exposto por Brendle (2017) acerca da manutenção desarticulada de extratos originais relevados pela pesquisa arqueológica, como, dentre outros, uma escada em pedra calcária que dava acesso a uma antiga cozinha situada no pavimento superior do Sobrado 159 (Costa, 2013). A escada, rebocada em gesso, teve o acesso ao pavimento superior encerrado (Brendle, 2017) e demonstra, assim como no caso da reorganização das pedras calcárias no pavimento térreo do Sobrado 159, a pouca atenção ao estudo arqueológico desempenhado e à preexistência enquanto documento histórico. Produz, ao invés da facilitação da leitura dos fragmentos, o deslocamento do seu significado (Figuras 96 a 98).

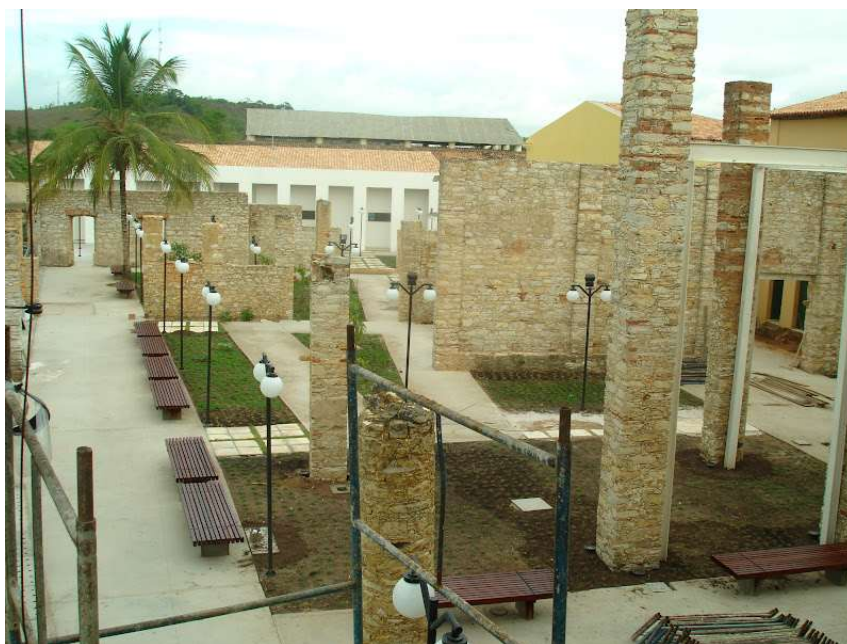
Figura 100 – Área aberta para convivência e circulação do *campus* em 2009. Destaque para os muros e pilares de pedra remanescentes. Fonte: Marcelo Maciel.

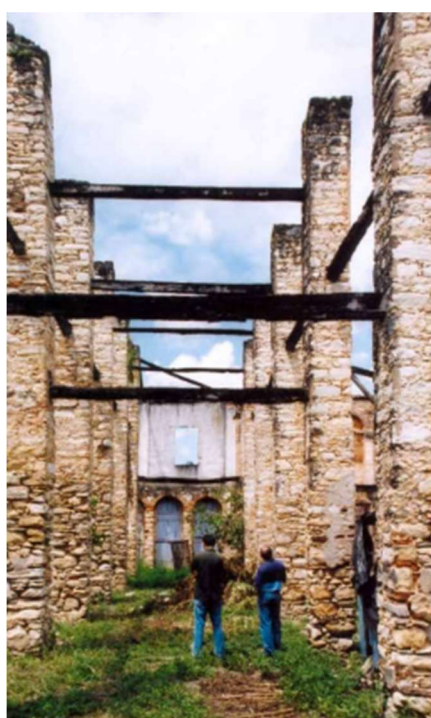
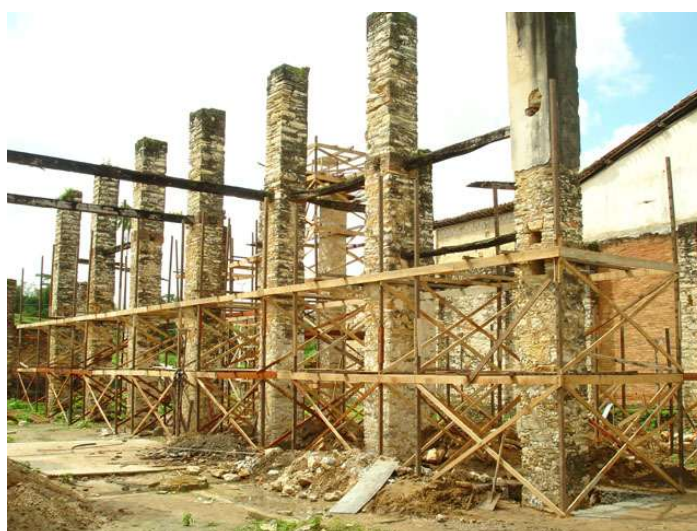
Figuras 106 e 107 – Pilares de pedra a serem consolidados e preservados na Praça dos Pilares. À esquerda, no momento pré-intervenção em 2003. À direita, já no momento de execução das obras em 2008. Fonte: Rodrigo Baeta *in* Nery e Baeta, 2022 (à esquerda); Marcelo Maciel (à direita).

Atravessando a área aberta de circulação e convivência, descortina-se a “Praça dos Pilares”, onde estão os pilares de pedra remanescentes da estrutura do antigo Trapiche Santo Antônio - consolidados pela intervenção e que podem ser encarados, hoje, como elementos-marco do complexo universitário (Figuras 104 a 109).

de consolidação foi reforçada por meio do acréscimo de novas peças metálicas horizontais na altura média dos antigos pilares, que, apesar de sustentarem o princípio de distinguibilidade, faltam com o princípio de mínima intervenção - prejudicando ainda mais a apreensão da imagem a ser preservada.

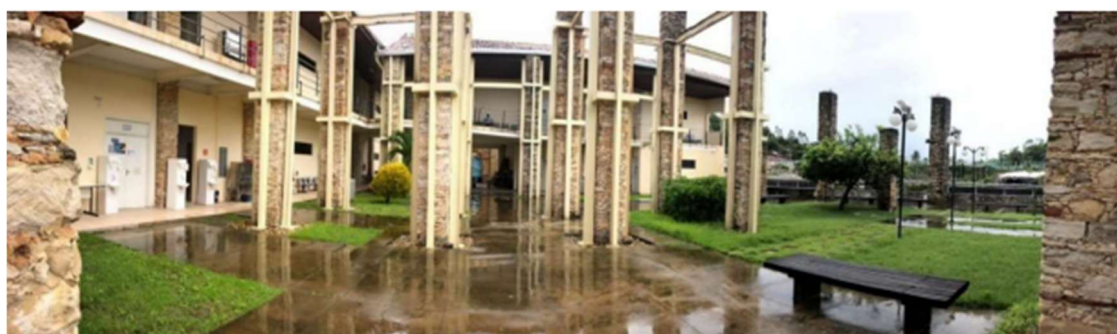
Figura 110 – Vista Panorâmica da Praça dos Pilares na área do antigo Trapiche Santo Antônio em 2022. Detalhe para a estrutura metálica que prejudica a apreensão da imagem dos pilares de pedra. Fonte: a autora.

Por outro lado, pouco parece ter sido feito acerca da potencialização da leitura tipológica, espacial e compositiva do antigo edifício arruinado – sem furtar-se do seu caráter fragmentado que caracteriza o estado em que o bem chegou ao momento presente. A partir de ações que lidassem com as ruínas como elementos vivos e como ponto de partida de um projeto do novo por meio de sugestões (mas nunca reconstituições) e referências à antiga configuração do espaço, a intervenção poderia alcançar a preservação do conjunto urbano em que se encontra de forma mais profunda: não apenas pela recuperação formal das suas fachadas, mas também pela sua composição interna. Incorporar a ruína de forma fundamentada no campo da preservação de tal recorte patrimonial seria uma maneira de unir passado, presente e futuro, integrar antigo e novo, e atuar também acerca dos valores históricos e estéticos e na possibilidade da fruição do espaço (Figura 110).

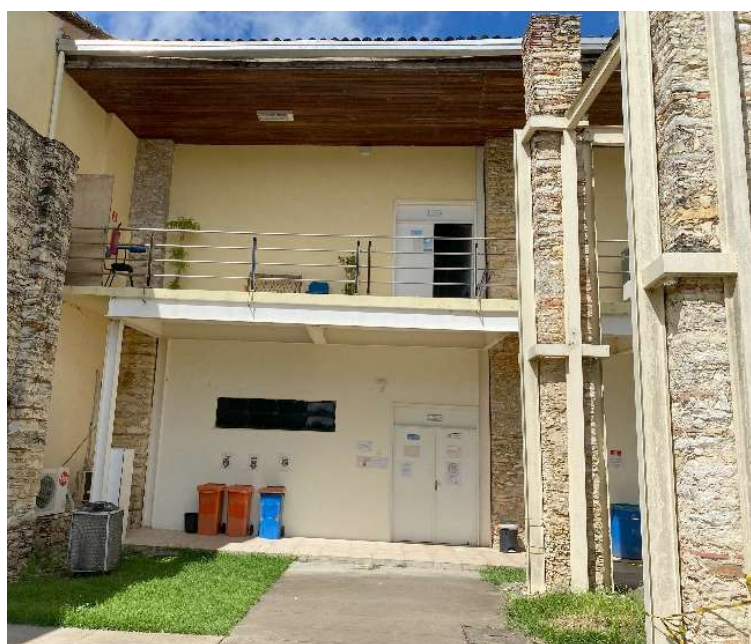
Figura 115 – Vista interna ao *campus* do pavilhão de aulas construído a partir da fachada preexistente do Trapiche Santo Antônio. Fonte: a autora, 2025.

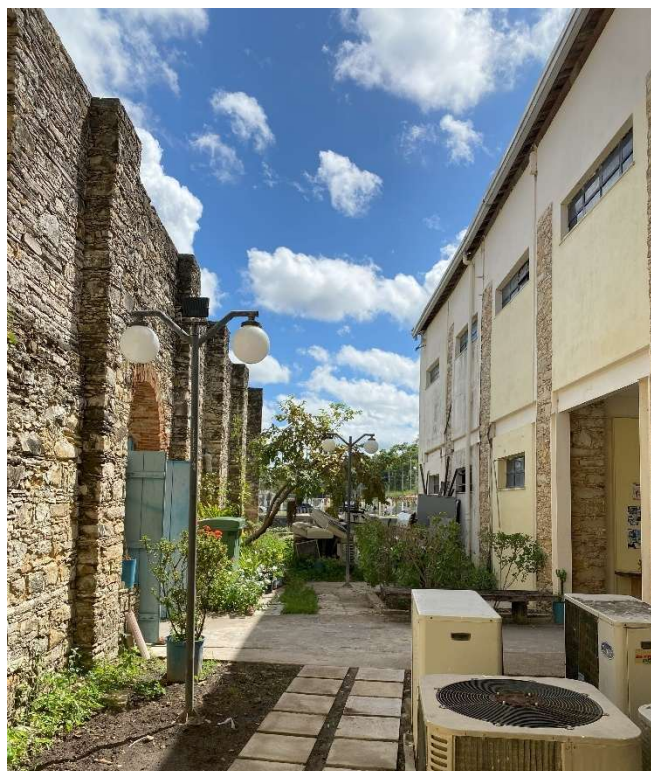
Figura 116 – À esquerda, o muro de pedra remanescente consolidado que limita o “quarteirão”. À direita, a incorporação dos antigos pilares ao novo edifício. Fonte: a autora, 2025.

Como tentativa de integração novo-antigo, a nova construção inserida na área do Trapiche Santo Antônio no sentido perpendicular à sua fachada principal se afasta do muro de pedra preexistente (Figura 116) e incorpora parte dos

antigos pilares remanescentes à nova estrutura (esta, consolida a antiga e absorve as novas cargas geradas).

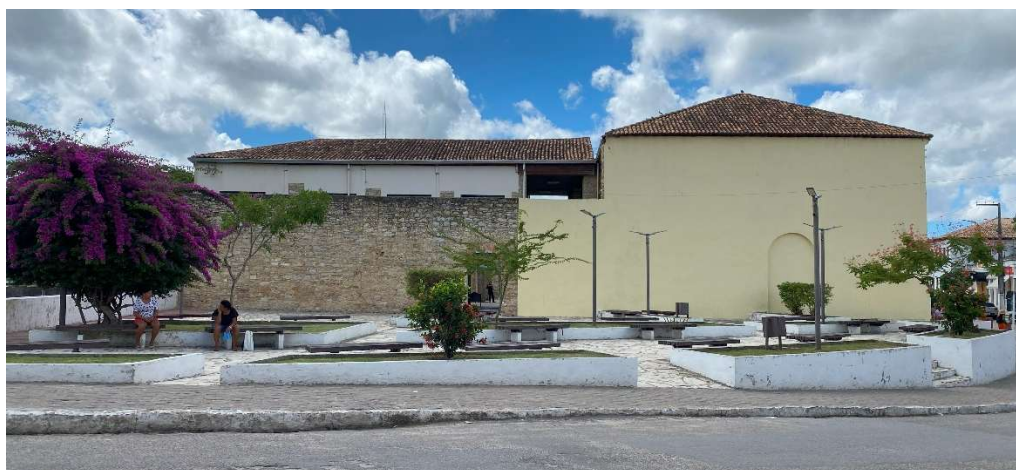
Figuras 117 e 118 – Acima, proposição para a fachada oeste do Quarteirão dos Trapiches no anteprojeto revisado em 2003. Abaixo, a intervenção executada. Detalhe para as relações entre as coberturas nas duas configurações e no tratamento do antigo muro de pedra e suas aberturas. Fonte: Baeta e Oliveira, 2003 (acima) e a autora, 2025 (abaixo).

No entanto, o novo edifício apresenta soluções simplificadas como, por exemplo, na distribuição das aberturas das salas que transmitem pouco cuidado estético (Nery e Baeta, 2022; Brendle, 2017), além do baixo aproveitamento da ventilação e iluminação natural. As simplificações aparecem também no encerramento dos antigos pilares, que parecem “apertados” pelas novas alvenarias (Brendle, 2017) e na ligação entre este novo pavilhão e o edifício construído no sentido da fachada principal do Trapiche Santo Antônio a partir da recuperação da sua caixa mural. Ligação (Figuras 117 a 121) esta que, conforme Nery e Baeta (2022), pode ser entendida como uma improvisação no que se refere à junção dos telhados dos dois edifícios que se tocam de forma desarmônica; bem como ao aproveitamento da fachada lateral oeste do quarteirão a partir da interrupção “incompreensível” (Nery e Baeta, 2022, p. 487) do muro de pedra que se estenderia por toda a testada.

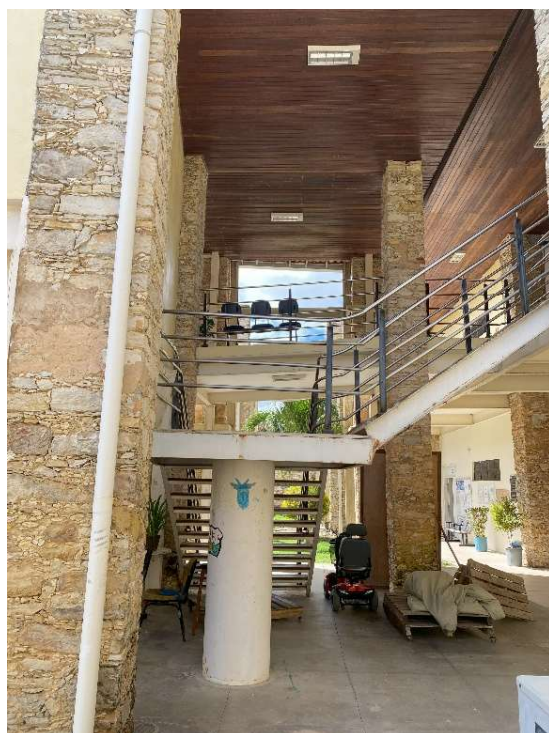
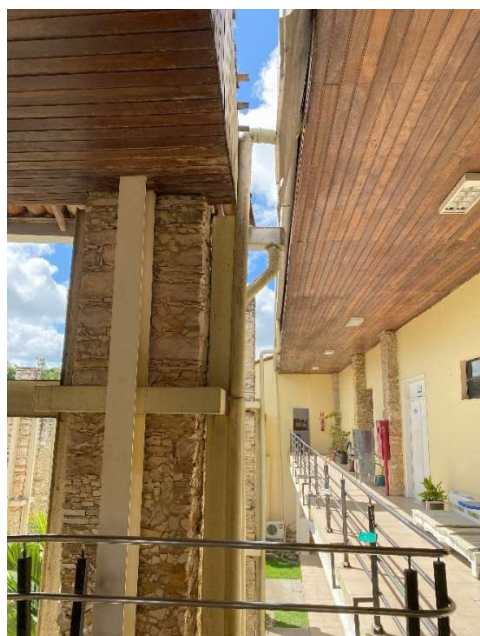
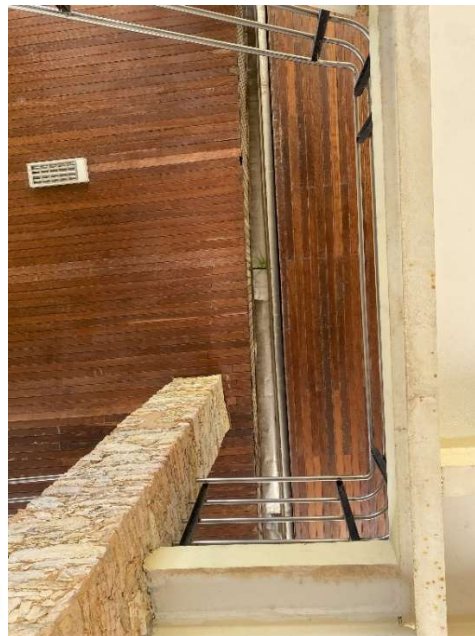
Figuras 119, 120 e 121 – Detalhe da integração entre os dois edifícios a partir da escada e para o “toque” das suas coberturas por meio das instalações de drenagem pluvial. Fonte: a autora (2025).

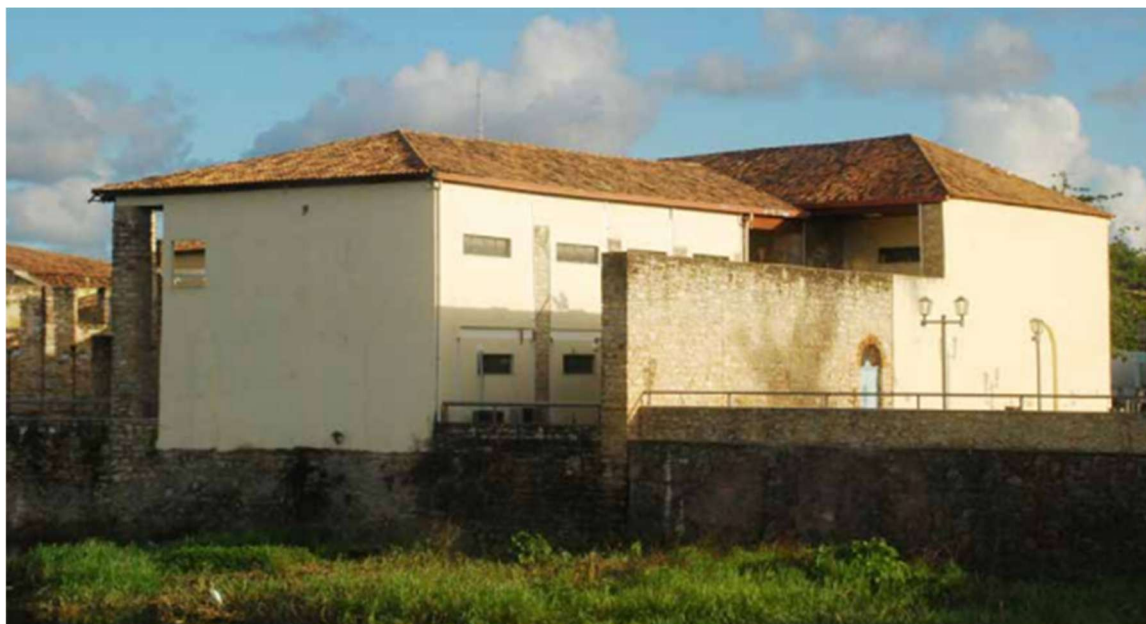
Figura 122 – Solução de composição de fachadas de um dos pavilhões de aulas inseridos na área do antigo Trapiche Santo Antônio. Conforme Nery e Baeta, a solução adotada substituiu a proposta do anteprojeto inicial para uma elevação com pórticos com proporções derivadas das usuais fenestrações da cidade, semelhante ao proposto para a área das ruínas ao lado do Sobrado 159 e em frente ao Mercado – esta, sim, executada. Fonte: Rodrigo Baeta, 2012 *in* Nery e Baeta, 2022.

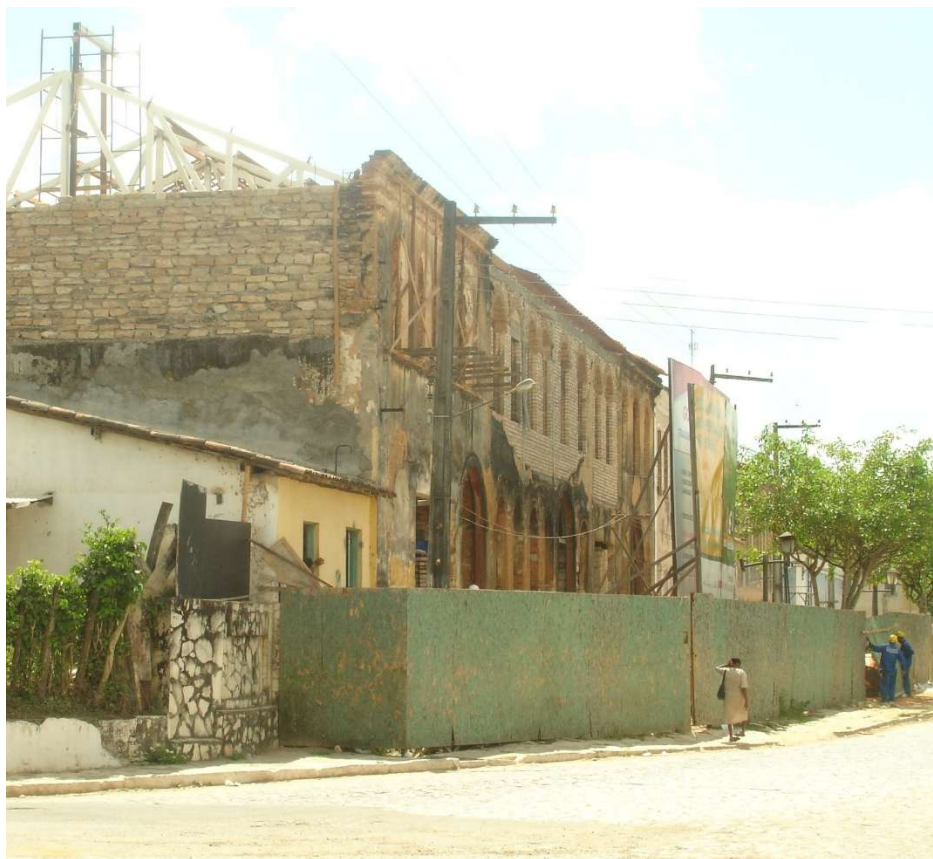
Figura 125 – Reconstituição de parte da fachada do Trapiche Santo Antônio em 2008. Externamente, não é possível identificar a parte reconstituída. Fonte: Marcelo Maciel.

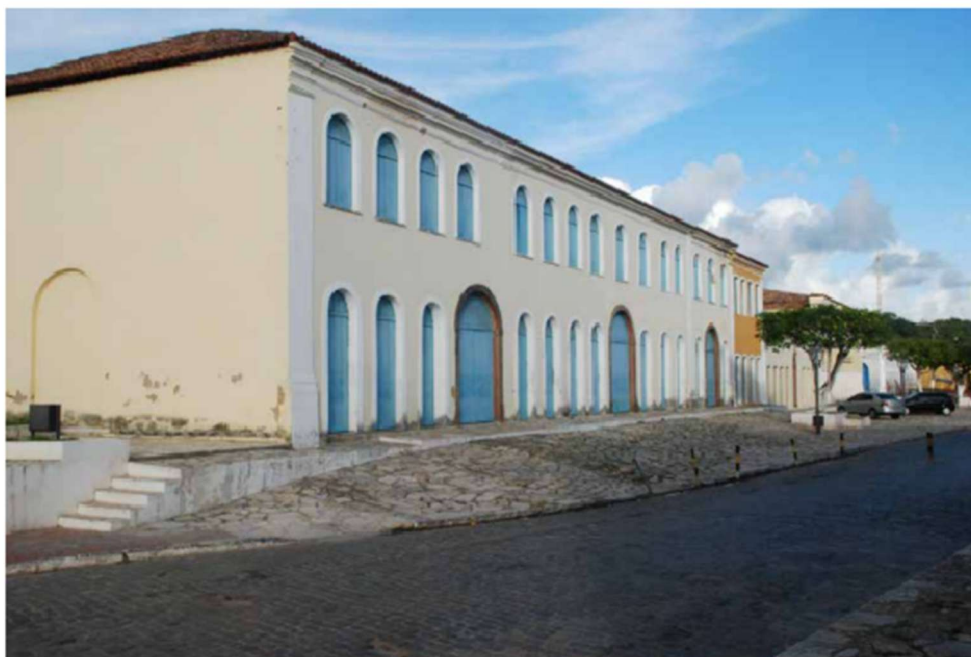
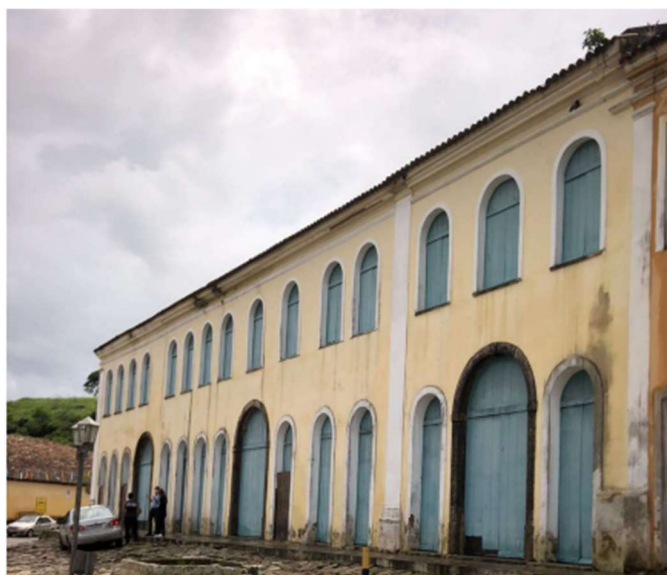
Figuras 126 e 127 – Fachada principal do Trapiche Santo Antônio em 2012 (acima) e em 2022 (abaixo), já reconstituída após as intervenções. Fonte: Rodrigo Baeta *in* Nery e Baeta, 2022; a autora, 2022.

No entanto, apesar do reconhecimento da irreversibilidade quanto à recuperação do estado original do edifício, a intervenção (Figuras 123 a 129) partiu da reconstituição da fachada voltada à praça Samuel de Oliveira e parte da sua volumetria (PCL, 2010). Nesse sentido, a fachada principal foi reconstruída de forma a servir como fechamento do segundo pavilhões de salas de aula, coberto ainda por um “telhado equivalente ao que fechava primitivamente a parte interna da frente do armazém” (PCL, 2014, p. 14)

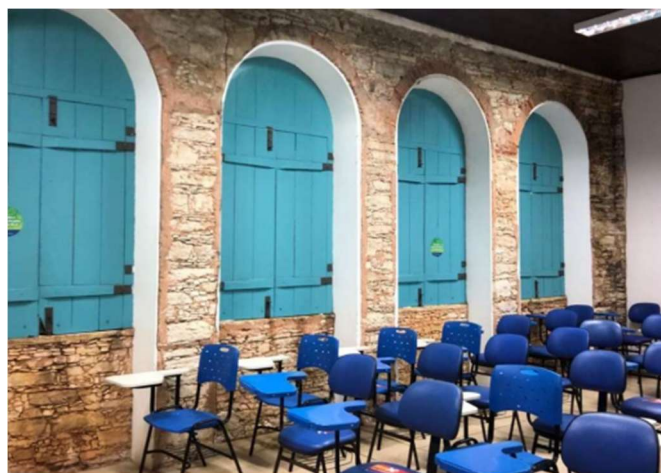
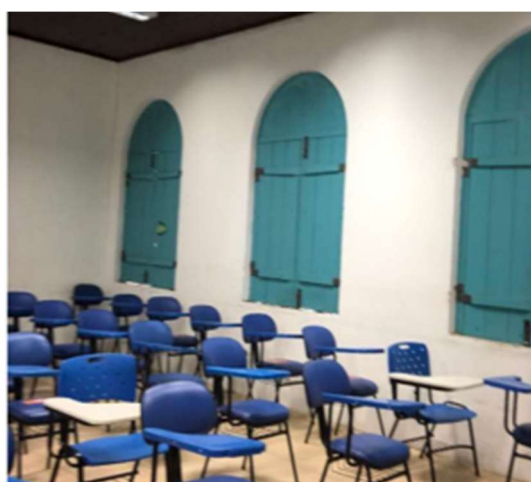
Figuras 128 e 129 – Salas de aula no pavimento superior do Trapiche Santo Antônio. À esquerda, sala LAR 204 (localizada no setor remanescente), possui como uma das paredes de vedação a fachada principal do Trapiche Santo Antônio com estrutura de alvenaria em pedra calcária remanescente exposta. À direita, sala LAR 206 (localizada no setor reconstituído). Internamente, a intervenção pode ser notada a partir da diferença do revestimento proposto sobre as duas condições. Detalhe para as novas esquadrias de madeira (estas, executadas aos moldes “antigos”). Fonte: a autora, 2022.

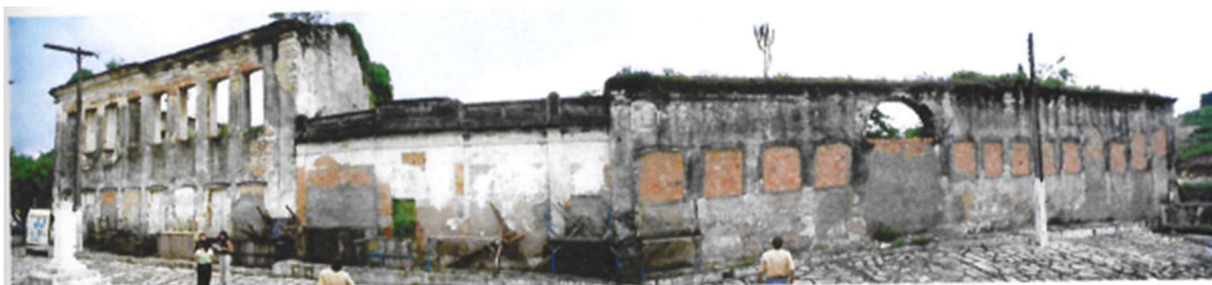
Figura 133 – Fachada Leste do Quarteirão dos Trapiches voltada ao Mercado no momento pré-intervenção no fim dos anos 2000. Destaque para o estado de ruínas das edificações. Fonte: PCL, 2010.

refere à distinguibilidade, mas de forma a respeitar a unidade do contexto urbano reconhecido, tal justificativa esbarra na realidade. Hoje, ao deparar-se com a composição de esquadrias não só desse setor, mas de todo o “quarteirão”, e sem conhecer a sua história ao longo do tempo, a falsa alusão a ser evitada é, de fato, facilmente apreendida (Figuras 130 a 134).

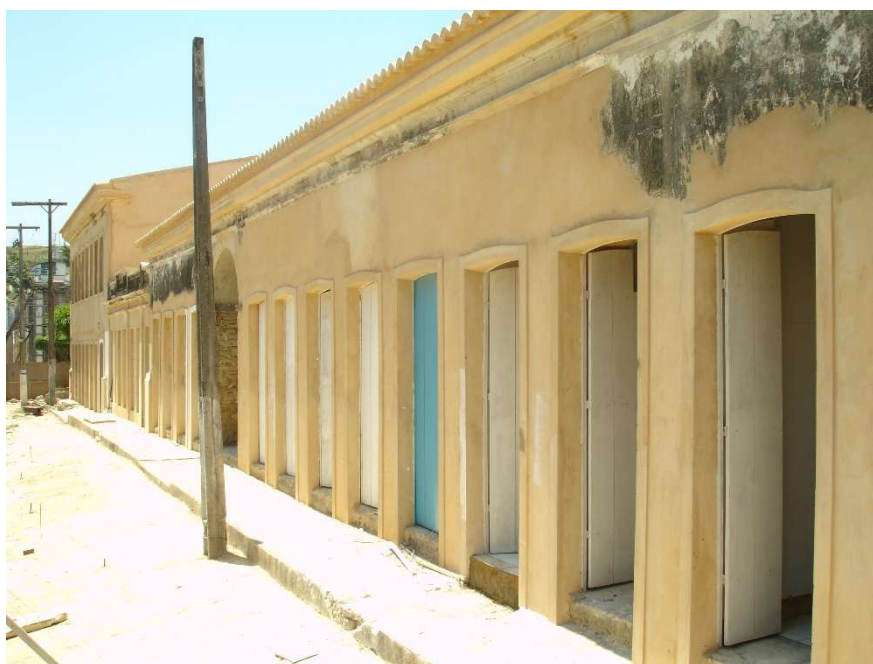
Figura 134 – Recuperação da fachada Leste do Quarteirão dos Trapiches voltada ao Mercado durante as obras em 2008. Fonte: Marcelo Maciel.

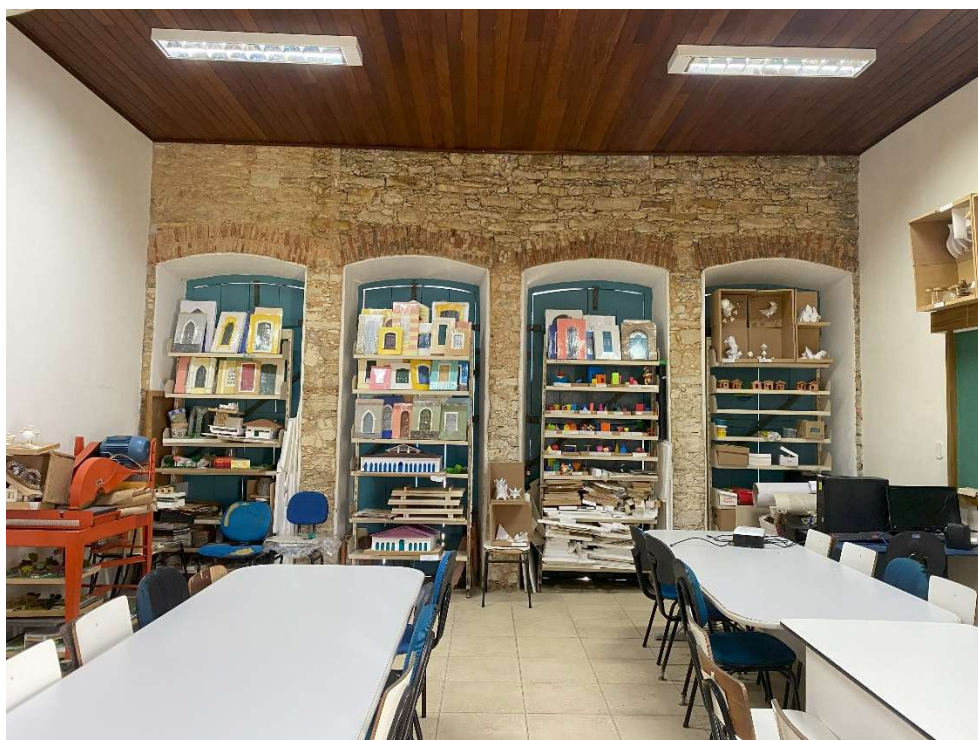
Figura 135 – Portas utilizadas como estantes de armazenamento de material no laboratório na sala Lar 112 onde funciona o laboratório de Plástica do curso de Arquitetura e Urbanismo.

Ademais, a recuperação das portas e janelas deu-se de forma aparentemente desvinculada ao uso proposto. A partir da exclusividade do acesso aos laboratórios se dar pelo interior do *campus*, bem como pelo uso de ar-condicionado, as aberturas são pouco ou nunca utilizadas. Em alguns laboratórios, as portas são então adaptadas a estantes para armazenamento de material (Figuras 135 e 136)

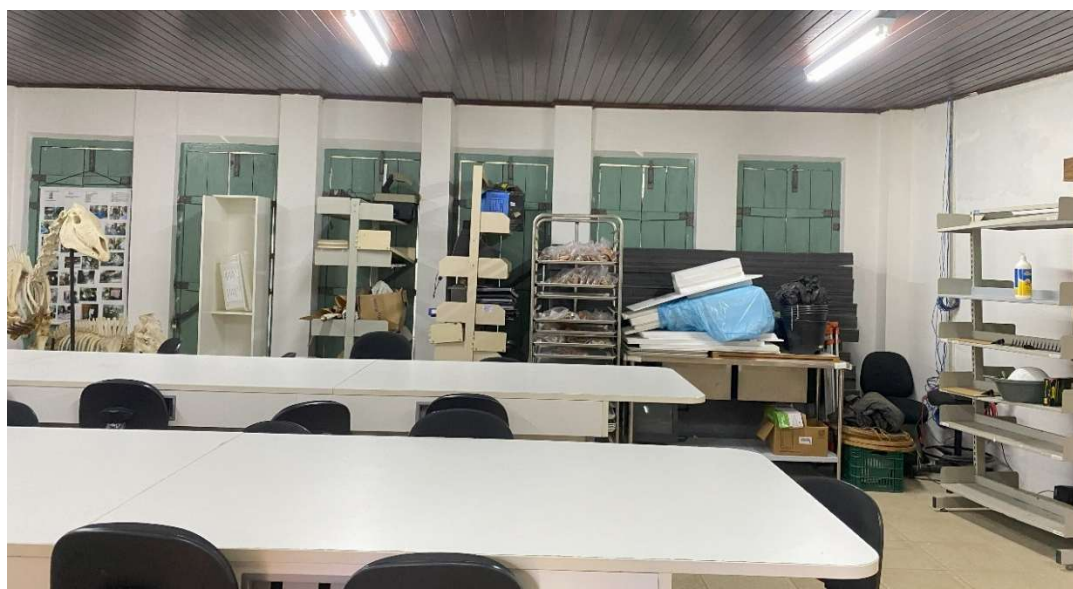
Figura 136 – Aberturas utilizadas locais armazenamento de material na sala Lar 109 onde funciona um dos laboratórios de Arqueologia do *campus*. Fonte: a autora, 2025.

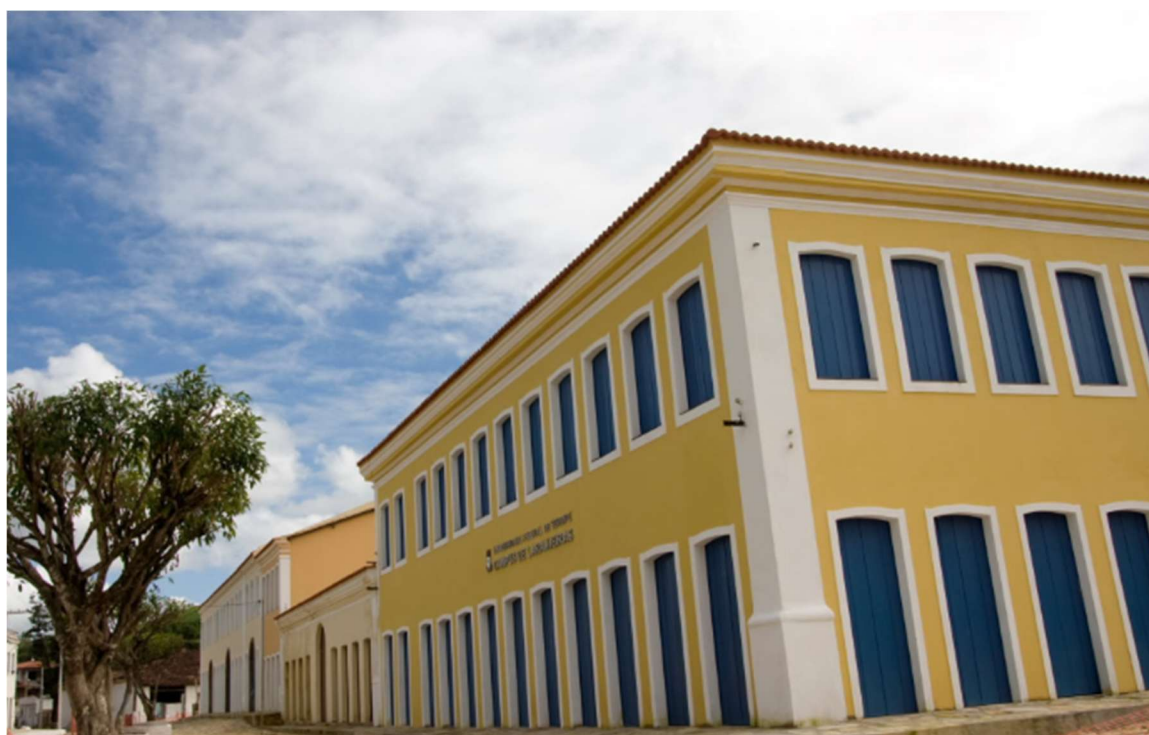
Figura 137 – Vista da fachada principal do Quarteirão dos Trapiches pós-inauguração em 2009.

Logo, ao aproximar-se do resultado construído da intervenção no “Quarteirão dos Trapiches” no que se refere à recuperação da sua caixa mural – ação coerente com a perspectiva de encarar a preservação do conjunto a partir da ideia de patrimônio edificado urbano – verifica-se ações que desconsideram a pátina como atributo qualificador do conjunto a favor de uma imagem do passado com aspecto de novo. A partir da falta de justificativas acerca da escolha de cores e para o tratamento dos revestimentos e esquadrias (ausentes no Memorial Descritivo das ações), pode-se aferir pouca dedicação à uma atuação crítica e fundamentada na análise pormenorizada da obra. Assim, verifica-se, no caso em questão, a pasteurização no tratamento das superfícies de bens de valor patrimonial reconhecido tão comum em diversos centros históricos reconhecidos no Brasil, que priorizam a recuperação do aspecto “novo” dos edifícios antigos e, com isso, possibilitam falhas na apreensão e leitura dos bens (Figura 137).

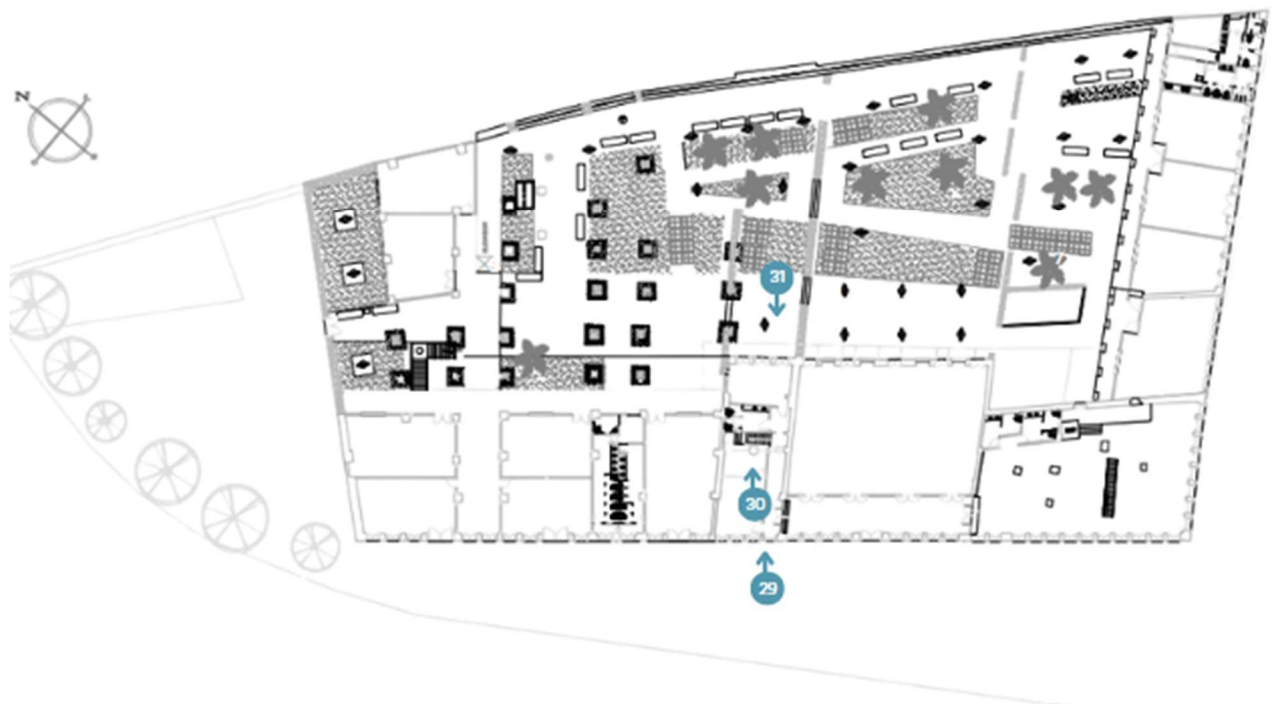
Figura 140 – Percurso realizado ao adentrar o Sobrado 117. Fonte: adaptado de CampusLar/UFS, 2025.

Nosso percurso nos leva agora ao edifício ao lado do Trapiche Santo Antônio, o Sobrado 117. Por meio do Memorial Descritivo (PCL, 2010) tem-se que ele se encontrava em estado ruim de conservação, mas não em ruínas - preservando suas características originais formais, esquadrias e a sua volumetria. Assim, a intervenção propôs, a partir da mínima intervenção, a recuperação e conservação da sua fachada e cobertura para abrigar salas de apoio material e discente, laboratório, banheiros e área de circulação (Figuras 140 e Y).

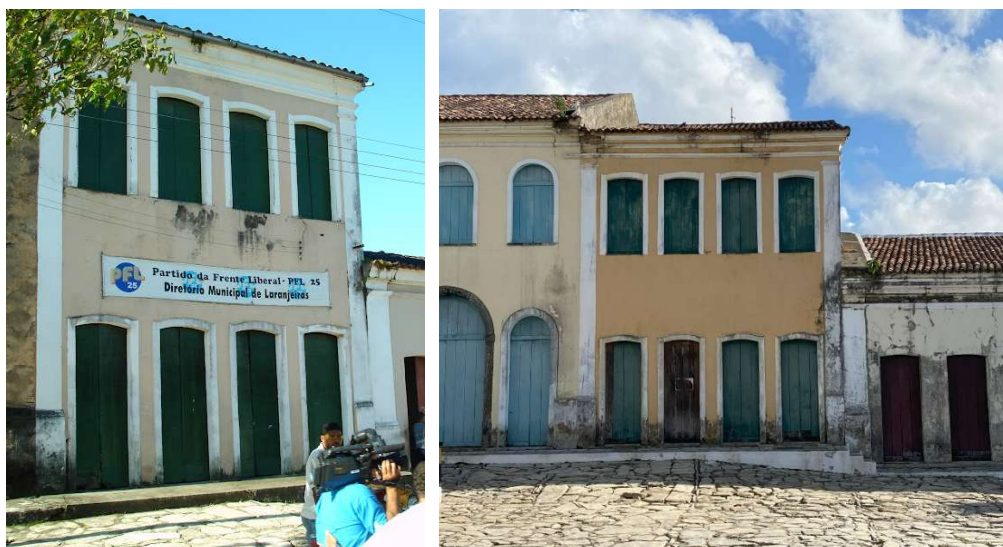
Figuras 141 e 142: À esquerda, fachada principal do Sobrado 117 em 2008, antes da intervenção. À direita, a mesma fachada em 2025, pós intervenção. Fonte: Marcelo Maciel (à esquerda); a autora (à direita).

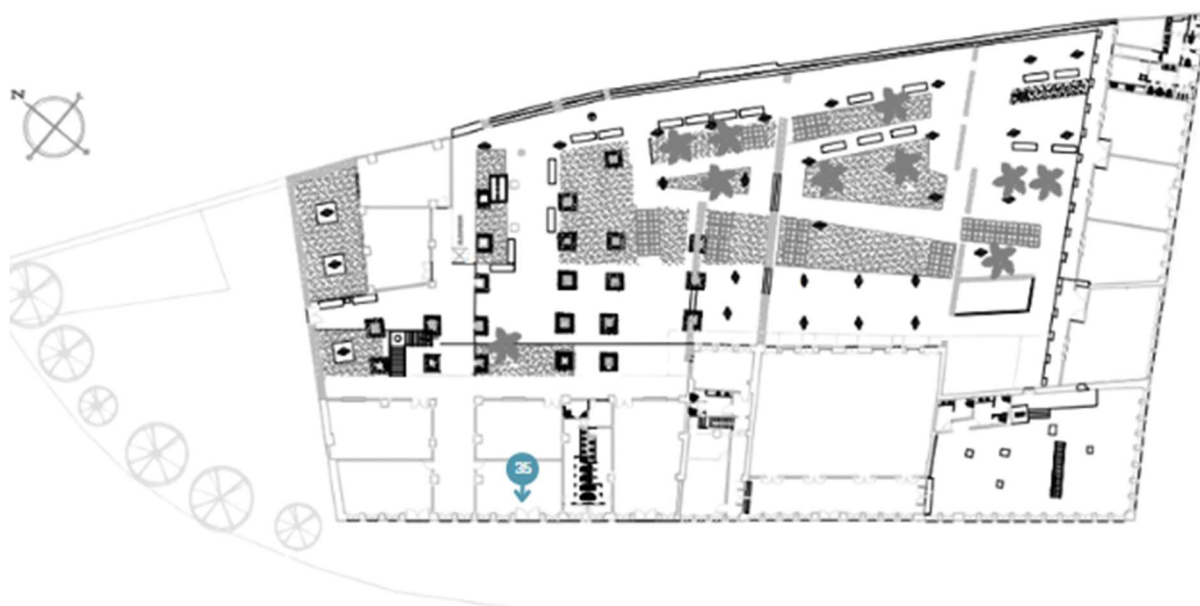
Figura 149 – Visada voltada a registrar a inutilização de esquadrias na fachada principal do Trapiche Santo Antônio a partir do percurso realizado. Fonte: adaptado de CampusLar/UFS, 2025.

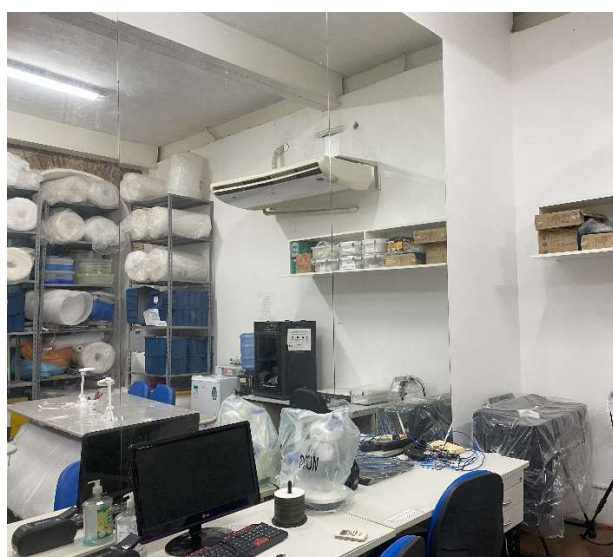
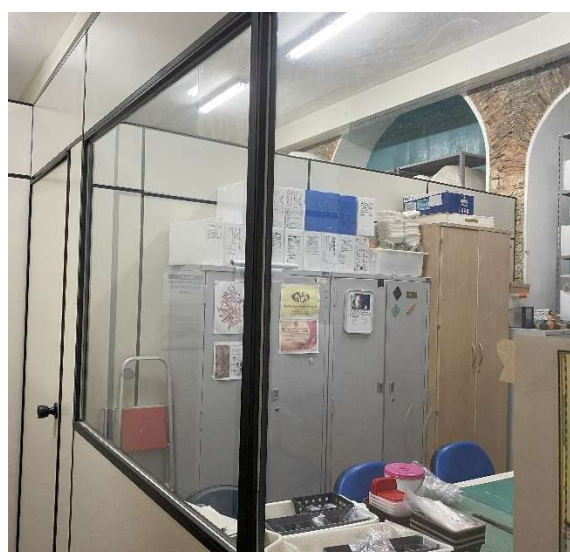
Figuras 150, 151 e 152 – Sala LAR 106, com uma das portas recuperadas da fachada principal do Trapiche Santo Antônio como estrutura de vedação a partir da sua não utilização, uso de divisórias internas e espelho – este último ainda fruto da atribuição de uso para os cursos de Dança e Teatro, que não mais são ofertados no *campus*. Na foto, destacamos ainda a nova estrutura que corta o arco preexistente – observação já feita por Brendle (2017). Fonte: a autora, 2025.

Assim, como exemplo de tal descolamento entre uso proposto e preservação do patrimônio, destaca-se a adaptação de salas a partir, dentre outros, da inutilização de esquadrias (como já tratado anteriormente), da proposição de divisórias adaptadas (Figuras 149 a 152), e do acréscimo de quantidade de salas por meio do uso contêiners instalados próximos ao *campus* (Figuras 153 e 154).

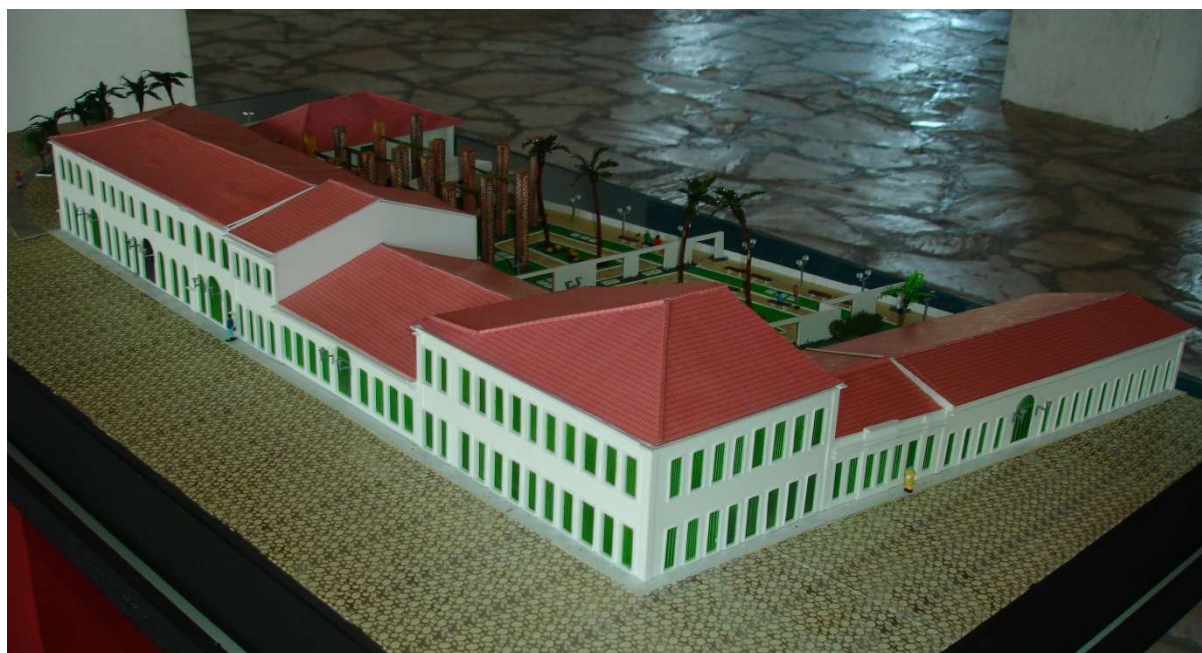
Figura 155 – Maquete da intervenção no “Quartirão dos Trapiches” que evidencia o seu caráter enquanto invólucro. Fonte: Marcelo Maciel, 2008.

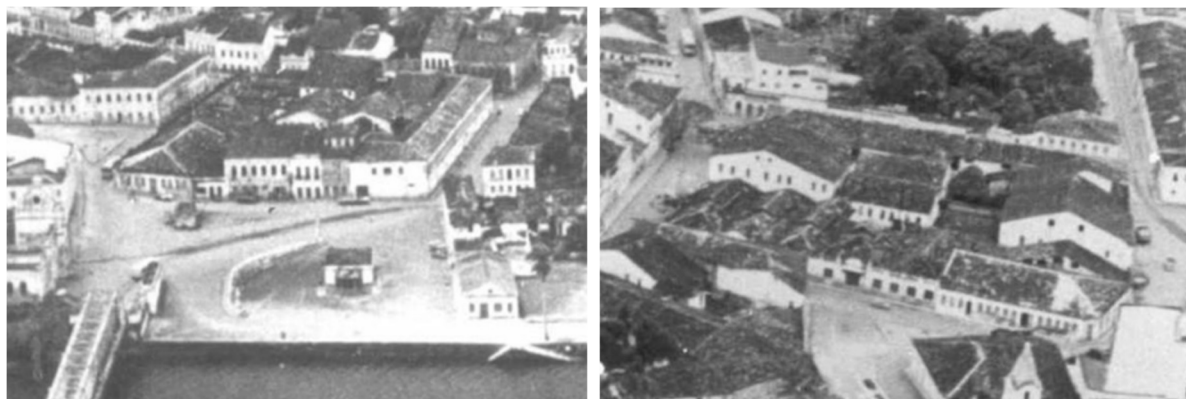
Figuras 187 e 188 – Vistas aéreas do conjunto de edifícios que conformavam o Quarteirão Leite Alves, por volta das décadas de 1940-1960. À esquerda, a fachada voltada à Praça Manoel Vitorino. À direita, a fachada voltada à R. Monsenhor Tapiranga. Detalhe para as águas dos telhados e a complexa configuração interna ao quarteirão. Fonte: Escritório de Projetos do Programa Monumenta de Cachoeira, 2010.

A partir das Figuras 187 a 190, observa-se o “quarteirão” no seu estado pré-arruinamento:

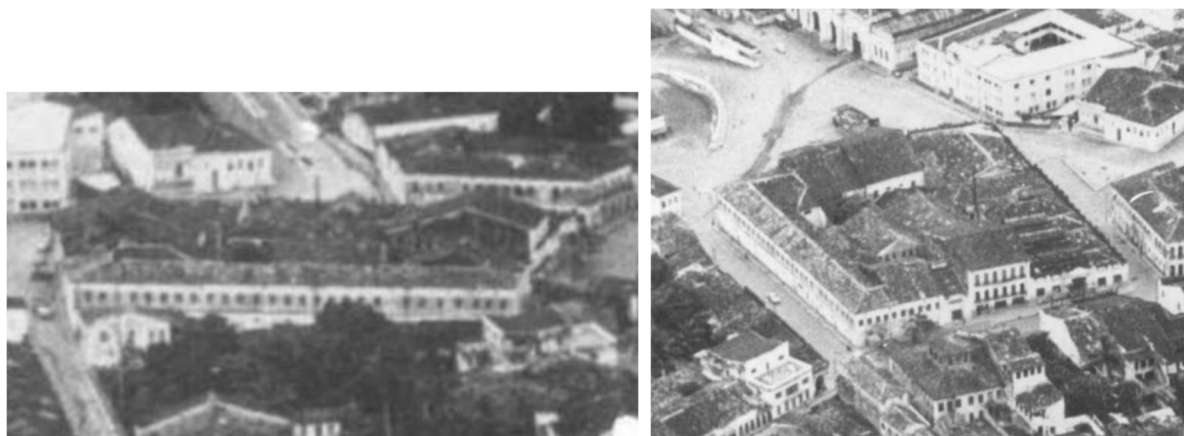
Figuras 189 e 190 – Vistas aéreas do conjunto de edifícios que conformavam o Quarteirão Leite Alves, por volta das décadas de 1940-1960. À esquerda, a fachada voltada à Tv. Comendador Albino. À direita, a fachada voltada à R. Eng. Lauro de Freitas. Detalhe para o ritmo das aberturas na fachada (esquerda) e para o edifício de maior gabarito do conjunto (direita).

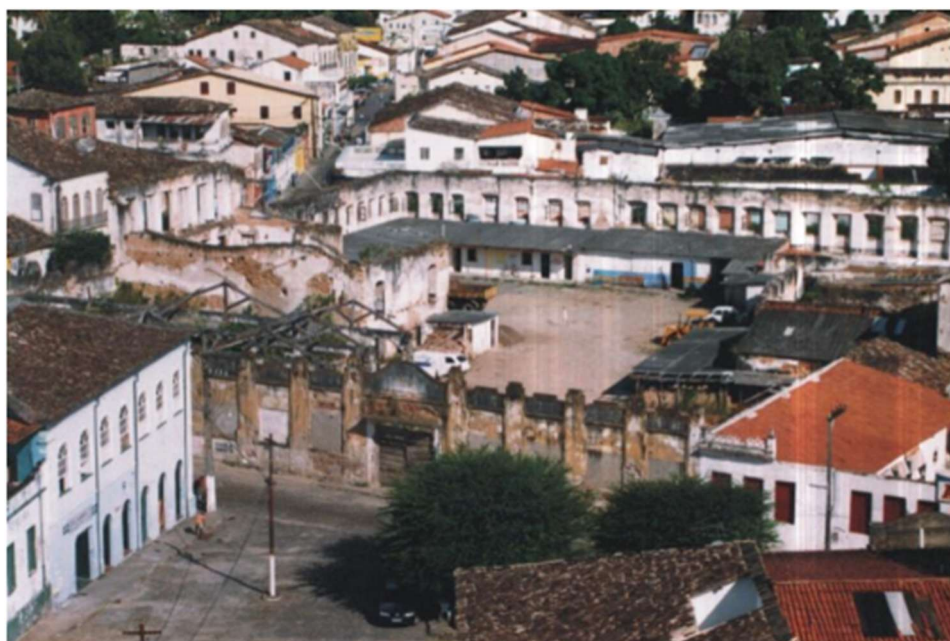
O quarteirão encontra-se arruinado com poucos remanescentes da edificação original. As fachadas ainda se mantêm com trechos desabados e raros vestígios de alvenarias internas. O miolo representa um vazio, atualmente ocupado com usos impróprios para o local, pondo em risco as fachadas que se encontram com estabilidade precária (Escritório de Projetos do Programa Monumenta de Cachoeira, 2010, p. 17).

Figura 191 – Vista das fachadas do “quarteirão” em ruínas. Detalhe para o vazio interno no início dos anos 2000. Fonte: Escritório de Projetos do Programa Monumenta de Cachoeira, 2010.

transporte<sup>81</sup>, a área antes ocupada pela fábrica de charutos chegou aos anos 2000 em estado de ruína reconhecido pelo Programa Monumenta (Figuras 191 a 196):
