**O CAMPO TEÓRICO-METODOLÓGICO E A PRÁTICA INTERVENCIONISTA NAS  
AÇÕES DE PRESERVAÇÃO DO PATRIMÔNIO EDIFICADO URBANO NO BRASIL:**

o tratamento de ruínas em Laranjeiras/SE e em Cachoeira/BA para a implantação de  
*campi* universitários

Dissertação apresentada ao Programa de Pós-graduação em Desenvolvimento Urbano da Universidade Federal de Pernambuco, como requisito parcial para obtenção do título de Mestre em Desenvolvimento Urbano. Área de Concentração: Conservação Integrada.

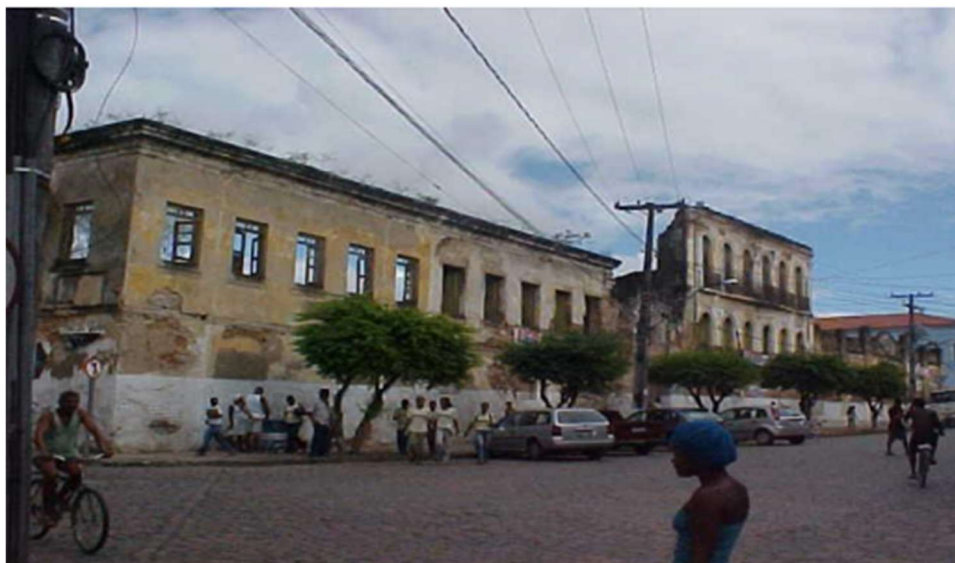
Figura 192 – Vista da fachada voltada à R. Eng. Lauro de Freitas no início dos anos 2000. Detalhe para os vãos das esquadrias preservados. Fonte: Escritório de Projetos do Programa Monumenta de Cachoeira, 2010.

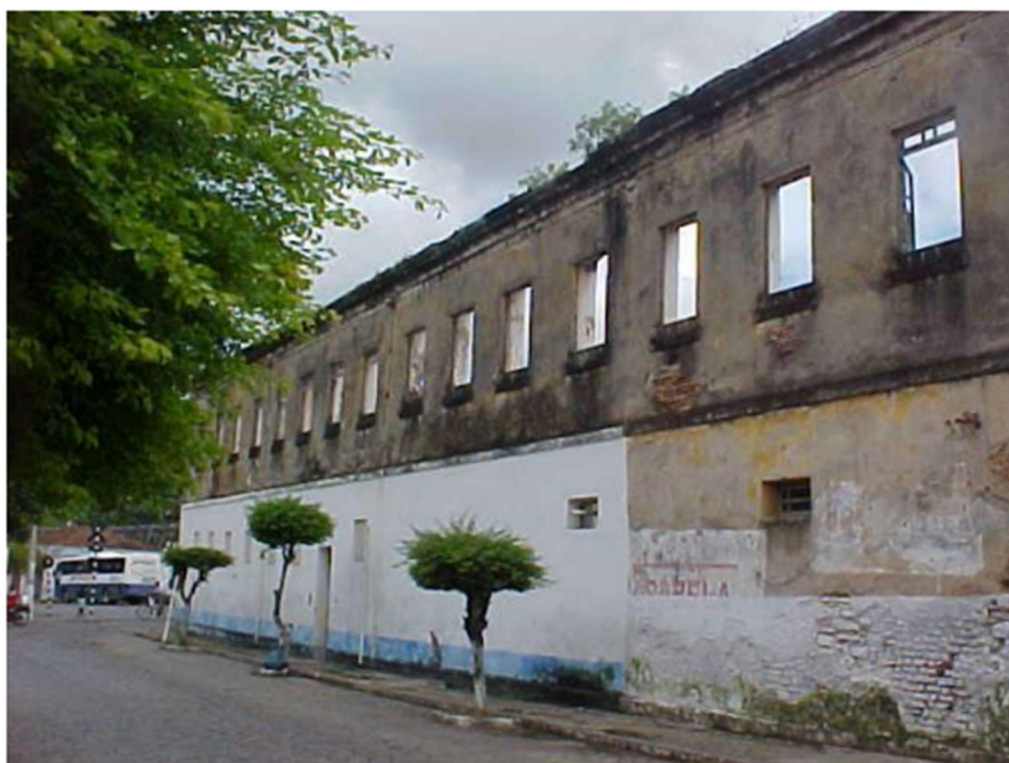
Figura 193 – Vista da fachada voltada à Tv. Comendador Albino no início dos anos 2000. Fonte: Escritório de Projetos do Programa Monumenta de Cachoeira, 2010.

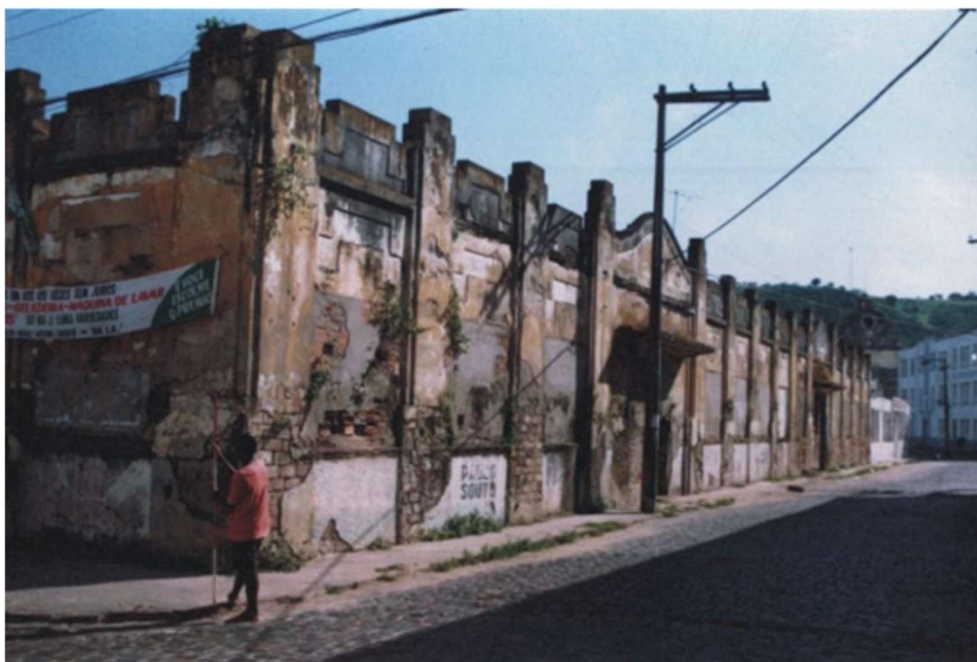
Figura 194 – Vista da fachada voltada à R. Monsenhor Tapiranga no início dos anos 2000. Detalhe para a presença de características *art decó* ainda perceptíveis. Fonte: Escritório de Projetos do Programa Monumenta de Cachoeira, 2010.

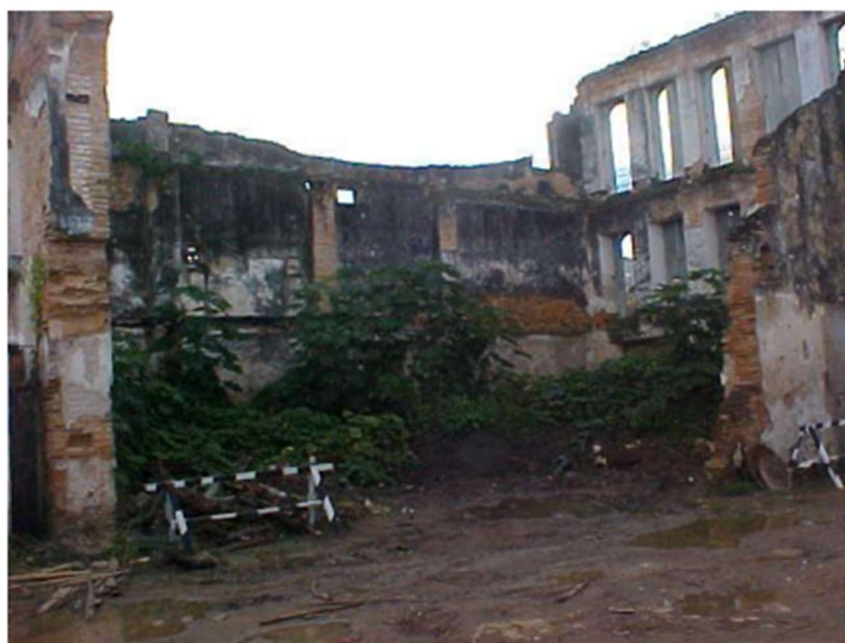
Figura 195 – Vista interna do “quarteirão” no início dos anos 2000. Detalhe para a fragmentação característica das ruínas, com poucos remanescentes da alvenaria interna e preservação da caixa mural. Fonte: Escritório de Projetos do Programa Monumenta de Cachoeira, 2010.

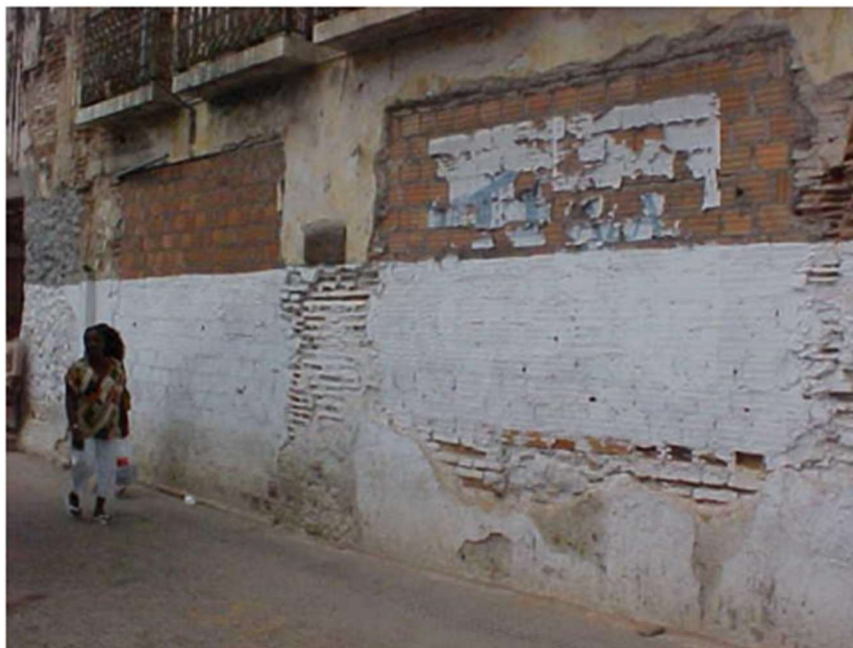
Figura 196 – Vedação das aberturas em uma das fachadas do quarteirão com tijolo maciço e bloco cerâmico de seis furos no início dos anos 2000. Fonte: Escritório de Projetos do Programa Monumenta de Cachoeira, 2010.

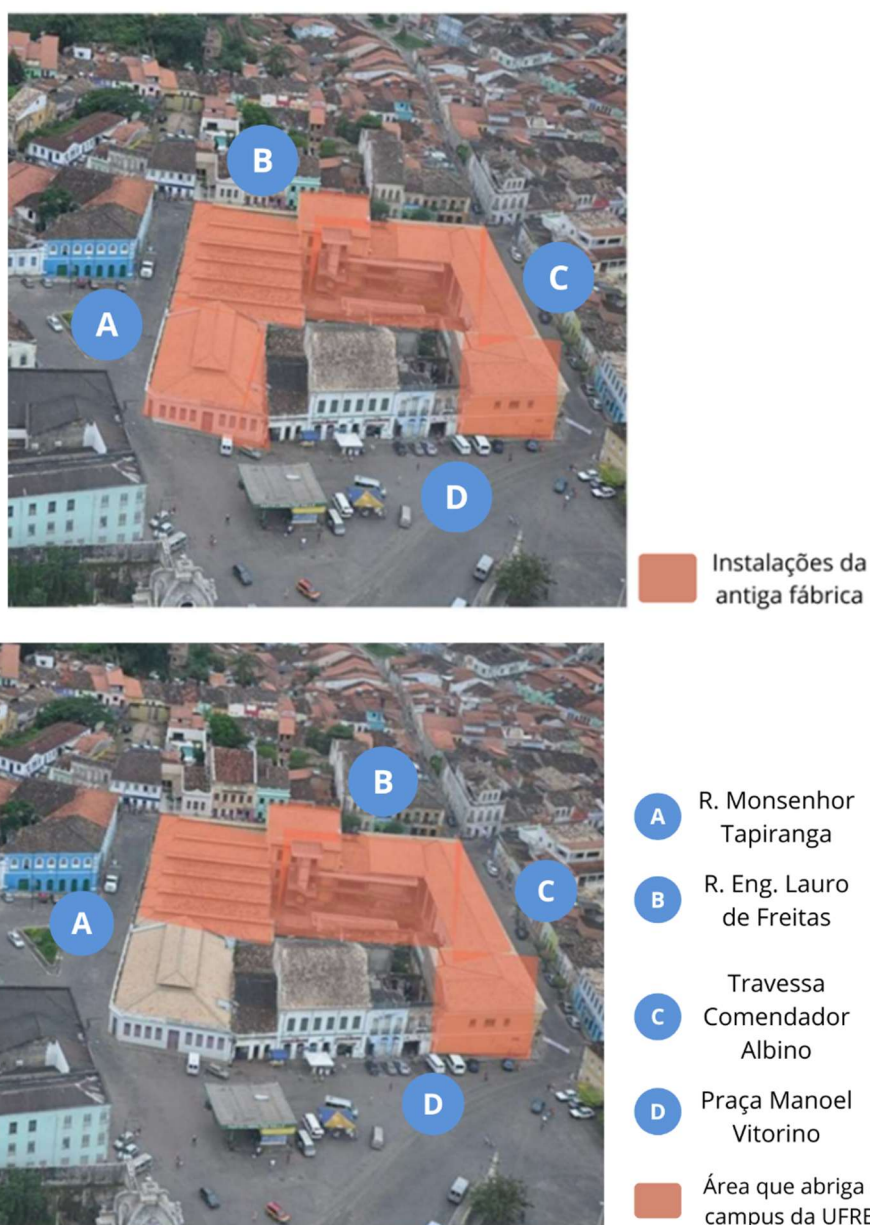
Figura 198 – Área do *campus* da UFRB em 2024 em relação à área total das instalações da antiga Fábrica de Charutos Leite & Alves. Fonte: adaptado de Malheiro, 2011.

Ainda conforme o Caderno de Estudos (Escritório de Projetos do Programa Monumenta de Cachoeira, 2010), para atender às novas necessidades, seriam construídos, no interior do “quarteirão”, vinte e três salas de aulas teóricas, quatro laboratórios, sala para apresentação de vídeos, auditório com 240 lugares, galeria de arte no *foyer* do auditório, camarins, biblioteca, área coberta de convivência, praça de alimentação, salas administrativas, banheiros e uma subestação de energia elétrica para atender à demanda universitária (Escritório de Projetos do Programa Monumenta de Cachoeira, 2010). No entanto, destaca-se que nem toda a área antes utilizada pela fábrica foi englobada no projeto para uso como *campus* universitário, como ilustra a Figura 198:

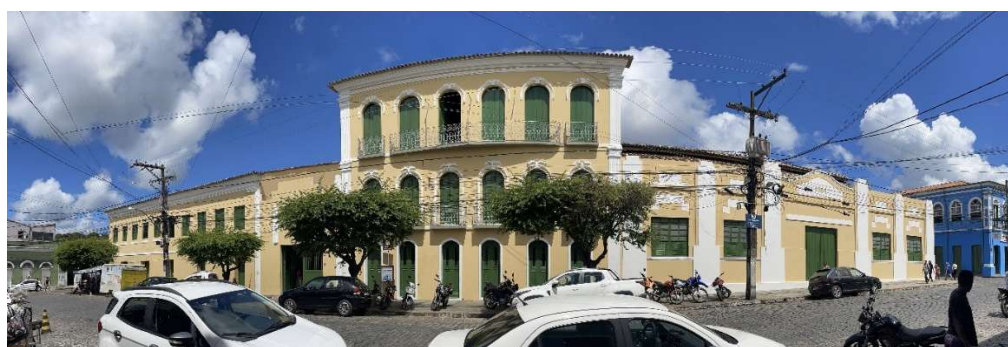
Figura 211 – Fachada principal do Quarteirão Leite Alves pós-intervenção, com *hall* de acesso à esquerda do edifício de maior gabarito. Fonte: a autora, 2024.

Na fachada principal do Quarteirão Leite Alves (Figuras 210 a 212) voltada à R. Eng. Lauro de Freitas (que abriga o *hall* de acesso ao *campus*) encontramos uma placa de identificação do “quarteirão” como as antigas instalações da fábrica de Charutos Leite & Alves, bem como o estado de degradação avançado em que ele se encontrava (conforme a placa, restando basicamente só a caixa mural). Constam ainda informações acerca da intervenção executada: as ações teriam sido baseadas na “adaptação e modificação” da sua estrutura interna para o uso universitário.

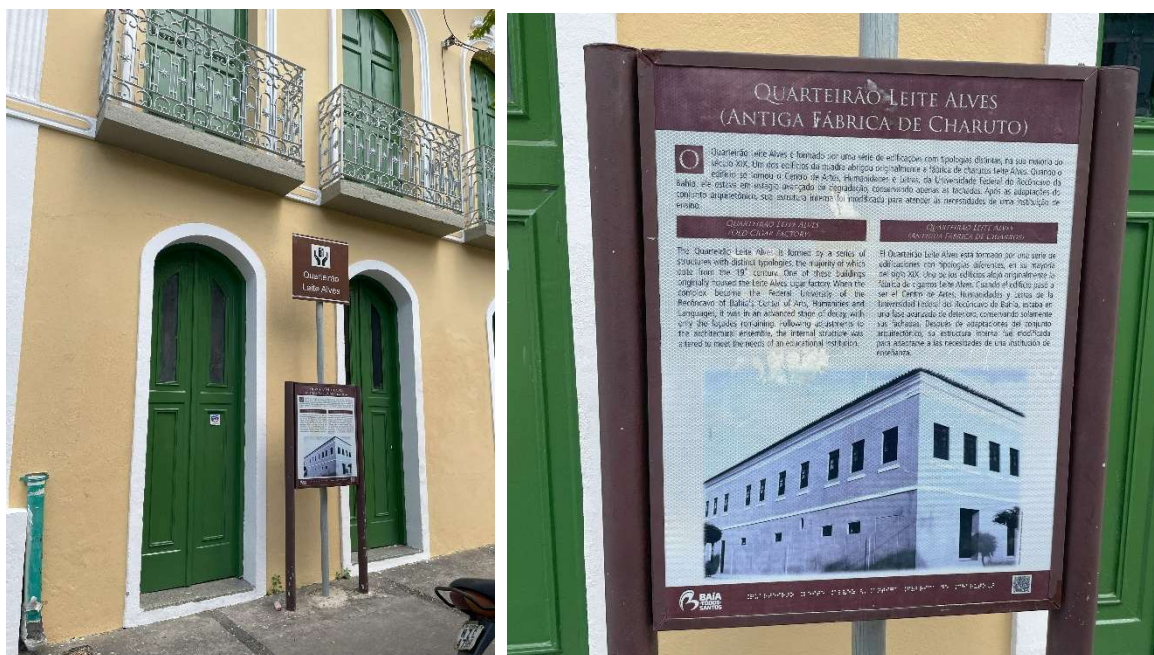
Figura 212 – Placa com identificação do “quarteirão”, assim como do estado de degradação avançado em que ele se encontrava e da adaptação da sua estrutura interna. Fonte: a autora, 2024.

Aqui, identificamos uma diferença em relação às ações voltadas ao Quarteirão dos Trapiches em Laranjeiras: em Cachoeira, a intervenção no Quarteirão Leite Alves documenta a si própria de forma clara, logo na entrada principal do complexo. Documentação essa que se mostra como uma ação fundamentada no campo da preservação, tendo em vista que a necessidade de registrar as ações tomadas sobre o bem de valor patrimonial aparecem, por exemplo, já nas intervenções executadas por Viollet le-Duc no século XIX. Baseando-se ainda em Riegl, reitera-se a importância da documentação no que se refere ao reconhecimento da pertinência relativa das ações tomadas em cada intervenção, que estão diretamente ligadas ao seu tempo histórico. Assim, o registro das ações sobre ele desempenhadas se apresenta como uma das possibilidades de transmissão das diversas camadas atravessadas por ele no decorrer do tempo. Por outro lado, propomos a reflexão acerca de uma possível inversão na hierarquia entre uso e preservação do bem a partir da afirmação de que as ações tomadas seriam baseadas na “adaptação e modificação” da sua estrutura interna para o uso universitário: elas não deveriam ser baseadas na preservação do bem e do conjunto no qual está inserido?

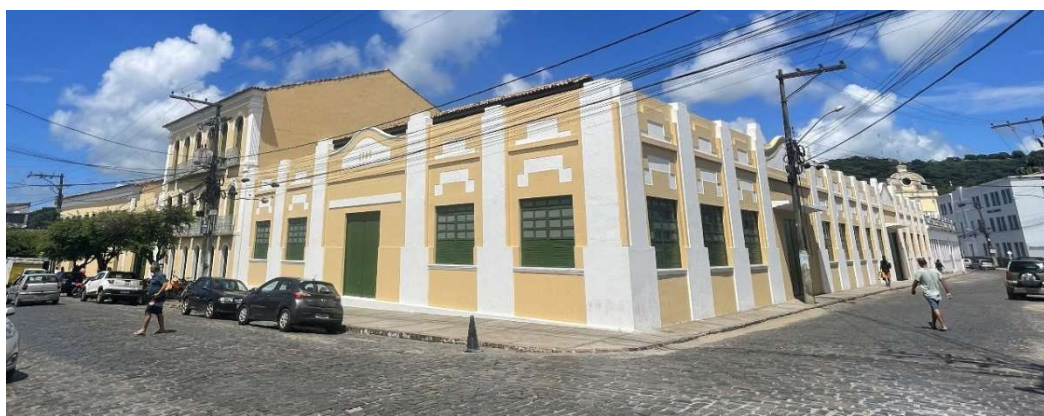
Figura 214 – Fachadas voltadas à R. Eng. Lauro de Freitas e R. Monsenhor Tapiranga pós-intervenção. Fonte: a autora, 2024.

Ainda a partir da visão externa ao Quarteirão Leite Alves, destacamos a forma e a escala das aberturas recuperadas por meio do resgate das fachadas voltadas à R. Eng. Lauro de Freitas e R. Monsenhor Tapiranga, que remetem, dentre outros, à antiga necessidade de carga e descarga vinculada à atividade fabril (Figuras 213 a 217).

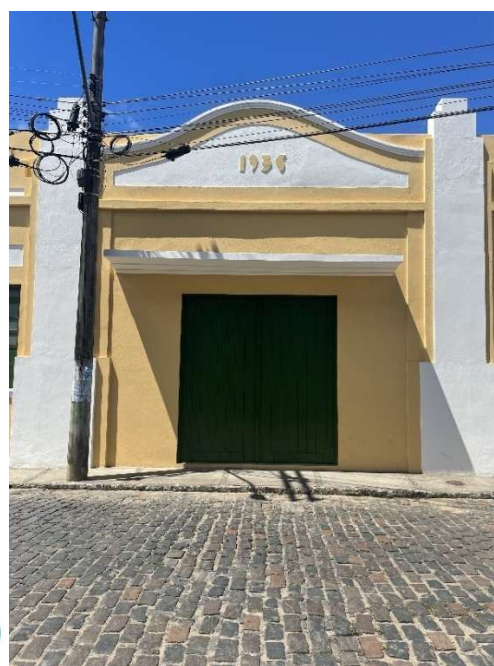
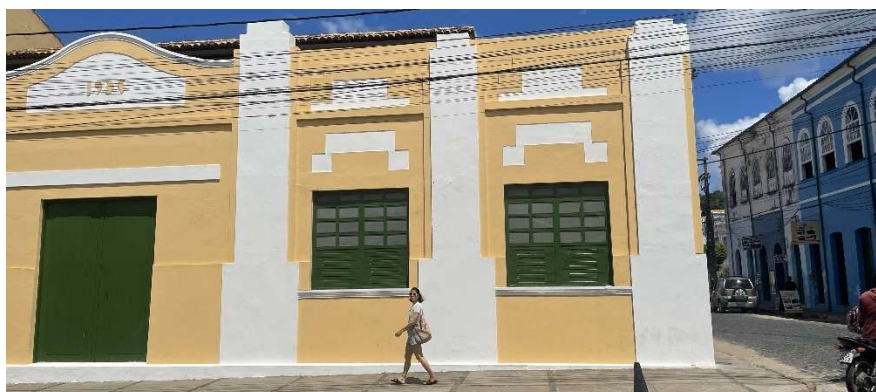
Figuras 215 a 217 – Destaque para a forma e escala das aberturas voltadas ao antigo uso fabril, com esquadrias reconstituídas. Fonte: a autora, 2024.

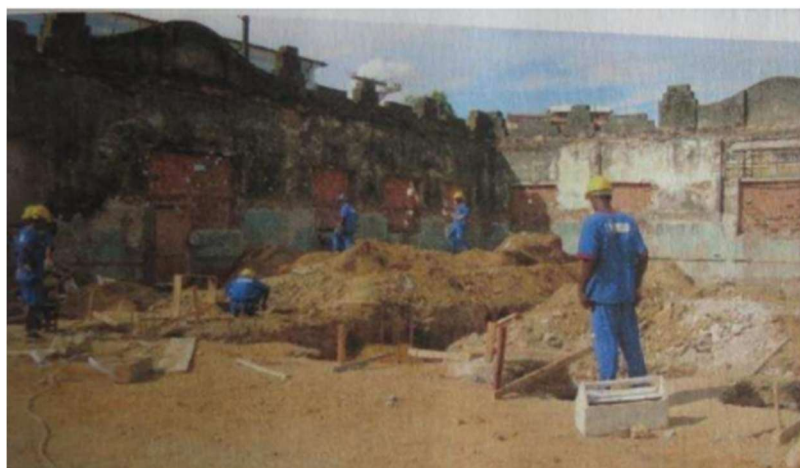
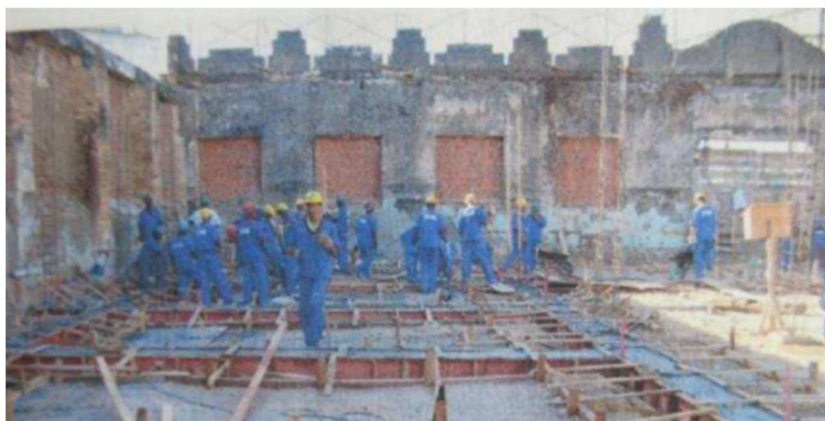
Figuras 218 e 219 – Registro das vedações internas das esquadrias voltada à R. Monsenhor Tapiranga. Fonte: Projeto Cachoeira, Monumenta-EPROM, 2006 *in* Brendle, 2017.

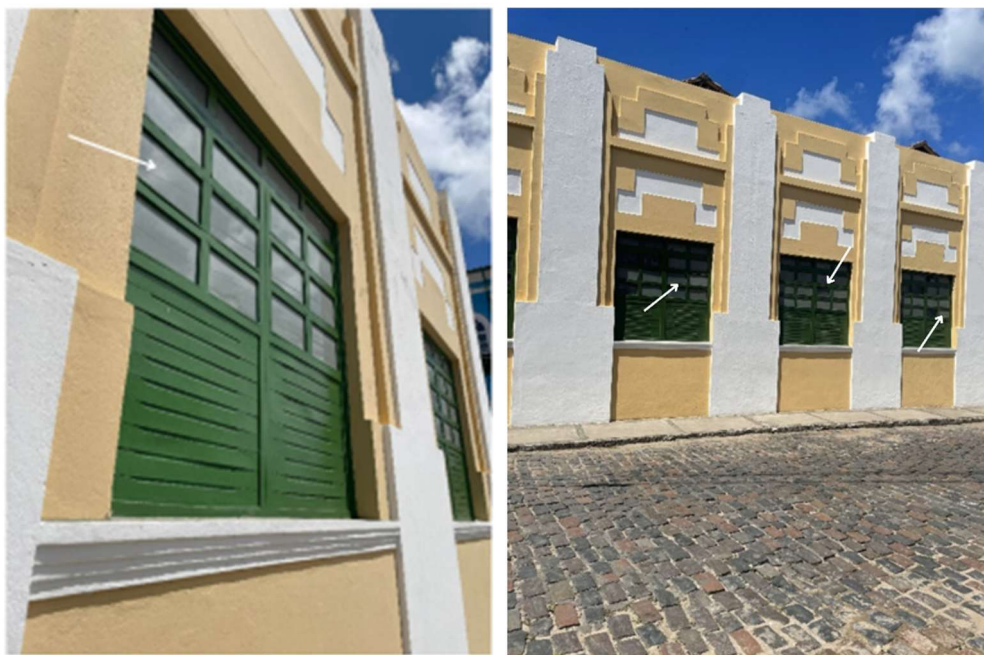
Figuras 220 e 221 – Detalhe para o fechamento interno das esquadrias reconstituídas na fachada voltada à R. Monsenhor Tapiranga. Fonte: a autora, 2024.

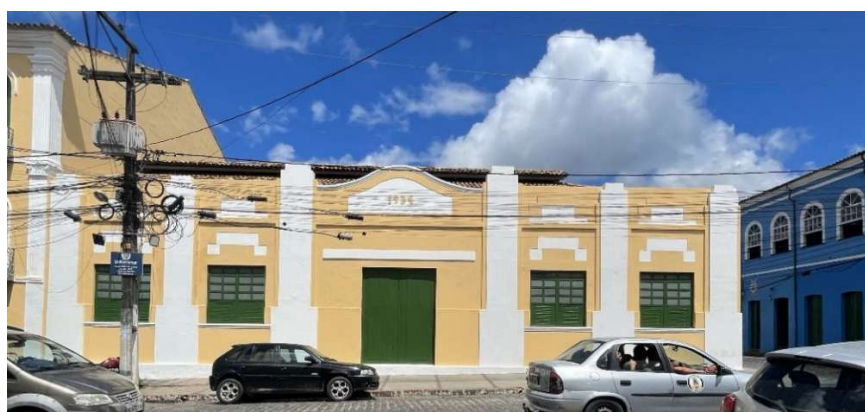
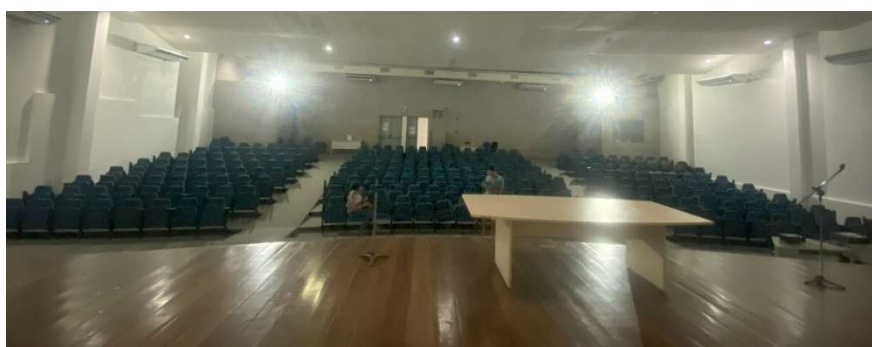
Figuras 223 e 224 – Vistas externas e internas da área onde localiza-se o auditório do *campus* no Quarteirão Leite Alves. Na vista externa, tem-se a fachada voltada à R. Eng. Lauro de Freitas. Na vista interna, a vedação lateral esquerda trata-se da fachada mencionada. Destaque para o isolamento entre o uso e edifício que o abriga. Fonte: a autora, 2024.

Fechamento interno esse que reflete diretamente a desvinculação entre a proposição de uso pelo projeto de intervenção e a materialidade preexistente que o abriga. A partir da verificação da planta do pavimento térreo, tem-se que, internamente a tais esquadrias isoladas por fechamentos internos, encontra-se o auditório do *campus*. Assim, do lado interno, há uma estrutura moderna, totalmente isolada e capaz de desempenhar seu uso de forma satisfatória. Por fora, tem-se janelas e portas “falsas”, haja vista que não podem ser efetivamente utilizadas e, mais grave, nem são notadas a partir do interior do auditório - que se apresenta “descolado” da materialidade preexistente, apesar de possuir a caixa mural do *campus* como parte da sua vedação (Figuras 222 a 224).

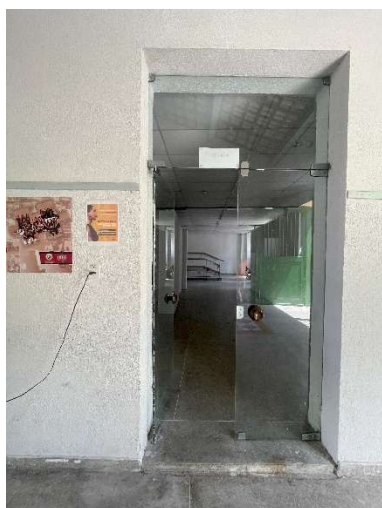
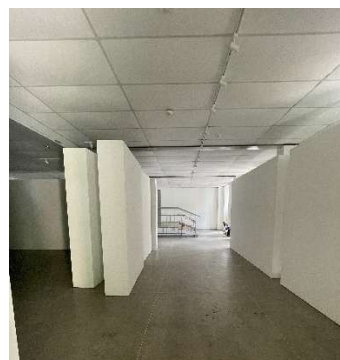
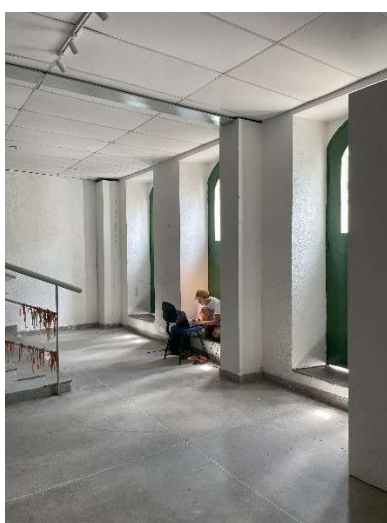
Figuras 226 a 228 – Interior do Quarteirão Leite Alves, com entrada do *foyer* (esquerda), galeria de arte (meio) e escada que leva ao auditório (direita). Fonte: a autora, 2024.

Dando continuidade ao percurso (Figura 225), ao adentrar o *hall* de acesso ao *campus* tem-se, do lado direito, o remodelamento da cavidade interna do edifício de maior gabarito do “quarteirão”. Há, no pavimento térreo, a entrada do *foyer* do auditório citado anteriormente, com estruturas contemporâneas de gesso para exposição de arte. As aberturas remanescentes da antiga edificação também se encontram fechadas, mas podem ser visualizadas da parte interna e permitem a entrada de luz natural (Figuras 226 a 228).

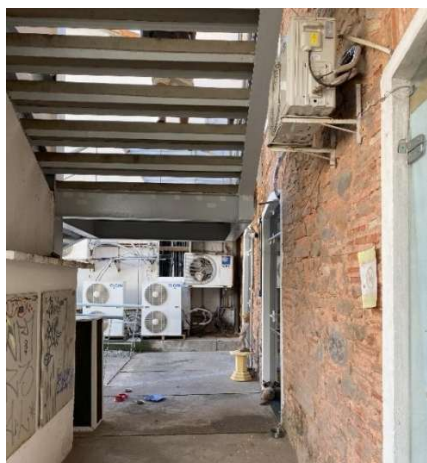
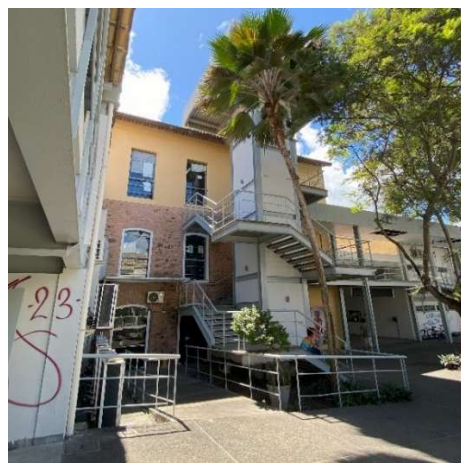
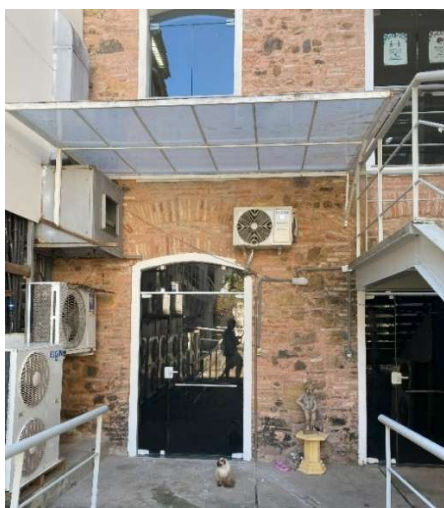
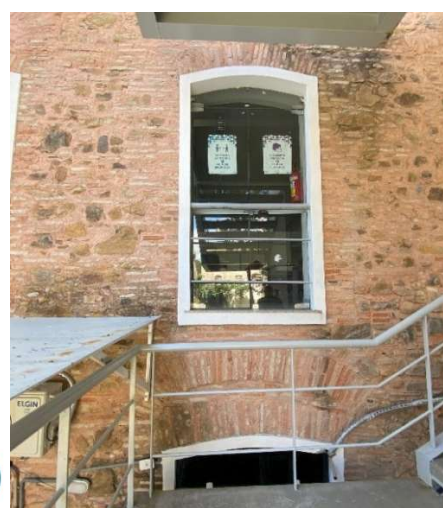
Figuras 235 a 238 – Única parede destacadamente preexistente e incorporada à intervenção. Destaque para as diversas estruturas que interferem na sua plena leitura. Fonte: a autora, 2024.

De forma geral, percebemos, no interior do “quarteirão”, pouca referência e integração das novas inserções a partir da leitura da materialidade preexistente. A única parede destacadamente antiga percebida durante a visita encontra-se encoberta pela estrutura robusta da escada e da torre de elevador – estrutura essa que causa grande impacto visual em relação à parede preservada. Ademais, essa região também abriga um grande número de caixas de ar-condicionado que contribui com os prejuízos na leitura da materialidade antiga. Por fim, não há compatibilização entre o nível do patamar da escada e as antigas aberturas incorporadas à intervenção, bem como são instaladas estruturas de suporte diretamente conectadas à materialidade preexistente, podendo contribuir para a sua degradação.

Nesse sentido, o contato com a aparentemente única parede interna remanescente da antiga fábrica suscita questionamentos sobre a pouca documentação da intervenção sobre si mesma. Pouco se tem disponível acerca da situação interna do quarteirão pré-intervenção, bem como poucos são os registros das obras disponíveis para a consulta – no Caderno de Estudos (Escritório de Projetos do Programa Monumenta de Cachoeira, 2010), fala-se apenas do vazio interno que caracterizava o “quarteirão”. Assim, diversos questionamentos são levantados: só essa parede interna atravessou os anos e resistiu ao estado de ruína? Qual o estado do seu revestimento pré-intervenção? Se possuía algum revestimento, a sua retirada e exposição dos tijolos foi encarada como tratamento decorativo ou como ação de preservação?

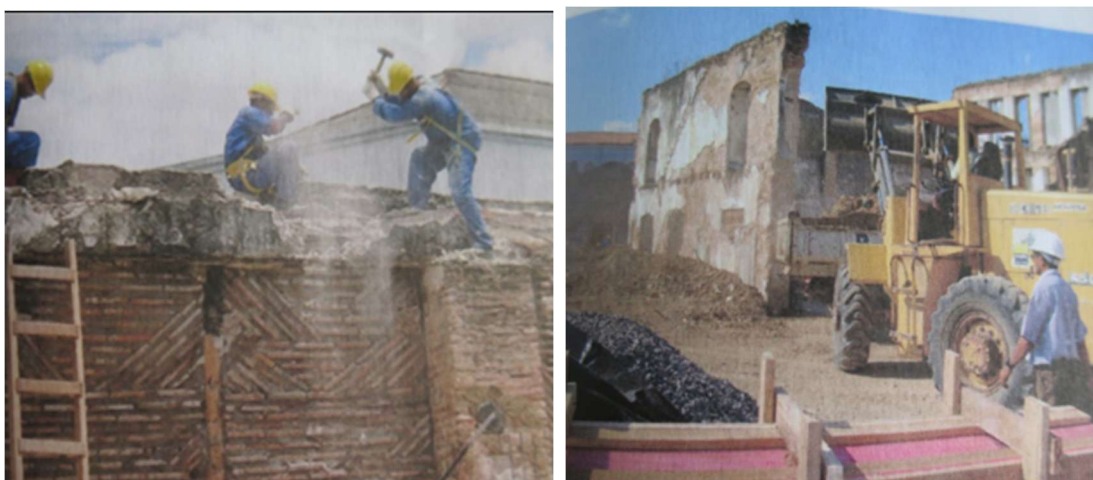
Figuras 239 e 240 – Imagens de destruição de parte da materialidade pré-existente no interior do “quarteirão”. Fonte: Projeto Cachoeira, Monumenta EPROM, 2006 *in* Brendle (2017).

Nesse sentido, Brendle (2017) aponta que a inserção de novas construções no interior da quadra exigiu diversas demolições do material antigo (Figuras 239 e 240), e que as novas inserções não se articulam com a morfologia dos extratos originais remanescentes.

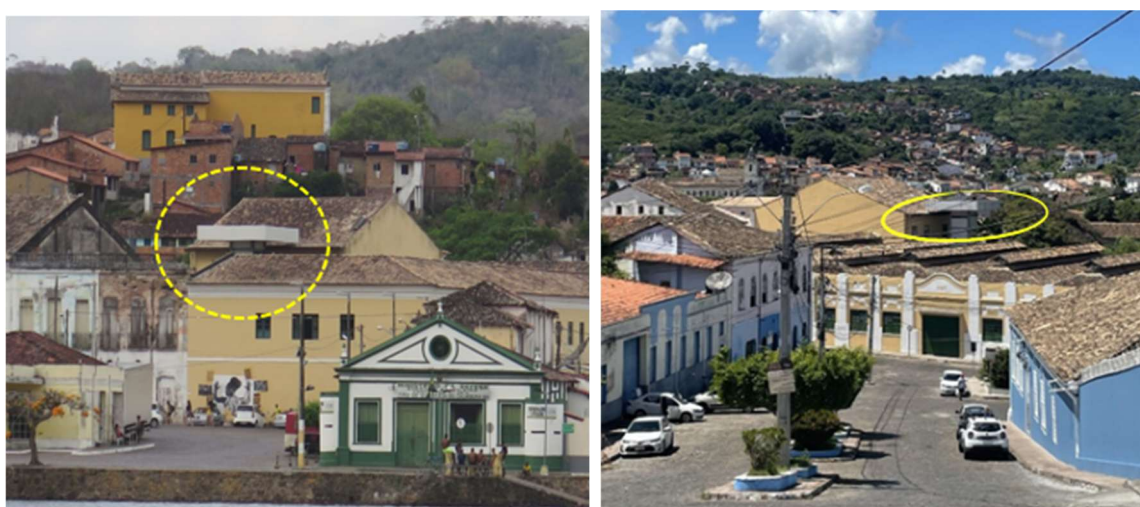
Figura 241 e 242 – Vista do Quarteirão Leite Alves a partir da margem oposta o rio Paraguaçu, em São Félix (Figura à esquerda) e da Igreja de Nossa Senhora da Conceição do Monte (Figura à direita). Detalhe para a torre de elevador que interfere de forma não harmônica no conjunto urbano. Fonte: Brendle, 2017; e a autora, 2024.

Como exemplo de tais falhas na leitura do antigo para a proposição do projeto do novo, Brendle (2017) trata ainda da torre de elevador que altera a espacialidade e os dados ambientais do entorno do Quarteirão, comprometendo parte da conformação urbana de Cachoeira (Figuras 241 e 242).

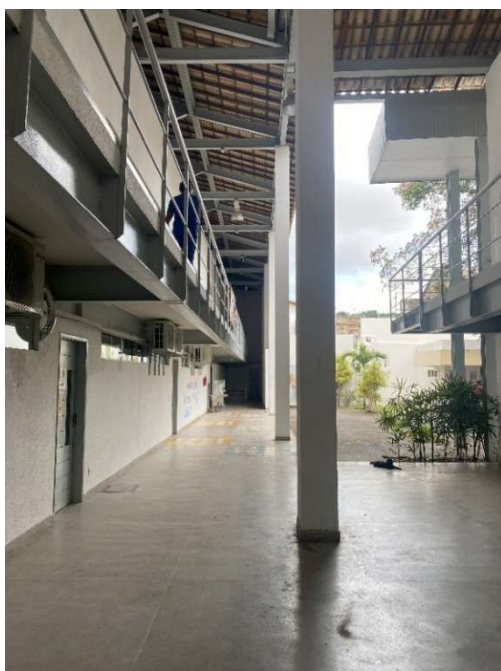
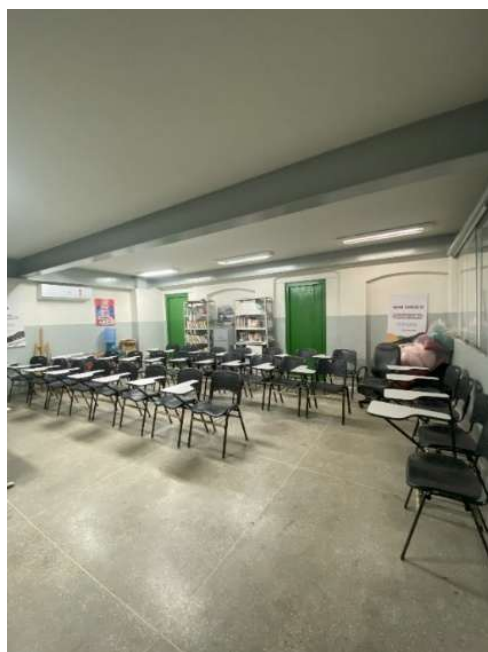
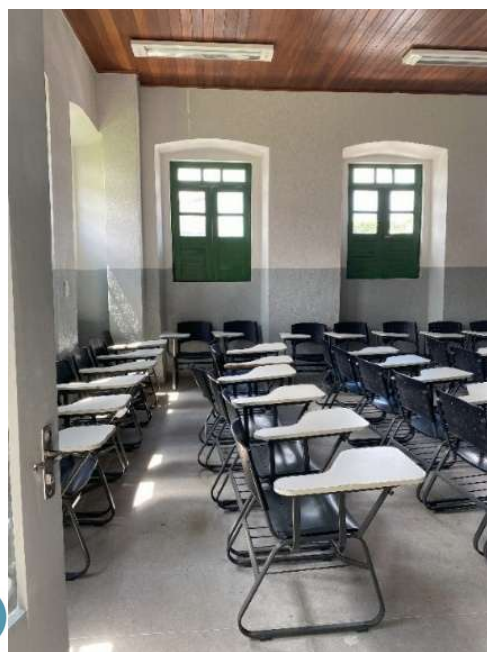
Figuras 245 a 248 – Área de circulação e salas de aula no pav. térreo (figuras da esquerda) e no 1º pav. (figuras da direita), com as fachadas voltadas à R. Eng. Lauro de Freitas e Tv. Comendador Albino como uma de suas vedações. Detalhe para a preservação das esquadrias, inclusive portas (fechadas). Fonte: a autora, 2024.

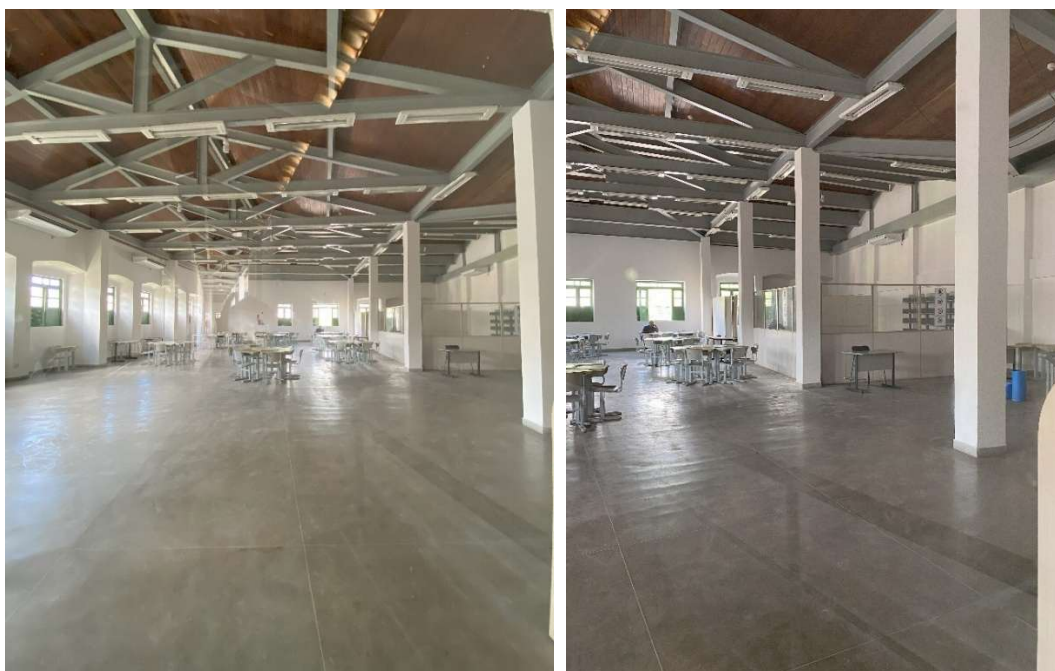
Figuras 249 e 250 – Biblioteca do *campus* da URFB no 1º pav. Detalhe para o amplo vão alcançado por meio da intervenção. Fonte: a autora, 2024.

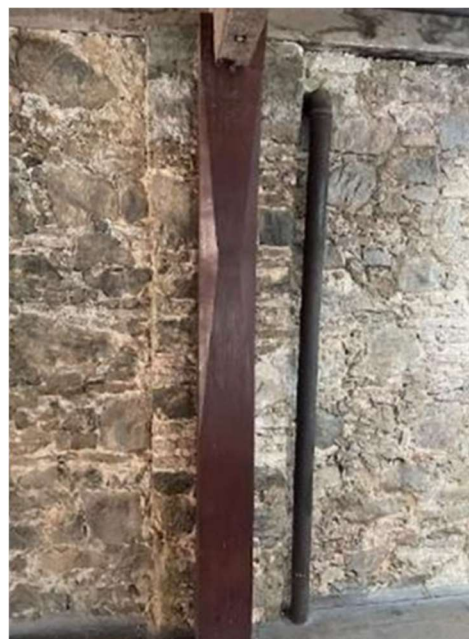
Figuras 261 e 262 – À esquerda, área interna do Centro Cultural Dannemann. À direita, detalhe do pilar em madeira e sua integração com o edifício antigo. Fonte: Clênio Sierra, *in A cidade e a História*, 2020 (esquerda); a autora, 2024 (direita).

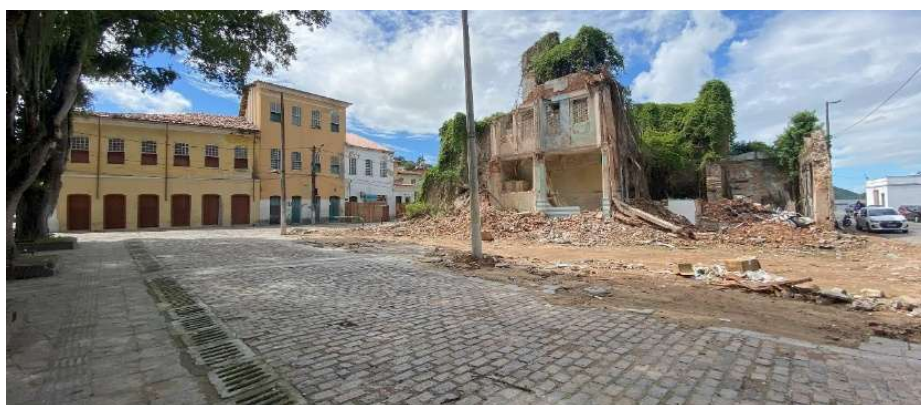
Figura 263 – Praça Góes Calmom e arredores, às margens do rio Paraguaçu, na área do antigo Porto de Cachoeira. Detalhe para o conjunto edificado remanescente e para as ruínas do antigo Hotel Colombo. Fonte: A autora, 2024.

Ao visitar a cidade hoje, é possível verificar a preservação de diversos desses edifícios e logradouros, assim como um considerável movimento de pessoas (naturais da cidade ou vindos de outras regiões) e variedade de serviços. No entanto, diversos ainda são os edifícios em alto grau de degradação e em ruínas, como o antigo Hotel Colombo que colapsou recentemente (Figuras 263).
